KORUMA VE ONARIM UYGULAMALARI ÖNCESİNDE
TARİHİ TAŞ YAPILARDA BOZULMALARIN TEŞHİSİ:
PHRYGIA HIERAPOLIS'İNDEN BİR ÖRNEK

Hüseyin Onur ERDEM

Temmuz 2016
DENİZLİ

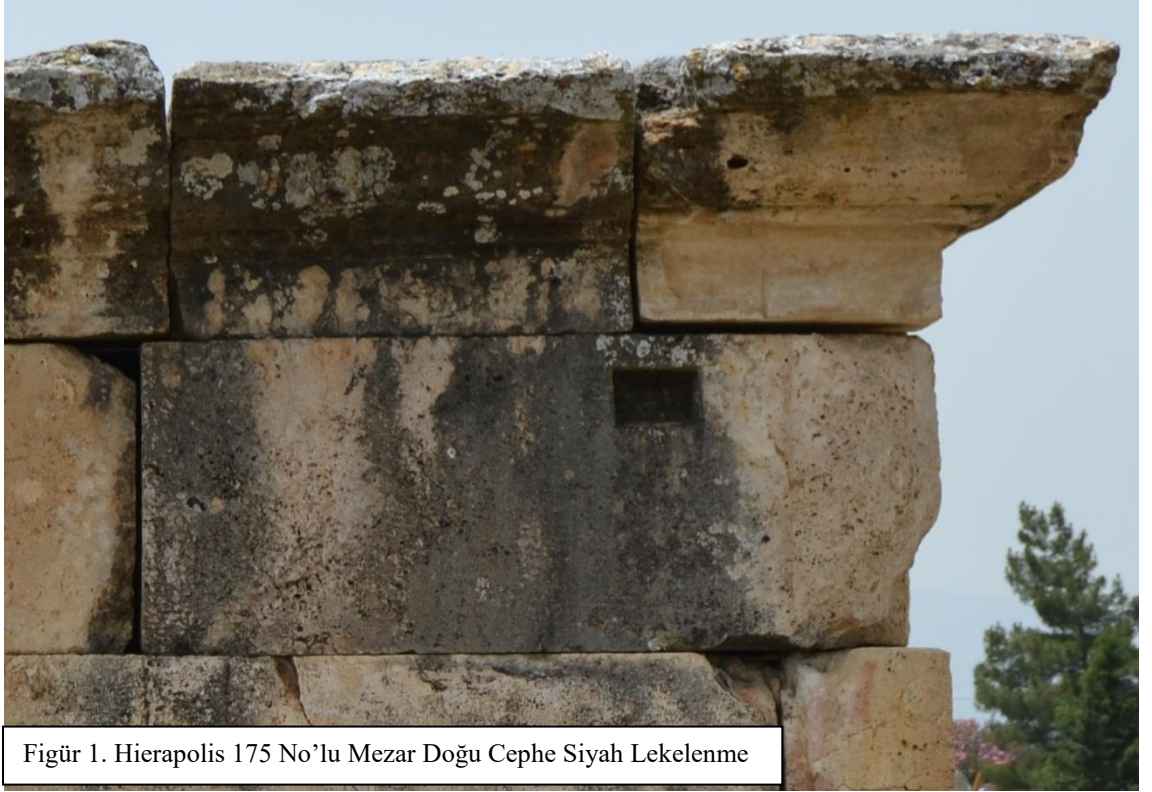
Figür 1. Hierapolis 175 No'lu Mezar Doğu Cephe Siyah Lekelenme

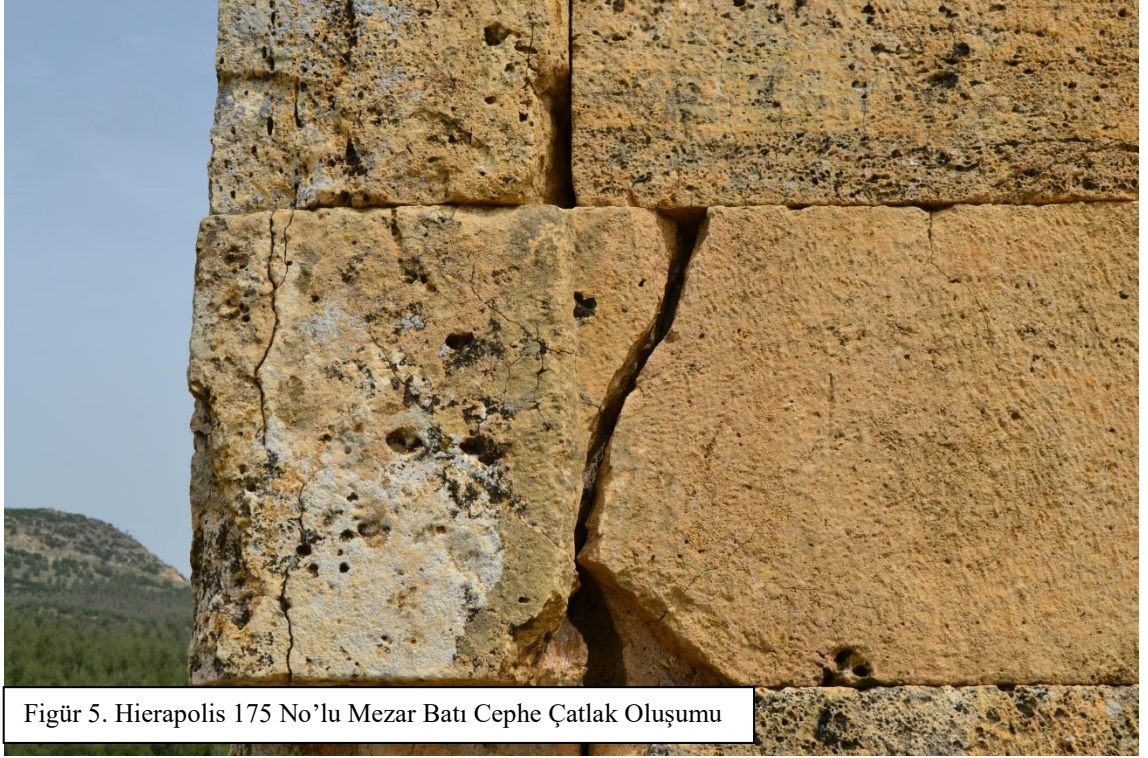
Figür 5. Hierapolis 175 No'lu Mezar Batı Cephe Çatlak Oluşumu

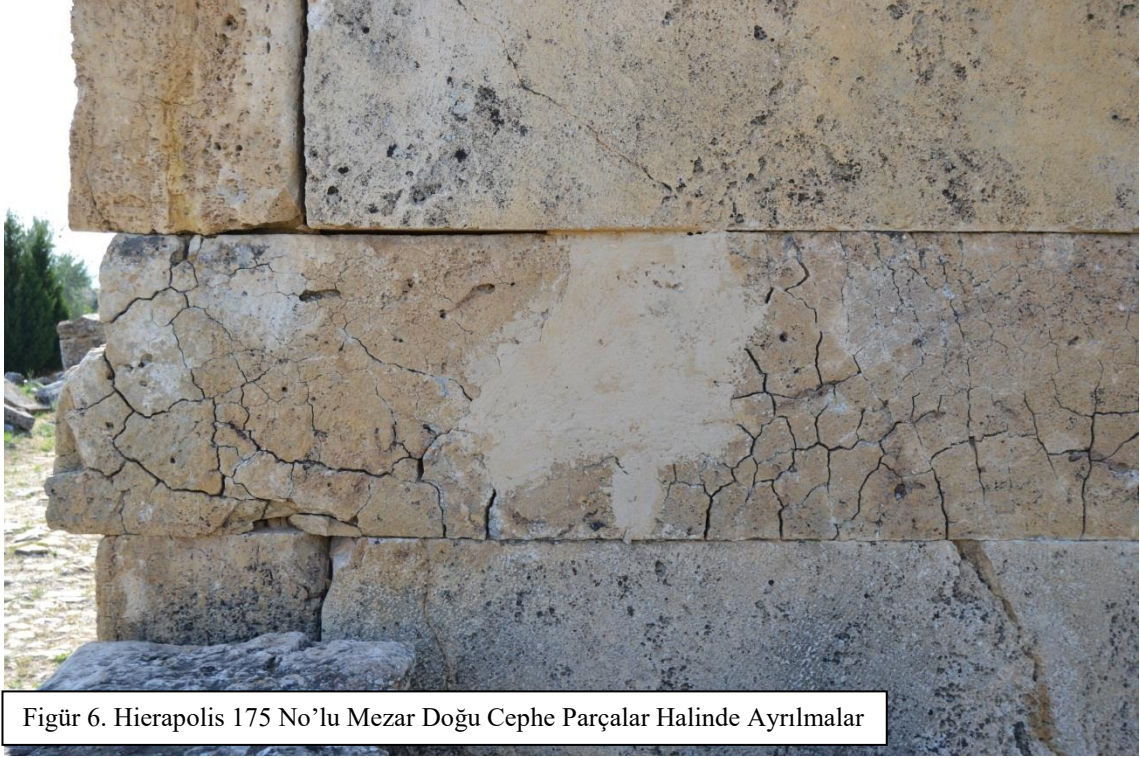
Figür 6. Hierapolis 175 No'lu Mezar Doğu Cephe Parçalar Halinde Ayrılmalar

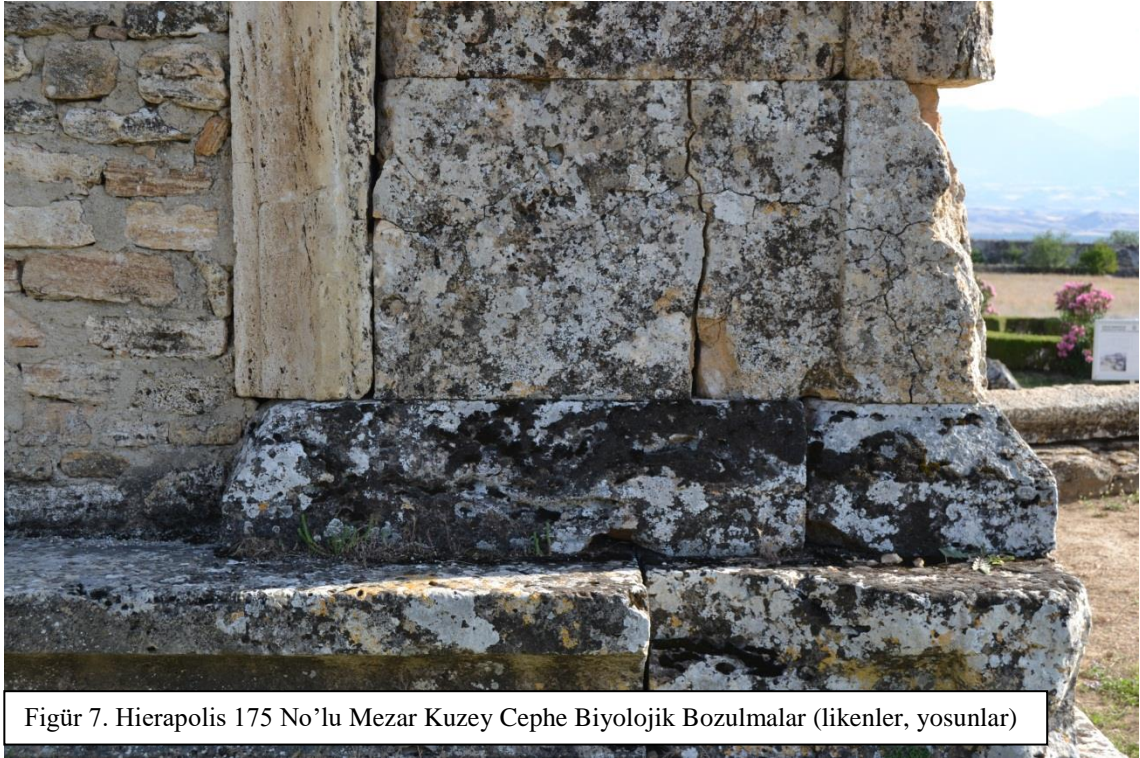
Figür 7. Hierapolis 175 No'lu Mezar Kuzey Cephe Biyolojik Bozulmalar (likeler, yosunlar)

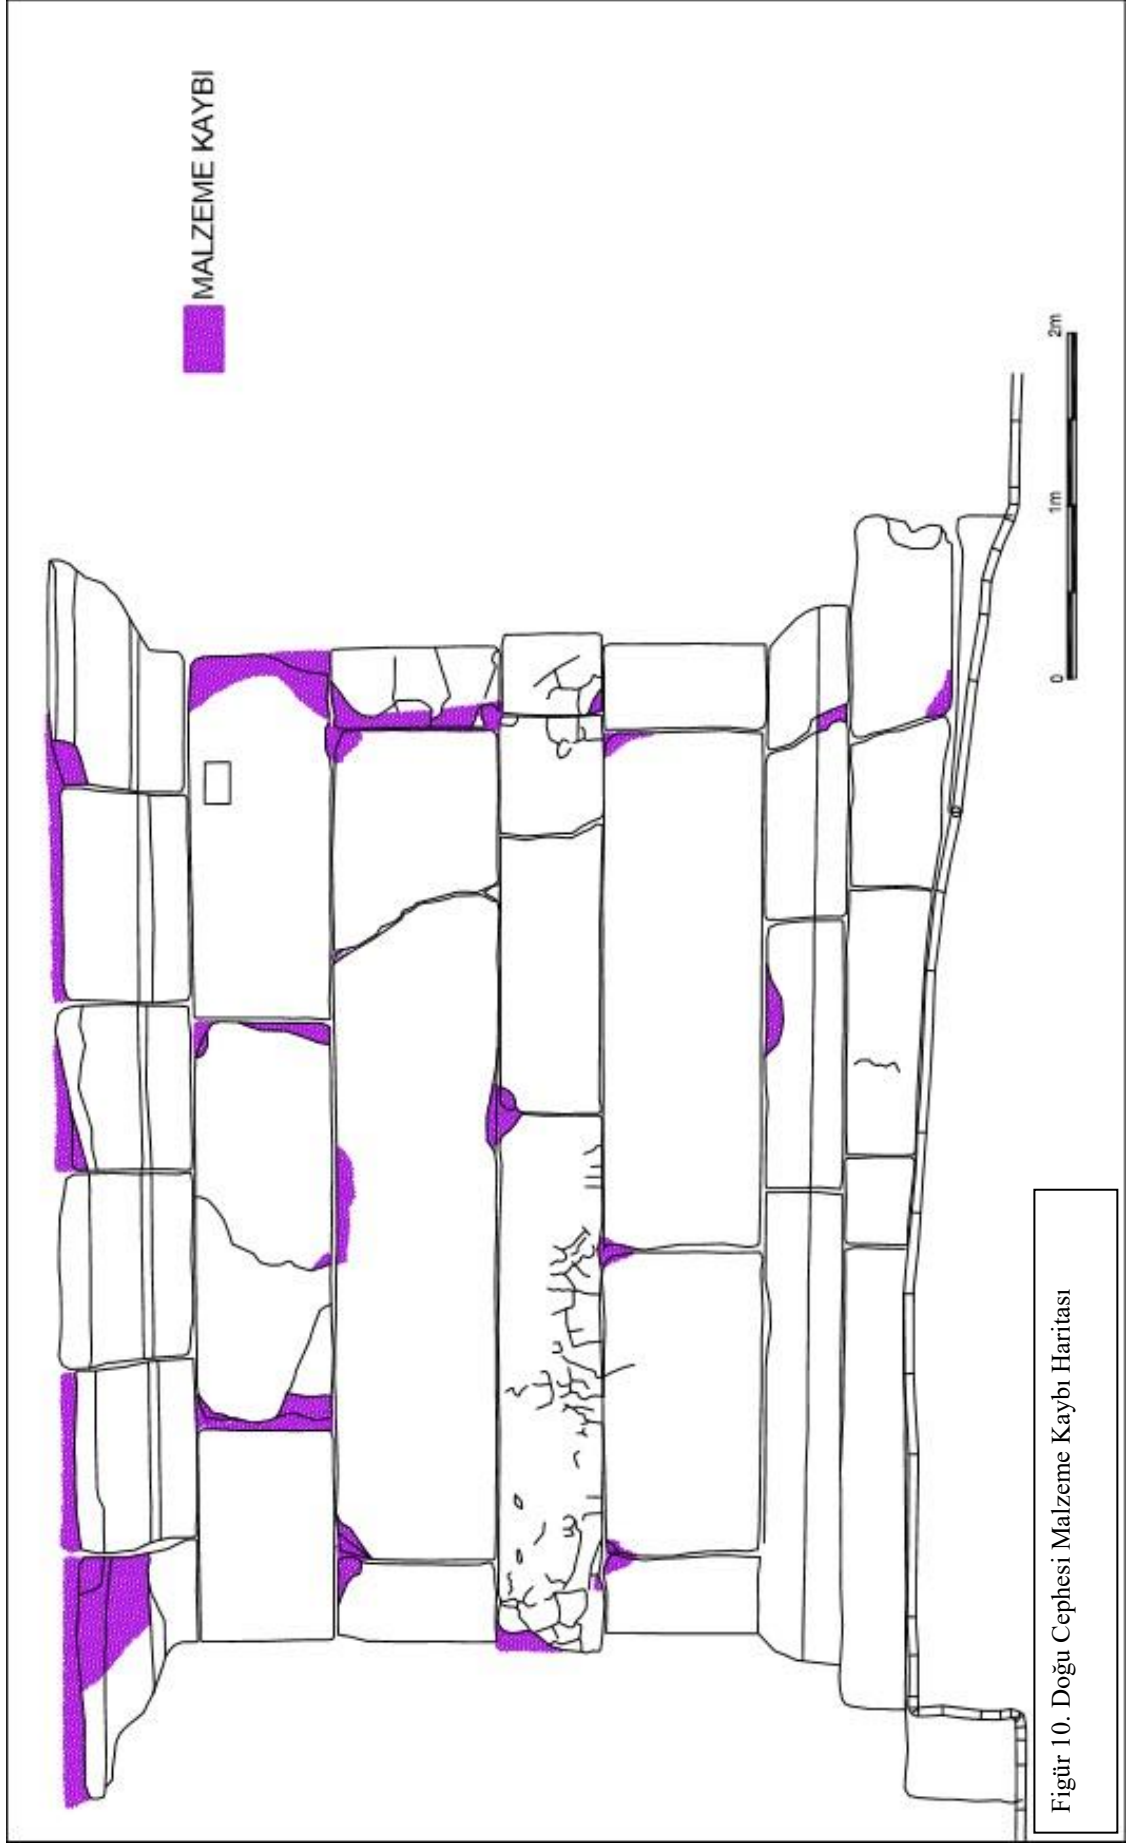
Figür 10. Doğu Cephesi Malzeme Kaybı Haritası

Mor renk ile belirtilen malzeme kayıpları, ilgili cephede genellikle yüzey kaybı ve parça kopması şeklinde görülmektedir. Malzeme kaybı cephenin hemen her kısmında gözlemlenmektedir. Yoğunlukla görüldükleri alanlar; blokların köşe kısımları, derin ve büyük çatlakların kenarları ve çatı kısmıdır (Figür 10).

Çatı kısmında yatay bir hat üzerinde görülen malzeme kayıpları, geçmiş dönemlerde meydana gelmiş olabilecek yıkılmalar olabileceği gibi nem ve tuz etkileri nedeniyle de oluşmuş olabilir. Çatı kısmında kırılan bölümlerin, bloğun profilli olarak işlendiği ve nispeten ince olan kenarlarıdır. Bu tür yüzeyler, toprak zemine düşmesi halinde kırılabilir nitelikte olmalıdır. Ayrıca drenaj problemi nedeniyle oluşan nem ve buna bağlı diğer bozulma türlerinin, bu kısımdaki malzeme kayıpları ile ilişkisi diğer bozulma türlerinin bir arada gösterildiği haritada değerlendirilmiştir.

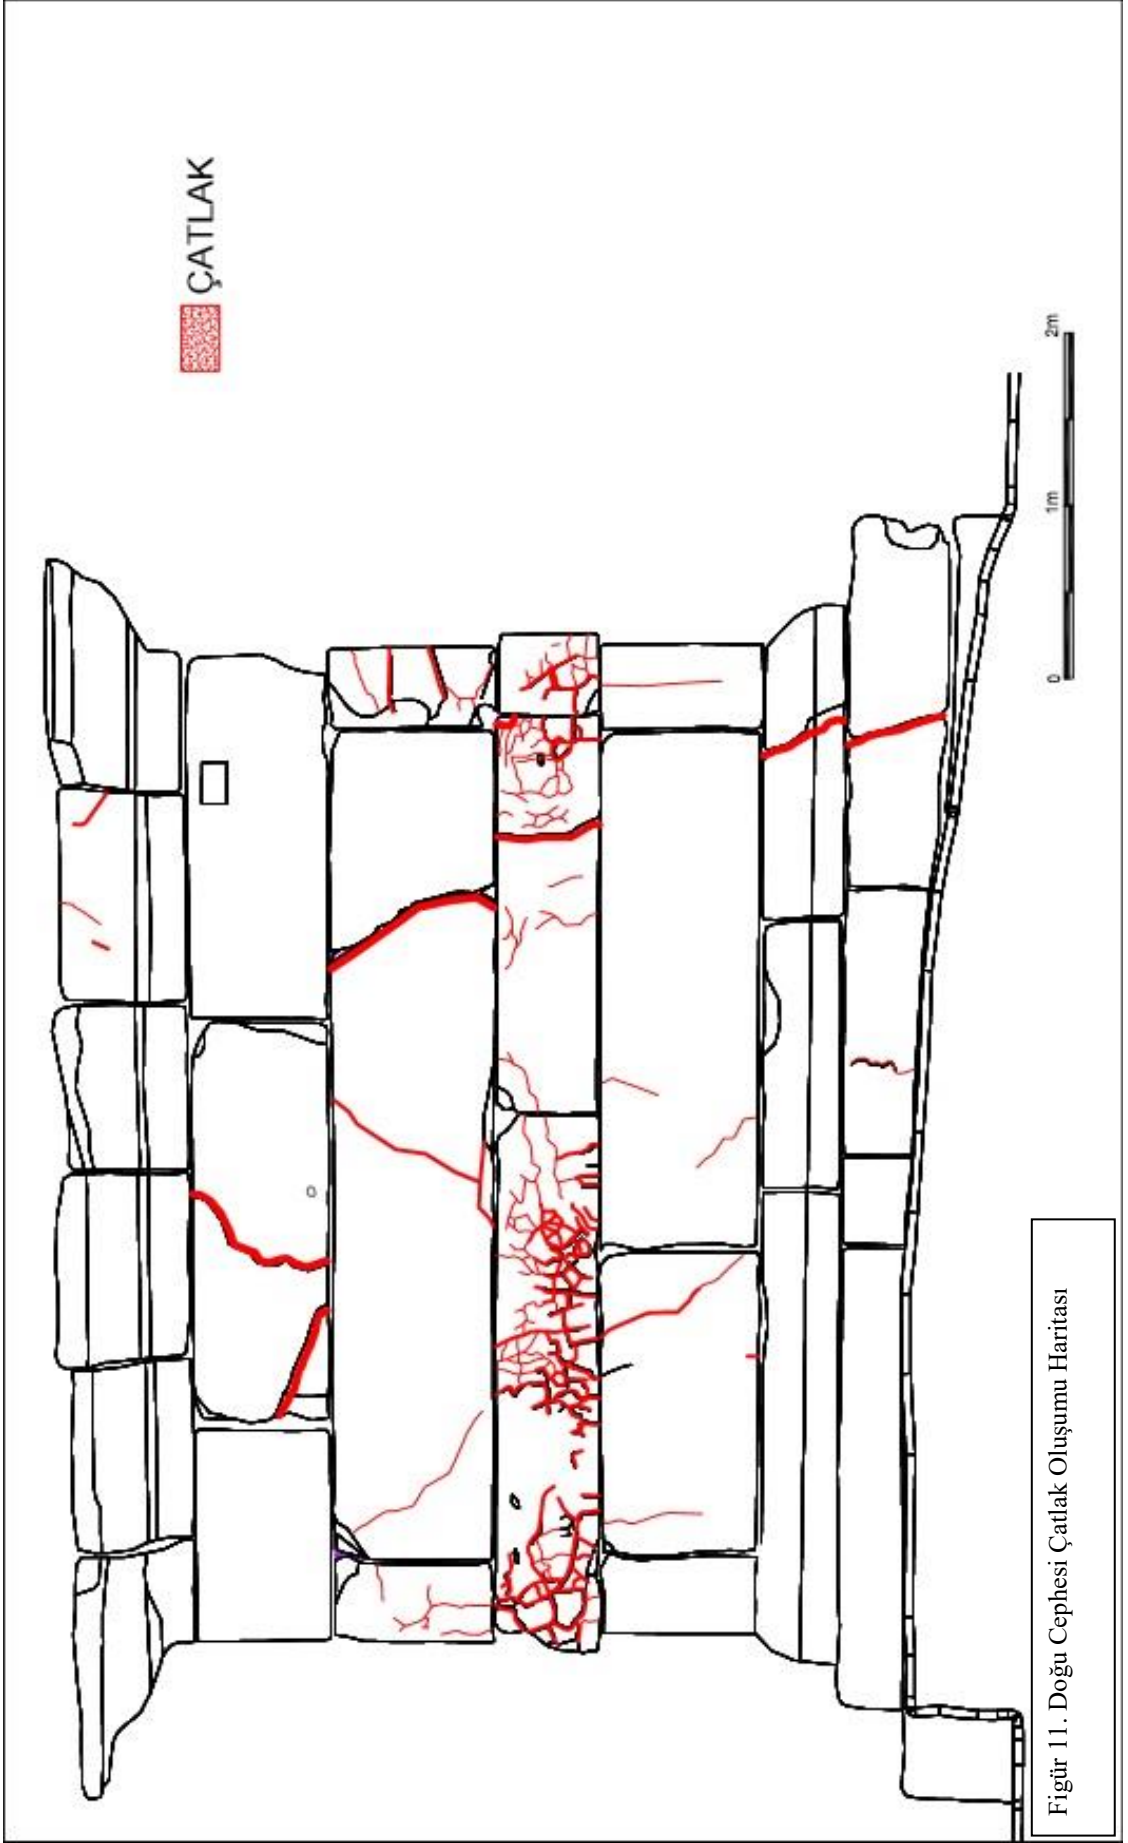
Cephede görülen çatlaklar haritalandırılırken, genişliğine göre üç ayrı kalınlıkta çizgi ile belirtilmiştir. İnce çizgiler kılcal ve küçük boyutlu çatlakları, orta kalınlıktaki çizgiler nispeten geniş ve derin orta dereceli çatlakları, kalın çizgiler ise blokta ayrılmaya neden olan derin ve geniş çatlakları ifade etmiştir (Figür 11).

Çatlakların hemen hemen tamamının düşey yönde oluştuğu gözlemlenmiştir. Bunun nedeni tektonik etkiler nedeniyle zeminin hareket etmesi ve her bloğa binen yükün oluşturduğu basınç kaynaklı olabilir. Kalın çizgilerle ifade edilen ve bloklarda ayrılmaya neden olan büyük çatlakların çoğu düşey bir hat üzerinde, duvar örgüsünün kuzeyinde yer almaktadır. Bloklarda ayrılmaya neden olacak kadar büyük çatlakların oluşması için zeminde oturma veya tektonik etkiler söz konusu olmalıdır. Zemine farklı oturmadan kaynaklı çatlak oluşumu, düşey yönde ve cephe kenarlarına doğru açılı oluşan bir durum olup²⁶⁸, söz konusu hat üzerinde görülen çatlaklar bu türde bir neden kaynaklı oluşmuş olabilir.

Dört sıra masif bloktan oluşan duvar örgüsünde, kılcal ve orta dereceli çatlakların en çok görüldüğü iki blok aynı sıradadır. Bu blokların duvar örgüsündeki en ince bloklar olmaları nedeniyle, üstlerine binen yükün oluşturduğu basıncın çatlak oluşumlarında etkili olabileceği düşünülmektedir. Bu tür çatlakların oluşmasında etkili olduğu bilinen bir diğer önemli etken ise tuz problemleridir²⁶⁹. Tuzların ilgili cephede çatlaklar ile olan ilişkisi hakkındaki değerlendirmeler, onarım malzemeleri ve diğer bozulma türlerinin bir arada gösterildiği haritada değerlendirilmiştir.

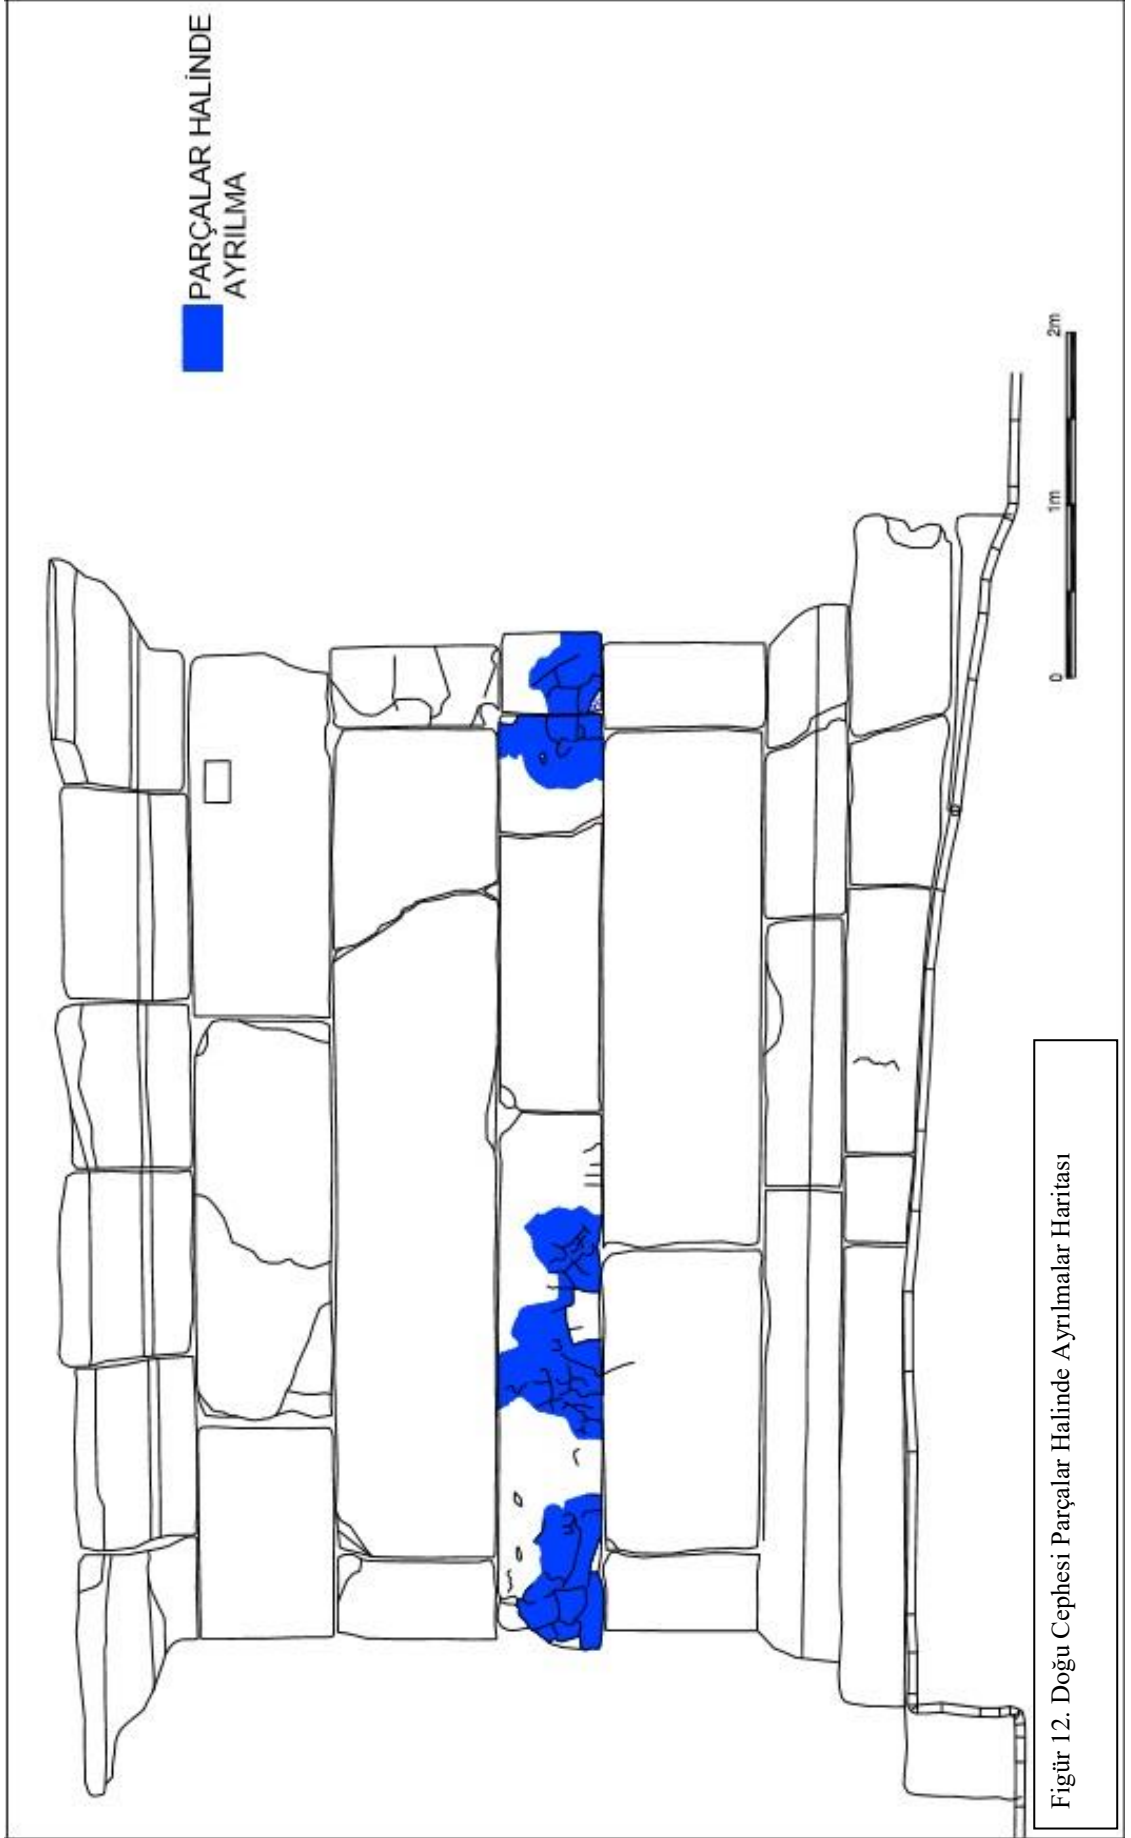
Duvar örgüsü dört sıra masif bloklardan oluşmaktadır. Parçalar halinde ayrılma bu sıralardan yalnızca birinde görülmektedir. İki uzun bloktan oluşan bu sıranın her iki bloğunda da parçalar halinde dağılma gözlemlenmiştir (Figür 12). Bu sıra aynı zamanda duvar örgüsündeki en ince blokların kullanıldığı sıradır. Bu nedenle üzerine binen yükün oluşturduğu basıncın, parçalar halinde ayrılmayı tetiklediği düşünülebilir.

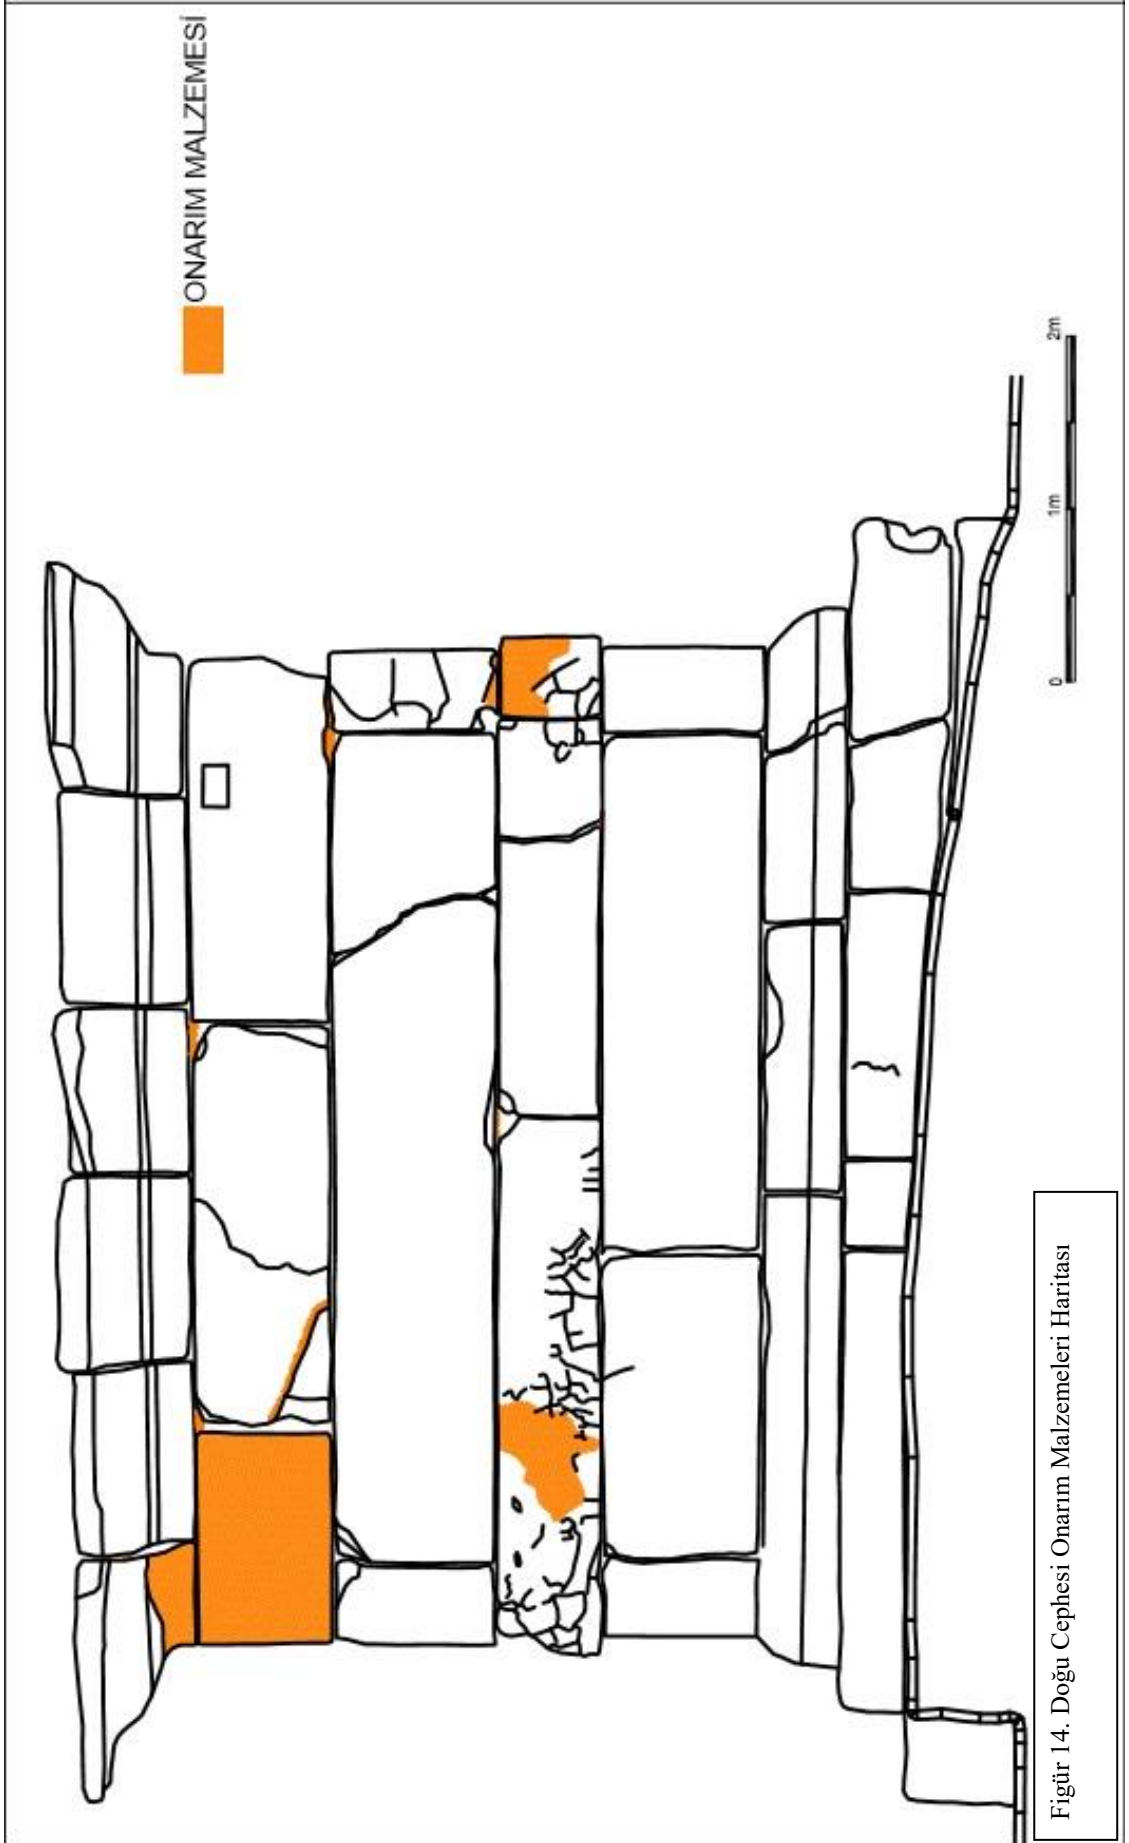
Cephede görülen onarım malzemeleri; yeniden üretilmiş traverten blok, onarım harçları, yapıştırıcılar ve modern kenetlerdir (Figür 14). Yapı 1993 yılında onarım görmüş ve söz konusu onarım malzemeleri bu dönemde kullanılmıştır²⁷².

Blokta ayrılmaya neden olan büyük ve derin çatlakların bir tanesinde araldit AV138M ve sertleştirici HV988 kullanılmıştır²⁷⁵. Ancak uygulamaya rağmen çatlak üzerinde derin boşluklar gözlemlenmektedir.

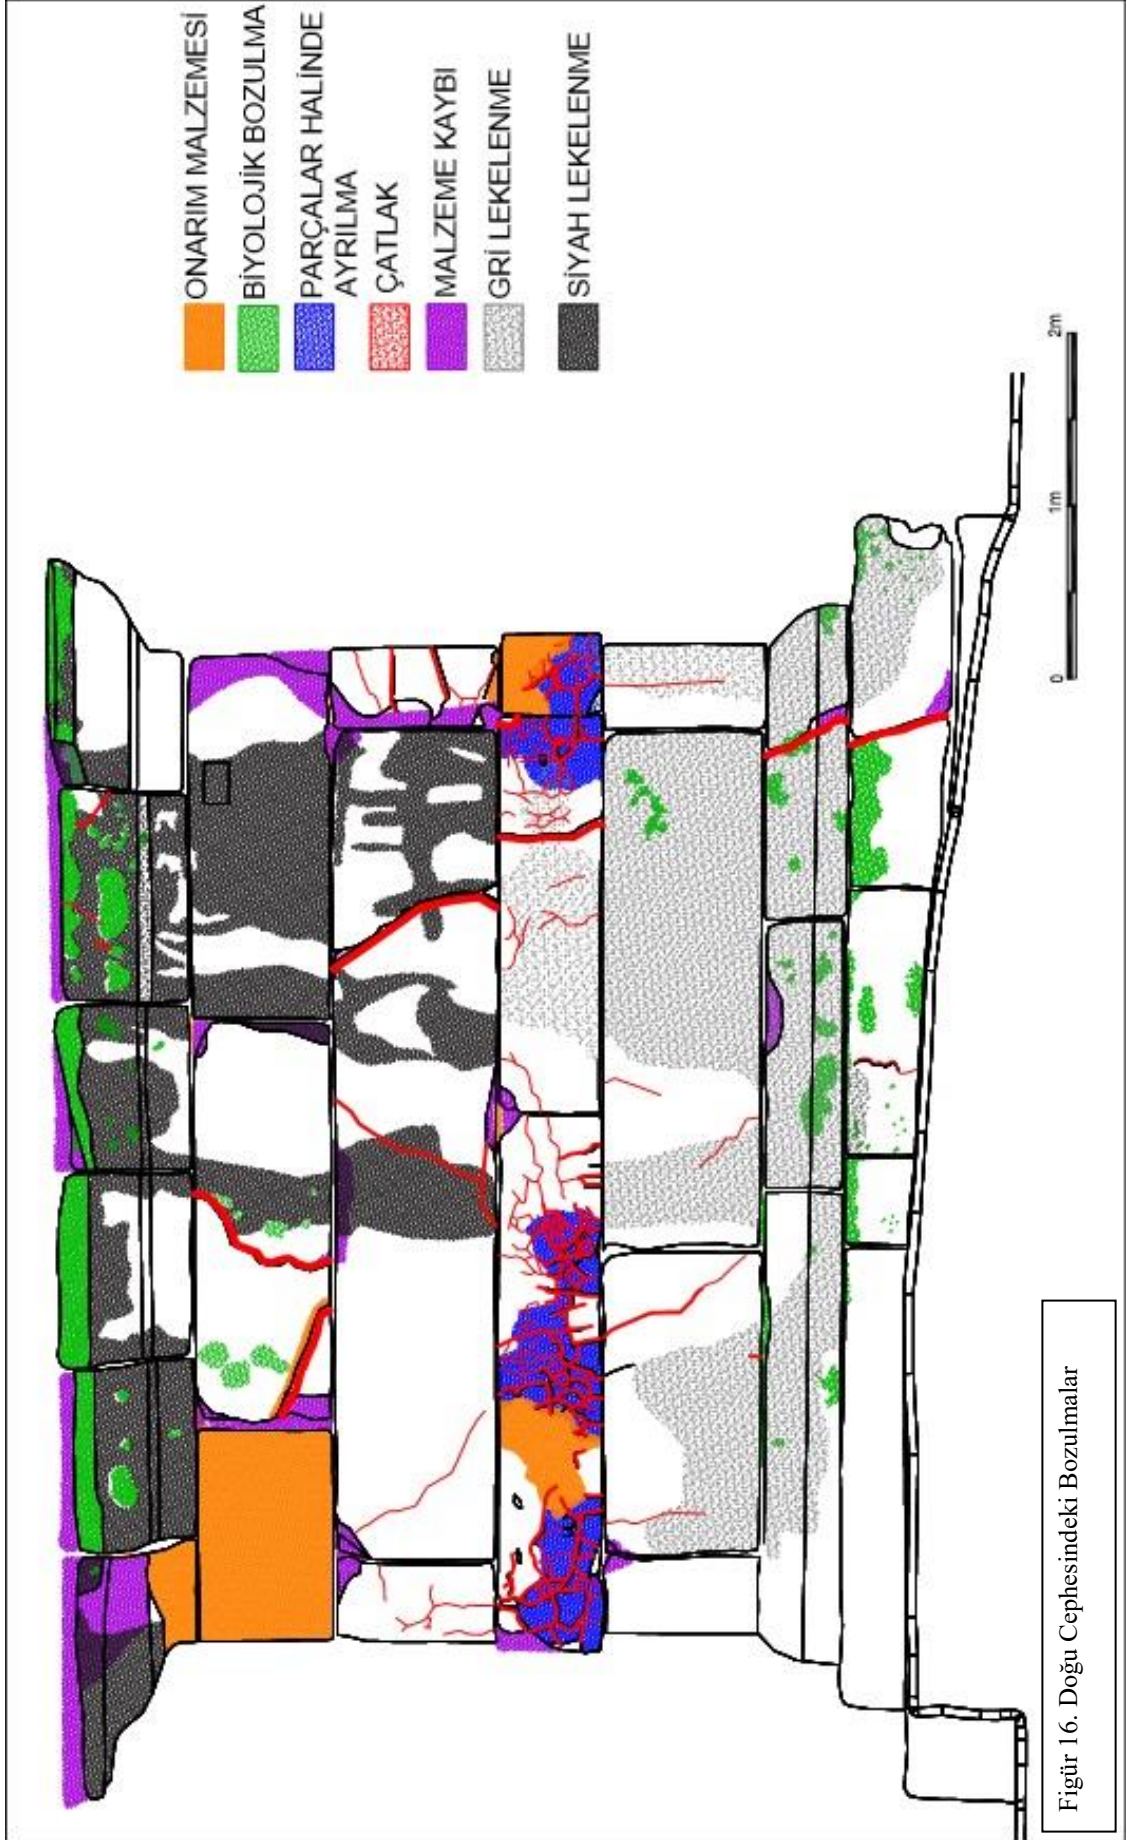
Figür 16. Doğu Cephesindeki Bozulmalar

Cephede görülen bozulma türleri; biyolojik bozulmalar, renk değişimi, malzeme kaybı, çatlak oluşumu ve parçalar halinde ayrılmalar şeklinde görülmektedir (Figür 15). Tüm bozulma türlerinin ve cephede kullanılan onarım malzemelerinin birlikte incelenmesi, bozulma türlerinin ortaya çıkma nedenlerinin anlaşılması ve birbirleriyle olan ilişkilerin etkilerinin görülmesi adına önemli olacaktır. Bu nedenle cephede görülen tüm bozulma türlerinin ve onarım malzemelerinin haritaları bir araya getirildiğinde, aşağıdaki sonuçlara ulaşılmıştır (Figür 16).

Cephede çimentolu onarım harcının kullanıldığı iki blok vardır. Bu bloklardan ikisi üzerinde de tahribat kapasitesi yüksek iki bozulma türü yoğun olarak görülmektedir. Söz konusu bu bozulma türlerinden biri çatlak oluşumdur. Kılcal ve orta genişlikte çatlakların cephede en yoğun olarak görüldüğü alanlar, çimentolu onarım harcının kullanıldığı bu iki blok üzerindedir. Bu nedenle kullanılan çimentolu harcın çatlakların oluşumuna ya da genişleyip yayılmasına doğrudan etkisi olduğu düşünülmektedir.

Çimentolu onarım harcı kullanılan bu iki blokta oldukça yoğun olarak görülen bir diğer bozulma türü de parçalar halinde ayrılmalarlardır. Parçalar halinde ayrılmaların cephedeki dağılımı incelendiğinde tümünün söz konusu iki blok üzerinde olduğu görülmektedir. Bu nedenle çimentolu onarım harcının, tek başına ya da neden olduğu çatlak oluşumları ile birlikte parçalar halinde dağılmalara neden olduğu düşünülmektedir.

Onarım harcında kullanılan çimentonun içindeki tuzların, taşa nüfus ederek çatlak oluşumu ve parçalar halinde ayrılmalar gibi bozulmaların oluşmasına neden olduğu düşünülmektedir. Bu doğrultuda, harcın kullanıldığı bir blok üzerinden alınan numuneler laboratuvarında tuz testlerine tabi tutulmuştur. Yapılan analizler sonucunda, PO_4^{-2} türü suda çözünebilir tuzların varlığı tespit edilmiştir. Bu nedenle tuzun kaynağının çimentolu harç olmadığı düşünülmektedir. Yapıda varlığı tespit edilen kuş yuvaları, PO_4^{-2} türü suda çözünebilir tuzların kuş dışıklarından kaynaklandığı düşünülebilir. PO_4^{-2} , türü suda çözünebilir tuzların, yapı malzemesi olan travertene zarar verdiği ve bu iki önemli bozulmanın ortaya çıkmasında bir etken olduğu belirlenmiştir.

olmalıdır. Üzerine binen yük nedeniyle oluşan basıncın dağılımı konusunda yeterli alana sahip olmayan bu blokların, uyumsuz onarım malzemeleri gibi yan etkenlerle dayanımı düşmüş olmalıdır. Bu direnç eksikliği de parçalar halinde ayrılmalara ve çatlak oluşumları için uygun ortam hazırlamış olmalıdır.

Cephede görülen çatlaklar incelendiğinde, kılcal çatlaklar ve orta genişlikteki çatlakların büyük bölümünün söz konusu iki blok üzerinde görüldüğü ve nedenleri belirtilmiştir. Buna ek olarak cephede görülen bir üçüncü çatlak türü vardır. Blokların ayrılmasına neden olacak kadar geniş ve derin çatlaklar, cephede etki gösteren diğer bir çatlak türüdür. Bu çatlakların yayılım alanları incelendiğinde, çoğunun tek bir düşey hat üzerinde, duvar örgüsünün kuzeyi kenarında yer aldığı görülmektedir. Birbirini takip eder formda izlenim veren bu büyük çatlaklar, zemine oturma nedeniyle oluşmuş olmalıdır. Zemine farklı oturmadan kaynaklı çatlak oluşumu, düşey yönde ve cephe kenarlarına doğru açılı oluşan bir durum olup²⁷⁶, söz konusu hat üzerinde görülen çatlaklar bu formu vermektedir. Bu nedenle blokların ayrılmasına neden olacak ölçüde büyük olan bu çatlaklar, zemine farklı oturma nedeniyle oluşmuş olmalıdır.

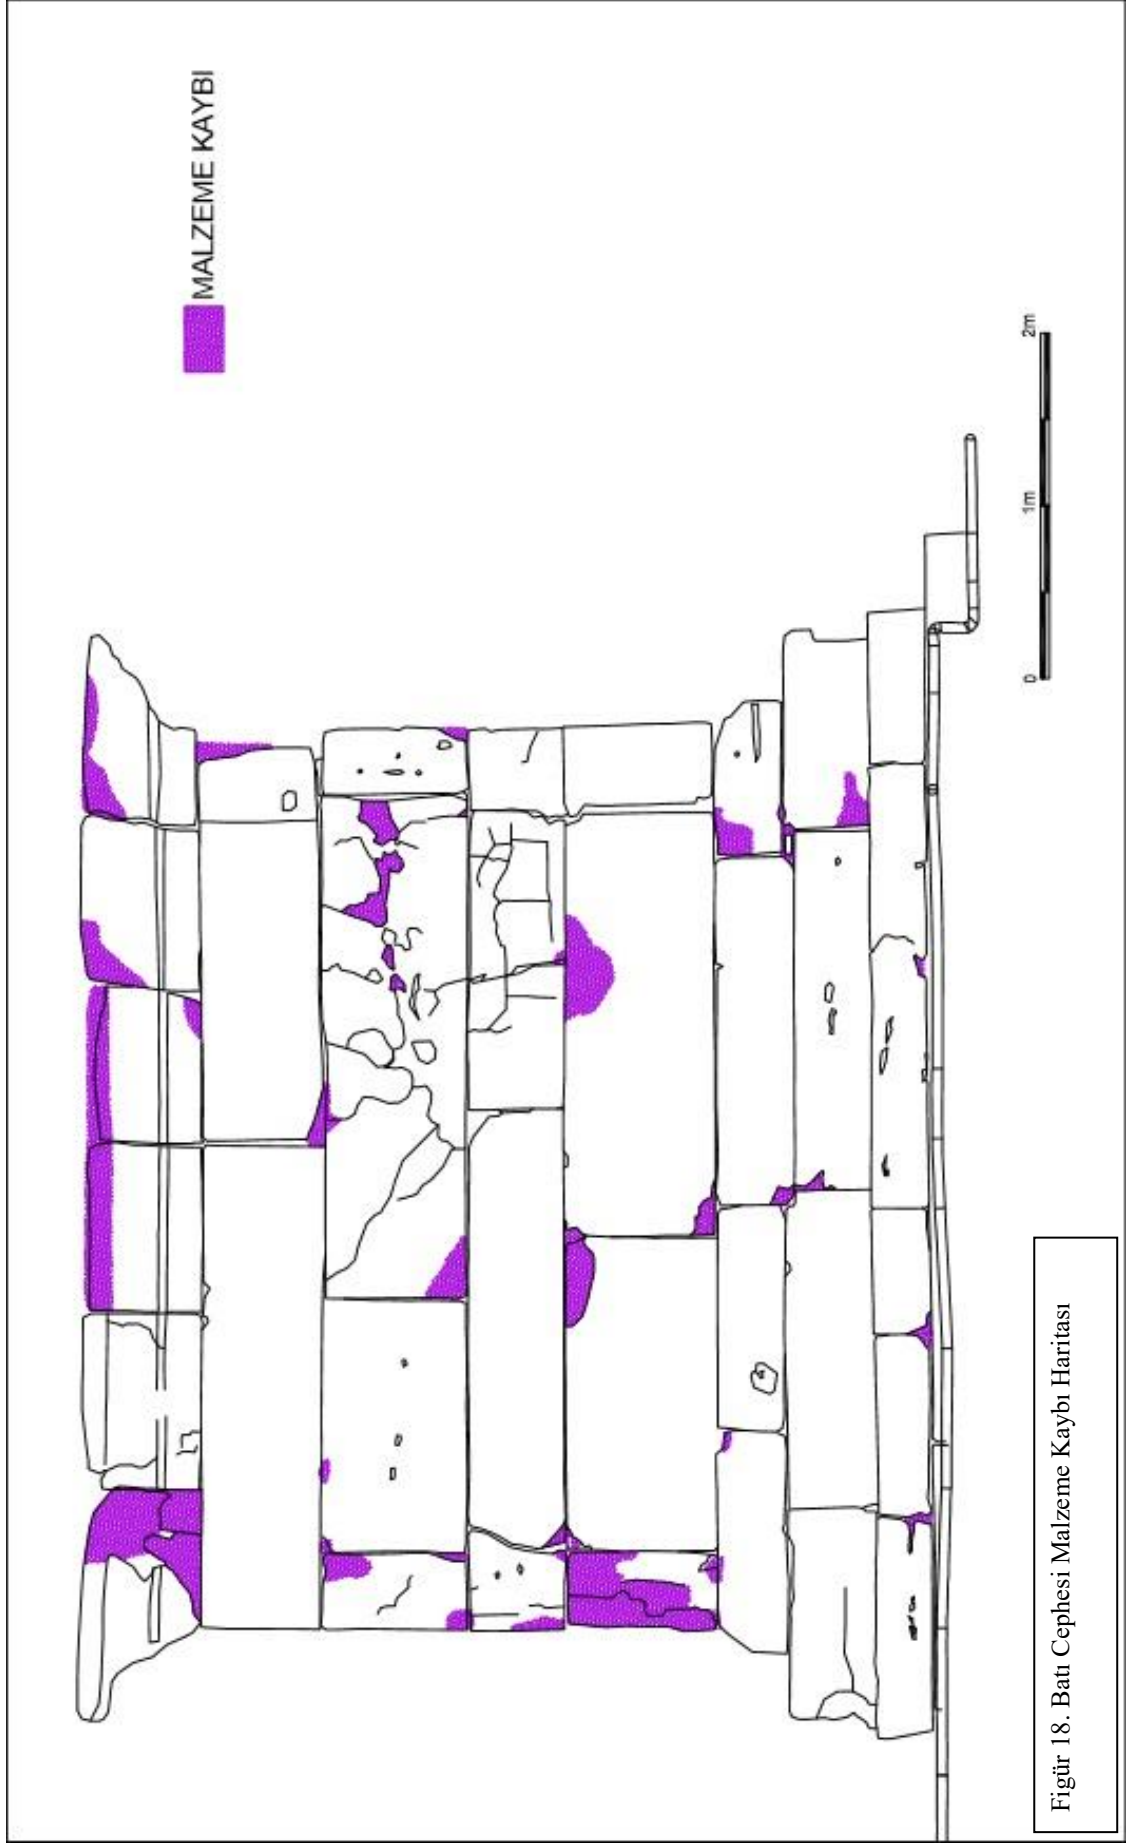
Figür 18. Batı Cephesi Malzeme Kaybı Haritası

Cephede oluşan malzeme kayıpları, parça kopması ve yüzey kaybı olmak üzere iki ayrı türde görülmektedir. Malzeme kayıpları cephenin hemen her kısmına dağılmış durumdadır (Figür 18). Bu türlerden parça kopması yoğunlukla çatı kısmını oluşturan bloklarda, yüzey kayıpları ise duvar örgüsünde yer alan bloklarda görülmektedir.

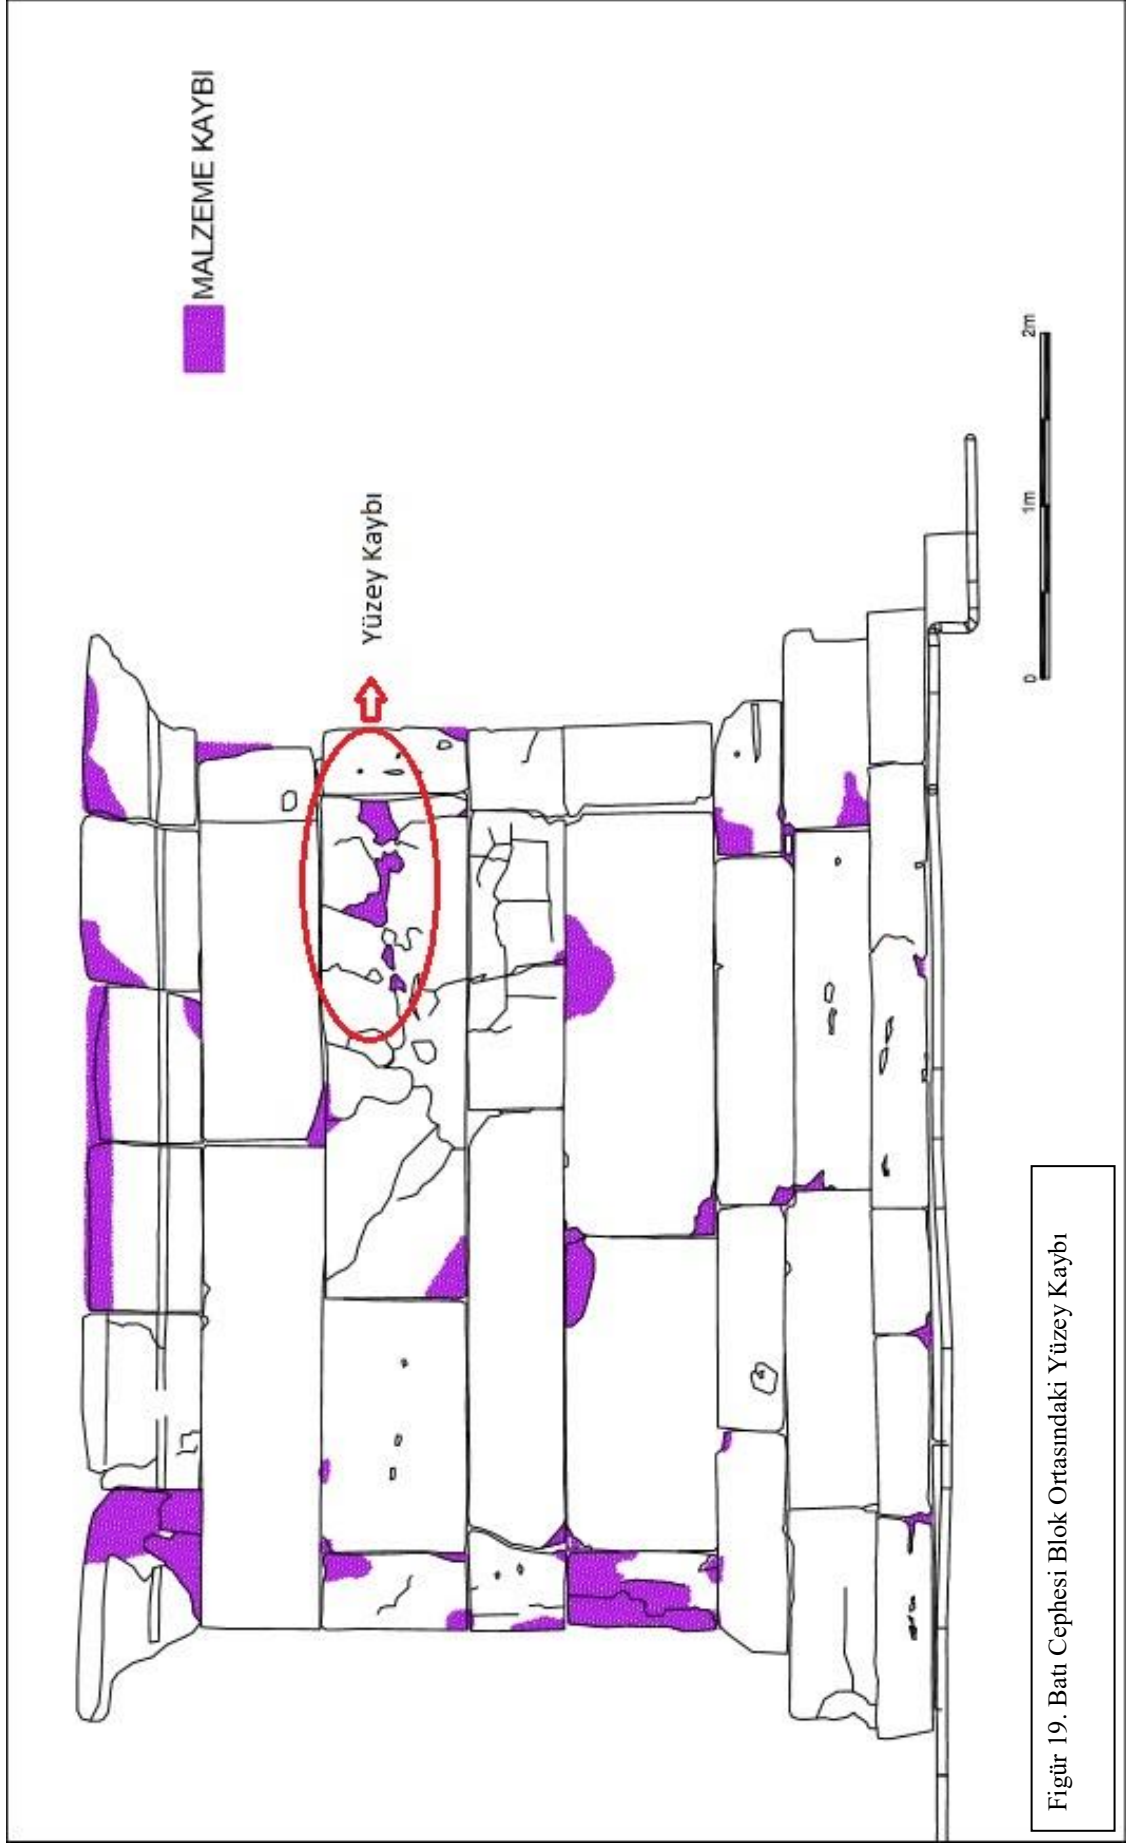
Figür 19. Batı Cephesi Blok Ortasındaki Yüzey Kaybı

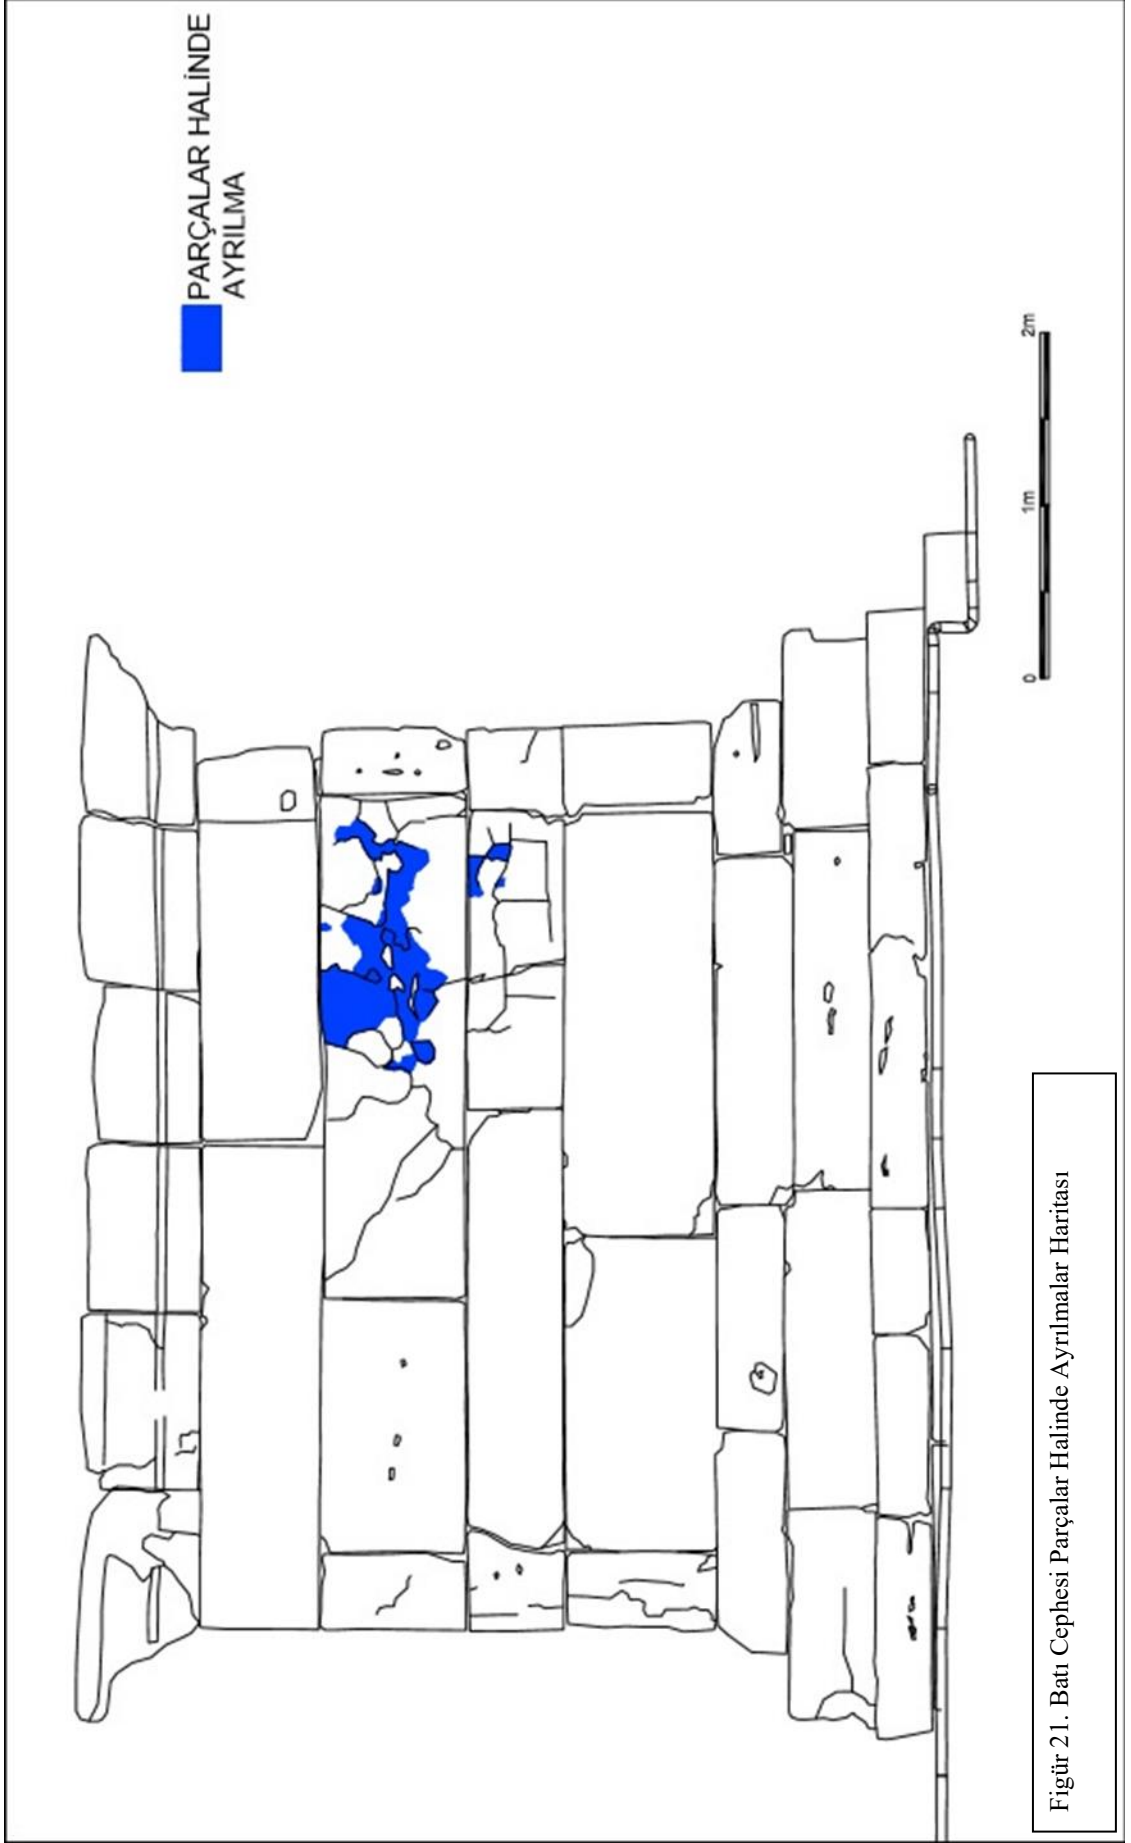
Parçalar halinde bozulmalar birinde oldukça yoğun olmakla birlikte, yalnızca iki blokta görülmektedir (Figür 21). Bu iki blok duvar örgüsü içinde üst üste yer almaktadır. Parçalar halinde ayrılmaya neden olan etkenin basınç olmadığı düşünülmektedir. Bunun nedeni ilgili bozulmanın görüldüğü iki bloktan daha ince ve duvar örgüsünde daha altta yer alan blokta, söz konusu bozulmanın daha az görülmesidir. Bu nedenle ilgili bozulma türünün yalnızca söz konusu iki blokta görülmesinin nedenleri değerlendirilirken, diğer bozulma türlerinin ve onarım malzemelerinin de dikkate alınması gerekmektedir. Bu nedenle konu, onarım malzemeleri ve diğer bozulma türlerinin birlikte gösterildiği haritada incelenmiştir.
