KORUMA VE ONARIM UYGULAMALARI ÖNCESİNDE
TARİHİ TAŞ YAPILARDA BOZULMALARIN TEŞHİSİ:
PHRYGIA HIERAPOLIS'İNDEN BİR ÖRNEK

Hüseyin Onur ERDEM

Temmuz 2016
DENİZLİ

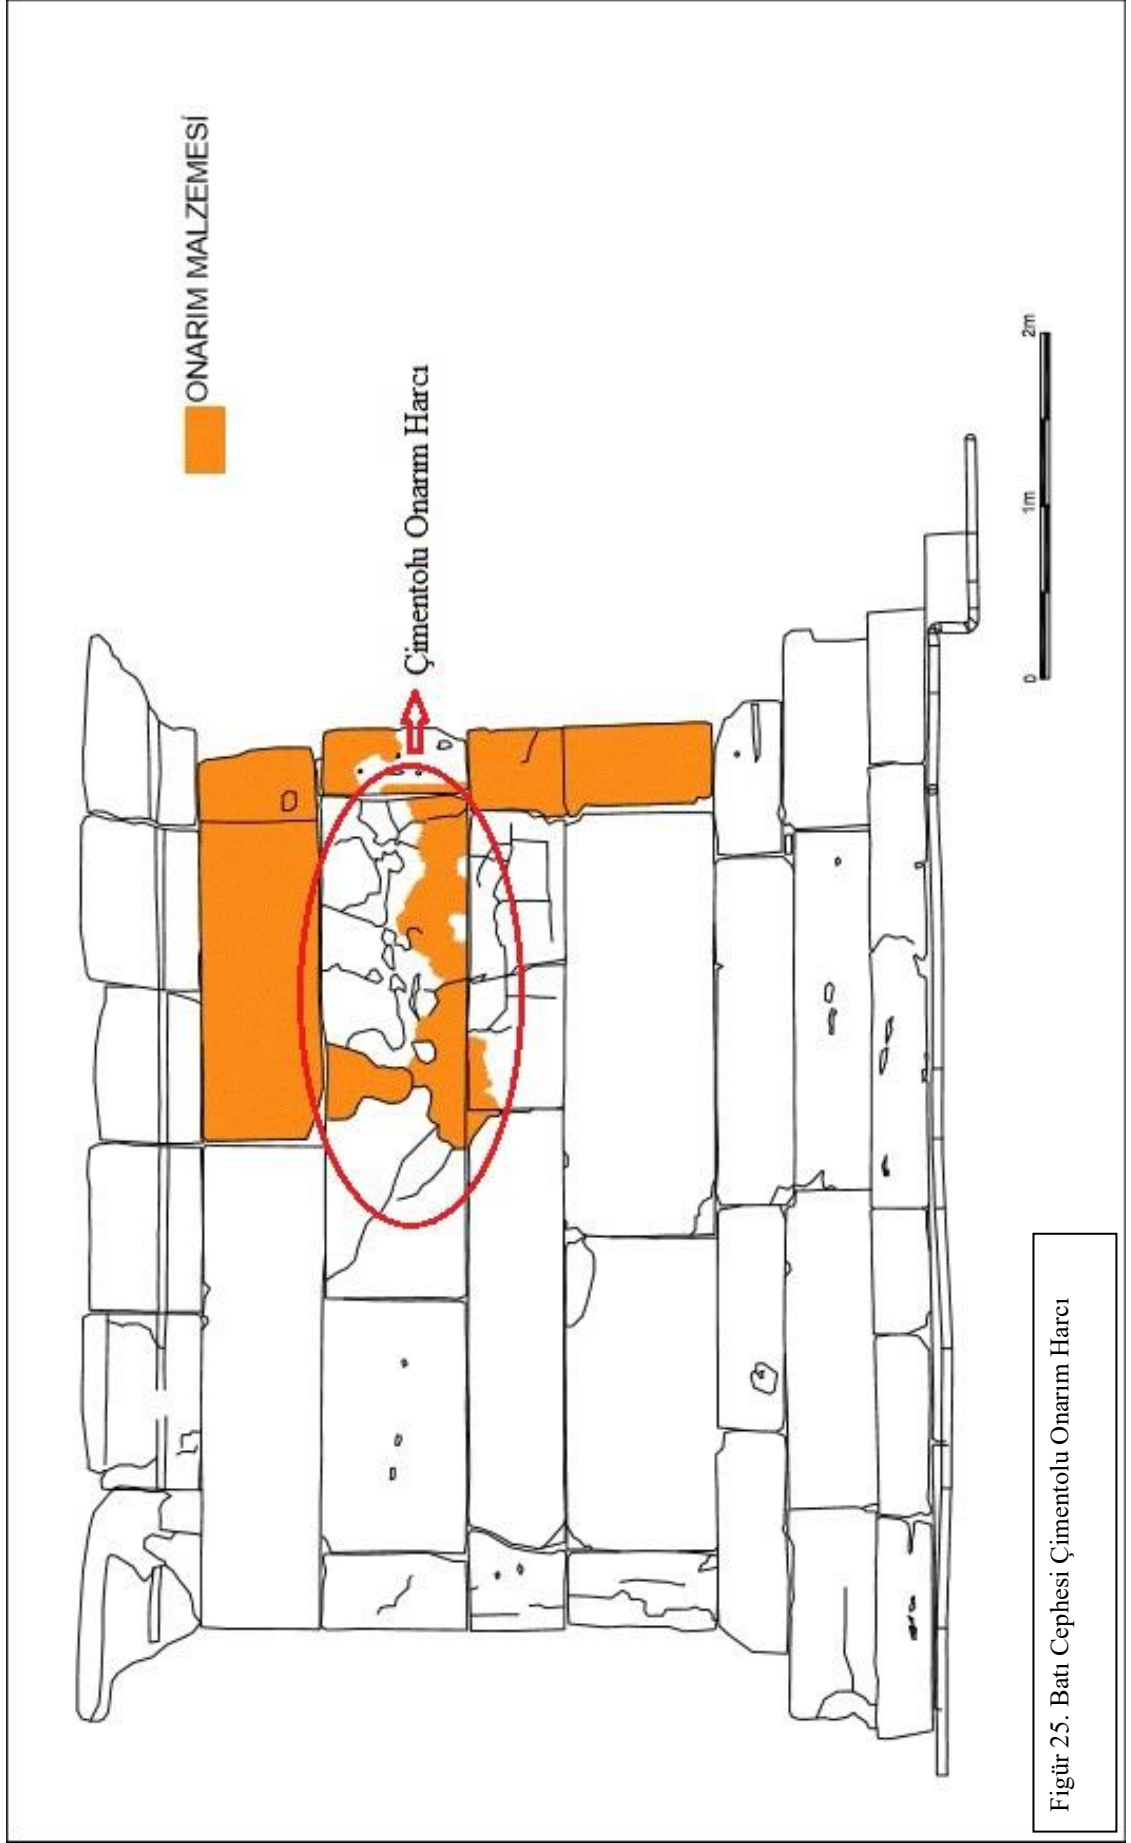
Cephede görülen onarım malzemeleri çimentolu onarım harcı ve traverten cinsi taştan üretilen yeni bloklardır (Figür 24). Çimentolu onarım harcının kullanıldığı alanlar incelendiğinde, tamamının duvar örgüsü üzerinde tek bir blokta yoğunlukla kullanıldığı ve bir alt sıradaki blokların ilgili iki köşesi boyunca az da olsa devam ettiği görülmektedir. Çimentolu onarım harcının tek parça halinde bir alana uygulanması ve cephede başka bir alanda kullanılmaması, harcın kullanıldığı alandaki ciddi bir bozulma türüne işaret etmektedir (Figür 25).

Figür 25. Batı Cephesi Çimentolu Onarım Harcı

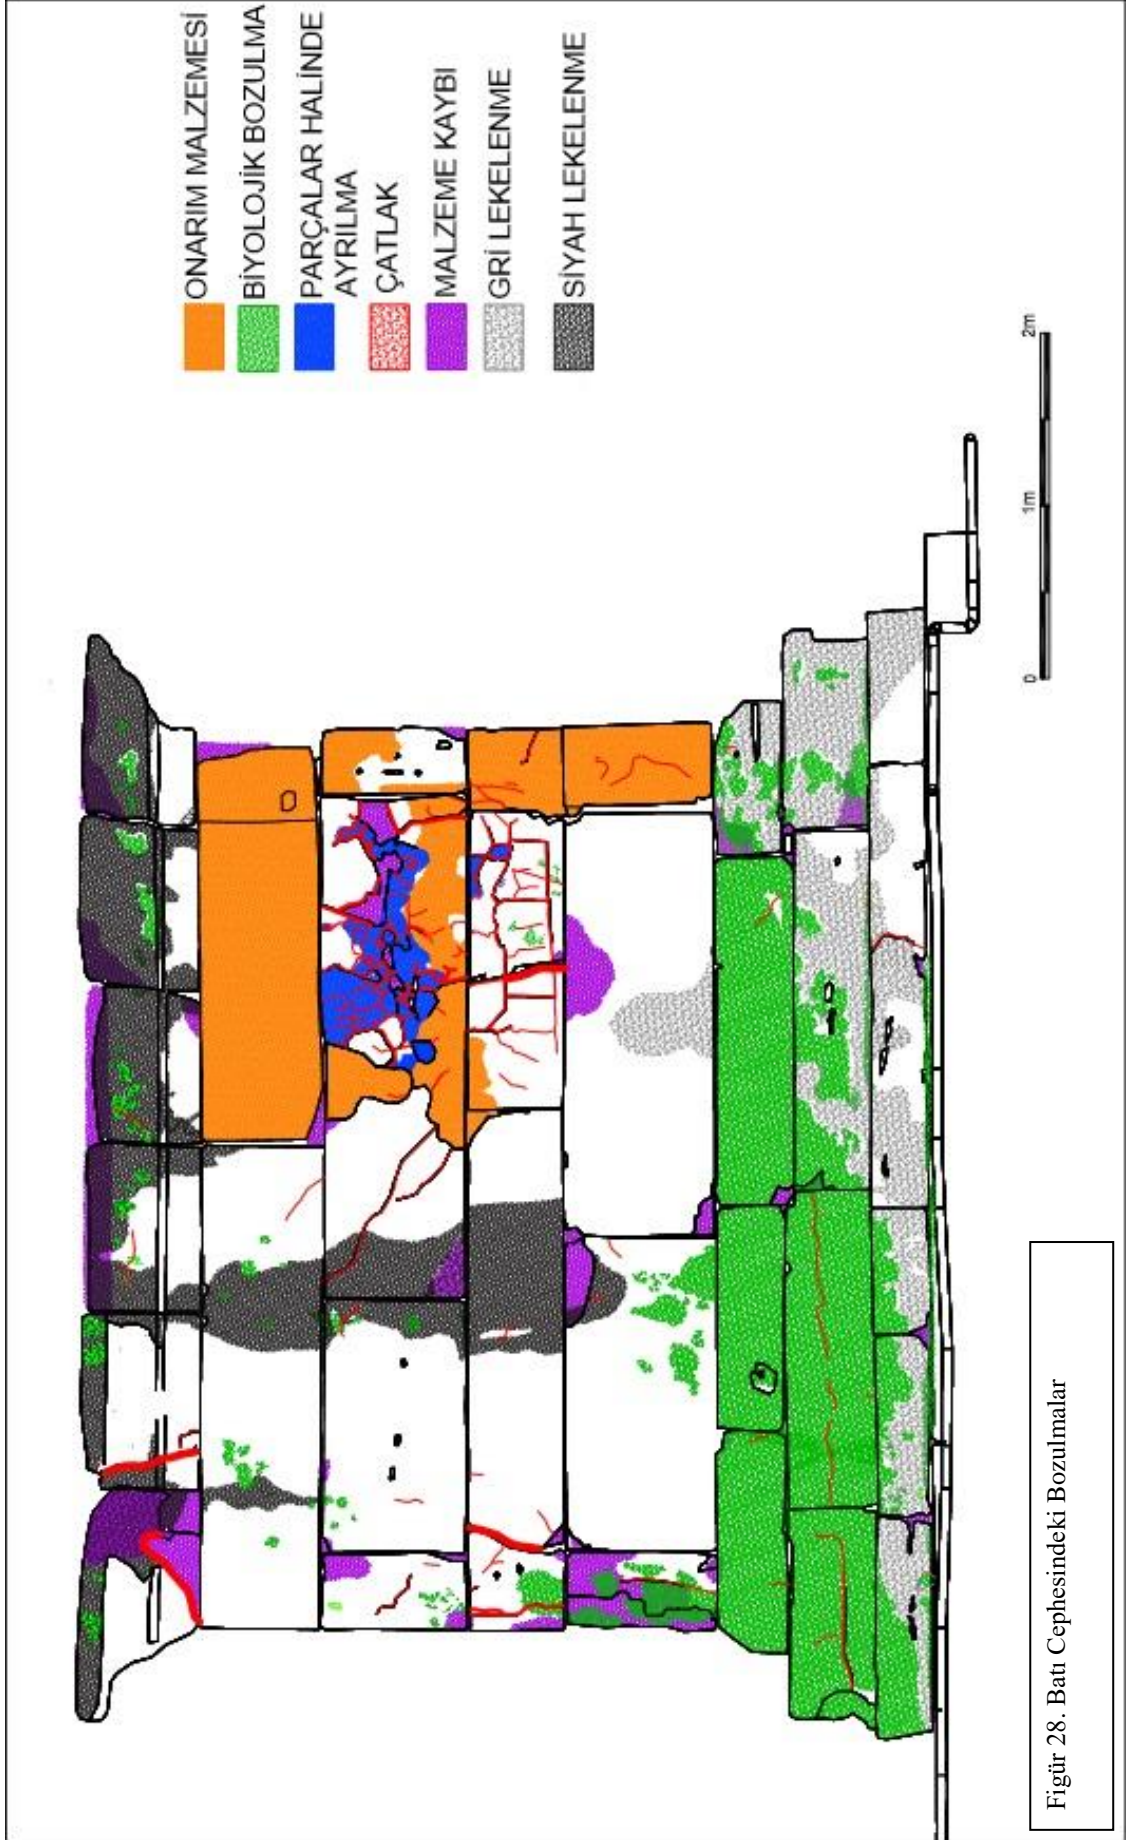
Figür 28. Batı Cephesindeki Bozulmalar

Cephede görülen bozulma türleri; biyolojik bozulmalar, çatlak oluşumları, malzeme kayıpları, renk değişimleri ve parçalar halinde ayrılmalardır (Figür 27). Tüm bu bozulma türlerinin haritalarının ve onarım malzemeleri haritasının bir araya getirilmesi ile söz konusu bozulmalara neden olan etkenler ve bozulma süreçlerinin daha iyi anlaşılması adına önemlidir. Cephede görülen tüm bozulma türleri ve onarım malzemelerinin bir arada gösterildiği harita incelendiğinde, aşağıdaki sonuçlara ulaşılmıştır (Figür 28).

Cephede görülen, blokların ayrılmasına neden olacak kadar geniş ve derin olan çatlakların konumları incelendiğinde, toplam dört büyük çatlaktan ikisinin duvar

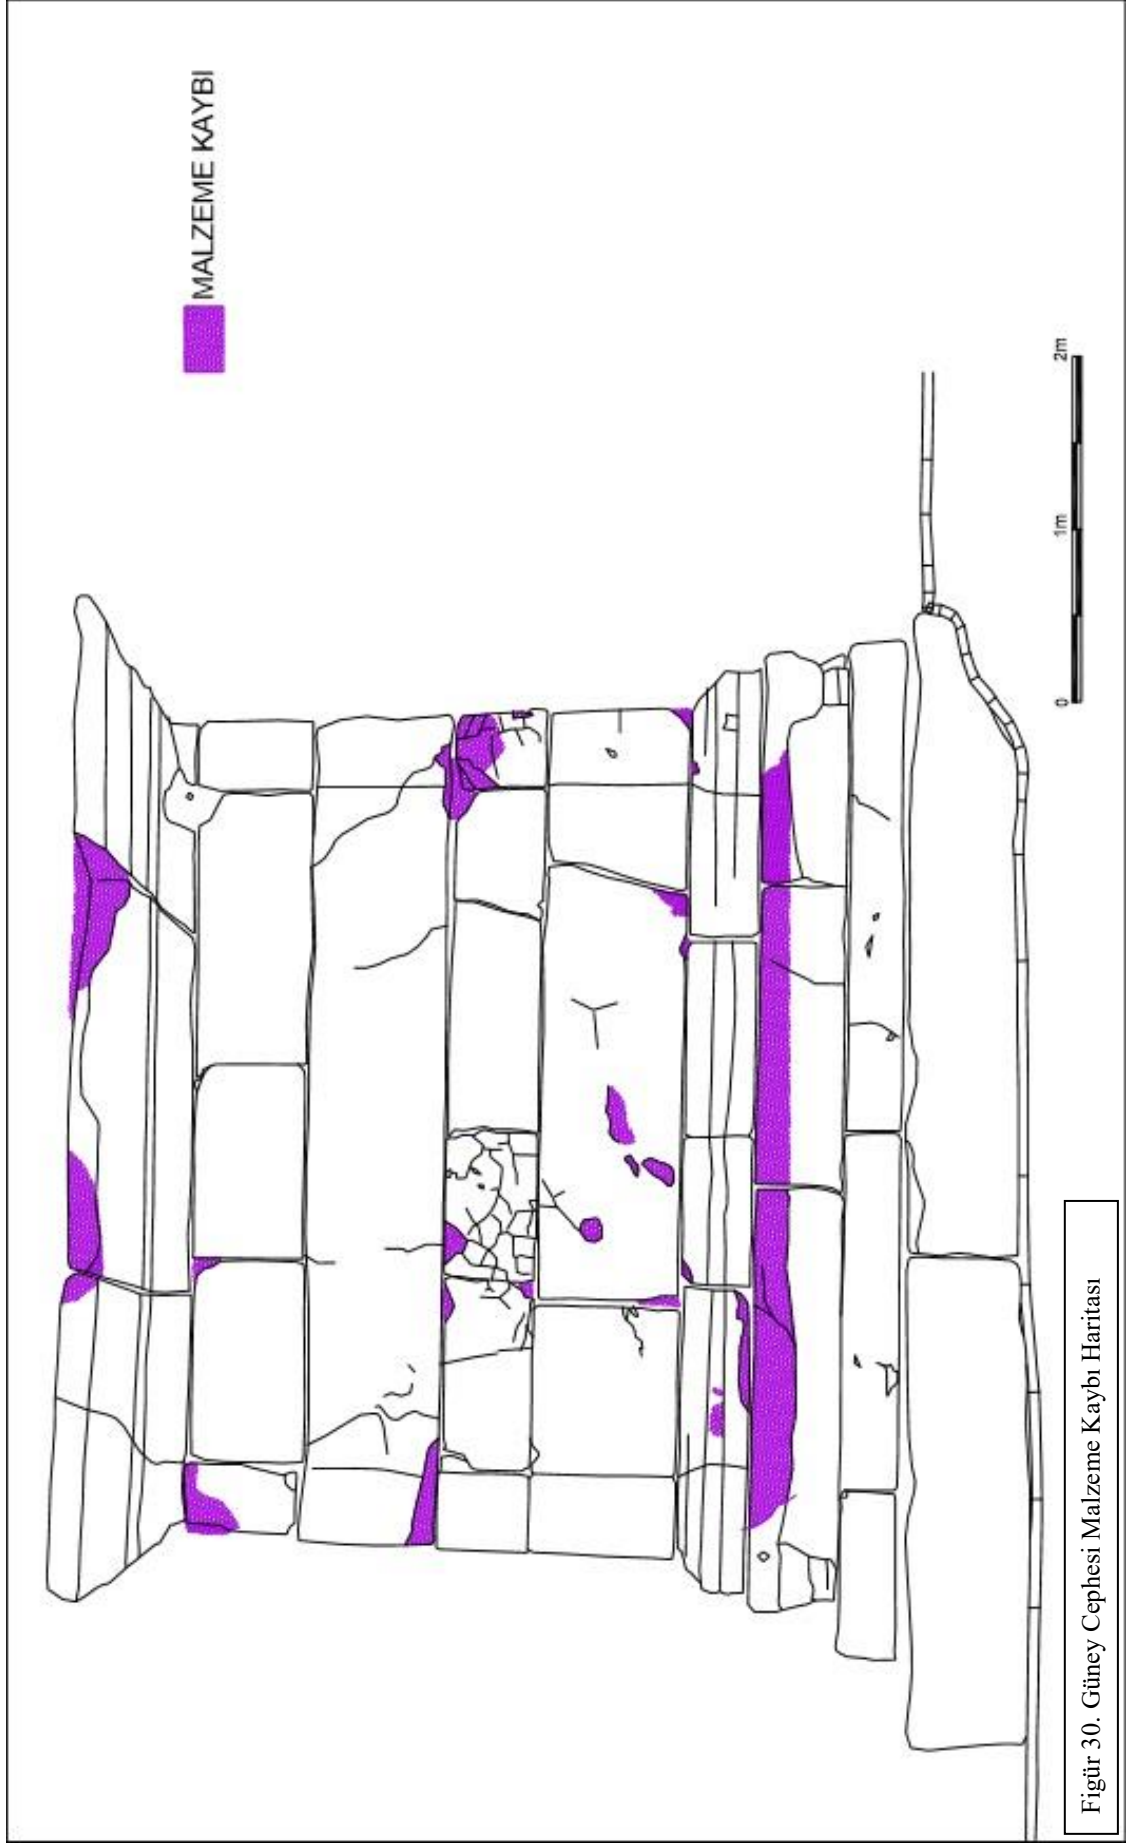
Figür 30. Güney Cephesi Malzeme Kaybı Haritası

Cephede etkili olan malzeme kayıpları, yüzey kayıpları ve parça kopmaları olmak üzere iki türde görülmektedir (Figür 30). Bu türlerden en yaygın olanı ise parça kopmasıdır. Parça kopmalarının en etkili olduğu kısımlar incelendiğinde, çatıyı oluşturan bloklarda ve zemine yakın hizada bulunan iki basamaklı podyumun ikinci basamağında yoğunlukla görüldüğü anlaşılmıştır. Bu duruma neden olan etkenlerin nem ve cephedeki konum olduğu düşünülmektedir. Çatıda görülen parça kopmalarının nedenleri, diğer bozulma türleri ve onarım malzemelerinin birlikte verildiği bozulma haritasında değerlendirilmiştir. Bu kısımda oluşan parça kopmalarında drenaj problemi kaynaklı nem in etkili olduğu düşünülmektedir. Podyumun ikinci basamağındaki parça kopmalarında ise iki temel faktör nedeniyle yoğun malzeme kaybı görüldüğü düşünülmektedir. Bunlardan biri zeminden yükselen nem ve suda çözünebilir tuzların etkileri, diğeri ise profilli ve daha az dayanımlı mimari hattın bozulmalara neden olan etkenlere daha açık oluşudur. İlgili kısımda oluşan malzeme kayıplarının nedenleri, diğer bozulma türleri ve onarım malzemelerinin birlikte verildiği bozulma haritasında değerlendirilmiştir.

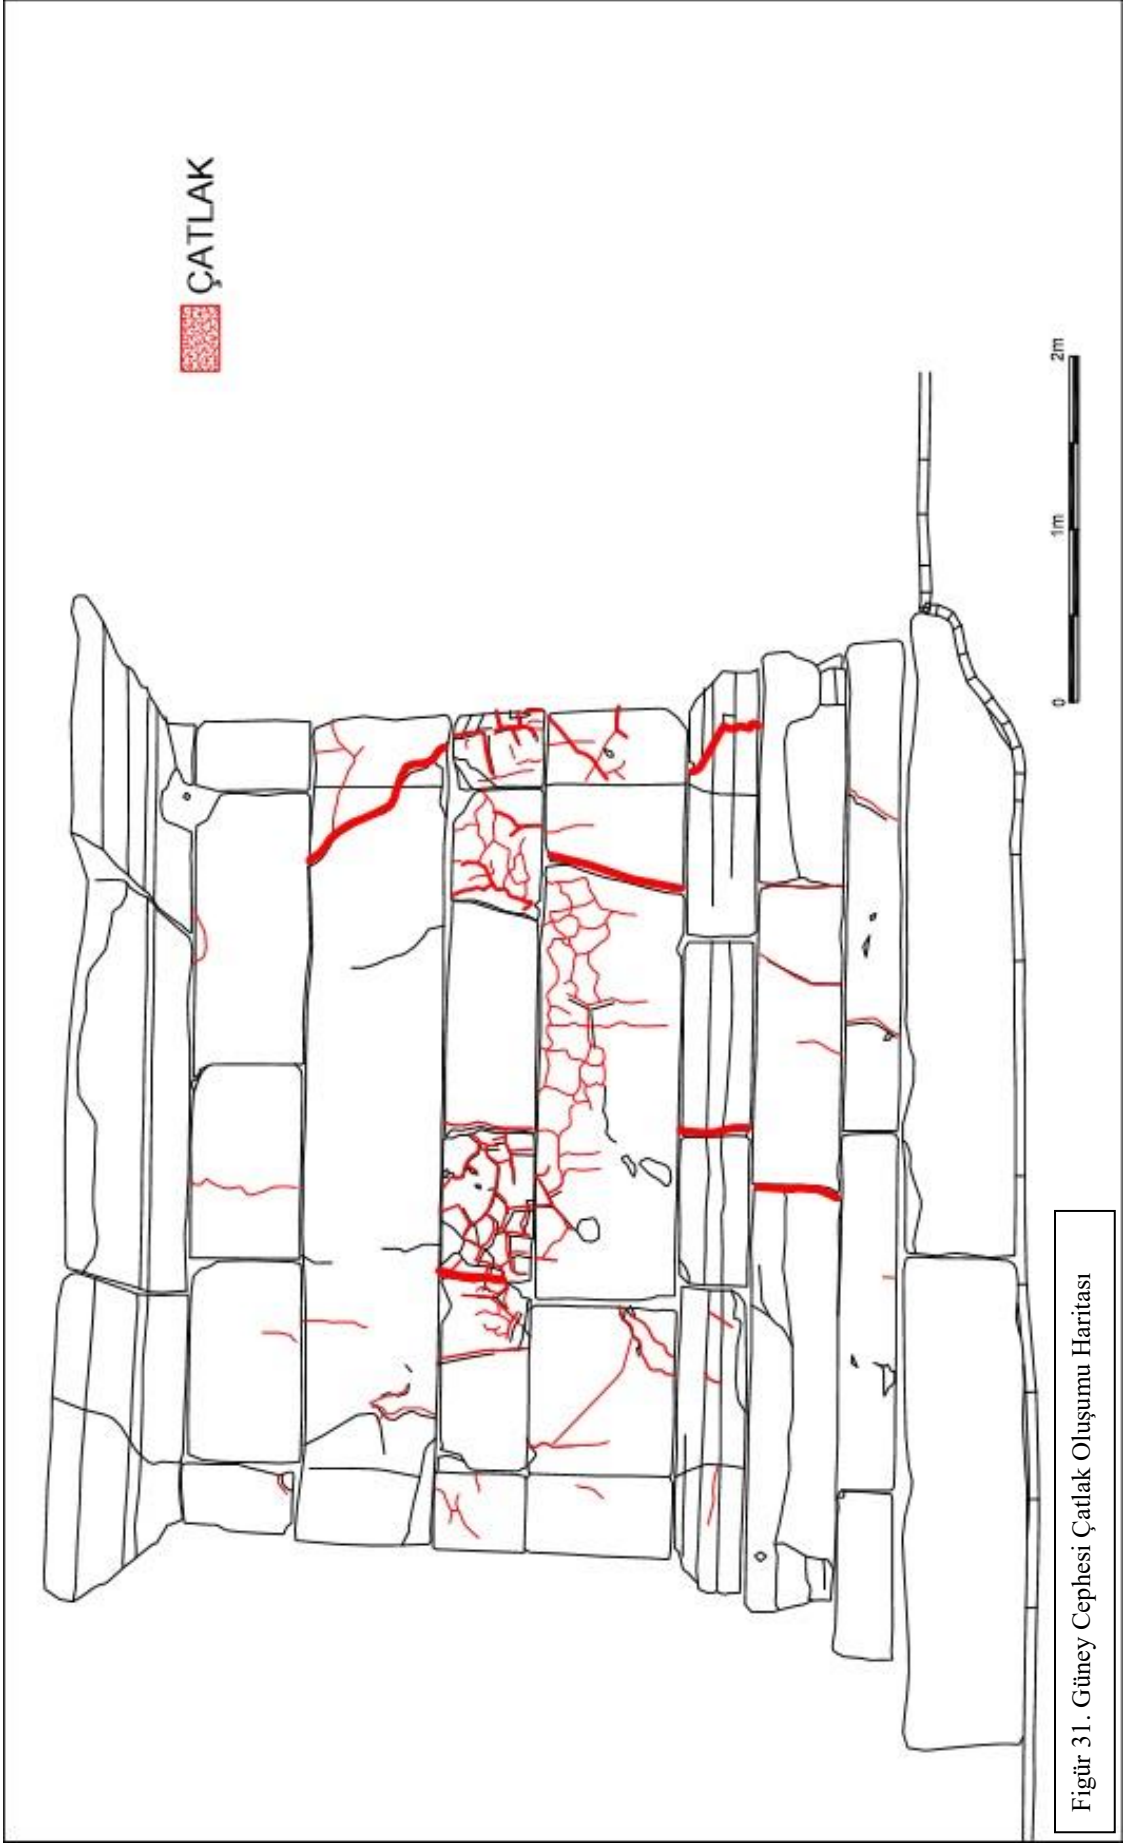
Figür 31 . Güney Cephesi Çatlak Oluşumu Haritası

Cephede görülen diğer iki çatlak türünün her ikisinin de podyumdan sonraki ilk iki blok sırasında yer aldığı görülmektedir. Bu durum, bu tür çatlakların oluşumuna neden olan etkilerin, ilgili kısımda yoğunlukla görüldüğünü düşündürmektedir. Bu etkilerden biri, duvar örgüsünde en alt iki sırayı oluşturan ilgili kısımların üzerine binen yükün daha fazla olması ve basıncın etkisiyle çatlakların oluşması olabilir. Ancak ilgili blok sıralarının genelinde görülmeyip, yalnızca belirli alanlarda oldukça yoğun görülen bu iki çatlak türünün oluşmasında farklı etkenler de olmalıdır. Bu etkenlerin belirlenmesi adına ilgili kısım, diğer bozulma türleri ve onarım malzemeleri ile birlikte değerlendirilmelidir.

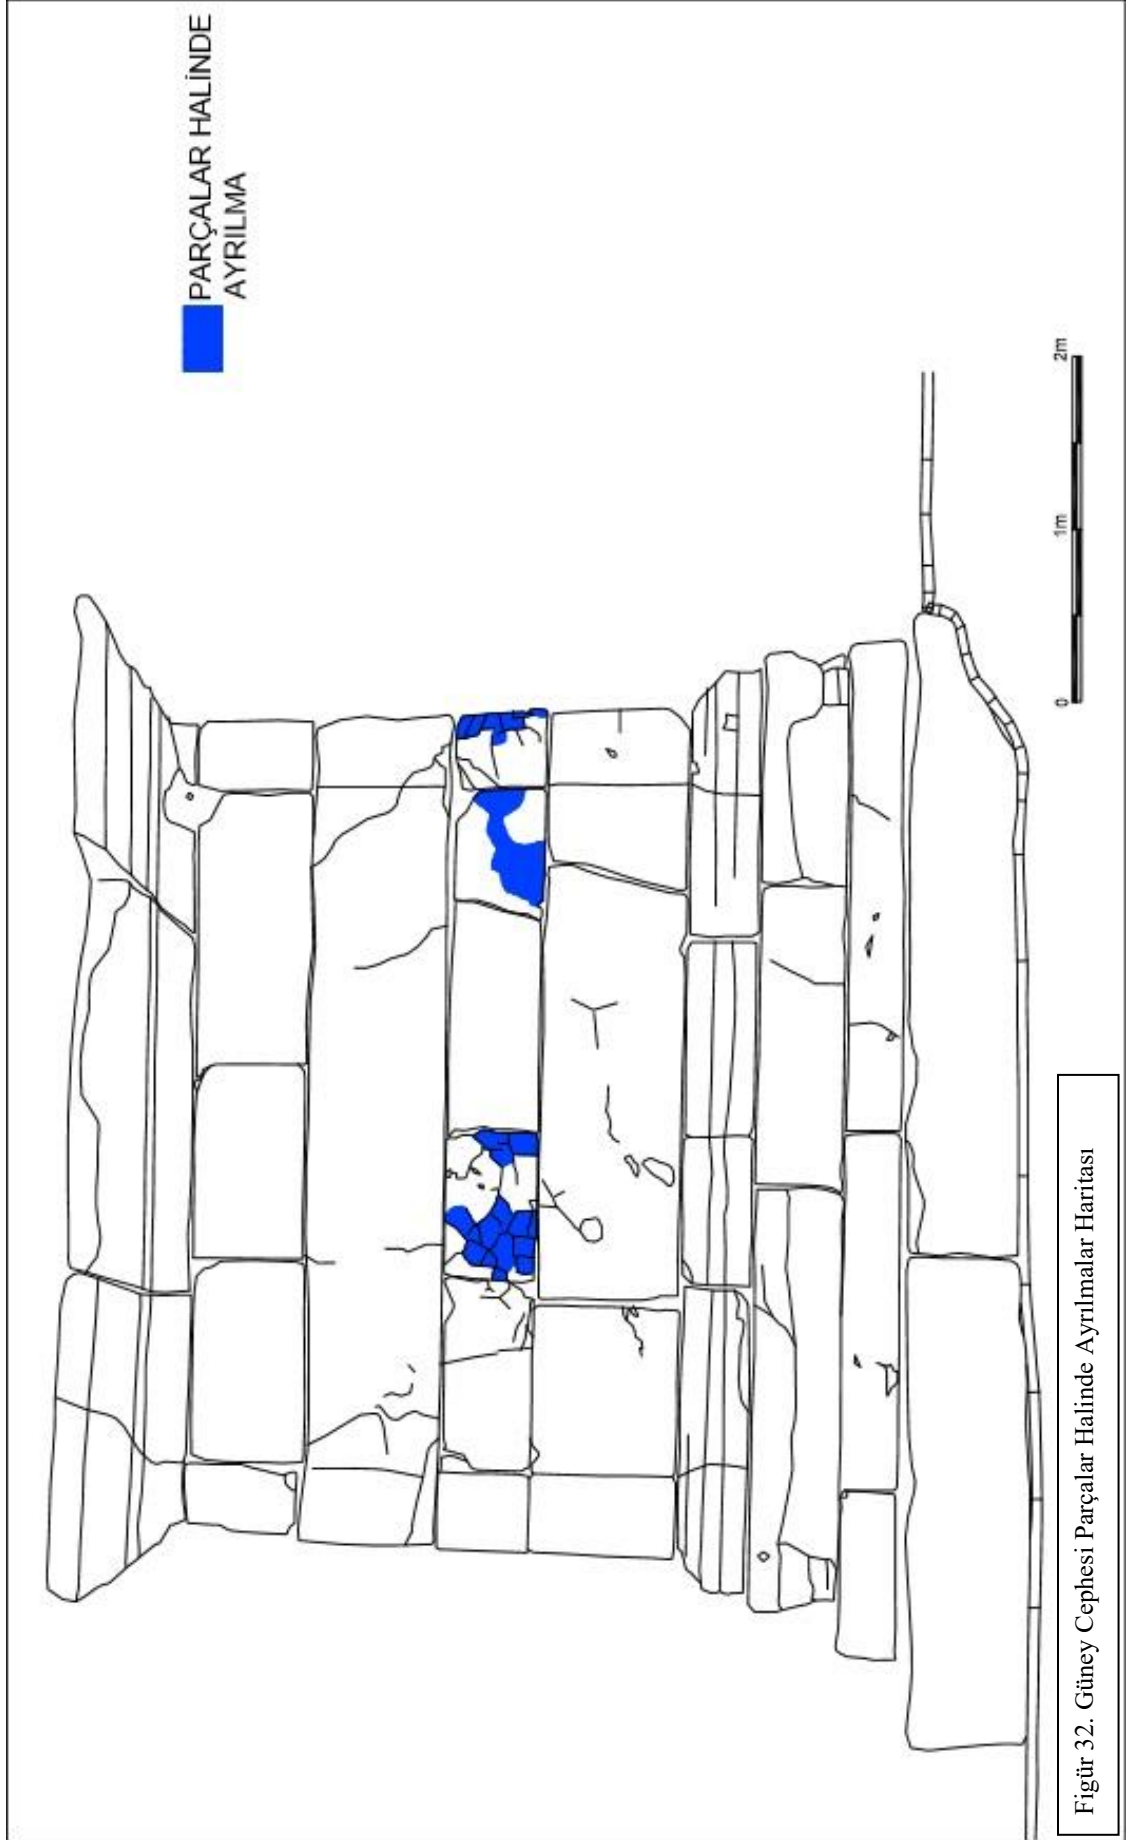
Cephede parçalar halinde ayrılmaların görüldüğü alanlar incelendiğinde, tümünün aynı blokta yer aldığı görülmektedir (Figür 32). Söz konusu blok, duvar örgüsündeki en ince blok sırasını oluşturmaktadır. Bu nedenle üzerine binen yükün oluşturduğu basıncı dağıtma konusunda yeterli alana sahip olmadığı düşünülen blokta, parçalar halinde ayrılmaların oluşması olasıdır. Ayrıca parçalar halinde ayrılmalara neden olan en önemli etkenlerden biri olan suda çözünebilir tuzların varlığı da, blokta görülen bu bozulmada etken olan bir diğer faktör olarak düşünülmüştür. Bu nedenle alınan numune laboratuvar analizlerinden tuz testleri ile incelenmiştir. Analizler sonucunda söz konusu blokta, PO_4^{-2} cinsi suda çözünebilir tuzun varlığı belirlenmiştir. Bu nedenle ilgili bozulmaya neden olan en etkili faktörün çözünebilir tuzlar olduğu düşünülmektedir. Cephede biyolojik bozulmalar içerisinde değerlendirilen bir kuş yuvasının varlığı, PO_4^{-2} türü suda çözünebilir tuzların kaynağı olabilir niteliktedir. Ayrıca parçalar halinde ayrılmalara neden olabilecek diğer etkenler, diğer bozulma türleri ve onarım malzemelerinin bir arada görüldüğü bozulma haritasında değerlendirilmiştir.

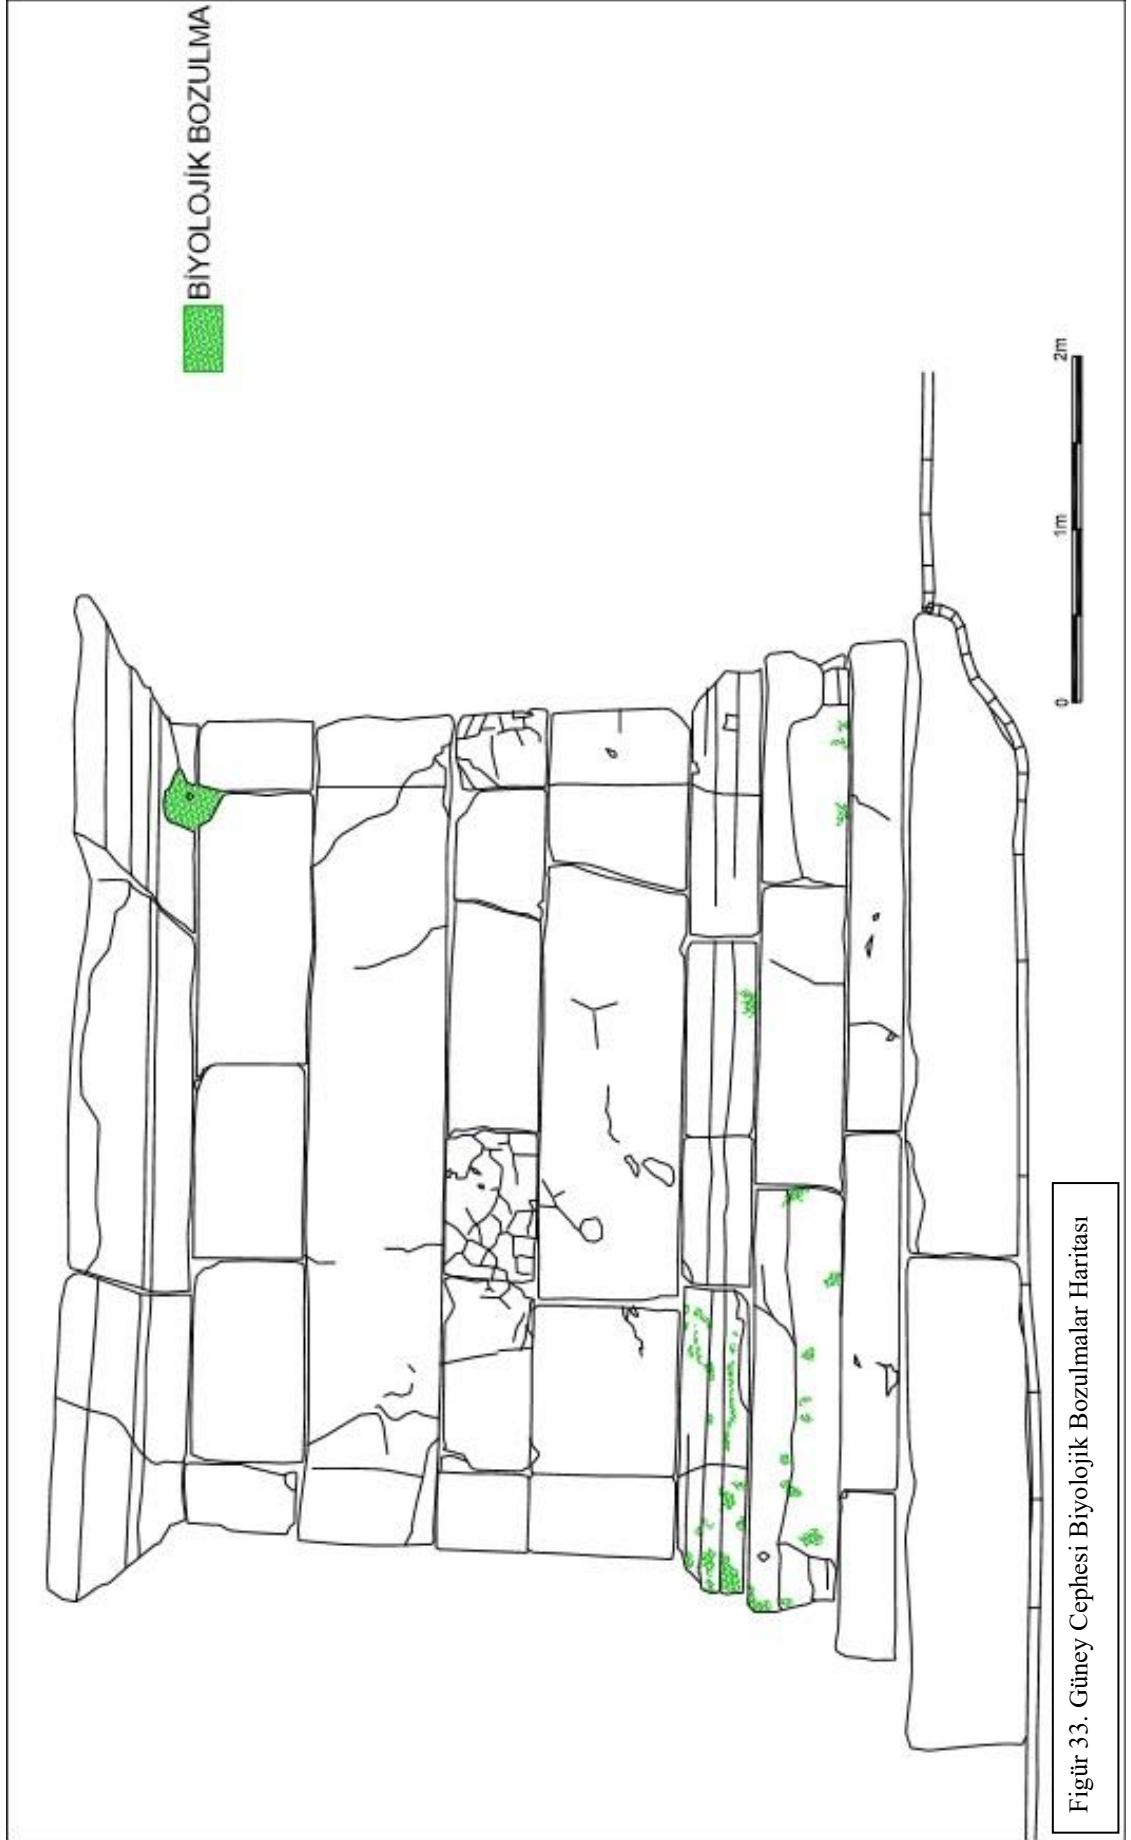
Cephede görülen biyolojik bozulmalar üç türde kendini göstermektedir. Bunlar; likenler, gelişmiş bitkiler ve bir kuş türünün oluşturduğu yuvadır (Figür 33). Söz konusu biyolojik bozulma türlerinden en yaygın görüleni likenler olup, cephedeki dağılımları incelendiğinde tamamının zemine yakın kısımlarda, podyum blokları üzerinde yer aldığı görülmektedir. Bunun nedeni ilgili kısmın nem oranının, cephedeki diğer kısımlara oranla daha yüksek olması olabilir. Likenlerin oluşumundaki etkenler, diğer bozulma türlerinin ve onarım malzemelerinin bir arada verildiği haritada değerlendirilmiştir.

İlgili cephede görülen biyolojik bozulmalardan bir diğeri ise bir kuş yuvasıdır. Kuş yavaşı yapının kuzey doğu köşesinde yer almaktadır. Güney cephenin günün en çok güneş alan cephesi olması nedeniyle diğer cephelere göre daha kuru kalması olasıdır. Bu nedenle kuşlar tarafından yuvayı inşa etmek için kullanılan çamur vb maddelerin kurumması ve yuvanın nemden etkilenerek bozulmaması için kuşların bu cepheyi seçmiş olduğu düşünülmektedir.

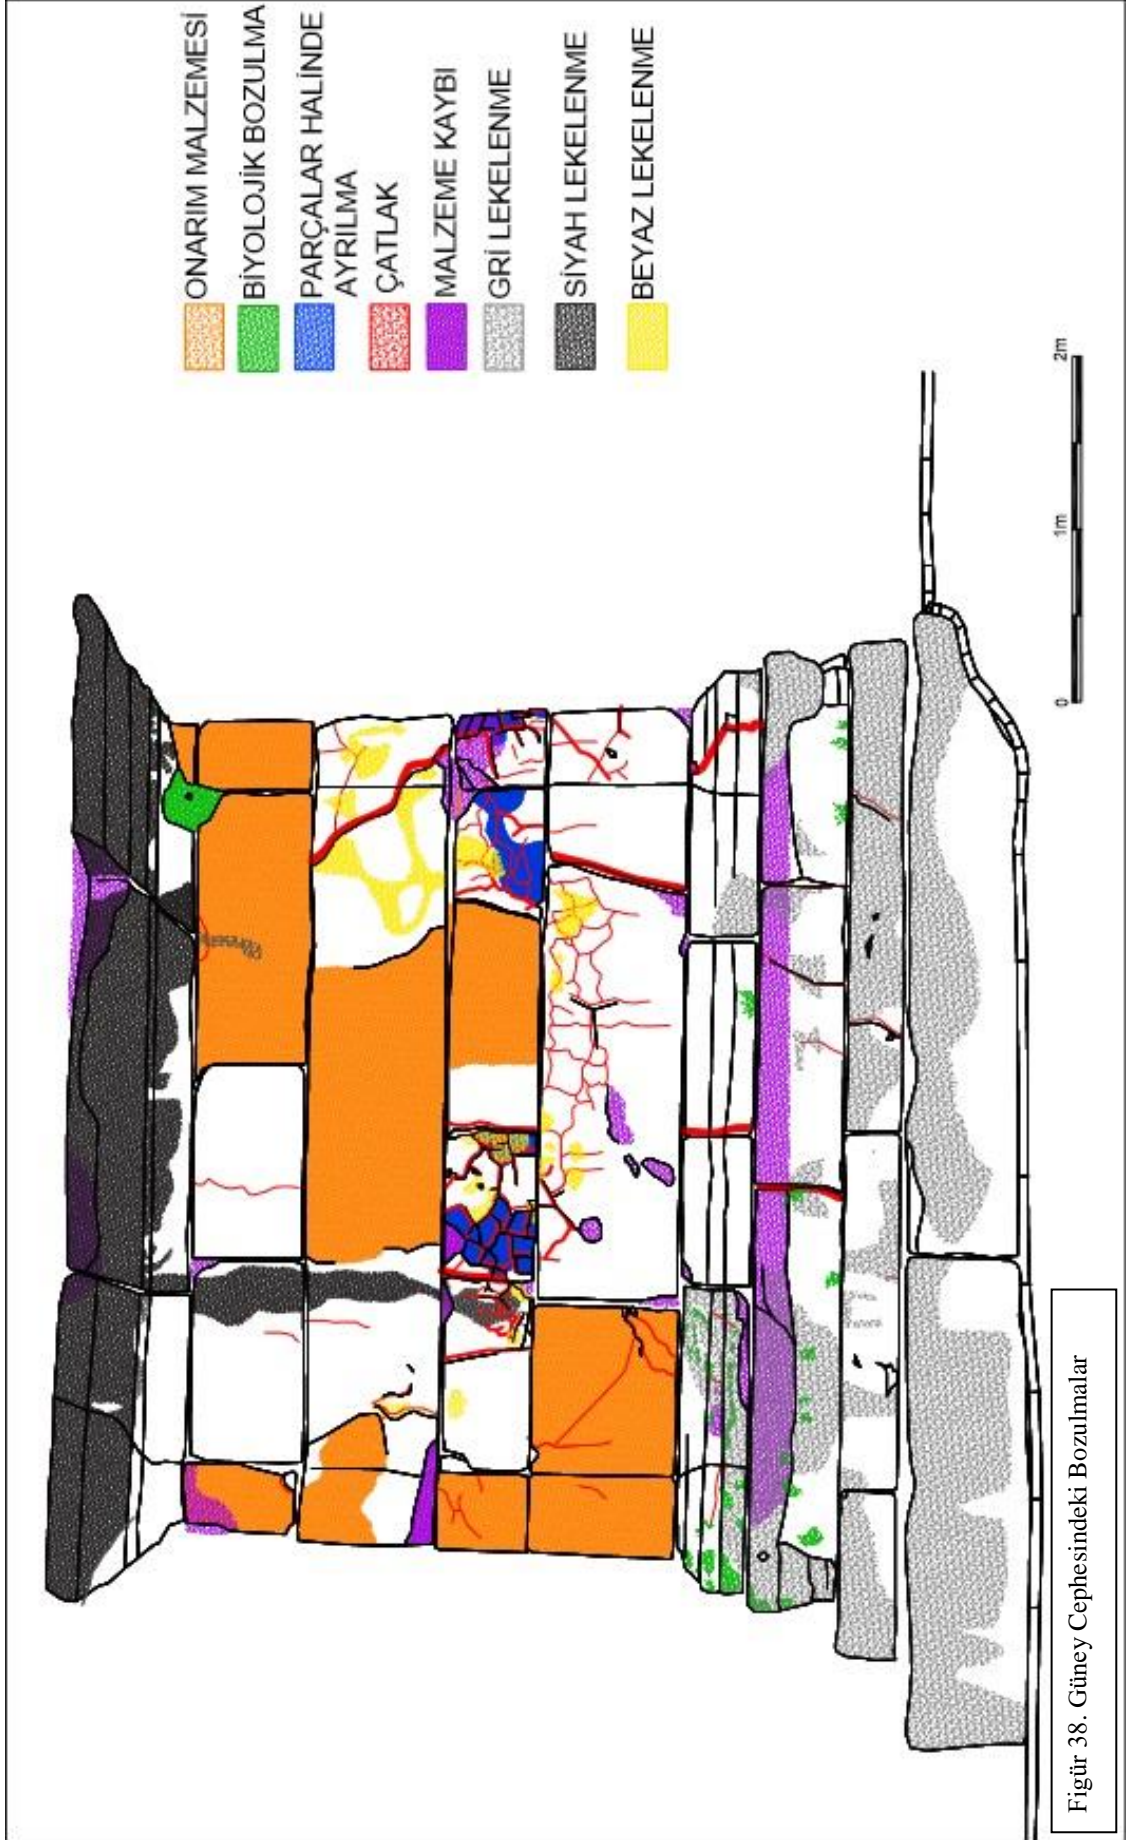
Cephede görülen bozulma türleri, renk değişimleri, malzeme kayıpları, çatlak oluşumları, biyolojik bozulmalar ve parçalar halinde ayrılmalar şeklinde görülmektedir (Figür 37). Söz konusu bozulmalara dair hazırlanan haritaların ve onarım malzemeleri haritasının bir araya getirilmesi, bozulma türlerine neden olan etkiler ve bozulma süreçlerine dair veriler elde edilmesine yardımcı olacaktır. Bu doğrultuda hazırlanan bozulma haritası incelendiğinde, aşağıdaki sonuçlara ulaşılmıştır (Figür 38).

Cephede görülen renk değişimleri; biyolojik bozulmalar, siyah lekelenmeler, gri lekelenmeler ve beyaz lekelenmelerdir. Biyolojik lekelenmelerin nedenleri zeminden yükselen nem ve cephenin bakışı nedeni olmuştur. Gri lekelenmeler ise zeminden yükselen nem ve taşıdığı Cl^- cinsi suda çözünebilir tuzdan kaynaklanmaktadır. Beyaz lekelenmeler, bakı nedeniyle kurumanın en hızlı yaşandığı cephede çiçeklenme oluşmasından kaynaklanmaktadır. Siyah lekelenmelerin ise çatıda biriken nem ve taşıdığı yabancı maddeler nedeniyle oluştuğu düşünülmektedir. Siyah lekelenmelerin yayılımını incelendiğinde, tamamının çatı bloklarında olup, yalnızca iki bölgede duvar örgüsüne ulaştığı görülmektedir. Bu iki bölge incelendiğinde, her ikisinin de çatı bloklarının arasında kalan açık kısımların altında oluştuğu gözlemlenmiştir. Bu nedenle siyah lekelenmelere neden olan etkenin çatıdan geldiği ve yalnızca çatı bloklarının arasındaki boşluklardan duvara nüfus edebildiği anlaşılmaktadır. Siyah lekelenmelerin oluşturduğu desenlerin formu incelendiğinde, bir sıvının düşey yönde akması ile oluşturacağı yönde bir desen olduğu görülmektedir. Bu nedenle siyah lekelenmelere neden olan etkenin, çatıda biriken nem ve içerisinde bulunan yabancı maddeler olduğu düşünülmektedir.

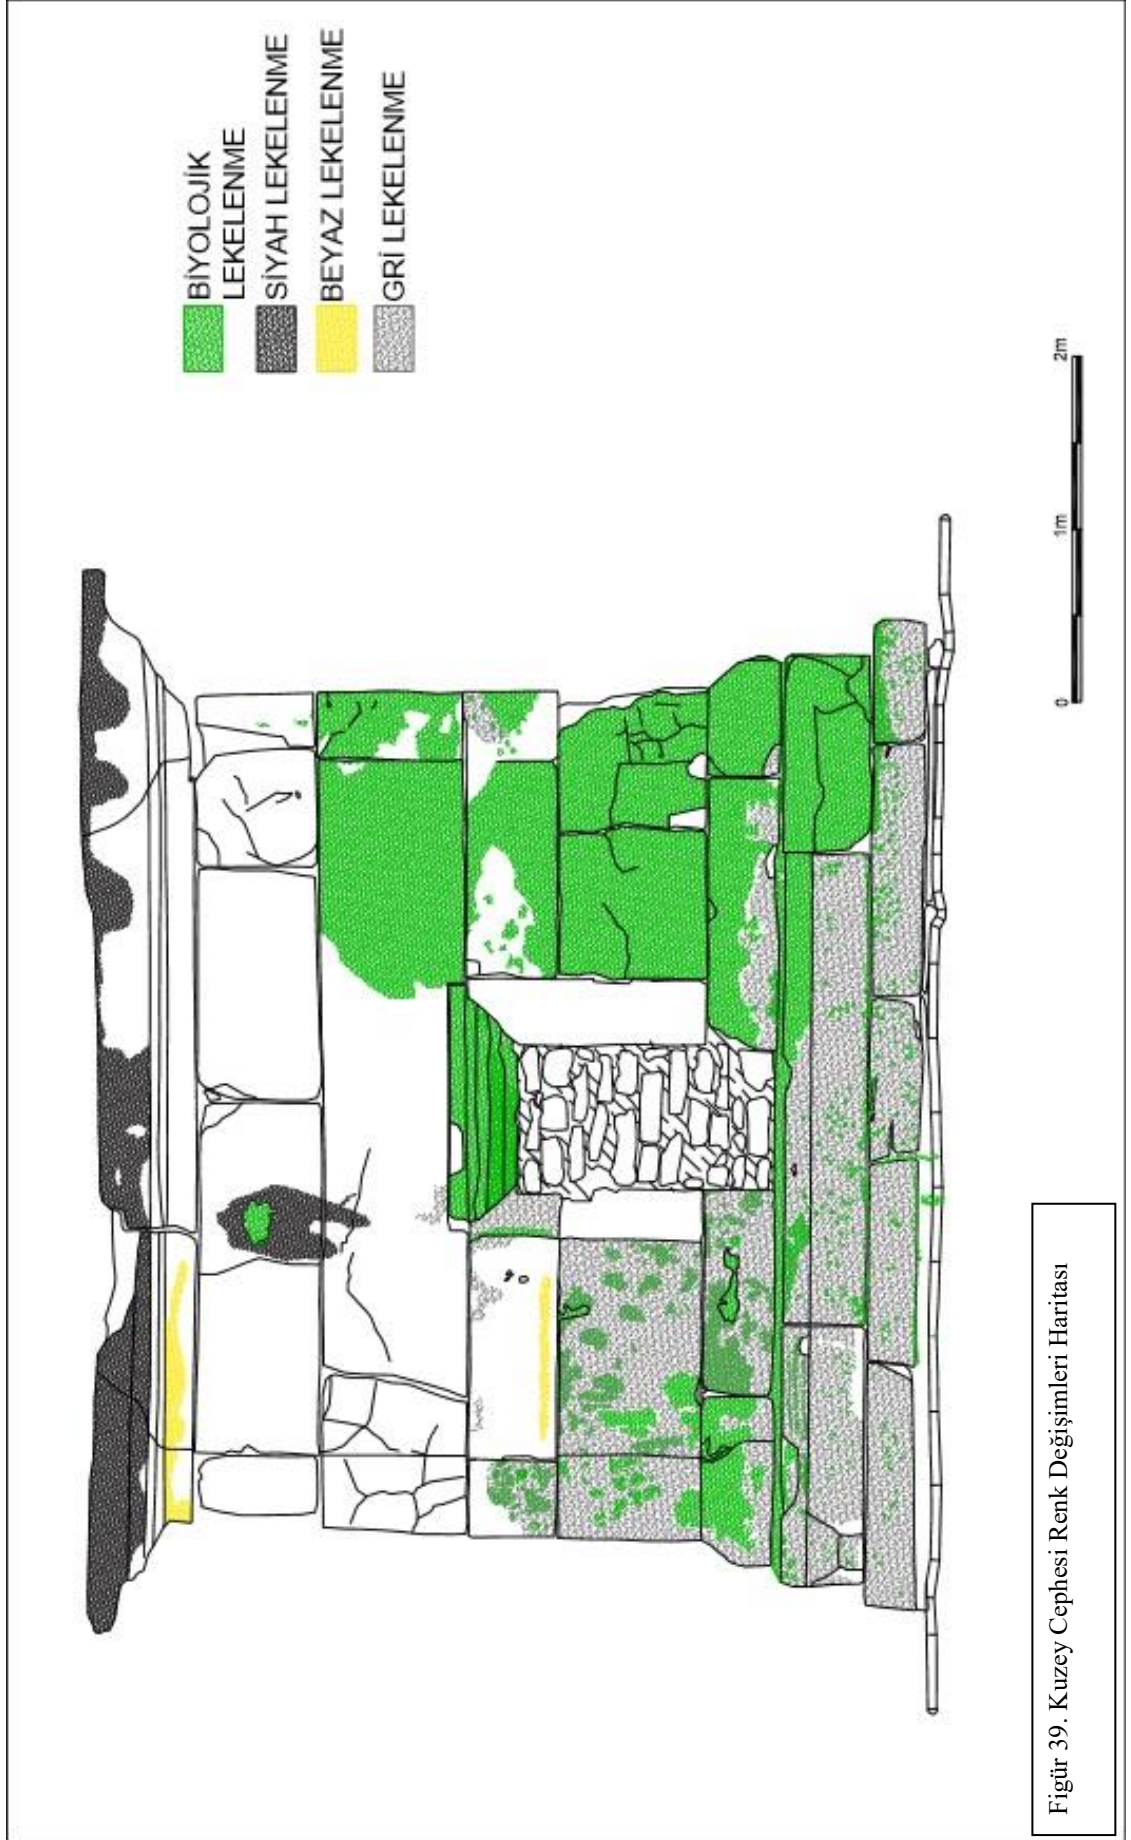
Figür 39. Kuzey Cephesi Renk Değişimleri Haritası

Cephede görülen bir diğere renk değişimi ise beyaz lekelenmelerdir. Cephede en az yayılım gösteren renk değişimidir. Yayılım alanları incelendiğinde, yalnızca çatı bloğunun alt kısmında ve duvar örgüsünün doğu kenarında orta kısımda oldukları görülmektedir. Beyaz lekelenmelerin formu incelendiğinde, yatay yönde ve zemine paralel uzanan bir hat halinde oluştukları dikkat çekmiştir. Bir tür yabancı maddenin birikimi nedeniyle oluşmuş olduğu tahmini ile numuneler alınmış ve laboratuvarında tuz testlerine tabi tutulmuştur. Yapılan analizler sonucunda, SO_4^{2-} ve Cl^- cinsi tuzların varlığı tespit edilmiştir. Bu nedenle beyaz lekelenme görülen yüzeylerde çiçeklenme (efflorescences) olduğu anlaşılmıştır.

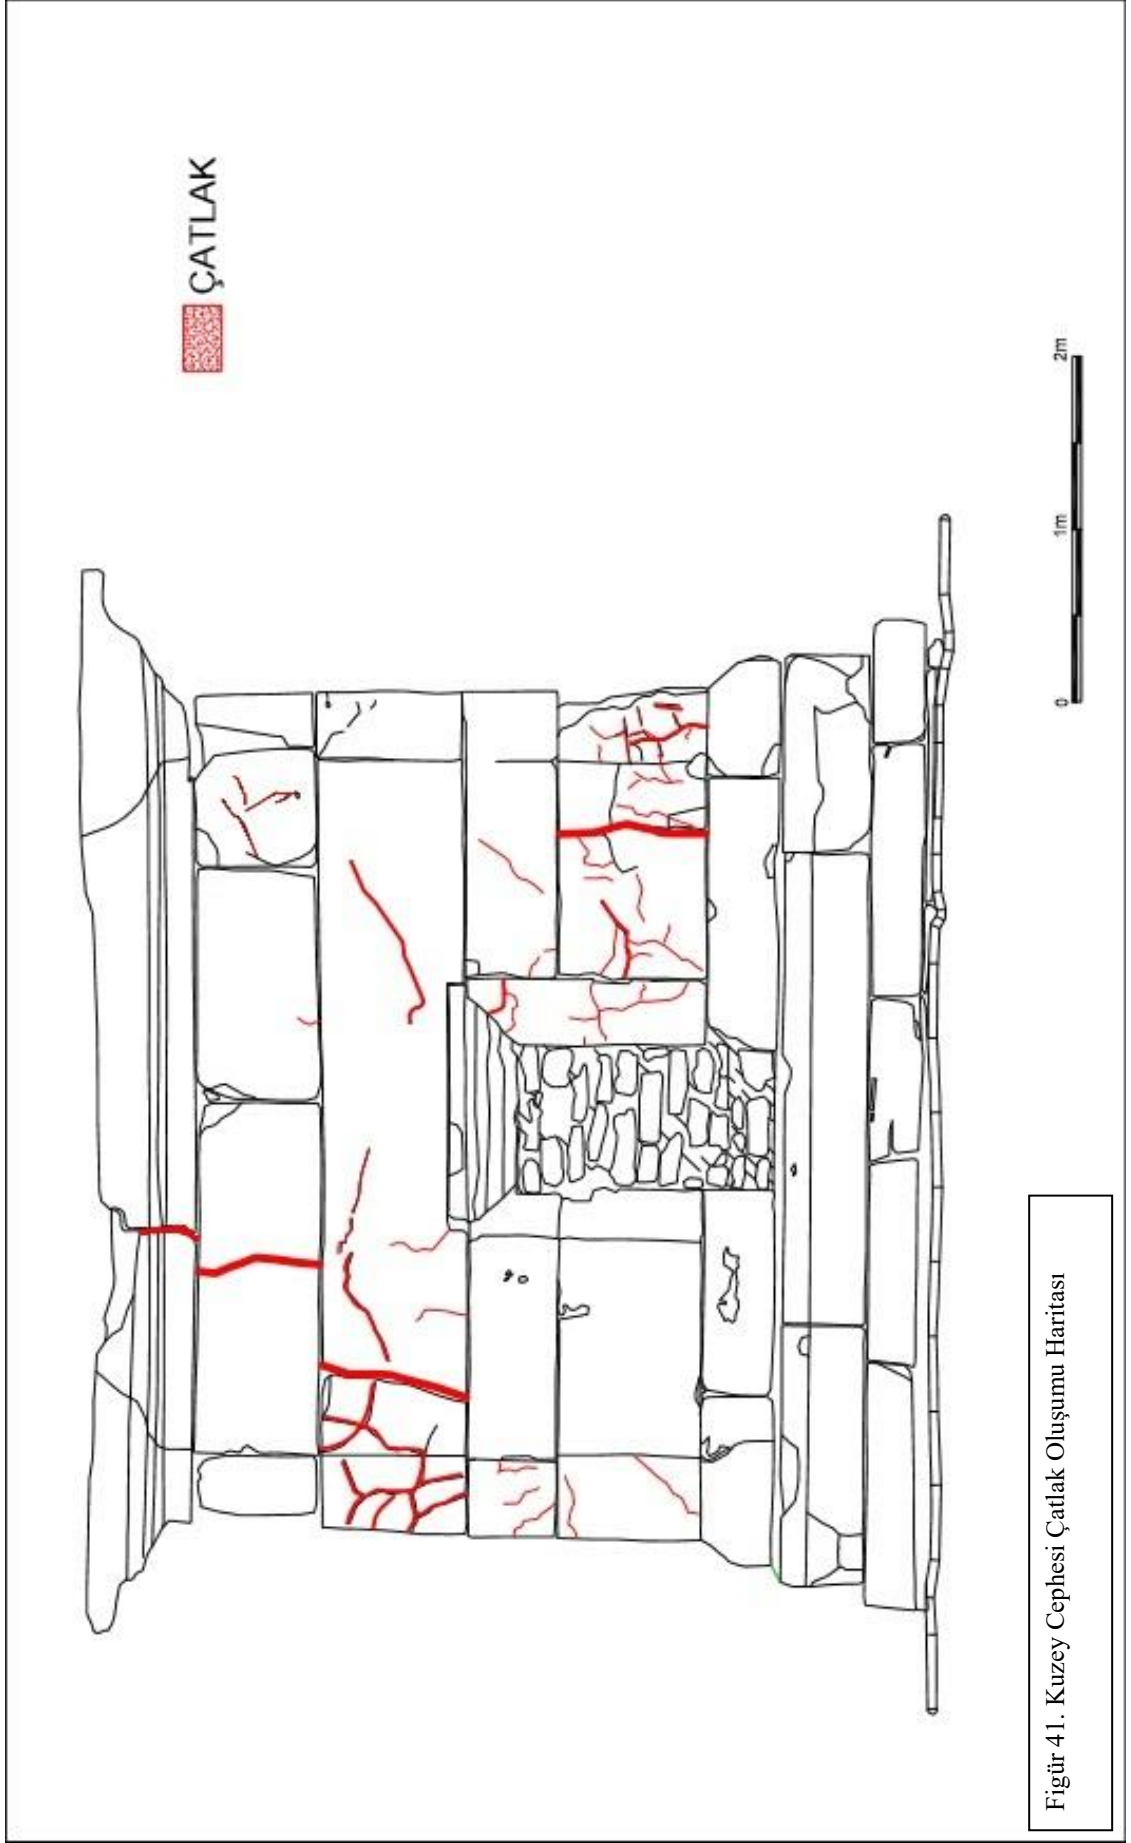
Figür 41. Kuzey Cephesi Çatlak Oluşumu Haritası

Kılcal çatlaklardan daha geniş ve derin olan orta dereceli çatlakların en yoğun görüldüğü alan ise cephenin doğu kenarında, çatıyı taşıyan blok sırasının bir altındaki bloktur. Bu blok üzerinde söz konusu çatlakların yoğunluk göstermesinin nedeninin basıncın eşit dengeli dağılmaması faktörü olması olasıdır.

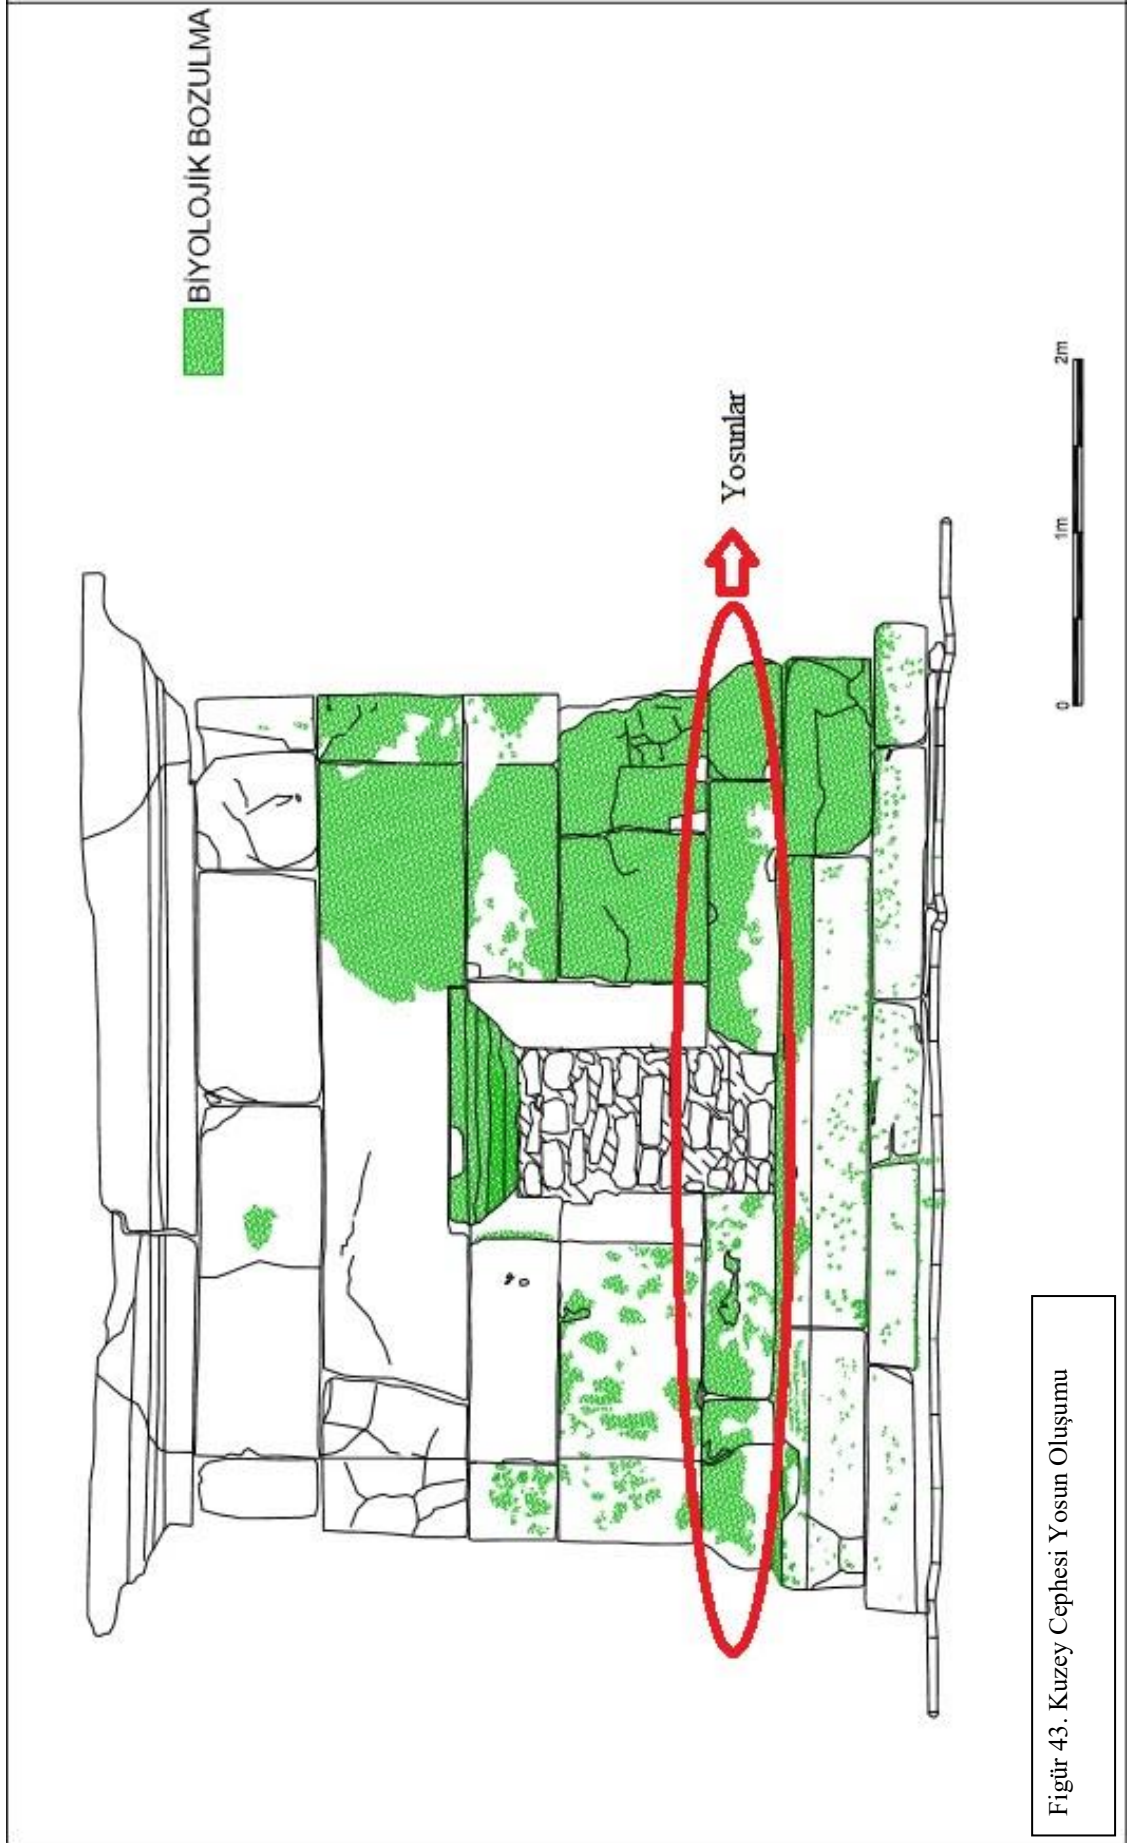
Figür 43. Kuzey Cephesi Yosun Oluşumu
