KORUMA VE ONARIM UYGULAMALARI ÖNCESİNDE
TARİHİ TAŞ YAPILARDA BOZULMALARIN TEŞHİSİ:
PHRYGIA HIERAPOLIS'İNDEN BİR ÖRNEK

Hüseyin Onur ERDEM

Temmuz 2016
DENİZLİ

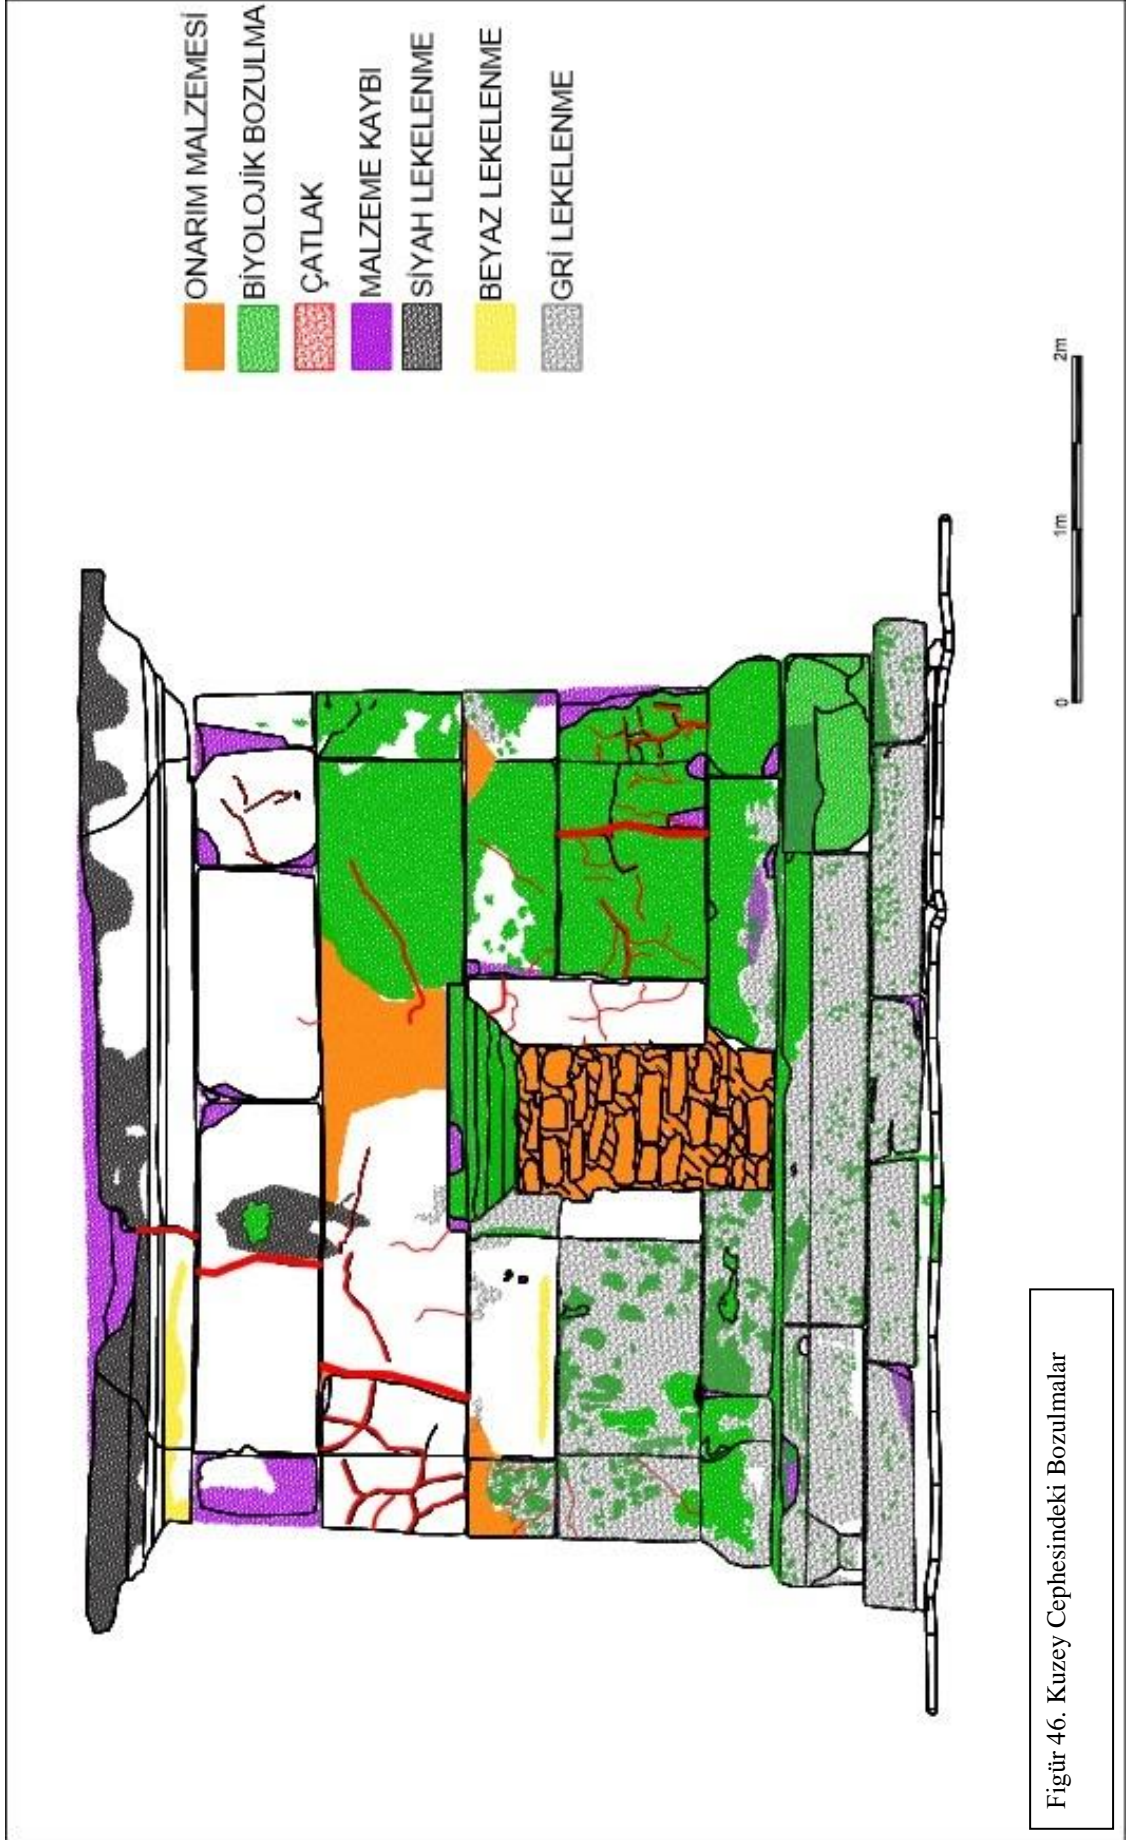
Figür 46. Kuzey Cephesindeki Bozulmalar

Kuzey cephesinde görülen bozulmalar; malzeme kaybı, çatlak oluşumu, biyolojik bozulmalar ve renk değişimleri olmak üzere dört ayrı türde oluşmuşlardır (Figür 45). Cepheye görülen tüm biyolojik bozulmaların ve onarım malzemelerinin haritalarının, tek bir haritada belirtilmesi ile bozulmalara neden olan etkenlerin ve süreçlerin belirlenmesi kolaylaşacaktır. Bu doğrultuda hazırlanan bozulma haritasının incelenmesi sonucunda aşağıdaki verilere ulaşılmıştır (Figür 46).

Cephenin batı kenarında, duvar örgüsünün en alt sırasında bulunan blokta büyük çaplı parça kopmaları görülmektedir. Bu blok aynı zamanda biyolojik bozulmaların ve çatlak oluşumlarının en yoğun görüldüğü bloktur. Bu nedenle blokta oluşan malzeme kayıplarının, çatlak oluşumları ve yoğun biyolojik bozulmalar nedeniyle ortaya çıktığı düşünülmektedir.
