YÜKSEK LİSANS TEZİ
KÜLTÜR VARLIKLARINI KORUMA ve ONARIM ANABİLİM DALI
KÜLTÜR VARLIKLARINI KORUMA ve ONARIM YÜKSEK LİSANS PROGRAMI

KÜLTÜR VARLIKLARINI TEHDİT EDEN UNSURLARIN
RİSK ANALİZİ YOLUYLA DEĞERLENDİRİLMESİ,
DENİZLİ KENT MERKEZİ ÖRNEĞİ

Yıldırım Hasan SELEKOĞLU

Temmuz 2016
DENİZLİ

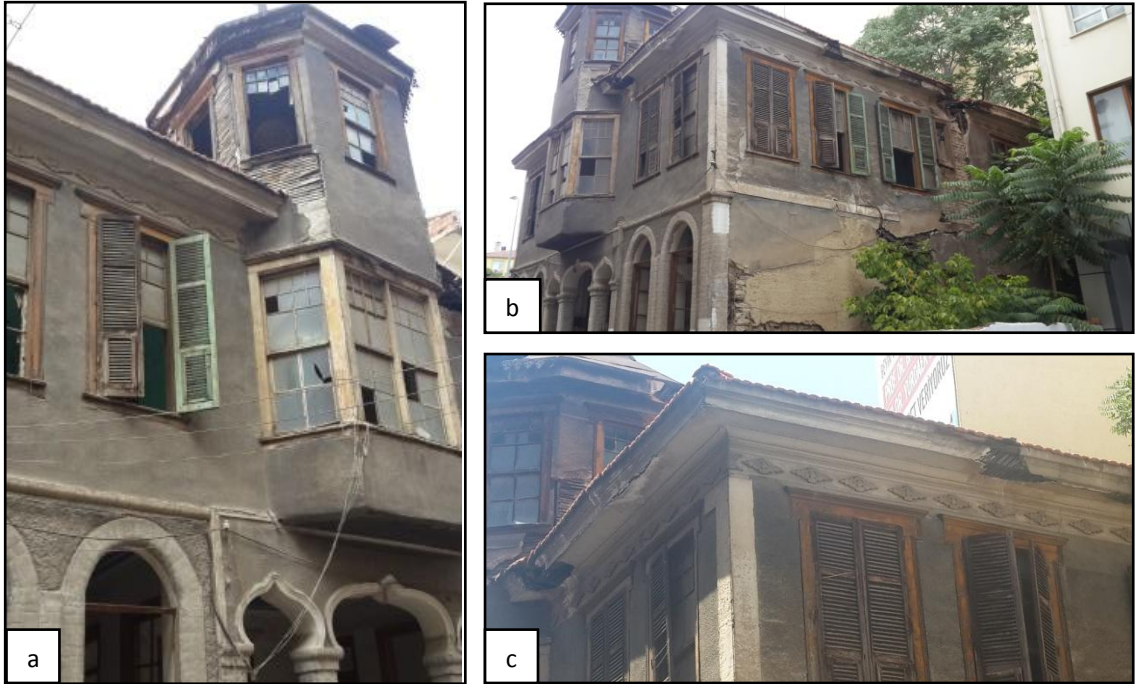
İki katlı sivil mimarlık örneği olan yapı terk edilmiş ve harap durumdadır. Yapıda yapısal hasar, nem sorunları, kundaklama ve vandalizm izleri vardır.

218 ada 167 parseldeki Hüdayi Oral evi iki katlı sivil mimarlık örneği kâgir yapı terk edilmiş ve harap durumdadır (Şekil 3.3 ve Harita 3.4). Yapıda bulunan yapısal hasar (Şekil 3.4a) nedeni ile deprem riski altında olduğu düşünülmektedir. Bakımsızlık sonucu yer yer kâgir yapının ahşap elemanlarının açıkta kaldığı ve zamanla oluşan çatı ve zemin drenaj problemleri nedeni ile sıva, duvar, donatı, taşıyıcı sisteminde nem sorunları oluştuğu tespit edilmiştir (Şekil 3.4a, b, c). Kullanıma terk edilmiş olması ve bulunduğu konumdaki vandalizm ve kundaklama olayları (Bkz. Harita 2.5) nedeni ile risk altında olan yapı vandalizme uğramış ve yapının kundaklama geçmişi olduğu bilinmektedir (Yapı Kartı 13 ve Bkz. Harita 2.5).

Şekil 3.4a, b, c 218 ada 167 parseldeki yapının fotoğrafları (Kişisel Arşiv, 2016).

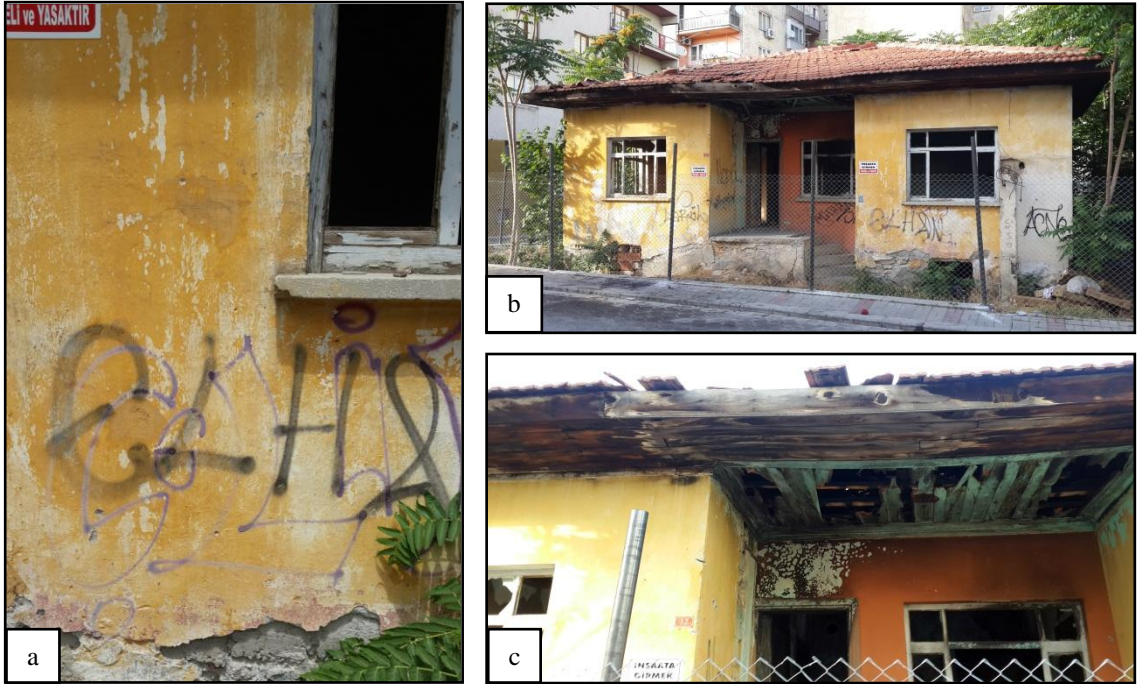
Tek katlı sivil mimarlık örneđi olan yapı harap durumdadır. Vandalizm, nem, biyolojik bozulma ve yapısal hasar bulunduran yapı bulunduđu konum itibarı ile de su baskını ve kundaklama tehdidiyle karşı karşıyadır.

432 ada 11 parseldeki tek katlı sivil mimarlık örneği yapı terk edilmiş ve harap durumdadır (Şekil 3.5 ve Harita 3.4). Yapıda yangın geçmişi ve bakımsızlıktan dolayı oluşan yapısal hasar (Şekil 3.6a) nedeni ile deprem riski altında olduğu düşünülmektedir. Geçirdiği yangın sonucu oluşan çatı ve zemin drenaj problemleri nedeni ile nem tehdidi altında olup sıva, duvar, donatı, taşıyıcı sisteminde nem sorunları tespit edilmiştir (Şekil 3.6a, b, c). Terk edilmiş olması ve bulunduğu konumdaki vandalizm ve kundaklama olayları (Bkz. Harita 2.5) nedeni ile risk altında olan yapı vandalizme uğramış ve kundaklama geçmişi olduğu bilinmektedir (Yapı Kartı 18).

Şekil 3.6a, b, c, 432 ada 11 parseldeki yapının fotoğrafları (Kişisel Arşiv, 2016).

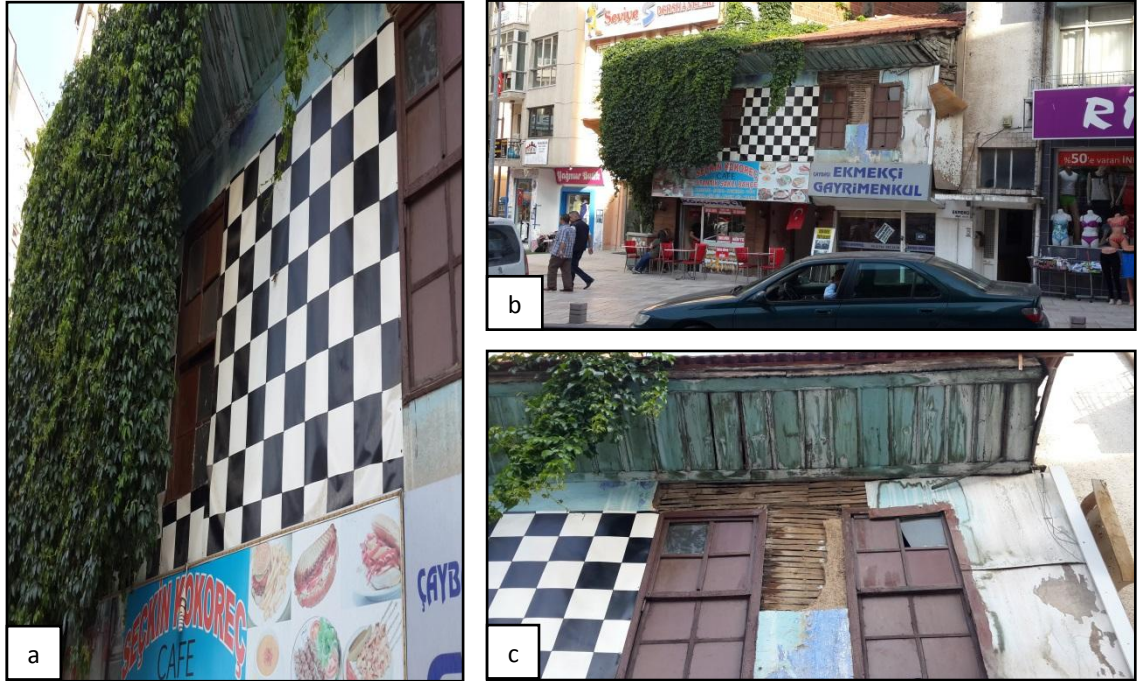
1484 ada 3 parseldeki iki katlı sivil mimarlık örneği ahşap yapı kullanımını devam etse de bakımsız durumdadır (Şekil 3.7 ve Harita 3.4). Bakımsızlık sonucu yer yer ahşap elemanlarının açıkta kalması ve çatı drenaj sistemindeki sorunlar ile ortaya çıkmış duvar, donatı, taşıyıcı gibi ahşap elemanları etkileyen nem sorunları tespit edilmiştir (Şekil 3.8a, b, c). Taşıyıcı sistemdeki nem sorunları nedeni ile deprem riski altında olduğu düşünülmektedir. Ticarethane olarak kullanımı devam etmekte olan yapı ahşap yapım malzemesi ile yapılmış olması ve bakımsız olması nedeni ile yangın tehdidi ile karşı karşıyadır. Ayrıca bulunduğu konumdaki vandalizm ve kundaklama olayları (Bkz. Harita 2.5) nedeni ile risk altında olduğu düşünülmektedir (Yapı Kartı 21).

Şekil 3.8a, b, c 1484 ada 3 parseldeki yapının fotoğrafları (Kişisel Arşiv, 2016).

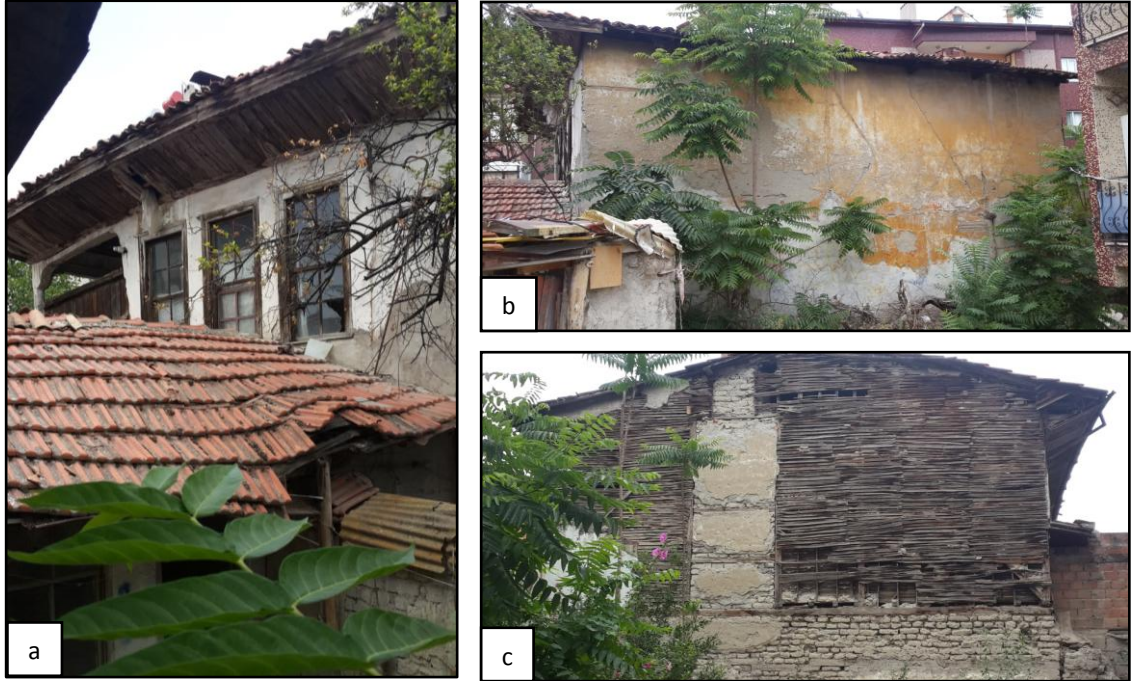
1617 ada 7-10 parseldeki iki katlı sivil mimarlık örneği kagir yapı kullanımı devam etse de bakımsız durumdadır (Şekil 3.9 ve Harita 3.4). Yapıda bakımsızlık, bitişik bloğundaki yapının yıkılması sonucu ahşap elemanlarının açıkta kalması ve çatı drenaj sistemindeki sorunlar sonucu oluşan nem, biyolojik bozulmalar ve bitkilenme sorunları tespit edilmiştir (Şekil 3.10a, b, c). Yapının taşıyıcı sistemdeki nem bozulmaları nedeni ile deprem riski altında olduğu düşünülmektedir. Kullanımı devam etmekte olan yapının bulunduğu konumdaki kundaklama olayları (Bkz. Harita 2.5) nedeni ile risk altında olduğu söylenebilir (Yapı Kartı 23).

Şekil 3.10a, b, c, 1617 ada 7-10 parseldeki yapının fotoğrafları (Kişisel Arşiv, 2016).

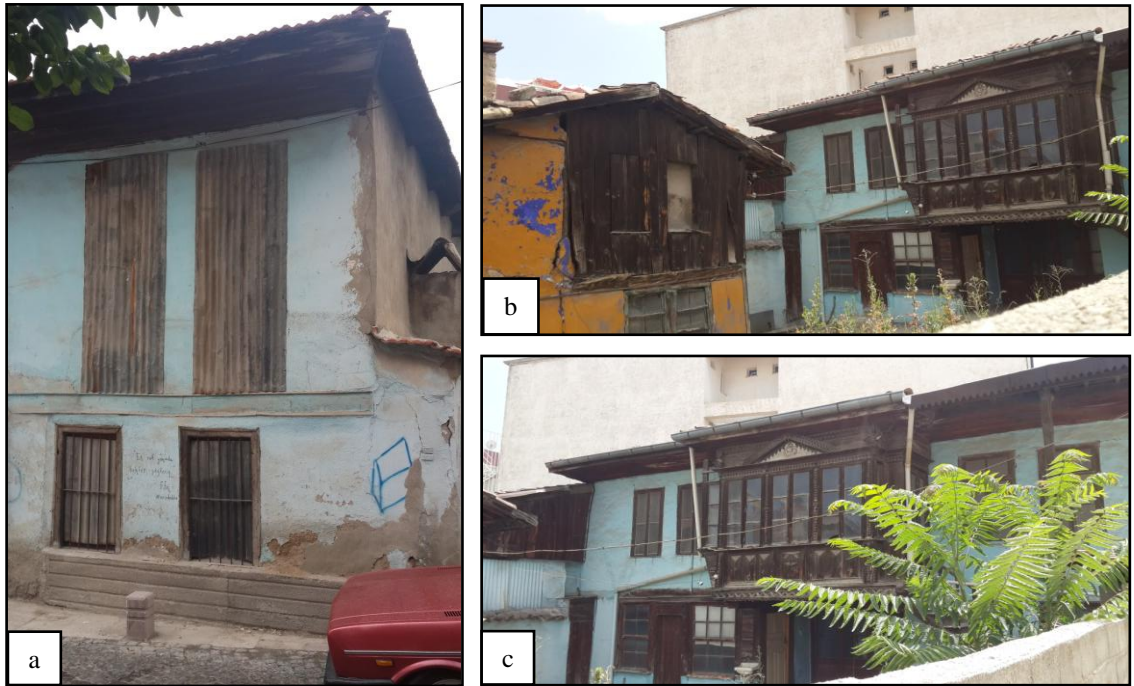
1785 ada 17-18-19 parseldeki iki katlı sivil mimarlık örneği ahşap yapı terk edilmiş ve bakımsız haldedir (Şekil 3.11 ve Harita 3.4). Yapıda pek çok noktada bakımsızlık, ahşap elemanlarının açıkta kalması ve çatı drenaj sistemindeki sorunlar nedeni ile ortaya çıkmış duvar, donatı, taşıyıcı gibi ahşap elemanları etkileyen nem ve biyolojik bozulma sorunları tespit edilmiştir (Şekil 3.12a, b, c). Yapının taşıyıcı sistemdeki nem sorunları nedeni ile deprem riski altında olduğu düşünülmektedir. Terk edilmiş olması ve bulunduğu konumdaki vandalizm, kundaklama ve su baskını olayları (Bkz. Harita 2.4 ve Harita 2.5) ve yüzeysel bileşenlerinde (sıva, boya vb.) vandalizm izleri olması nedeni ile risk altındadır (Yapı Kartı 23).

Şekil 3.12a, b, c 1785 ada 17-18-19 parseldeki yapının fotoğrafları (Kişisel Arşiv, 2016).

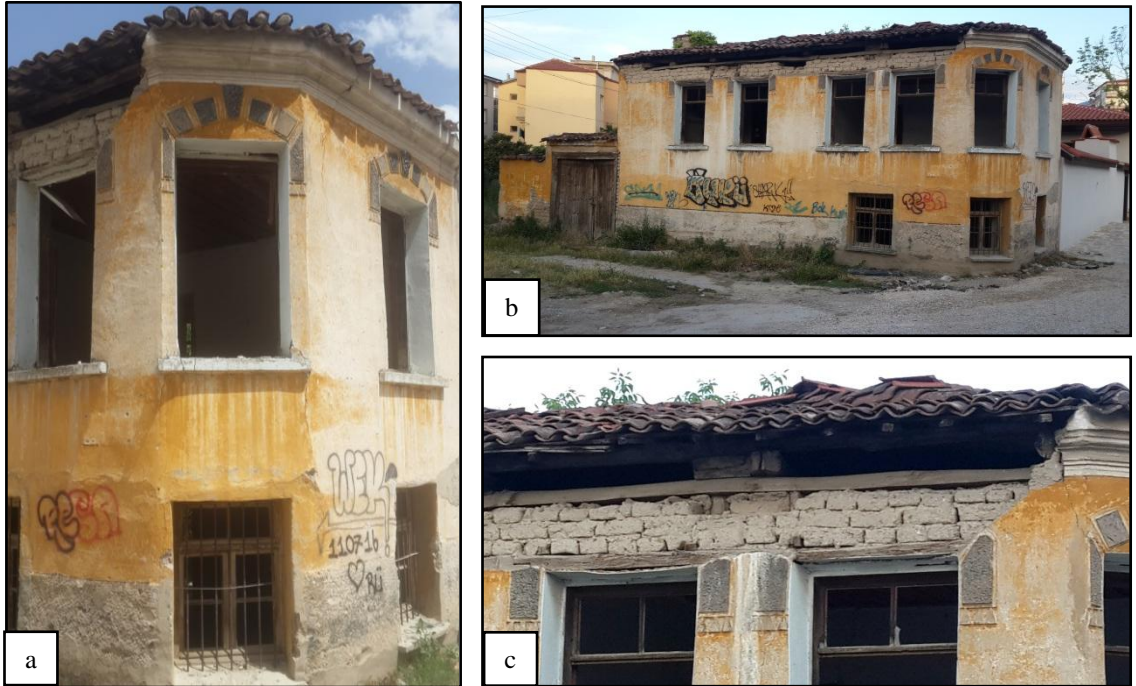
2344 ada 6 parseldeki Atalar kentsel sit alanı içerisinde bulunan iki katlı sivil mimarlık örneği yapı terk edilmiş ve harap durumdadır (Şekil 3.13 ve Harita 3.4). Yapıda bulunan yapısal hasar (Şekil 3.14a) nedeni ile deprem riski altında olduğu düşünülmektedir. Çatı ve zemin drenaj problemleri nedeni ile nem sorunları tespit edilmiştir (Şekil 3.14a, b, c). Terk edilmiş olması ve bulunduğu konumdaki vandalizm ve kundaklama olayları (Bkz. Harita 2.5) ve vandalizme uğramış olması nedeni ile risk altındadır (Yapı Kartı 38).

3.14a, b, c 2344 ada 6 parseldeki yapının fotoğrafları (Kişisel Arşiv, 2016).

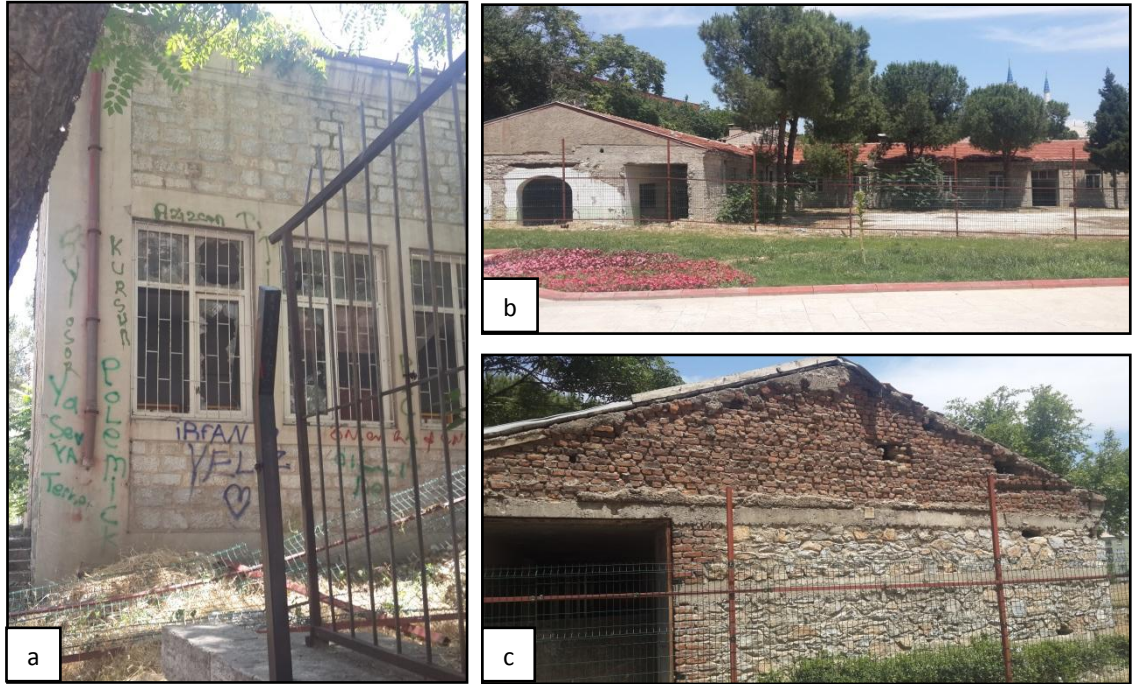
7455 ada 2-7-8 parseldeki tek katlı kamusal yapı örneği olan meslek lisesinin derslik yapıları terk edilmiş ve harap durumdadır (Şekil 3.15 ve Harita 3.4). Yapıda bulunan yapısal hasar (Şekil 3.16a) nedeni ile deprem riski altında olduğu düşünülmektedir. Çatı ve zemin drenaj problemleri nedeni ile nem tehdidi altındadır ve nem bozulma izleri yapı üzerinde tespit edilmiştir (Şekil 3.16a,b, c). Terk edilmiş olması ve bulunduğu konumdaki vandalizm ve kundaklama olayları (Bkz. Harita 2.5) nedeni ile risk altındadır. Yapı vandalizme uğramış ve kundaklama geçmişi olduğu bilinmektedir (Yapı Kartı 55).

3.16a, b, c 7455 ada 2-7-8 parsellerdeki yapının fotoğrafları (Kişisel Arşiv, 2016).

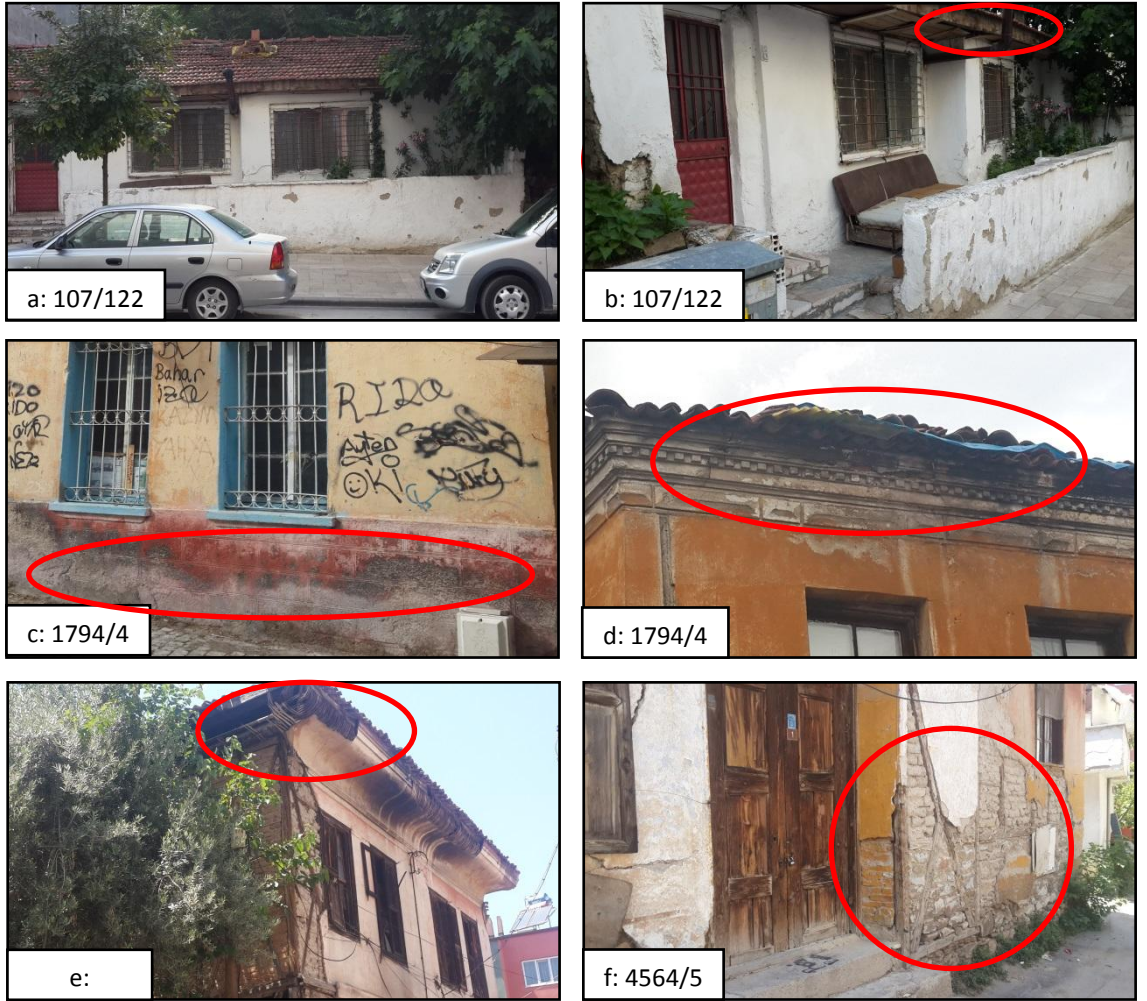
Risk analizi sonucu 13 yapının yüksek tehdit seviyesinde olduğu belirlenmiştir. Bu yapılarda çatı drenaj veya zemin drenaj sistemlerindeki sorunlardan ya da kullanılma terk edilmiş durumda olmaları ve buldukları konum (Bkz. Harita 2.4 ve Harita 2.5) itibari ile risk altındadırlar (Harita 3.2). Nem sorunları görülmekte olan yapılar 107 ada 122 parseldeki yapı (Şekil 3.17a, b ve Yapı Kartı 9), 1794 ada 4 parseldeki yapı (Şekil 3.17c, d ve Yapı Kartı 27) ve 4564 ada 5 parseldeki yapılardır (Şekil 3.12e, f ve Yapı Kartı 52).

3.17a, b, c, d, e, f Nem belirtilerinin görüldüğü yapı örnekleri (Kişisel Arşiv, 2016).

Bu yapılardan 107 ada 122 parseldeki yapıda çatı drenaj sistemindeki sorunları nedeni ile oluşan renk değişimleri ve malzeme kayıpları görülmektedir (Şekil 3.17b). 1794 ada 4 parseldeki yapıda çatı drenaj problemleri (Şekil 3.17d) ile zemin drenaj problemleri (Şekil 3.17c) bir arada görülmektedir. Yapı bulunduğu konum ve vandalizm

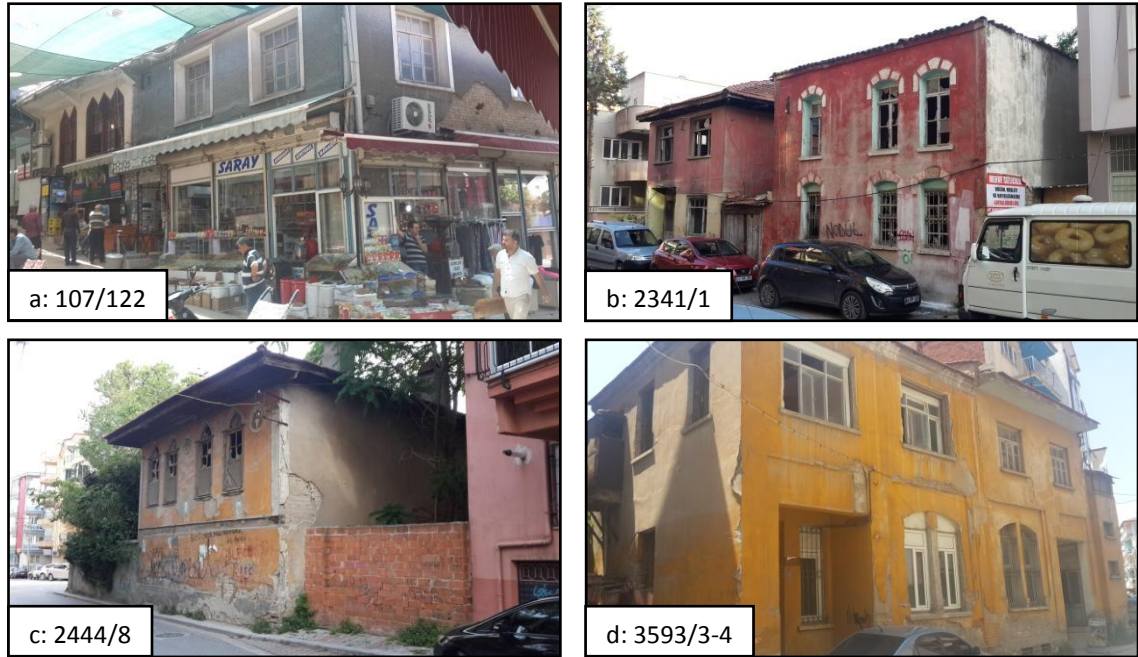
Kundaklama riski altında olan yapılar 16 ada 38 parsel (Yapı Kartı 4), 1623 ada 7 parsel (Yapı Kartı 24), 2338 ada 12 parsel (Yapı Kartı 34), 2341 ada 1 parsel (Yapı Kartı 35), 2341 ada 1 parsel (Yapı Kartı 36), 2347 ada 8-9 parsel (Yapı Kartı 41), 2444 ada 8 parsel (Yapı Kartı 46), 2935 ada 2 parsel (Yapı Kartı 48), 3593 ada 3-4 parsel (Yapı Kartı 49) ve 4853 ada 5 parselde (Yapı Kartı 53) yer almaktadır. Denizli ilinde belirlenen 392 kundaklama olayının 142'si (%36) terk edilmiş yapılarda gerçekleşmiştir. Bu nedenle araştırma alanında bulunan terk edilmiş yapılardan özellikle yakın çevresinde kundaklama olayları olanlar risk altında değerlendirilmiştir. Kaleiçi birinci dereceden arkeolojik sit alanında bulunan 107 ada 122 parseldeki yapı (Şekil 3.18a) gerçekleşmiş olan kundaklama olayları nedeni ile kundaklama riski altında incelenmiştir. 2341 ada 1 parsel (Şekil 3.18b), 2444 ada 8 parsel ve 3593 ada 3-4 parseldeki yapılar kullanıma terk edildikleri için bu risk kapsamında değerlendirilmiştir. Bu yapılara ilişkin yapı kartları tablo 3.2'de belirtilen sıraya göre verilmiştir (Bkz. Tablo 3.2).

3.18a, b, c, d Kundaklama riskinin yüksek olduğu yapı örnekleri (Kişisel Arşiv, 2016).
