**MEVCUT YIĞMA YAPILARIN DEPREM
BAKIMINDAN İNCELENMESİ VE
GÜÇLENDİRİLMESİ**

Yüksek Lisans Tezi

DENİZLİ – 2005

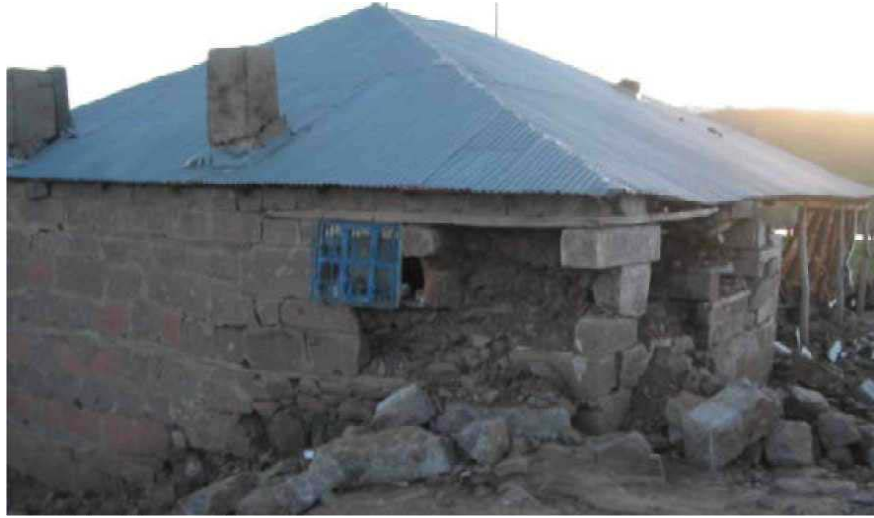
Konutlar tek katlı olmasına rağmen oldukça ağır ve düzensiz bir yapıya sahiptir. Yatay ötelenmelerle birlikte duvarlar iki parçaya ayrılmakta, düzensiz duvarlar yıkılmaktadır. Duvarlarda kullanılan ve duvar örmeye müsait olmayan çok ağır taşlar ile kaplama amaçlı kullanılan yine oldukça büyük taşlar insanların ölmelerine sebep olmuştur.

Şekil 3.1: Çimenli Köyünde tipik Köy evi ve deprem Hasarı

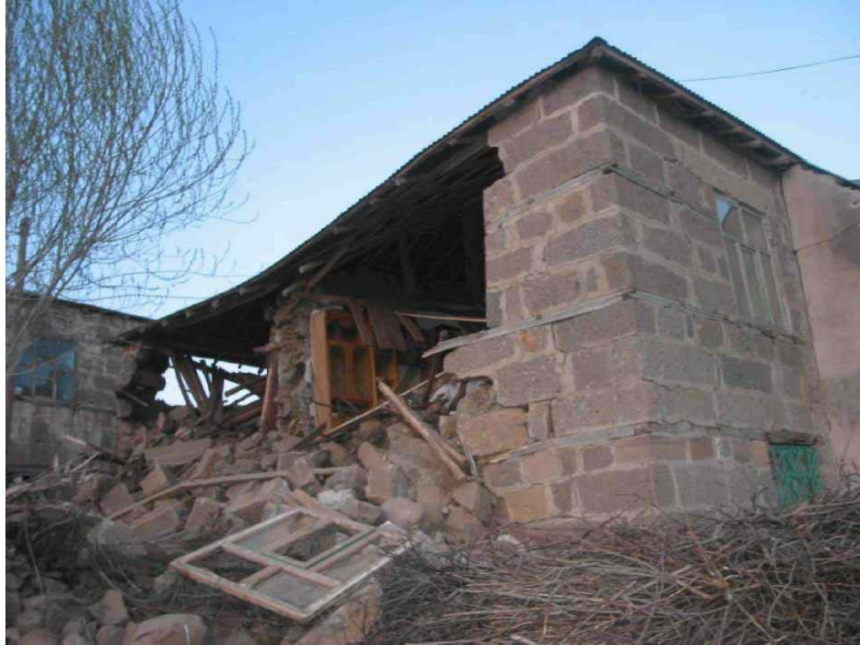
Şekil 3.2: Sadece görünüş esas alınarak yapılan duvar

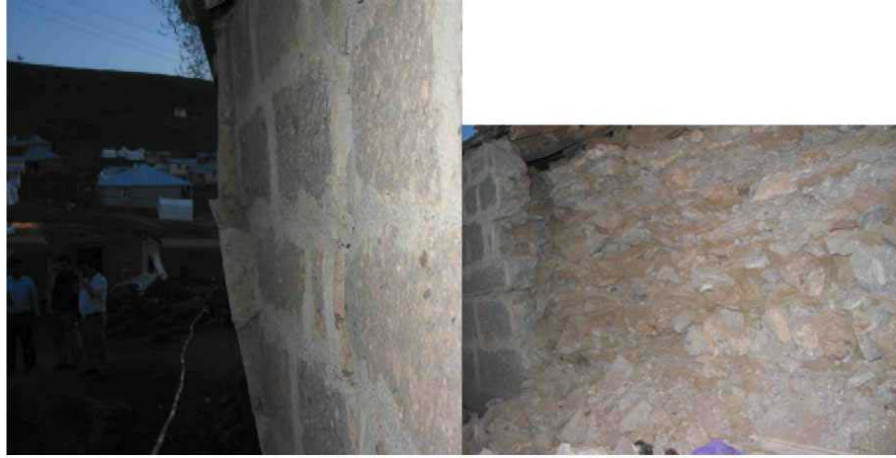
Şekil 3.3: Yatay ötelenme ile Dış duvarda ayrılan taş kaplama ve duvarın diğer kısmı

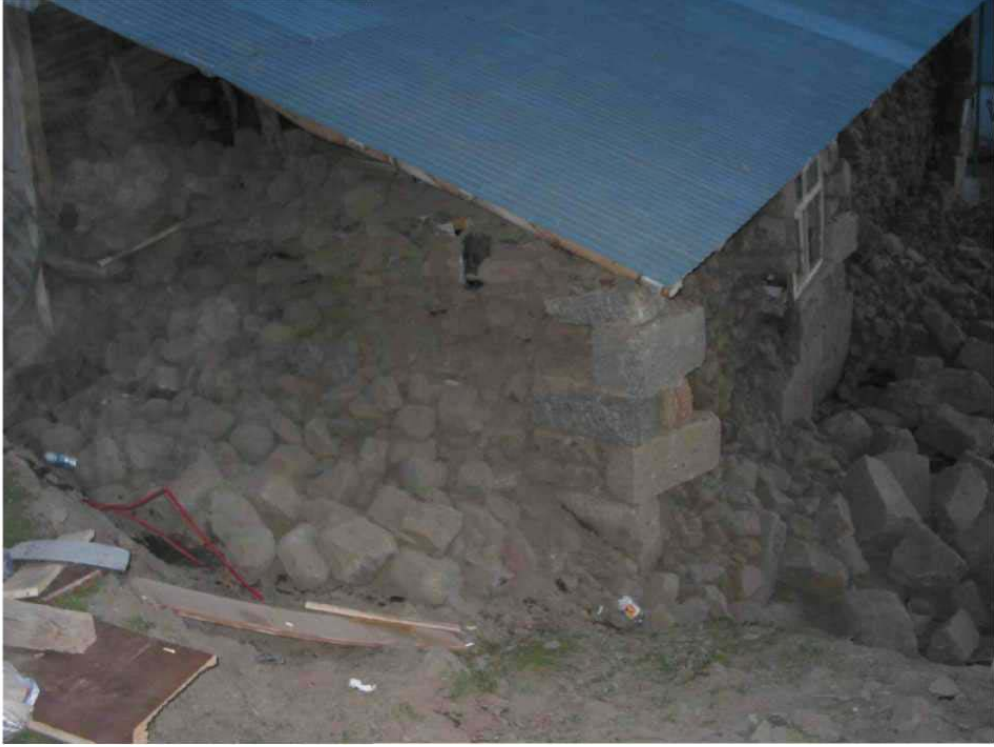
Şekil 3.7: Yığma yapıda yetersiz köşe birleşimi ve hasar

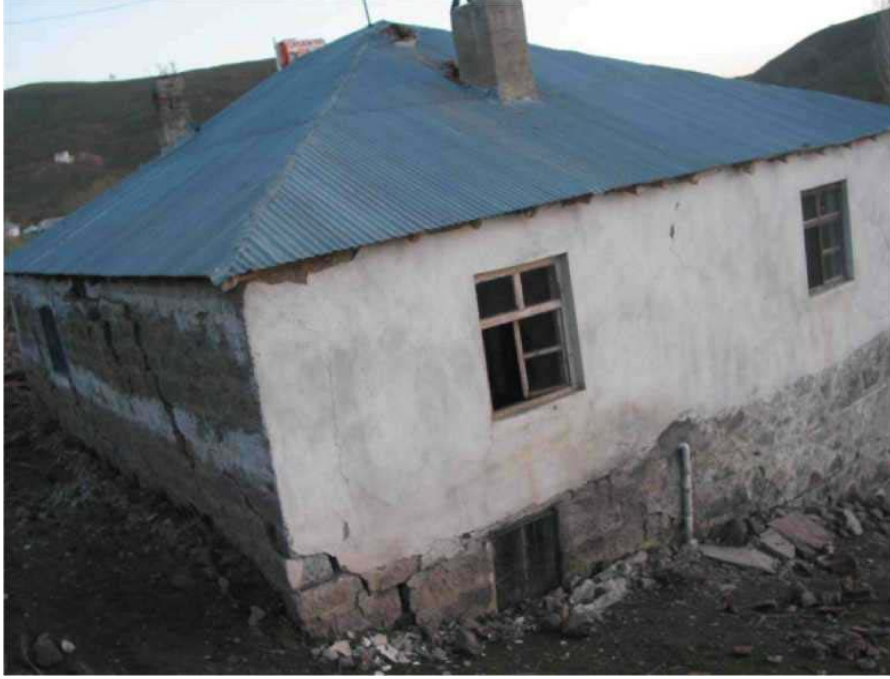
Şekil 3.14: Ağır Hasarlı Bir Ev

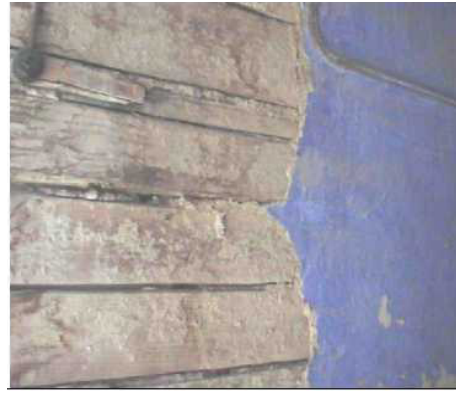
(d)

Şekil 3.16: Tarihi evlerde oluşan hasarlar (Şekil 3.16c-d: Bağdadi duvar hasarı)

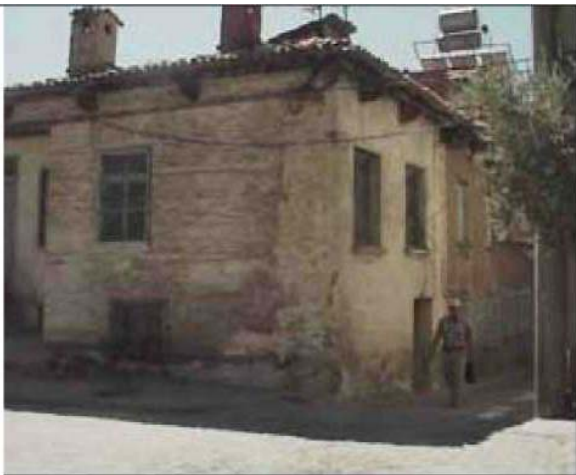
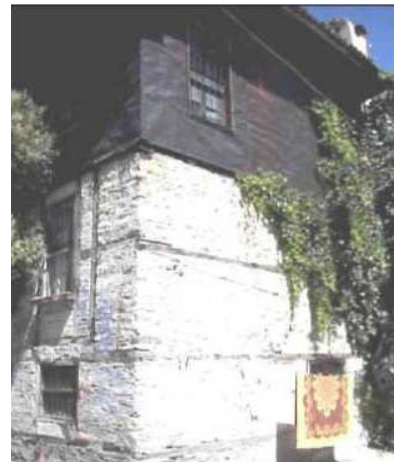
Şekil 3.17: Tarihi evlerde oluşan hasarlar

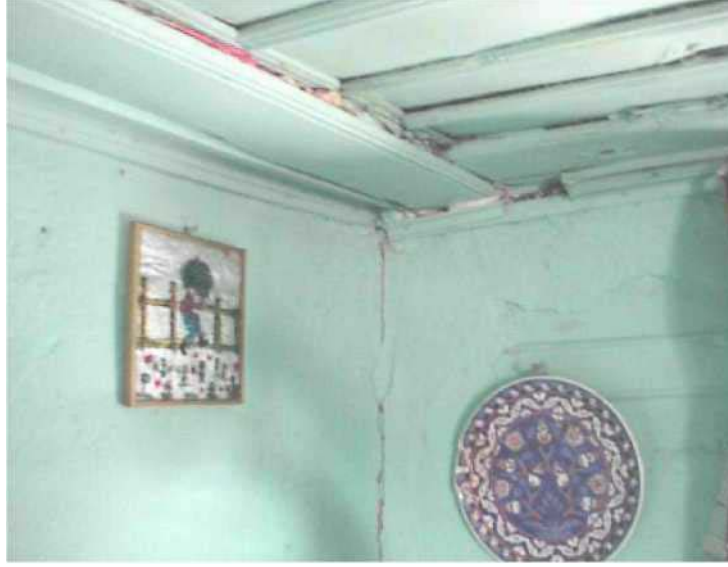
Şekil 3.18: Tarihi camide hasar

Periyodik tamir ve bakım işlerinin yapılmaması nedeniyle, bu yapılar bakımsız durumda olduklarından deprem olmadan da bazı hasarlara uğramaktadır. Taşıyıcı sistemlerinde ahşap bulunan evler zamanla dış etkilerle hasara uğramıştır. Bazı evlerde deprem ile birlikte bu hasarlar daha belirgin hale gelmiştir.

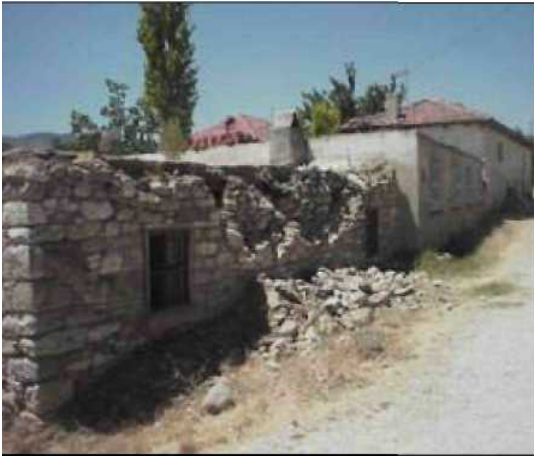
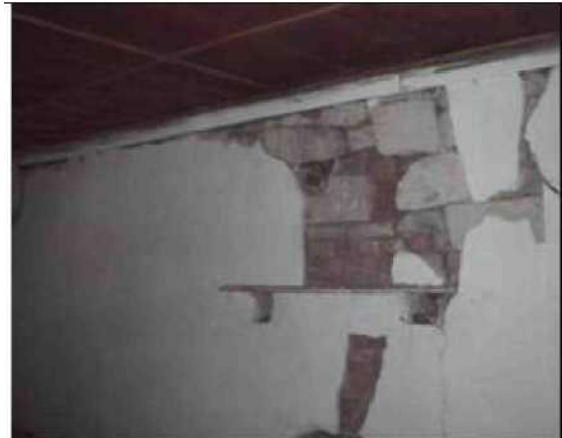
Şekil 3.19: Derbent Köyü'nde hasar gören yapılardan bazıları

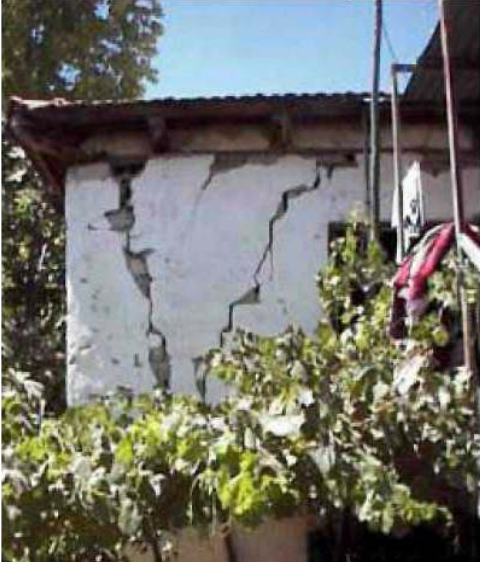
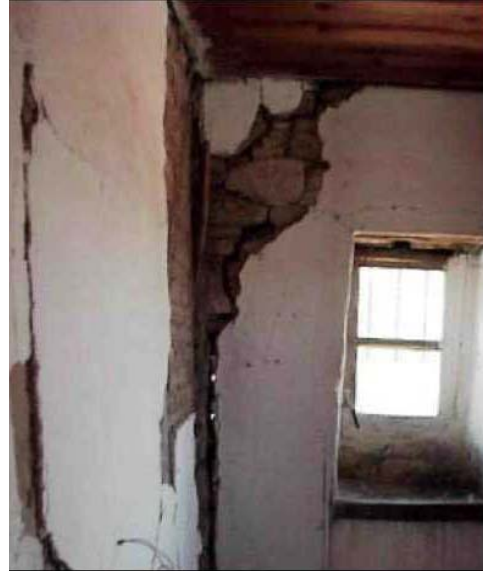
Şekil 3.20: Köşede meydana gelen hasarın dıştan ve içten görünüşü

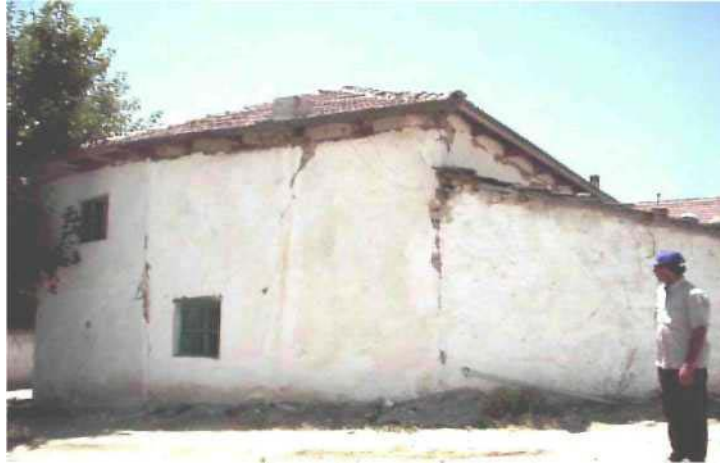
Şekil 3.21: Birleşim bölgelerinde hasarlar

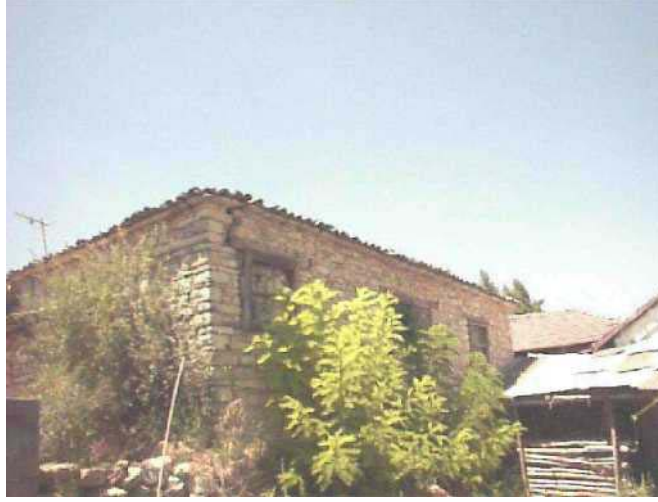
Şekil 3.22: Köşeye çok yakın pencere boşluğunun neden olduğu hasar

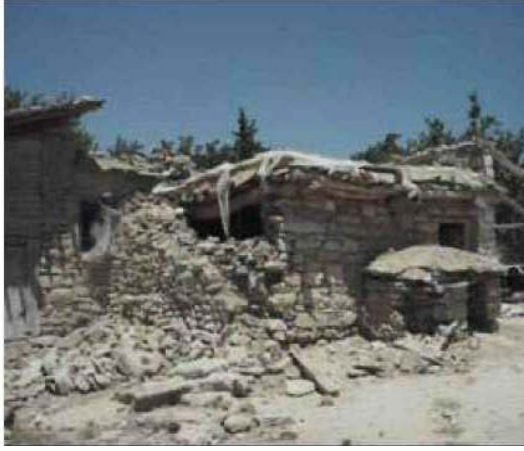
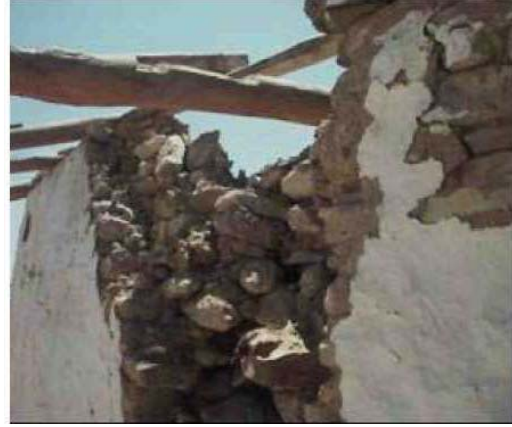
Şekil 3.23: Derbent Köyü'nde meydana gelen hasarlar

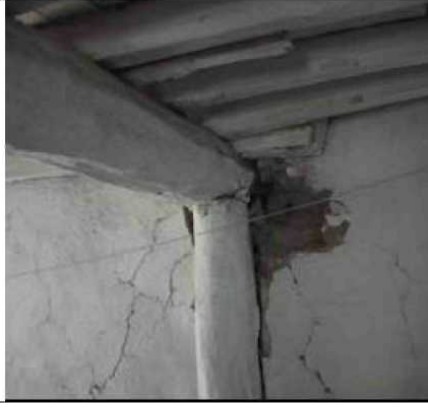
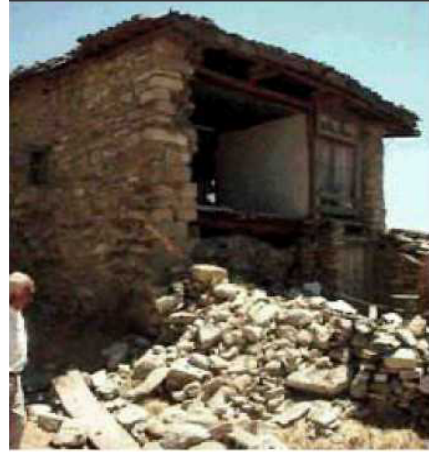
Şekil 3.24: Derbent Köyü'nde meydana gelen hasarlar

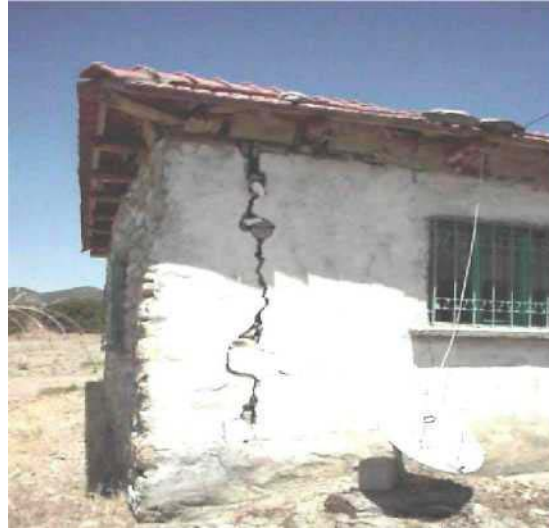
Şekil 3.25: Birleşim bölgesinde ayrışma

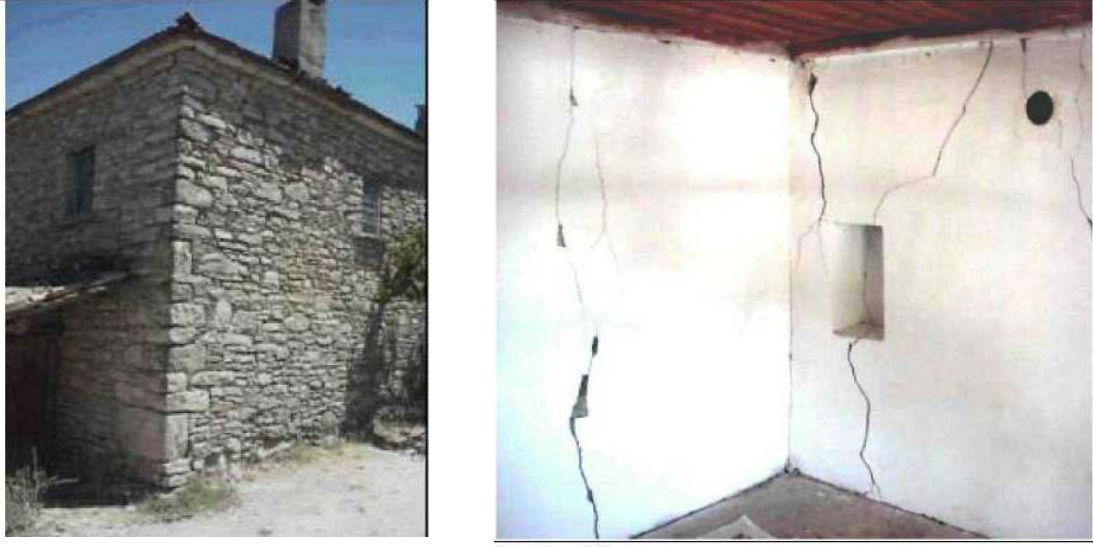
Dımbazlar Köyü: Buldan'a bağlı Dımbazlar köyünde toprak, taş ve ahşap kullanılarak yapılan iki katlı evler hasar görmüştür. Hasar gören evlerde duvar kalınlıkları yeterli değildir,(Şekil 3.26).

Şekil 3.26: Binanın hasarsız olarak görünen dış görünüşü ve iç kısımdaki hasarlar

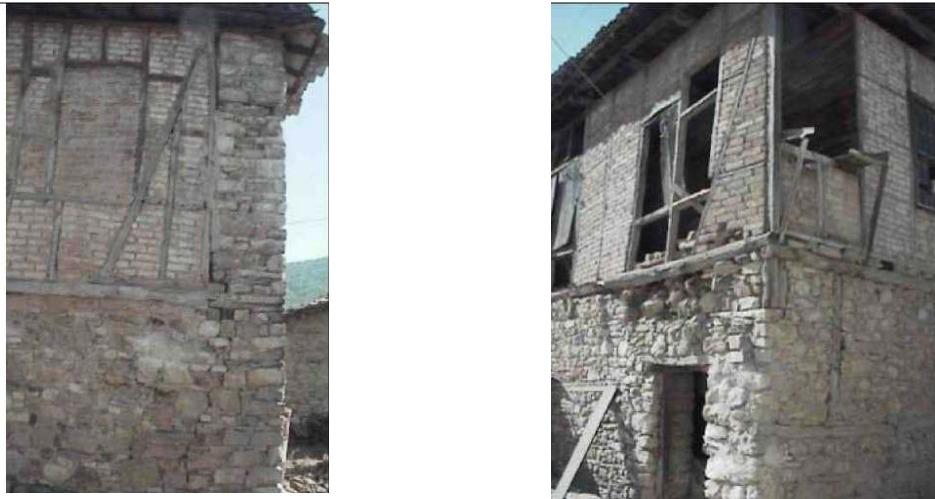
Şekil 3.27: Kagir yapıda Köşede kenetlenme eksikliği ve uygunsuz boşluk hasarları

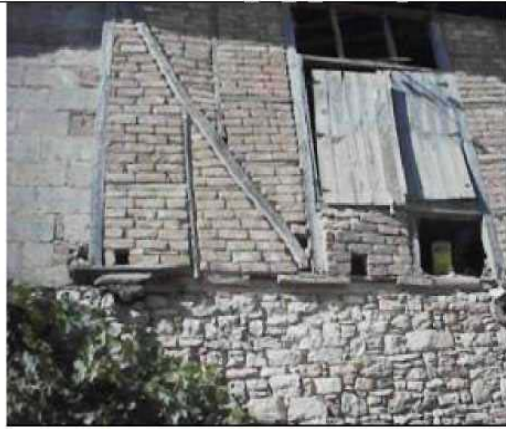
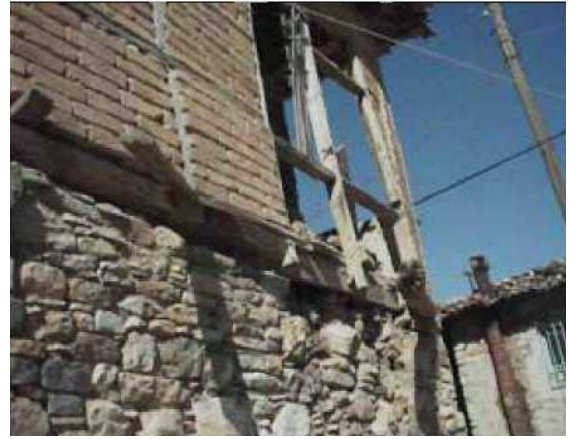
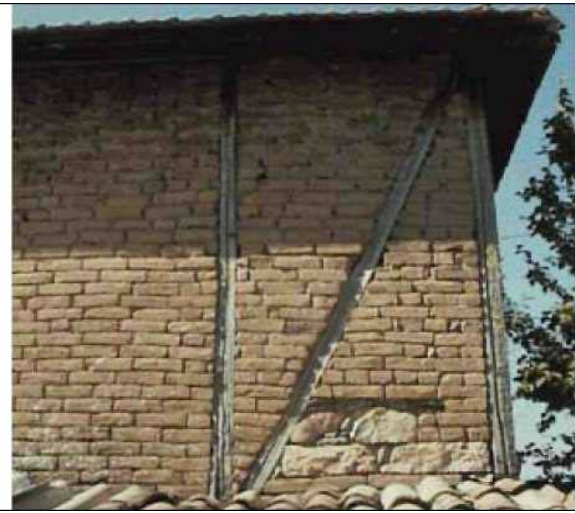
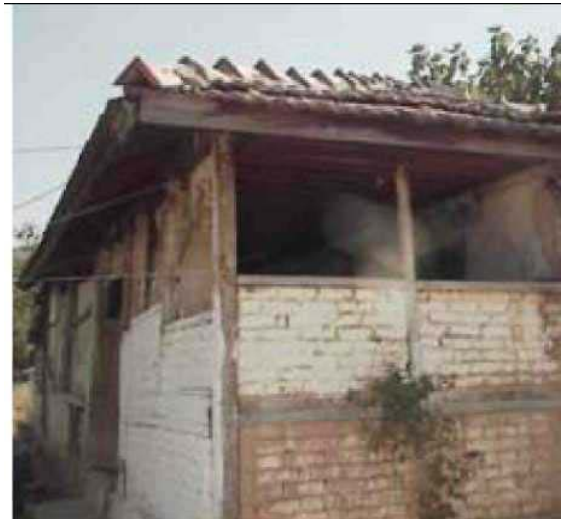
Bazı yapılarda üst katlar komple tuğla ile teşkil edilmiş ve çatı düşey ahşaplara oturtulmuştur. Şekil 3.28’de görüldüğü gibi ahşap ızgaralar arasına dikey olarak örülen dolu tuğla ile duvar teşkil edilmiştir. Çok ince olan ve ahşap ızgarayla birlikte çalışması sağlanmayan bu duvar yatay etkilerle iç veya dış yüze doğru dağılmıştır. Ayrıca kullanılan ahşap dilmeler köşe noktalarında da sürekli yapılmamıştır.

Şekil 3.28: Yığma yapı yapım hataları ve oluşan hasarlar.

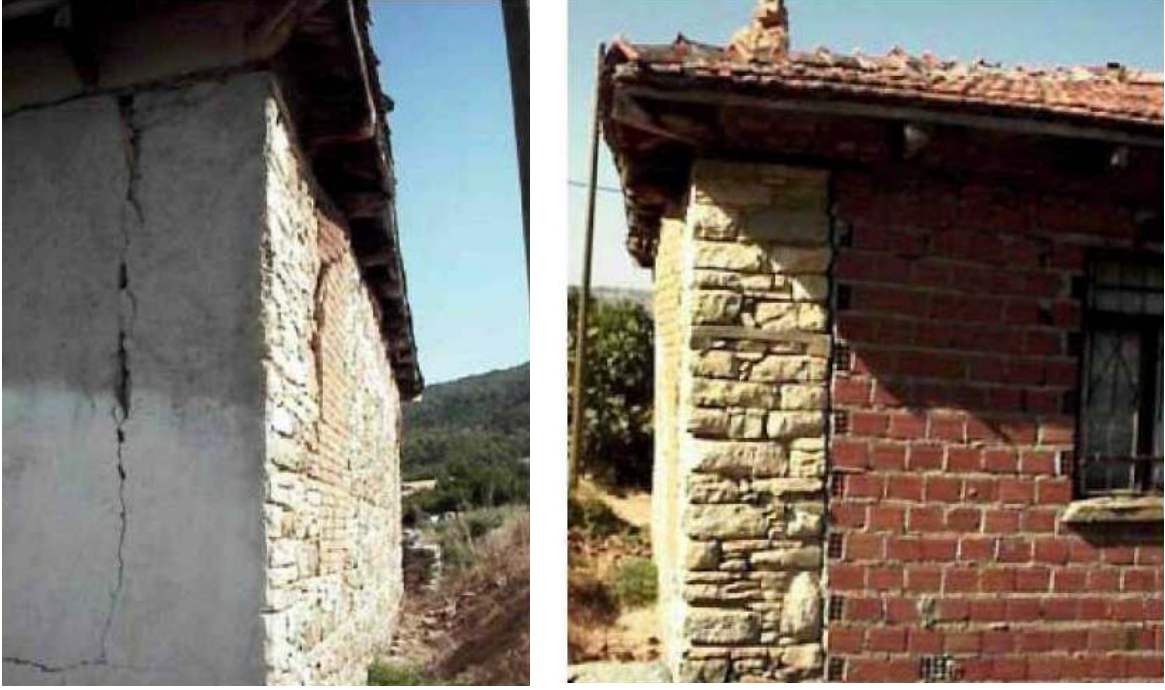
Yatayda sürekli olmayan duvarlar köşe noktalarından ayrılarak hasar görmüştür,(Şekil 3.29-30). İleri aşamada çatının da ağırlığı ile bu yapıların ani olarak göçmesi de mümkündür. Bu yapılarda deprem etkisi hiç hesaba katılmamıştır. Konulan elemanlar sadece düşey yükleri karşılayacak şekilde düşünülmüştür.

Şekil 3.29: Yatay ötelenmeden dolayı köşe noktalarda oluşan ayrışmalar

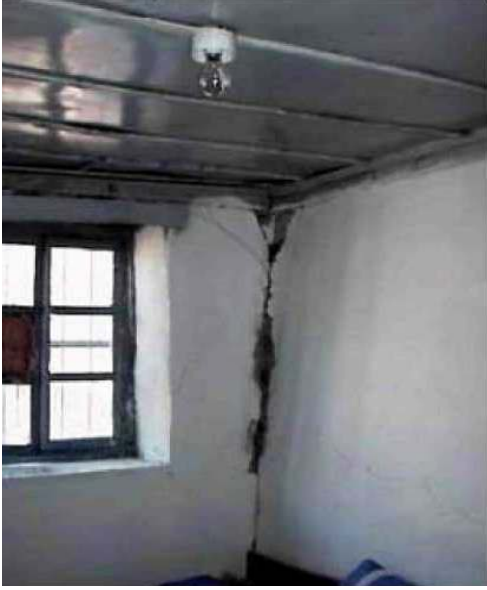
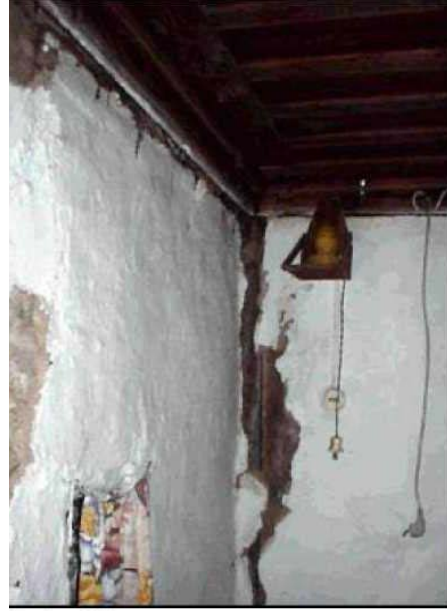
Şekil 3.30: Hasar gören yapıda köşe noktalarının görünüşü

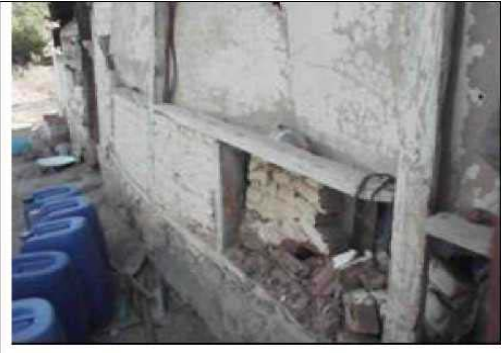
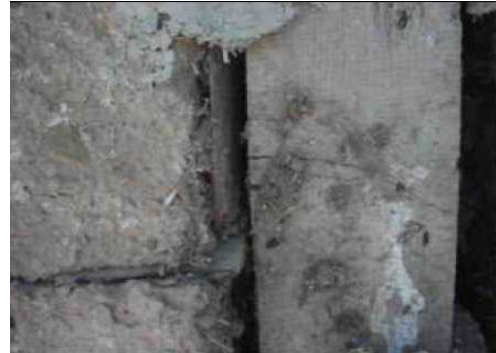
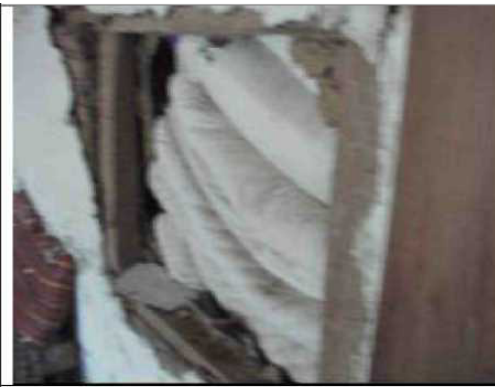
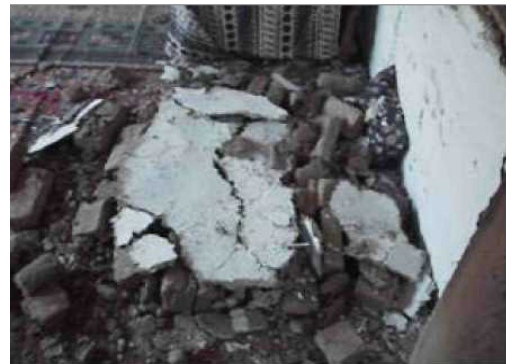
Şekil 3.31’de görülen iç bölme duvarlar ahşap ızgaralar arasına doldurulan kerpiç veya tuğladan teşkil edilmiştir. Yapının ötelenmesi ile birlikte bazı kısımlar dökülmüştür. (Şekil 3.32-33)

Şekil 3.31: Hasar gören iç bölme duvarlar

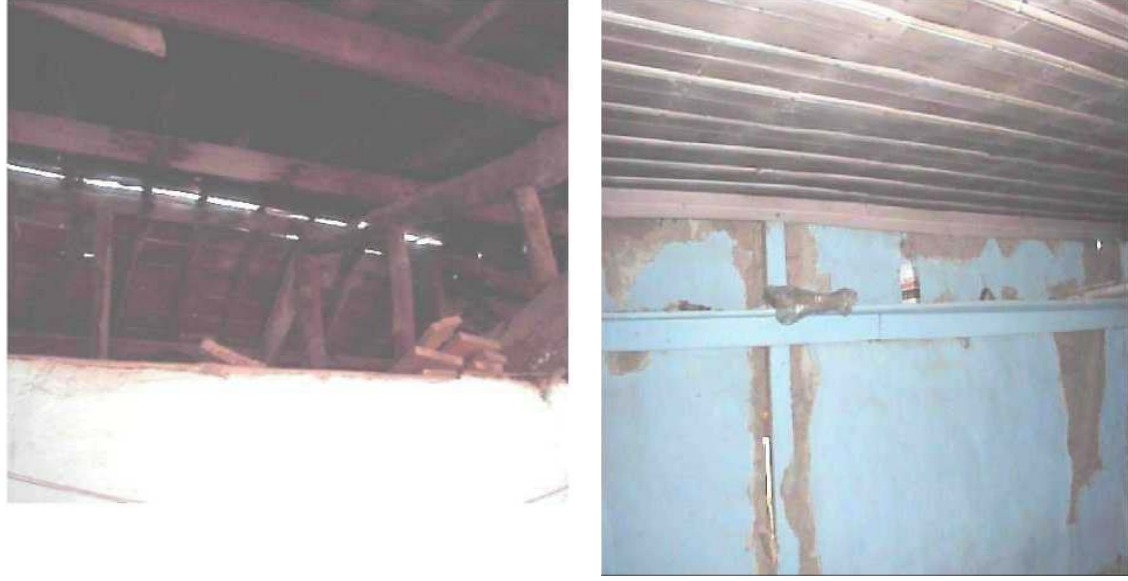
Şekil 3.32: Yığma yapıda, çatı arası ve bölme duvarlarda hasar.

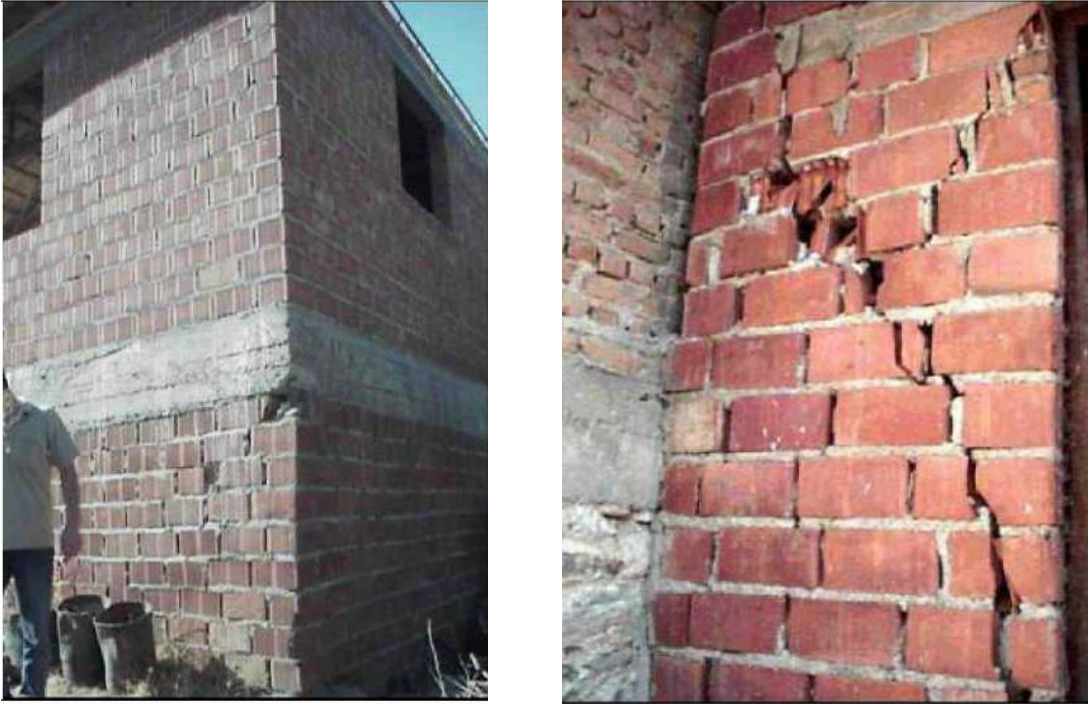
Şekil 3.33: Yığma yapıda oluşan hasarlar.

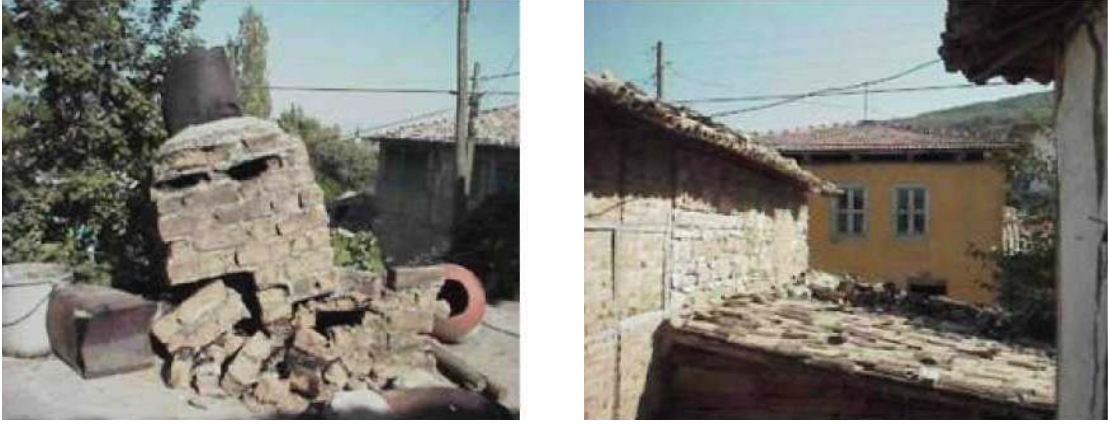
Özellikle eski yapılardaki tüm bacalar devrilmiştir. Genellikle taş duvar ile örülen bacalar komşu evlerin üzerine veya sokaklara dökülmüştür. (Şekil 3.34)

Şekil 3.34: Devrilen bacaların görüntüleri

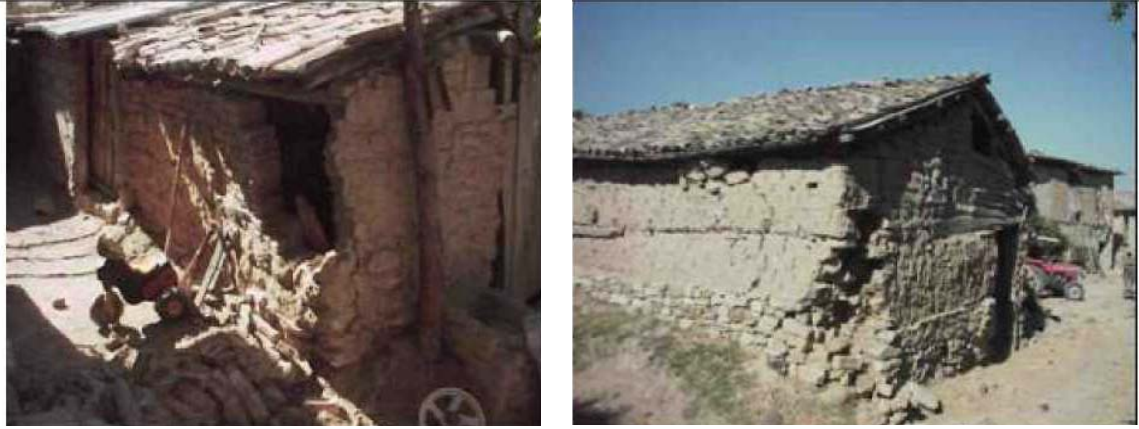
Bölmekaya köyünde bazı hayvan barınakları da hasar görmüştür. Bu yapılar taş ya da kerpiç duvarlardan teşkil edilmiştir. Özellikle köşe noktalarında kilitlenmeyen duvarlar yıkılmıştır. (Şekil 3.35)

Şekil 3.35: Hasar gören hayvan barınakları

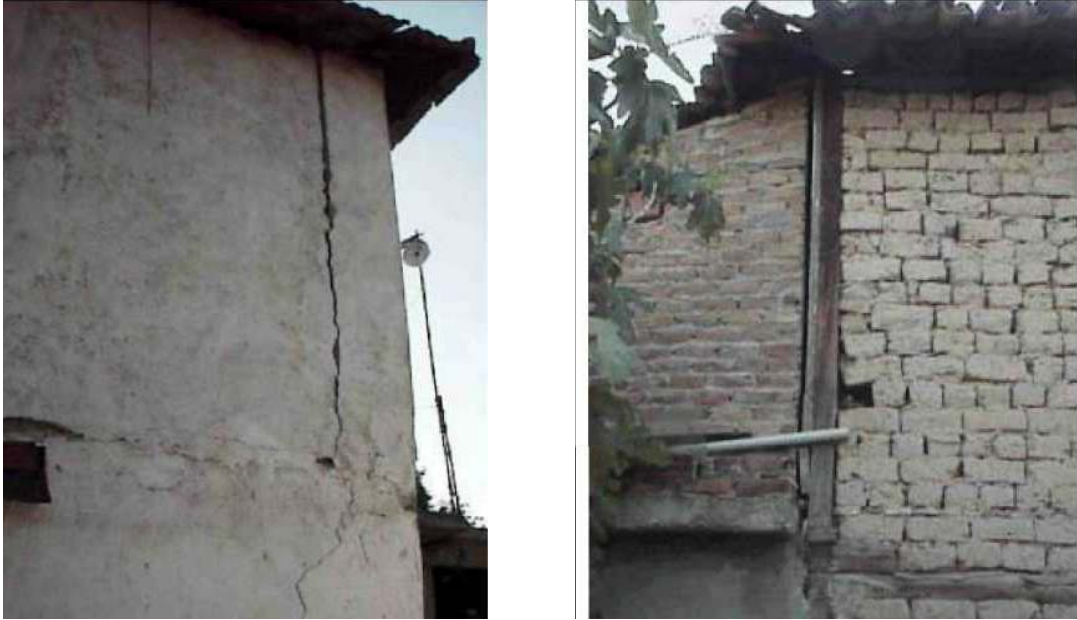
Şekil 3.37: Köşelerde meydana gelen ayrışmalar.

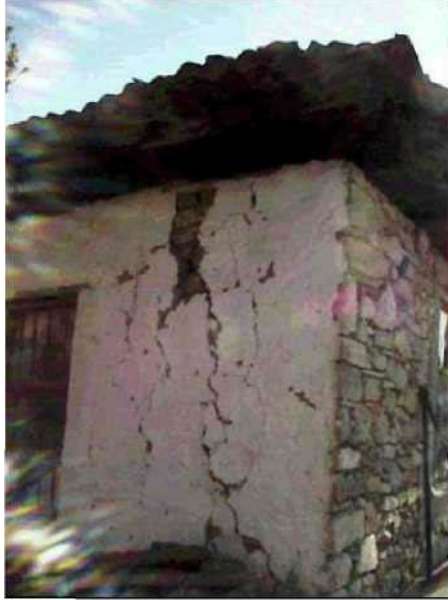
Şekil 3.39: Duvarda oluşan hasar.

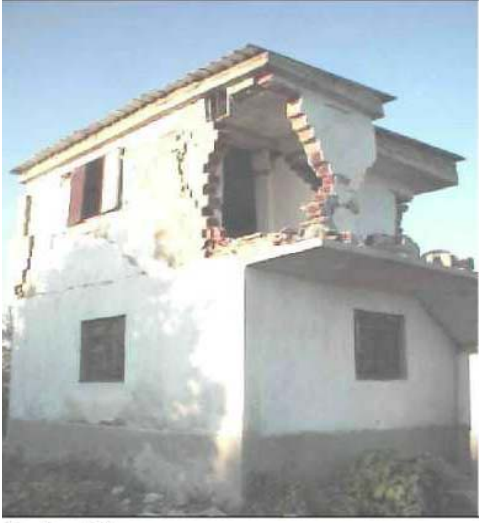
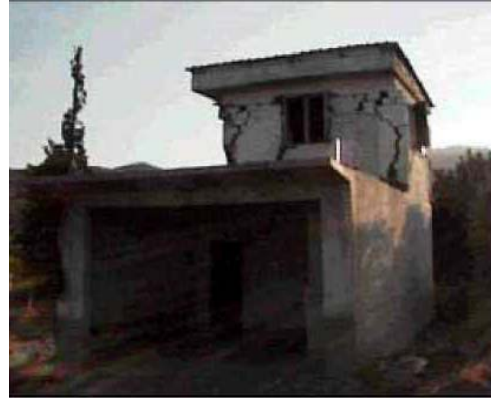
Şekil 3.40: Alt katı betonarme üst katı yığma olan bir bağ evinde üst kattaki hasar

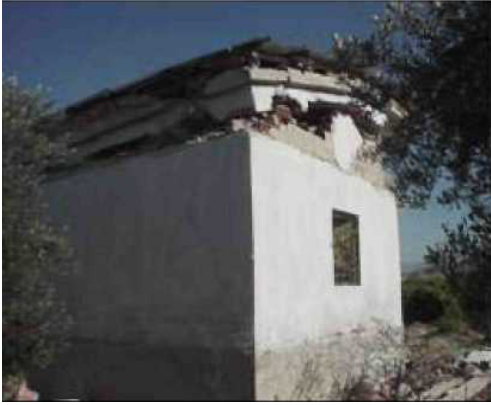
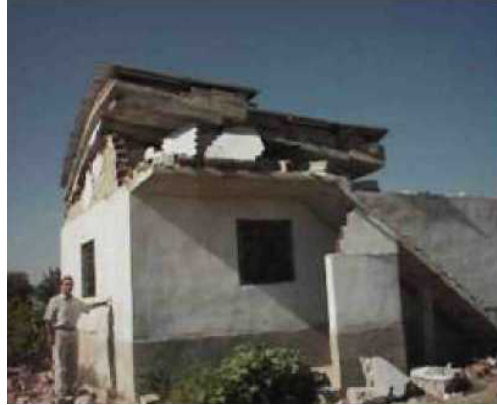
Şekil 3.41: Daha önce hasar gören yapının üst katı artçı depremler ile yıkılmıştır

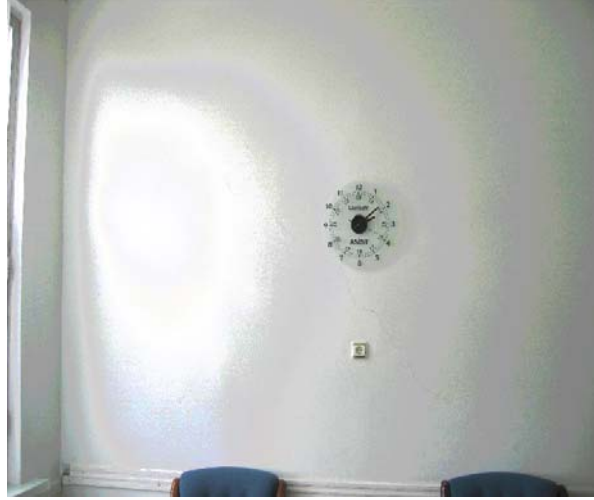
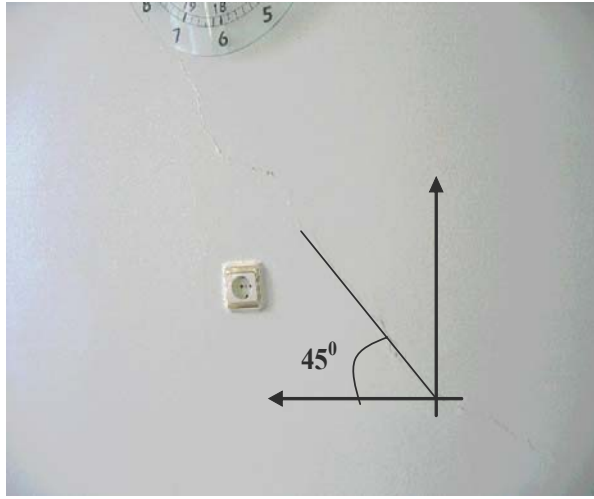
Yapı içersinde yapılan incelemede, zemin kattaki bir duvarda 45^0 eğik kesme çatlakı görülmüştür, (Şekil 4.17). Terasın oda haline getirilmesi için sonradan yapılan 20 cm kalınlığındaki duvarda oluşan bu çatlak, 2003 Buldan depreminde meydana gelmiştir.

Şekil 4.17: Taşıyıcı duvarda oluşan kesme çatlağı
