**PAMUKKALE ÜNİVERSİTESİ FEN BİLİMLERİ ENSTİTÜSÜ**

**SİMAV DEPREMİ SONRASI BİNA YAPISAL ÖZELLİKLERİ İLE HASAR  
SEVİYESİ İLİŞKİSİNİN ARAŞTIRILMASI**

**YÜKSEK LİSANS TEZİ  
BAYRAM TANIK ÇAYCI**

**AĞUSTOS 2012**

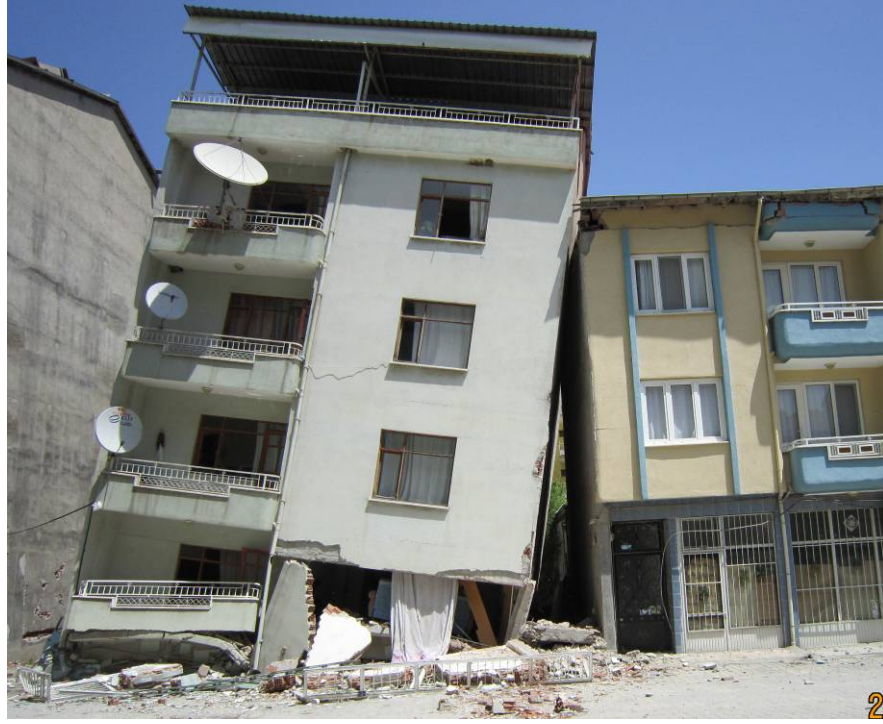
19 Mayıs 2011 Simav depremi sonrasında toptan göçmenin yaşadığı yalnız bir binanın olduğu belirlenmiştir. Simav Merkezi 4 Eylül Mahallesinde yer alan bina bodrum, zemin ve 4 normal kattan oluşmaktadır ve yumuşak kat düzensizliğine sahiptir. Resim 3.1'de yıkılan binanın bir resmi görülmektedir.

Resim:3.1 Simav depremi sonrası zemin katı tamamen göçmüş betonarme bina

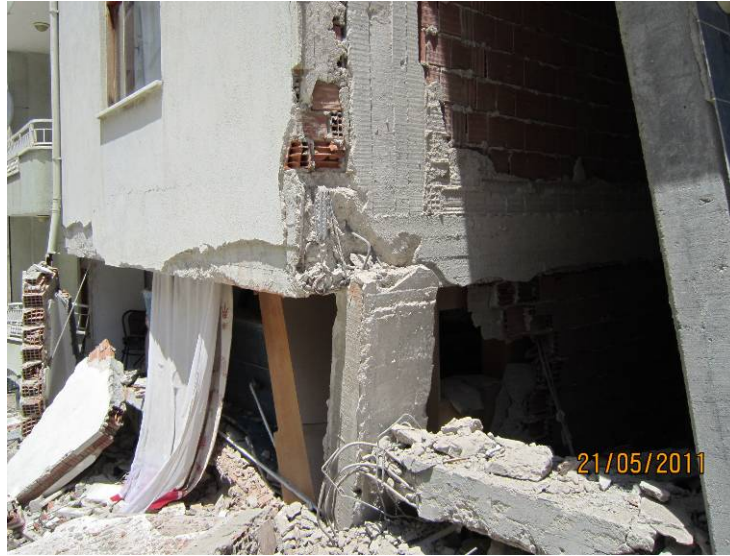
Yapılan gözlemler sonrasında binanın bu derece ağır hasar almasında birden çok uygulama ve tasarım hatasının önemli rol oynadığı sonucuna varılmıştır. Ağır hasar alan kolon-kiriş birleşim bölgelerinde kolon yanal donatısının devamlılığının olmadığı ve kolon boyuna donatısı kenetlenme boyunun oldukça yetersiz olduğu belirlenmiştir. Ayrıca tasarım ilkeleri açısından “güçlü kolon-zayıf kiriş” prensibinin uygulanmadığı not edilen bir diğer önemli kusurdur (Resim 3.2)

Resim: 3.2 Aynı binada güçlü kiriş-zayıf kolon davranışı

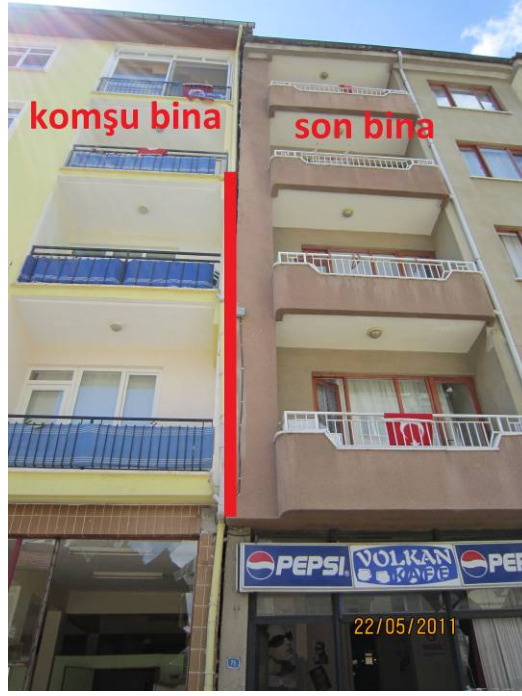
Çekiçleme etkisi, Simav depremi sonrasında özellikle yumuşak kat düzensizliği bulunan yapılarda ağır hasarlara neden olmuştur. Ülkemizde nüfusun yoğun olduğu yerleşim birimlerinde binalar bitişik nizamlı olarak inşa edilmeleri ve bu binaların yapısal özelliklerindeki farklılıklar bu hasar türünün önemli nedenleri arasındadır(Aslankara, 2005). Resim3.3’te görülen betonarme bina Simav Hisarardı Mahallesi’nde yer almaktadır. Yumuşak kat düzensizliği olan ve bitişik nizamlı olarak inşa edilen bina, düşey ekseninden kalıcı olarak kaymış ve ağır hasar almıştır.

Resim 3.3: Simav Depremi sonrası düşey ekseninden kalıcı olarak kaymış betonarme bina

Bina sekiz adet bitişik nizamlı yapının sonunda yer almaktadır. Binanın bir cephesinin bitişik nizamlı, diğer cephesinin ise boş olması nedeniyle yatay ötelenmesinin arttığı ve bu nedenle ağır hasar aldığı tahmin edilmektedir. Şekil 3.5'te bahsi geçen sekiz binanın yerleşimi gösterilmektedir.

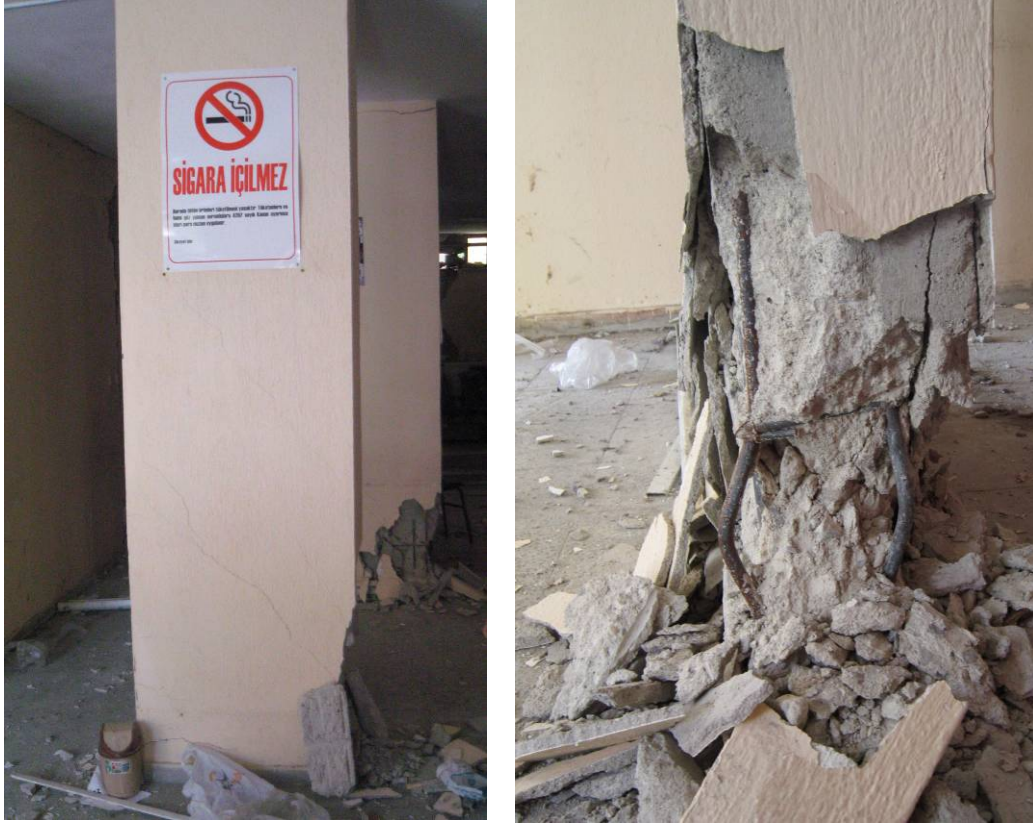
Resim 3.4'te aynı binada ağır hasar almış kolon elemanı görülmektedir. Yatay ötelenme nedeniyle kolon uç bölgelerinde oluşan eğilme mafsalları çekiçleme etkisi nedeniyle yapıda yumuşak kat mekanizmasının oluştuğunu destekler niteliktedir. Eğilme davranışı nedeniyle oluşan ek basınç kuvvetleri sonucunda kolon alt ucunda dağılan beton bloğu ve burkulan boyuna donatılar oldukça hasarın oldukça ağır olduğunu göstermektedir.

Resim 3.4: Düşey ekseninden kalıcı olarak kayan binada kolon uç bölgelerinde oluşan eğilme mafsalları ve burkulan boyuna donatılar

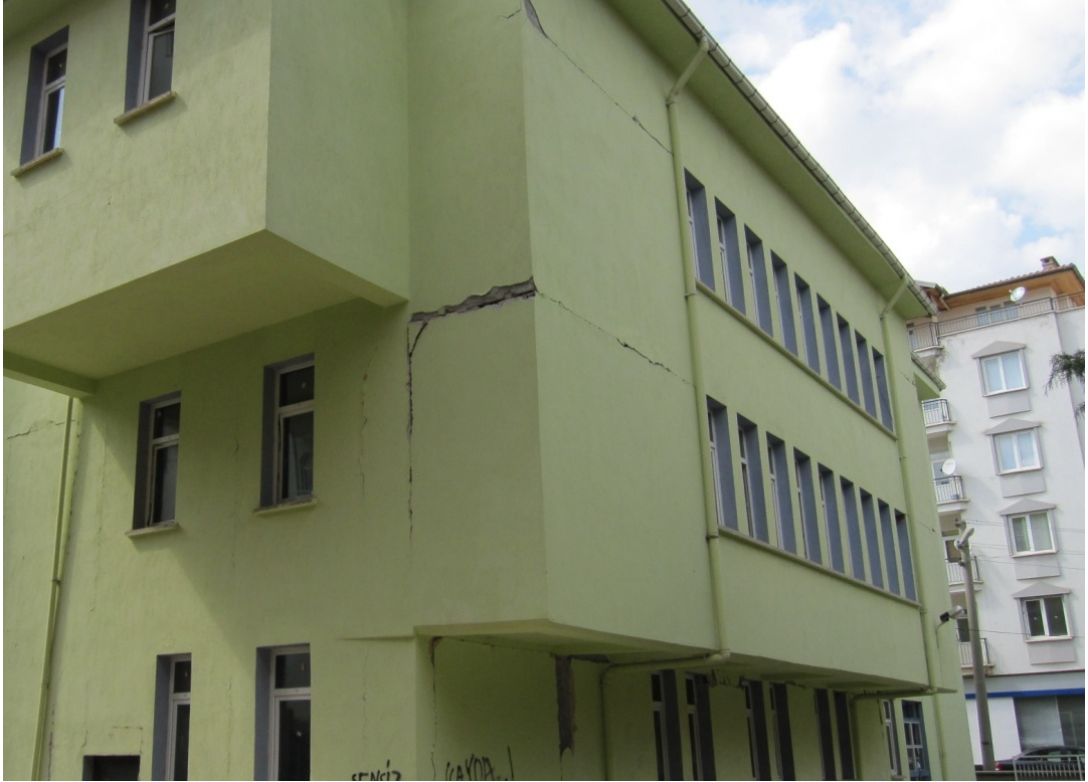
Resim 3.5 ve 3.6'da Simav Depremi sonrası hasar almış bir kirişli kapalı çıkma görülmektedir. Simav Halk Eğitim Merkezi olarak kullanılan bina 1998 Deprem Yönetmeliğinden önce inşa edilmiştir.

Resim 3.5: Simav Depremi sonrası hasar almış kirişsiz kapalı çıkmalı bina

Kapalı çıkmaya sahip binada yapılan gözlemsel değerlendirmelerde kapalı çıkma uzunluğunun 1.50 metre civarı olduğu tespit edilmiştir. Kapalı çıkma oranı ve bunun sonucu olarak yapıya etkileyen ek düşey yüklerin, özellikle depremin düşey bileşenin de etkisiyle hasarın önemli nedenlerinden birisi olduğu düşünülmektedir.

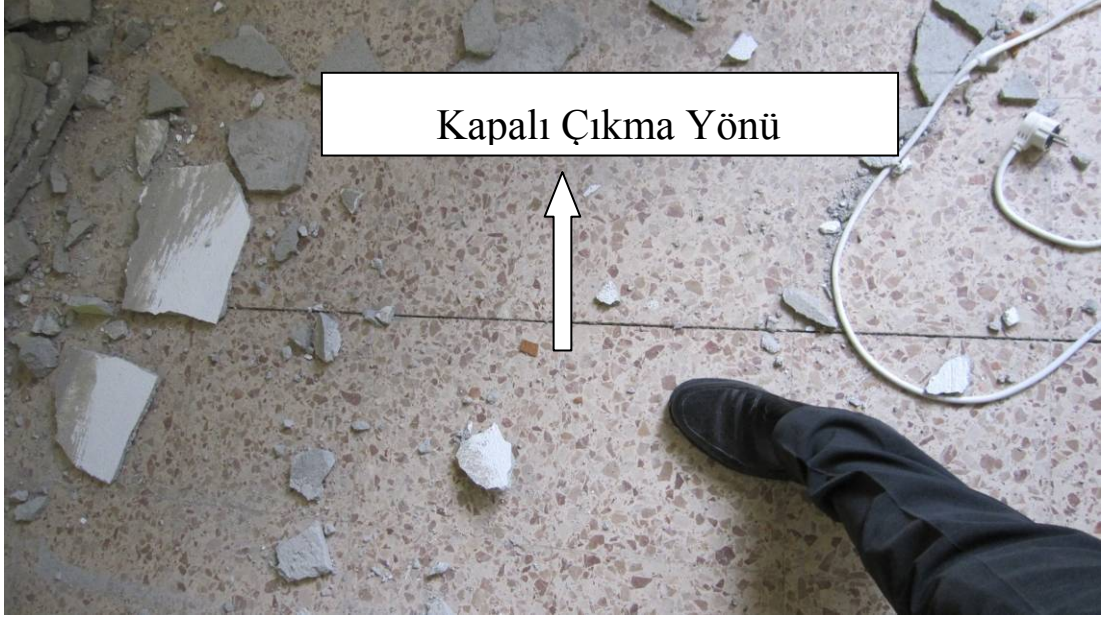
Resim 3.6: Kapalı çıkma hasarı sonrası döşemede oluşan çatlak

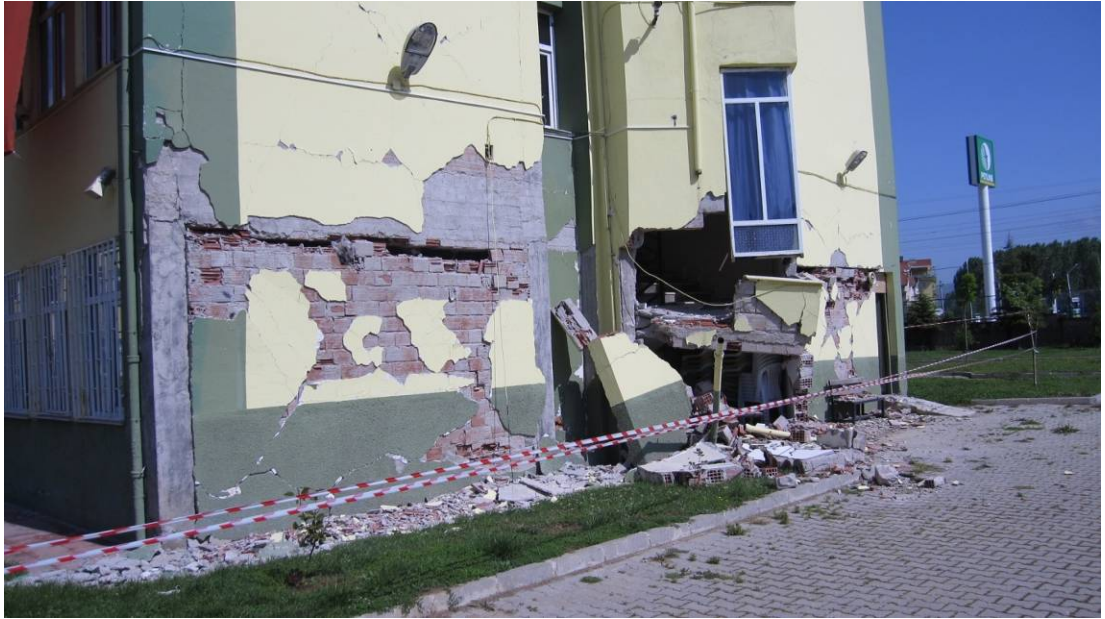
Resim 3.7’de kısmen yıkılmış bir kapalı çıkma örneği görülmektedir. Resim Nurullah Koyuncuoğlu Anadolu Lisesi’nden çekilmiştir. Kapalı çıkmanın binaya bağlantısının hatalı olduğu düşünülmektedir.

Resim 3.7: Simav Depremi sonrası göçmüş kapalı çıkma bölgesi

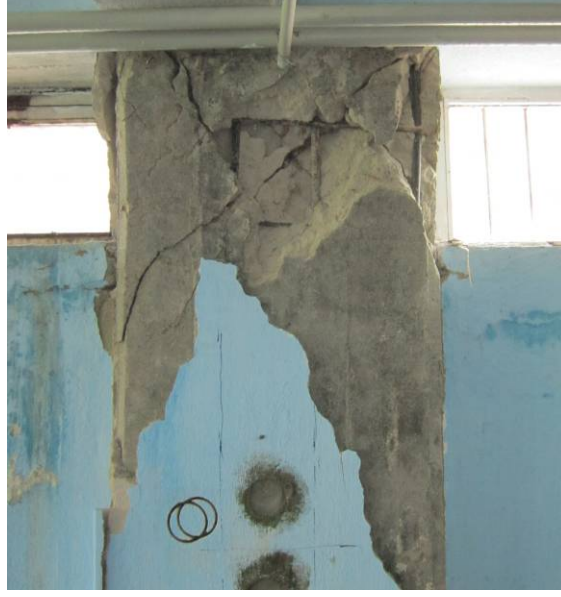
Resim 3.8'de Simav Cumhuriyet Lisesi'nde gzlenen tipik bir kısa kolon hasarı gsterilmektedir. Kolon yanlarına yerleřtirilen bant pencereler kısa kolon davranıřına neden olmuř, kolon elemanı aęır kesme hasarı almıřtır.

Resim 3.8: 19 Mayıs 2011 Simav depremi sonrası Cumhuriye Lisesi'nde gözlenen kısa kolon hasarı

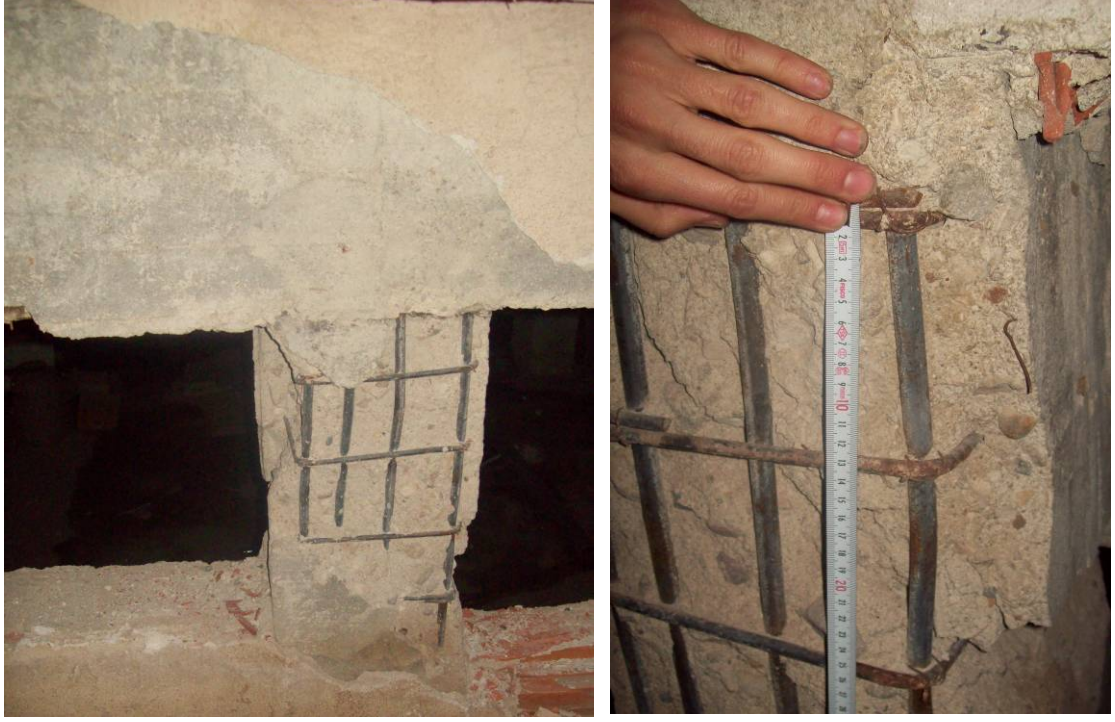
Resim 3.9'da ise Simav Depremi sonrası kısa kolon düzensizliği bulunan bir konut binası verilmiştir. Yapılan incelemelerde kabuk betonu dökülen kısa kolonda etriye çapının 10 mm, etriye aralığının 12 cm olduğu tespit edilmiştir. Etriye uçlarının 90° kıvrıldığı kolon elemanda boyuna donatıların bir miktar burkulma eğilimi gösterdiği gözlenmekle birlikte herhangi bir kesme hasarına rastlanmamıştır. Görece yeterli yanal donatı oranının daha ağır bir hasarı önlediği düşünülmektedir.

Resim 3.9: 19 Mayıs 2011 Simav depremi sonrası gözlenen kısa kolon hasarı

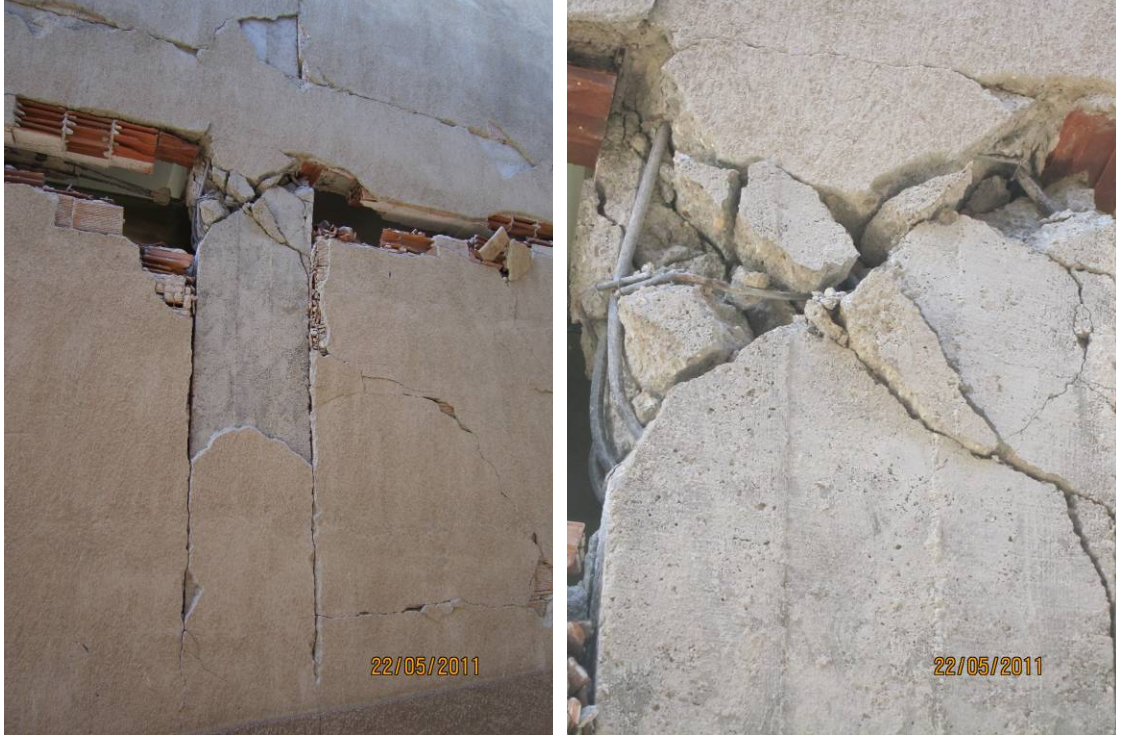
Kısa kolon hasarı yalnızca bant pencere gibi net açıklığı azaltan uygulamalar sonrasında oluşmayabilir. Bazı durumlarda dolgu duvar davranışı nedeniyle kısa kolon davranışı gösteren kolon elemanlara rastlamak mümkündür. Betonarme sistemin sismik talepler altında yaptığı şekil değiştirmeler sonucunda dolgu duvarlarda kısmi yıkılmalar olabilir. Kolon kenarlarında meydana gelen kısmi bir dolgu duvar yıkılması, tıpkı bant pencereler gibi kolon net açıklığını düşürmekte, ağır kısa kolon hasarlarına sebebiyet verebilmektedir (İnel vd., 2011). Resim 3.10’da bu durumun tipik bir örneği yer almaktadır. Simav Gökçeler Köyü’nde bulunan yapıda kısa kolon hasarı, kolona komşu dolgu duvarların kısmi yıkılması sonucu oluşmuştur.

Resim 3.10: 19 Mayıs 2011 Simav depremi sonrası dolgu duvar davranışı nedeniyle oluşan kısa kolon hasarı.

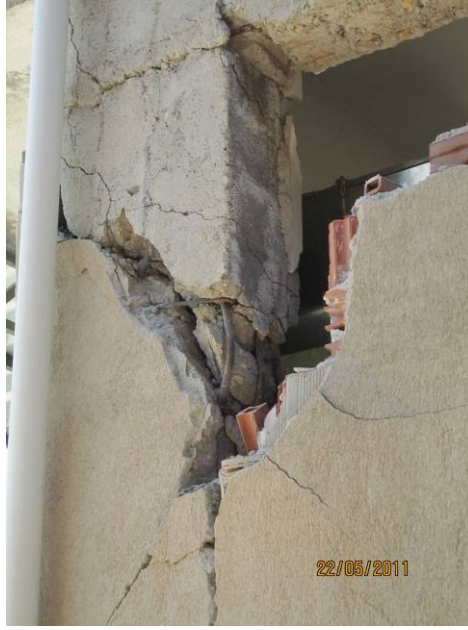
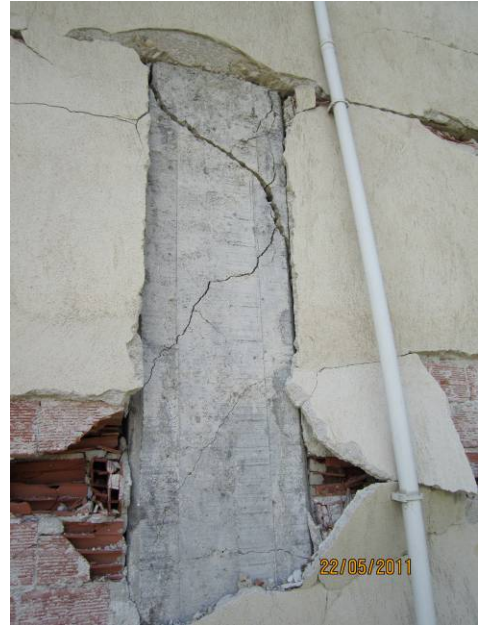
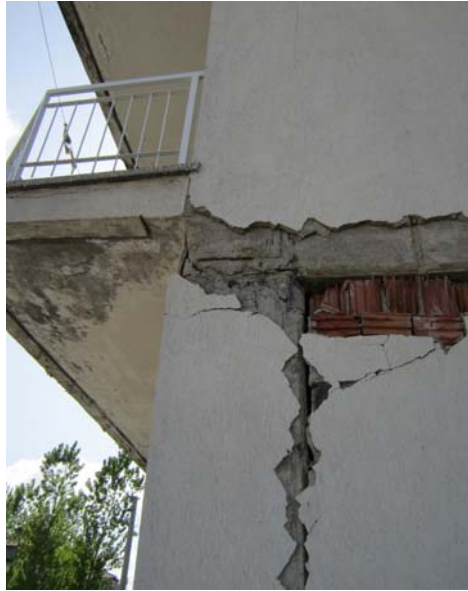
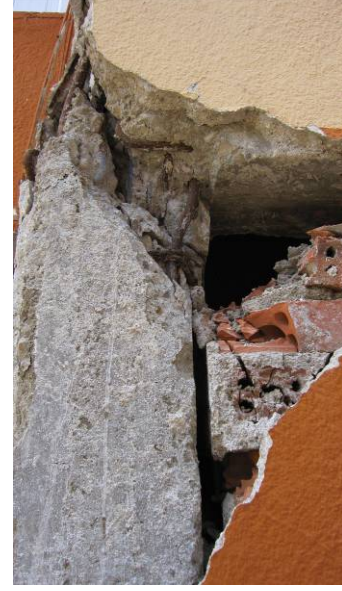
Dolgu duvar davranışı nedeniyle Simav Depremi sonrasında hasar almış birçok kolon eleman gözlenmiştir. Resim 3.11’de söz edilen durumla ilgili örnekler yer almaktadır. Gözlemler sonrası dolgu duvar-betonarme sistem etkileşimi ve olumsuz etkileri konusuna yeterince önem verilmediği değerlendirilmiştir.

Resim 3.11: 19 Mayıs 2011 Simav depremi sonrası dolgu duvar davranışı nedeniyle oluşan kolon hasarları

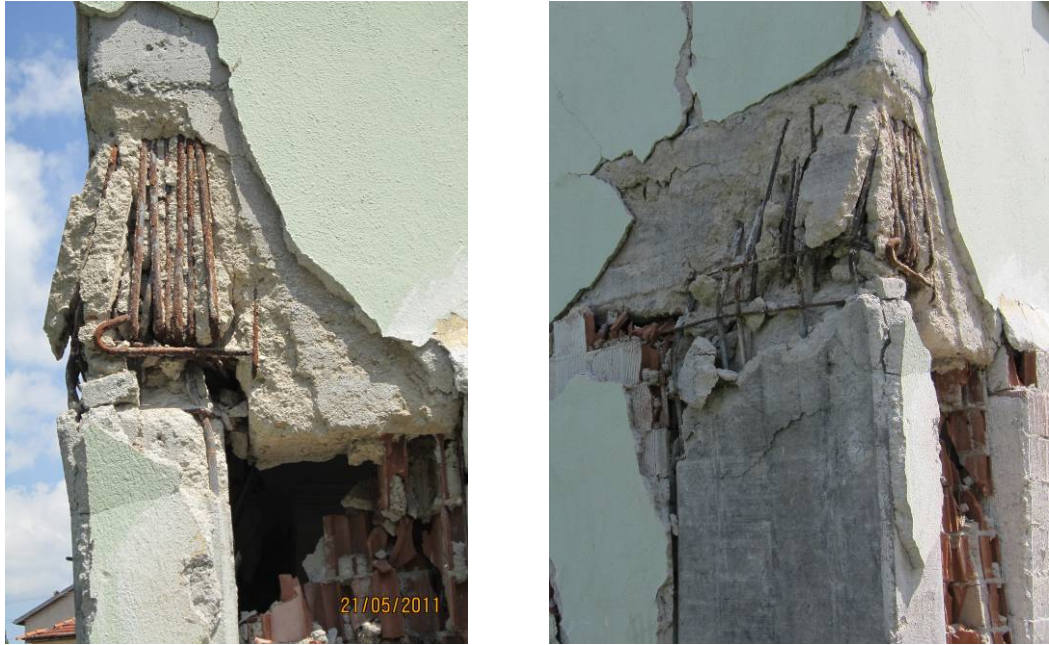
Resim 3.12 incelendiğinde birleşim bölgesi donatı detaylandırmasında birçok hata olduğu göze çarpmaktadır. Kiriş yanal donatıları uç bölgede birbirine bitişik şekilde uygulanmış, beton ile bütünleşmesi sağlanamamıştır. Kiriş boyuna donatılarının ucuna kanca yapılmıştır ve uç bölgede yanal donatının dışında devam etmektedir. Kolon yanal donatıları ise kolon-kiriş birleşim bölgesinde devam etmemektedir. Ayrıca kolon boyuna donatıları kenetlenme boyu yetersizdir. Bu sebeple donatılar birleşim bölgesinden sıyrılmıştır.

Resim 3.12: 19 Mayıs 2011 Simav depremi sonrası birleşim bölgesi ağır hasar almış betonarme yapı

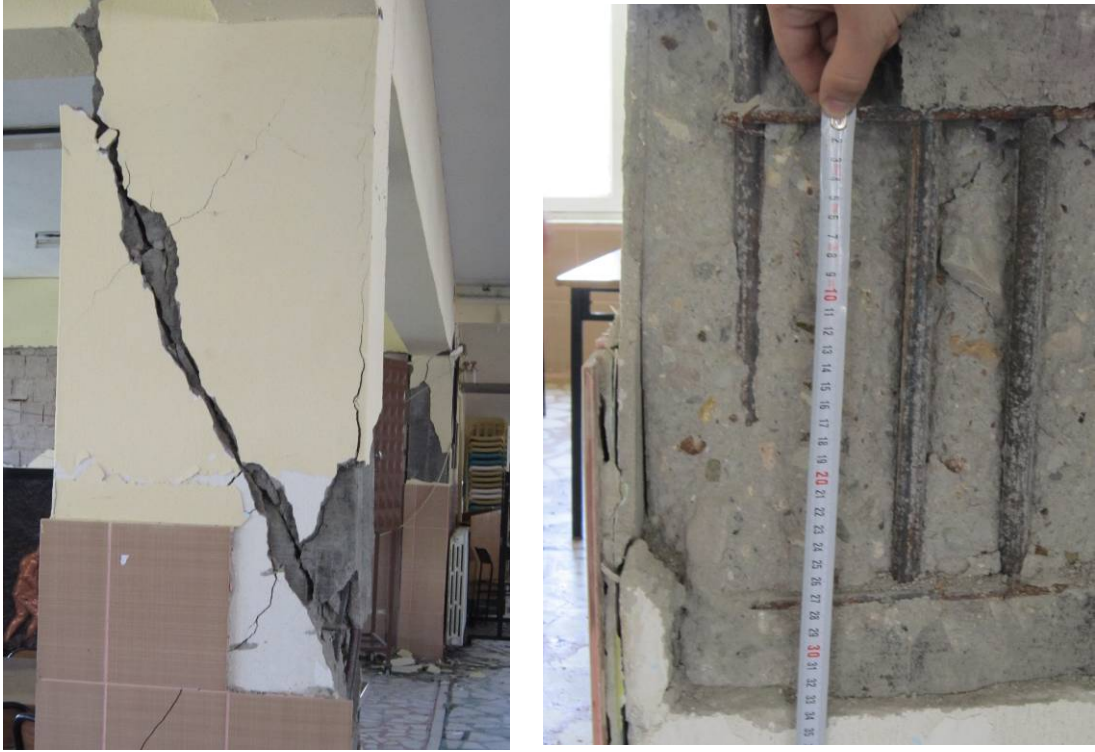
donatısının orta bölgede yaklaşık 30 cm ara ile yerleştirildiği görülmüştür. Ayrıca kolon üst bölgesinde yanıl donatı düzenli yerleştirilmemiştir. Bu sebeple iki yanıl donatı arası aralık yer yer 30 santimetrenin üzerine çıkmaktadır.

Resim 3.13: 19 Mayıs 2011 Simav depremi sonrası ağır kesme hasarı almış kolon elemanı

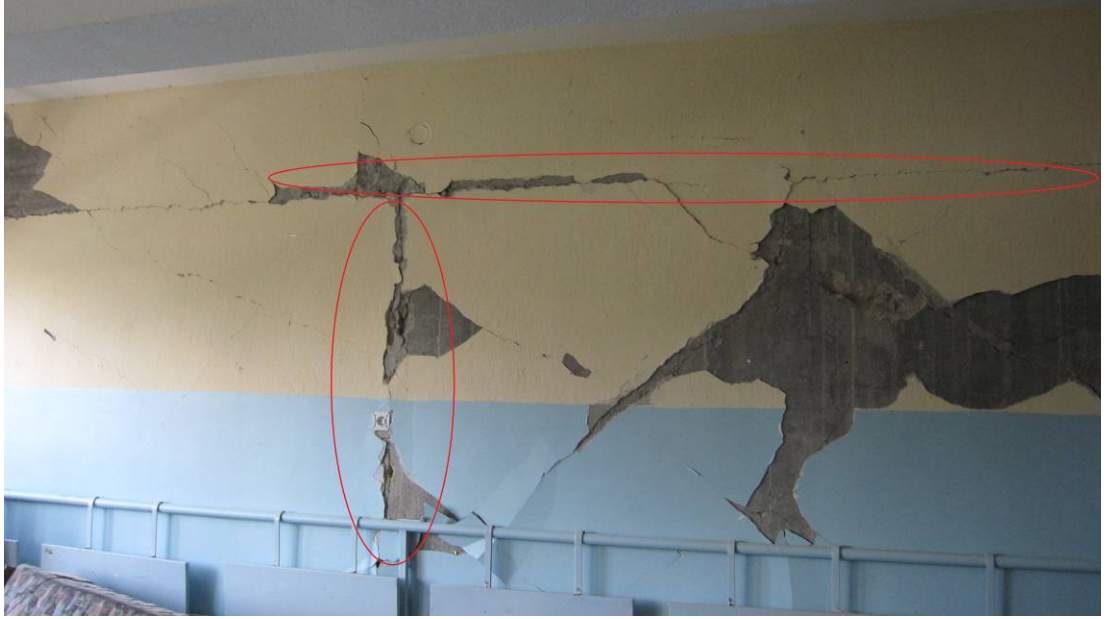
Hatalı detaylandırılan betonarme perdeler Simav Depremi sonrası hasar almıştır. Resim 3.14'te yetersiz kenetlenme boyu nedeniyle kiriş seviyesinden ayrılmış betonarme perde eleman görülmektedir. Ayrıca muhtemel donatı süreksizliği nedeniyle perde elemanda gözlenen boyuna çatlaklar dikkat çekicidir. Betonarme perde elemanların benzer nedenlerle kat seviyesinden ayrıştığı birçok örnek 23 Ekim 2011 Erciş Depremi sonrasında da gözlenmiştir (İnel vd., 2012).

Resim 3.14: 19 Mayıs 2011 Simav depremi sonrası kat seviyesinden ayrılmış betonarme perde elemanı

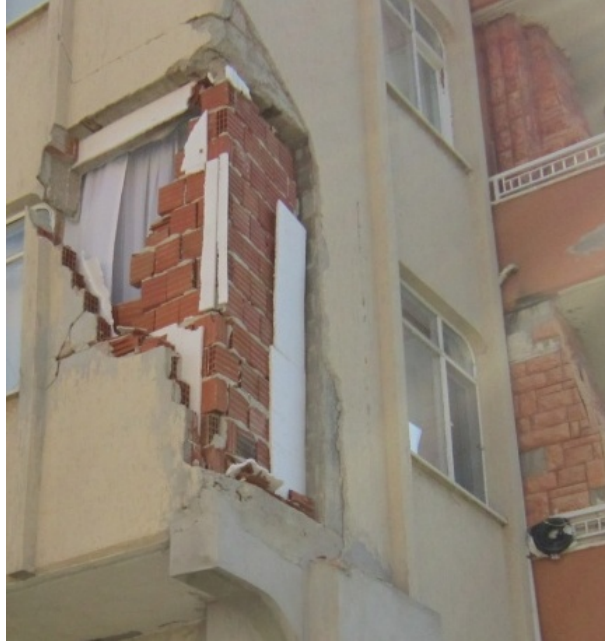
Resim 3.15: 19 Mayıs 2011 Simav depremi sonrası hatalı yalıtım uygulaması nedeniyle yıkılmış dolgu duvar

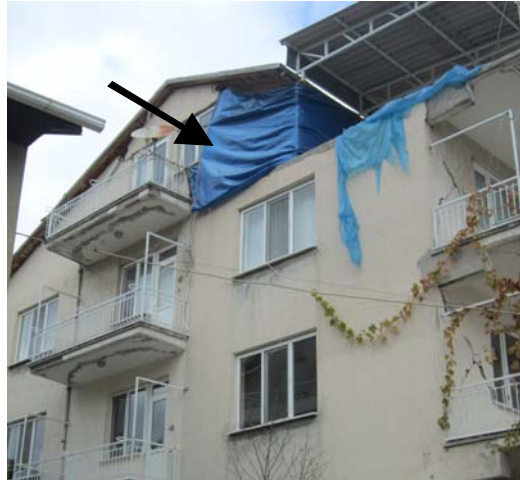
Resim 3.16: 19 Mayıs 2011 Simav Depremi sonrası yıkılan ve bir vatandaşımızın ölümüne sebebiyet veren kalkan duvar.

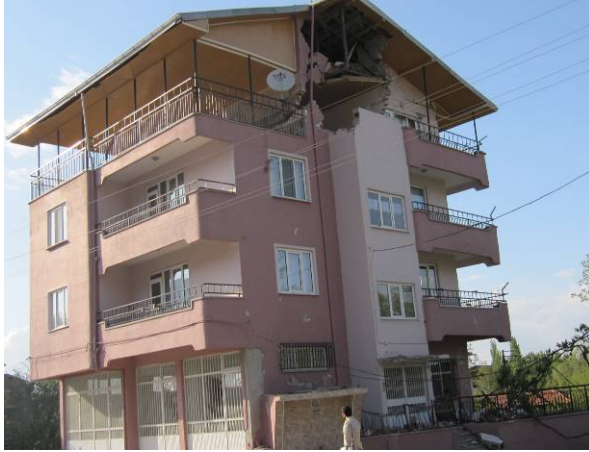
Resim 3.17 Çerçeve içerisine alınmamış ve hasar almış kalkan duvar örnekleri

üst katta yatay hatıla oturan çatı kalkan duvarın yüksekliđi 2.0 m'den büyük ise düşey ve eğik hatıllar yapılacaktır(Şekil 3.9).

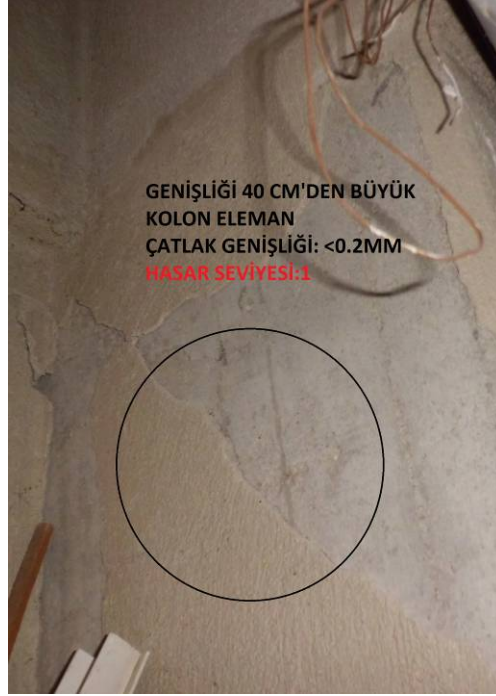
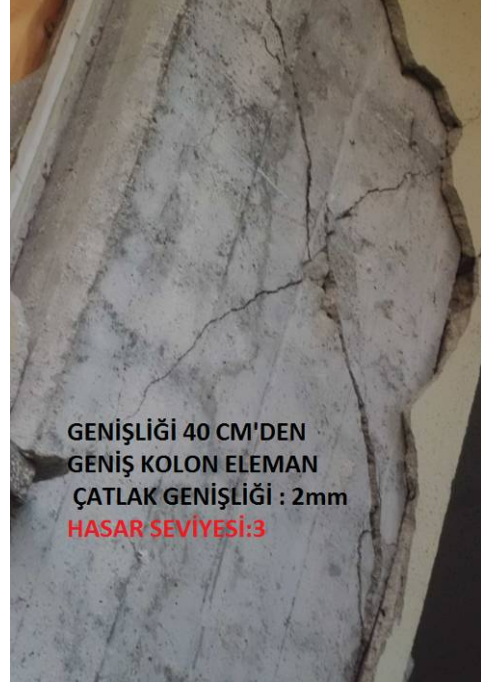
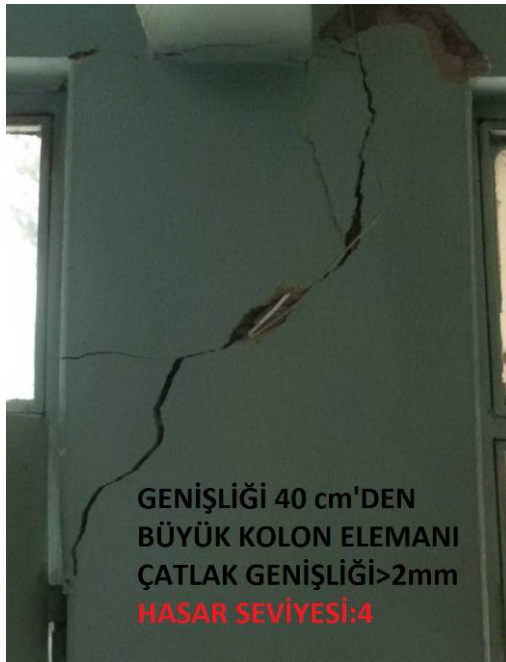
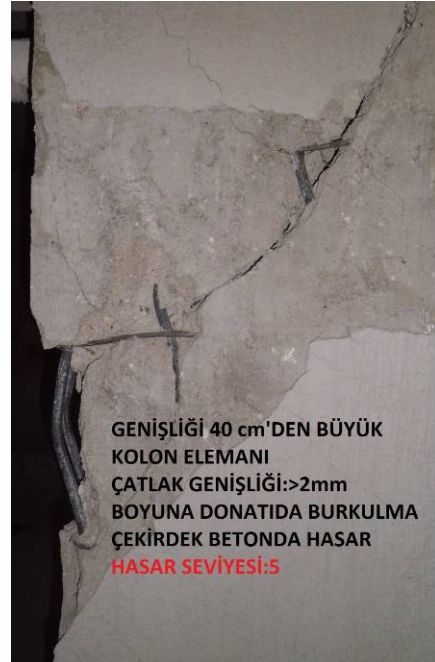
Resim 6.1: Kolon elemanlarda örnek hasar puanlamaları
