T.C  
PAMUKKALE ÜNİVERSİTESİ  
ARKEOLOJİ ENSTİTÜSÜ

**DENİZLİ MÜZESİ TARAFINDAN HİERAPOLİS ANTİK**  
**KENTİ KUZEY NEKROPOLDE GERÇEKLEŞTİRİLEN**  
**KORUMA VE ONARIM UYGULAMALARI**

**DENİZLİ MÜZESİ TARAFINDAN HİERAPOLİS ANTİK  
KENTİ KUZEY NEKROPOLDE GERÇEKLEŞTİRİLEN  
KORUMA VE ONARIM ÇALIŞMALARI**

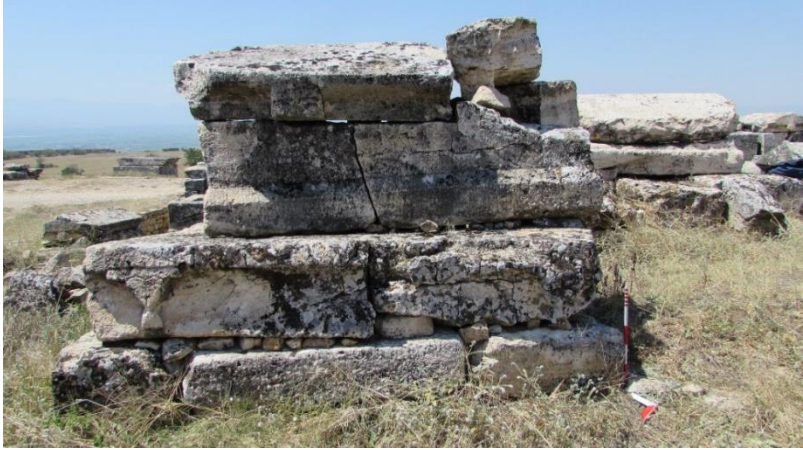
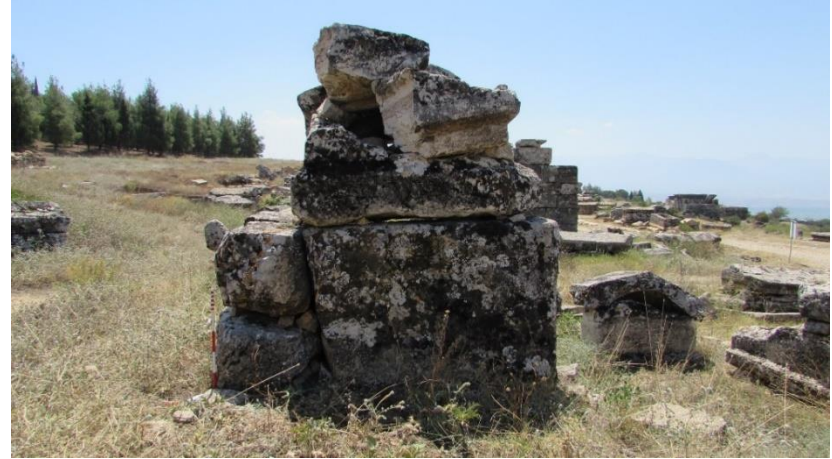
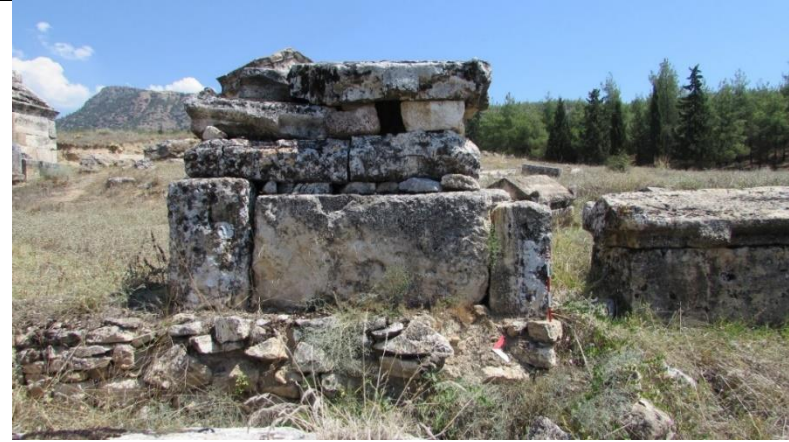
<b>KATALOG NO:</b> 11		
<b>YAPILAN MÜDAHALELER:</b>	<b>MEVCUT DURUM:</b>	<b>ÖNERİLER / ÖNLEMLER:</b>
<p><b>BETON:</b> Kullanılmamıştır.</p> <p><b>ANASTYLOSİS:</b> Yapılmış. Eser tamamen parçaları ile ayağa kaldırılmış.</p> <p><b>ÇELİK / DEMİR ÇUBUK:</b> Kullanılmamıştır.</p> <p><b>PARÇA EKLEME:</b> Yapılmamıştır.</p> <p><b>RESTORASYON KİMYASALLARI:</b> Kullanılmamıştır.</p> <p><b>HARÇ:</b> Kullanılmamıştır.</p> <p><b>KENET:</b> Kullanılmamıştır.</p> <p><b>GENEL TEMİZLİK:</b> Çevre ve iç temizliği yapılmıştır.</p>	<p><b>GÖZLENEN BOZULMALAR:</b> <b>ÇATLAK:</b> Mevcut. Kılcal çatlaklar ve deformasyon oluşmuş.</p> <p><b>KIRIK:</b> Mevcut.</p> <p><b>KOPMA:</b> Mevcut.</p> <p><b>BİTKİSEL:</b> Bitkiler üzerinde kök salmaktadır.</p> <p><b>RENK DEĞİŞİKLİĞİ:</b> Liken kaynaklı kısmi grileşme görülmektedir.</p> <p><b>İNEN NEM:</b> Yağışlar üstten ve çevreden içeriye dolmakta ve nem dengesini değiştirmektedir.</p>	<p>Oynamış ve ayrılmalar oluşmuş podyum düzeltilerek yeniden lahit yerleştirilmelidir.</p>

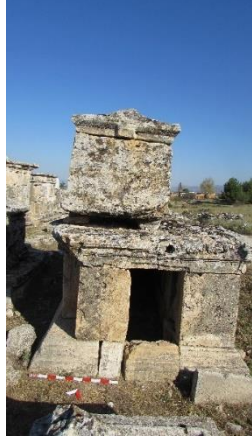
Figür 16.1

<b>KATALOG NO:</b> 16		
<b>YAPILAN MÜDAHALELER:</b>	<b>MEVCUT DURUM:</b>	<b>ÖNERİLER / ÖNLEMLER:</b>
<p><b>BETON:</b> Kullanılmamıştır.</p> <p><b>ANASTYLOSİS:</b> Yapılmış. Eserin dağınık haldeki bulunabilen parçaları ile tamamen yeniden ayağa kaldırılmıştır.</p> <p><b>ÇELİK / DEMİR ÇUBUK:</b> Kullanılmamıştır.</p> <p><b>PARÇA EKLEME:</b> Yapılmamıştır.</p> <p><b>RESTORASYON KİMYASALLARI:</b> Kullanılmamıştır.</p> <p><b>KENET:</b> Kullanılmamıştır.</p> <p><b>HARÇ:</b> Kullanılmamıştır,</p> <p><b>GENEL TEMİZLİK:</b> Çevre ve iç temizliği yapılmıştır.</p>	<p><b>GÖZLENEN BOZULMALAR:</b> <b>ÇATLAK:</b> Mevcut. Kılcal çatlaklar ve deformasyon oluşmuş. <b>KIRIK:</b> Mevcut. <b>KOPMA:</b> Mevcut. <b>BİTKİSEL:</b> Bitkiler üzerinde kök salmaktadır. <b>RENK DEĞİŞİKLİĞİ:</b> Liken kaynaklı kısmi grileşme görülmektedir.</p> <p><b>YÜKSELEN NEM:</b> Taban toprağında nem görülmektedir. <b>İNEN NEM:</b> Yağışlar içeri üstten ve çevreden dolmakta ve nem dengesini değiştirmektedir.</p>

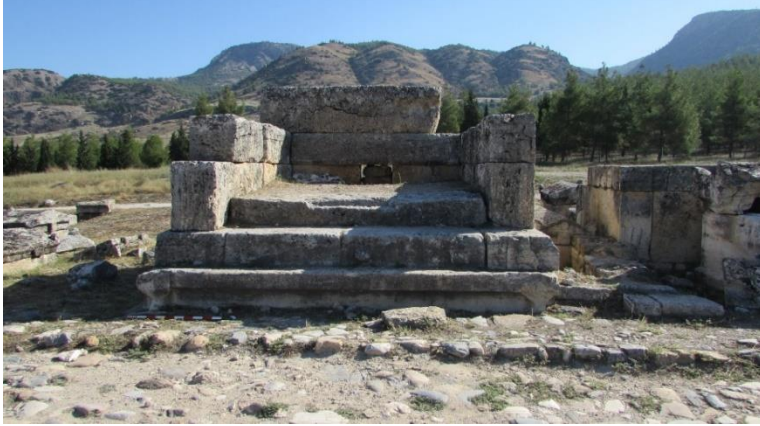
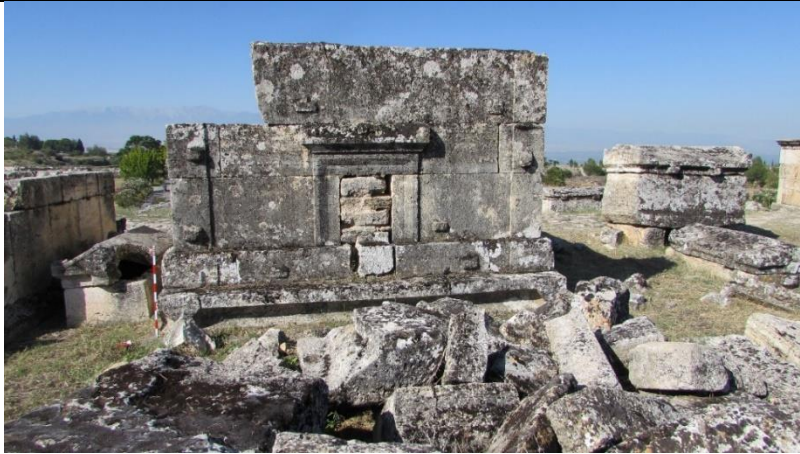
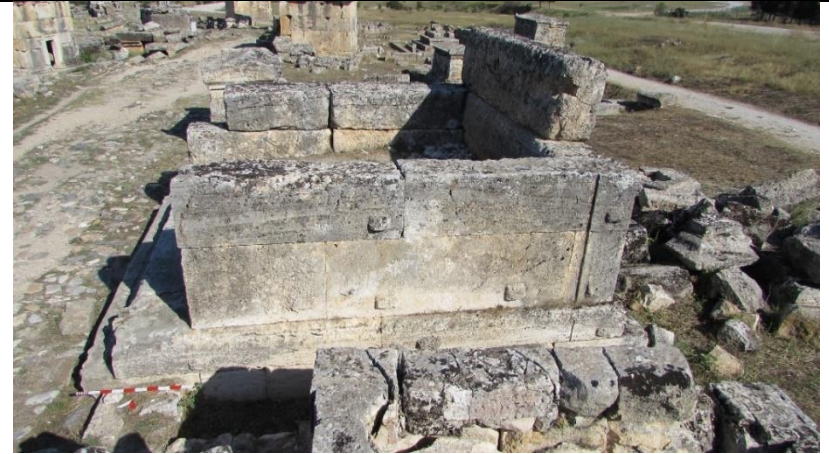
<b>KATALOG NO: 17</b>		
<b>YAPILAN MÜDAHALELER:</b>	<b>MEVCUT DURUM:</b>	<b>ÖNERİLER / ÖNLEMLER:</b>
<p><b>BETON:</b> Kullanılmamıştır.</p> <p><b>ANASTYLOSİS:</b> Yapılmış. En üst sıra beden duvarı bloklarından birisi yerleştirilmiştir.</p> <p><b>ÇELİK / DEMİR ÇUBUK:</b> Kullanılmamıştır.</p> <p><b>PARÇA EKLEME:</b> Yapılmamıştır.</p> <p><b>RESTORASYON KİMYASALLARI:</b> Kullanılmamıştır.</p> <p><b>KENET:</b> Kullanılmamıştır.</p> <p><b>HARÇ:</b> Kullanılmamıştır.</p> <p><b>GENEL TEMİZLİK:</b> Çevre ve iç temizliği yapılmıştır.</p>	<p><b>GÖZLENEN BOZULMALAR:</b> <b>ÇATLAK:</b> Mevcut. Kılcal çatlaklar ve deformasyon oluşmuş.</p> <p><b>KIRIK:</b> Mevcut.</p> <p><b>KOPMA:</b> Mevcut.</p> <p><b>BİTKİSEL:</b> Bitkiler kaide üzerinde kök salmaktadır.</p> <p><b>RENK DEĞİŞİKLİĞİ:</b> Liken kaynaklı kısmi grileşme görülmektedir.</p> <p><b>YÜKSELEN NEM:</b> Batı yönünden gelen yağış suları sebebiyle eserin genelinde nem oranını artırmaktadır.</p> <p><b>İNEN NEM:</b> Yağışlar üstten ve çevreden içeriye dolmakta ve nem dengesini değiştirmektedir. görülmektedir.</p> <p>Ziyaretçilerin mezar anıtı üzerine çıkarak, dinlenmek ve hatıra fotoğrafı çekmek/ çektirmek, hatıra parça almak gibi farklı, tehlikeli yaklaşımları gözlemlenmiştir.</p>	<p>Eser içinde yığın halinde duran mermer parçalar için konservasyon çalışması yapılmalıdır.</p>

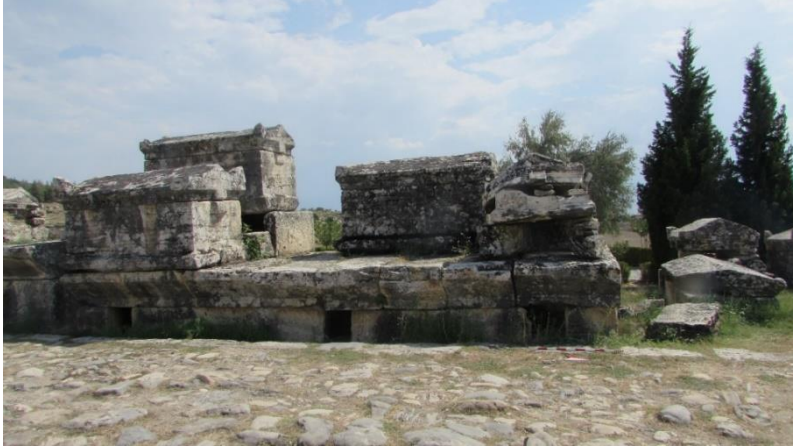
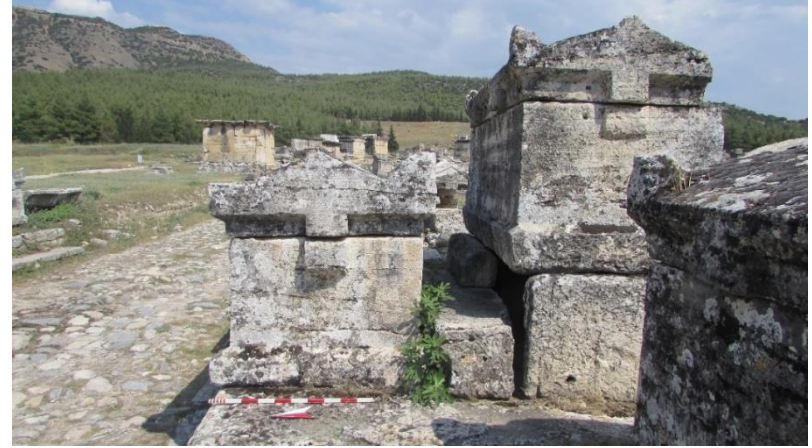
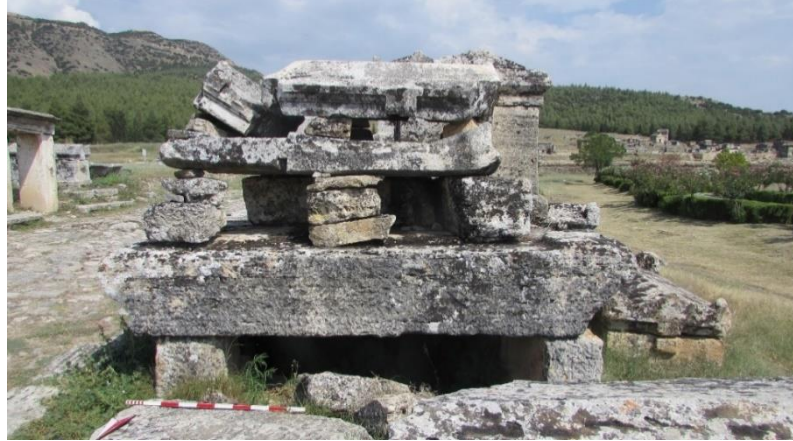
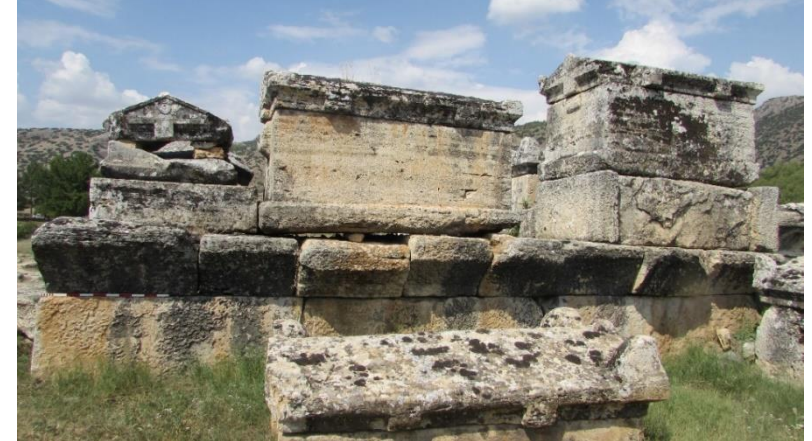
<b>KATALOG NO: 19</b>		
<b>YAPILAN MÜDAHALELER:</b>	<b>MEVCUT DURUM:</b>	<b>ÖNERİLER / ÖNLEMLER:</b>
<p><b>BETON:</b> Kullanılmamıştır.</p> <p><b>ANASTYLOSİS:</b> Yapılmış. Mermer lahdin bulunabilen parçaları ile düzenlenmesi yapılmıştır.</p> <p><b>ÇELİK / DEMİR ÇUBUK:</b> Kullanılmamıştır.</p> <p><b>PARÇA EKLEME:</b> Yapılmamıştır.</p> <p><b>RESTORASYON KİMYASALLARI:</b> Kullanılmamıştır.</p> <p><b>KENET:</b> Kullanılmamıştır.</p> <p><b>HARÇ:</b> Kullanılmamıştır.</p> <p><b>GENEL TEMİZLİK:</b> Çevre ve iç temizliği yapılmıştır.</p>	<p><b>GÖZLENEN BOZULMALAR:</b></p> <p><b>ÇATLAK:</b> Mevcut. Kılcal çatlaklar ve deformasyon oluşmuş.</p> <p><b>KIRIK:</b> Mevcut.</p> <p><b>KOPMA:</b> Mevcut.</p> <p><b>BİTKİSEL:</b> Bitkiler üzerinde kök salmaktadır.</p> <p><b>RENK DEĞİŞİKLİĞİ:</b> Liken kaynaklı kısmi grileşme görülmektedir.</p> <p><b>YÜKSELEN NEM:</b> Taban toprağında nem görülmektedir.</p> <p><b>İNEN NEM:</b> Yağışlar üstten ve çevreden içeriye dolmakta ve nem dengesini değiştirmektedir.</p>

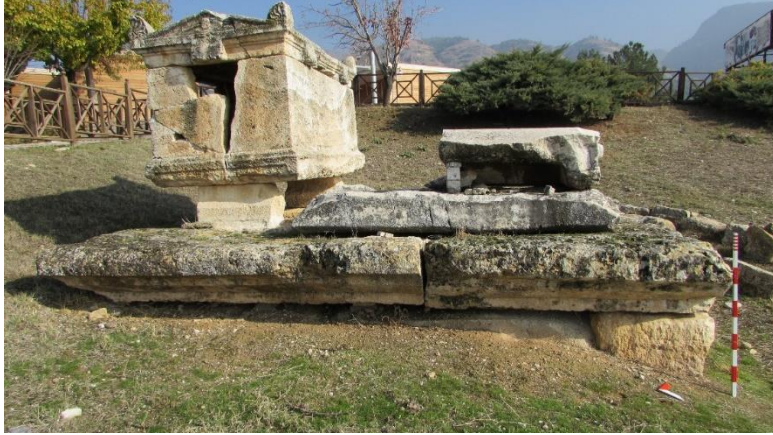
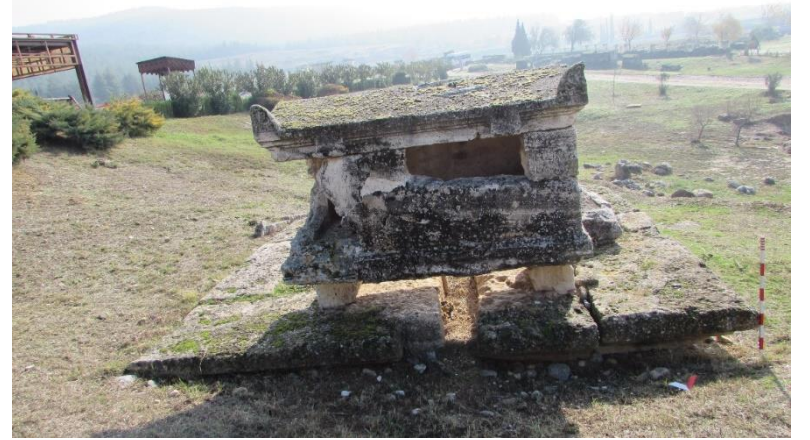
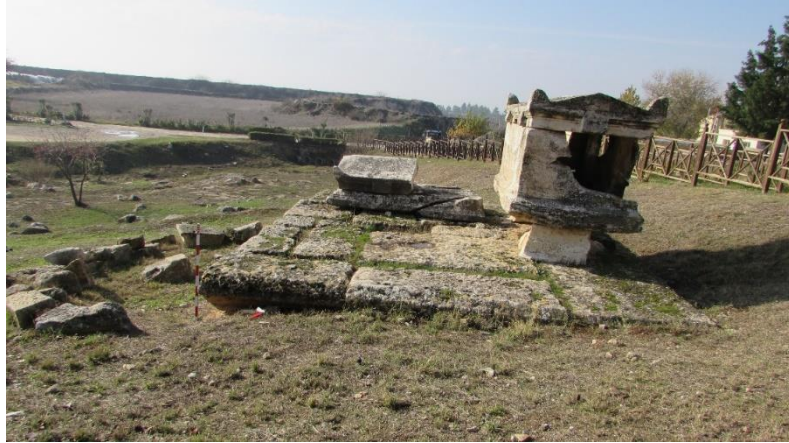
<b>KATALOG NO:</b> 22		
<b>YAPILAN MÜDAHALELER:</b>	<b>MEVCUT DURUM:</b>	<b>ÖNERİLER / ÖNLEMLER:</b>
<p><b>BETON:</b> Kullanılmıştır.</p> <p><b>ANASTYLOSİS:</b> Yapılmış. Kaide tamamen, lahitlerin bulunabilen parçaları ile düzenlenmesi yapılmıştır.</p> <p><b>ÇELİK / DEMİR ÇUBUK:</b> Kullanılmıştır.</p> <p><b>PARÇA EKLEME:</b> Yapılmamıştır.</p> <p><b>RESTORASYON KİMYASALLARI:</b> Kullanılmıştır.</p> <p><b>KENET:</b> Kullanılmıştır.</p> <p><b>HARÇ:</b> Kullanılmıştır.</p> <p><b>GENEL TEMİZLİK:</b> Çevre ve iç temizliği yapılmamıştır.</p>	<p><b>GÖZLENEN BOZULMALAR:</b></p> <p><b>ÇATLAK:</b> Mevcut. Kılcal çatlaklar ve deformasyon oluşmuş.</p> <p><b>KIRIK:</b> Mevcut.</p> <p><b>KOPMA:</b> Mevcut</p> <p><b>BİTKİSEL:</b> Bitkiler üzerinde kök salmaktadır.</p> <p><b>RENK DEĞİŞİKLİĞİ:</b> Liken kaynaklı kısmi grileşme ve beyazlaşma görülmektedir. Hem kaide hem de lahitlerde kararırma vardır.</p> <p><b>YÜKSELEN NEM:</b> Beton kaide toprak altında kalmış ve nem görülmektedir.</p> <p><b>İNEN NEM:</b> Yağışlar üstten ve çevreden içeriye dolmakta ve nem dengesini değiştirmektedir.</p>	<p>Yamaç zeminden dolayı toprak kaymakta ve kaideyi örtmektedir. Bu kaymanın düzeltilmesi için kaide çevresi yeniden düzenlenip toprak kayması engellenmelidir. Podyumun üzerine yerleştirildiği beton geçen süreç içerisinde bağlayıcılık özelliklerini kaybetmeye başlamıştır. Bu beton zeminin kontrol edilerek geçen süreç içerisindeki yitirdiği özelliklerinin daha sonraki dönemde esere olan etkisi değerlendirilmelidir. Paslanan kenetler korozyondan kurtarılmalıdır.</p>
