# KAMU YAPILARINDA GÖZLENEN YAPISAL KUSURLAR

Pamukkale Üniversitesi, Mühendislik Fakültesi, İnşaat Mühendisliği Bölümü, Kınıklı Kampusu-Denizli

## STRUCTURAL DEFECTS OBSERVED AT STATE BUILDINGS

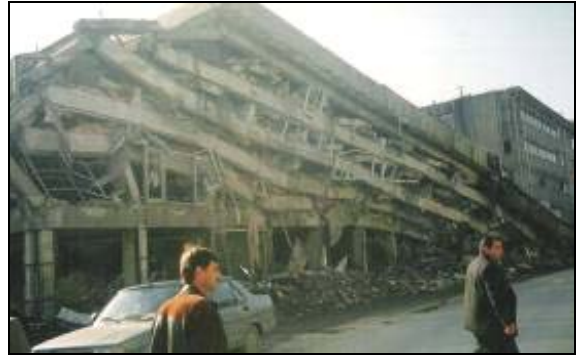
Şekil 1. 17.8.1999 Kocaeli depreminde yıkılan Bolu Deftardarlık binası.

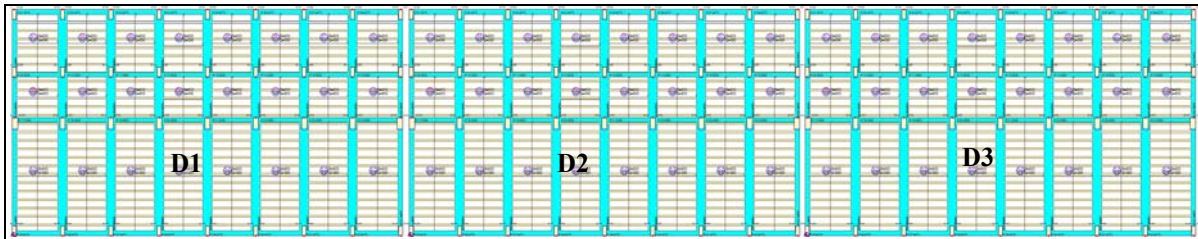
Örneğin; Şekil 3’de verilen Kahramanmaraş Devlet Hastanesi D1, D2 ve D3 olarak isimlendirilen üç bloktan oluşmaktadır. Her üç blok da Bodrum + Zemin + 2 Normal kat olmak üzere toplam 4 katlıdır. Betonarme karkas taşıyıcı sisteme sahip yapının taşıyıcı sistemi kolon ve kirişlerden oluşan çerçeve sistemdir. Yapıda her iki doğrultuda da oldukça düzenli ve sürekli bir taşıyıcı sistem uygulanmıştır. Fakat yapıda perde duvar uygulaması yapılmamıştır. Her üç blokta da kolonlar yapının kısa doğrultusuna paralel olarak yerleştirilmiştir. Bu nedenle de yapının diğer doğrultusu daha zayıf kalmıştır. Yapının bodrum katında kolonlar 25/60 cm ve 35/70 cm olarak değişmektedir. Zemin kat ve diğer katlarda ise kolonlar 25/50 cm ye düşürülmüştür.

Şekil 3. K.Maraş Devlet Hastanesi D blok, (Kaplan ve ark., 2005d).

Tüm kirişler kolonlar üzerinde mesnetlenmiştir. Yapıdaki kat kirişleri 30/70 ve 35/60 cm olarak uygulanmıştır. Bu çok açık olarak yapının uzunlaması doğrultusunda tüm kolon ve kiriş birleşimlerinde “Zayıf Kolon-Kuvvetli Kiriş” uygulamasının oluştuğunu göstermektedir. D2 ve D3 blokları ise her yönü ile D1 bloğunun simetriğidir (Kaplan ve ark., 2005d).

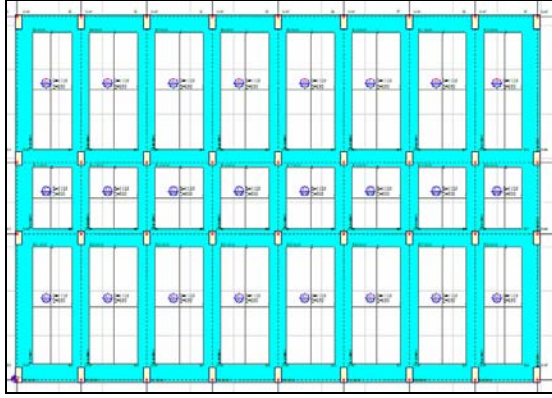
Şekil 4. Pamukkale üniversitesi, Eğitim Fakültesi B Blok Kalıp Planı, (Kaplan ve ark., 2004a).

Kamu binalarının perde duvarsız inşa edilmesi ne kadar kötüyse, yanlış perde yerleşimi de o derece sakıncalıdır. Şekil 4’de Pamukkale Üniversitesi, Eğitim Fakültesi, B Blok kalıp planı verilmiştir. Bu kalıp planından da görüleceği gibi, yapıda kolon ve kirişlerden oluşan çerçeve taşıyıcı sistem uygulanmıştır. Perde duvar kullanılmamıştır, (yapı 1950 li yıllarda inşa edilmiştir). Ayrıca, yapıda tüm kolonlar yapının kısa doğrultusuna paralel olarak yerleştirilmiştir. Yapının uzunlamasına doğrultuda kiriş-kolon birleşimleri “Zayıf kolon-Kuvvetli kiriş” birleşimi olarak gerçekleştirilmiştir. Şekil 5’de, Kütahya ili, Emet ilçesi, Emet İÖO kalıp planı verilmiştir. Bu yapıda perde duvar uygulanmıştır. Fakat tüm perde duvarlar yapının kısa doğrultusuna paralel olarak yerleştirilmiştir. Yapının diğer doğrultusunda ise perde duvar yerleştirilmemiştir. Bu doğrultuda yapıya etkiyecek olan deprem kuvvetleri çerçeveler tarafından karşılanmak zorunda kalacaktır. Şekil 6’da ise Muğla ili, Datça ilçesi Hükümet Konağı D Blok kalıp planı

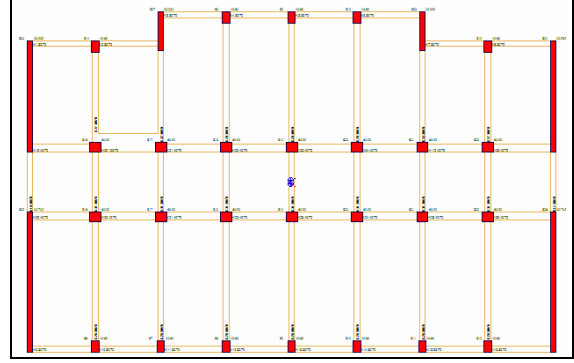
Şekil 5. Kütahya, Emet ilçesi, Emet İÖO kalıp planı, (Kaplan ve ark., 2006b).

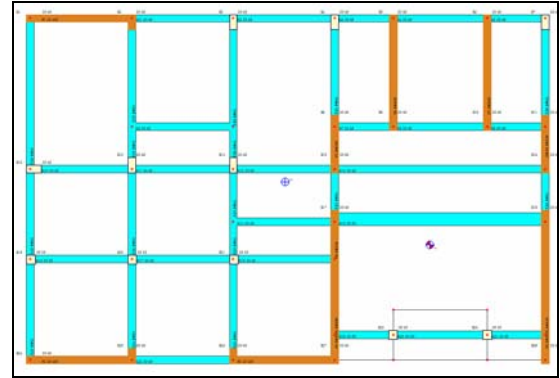
verilmiştir. Bu yapıda ise burulma düzensizliği oluşturabilecek bir perde duvar yerleşimi yapılmıştır. Görüldüğü gibi yapıda çok sayıda perde duvar uygulanmıştır. Fakat bu perde duvarlar yanlış yerleştirildikleri için olumlu etkiden ziyade taşıyıcı sisteme olumsuz etki sağlamaktadır. Yapıda burulma etkileri oluşturmaktadır.

Şekil 6. Datça Hükümet Konağı D blok, (Kaplan ve ark., 2004c).

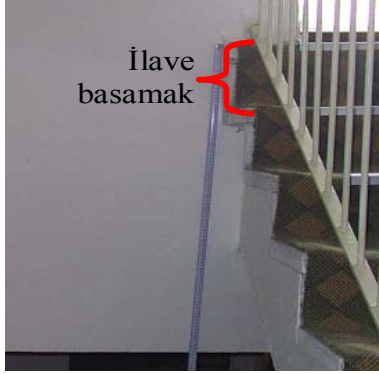
Bir başka önemli problem de; farklı zamanlarda değişik nedenlerden dolayı kat döşemelerinde mevcut kaplama üzerine yeni kaplama yapılmasıdır. Şekil 7’de Muğla ili, Bodrum ilçesinde Bodrum Öğretmen Evi ve Turgut Karabağlı İÖO binasının çatı döşemesi gösterilmiştir, (Kaplan ve ark., 2005c). Plak döşemeli olarak inşa edilen katta 12 cm’lik betonarme taşıyıcı döşeme plağının üzerine ilk inşaat esnasında yapılan 8-10 cm kalınlığındaki kaplama tabakasına sonradan yapılan ilavelerle 33-36 cm arasında değişen kalınlıkta kaplama teşkil edilmiştir. İlk yapımına göre çatı kata çıkan merdivene bir basamak ilavesi gerektirecek boyuttaki bu aşırı yüklenme ile, 150-200 kg/m<sup>2</sup>’lik ilave yük için tasarlanan döşeme 850-900 kg/m<sup>2</sup>

seviyesinde yüke maruz bırakılmıştır. Yapının ağırlığının artması ile deprem kuvvetleri de oldukça büyümektedir. Benzer bir durum Denizli Devlet Hastanesi çatı katının kaplamasında da ortaya çıkmıştır. Güçlendirme çalışmaları esnasında 30cm'lik kaplama kaldırılmıştır. Bu boyutta olmasa da benzer sorunlar hemen her kamu yapısında karşımıza çıkmaktadır. Özel yapılarda, kaplama ve tavan sıvası dahil 20-22 cm'yi geçmeyen döşeme kalınlığı, kamu yapılarında genellikle 24-30 cm aralığında değişmektedir.

Şekil 7. Turgut Karabağlı İlköğretim Okulu çatı katı, (Kaplan ve ark., 2005c).

Bunun yanında, yeni yapılacak kamu yapılarında bu hataların yapılmaması ve tadilat yapılacak yapılarda da, aşırı yüklemeye yapılmasına kesinlikle izin verilmemelidir. Proje hazırlanması aşamasında, statik projelerin üzerinde, hangi yükler için tasarlandığına dair herhangi bir ibare görülmemektedir. Proje üzerinde her döşemenin tasarım yükleri, o döşeme için izin verilen en büyük yük olarak işaretlenmelidir.

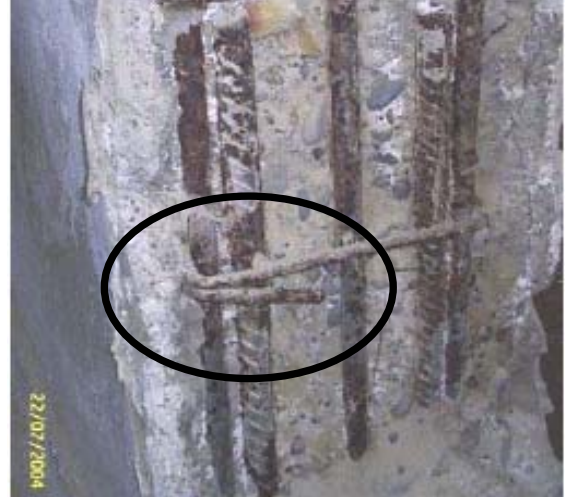
Pek çok kamu yapısında tasarımdan kaynaklanan hataların yanında uygulamada yapılan ciddi hatalar da mevcuttur. Bu hatalardan en sık karşılaşılan etriye uçlarının 90 derece olarak kıvrılması, sargılama bölgesinde etriye sıklaştırmasının yapılmaması ve kolon-kiriş birleşim bölgesinde kolon etriyelerinin devam ettirilmemesidir. Kolon ve kirişlerde etriye uçlarının 90 derece olarak kıvrıldığı bir uygulama Şekil 8'de gösterilmiştir. Kolon-kiriş birleşim bölgesi içerisinde kolon etriyelerinin devam ettirilmediği bir başka uygulama ise Şekil 9'da gösterilmiştir.

b) Dalama İÖO binasında kirişte etriye uygulaması, (Kaplan ve ark., 2004b).

Şekil 8: Etriye uçlarının 90° olarak kıvrılması

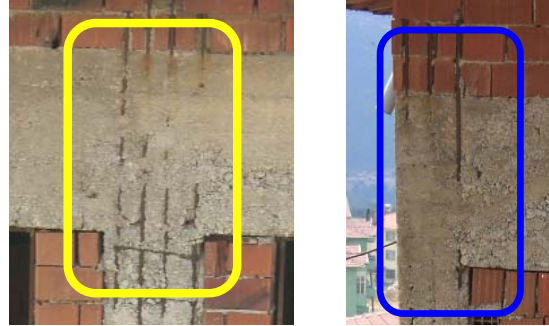
a) Ara kolon-kiriş birleşim bölgesi

b) Kenar kiriş-kolon birleşim bölgesi

Şekil 9. Emet İÖO binasında kolon-kiriş birleşim bölgesi, (Kaplan ve ark., 2006b).

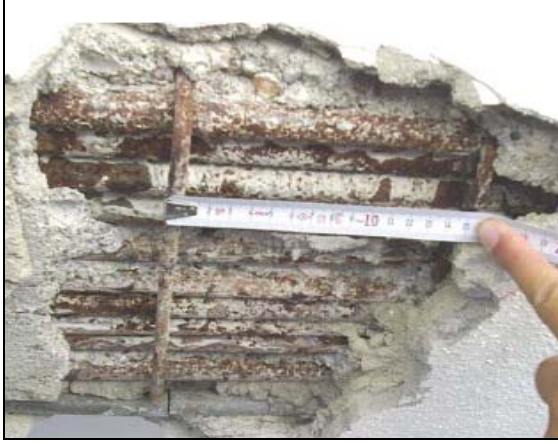
Yine, Şekil 10' da ise aşırı sık yerleştirilen dolayısıyla aderans sağlayamayacak durumda olan donatılar gösterilmiştir. Her iki Şekilde de malzeme kalitesizliği de açıkça ortadadır. Ancak, sistem sorunlarına değinilen bu çalışmada malzemeden kaynaklanan yetersizliklere değinilmemiştir.

b) Datça Hükümet Konağı C Bloкта Kiriş altı donatıları (Kaplan ve ark., 2004c).

Şekil 10. Kolon ve kirişlerde çok sık donatı yerleşimine ait örnek uygulamalar

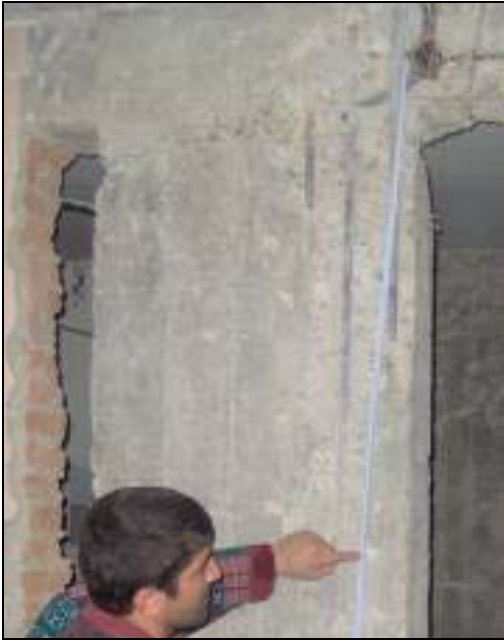
Bu detay hatalarına ilave olarak, kolon ve kirişlerde sargılamaya dikkat edilmemesi ve etriye aralıklarının çok fazla olması da kamu yapılarında rastlanan önemli bir eksikliktir, (Şekil 11).

Şekil 11. Denizli Devlet Hastanesi binasında 160 cm etriye aralığı (Kaplan ve ark., 2003).

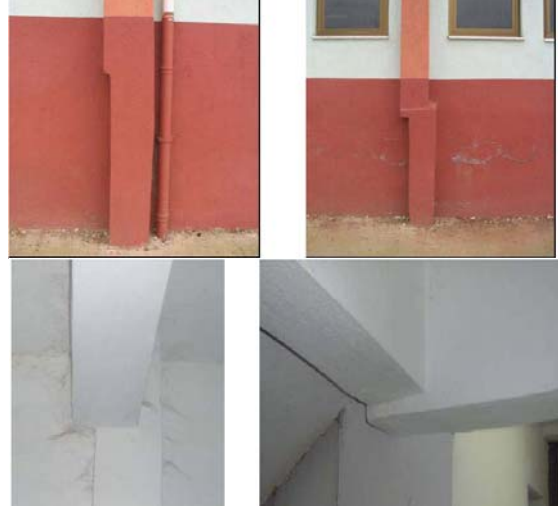
Örneğin Muğla'da bir okul binasındaki kolonun üst katta akstan şaşması veya alt kata göre büyük yapılması, kirişlerin kolon üstüne oturtulamaması ciddi işçilik hatalarıdır, (Şekil 12). Bu kadar büyük olmasa da her kamu binasında işçilik hatalarına rastlamak mümkündür.

Şekil 12. Muğla ilinde farklı kamu yapılarında karşılaşılan işçilik hataları.

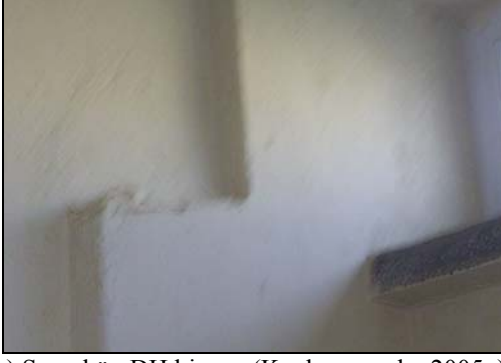
Bu kolon kesitlerinin daraltılması işlemi Şekil 13'de görüldüğü gibi ya kolon donatılarının daraltmanın yapılacağı yerde kesilmesi veya Şekil 14'de görüldüğü gibi donatıların kıvrılması şeklinde gerçekleştirilmiştir. Her iki uygulama şekli de yanlıştır. Bu konuda uygulanması gereken detay şekilleri Afet Yönetmeliğinde belirtilmiştir (Anon., 1997).

a) Sarayköy DH binası, (Kaplan ve ark., 2005g).

Şekil 13. Katlar arasında ani kolon küçültülmesi

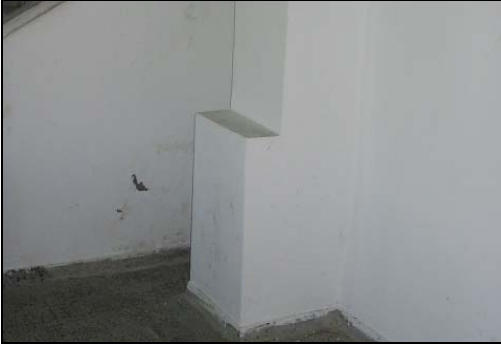
b) Dalaman Hükümet Konağı, (Kaplan ve ark., 2005b).

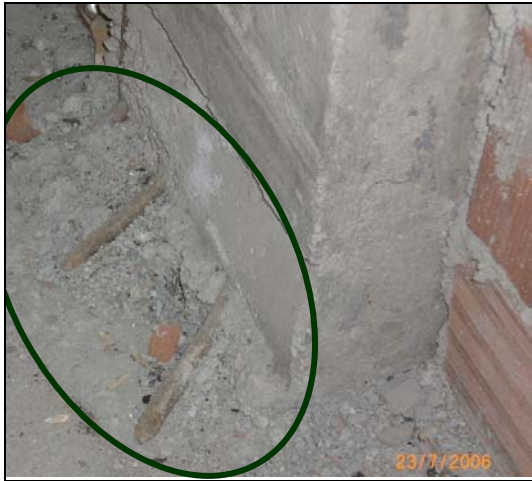
Şekil 14. Kütahya, Emet İÖO binasında kolon kesit daraltması, (Kaplan ve ark., 2006b).

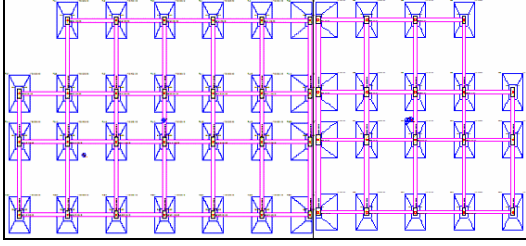
Ayrıca; herhangi bir zemin etüdü yapılmadan hazırlanmış olan merkezi tip proje uygulamaları da özellikle seçilen temel tipi ve boyutları açısından yerel zemin şartlarında önemli yetersizlikler oluşturmaktadır. Örnek olarak Kütahya ili, Tavşanlı ilçesi Cumhuriyet Lisesi binasında uygulanan temel sistemi verilebilir, (Şekil 17). Başlangıçta Bodrum + zemin + 2 normal katlı olarak inşa edilen bu yapıda 300\*170 cm plan boyutlarında ve 30 cm kalınlığında tekil temel sistemi uygulanmıştır. Sonraki yıllarda mevcut yapıya 2 kat daha ilave edilmiştir. Son hali ile Bodrum + zemin + 4 normal katlı hale getirilen

yapıda tüm tekil temeller yetersiz hale gelmiştir. Tekil temeller altında oluşan gerilmeler zemin emniyet gerilmesinin çok üzerine çıkmıştır.

Şekil 17. Kütahya, Tavşanlı Cumhuriyet Lisesi Temel Planı (Kaplan ve ark., 2006c).

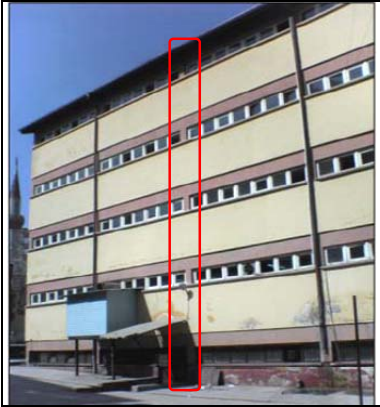
Yukarıdaki hasar sebeplerinden farklı olarak, kısa kolon özel binalarda da sıklıkla karşımıza çıkmaktadır. Ancak, bodrumu bulunan her kamu binasında bant-pencere uygulamasına rastlamak kaçınılmazdır. Şekil 18’ de uç bir örnek görülmektedir. Yapı adeta hemen göçsün diye inşa edilmiş gibidir. Yine, kısa kolon uygulaması ve bunun sonucu kısa kolonda oluşan kesme hasarına ait bir başka örnek de Şekil 19-20’de gösterilmiştir.

Şekil 18. Denizli Lisesi Pansiyon binası, kısa kolon uygulaması (Kaplan ve ark., 2005a).

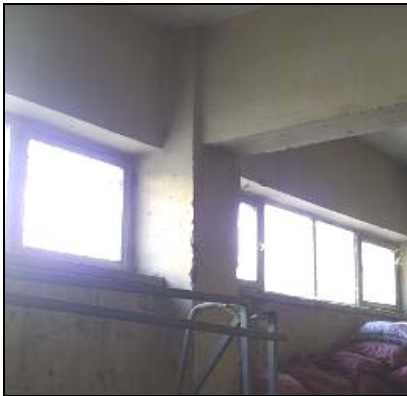
Şekil 19. Denizli, Sevil Kaynak İÖO binasında kısa kolon uygulaması (Kaplan ve ark., 2005f).

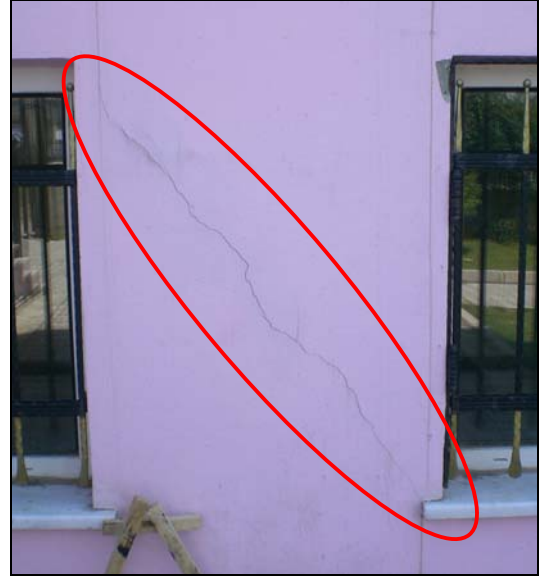
Şekil 20. Denizli TEV Anadolu Lisesi, Kısa kolon ve kesme hasarı (Kaplan ve ark., 2006d).

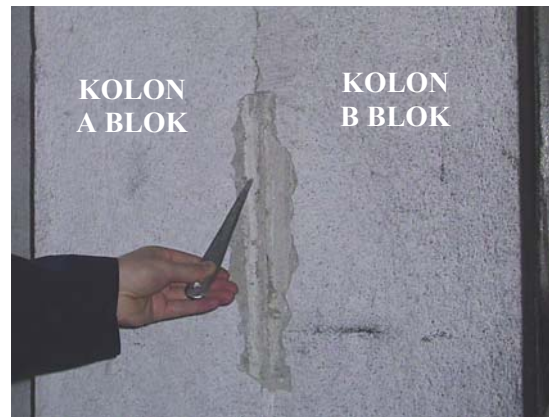
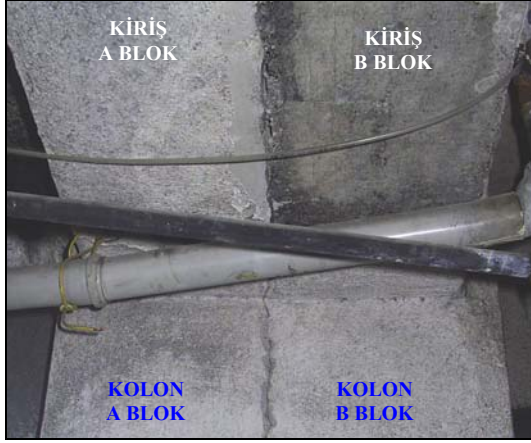
Yan yana bloklar halinde inşa edilen kamu yapılarında karşılaşılan diğer bir eksiklik de; bloklar arasında bırakılan derz mesafelerinin yetersiz olmasıdır. 105 kamu yapısında yapılan incelemelerde bloklar arasında bırakılan derz boşluklarının çok yetersiz olduğu ve tekniğine uygun olarak yapılmadığı belirlenmiştir. İncelenen bazı yapılarda, bloklar arasında bırakılan derzlerin yapının temelinde devam ettirilmediği ve bunun sonucu olarak da yapı blokları temel üstünde ayrı yapılar şeklinde temelde ise tek bir yapı şeklinde davrandığı görülmüştür. Örneğin Şekil 21’de gösterilen Sarayköy (Denizli) Devlet Hastanesi binasında derzler temelde devam ettirilmemiştir. Temel üzerinde bırakılan derz mesafesinin ise çok yetersiz olduğu, yapı kolon ve kirişlerinin birbirine bitişik olduğu belirlenmiştir.

Şekil 21. Sarayköy (Denizli) DH A-B Blokları arası derz uygulaması (Kaplan ve ark., 2005g).

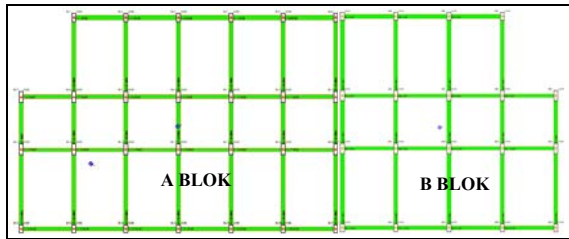
İncelenen bu yapının A Bloğu; zemin+4 normal katlı, B Bloğu ise bodrum+zemin+4 normal katlıdır. Yapının ilk 3 katında Şekil 22'de gösterilen kalıp planı uygulanmıştır. Bu katlarda yapı A ve B blok şeklinde ayrı olarak inşa edilmiştir. Şekil 23'de görüldüğü gibi bu iki blok arasında yerinde ölçülen derz boşluğu 6 mm'dir. Bu derz çok yetersiz olmasına rağmen iki bina birbirinden ayrı çalıştırılmıştır. Sonradan ilave edilen iki katta ise Şekil 24'de gösterilen kalıp planı uygulanmıştır. Şekil 24'den de görüleceği gibi son iki katta bloklar arasında derz uygulaması yapılmamıştır. Şekil 25'de görüldüğü gibi, yapı tek blok olarak inşa edilmiştir, (Kaplan ve diğerleri, 2006c). Ayrıca, bu yapıda da perde duvar uygulaması yapılmamıştır. Tüm kolonlar yapının kısa doğrultusuna paralel olarak yerleştirilmiştir. Bu nedenle de, yapının uzunlama doğrultusundaki tüm kiriş-kolon birleşimleri "Zayıf Kolon-Kuvvetli Kiriş" birleşimi şeklinde oluşmuştur.

Şekil 22. Kütahya, Tavşanlı Cumhuriyet Lisesi Zemin, 1. ve 2. Kat Planı, (Kaplan ve ark., 2006c).

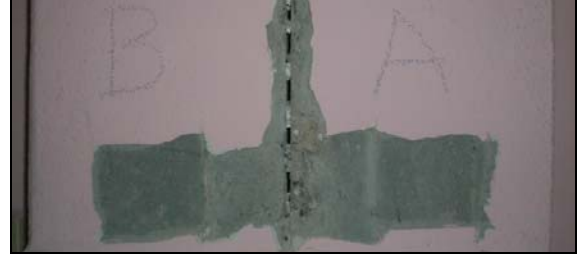
Şekil 23: Tavşanlı Cumhuriyet Lisesi Binası ilk üç katında derz uygulaması, (Kaplan ve ark., 2006c).

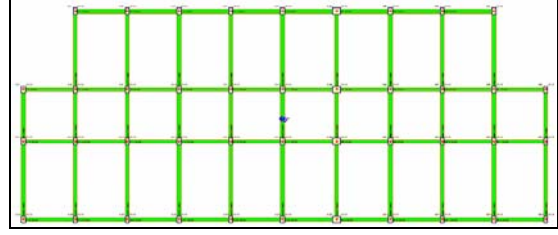
Bazı yapılarda da yapının alt katlarında bloklar arasında yetersiz de olsa derz uygulaması yapılmış fakat sonradan ilave edilen üst katlarda ise bloklar arasındaki derz kaldırılmış ve yapı tek blok olarak inşa edilmiştir. Bu tür uygulamaya verilebilecek en kötü örnek, Kütahya ili, Tavşanlı ilçesinde yapılan Cumhuriyet Lisesi binasıdır.

Şekil 24. Kütahya, Tavşanlı Cumhuriyet Lisesi Binası 3. ve 4. Kat Planı (Kaplan ve ark., 2006c)

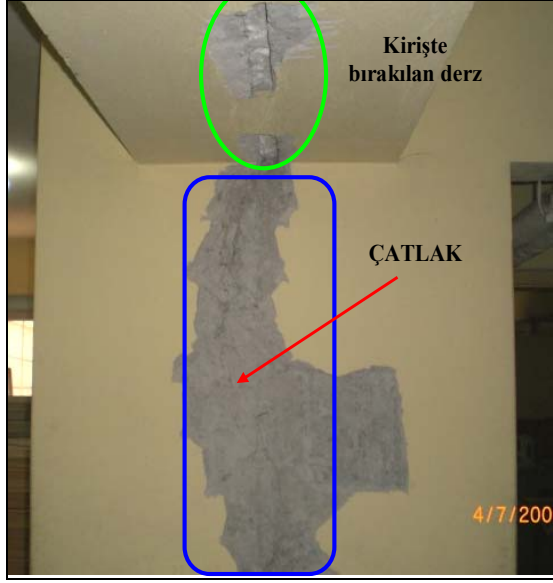
Şekil 26: Denizli, Kazım Kaynak Lisesi (Kaplan ve ark., 2006e).

Kamu yapılarında çok sık olmasa da karşılaşılan bir derz uygulaması da; yapının kirişlerinde bırakılan derzin kolonlarda bırakılmamasıdır. Denizli ili Merkez Kazım Kaynak lisesinde yapılan depremsellik incelemeleri sırasında yapının bodrum katında, blokların birleşim yerinde kirişlerde bırakılan derzin kolonda bırakılmamış olduğu bu nedenle de kolonun hasar gördüğü tespit edilmiştir, (Şekil 26).
