# PORSELEN İZOLATÖRLERDE İZOLASYON PROBLEMLERİ

**Engin ÇETİN\*, N. Lerzan ÖZER\*\*, Meriç ÇETİN\*\*\***

## THE INSULATION PROBLEMS ON PORCELAIN INSULATORS

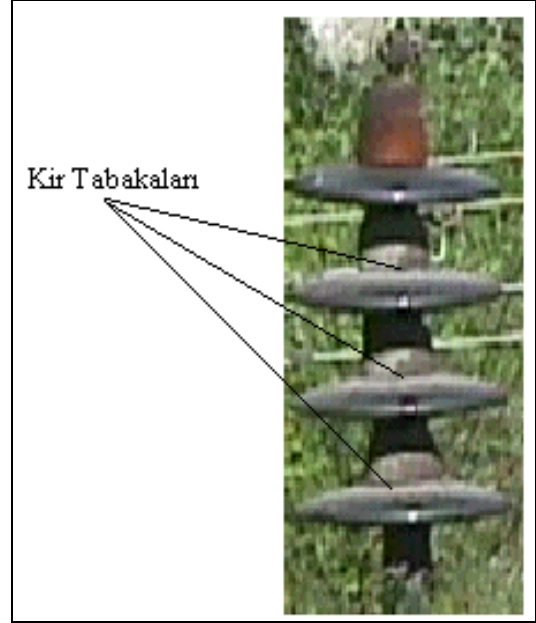
Şekil 4'te ise, kir tabakasıyla kaplı bir porselen izolatör görülmektedir. İşletme ortamında yoğun bir kirliliğe maruz kalan izolatör, muhtemelen bir süre sonra görevini yapamaz hale gelecek ve devre dışı kalacaktır.

Şekil 4. Kir tabakasıyla kaplı izolatör

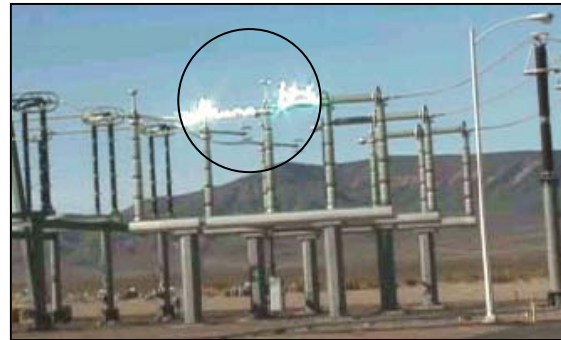
Şekil 5'te bir yük tevzi merkezindeki izolasyon problemi görülmektedir. Ayırıcı makasların yüzeyinde biriken kir tabakası ve izolasyon problemi neticesinde sistemde istenmeyen bir deşarj hadisesi oluşmuştur. Netice de tesis hasar görmüş ve şebeke bir süre enerjisiz kalmıştır.

Şekil 5. Bir yük tevzi merkezindeki izolasyon problemi

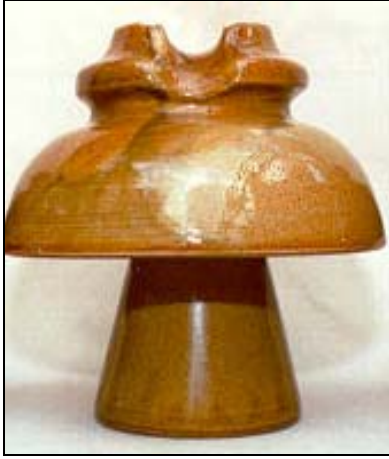
Şekil 6'da ise, hasara uğramış porselen izolatörün ön yüzündeki deformasyon açıkça görülmektedir. Tahminen daha büyük bir olumsuzluğa ulaşılmadan sistem devre dışı kalmış, bu şekilde izolatör dağılmadan kalabilmiştir.

Şekil 6. Hasara uğramış bir porselen izolatör

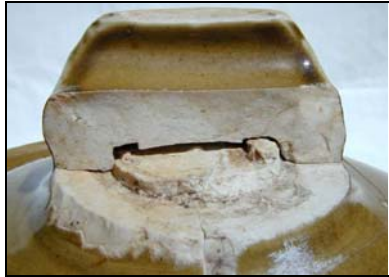
Şekil 7 ve 8’de, sırasıyla üst ve alt kısımları deforme olmuş porselen izolatörler görülmektedir. Özellikle hat gerilmeleri, ani sıcaklık değişimleri gibi etkenler, izolatör parçalanmalarına neden olmaktadır. Şekil 7’deki izolatör, muhtemelen hat gerilmesiyle birlikte izolatör dayanımını minimuma indirgeyen olumsuz çevre koşulları neticesinde hasara uğramıştır. Şekil 8’deki izolatörün ise, çevresel etkiler ve gövdeye gelen bir darbe neticesinde hasar gördüğü düşünülmektedir.

Şekil 7. Üst kısmı hasara uğramış bir porselen izolatör

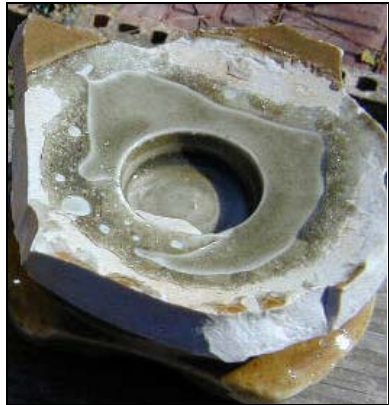
Şekil 8. Alt kısmı hasara uğramış bir porselen izolatör
