KORUMA ONARIM ÇALIŞMALARI ÖNCESİ BOZULMALARIN TEŞHİSİNE BİR ÖRNEK: HIERAPOLIS KUZEY NEKROPOLÜ 175 NOLU ANITSAL MEZAR

DIAGNOSTIC STUDIES BEFORE CONSERVATION AND RESTORATION WORKS: A CASE STUDY-HIEARAPOLIS NORTHERN NECROPOLIS MONUMENTAL TOMB NO: 175

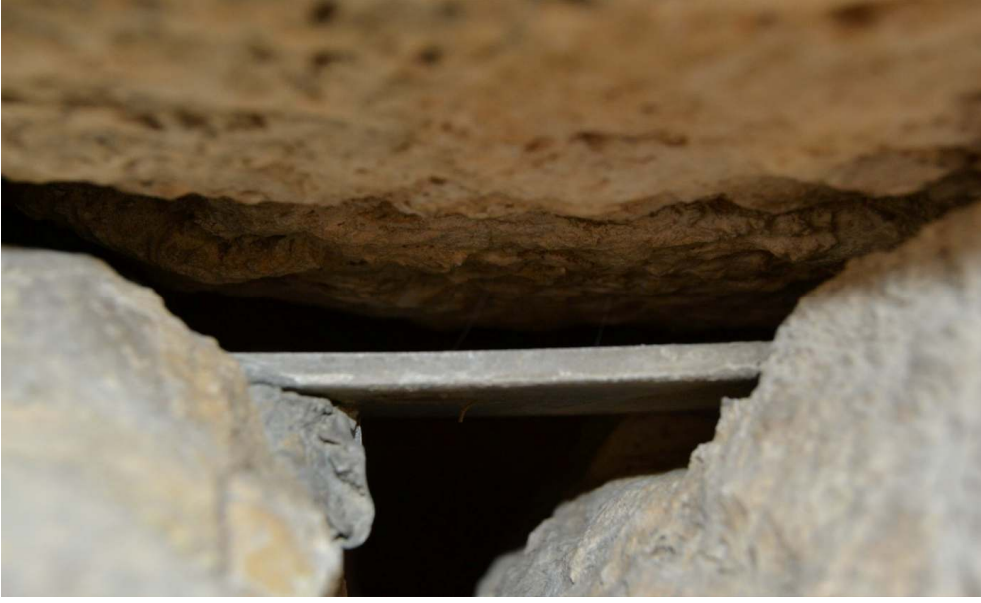
Foto. 3: Paslanmaz çelik kenetler

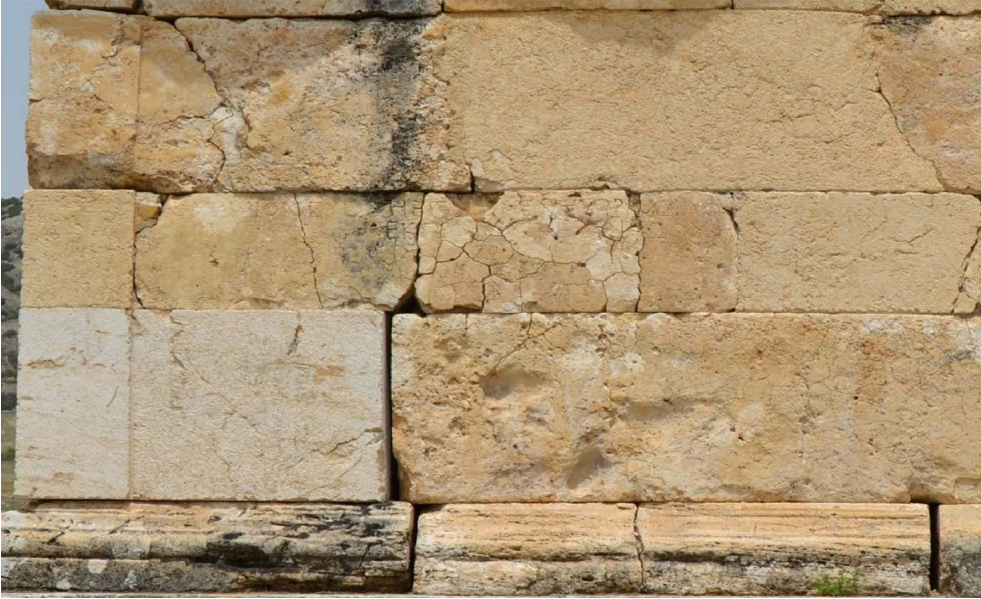
Tamamı eksik blokların yerine travertenden yenileri üretilmiş, bir kısmı eksik olan ya da kırık olanlar için çift örgülü duvarlar inşa edilmiş ve içleri çimento ve çakıl karışımıyla doldurulmuştur (Ferrero, 1994: 350) (Fotoğraf 4).

Foto. 4: Eksik bloklar yerine üretilen traverten bloklar ve çimentolu harçla örülen çift sıra duvarlar.

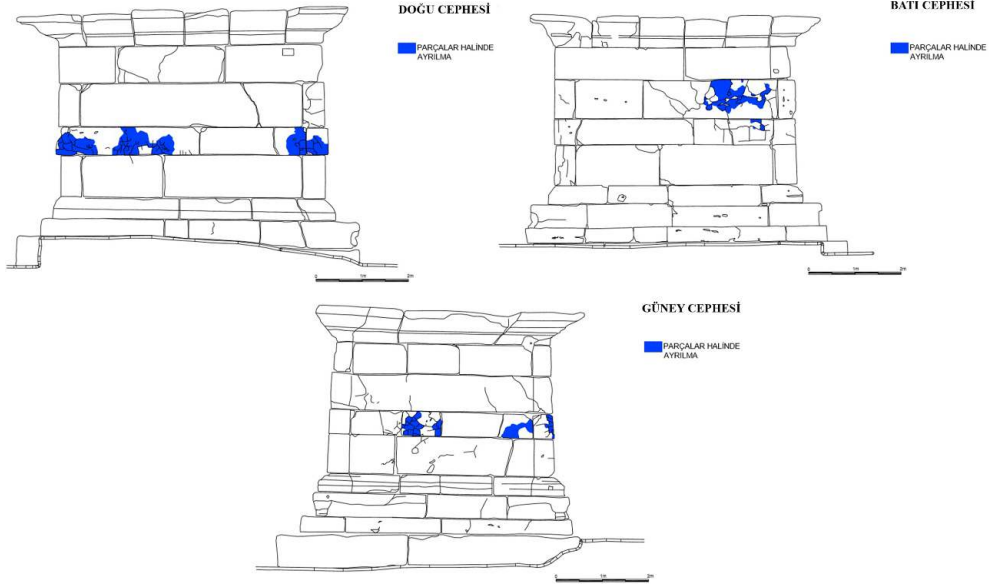
Çatlak oluşumları ve parçalar halinde ayrılmalar; mezar yapısında tespit edilen yapı için en ciddi tehdit oluşturan iki bozulma türüdür. Bu iki bozulma türünün cephelerdeki yayılım alanları incelendiğinde yoğunlukla aynı yatay blok sırası üzerinde yer aldıkları görülmektedir (Figür 2, Figür 3). Bu nedenle oluşmalarındaki etkenlerden en önemlisinin statik kaynaklı olduğu düşünülmektedir. Bunun nedeni, ilgili blok sıralarının çoğunlukla duvar örgüsündeki yüksekliği en düşük sıralar olması ve üzerine binen basıncın dağılımında, diğer blok sıralarına oranla daha az alana sahip olmaları olmalıdır. Ayrıca bu bloklar, cephelerde çimentolu onarım harcının en yoğun kullanıldığı bloklar arasındadır. Cephelerde görülen parçalar halinde ayrılmaların tamamına yakını, kılcal ve orta genişlikteki çatlakların büyük kısmı bu bloklar üzerinde görülmektedir. Bu nedenle çimentolu onarım harçlarının da bu bozulma türlerinin kaynaklarından biri olduğu düşünülmektedir. Tüm cepheler için; her iki bozulma türü ve onarım malzemeleri için ayrı haritalandırmalar yapılmış ve bir araya getirilmiştir. Haritalar üzerinde, söz konusu iki bozulma türünün, çimentolu onarım harçları ile birebir örtüşen sınırlara sahip olduğu görülmüş ve bu düşünce desteklenmiştir. Çimento içerisinde bulunan sülfat cinsi tuzların bu bozulma türleri ile ilişkisi değerlendirilmelidir. Tuz kristalleşmesine bağlı oluşan mekanik stres, çatlakların oluşmasına neden olan en önemli etkenlerdendir (Rothert ve Diğerleri, 2007: 193). Bu nedenle, harcın kullanıldığı bir blok üzerinden alınan numuneler laboratuvarında tuz testlerine tabi tutulmuş ve SO_4^{2-} türü suda çözünebilir tuzların varlığı tespit edilmiştir. Bu durum, çimentolu onarım harcı ile örtüşen bozulma türlerinin; çimento ve taş arasındaki genleşme ve direnç farklarından kaynaklı etkiler ile çimento kaynaklı tuzların etkileri neticesinde oluştuğunun bir göstergesi olmalıdır.

Fig. 3: Cephelerde yapılan parçalar halinde ayrılma haritaları.

etkenlerin önlenmesi adına planlanacak bir onarım faaliyetiyle; yapının duvar örgüsünde bulunan ve çimentolu harç kullanılan blokların indirilmesi ve çimentolu harcın temizlenmesi gerekmektedir. Buna ek olarak çatlak oluşumlarının yoğun görüldüğü yüzeylerde, seçilecek tahribatsız bir metot ile tuz temizliği yapılması faydalı olacaktır. Daha sonrasında yapılacak yeni onarım müdahalelerinde, yapının özgün taşı olan traverten ile fiziko-mekanik özellikleri uyumlu malzeme/malzemeler kullanılması uygun olacaktır. Ayrıca sağlamaştırma adına; traverten ile uyumlu fiziko-mekanik özelliklere sahip bir kireç harcı hazırlanarak, bozulmaların görüldüğü alanlara enjeksiyon yapılması önerilmektedir.

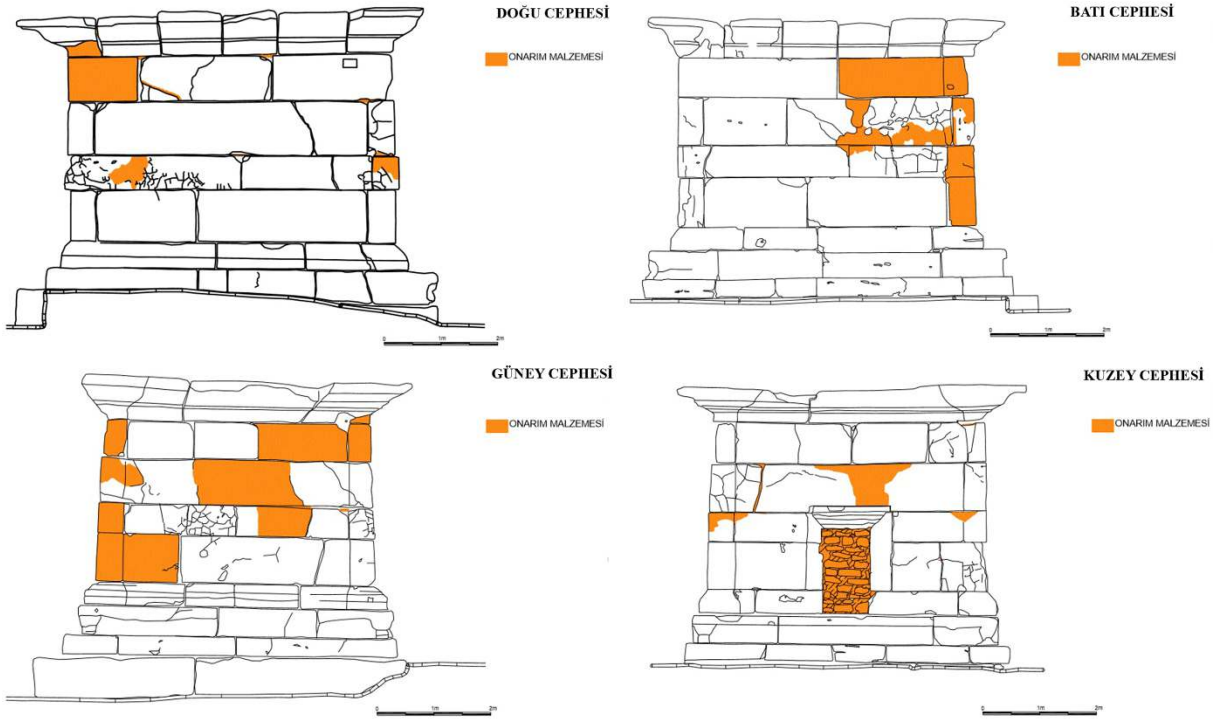
Yapıda görülen bozulma türlerinin yanı sıra tüm cepheler için onarım malzemelerinin dağılım haritası çıkarılmıştır (Figür 6). Tüm cepheler için; hazırlanan biyolojik bozulmalar, renk değişimleri, çatlak oluşumları, parçalar halinde ayrılmalar, malzeme kayıpları ve onarım malzemeleri haritaları bir araya getirilmiş ve bozulmaların türleri, kaynakları ve dağılımları incelenmiştir (Figür 7). Bu incelemeler sonucunda tüm bozulmalar için uygulanması gereken müdahaleler adına önerilerde bulunulmuştur.

Fig. 6: Cephelerde yapılan onarım malzemeleri haritaları.

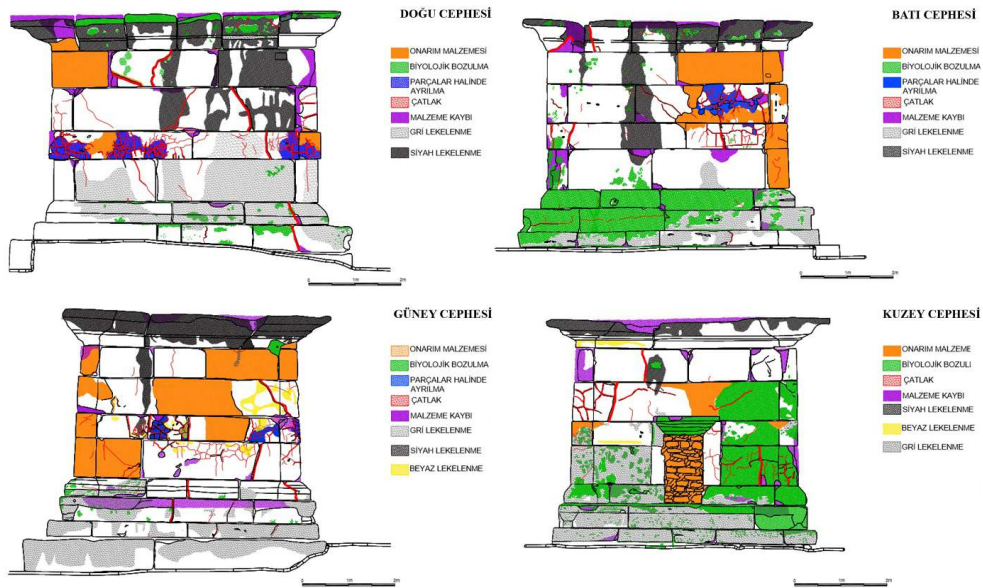
Fig. 7: Cephelerde görülen bozulma türleri ve onarım malzemeleri haritaları.

Parçalar halinde ayrılmalar ve çatlak oluşumları; yapıda önemli derecede varlık gösteren ve yapıyı ciddi derecede tehdit eden bozulma türlerindedir. Oluşumlarına neden olan etkenler; onarım malzemesi kaynaklı ve dış kaynaklı suda çözünbilir tuzlar, yapı malzemesinde biriken nem, duvar örgüsündeki bozukluklar nedeniyle oluşan basıncın eşit dağılmaması durumu ve biyolojik bozulmalar olarak belirlenmiştir. Bu

Yapıda görülen tüm bozulma türlerinin oluşumuna neden olan etkenlerin tamamı nem ile ilişkilidir. Bu nedenle söz konusu bozulmaların durdurulması için fazla nemin yapı malzemesinden uzaklaştırılması gerekmektedir. Nem; zeminden yükselen nem ve çatıdan ve cepheden yapıya etki eden nem olmak üzere iki farklı yolla yapıya ulaşır. Bu iki kaynağın engellenmesi için, çatıya basit bir drenaj sistemi uygulanması ve zemindeki nemli toprak ile olan ilişkinin azaltılması gerekmektedir. Bu sebeple; yapının üzerine inşa edildiği anlaşılan masif steirobat bloklarının etrafındaki toprak tabakanın kısmen kaldırılması önerilmektedir. Bu işlem nedeniyle, statik açıdan oluşabilecek tehditlerin önüne geçmek adına yapının zemine oturumunun incelenmesi faydalı olacaktır. Bu inceleme sonunda steirobat bloklarının yapıyı taşıyacak konumda ve dayanımda olduğu sonucunun ortaya çıkması halinde, yapının etrafındaki toprak tabakasının kaldırılması uygun olacaktır. Çatıdan ve cepheden gelen nem için; öncelikle yapıdaki orijinal drenaj sisteminin onarılması gerekmektedir. Onarım kapsamında düz çatılı olan yapının çatısına doğal bir onarım malzemesi ile kaplama yapılması ve derin çatlaklar bulunan sima bloklarında gerekli alanlara dolgu yapılması önerilmektedir. Daha sonrasında basit bir drenaj sistemi eklenerek yağışlarla etki eden suyun tahliyesi sağlanmalıdır.
