KENT ÖLÇEĞİNDE TAŞINMAZ KÜLTÜR VARLIĞI KORUNMA DURUMUNUN İNCELENMESİ: İZMİR ÖRNEK ALAN ÇALIŞMASI*

Observation Of The Conservation Status Of Cultural Heritage At The City Scale: Izmir Case Study

Yıldırım Hasan Selekoğlu** Bekir Eskici***

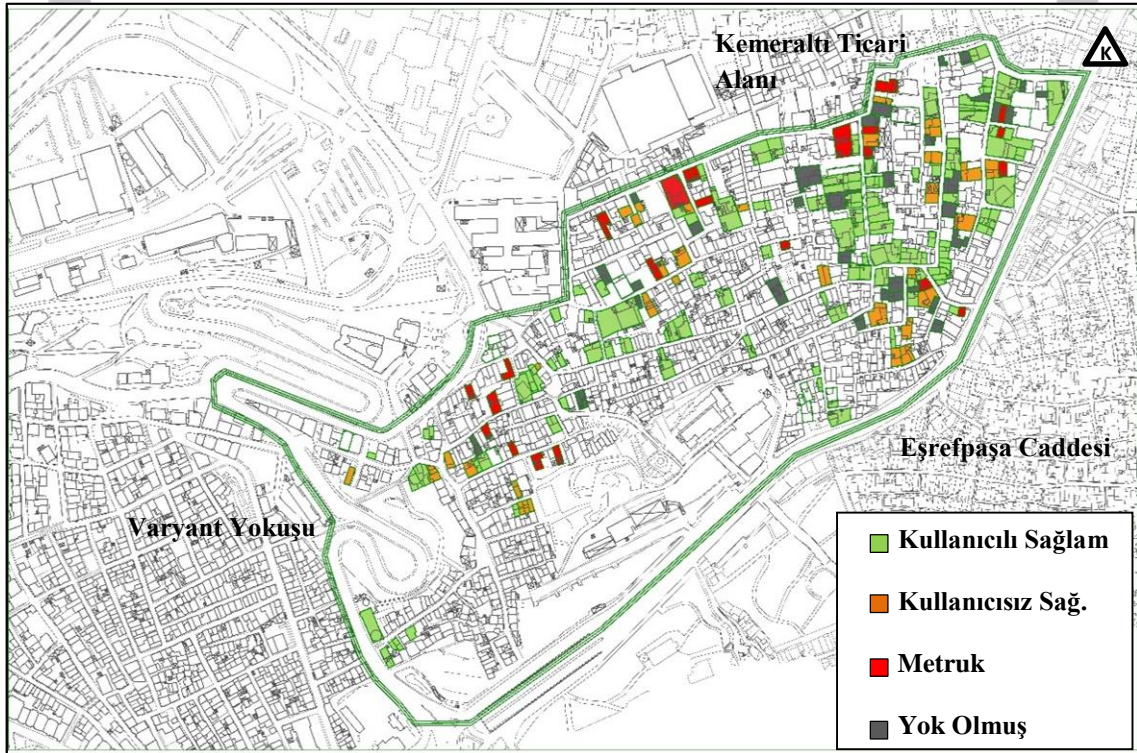
Şekil 3. 2019 yılı alan çalışması sonucu elde edilen koruma durum ve mülkiyet analizi verileri.

2019 yılında yapılan çalışma sonucunda yapıların koruma durum ve mülkiyet analizleri bir araya getirilerek elde edilen veriler ışığında alandaki 27 metruk durumdaki yapı yok olma riski altında kabul edilmiştir. Ayrıca 131 sağlam nitelikteki yapıdan

bakımsız olduğu (yapısal hasar içermese de dış cephe kaplaması, çatı drenaj sistemi veya kapı pencere gibi donatıları hasarlı yapılar) ve mülkiyet analizinde boş olduğu tespit edilen 32 yapıda metruk yapılar gibi kullanıcılarının olmaması, düzenli bakım onarım süreçlerinden mahrum kalmaları ve bölgede süregelen riskten dolayı metruk yapı statüsüne girme veya yok olma riski altında kabul edilmiştir.

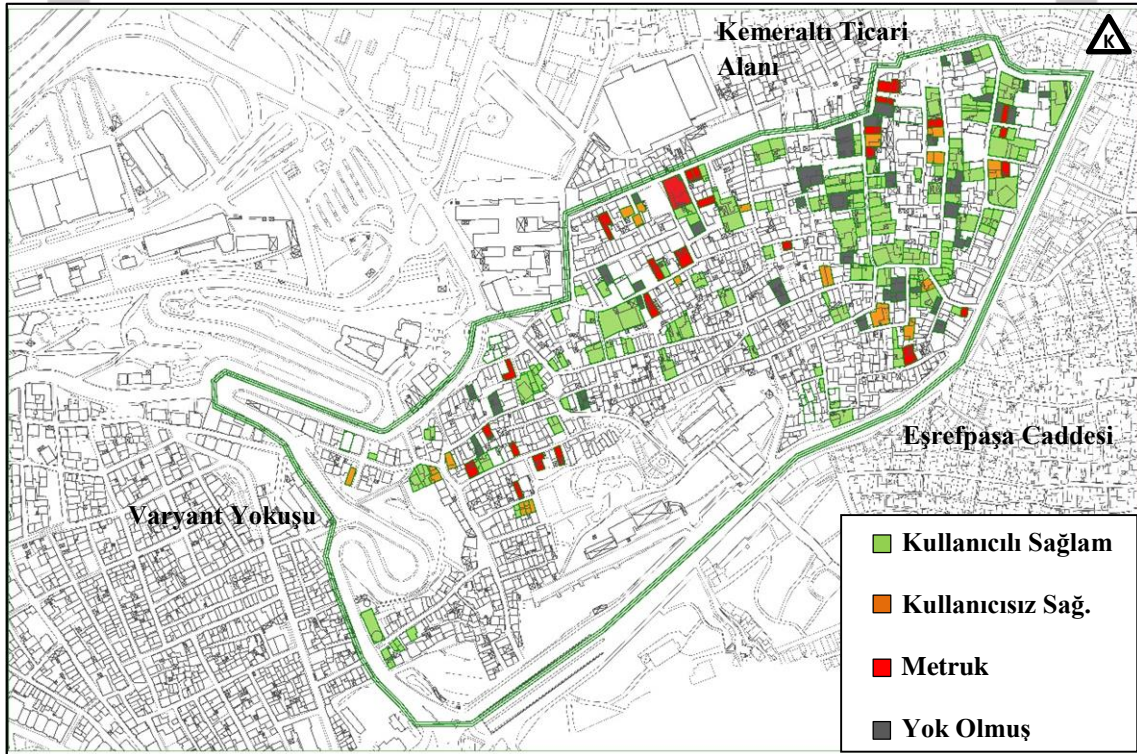
Çalışmanın ikinci aşaması 2021 yılı ağustos ayında gerçekleştirilen alan çalışması ile tamamlanmıştır. 2021 yılındaki çalışmalar sonucunda 125 yapının yani yapılar toplamının %64'ünün kullanılabilir nitelikte olduğu, 30 yapının yani %15'nin metruk durumda olduğu ve geriye kalan 42 yapının yani alandaki yapılardan %21'inin yok olmuş olduğu tespit edilmiştir. 2021 yılındaki mülkiyet analizleri doğrultusunda 125 sağlam nitelikteki yapıdan 18'inin boş olduğu tespit edilmiştir. Tüm bu veriler ışığında alanda 48 yapının yok olma riski altında olduğu, kullanıcısı bulunmayan 18 yapının ise metruk yapı statüsüne girme veya yok olma riski altında olduğu kabul edilmiştir (Şekil 4.).

Şekil 4. 2021 yılı alan çalışması sonucu elde edilen koruma durum ve mülkiyet analizi verileri.

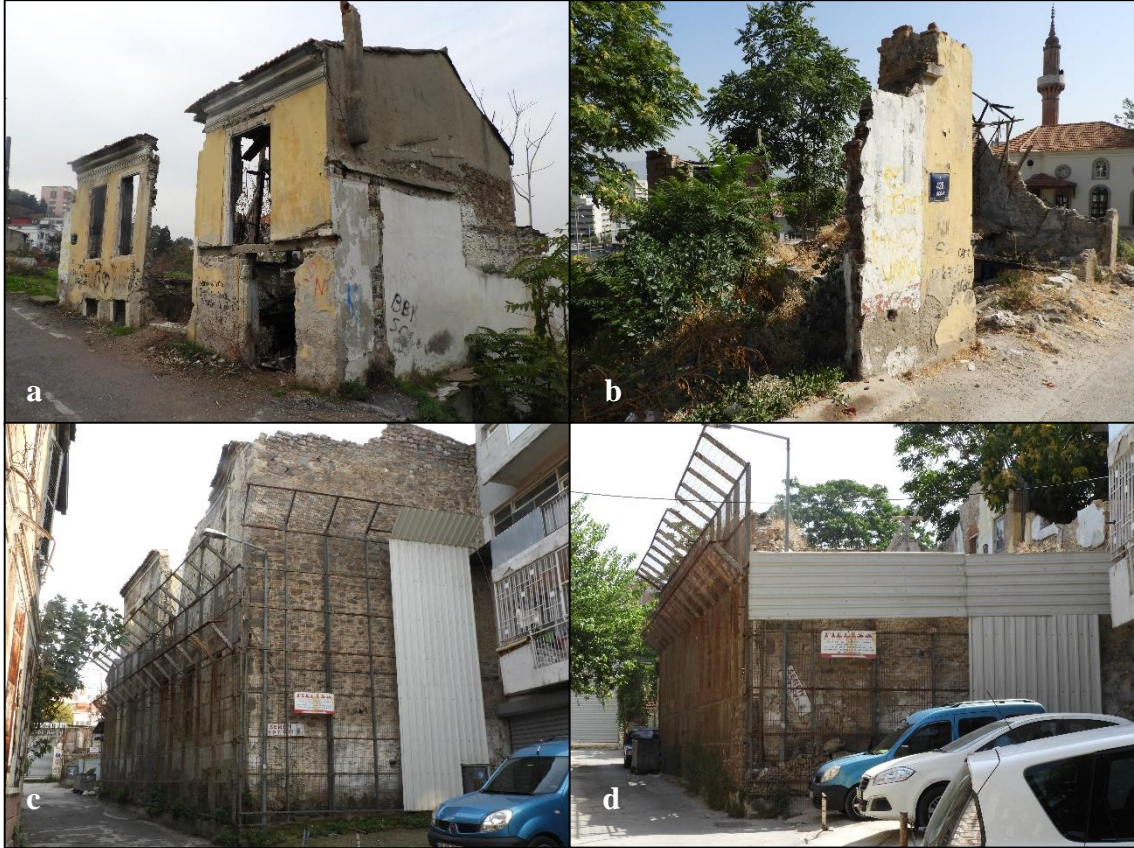
Veriyi genel değerlendirme yerine yapı özeline indirerek değerlendirdiğimizde, 2019 yılında metruk olduğu için yok olma riski altında kabul edilen 27 yapıdan 3'ünün yıkılarak tanımsız hale geldiğini ve yok olduğunu görmekteyiz (Fotoğraf 1.).

Fotoğraf 1. 108 ada 2 nolu parseldeki yapının 2019(a) ve 2021(b) yıllarındaki fotoğrafları ile 121 ada 80 nolu parseldeki yapının 2019(c) ve 2021(d) yıllarındaki fotoğrafları (Kişisel Arşiv, 2019-2021).

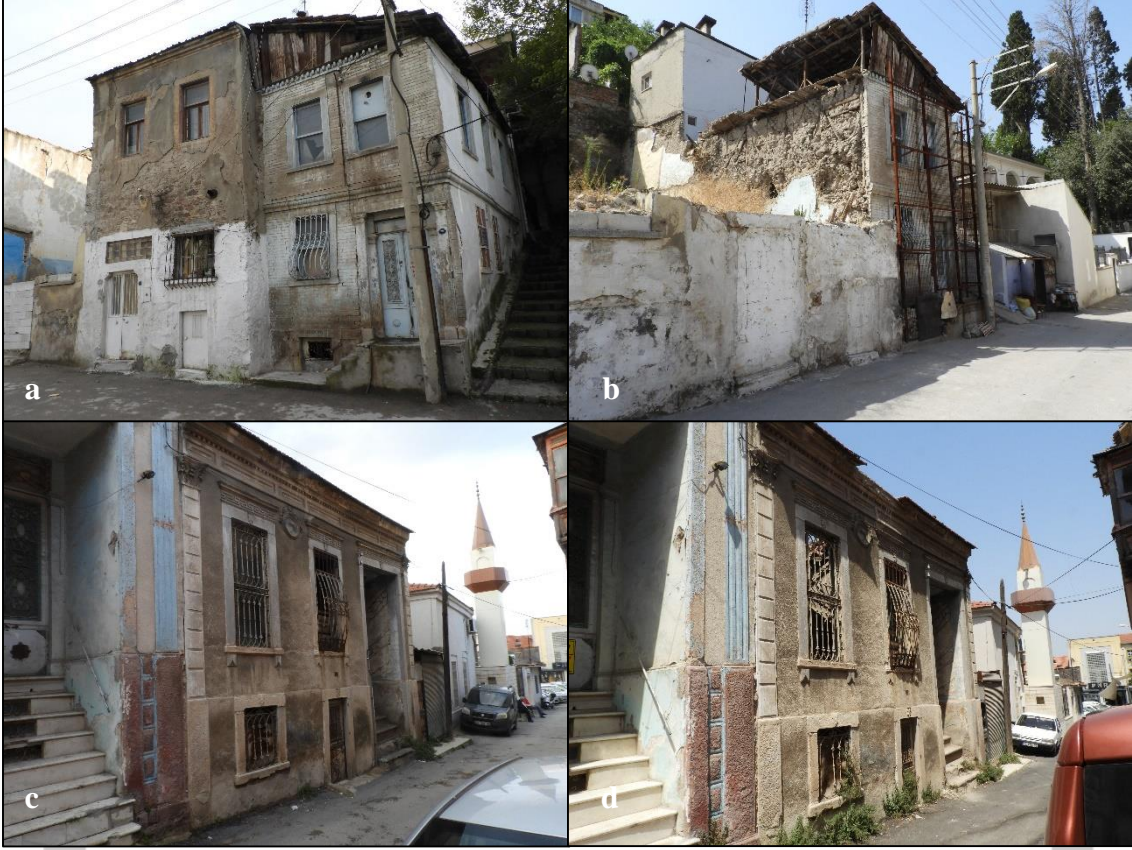
Ayrıca 2019 yılında kullanıcısı olmadığı için metruk yapı statüsüne girme riski altında olduğu kabul edilen 32 yapıdan 5 tanesinin kısmi yıkılmalar sonucu metruk yapı statüsüne girerek kullanılmaz halde oldukları tespit edilmiştir (Fotoğraf 2.).

Fotoğraf 2. 113 ada 85 nolu parseldeki yapının 2019(a) ve 2021(b) yıllarındaki fotoğrafları ile 120 ada 52 nolu parseldeki yapının 2019(c) ve 2021(d) yıllarındaki fotoğrafları (Kişisel Arşiv, 2019-2021).

Alanda gözlemlenen yok olmuş yapı ve metruk yapı sayısındaki artışı genel olarak yapıların bakımsız kalma sürecine bağlamak mümkündür. Ayrıca bölgede 30 Ekim 2020 yılında gerçekleşmiş olan 6.6 Mw şiddetindeki depremin de (AFAD, 2020, s. 1) doğrudan bu yıkımlara sebep olmasa da süreçte rol oynadığını söylemek mümkündür. 2019 yılında metruk yapıyken 2021 yok olan yapılarda ve 2019 yılında metruk yapı statüsüne girme riski taşıırken 2021 yılında bu statüye giren yapılarda geçen süreç içerisinde kısmi yıkılmalar veya taşıyıcı sistemlerinde oluşan hasarlar tespit edilmiştir.
