# Karahisar-1 Teke Kale (Sillyon) Mescidi Yapı Malzemeleri, Bozulmalar ve Koruma Sorunları

## Building Materials of the Masjid at Karahisar1 Teke Castle (Sillyon), their Deterioration and Conservation Problems

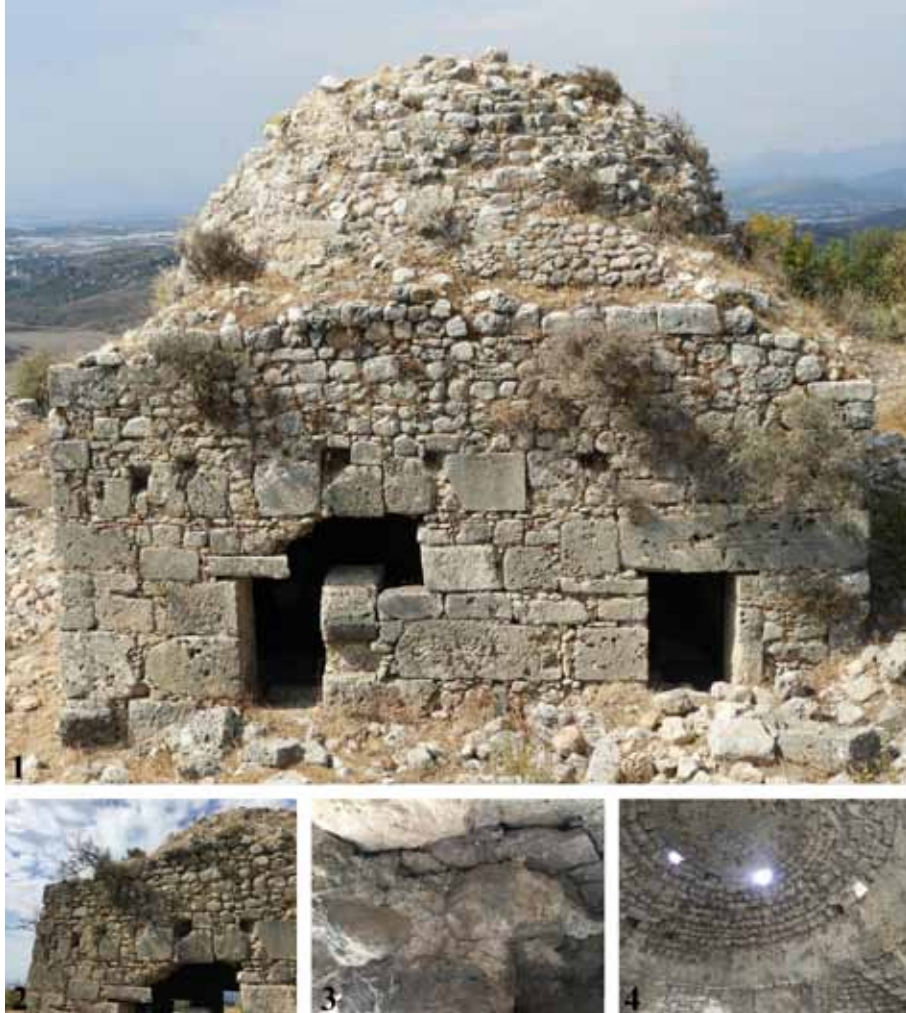
Yapıda derz dolgusu olarak kullanılan malzeme, kesme taş örgüde taş aralarında yumuşak geçiş sağlayacak biçimde ince tutulurken, moloz ve kaba yonu örgüde düzenli sıralar arasında bağlantı malzemesi olarak değerlendirilmiştir. Derz dolgusunda kullanılan harç malzeme sıkı gözenekli, kum ve küçük çakıl ve içerisinde yer yer kireç lapalarının da bulunduğu kireç karışımı ve grimsi beyaz renklidir. Yapıda harim mekânı yüzeylerinin sıvalı olduğu kalıntılardan anlaşılmaktadır (Fig. 6).

Harimde niş yüzeyleri dahil duvarlarda, geçiş elemanlarında ve kubbede yüzey kaplamasında kullanılan sıva malzeme, yak. 0,5 cm kalınlığında, ince kum ve kireç karışımı, krem beyaz renkte ve sıkı gözeneklidir.

Figür 6. Yapı Malzemeleri, 1. Moloz Taş ve Devşirme Bloklar, 2. Derz Aralarına Sıkıştırılan Tuğla Parçaları, 3. Moloz Dolgu Harcı, 4. Derz Harcı ve Sıva

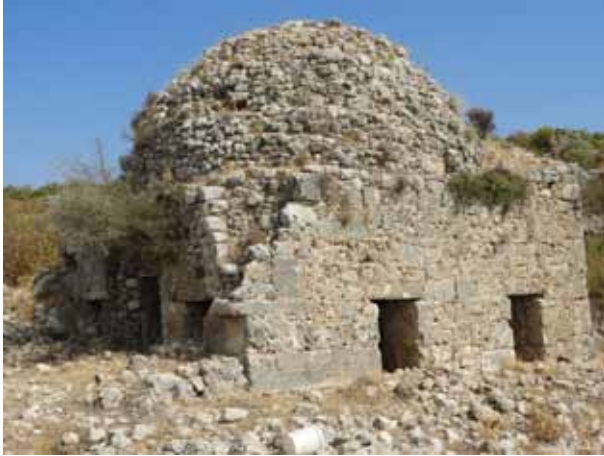
Bozulma yapının beden duvarları, kapı, pencere, mihrap ve kubbe örgü malzemesindeki kayıpları ifade etmektedir. Yapının kuzeyinde kalan son cemaat bölümü doğu, batı ve kısmen kuzeyde kalan ve zemine yakın kalıntılar halinde günümüze ulaşan bölümleri dışında tamamen yıkılmıştır. Batı cephe büyük oranda sağlam olarak günümüze ulaşmıştır. Güney cephedeki örgü kayıpları, lentosu ve doğu kenarında kalan birkaç örgü taşıyla sınırlıdır. Batı cephede kayıplar, binanın son cemaat yeri ile birleştiği kuzey kenarının üst kısımlarında görülmektedir. Kuzey cephede de benzer şekilde örtüye geçişe yakın duvar üst bölümleri ile batıdaki pencere açıklığı çevresinde örgü kayıpları görülür. Asıl bozulma oluşumu, tüm duvar bölümlerinde duvar üst kenarı ile kubbenin dış kaplamalarında meydana gelmiştir.

Yapıdaki gözlenen örgüde malzeme kaybı şeklindeki bozulma türünün oluşumu, yer sarsıntıları, bitki gelişimi, nem ve tuz çıkışları, kullanım dışı kalma ile açıklanabilir. Bu bozulmalar, oluşumuyla meydana gelen kayıplar yanında yeni bozulma türlerinin ortaya çıkmasına zemin hazırlayarak ciddi bir koruma riski oluşturmaktadır. Mevcut halde özellikle kubbede oluşan örgü ve malzemesindeki kayıplar, zincirleme etki yaratarak ilerleyen süreçlerde kubbenin çökmesine kadar gidecek bir süreci işaret etmektedir (Fig. 7-8).

Figür 7. Örgü ve Birim Malzeme Kayıpları, Kuzey, Batı Köşe

Kapı, pencere, niş, mihrap gibi yapı bölümlerinde, yapı ve yapıya ait tüm dış duvarlarda eksik, dağılmış ve yıkılma tehlikesi bulunan bölümler, yapıya ait özgün taşlar ile benzer örgü tekniği ile belirtme teknikleri kullanılarak tamamlanmalıdır. Tamamlanacak bölümlerde uygulanacak belirtme tekniği ile yeni onarımların özgün duvar örgüsü ile farklılığı sağlanmalıdır. Uygulamalarda kırık taşlar, yapıştırılarak sağlamaştırıldıktan sonra onarım çalışmalarında kullanılmalıdır.

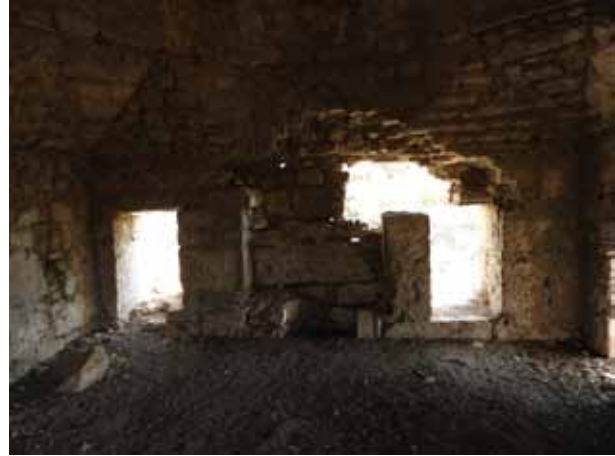
Figür 8. Mihrap Örgü ve Birim Malzeme Kayıpları, Güney Cephe

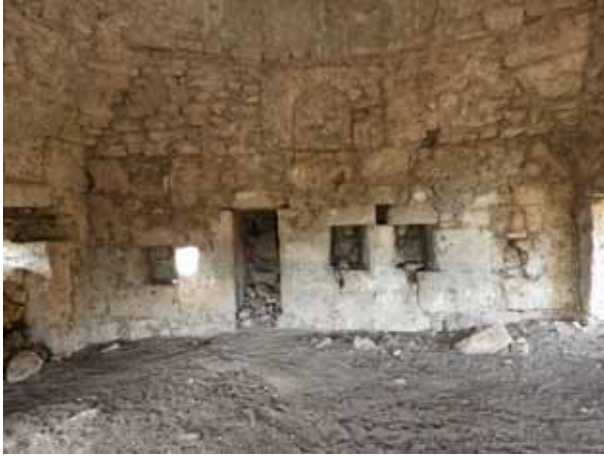
Bozulma mekân içi veya dış cephelerde kaplama taşları örgüsü ile iç ve dış cephelerdeki bu kaplamalar arasında bağlantısının kısmen yitirilerek ayrılması veya lento taşının kayıpla pencere açıklık üzerinde askıda kalan duvar bölümündeki örgü taşları ve derz bağlantılarındaki ayrılmaları ve çatlakları tanımlamaktadır (Fig. 7-10).

Figür 9. Örgüde Derz Açılmaları ve Çatlaklar, Doğu İç Duvar

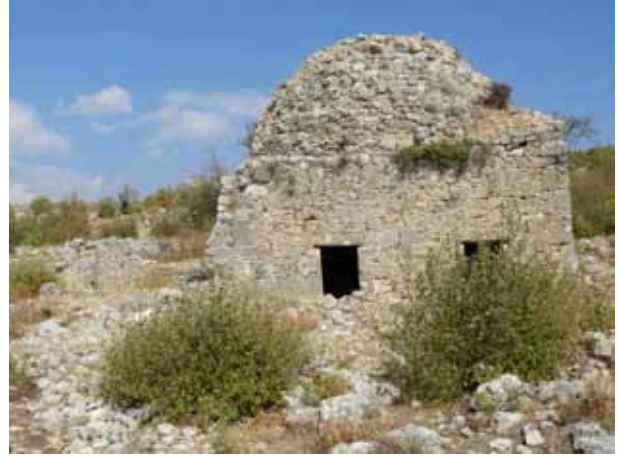
Figür 10. Örgüde Derz Açılmaları ve Çatlaklar, Batı Dış Duvar

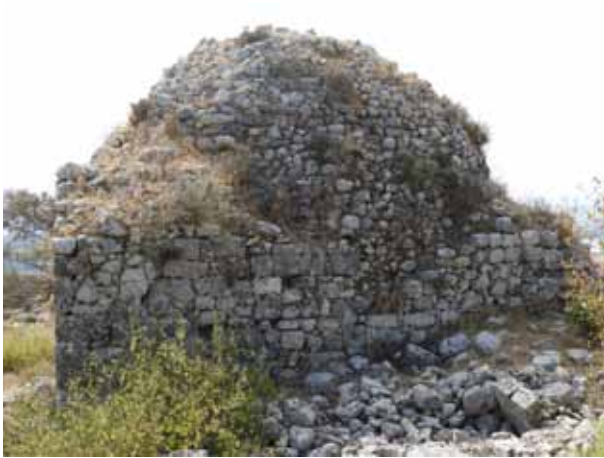
Bozulma taş örgüsünde bağlayıcı görevi gören derz harcının yüzeyden başlayarak içe doğru kısmen veya büyük oranda kaybını ifade etmektedir. Açık hava şartlarına karşı en zayıf malzeme grubunu oluşturan derz harçları, ıslanma-kuruma/donma-çözünme, nem ve tuz çıkışlarından kaynaklı ufalanma ve dökülmeler ile başlayıp süreç içerisinde ileri derz kayıpları ile sonuçlanmaktadır. Yüzeyden başlayıp derine doğru devam eden harç bozulmaların giderek duvar, geçiş ve kubbe örgüsünde kayıplara da yol açacak biçimde ilerlediği; kesme taş örgüye göre daha dayanıksız özellikler gösteren moloz örgü dökülmelere yol açtığı izlenebilmektedir. Bozulma etkileri incelendiğinde:

Figür 11. Derz Kayıpları ve Boşalmalar, Doğu Cephe

- Kubbeli örtü üst ve iç yüzeyde ve beden duvarları üstündeki örgü birim malzeme ve örgü kayıplarına bağlı olarak yağışların olumsuz etkilerine açık hale gelen harim mekânında kubbe iç yüzeyi ile duvarlarda ve kaplamayı oluşturan sıvalarda ıslanma-kuruma, donma-çözünmeye bağlı olarak aşınma ve dökülme oluştuğu,
- Gerek derz kayıplarının ve gerekse örgü birim malzeme ve örgü bölümleri kayıplarının birbirine kolaylık sağlayarak bozulmaların zincirleme olarak artmasına yol açtığı anlaşılmaktadır (Fig. 11-12).

Mescit yapısındaki sorun, örgüde taş malzeme arasında bağlantı sağlayan derz harçlarındaki kayıplar şeklinde görülmektedir. Sorunların yaşandığı bölümlerde yapılacak uygulama, derz bozulmaları yaşanan alanlarda özgün harç ile uyumlu onarım harcı ile derz dolgulama yapılır. Derzi sağlam olan bölümler, olduğu gibi bırakılmalıdır.

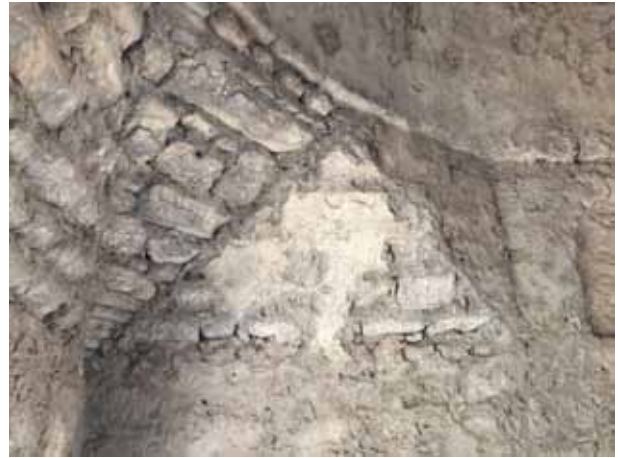
Figür 12. Harim, Kubbeye Geçişteki Türk Üçgeninde Oluşan Derz Kayıpları

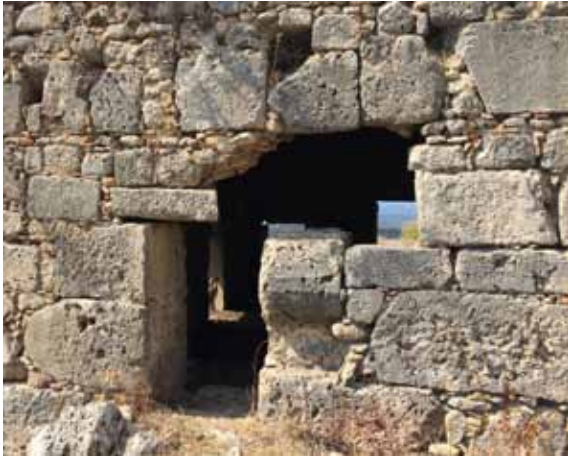
Daha çok fiziksel etki ve kırılmalara bağlı olarak malzeme bütünlüğünde meydana gelen kayıplardır. Bozulma türü malzemeyi olumsuz yönde etkileyen ve bozulma sürecini hızlandıran tuz çıkışlarının sebep olduğu ufalanma, aşınma, çatlak ve kırık gibi bozulmalar sonucunda oluşmaktadır. Yapı beden duvarlarında, pencere, kubbe örgü ve harim duvar sıvalarında parça kayıpları şeklinde bozulma izlenebilmektedir (Fig. 7-9, 13-14).

Figür 13. Pencere Lentosunda Parça Kaybı, Güney Cephe

Yapının doğu duvarında kısmi kayıp, güney cephede pencere açıklık çevresindeki kayıplar ve muhtemel yer sarsıntıları sonucunda oluşan gerilmeler ve fiziksel baskılar sonucunda malzeme ve örgüde çatlak ve kırık oluşumları izlenebilmektedir (Fig. 11, 13, 14, 17).

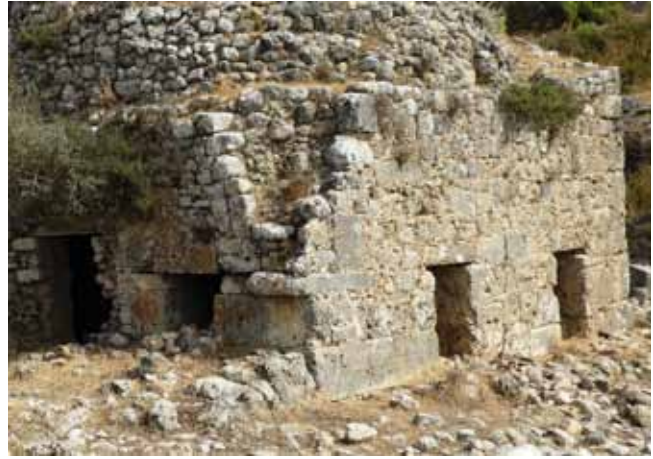
Figür 14. Pencere Lentosunda Parça Kaybı, Kuzey Cephe

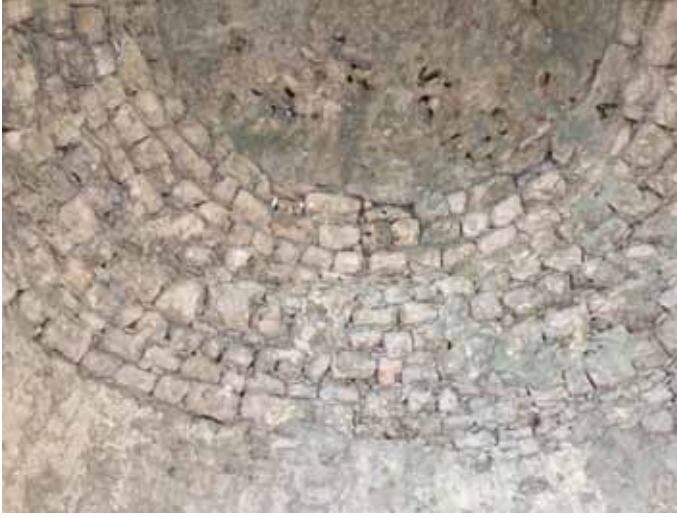
İklimsel faktörler, nem ve tuz çıkışları ile fiziksel etkiler sebebiyle malzeme yüzeylerinde oluşan dökülmelerdir. Yağışlarla oluşan aşınmalar yüzeysel iken, tuz çıkışlarının neden olduğu aşınmalar daha derin seviyelerdedir. Bozulma türünün en büyük kaynağını yağışlar ile neme bağlı olarak gelişen tuz çıkışlarının meydana getirdiği baskılar oluşturmaktadır. Toprakta ve yağmur sularından alınan eriyebilen tuzlar harç ve taş malzeme bünyesinde bozulmayı hızlandırır. Mescidi dıştan kuşatan toprak örtüsü yağışlar ile birlikte zeminde birikerek suyla taşınan tuz, ufalanma ve aşınmalara sebep olur. Kubbe ve zemine yakın beden duvarlarındaki bozulmalar, suyun hızlı bir şekilde geçişine sebep olmakta ve bozulma türünü hızlandırmaktadır. Yapı içerisinde zemine yakın bölümlerdeki taş ve sıvalarda ayrıca bağlantı elemanlarında oluşan kısmi kayıplar sonucunda açıkta kalan moloz dolgu harçlarında aşınma ve ufalanma izlenebilmektedir (Fig. 15-16).

Figür 15. Kubbeye Oluşan Aşınma ve Ufalanma

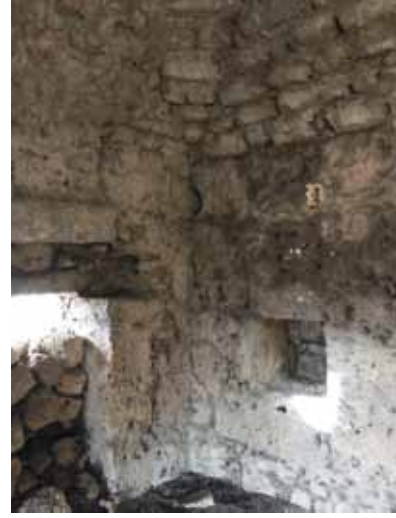
Figür 16. Harim, Güney Doğu Köşe Duvarında Oluşan Aşınma ve Ufalanma

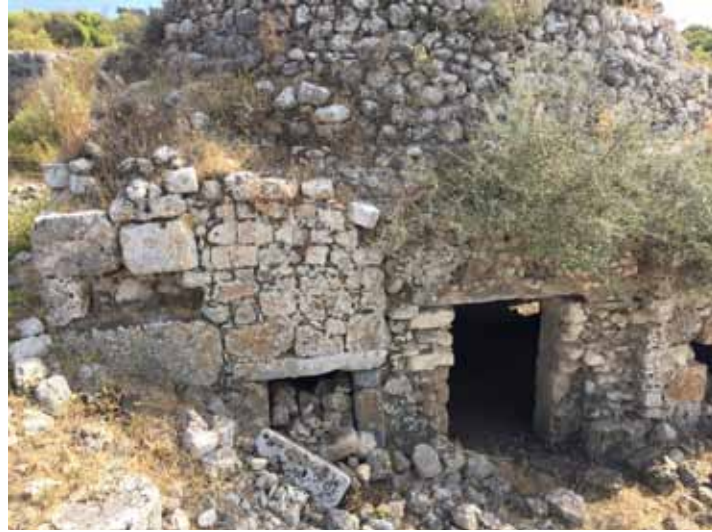
Figür 17. Kapı Etrafında Oluşan Çatlama ve Kırılma, Kuzey Cephe

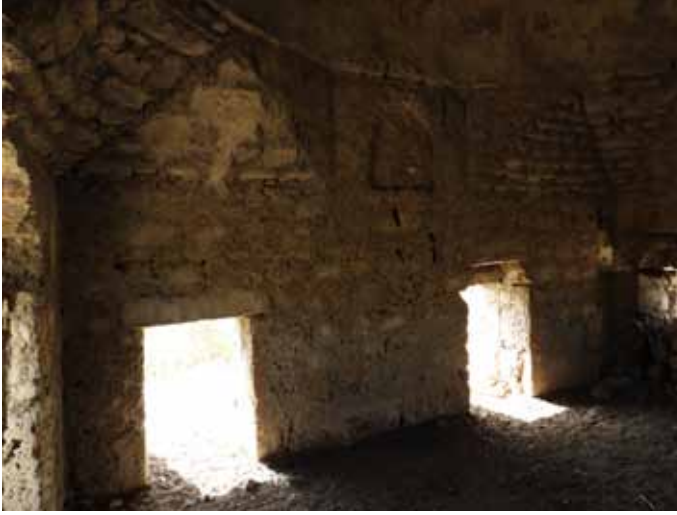
Yüzeysel kirlilik, suyun daha uzun süre tutulabildiği mekân yüzeyleri ile cephe duvarları taş yüzeylerini farklı oranlarda örten birikimleri tanımlamaktadır. Bozulma türünün en büyük kaynağı, yüzeylerde su tutulumunu arttıran aşınma türü bozulmalar ile yüzeye tutunarak yoğunluğu artan atmosferik partiküller olarak gösterilebilir. İç mekan duvarlarının bazı bölümlerinde lokal olarak farklı yoğunluklarda kirlenme görülmektedir. Benzer sorun harimin kuzey dış cephe duvarında kapının her iki tarafında alg ve liken gibi mikroorganizma türlerine ait tabaka

Figür 18. Taş Yüzeyinde Oluşan Kir Birikimleri

Malzeme yüzeylerini kaplayan yüzeysel kir birikimleri ve mikrobiyolojik oluşumlarda yapılan temizlik çalışmaları, yapının özgün dokusunun ortaya çıkartılması bakımından gereklidir. Sıva yüzeylerindeki toz, toprak ve çamur gibi yüzeysel kirler, öncelikle yumuşak uçlu kıl fırçalar devamında da nemli pamuk ve sünger yardımı ile özenle temizlenebilir<sup>10</sup>.

Mescit mekânı yüzeyleri ve kuzey cephesinde yoğunlaşan kir ve mikrobiyolojik oluşumların temizliğinde ilk olarak bisturi, fırça ve su kullanılarak mekanik temizlik yöntemleri tercih edilmelidir.

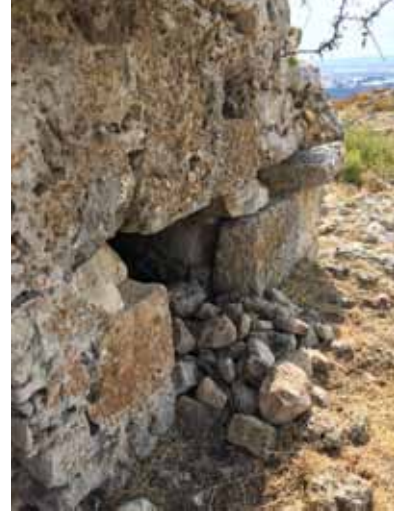
oluşumları şeklinde görülmektedir. Bozulma, yağışların yoğun görüldüğü bahar aylarında yeşil renkte, diğer mevsim dönemlerinde ise canlılıklarını yitirerek sarımsı veya koyu renkli ince bir tabaka şeklinde izlenebilmektedir. Yağışları doğrudan almayan mekan yüzeylerinde açık gri-siyah renkte kir birikimleri oluşmuştur. Kirlilik unsurları, estetik açıdan özgün malzeme yüzeyini ve işçilik özelliklerini kapatan bir etki oluşturması yanında su tutulumu, su emilimi ve sonrasında bitkisel gelişim gibi diğer sorunların artmasına da sebep olur (Fig. 18-19).

Figür 19. Taş Yüzeyinde Mikrobiyolojik Bozulmalar, Kuzey Cephe

Mikroorganizma oluşumları için yapıya zarar vermeyen kimyasal yöntemler tercih edilebilir. Müdahalede benzer uygulamalarda sıklıkla tercih edilen Biyosit<sup>11</sup> adlı zirai ürünler kullanılabilir. Su ile seyreltilerek kullanılan bu tür ürünler, püskürtme yöntemi ile uygulanabilir. Uygulama sonrasında oluşumlara ait kalıntılar yüzeyden mekanik olarak temizlenmelidir.

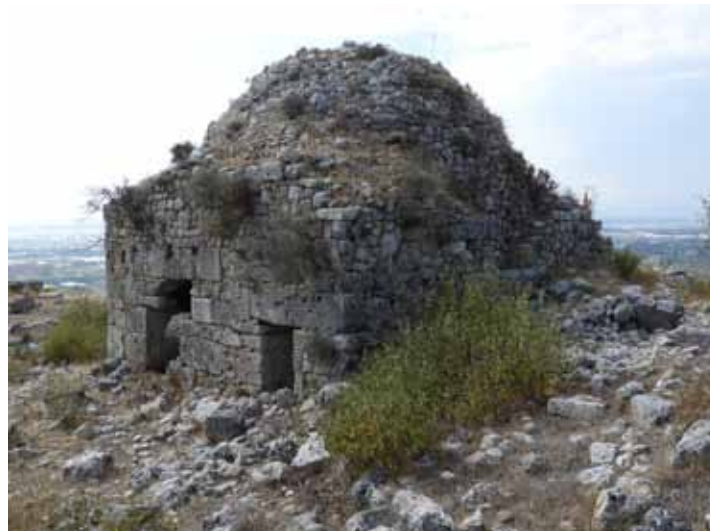
Yapı içi ve çevresinde ve örgü kaybı oluşan duvar üst bölümlerinde biriken toprak dolgu, yağış suyunun emilimi yanında toprak içerisindeki eriyebilen tuzların hareketlenmesine ve bitki gelişimine sebep olduğundan, yapı elemanlarının ve malzemelerinin korunmasında önemli bir risk oluşturmaktadır. Toprak dolgu, su tutucu yanı sıra

Figür 20. Yapı Etrafında Bulunan Moloz-Toprak Dolgu, Doğu-Güney Cephe

yağış ve zemin suyunun yapı malzemelerine ulaşımını sağlamakta, topraklı birikimlerde varlığı bilinen tuzların çözünerek örgüye taşınmasını hızlandırmakta; tuzların katılaşması, bitkisel gelişim, mikrobiyolojik oluşum ve yüzeysel kirlilik şeklinde oluşan sorunlar da yapı harçları başta olmak üzere bağlantı elemanlarında kirlilik, ufalanma, çatlama, kırılma vb. yeni bozulmalara ve kayıplara neden olmaktadır. Topraklı dolgular ve sonrasında gelişen diğer bozulmalar özellikle bağlayıcı harcın zayıflamasına yol açmalarıyla örgüsü dağılan duvar bölümleri, kubbenin yıkılma/çökme tehlikesinin artmasına yol açmaktadır (Fig. 20).

Yapı çevresinde ve örgü üzeri ile içerisinde biriken topraklı dolgu su emilimini kolaylaştıran etkileri nem, tuz çıkışı ve bitki gelişiminin oluşmasına neden olmaktadır. Mevcut yapı elemanlarının birbiri için etkilerini artırıcı özellikler gösteren bu tür bozulmalardan korunmaları için toprak dolgulardan kurtarılması ve alanda sistemli arkeolojik kazı ve temizlik çalışmalarının yapılması gerekmektedir.

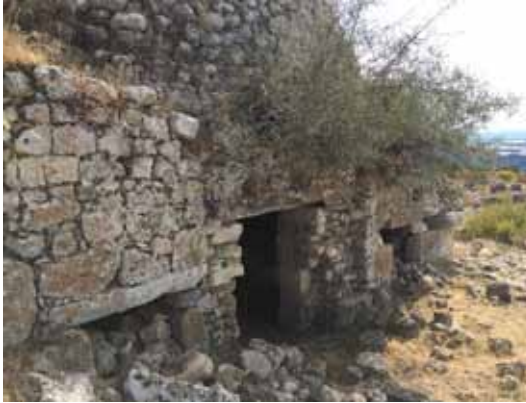
Ot, çalı ve ağaç türü gelişmiş bitki örtüsü yapıyı tehdit eden önemli etkenlerden biridir. Özellikle örgüdeki kayıplar ve dağılma nedeniyle (beden duvarları ve diplerinde, çatlaklarda ve kubbede) ve derz harçlarındaki kayıplarla oluşan boşluklarda biriken topraklı dolguda oluşan bitkisel oluşumlar gelişim sürecinde kökleri ve gövdeleriyle oluşturdukları mekanik baskılar sayesinde yapıya ciddi zararlar vermekte ve bozulma sürecinin artarak süreklilik kazanmasına yol açmaktadır (Fig. 21-22).

Figür 21. Kuzey Cephe, Giriş Kapısı Üst Bölümünde Oluşan Bitkiler

Yapı genelinde görülen derz aralarında çatlaklarda ve örgüde dağılan kısımlarda gelişen bitkilerin biriken toprak birikintilerle birlikte temizlenmesi ve yeniden oluşumun engellenmesi için gerekli bölümlerin derz harcı dolgu uygulamalarıyla kapatılması önerilebilir.

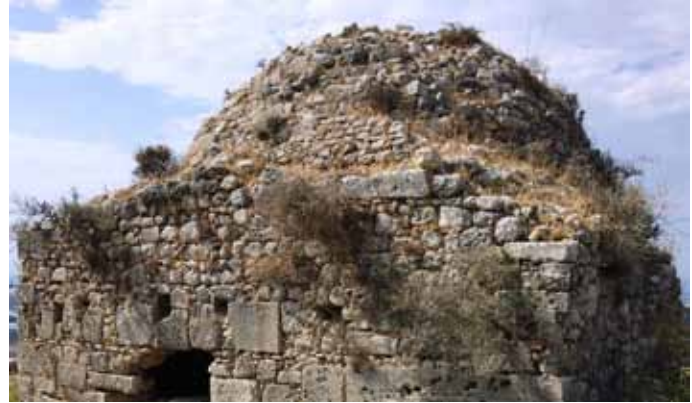
Figür 22. Güney Cephe, Üst Bölümünde Oluşan Bitkiler
