# MİLET ANTİK KENTİ İONİK STOA BİNASINDAKİ TAŞ TAMAMLAMA UYGULAMALARININ DEĞERLENDİRİLMESİ

Ali YAŞAR<sup>1</sup>

## Assessments of Stone Integration Practices in the Ionic Stoa Building of The Ancient City of Miletus

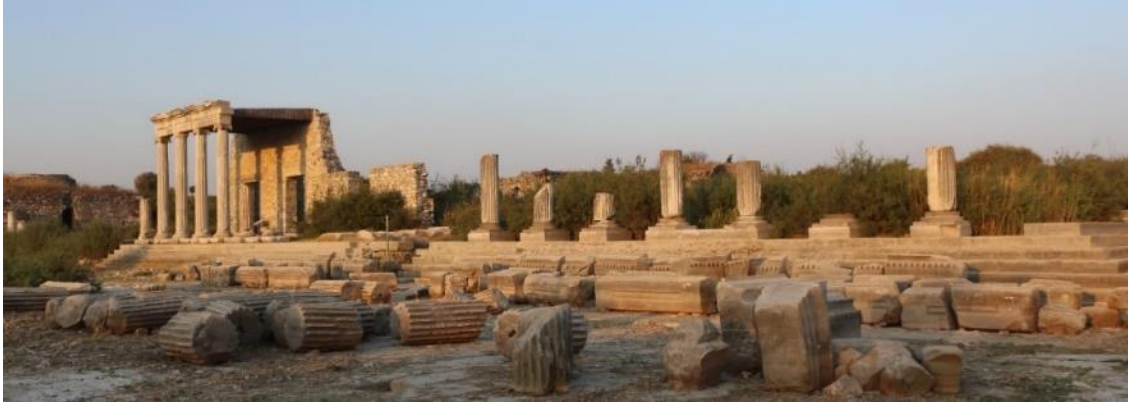
*Görsel 1. İonik Stoa'nın Müdahale Görmüş Bölümlerinin Genel Görünümü, 2020 Yılı.*

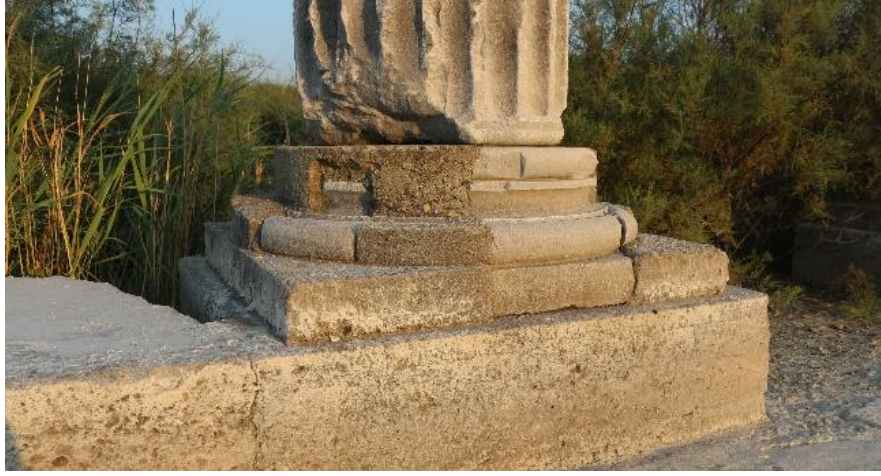
*Görsel 3. Sütun Kaidesinin Tamamlanmasında Kullanılmış Olan Gri Renkli Çimentolu Harç*

Oluşturulan harç karışımına agrega olarak ince tane boyutunda kum ve orta tane boyutunda çakıl karıştırıldığı anlaşılmaktadır. Sütunlarda yapılan tamamlamalar için hazırlanan harç karışımında genel uygulamadan farklı olarak nispeten daha ince taneli agregaların tercih edildiği görülmektedir.

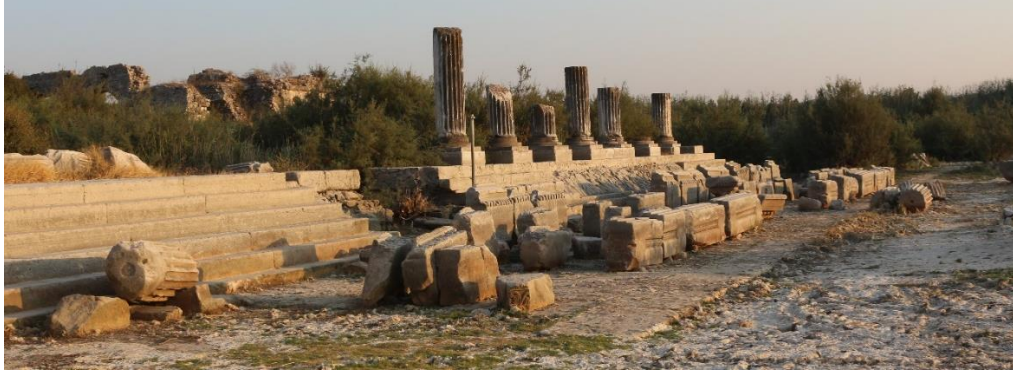
basamakları, devşirme mermer ve moloz taşlar ile stoa basamaklarına ait özgün mermer parçaların bir araya getirilmesiyle oluşturulmuştur. Uygun boyuttaki özgün basamak parçaları düzenli bir bütün oluşturacak şekilde bir araya getirilmiş ve ardından gri çimentolu harçtan ara boşluklara dolgular yapılarak basamak sıraları yeniden oluşturulmuştur (Görsel 4).

*Görsel 4. İonik Stoa Krepidomasının Genel Görünümü, 2020 Yılı.*

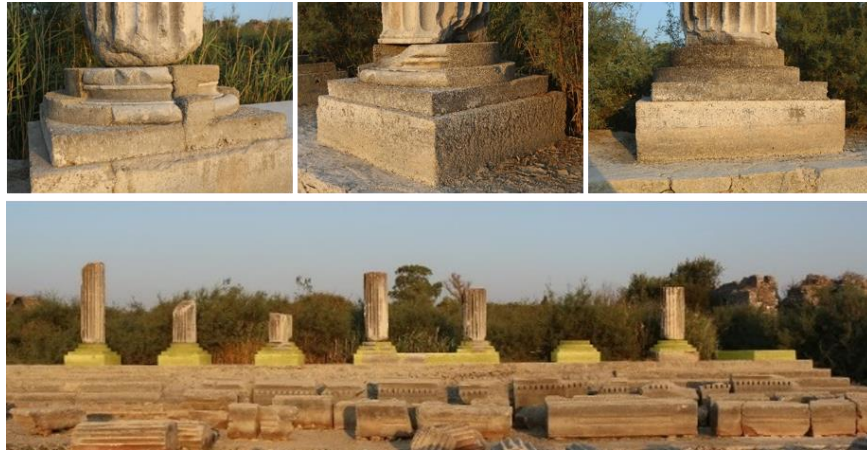
İonik Stoa yapısında tamamlama müdahaleleri ile ayağa kaldırılan bir diğer bölüm olan portikoya ait sütun sıralarında ise öncelikle stylobate ve kaide kısımlarına ilişkin parçaların ele alındığı anlaşılmaktadır. Stylobate üzerindeki çalışmalarda özgüne ait mermer parçaların yerinde korunduğu ve bloklardaki eksiklerin lokal harç dökümleri ile giderildiği gözlemlenmektedir. Sütun kaidelerinde gerçekleştirilen uygulamalarda ise kademeli bir döküm anlayışının benimsenerek üç tanesinin lokal, dört tanesinin ise bütün olarak tamamlandığı görülmektedir. Özgün parçaları nispeten korunagelen sütun kaidelerinde plinthos, torus ve trokhilos kademelerindeki lokal eksiklerin her birinin ayrı ayrı kalıplandığı anlaşılmaktadır. Oluşturulan lokal kalıp haznelere beton dökümler yapıldıktan sonra özgün yapı taşına ilişkin plastik formun detaylarına inilmediği gözlemlenmektedir. Stoda tamamı eksik olan sütun kaidelerinin bütün olarak tamamlanmasında ise yapı taşına ait her bir bölüm, özgün ölçülerde hazırlanan standart kalıplarla kademeli biçimde gerçekleştirilen masif dökümlerden oluşturulmuştur. Bu yöntemle üretilen kaidelerde özgün forma ilişkin detaylar işlenmezken, bütün tamamlanan söz konusu kopyaların yüzeyleri herhangi bir yontma işlemi uygulanmadan kalıptan çıktığı haliyle bırakılmıştır (Görsel 5).

*Resim 5. İonik Stoa Güney Bölüm, Sütun Kaidelerinde Çimento Bağlayıcılı Harç İle Yapılmış Olan Lokal ve Bütün Tamamlama Örnekleri (Üstte) ile Uygulama Alanlarının Genel Görünümü (Altta).*

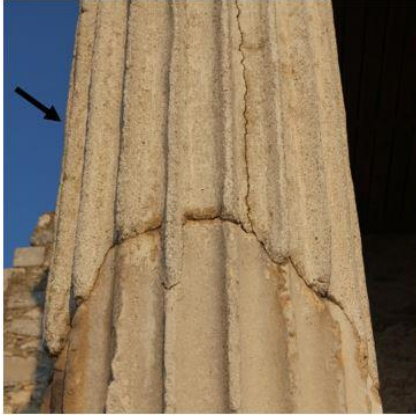
*Görsel 6. Sütun gövdesinde yapılmış olan lokal tamamlama, Detay*

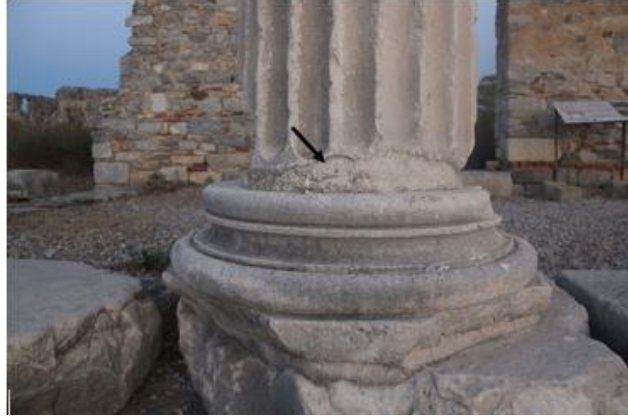
*Görsel 7. Sütun alt kasnağında yapılmış olan dolgulama, Detay*

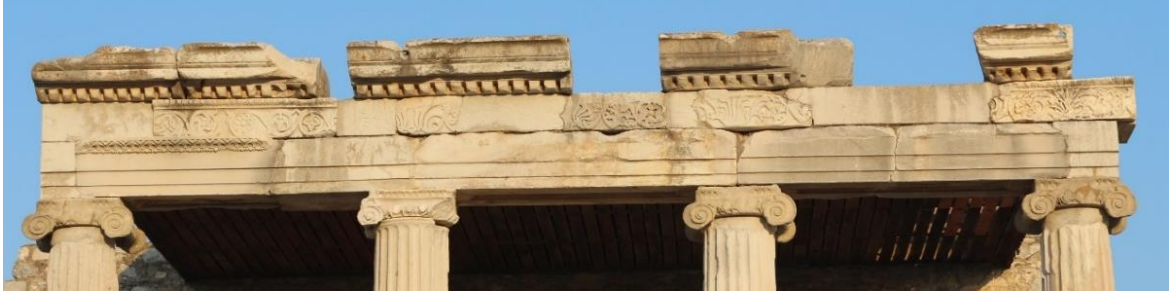
gibi tek kalıba masif döküm anlayışında lokal tamamlama ile eksik kısımları tamamlanan friz bloklarında ise özgün yapı taşına ilişkin hiçbir detayın işlenmediği gözlemlenmektedir (Görsel 8, Çizim 1). Friz blokları üzerinde yer alan sima bloklarında da yine farklı bir uygulamaya gidilerek özgün parçalar herhangi bir tamamlama müdahalesi gerçekleştirilmeden yerlerine yerleştirilmiştir.

*Görsel 8. İonik Stoa, Üst Yapı Elemanları.*

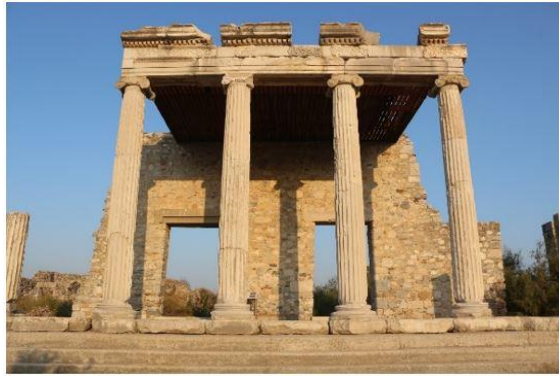
*Görsel 9. İonik Stoa, Ayağa kaldırılmış olan Kuzey Bölüm*

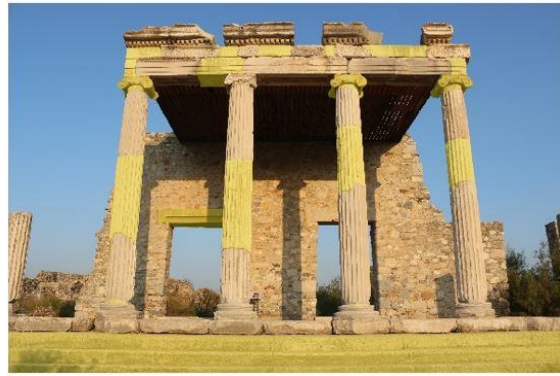
*Çizim 2. Kuzey bölümünde gri renkli çimentolu harç ile yapılmış tamamlama uygulamalarının genel görünümü*

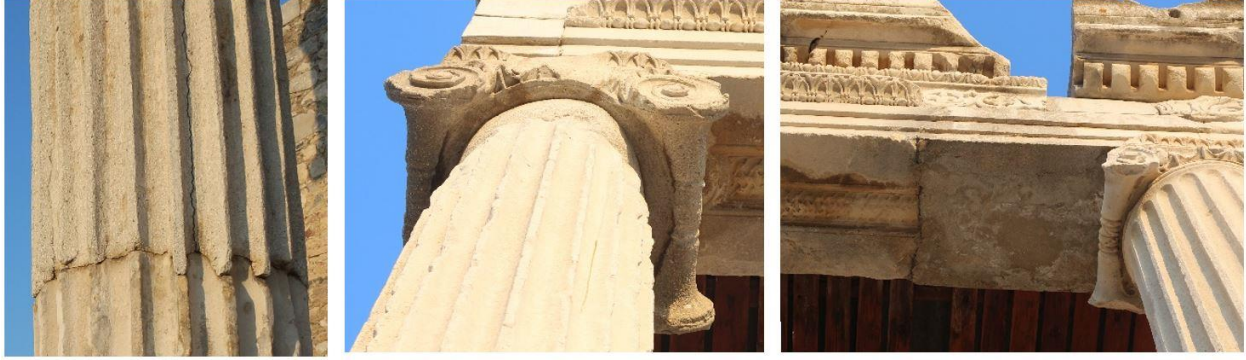
İonik Stoa alanında zemin ile teması olan bölümler başta olmak üzere tamamlama harçları ile özgün yapı taşlarının bağlantı noktalarında aderans çatlakları yoğun olarak gözlemlenmektedir. Ayrıca yine nemle yoğun teması olan bölümlerde yüzeye yakın gözeneklerdeki ıslak birikim ve biyolojik döngülerden kaynaklı olarak homojenlik gösteren siyah leke oluşumları görülmektedir. Bununla birlikte gerek uygulama sırasındaki plastik rötre çatlaklarından gerekse de zamanla oluşan mekanik gerilimlerin neden olduğu kılcal çatlakların varlığı yine uygulama alanının genelinde yoğun olarak izlenmektedir. Ayrıca, bazı tamamlama harçlarının yüzeye yakın bölümlerinde de-karbonizasyon kaynaklı yüzey çekilmeleri meydana gelmiş olup bunun

sonucunda harç karışımı içinde yer alan iri taneli agregalar, fark edilir derecede görünür olmuştur. Özellikle sütun gövdelerindeki lokal tamamlamalarda kullanılmış olan kaplama harcında oluşan gerilmeler, yatay ve dikey yönlü olarak çatlamalara neden olmuştur. Oluşan çatlaklar, harcın su ve nem geçirgenliğini arttırdığından dayanımı olumsuz etkilemektedir. Yukarıda belirtilen durumlar, özgün malzeme (mermer) ile tamamlama malzemesi (çimento) arasındaki malzeme uyumsuzluğunun açık göstergelerini oluşturmaktadır (Res. 10-12).

*Görsel 10. Sütun Gövdesindeki Tamamlama Harcında Oluşan Çatlamlar, Detay.*

*Görsel 11. Tümenden Tamamlanan Sütun Başlığında Ufalanma ve Kılcal Çatlamlar, Detay.*

*Görsel 12. Arşitrav Bloğundaki Tamamlama Harcında Oluşan Tuz Oluşumları ve Özgün Malzemeye Etkileri, Detay*
