**Yüksek Lisans Tezi
Kültür Varlıklarını Koruma ve Onarım Anabilim Dalı
Kültür Varlıklarını Koruma ve Onarım Yüksek Lisans Programı**

**STRATONIKEIA KUZEY CADDE DOĞU PORTİK
MOZAİKLERİ
KORUMA VE ONARIM ÇALIŞMALARI**

Ali YAŞAR

**MAYIS 2016
DENİZLİ**

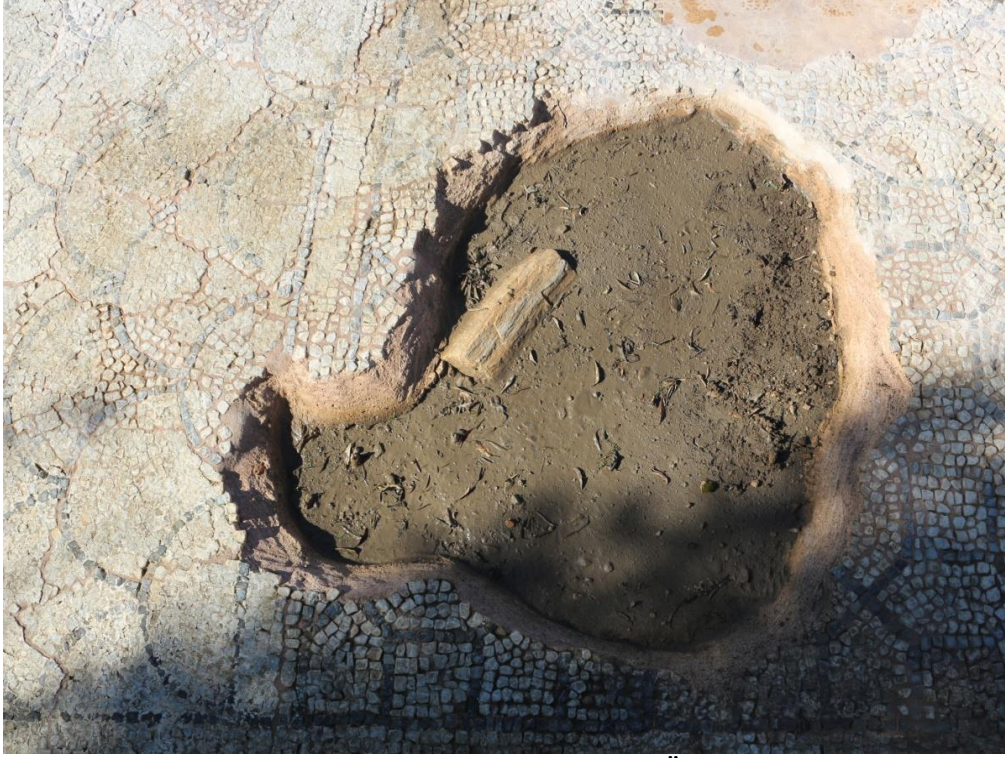
Genel anlamda tesseraların yatak harcından kopması ve çoğunlukla tessera dökülmelerine bağlı olarak meydana gelen lakuna⁹⁴ mozaik döşemede tessera kayıplarının olduğu boş alanları ifade eder⁹⁵ (Fig. 16-17). Değişik şekillerde olabilen lakuna, farklı sebeplere bağlı olarak oluşabilmektedir. Portik taban mozağında çok sayıda lakuna mevcut olup oluşmasında rol oynayan önemli etkenlerden biri doğal afetlerdir. Deprem⁹⁶, sel, su baskını, yangın vb. doğal afetler ile doğanın yıpratıcı etkisi taban mozağında lakunaların oluşmasına sebep olmuştur. Yağmur sularının derz aralarındaki kılcal çatlaklardan sızarak harca nüfuz etmesi ve topraktan gelen nem ve su sonucu oluşan ıslanma-kuruma döngüleri harcın özelliklerini kaybetmesine ve tesseraların yatak harcından ayrılarak zaman içerisinde lakuna oluşumlarına neden olduğu düşünülmektedir.

Figür 16: 1 Nolu Panel Lakuna Örneđi

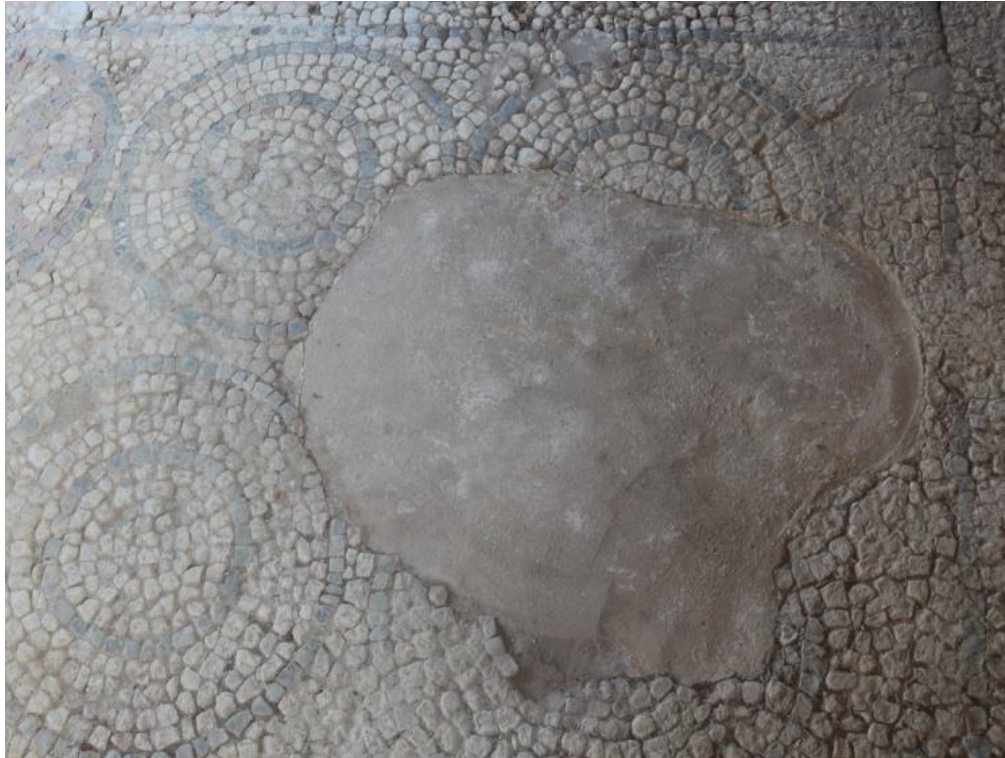
Figür 17: 4 Nolu Panel Lakuna Örneđi

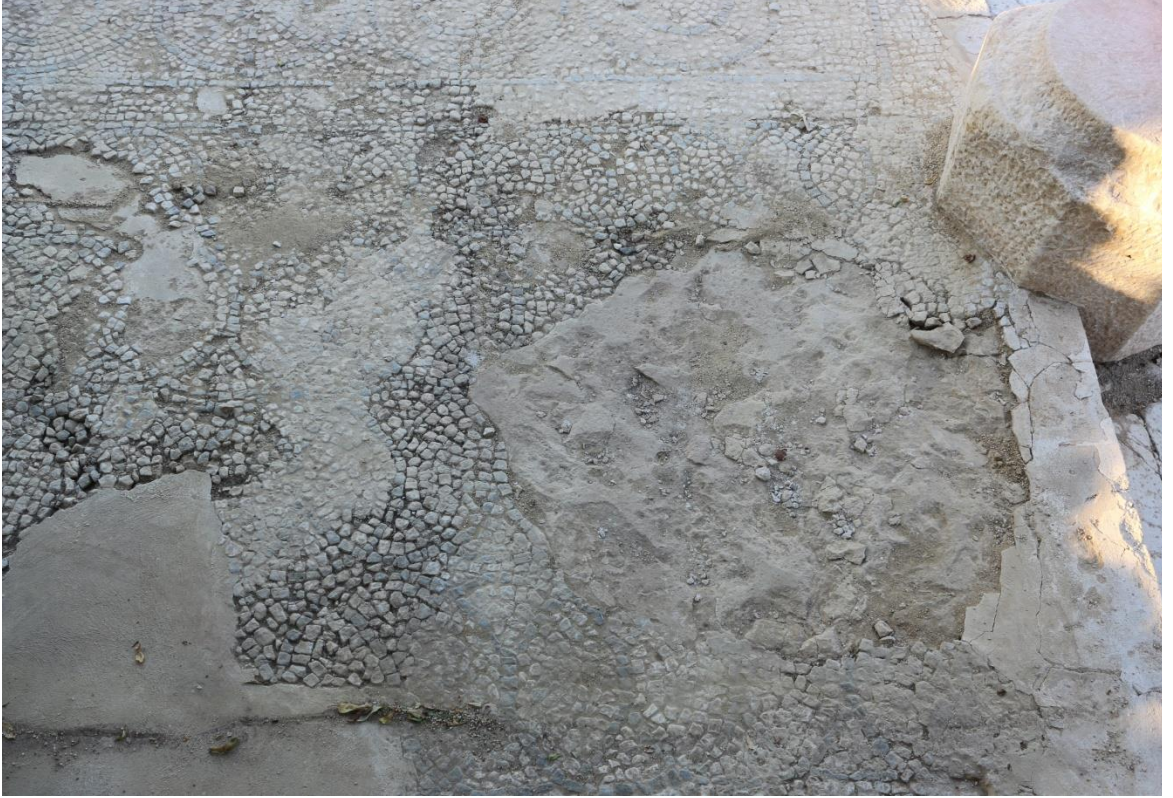
Mozağı oluşturan tesseraların yatak harcından ayrılması sonucu oluşan bozulma türü, Doğu Portik taban mozağının genelinde vardır (Fig. 18-19). Uzun yıllar içerisinde deprem, yağmur, don, nem vb. doğa olayları ile atmosferik faaliyetlerin etkisi ve mozağın yapım aşamasındaki bir takım eksiklikler⁹⁸ ile birlikte mozaik harcı, lokal olarak bağlayıcılık özelliğini kaybetmiştir. Benzer bozulmalarda en etkili faktörler arasında bulunan nem, daha çok ıslak zeminlerden ve kılcal çatlamlar ile topraktan yükselen nemden kaynaklanabilmektedir. Bununla birlikte nem oranında meydana gelen hızlı değişimler ile nem ve su etkisiyle çözülebilen tuzların ortaya çıkardığı olumsuz sonuçlar mozaik harcının zamanla bağlayıcılığını yitirmesine ve sonuç olarak tesseraların yatak harcından ayrıldığı düşünülmektedir⁹⁹.

Figür 18: 3 Nolu Panel Harç Yatağından Ayrılmış Tesseralar

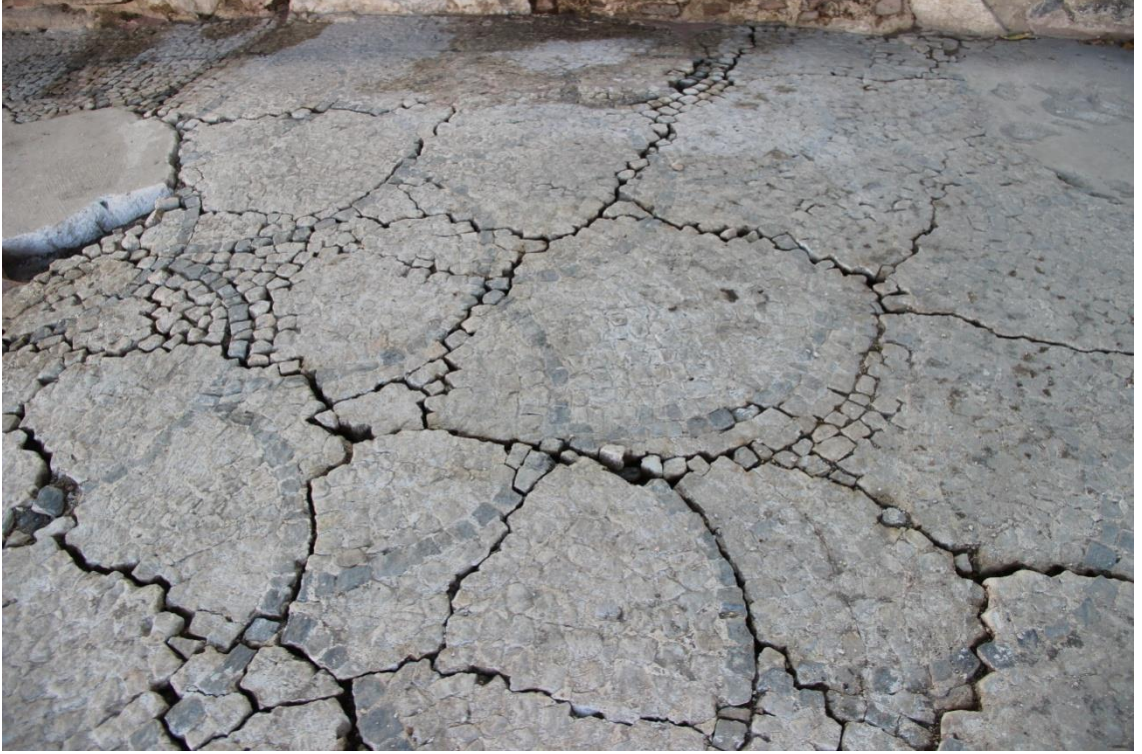
Kırılma ve çatlama, genellikle tessellatum tabakası ile bağlayıcı harç tabakalarında meydana gelir. Genellikle kırıklı çizgiler şeklinde olan çatlama ve kırılma, doğu portik taban mozağında en sık görülen bozulma türlerini oluşturmaktadır (Fig.

20-21). Portik taban mozağında meydana gelen çatlamlar, hemen hemen bütün mozaik döşemelerde en sık görülen bozulma türlerinden biridir. Cadde zemin kotunun yaklaşık olarak +60 cm üzerinde bulunan portik taban mozağının zemin dolgusunun oldukça zayıf olması, mozaik döşeme üzerine düşen ağır kütlelerin yapmış olduğu basınç etkisi gibi fiziksel ayrıca atmosferik faktörlerin mozaikte çatlama ve kırılmalara neden olduğu düşünülmektedir. Mozaik bağlayıcı harcı, kireç harcı olup iri taneli agregalara sahiptir. Yaklaşık olarak 7-8 cm kalınlığa sahip olan harcın alt bölümü tamamen topraktır. Toprak içerisinde nadiren de olsa kırık halde küçük pişmiş toprak parçalarına rastlanmıştır. Mozağın yapım aşamasından kaynaklı hatalı uygulamalar, mozağın doğa koşullarından daha çok ve hızlı etkilenmesine sebep olabilir¹⁰¹. Portik taban mozağını meydana getiren 1-7 nolu panel mozağının tamamında görülen bozulma EK 1'de açık yeşil renk ile gösterilmiştir.

Figür 20: 2 Nolu Panel Çatlama Örneği

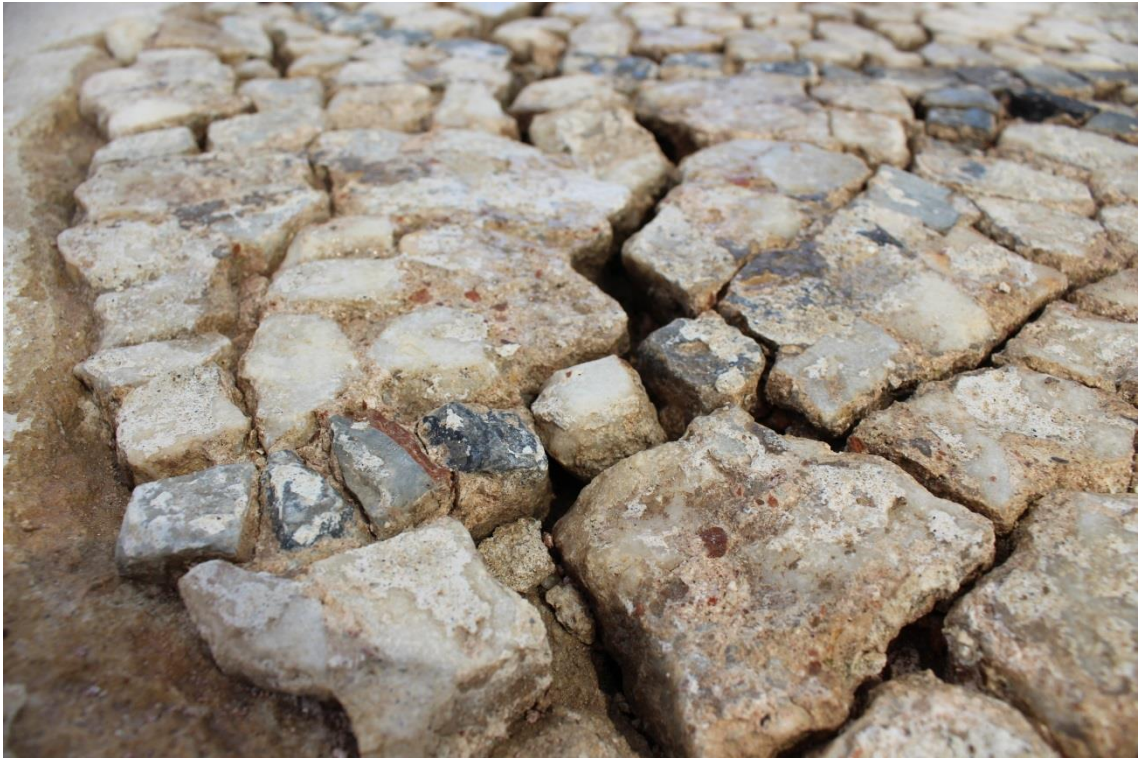
Figür 21: 6 Nolu Panel Çatlama Örneği

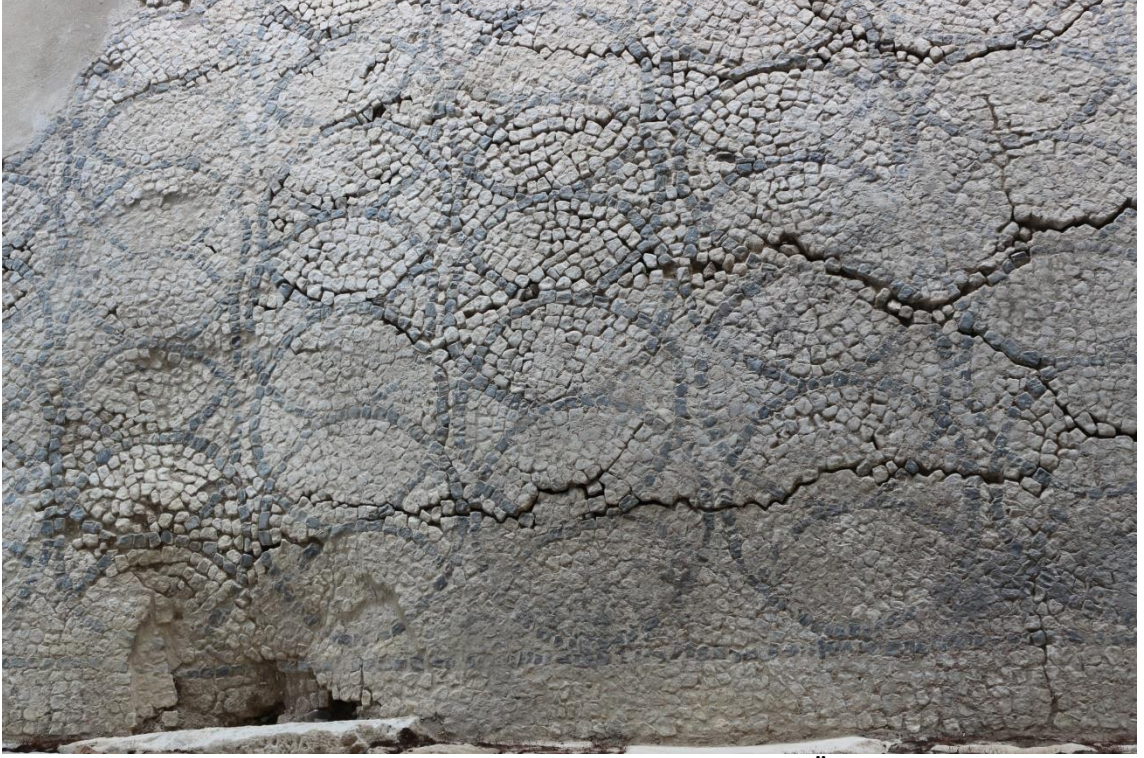
Figür 22: 3 Nolu Panel Çökme ve Yükselme Örneği

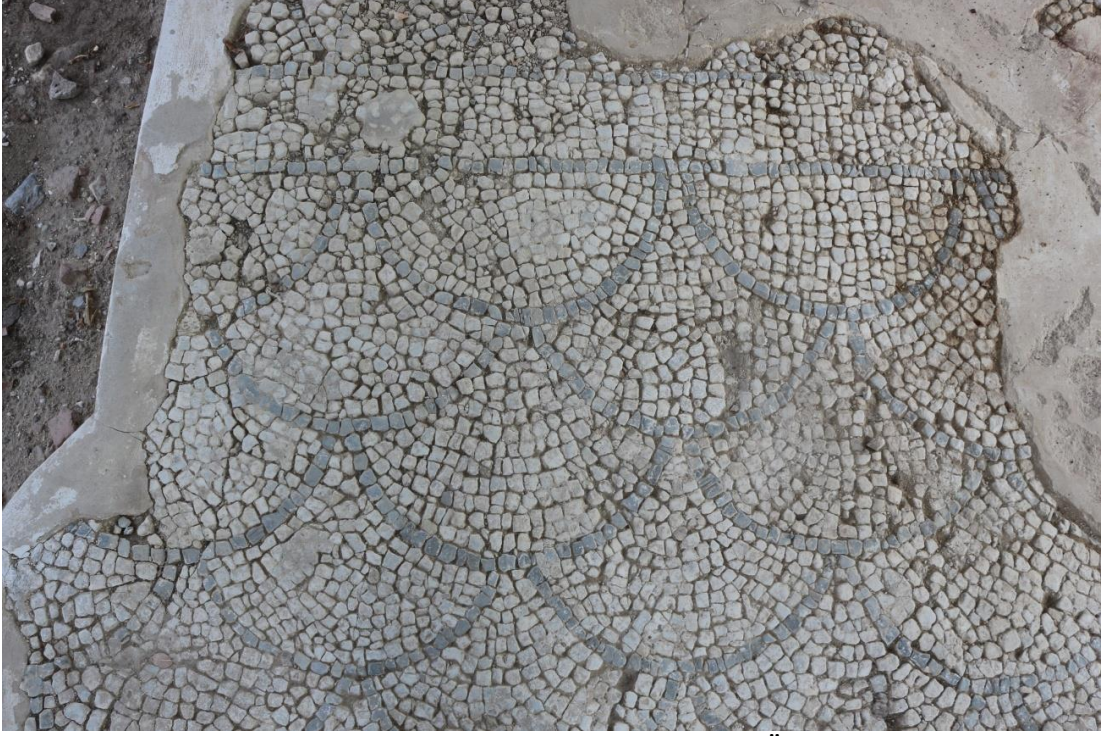
Figür 24: 6 Nolu Panel Derz Bozulması Örneđi

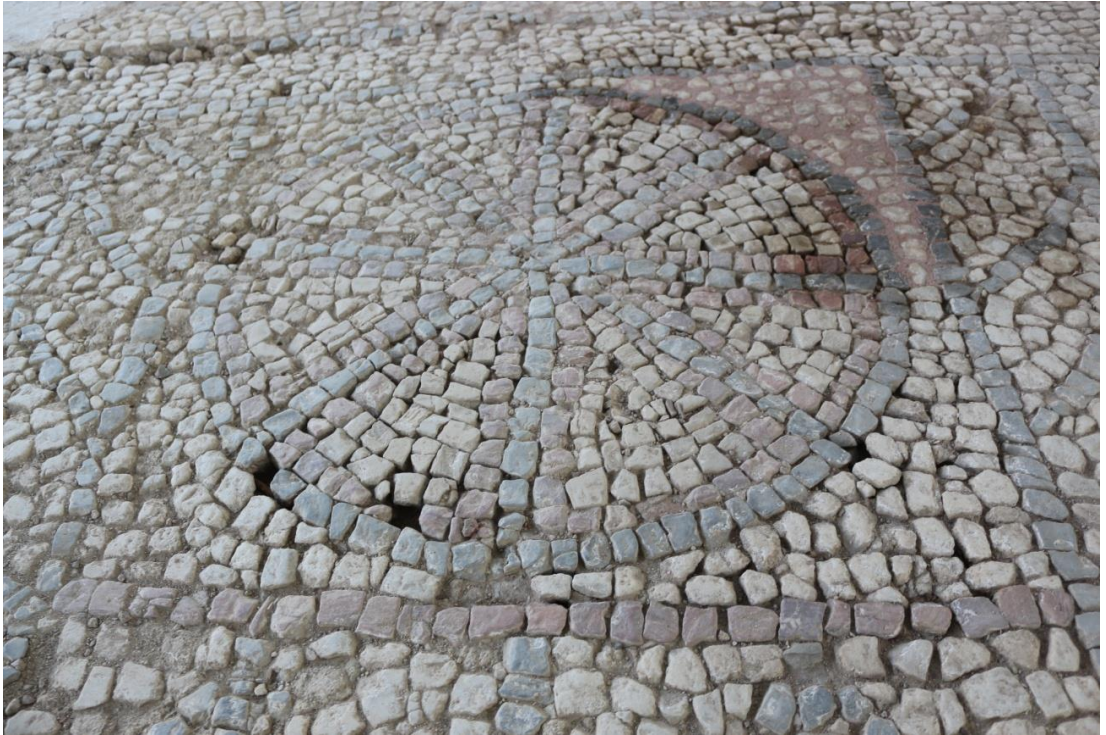
Figür 25: 5 Nolu Panel Derz Bozulması Örneđi

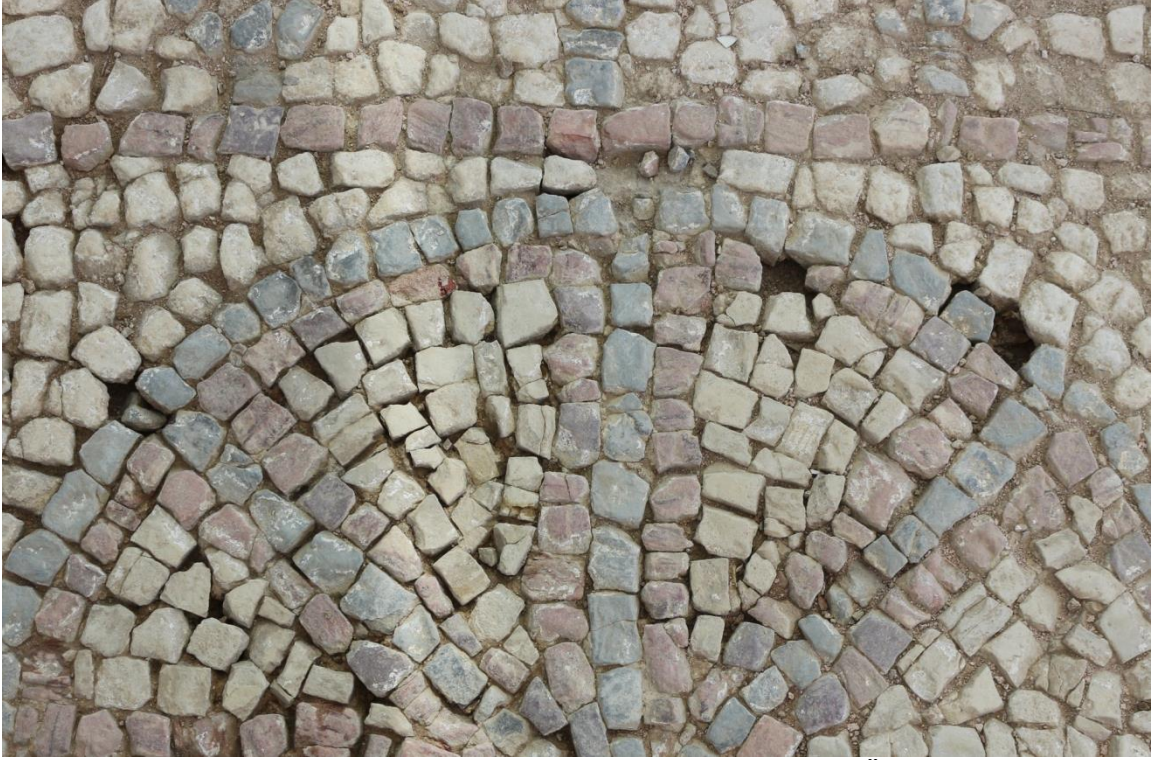
Görsel bozulma haritasında koyu yeşil renk ile gösterilen alanlarda tessera ufalanması ve kırılması şeklinde bozulmalar mevcuttur. Ufalanma, kırılma ve zayıflama taşın fiziksel, mekanik ve yapısal özelliklerine bağlı olarak oluşmuştur. Bu bozulma türünde PB 72 türü sağlamaştırıcı kullanılmıştır¹⁷³. 5 nolu panelin batı bölümündeki bozulmanın yaşandığı mermer tesseralar, öncelikle yumuşak uçlu fırça ile mekanik olarak temizlenmiş ardından asetonda sırasıyla %3 ve %5'lik oranda hazırlanan PB 72'nin hasarlı durumdaki ıslak olmayan kuru tesseraya emdirilmesi yöntemi ile sağlamaştırma yapılmıştır (Fig. 63-66). PB 72'nin mermer tesseraanın içine nüfuz etmesi şeklinde yapılan uygulamada olumsuz bir durum ile karşılaşılmamıştır. PB 72'nin kurumasıyla birlikte aseton ile tessera yüzeyi dikkatli bir şekilde temizlenmiştir. Uygulama, diğer hasarlı alanlarda da gerçekleştirilmiştir. Kırık halde olan tesseralar, sağlamaştırıldıktan sonra uygulamalarda kullanılmışlardır.

Figür 26: 5 Nolu Panel Tessera Bozulması (Kırılma) Örneđi

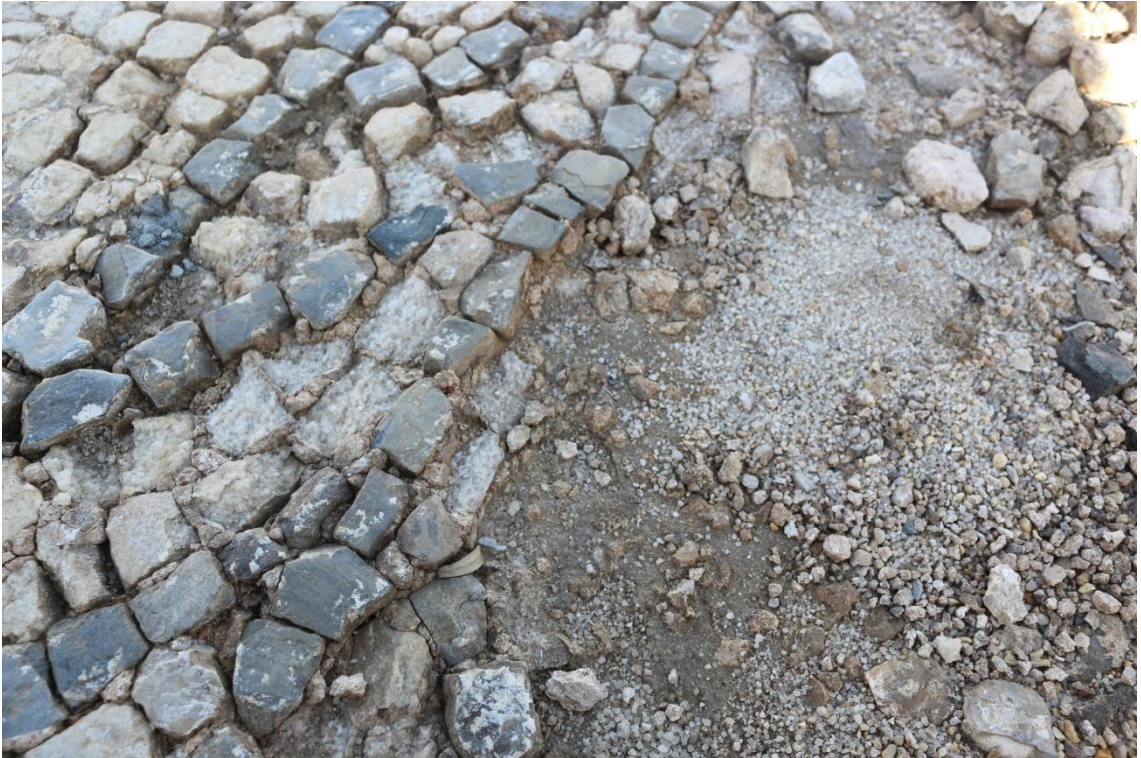
Figür 27: 5 Nolu Panel Tessera Bozulması (Ufalanma) Örneđi

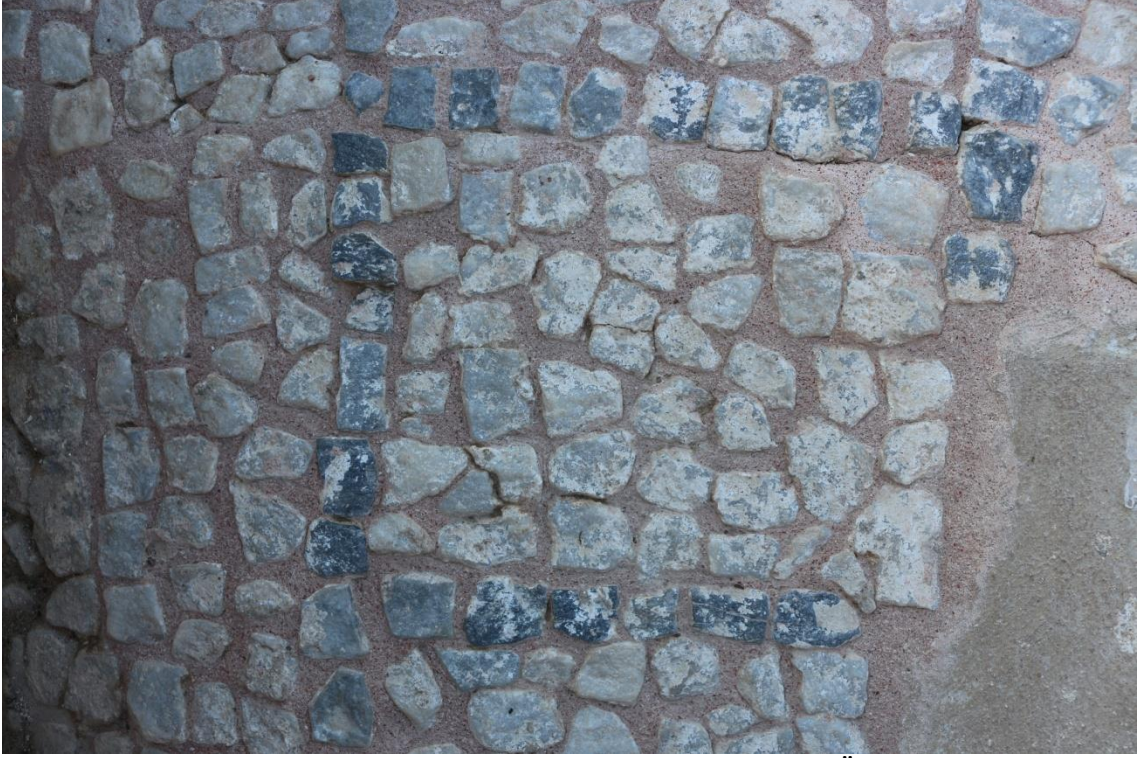
Figür 28: 7 Nolu Panel Kirlilik ve Renk Solması Örneđi

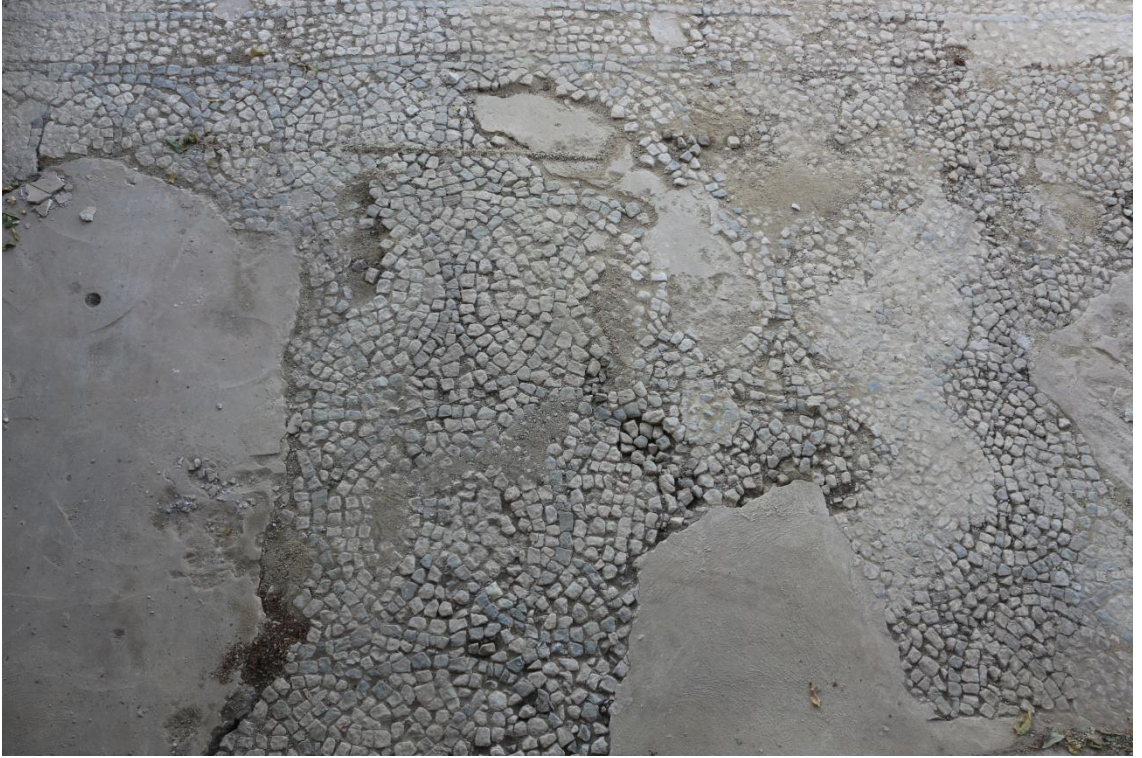
Figür 29: 3 Nolu Panel Kirlilik ve Renk Solması Örneđi

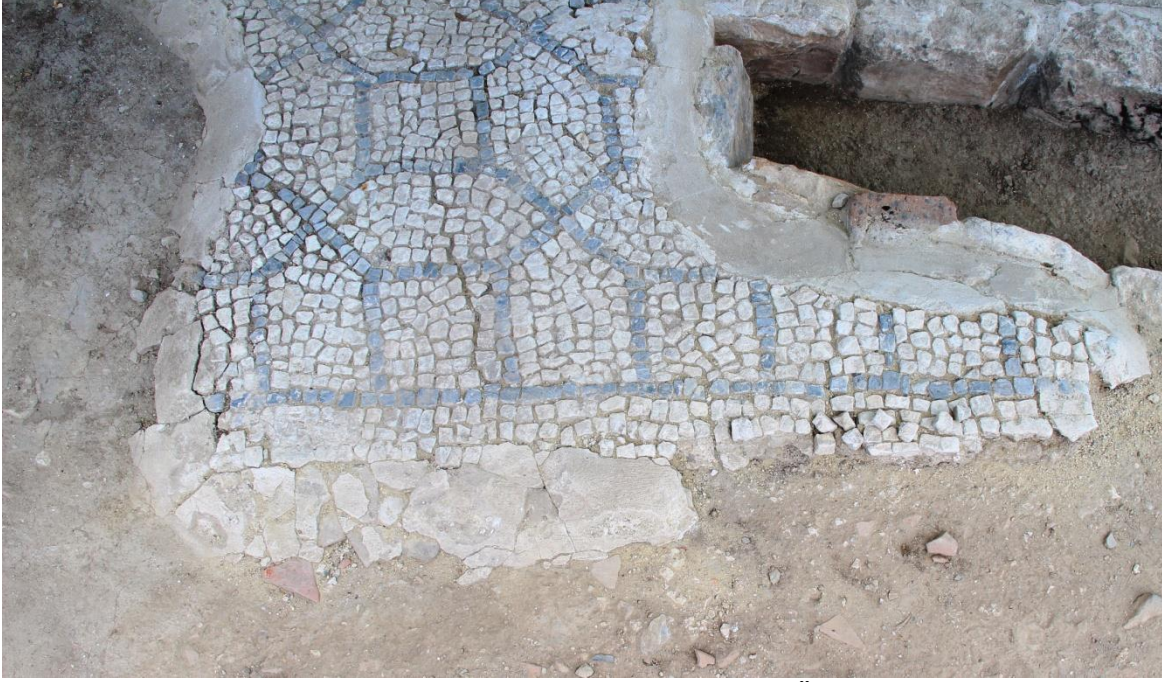
Figür 30: 1 Nolu Panel Bordür Bozulması Örneği

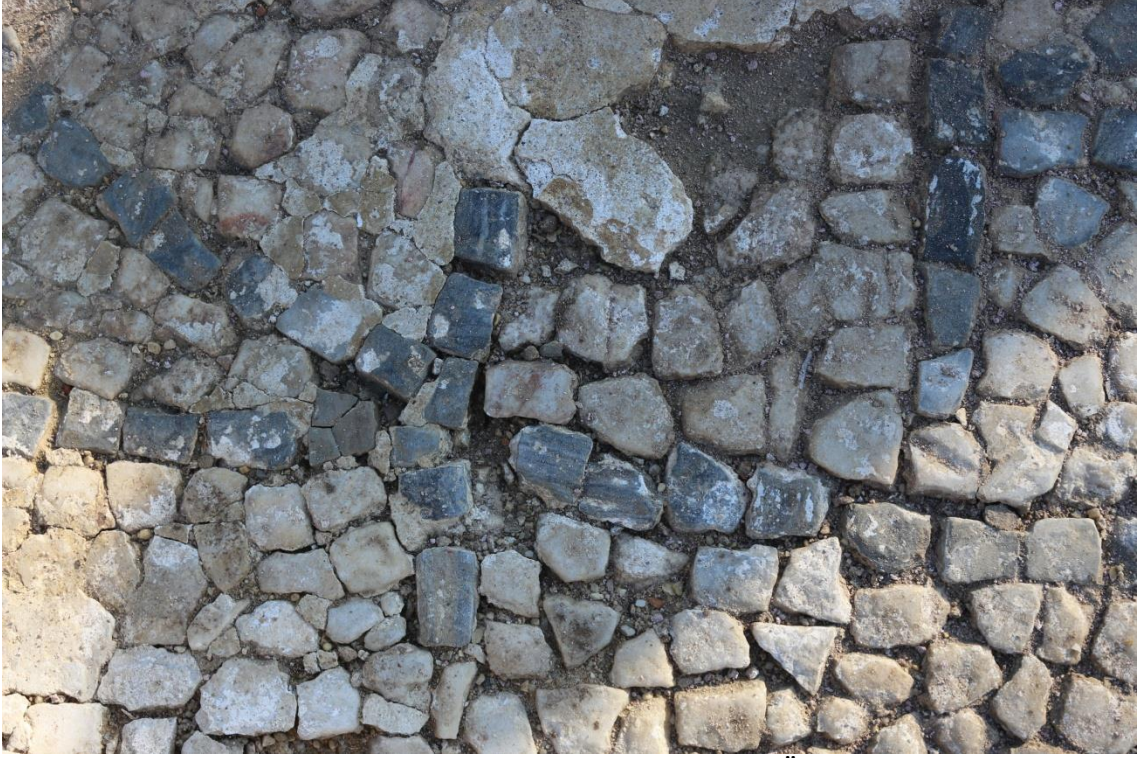
Figür 32: 5 Nolu Panel Derz Bozulması Örneđi
