TRİPOLİS 2017

KAZI VE RESTORASYON ÇALIŞMALARI

Bahadır DUMAN*

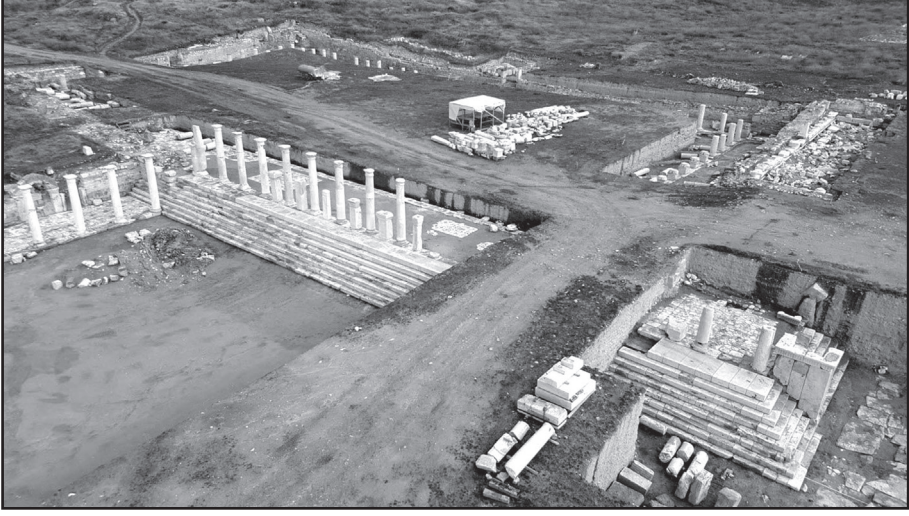
Agora kuzey portiği sütun düzenlemesinin batıdan doğuya doğru 5 ve 8. sütunun alt tamburunda kırık olması nedeniyle sütunun statik olarak ayakta durmasını engellediğinden kırık olan kısmın tamamlama işlemi paslanmaz krom çelik kullanılarak gerçekleştirilmiştir. Agora kuzey oturma tribünlerinin doğu ucunda bulunan ve agora kuzey portiğine doğudan girişi sağlayan kapının güney ayağında anastylis esaslı restorasyon çalışmaları devam etmiştir. Kazı çalışmaları esnasında ayak üzerine yerleştirilen başlıkların orijinal yerlerini tespit etmek amacıyla provaları yapılmış, orijinal kenet delikleri ve krom çelik kullanılarak hazırlanan 'U' kenet ile birbirlerine bağlanmıştır. Ayağın kuzeybatı köşesindeki bloğun büyük bir kısmının kırık olması nedeniyle başlık orijinal yerine sabitlenememiştir. Bu nedenle başlığı alttan desteklemek amacıyla krom çelik dikmeler kare şeklindeki tabla ile birleştirilerek destek tamamlanmıştır. Restorasyon çalışmaları antik dönemde devşirilmiş olan basamakların eksik kısımlarının tamamlama uygulamasına geçilmesiyle devam etmiştir. Kazı çalışmaları esnasında bulunamayan basamaklar ve yürüyüş yoluna ait bloklar yerine orijinal blokların yapı özelliği dikkate alınarak yenilenmiş olan traverten bloklar kullanılmıştır. Basamak blokları; çay taşı, traverten ve mermer parçaları, pişmiş toprak tuğla parçaları, moloz taşlar ile kireç harç kullanılarak orijinal alt yapısına uygun şekilde hazırlanan sağlam bir düzlem üzerine yerleştirilmiştir. Basamak bloklarının bu düzlem üzerine sabitlenmesi daha önceden analizleri yapılan ve orijinal kireç harca uygun harç kullanılarak sağlanmıştır. Sabitlenen blokların yüzeylerine eskitme iş-

Resim 5: Agora kuzey portiđi restorasyon alıřmaları sonrası.

lemi uygulanmıştır. Özelliğini yitirmiş kumlaşan derz harçları temizlenerek yapının orijinal derz harcına uygun harçla yenilmesi gerçekleştirilmiştir (Resim: 5). Agora Kuzey Portik *opus-sectile* zemin döşemelerinin restorasyon çalışmaları; kazı çalışmaları esnasında bulunup tasniflenen döşeme taşlarının buluntu durumlarına göre gruplandırılmasıyla başlamıştır. Gruplanan onyx, bantlı traverten ve mermer cinsi taşlardan yapılmış zemin döşeme taşlarının yüzey temizlikleri gerçekleştirilmiştir. Zemin döşemesinde kullanılan sekizgen, dörtgen taşlarının portik üzerinde tahrip olan kısımları topraktan arındırılarak çay taşları ile kireç harç kullanılarak oluşturulan alt yapısı açığa çıkartılmıştır. Bu alt yapı üzerine kireç harçla bağlanan döşeme taşlarının oluşturduğu orijinal izlerinin boyutları dikkate alınarak, gruplandırılan zemin döşeme taşları uygun görülen yerlere bir bütün oluşturacak şekilde orijinaline uygun yeniden yerleştirilmiştir. Döşeme işleminin ardından zeminde hareketlenme olasılığı düşünülerek kaymayı engellemek için kenarlarına bordür yapılmıştır (Resim: 6). Agora kuzey portik *opus-sectile* zemin döşeme taşlarının yenilenmesi sırasında döşeme taşlarının altında M.S. 4 yüzyıla tarihlenen mozaik kalıntılara rastlanılmıştır. Mozaik kalıntılarının döşeme altında devam etmediği ara ara küçük parçalar halinde korunmuş olduğu görülmüştür. Açığa çıkartılan mozaik kalıntılarının koruma onarım çalışmalarıyla *tesseraların* dağılması engellenmiştir. Kaymayı engellemek amacıyla mozaik'in mevcut kalıntıları çevresinde bordür yapılıp ortasındaki *lacunalar* doldurulup dağılma riski ortadan kaldırılmıştır. Bordür işleminin ardından derzler boşaltılıp tekrar derz harcı ile doldurularak saf su ve sünger ile yüzey temizliği yapılıp çalışmalar tamamlanmıştır (Resim: 7).

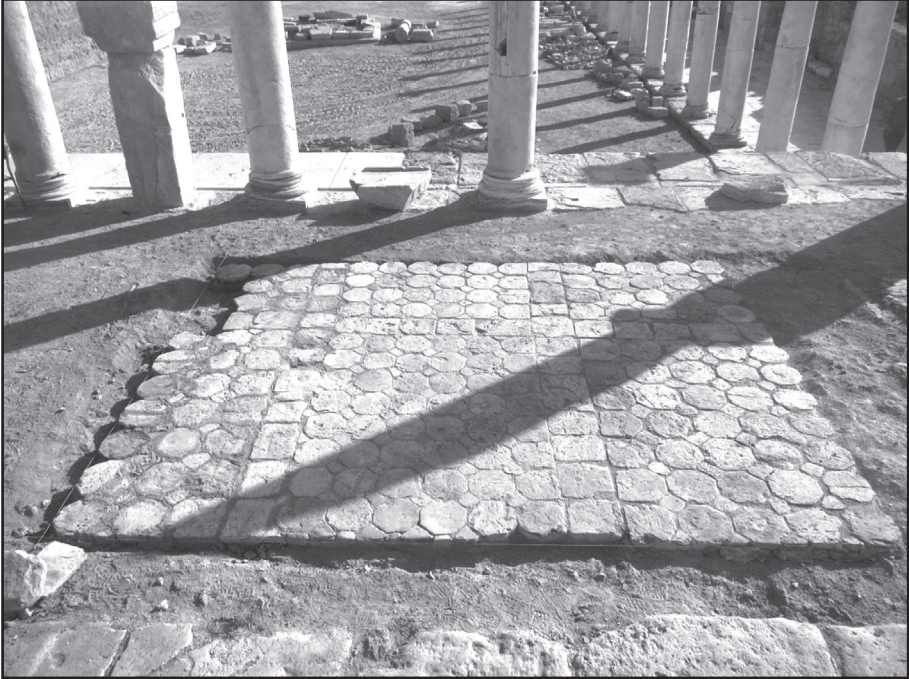
Resim 6: Opus-sectile zemin, restorasyon alıřması.

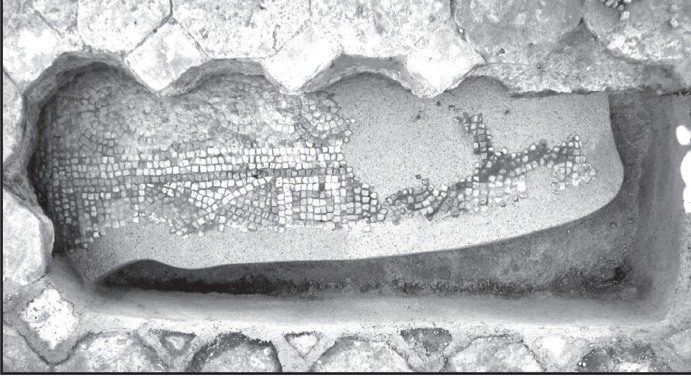
Resim 7: Restorasyon sonrası.

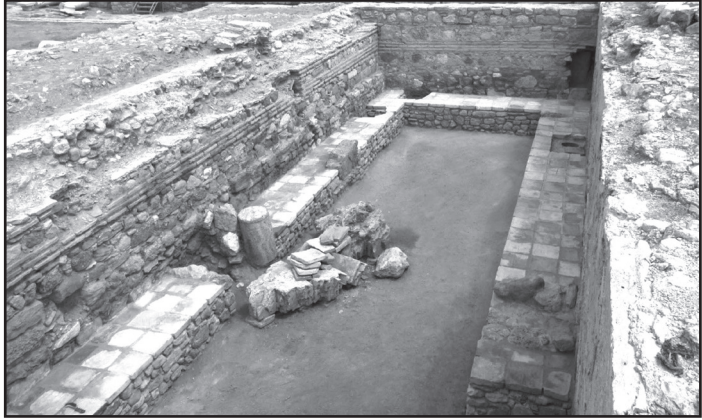
Agora güney portiği doğu mekânı duvarlarına yaslandırılmış sekiler; çay taşı, traverten, mermer ve onyx parçaları, moloz taşlar, pişmiş toprak tuğla parçaları, toprak ağırlıklı kireç harçla örülmüştür ancak seki düzeni zaman içerisinde orijinal formunu kaybetmiştir. Niteliğini yitiren kısımlar orijinal örgü malzemesi kullanılarak yeniden düzenlenmiştir. Sekilerin üst yüzeyinde büyük bir kısmı tahrip olmuş taban tuğlalarının orijinal haliyle korunabilmiş parçalarının mevcut durumu baz alınarak seki üst yüzeylerinin restoras-

Resim 8: Restorasyon sonrası.

yonu gerçekleştirilmiştir. Agora güney portiği kuzey duvarında ise duvarın taş ve tuğla sıralı örgü sistemi bozulmadan kendi orijinal malzemesiyle tekrar örülmüştür (Resim: 8).

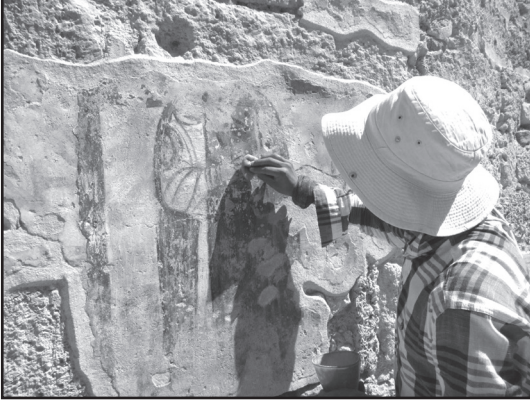
Resim 10: Fresk yüzeyinde oluşan tuzlanma ve kirlenmenin temizlenmesi.

Yapının beden duvarları üzerinde açığa çıkarılmış fresklerin yüzeylerinde doğal etkenlerden dolayı tuzlanma ve kirlenme gözlemlenmiştir. Fresklerin zarar görmesini engellemek amacıyla fresk yüzeyindeki tuzlanma alınarak sağlamlaştırma uygulamaları gerçekleştirilmiştir (Resim: 10).

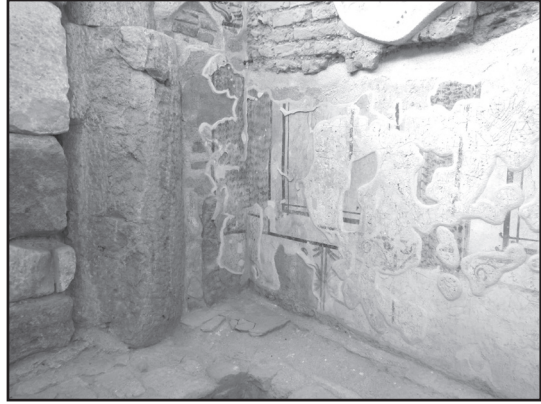
Resim 11: Taberna 2, restorasyon sonrası.

Erken Bizans kilisesi 4'ün doğu bitişiğinde, sütunlu cadde ile kemerli yapı arasında bulunan ve cadde boyunca devam eden tabernalar 7x12 m. lik alanda yer almaktadır. Yapının beden duvarları taş malzeme üzerine kerpiç kullanılarak yükseltilmiştir. Duvar üzerinde panolara ayrılarak yapılmış renkli freskler yer almaktadır. 2017 yılı restorasyon çalışmalarında Taberna duvarları üzerindeki fresklerin doğal etkenlerden dolayı oluşan nem ve tuzun zamanla oluşturduğu tahribatları gidermek amacıyla fresklerin yüzey temizliği, bordür ve enjeksiyon uygulamaları yapılmıştır (Resim: 11).

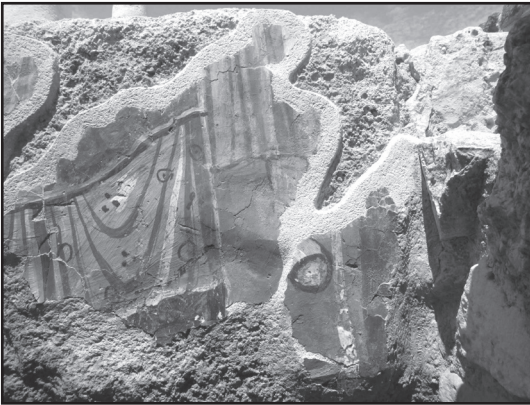
Resim 12: Hierapolis caddesi doğu portiği restorasyon sonrası.

Hierapolis Caddesi doğu portiği güneyinde, kemerli yapının batı girişi önünde bulunan mekânın doğu- batı yönlü duvarının güney cephesinde renkli freskler yer almaktadır. 2017 yılı restorasyon çalışmalarında duvar üzerindeki freskin doğal etkenlerden dolayı oluşan nem ve tuzun, zamanla oluşturduğu tahribatları gidermek amacıyla freskin yüzey temizliği, bordür ve enjeksiyon uygulamaları yapılmıştır (Resim: 12).
