**ACIPAYAM KUZEYDOĞUSU'NUN SIVILAŞMA POTANSİYELİNİN
BELİRLENMESİ
TEZSİZ YÜKSEK LİSANS BİTİRME PROJESİ
DUYGU KONDAKCI
PAMUKKALE ÜNİVERSİTESİ FEN BİLİMLERİ ENSTİTÜSÜ
JEOLOJİ MÜHENDİSLİĞİ ANABİLİM DALI
(TEZ DANIŞMANI: YRD. DOÇ. DR. SEFER BERAN ÇELİK)
DENİZLİ, OCAK – 2017**

**DETERMINATION OF SOIL LIQUEFACTION
POTENTIAL OF NORTHEAST OF ACIPAYAM
GEOLOGICAL ENGINEERING
DUYGU KONDAKCI
PAMUKKALE UNIVERSITY INSTITUTE OF SCIENCE
(SUPERVISOR: Assist. Prof. Dr. Sefer Beran ÇELİK)
DENİZLİ, January – 2017**

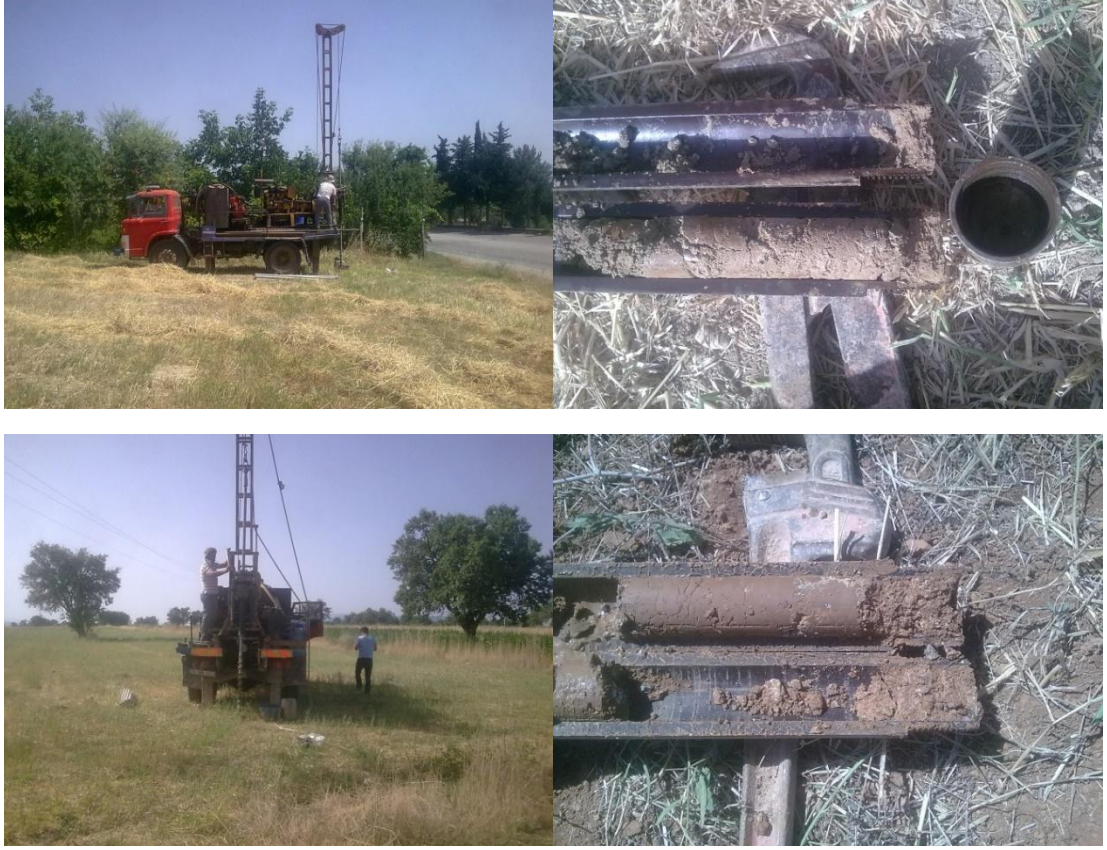
Şekil 3.1: İnceleme Alanı Sondaj Çalışmalarından ve Alınan SPT numunelerinden görüntüler (Şekerci, 2014).

Sondajlardaki veriler ve SPT deneylerinden yapılmaya çalışılmış ve kuyulardan, alınan bazı numunelerin laboratuvar sonuçları değerlendirilmiştir (Şekil 3.1).

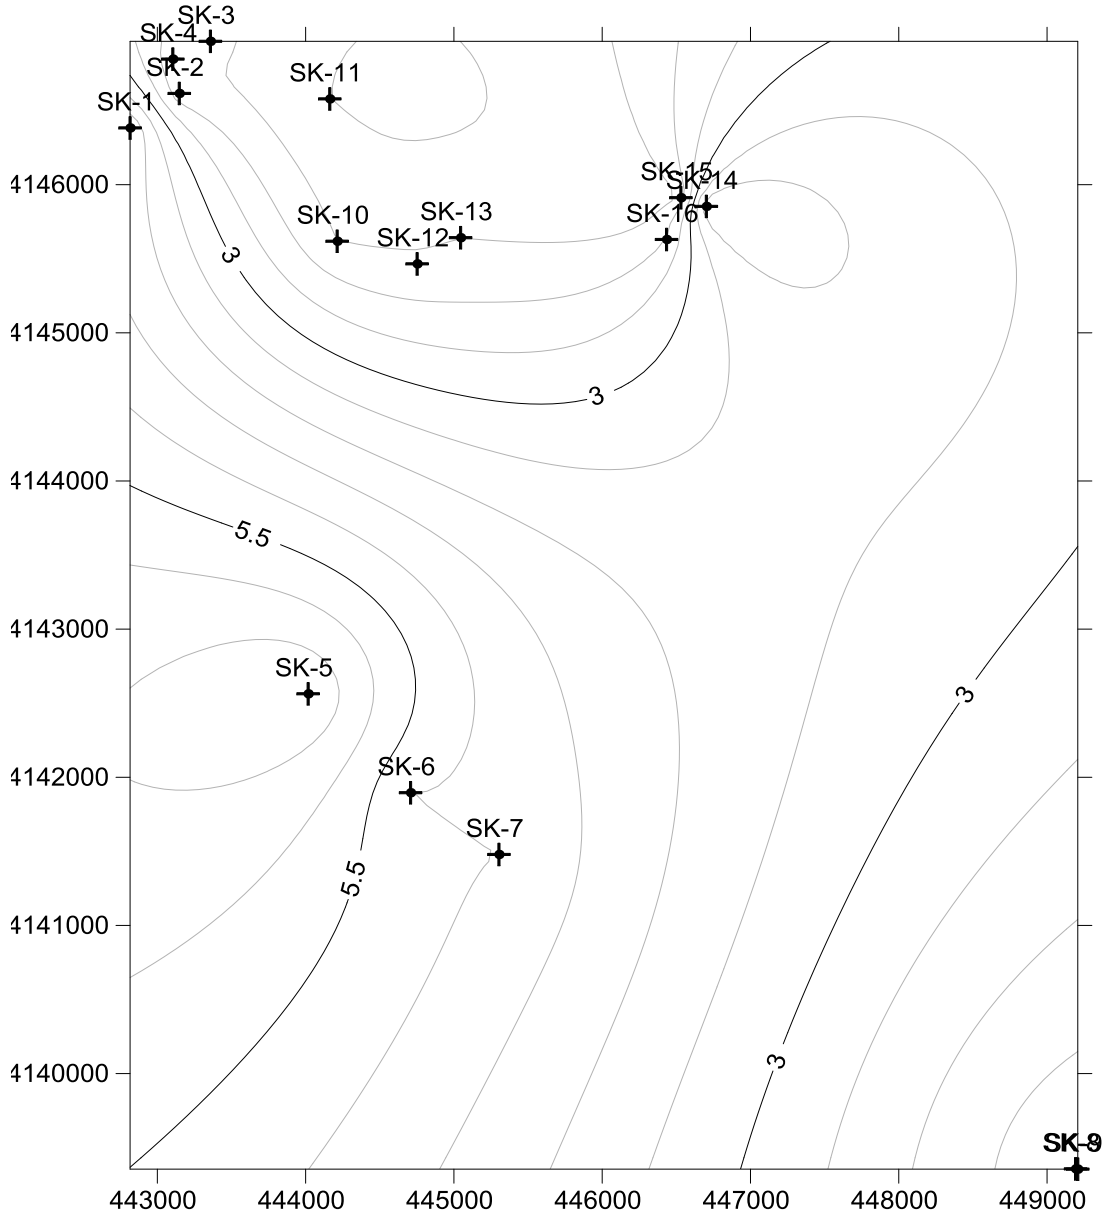
Şekil 4.1: İnceleme sahasının yeraltı suyu eş derinlik haritası.

YAS' nun inceleme sahasının güneyinde 5 metre derinde, kuzeyinde ise 3 metre derinlikte olduğu görülmüştür. 16 adet sondaj verisinden yararlanılarak YAS eşderinlik haritası hazırlanmıştır (Şekil 4.1). Genel olarak inceleme alanında kuzeye doğru YAS'ın sığlaştığı gözlenmiştir. İnceleme sahasının gevşek alüvyal birimlerle kaplı olduğu göz önünde bulundurulursa zeminlerin geçirimli olduğu söylenebilir.

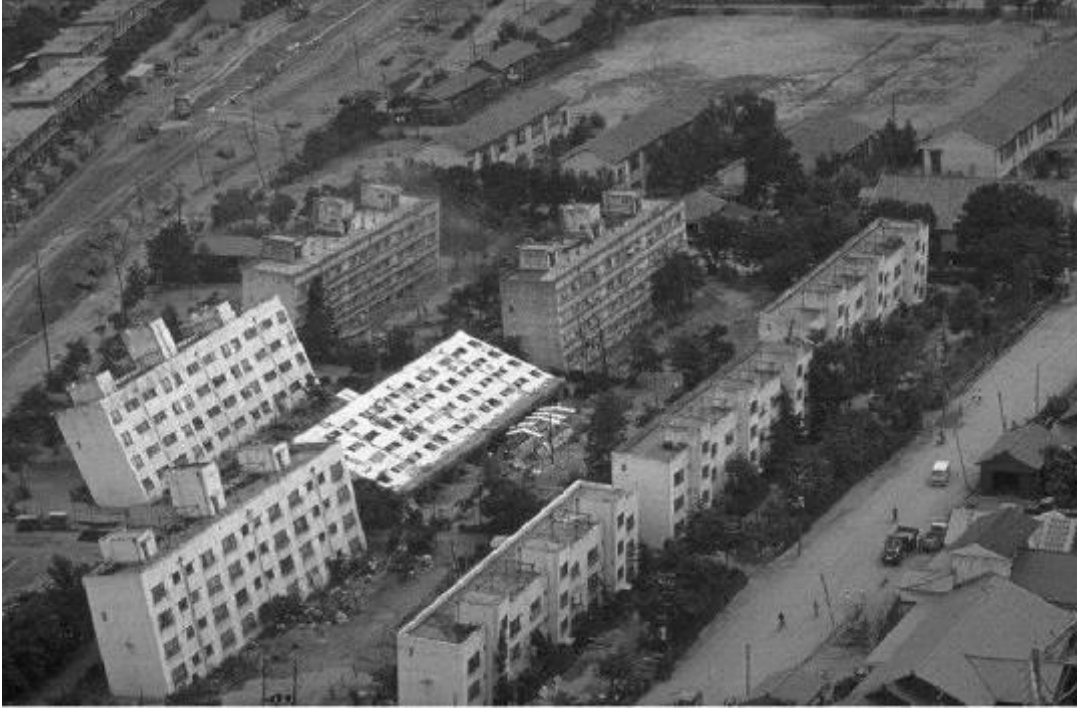
Sıvılaşma ile dayanımını yitirmeye başlayan zemin, yapının aktardığı yükleri taşıyamaz hale gelir ve sonuç olarak zemin üzerindeki yapılar değişik yönlerde yatar veya devrilir. 1964' de meydana gelen ve Richter ölçeğine göre büyüklüğü 7.3 olan Niigata (Japonya) depreminde sıvılaşma etkisi ile binaların yana yattığı görülmüş (Şekil 6.1) ve bu depremden sonra araştırmacılar sıvılaşma olgusu üzerine eğilmiş ve günümüze değin bu çalışmalar devam etmiştir. Zeminin taşıma gücünü yitirmesiyle binalar gibi ağır yapıların hasar görmesi yanında, zemine gömülü tanklar, borular v.b. hafif yapılarda sıvılaşma etkisi ile yükselme ve buna bağlı kırılma ve bükülmeler görülebilmektedir (Çelik, 2003).

Şekil 6.1: 1964 Niigata depreminde zemin sıvılaşmasına bağlı olarak binaların oturması ve devrilmesi (Steinbrugge Collection, Earthquake Engineering Research Center, University of California, Berkeley).

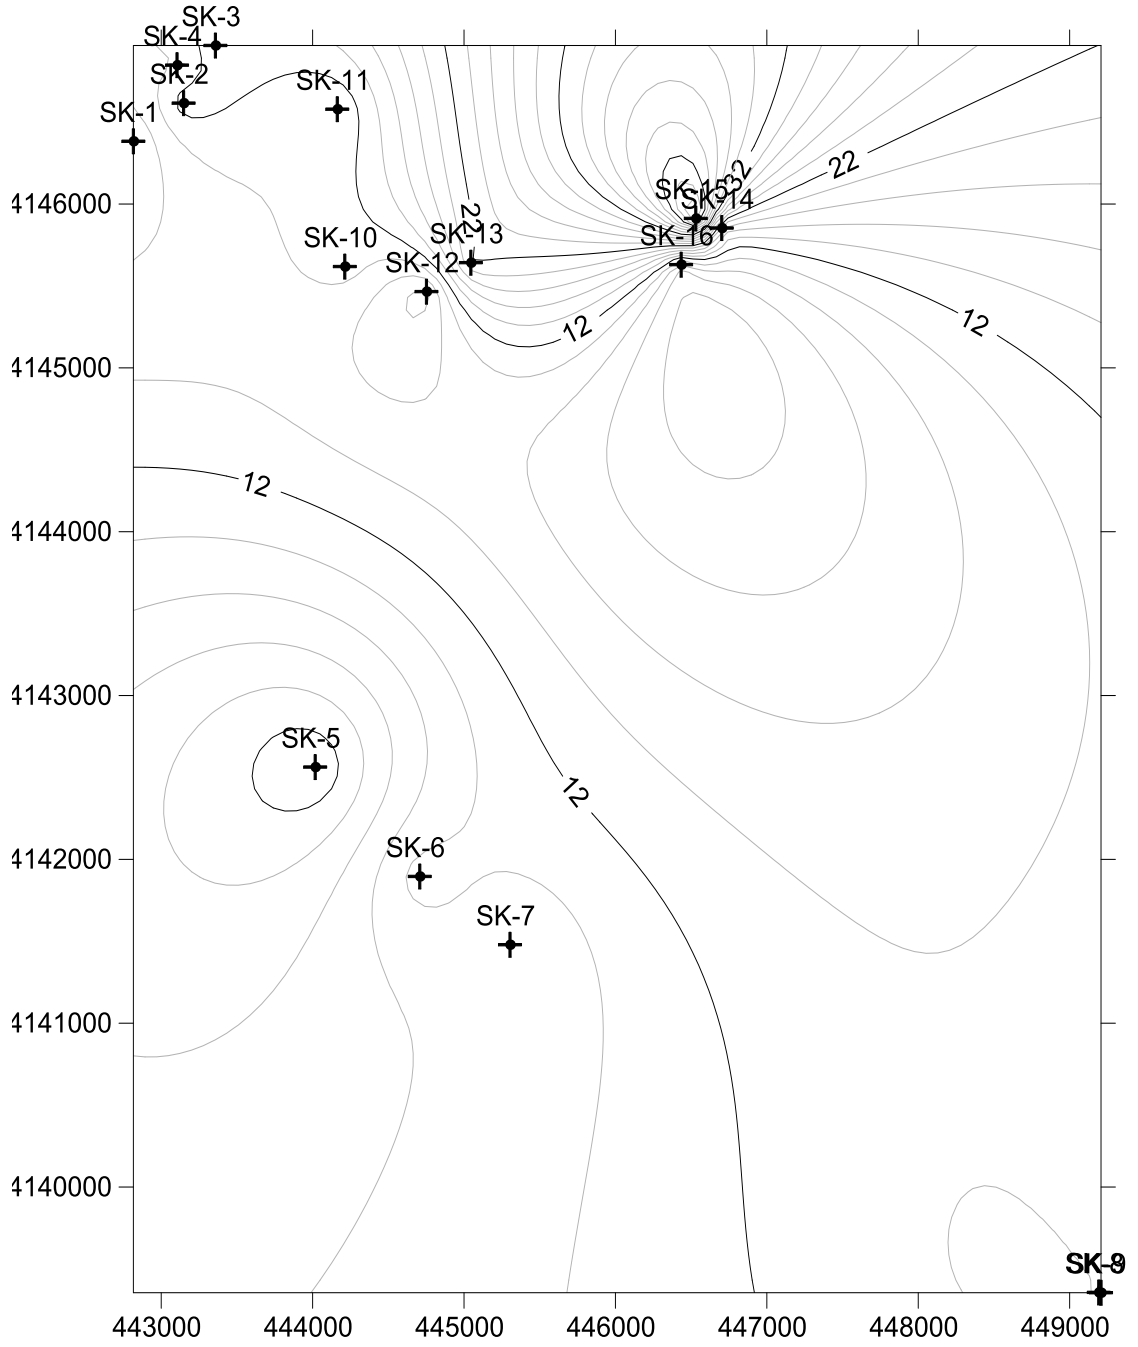
Şekil 6.2: İnceleme sahasının SPT darbe değerleri haritası.

İnceleme alanında daha önce yapılmış olan sondajların SPT vuruş değerleri ile elde edilen SPT darbe haritası ile vuruş sayılarının düşük olduğu kuyuların sıvılaşmaya yatkın bölgelerde yoğunlaştığı görülmektedir.
