## KAZI SONUÇLARI TOPLANTISI 1. CİLT

# TRİPOLİS 2016 YILI KAZI, KORUMA ve ONARIM ÇALIŞMALARI

Bahadır DUMAN\*

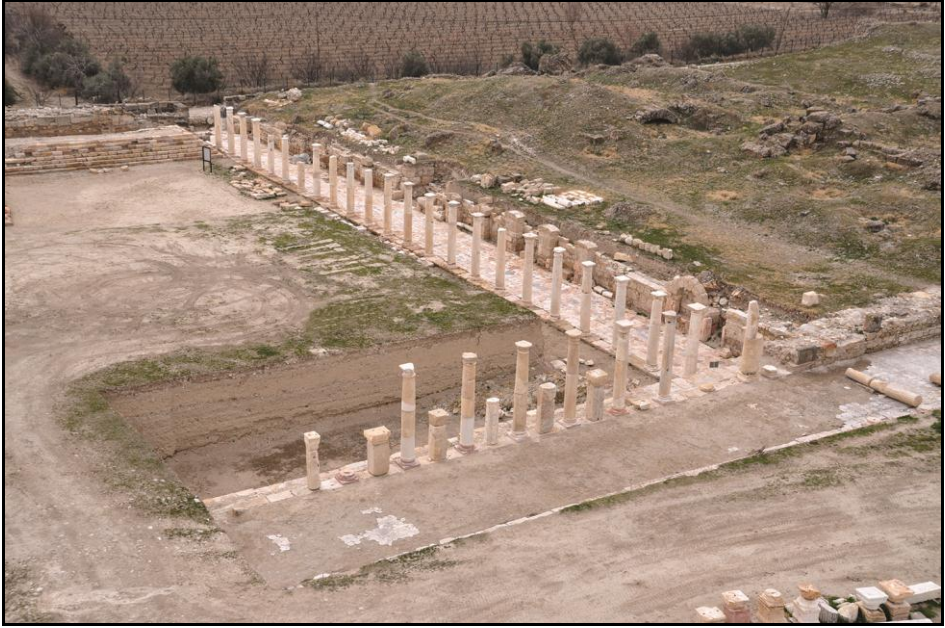
Resim 3: Agora kuzey portiđi

Agora kuzey oturma platformunun kuzey bitişiğinde, doğu-batı uzantılı, *opus- sectile* zemin döşemesine sahip kuzey portiğin, 2016 yılında gerçekleştirilen çalışmalarla kazısı büyük oranda tamamlanmıştır (Resim: 3).

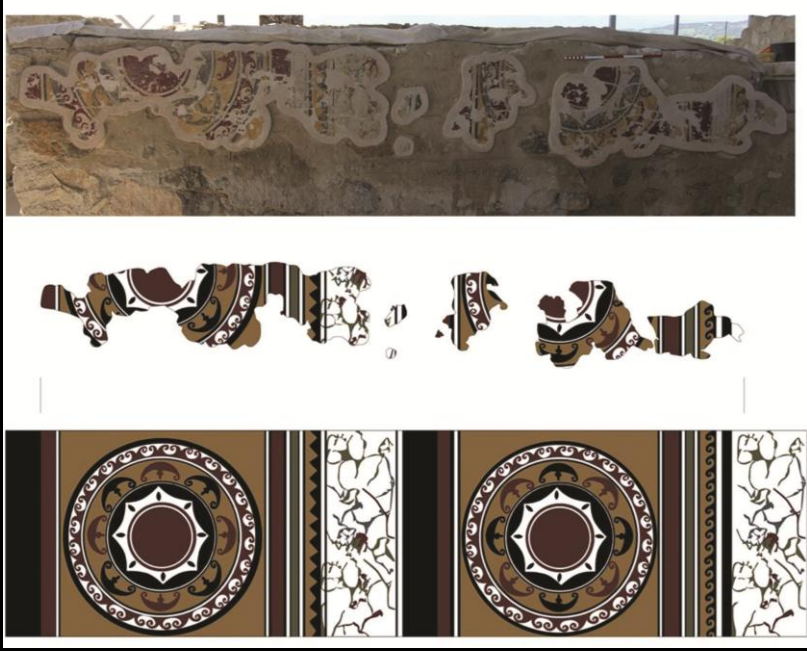
Resim 9: Mozaikli konut duvar freski: restorasyon çalışması ve çizimi.

Mozaik zeminli mekân 2'nin güney duvarı üzerinde bulunan freskin yüzeyinde kalker ve kir tabakası oluşumu izlenmektedir. Fresk yüzeyi tozlardan arındırıldıktan sonra, saf su ve sünger yardımı ile tampon yapılarak temizlenmiştir. Temizlik işlemi tamamlandıktan sonra bordür ve dolgu çalışmaları başlatılmış bordür yapılacak kısımlar topraktan arındırılarak primal AC33 ile sağlamlaştırılmıştır. Ayrıca fresk yüzeyinde oluşan boşluklar temizlenerek doldurulmuştur. Yapılan işlemlerin bitirilmesiyle fresk yüzeyi saf su kullanılarak genel temizliği gerçekleştirilmiştir. Restorasyon çalışmasının gerçekleştirildiği diğer bir alan apsisli mekânın beden duvarlarıdır. Duvarların bazı kısımlarında doğal ve iklimsel olaylardan dolayı tahribatlar olmuş ve yapıyı korumaya almak için onarım çalışmaları başlatıl-

mıştır. Yapının günümüze kadar koruna gelmiş olan duvarları sıralı taş ve tuğla örgü düzeninde anastylosis esas alınarak örülmüştür. İlk olarak yapıya ait orijinal tuğlaların yüzey temizliği yapılarak 3 sıra tuğla örgü orijinaline uygun şekilde yerleştirilmiştir. Yerleştirilen tuğla sırası üzerine ise taş sırası örülmüş onun üzerine ise tekrar tuğla sırası örülerek duvarların yükseltme işlemi bitirilmiştir. Ayrıca Apsisli mekânın derz aralarında oluşan ölü harç tabakası alınarak orijinaline uygun yıkanmış elenmiş kum, hidrolik kireç, kaymak kireç ile hazırlanan harç ile yenilemesi gerçekleştirilmiştir (Resim: 9).

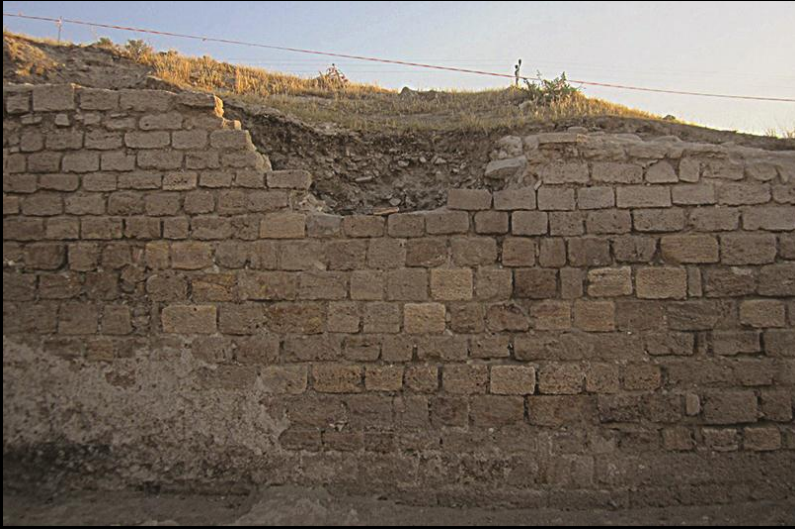
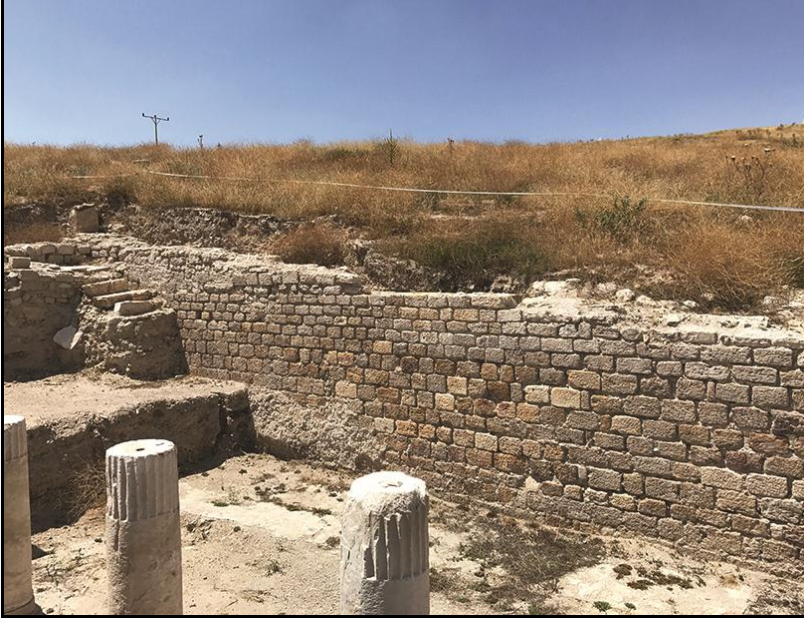
Yapının kuzey portişini sınırlayan düzgün kesilmiş, dikdörtgen, küçük boyutlu traverten taşlarla örülmüş duvarın bazı kısımlarında iklim ve doğa olaylarından dolayı tahribatlar gözlemlenmiştir. Kazı çalışmaları esnasında duvara ait orijinal taşlar tasniflendikleri alandan taşınarak yapının özgün durumu bozulmadan örülmüştür. Yapının kuzey portişinde bulunan sütun dizelerinin, doğudan batıya doğru 2. sütunun alt tamburundaki kırık parçaların yüzey temizliği yapılarak ölü tabaka alınmış ve epoksi reçineler yardımı ile yapıştırılmıştır. Ayrıca 5. Sütunun gerekli görünen üst tamburunun sağlamlaştırılması amacıyla ' U' kenetler atılmıştır.

Devlet Agorası / kutsal alan güney portişinin batı ucundaki L formlu geç dönemde işlik olarak inşa edilen yapının beden duvarlarında onarım çalışması yapılmıştır. Yapının günümüze kadar koruna gelmiş olan beden duvarları sıralı tuğla ve taş örgü düzeninde örülmüştür. Yapının doğu kısmında bulunan doğu- batı yönlü dikdörtgen planlı mekânın doğu duvarı, mevcut malzemesine uygun taşlar kullanılarak yükseltilmiştir. Yapının kuzey duvarı da yapının orijinal harcı olan yıkanmış elenmiş kum, hidrolik kireç, kaymak kireç ile hazırlanmış harç kullanılarak yapılmıştır. Ayrıca duvarın korunmuş kısımlarında temizlik çalışması yapılmış, derz aralarındaki ölü harç alınmış ve orijinal harç karışımı kullanılarak yenilenmiştir. Yapının doğu ve batı mekânlarında da benzer uygulamalar yapılarak basit onarım kapsamındaki çalışmalarının bir bölümü bitirilmiştir. Ayrıca yapıya girişi sağlayan yıkılmış vaziyette ki kapının lentosu, kapıda kullanılan ahşap yuvalarının birbirine denk gelecek şekilde orijinaline uygun olarak yerine yerleştirilmiştir. Yapının restorasyon çalışmaları kuzey portişini sınırlayan duvarın bir kısmının yükseltilmesi ile devam etmiştir. Kazı çalışmaları sırasında yıkılmış vaziyette bulunan dörtgen düzgün kesilmiş traverten taşlar taşındıkları tasnif alanından getirilerek orijinal harca uygun yıkanmış

Resim 10 A: Devlet Agorası / kutsal alan duvar restorasyonu öncesi.

Resim 10 B: Devlet Agorası / kutsal alan duvar restorasyonu sonrası.

elenmiş kum, kaymak kireç, hidrolik kireç gibi malzemelerden oluşan harçla yerlerine yerleştirilmiştir. Ayrıca duvar derz aralarında ki özelliğini yitirmiş harç temizlenerek orijinale uygun olarak bir kısmı yenilenmiştir (Resim: 10 A-B). Yapının kuzey ve doğu portiklerin de kazı çalışmaları sırasında bir kısmı kırık olarak ortaya çıkartılan sütunlar, sütun parçalarının provasının yapılmasının ardından parça yüzeyleri ölü tabakadan arındırılarak reçine bazlı taş yapıştırıcıları arayıcılığıyla sütun gövdelerine yapıştırılmıştır.

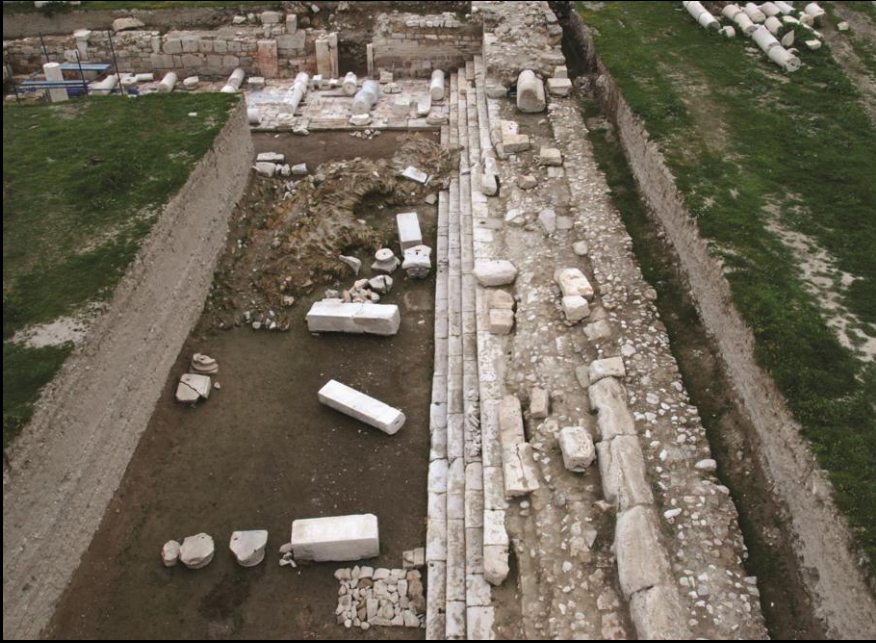
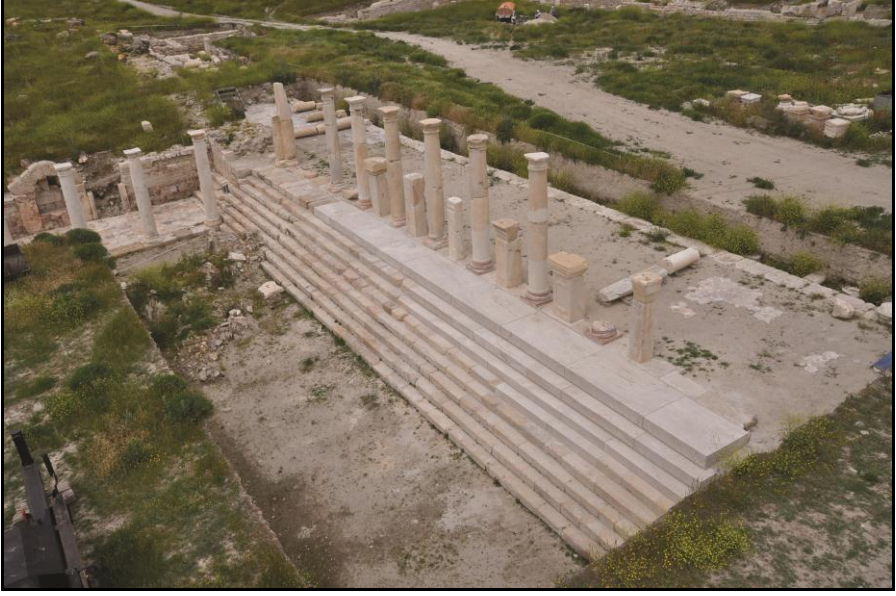
Resim 11 A: Agora kuzey portik restorasyon çalışmaları öncesi.

Resim 11 B: Agora kuzey portik restorasyon alıřmaları sonrası.

Kent merkezine inşa edilmiş agora kuzey oturma platformunun üst kısmında bulunan doğu- batı yönlü sütun dizisinin restorasyon çalışmalarına başlanmıştır. Batıdan doğuya doğru; sütunların alt tamburlarının kırık olan parçalar yapıştırılmış, sütun alt tamburundaki mevcut çatlak kısımların ilerlemesini engellemek ve sağlamlaştırmak için krom- çelik malzeme kullanılarak kenetler atılmıştır ve kurşun dökülerek sabitlenmiştir. Sütun alt tamburları sütun kaidesine sabitlemek amacı ile dübel delikleri açılmış krom- çelik malzeme kullanılarak sağlamlaştırılmış, dübelin etrafındaki boşluklara kurşun dökülerek sabitlenmiştir. Sütunun üst tamburunda kırık olan parçaların yapışacak olan yüzeylerindeki ölü tabakalar temizlendikten sonra epoksi reçineler kullanılarak yapıştırılmıştır. Sütun alt ve üst tamburuna ait eksik kısımlar sütunu statik olarak etkilediği için harç ile tamamlanması gerçekleştirilmiştir. *Stylobat* üzerinde yapılan restorasyon çalışmalarında sağlam kalabilmiş doğu kısmı temel alınarak öncelikle bu alanının kazısında tespit edilen orijinal *stylobat* bloklarının anastylosis esas alınarak orijinal yerlerine yerleştirilmesine başlanmıştır. Oturma basamaklarının tahrip olan kısımları ve çeşitli nedenlerle antik çağda yerinden sökülen traverten bloklar anastylosis esas alınarak orijinal yerlerine yerleştirilmiştir. Agora kuzey oturma basamaklarının derz harcının kumlaşarak bağlayıcı özelliğini kaybeden kısımları, güneyden kuzeye doğru bozulan derz arasındaki harçlar boşaltılıp yapının orijinal harcı olan yıkanmış kum yıkanmış, hidrolik kireç ve kaymak kireçten oluşan karışım ile doldurularak sağlamlaştırma işlemi gerçekleştirilmiştir (Resim: 11 A-B).
