KAZI SONUÇLARI TOPLANTISI 2. CİLT

TRİPOLİS 2015 YILI KAZI, KORUMA VE ONARIM ÇALIŞMALARI

Bahadır DUMAN*
H. Hüseyin BAYSAL

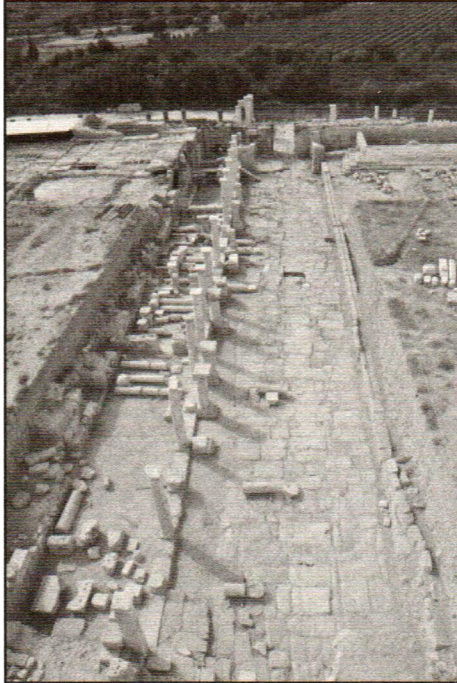
Resim 2: Hierapolis Caddesi.

Kentin ana arterlerin birisini oluşturan doğu- batı yönlü Sütunlu Cadde'yi, kuzey- güney yönünde dik kesen Hierapolis Caddesi'ndeki ilk çalışmalar 2013 yılında başlatılmıştır. 2014 yılında gerçekleştirilen kazı çalışmalarıyla birlikte bu alanda caddenin toplam 36 m. lik bölümünün kazısı tamamlanmıştı. 2015 yılında ise aynı alanda sürdürülen kazı çalışmalarıyla 39 m. daha ilerlenerek, son üç yıldaki çalışmalarla birlikte toplamda caddenin 75 m. lik bölümü tamamen açığa çıkarılmıştır (Resim: 2).

Cadde zemini farklı boyutlardaki iri traverten bloklarla döşelidir. Zemin altında kanalizasyon sisteminin cadde ile birlikte kuzeye doğru devam ettiği görülür.

Hierapolis Caddesi kazı çalışmaları; topografyanın durumuna göre farklı kodlarda başlatılmıştır. Hierapolis Caddesi'nin zemini düzgün kesilmiş standart olmayan ölçülerdeki dikdörtgen ve kare traverten taşlarla kuzeye doğru devam eder. Zemin; sur kapısında kuzeye doğru Hierapolis Caddesi'nin açığa çıkartılan 75. metresine kadar toplamda 2.88 m. yükselerek güneyden kuzeye doğru eğim oluşturur. Cadde zemin taşlarının kuzeye doğru düzgün bir hat şeklinde devam etmemesi; olasılıkla zemin üzerinde oluşan çöküntüler ve yükselmelerle ilişkilidir. Cadde zemininde görülen çöküntü ve yükselmelerin ana sebebi ise caddenin düzenlemesi esnasında kullanılan sütun, paye gibi mimari öğelerin deprem etkisiyle yıkılmasının ardından zemin üzerinde oluşturduğu tahribatlarla ilgilidir.

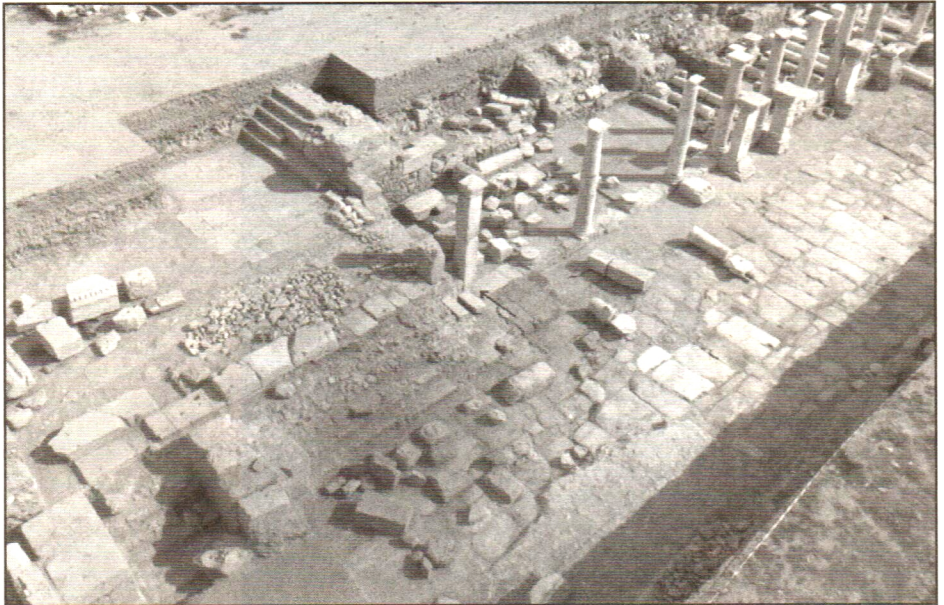
Resim 4: Sağda Hierapolis Caddesi, solda podyumlu yapı.

Stylobat üzerinde; Attik- İon kaide, iki tamburdan oluşan sütun ve dil motifli başlıklardan oluşan düzenleme, cadde boyunca devam ederek 20. sütuna gelindiğinde son bulur. Son sütun podyumlu yapının güneybatı köşesine sütun dizileri aksına yerleştirilmiştir. Böylece daha önceki kazı çalışmalarında ortaya çıkartılan sütunlar ile birlikte sur kapısından podyumlu yapıya kadar toplam 20 sütun dizisinden oluşan caddenin doğusundaki düzenleme kare sütunla (paye) tamamlanmıştır (Resim: 4).

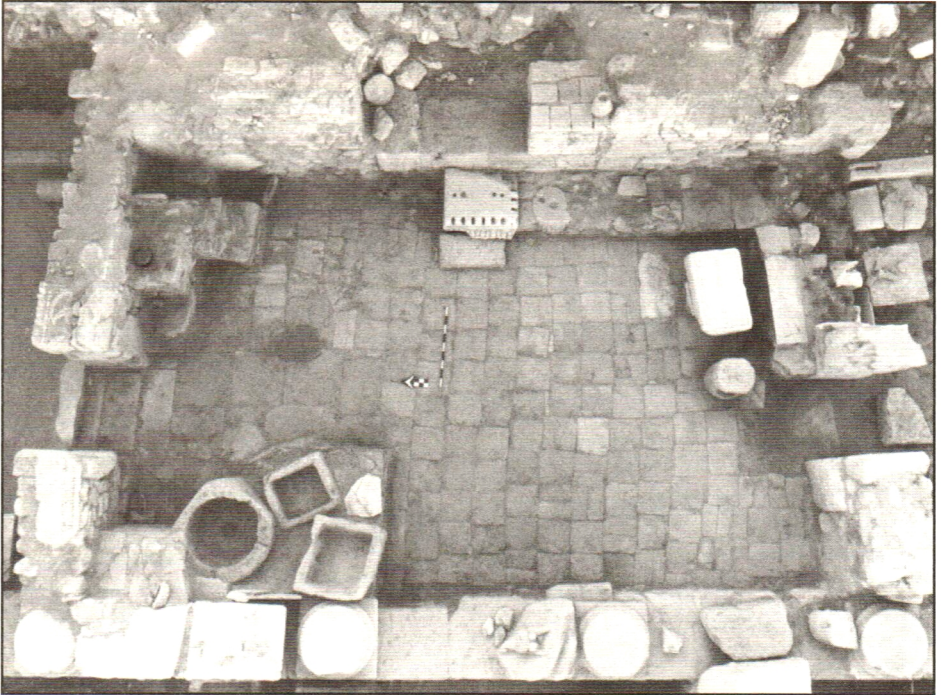
Resim 6: Hierapolis Caddesi Doğu Portiği 3. mekân

taşı, düzensiz ve kırık traverten ve mermer parçaları, pişmiş topraktan yapılmış taban tuğla parçaları, geison, taç bloğu, sütun tamburları ve friz gibi devşirme malzemeler ile örülmüştür. Zemin pişmiş topraktan yapılmış değişik boyutlarda taban tuğlaları ile oluşturulmuştur. Zeminin farklı noktalarında tuğlaların bozulmasından dolayı işlevini kaybeden zemin parçaları çıkartılarak boşluklar mermer plakalar ile doldurulmuştur. Mekânın güneydoğu köşesinde, sırtı güney ve doğu duvarlarına dayandırılmış, "L" formunda seki bulunur. Sekinin güneyinde orta gözenekli beyaz damarlı mermerden yapılmış oyun tablası yer alır. Tabla, zemine oturtulmuş sütun başlığı üzerine yerleştirilmiştir. Ayrıca oyun tablasının batısında orijinalinde künk dirseği olarak kullanılan traverten blok bulunur. Silindirik formlu blok oyuncu oturağı olarak kullanım görmüş olmalıdır (Resim: 6).

Mekân 3'ün kuzeydoğu köşesinde kuzey ve doğu duvarına yaslandırılmış, olasılıkla ocak olarak kullanılan bir kalıntı ortaya çıkarılmıştır. Alanın kuzeybatı köşesinde tuğla ile örülmüş batı duvarından doğuya doğru bir duvar hattı tespit edilmiştir. Bu hat kuzeybatıya doğru oval bir şekilde dönüş yaparak bir platform oluşturmuştur. Platform üzerine yerleştirilmiş kare ve dikdörtgen formlu iki teknenin kuzeyinde yine platform içerisinde kalan ancak zemine oturtulmuş silindirik formlu üçüncü bir tekne yer alır. Tekne A olarak adlandırılan teknenin merkezinde olasılıkla ezgi taşının oturduğu bir bölüm yer almaktadır. Söz konusu teknenin güneybatısında dışa doğru daire olarak devam eden tahliye deliği yer almaktadır. Tekneye kuzey ve batıda teknenin ağız kenarlarına oturtulmuş künkler tekneye sıvı akışını sağlamak için kullanılmıştır. Platformun güneyinde dörtgen formlu bir başka tekne daha yer almaktadır. Kuzeyinde yer alan silindirik formlu tekne ile güneyde bulunan dörtgen formlu teknenin arasında üçüncü bir tekne yer alır. Genel olarak platform üzerine yerleştirilmiş üç teknenin akıtma deliklerinin, teknelerin ortasında kalan açıklığa dönük olması sıvının bu merkezde toplandığını düşündürmektedir. Ayrıca merkezde toplanan sıvının sızdırmazlığını sağlamak amacıyla aralığın zemini pişmiş topraktan yapılmış tuğlalar ile döşenmiş, derz araları kireç harç ile sıvanmıştır. Ayrıca mermer plakalar ve tekne duvarları kullanılarak su akışı durdurulmuştur. Yapılan bu düzenlemeler, bu alanın işlik olarak kullanıldığını göstermektedir.

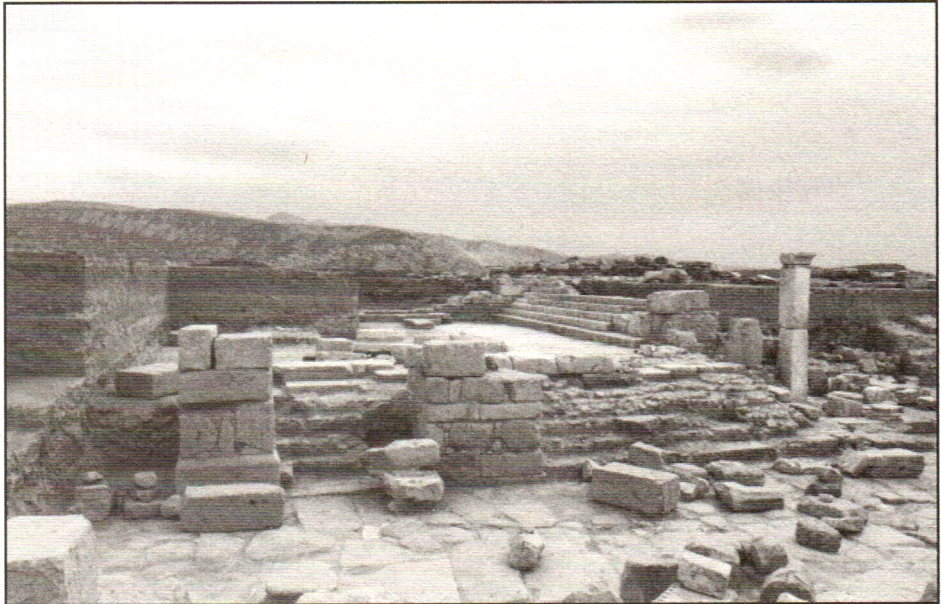
Resim 8: Podyumlu yapı.

Tripolis kent merkezinde yer alan bir başka yapı; Hierapolis Caddesi'nin 59 ile 74 m.leri arasında cadde bitişiğinde yer almaktadır. Yapı; Hierapolis Caddesi doğu portliğinin sonlandığı yerde başlayarak kuzey ve doğu yönde 19.50 x19.55 m. ölçülerinde kareye yakın bir plan göstermektedir. Çay taşı, traverten, mermer parçaları gibi moloz taşlar ile meydana getirilen 1.85 m. yüksekliğindeki mermer kaplama bir podyum üzerine, yapının ana unsurları inşa edilmiştir (Resim: 1). Yapının güney duvarı güney bitişiğinde yer alan "tonozlu yapının" kuzey duvarına yaslandırılmıştır. Yapıyı doğuda sınırlandıran duvar yan yana bitişik şekilde inşa edilmiş "tahıl ambarının" batı duvarıyla kuzeye doğru devam etmektedir. Yapının batı cephesi ise Hierapolis Caddesi'ne açılmaktadır (Resim: 8). Etrafındaki siyasi ve ticari yapılarla birlikte düşünüldüğünde, oldukça merkezi ve yüksek podium üzerine inşa edilmesi itibariyle, görünürlüğü ön planda olan bir konumda yer almaktadır.

Hierapolis Caddesi doğu portiği kuzey aksı üzerine inşa edilen yapının girişi, batı cephesinde dörtgen iki ayak arasına yapılan ve beş basamaktan

oluşan merdiven düzenlemesiyle sağlanmaktadır. Ayaklar düzgün kesilmiş dörtgen traverten blokların üst üste yatay ve dikey olarak yerleştirilmesiyle yapılmıştır. Ayrıca kuzey ayağı oluşturan bloklar; üst kısmı profilli yerinde in-situ duran traverten bloklarla oluşturulmuş alt yapı (fil ayağı) üzerinde yükselmektedir. Hierapolis Caddesi'nden, podyumlu yapıya batıdan girişi sağlayan ayaklar arasında; eşik taşıyla başlayan ve üstte doğru daralan 5 basamak sırasından oluşan merdiven düzenlemesinin bulunduğu görülür bu düzenleme yapıya ana girişi sağlamaktadır.

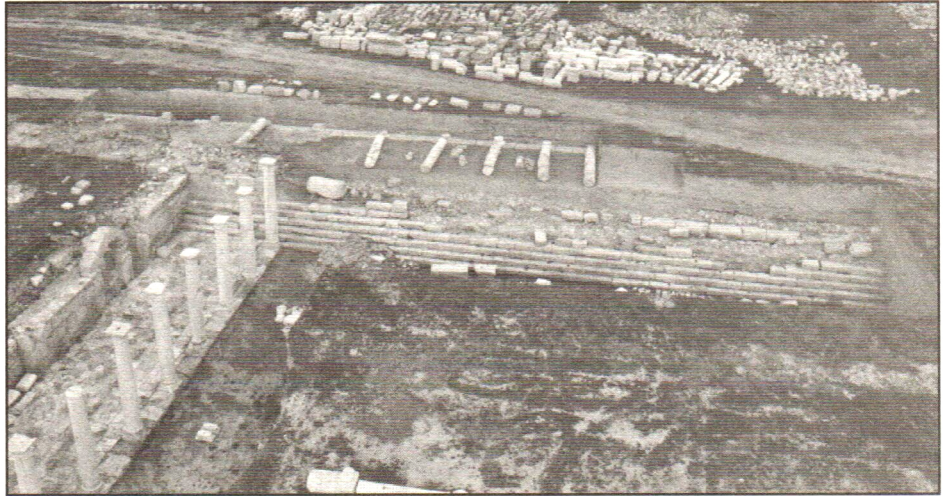
Resim 10: Agora kuzey oturma basamakları.

2015 yılında agora kuzey oturma platformu (tribün) üzerinde devam etmiştir. Kuzey oturma platformu, güney oturma platformu gibi doğu- batı yönlü orjinalinde 7 oturma sırasından oluşmasına rağmen alttan üstte doğru 6 ve 7. oturma sıralarının üzerine yukarıdaki cümlelerde bahsedilen geç dönemde yapılmış duvar örgüsü inşa edilmiştir. Basit duvar örme tekniğiyle yapılan bu duvarın dış kısımları düzgün kesilmiş dörtgen bloklarla örülürken araları moloz taşlarla doldurulmuştur. Böylece kuzey oturma basamaklarının M.S. 4. yy. da ki düzenlemesi yedi sıradan oluşurken, M.S. 5- 6. yy.ın başlarında basamak sırası beşe düşürülerek geç dönem düzenlemesi olarak kullanılmaya devam etmiştir (Resim: 10).

2015 kazı çalışmalarında platformun batı doğu yönünde 28 ile 31.50. metreleri arasında yapılan kazı çalışmaları sonunda, basamak sıralarını oluşturan blokların standart olmayan ölçülerde ki düzgün kesilmiş dörtgen traverten blokların birbiri üzerine yerleştirilmesiyle oluşturulduğu görülmüştür. Basamak ön yüzlerinde A, M, Π, E gibi Grekçe harfler bulunur. Bu alanda yapılan kazı çalışmalarında açığa çıkartılan zeminin daha önceki yıllarda açığa çıkartılan zemin gibi sıkıştırılmış toprak olduğu ve doğuya doğru zemin yapısının değişmeden devam ettiği görülmüştür. Kuzey oturma platformunun doğu ucu iki cephelidir (Resim: 11). Güney cephesi agoraya bakarken doğu cephesi Hierapolis Caddesi'ne açılmaktadır. Oturma basamakları, batısında ortaya çıkartılan basamaklar gibi orjinalinde 7 basamak sırasından oluşmaktadır. Ancak alttan üstte doğru 6 ve 7. basamak sırası ve 7. basamağın bittiği yerden başlayan yürüyüş alanı üzerine geç dönemde yapılmış duvar örgüsünün inşa edilmesiyle basamak sırası agora kuzey oturma platformunun batı yarısında olduğu gibi 5'e düşürülmüştür. Agora kuzey oturma platformu kuzey bitişiğinde doğu batı yönlü devam eden stoa, doğuda Hierapolis Caddesi ile sınırlandırılmaktadır. Batıya doğru ilerleyen stoa, düzgün kesilmiş dörtgen traverten bloklar ile inşa edilmiş *bouleuterion*un kuzey paralelinde devam etmektedir. Kuzeyinde ise 2.50 m. aralıkla yerleştirilmiş doğu- batı yönlü devam eden sütun dizisi bulunmaktadır. Agora kuzey oturma platformu kuzey bitişiğine yaslandırılmış olan doğu batı yönlü Agora'nın kuzey stoasına, doğuda 7 basamakla Hierapolis Caddesi'nden çıkılarak ulaşılmaktadır. Agora kuzey oturma platformu ve kuzey bitişiğinde ki kuzey stoanın birlikte planlanarak

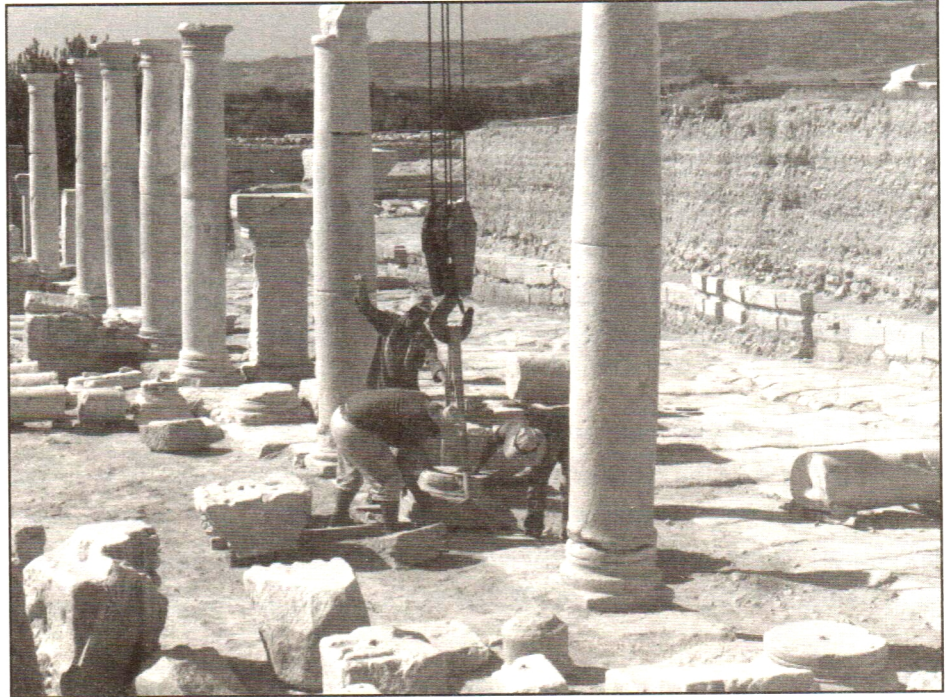
Resim 14: Hierapolis Caddesi restorasyon çalışması.

Hierapolis Caddesi üzerinde, sütun tamburları, sütun kaideleri ve heykeller için yapılmış ayakların üzerine gelen taç bloklarının restorasyonuna devam edilmiştir. Sütun tamburlarının kırık parçaları tespit edilerek kırılma açısına göre yüzey temizliği yapılmıştır. Tümlenebilir parçaları epoksi taş yapıştırıcı ve krom-çelik çubuklar yardımıyla yapıştırılmıştır. Restorasyonu gerçekleştirilen sütun tamburları orijinal yerlerine prova amaçlı dikilmiştir (Resim: 14).

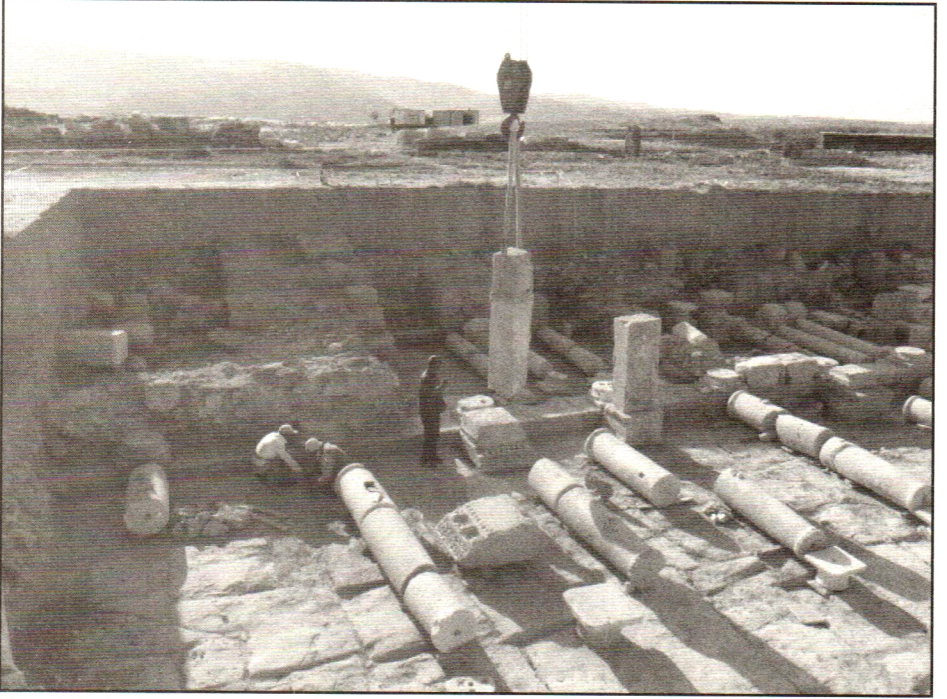
Resim 15: Heykel ayakları ve altlıklarının restorasyon çalışması.

Hierapolis Caddesi üzerinde, doğu portik duvarından kuzeye doğru 15. Attik-İon sütun kaidesinin çok parçalı tümlenebilir nitelikteki parçaları tespit edilerek, yüzey temizliğinin yapılmasının ardından epoksi taş yapıştırıcısıyla yapıştırılmıştır. Ayrıca sütun dizilerini oluşturan sütun tamburlarının mekânîk temizliği yapılmıştır. Kaidenin üst yüzeyine parçaların kaymasını önlemek ve dayanımını arttırmak amacıyla kenetler atılmıştır. Kenetlerin üzerine ise kuruşun dökülerek metalin esnekliği sağlanmış, metal yorgunluğu azaltılmış ve ara boşluklar doldurulmuştur. Ayrıca Hierapolis Caddesi'ni doğuda sınırlandıran doğu portik duvarı önünde yükselen heykel ayaklarının ve altlıkların yüzey temizliği yapılarak derz araları orijinal harca uygun olarak hidrolik kireç, kaymak kireç ve kum karışımıyla hazırlanan harç malzemesiyle doldurulmuştur. Ayrıca altlıklarının oturduğu zeminlerin orijinaline sadık kalınarak hazırlan

zemin üzerinde heykel ayakları ve altlıklarının prova çalışması yapılmıştır (Resim: 15). Cadde boyunca uzanan yazıtlı ve yazıtsız olan heykel kaideleri ve taç kısımları krom- çelik ve epoksi reçineler kullanılarak yerlerine sabitlenmiştir. Kaide ile taç arasında kalan boşluğa kum, traverten tozu ve kaymak kireç karışımı ile harç hazırlanarak boşluklar doldurulmuştur.
