36.
KAZI SONUÇLARI
TOPLANTISI
2. CİLT

TRİPOLİS 2. SEZON KAZI VE RESTORASYON RAPORU: 2013

Bahadır DUMAN*
Hüseyin BAYSAL

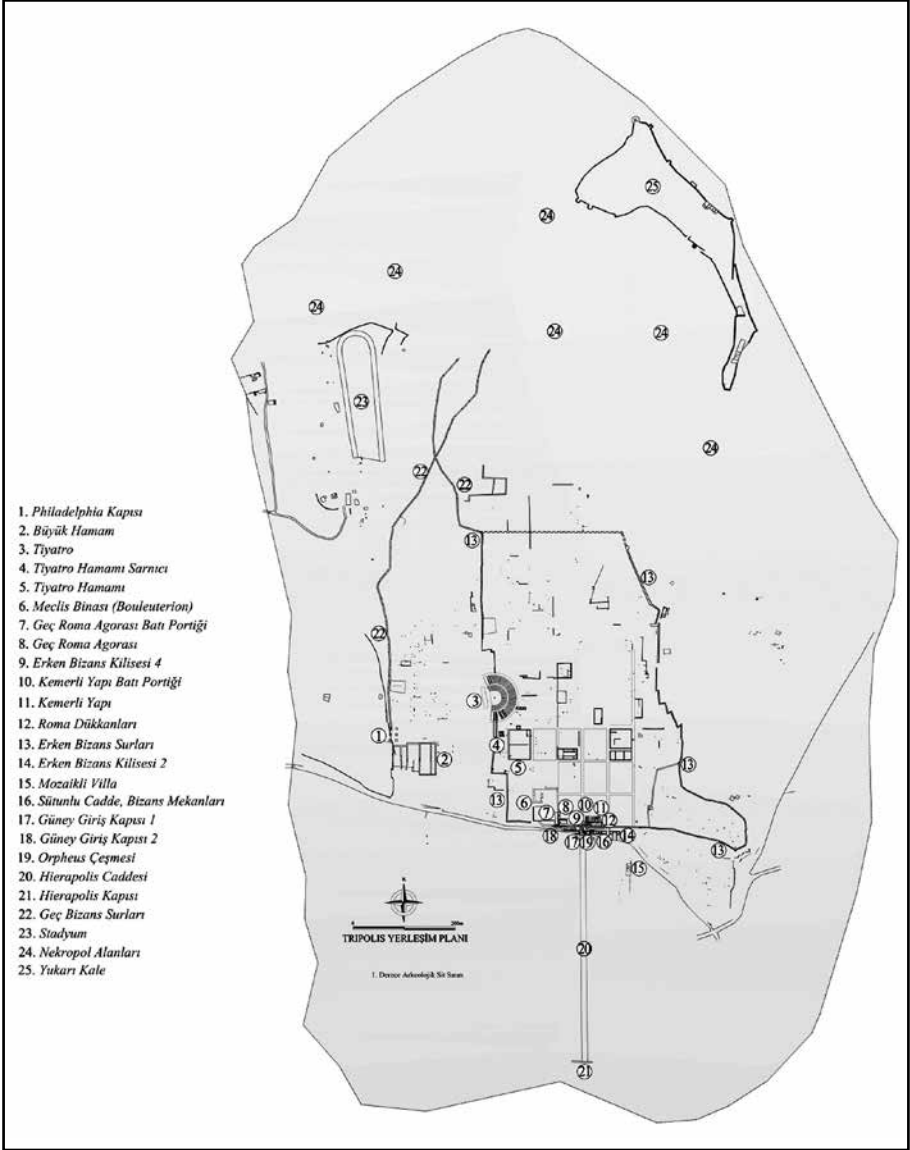
Resim 1: Tripolis kent planı.

planı ile ilgili bir çalışma yapılmamıştır. 2012 yılında başlanan antik kentin topografik planının çıkarılmasına bu yıl da devam edilmiştir. Çalışmalarda kentin tamamında topografik harita çıkarılmış ve harita üzerine mevcut yapılar ölçekli olarak yerleştirilmiştir (Resim: 1).

B) *JEO – RADAR TARAMALARI*: Toprak altında kalan mimari yapıları belirlemek amacıyla belirlenen alanlarda GIS (*Geographic Information System*) yöntemi ile yüzey taramaları yapılmıştır. Antik kentte toplam 1939 m².lik alanda jeo-radar taramaları gerçekleştirilmiştir. Elde edilen sonuçlar topografik harita üzerine işlenmiş ve taramalar sonucunda antik kentin ızgara plana sahip olduğu ve 60x45 m.lik insulalarla (parsel-ada) oluşturulduğu tespit edilmiştir.

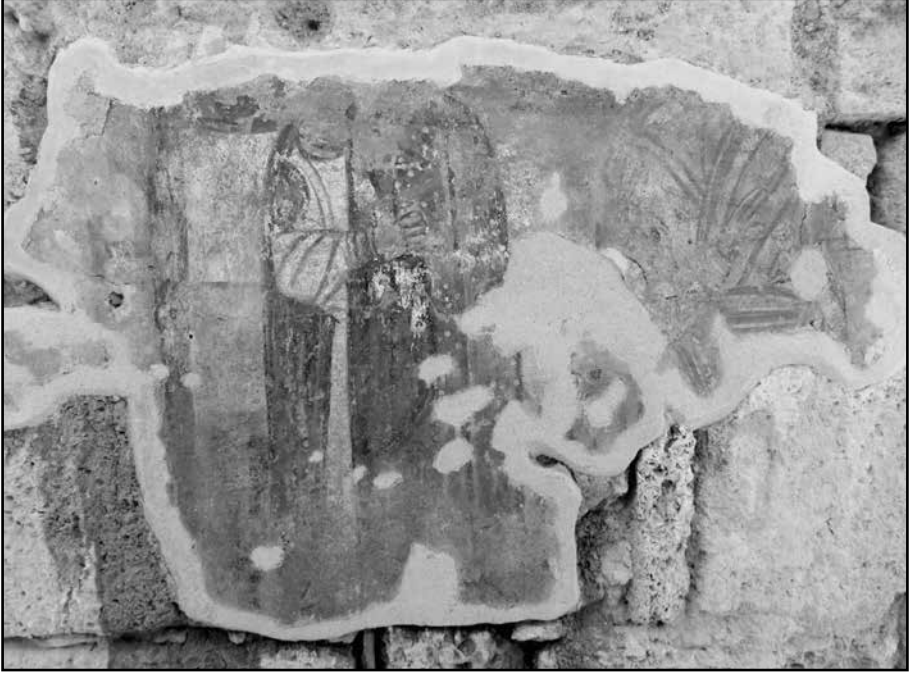
Resim 2: Erken Bizans Kilisesi kuzey duvarı üzerindeki iki aziz betimlemeli fresk.

C.1) *Erken Bizans Kilisesi 4*: Kazı çalışmalarına ilk olarak 2012 yılında başlanan yapı, kentin ana caddesi olan Sütunlu Cadde ve Erken Bizans Sur Duvarı'nın kuzeyinde ve Kemerli Yapı'nın da güney bitişiğinde bulunmaktadır. Hierapolis Caddesi'nin kuzey uzantısı olan Ara Sokak 2 üzerinden girişi bulunan yapıda, batıdaki narteks bölümünden sonra naos ve sonrasında doğuya bakan bir apsis bölümü gelmektedir. Doğu-batı yönlü uzanan kilise 16.45x6.05 m. ölçülerinde olup çatı yüksekliği 6.99 m.dir. Kilisenin zemininde almalı düzende dörtgen pişmiş toprak tuğlalar, traverten bloklar ve yer yer de mermer plâkalar kullanılmıştır. Kilisenin güneyindeki Erken Bizans Dönemi sur duvarı, narteks bölümünün güney duvarı olarak kullanılmıştır Söz konusu duvarın önünde de kuzey duvarı önünde olduğu gibi 30 cm. yüksekliğinde, 1.75 m. uzunluğunda ve 60 cm. derinliğinde bir seki bulunmaktadır. Narteks bölümünün kuzeydoğu köşesinde yapılan çalışmalarda yoğun şekilde renkli fresk parçaları açığa çıkarılmıştır. Narteks bölümünden, 3.40x3.25 m. ölçülerindeki koridor biçimindeki naos bölümüne geçilmektedir. Naosun duvarları farklı ölçülere sahip traverten bloklarla örülmüştür. Kuzey duvarı üzerinde, bir kısmı korunabilmiş iki Aziz betimlemesi bulunan fresk (10. yy.),

güney duvarı üzerinde ise Grekçe yazıt bulunan bir başka fresk (5.yy) ortaya çıkarılmış ve her iki fresk üzerindeki restorasyon ve konservasyon çalışmaları tamamlanmıştır (Resim: 2). Kilisenin kullanım evrelerini tespit etmek amacıyla apsis güney duvarı önünde bir sondaj açılmıştır. 2.30x1.10 m. ölçülerindeki sondaj çalışmasında 0.59x1.10 m. ölçülerinde traverten bir blok ile karşılaşmıştır. Bu bloğun çevresinde oldukça tahribat görmüş taban tuğlaları, düzensiz şekilde yerleştirilmiş mermer parçalar ve traverten parçalar görülmüştür. Açığa çıkarılan söz konusu tuğla zemin, kilisenin ilk kullanım evresine (M.S. 5. yy.) ait olmalıdır (Resim: 3).

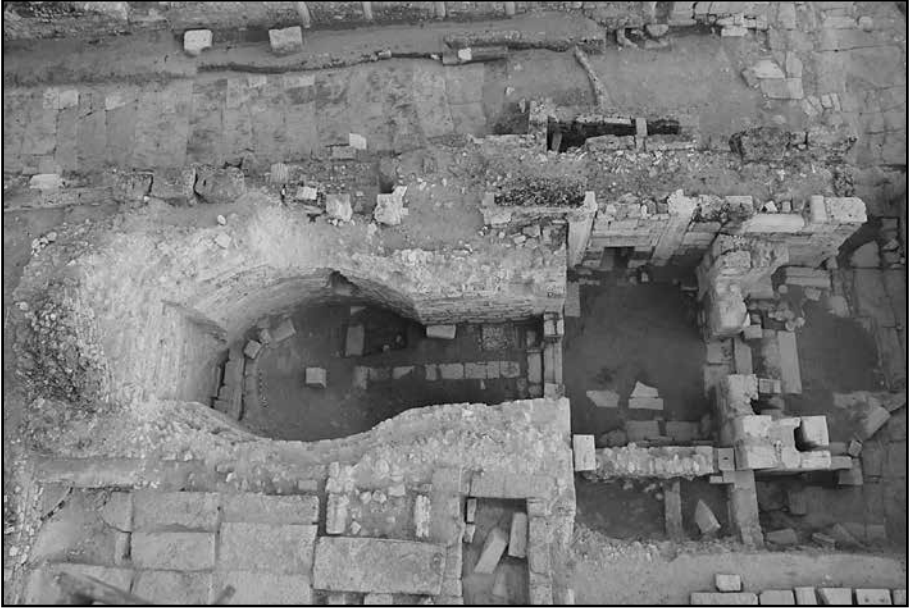
Resim 3: Erken Bizans Kilisesi çalışma sonrası hava fotoğrafı.

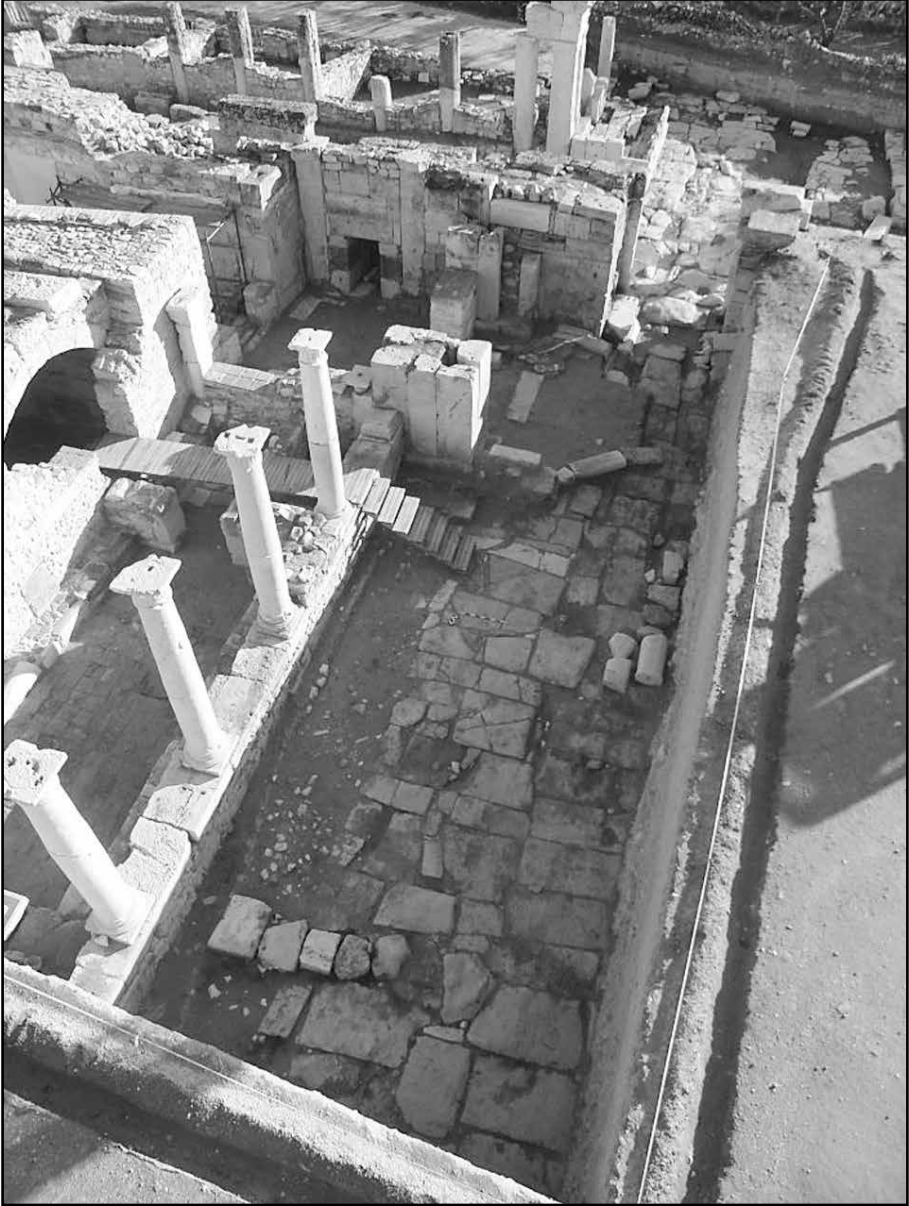
Resim 4: Hierapolis Caddesi hava fotoğrafı.

C.2) *Ara Sokak 2*: 2012 yılında kazısına başlanan sokağın Hierapolis Caddesi’nin kuzey uzantısı olduğu tespit edilmiştir. Cadde üzerinde yaklaşık 5 m. lik dolgu kazılarak 22.90 m. uzunluğundaki kısmı ortaya çıkarılmıştır (Resim: 4).

ve başlıklar yerleştirilmiştir. Portiğin batısını ise kuzey-güney yönlü 1.21 m. yüksekliğindeki stylobat duvarının sınırladığı belirlenmiştir. Erken Bizans Kilisesi 4'ün kuzey taşıyıcı ayağından başlayarak kuzeye doğru devam eden ve 13 m.lik kısmı açılan duvar üzerinde kuzeye doğru 2.30 m. aralıklarla beş kaide *in sütü* açığa çıkarılmıştır. Kaidelerin üzerine gelen yükseklikleri 334-340 cm. arasındaki sütun ve 35-37 cm. olan palmet bezemeli başlıklar cadde üzerine yıkılmış olarak bulunmuştur (Resim: 4).

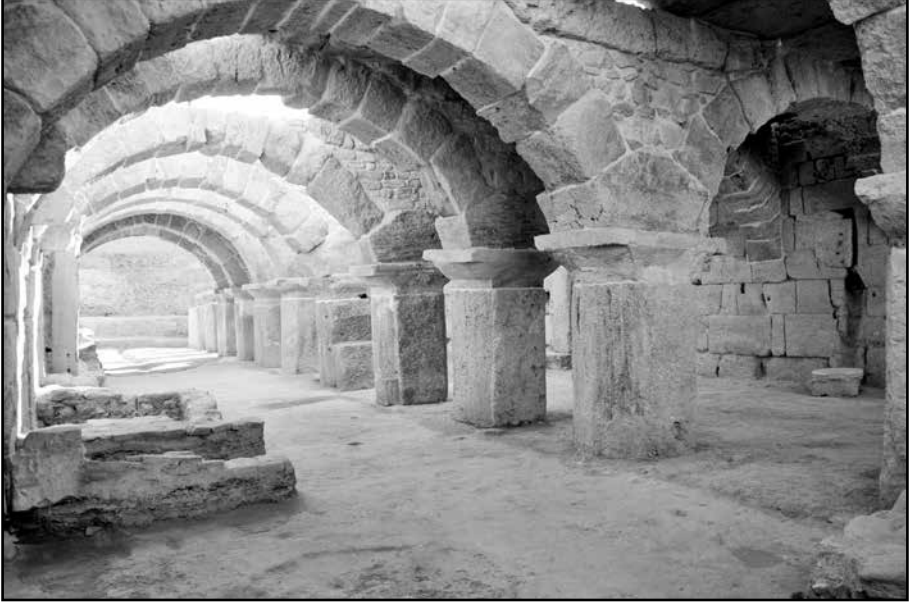
Resim 5: Kemerli Yapı kuzey yarısı, batıdan görünüm.

de ele geçirilen seramik buluntuların tarihleri Geç Helenistik Dönem'den M.S. 6. yy.a kadar kesintisiz olarak devam etmektedir. Yapının kuzey yarısında, zemin üzerinde yer yer yanık alanların olması, yoğun miktarda demir cürufalarının, yarı işlenmiş ya da taslak halde kemik eserlerin, pişmiş topraktan kalıp parçalarının bulunması, özellikle kuzey koridorunun ışık ya da atölye olarak, güney koridorunda üretilen eserlerin depolandığı alan olarak kullanıldığını göstermektedir (Resim: 5).

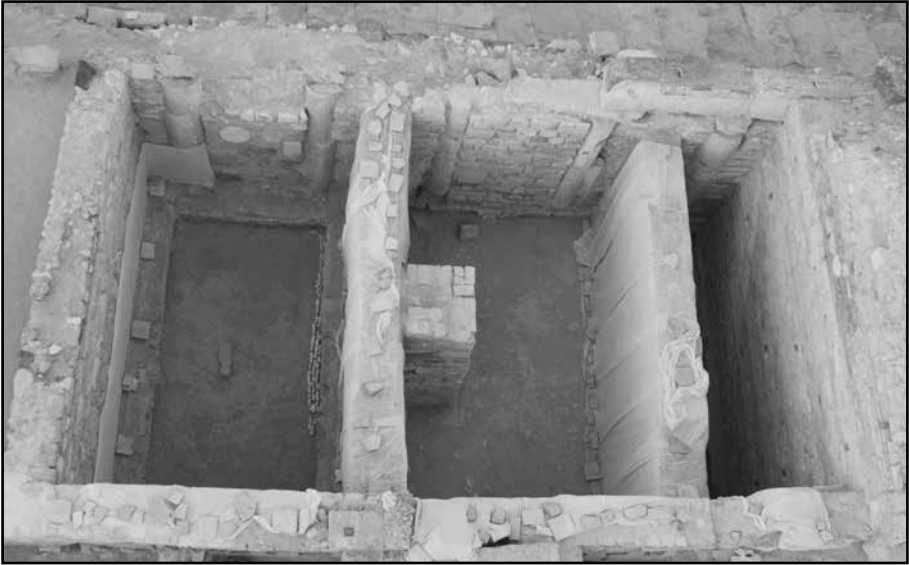
Resim 6: Mekân A, B ve C, hava fotoğrafı.

C.5) *Tabernae*: Erken Bizans Kilisesi 4'ün doğu bitişiğinde, Sütunlu Cadde ile Kemerli Yapı arasındaki alanda yer alan tabernalar 3 mekândan oluşmaktadır (Resim: 6). 12x7 m.lik alanı kaplayan mekânlar, güneyindeki Sütunlu Cadde'ye ve kuzeyindeki Kemerli Yapı'ya açılmaktadır.

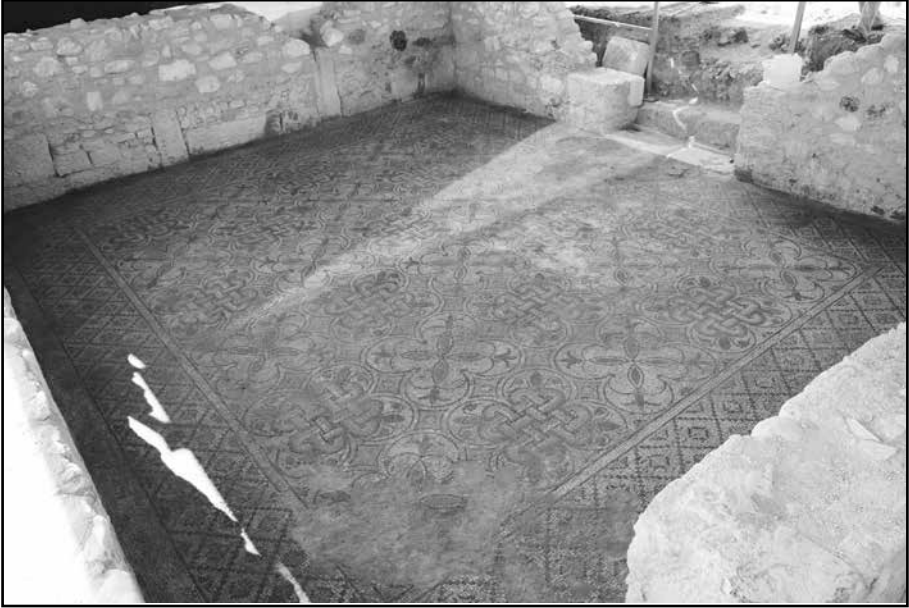
Resim 8: Mozaikli Konut Mekân 1 zemin döşemesi.

C.6.1) *Mekân 1*: Mozaikli Villa'nın en güneyindeki odadır. 7.75x6.65 m. iç ölçülerine sahip oda Mozaikli Villa olarak isimlendirilen evin büyük salonu olmalıdır (Resim: 8). Burada 181.52 m. kodunda başlanan kazı çalışmalarında 180.34 m. koduna inildiğinde mozaik zemin döşemesi açığa çıkarılmıştır. Krem, pembe, kırmızı, turuncu ve lacivert renklerin kullanıldığı tesseraların ölçüleri ortalama 1x1 cm.dir. 2 farklı dairesel motifin tekrarlanmasıyla yapılan mozaik kenarlarında ortalama kalınlığı 90 cm. olan yatay panolar bulunmaktadır. Birbirinin devamı şeklinde aralıksız devam eden yatay pano içerisinde baklava motifleri ve ortasında renkli daireler yer almaktadır. Odanın batı ve kuzey duvarları üzerindeki kapı boşluğu önünde mozaik zemin döşemesinin bir kısmı korunamamıştır. Bitkisel ve geometrik bezemelerden oluşan mozaikler, stil ve bezeme anlayışı bakımından da M.S. 4. yy. özelliği göstermektedir. Yapının sonraki yenileme evresinde (M.S. 5. yy.) mekânın duvarlarındaki kesme traverten blokların üzeri çay taşları ile yükseltilerek mozaikler kullanılmaya devam edilmiştir.

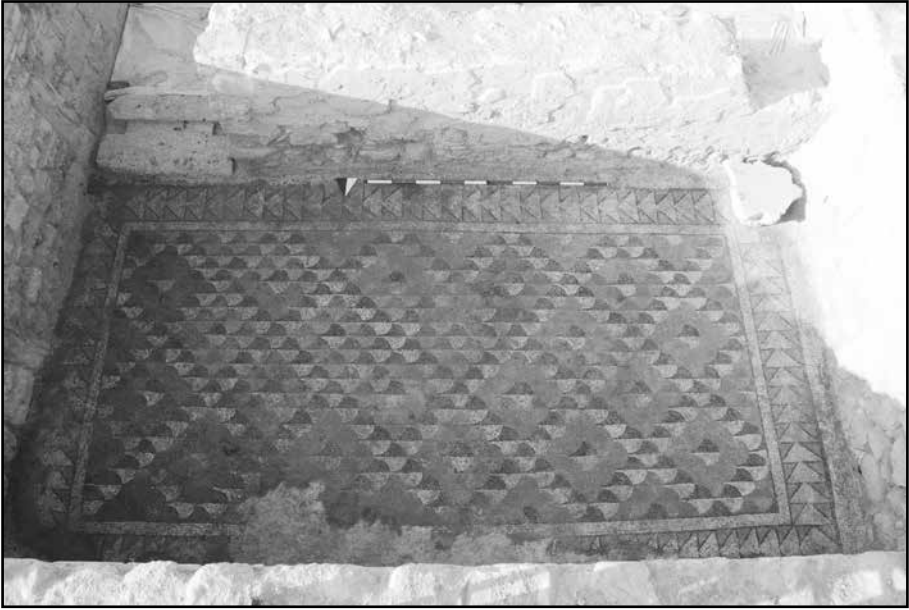
Resim 9: Mozaikli Konut Mekân 2 zemin döşemesi.

şemesinin açığa çıkarılmasıyla bu odanın da, Mekân 1 gibi Mozaikli Konut'un küçük bir salonu olduğu anlaşılmıştır (Resim: 9). Mozaığın dış kenarlarında krem, lacivert ve kırmızı renklerden oluşan bordür bulunmaktadır. Bordürün ortasında da, kırmızı, turuncu, pembe, lacivert ve krem renklerinde dairesel motiflerden oluşan mozaik yer almaktadır. Dairesel bezemelerin içi yarı yarıya siyah ve beyaz renkli taşların kullanımıyla mozaığe üç boyutlu bir görünüm kazandırmıştır. Mekân 1'deki mozaikle aynı tarih önerilebilir. Mekân 2'nin kuzeyinde, batıdan doğuya doğru yükselen bir merdiven açığa çıkarılmıştır. 1 m. genişliğindeki merdiven basamakları 33 cm. derinliğinde olup 24 cm. yüksekliğindedir. Traverten bloklardan yapılan merdiven basamakları Mekân 3'ün üst katına çıkmak için yapılmış olmalıdır. Söz konusu basamaklar üzerinde yapılan çalışmalarda, M.S. 364-375 (I. Valentinianus) yıllarına tarihlendirilen bir adet bronz sikkenin bulunması merdiven basamaklarının, M.S. 4. yy.da inşa edildiğini göstermektedir.
