T.C.
PAMUKKALE ÜNİVERSİTESİ
ARKEOLOJİ ENSTİTÜSÜ

Yüksek Lisans Tezi
Arkeoloji Anabilim Dalı
Klasik Arkeoloji Programı

TRIPOLIS ANTİK KENTİ SAVUNMA YAPILARI

Ağustos 2019

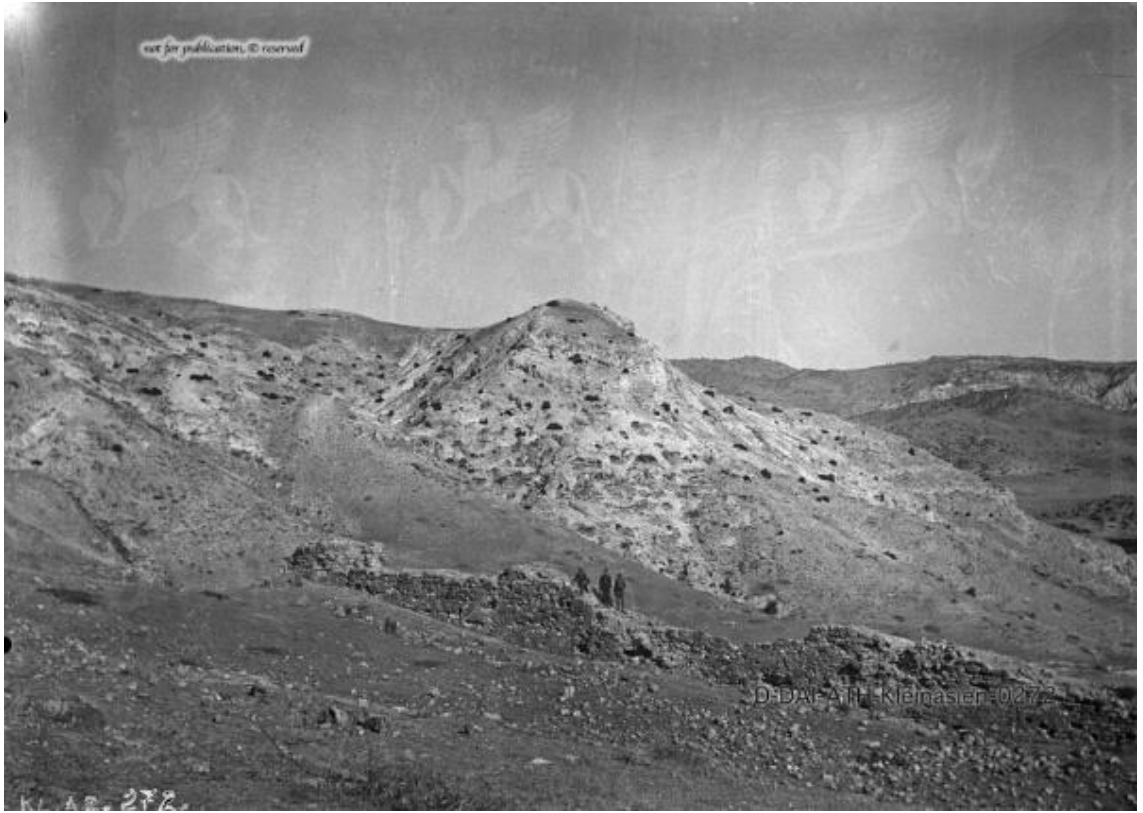
Fig.9a: Erken Bizans Doğu Surlarının Batıdan Görünüşü, Kuzeye Devam Eden Sur Hattı (DAI, 1988).

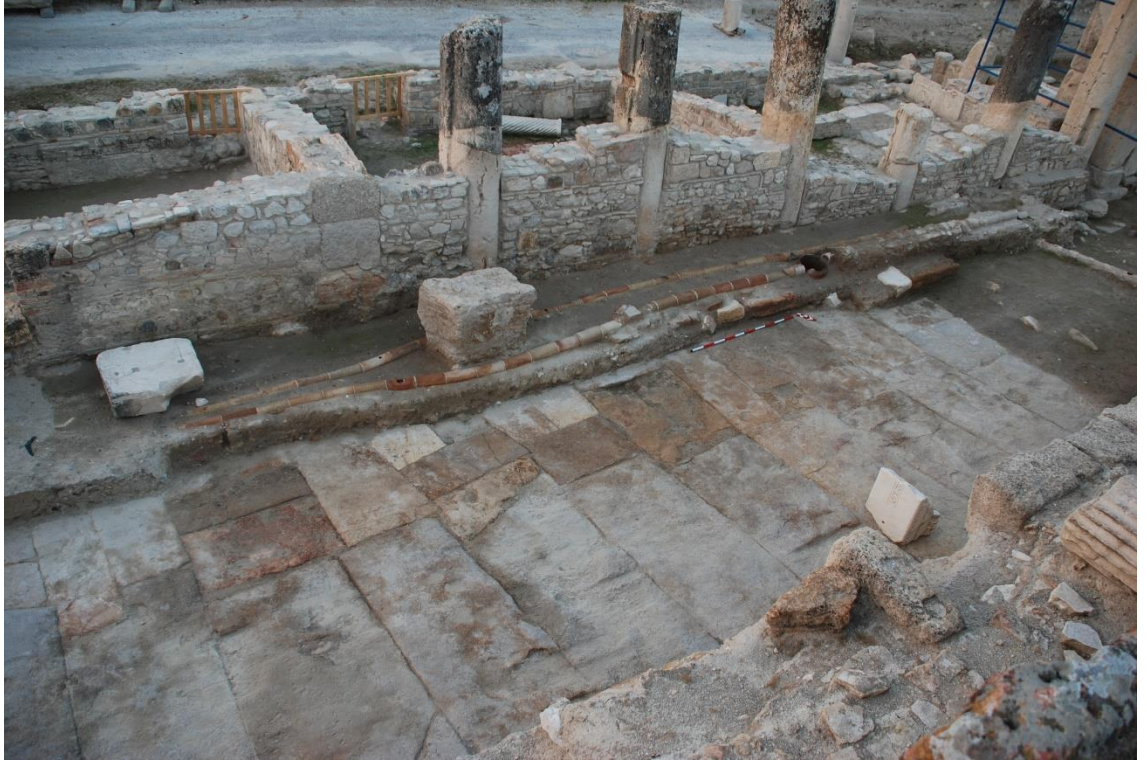
Fig.19b: Erken Bizans Güney Surundan, Sur Dışına Su Dağıtımı Yapılan Sütunlu Cadde Üzerindeki Künk Sistemi.

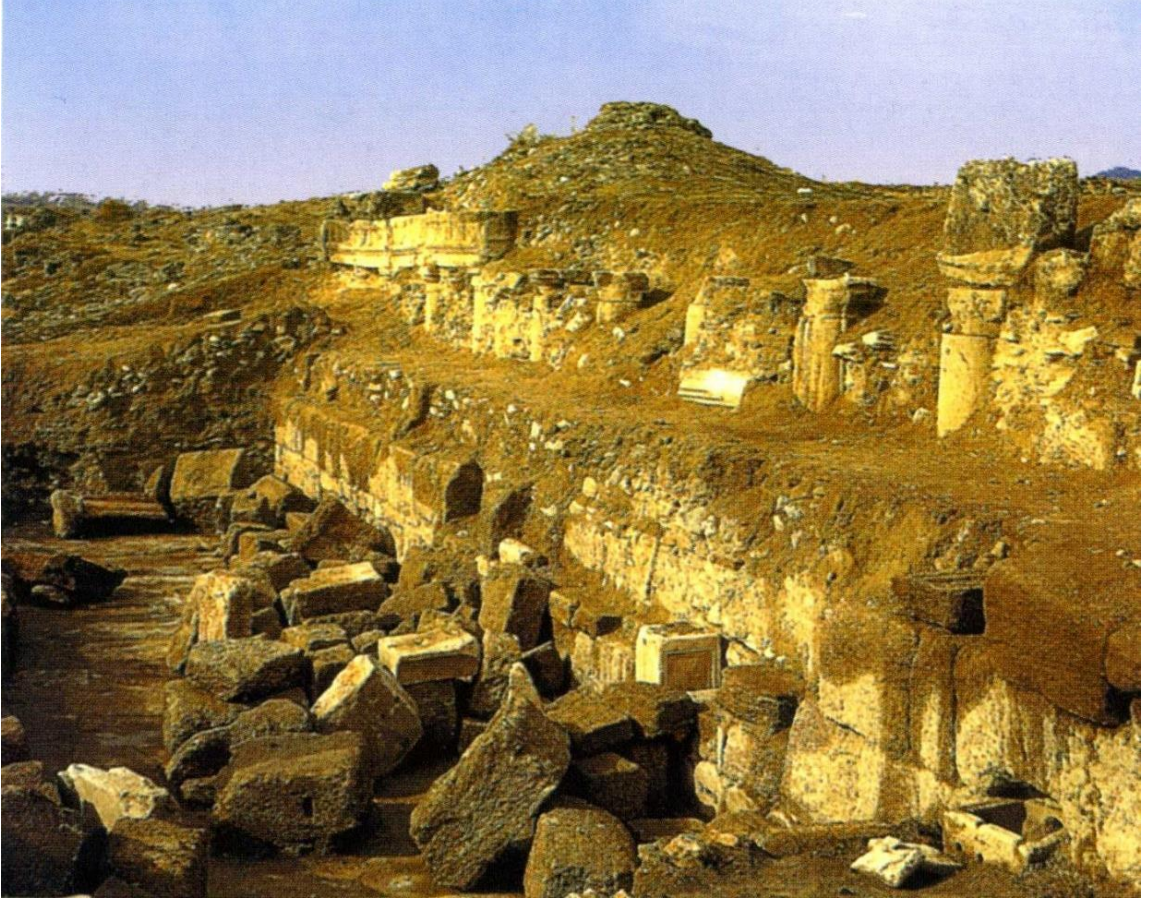
Fig.22a: Erken Bizans Güney Surundan Düşen Bloklar (1993).

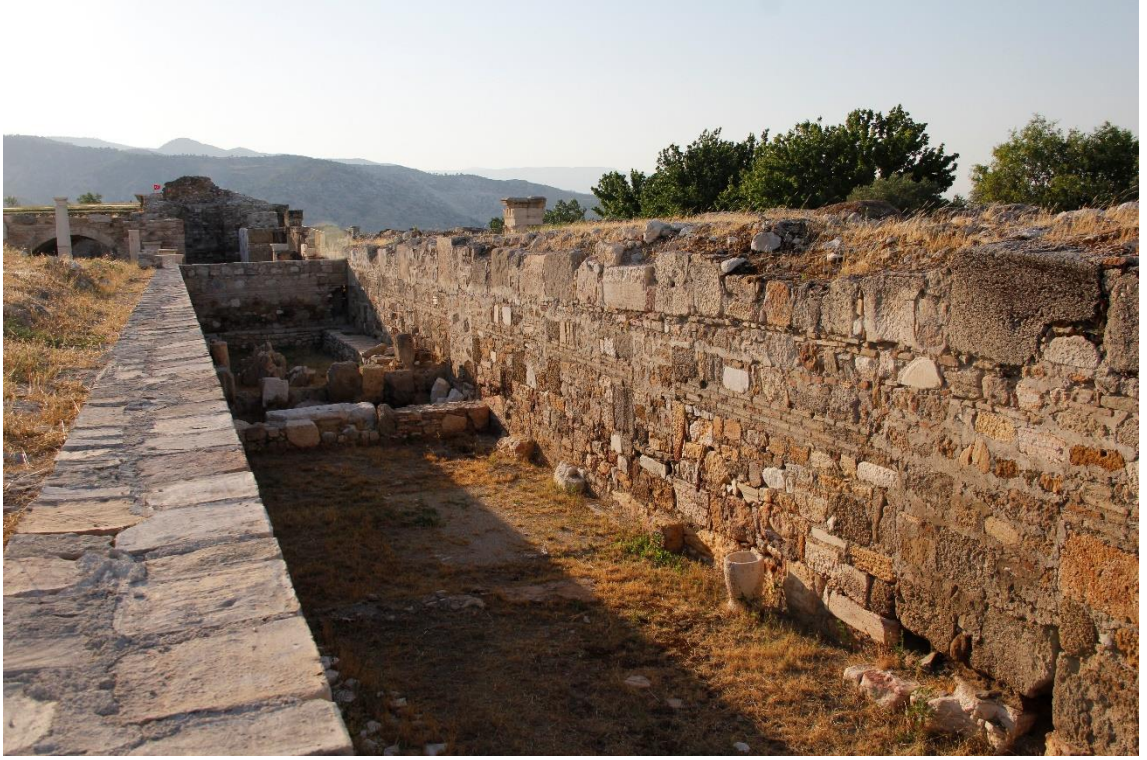
Fig.23: Güney Portik'te Kapıların Sur Yapımıyla Beraber Özellikle Kapatıldığı Belli Olan Kapı Girişleri.

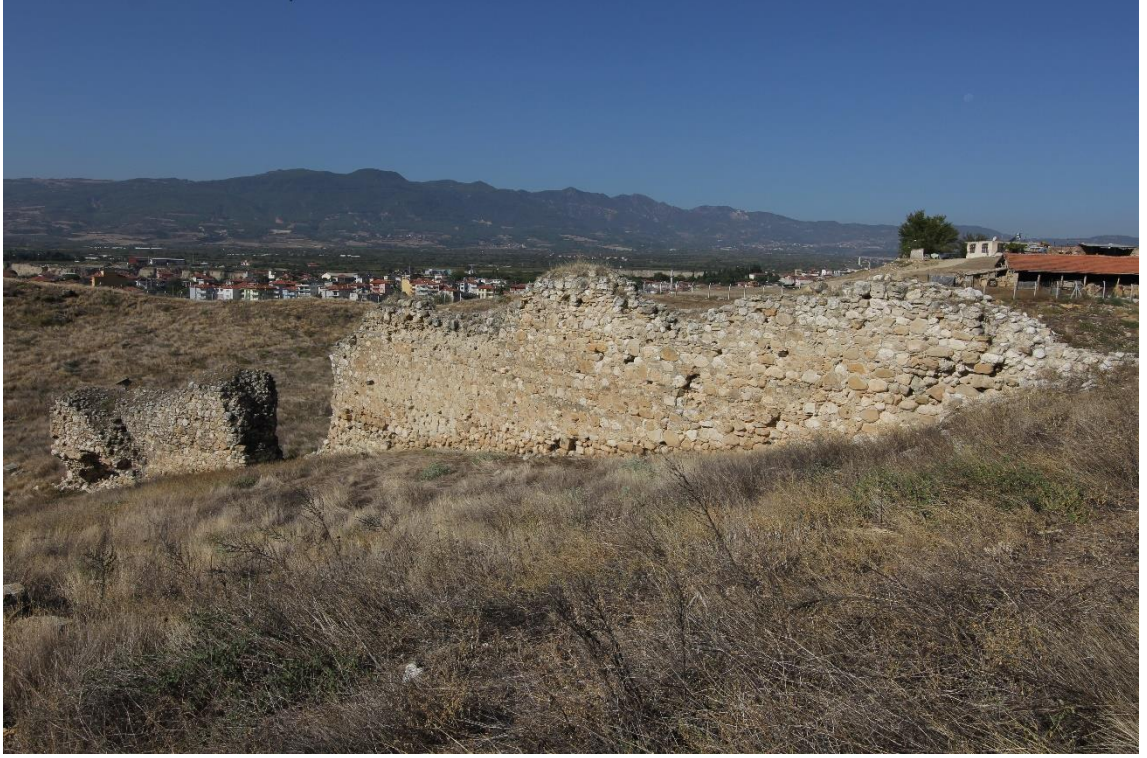
Fig.44c: Geç Bizans Batı Surunun Doğu Cephesi ve Merdiven Basamakları.

Yaklaşık 41 m'sinin günümüze ulaştığı sur hattı yüzyıllar boyunca ayakta kalmasına rağmen doğa olaylarından da zarar görmüştür. Sur hattının özellikle batı cephelerinde rastlanan çatlaklar yüzyıllar boyunca yaşanan küçük büyüklü depremlerin verdiği zarar sonucunda meydana gelmiş olmalıdır. Hattın üst kotundan başlayan çatlaklar alt kota doğru azalmaktadır. Sura ait bu kısmın her iki cephesinin de bazı bölümlerinde surda kullanılan taşların olmadığı görülmektedir. Dikkatlice bakıldığında aslında taşların yerinde durduğu fakat söz konusu taşların yüzyıllar boyunca hava olaylarına maruz kalması nedeniyle havanın nüfus ettiği kısımlarının çürüyerek sur hattının önüne düştüğü görülmüştür. Fakat surun iç kısmına denk gelen alanların sur içinde kaldığı tespit edilmiştir (**Fig.44a-b-c-d-e**).

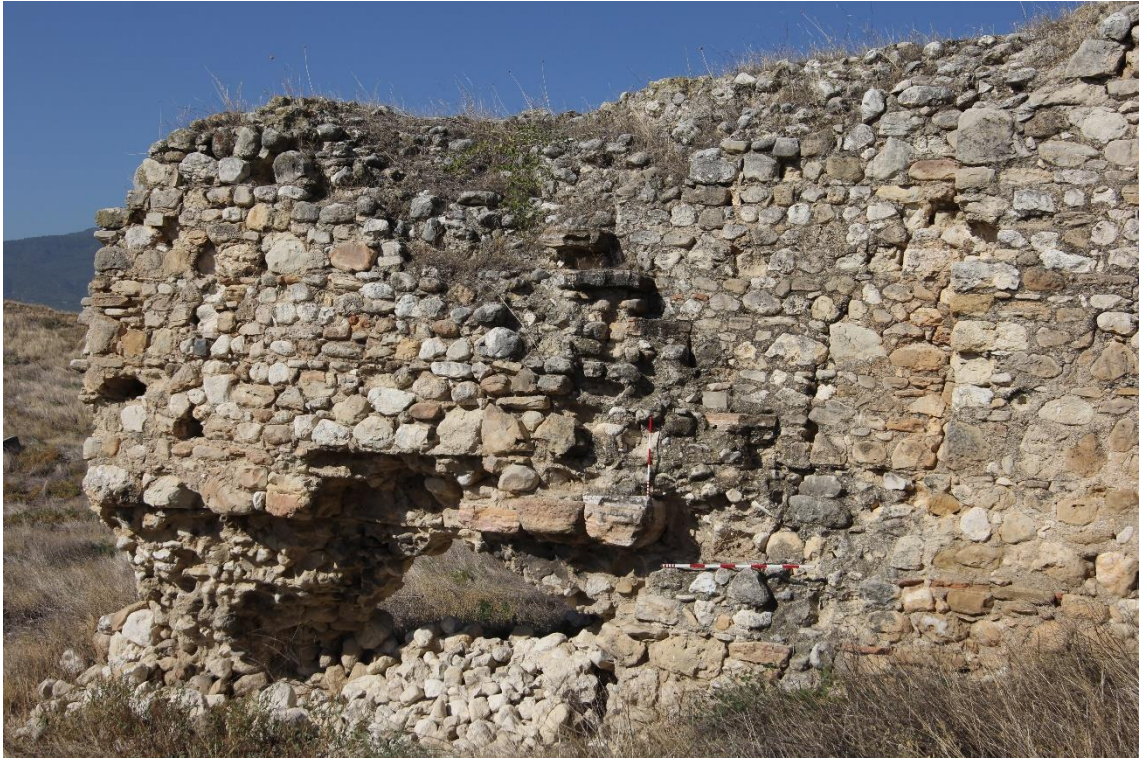
Fig.44d: Geç Bizans Batı Surunun Doğu Cephesi'nde Yer Alan Merdiven Basamakları.

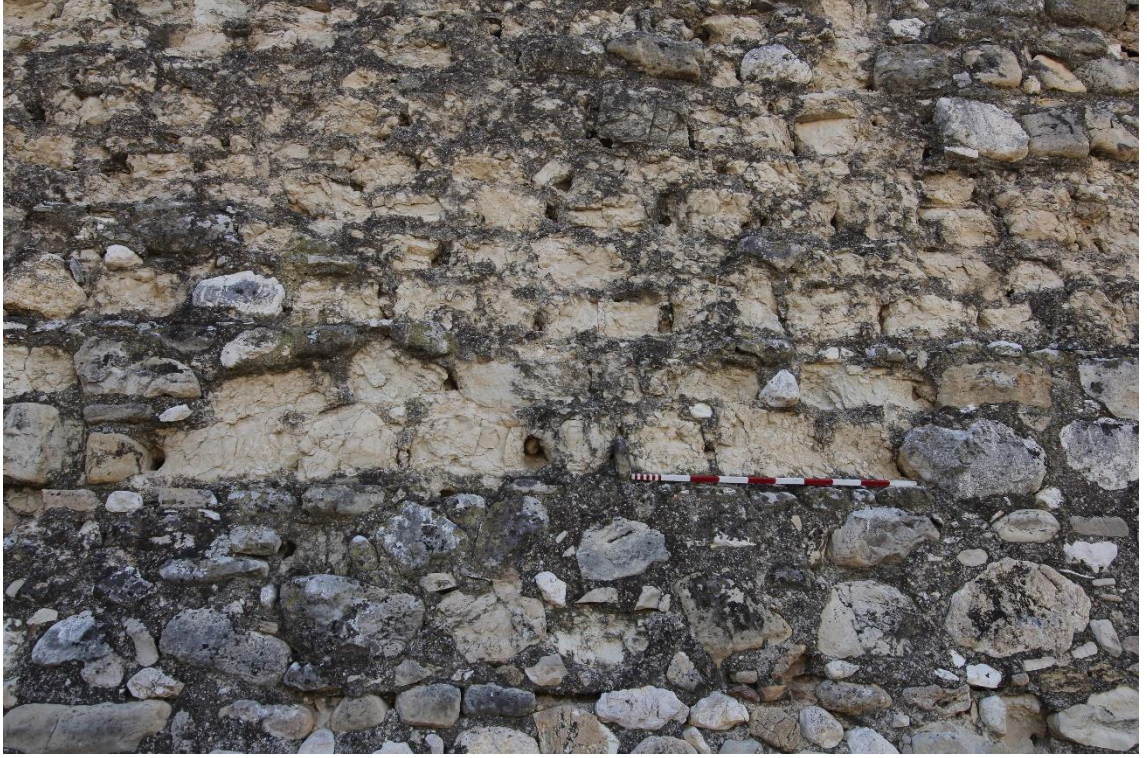
Fig.44e: Ge Bizans Batı Surunun Batı Cephesi'nde Yer Alan Dökülmeler ve İskele Delikleri.

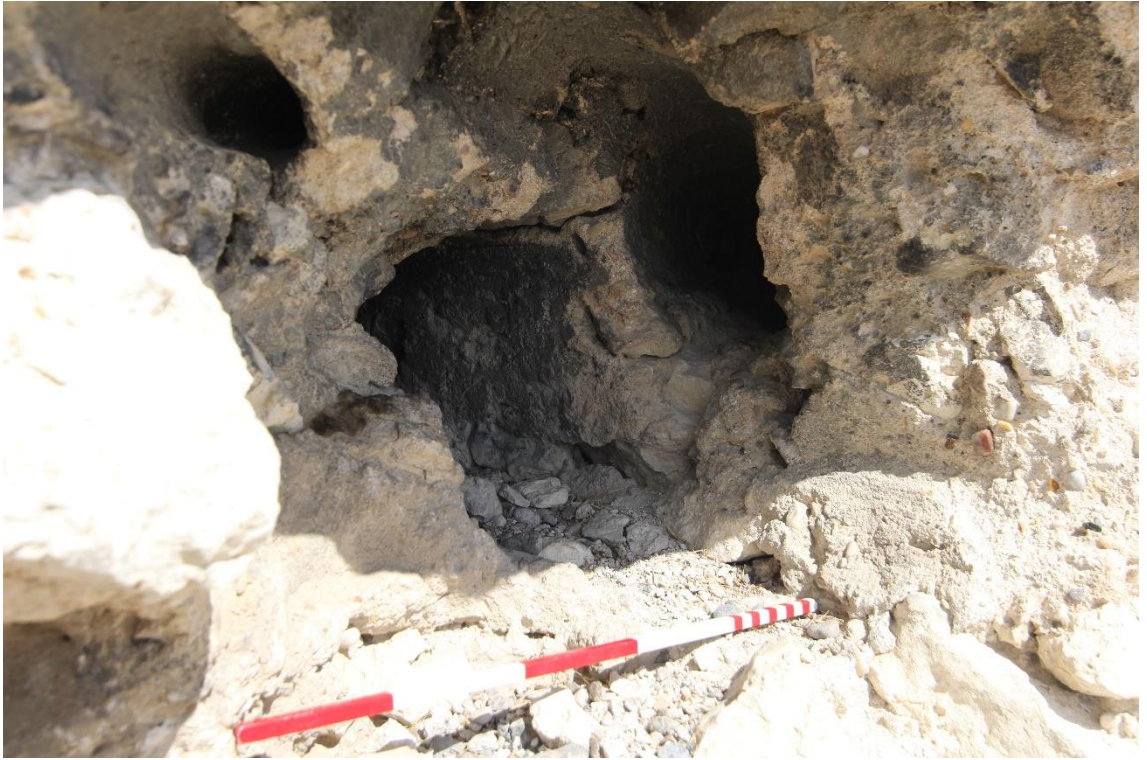
Fig.58b: GK4'ün Kapı Kilidi Oyukları ve Üstte İskele Deliği.

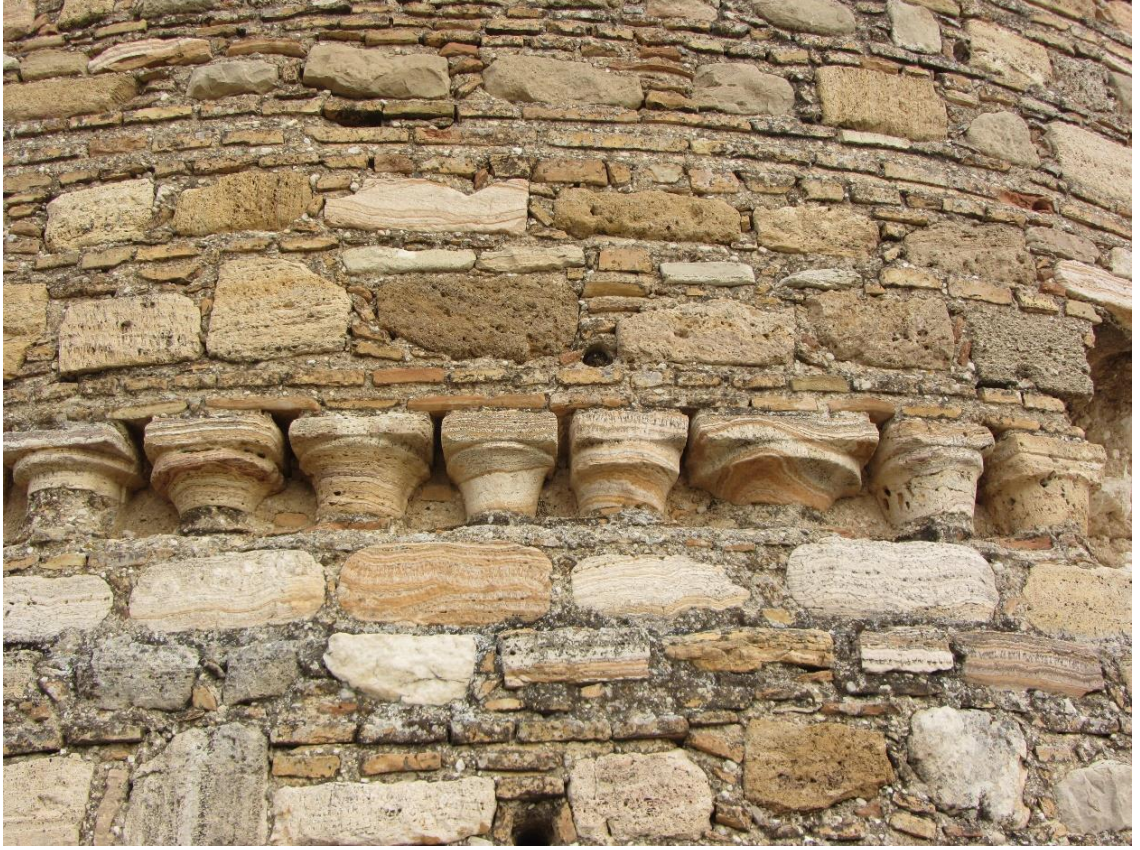
Fig.61c: Yukarı Kale GKL1'in Orta Bölümünde Devşirme Malzemeden Yapılmış Şerit.

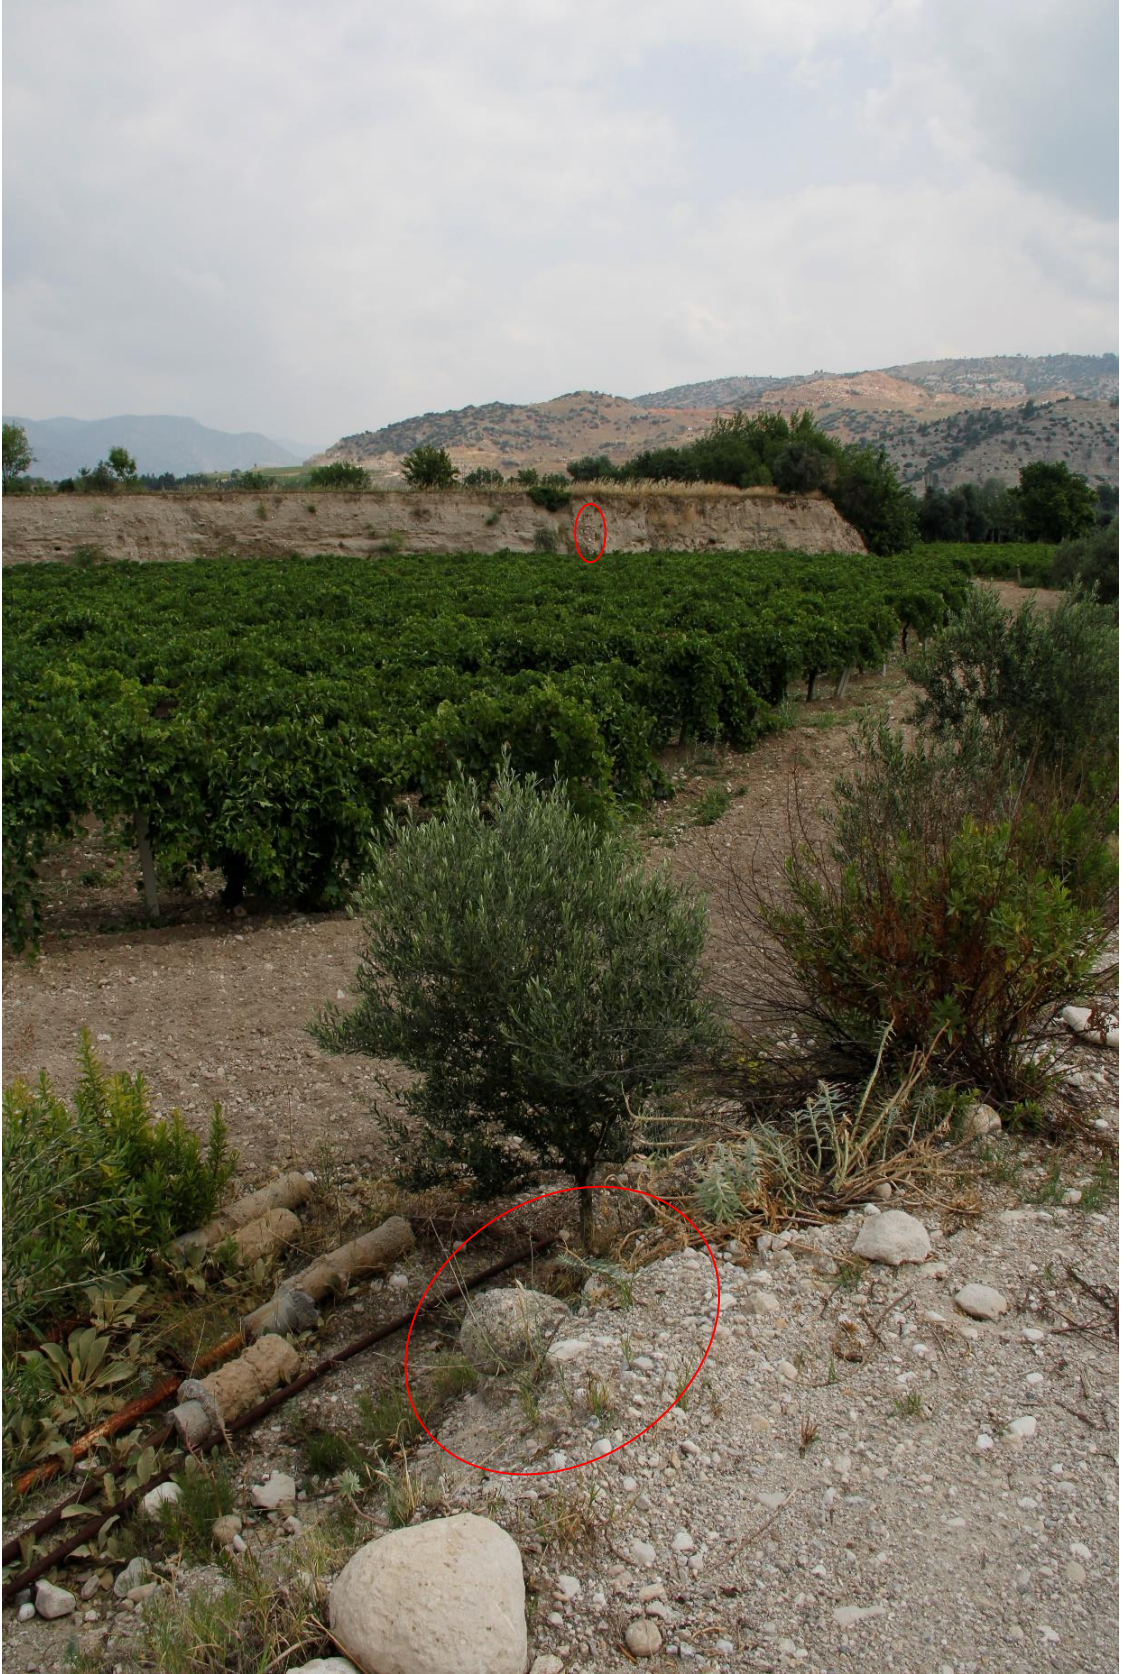
Fig.67c: Azmak Mevki İki Sur Kalıntısı Arasında Kullanılan Bađ.

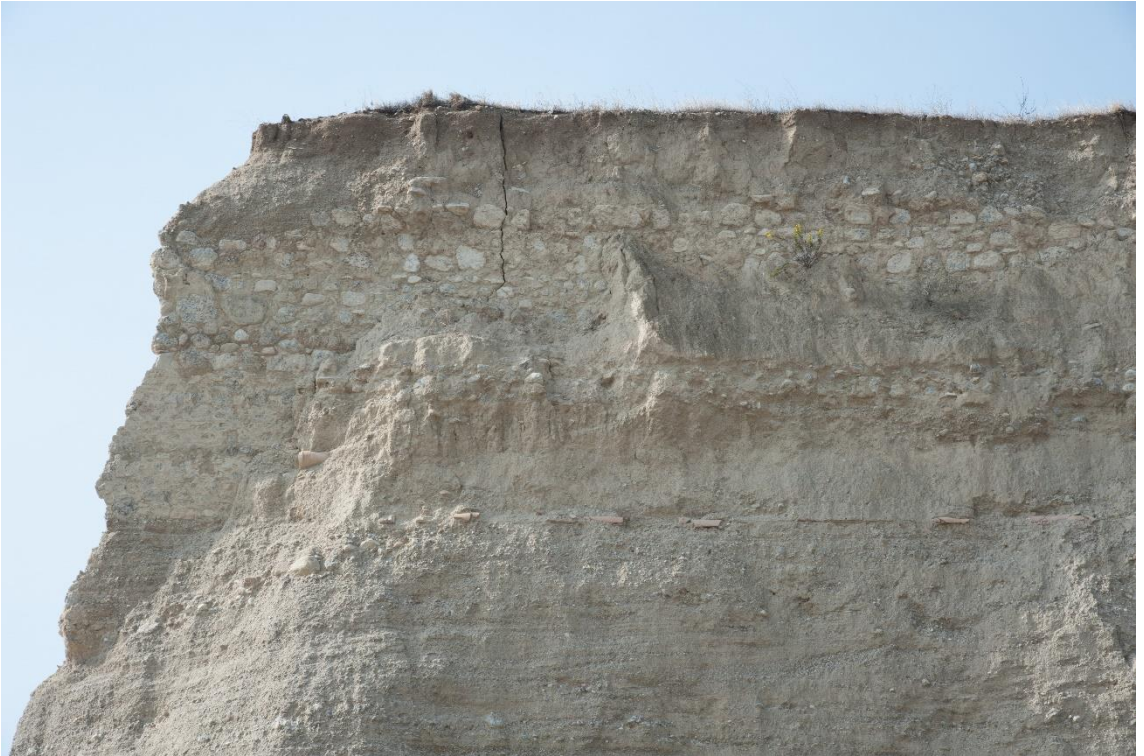
Fig.77d: Çayınkaşı Mevkisi Çevre Surunun Doğu Cephesinde Yer Alan Çatlak ve Üst Üste Yapılmış İki Künk Sırası.

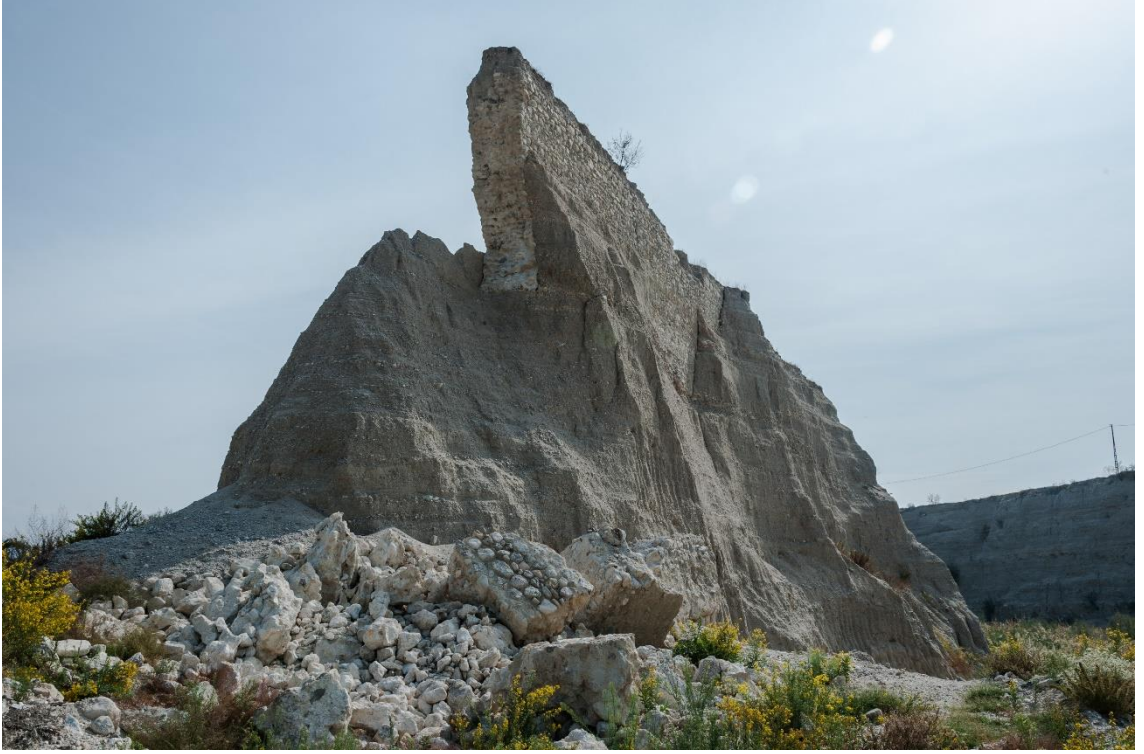
Fig.77e: Çayınkaşı Mevkisi Çevre Surunun Kuzey Kesiti ve Yıkılarak Düşen Sur Parçaları.
