**T.C.
PAMUKKALE ÜNİVERSİTESİ
ARKEOLOJİ ENSTİTÜSÜ**

**Yüksek Lisans Tezi
Kültür Varlıklarını Koruma ve Onarım Anabilim Dalı
Kültür Varlıklarını Koruma ve Onarım Programı**

**MOZAİKLİ VİLLA (TRİPOLİS-DENİZLİ) MEKÂN
DUVARLARINDA KULLANILAN HARÇLARIN ARKEOMETRİK
YÖNTEMLERLE İNCELENMESİ**

**Temmuz 2019
DENİZLİ**

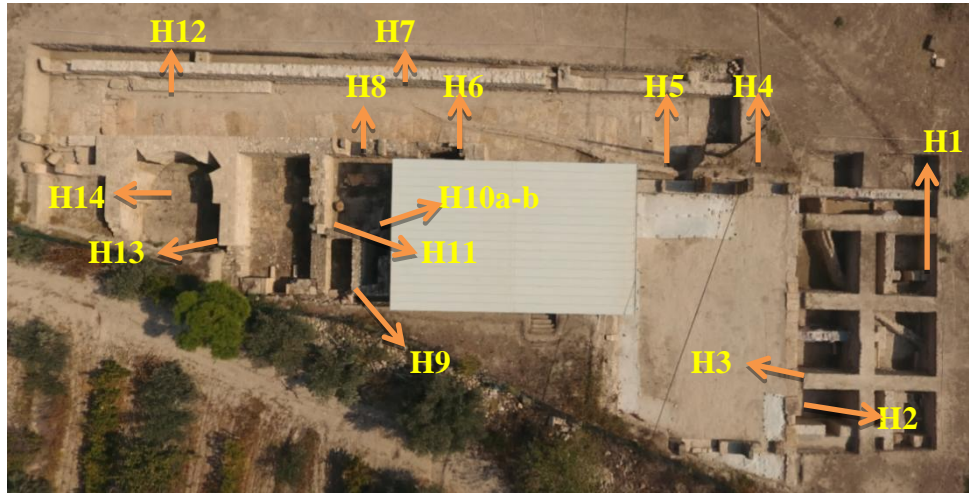
Figür 3.1. Mozaikli Villa örneklerin alındığı yerler⁷¹

Yapının duvarlarından alınan 14 adet yapıtaşı örneği ile, taş-taş arası 16 adet kireç harcı örnekleri bir adet künk harcı örnekleri incelenmiştir. Örnekler alındıkları mekanlara göre isimlendirilmiş ve numaralandırılmıştır (Tablo 3.1). Harç örneklerinin alındığı yerler Figür 3.1 de gösterilmiştir.

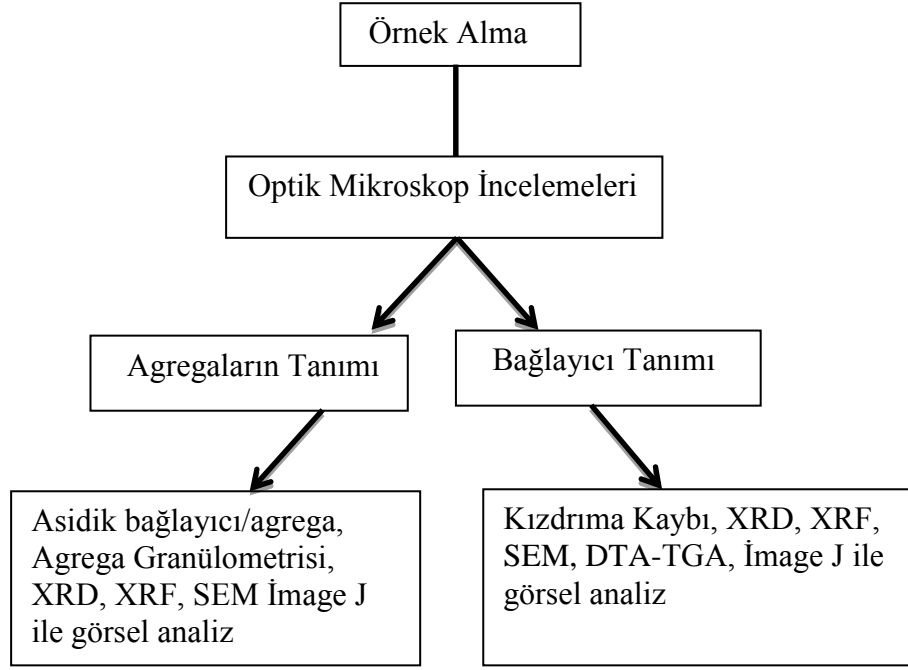
Figür 3.2. Analizlerde İzlenen Yöntem Şeması

Çalışmada harç, sıva ve yapıtaşları öncelikle mineralojik-petrografik olarak incelenmiştir. Bu kapsamda çalışmalar iki grup altında yürütülmüştür. Yapı taşlarının genel özellikleri optik mikroskop çalışmaları ile, harç örneklerinin bağlayıcı agrega ve gözenek özellikleri kimyasal, fiziksel ve termal analizlerle detaylı olarak incelenmiştir. Yapılan analizlerde izlenen yöntem şeması Figür 3.2.'de verilmiştir.

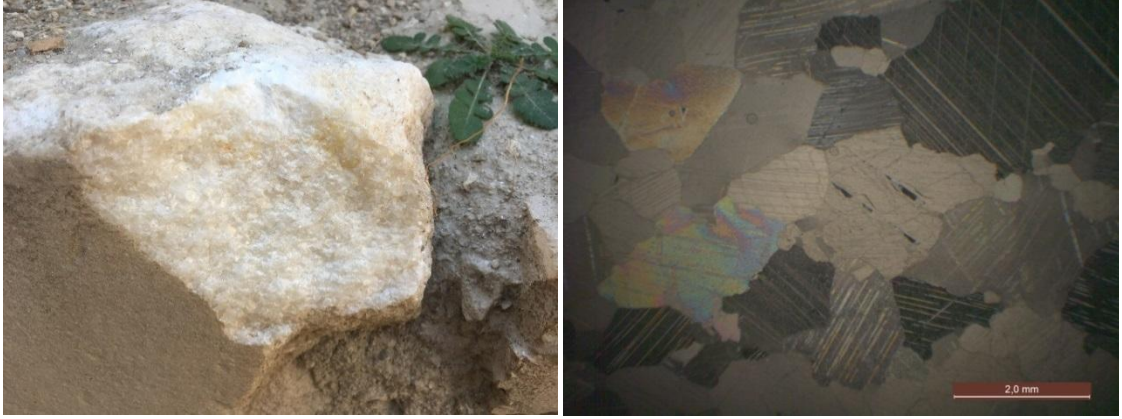
Figür 4.1. Mermer (TK1) örneğinin makro ve mikro görünümü

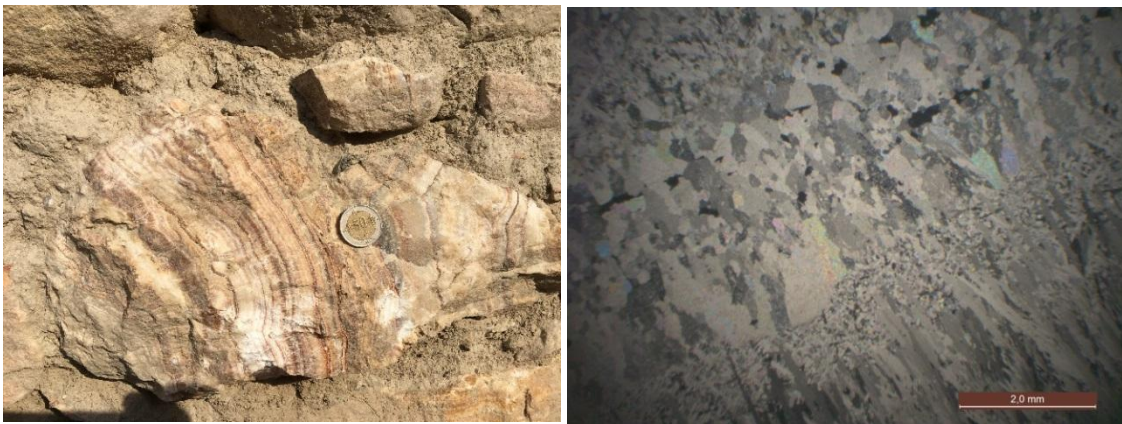
Bantlı Traverten: Bantlı traverten örnekleri beyaz, sarımsı beyaz, kırmızımsı, kahve renkli bantlar göstermektedir. Renk bantlarının genişliği farklı boyutlardadır. Çoğunlukla bantlar birbirine paralel olarak ardalanma göstermektedir (Figür 4.2) Bantlı travertenlerin mikroskop altında incelenmesi sonucunda ince kalsit mineralleri ile ışınsal kalsit mineralleri tespit edilmiştir. Fakat bu karbonat minerallerinin ayrımı mikroskop altında zor olduğu için XRD ile ayırım yapılması gerekmektedir. Işınsal oldukları için aragonit olarak tanımlanan mineraller örnek içerisinde bol miktarda gözlenmektedir. Renk bantlanmalarının büyük çoğunluğu aragonit bileşimli ince uzun ışınsal kristallerden oluşmaktadır. Renk bantları arasında çok küçük boyutlu kalsit kristalleri de gözlenmektedir.

Figür 4.2. Bantlı Traverten (TK2) örneğinin makro ve mikro görünümü

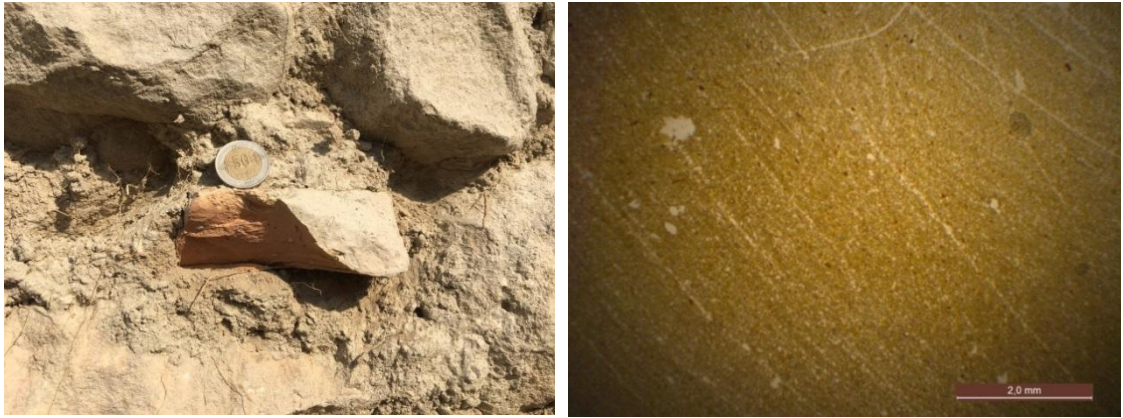
Tuğla: Bir yapı malzemesi olarak tuğla kilin pişirilmesi ile elde edilir⁷⁸. İçeriğinde kuvars ve biyotit parçaları gözlemlenen tuğlalar yapının daha ziyade ikinci yapım evresinden (MS 5. yüzyıl) sonra duvarlarda kullanılmıştır. Mozaikli Konut yapısından alınan tuğla örneklerin pişirme ısıları nedeniyle farklı renk ve dokulara sahip olduğu gözlemlenmiştir (Figür 4.5-6-7). Tuğla örneklerinin optik mikroskop incelemelerinde kuvars, biyotit ve opak mineraller ve çömlükçi çarkında şekillendirilmiş olması ile ilgili olarak mineraller üzerinde yönelmeler (Fig.4.5) görülmektedir.

Figür 4.5 Tuğla örneğinin (TK4) makro ve mikro görüntüsü ve mikro görüntüdeki yönelmeler

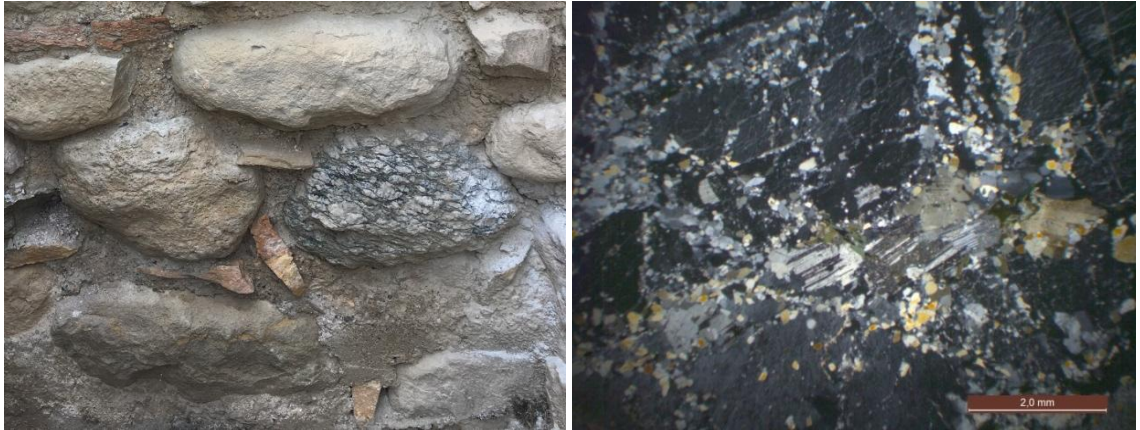
Gnays: Feldspat, mika ve kuvarstan oluşan metamorfizma geçirmiş kayalar gnays olarak bilinmektedir. Mozaikli Konut yapısında yapı taşı olarak gnays gözlenmektedir (Figür 4.8) Bu örneğin mineralojik incelenmesi sonucunda içerisinde K-feldspat kristali ve kristallerinin oluşturduğu gözlü gnayslar (Figür 4.9-10) gözlemlenmiştir.

Figür 4.8 Gözlü gnays örneğinin makro ve mikro görüntüsü (TK6)

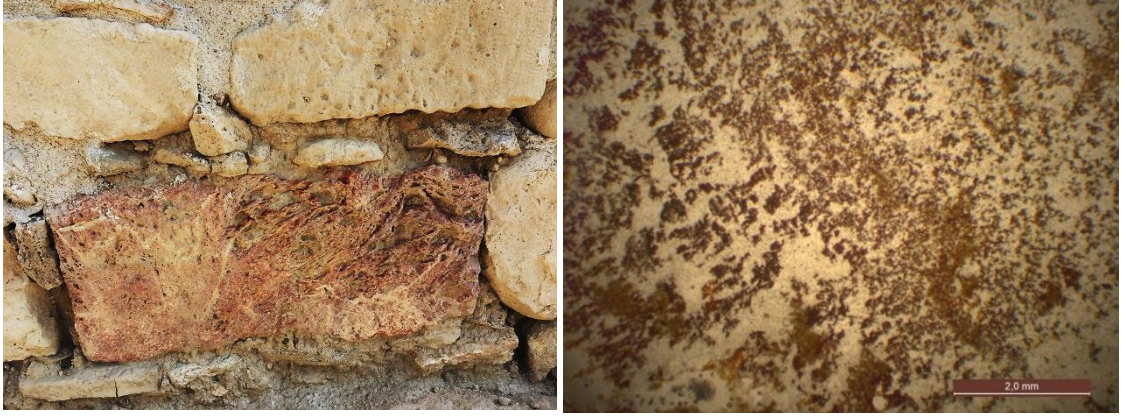
boşluklar ikincil kalsitler (sparikalsitler) tarafından doldurulmuştur. İkincil kalsit mineralleri polisentetik ikizlenme gösterir. Yapının 5. ve 6. yüzyıl yapım evrelerinde Fe₂O miktarı yüksek olan kırmızı renkli kireçtaşlarının duvarlarda kullanıldığı görülmektedir (Figür 4.12).

Figür 4.12 Kireçtaşı örneğinin (TK11) makro ve mikro görüntüsü

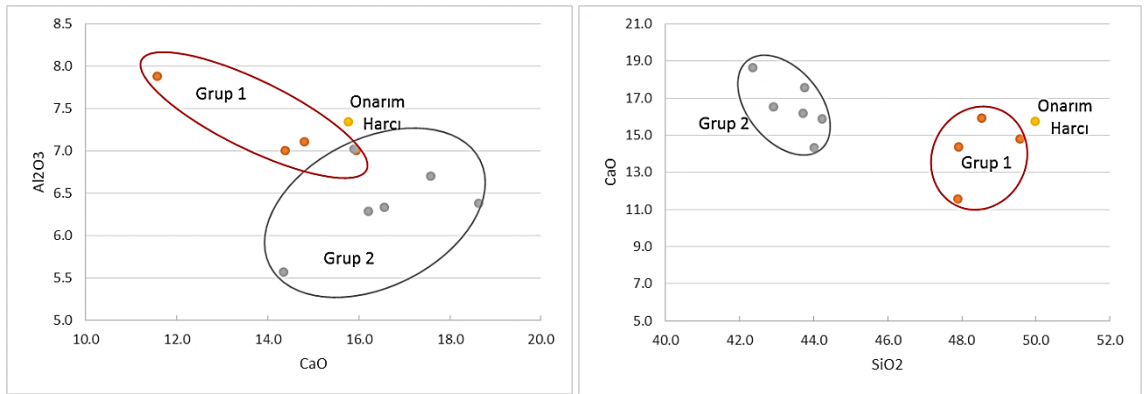
Figür 4.49 Harç örneklerinin Al_2O_3 - CaO ile CaO - SiO_2 korelasyon diyagramları

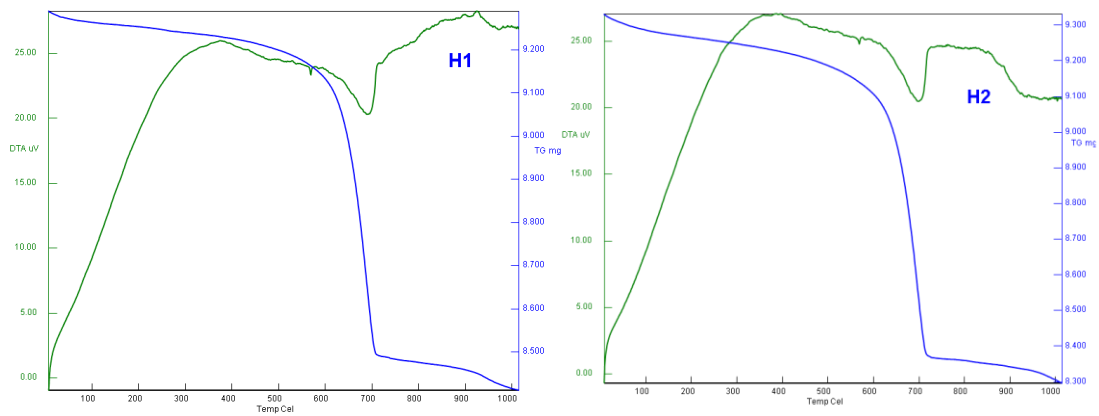
Figür 4.52 Harç örneklerinin TGA/DTA grafikleri

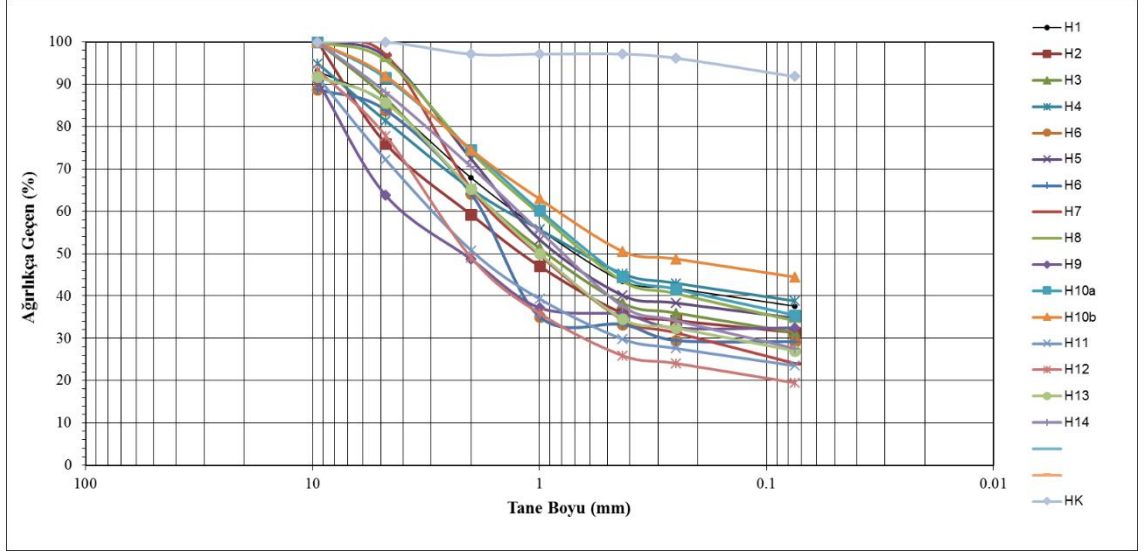
Figür 4.54 Örneklerin agrega granülometri eğrileri
