2015 Yılında Laodikeia'da Yapılan Çalışmalar

Celal Şimşek

WORK AT LAODIKEIA IN 2015

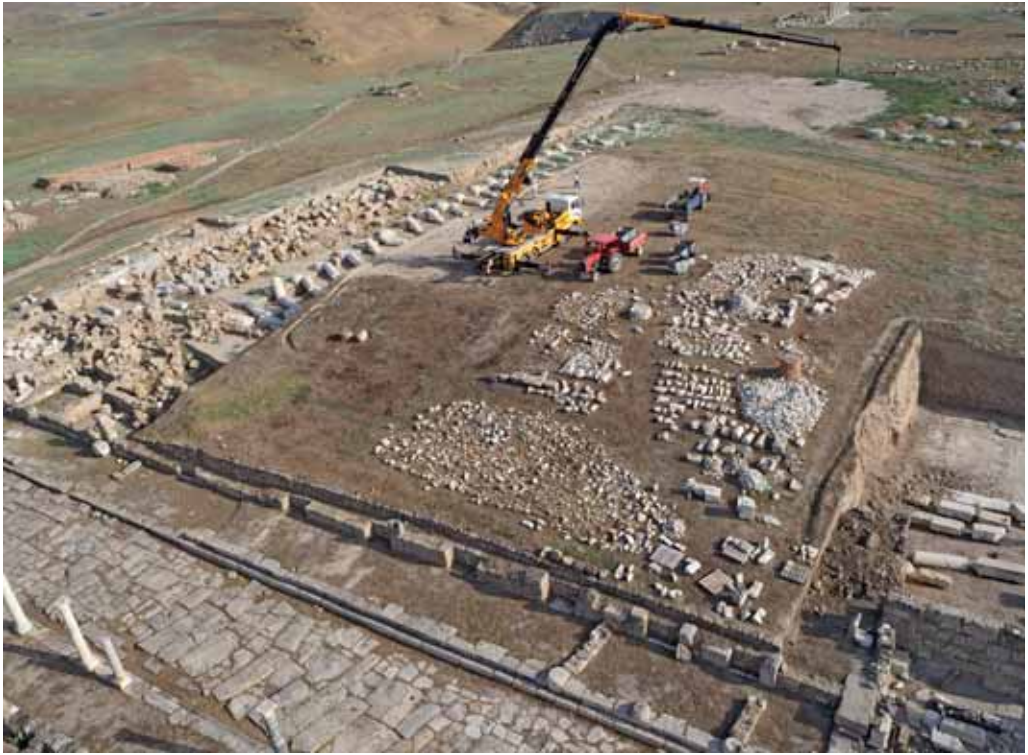
Res. 2: Kuzey (Kutsal) Agora, Güney Portik kazı öncesi durumu (2014).

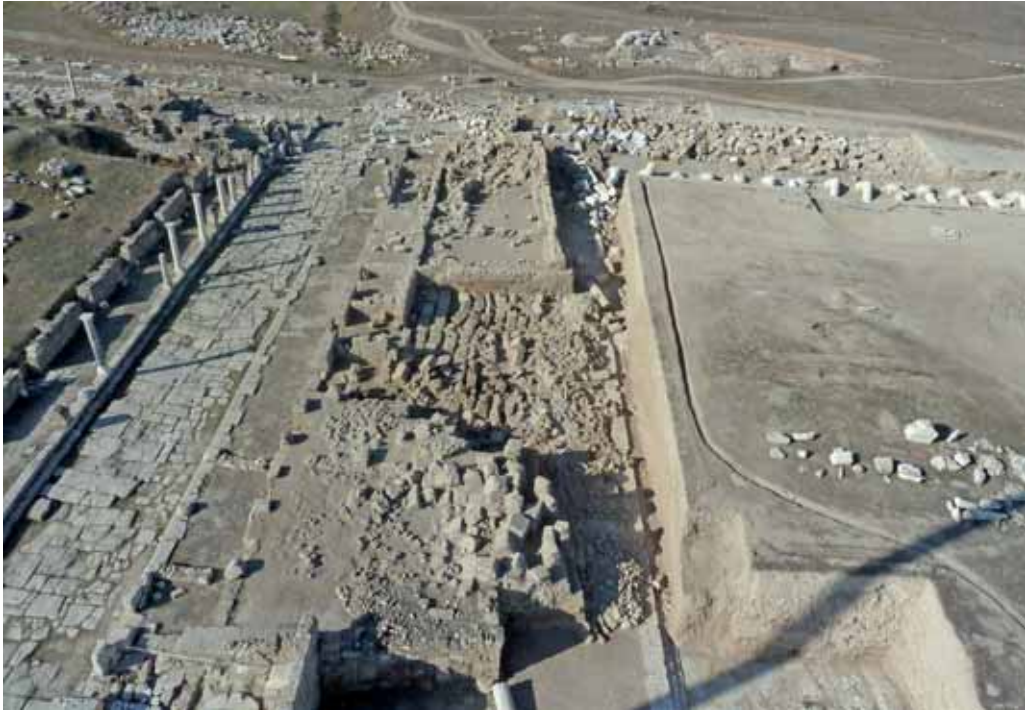
Res. 3: Kuzey (Kutsal) Agora, Güney Portiğin kazı çalışmaları sonrası durumu (Suriye caddesi dükkân sıraları, yıkılmış portik duvarı ve üstte sonraki kullanımlar, yıkılan Batı Portik sütunları).

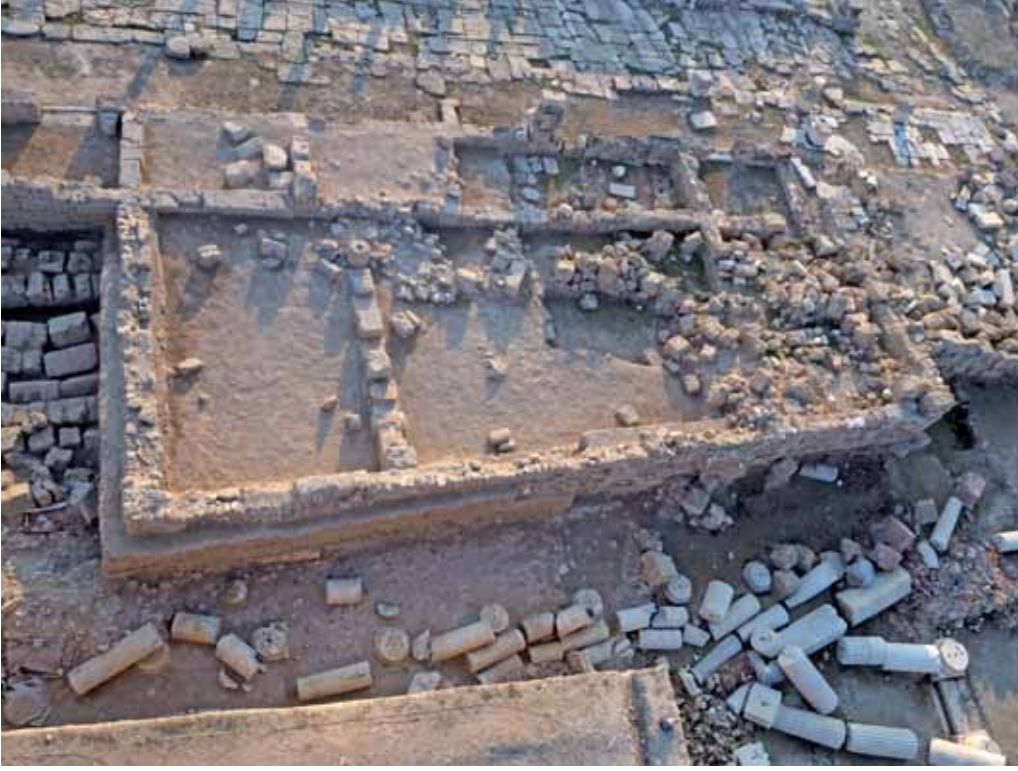
Res. 4: Kuzey (Kutsal) Agora, Güney Portikte altta bulunan deprem izi ve üstte son kullanım.

ve doğu-batı aksında olması nedeniyle de diğer portiklere oranla daha fazla tahribatın olduğu tespit edilmiştir (Res. 4). Ayrıca güneybatı ikiz köşe sütunundan batıdan doğuya yıkılmış durumda açığa çıkartılan sütunların *Ion* başlıklarının üstünde harç için girinti ve taraklamalar yapılarak, tuğla kemerlerle galerinin yükseltildiğini gösteren yıkıntılar *in situ* olarak çıkartılmıştır (Res. 5). Yapılan çalışmalarda, 2014 yılında açığa çıkartılan üç adet kaidenin doğusunda altı adet *Attik-Ion* tipinde mermer sütun kaidesi, kırık durumda sütun tamburları ve iki adet *Ion* tipinde sütun başlığı daha tespit edilmiştir.

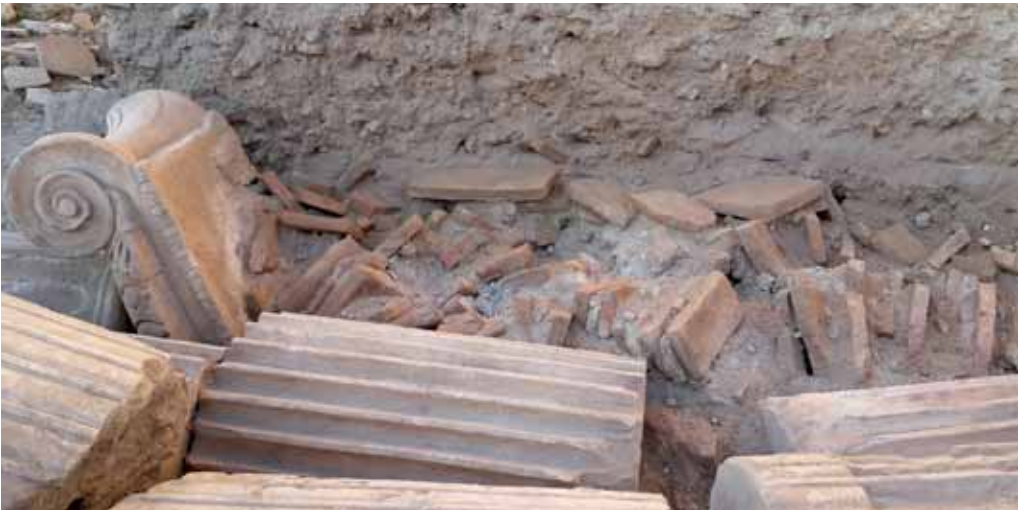
Res. 5: Kuzey (Kutsal) Agora, Güney Portikte sütunlu galeride başlıklar üzerinde MS 4. yüzyılda yapılan tuğla kemerli yükseltme.

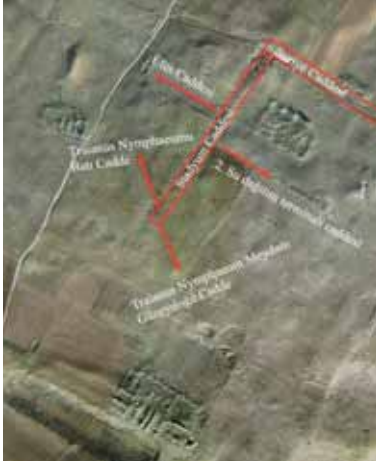
Res. 6: Ana Caddesi (Suriye, Stadyum, Efes, II. Su Dağıtım Terminali Caddeleri) ve akslarının kazı öncesi havadan görünümü.

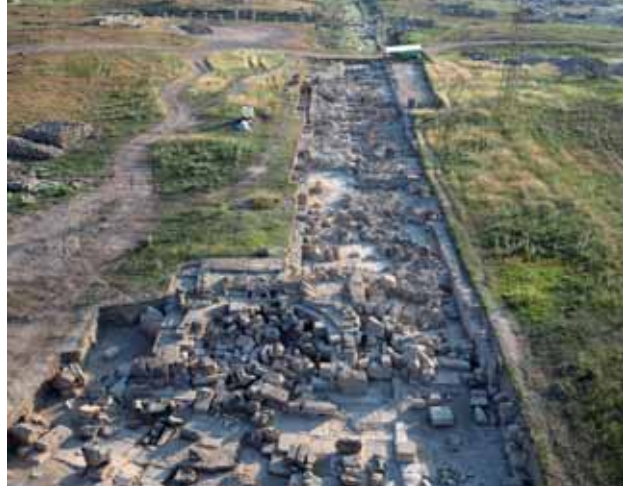
Res. 7: Stadyum Caddesi'nde yapılan kazı çalışmaları ve güney önde Traian Nymphaeumu.

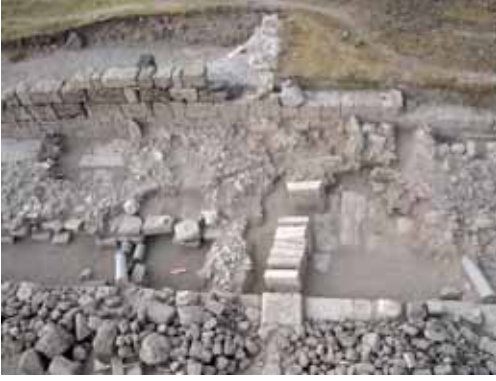
Res. 8: Stadyum Caddesi'nde MS 494 yılı depreminde doğu yönde yıkılan üzeri çift kemerli ayak ve sütunlar.

Batı portikte, 2015 yılı kazı çalışmalarına başlanan ve ortaya çıkartılan bölümlerde alanın terk edilme öncesi olan son kullanımına ait düzenleme ortaya çıkartılmıştır. Bu düzenlemede kuzeyden güneye doğru 3 ayak arasında 5'erden 15 adet, Traian Nymphaeumu arkasına kadar ise 3 ayak arasında 4'erden 8 adet ve toplamda 6 ayak ve 23 adet sütun ortaya çıkartılmıştır (Res. 7-11). Portikte iki ayak arası 12,4-14,73 m arasında değişmektedir.⁶ Traverten bloklardan oluşan ayaklar ve arasındaki sütunların üzerine tuğla kemer sistemi yapılarak yerden yükseklik arttırılmıştır. Bu sistemde yapılan kemerler depremde yıkıldıkları şekliyle tespit edilmiş olup kemer sistemi iki katlı yapılmış ve altta iki sütun ya da ayak üzerine oturtulan kemerler üstte daha küçük iki kemerli yapılmıştır (Res. 8-10). Açığa çıkartılan batı portiğin uzunluğu 92,5 m, portik genişliği 4 m'dir. Portiğin gerisinde sıralı şekilde yapılan dükkânlar yer almaktadır. Mevcut haliyle cadde tabanından 0,43-0,52 m arası değişen yüksekliğe sahip tek basamak ile çıkılan portik *stylobati* devşirme traverten bloklardan yapılmıştır. *Stylobat* üzerinde açığa çıkartılan *in situ* kaideler haricinde, batı portiğe ait tüm dikey ve yatay taşıyıcı mimari malzemenin, MS 494 yılı depremi ile birlikte doğu yöne, cadde tabanı üzerine devrildiği ve düşmenin etkisiyle farklı şekillerde kırıldıkları tespit edilmiştir (Res. 8-9).

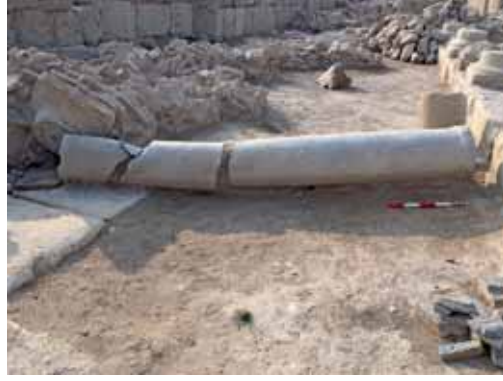
Res. 9: Stadyum Caddesi'nde MS 494 yılı depreminde doğu yönde yıkılan sütun ve kemerler.

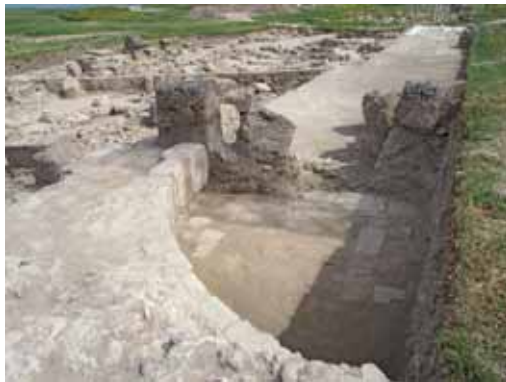
Res. 12: Stadyum Caddesi'nin doğu kenarında yer alan apsisli (bazilika?) yapı.

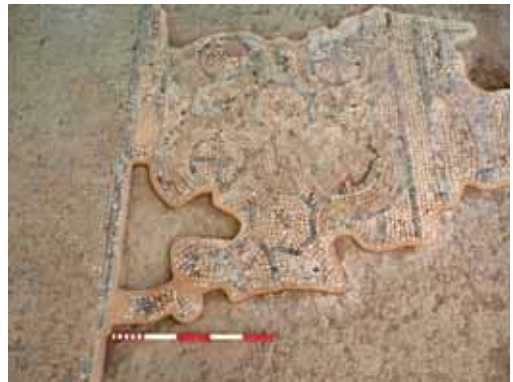
Res. 13: Stadyum Caddesi'nin doğu kenarında yer alan apsisli (bazilika?) yapının taban mozaikleri.

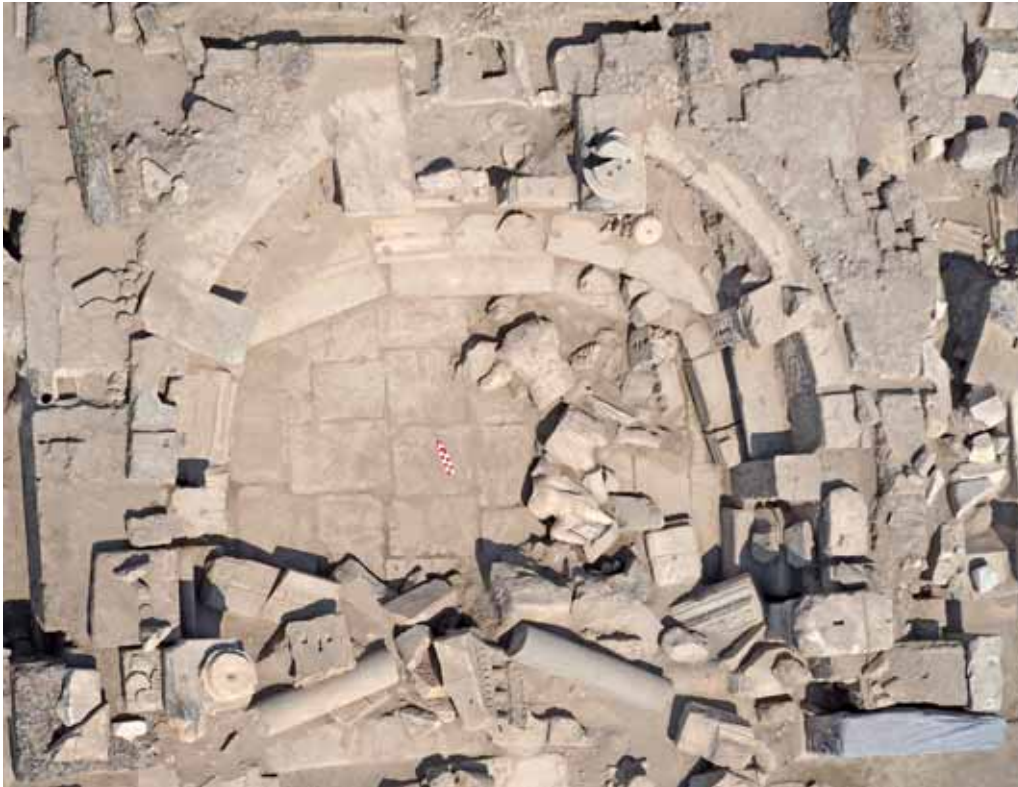
Res. 15: Traian Nymphaeumu'nun üçüncü kullanım safhasında (MS 494 yılı depremiyle) yıkılan mimari blokları ve Traian heykel grubunun buluntu hali.

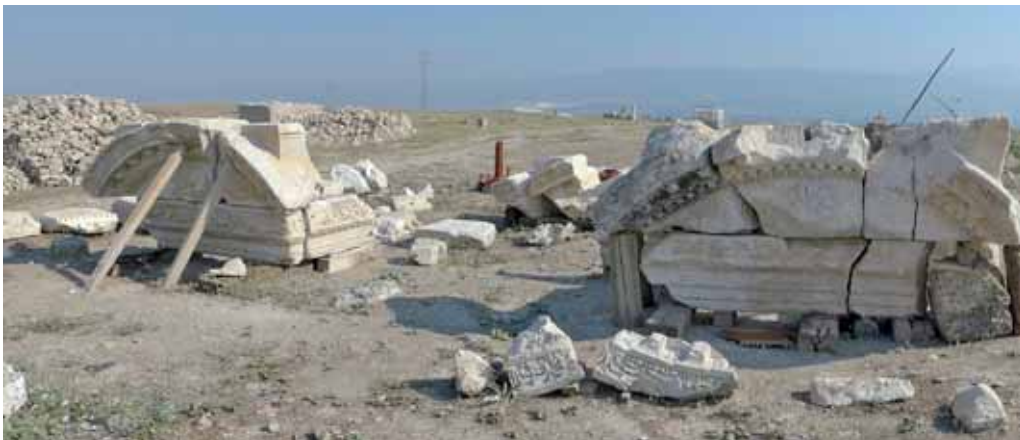
Res. 16: Traian Nymphaeumu'nun üst yapı elamanları (arşitrav, geison-sima ve alınlıklar).

ise yine statik açıdan yükü dağıtan, aynı zamanda da mimari cephe ile havuz bölümü arasında estetik bir çerçeve oluşturan, 0,32 m yüksekliğe sahip *rozetli meander* süslemeli mermer *stylobat* sırası yerleştirilmiştir (Res. 22). Bunun üzerinde *Attik-lon* tipindeki mermer kaideler, dikey ve yatay elemanların ağırlığını taşımaktadır. Kaidelerin üstünde, sütunlar, yan cephelerde *Korinth* (6 adet), ana cephede *kompozit* (2 adet) tipinde başlıklar, *arşitrav-friz* blokları ile kavisli ve üçgen alınlıklı *korniş* blokları bulunur. Bu sayede çeşmede hareketli, anıtsal ve gösterişli bir cephe oluşturulmuş, aynı zamanda sütun başlıkları üstünden *arşitrav-friz* blokları arkada yer alan traverten duvar içerisine de saplanarak, mimari cepheye mukavemet sağlanmıştır (Res. 16-18).

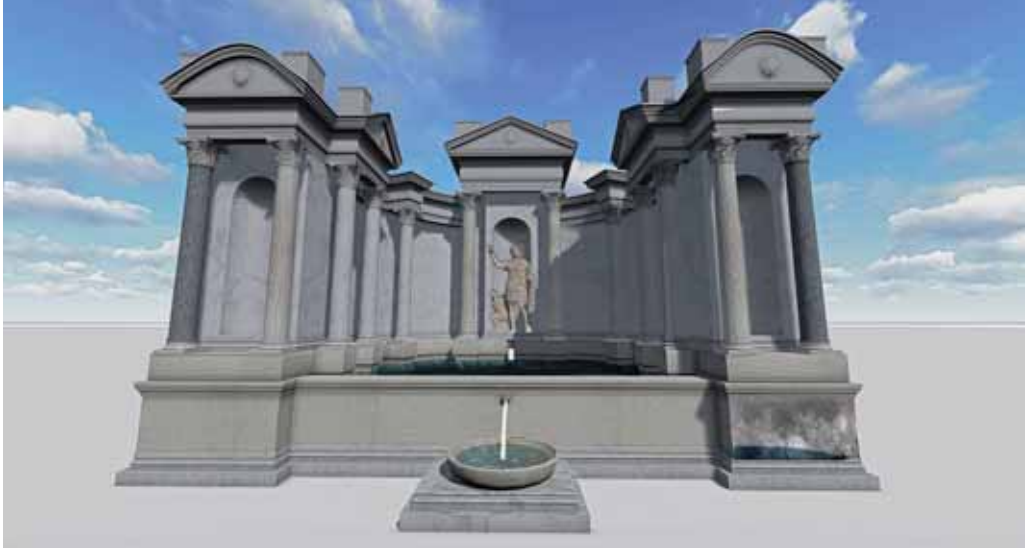
Res. 17: Traian Nymphaeumu'nun ilk kullanım aşamasının 3D çizimi denemesi.

Traian Nymphaeumu'nda yapılan çalışmalar MS 494 depremi ile birlikte, cepheye ait tüm blokların apsidal havuz içerisine yıkıldığını göstermiştir (Res. 17, 24). Mimari elemanların, havuz içerisindeki yıkıntı konumu, cephenin antik dönemdeki planını göstermesi açısından önemlidir. Bunlar üzerinde yapılan gözlemlere göre cephe, tek katlı olarak planlanmış ve *plasterler* üzerinde sekiz sütun, başlık ve yatay elemanlar ile alınlıklar yer almaktadır. Ele geçirilen mimari elemanlar, merkez nişin, yan bölümlerden daha yüksek ve görkemli olarak planlandığını göstermektedir. Ana niş önündeki iki *plasterin* arası 3,6 m genişliğe sahip ve

cephedekilere oranla daha kısa ve ince yapılmıştır (Res. 17-18). Ayrıca iki yanda yer alan *Attik-lon* kaideler hem yükseklik (Yükseklik: 0,22 m), hem de sütunun oturacağı üst çap (Çap: 0,43 m) olarak daha küçüktür. Yan cephelere ait sütunlar granit ve renkli mermerden yapılmış olup yükseklikleri 3,6 m'dir. Ele geçirilen altı adet *Korinth* sütun başlığı, bu sütun ve kaidelere ait olup bunlar, 0,44-0,45 m yüksekliğe, 0,33-0,35 m alt çapa sahiptir.

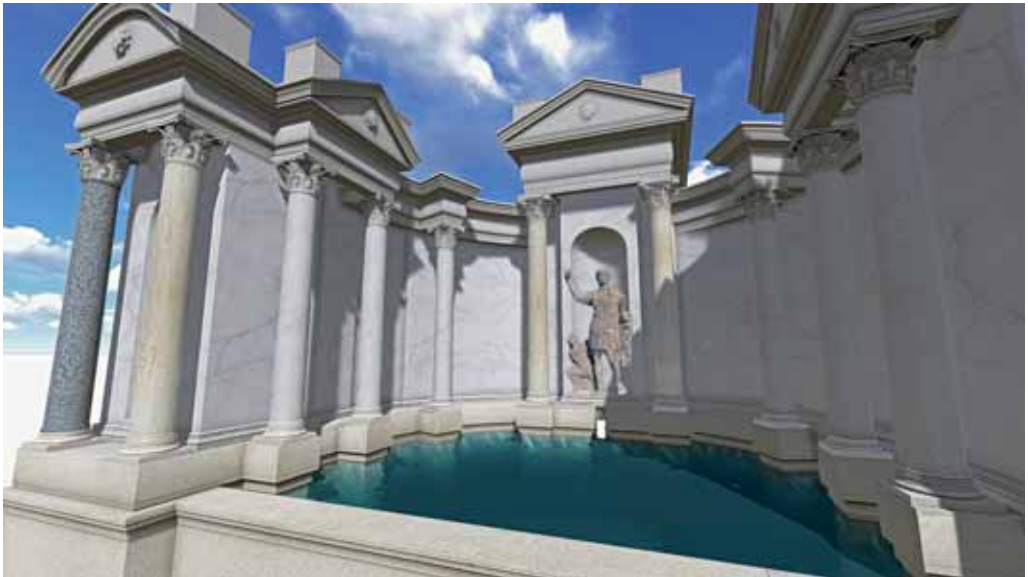
Res. 18: Traian Nymphaeumu'nun ilk kullanım aşamasının 3D çizimi denemesi.

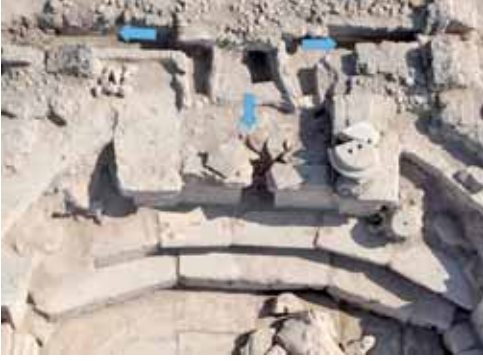
Res. 19: Traian Nymphaeumu'nun su sistemi.

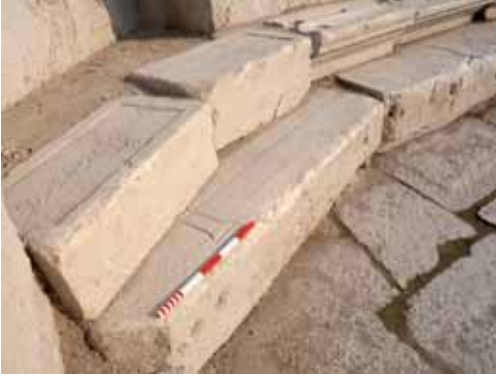
Res. 21: Traian Nymphaeumu'nun son kullanım aşamasında eksedraya dönüştürülmesi (haçlı parapet babaları ve taçların basamak yapılıması).

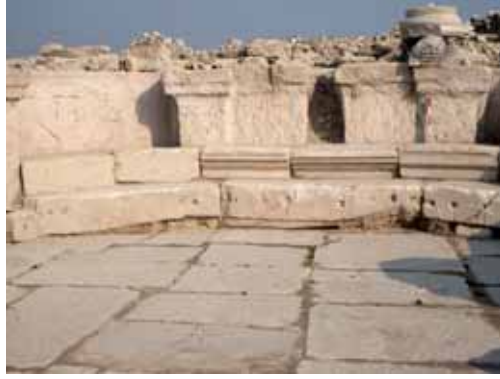
Res. 22: Traian Nymphaeumu'nun son kullanım aşamasında havuz parapetlerinin sökülerek eksedraya dönüştürülmesi.

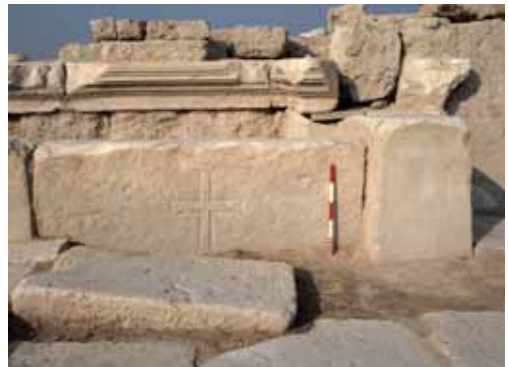
Res. 23: Traian Nymphaeumu'nun son kullanım aşamasında doğu çeşmesinin büyütülmesi ve parapete haç kazınması.

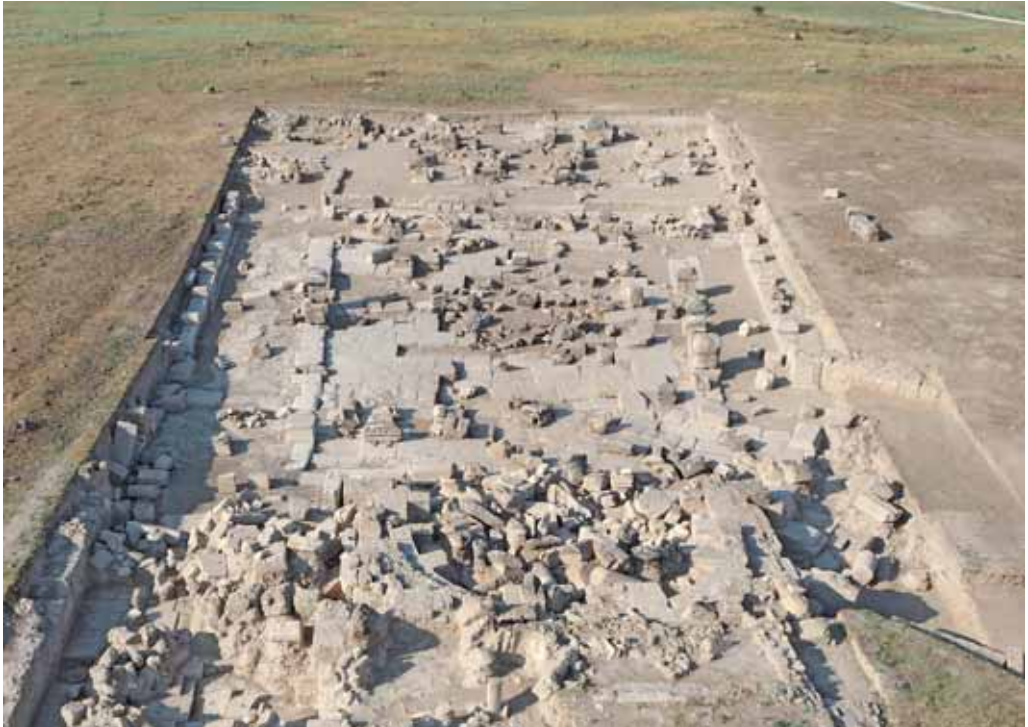
Res. 24: Önde kuzeyde Traian Nymphaeumu, ortada Meydan ve arkada güneyde Atriumlu Yönetici Binası.

Aynı adla anılan anıtsal çeşme yapısı ile birlikte planlanan dikdörtgen meydan "Traian Nymphaeumu Meydanı" olarak isimlendirilmiştir (Res. 1, 11, 24). Traian Nymphaeumu Meydanı'nı, ilk evrede doğuda Stadyum Caddesi ile kuzeyinde Traian Nymphaeumu sınırlandırmakta olup güney tarafı sınırlandırılan Atriumlu Yönetim Binası ilk safhada da var olabilir.

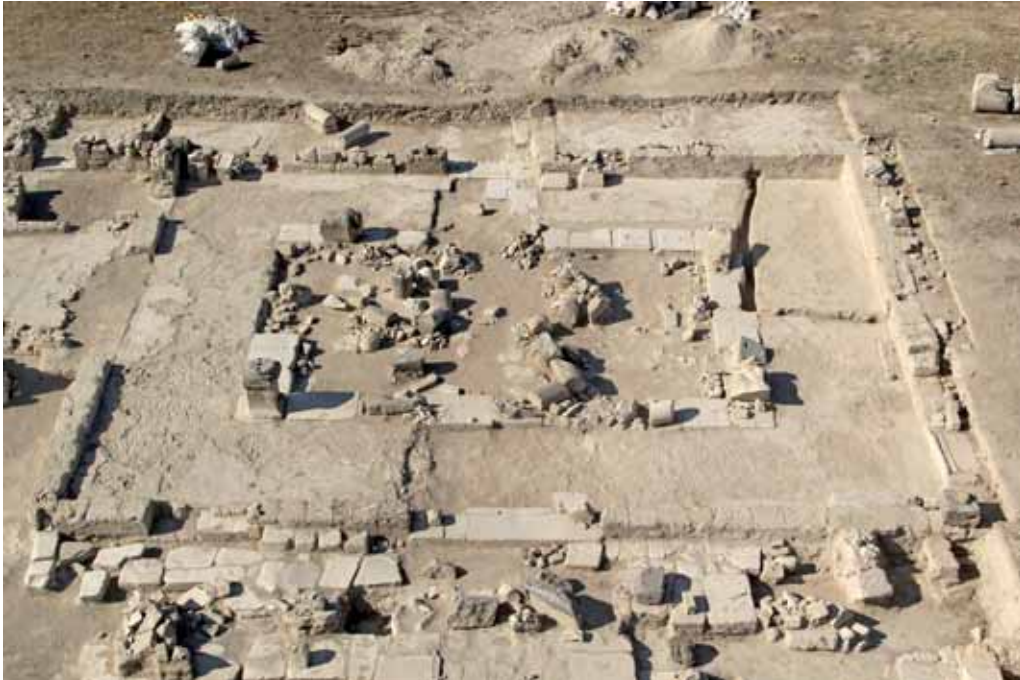
Res. 25: Atriumlu Yönetici Binasının kazı sonrası durumu.

Atriuma kuzey yönde ortada meydandan girişi sağlayan tek ana kapı²⁰ ve atriumdan üç yönde yan mekânlara geçişi sağlayan üç kapı tespit edilmiştir²¹. Ana giriş kapısı *atriumun* merkezinde yer almakta olup bu kapı daha geniş yapılmıştır ve eşik taşında görülen yoğun aşınma izi, kullanımın sıklığını göstermektedir (Res. 25-26).

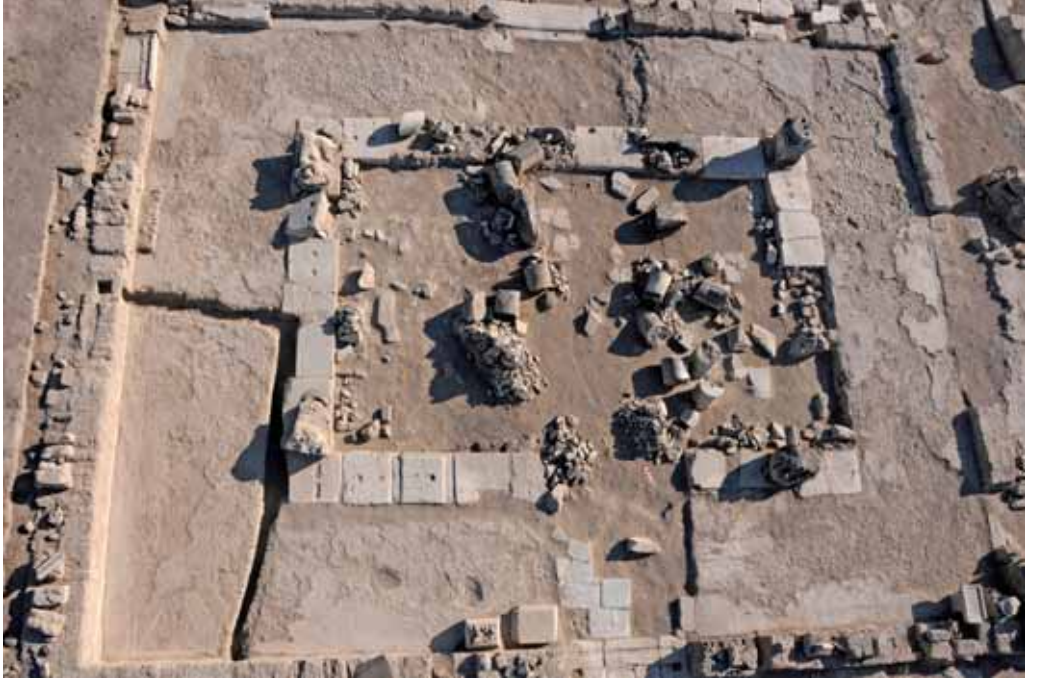
Res. 26: Atriumlu Yönetici Binası; atrium bölümü mozaikleri, su gideri kanalı ve su sağlayan p.t boru, geçişler ve köşelerinde birer sütunun yer aldığı havuz.

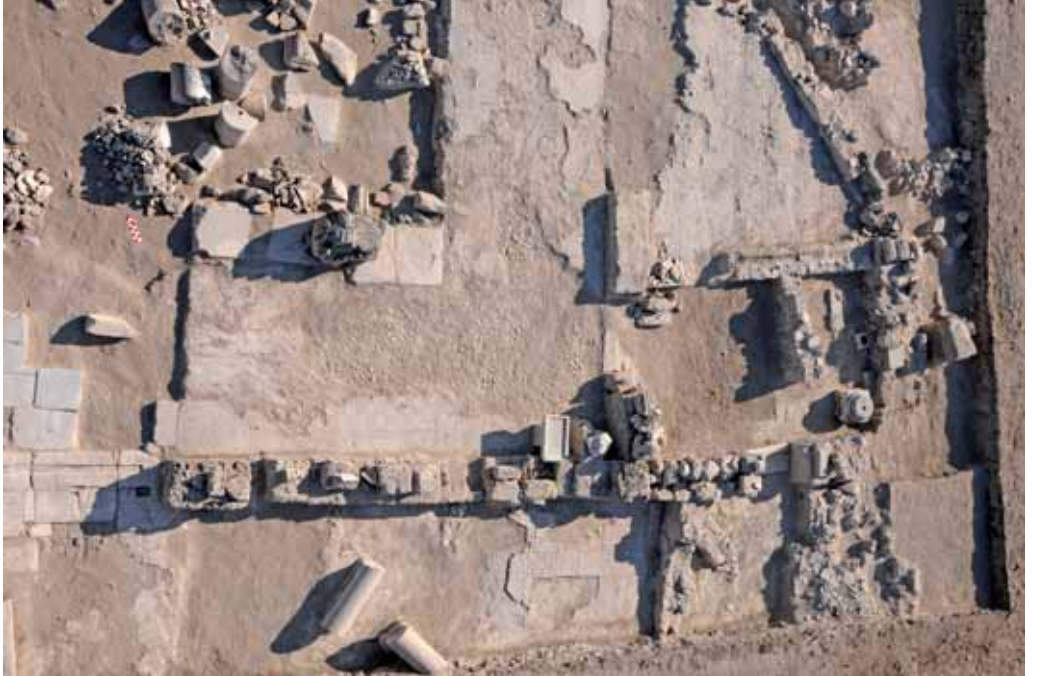
Res. 27: Atriumlu Yönetici Binasının güney ve doğusunda (opus spicatum döşemeli) yer alan mekanlar.

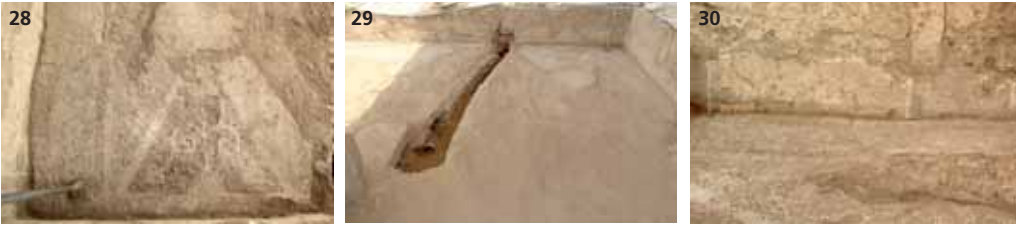
Res. 28: Atriumlu Yönetici Binasında güneybatı köşede yer alan geometrik, örgülü ve bitkisel (kıvrık dal-yapraklı) mozaik döşemeli atrium koridoru. **Res. 29:** Atriumlu Yönetici Binasının atrium havuzuna güney yönden su sağlayan Pişmiş Toprak hat. **Res. 30:** Atriumlu Yönetici Binasının batı duvarı freskleri ile mozaik taban döşemeleri.

Atrium'un kalabilen duvarlarında da yer yer korunagelen freskler tespit edilmiş olup bu kalıntılar, ana mekân duvarlarının fresk kaplama olduğunu göstermektedir. Söz konusu freskler özellikle mozaik döşeme ile paralel olarak *atriumun* batı revağı ve güney revağının batısında belli bölümlerde çok az parça halinde korunabilmiştir. Zemin seviyesine yakın bölümlerde ortalama 10-45 cm yüksekliğinde kalabilen fresklerin, krem, kırmızı, siyah ve sarı renk tonlarındaki bantlar ve çerçevesi olan panolara bölünmüş olup mermer taklidi geometrik süslemeler yapılmıştır (Res. 29-30).

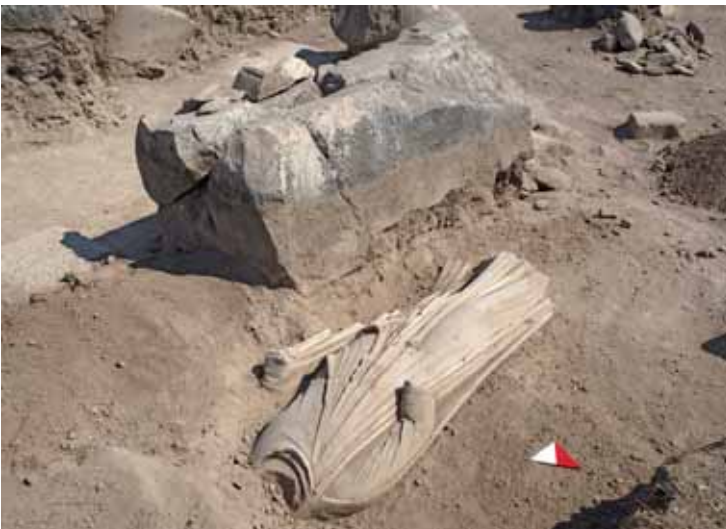
Res. 31: Atriumlu Yönetici Binası atriumunun güneybatı köşesinde yazıtlı kaidesi üzerine dikilen yönetici Antipatros'a (MS 5. yy ortası) ait heykelin buluntu durumu.
