2017 YILI LAODIKEIA ÇALIŞMALARI

Celal ŞİMŞEK*

2017 yılında Laodikeia’da farklı sektörlerde kazı ve restorasyonlar sürdürülmüştür¹.

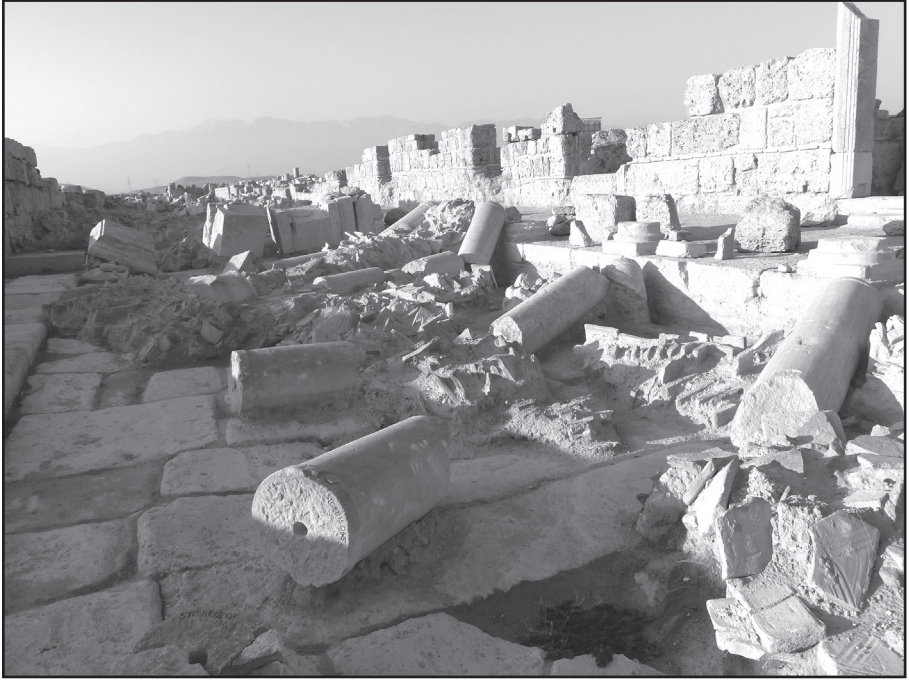
Resim 3: Stadyum Caddesi Batı Portiçe ait depremde taban üzerine yıkılan kaide, sütun ve başlıkların *in-situ* hali.

Stadyum Caddesi'nde Batı Portiğe ait son düzenlemede 23 adet devşirme mimari blokdan yapılan impost kaidelerinin *in-situ* halde olduğu görülmüş, 6 traverten ayağın bloklarının yerleri portik üzerindeki izlerinden ve yıkıl-

ma açılırları dikkate alınarak tespit edilmiştir. Düşme pozisyonlarına ve portik üzerinde yer alan izlerine göre özgün yerleri tespit edilen mimari bloklar ayağa kaldırılmadan önce blokların görünen yüzlerindeki kırık parçaların bulunabilenleri ana gövdeye yapıştırılmıştır. Parçaların birleştirilmesinde epoksi ve aerosol ile hazırlanan yapıştırıcı kullanılmış olup ana parçaların birleştirilmesinde paslanmaz krom çelikten dübeller atılmıştır. Monolit sütunlarda önce demo çalışması yapılmış olup sonrasında alt, üst ve orta kısımlarında yer alan, orijinalde demir+kurşun ile birleştirilen dört köşeli dübeller, yine orijinalinde olduğu gibi 2,0x2,0 cm. ebatlarında, duruma göre ise farklı uzunluklarda krom çelik ve kurşun ile kuzeyden güneye doğru tek tek sabitleme işlemlerine geçilmiştir. Benzer işlem traverten ayakları oluşturan kesme dikdörtgen blokların da buluntu pozisyonuna göre orijinal yerlerine konularak önce demo ve sonrasında sabitleme çalışmaları yapılmıştır. Demosu yapılan dikey taşıyıcı elemanların başlık ve kaideleri ile birlikte toplam yüksekliklerinin, depreme bağlı ve yolun eğiminden kaynaklı olarak 3.0 m. ile 3.40 m. arasında değiştiği görülmüştür.

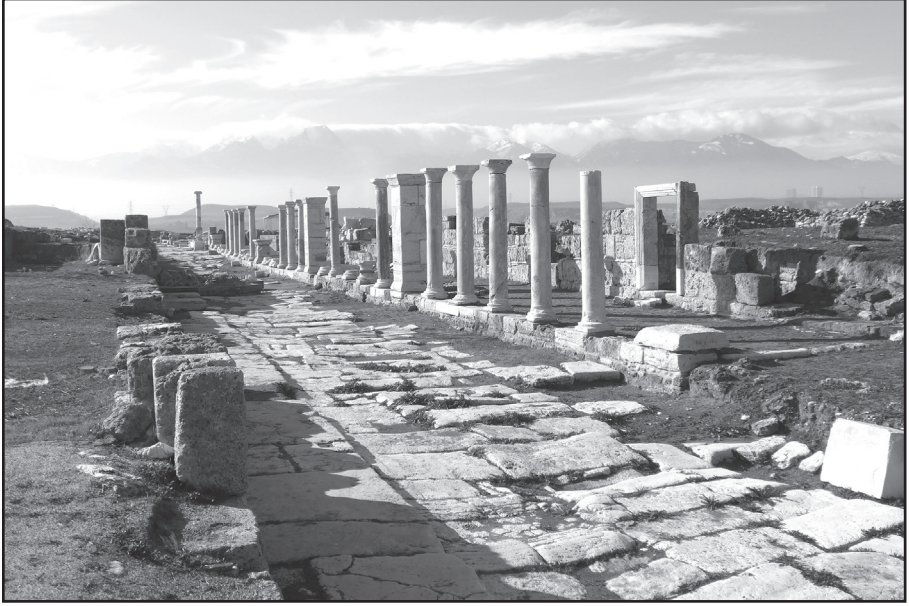
Resim 5: Stadyum Caddesi'nin restorasyon sonrası genel görünümü.

Alanda yapılan sabitleme işlemlerinde 11 adet sütunun gövdeleri altında bulunan donatı yuvasına 0.15 m. uzunluğunda, 2,0x2,0 cm. ebadında kare krom çelikler 7.5 cm. olarak kaide ve sütun altlarına kurşun ile sabitlenmiştir. Bazı kaidelerde ise epoksi ve katalizörle hazırlanan yapıştırıcı kullanılmıştır. Kalan 3 adet sütun gövde parçasında ise düşmenin etkisiyle kırılan ve zamanla çeşitli etkenler sonucunda yok olan eksik parçaları pantograf (orijinal bloğun eksik kısmının kalıplama yöntemiyle özgün malzeme ile tamamlanması tekniği) ile tamamlanıp diğer sütunlara uygulanan restorasyon yöntemi benzer şekilde bunlara da uygulanmıştır. Portik *stylobati* üzerinde yer alan ve sütunların arasına yerleştirilmiş olan 3 adet traverten ayakta ise dikdörtgen bloklar orijinaline uygun olarak krom çelik kenetler⁹ ile birbirine tutturulmuş, derz aralarına ise analizine göre hazırlanan harç ile terazileme işleminin ardından sabitleme çalışmasına geçilmiştir. Sütunlar ve traverten ayakların bazılarında yer alan toprak boyalı yazıtların üzeri doğa koşullarına karşı koruma sağlayan funcosil adı verilen şeffaf bir koruyucu madde ile kaplanmış-

tır. Böylece korunmuş durumda bulunan 14 adet sütun ile 3 adet traverten ayağın anastylosis esaslı restorasyon çalışması tamamlanmıştır.

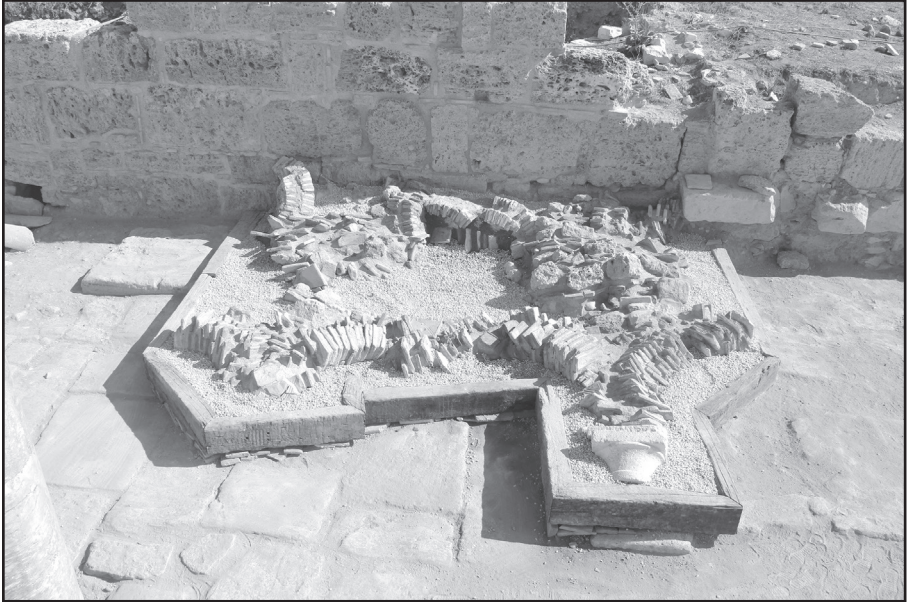
Resim 6: Cadde üzerine yıkılan tuğla kemer ve başlık üzerinde yapılan konservasyon.

Stadyum Caddesi Batı Portiği'ndeki sütunlar üzerinde bulunan ve alanın yeniden düzenlendiği dönemde sütunlar ile ayaklar arasında portiğin daha görkemli olmasını sağlamak üzere tuğla kemerlerle yükseltildiği, belirli aralıklarla yerleştirilen kemerlerin ise sistemin mukavemeti için yapıldığı anlaşılmıştır. Özellikle statik yönden kemer sistemi altta açık kemer ve üstünde sağır kemer şeklinde düzenlenerek, ağırlıkların ayaklar ile sütunlar üzerine dengeli basması sağlanmıştır. Bununla ilişkili olarak cadde üzerinde kemer sistemi yıkıldığı şekliyle açığa çıkartılmıştır. *In-situ* şekliyle bulunan çift katlı kemer sistemi yaklaşık 3.20-3.30 m. yüksekliğinde olup genişlik ise sütun ve ayak aralarının durumuna göre değişmektedir. Çalışmanın ikinci aşaması, bu tuğla kemer kalıntılarının belgelenerek bir kısmının kaldırılması ve bir kısmının ise *in-situ* yıkıldığı haliyle, etrafı ahşap çerçeve içine alınarak konservasyonu yapılmıştır. Caddeye paralel yapılan bazilikanın önünde yer alan doğu kaldırımı üzerine yıkılan tuğla kemerlerin kaldırılması sırasında, kemer yıkıntılarının altında toplamda 5 adet altın sikke bulunmuştur. Bu sikkeler; II. Justinus Dönemine (M.S. 565-578), diğer dört sikke ise Mauricius Tiberius Dönemine (M.S. 582-602) tarihlenmektedir. Söz konusu sikkeler M.S. 7. yy.da İmparator Focas (M.S. 602-610) dönemi depremi ve kentin terk edilmesi öncesi son kullanım evresine aittir. Ayrıca cadde zemininde depremlerin, doğanın ve zamanın etkisiyle meydana gelen yükselme-çökmeler, blokların terazilenmesiyle düzenlenmiştir.

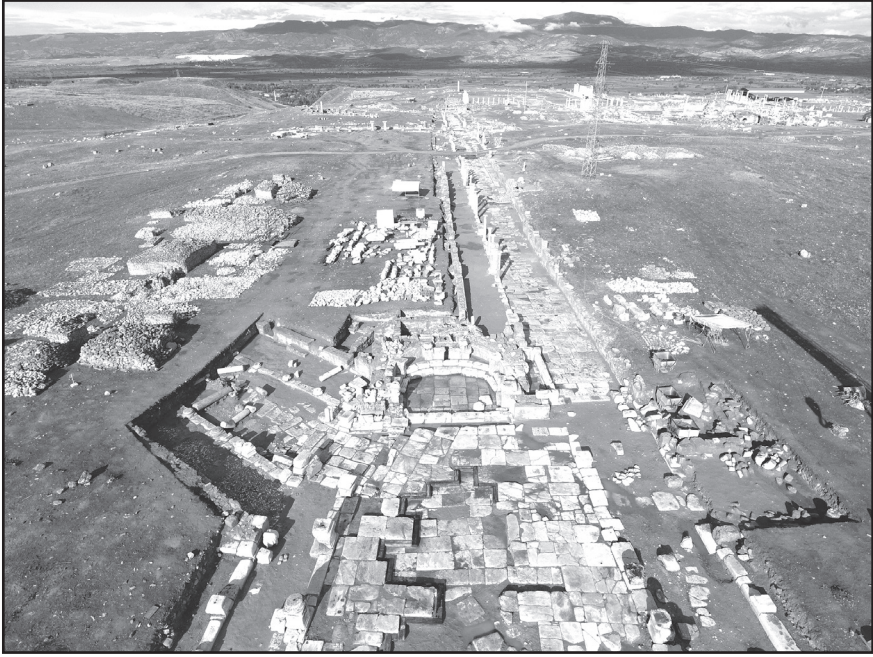
Resim 7: Traian *Nymphaeumu*, Traian *Nymphaeumu* Meydanı, Batı Caddesi, Doğu Sokak ve arkada kuzeye doğru Stadyum Caddesi'nin görünümü.

Stadyum Caddesi'nin güney sonunda yer alan, Traian *Nymphaeumu* Meydanı'nın¹⁰ taban döşemeleri ilk evrede traverten bloklardan yapılmış olup M.S. 5.-6. yy.larda bunların üzerine devşirme düzgün kesilmiş mermer bloklar ile ikinci kat döşeme yapılmıştır. Meydanın ilk dönemine ait traverten zemin döşemelerinde depremin, doğanın ve zamanın etkisi ile kırılmaların, bozulmaların, yükselme ve alçalmaların olduğu görülmüştür. Meydandaki

restorasyon çalışmalarının amacı kırık olan döşeme bloklarının yapıştırılması yükselme ve çökmenin terazilenmesi şeklindedir. Böylelikle Cadde'nin daha düzgün bir taban formuna ulaşması sağlanmış ve zamanla oluşabilecek bozulmaların önüne geçilmiştir. Meydanın, kentin terk edilmesine bağlı olarak taş ocağı olarak kullanılmasından kaynaklı birçok bloğun kırıldığı taşındığı ve ayrıca doğa koşullarından kalan blokların da etkilendiği tespit edilmiştir. Alanda ele geçen kırık döşeme bloklarının yapıştırılmasında değişik boyutlarda yuvarlak krom-çelik ve yapıştırıcı olarak epoksi-reçine kullanılmıştır. Üst mermer döşemenin korunduğu alanlarda hem kullanım evrelerini göstermek hem de mermer döşemenin çevresel koşullar nedeniyle dağılmasını ve kaymasını engellemek amacıyla etrafları travers ahşaplarla çerçevelenmiştir.

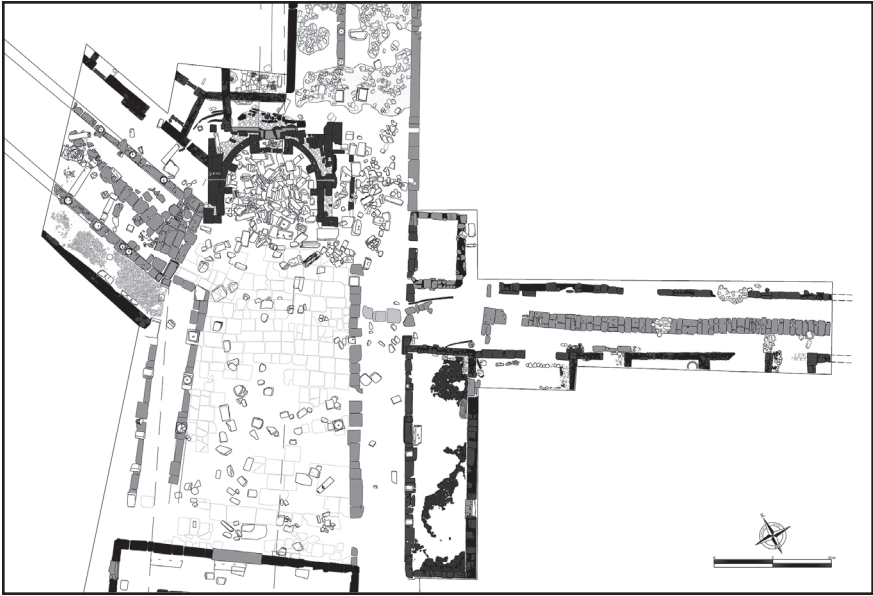
Resim 8: Traian *Nymphaeumu*, Traian *Nymphaeumu* Meydanı, Batı Caddesi, doğu sokak ve doğu mekânın taş planı.

Stadyum Caddesi güney yönde Traian *Nymphaeumu* ve Traian *Nymphaeumu* Meydanı ile sonlanmış olup meydanın güney kanadında *atrium*lu yönetici binası yer alır. Bu yönüyle meydan ve çeşme kentin önemli noktasında ve dağıtım aksında bulunur. Ayrıca meydana çapraz olarak Batı Caddesi ve doğu sokak ile güneydoğu çapraz sokak bağlanmaktadır. *Hippodomik* planlı kentte bir ana caddenin sonunda ortaya çıkartılan meydan ve bu meydana çapraz bağlantıları sağlayan sistem, kent planlaması açısından Laodikeia'da ilk kez tespit edilmiştir¹⁵.

genel bir değerlendirme yapıldığında; Traian *Nymphaeumum* Batı Caddesi'nin kuzey ve güney tarafında portik sistemi uygulandığı ve caddenin gerisinde dükkân sıralarının bulunduğu görülmektedir. 12.5 m.lik kısmı açılan caddenin toplam genişliği 12.7 m. olup cadde tabanı ortasında kanalizasyon sistemi yer alır. Alandan çıkan sikkeler¹⁶ M.S. 4. yy.ın ikinci yarısına ve M.S. 5. yy.a tarihlendirilmektedir. Bu veriler doğrultusunda Traian *Nymphaeumum* Batı Caddesi'nin M.S. 494 depremi ile yıkılarak tahrip olduğunu ve yoğun hasar gören kanalizasyon döşemesinin tekrar düzenlenmediği varsayılarak kentin küçülmesine yol açan bu depremin ardından belki de bu caddenin kullanımının sona erdiğini söylemek mümkündür.

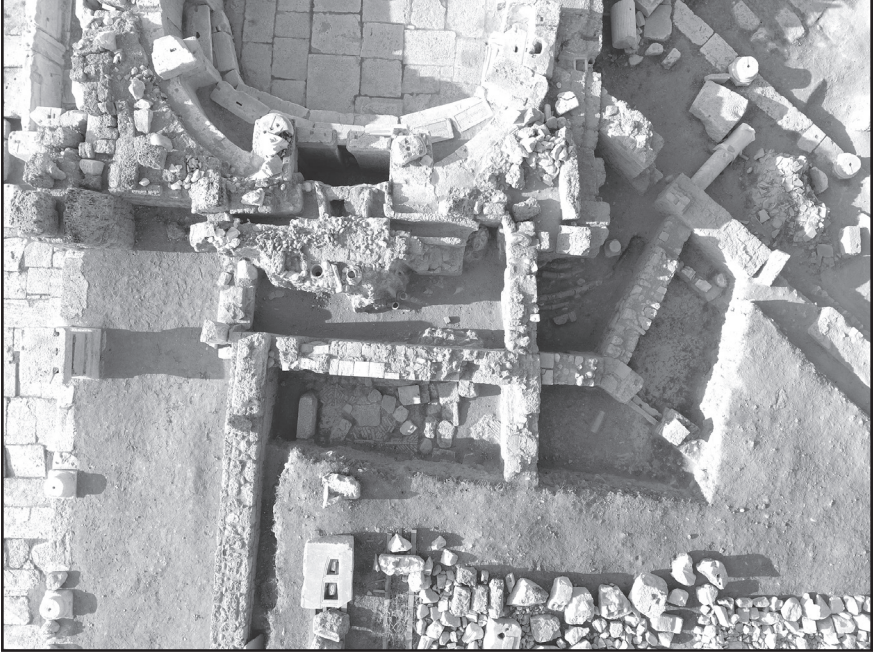
Resim 9: Traian *Nymphaeum* su sistemi ile kuzey ve batısında yer alan mekanların kazı sonrası görünümü.

2015 yılında kazısı gerçekleştirilen¹¹, bulunan yazıt ve heykel grubuyla Traian *Nymphaeumu* olduğu kesinleşen anıtsal çeşmenin kuzeyinde yer alan doğu-batı doğrultulu mekânda 2017 yılında kazı çalışmaları yapılmıştır. Çalışmanın amacı; suyun ana havuz ve yanlarda yer alan küçük çeşmelere nasıl verildiği ve geç dönemde terminalde yapılan değişim ve eklemelerin nasıl olduğunu anlamaya yöneliktir. Apsidal planlı Traian *Nymphaeumu*'na su, II. su dağıtım terminalinden¹² getirilmiş olmalıdır. Anıtsal çeşmenin orijinal kullanımında çeşmenin tam orta aksında bulunan ve doğu-batı yönlü duvara yaslanan basınç alma tankına kalın cidarlı, basınca dayanıklı ana künk ile getirilen su, tankın üzerinde yer alan mermer tablaya (kapak) çarparak güneyinde yer alan 0.22 m. çapındaki bir kanaldan hazneye akmakta, hazne önüne yapılan bir olukla apsidal planlı havuza ulaşmaktadır. Ana havuza suyun bir olukla akıtıldığını gösteren hazne parapeti üzerinde kalkerleşen 37 cm. genişliğinde ve 17-20 cm. derinliğinde oluk yerleştirme yuvası vardır. Anıtsal çeşmenin doğu ve batı duvarlarına bitişik, mermer parapetli dikdörtgen planlı havuzlu iki çeşme, hem görsel anlamda bir bütünlük sağlamak, hem de Batı Caddesi ve Stadyum Caddesi yönünde insanların su ihtiyacını karşılamaya yönelik yapılmıştır. Çeşmenin orijinal kullanımında, kuzey cephesinde doğu ve batı köşelerde yer alan, kemerli traverten çeşmeler, günlük su ihti-

yacının karşılanması yanı sıra, bu cephelere de bir hareket kazandırmıştır. Traian *Nymphaeum*undan günümüze, apsidal planlı ana havuz, kuzeydoğu köşesinde yer alan kemerli çeşme ve doğusunda Stadyum Caddesi sonunda yer alan dikdörtgen mermer çeşme kalabilmiştir. Bunlardan kuzeydoğuda yer alan traverten kemerli çeşmenin kemerini oluşturan kilit taşı ve koltuk taşları tahrip olmuş, ancak yan kemer taşları *in-situ* halde açığa çıkartılmıştır. Orijinalde kemerli iki çeşmeye su, tankın doğusundan ve batısından uzanan L formlu kanallardan sağlanmıştır. Batıdaki çeşmeye dair herhangi bir buluntuya *in-situ* olarak rastlanmamış olmasına rağmen, L kanal ana duvarı üzerinde kemerli bir niş olduğunu gösteren kavisli bir blok yer alır. Hıristiyanlığın B. Constantinus tarafından Milano Fermanı¹³ ile birlikte serbest bırakılması (M.S. 312-313) sonrasında, *Nymphaeum*un apsidal havuzu önündeki parapet ve parapet babaları üzerine haçların işlenmesi, bu dönemde bir miktar daha ana havuzun kullanıldığını ortaya koymaktadır. M.S. 4. yy. ortalarından itibaren Traian *Nymphaeum*u ve Meydanı'nda yapılan değişiklikler sebebiyle apsidal havuzun işlevini kaybettiği ve eksedraya dönüştürüldüğü bir önceki kazı döneminde tespit edilen verilerdendir¹⁴. Anıtsal çeşmeye ait bu kullanım evresinde, 2017 yılı çalışmalarında kazısı gerçekleştirilen su dağıtım terminali ile ilgili detaylı verilere ulaşılmıştır. Çeşmeye orijinal kullanımda su sağlayan ana künkün, su tankı ve haznesinin, ana havuzla bağlantısının sona ermesi, bunun yanında kuzeydoğu köşedeki traverten kemerli çeşmenin ve doğu duvarına bitişik olarak yapılmış olan dikdörtgen formlu havuzlu çeşmenin kullanımının devam etmesi, ayrıca meydandaki diğer mekânlara su sağlanması amacıyla çeşmenin orijinal kullanımında var olan sistemin terminale dönüştürülmesi söz konusudur. Bu safhada su sisteminde de köklü değişiklikler yapılmıştır. Çeşmenin kuzey arka duvarına bitişik iki ana boru ve bunların iki yanına döşenen borularla bir dağıtım terminali yapılmıştır. Bu terminal son kullanıma kadar doğu ve kuzeydoğuda yer alan iki çeşmeye su sağlamıştır.

*Nymphaeum*un kuzey duvar sınırı ile başlayan ve Stadyum Caddesi Batı Portiği'nin dükkân sıraları ile aynı hizada sonlanan su terminalinin duvarları 292,08 m. kot seviyesinde korunmuştur. Su sisteminin planlandığı dikdörtgen

mekân 6.20x3.20 m. olup Batı Portiği'nin güney sonunda doğu yönde yer alan bir kapı ile terminal içine girilmektedir. Terminalin kuzey ve batı duvarı küçük-orta boyutlu traverten taşlar ve kare formlu ya da yarım kullanılan tuğlalardan harçlı olarak örülmüştür. Kuzey duvarının 291,26 m. kotunda doğu batı doğrultulu 1.37x0.35 m. ölçülerinde traverten ve çaytaşı örgülü duvar çıkıntısı bu alanın orijinal kullanımında da var olduğunu göstermesi bakımından önemlidir.

Son kullanım aşamasında exedraya dönüştürülen apsidal planlı havuzun kuzey dış duvarında ve orta aksında yer alan, su dağıtım terminalinden iki ana künk ile batı ve doğuya ayrılan taban altına döşenen küçük çaplı künklerle dağıtım yapılmıştır. Bu künklerden kuzeydoğudaki traverten kemerli çeşmenin önünden ve batıda yine taban seviyesinde hatlar şeklinde döşenmiştir. Ana künklerden doğudaki 0.28 m., batıdaki ise 0.40 m. çapında olup künklerin içinde yoğun kullanımı gösteren ortalama 4-8 cm. kalınlığındaki kalker tabakası oluşmuştur. Batıya su sağlayan ana borunun diğerine göre daha önce yapıldığını hem içinde oluşan kalker kalınlığı hem de cidar kalınlığının fazla olması teyit etmektedir. İki ana künkü birbirinden ayıran mermer bir blokta olasılıkla farklı zamanlarda yapıldıklarına işaret etmektedir. Terminalin geç dönemde eklemeler olarak yapılan batı duvarının içerisinden geçen bir adet pişmiş toprak künkte, batıdaki mekanlara su sağlandığını gösterir.

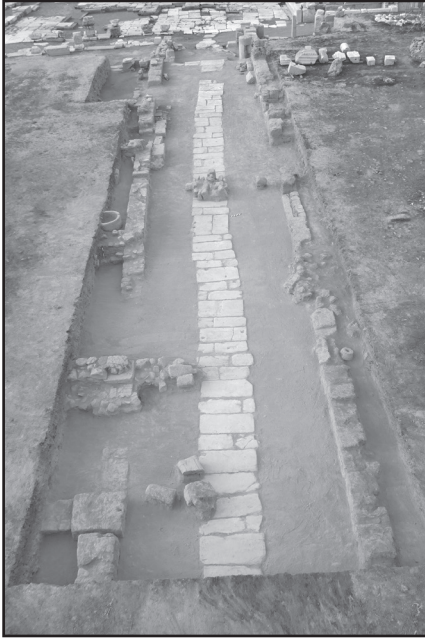
Resim 10: Traian *Nymphaeum* Meydanı'ndan doğuya uzanan sokağın kazı sonrası görünümü.

Doğu Sokak, Stadyum Caddesi'nin güney sonunda yer alan Traian *Nymphaeumum* Meydanı ile bağlantılı olarak doğu yöne uzanmaktadır. Doğu sokakta yapılan çalışmaların amacı; sokağın kullanım evrelerini ve mevcut halini tespit etmek, bu sokağın kuzey-güney yönde bağlandığı ana cadde ile birlikte kazılarak kentin güneyinde yer alan stadyuma ulaşacak yeni gezi güzergâhı oluşturmaktır. Traian *Nymphaeumum* Meydanı'ndan doğudaki ana akslara açılan bu sokağa giriş, mevcutta karşılıklı duran iki mermer ayak üzerindeki kemerli bir geçiş ile sağlanmaktadır. Buna ait 2015 yılında üzerinde Hekate kabartması olan mermer kemer kilit taşı bulunmuştur. Sokağın batı sınırında, kuzey ve güney duvarının hemen önünde yer alan mermer ayaklar üzerine yapılmış kemerli geçiş, Traian *Nymphaeumum* Batı Caddeye girişte de aynı şekilde uygulanmıştır. Dikdörtgen meydandan doğuya ayrılan sokak ve Batı Caddesi'ne kemerli geçişlerle anıtsallık kazandırılmıştır. Bir kaldırım ya da portik sisteminin uygulanmadığı sokağın iki yanında kuzey ve güney sınırlarını sokağa açılan mekanların duvarları ve girişleri belirlemiştir. İki yanda mevcut kalabilen duvarlar son kullanım evresine ait olup traverten, tuğla,

devşirme mermer mimari bloklar (sütun tamburu, Dor sütun başlığı, *geison*) ve çay taşlarının araları kireç harçlı olarak örülmüştür. Sokak genişliği 5.10 m. olup geç dönem kullanımında sıkıştırılmış zemin altından p.t. künklerle su geçirildiği tespit edilmiştir. Sokağın orta bölümünde 1.30 m. genişliğinde düzgün şekilde belirli bir sistemde olan mermer devşirme bloklar¹⁷ zeminden yaklaşık 10 cm. yükseltilerek doğu-batı yönünde bir sıra halinde döşenmiştir.

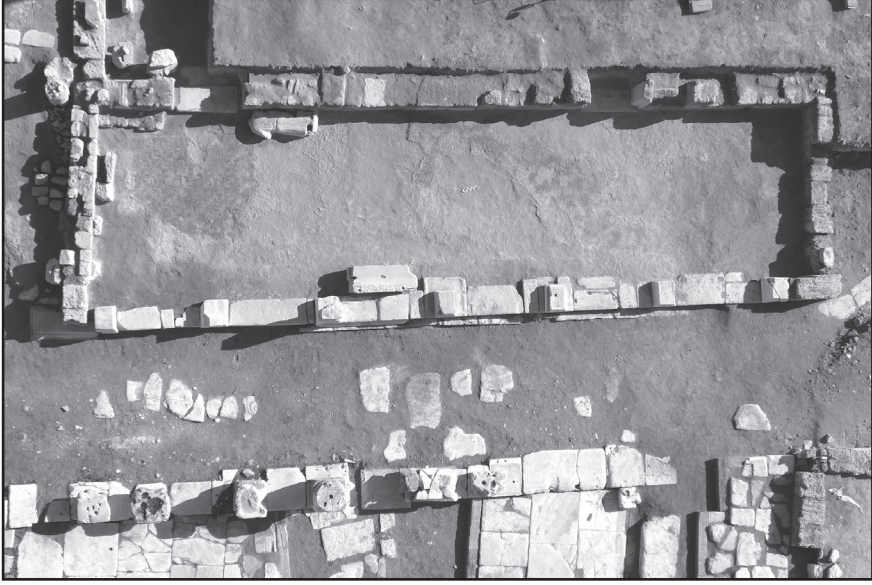
Resim 11: Traian *Nymphaeum* Meydanı resmi ofis olarak kullanılan dođu mekân ve mekân içinde seki olarak kullanılan duvar ve yönetici heykeli ile arřitrav blođu.

Traian *Nymphaeumu* Meydanı'nın doğusunda, doğu sokağın ise güneyinde yer alan; dıştan dışa 20x6 m., içten içe 19x4.60 m. olarak ölçülen meydana paralel kuzey-güney doğrultulu uzanan mekânda yapılan çalışmalarda ki amaç; mekânın mevcut halini, kullanım evrelerini ve çevresindeki diğer yapılarla bağlantısını tespit etmek ve mekânı ortaya çıkartıp belgelemektir. Konumu itibariyle önemli bir noktada yer alan bu mekânın güneybatısındaki *atrium*lu yönetici binası ile bağlantılı bir yapı olduğu düşünülmektedir. Olasılıkla resmi işlerin görüldüğü ve takip edildiği ofis olarak kullanılan mekânın kuzey, güney ve doğu cepheleri düzgün kesilmiş traverten bloklar, devşirme mermer mimari bloklar (tambur), çay taşı ve tuğla ile örülmüş duvar ile sınırlandırılmıştır. Mekânın meydana bakan batı cephesi yaklaşık 1 m. genişliğinde, 0.38 m. yüksekliğinde mermer *stylobat* üzerine, ortalama 2.30 m. aralıklar ile yerleştirilmiş 7 adet mermer kaide ve köşeli dikdörtgen sütunların taşıdığı sundurma çatı ile kapatılmış olup tabanı mozaik döşemelidir. *Stylobat* üzerinde yer alan dikdörtgen kesitli kaideler ortalama; 0.67x0.50 m. ölçülerinde ve 0.32 m. yüksekliğindedir. Kuzey, güney ve doğu duvarı ortalama 1 m. yüksekliğinde traverten bloklar ile örülmüş olan mekânın doğu duvarında 8.85 m. aralıkla yerleştirilmiş iki kapı girişi açığa çıkartılmıştır. Bu kapılar portik şeklinde planlanan mekân ile bağlantılı olan resmi ofis birimidir. Kuzeydeki 1.70 m. genişliğindeki kapıya ait mermer eşik taşı *in-situ* halde bulunmuştur. Güneydeki 1.40 m. genişliğindeki kapının üç fascialı kırık, eksik güney sövesi ile mermer eşik taşı *in-situ* olarak korunmuşken, kuzey söve bulunamamıştır. Çalışmalarda tabanda ortaya çıkarılan 0.96x0.14 cm. ölçülerindeki üzeri

Grekçe yazıtlı “ΑΔΡΑΣΤ” mermer arşitrav bloğunun, mekân içerisinde seki işlevinde kullanıldığı anlaşılmıştır. Doğu duvarının kuzeyinde yer alan kapı girişinin hemen güney yanında 1.74 m. uzunluğunda mermer yönetici heykeli ele geçirilmiştir. Ön yüzü ince işçilikle yapılmış olan heykelin arka yüzü detaylı işlenmemiştir. Bu durum heykelin arka yüzünün bir duvara yaslanmış olduğunu ortaya koymaktadır. M.S. 5. yy.a tarihlendirilen heykel, duvar dibinde kuzey-güney doğrultulu yüzüstü şekilde yerleştirilmiş ve olasılıkla burada bir seki işlevi görmüştür. Heykelin arka kısmında oturmaya ya da üzerine eşya koymaya bağlı aşınmalar oluşmuştur. Yönetici heykelinin bulunduğu noktanın 2.50 m. kuzeyinde 1.60x0.46 m. ölçülerinde çay taşı, tuğla ve kireç harcından örülmüş bir başka seki daha ortaya çıkarılmıştır. Bütün bu düzenlemeler mekânın yoğun şekilde insan trafiğinin yaşandığı ve bir yönetim ofisi olmasından kaynaklı olarak insanların oturarak sıra beklediğini gösterir nitelikteki bulgulardır. Devam eden çalışmalar sonrasında mekân tabanının tamamen mozaik döşemeli olduğu anlaşılmıştır. Mozaik duvar dip-lerinde sarmaşık bezemesinin kullanıldığı bir bordür ile sınırlandırılmıştır. Bordür içinde ise motif olarak geometrik bezemeler tercih edilmiştir. Mozaik taban üzerinde ele geçirilen sikkeler kronolojik olarak; M.S. 3. yy. (M.S. 383-408), Arcadius, (M.S. 450-457), Marcianus (M.S. 620-641) ve Heraklius Dönemine tarihlendirilmiştir. M.S. 3. ve 4. yy.a tarihlenen sikkeler mozaikli alanın erken dönem kullanım tarihi hakkında bilgi verebilmesi açısından önem taşır. Duvar dibine, duvara paralel olarak yüzükoyun yatırılan yönetici heykelinin kaldırılması sonunda heykel ile taban arasındaki elenen toprakta Marcianus Dönemine (M.S. 450-457) tarihlenen bir adet bronz sikke ele geçmiştir.

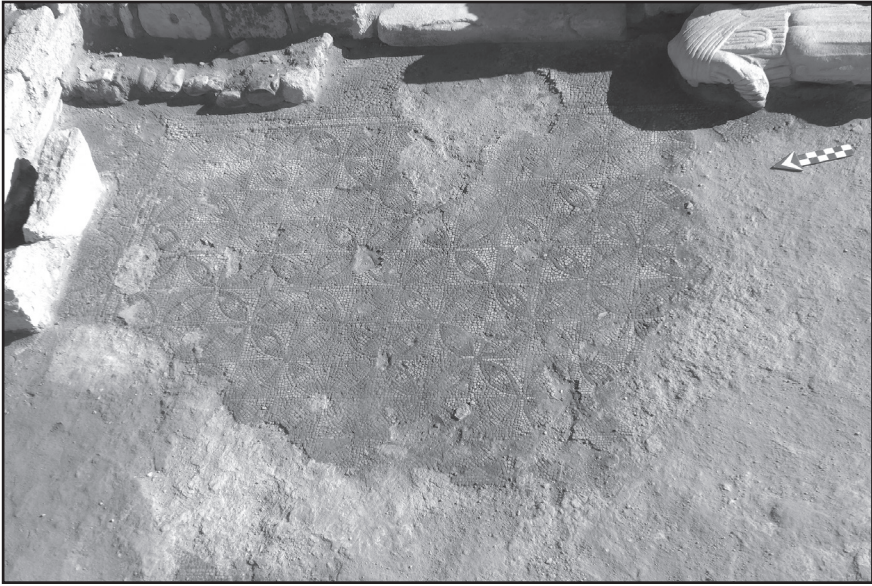
Resim 12: Dođu Mekânın tabanında yer alan bitkisel ve geometrik süslemeli mozaik döşemesi detayı.

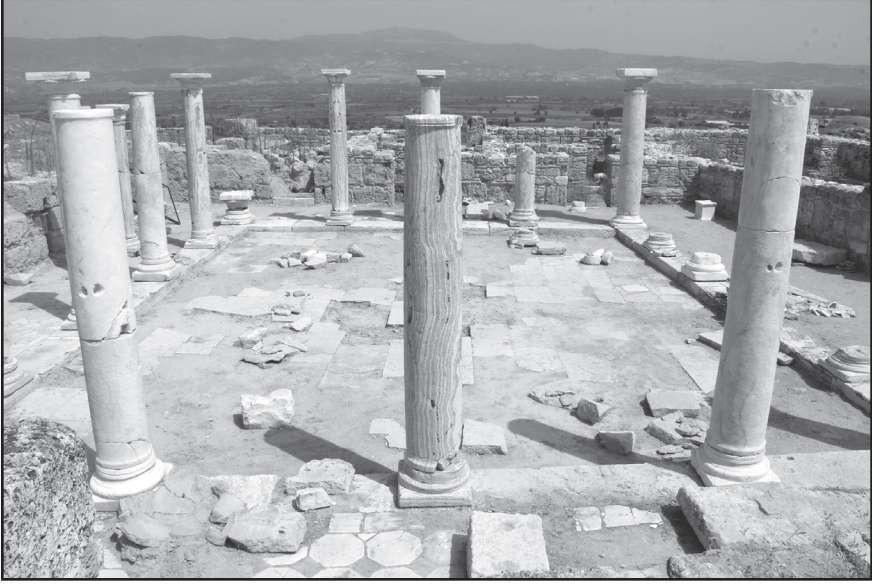
Resim 13: Kiliseli *peristylli* evin avlusunda yer alan taban döşemelerinin restorasyon öncesi durumu.

bulunan 6 mekânı açığa çıkartılmıştır¹⁸. 2011 yılında yapılan restorasyon çalışmalarında ise ilk olarak kiliseli *peristylli* eve ait duvarlar üzerinde bulunan sıvalar sağlamlaştırılarak, korumaya alınarak sıva ve duvar resimlerinin önüne amorf tuğla parçalarından koruma setleri oluşturulmuştur. Ayrıca yapının özgün duvar sırası “capping” uygulaması kapsamında bir sıra yükseltilerek özgün duvar yüzeylerinin bozulmasının önüne geçilmiştir. 2015 yılı kazı sezonunda yapılan restorasyon çalışmalarında ise öncelikle kazısı tamamlanan *peristylli* avlu etrafında bulunan sütunların pantografla tamamlanması ve anastylosis esaslı restorasyon ile ayağa kaldırma işlemi büyük ölçüde tamamlanmıştır¹⁹. 2016 yılında *peristylli* avlu tabanında yapılan temizlik çalışması sonrasında açığa çıkartılan yatak izlerine ve mevcut taşların eksik kısımlarına göre tasnif alanından özgününe ait olabilecek parçalar tarandıktan sonra bulunan uygun parçaların yatak izlerine göre demo uygulaması yapılmıştır. Demo çalışmasının ardından tamamlama yapılacak olan avlu taban döşemelerinin kırık parçalarından alınan negatifler pantograf tekniğiyle yeni ek yapılacak kısma aktarılarak eksik kısımlar doğal traverten taş ile tamamlanmıştır. Yeni yapılan bu ekler özgün malzemedeki eksik kısımlardan yaklaşık 1 cm. düşük seviyede olacak şekilde işlenmiştir. 2017 yılında *peristylli* avluya ait traverten ve mermer döşeme taşlarının daha önce belirlenen yatak izlerine bağlı kalarak orijinal yerlerine sabitlenmesi için alanın temizlenmesi, taranması ve fotoğraflarla belgelendirilmesinin ardından çalışmalara başlanmıştır. İlk etapta 2016 yılında pantograf ile tamamlanan mevcut orijinal döşeme taşlarının master ve terazi yardımı ile alandaki sabit döşeme taşlarının seviyesine bağlı kalınarak, kuzey ve güney yönlerden orta kısma doğru, tabanın orta aksından ise doğuda yer alan kanala doğru eğim verilmiş ve demo çalışması tamamlanmıştır. Mevcut yatak izlerine ve demoya bağlı kalınarak yapılan sabitleme işleminde taban döşemeleri yerinden kaldırılarak zemin temizliği yapıldıktan sonra özgün harçtan alınan örneklerle göre hazırlanan kireç bağlayıcı onarım harcı uygulanarak bloklar orijinal yerlerine yerleştirilmiştir. Ayrıca avlu içerisinde yağmur sularının birikmesini engellemek amacı ile alanın doğusunda bulunan ve TDS kanalizasyonu ile bağlantılı olduğu tespit edilen

kanal gideri baz alınarak döşeme taşlarına batıdan doğuya doğru eğim verilmiştir. Kazı çalışmalarında herhangi bir orijinal parçası ele geçmemiş ancak yatak izleri belirgin olan taban döşemeleri yatak izleri baz alınarak, mevcut dokuya uygun travertenden kesilip ebatlanmaya başlanmıştır. Bu işlemin ardından taraklanması yapılan taşlar yatak izlerine uygun olarak yerlerine orijinal taban döşemelerinden düşük seviyede olacak şekilde, özgün harçtan alınan örneklerle göre hazırlanan kireç bağlayıcı onarım harcı kullanılarak sabitlenmiştir. Ayrıca tasnif alanından bulunan ve avlu tabanına ait olan kırık ve eksik döşeme taşları pantograf ile tamamlanarak alanda kullanılmıştır. Diğer taraftan avluda biriken suyu tahliye etmek amacı ile *peristylin* doğusunda bulunan ve batı-doğu doğrultulu olarak iç narteks kısmından sonra tapınak doğu sokağına (TDS) bağlanan özgün atık su kanalı açılarak yağmur sularının taban içerisinde birikmeden dışa tahliye edilmesi sağlanmıştır. Bu amaçla iç narteks kısmındaki zemin harcı 45 cm. genişliğinde peristyliden tapınak doğu sokağına kadar (12 m.) kaldırılmış ve orijinal kanala ulaşıldıktan sonra kanal içerisinde gerekli onarımlar yapılmıştır. peristylli evin doğu duvarının dışında ise iç kısımdan gelen kanal takip edilerek sokak kanalına ulaşılmış ve bu alandaki 35 cm. genişliğinde, 80 cm. derinliğinde olan 5.90 m. uzunluğundaki kanal temizlenerek kullanılabilir hale getirilmiştir.

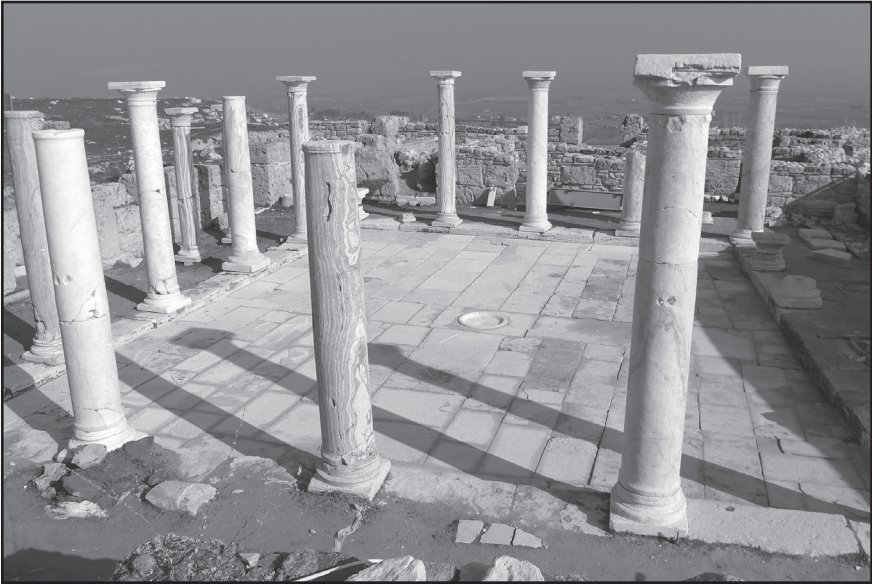
Resim 14: Kiliseli *peristylli* evin avlusunda yer alan taban döşemelerinin restorasyon sonrası durumu.

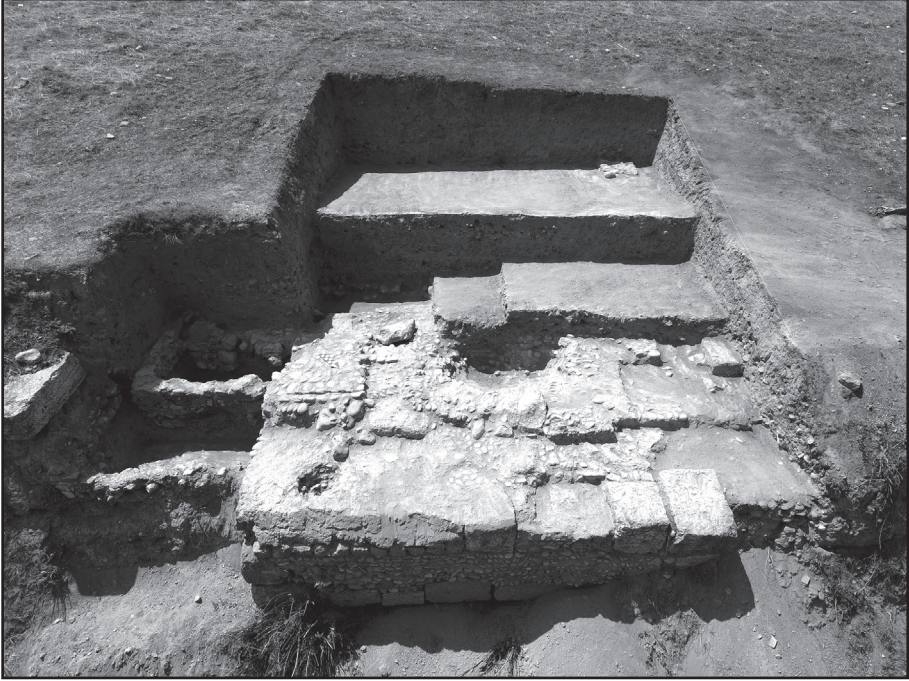
Resim 15: Kuzey Nekropolü'nde geç dönemde odasının içi doldurularak atölyeye dönüştürülen tonozlu mezar ile doğusunda yer alan örgü tekne mezarların kazı sonrasında görünümü.

olojik çalışmalar sonrasında, kuzey nekropolünde ortaya çıkartılan iki örgü tekne mezar ile Geç Antik Çağda oda içi doldurularak bir platform oluşturulup atölyeye dönüştürülen tonozlu mezarın tarihlendirilmesine ilişkin yeni verilere ulaşılmıştır.

Sonuç olarak, kazısı yapılan mezarlar göz önüne alındığında, Kuzey nekropolünde M.Ö. 1. yy.ın dördüncü çeyreğinde inşa edilen tonozlu mezarın doğu kenarına M.S. 1. yy.ın başlarında örgü tekne mezarların yapıldığı anlaşılmıştır. Kentte meydana gelen depremler sonrasında ise Geç Antik Çağda tonozlu mezar atölyeye dönüştürülmüş ve kent terk edilene kadar bu şekilde kullanımı devam etmiştir.
