# 2014 YILINDA LAODİKEİA'DA YAPILAN KAZI VE RESTORASYONLAR

Celal ŞİMŞEK\*

2014 yılında Laodikeia Antik Kenti'nde; Kandilkırı Yerleşmesi, Kuzey (Kutsal) Agora, Stadyum Caddesi Batı Portik Dükkanı, Caracalla Nymphaeumu, C Yapısı, Efes Portikosu, S. Severus Nymphaeumu, A Evi Doğu ve Kuzey Sokağı, Merkezi Agora Anı Sütunu, Kiliseli Peristylli Ev, Laodikeia Kilisesi'nde yıl boyunca kazı, konservasyon ve restorasyon çalışmaları yapılmıştır<sup>1</sup>.

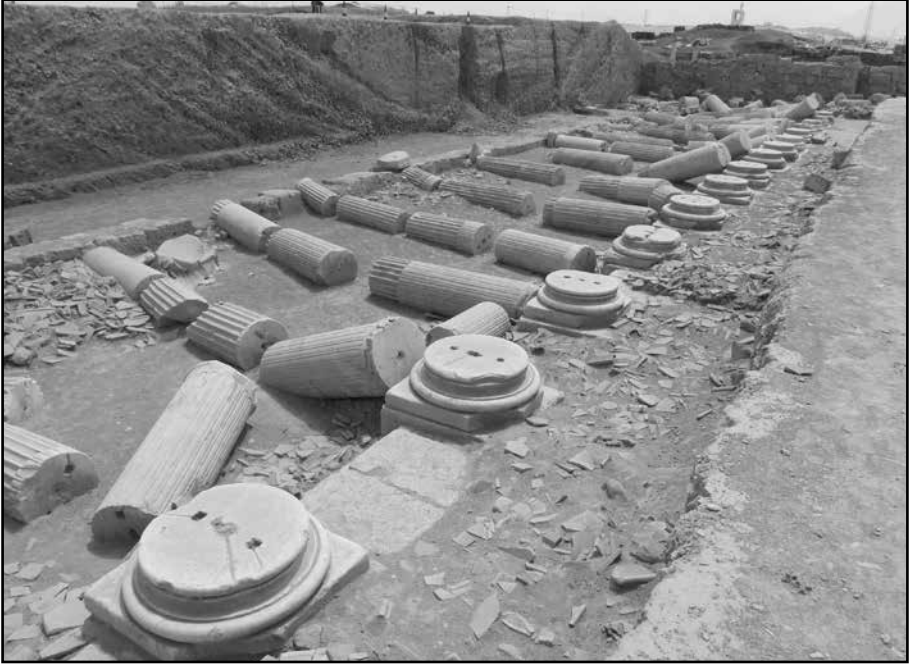
Resim 3: Kuzey (Kutsal) Agora, Batı Portik kazılarında açığa çıkartılan sütunlu galeri.

1) *Batı Portik Çalışmaları*: 2013 yılında tepe üzerinde yürütülen sondaj kazıları sonucu, Agora Batı Portik sütunlarına ulaşılmış ve 2014 yılında söz konusu sondaj aksında kazılar yapılmıştır.

Alanın güneyinde 285.71 m. kotunda başlayan çalışmalarda, Kuzey (Kutsal) Agora Güney Portik ile Batı Portiğin kesişme noktasında 283.97 m. kotunda her iki portiği birbirine bağlayan payeli köşe sütunu İon düzenli başlığı ile birlikte açığa çıkartılmıştır. Batı Portik sütunları da Doğu Portik'de olduğu gibi üç basamaklı krepidoma üzerinde yükselmektedir. Güneybatı köşede in-situ olarak ortaya çıkartılan payeli köşe sütunundan itibaren kuzeye doğru devam eden kazı çalışmalarında krepidoma üzerinde orijinal yerlerinde ortaya çıkartılan toplam 21 adet mermer Attik-İon tipli kaide, bu kaidelerin önünde doğu yönüne doğru depremde yıkıldıkları şekliyle İonik yivli mermer sütun tamburları ve bu sütunlara ait 11 adet İon, bir adet Korinth tipi

Doğu yönünde sıralı bir biçimde yıkılan portik sütunları ve çatı sistemine ait olan yoğun kalypter ve stroter parçaları ele geçirilmiştir. Batı Portik kazılarında arşitrav, friz veya geison gibi hem portiğin mimarî estetiğini sağlayan, hem de çatıyı taşıyan mermer yatay elemanlara parça da olsa rastlanmamıştır. Bu da Güney Portik’de tespit edildiği üzere, Batıda da orijinal temenos alanına ait portik sütunları, kaideleri ve başlıklarının taşındığını, bu alandaki mevcut uygulamanın alan içinde var olan tapınaklardan sökülen kaide, sütun ve başlıklarla tekrardan geç dönemde (M.S. 4. yy.) kullanıldığını, yatay mimarî elemanların yerine portik çatısının kalın ahşap hatıllar vasıtasıyla taşındığını ortaya koymuştur. Bununla ilgili olarak alan içerisinde üst yapıya ait dikdörtgen kesitli kalın ve uzun ahşap hatıllar açığa çıkartılmıştır. Ayrıca kaideler üzerinde sürekli devşirme kullanımdan kaynaklanan ve dörde kadar sayılabilen dübel deliklerinin olması, alt tamburların kaideye basan kısımlarında bazı harflerin ve kazıma haçların yer alması, kaide kenarlarında haçların bulunması da bu devşirme kullanımlara işaret etmektedir.

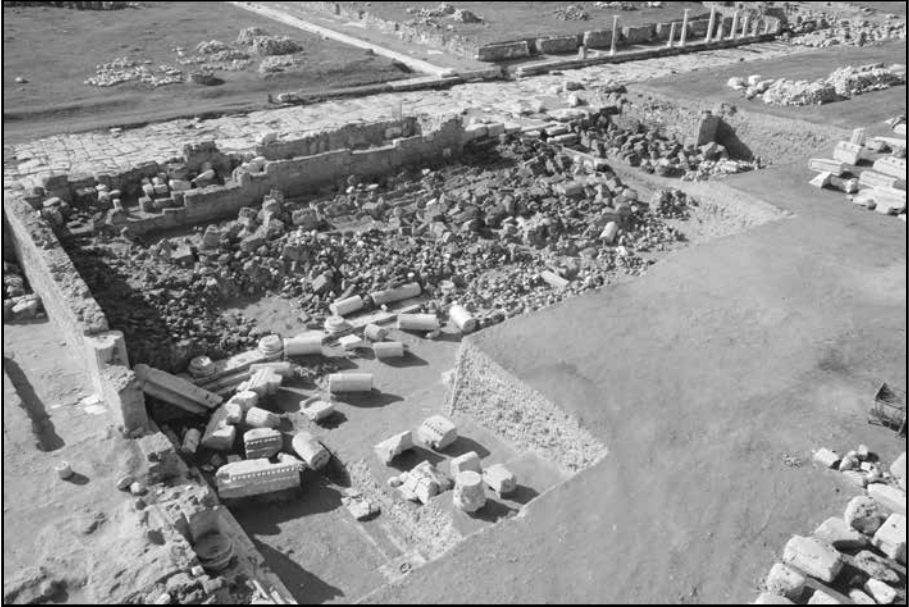
Resim 4: Kuzey (Kutsal) Agora, Güney Portik kazılarında yıkıldığı şekliyle ortaya çıkartılan duvar ve sütunlu galeri.

3) *Güney Portiğin Restorasyon-Konservasyonu*: 2013 yılında Güney Portik'de kazı çalışmaları yapılarak önde dokuz, arka orta bölümde ise iki olmak üzere toplamda 11 adet Ion düzeninde sütun sırası açığa çıkartılmıştır. Portik içinde

en doğuda Attik-Ion sütun kaidesi ve alt tamburu ile birlikte, sonraki evrede örülen duvar içinde kalmış, iki üst tamburu ve Ion sütun başlığı, portik zemininde yıkıntı halinde tespit edilmişti. Bu veriler üç basamaklı krepidoma üzerinde yükselen Güney Portiğin, arka kısmında kesme traverten duvar, orta kısmında ise kırma çatıyı taşıyan Attik-Ion kaideli ikinci sıra Ion başlıklı sütunların yer aldığını ortaya koymuştur. Bu sütunlar ve başlıkları daha ince ve zarif olup, alan içinde var olduğu anlaşılan Zeus Tapınağı başlıklarından daha küçük ve alçak yapıdadırlar. M.S. 4. yy. da temenos alanı agoraya dönüştürülürken bu bölümdaki sütunlara dokunulmadığını, sadece Batı ve Doğu Portiklerde devşirme kullanılan ve daha yüksek olan tapınak mimarî elemanları seviyesine yükseltmek için, tuğla kemerler yapılarak üzerine çatının yerleştirildiğini göstermiştir.

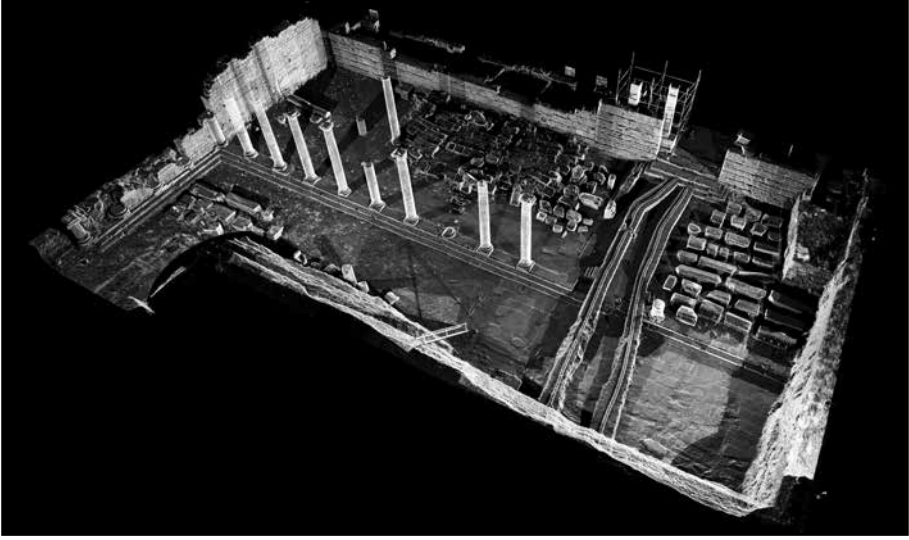
Resim 5: Kuzey (Kutsal) Agora, Güney Portikte yapılan restorasyon çalışması ve alanın fotografik taranmış durumu.

2014 yılında dokuz adet sütun sırası ve ikinci sıradaki iki sütun üzerinde anastylosis esas restorasyon, konservasyon ve koruma-onarım çalışmaları yürütülmüştür. Öncelikli olarak kırık-eksik durumdaki krepidoma, kaide, sütun tamburları ve başlıklarında parça bulma, birleştirme, sağlamlaştırma ve yapıştırma işlemleri yapılmıştır. Mermer sütun tamburları tasnif alanına taşınmış, tamburlardaki kırık bölümlerde pantograf uygulanmıştır. Bu işlemin ardından kırık tamburlar arasına muhtelif boyutlarda paslanmaz krom çelik çubuk, kenet ve dübeller kullanılmıştır. Bunlar kurşun ve epoksi ile sıkıştırılarak sağlamlaştırılmıştır. Üç basamaklı krepidomada, stylobat ve krepislerde kırık ve çatlak bölümlerde mermer tozu, hidrolik kireç ve ince kumdan oluşan harç ile dolguları yapılmış, ayrıca stylobat üzerinde yer yer bulunan çatlaklar köşeli zimba formlu krom çelik kenetlerle statik açıdan güçlendirilmiştir. Sütun tamburlarında yapılan tamamlamalarda projeye uygun olarak yeni mermer tamburlar kesilerek yuvarlatılmış, üzerleri orijinale uygun şekilde yivlendirilmiştir. Sabitlemeler yapılmadan önce kaide, sütun gövdeleri ve başlıklarda son demo çalışmaları yapılarak yükseklikleri ayarlanmıştır. Güney Portik’de üç basamaklı krepidoma yükseliği 0.75 m., kaide 0.39 m., sütun tamburları 5.86 m., Ion başlıkları: 0.25 m. olup, yüksekliği ise ortalama 6.50 m.dir. Ortada çatıyı taşıyan sütunlar da aynı yüksekliğe sahiptir. Güney Portik’de Arkeopark uygulamasıyla portik arka duvarlarının bir bölümü depremde yıkıldığı şekliyle bırakılmıştır.

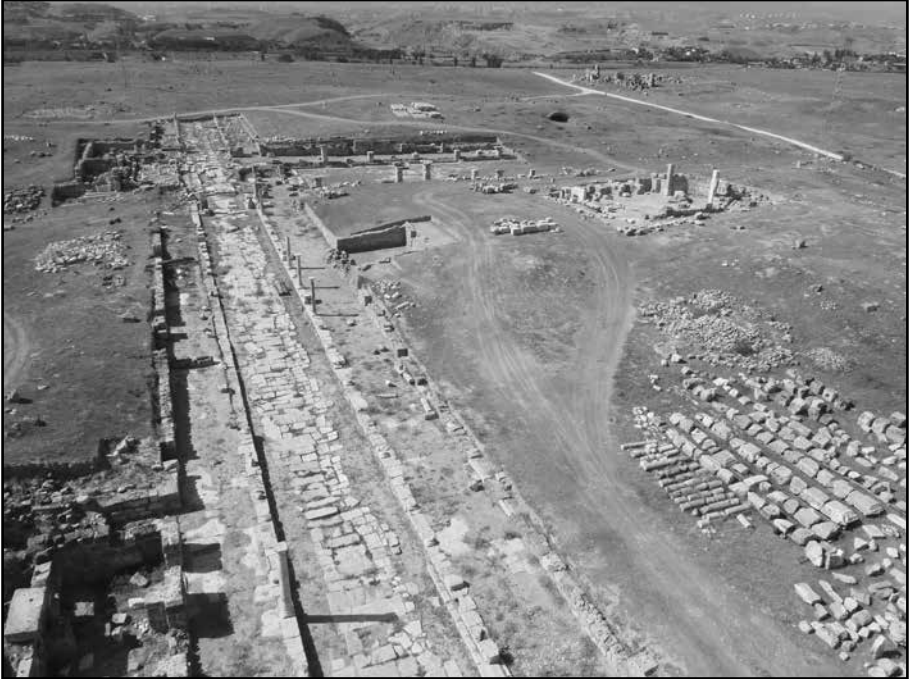
Resim 6: Stadyum Caddesi, Batı Portik Dükkanı, C Yapısı, Efes Portikosu ve B Nymphaeumu.

Kazı çalışmaları tamamlanan C Yapısı'na<sup>4</sup> Stadyum Caddesi Batı Portik üzerinden ulaşımı sağlayan herhangi bir düzenleme olup olmadığını tespit etmek amacıyla Portik duvarının batısında 10x10 m.lik bir alanda çalışılmıştır. 289.07 m. kotunda başlayan çalışmalarda 287.37 m. kotuna inilmiş ve bu alanda Batı Portik üzerinden giriş sağlanan 7.20x8.20 m. ölçülerinde bir dükkan ortaya çıkartılmıştır. Dükkan içerisinde yoğun miktarda tuğla ve traverten parçalarının ele geçtiği dolgu toprak içerisinde aynı zamanda yoğun miktarda Geç Roma-Erken Bizans dönemlerine tarihlendirilen seramik parçaları da ele geçirilmiştir. Dükkan zemini düzensiz görünümde sert sıkıştırılmış topraktan oluşturulmuştur. Dükkanın doğusunda ise Stadyum Caddesi Batı Portiğe doğru yıkılmış haldeki doğu duvarının sınırları tam olarak tespit edilmiştir. 0.70 m. genişliğinde ve 7.20 m. uzunluğundaki duvarda portiğe geçiş sağlayan 1.40 m. genişliğindeki dükkan girişi açığa çıkarılmıştır. Dükkan içerisinde yürütülen çalışmalarda 0.60 m. duvar kalınlığına sahip batı duvarı üzerinde açığa çıkarılan 1.50 m. genişliğinde pencere açıklığı olasılıkla dükkanın arkasında yer alan depo/işlik odasına açılıyor olmalıydı. Bu pencere açıklığının hemen alt bölümünde ve yine arka odayla bağlantılı olduğu anlaşılan 0.80 m. yüksekliğinde, 0.30 m. genişliğinde ve 0.60 m. derinliğinde bir kanal daha bulunmuştur. Dükkanın batı duvarı üzerinde arka odayla bağlantılı olan bu açıklıkların işlevleri net olmasa da olasılıkla arka mekânda üretilen/depolanan materyalin önde caddeye bakan dükkan ile olan organik bağlantısını ortaya koymaktadır. Dükkan'ın güneybatı köşesinde dolgu içinde mermer aslan heykeli bulunmuştur. Heykelin gövdesinde açılan künk geçişi ağızla bağlantılı olup, daha sonraki dönemde çeşme olarak kullanılmıştır. Taban üzerinden mekânın tarihlendirmesini destekleyecek nitelikte M.S. 4. yy.a tarihlenen sikkeler ortaya çıkarılmıştır.

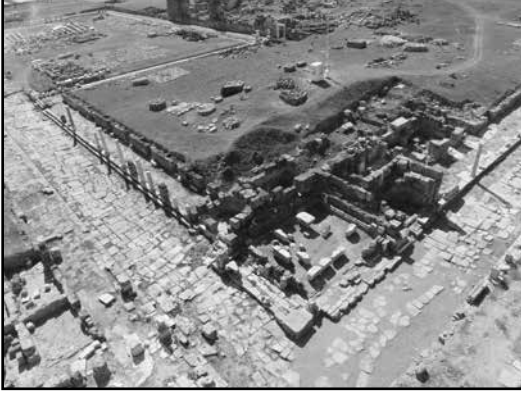
Resim 7: Suriye ve Stadyum Caddesi kavşağında yer alan Caracalla Nymphaeumu.

2013 yılında Caracalla Nymphaeumu'nda anastylosis esas alınarak koruma, ayağa kaldırma ve blokların düzenlenmesi çalışmaları yapılarak, ilerde planlanan restorasyonların ön hazırlığı ile cadde bütünlüğünün sağlanması amaçlanmıştır. Çalışmada mevcut mimari bloklar kendi içerisinde gruplandırılarak Stadyum Caddesi'nin batı yanında oluşturulan tasnif alanına taşınmıştır. İki ana caddenin köşesinde yapılan anıtsal çeşmenin Suriye Caddesi güney portiği üzerindeki çeşme nişinin içi temizlenerek, niş tabanındaki tahribatlar sağlamlaştırılmış, Stadyum Caddesi üzerinde yer alan nişe ait duvarlarda ise anastylosis esas restorasyon çalışmaları yapılmıştır. Cadde tabanına düşen bloklar nedeniyle döşeme taşlarında oluşan kırıklar birleştirilerek yerlerine yerleştirilmiştir.

Caracalla Nymphaeumu'nun önünde yer alan cadde tabanı (Stadyum Caddesi) üzerinde daha önce yapılan kaçak kazılar, deprem nedeniyle oluşan kaymaların ve çöküntülerin düzeltilmesi amacıyla restorasyon çalışmaları yürütülmüştür. Bu alanda yapılan çalışmalarda çeşmenin batı cephesinde orijinal yerlerinden batıya doğru kaymış olan tek sıra steorobot blokları ile aynı sıranın yanında yer alan çeşmenin fazla sularının akıtıldığı mermer kanal blokları yerlerinden kaldırılmış, kırık parçalar epoksi yapıştırıcı kullanılarak birleştirilmiştir. Kırıklar haricinde her iki sıraya ait blokların konservasyonu tamamlandıktan sonra zaman içinde bağlayıcı özelliğini kaybetmiş olan alt dolgu harcı yerine Laodikeia Laboratuvarı analiz sonuçlarına göre belirlenen hidrolik kireç, mermer tozu ve kumdan oluşan harç hazırlanmıştır. Bu alanda deprem nedeniyle çöken ana toprak zemini üzerine harçlı çaytaşı

blokaj yapılarak, bloklar orijinal seviyelerinde yerlerine konulmuş, ayrıca ek-sik halde bulunan steorobat boşluklarının çaytaşı blokaj ile konservasyonu tamamlanmıştır. Ayrıca Stadyum Caddesi üzerinde yerlerinden kaymış veya çöküntüye maruz kalmış olan mermer döşemeye ait bloklar vinç yardımıyla kaldırılarak, altlarına toprak dolgu yapılmış ve cadde kotu seviyesinde tekrar yerlerine yerleştirilmiştir.

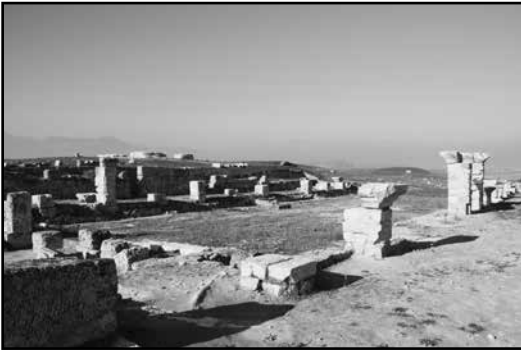
Resim 9: Efes Portikosu'nun restorasyon sonrası durumu.

Kuzey -güney yönünde uzanan Stadyum Caddesi'ni doğu-batı yönünde kesen ve Efes Caddesi'ne doğru uzanan Efes Portikosu'nun, 2009 yılı kazı çalışmalarında 60 m. uzunluğundaki kısmı kazılarak ortaya çıkarılmıştır<sup>8</sup>. Caddenin her iki yanında 5.60 m. ile 6.00 m. genişlikleri arasında değişen portiklerin üzerinde yer alan 0.90x1.10 m. ebatlarındaki traverten ayaklar, Kuzey Portik'de güney-güneydoğu, Güney Portik'de ise kuzey-batı yönlere doğru yıkılmış halde bulunmuştur. 2014 yılında bu payelerde anastylosis esas restorasyon ve düzenleme çalışmaları yürütülmüştür.

Efes Portikosu Kuzey Portik'de kazılan alan dahilinde toplam 12 ayak, Güney Portik'de ise toplam 10 ayağa ait orijinal kaideler izlenebilmektedir. Ancak, ayaklara ait traverten blokların birçoğu olasılıkla geç dönemde yıkıldıkları yerlerinden alınarak farklı amaçlar için kullanılmış olduğundan, çoğu eksiktir. Bu nedenle Kuzey Portik'de 2 adet, Güney Portik'de ise 1 adet ayak mermer tacı ile birlikte orijinal yüksekliğinde ayağa kaldırılabilmiştir. Mermer tacı ile birlikte ayak yükseklikleri 2.75-2.90 m. arasında değişmektedir. Orijinalde bunların üzerinde ise tuğla kemerler ve en üstte sundurma çatı, kemerler arasında ise kaideli heykeller yer almaktadır. Travertenden yapılan ayaklar mermer kaplanmış olup, daha geç onarımda ayaklarda devşirme mimari bloklar kullanılmıştır. Bunların içinde İmparatorluk Dönemi'ne ait bir adet kabartmalı gladyatör steli yer alır.

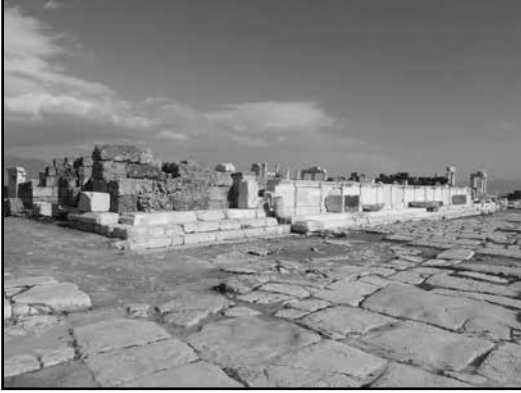
Resim 10: S. Severus Nymphaeumu havuzunun restorasyon sonrası durumu.

2014 yılında Suriye Caddesi üzerinde yer alan S. Severus Nymphaeumu'nda ön cephede parapet bloklarının arkasında yer alan opus caementicum duvarın korunmasına yönelik başlanan çalışmalarda; kırık durumda olan parapetler, kaideleri ve taçlarına ait bloklarda kırık-eksik bölümlerinin tespiti, yapıştırıl-

ması ve birleştirilmesi, tümlenemeyen bölümlerde ise pantograf çalışmaları yapılmıştır<sup>9</sup>. Bu teknik, kırık blok üzerindeki eksik bölümün orijinaline uygun şekilde yine benzer doğal malzemeyle tamamlanması esasına dayanmaktadır. Öncelikle özgün parçanın kırık olan kısmının alçıdan bir kalıbı alınarak yeni parçanın ana modeli oluşturulur. Yeni kesilen mermer blok üzerine ise pantograf aleti ile alçı modelin yüzeyinden taşınan noktalar aktarılır ve buna göre kırılan bölümün aynısı yapılır. Sonraki aşamada ise işlenen yeni mermer parça ile özgün blok birleştirilir. Tüm bu işlemlerin sırasında yeni eklenen parça yüzeyinde gerekli detaylandırmalar yapılarak bütünlük sağlanır. Bu teknik sayesinde anıtsal çeşme havuzu önünde yer alan parapet kaide, baba, parapet ve taşları, krepidoma ve Erken Bizans Dönemi havuzunun yan kısmında gerekli tamamlamalar yapılarak özgün yerlerine konmuştur.

Diğer taraftan çeşmede, gelecekte planlanan restorasyon çalışmaları için, kuzey kısımda taşıyıcı traverten bloklarının tasnifleri yapılmıştır. Anıtsal çeşmenin restorasyon projesinin hazırlıkları için Merkezi Agora içine tasniflenen mimarî blokların çizim ve modellenmesi çalışmalarına devam edilmiştir. Ayrıca yapının üç boyutlu taramaları yapılarak havuz içindeki kırık tuğla döşemelerin rölöve çizimleri tamamlanmıştır.

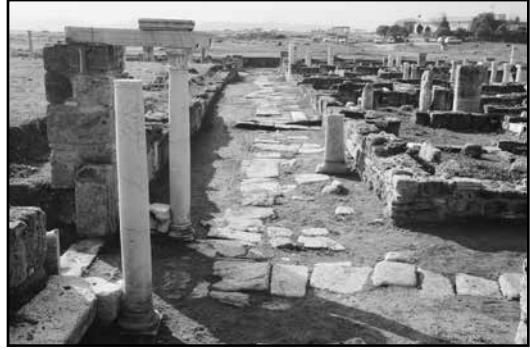
kanalizasyon sistemi bu yıkıcı depremle birlikte tahrip olarak, kanal kapaklarındaki kırılmaların yanı sıra mevcut yerlerinden oynadıkları, alt kota düşükleri, sıkışma sonucu yukarıya çıktıkları tespit edilmiştir.

Resim 11: A Evi, Doğu ve Kuzey sokaklarının restorasyon sonrası durumu.

2014 yılında kanalizasyon kapaklarında restorasyon ve konservasyon çalışmaları yapılarak, kanal içerisine zamanla dolan toprak temizlenmiş, kırılan yada kayan kanal kapaklarında gerekli olan tamiratlar yapılarak, bunlar tekrardan orijinal yerlerine koyulmuştur.

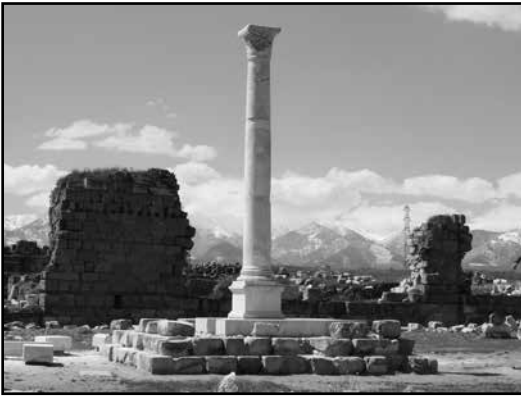
Resim 12: Merkezi Agora, Anı Sütünü ve krepidomasının restorasyon sonrası durumu.

Suriye Caddesi'nin güneyi ile Merkezi Hamam'ın kuzeyinde yer alan Merkezi Agora avlusu ortasında; Erken Bizans Dönemi'ne (M.S. 5. yy.) tarihlenen (Korinth düzenindeki başlığının stiline göre) 7.50x7.50 m. ölçülerinde, kare planlı bir anıt yer almaktadır<sup>12</sup>. Anıt orijinalinde, 3 basamaklı bir mermer krepidoma üzerinde yükselen kolosal bir sütuna sahiptir. 2014 yılında anıta ait krepidoma ve anıtsal sütuna ait orijinal parçalar belirlenmiş ve anıtın anastylosis esas ayağa kaldırılmasına karar verilmiştir.

Anı sütununa ait platformu oluşturan krepidoma öncelikle 3D Lazer scanner ile taranmış, kesit ve taş planı çıkartılmıştır. Krepidoma platformunun iç dolgu malzemesini oluşturan çay taşı blokajın zemin kotundan itibaren bozulmuş olan bağlayıcı harcı hidrolik kireç, mermer tozu ve kumdan oluşan malzeme ile krepidoma üst basamak kotuna kadar tamamlanmış, agora içerisinde ortalama 40-45 cm. yüksekliğindeki krepidoma basamakları bir araya getirilerek yapı üzerindeki orijinal yerlerine yerleştirilmiştir. Krepidoma üzerinde yükselen anıtsal sütuna ait parçalar demo halinde düzenlenmiş ayakta durmasını engelleyen kırık parçalar için kalıp alınarak pantograf çalışmaları yapılmıştır. Anı sütunu 6.14 m. yüksekliğe sahip olup üzerinde iki parça pantograf çalışmasının yapıldığı Korinth düzenli başlıkla birlikte 7.03 m.dir. Yeni yapılan 1.36 m. yüksekliğindeki postamentli kaidesi orijinaline uygun olarak yeniden işlenerek, bu sütun ayağa kaldırılmıştır.

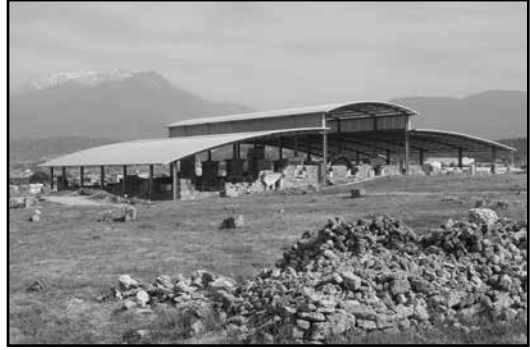
Resim 14: Laodikeia Kilisesi için yapılan koruma çatısı.

üç nefli hat, dođu-batı yönünde oluşturulan yedi sıra çelik ayak üzerine tijler ile bağlanan yay şeklindeki eğrisel hatlı çelik yatay taşıyıcıların (makasların) yerleştirilmesi ile tamamlanmıştır. Yapıda uygulanan çelik konstrüksiyon sayesinde, büyük açıklıkların geçilmesinde daha ince ve az sayıda taşıyıcı eleman kullanılmıştır. Çelik konstrüksiyon, demonte olarak yapılmış olup istenildiği zaman kaldırılabilen ve yapıya hiçbir zarar vermeyecek bir sistemdir.

Çatıda kaplama malzemesi olarak; ısı, ışık, sıcak-soğuk geçirgenliği, hafiflik dikkate alınarak polikarbon tercih edilmiştir. Hafif, yarı saydam, montajı basit, kolay değiştirilebilen, esnek ve estetik olması bakımından kullanılacak olan polikarbon/at kilitli sistem (5 duvar gözenekli 20 mm. UV. filtreli reflekte gri paneller) birbirine geçmeli, fazla güneş ışığına maruz kaldığında rengi koyulaşarak daha az ısı ve ışık geçiren, kolay değişebilen, antik kent dokusu içinde de fazla göze batmayan bir malzemedir.
