35.
KAZI
SONUÇLARI
TOPLANTISI
3. CİLT

2012 YILI LAODİKEİA ANTİK KENTİ KAZI VE
RESTORASYON ÇALIŞMALARI

Celal ŞİMŞEK

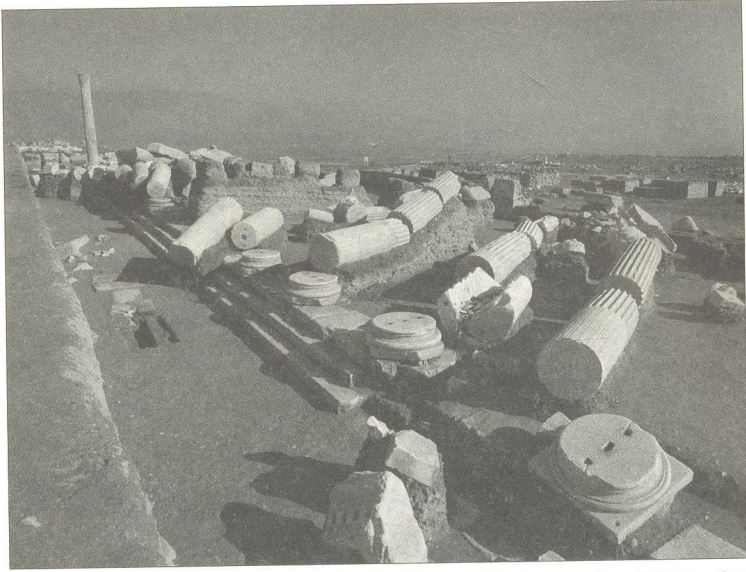
Resim 5: Kuzey (Kutsal) Agora, Doğu Portiğinde depremde yıkılmış olan mermer sütunlu galeri

2011 yılı kazı çalışmalarında, 3 basamaklı krepidomanın en üst basamağını oluşturan stylobat üzerindeki sütun kaideleri üzerinden, doğu yönünde düşmüş şekilde bulunan ve buldukları yerlerde, altlarındaki dolgu toprak üzerinde bırakılmış olan taşıyıcı mimarî bloklar (sütun tamburları, başlık, arşitrav, friz, geison-sima), 2012 yılı mimarî restorasyon çalışmaları için tek tek düştükleri yerlerden kaldırılmışlardır. Doğu Portiği sütunlu galerilerinde M.S. 494 yılı depremiyle bir kısım yıkılma ve terk edilme, arkasından M.S. 7. yy. başı depreminde kalan bölümlerin yıkılmasına bağlı olarak, alt bölümde dolgular meydana gelmiştir. Bazı yerlerde yer yer 2.00 m. yüksekliği bulan alttaki dolgu toprak stylobat seviyesine kadar kademeli olarak kazılmıştır.

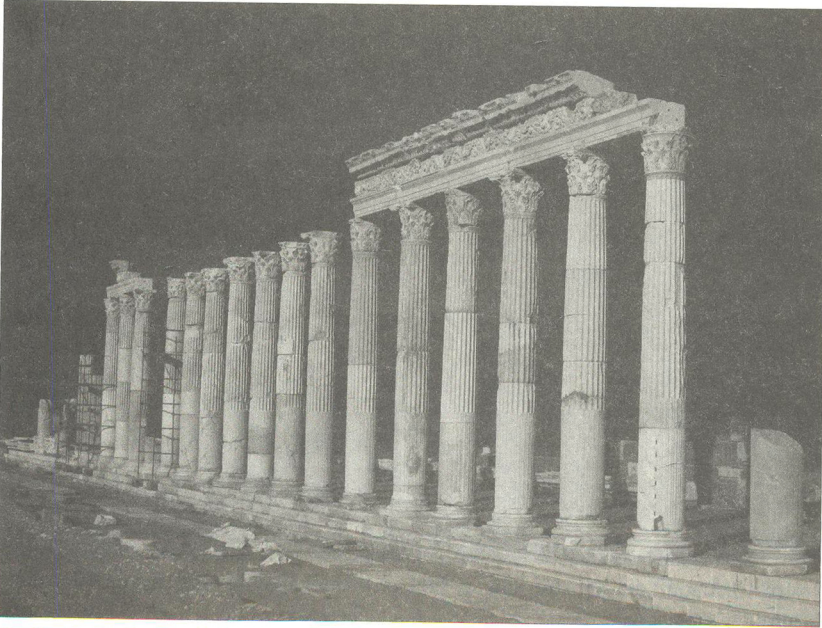
Resim 7: Doğu Portiđi stnlu galeride yapılan restorasyon alıřmaları

Resim 8: Dođu Portiđi stnlu galeride yapılan restorasyon alıřmaları

d)- Doğu Portik Restorasyon Çalışmaları (Resim:1, 5-8): Doğu Portiğine ait krepidoma 2011 yılı kazılarının ardından 2012 yılında yapılan tamamlama çalışmalarıyla birlikte toplamda 94.70 m. uzunluğa ulaşmıştır. 3 basamaktan oluşan krepidomaya ait blok sıralarının eksik olduğu güney uçta, basamaklardan geriye sadece alttaki blokajı oluşturan traverten blokların bir kısmı kalmıştır ve tamamlama yapılan kısmın toplam uzunluğu 15.70 m.dir. Doğu Portiğinde kuzey-güney aksında uzanan ve tamamen tahribata uğramış olan kuzey bölümüne ait krepidomadaki son özgün stylobat bloğundan sonra, 2011

yılında kazı alanının kuzey sınırını belirleyen kuzey kesitine kadar stylobatı oluşturan üçüncü basamak blokları ve yer yer stylobat altındaki traverten bloklardan oluşan blokaj ile ikinci basamak bloklarının eksik olduğu 24.70 m. uzunluğundaki kısımda, traverten bloklarla tamamlamalar yapılmıştır. Üst üste gelen bloklar paslanmaz krom çelik yerleştirilen dübellere; yan yana gelen bloklar ise üst yüzlerde paslanmaz krom çelik kenetlerle birbirlerine tutturulmuştur. Doğu Portik krepidomasının en üst basamağını oluşturan stylobat üzerindeki yerlerinde, çoğu *in situ* bulunan 17 adet sütun kaidesi ile bunların üzerinden doğu yönünde düşmüş şekilde bulunan taşıyıcı mimarî bloklar (sütun tamburları, başlıkları, arşitrav, friz ve geison-sima blokları), sırasıyla düştükleri yerlerden alınarak gerekli olan sağlamlaştırma ve birleştirmeleri yapılarak ayağa kaldırılmışlardır. Düşme pozisyonlarına göre özgün yerleri tespit edilen mimarî bloklar ayağa kaldırılmadan önce, kazı çalışmalarında bulunan kırık parçalarının yapıştırılmaları yapılmıştır. Parçalarda yapıştırıcı olarak epoksi ve aerosol kullanılmış, oynamayı önlemek amacıyla kırık yüzlerindeki merkez noktalara kırığa göre açılan dübellere yatay veya dikey yerleştirilen paslanmaz krom çelikler atılarak birleştirilmiştir. Blokların alt ve üst yüzlerindeki çatlaklar ise çelik kenetlerle dikiş yapılarak sağlamlaştırılmıştır. Genellikle birleştirmelerde 10x10 mm.lik ve 10x20 mm.lik paslanmaz krom çelik kenetler kullanılmıştır. Kenetler yuvalarına yerleştirildikten sonra üzerlerine özgün yapılışında olduğu gibi eritilmiş kurşun dökülerek sabitlenmiştir. Krepidomada, stylobat üzerindeki özgün yerlerinde bulunan *in situ* sütun kaideleri yerlerinden kaldırılarak altlarındaki dolgu toprak temizlenmiş ve kaidelerde gerekli olan sağlamlaştırmalar yapılmıştır. Sütunların kaidelerinin altına; hidrolik kireç, kum ve mermer tozu kullanılarak hazırlanan sulu harç ya da kuru mermer tozu dökülmüş ve ağırlık merkezini dengeleyecek şekilde çeşitli noktalara yerleştirilen kurşun parçalarla bu harç desteklenmiştir. Bu uygulama aynı zamanda yerlerinden kaldırılan orijinal sütun kaidelerinde de Antik Dönemde yapıldığı şekliyle görülmektedir.

Sütun tamburları ve başlıklarının alt yüzlerinde, merkez noktalarda yer alan özgün dübel delikleri içine paslanmaz krom çelikten 30x30 mm. boyutlarında dört köşeli veya 30 mm. çapındaki muhtelif uzunluklardaki çelikler alt ve üstte yer alan dübellere yerleştirilmiştir. Dübellerin içi epoksi yapıştırıcı ya da duruma göre eritilmiş kurşun dökülerek sabitlenmiştir. Tüm sağlamlaştırma çalışmaları tamamlanan ve birbirlerine bağlanmadan yapılan demo denemelerinin arkasından sütun tamburlarıyla başlıkları birer gün arayla ve sırayla dikilmiştir. Alt sütun tamburları, kaidelerin üzerine konurken; tamburların zaman içinde kaideler üzerinde oluşturdukları doğal izler kılavuz alınmış olup yönleri Antik Dönemde yapıldıkları şekliyle ayağa kaldırılmıştır. Özellikle Laodikeia'da depremlerin oluşturduğu sallanma etkisiyle sütunların topuk çıkıntıları kırıldığından, tekrar tekrar Antik Dönemde tamir edilmiş olup bu tamirler için yerleştirilen parça ile sütun arasından sızan yağmur suları zaman içinde iz bıraktığından, sütunlar kaldırılırken bunlar dikkate alınmıştır. 2012 yılında; başlıklarıyla birlikte 18 adet (üçer tamburdan oluşan) sütun ayağa kaldırılmıştır. Doğu Portiğinin güney ucunda sabitlenen bu sütunlar üzerinde yan yana 5 arşitrav bloğu ve kuzey bölümde 3 adet arşitrav ile bunların üzerine friz ve geison blokları yerleştirilerek sabitlemeleri yapılmıştır.
