KAZI
SONUÇLARI
TOPLANTISI
3. CİLT

2011 Yılı Laodikeia Kazı ve Restorasyon Çalışmaları

2011 YILI LAODİKEİA KAZI VE RESTORASYON ÇALIŞMALARI

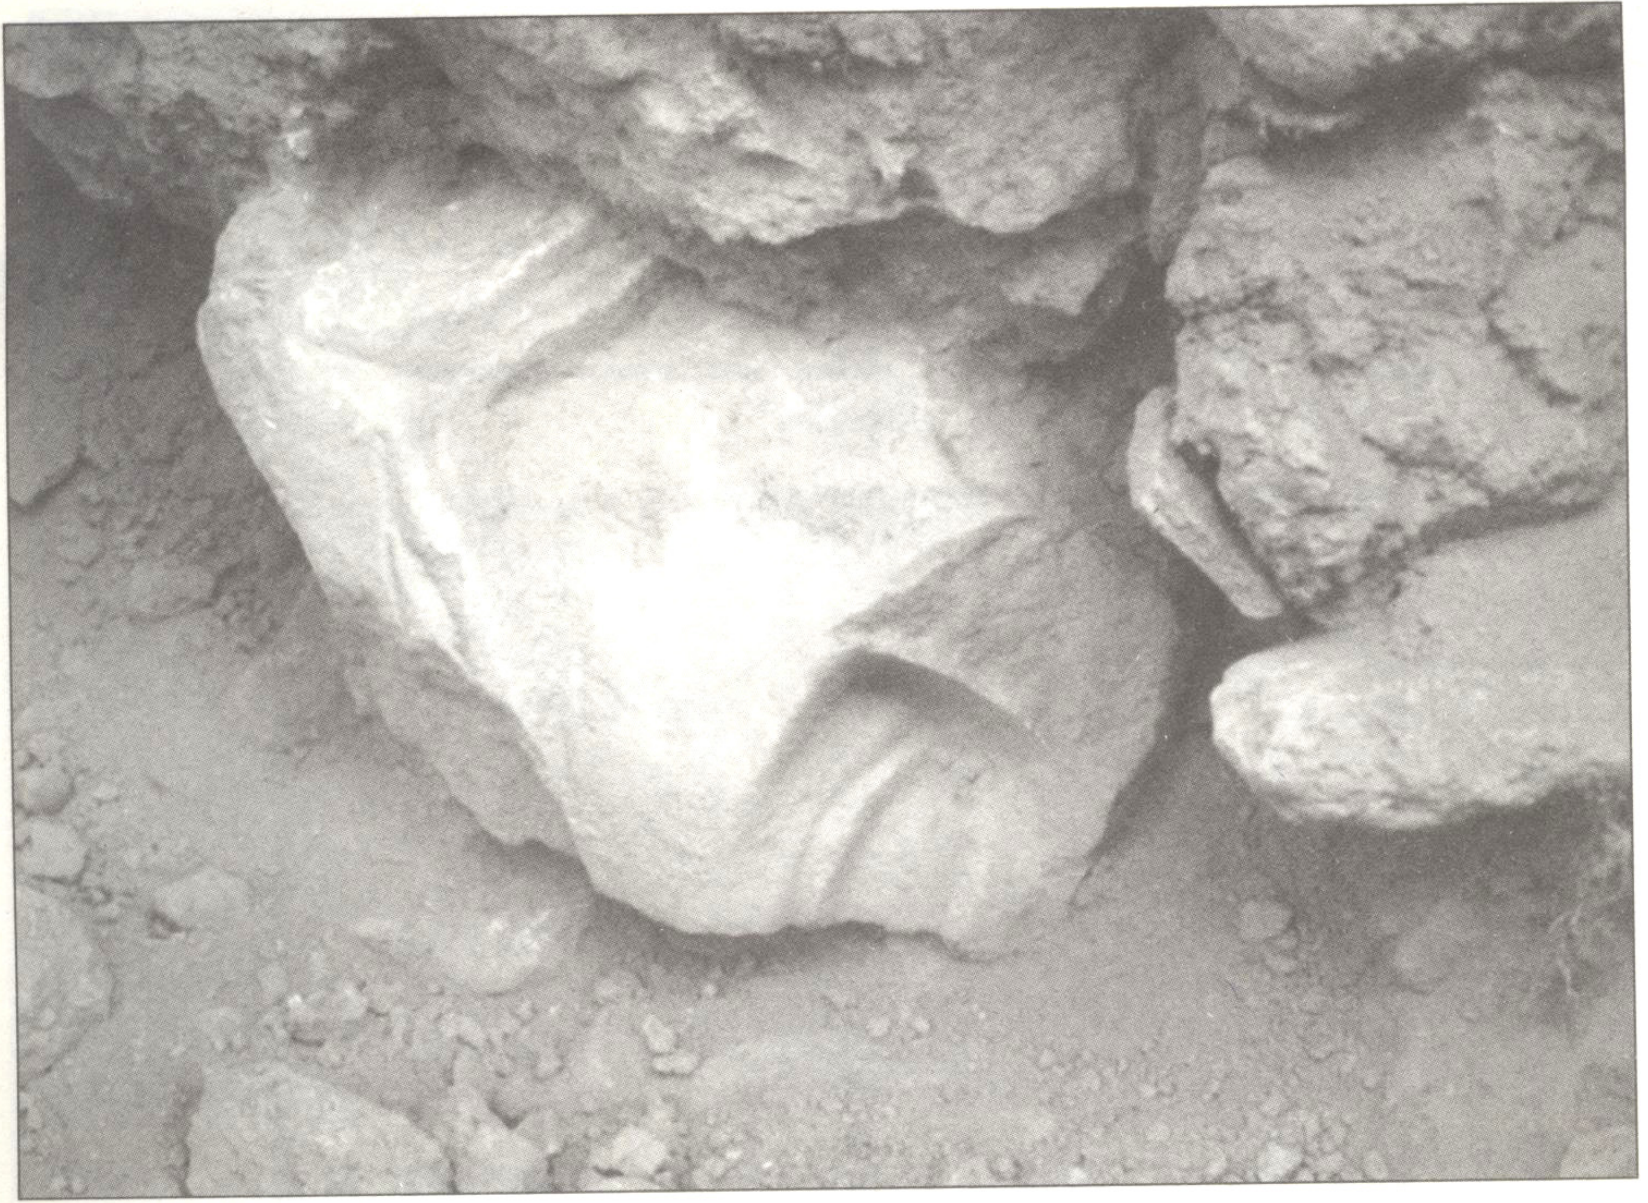
Resim 3: Asopos Tepesi I'de M.S. 4. yüzyıl duvarı içerisinde kullanılmış olan kolosal Athena başı parçası

edilmiştir. Duvarın içindeduvartaşı olarak kullanılmış olan kolosal boyutlardaki miğferli Athena başı ve gövdesine ait olan iki parça, kentte var olan ve yazıtlardan bildiğimiz dokuma tanrıçasının tapınağına işaret etmektedir. Bu tapınak kent merkezinde tespit edilen Kuzey (Kutsal) Agora içinde olmalıdır. Büyük Constantinus (M.S. 306-337) Döneminde Korinth düzeninde olan bu tapınağın mimarî blokları (kaide, sütun, başlık, arşitrav, friz, geison-sima) Doğu Portiğinin sütunlu galerisinde tekrar kullanılmıştır.

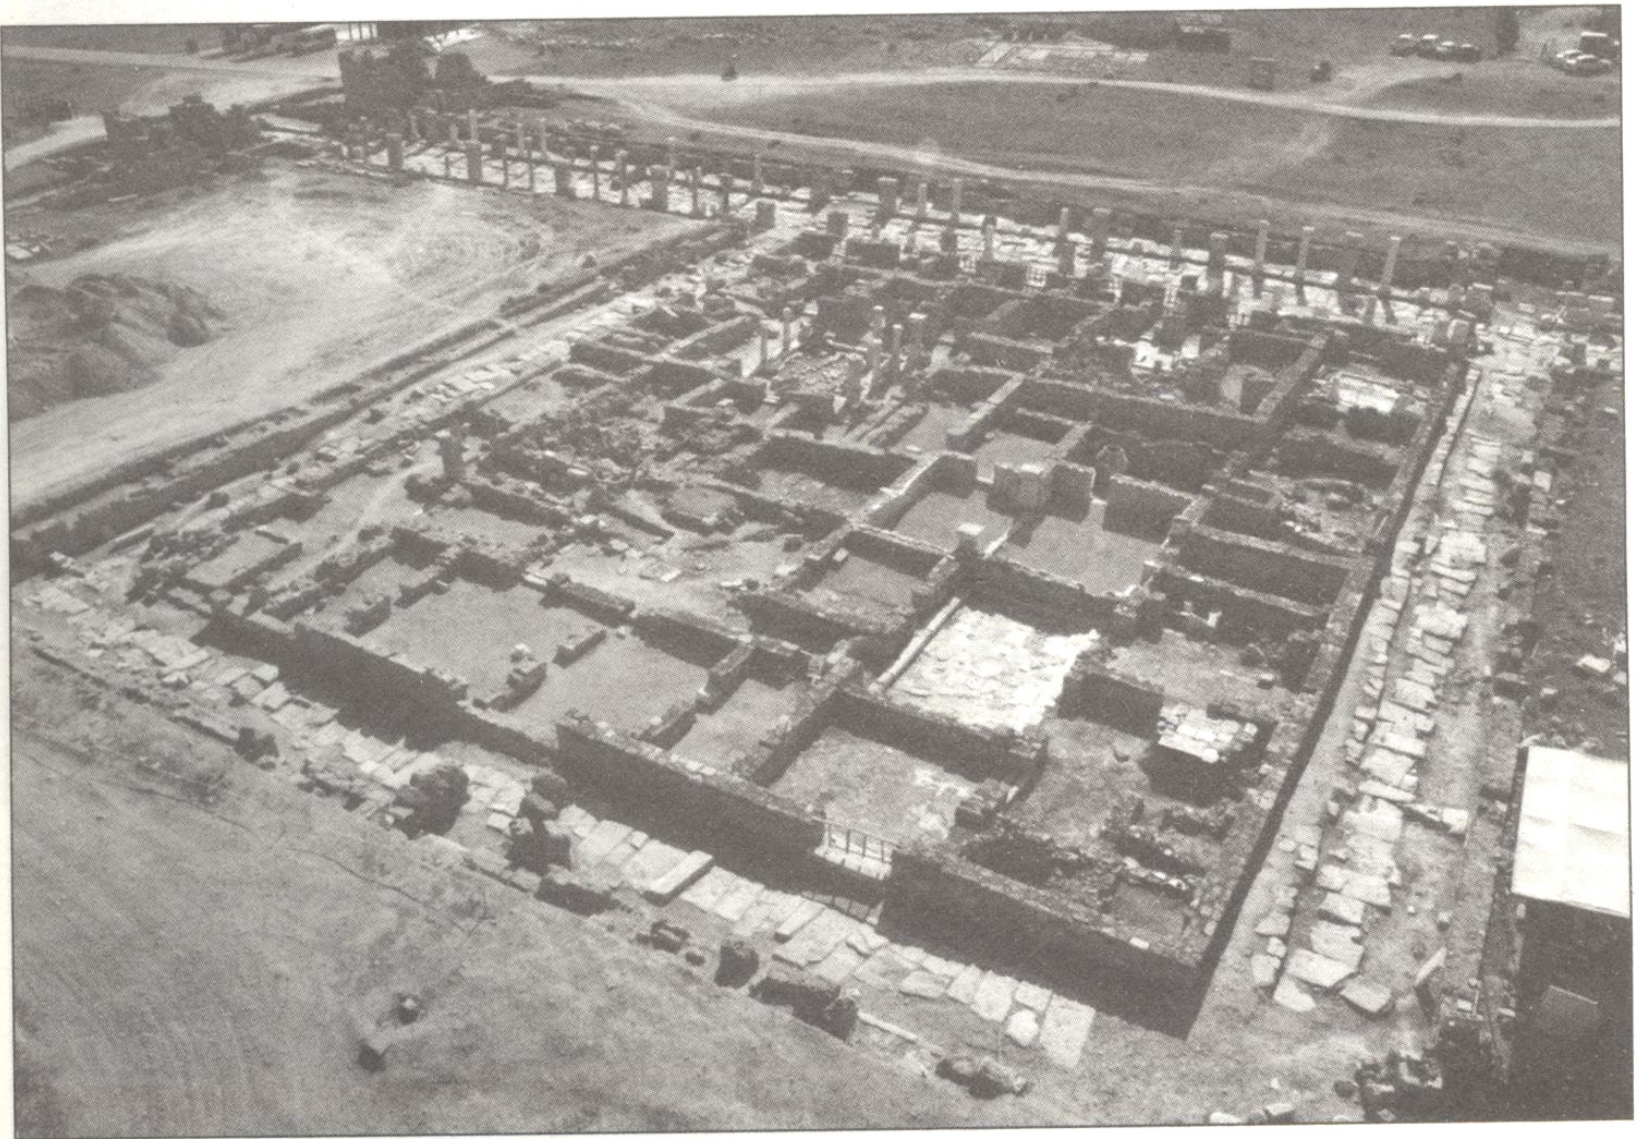
Resim 4: A Evi'nin kuzeyden güneye doğru havadan görünümü

2006 yılı kazı sezonunda 5x5 m. ölçülerinde bir sondajla başlayan A Evi sektörü çalışmaları, yıldan yıla genişletilerek 2011 yılında 42x51 m. ölçülerindeki insulanın tamamının ortaya çıkarılması ile tamamlanmıştır. A Evi'nin tamamını kaplayan yapı kompleksi içerisinde toplam 47 mekân, 2 koridor ve 5 dükkân yer almaktadır³.

Kazı verileri, ev kompleksinin zemin üzeri tek katlı, üzerinin ahşap kırma çatı ve kiremit-omurga döşemeli olduğunu ortaya koymuştur. Bununla ilgili olarak üst kata çıkış merdiveni, yığınlar hâlinde kiremit ve omurgalar ele geçirilmiştir. Ahşap konstrüksiyona ait yer yer karbonlaşmış parçalar ile bol miktarda demirden yapılmış ahşap çivileri bulunmuştur. Bunun yanında pencere sistemine ait bol miktarda düz cam kırıkları ortaya çıkarılmıştır.

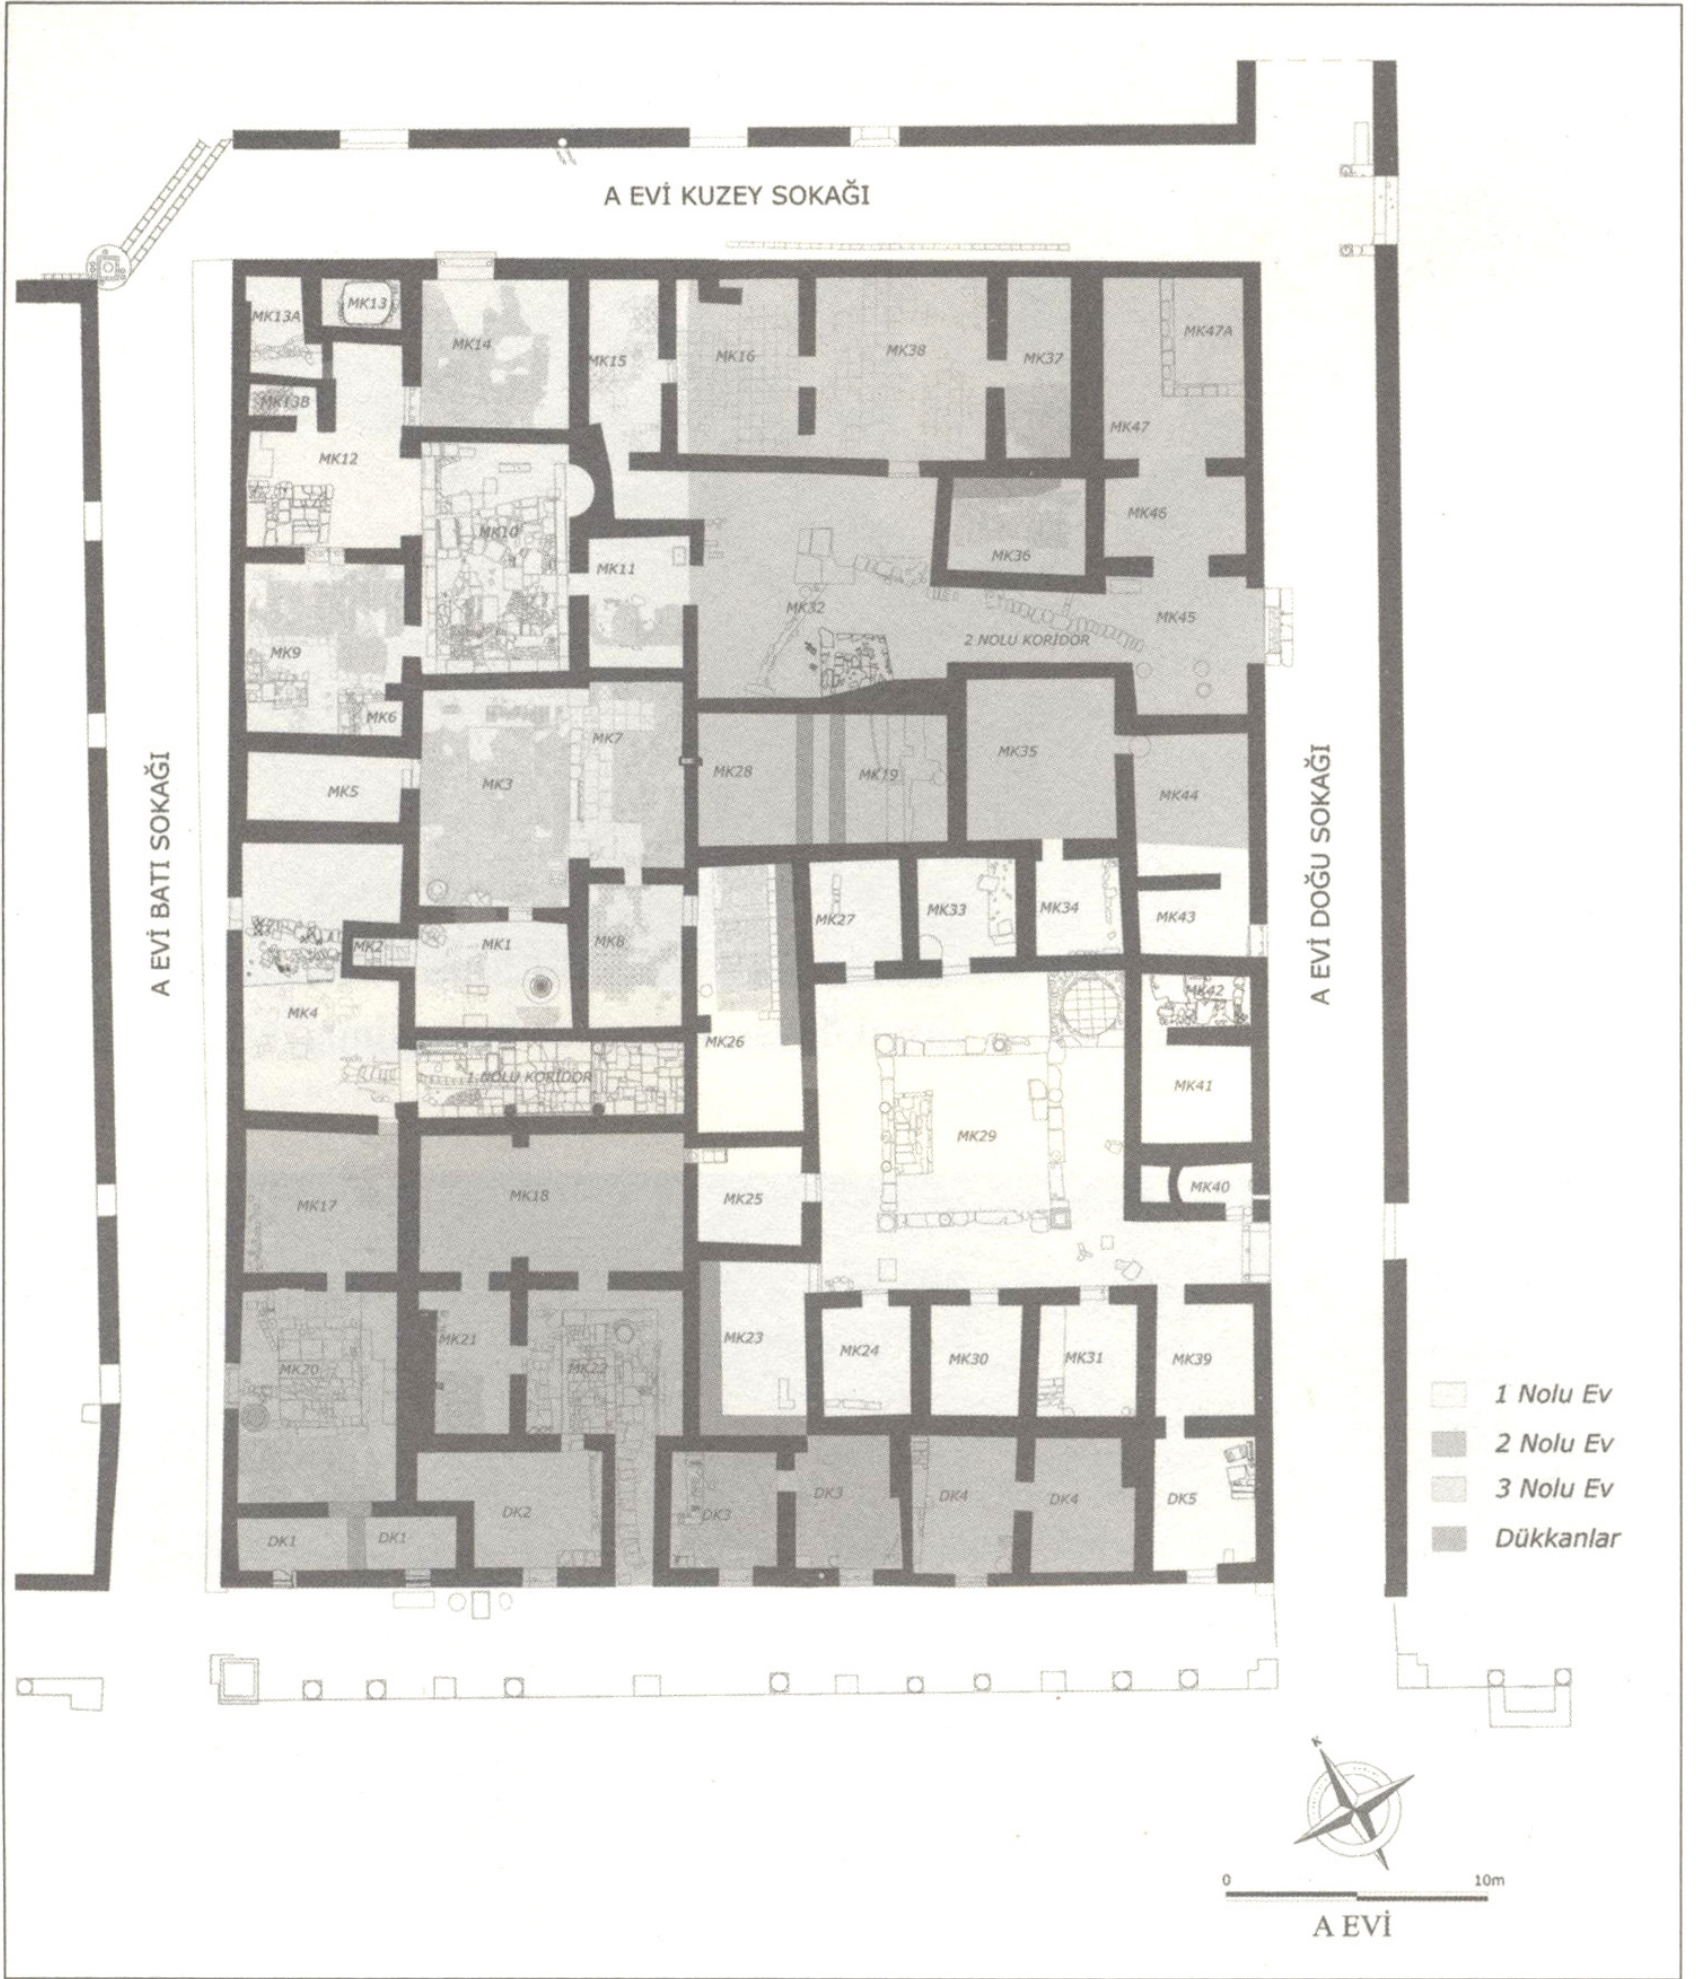
Resim 5: A Evi Yapı Kompleksi'nin planı (I No.lu, II No.lu ve III No.lu evler)

A Evi'nde 2011 yılı kazı çalışmalarında; 5 No.lu dükkân, 39, 40, 41, 42, 43, 44, 45, 46 ve 47 No.lu mekânlar ile A Evi Doğu Sokağı'nda kazı çalışmaları yürütülmüştür. Ortaya çıkartılan bu mekânlarla birlikte Laodikeia kent planı üzerinde bir insulanın tamamını kaplayan "A Evi" kompleksi içerisinde birbirinden bağımsız üç farklı ev yapısı ile birlikte dükkân ve işliklerin varlığı ortaya konmuştur. İnsulanın güneydoğu bölümünde yer alan ve I No.lu Ev olarak adlandırılan bölümde, 13 mekân, peristilli bir avlu ve bir dükkân bulunmaktadır. İnsulanın kuzeydoğu bölümünde ise yine A Evi Doğu Sokak'tan genişçe bir kapı ile girilen II No.lu Ev yer alır. Bir koridor vasıtası ile II No.lu Ev'in, dikdörtgen planlı peristilli avlusuna ulaşılır. Avlunun batı orta aksında bir çeşme, kuzeydoğu köşesinde ise temel seviyesinde korunabilmiş olan ekmek fırını yer alır. Peristilli avlunun gerisindeki dört cephede evin mekânları sıralanmıştır. II No.lu Ev'in içerisinde toplamda 12 mekân ve güneyinde Suriye Caddesi yönünde bir dükkân bulunur. A Evi kompleksinde insulanın kuzeybatı bölümü III No.lu eve ayrılmıştır. Kompleks içerisinde diğer iki evden farklı plan özellikleri gösteren bu yapı içerisinde 2 avlu ve 7 mekân yer almaktadır. İnsulanın

A Evi, Hellenistik Dönemden itibaren antik dünyada yaygın olarak kullanılan iç ve peristilli avlulu, avlunun etrafında sıralanan yatak odaları, oturma ve kabul odaları, mutfak, depo gibi mekânlardan oluşan sivil konut mimarîsinin güzel bir örneğidir. Bu ev kompleksinde, Geç Antik Dönemde toplumun sosyal yapısının değişimine bağlı ekleme ve farklı amaçlar için kullanımlar çok güzel takip edilebilmektedir.

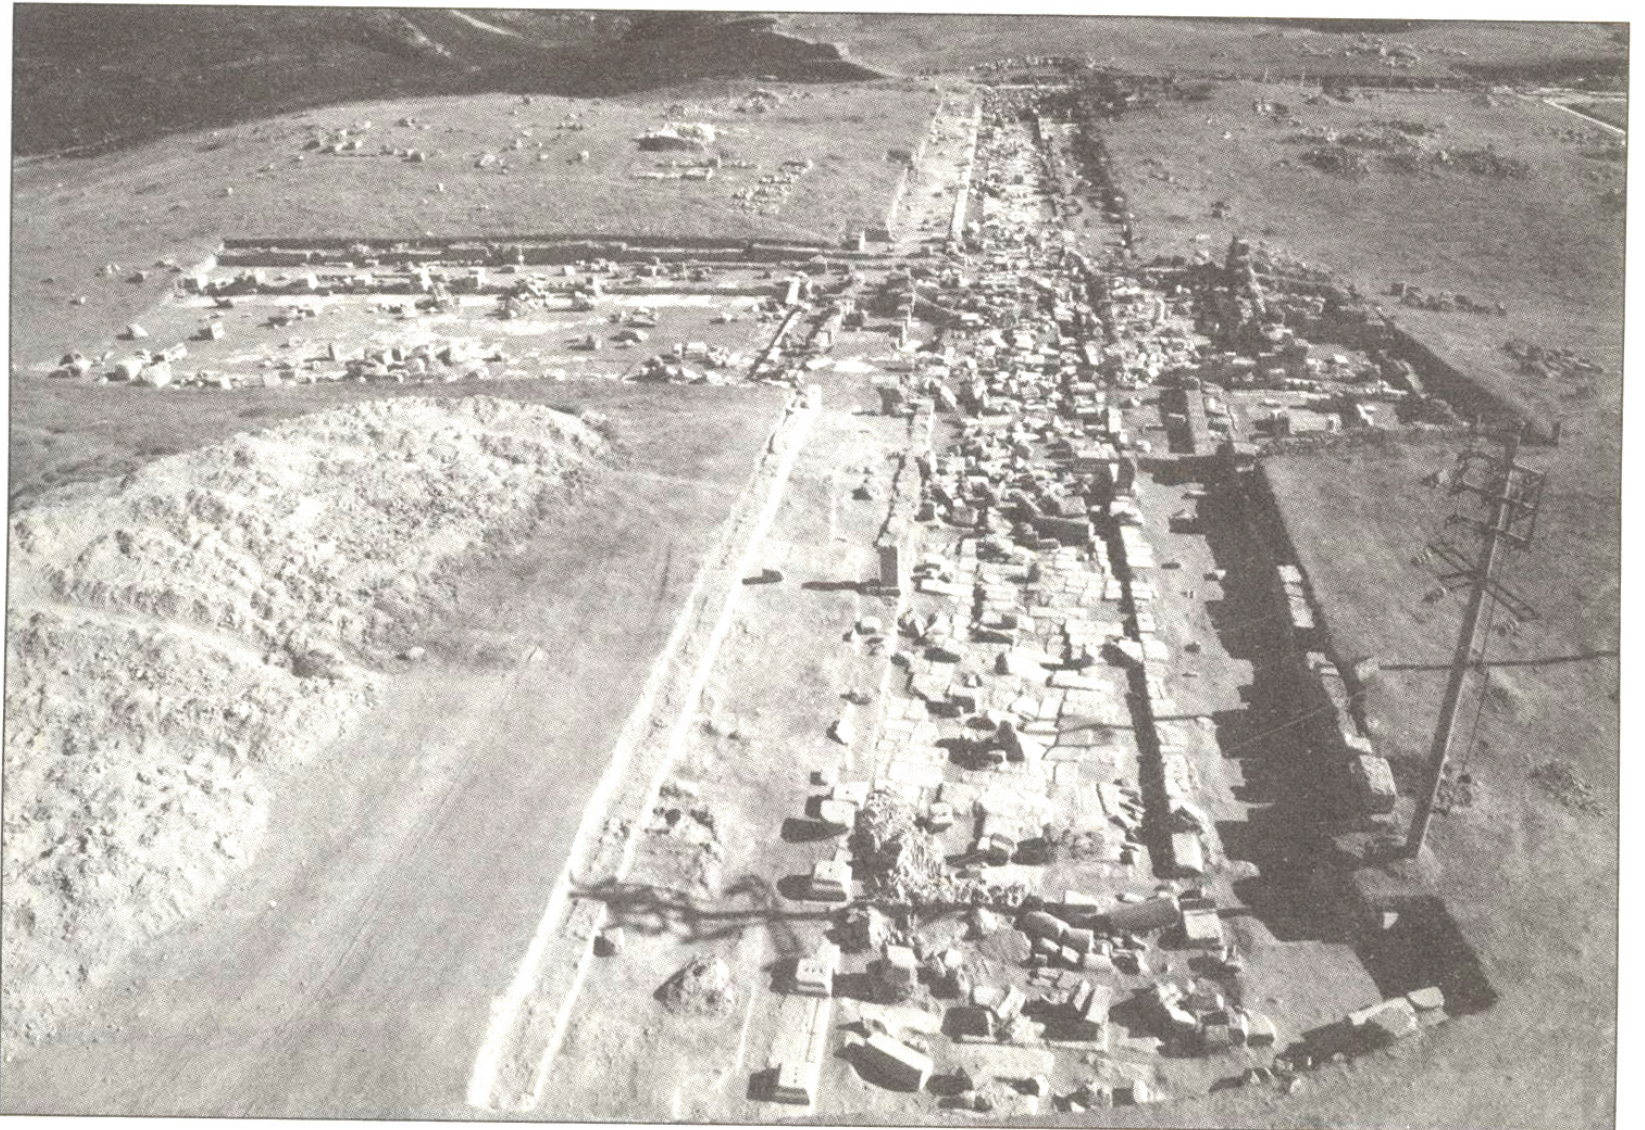
Resim 7: Stadyum Caddesi'nin kazı çalışmaları sonrası güneyden kuzeye doğru havadan görünümü

2010 yılında başlanan Stadyum Caddesi kazıları, 2011 yılında cadde ve iki yanındaki portiklerin güney kanadı boyunca 30.00x18.00 m. ölçülerindeki bir alanda yürütülmüştür. Güney-kuzey doğrultusunda Stadyum ve Batı Tiyatrosu aksında yer alan cadde portiklerini sınırlandıran 23.30 m. uzunluğundaki duvarları açığa çıkarılmıştır⁵. Mevcut portik, 0.35 m. yüksekliğinde olan tek basamakla caddeden yükseltilmiştir. Diğer taraftan batı ve doğu portikler yoğun bir tahribata uğramış olmasına rağmen, kazılarda ortaya çıkartılan kaide ve sütunlar ile yazıtlı heykel kaideleri ve heykellere ait değişik parçalar, bu alanın sütunlu galeri içlerinde kaideli heykellerle süslendiğini ortaya koymaktadır. Ele geçirilen mantolu erkek heykeli, kadın heykeli başı ve Daidolses Aphroditesi heykeli başı ile diğer heykellere ait küçük parçalar, bu görüşü desteklemektedir. Olasılıkla Stadyum Caddesi ana arterlerden biri olması nedeniyle, güneyde yer alan stadyuma kadar heykellerle süslenmiştir. Cadde üzerinde yürütülen çalışmalarda mermer plakalardan oluşan taban döşemesi tamamen açılmıştır. Kentte Focas Döneminde (M.S 602-610) gerçekleşen deprem nedeniyle cadde döşemesinin yer yer bozulduğu ve tabanın güneyine doğru yükseldiği gözlenmektedir. Yapılan çalışmalar sonunda batı portik genişliğinin 5.42 m., doğu portik genişliğinin ise 4.75 m. olduğu tespit edilmiştir. 2011 yılı kazı çalışmalarında ortaya çıkarılan seramik ve sikke buluntuları Stadyum Caddesi'nin bu bölümünün yoğun olarak M.S. 4. yüzyılın ikinci yarısından, M.S. 7. yüzyılın başına kadar kullanım gördüğünü ortaya koymuştur.

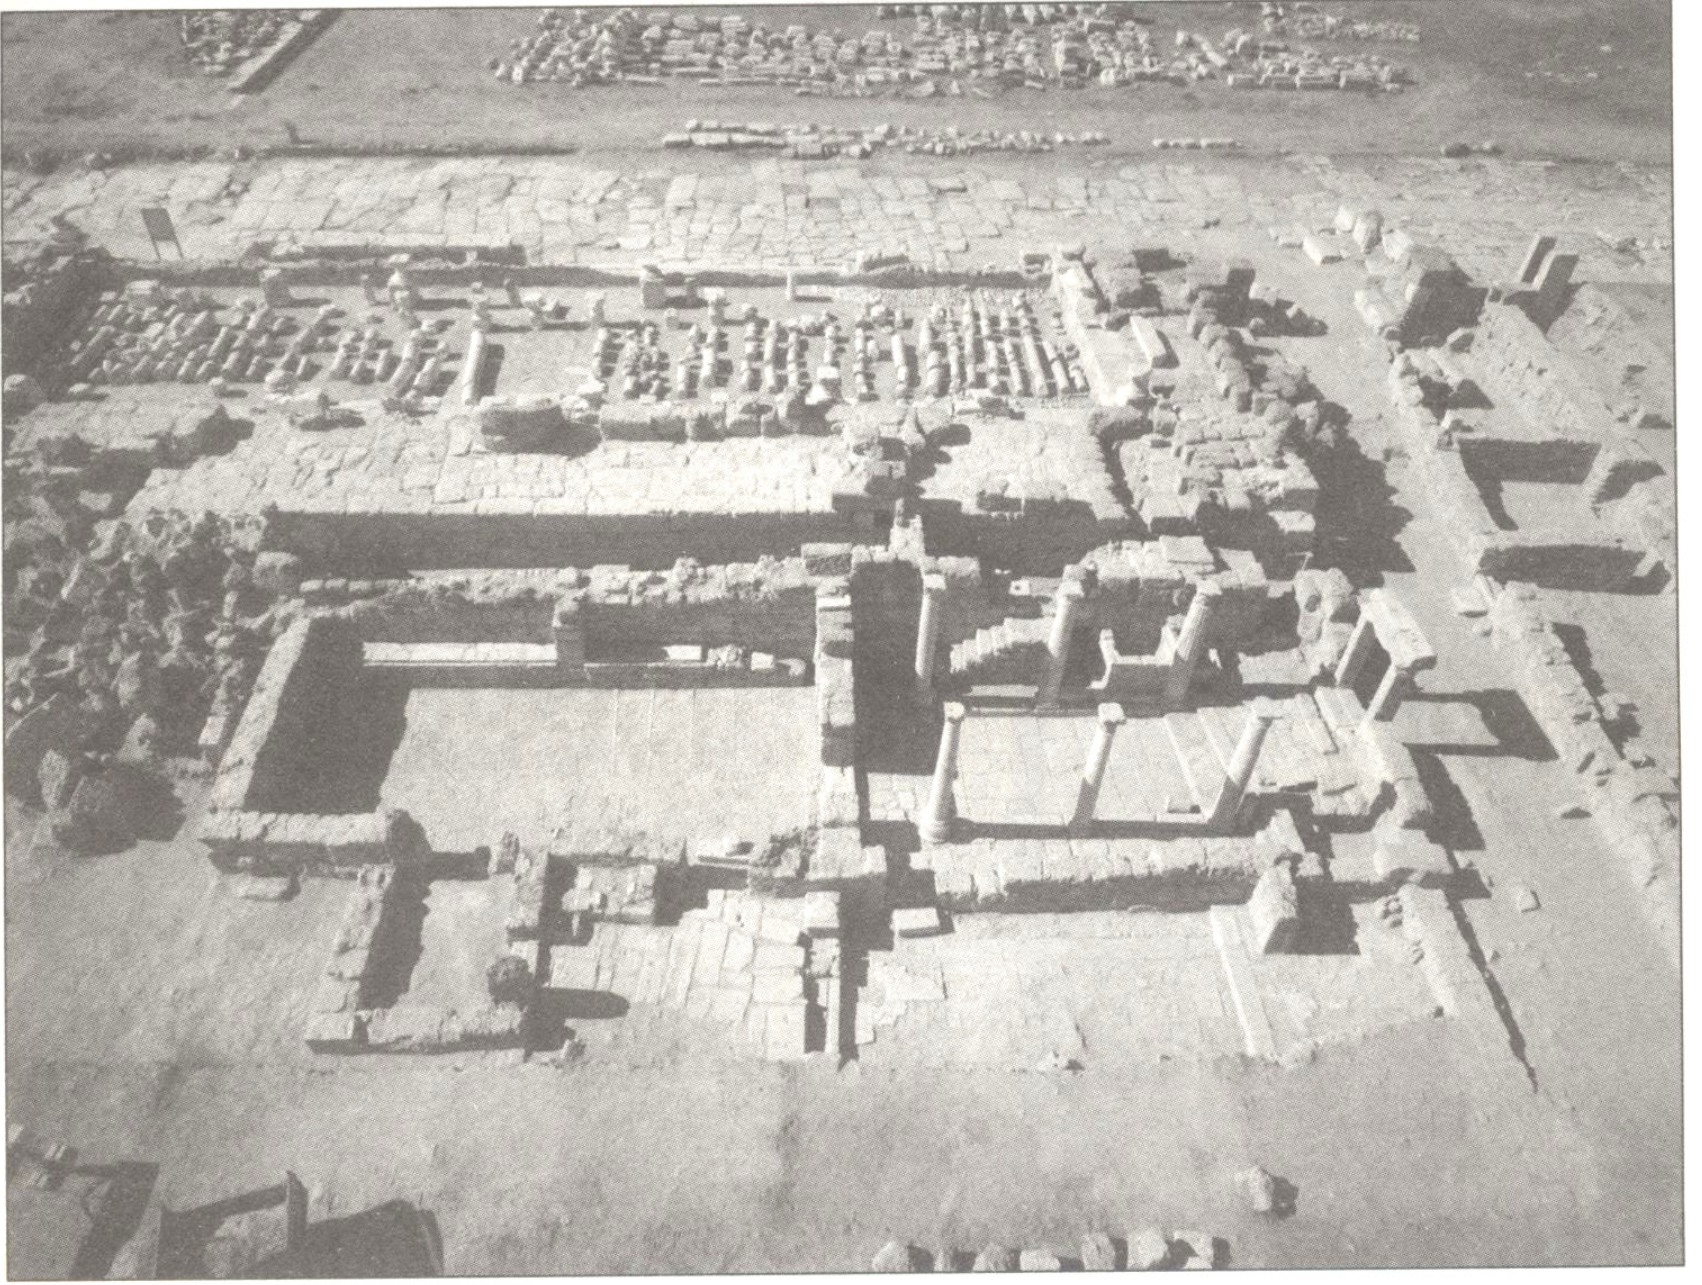
Resim 10: S. Severus Nymphaeumu ve kuzeyindeki Yeşillerin Jokey Kulübü ile ara sokağın havadan görünümü

Anıtsal çeşmenin batı kısa cephesinde kemerli geçişi olan kuzey-güney yönlü ara sokak yer alır. Burada çeşmenin batı cephesine ait traverten bloklar depremin etkisiyle sıralı şekilde yıkılmıştır. Kaldırılan blokların alt kotunda, anıtsal çeşmenin batı cephesindeki tahliye kanalından aktarılan suyun, kanalizasyonla bağlantısını sağlayan künk sistemi açığa çıkarılmıştır. Sistem üzerinde uzun süre kullanımına bağlı olarak açılmış temizleme delikleri yer alır. Ayrıca burada anıtsal çeşme duvarında mukavemeti sağlamak amacıyla paye çıkıntısı yer almakta olup olasılıkla yıkıntı altında küçük bir ara sokak çeşmesinden de söz etmek mümkündür.

Ara sokağın batı cephesinde kuzey-güney yönde sıralanan Erken Bizans Döneminde yapılmış biri bağımsız diğerleri ise birbiri ile bağlantılı dört mekân bulunur. Bu mekânlar Erken Bizans Dönemi'nde M.S. 5.-6. yüzyılda çeşitli düzenlemeler ve ilâvelerle sokağın daraltılarak kullanıldığını göstermektedir. Kentteki insulaları sınırlayan ara sokakların genişlikleri 4.50-4.75 m. arasında değişirken, burada geç mekânların yapılmasıyla genişlik 3.06 m.ye kadar daraltılmıştır. Bu da M.S. 494 yılı depreminden sonra kentin büyük zarar gördüğünü, nüfusun azaldığını ve eskisi gibi düzenli sokaklara ihtiyaç duyulmadığı, sadece kalanlar için günlük ihtiyaçlara yönelik mekânların yapıldığını ortaya koymaktadır. Bunların bir kısmının tabanı *opus spicatum* döşemelidir.

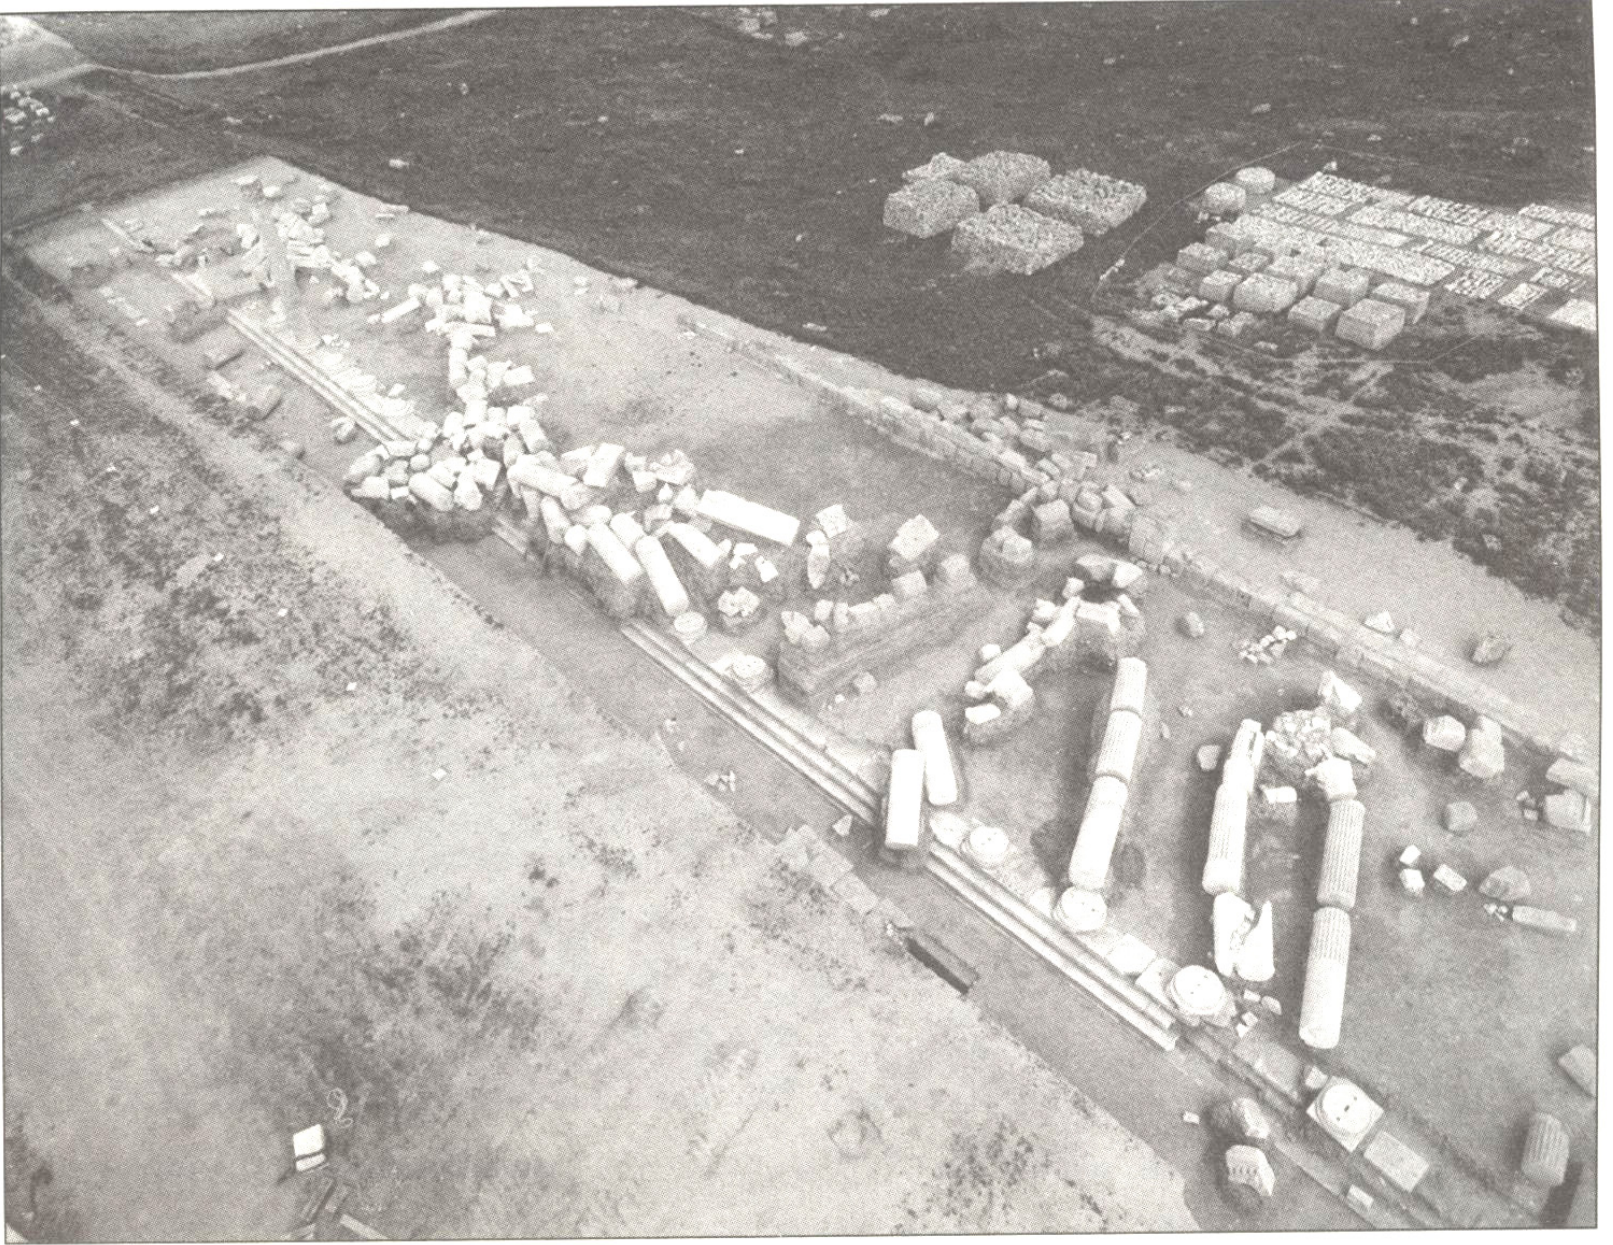
Resim 12: Kuzey (Kutsal) Agora, Doğu Portiğinin kazı sonrasında güneyden görünümü

Portik tabanı üzerinde herhangi bir döşeme veya harçlı bir zeminle karşılaşılacakla birlikte, alanın tamamında krepidoma üst basamak seviyesi korunmuştur. Krepidoma üstünden doğuya doğru 13.00 m. genişliğinde ve sadece temel seviyesinde korunabilmiş olan portik doğu duvarı yer alır. Tamamı büyük boy kesme traverten bloklardan oluşturulmuş duvarda yer yer devşirme mermer bloklar da kullanılmıştır. Doğu portik üzeri ahşap konstrüksiyonlu kırma çatı ile örtülmüş olup yürüme alanı ortasından desteklendiğini gösteren herhangi bir veri tespit edilmemiştir.

Krepidoma önünde yer alan yürüme zemini kuzey bölümde 282.30 m., güney bölümde ise 282.17 m. kotlarında ortaya çıkarılmıştır. Anıtsal portiğin avlusunu oluşturan taban sıkıştırılmış sert topraktan oluşturulmuştur. Bu alanda yapılan çalışmalarda avlu taban seviyesinin hemen altında 282.10 m. kotunda krepidoma sırasına paralel (güney-kuzey) şekilde devam eden bir kanalizasyon hattına ait kapak taşları yer yer gözlenebilmektedir.

üç basamaklı krepidoma 0.75 m., kaide 0.50 m., sütun (genelde üç tamburlu) 6.80 m., başlık 1.00 m., arşitrav 0.60 m., friz 0.50 m. ve geison-sima yüksekliği 0.50 m.dir. Buna göre avlu tabanından itibaren portik üst yapısı 11 m.ye ulaşmakta olup portiğin normalin üstünde anıtsal bir yapı olduğunu göstermektedir. Sikke buluntuları Doğu Portiğin Büyük Constantinus (M.S. 306-337) zamanında agora içinde yer alan Antoninler Dönemi'ne tarihlendirilebilecek Korinth düzeninde bir tapınağın (Athena?) mimarî bloklarının Hıristiyanlığın kentte yaygınlaşmasıyla birlikte tekrar burada kullanıldığını ortaya koymuştur. Tapınağa ait mimarî bloklar Doğu Portik'te tekrar kullanılırken yüksekliklerinin tutturulması için bazıları (tambur, arşitrav, friz, başlıklar) kesilmiştir. Ayrıca sütun sıralarının genişliklerinin devşirme arşitravlara göre farklı olarak ayarlanmış olması, bloklarda görülen yoğun tamiratlar ve kırılan tamburların eklenmiş olması, alanın tekrardan düzenlendiğini ortaya koymaktadır. Diğer taraftan kaideler üzerine yerleştirilen sütunların izlerinden, özellikle yazıtlı *tabula ansata*ların öne değil sütun aralarına çevrilmesi de orijinal yerlerinde olmadıklarını tekrar burada kullanıldıklarını göstermektedir. Kuzey (Kutsal) Agora'sını çeviren orijinal portik sütunlarının tipleri ve yükseklikleri ise 2012 yılı kazıları sonunda anlaşılacaktır.

Alanda yürütülen çalışmalarda portik krepidomasının açmanın güney ucunda bozulduğu gözlenmektedir. Bu bölümde krepidomaya ait mermer blokların yerlerinden söküldüğü veya sökülmek üzere hazırlandığı görülebilmektedir. Ayrıca güney uçta krepidomanın tamamıyla bozulduğu alanın gerisinde yapılan çalışmalarda portik tabanının yaklaşık 0.20 m. altında olasılıkla bir taş ocağı olarak kullanıldığı anlaşılan yoğun kireç harçlı bir zeminle karşılaşmıştır.

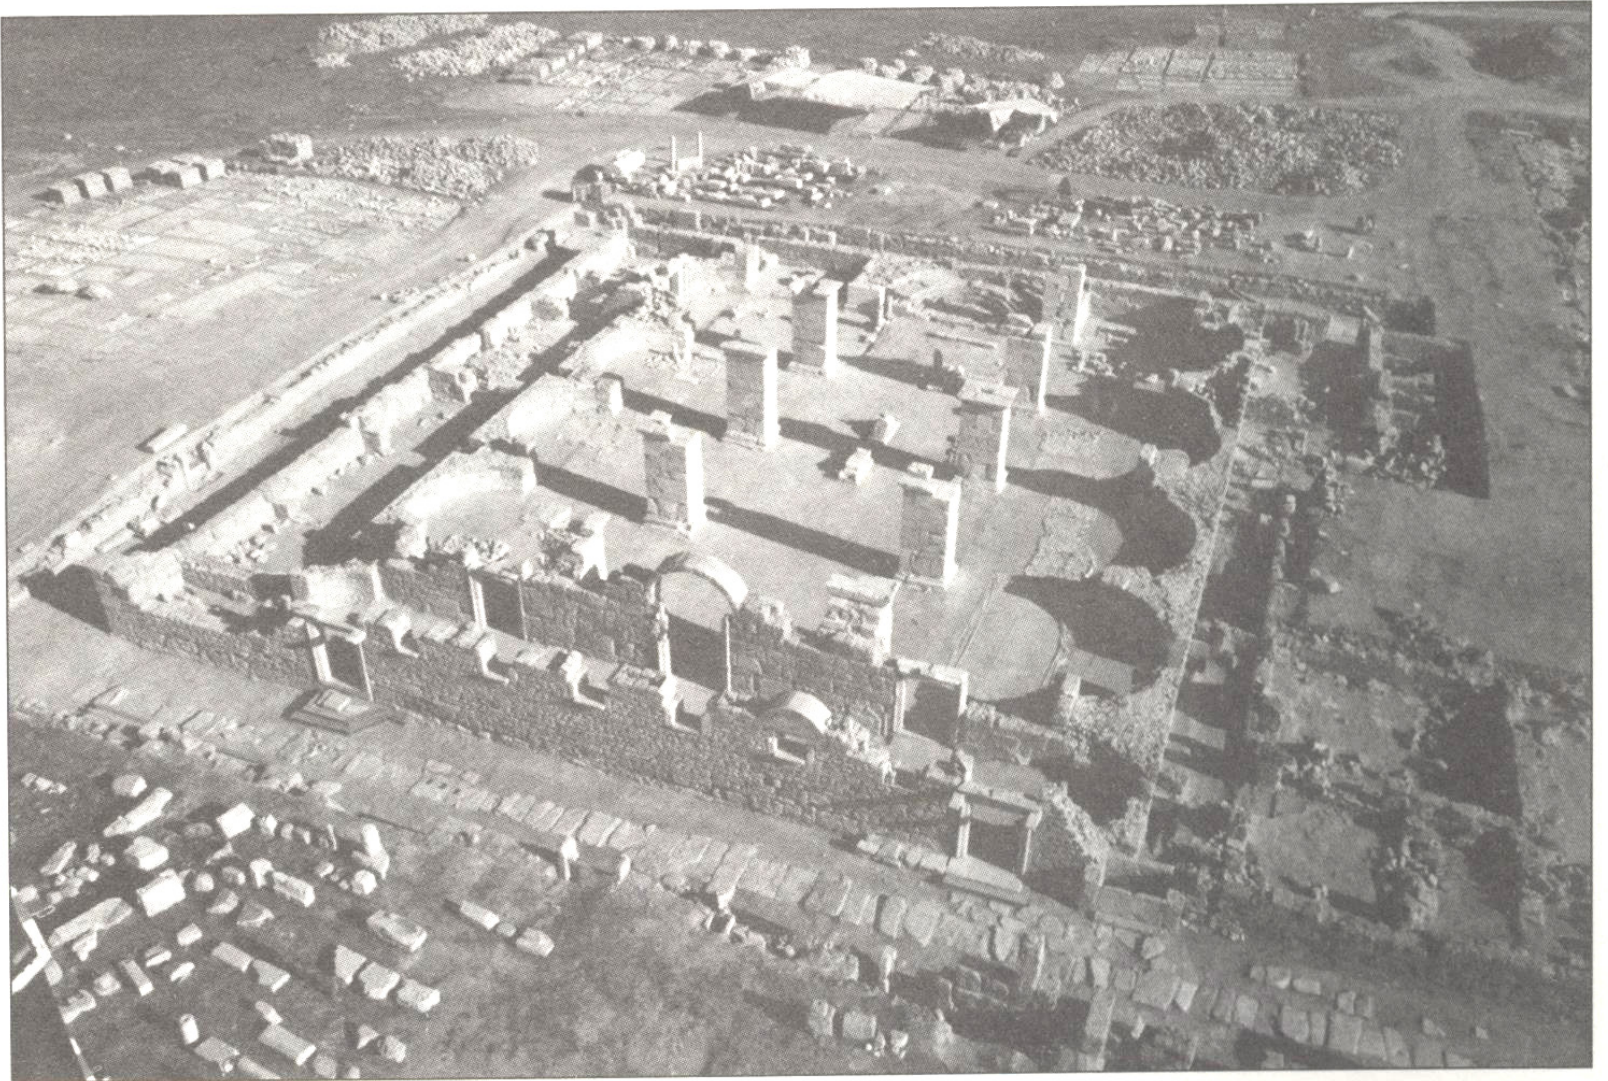
Resim 13: Laodikeia Kilisesi'nin kazı ve restorasyon çalışmaları sonrası durumu

2011 yılında Laodikeia Kilisesi’nde, 2010 yılı kazı sezonunda bitirilememiş olan naos içindeki kuzey ve güney apsis içlerinde kazı ve temizlik çalışmaları yapılarak kilisenin taban seviyesine ulaşılmıştır⁸. Böylece kilisenin kuzey ve güney nefleri mozaik; ana nef, apsisler, prothesis ve diakonikonun ise *opus sectile* döşemeye sahip olduğu netlik kazanmıştır. Kilise ile bağlantılı olarak çalışılan bir diğer alan ise kilisenin kuzeyinde yer alan sokaktır. Bu alanda yapılan çalışmaların genel amacı Laodikeia Kilisesi’nin kuzeyindeki doğu-batı doğrultulu sokağı kazarak ortaya çıkarmak ve kullanım evrelerini belirlemektir. Toplamda 41.00 m. uzunluğunda, 6.50 m. genişliğindeki bir alanda çalışılmış olup sokağın genişliğinin 4.80 m. olduğu tespit edilmiştir. Genel olarak sokağın kuzey ve güney duvarı korunmuş olmakla birlikte, olasılıkla M.S. 7. yüzyılın başında İmparator Focas (M.S. 602-610) Döneminde meydana gelen depremin etkisiyle güney duvarının merkezden içe burkulduğu ve duvar aksının kaydığı anlaşılmıştır. Yapılan çalışmalar sonucunda vaftizhane duvarının dışında yoğun miktarda 0.4 cm. kalınlığında pencerelere ait olabilecek cam parçaları ve ortalama 33 cm. uzunluğunda, 5 cm. genişliğinde, 7 cm. yüksekliğinde pişmiş toprak cam çitaları bulunmuştur. Ayrıca bulunan bazı cam çitaları üzerinde harç izleri tespit edilmiştir. Bu durum kilisenin pencere sistemi hakkında önemli detaylar vermektedir. Diğer taraftan alanda ele geçirilen sütunlar üzerinde yer alan karşılıklı deliklerin de bu cam çitalarıyla uyum içinde olduğu tespit edilmiştir. Böylece kilisenin pencere ve aydınlatma sistemi de netleştirilmiştir.

Diğer çalışma alanı ise Laodikeia Kilisesi’nin doğusunda yer alan ara sokağın ortaya çıkarılmasıdır. Doğu sokağının kazılmasının amacı, kilise ve etrafında yer alan mekânların bağlantılarını, sokağın kullanım evrelerini belirlemek ve kiliseye yapılacak olan üst örtüye ait ayakların oturtulacağı düz bir zemini elde etmektir. Doğu sokak tabanı, kuzey yöne doğru eğimli olarak yapılmıştır. Kanalizasyon kapak taşları ile aynı kot seviyesinde olan orijinal taban üzerine yerleştirilen pişmiş toprak boru hatları, M.S. 494 depreminde sokağın işlevini yitirmesi ile yapılan yeni düzenlenmelerle alakalıdır. Kilise Doğu Sokağı üzerinde iki büyük depremin izleri çok rahat izlenebilmektedir. M.S. 494 yılında yaşanan büyük deprem ile kanalizasyon sistemi ve taban zarar görmüş olup bunun arkasından biraz daha yükseltileyeni bir taban ve su sistemi yapılmıştır. Bu düzenlemeler İmparator Focas (M.S. 602–610) Dönemi depreminde kilise ve doğusunda yer alan mekânların duvarlarının sokak üzerine yıkılmasına kadar kullanılmıştır. Depremin şiddetinden kilise duvarı doğu-batı aksında vaftizhane odası ile birlikte yarılmış olup fay kırığı hattı izlenebilmektedir. Aynı depremde sokak kotu kuzey yöne doğru düşmüş ve kanalizasyon kapak taşları birbiri üstüne binmiştir. Doğu sokak genişliği 4.75–4.85 m. arasında değişmektedir.

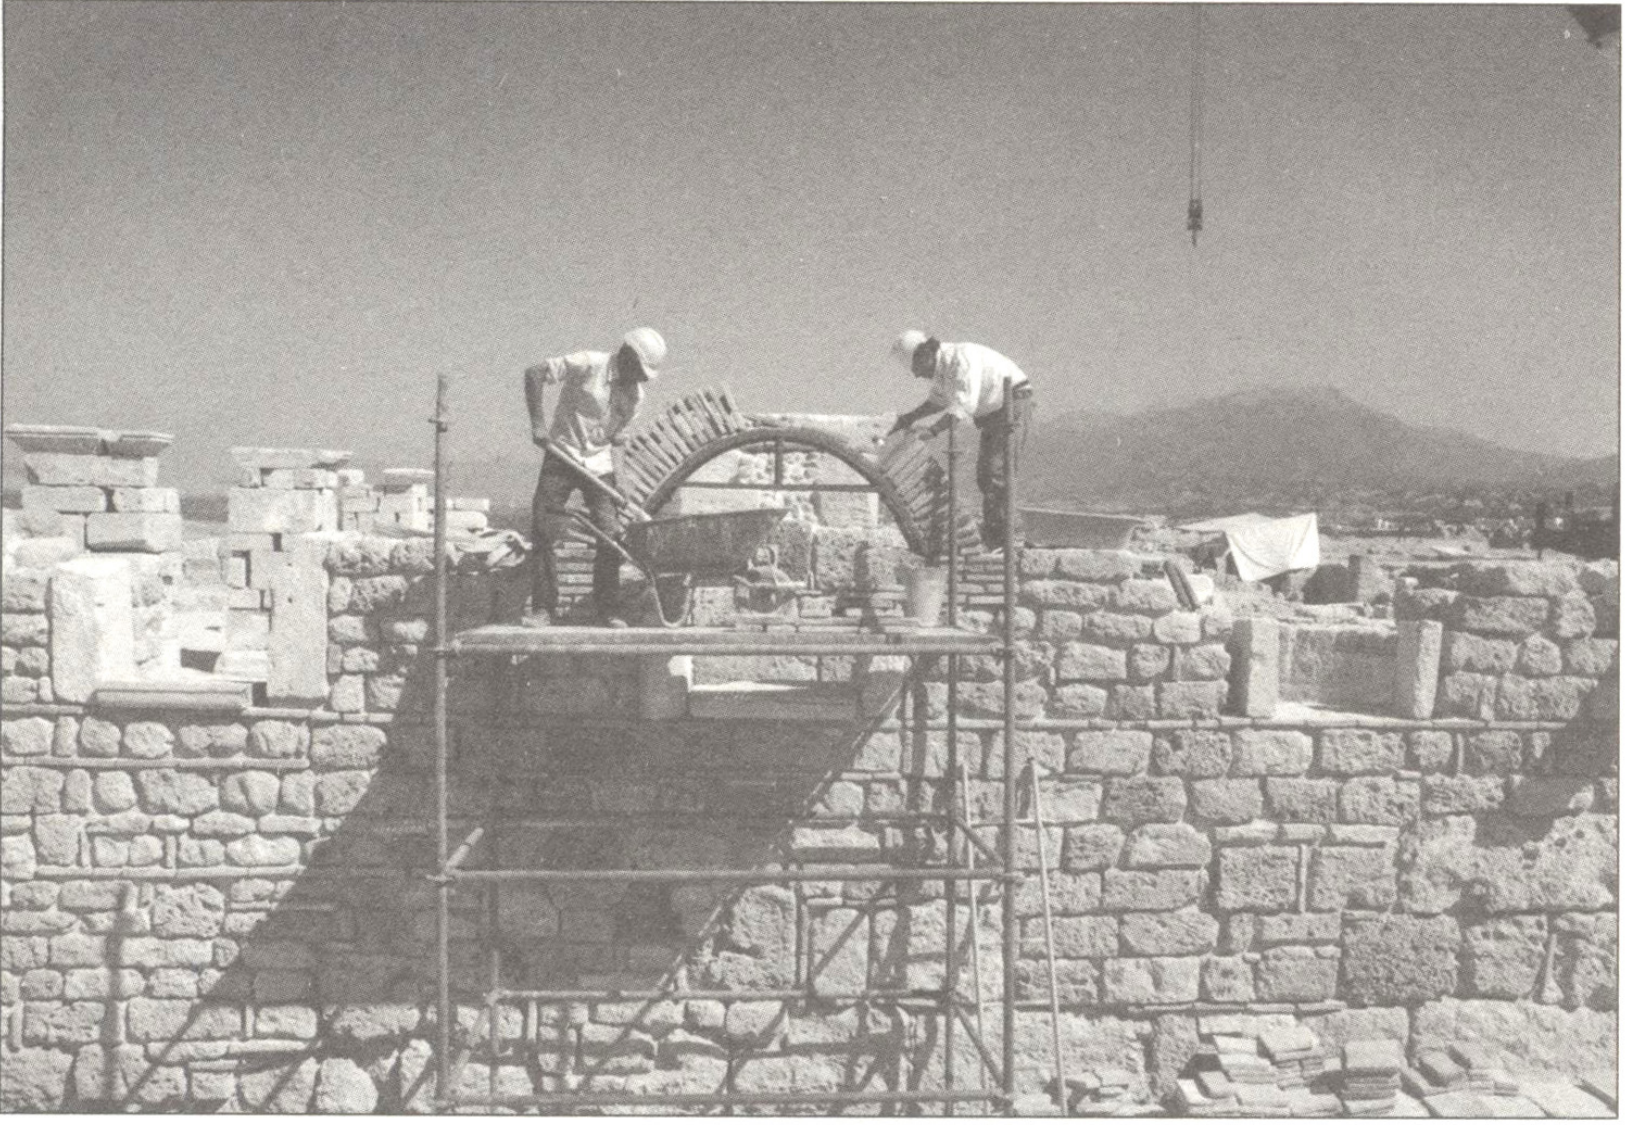
Resim 14: Laodikeia Kilisesi'nin, narteks batı duvarı ve pencerelerindeki restorasyon çalışmaları

Laodikeia Kilisesi'nde, *anastylosis* esas alınarak restorasyon çalışmaları yapılmıştır. Tapınak, A Doğu Sokağı'na kuzey-güney doğrultusunda deprem sonucu yıkılmış olan kilise duvarları, orijinaline uygun doku ve kompozisyonda bağlayıcı kireç harçlıolarak düştükleri yerden alınmış ve duvar örgü sistemi ayağa kaldırılmıştır. Laodikeia Kilisesi'nin narteks bölümünde pencere açıklıklarının bazıları üzerindeki kemer sistemi de yapının orijinal görünümü hakkında fikir vermesi amacı ile yine orijinal dokuya sadık kalınarak restore edilmiştir. Kilise naos bölümünde yer alan ve naosu iki sıra ile 3 nefe ayıran traverten ayaklar özgün yerlerine kalıcı olarak yerleştirilerek sabitlenmiştir. Ayrıca kilisede restorasyonu yapılan ve devam eden alanların üzeri geçici örtüyle kapatılmıştır.
