# 2008 YILI LAODİKEİA ANTİK KENTİ KAZILARI

Laodikeia'da; 09 Haziran-14 Kasım 2008 tarihlerinde Asopos Tepesi, Doğu Bizans Kapısı Kuleleri, Doğu Bizans Nymphaeumu, A Evi, Kuzey Bazilikası (Kilisesi), Kuzey Tiyatrosu ve Kuzey Nekropolü'nde (kuzeydoğu, kuzey ve kuzeybatı) çalışılmıştır<sup>1</sup>.

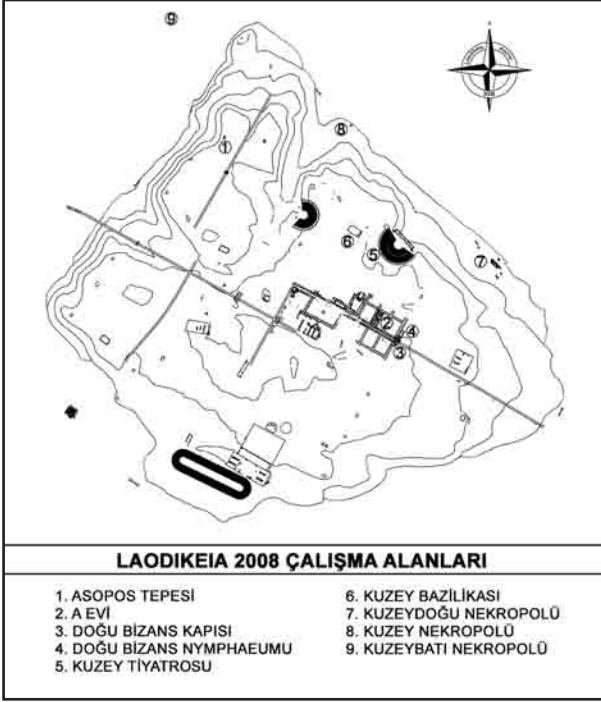
Resim 1: Kazı alanlarının kent planı üzerindeki durumları (Asopos Tepesi, Doğu Bizans Kapısı Kuleleri, Doğu Bizans Nymphaeumu, A Evi, Kuzey Bazilikası (Kilisesi), Kuzey Tiyatrosu, Kuzeydoğu, Kuzey ve Kuzeybatı Nekropolü)

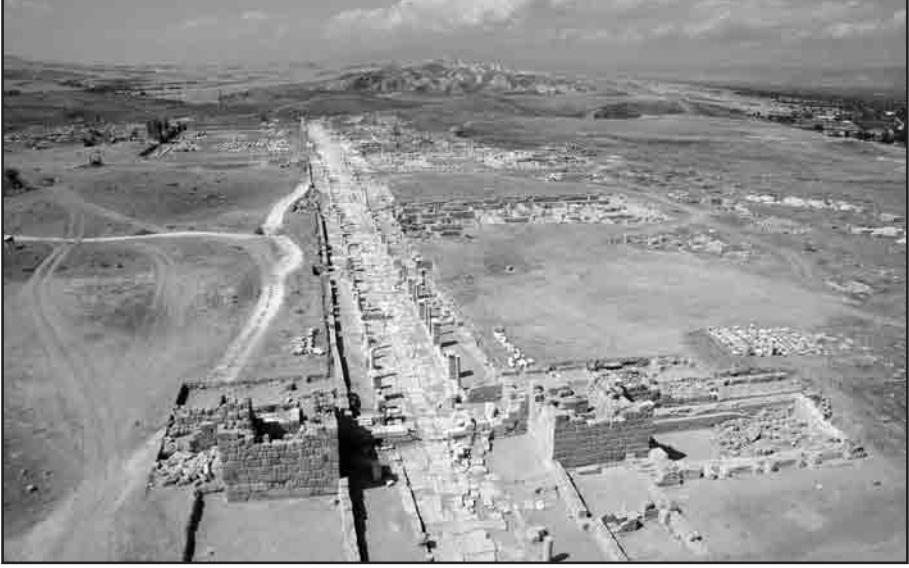
Resim 4: Restorasyonu tamamlanan Suriye Caddesi, Doğu Bizans Kapısı ve Nymphaeumu

2007 yılında Suriye Caddesi, portikler ve gerisindeki dükkân sıralarının ön duvarları *anastylosis* esas alınarak ayağa kaldırılmıştır<sup>3</sup>. Burada, M.S. 7. yy.ın başı İmparator Focas (602-610) Dönemi depreminde tamamen yıkılmış hâlde ortaya çıkarılan kaideler, sütunlar, başlıklar ve ayakların buluntu halleri (in situ) ayağa kaldırılarak, M.S. 6. yy. devşirme mimarî malzemelerden oluşturulan cadde tekrar canlandırılmıştır.

Güney Kule’de restorasyon sonunda toplamda 10 sıra taş yerine konarak kule yükseltilmiştir. Kulenin en yüksek köşelerinin ölçülerine bakıldığında, kuzeydoğu köşesi 6.10m. güneydoğu köşesi 5.15m. kuzeybatı köşesi 5.35m. güneybatı köşesi ise 4.92m. ye yükseltilmiştir. Ayrıca kuleden sur duvarının devam ettiğini göstermek için, güneye devam eden sur 11.50m. uzunluğunda restore edilmiş ve dört taş sırası konarak, 2.18m. yükseltilmiştir. Güneybatı kısmında yer alan batı surunda ise 4.92m. yüksekliğinde, 4.40m. uzunluğunda sur duvarı restore edilmiştir. Kuzeye devam eden batı surunun yüksekliği 4.05, uzunluğu 4m.dir.

Güney Kule’nin traverten bloklardan örölü iç ve dış taş sıralarının blokajı için dişli kum, kaymak ve hidrolik kireç ile iç kısımlarda portland çimentosu kullanılmıştır. Bu karışımın içine harcı tutması, yapının mukavemeti amacıyla dolgu malzemesi olarak traverten blok parçaları atılmıştır. Güney Kule’de yapının mukavemetini korumak ve olası bir tehlikede hasarı en asgariye indirmek amacıyla bazı bloklarda kenet sistemi kullanılmıştır. Yapının her taş dizisinde köşe taşlarına uygulanan kenet sistemi aynı zamanda sabitlendiği noktada epoksi araldit yöntemi kullanılarak sağlanmıştıdır.

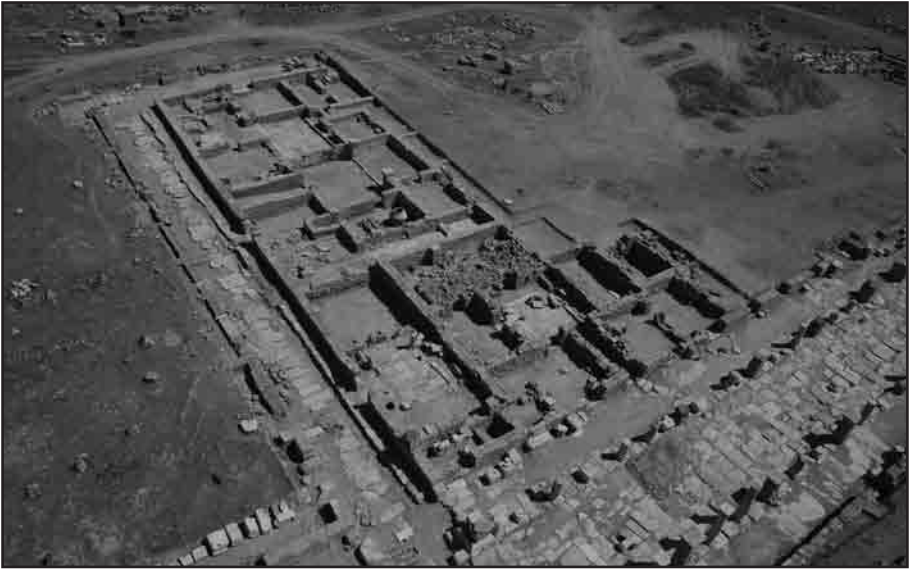
Resim 7: A Evi'nin kazı sonrası havadan görünümü

“A Evi” kazıları 2006 yılında başlamıştır<sup>5</sup>. Bu alandaki çalışmaların amacı; hippodamik sistemde planlanan kentte 42x51m. ölçülerindeki insula (ada) içinde yer alan sivil konut kompleksin planı ve mekânlarını ortaya çıkarmak, bu mekânların hem birbirleriyle, hem de güneyde Suriye Caddesi ile olan bağlantılarını tespit etmek, 2006 ve 2007 yılı kazı sezonlarında ortaya çıkarılan toplam 18 mekân ile 2008 kazılarında çıkarılan 10 yeni mekânın birbirleriyle bağlantılarını görmek, bu mekânlarda ele geçirilen buluntular ışığında kullanım amacını, değişikliklerini ve kullanım safhalarını ortaya koymaktır.

2006-2008 yıllarında yapılan çalışmalarla birlikte 52x27m. ölçülerinde bir alan kazılarak ortaya çıkarılmıştır. Bu alanda toplam 28 mekân ve biri kuzey-

güney yönlü diğeri ise doğu-batı yönlü iki ara sokak mevcuttur. 2008 yılı kazı sezonu sonunda insula (ada) üzerinde A Evi'nin kuzey-güney yönünde Suriye Caddesi, kuzey portiği ile bağlantısı sağlanmıştır. Bu bağlantıda ev kompleksinde Suriye Caddesi'nin kuzey portiğinden girişi olan 4 dükkân (dükkânlar kuzey-güney doğrultulu bir koridorla ikişerli ayrılmıştır), dükkânlardan geçilince, dört sütunun taşıdığı içi sundurma çatılı, havuzlu ve soğutma kuyusu bulunan 2 içki içme mekânı, bunların gerisinde 2 adet depo olabilecek mekân kazılarak ortaya çıkarılmıştır. Bu mekânlarda yer alan soğutma kuyuları yuvarlak bilezikli, üst taraflarının bir kısmı örgülü ve kiremit kırıklı kalın sıvalıdır. A Evi kompleksinde dükkânlar, içki mekânları ve depolar doğu-batı doğrultulu bir koridorla, kuzeyde yer alan mekânlardan ayrılmıştır. Bu koridorun kuzeyinde yer alan mekânlar bir iç avlunun etrafında yer alan çeşitli odalardan oluşur. Daha sonraki dönemde mekânın bir kısmı şarap üretim işliğine dönüştürülmüştür. Duvarlarda yer alan freskler (ağırlıklı bitkisel ve çok az parçası kalabilen figürlü) ve İncil'den ayetlerin yer aldığı boyalı duvar yazısı ile olası vaftiz kabı, kompleks içinde bir bölümün dinsel amaçlı düzenlendiğini göstermektedir. Ayrıca erken kullanımda tabanların bir kısmı mozaik, bir kısmı *opus sectile* döşemeye sahipken, sonraki aşamada üretim atölyesine bağlı olarak tabanların bir kısmı *opus spicatum* ve düz tuğla döşemeye dönüştürülmüştür. Kazı buluntuları, A Evi kompleksinin olasılıkla zemin üzerinde tek katlı, çatısının ahşap atkılı omurgalı kiremit döşemeli olduğunu ortaya koymuştur. Diğer taraftan A Evi kompleksi iç avlulu etrafında sıralanan mekânlara sahip konutun hem yaşam, hem dinsel, hem de ticarî mekânlara sahip çok amaçlı kullanımını da ortaya çıkarmıştır.

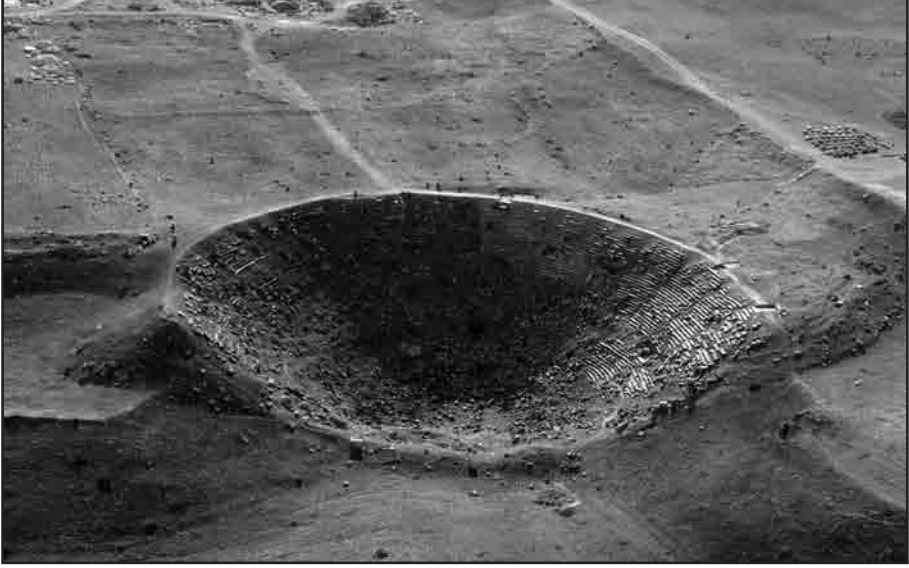
Resim 9: Kuzey Tiyatrosu'nun basamak temizliđi sonunda havadan grnm

Günümüzde alt *cavea*da bilinen 19, üstte ise 27 oturma sırası sayılabilmektedir. Temizlik çalışmalarıyla alt *cavea*daki sayı tam tespit edilememesine rağmen 9, üst *cavea*da 16 kerkidesin varlığı ortaya çıkarılmıştır. Ortada parapetlere kadar 3.02m, basamak sonu dâhil 3.60m. genişliğinde

diazoma ile iki *cavea*ya ayrılan yapı 112m. çapında olup sahne yay şeklinde kavislidir. Yapının üst diazoma genişliği ise 5.00m.dir. Kalıntılar üst diazomanın kemer çıkıntılarıyla hareketlendirilen tonoz örtülü olduğunu göstermektedir. Kazı çalışmaları *caveaları* ayıran orta diazoma orthostatlarının plaster çıkıntılarla hareketlendirildiğini ortaya koymuştur. 39-40m. civarındaki geniş ve derin orkestrası, Kuzey Tiyatrosu'nun su oyunları için de kullanıldığını ortaya koymaktadır. Orkestranın geniş tutulmasıyla oturma basamakları daha eğimli düzenlenmiştir. Tiyatronun sahne binası Erken Bizans Döneminde sur duvarı olarak kullanılmış olup M.S. 7. yy.dan itibaren ise buradaki blokların hemen hemen tamamına yakını taşınmıştır. Doğu yanda güneşten koruyan ve ses yankılanmalarını önleyen tente iplerinin bağlandığı direklerin geçki blokları (*velum*) yer alır.

Yapılan çalışmalarda sağlam denilebilecek nitelikte ortaya çıkarılan oturma basamaklarındaki mermer blokların; 1.45x0.53m., 1.42x0.71m., 0.75x0.66m. 0.67x0.61m. gibi değişik ölçülerde olduğu görülmüştür. Tiyatroda ortaya çıkarılan basamaklar üzerinde çok sayıda, numaralandırmayla ilgili ve oturma sıralarının hangi esnaf örgütü, dernek ya da sülâlelere ait olduğunu gösteren Grekçe harfler ve kelimeler tespit edilmiştir. Oturma basamaklarında bazen bir harf, bir oturma bölümünü kaplayacak büyüklükte bazen de daha küçük yazılmıştır. Oturma basamaklarında yoğun olarak görülen yazıtların bir kısmının ucundaki süslemeler, bir kısmının da iç içe yazılmış olması dikkat çekmektedir. Bu durum bir dönem belli bir zümre, dernek ya da sülâleyle ait olan oturma basamaklarının daha sonra iptal edilerek başka bir topluluğa tahsis edilmiş olmasıyla ilgilidir. Bazı oturma basamaklarında İmparator İustinianus I (M.S. 527-565) Dönemine tarihlenen christogramlar ile tiyatronun Erken Bizans Döneminde hâlâ kullanımda olduğunu gösteren Hıristiyanlıkla ilgili çeşitli yazıt ve işaretler tespit edilmiştir. Bütün bunlar göz önüne alındığında, bu yazıtların farklı dönemlerde yazıldığı ve tiyatronun M.S. 2. yy.dan 7. yy.a kadar kullanım gördüğü anlaşılmaktadır. Ayrıca bazı oturma basamaklarında ahşap direklerin yerleştirildiği tende delikleri yer alır.

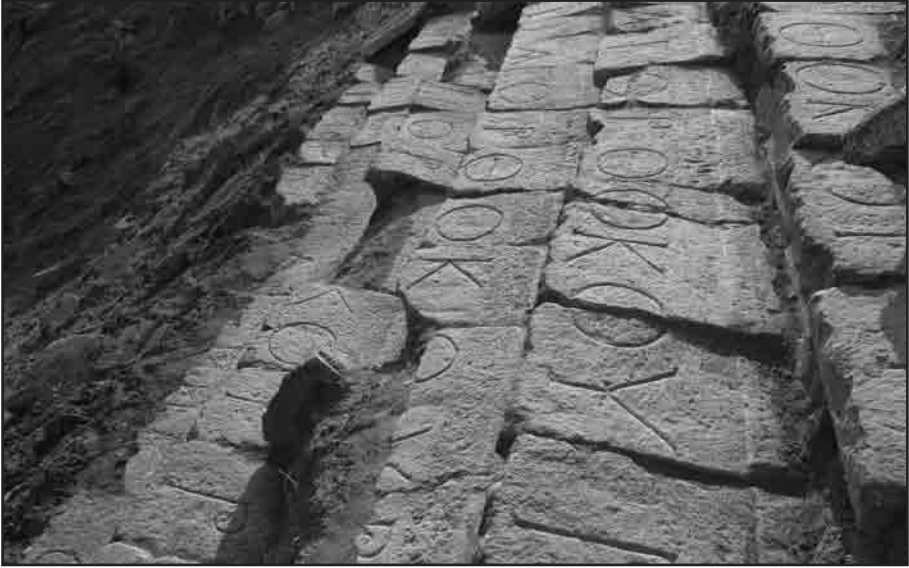
Resim 10: Kuzey Tiyatrosu'nda oturma basamakları zerinde esnaf loncalarının yerlerini gsteren yazıtlar

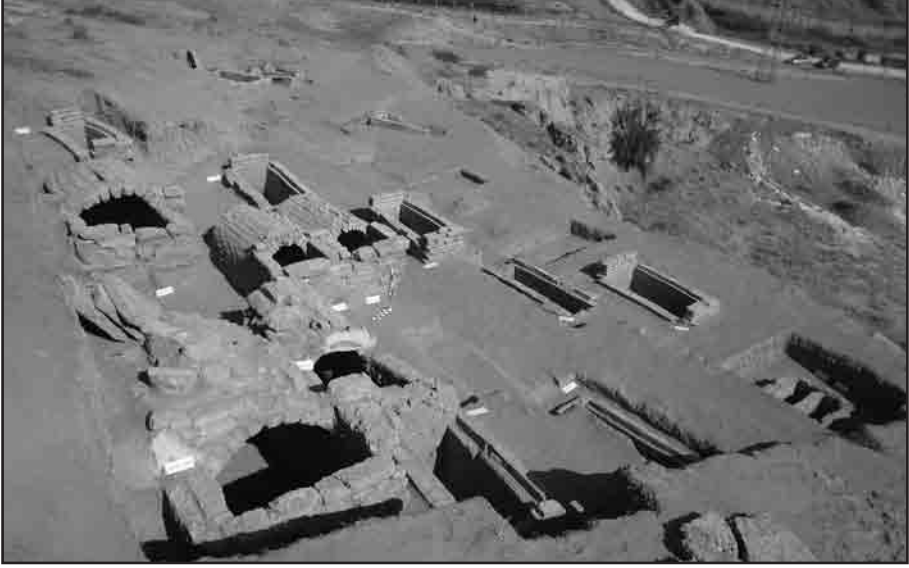
Resim 15: Kuzeybatı Nekropolü'nde ortaya çıkarılan mezarların genel görünümü

c)- *Kuzeybatı Nekropolü çalışmaları* (Resim: 15): 2006 yılında Kuzeybatı Nekropolü alanından hafriyat çalışması için kum alınmış ve birçok mezar tahrip edilmiştir. 2008 yılında bu alanda askıda kalan mezarların kurtarılmasına yönelik çalışılmıştır. Kazılarda toplam 37 adet mezar açığa çıkarılmıştır. Bu mezarlardan 12’si tuğla örgü tekne-tuğla çatma, 17’si kiremit çatma, 1’i traverten örgü tekne, 1’i tuğla örgü-tuğla tonozlu, 3’ü traverten örgü-traverten tonozlu ve 3’ü toprağa basit gömü yapılan mezarlardır.

Kuzeybatı Nekropolü topografyaya göre, dođu, kuzey ve batıya eğimli yamaçlar üzerinde yayılmıştır. Alanın yoğun kum olması nedeniyle, açılan mezarlarda su ve havayla temastan dolayı hem iskeletlerde, hem de mezara bırakılan hediyelerde erime ve deformasyonların yoğun olduđu tespit edilmiştir. Kazısı yapılan alanlarda özellikle mezar tipolojisi bakımından yeni ve farklı örnekler ortaya çıkarılmıştır. Kuzeybatı Nekropolü'nde ortaya çıkarılan mezarlarda ağırlıklı kiremit, tuđla ve traverten blokların kullanıldığı tespit edilmiştir. Kazılan mezarlar; kiremit çatma mezarlar, tuđla örgü tekne ve tuđla çatma mezarlar (bunlar ikiz tip ve tek tip olarak ikiye ayrılır), örgü tekne mezarlar, örgü tekneli tonozlu mezarlar (bunlar tuđla ve traverten örgülü, tek ya da ikiz tiplidir) ve basit toprak gömüler olmak üzere çeşitli tiplere ayrılırlar. Mezarlarda ele geçirilen buluntular M.S. 1-3. yy.lara tarihlenmektedir.
