2006 YILI LAODİKEİA ANTİK KENTİ KAZILARI

Celâl ŞİMŞEK*

Laodikeia'da; 1 Haziran-18 Ekim 2006 tarihlerinde; Suriye Caddesi, Doğu Bizans Kapısı, Pithoslu Mekân, Ara Sokak, 13 O Sokak Kavşağı Sondajı, Güney Roma Villası, Merkezi Hamam, Kuzey Nekropolü ve Bozburun Kazısı olmak üzere 9 alanda çalışılmıştır¹.

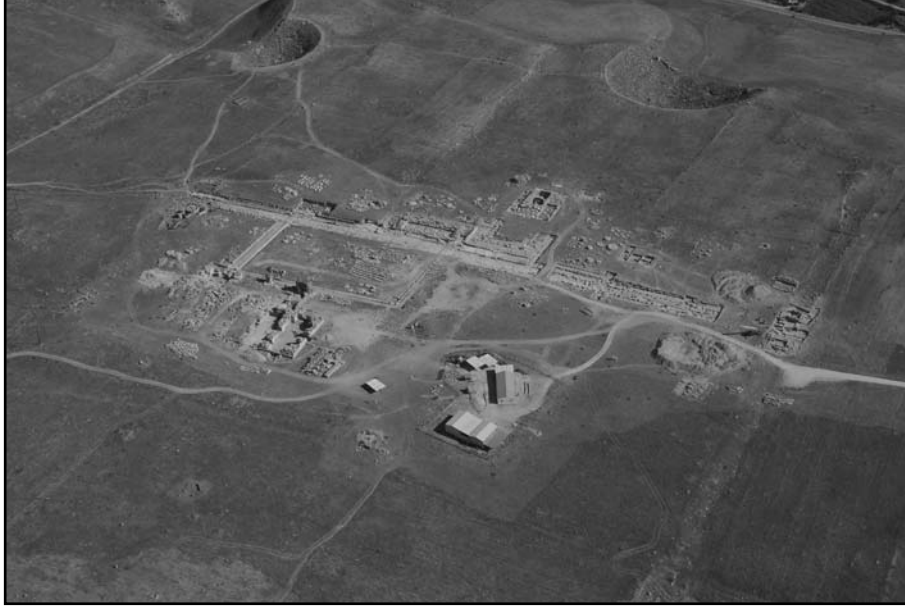
Resim 1: Kazı alanlarının genel hava fotoğrafı (Suriye Caddesi, Doğu Bizans Kapısı, Pithoslu Mekân, Ara Sokaklar, Merkezi Hamam, Merkezi Agora, Tapınak A, A Nymphaeum, Doğu Bizans Nymphaeumu, Batı Tiyatrosu, Kuzey Tiyatrosu)

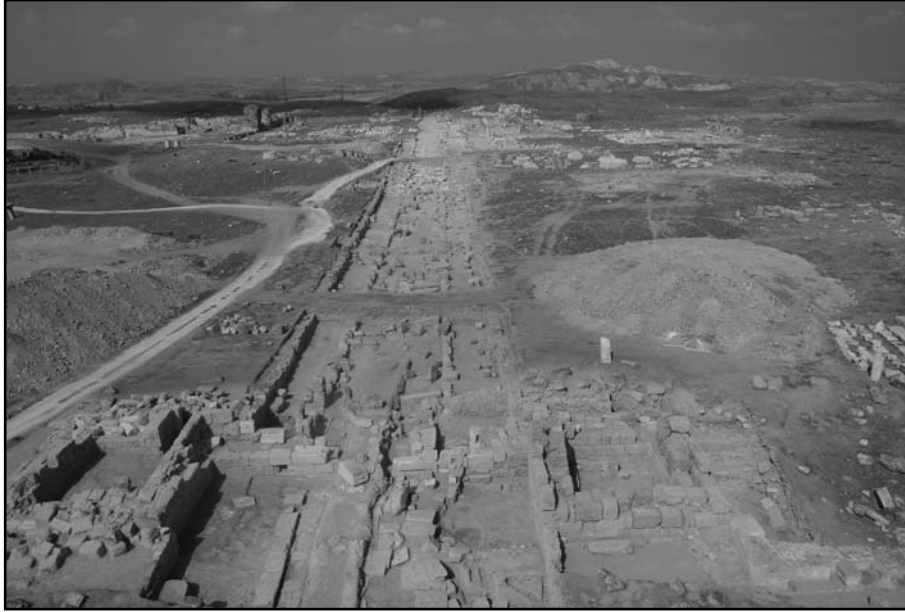
Resim 2: Doğu Bizans Kapısı ve Kuleleri, Bizans Nymphaeumu, Suriye Caddesi

Suriye Caddesi kazıları, 2005 yılında dört yol kavşağında (*tetrapylon*) bırakılan alandan başlayarak, Doğu Bizans Kapısı'na kadar 90 m. açılmış ve cadde kapıyla birleştirilmiştir. Kazı çalışmalarında Suriye Caddesi'nin son kullanım aşaması olan, M.S. 7. yy. İmparator Focas (602-610) Dönemi depreminde tamamen yıkılmış hâli ortaya çıkarılmıştır. Ancak daha sonraki dönemlerde mimarî bloklarının bir kısmı hem taşınmış, hem de taş ocağı olarak kullanılarak tahrip edilmiştir. Kazı çalışmaları sonunda portiklerin gerisinde yer alan dükkânların ön duvarlarının yer yer 1.00-1.20 m. arasında değişen yüksekliklerinin ayakta kalabildiği tespit edilmiştir. *Tetrapylondan* itibaren Doğu Bizans Kapısı'na kadar; cadde genişliği 6.30m.den başlayıp, 7.70 m. ye kadar ulaşır. Bu bölümde tek basamakla caddeden yükselen güney portiğin genişliği 3.72-3.85 m. arasında, kuzey portiği ise 4.05-

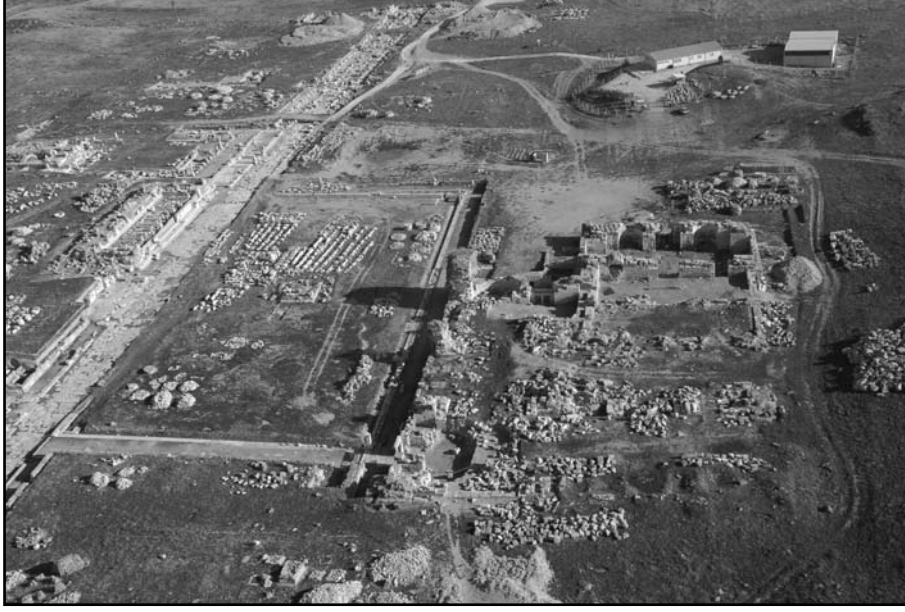
Resim 3: Suriye Caddesi, Merkezî Agora ve Hamam

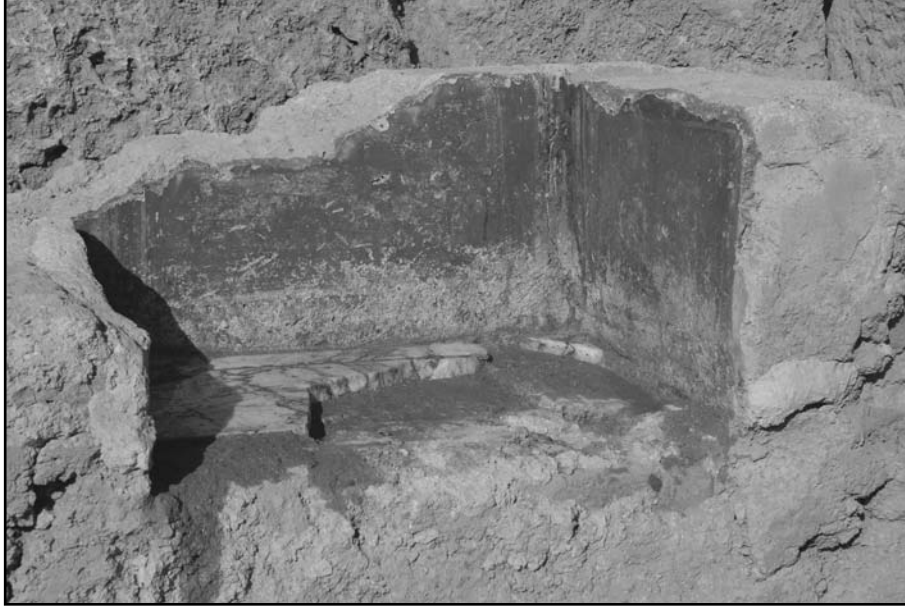
Resim 6: Doğu Bizans Kapısı Kuzey Kulesi içindeki Erken İmparatorluk Dönemi freskli nişi

B)- Kuzey Kule: Kuzey Kule'nin dıştan dışa ölçüleri 7.15x8.95 m. olup kareye yakın planlıdır. Kalabilen duvar yüksekliği 3.70 m. dir. 1.80 m. kalınlığındaki duvarları çift sıra düzgün kesilmiş büyük boyutlu traverten bloklardan inşa edilmiş, aralarına küçük boyutlu taşlar dolgu olarak yerleştirilmiştir. Güney Kule'nin kuzeybatı duvarı dibinden itibaren 0.70 m. genişliğinde sur duvarı üzerindeki düzeltme, girişin buradan yapıldığını göstermektedir. Kuzey Kule'de çalışmalarda ilk seviyeden itibaren, içinde traverten, taban tuğlası, çatı kiremidi, seramik, cam ve fresk parçalarının yer aldığı dolgu toprak tabakası ile karşılaşılmasıdır. Bu dolgudan çıkan seramiklerin bir kısmı M.S. 3. yy.a tarihlenen kırmızı astarlı, bir kısmı ise M.S. 4-6. yy.a tarihlenen kaba mutfak kaplarıdır. İmparator Caracalla sikkesi (198-217), bronz Attis heykelciği ve tondosuna haç motifi işlenmiş olan tabak parçası, M.S. 2. yy. ile M.S. 6. yy.lar arasında kullanım görmüş bir ya da birkaç yapının molozunun bu alana taşındığını göstermektedir. Ayrıca Kuzey Kule'nin iç kısmında yapılan çalışmalarda İmparatorluk Dönemine ait bir villanın duvar kalıntılarıyla karşılaşılmasıdır. Güney, kuzey ve batı duvarının bir kısmı korunabilmiş olan yapının doğu sınırı, Kule'nin doğu duvarının 0.24 m. içerisinde yer almaktadır. Kalıntılara göre odanın duvarları fresklidir. Güney ve batı duvarında korunabilen freskler, alt sınırı oluşturur. Buna göre duvar yüzeyi altta ve üstte yer alan sarı bant siyah ve beyaz çizgilerle sınırlandırılmış olup arada kalan kırmızı renkli geniş bant üzerine krem renkte saz bitkisi yaprakları şeklinde birbirine geçmiş, kesintisiz devam eden yaprak motifleri işlenmiştir. Bu, ana fonun altında yer alan sınırlandırıcı bordür kuşağıdır. Altta süpürgelik kısmında leylâk renk görülür. Kuzey duvarının kuzeydoğusunda 0.45x0.63 m. ölçülerinde bir niş açığa çıkmıştır. Zemini mermer kaplamalı nişin iki köşesine siyah bant yapılarak, üç cephesinin alt ve üstüne krem çizgili kırmızı çerçeve yapılarak, içi maviye boyanmıştır. Düşmüş olan beyaz

üzeri yeşil bitkisel bezekli fresk parçaları ise bu çerçevenin sınırlandırdığı alandaki süsleme ile ilişkilidir. Odaya giriş, kuzeybatı köşede yer alan tek kanatlı bir kapı ile sağlanmaktadır. Burada yer alan eşik taşının altında tuğla katkılı dolgu toprağın devam etmesi, bu düzenlemenin orijinal olmadığını göstermiştir. Bu nedenle de güneydoğu köşesinde yapılan sondajla zeminden 0.70 m. derinliğe inilerek ana toprağa ulaşılmıştır. Villanın son kullanım evresine ait olan zemin haricinde iki farklı tabakanın daha varlığı tespit edilmiştir. Bu alanda Helenistik Döneme (M.Ö. 2.-1. yy.) ait seramik parçalarına rastlanmıştır. Villanın ilk kullanımı Helenistik Döneme kadar inmektedir. Son kullanım evresine ait sıkıştırılmış toprak zemin üzerinde bulunan Erken İmparatorluk Dönemine ait kırmızı astarlı kap parçaları ve kandil parçası ile tokalaşma betimli altın yüzük, son kullanımın M.S. 1. yy. olduğunu gösterir. Arada yer alan ve yangın geçirdiği tespit edilen ikinci evrenin ise bu iki zaman dilimi arasındadır. Veriler Helenistik kökenli yapının M.Ö. 27 yılı depremiyle yangın geçirdiğini ortaya koyar. Bundan sonra kullanımın devam ettiği ve bu son kullanım evresinde, düz sıvalı olan yapının fresklerle süslendiğini ortaya koyar. Freskler, Pompei IV. stilinde M.S. 1. yy.ın ilk yarısında yapılmıştır. Yapının kullanımı M.S. 60 yılı depremde sona ermiştir. Kuzey Kule'nin güneydoğu köşesinde, M.S. 84-85 yıllarında inşa edilen Suriye Caddesi'nin orijinal portik seviyesinin altında yapıya ait odalardan birisinin duvar kalıntılarının açığa çıkması da bu düşüncemizi desteklemektedir.

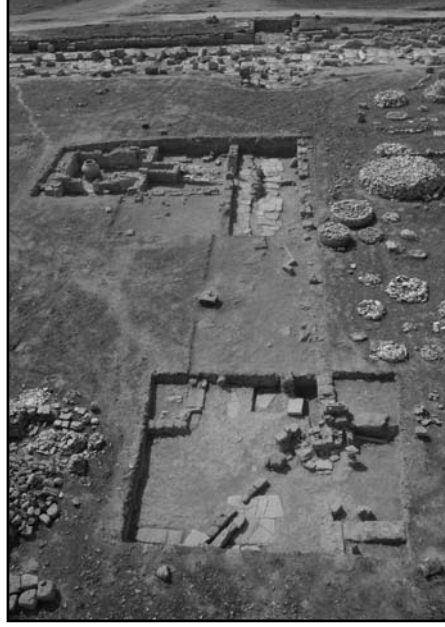
Resim 7: Ara Sokak, Pithoslu Mekân ve Erken Bizans Dönemi sokak su dağıtım sistemi

Suriye Caddesi'nden Kuzey Tiyatrosu'na doğru uzanan ara sokağın bir kısmı *Pithoslu Mekân* kazısıyla ilişkili olarak açılmıştır. Sokağın doğu tarafında kaldırım olup güneye eğimli travertenden yapılmış taban döşemeleri açığa çıkarılmıştır. Kuzeye uzanan ara sokak üzerinde ele geçirilen en erken tarihli sikke II. Constantius (337-348), en geçi ise Focas (602-610) Dönemine aittir.

Hippodomik kent düzenlemesinde insulaların (adalar) ölçülerini öğrenmeye yönelik 13-O plan karesinde bir sondaj yapılmıştır. Yapılan çalışmalar sonucunda hem kentin insula (ada) ölçüleri, hem de yeni bir sokak su dağıtım sistemi ortaya çıkarılmıştır⁴. Sokak su dağıtım sistemi, sokak kavşağının güneybatı köşesinde yer alır ve devşirme bloklardan kare planlı (0.84x0.90 m.) yapılmıştır. Ortasında çapı 22 cm. olan pişmiş toprak ana künk yer almaktadır. Bunun batısında 3, doğusunda kuzeyinde ve güneyinde ise 2'şer adet künk tespit edilmiştir. Sokak terminaline bağlanan güneyde ve batıda ikişer adet boru hattı görülebilmekte olup, bunlar Erken Bizans Döneminde yaygın boğumlu tiptedir. Bu sisteme ait dikdörtgen şeklinde ve travertenden yapılmış, su dağıtımını sağlayan üçlü boru bağlantı sistemi de ele geçirilmiştir. Bu bağlantı sisteminin ön kısmında 3 adet dikdörtgen şeklinde açıklık yapılarak 3 bölmeye ayrılmış olup her bölmenin altında dağıtım künklerinin bağlanacağı yuvarlak geçki bölümü yer alır. Buna benzer parçalar hâlinde biri mermerden, diğeri travertenden yapılmış iki boru bağlantı sistemi daha ele geçirilmiştir. Orijinalde sokak dağıtım terminalinde bu bağlantı sistemleri ortada yer alan ana su borusunun dört tarafına sıralanmıştır. Bunların üstünde ise bir kapak olmalıdır. Buna göre sokak su dağıtım terminaline ortalama 12 pişmiş toprak boruyla su hattı bağlanmıştır. Sondaj çalışmaları insula (ada) derinliklerinin de tespit edilmesini sağlamış ve sokak kavşağının dönüş köşeleri ortaya çıkarılmıştır. Böylece 4.75 m. genişliğinde olan sokağın dört yönlü kavşak

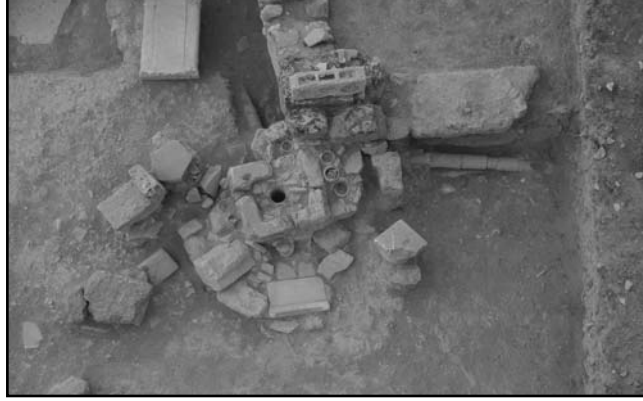
Resim 9: Sokak su dağıtım sistemi

noktası netleşmiş olup ızgara sisteminde insulaların 42x51 m. olduğu tespit edilmiştir. Burada taban üzerinde ele geçen Heraclius (610-641) sikkesi alanın terk edilmezden önce en son kullanım tarihini verir. Sokak terminali M.S. 494 yılı depremi arkasından yapılarak, 7. yy.ın ilk çeyreğindeki büyük depreme kadar kullanılmıştır.

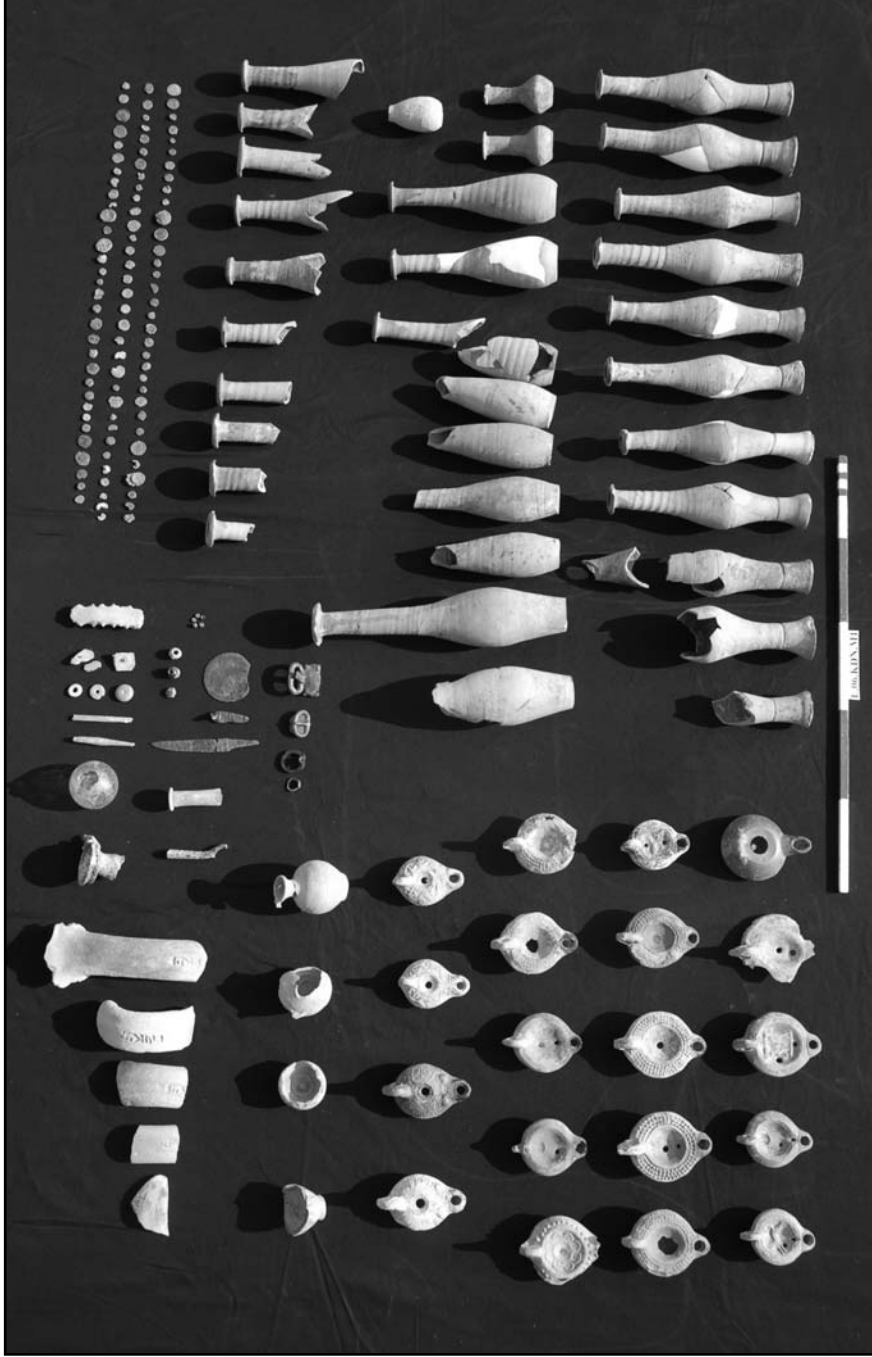
Resim 13: Kuzeydoğu Nekropolü'nden tonozlu mezar buluntuları (L.06.KDN.M1)
