## 2003 YILI LAODİKEİA ANTİK KENTİ KAZISI

Celâl ŞİMŞEK\*

Denizli İli'nin 6 km. kuzeydoğusunda merkez, Goncalı-Eskihisar köyleri sınırları içinde yer alan Laodikeia antik kentinde; Bakanlar Kurulu'nun 03.04.2003 tarih ve 2003/5466 sayılı kararı ve Kültür Varlıkları ve Müzeler Genel Müdürlüğü'nün 30.06.2003 tarih ve 03672 sayılı ruhsatlarıyla, 10 Temmuz-19 Eylül tarihlerinde; Hamam-Bazilika, Suriye Caddesi ve A Nymphaeum'u olarak adlandırılan Septimius Severus Çeşmesi olmak üzere toplam üç ana noktada kazı yapılmıştır<sup>1</sup>.

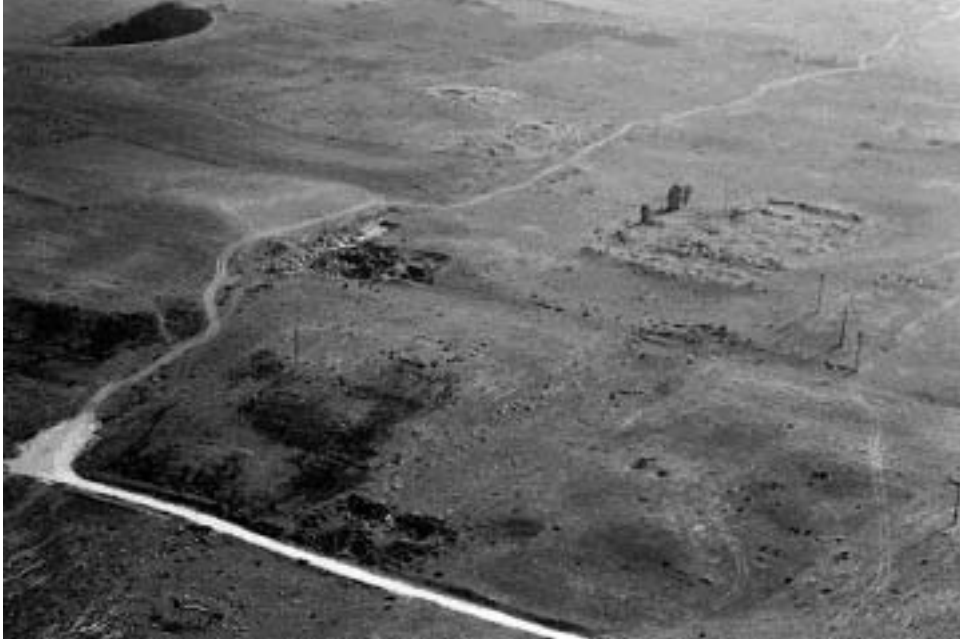
**Resim 2: Kazı öncesi Suriye Caddesi, Merkezî Agora, hamam-bazilika, anıtsal geçişler ve Nymphaeum alanı hava fotoğrafı (2002)**

Suriye Caddesi kazı çalışmalarında kemerli girişin doğu ayağı bitişiğinden itibaren başlayan ve *agoranın* doğu portiği hizasına kadar devam eden yeni bir anıtsal çeşme yapısı ortaya çıkarılmıştır (Resim: 2). Bu yapı, Kanada Quebec Üniversitesi adına J. Gagniers başkanlığında Fransız arkeologlarca 1961-1963 yıllarında yapılan kazılarda ortaya çıkarılan Caracalla (M.S.211-217) Çeşmesi<sup>6</sup>, I. Su Dağıtım Terminali yanında ve Efes Caddesi üzerinde yer alan diğer çeşme yapısından sonra, antik kentte yeni tespit edilen dördüncü çeşme yapısıdır<sup>7</sup>. Kazı başlangıcında A Yapısı, ilerleyen safhada A Nymphaeum'u olarak adlandırılan çeşmede, kazı başlangıç kodu 288.00 m. olup 285.50 m. koda havuzun tabanı bulunmuştur<sup>8</sup>.

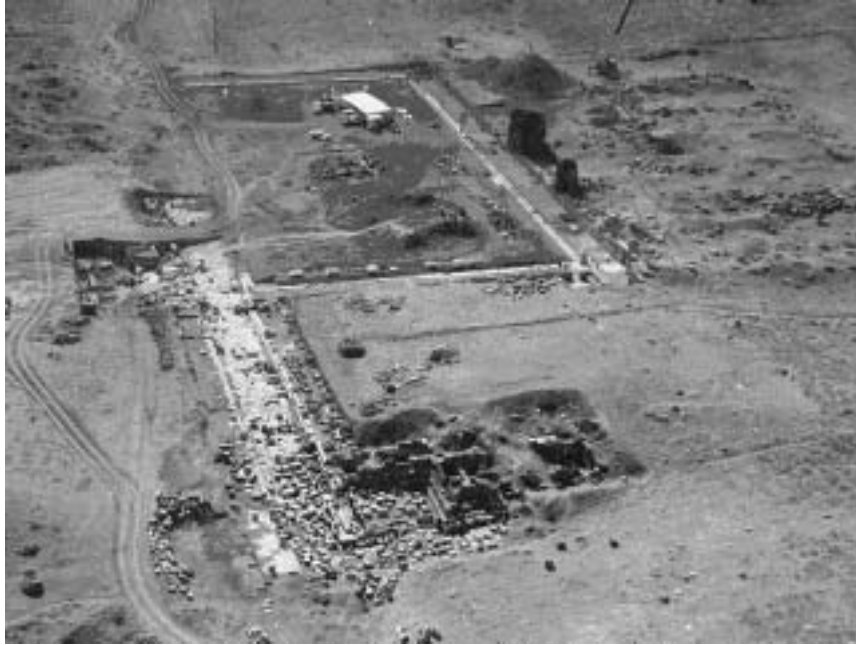
**Resim 3: Suriye Caddesi, Merkezî Agora, hamam-bazilika ve anıtsal geçişlerdeki kazı çalışmaları hava fotoğrafı (2002)**

Suriye Caddesi üzerinde Merkezî Agora'nın batı başlangıç bölümü karşısında kuzey tarafta dikdörtgen girinti ve buradan kuzey yöne dört basamaklı merdivenle geçişi sağlayan anıtsal giriş tespit edilmiştir (Resim: 3, 5, 13). Bu anıtsal giriş, 15.80 m. genişliğindeki dikdörtgen bir girintiyle ayırt edilmektedir. Girişin her iki yanında üç sıra halinde kaideli postamentler yerleştirilmiş olup ortada çift kanatlı açılan ve iki yanı konsollu kapı yer alır. Postamentler üzerinde payeler, aralarında ise korkuluk levhaları bulunur. Üstte *acanthus* bezeli köşeli başlıklar, arşitrav, friz ve *geison-sima* yer alır. Caddede bakan girişin iki tarafına ise postamentler üzerine, iki sütun ve Korinth başlıkları yerleştirilmiştir. Bu kısımdan içte yer alan kapıya kadar olan alanın üzeri kemerli olarak kapatılmıştır. Kazı çalışmalarında kavisli ve kabartmalı kemer kasetleri bulunmuştur.

2003 yılı Suriye Caddesi kazılarında caddenin doğuya doğru açma çalışmalarına devam edilmiş ve kazı sonunda 49 m.lik bölümü açılarak, döşemeleri ortaya çıkarılmıştır. Bu bölümdeki kazı çalışmaları, kuzey kaldırımı üzerinde 287.00 m. koddan başlamış, 285.00 m. koddan kaldırım düzlemine, 284.50 m. koddan ise cadde düzlemine ulaşılmıştır. Burada da caddenin güneyini *agora* oluşturmuştur (Resim: 3, 13).

Hamam-bazilika kazılarının amacı binanın tam plânını, yapı evrelerini ve orijinal kullanımına ilişkin ipuçlarına ulaşmaktır. Kent merkezinde, Merkezî Agora'nın tam güneyinde yer alan yapı, 89.60x57.60 m. boyutlarındadır (Resim: 2-3, 13). Laodikeia antik Kentinin sağlam kalabilen yapılarından sayılan hamam-bazilikanın kuzey duvarı yer yer 7 m. yüksekliğe kadar sağlam kalabilmiştir. Ayrıca 2002 yılında yapının doğusundaki büyük salonda kazılara başlanmış ancak tabana ulaşılmamıştır. 2003 yılında Merkezî Agora ile bağlantısı olan Bazilika kısmında başlayan çalışmalarda plânı çıkarmak amacıyla üst yapıyı taşıyan fil ayaklarının (taşıyıcı ayaklar) kazı ve temizliği batıdan başlayarak doğruya doğru yapılmıştır. Görülmüştür ki, ayakların üst bölümlerindeki mermer blokların bazıları büyük olasılıkla Bizans Döneminde sökülerek taşınmıştır.

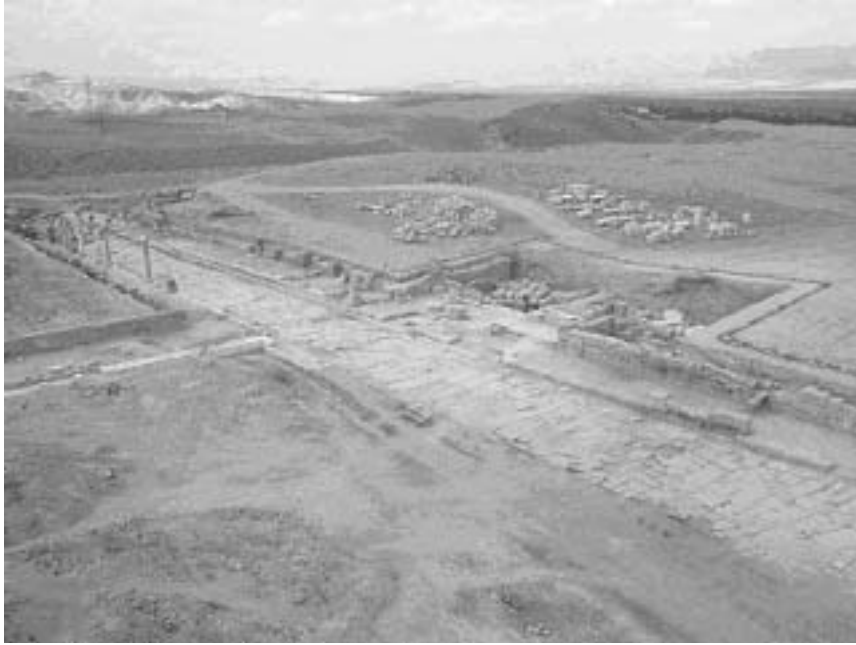
**Resim 5: Suriye Caddesi, kuzey portiği, arkada dükkân sıraları ve I. anıtsal giriş**

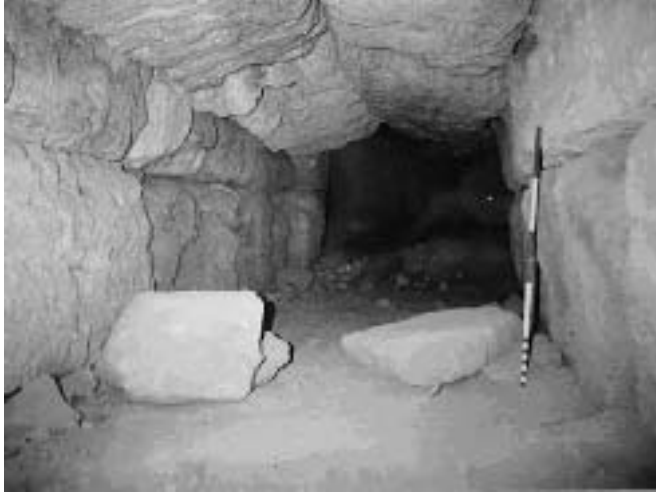
**Resim 6 b: Suriye Caddesi kesit tasarımı ve cadde altında ana kanalizasyon sistemi**

Cadde ortasında, 1.20 m. genişliğinde, 1.85 m. yüksekliğinde olan ana kanalizasyon sistemi yer almakta olup dükkân atık sularının iki yandan bu ana kanalizasyona bağlanmış olduğu da tespit edilmiştir (Resim: 6ab). Cadde üzerinde döşeme olarak üstte 0.20 m. kalınlığında yassı büyük traverten bloklar kullanılmıştır. Bazı döşeme blokları 3.30x1.20 m. ebadındadır. Bunun altında ise yine 0.20-0.25 m. kalınlığında alt sıra döşeme blokları yer alır. Kanalizasyon tabanında taş döşeme ve iki yanda çift sıra (1.65 m. yüksekliğinde) traverten bloklardan oluşan örgü sistemi yapılmıştır. Kanalizasyon sisteminin üst kısmı ise beşik çatı ile kapatılmıştır. Beşik çatı üzerinde ise çift sıra döşemeler yer alır. Antik yapıların pis sularını taşıyan pişmiş toprak künkler, iki yanda beşik çatı altından ana kanalizasyona bağlanarak aktarılmıştır. Kanalizasyonu temizlemek için, yer yer lağar kapakları yerleştirilmiş olup bazı bölümlerde havalandırma ve cadde üzerindeki yağmur sularını kanala aktarmaya yönelik küçük delikler açılmıştır. Kazı çalışmaları sırasında cadde üzerinde bulunan sikkeler M.S. 4. yüzyılın ilk yarısına, kaldırım üzerinde bulunan sikkeler, M.S. 3. yüzyılın son çeyreği ile M.S. 6.yüzyılın ortalarına tarihlenmektedir. Bunlar içinde M.S. 4-5. yüzyıl sikkeleri çoğunlukta (Tablo: 1). Caddede ele geçirilen sikkeler ve devşirme bloklar, buradaki düzenlemelerin M.S. 7. yüzyıl başında meydana gelen yıkıcı deprem öncesi yapılan son düzenleme olduğunu göstermektedir.

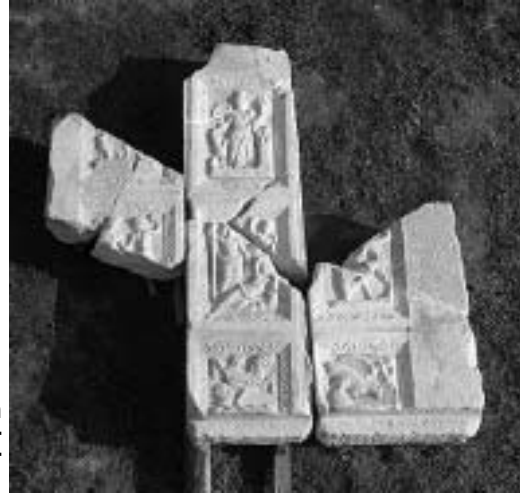
**Resim 7: I. Anıtsal girişin kabartmalı tavan kasetleri (Tykhe, Dionysos-Ariadne, Bellerophon, Eros, Pan ve Menad)**

Girişin iki yanında kalan mekânların üst kısmına hatıllar atılmış ve bunların arası kabartmalı tavan kasetleriyle dekore edilmiştir (Resim: 7). Kazı çalışmalarında balık, bitkisel (haşhaş, nar vb.), vazo, Pan, Dionysos, Ariadne, Tykhe-Hygieia, dans edenler gibi kabartmalı tavan kasetleri bulunmuştur. Bu kabartmaların bazılarında yer yer kalabilen kırmızı ve sarı boyaların varlığı tespit edilmiştir. Kapı girişinin üst kısmında Suriye tipi bir alınlık yer almıştır. İç kısımda yer alan çift kanatlı kapı kuzeye doğru açılmaktadır. Anıtsal girişe ait çift kanatlı kapının iki yanında doğu-batı yönünde uzanan duvar kuzey yönünde 15 sıralı olarak yıkılmıştır. Bu duvar dikdörtgen traverten bloklardan kireç harç ile inşa edilmiş ve kuzey yönü sıvanarak üzerine kırmızı, sarı, siyah, yeşil, mavi, pembe, beyaz boyayla şerit, düz ve dalgalı çizgilerden oluşan mermer taklidi panolar yapılmıştır. Anıtsal giriş devşirme yapılmış ve M.S. 3.yüzyıl sonu-4.yüzyıl başında meydana gelen şiddetli bir depremle tamamen yıkılmıştır<sup>5</sup>. Kazı buluntularına göre, M.S. 4.yüzyılın ilk çeyreği içinde yıkılan mermer blokların bir kısmı biraz kuzeye doğru toplanarak cadde kenarında tekrar yapılar oluşturulmuştur. Ancak depremde yıkılan traverten bloklar olduğu şekliyle bırakılarak, üzerine yerleşmeler yapılmıştır.

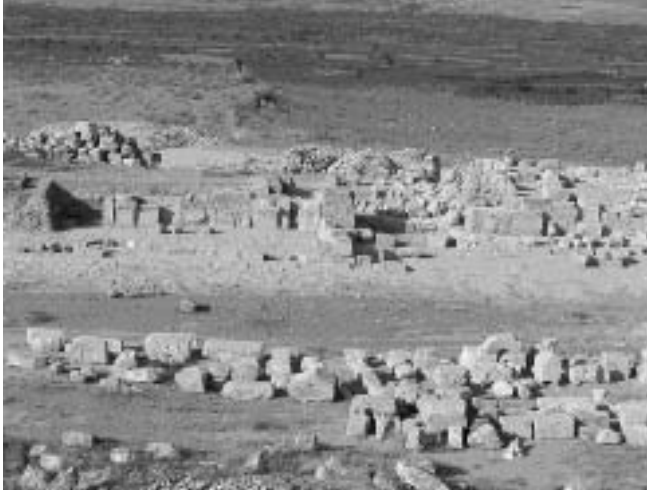
**Resim 8: II. Anıtısal giriř ve keşerli geiř**

*Agora*'nın kuzey bitişiğinde yer alan Suriye Caddesi'nin kuzey kaldırımında doğu tarafta yer alan kemerli geçişe doğru derinlemesine 7.80 m.lik dikdörtgen şeklinde bir girinti yapılmış olup bu bölümde birisi batı, diğeri ise doğu yönde olmak üzere kuzeye geçişi sağlayan iki kapı tespit edilmiştir (Resim: 8, 13). Diğer kaldırımlarda olduğu gibi, bu bölümde de yer alan mermer döşemeler devşirme (arşitrav, geison, friz blokları gibi) yapılmıştır. Bu da Geç Antik Çağ'da *agora* ve çevresinde yapılan geniş çaplı imar uygulamalarının bir örneğini oluşturmaktadır. Kuzeye geçişi sağlayan iki kapıdan batıdakinin genişliği 2.25 m. olup doğu yanda yer alan profilli ve İon *kymationu* bezemeli

Suriye Caddesi kazı çalışmalarında, Merkezî Agora ve caddeden kuzeye geçişi sağlayan kemerli bir bölüm açığa çıkarılmıştır (Resim: 8-10, 13). Bu geçişin batı ayağı, kaideli köşe postamenti bitişiğinde olup doğu ayağı ise ilk kez tespit edilen Nymphaeum yapısının batı duvarına dayandırılmıştır. Kemerli geçişin açıklığı 6.20 m. dir ve kuzeye doğru iki yanda devam eden profilili mermer podyum yer alır. Mermer podyum önünden itibaren ise açıklık 5.50 m. dir. Böylece bu bölümde yer alan kemerli geçiş ve devamında bir galerinin olduğunu gösteren, burğu yivli yarım sütunlar ile kaideleri, kemer arşitravları, konsollu *geison-sima* blokları ile horoz, keklik, bildircin, güvercin, balık, haşhaş kabartmalı kemer kasetleri gibi mermer mimarî malzemeler ele geçirilmiştir. Burada yapılan kazı çalışmalarında seviye 287.00 m. koddan, 284.50 m. koda indirilerek Suriye Caddesi'nin tabanına ulaşılmıştır.

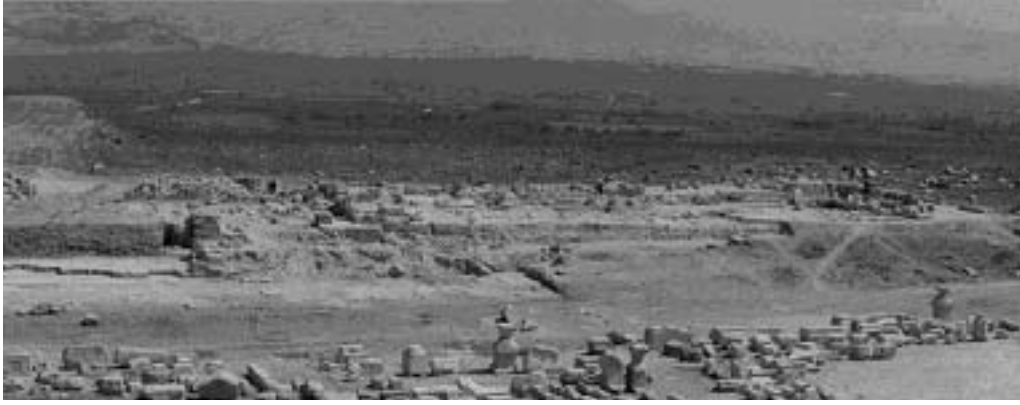
**Resim 9: Keşerli geiř ve Septimius Severus eřmesi kazı alıřmaları (2003)**

Nymphaeum yapısı dikdörtgen plânlı olarak Suriye Caddesi'nin kuzey kenarında doğu-batı yönünde uzanmaktadır (Resim: 9-10, 13). *Nymphaeum*'un ana duvarla-

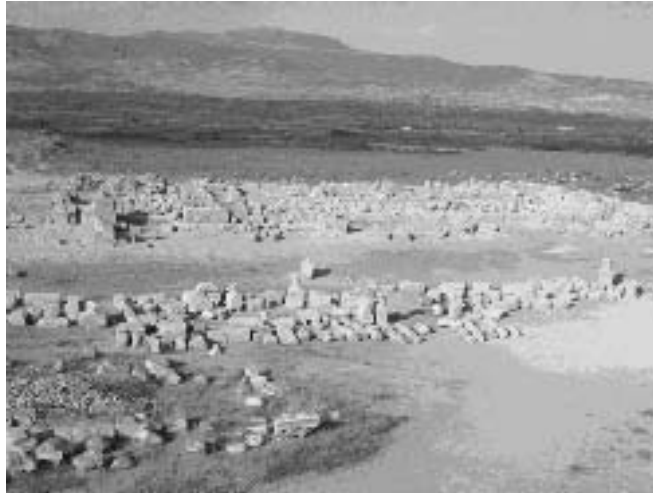
**Resim 10: Keşerli geiř ve Septimius Severus eřmesi (2003 yılı kazı sonu)**

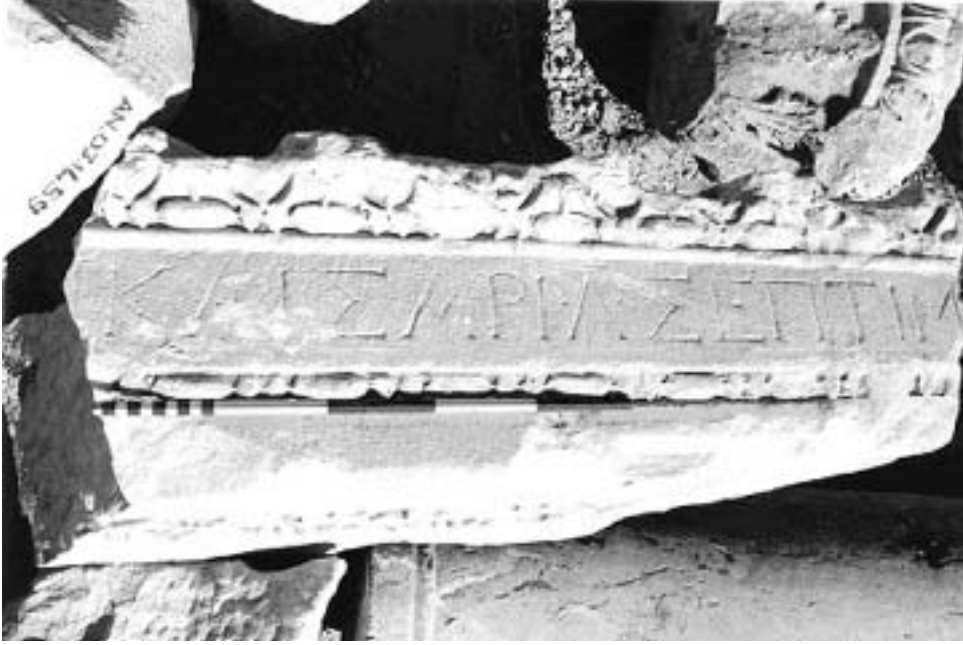
Resim 11: S. Severus Çeşmesi'nin arşitrav-friz bloğu üzerindeki yazıtı

bloğu parçası üzerindeki yazıt, yapının İmparator Septimius Severus'a (M.S. 193-211) ithaf edildiği göstermektedir (Resim: 11).
