Denizli'nin Derin Geçmişi Kazı ve Araştırmalar 3

2017 YILI LAODIKEIA ÇALIŞMALARI

Celal ŞİMŞEK*

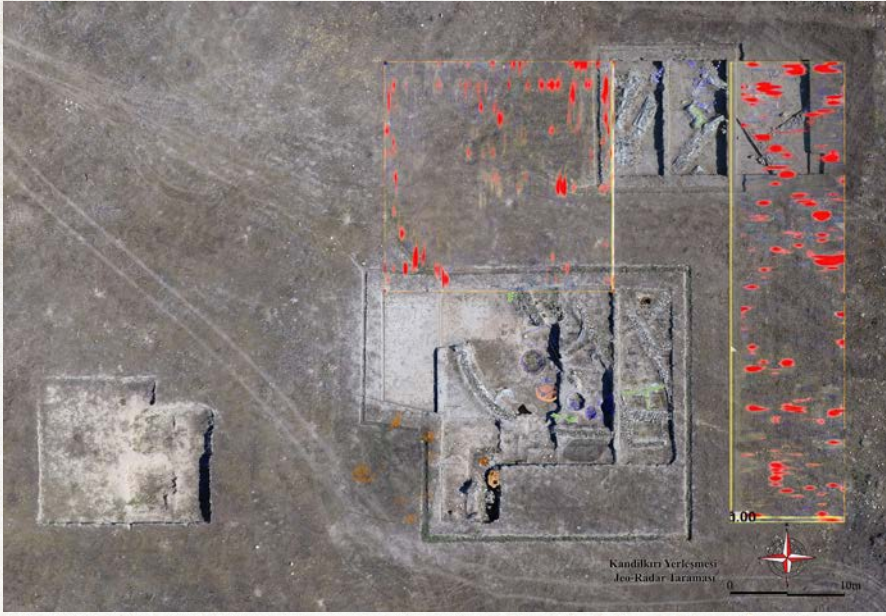
Resim 3 Kandilkırı Yerleşmesinde kazılarla ortaya çıkartılan yapı kalıntıları ve geo-radar taramasının hava fotoğrafı üzerine yerleştirilmesi

I) Kandilkırı Çalışmaları (Resim 1, 3-5)

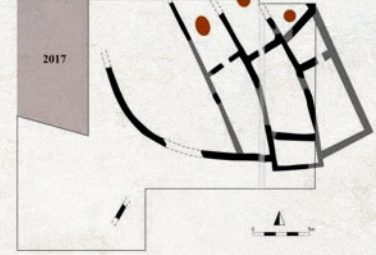
Resim 5 Kandilkırı 2. tabakaya ait mimari kalıntıların şematik çizimi ve 2017 kazı alanının konumu

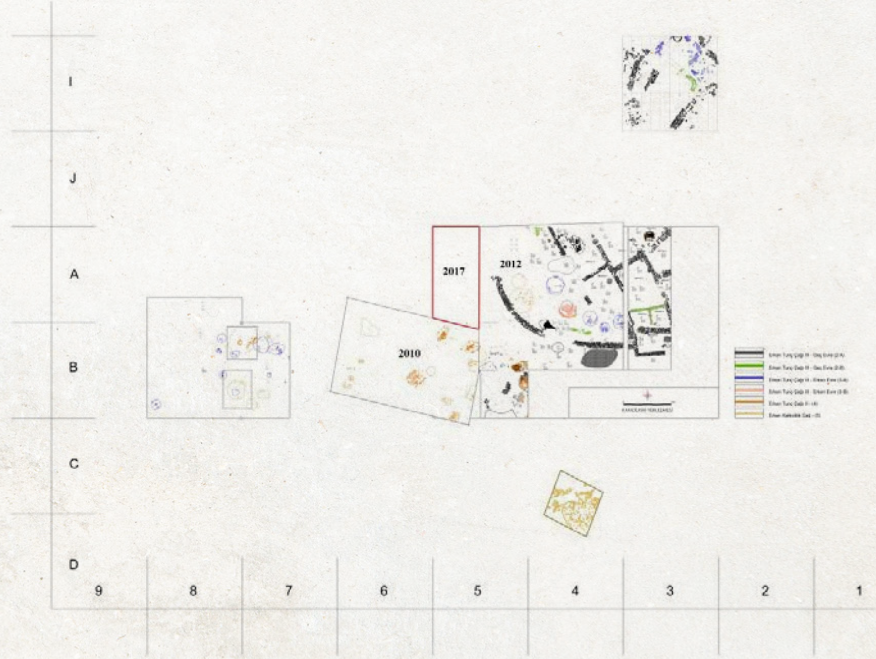
Resim 4 2017 yılı kazı sezonu sonunda Kandilkırı Yerleşmesi'nin genel planı

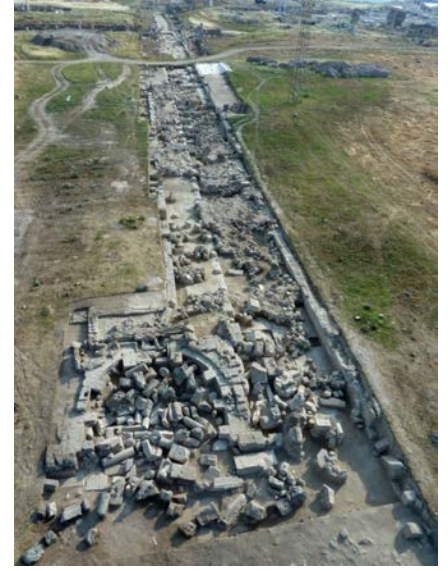
Resim 6 Stadyum Caddesi ve Traian Nymphaeumu'nun kazı sonrası durumu

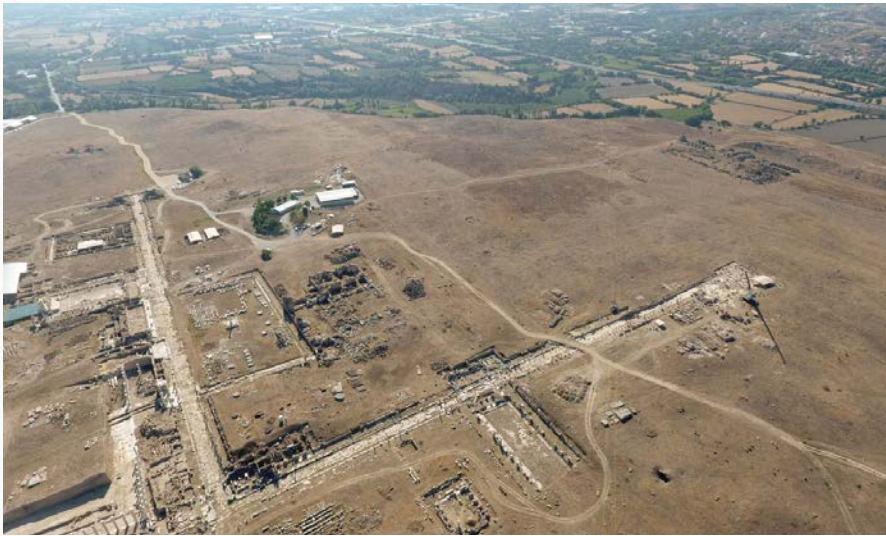
Resim 7 Suriye Caddesi ile Stadyum Caddesi, Efes Portikosu'nun kazı ve restorasyon çalışmaları sonrası hava fotoğrafı

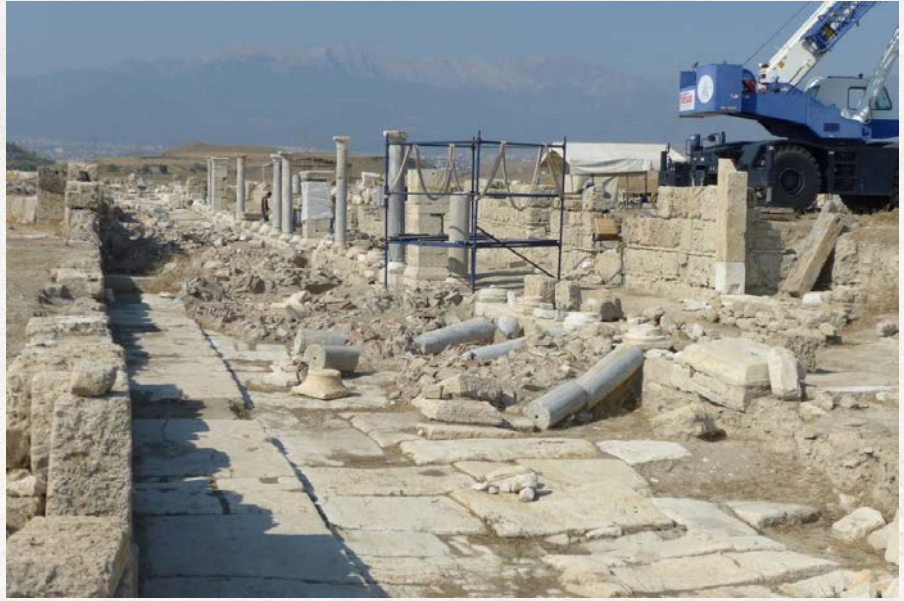
Resim 8 Stadyum Caddesi Batı Portik sütun ve kemerlerinin doğu yöne cadde tabanı üzerine yıkılmış hali ve sütunlarda yapılmaya başlanan demo çalışmaları

yılı ve İmparator Focas Dönemi'nde (MS 602-610) yaşanan depremler ile birlikte doğu yöne, cadde tabanı üzerine sütun ve ayaklar üzerinde yer alan tuğla kemerleriyle birlikte yıkılmıştır. Çalışmalara Batı Portik'te tahrip olan stylobatın onarılması işlemiyle başlanmıştır. Mevcut haliyle cadde tabanından 0.43-0.52 m arası değişen yüksekliğe sahip tek basamak ile çıkılan portik stylobatı devşirme traverten bloklardan⁹ oluşturulmuştur. Restorasyon çalışması sırasında stylobat blokları arasında zamanla bağlayıcılığını yitiren özgün harç temizlenmiştir. Yeniden orijinaline uygun analizine göre hazırlanan kireç ve elenmiş kumlu harç ile derzlemeleri yapılmıştır. Stylobatın sağlamlaştırılmasının ardından portige ait dikey ve yatay mimari malzemelerin demo aşamasına geçilmiştir.

Stadyum Caddesi'nde Batı Portiğe ait son düzenlemede 23 adet devşirme mimari blokdan yapılan impost kaidelerinin in-situ halde olduğu görülmüş, 6 traverten ayağın bloklarının yerleri portik üzerindeki izlerinden ve yıkılma açıları dikkate alınarak tespit edilmiştir. Alanda ortaya çıkartılan 23 adet kaideye ait 14 adet monolit sütunun 11 adeti tam, 3'ü ise farklı şekillerde yıkılmaya bağlı ve daha sonraki dönemlerde alanın taş ocağı olarak kullanılmasından kaynaklı olarak parçalar halinde ele geçirilmiştir. Düşme pozisyonlarına ve portik üzerinde yer alan izlerine göre özgün yerleri tespit edilen mimari bloklar ayağa kaldırılmadan önce blokların görünen yüzlerindeki kırık parçaların bulunabilenleri ana gövdeye yapıştırılmıştır. Parçaların birleştirilmesinde epoksi ve aerosol ile hazırlanan yapıştırıcı kullanılmış olup ana parçaların birleştirilmesinde paslanmaz krom çelikten

dübellere atılmıştır. Monolit sütunlarda önce demo çalışması yapılmış olup sonrasında alt, üst ve orta kısımlarında yer alan, orijinalde demir+kurşun ile birleştirilen dört köşeli dübellere, yine orijinalinde olduğu gibi 2,0x2,0 cm ebatlarında, duruma göre ise farklı uzunluklarda krom çelik ve kurşun ile kuzeyden güneye doğru tek tek sabitleme işlemlerine geçilmiştir. Benzer işlem traverten ayakları oluşturan kesme dikdörtgen blokların da buluntu pozisyonuna göre orijinal yerlerine konularak önce demo ve sonrasında sabitleme çalışmaları şeklinde yapılmıştır. Demosu yapılan dikey taşıyıcı elemanların başlık ve kaideleri ile birlikte toplam yüksekliklerinin, depreme bağlı ve yolun eğiminden kaynaklı olarak 3.0 m ile 3.40 m arasında değiştiği görülmüştür.

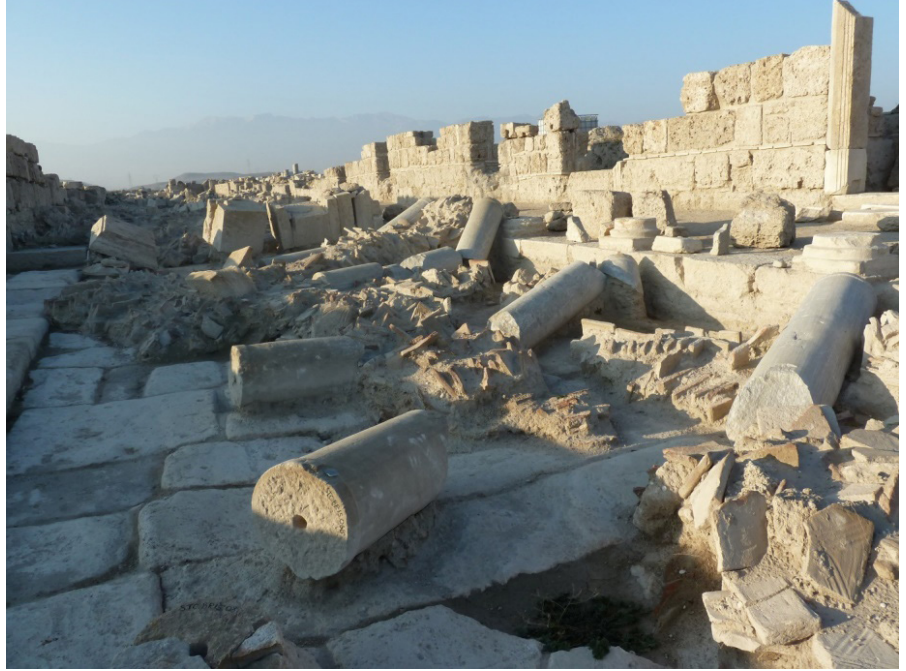
Resim 9 Stadyum Caddesi Batı Portiği'ne ait depremde taban üzerine yıkılan kaide, sütun ve başlıkların in-situ hali

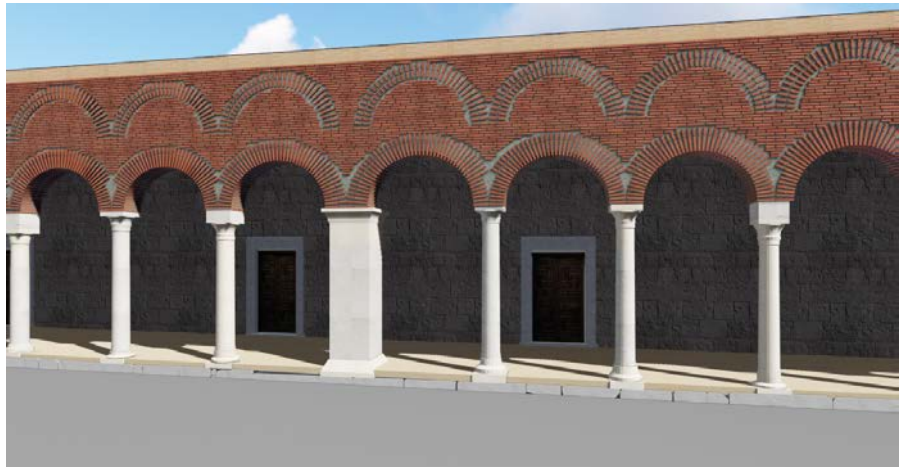
Resim 11 Stadyum Caddesi Batı Portik 3d cephe çizimi

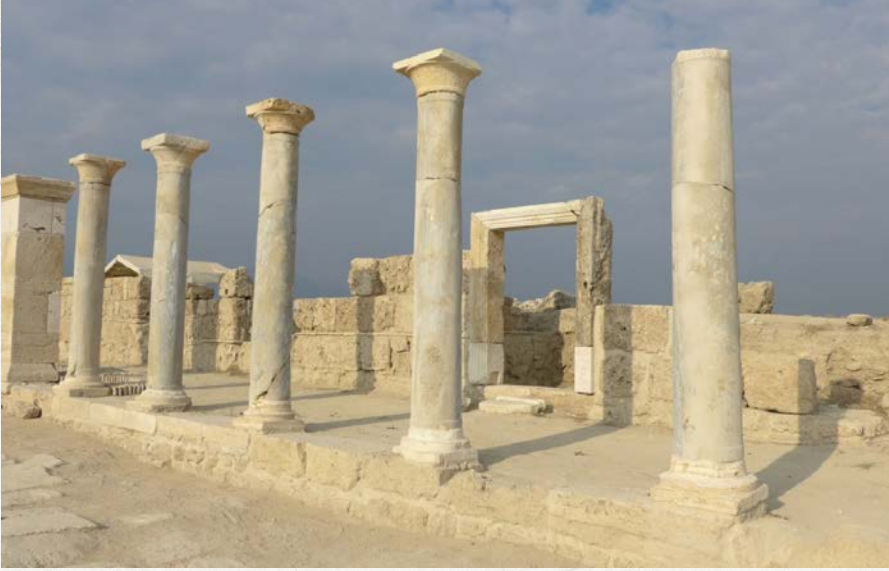
Resim 12 Stadyum Caddesi Batı Portikte stylobat, sütunlar, dükkan duvar ve girişinin anastylosis esaslı restorasyon çalışması sonrası durumu

Alanda yapılan sabitleme işlemlerinde 11 adet sütunun gövdeleri altında bulunan donatı yuvasına 0.15 m uzunluğunda, 2,0x2,0 cm ebadında kare krom çelikler 7.5 cm olarak kaide ve sütun altlarına kurşun ile sabitlenmiştir. Bazı kaidelerde ise epoksi ve

katalizörle hazırlanan yapıştırıcı kullanılmıştır. Kalan 3 adet sütun gövde parçasında ise düşmenin etkisiyle kırılan ve zamanla çeşitli etkenler sonucunda yok olan ek-sik parçaları pantograf (orijinal bloğun eksik kısmının kalıplama yöntemiyle özgün malzeme ile tamamlanması tekniği) ile tamamlanıp diğer sütunlara uygulanan restorasyon yöntemi benzer şekilde bunlara da uygulanmıştır. Portik stylobatı üzerinde yer alan ve sütunların arasına yerleştirilmiş olan 3 adet traverten ayakta ise dikdörtgen bloklar orijinaline uygun olarak krom çelik kenetler¹⁰ ile birbirine tutturularak derz aralarına ise analizine göre hazırlanan harç ile terazileme işlemi yapıldıktan sonra sabitleme çalışmasına geçilmiştir. Sütunlar ve traverten ayakların bazılarında yer alan toprak boyalı yazıtların üzeri doğa koşullarına karşı koruma sağlayan funcosil adı verilen şeffaf bir koruyucu madde ile kaplanmıştır. Böylece korunmuş durumda bulunan 14 adet sütun ile 3 adet traverten ayağın anastylis esaslı restorasyon çalışması tamamlanmıştır.

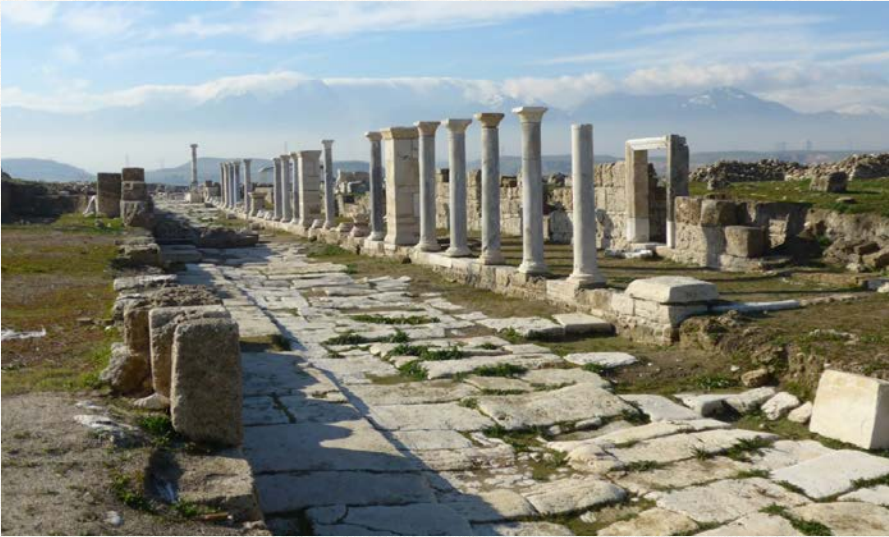
Resim 13 Stadyum Caddesi'nin restorasyon sonrası görünümü (kuzeyden güneye)

Bu konservasyon uygulamasında tuğla kemerde bağlayıcılığını yitiren harç yenilenmiş, doğa şartlarına karşı ve estetik görünüm amacıyla beyaz ponza taşı ile çerçeve içindeki boşluklar doldurulmuştur. Stadyum Caddesi'nin tabanı değişik ölçülere sahip dikdörtgen ve kare formu, traverten bloklarla döşenmiştir. Cadde zemininde depremlerin, doğanın ve zamanın etkisiyle meydana gelen yükselme-çökmeler, blokların terazilenmesiyle düzenlenmiştir. Ayrıca caddenin doğusunda Apsidal planlı Bazilika ve cadde üzerindeki dükkanlara ait duvar sıralarında bağlayıcılığını yitiren harçların topraklı kısımları temizlenip, orijinal malzemeye uygun kireç katkılı yeni harçla tekrardan derz çalışmaları yapılmıştır.

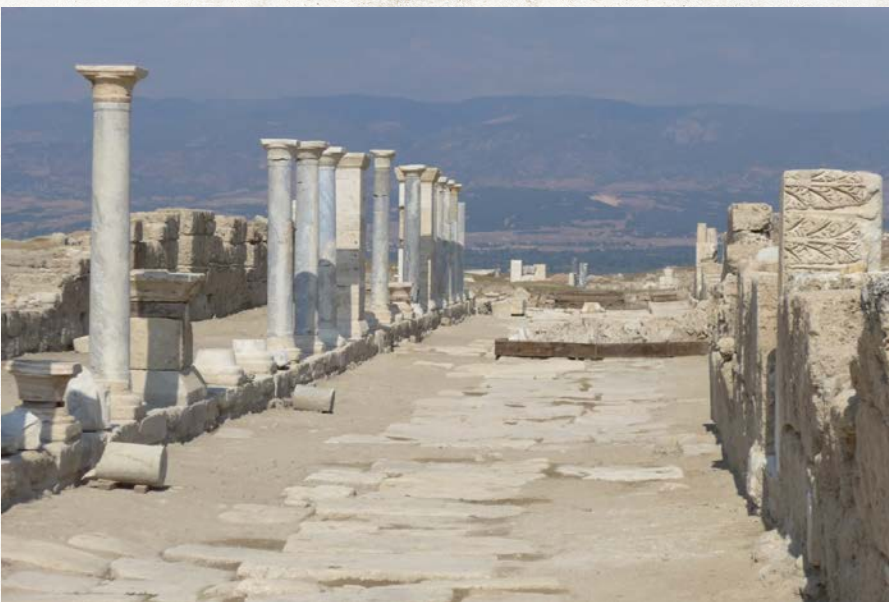
Resim 14 Stadyum Caddesi'nin restorasyon sonrası sütun ve traverten ayakların güneyden kuzeye doğru görünümü

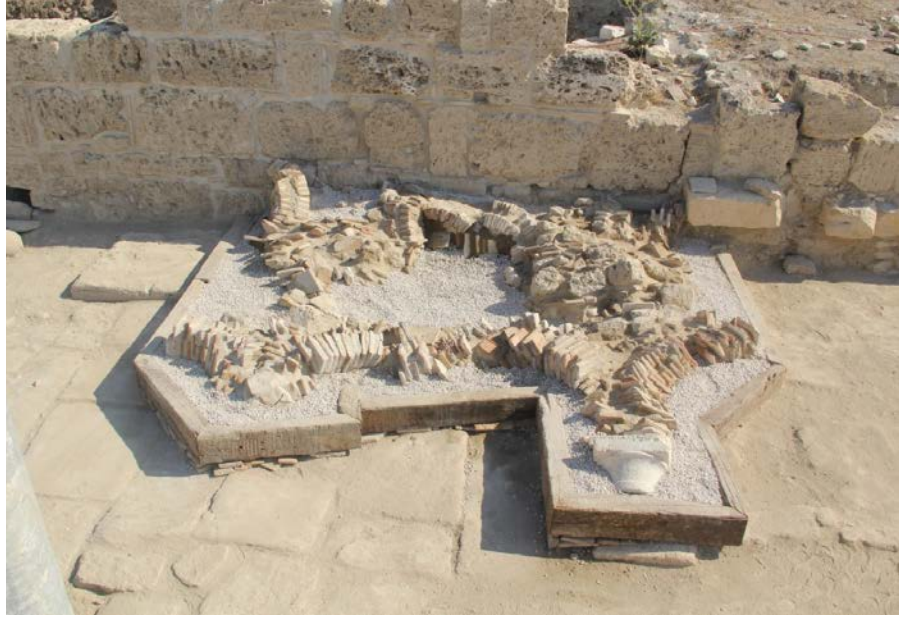
Resim 15 Konservasyonu tamamlanan tuğla kemer kalıntısının cadde üzerinde sergilenmesi

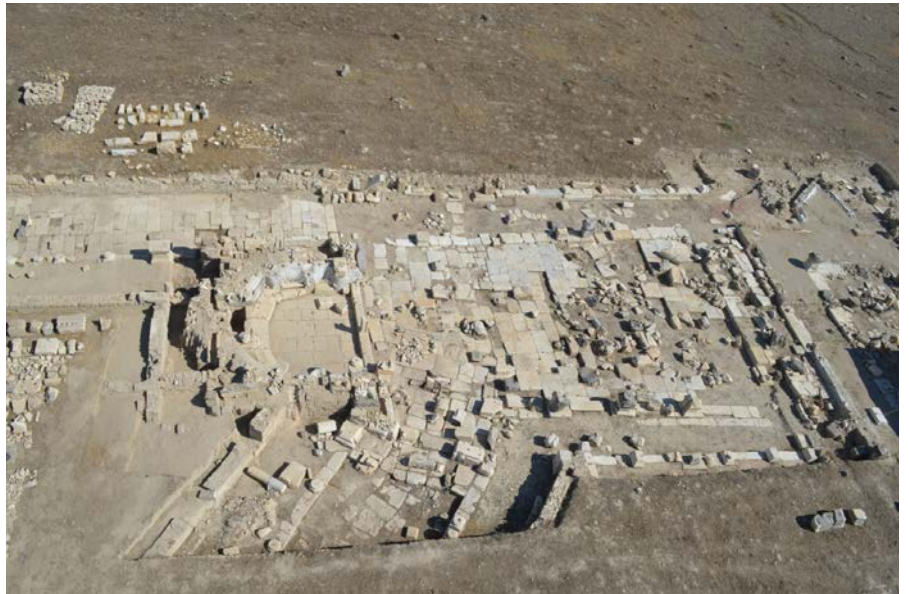
Resim 17 Traian Nymphaeumu Meydanı'nın düzenleme öncesi durumu

Meydanın ilk dönemine ait traverten zemin döşemelerinde depremin, doğanın ve zamanın etkisi ile kırılmaların, bozulmaların, yükselme ve alçalmaların olduğu görülmüştür. Meydandaki restorasyon çalışmalarının amacı kırık olan döşeme bloklarının yapıştirilmesi yükselme ve çökmenin terazilenmesi şeklindedir. Böylelikle Cadde'nin daha düzgün bir taban formuna ulaşması sağlanmış ve zamanla oluşabilecek bozulmaların önüne geçilmiştir.

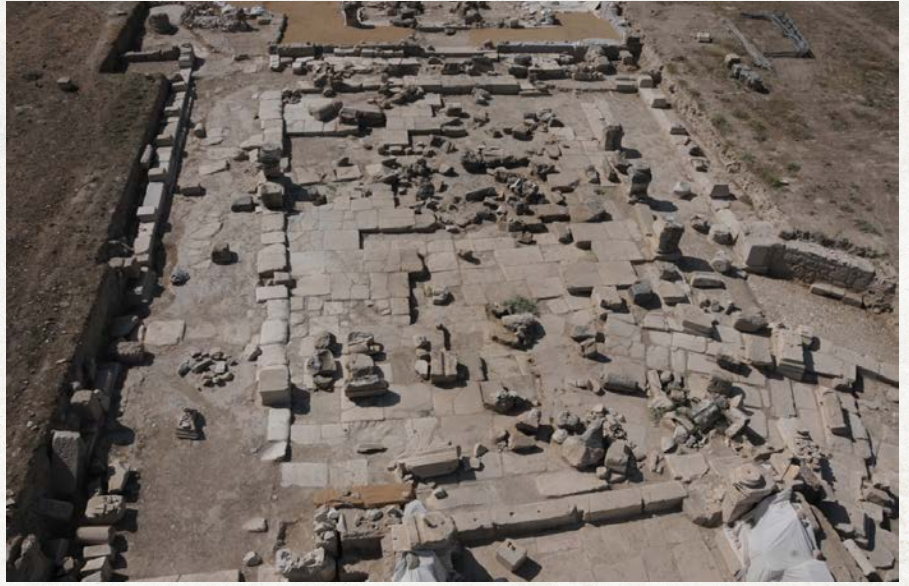
Resim 18 Traian Nymphaeumu Meydanı taban döşemelerinin düzenleme öncesi görünümü

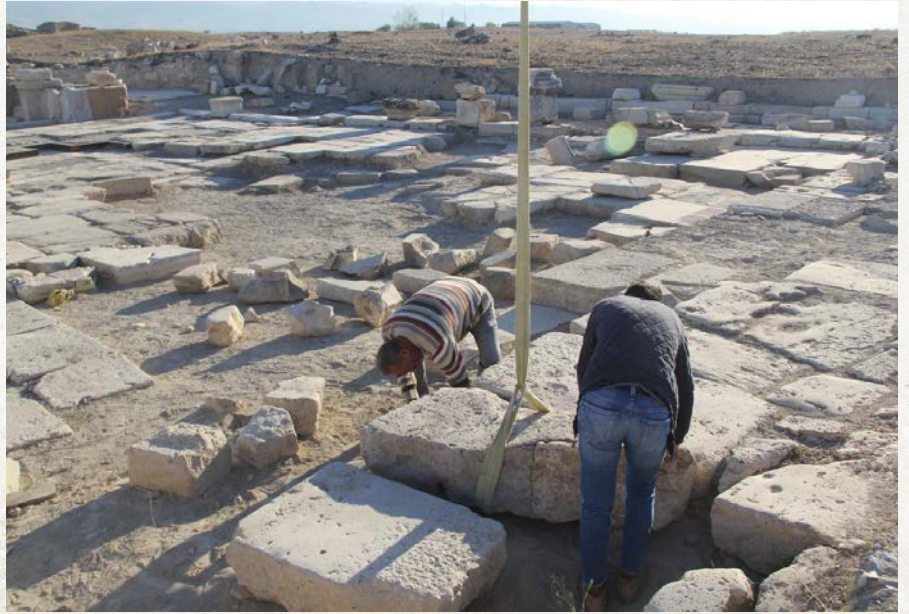
Resim 19 Traian Nymphaeumu Meydanı taban döşemelerinde yapılan düzenleme çalışmaları

Meydanın, kentin terk edilmesine bağlı taş ocağı olarak kullanılmasından kaynaklı birçok bloğun kırıldığı taşındığı ve ayrıca doğa koşullarından kalan blokların da etkilendiği tespit edilmiştir. Alanda ele geçen kırık döşeme bloklarının yapıştırılmasında değişik boyutlarda yuvarlak krom-çelik ve yapıştırıcı olarak epoksi-reçine kullanılmıştır. Üst mermer döşemenin korunduğu alanlar hem kullanım evrelerini göstermek hem de mermer döşemenin çevresel koşullar nedeniyle dağılmasını ve kaymasını engellemek amacıyla etrafları travers ahşaplarla çerçevenmiştir.

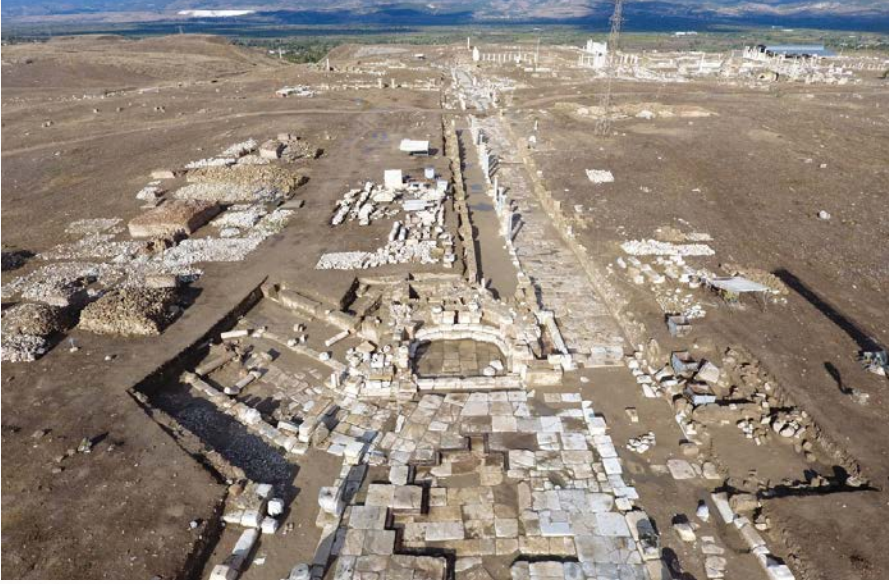
Resim 20 Traian Nymphaeumu, Traian Nymphaeumu Meydanı Batı Caddesi, Doğu Sokak ve arkada Stadyum Caddesi ile Traian Nymphaeumu Meydanında yapılan taban döşemelerinin düzenlendikten sonraki görünümü

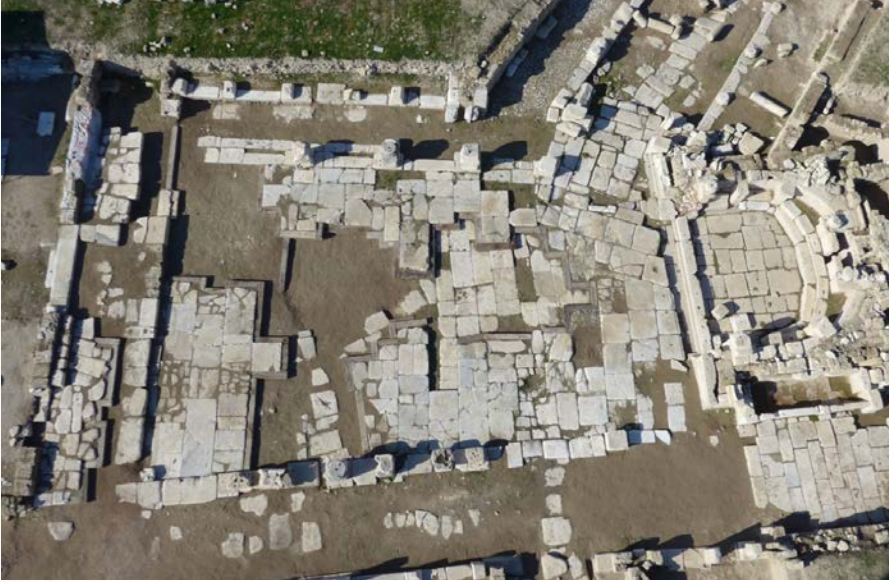
Resim 21 Traian Nymphaeumu Meydanı çalışmalar sonrası döşemelerin abşap traverslerle çevrelenmesi sonrası doğudan görünümü

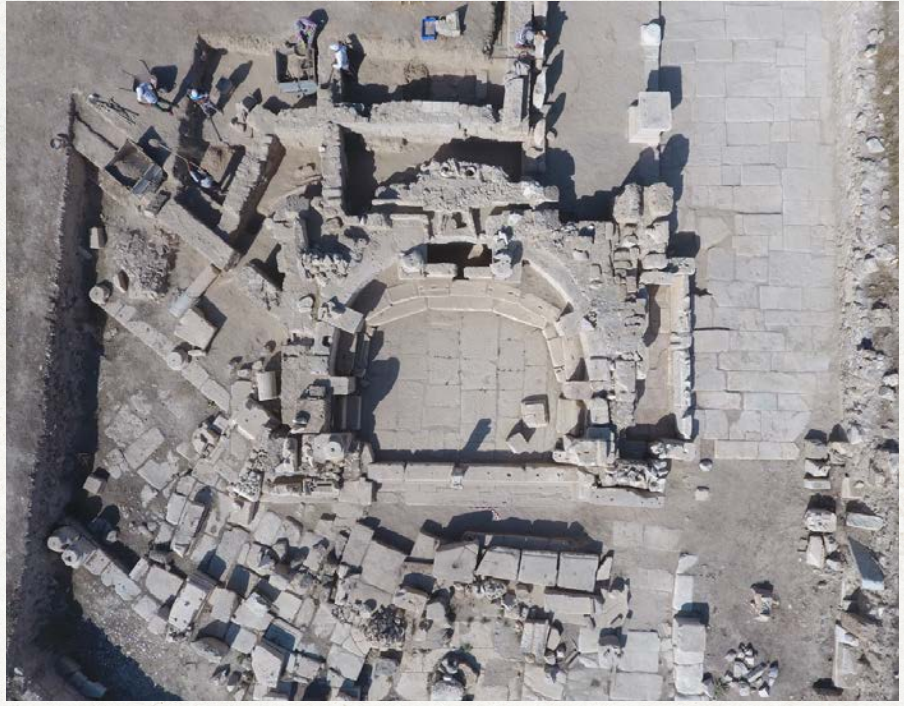
Resim 22 Traian Nymphaeumu, su dağıtım terminali ile kuzey ve batısında yer alan mekânların kazı sonrası görünümü

Traian Nymphaeumu ile bağlantısını tespit etmektir. Bu amaçlar doğrultusunda öncelikle Su Dağıtım Terminali'nin kuzeyinde yer alan mekânda 6x2.70 m'lik alanda çalışma yapılmıştır. Çalışma sonunda ortaya çıkartılan mekânın güney duvarı su dağıtım terminalinin kuzey duvarı ile ortak bir kullanım görürken, doğu duvarı ise Stadyum Caddesi Batı Portiği sundurma çatısını taşıyan portik gerisindeki dükkân sıraları ile aynı işlevi gördüğü anlaşılmıştır. Traverten ve tuğla örgülü mekân duvarları ortalama 1.25 m civarında koruna gelmiştir. Mekânın 290,97 m kotunda ulaşılan tabanında ise opus spicatum döşemenin var olduğu, bu döşemenin tahrip olan bölümlerinde ise farklı ölçülerde olan²⁸ mermer ve traverten plakalar yerleştirilerek tamir edildiği görülmüştür. Tabanda yer alan opus spicatum döşemeler mekânın son kullanımında dükkân işlevli olduğunu ortaya koymaktadır. Diğer taraftan Traian Nymphaeumu Su Dağıtım Terminali'nin hemen batı

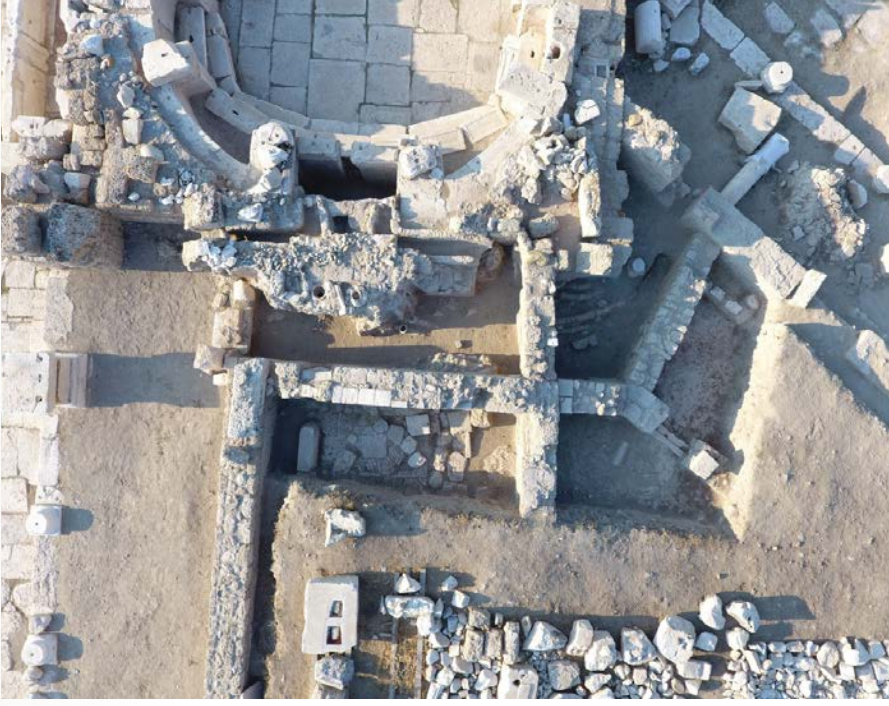
Resim 23 Traian Nymphaeumu su dağıtım terminali, kuzey ve batısında yer alan mekânların kazı sonrası görünümü

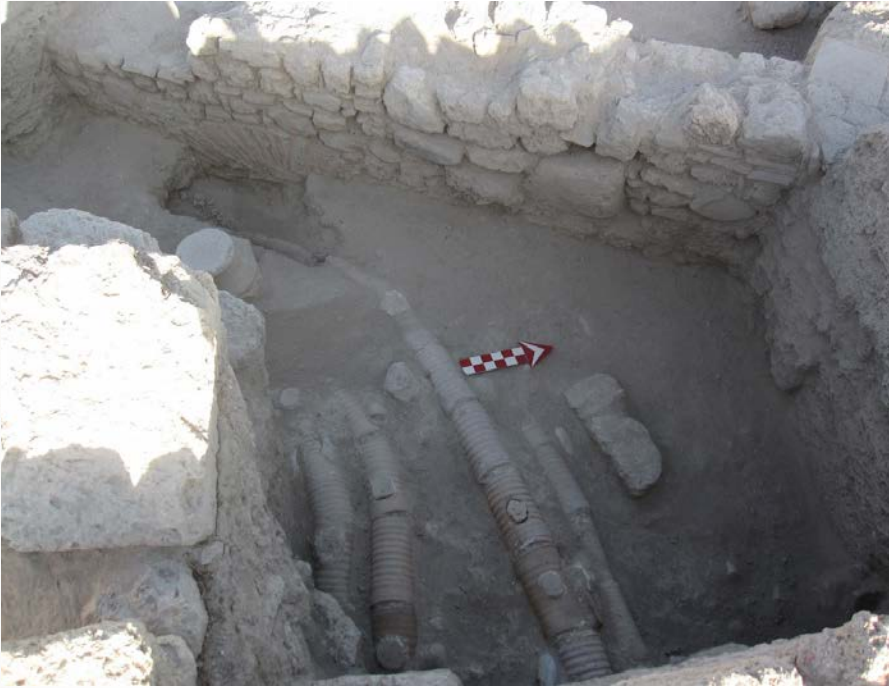
Resim 24 Traian Nymphaeumu su dağıtım terminalinde geç dönemde yapılan pişmiş toprak künk sistemi

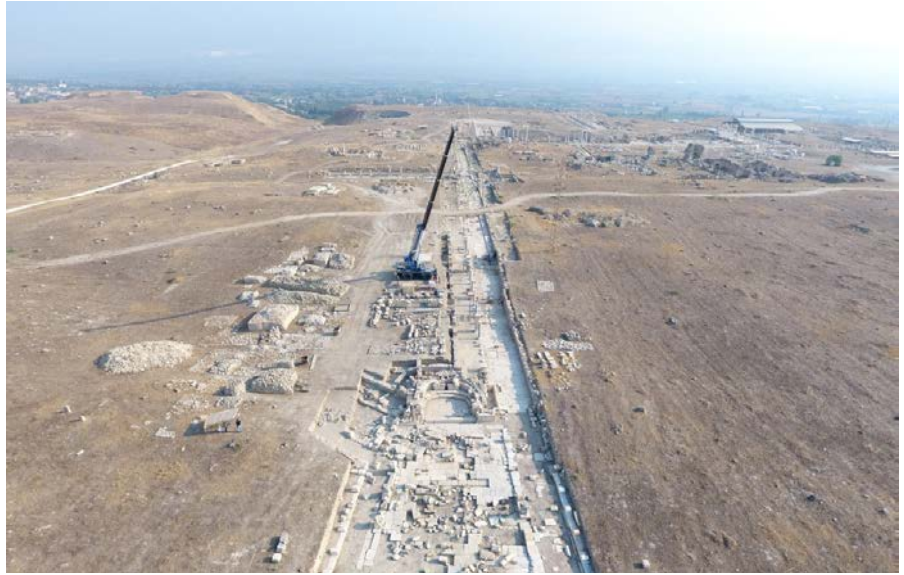
Resim 27 Traian Nymphaeumu, Traian Nymphaeumu Meydanı ve Batı Caddesi ile arkada Stadyum Caddesi, Doğu Sokak ve Doğu Mekan'ın kazı öncesi durumu

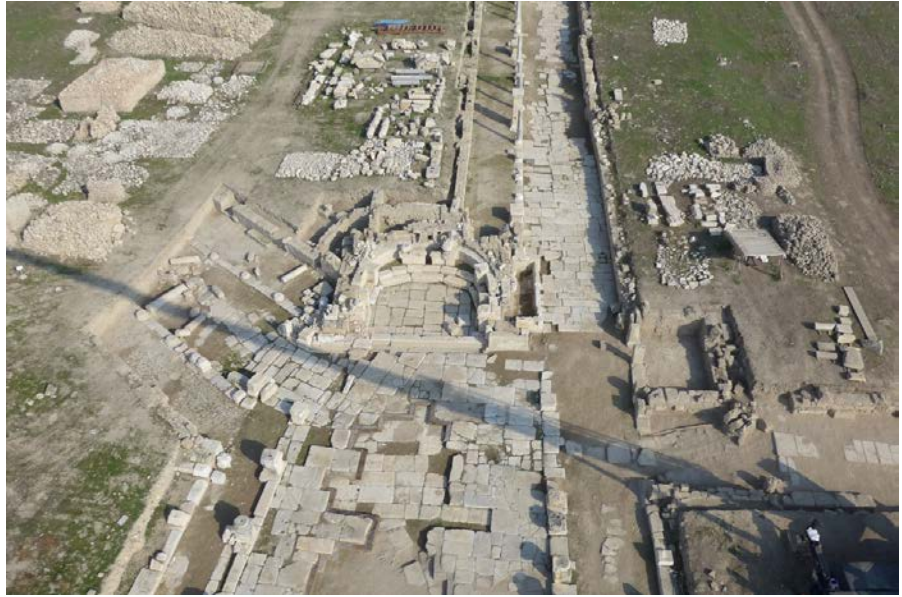
Resim 28 Traian Nymphaeumu, Traian Nymphaeumu Meydanı Batı Caddesi ile Doğu Sokak'ta yapılan kazı çalışmaları sonrası durum

Kazılan alan için genel bir değerlendirme yapıldığında; Traian Nymphaeumu Batı Caddesi'nin kuzey ve güney tarafında portik sistemi uygulandığı ve caddenin gerisinde dükkân sıralarının bulunduğu görülmektedir. 12.5 m'lik kısmı açılan caddenin toplam genişliği 12.7 m olup cadde tabanı ortasında ka-

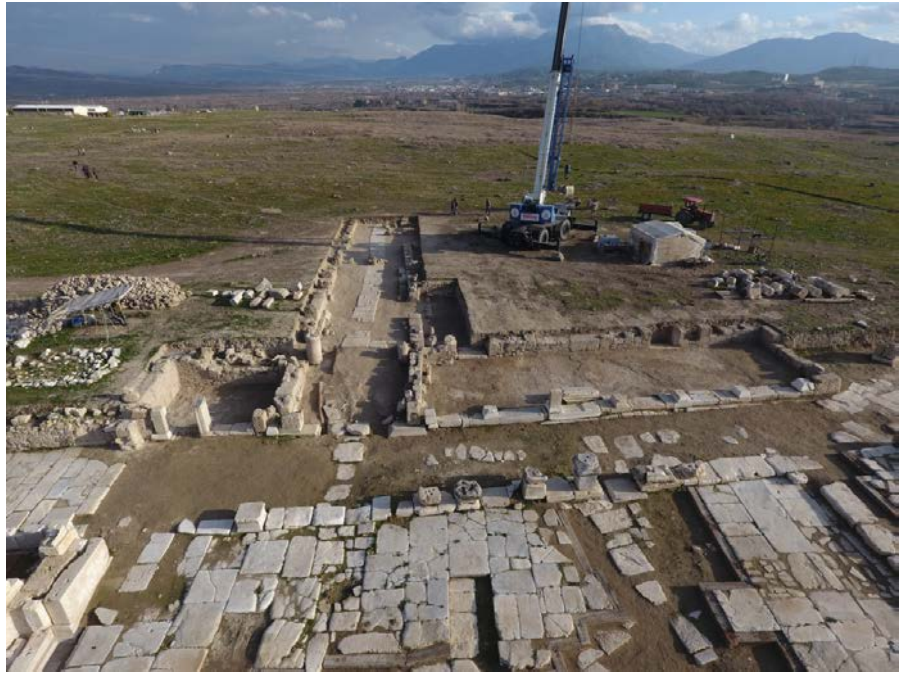
Resim 29 Traian Nymphaeumu Meydanı'ndan Doğu Sokak ve Doğu Mekân (Resmi Ofis) kazı çalışmaları sonrası genel görünümü

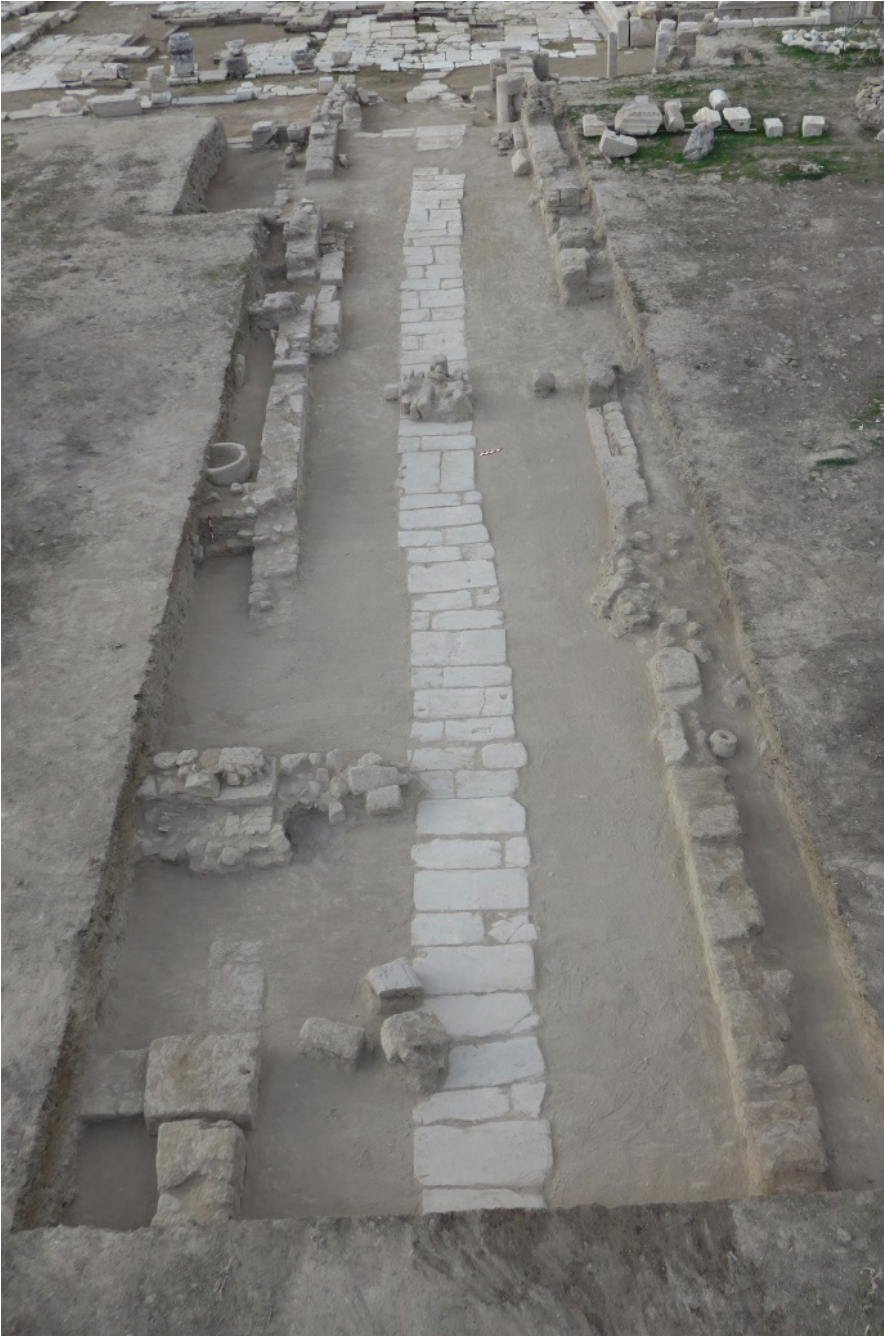
Resim 30 Traian Nymphaeumu Meydanı'ndan doğuya uzanan sokağın kazı sonrası görünümü

Nymphaeumu Meydanı ile bağlantılı olarak doğu yöne uzanmaktadır. Doğu Sokakta yapılan çalışmaların amacı; sokağın kullanım evrelerini ve mevcut halini tespit etmek, bu sokağın kuzey-güney yönde bağlandığı ana cadde ile birlikte kazılarak kentün güneyinde yer alan Stadyuma ulaşacak yeni gezi güzergâhı oluşturmaktır. Traian Nymphae-

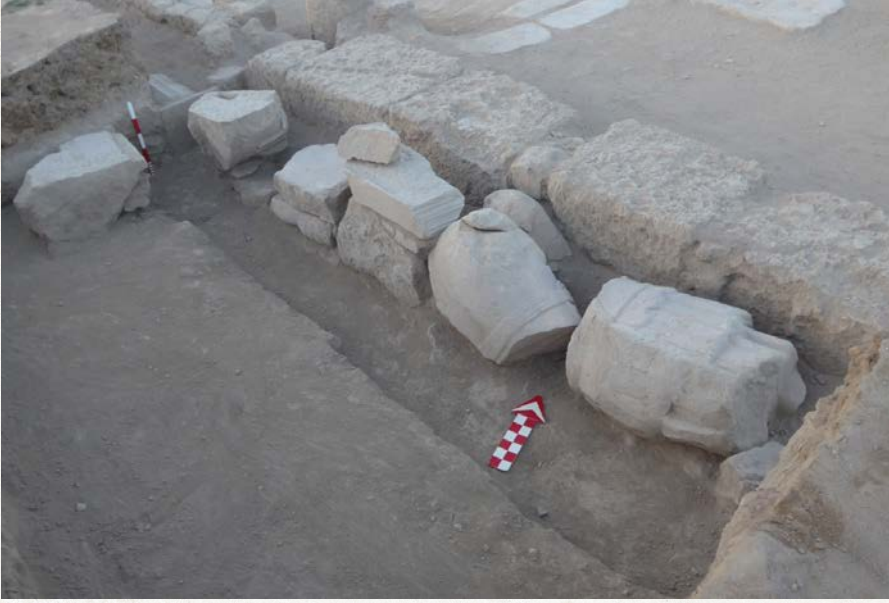
Resim 31 Doğu Sokağın güney kenarında yer alan doğu-batı akslı duvar dibinde seki olarak kullanıldığı şekliyle açığa çıkartılan zırlı İmparatora ait heykel parçaları, Yunuslu Eros

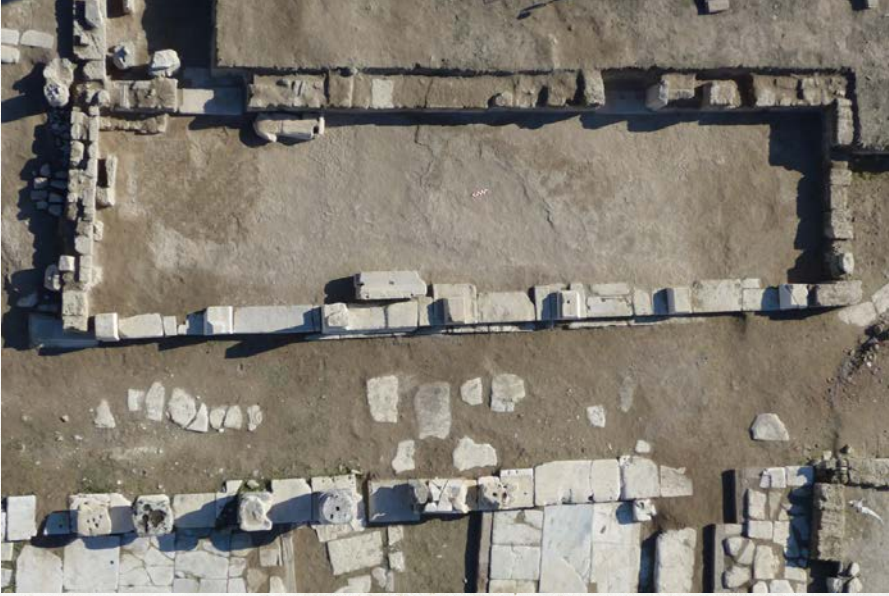
Resim 32 Traian Nymphaeumu Meydanı Doğu Mekân resmi ofis ve mekân içinde seki olarak kullanılmış yönetici heykeli ile arşitrav bloğu

2015 yılındaki çalışmalarda 291,68 m kotta ortaya çıkarılan 0.96x0.14 cm ölçülerindeki mermer arşitrav bloğunun, daha sonra bu alanda mekân içerisinde seki işlevinde kullanıldığı anlaşılmıştır. Üçüncü ve dördüncü mermer ayağın arasına denk gelecek şekilde yerleştirilen ve bir kısmı tahrip olmuş bloğun üst yüzüne 7x11 cm ölçülerinde bir haç kazındığı, orijinal kullanımında ise 3. fasciası üzerinde 6 harften oluşan⁴⁷ Grekçe bir satır da “ΑΔΡΑΣΤ” isminin yer aldığı görülmüştür. Doğu duvarının kuzeyinde yer alan kapı girişinin hemen güney yanında 1.74 m uzunluğunda mermer yönetici heykeli ele geçmiştir. Ön yüzü ince işçilikle yapılmış olan heykelin arka yüzü detaylı işlenmemiştir. Bu durum heykelin arka yüzünün bir duvara yaslanmış olduğunu ortaya koymaktadır. Kaidesi üzerinde 12 adet rulo yer alan ve elinde asa tuttuğu anlaşılan mermer yönetici heykelinin başı ile eli kazısı gerçekleştirilen alanda ele geçmemiştir. MS 5. yy’a tarihlendirilen heykel, duvar dibinde kuzey-güney doğrultulu yüzüstü şekilde yerleştirilmiş ve olasılıkla burada bir seki işlevi görmüştür. Heykelin arka kısmında oturmaya ya da üzerine eşya koymaya bağlı aşınmalar oluşmuştur. Yönetici heykelinin bulunduğu noktanın 2.50 m kuzeyinde 1.60x0.46 m ölçülerinde çay taşı, tuğla ve kireç harcından örülmüş bir başka seki daha ortaya çıkarılmıştır. Bütün bu düzenlemeler mekânın yoğun şekilde insan trafiğinin yaşandığı ve bir yönetim ofisi olmasından kaynaklı olarak insanların oturarak sıra beklediğini gösterir nitelikteki bulgularlardır. Devam eden çalışmalar sonrasında mekân tabanının tamamen mozaik döşemeli olduğu anlaşılmıştır. Mozaik kompozisyonunun etrafı duvar diplerine gelecek şekilde 0.70 m genişliğinde sarmaşık bezemesinin kullanıldığı bir bordür ile sınırlandırılmıştır. Bordür içinde

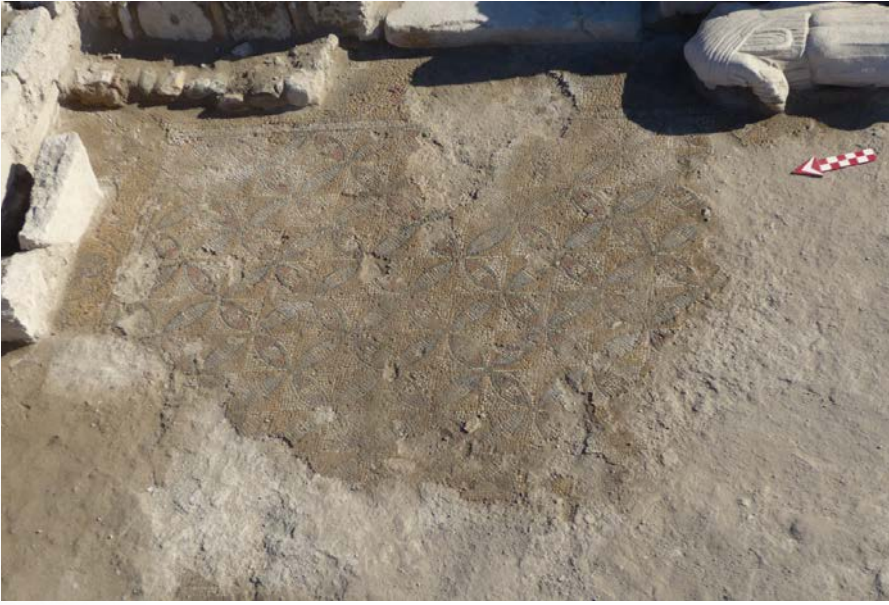
Resim 33 Doğu Mekanın tabanındaki bitkisel ve geometrik süslemeli mozaik taban döşemesi detayı

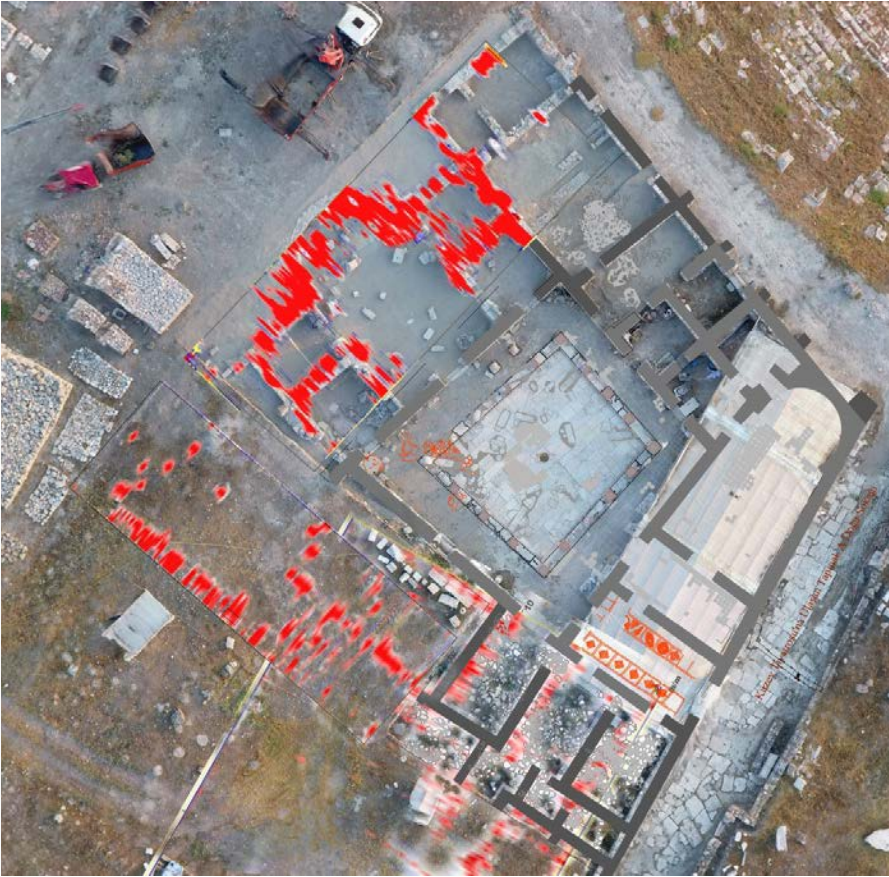
Resim 34 Kiliseli Peristylli Ev'in avlu ve doğusundaki ev kilisesi bölümü ve kazısı yapılacak diğer bölümlerinin geo-radar (GPR) taramasının hava fotoğrafına aplikasyonu

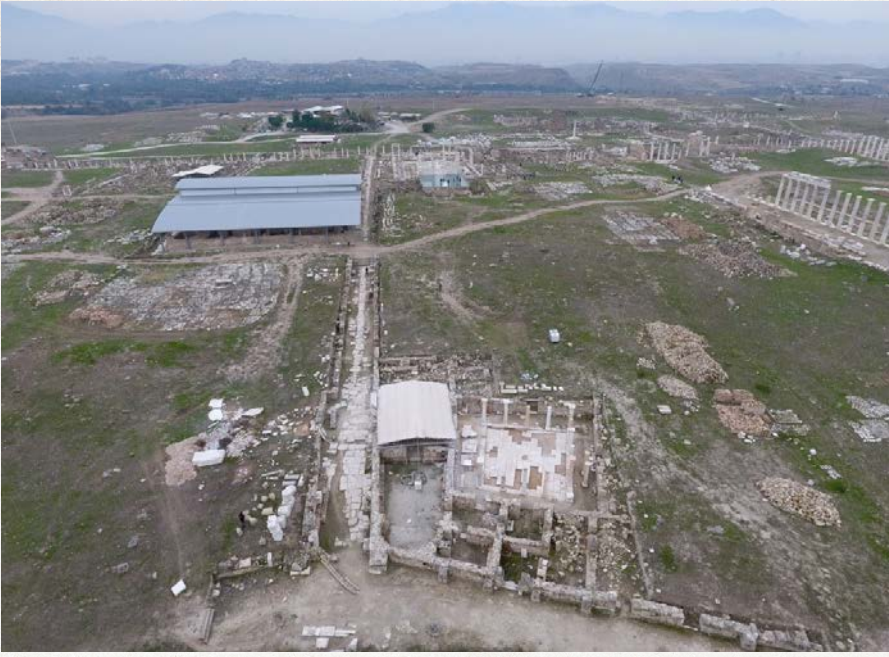
Resim 35 Kilseli Peristylli Ev'in peristylli avlusu, ev kilisesi bölümü ve mekanlarının genel görünümü

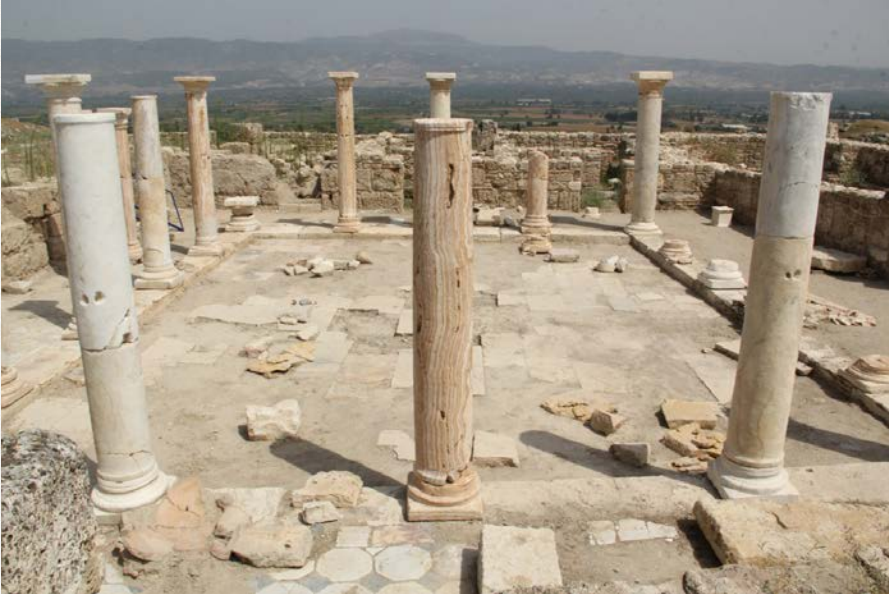
Resim 36 Kilseli Peristylli Ev, avlusunda yer alan taban döşemelerinin restorasyon öncesi durumu

2017 yılı Kiliseli Peristylli Ev'de yapılan restorasyon-konservasyonların amacı ise kalabilen orijinal taban döşemelerinin yanında, pantograf işlemi büyük ölçüde tamamlanan peristylli avluya ait traverten ve mermer döşeme taşlarının daha önce belirlenen yatak izlerine bağlı kalarak orijinal yerlerine sabitlenmesi olup bu amaç doğrultusunda alan, temizlenmesi, taranması ve fotoğraflarla belgelendirilmesinin ardından çalışmalara başlanmıştır. İlk etapta 2016 yılında pantograf ile tamamlanan mevcut orijinal döşeme taşlarının master ve terazi yardımı ile alandaki sabit döşeme taşlarının seviyesine bağlı kalınarak, kuzey ve güney yönlerden orta kısma doğru, tabanın orta aksından ise doğuda yer alan kanala doğru eğim verilmiş ve demo çalışması tamamlanmıştır. Demo ardından alanın genel ve detay hava fotoğrafları çekilerek sabitleme işlemine başlanmıştır. Mevcut yatak izlerine ve demoya bağlı ka-

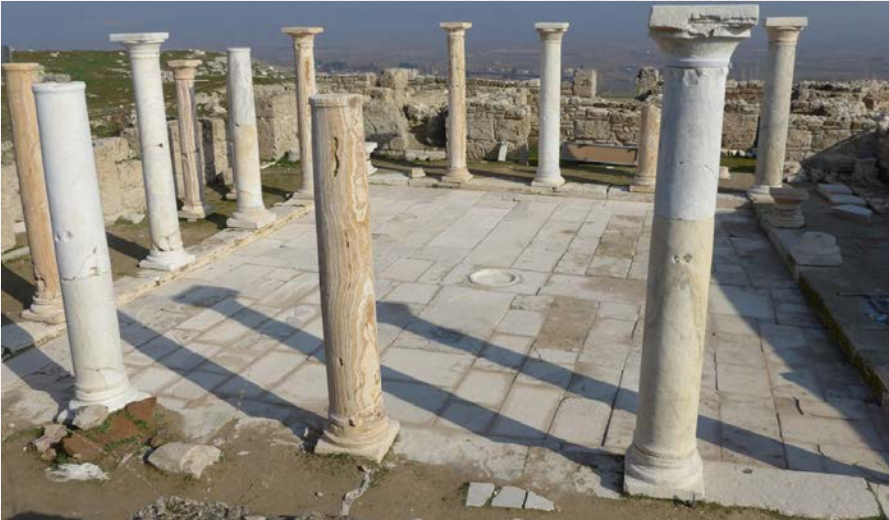
Resim 37 Kilseli Peristylli Ev, avlusunda yer alan taban döşemelerinin restorasyon sonrası durumu

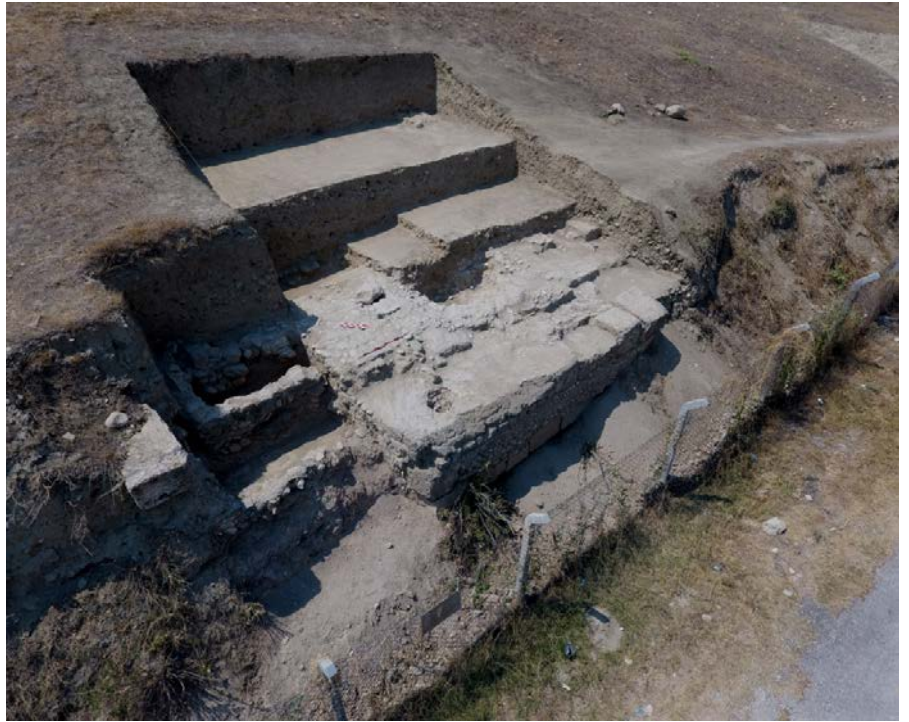
Resim 39 Kuzey Nekropolü'nde geç dönemde odası doldurularak atölyeye dönüştürülen Tonozlu Mezar ve yanındaki örgü tekne mezarların kazı çalışmaları sonrasındaki görünümü

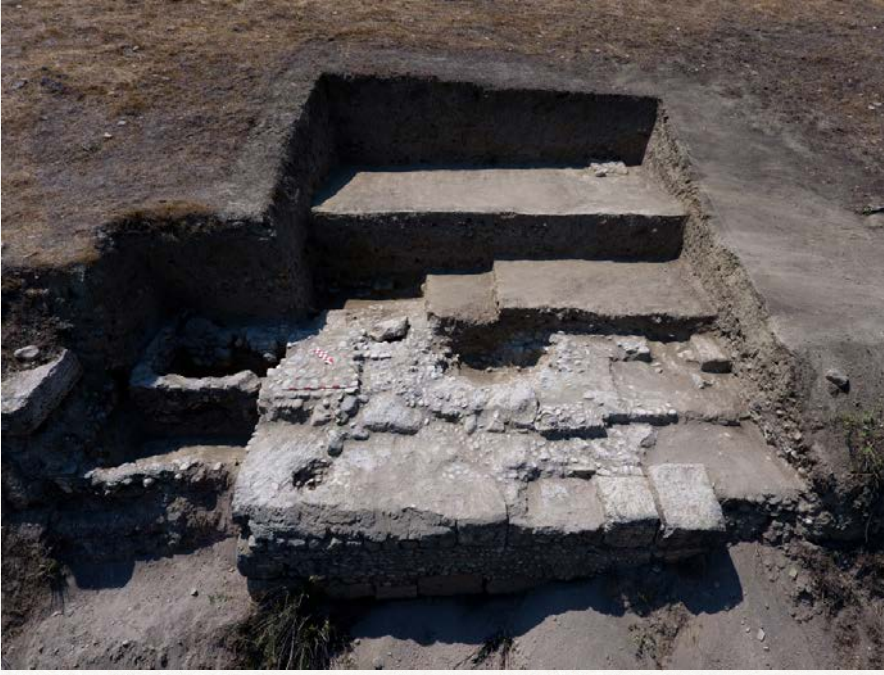
Resim 40 Geç Antik Çağ'da atölyeye dönüştürülen tonozlu mezar üzerinde yer alan platform ve doğusunda örgü tekne mezarlar

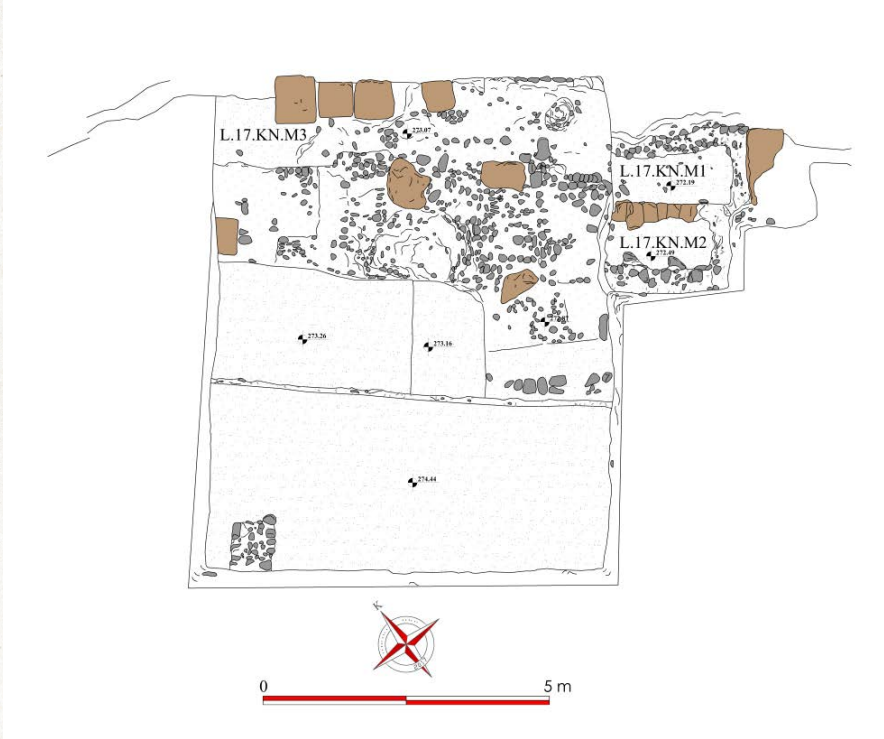
Resim 41 Kuzey Nekropolü, M1-M2-M3 numaralı mezarların taş planı
