**DENİZLİ İL SINIRLARI İÇERİSİNDE KALAN OSMANLI
DEMİRYOLU HATTI VE İSTASYON BİNALARI**

**Pamukkale Üniversitesi
Sosyal Bilimler Enstitüsü
Yüksek Lisans Tezi
Sanat Tarihi Anabilim Dalı
Sanat Tarihi Programı**

“Denizli İl Sınırları İçerisindeki Demiryolu İstasyon Binalarının Mimari Özellikleri” başlıklı üçüncü bölüm çalışmanın ana konusu olup, Denizli İlinde yer alan sekiz adet istasyon binası plan, cephe ve malzeme açısından incelenmiştir.

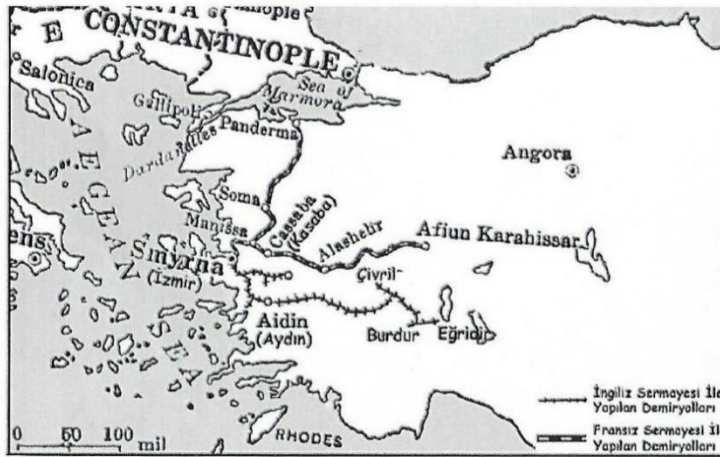
Harita 1: İzmir ve çevresindeki demiryolları (Yıldız, 2008: 8).

İngilizler, 1861 yılında Rusçuk-Varna Hattı'nın, 1863 yılında ise Anadolu'daki ikinci hat olan İzmir-Kasaba Hattı'nın imtiyazlarını elde ederler (Conker, 1935: 522; Yıldız, 2008: 7). İzmir-Kasaba Hattı'nın Manisa'ya kadar olan ilk bölümü 1865 yılında, Kasaba (Turgutlu)'ya kadar olan bölümü 1866 yılında tamamlanır (Işıkcın, 1962: 16, Yıldırım, 2001: 14). Batı Anadolu'da inşa edilen İzmir-Aydın Hattı ve İzmir-Kasaba Hattı bölgenin en büyük limanını iç bölgelere bağlar (Yaschke, 1936: 593) (Harita 1).

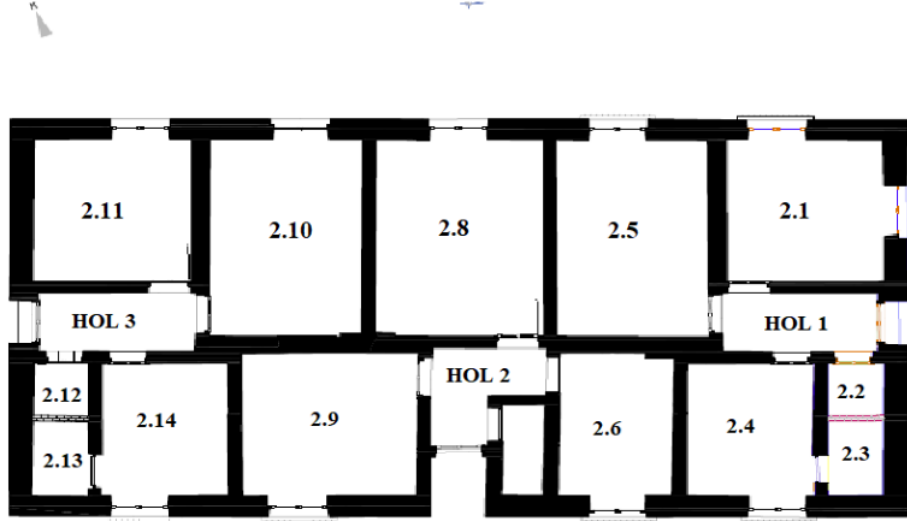
Plan 2: Sarayköy İstasyonu Lojman Binası (Dinçer, S., Sarayköy İstasyon ve Müştemilatı Rölöve, Restitüsyon, Restorasyon ve Çevre Düzenleme Projesi, TCDD. 3. Bölge Müdürlüğü).

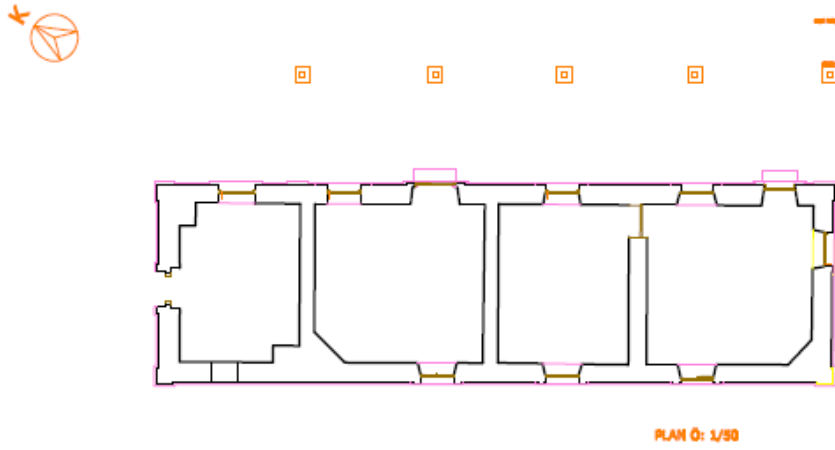
Plan 7: Goncalı İstasyon Binası, Kat Planı (Dinçer, S., Sarayköy İstasyon ve Müştemilatı Rölöve, Restitüsyon, Restorasyon ve Çevre Düzenleme Projesi, TCDD, 3. Bölge Müdürlüğü).

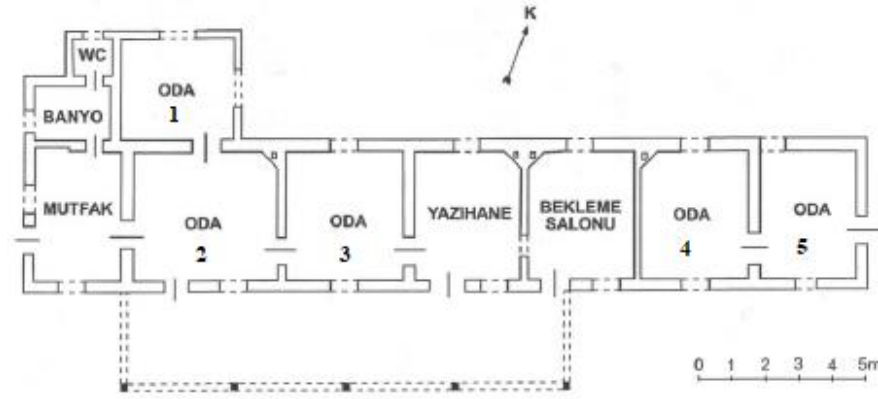
Plan 15: Bozkurt İstasyon Binası, Kat Planı. (Özyiğit, H., 2017, “Zamanın Tanıkları: Bozkurt ve Çardak Tren İstasyonları”, s: 387).

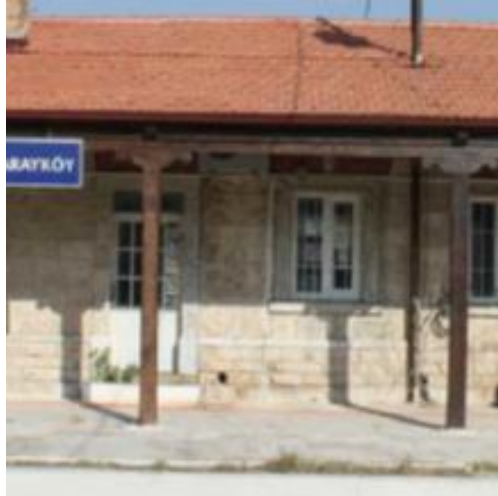
Foto 3: Sarayköy istasyon binası sundurma detayı.

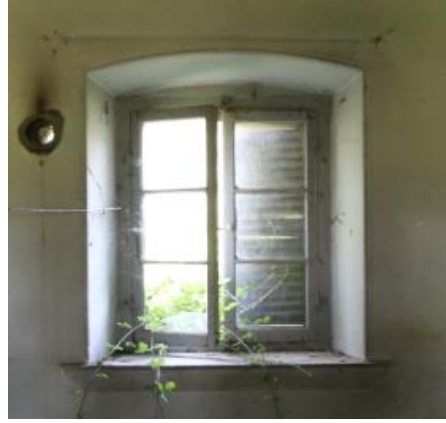
Foto 99: Böceli İstasyon binası, pencere denizliği.

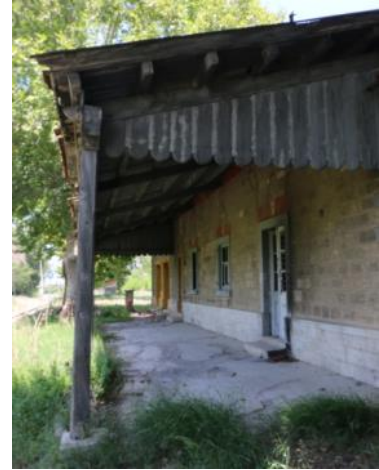
Foto 100: Böceli istasyon binası sundurma detayı.

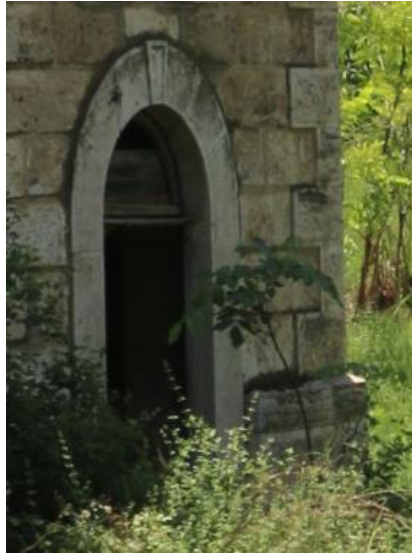
Foto 159: Böceli İstasyonu, Su İkmal Kulesi, giriş detay.

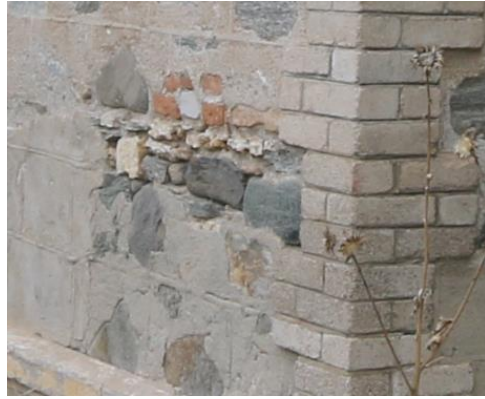
Foto 167: Kocabaş İstasyon Binası, cephe malzeme detayı.

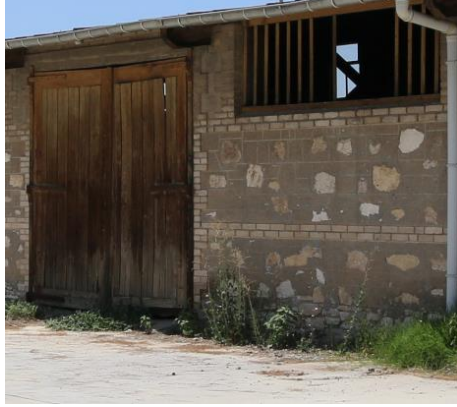
Foto 225: Kaklık İstasyonu, Hangar Yapısı, kapı ve penceresi.

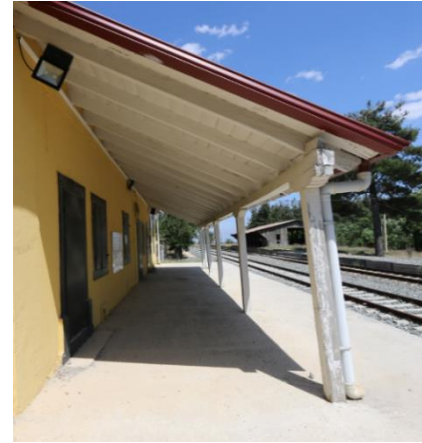
Foto 232: Bozkurt İstasyon Binası, güney cephe sundurması.
