ARAŞTIRMA SONUÇLARI
TOPLANTISI
1.CİLT

2011 YILI SILLYON ANTİK KENTİ VE ÇEVRESİ YÜZEY ARAŞTIRMASI

Sillyon'da 2011 yılında yapılan çalışmalar kent planının çıkartılması, yapıların tespiti hedef alınmıştır. Bu bağlamda kente bulunan tüm yapılar ve mezarlar Total Station, Nivo, GPS, yardımıyla çizilmiştir. Bilindiği üzere Sillyon'da Hellenistik Dönem'den Türk Dönemi'ne kadar mimari kalıntılar mevcuttur. Çalışmalarda dönemsel kronoloji göz önünde bulundurulup en eski tarih veren mimari kalıntıdan günümüze en yakın tarihli kalıntılar sistemli bir şekilde çizilerek kayıt altına alınmıştır¹.

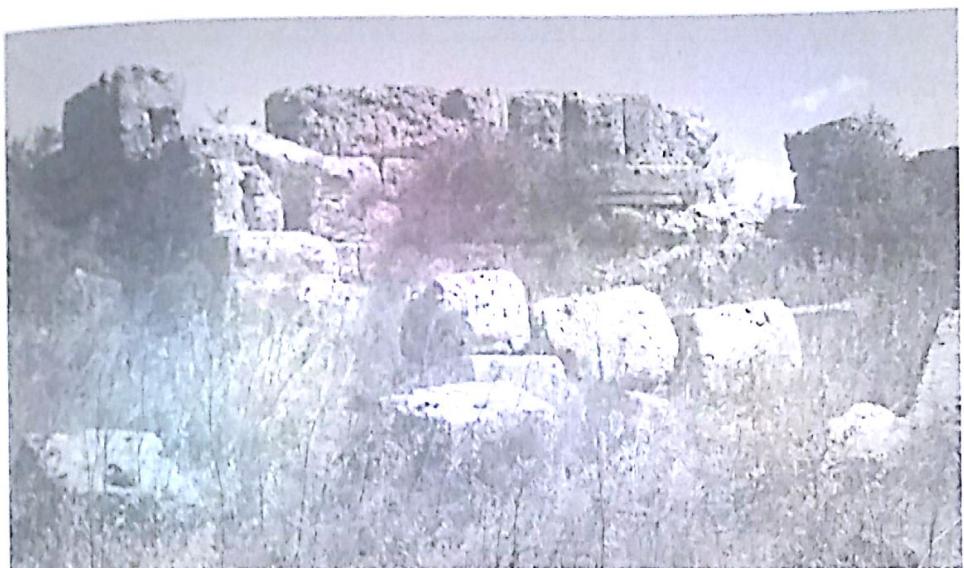
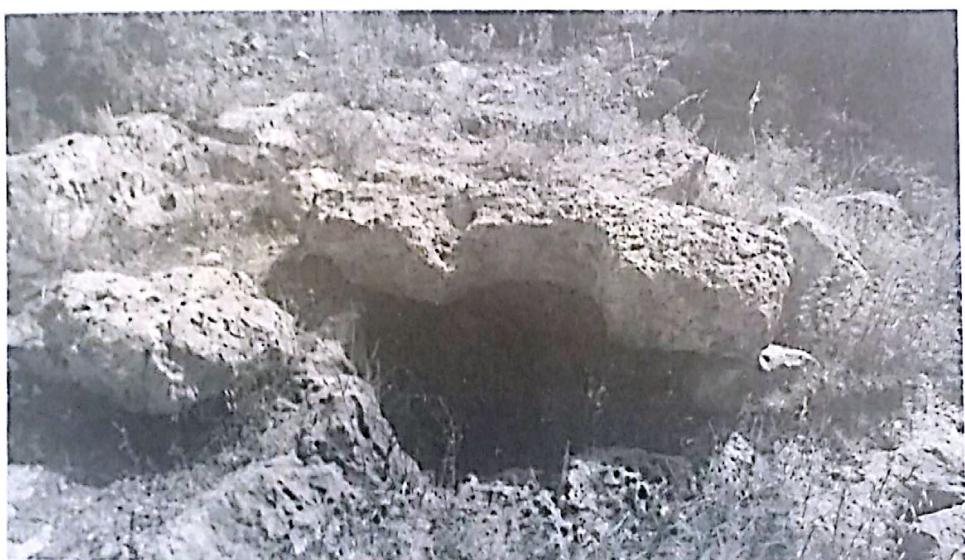
Çalışmalar Akropolis'te 2010 yılında yarım kalan yerden yani Akropolis'in doğusundan başlatılmış ve total station ile ölçüm çalışmaları akropolis sur duvarları ile Akropolis'teki yapı ve yapı komplekslerinde sürdürülmüştür. Bu alanda bulunan ve mimari özelliklerinden dolayı Roma Dönemi'ne tarihlenmesi gerektiğini düşündüğümüz yapı kompleksinin² çizimleri bitirilmiştir. Yıkılmış olmasından dolayı tam detayları anlaşılamayan yapının sağlam kalan duvarları yerel kesme taştan isodomik duvar örgü tekniğinde yapılmıştır. Yapıya geç dönemde çeşitli eklemeler yapılmıştır. Bu kompleksin hemen güney doğusunda yuvarlak planlı bir kule yapısı çizilmiştir ki sadece temelleri belli olan yapının detayları anlaşılamamıştır. Bu alanda yer alan armudi formda üzeri kapaklı ve derinlikleri 1 ile 2 metre arasında değişen sarnıçlarda çizilerek kayıt altına alınmıştır (Resim: 1-2).

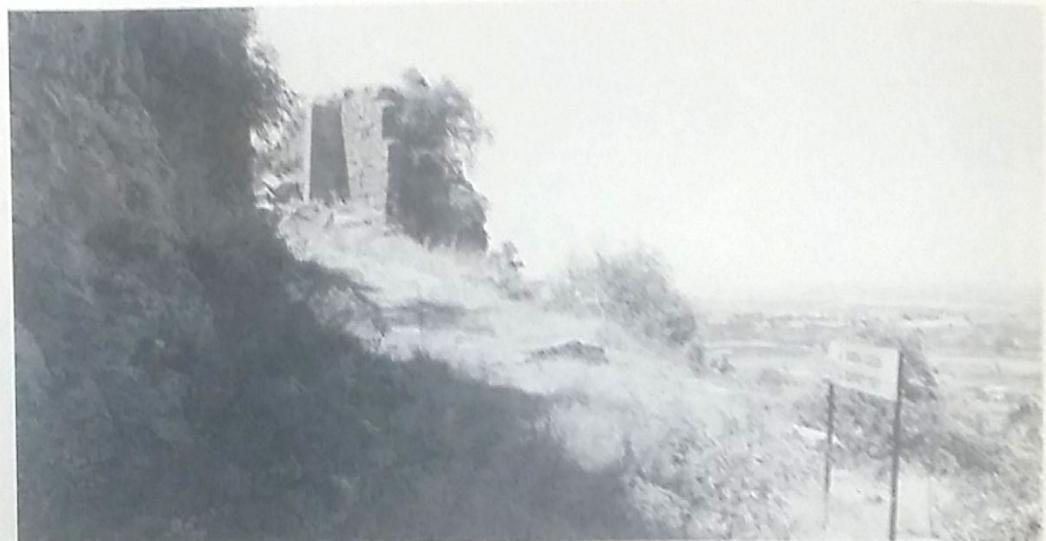
Resim: 4

Akropolis güneyinden başlayarak, akropolis'i çevreleyen ve güney batıda biten surların çizimleri bitirilmiştir. Bu sur yapılarının Geç Dönem (Bizans) özellikleri gösterdiği anlaşılmaktadır. Akropolis'in olduğu alan kayalık olup uzaktan bakıldığı zaman bir kaleyi andırmaktadır. Akropolis'in bu özelliğinden yararlanılarak savunulması zor olan noktalar yüksek duvarlarla çevrilmiş takip edilen alanlarda ise kayalık alan oyularak veya düzeltilerek sur oluşturulmuştur. Akropolis'in güneyinde (Resim: 3) araziye uydurulmuş sur üzerinde bir giriş tespit edilmiş ve bu girişten aşağı doğru devam eden merdiven tespit edilmiştir. Merdivenin nereye kadar devam ettiği alanda oluşan heyelandan dolayı anlaşılamamaktadır. Akropolis'in batısındaki surun Roma Dönemi özelliği gösteren bir temel üzerinde yükseltildiği anlaşılmaktadır. Akropolise, kuzeyden girişi sağlayan yolun üzerinde Roma Dönemi'ne ait iki kanadında kule olan, isodomik duvar tekniği ile örülülmüş tek girişli bir kapı yer almaktadır (Resim: 4). Buradan da yola çıkarak Roma Dönemi'nde de Akropolis'in

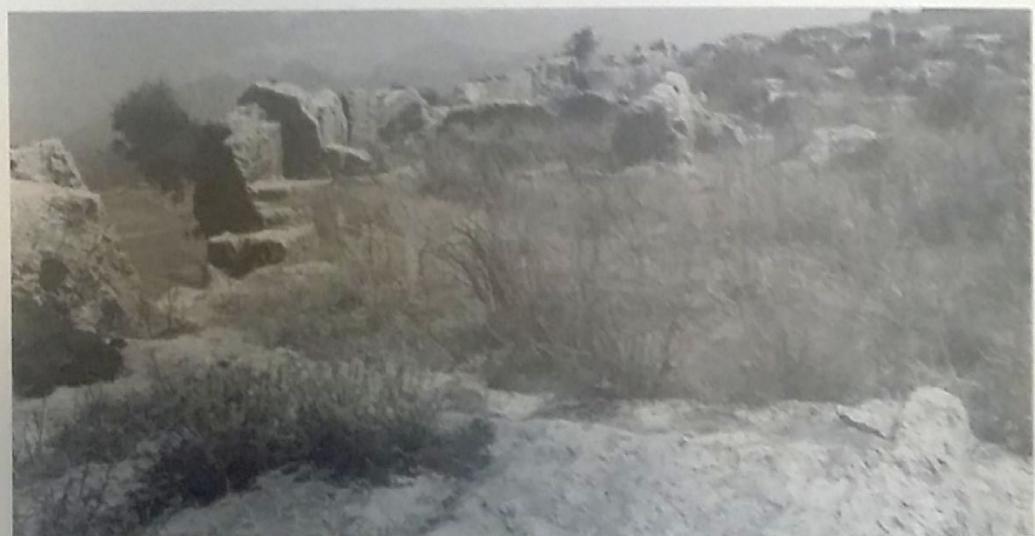
Resim: 5

Akropolis'in kuzey doğu kandından başlayarak güneybatısına kadar devam eden alanda sivil mimari örnekleri yer almaktadır. Bu mekânların gösterdikleri mimari özelliklerden dolayı konut olarak kullanıldıkları anlaşılmaktadır. Kayalık alanlar oyulup düzleştirerek mekânlar oluşturulmuştur. Mekânlar yan yana dizilmiş ve araziye uydurulmıştır. Birden fazla odalı onutların içinde sarnıçlar yer almaktadır. Mekânların arasında bazı yerlerde 2 metreye kadar genişleyen sokaklar vardır. Bu sokaklar üzerinde de sarnıçlar yer almaktadır. Sarnıçların sokaklar üzerinde olması bu alandaki kentleşme göstergelerinden biri olarak algılanmalıdır (Resim: 5).

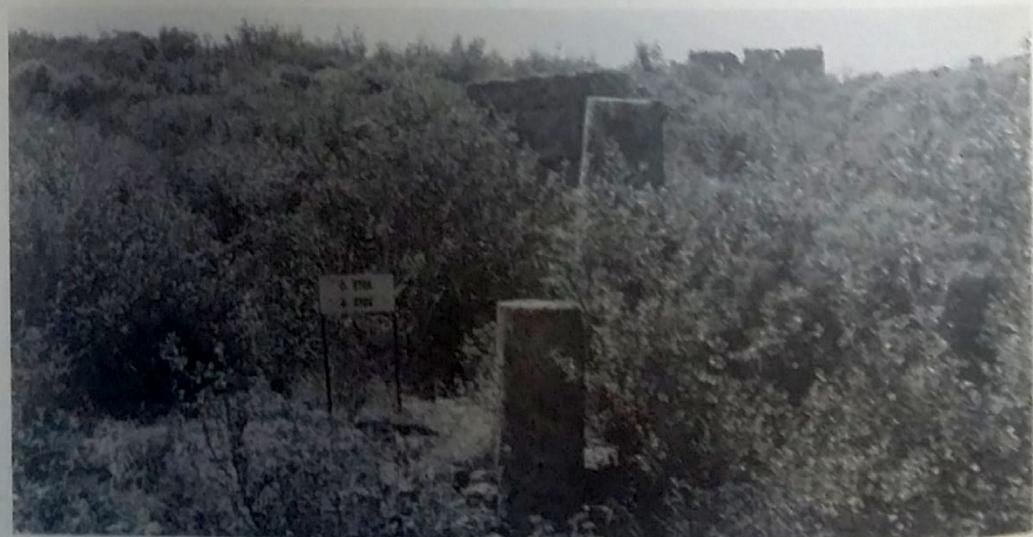
Resim: 6

Akropolis kuzey ve kuzeybatısındaki sur duvarları, cami ve stoa ile stoa öntindeki ana kayadan oyularak işlenmiş stoa ile bağlantılı olması muhtemel mekânlarında ölçüm ve detaylı tanım çalışmaları gerçekleştirildi. Ana-kayadan oyulan ve yan yana dizilmiş mekânların giriş kısımları batı yönünde düzenlenmiştir. Coğu mekânın giriş kısımları bellidir. Bazılarının arkası ve yan duvarlarında hatıl yuvaları işlemiştir. Bu mekânların bazılarının yan duvarlarına nişler işlenmiştir (Resim: 6).

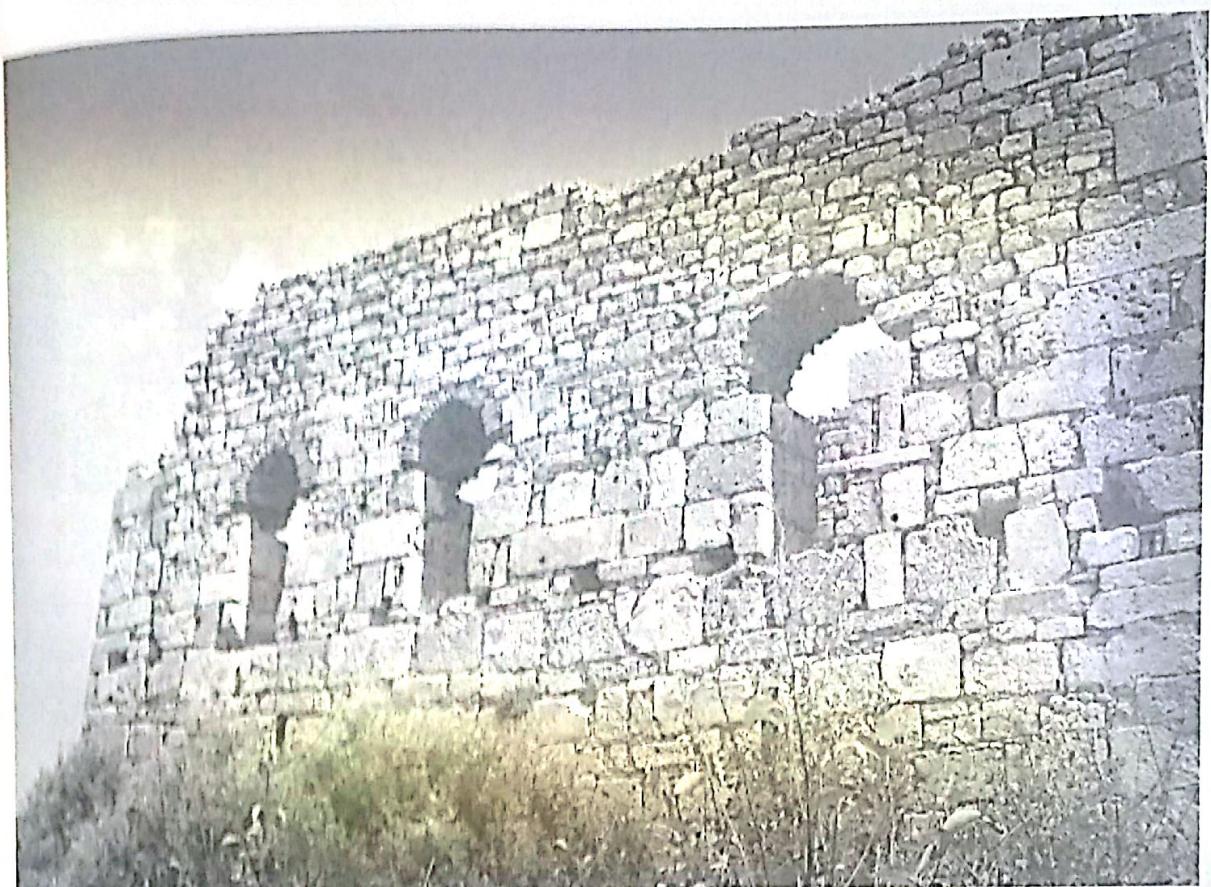
Resim: 7

Kale yapısının kuzey, doğu ve güney duvarları sağlam olup çatı seviyesine kadar korunmuştur. Yapının inşasında yerel kesme taşlar kullanılmıştır. Bazı noktalarda devşirme taşlar kullanılıp geri renkli ve kireç katkılı harçla yapı güçlendirilmiştir. Yapının savunma amaçlı inşa edildiği üzerinde kazamatlar ve geçişlerden belli olmaktadır (Resim: 7).

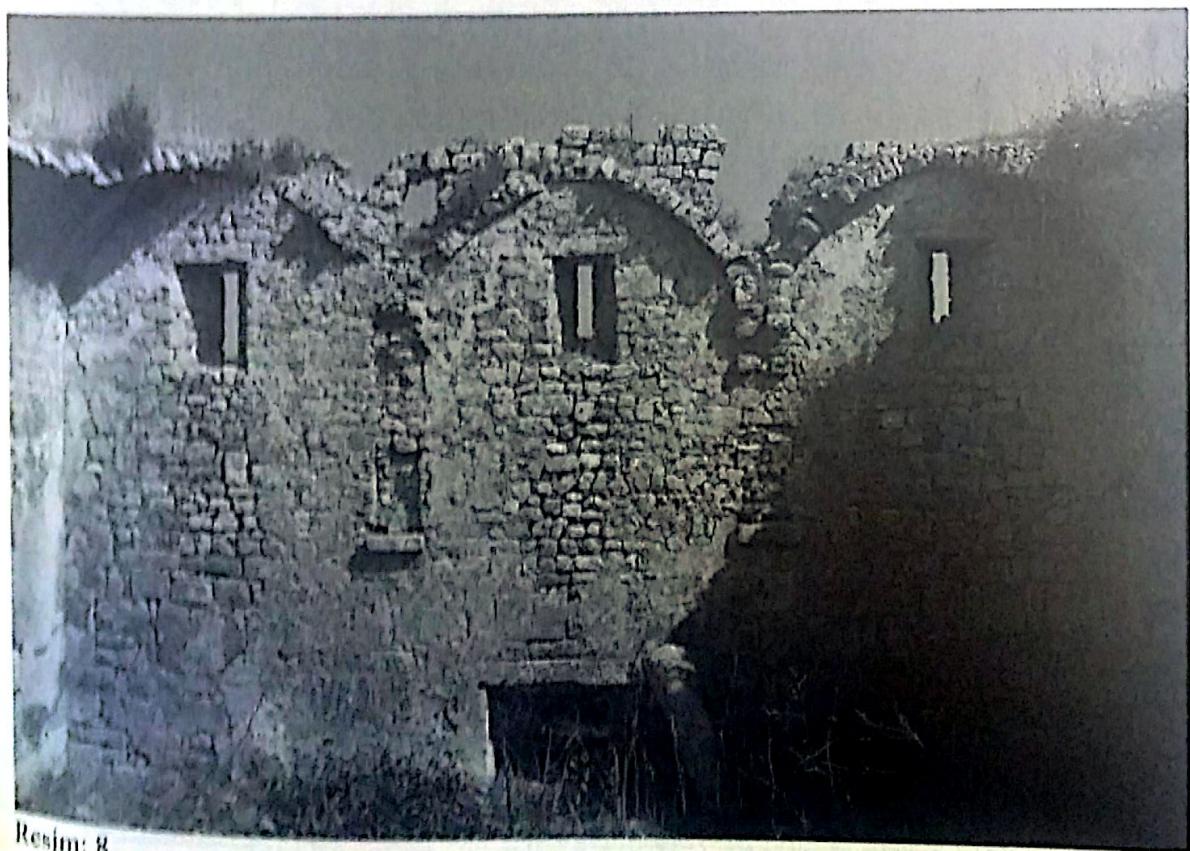
Resim: 8

Kale'nin doğusunda yerel kireçtaşlı bloklarla yapılmış; doğu, kuzey ve batı duvarları çatı kısmına kadar korunmuş ve tonozlu bir çatı sistemine sahip olduğu anlaşılan bir yapı yer almaktadır. Bu yapıda da üst kısma yakın yerden uzak bir noktada kazamat şekli pencereler yapılmıştır. Bu şekil pencerelerden yola çıkarak bu yapının da savunma amaçlı olduğu anlaşılmaktadır (Resim: 8).

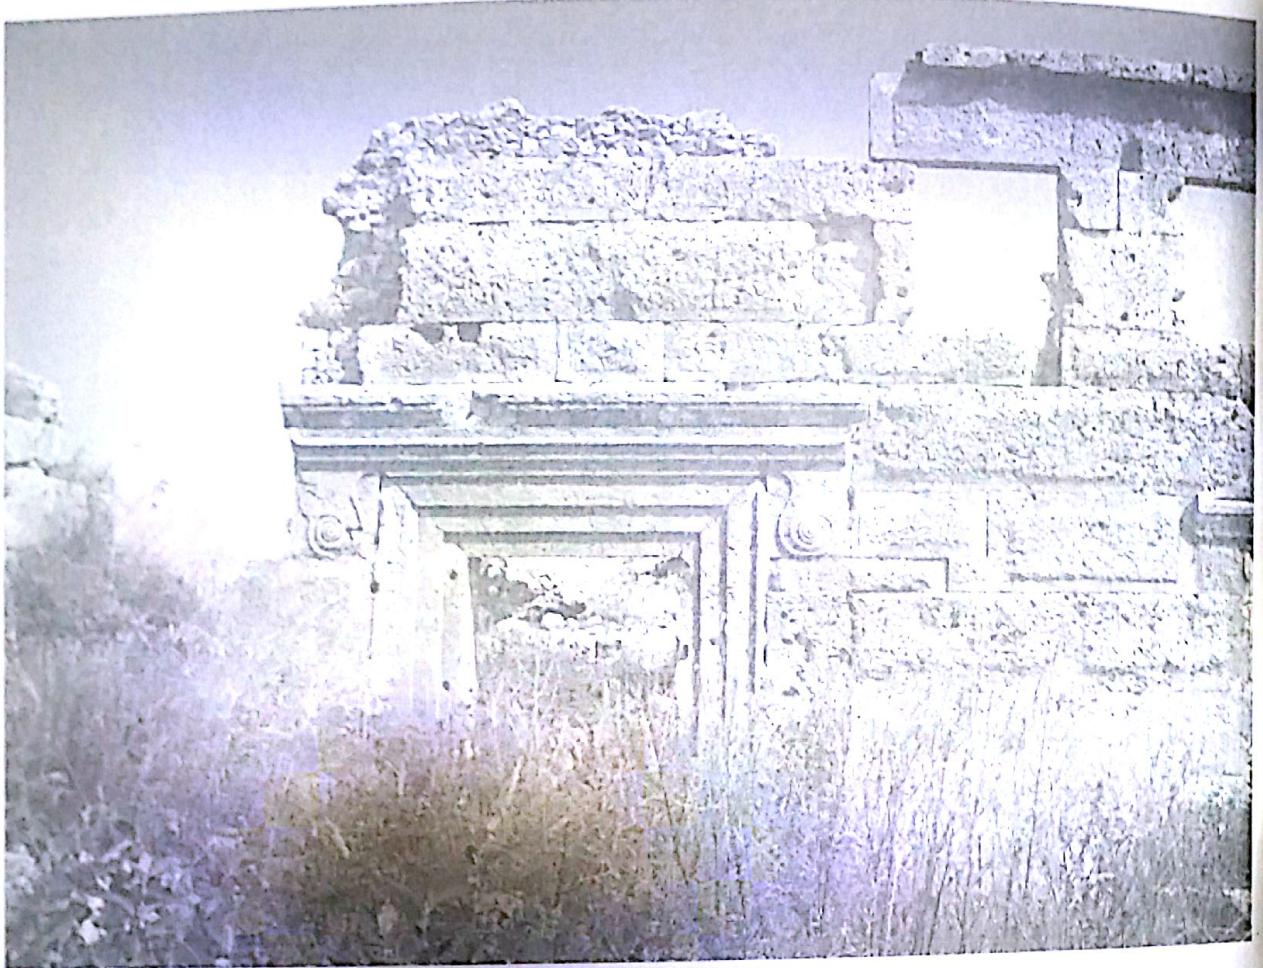
Resim: 9

Tonozlu yapının güneyinde sadece bir duvari sağlam kalabilmiş bir yapı yer almaktadır. Bu duvar üzerinde yer alan kapının lento kısmında İon başlığı şeklinde kapı kulakları söz konusudur⁴. Kapı üst seviyesinde solda iki adet pencere görülmektedir. Yine kapının doğusunda ikinci bir küçük kapı bulunmaktadır. İşlemeli kapının iç kısımlarında yazıt yer almaktadır. Kapı süsü ve duvar örgü şeklinde yola çıkarak yapının Hellenistik Dönemde yapıldığı anlaşılmaktadır (Resim: 9).

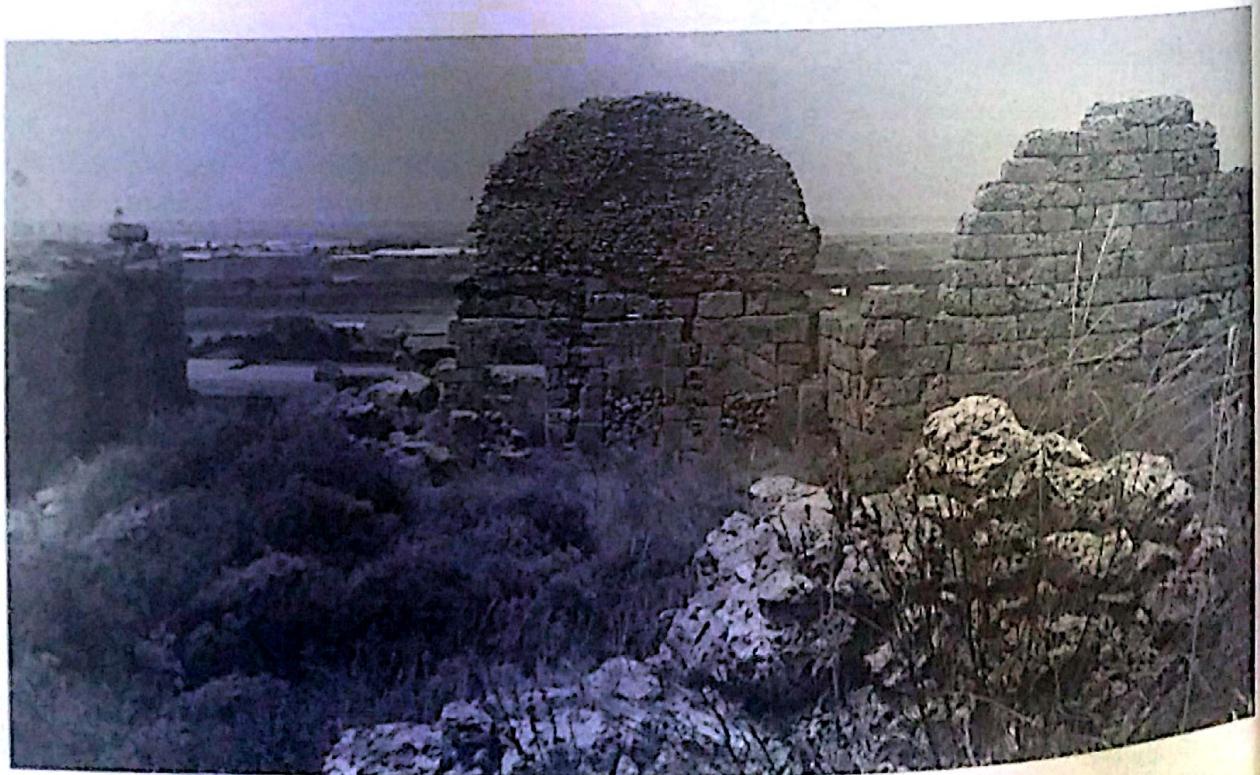
Resim:10

Akropolis'in batı yamaçında ölçüm çalışmaları yapıldı. Kentin batı yamaçındaki yapı komplekslerinde detaylı tarama çalışmaları sürdürülüyor. Bu kısımda yer alan ve 3000'ye yakın tarihlenen 'AL09/3' envanter no lu Hamam yapısında detaylı çalışmalar yapılmak üzere birleştirip kent planına eklenmiştir (Resim: 10).

Yapı kentin güneybatı yamaçında Bastiyon D'nin güneybatısında stadyumun sağında yarı yuvarlak giriş kapının ise kuzeybatısında yer almaktadır. Kompleks güneybatı güneydoğu yönü uzanmaktadır. Yapı 5 odalı olup giriş krom güneydoğu tarafadadır. On tarafta, girişte 3 kapı (giriş) yer almaktadır. Tripylon ortadaki girişin genişliği krom olup üst yapısı kemerlidir. Yine yapının güney batı ucunda bir giriş daha vardır. Üst krom olup üst yapısı kemerlidir. Aynı yapının güney batı ucunda bir giriş daha vardır. Üst krom içinde geç kullanma şönelik izleri vardır. Orta odaların birinde ana duvarlarda geç使用的 izleri ile bu harç üzerine kazılmış haç motifleri yer almaktadır.

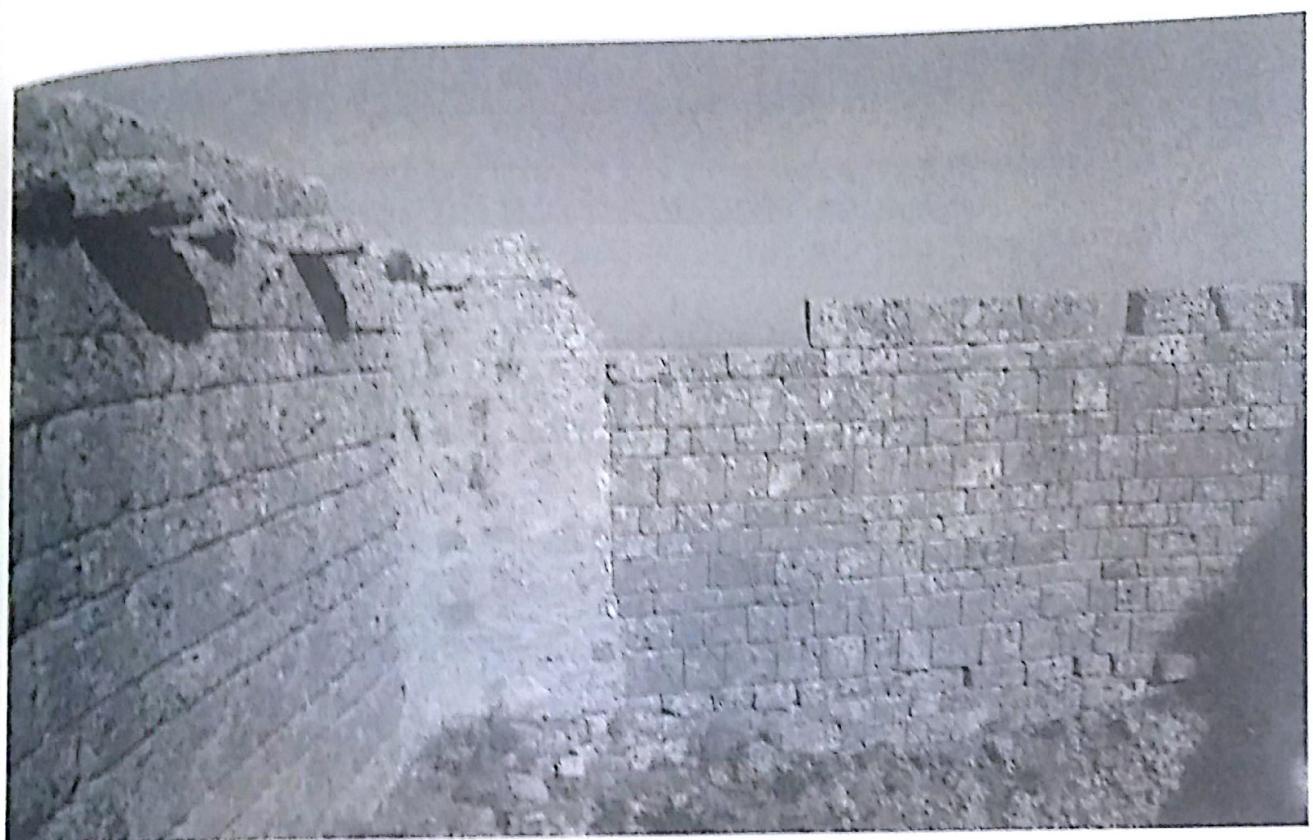
Resim: 11

Kentin batı yamaçında yaptığımız arazi çalışmalarında kentin Hellenistik, Roma ve Bizans Dönemlerinde güçlü bir savunma sisteme sahip olduğu anlaşılmıştır. Bu kısımda yer alan ve Hellenistik Döneme verilen Kule ve kuleye bağlı sur duvarı, Akropolis'in hemen başladığı alanda olan ve Roma Dönemi'ne⁸² verilen Bastiyon ve Bastiyona bağlanan güneydoğu-güneybatı yönü sur duvarları ve bastiyonun olduğu alandan başlayarak güneybatı doğu devam eden ve kentin eteklerini ayararak oyada da izleri görülebilen Bizans Dönemi surları bunun en büyük kanıdır (Resim: 11).

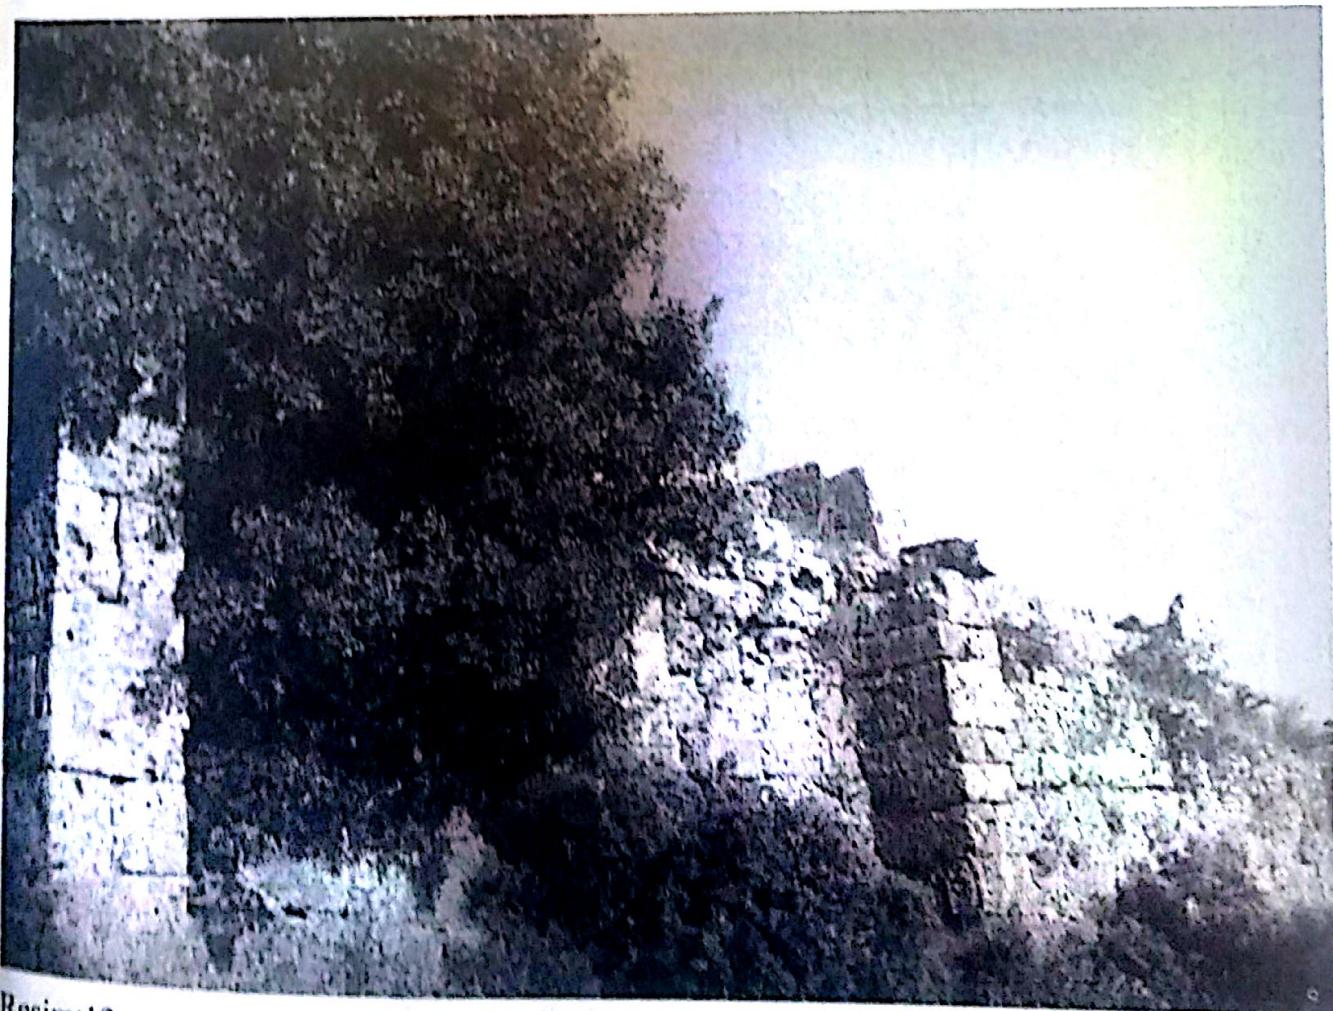
Resim:12

Bastiyon ve surlarda destekler (payandalar) kullanılarak sağlamlaştırılmış yoluna yapılmıştır. Surlar üzerinde kazamatlar görülmektedir. Bizans döneminde yeni surlarında bu alanlarda görülmeye rağmen Roma Dönemi yapılarının onarıldığı ve çevitli eklemeler yapıldığı anlaşılmaktadır. Özellikle Bastiyon duvarının güneybatı duvarı yenilenmiş ve inşaatında farklı duvar teknigi kullanılmıştır. Kentin olduğu kayalık tepenin aşağısında oyada görülebilen Bizans Dönemi duvarları da Roma Dönemi duvarları ile benzerdir. Sadece kullanılan malzeme açısından farklılık göstermektedir. Burada yaptığımız bu çalışmalar sırasında kentin tahkimat sisteminin her dönem kuvvetli olduğu ve savunmasına önem veren bir halkın yaşadığı anlaşılmıştır (Resim: 12).
