*KAZI
SONUÇLARI
TOPLANTISI* 3. CİLT

STRATONİKEİA 2012 YILI ÇALIŞMALARI

Bilal SÖGÜT*

2012 yılında sur duvarı dışında kentin batısında bulunan Erikli Kilisesi ve aynı alanda mezar kazıları yapılmıştır. Kentin içinde ise Kuzey Şehir Kapısı ve Cadde, Bouleuterion, Tiyatro, Roma Hamamı-1, Batı Cadde ve Selçuk Hamamı'nda çalışılmıştır. Geç Osmanlı ve Cumhuriyet Dönemi yapılarının restorasyonu konusunda plan tespit ve rölöve çalışmalarına devam edilmiştir.

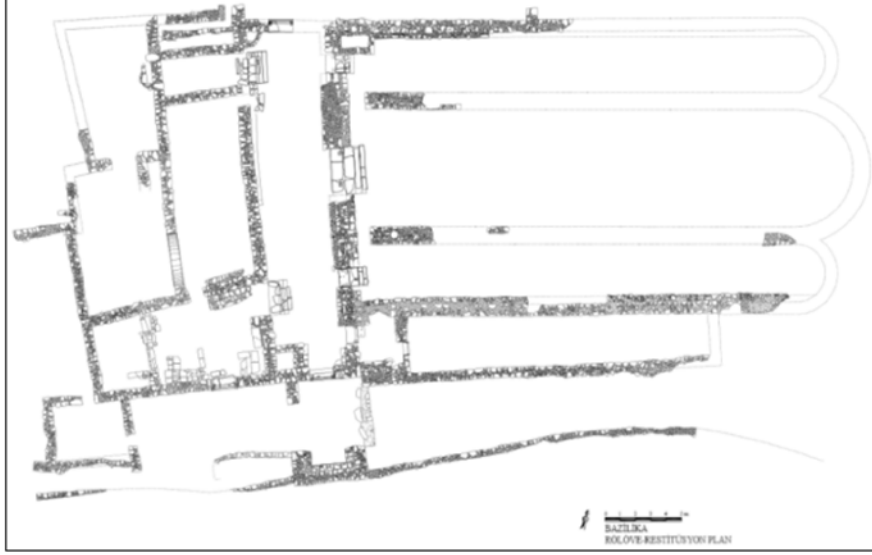
Çizim 1: Kilise'nin rölöve ve restitüsyon planı.

Buradaki çalışmalarda doğu-batı yönünde bir kilise kalıntısı tespit edilmiştir (Çizim:1). Kilisenin batıdaki giriş bölümü ve bu yöndeki mekanların tam planı belirlenebilmektedir. Yapının girişi, batıdaki mekanların güney bölümünden gelmekte ve

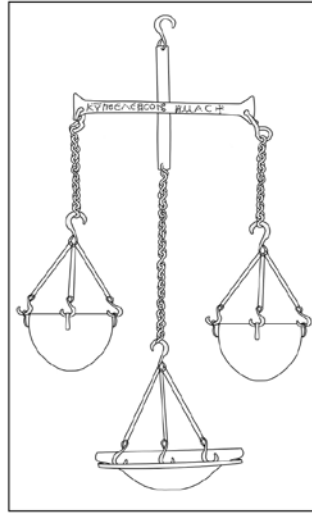
Çizim 2: Kilisede bulunan yazıtlı çoklu kandil taşıyıcısının çizim önerisi.

Diğer buluntuların yanı sıra, kilisesinin aydınlatması ile ilişkili objeler tespit edilmiştir. Bunlar arasında bronz kancalar, zincirler, halkalar ile demir zincirler, duvara applike edildiği düşünülen eserler bulunmaktadır. Bunlardan 11ES17-E-B22 envanter numaralı haçın üzerinde Grekçe "Tanrım bize merhamet et" yazması³ ve her iki kolunda olasılıkla zincirlerle asılacak demir kancaların bulunması, bize bunun görülen bir yerde kullanıldığını, uçlarındaki demir kancalara da konveks dipli, kulplu kandillerin bağlanabileceğini düşündürmüştür⁴. 11ES17-E-B03 ve 11ES17-E-B11 numaralı kandil taşıyıcıları çoklu kandillere ait askı kısımlarıdır⁵ (Çizim:2). 11ES17-E-D26 numaralı eser olasılıkla duvara applike edilmiştir. Buluntular ışığında, tutamak kısımlarına da içi boş saplı kandil konularak kullanıldığı düşünülmektedir⁶. Kilisenin buluntularına göre en çok kullanılan alanlardan birisi⁷ çoklu kandillerle ile aydınlatılmış olmalıdır.

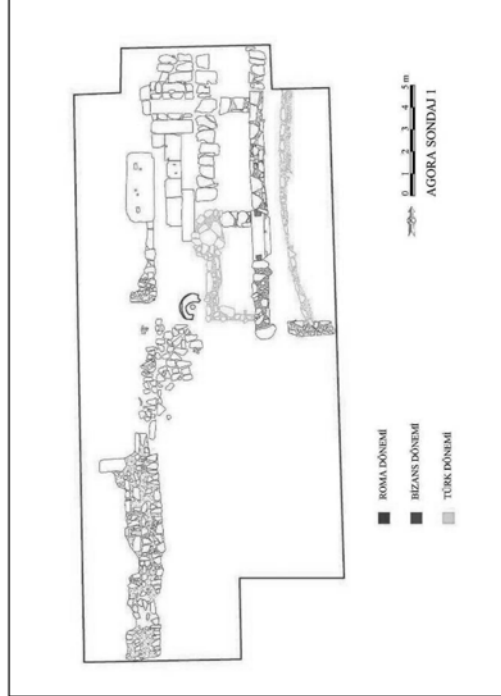
Çizim 3: Sondaj 1’de bulunan kalıntılar.

Yapılan çalışmalar sonucunda Roma, Bizans ve Türk Dönemlerine ait yapı kalıntıları tespit edilmiştir (Çizim:3). Alanda çıkan bu yapı kalıntılarının genelde sivil yapılara ait olduğu düşünülmekle birlikte, henüz işlevi kesin olarak belirlenememiştir. Burada elde edilen verilerden, şimdilik farklı dönemlere ait kullanımın varlığı kesindir.

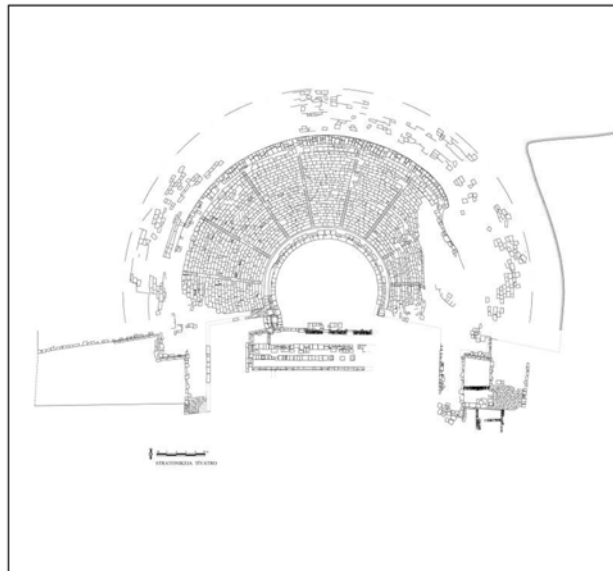
Çizim 4: Tiyatro'nun rölöve planı.

Bu yıl tiyatrodaki sahne binası ile caveanın doğu ve batı bölümlerinin kuzeyinde çalışmalar gerçekleştirilmiştir. Daha önceki yıllarda bir kısmı açılmış bu bölümlerde çalışmalar yoğunlaştırılmış tiyatronun sahne binasının zemin katı, doğu parodos ile doğu ve batı teras duvarları kazılarak genel hatları ile yapının planı belirlenmiştir. Böylece tiyatro için daha önceki çalışmalarda önerilen sahne binası ve caveanın plan denemelerinin²⁷ farklı olduğu ve genel özellikleri ile yapının özgün bir plana sahip olduğu ortaya çıkarılmıştır (Çizim:4).

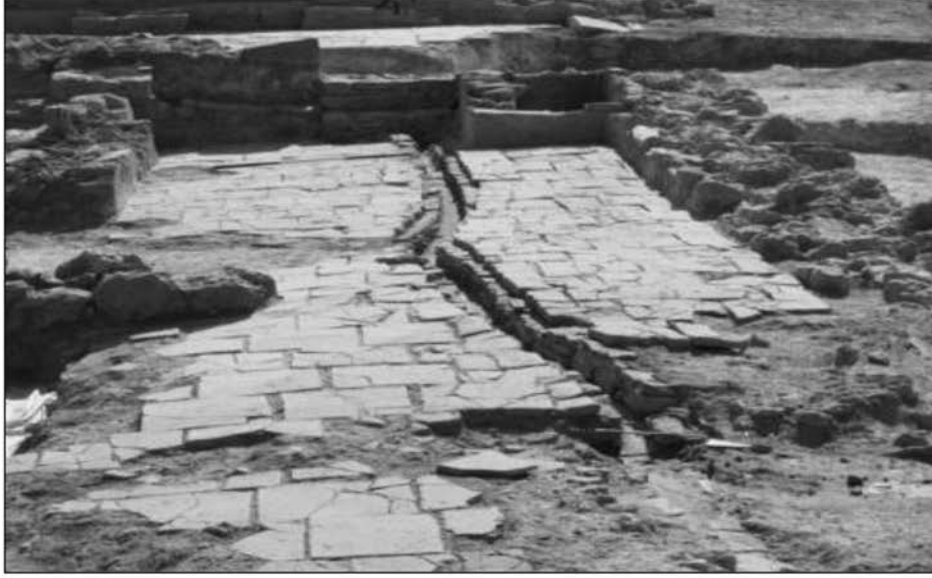
Resim 1: Kilise'nin kuzey nefindeki, havuz, kanal ve tuğla döşeme, doğudan.

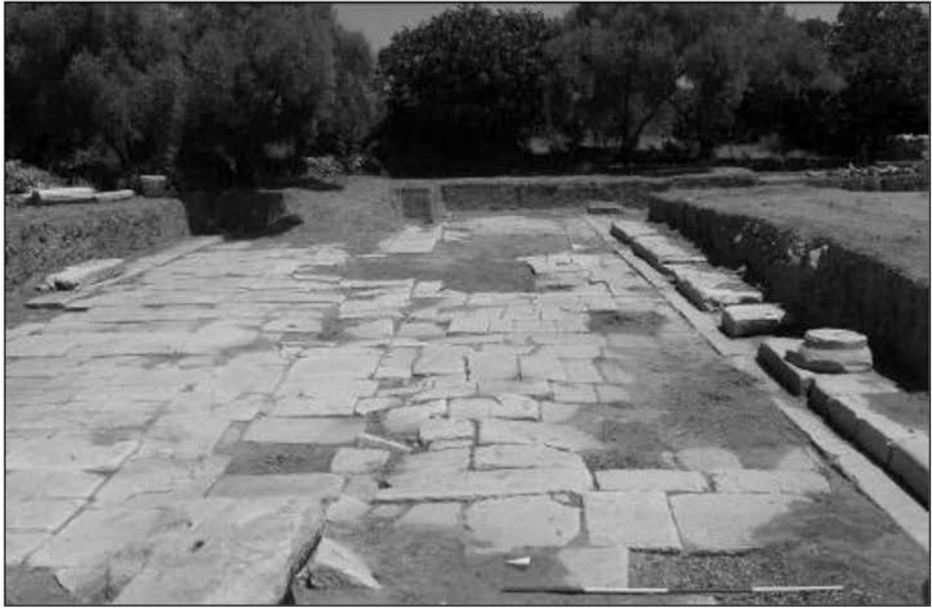
Resim 2: Batı Cadde'nin batı bölümü

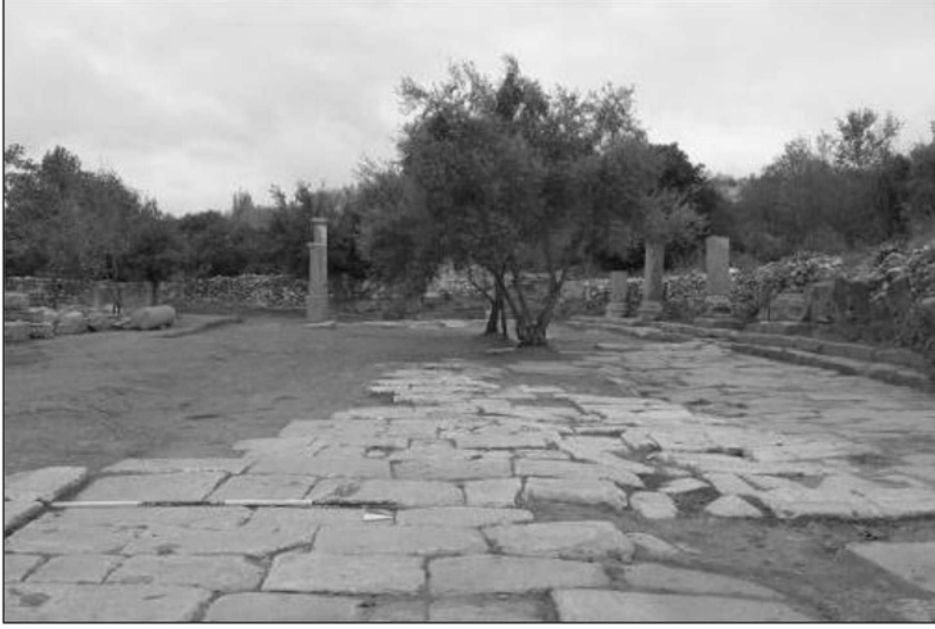
Resim 3: Batı Cadde'nin doğudaki devamı.

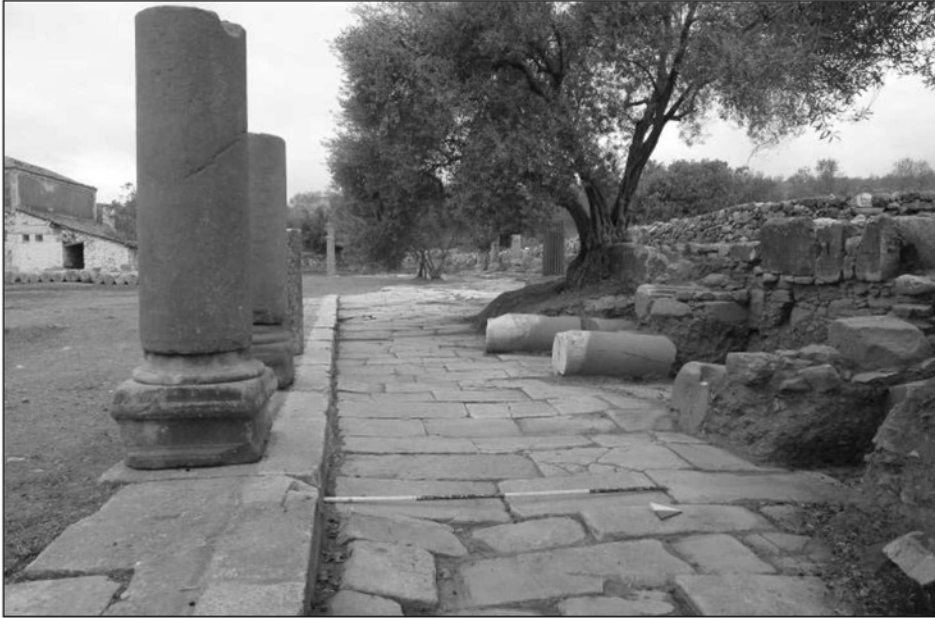
Resim 4: Batı Cadde doğu kısmında, yolun güney kenarı ve içindeki sütunlar.

Caddenin doğu yönünde yapılan çalışmalar sırasında güney stylobatın üzerine düşmüş halde bulunan 6 adet sütun tamburu ve 2 adet Dor başlığının anastylosisi yapılmıştır. Yapılan anastylosise göre iki sütun arası mesafe 1.30 m. olarak tespit edilmiştir. Benzer bir düzenleme batı yönde de yapılmış olmalıdır.

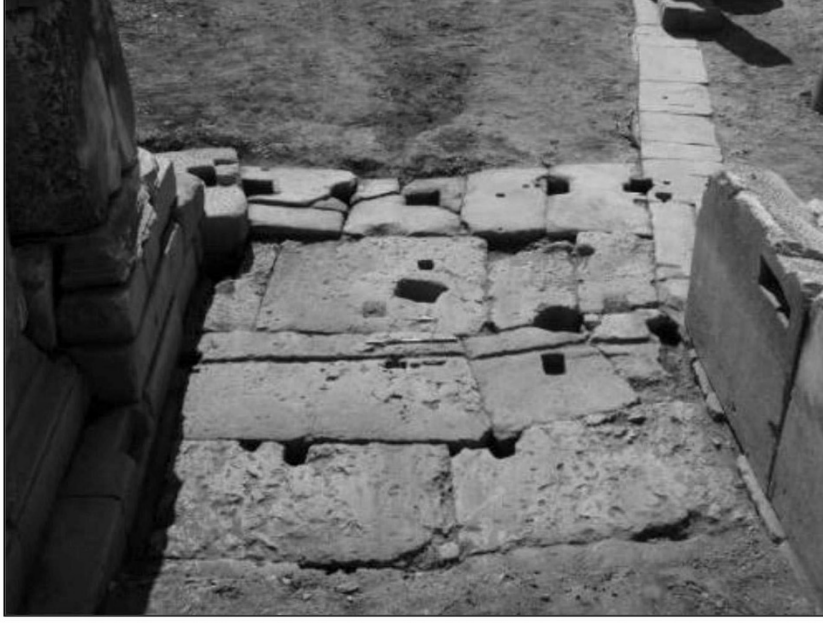
Resim 7: Tiyatro'nun dođu parodosu giriři.

Önemli bir diğer çalışma ise doğuda diazomaya çıkışı sağlayan merdiven basamaklarının batısında, seyircilerin orkestra kısmına girişini sağlayan "L" biçimli koridor şeklindeki parodosta yapılmıştır³³. Hellenistik geleneğe uygun olarak üzeri açık olan parodosta önemli bulgular elde edilmiştir. Parodosta açılan bölümün zemininin düz kenarlı, düz yüzeyli, çokgen ve dikdörtgen kireçtaşı bloklarla yapıldığı görülmüştür. Burada orkestraya geçişi sağlayan kısmın zeminindeki bloklara kanalizasyona su akması için oyuklar açılmıştır (Resim:7). Sahne binası kısa yan kenarını oluşturan alt sırası bosajlı mermer duvarın doğu bitişiğinde, hemen zeminin üzerinde aynı tiyatro oturma basamakları gibi yapılmış bir sıra oturma yeri olduğu tespit edilmiştir³⁴. Sahne binası kısa yan duvarı alt tarafının bosajlı üst kısmının ise pseudo sütunların yer aldığı Dorik Düzen'de yapıldığı, bulunan taşıyıcı ve üst yapı elemanlarından anlaşılmıştır³⁵. Bu duvarın triglif-metop bloklarının metop kısmında ise maskların işlenmiş olduğu görülmüştür³⁶. Kazısı yapılan alanda bugüne kadar ele geçirilen 11 adet kabartmalı

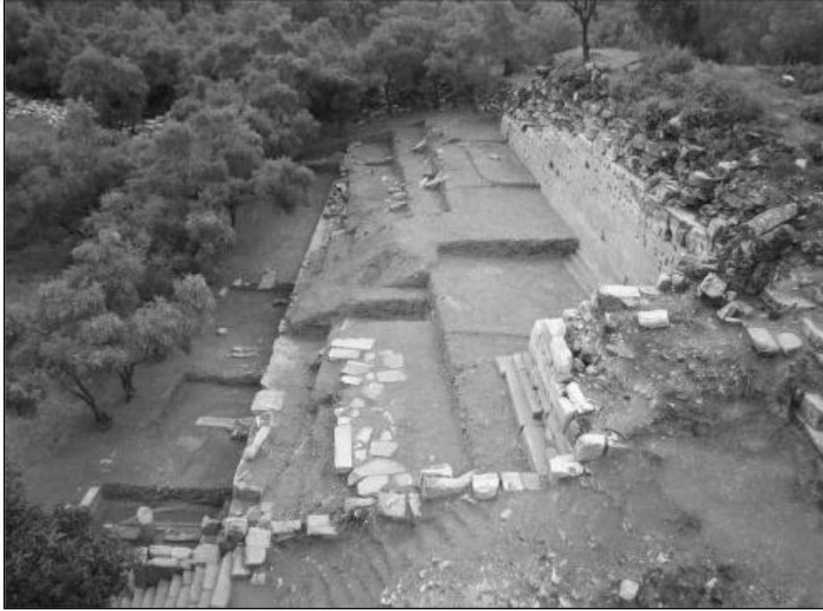
Resim 8: Tiyatro dođu terasın genel grnm.

Podyumun üst kısmındaki büyük teras duvarının tamamı ortaya çıkarılarak, diazomaya çıkışı sağlayan sahanlık köşesinden itibaren 25,36 m. uzunluğunda olduğu tespit edilmiştir. Duvar, düz kenarlı, düz yüzeyli, ince yonulu, kare ve dikdörtgen bloklarla oluşturulmuş pseudo-isodomik örgüye sahiptir. Büyük teras duvarı en doğuda plaster yaparak sonlanmıştır. Podyum ile teras duvarı arasında kalan alanın sahanlık kuzey cephesi toikhobas seviyesinden itibaren güneyden kuzeye doğru eğimli bir şekilde yapıldığı tespit edilmiştir. Bu eğim, diazomaya çıkışı sağlayan merdiven sınırını oluşturan blokların terasa bakan doğu dış yüzünün güneyden kuzeye doğru belli bir açıda alt tarafın kaba yonu üst kısmın ince yonu bırakılmasından da anlaşılmaktadır⁴⁰. Bu alışık olunmayan her iki terasta görülen eğimli toprak düzenlemesindeki yeşil alanlı peyzaj planlaması, tiyatronun sadece mermer kütle şeklinde algılanmaması için yapılmış olmalıdır.

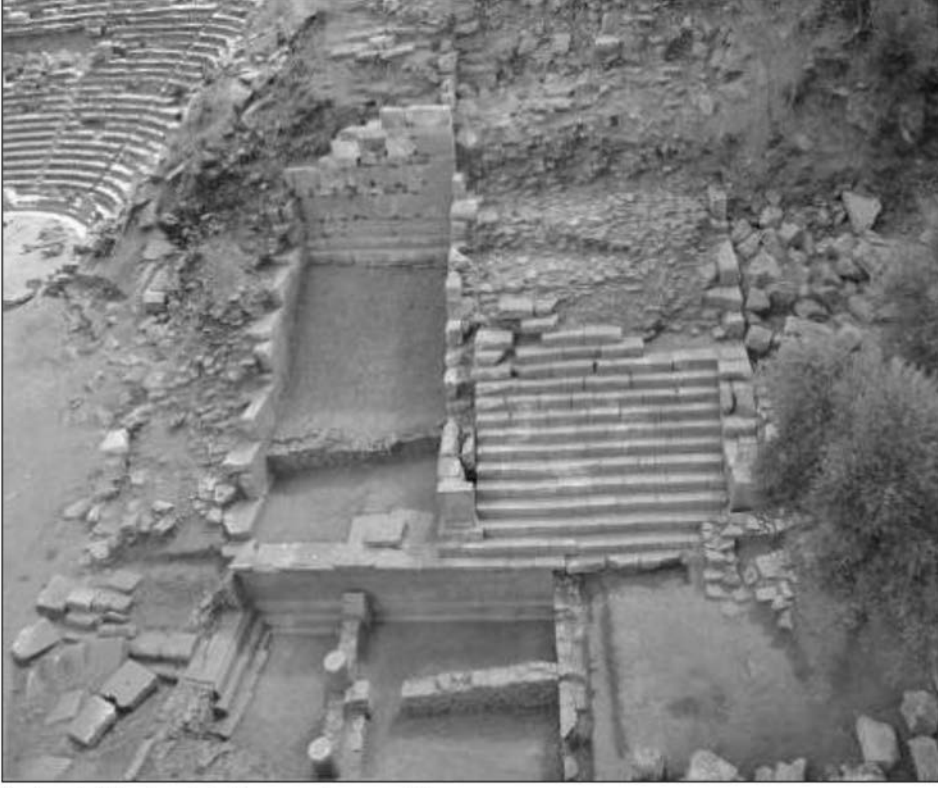
Resim 9: Tiyatro batı teras ve basamaklar.

Doğu teras düzenlemesi ile ilgili bulguların yapının simetriği olan batı tarafta da olup olmadığını anlamak için bu bölümde de çalışmalar yapılmıştır. Doğu parodosun hemen doğusundaki diazomaya çıkışı sağlayan sahanlıklı merdiven düzenlemesinin⁴¹ simetriğinin batıda da uygulandığı görülmüştür⁴². Doğuda olduğu gibi diazomaya çıkanların kullandığı sahanlık duvarı teras duvarıyla aynı biçimde yapıp gösterişli bir görünüm kazanmaktadır. Batıya doğru yapılan çalışmalarda doğu terasın benzerinin farklı ölçülerde de olsa batıda da uygulandığı tespit edilmiştir (Resim:9). Batı terasın
