# STRATONİKEİA 2011 YILI ÇALIŞMALARI

Bilal SÖĞÜT\*

Stratonikeia, Muğla İli Yatağan İlçesi Eski Eskihisar Köyü'nde bulunmaktadır. Yatağan-Milas karayolu antik kentinin içinden geçmektedir. Bugün Stratonikeia antik kenti üzerine kurulmuş olan Eskihisar Köyü'nde oturan aileler bulunmaktadır. Bu nedenle Stratonikeia, yerleşimin günümüzde de devam ettiği yerlerden birisi olup farklı dönemlere ait yapı kalıntıları yan yana görülebilmektedir. Kent içindeki bu kültürel ve mimarî bütünlüğe uygun olarak, farklı yapılarda değişik çalışmalar yürütülmektedir. Bu yılki çalışmalar farklı üniversitelerden öğretim elemanı, uzman, öğrenci ve işçilerden oluşan bir ekip ile sürdürülmüştür<sup>1</sup>. Yapıların temizliği ve çevre düzenlenmesinin haricinde kazı, konservasyon, restorasyon ve çizim çalışmaları gerçekleştirilmiştir. Bu yılki çalışmalara, ağırlıklı olarak Kültür Varlıkları ve Müzeler Genel Müdürlüğü, Döner Sermaye İşletmeleri Merkez Genel Müdürlüğü (DÖSİM) ve Güney Ege Linyitleri İşletmesi (GELİ) Müessesesi Müdürlüğü ile Pamukkale Üniversitesi'nin Bilimsel Araştırma Projeleri Birimi Koordinatörlüğü ve Türk Tarih Kurumu tarafından destek sağlanmıştır. Ayrıca Muğla Valiliği, İl Özel İdares

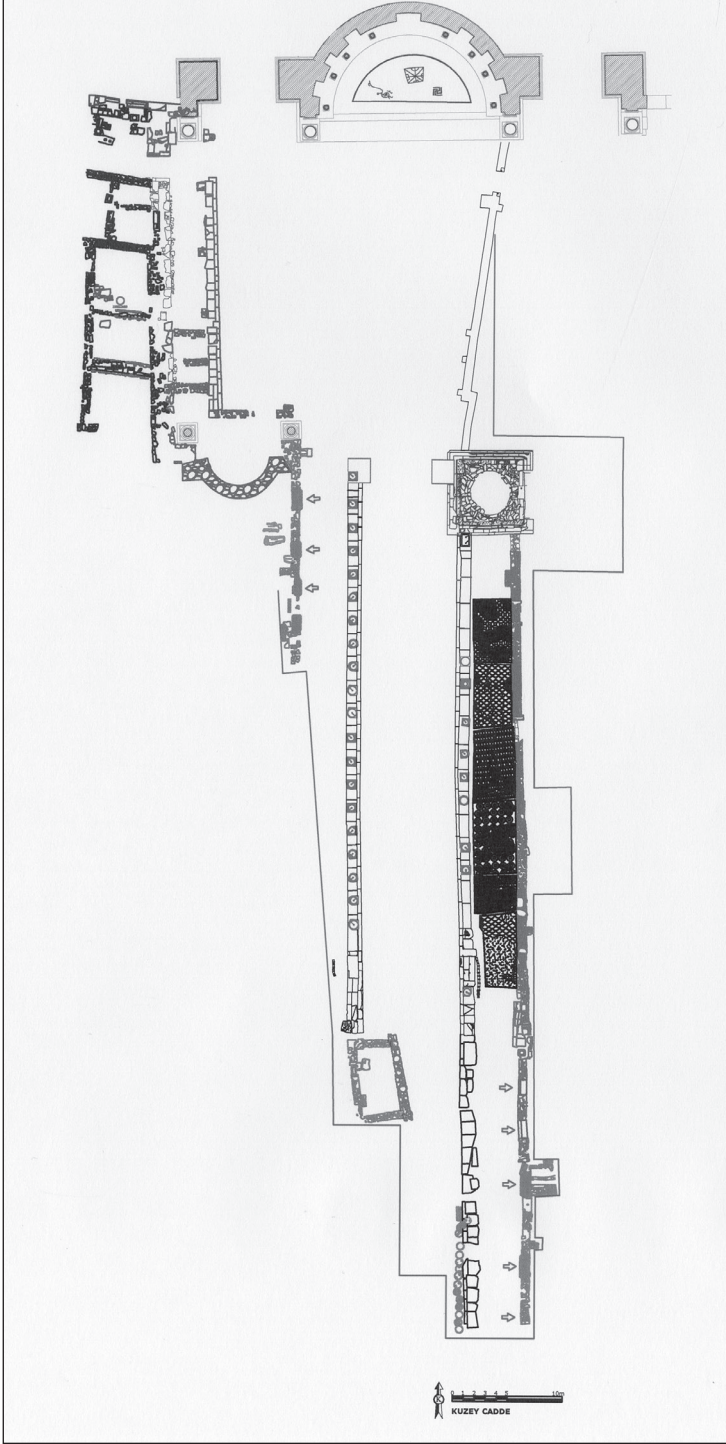
Çizim 1: Kuzey Şehir Kapısı, Meydan ve Sütunlu Cadde planı

bir meydan bulunmaktadır<sup>3</sup>. Bu meydandan sonra güneye doğru, kapı ile aynı tarihlerde yapılmış olan Korinth düzeninde sütunlu cadde devam etmektedir. Kapı ve çeşme anıtı önündeki bu meydanın batı kenarında kuzeyden güneye doğru sıralı mekânlar bulunmaktadır (Çizim: 1). Bu mekânların kesin planlarının belirlenmesi ve kullanım amaçlarının tespiti amacıyla burada çalışma yapılmıştır. Bu mekânların bir bölümü daha önceki kazı ekipleri tarafından kazılarak kısmen ortaya çıkarılmıştır. Ancak bu mekânlar ve doğu kısmındaki kalıntının kazısı tamamlanmadığından kesin planı bilinmiyordu. Kesin bir sonuca ulaşmak amacıyla bu alandaki çalışmalara devam edildi.

Buna bağlı olarak caddenin her iki kenarında bulunan peristasis aynı hizada başlamamıştır. Yukarıda bahsedilen anıt nedeniyle, doğu peristasis daha güneyden başlamak zorunda kalmıştır (Çizim: 1). Cadde peristasisine ait yerinde korunmakta olan postament ve Attik-İon kaidelerin haricinde tek taşıyıcı eleman, batı kenarın kuzey başlangıç köşesinde bulunan dörtgen payedir. Bu paye M.S. 2. yüzyıldan sonra yıkılmış ve restorasyonu yapılarak tekrar ayağa kaldırılmıştır. Böylelikle bu paye hem M.S. 2. yüzyıla ait orijinal taşıyıcı, hem de üzerindeki restorasyon izleri nedeniyle Erken Bizans Döneminin güzel bir örneğini oluşturmaktadır.

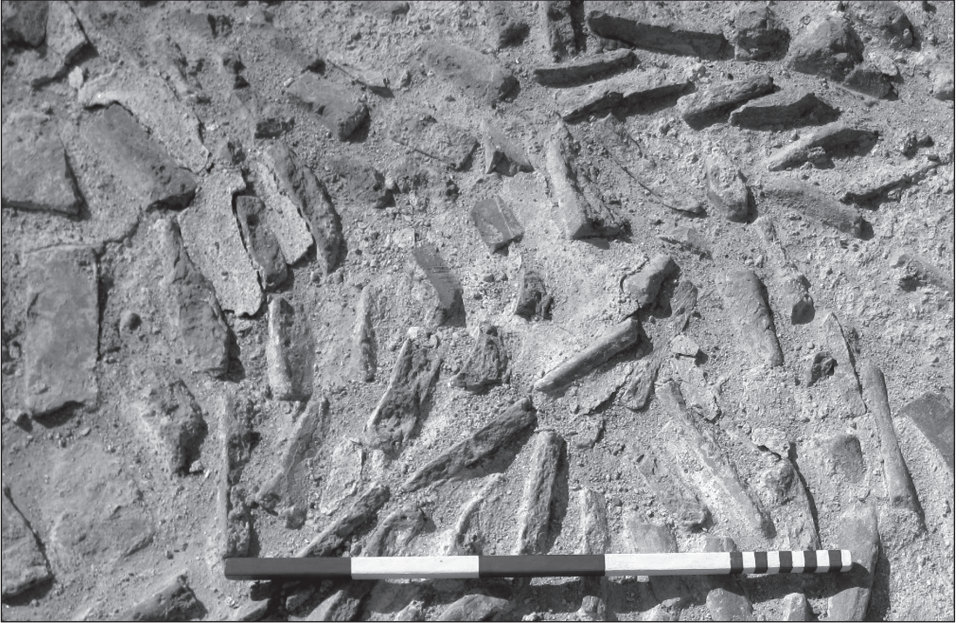
Resim 3: Opus Spicatum taban döşemesi

Batı kenarda, kuzeyden itibaren 2 Numaralı mekânda yapılan çalışmalarda 3,30x2,25 m. ölçülerinde zeminde dikine yerleştirilmiş kiremit parçalarının yan yana sıkıştırılmasıyla oluşturulmuş *opus spicatum* taban döşemesi ortaya çıkarılmıştır (Resim: 3). Aynı tip döşeme 2008 yılındaki kazı döneminde şehir kapısının çeşme havuzunda da bulunmuştu. Hem çeşme havuzunda hem de başka alandaki kiremitlerle yapılmış bu zemin döşeme M.S. 5-6 yüzyıla tarihlendirilmiştir. Ayrıca benzer taban döşemesi yaygın olarak Laodikeia antik kentinde M.S. 5-6. yüzyılda görülmektedir<sup>4</sup>. Elde edilen buluntu ve yapılan tespitlere göre bu alan önce M.S. 5-6. yüzyılda, daha sonra M.S. 11. ve 12. yüzyılda ve en son da Osmanlı ve Erken Cumhuriyet Dönemlerinde kullanılmış olmalıdır<sup>5</sup>.

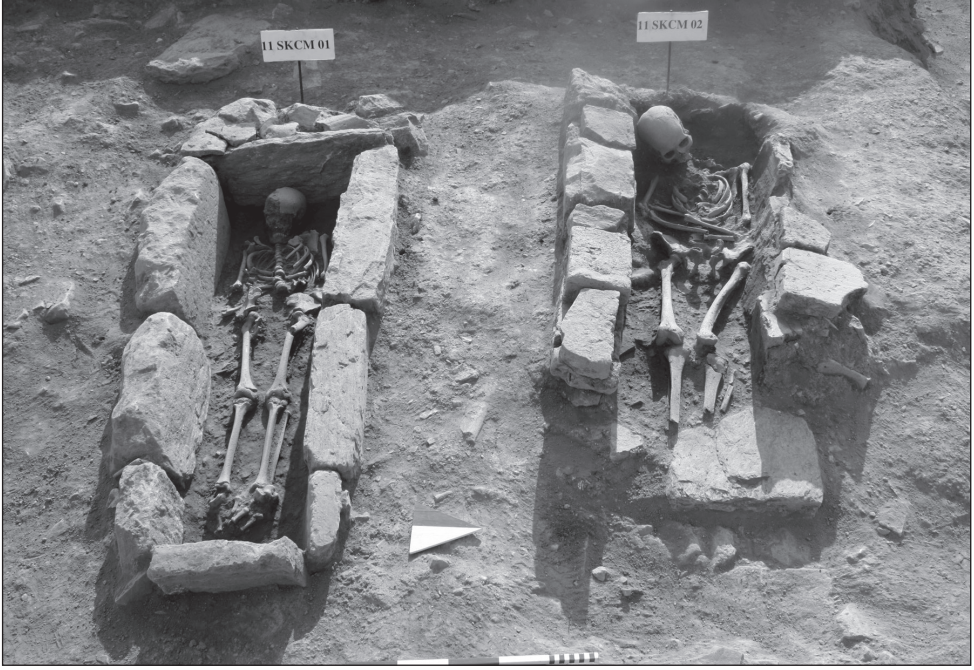
Resim 4: 11SKCM01 ve 02 numaralı mezar

Yukarıdaki erken mezarın dışında, apsisin güneyindeki alanlarda da mezarlara rastlanmıştır. Bu mezarların tamamı üst yüzeye yakın bir kotta bulunmuştur. Ancak bu seviye korunmuş olan apsis duvarı üst kotundan daha aşağıdadır. Basit bir mimariye sahip olan mezarlar, doğu-batı yönünde yapılmışlardır. Mezarlar moloz, kırık ve plâka taşlar ile tuğlalardan tek sıra örülmüş plaka tekne biçimindedir. Üst örtüleri de plaka şeklindeki taşların yan yana dizilmesinden oluşmaktadır. Her mezara tek gömü yapılmış ve bireyler, baş batıya gelecek şekilde, sırtüstü yatırılmışlardır (Resim: 4). Korunmuş iskeletlere göre, bazılarının ellerini karın üzerinde çapraz bağladıkları tespit edilmiştir.

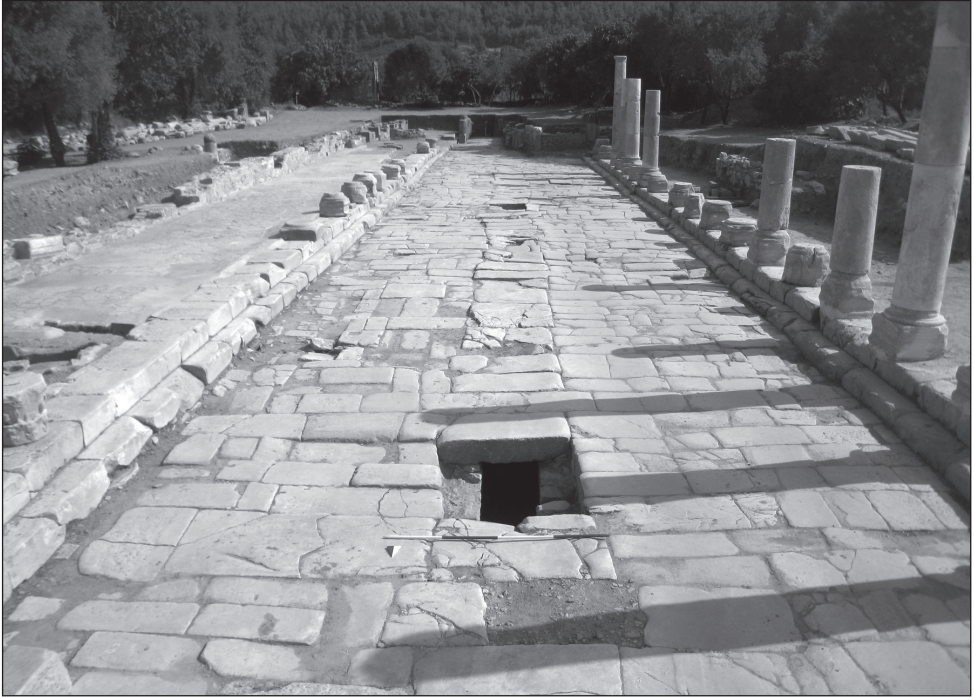
Resim 5: Kuzey Cadde, portikler ve kanalizasyon

Kuzey Şehir Kapısı önündeki meydanın sonra kentin merkezine doğru sütunlu cadde devam etmektedir. Bu cadde, M.S. 139 yılı depreminden sonraki imar faaliyetleri içerisinde Kuzey Şehir Kapısı ile birlikte yeniden düzenlenmiş olmalıdır. Mevcut kalıntılara göre, iyi korunmuş olan cadde 8,90 m. genişliğindedir (Resim: 5). Cadde zemininden iki basamak ile portiko stylobatına ulaşılmaktadır. Roma İmparatorluk Döneminde burada postamentli Attik-İon kaidelerin taşıdığı yivsiz sütun gövdesi ve Korinth başlığı ile bunların üzerinde Korinth düzenine ait üst yapı vardı. Daha sonraki depremler neticesinde

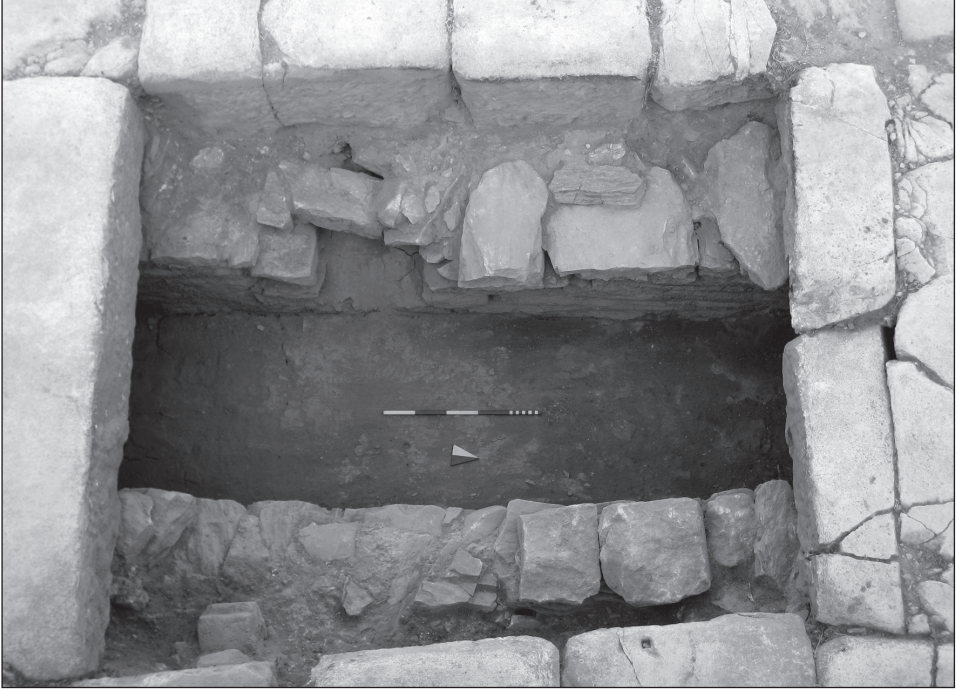
Resim 6: Kuzey Cadde'deki kanalizasyon

Caddenin zemini genel anlamda çok iyi korunmuştur. Sadece caddenin ortasından geçen kanalizasyonların kapak taşları, üst yapıdan düşen bloklar nedeniyle biraz daha fazla tahribat görmüştür. Kırık olan kapak taşlarından ikisi alınarak kanalizasyonun içi temizlenmiştir (Resim: 6, Çizim: 2). Kanalizasyonun esas işlevlerinden birisi çeşmeden gelen fazla suyun akıtılmasıdır. Ayrıca bu kanalizasyona, caddenin her iki kenarından gelen yan kanallardan atık su akmaktadır. Buradaki eğim güneye kent merkezine doğrudur. Cadde peristasisindeki sütunlar dikkate alındığında yaklaşık her sütunda 1 cm.lik eğimin varlığı anlaşılmaktadır. Böylelikle sular bu eğimde akıtılarak kent dışına atılmıştır.

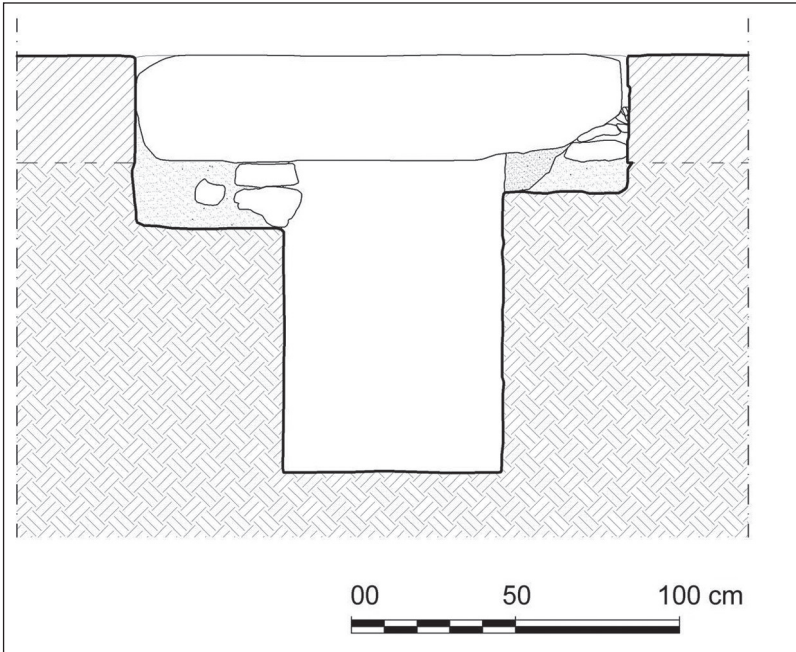
Çizim 2: Kuzey Cadde kanalizasyon kesiti

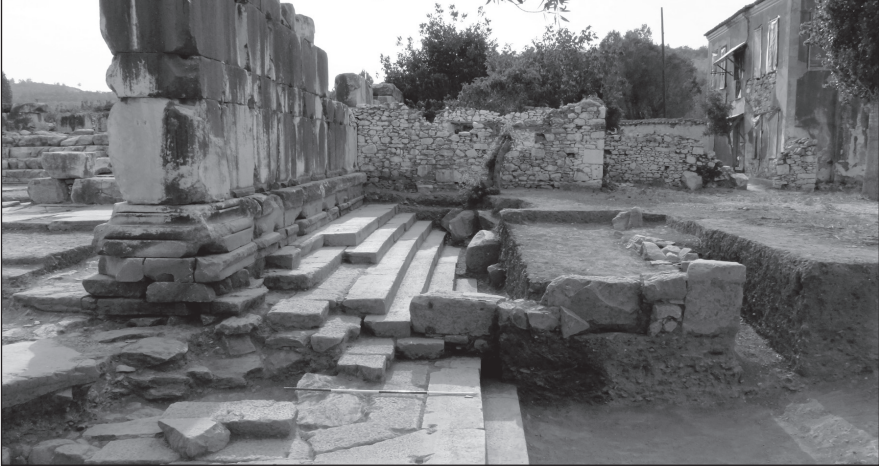
Resim 7: Bouleuterion, kuzey yöndeki krepisler

Bouleuterion'da geçen yıl doğu yönde yapılan çalışmaların devamı olarak kuzey yöne ağırlık verilmiştir. Kazılarda, ana girişin olduğu doğu yönündeki krepislerin, kuzey yönünde de aynı şekilde devam ettiği belirlenmiştir (Resim: 7). Yapının bütünü yedi krepisten oluşan bir alt yapıya sahiptir. Mermer krepis blokları kayrak taşı dolgu üzerine yerleştirilmiştir. Kuzeydoğu köşe ve batıya doğru devamındaki kazılarda kuzey dış anta duvarındaki Lâtin yazıtına ait parçalar bulunmuştur. Bu parçalar birleştirildiğinde yazıtın eksik kısımları epey tamamlanabilmektedir. Arkeolojik buluntular doğrultusunda bu alanın Geç Hellenistik Dönemden günümüze kadar kullanım gördüğü anlaşılmıştır.

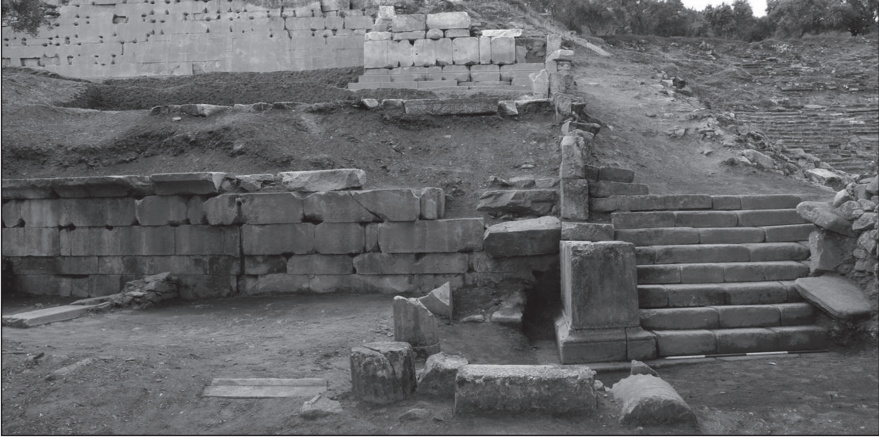
Resim 8: Tiyatro Doğu Terası ve Diazomaya çıkış merdiveni

Doğu Parados'un tamamı açılmamış olmakla birlikte, *caveaya* ulaşacak seyircilerin kullandıkları merdivenlerin alt kısmı tespit edilmiştir (Resim: 8). Buna göre *paradosun* dış kısımdaki merdivenlerden seyirciler yukarı çıkmakta ve üstte önce doğuya doğru dönüş yapıp sonra tekrar yukarı ilerlediklerinde diazomaya ulaşmaktaydılar. Bu merdivenin dönüş alanı içine teras duvarının batı bölümüne oldukça gösterişli bir şekilde sahnalık (dönüş ve dinlenme alanı) yapılmıştır (Resim: 9). Bu şekildeki çıkış merdiveni her iki kenarda da aynı olmalıdır.

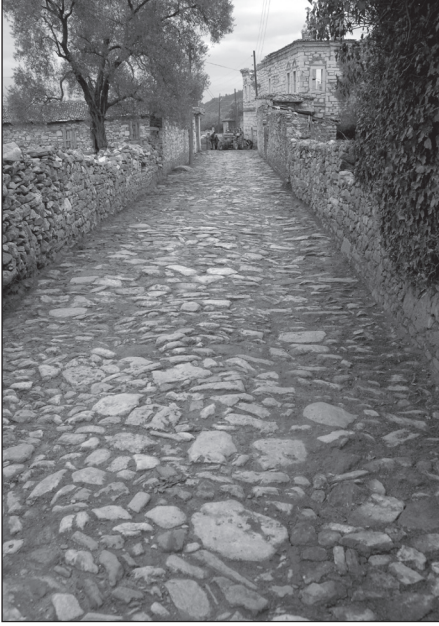
Resim 10: Osmanlı Dönemi,  
Bouleuterion ve Ağa Evleri yolu

Yerleşim içindeki döşemelerde üç ayrı tip görülmektedir. Bunlardan birisi zemin döşemesinin aynı düzlemde olduğu örneklerdir. Bu döşeme, Roma Hamamı-1 yapısından Abdullah ve Hadi Eskişar Evi'ne ulaşan kısımda net bir şekilde ortaya çıkarılmıştır (Resim: 10). Abdullah ve Hadi Eskişar Evi ile Bouleuterion karşılıklı durmaktadır<sup>11</sup>. Bu evden sonra yol Hasan Şar Evi'ne gitmektedir. Ancak Abdullah ve Hadi Eskişar Evi ile Hasan Şar Evi arasındaki döşeme daha farklıdır. Bouleuterion'un güney duvarı dibinde, yol kenarında bir kaldırım şeklinde devam eden döşeme Hasan Şar Evi'nin kuzeyindeki Osmanlı Dönemi Çeşmesi'ne ulaşmaktadır. Bu ara tam açılmamış olmakla birlikte, Çeşme önündeki döşeme ile yol aynı tiptedir. Abdullah ve Hadi Eskişar Evi ile Bouleuterion arasındaki döşeme ve devamındaki Osmanlı Çeşmesi 1906 tarihli bir fotoğrafta net bir şekilde görülmektedir. Hatta bu fotoğrafta şimdiki Hasan Şar Evi'nin hemen kuzeyinde başka bir ev bulunmaktadır. Osmanlı Çeşmesi önündeki döşemenin temizlik çalışmaları

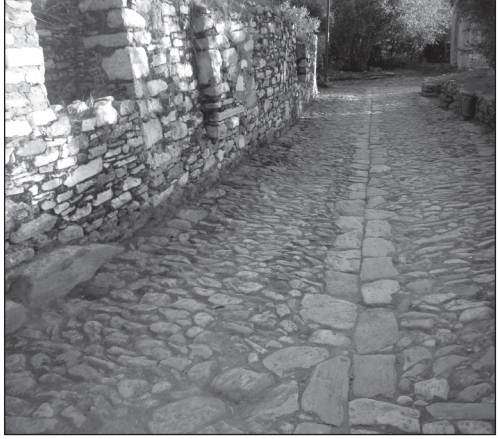
Resim 11: Osmanlı Dönemi, Kuzey Şehir  
Kapısı ve Küçük Köy Meydanı yolu

İkincisi ise orta bölümün kenarlara göre daha çukur olduğu ve merkezi kısmının çift sıra büyük taşlarla sağlam döşendiği grubu oluşturmaktadır (Resim: 11). Bu sistemde yağmur suları ortadan akmakta her iki kenarda insanlar rahat bir şekilde yürüyebilmektedirler. Hatta bu sistemde evlerin bahçesinden gelen sular da döşeme üzerinde oluşturulan açık V biçimli kanal ile aynı şekilde yol ortasındaki kanala bağlanmıştır. Buralarda akan suların bir şekilde yol dışına akıtıldığı görülmektedir. Suların yol dışına akıtılması yol döşemesinde oluşturulan olabildiğince yumuşak bir rampa ile sağlanmıştır. Yolların kenarındaki duvarların cephelerine yerleştirilen evlerin ocak ve baca çıkıntıları, yoldan ortalama 1 m. yüksekten başlamakta ve düz kütle duvarı hareketlendirmektedir. Evlerin bahçe kısmına gelen duvarların alt bölümlerine ise suların akması için kanal yeri şeklinde özel açıklıklar yerleştirilmiştir. Yol boyunca benzer uygulamalardan farklı güzel örnekleri görmek mümkündür. Bu yol döşemesinin tarihi ile ilgili şimdilik kesin bir veriye ulaşılmamıştır. Bu nedenle ikinci tip döşemelerin, yerleşim içindeki düzenlemeler ve döşemelerin işçiliklerine bakarak birinci tip ile aynı tarihlerde yapılmış olabileceğini düşünüyoruz.
