**28.**  
**KAZI SONUÇLARI**  
**TOPLANTISI**  
**2. CİLT**

# LAGİNA VE BÖRÜKÇÜ 2005 YILI ÇALIŞMALARI

Lagina Hekate Kutsal Alanı ve Börükçü Mevkii'ndeki 2005 yılı kazı ve restorasyon çalışmaları Kültür Varlıkları ve Müzeler Genel Müdürlüğü ile Türkiye Kömür İşletmeleri Genel Müdürlüğü arasında yapılan protokole bağlı olarak yıl boyu devam etmiştir. Temmuz ve Ağustos aylarında Lagina Hekate Kutsal Alanı'nda, gelecekte yapılması düşünülen restorasyona yönelik olarak çizim ve restitüsyon çalışmaları yapılmıştır. Börükçü kazılarında yaz dönemi boyunca Temmuz ve Ağustos aylarında uzmanlar, öğrenciler ve işçilerden, kış dönemi boyunca ise uzmanlar ve işçilerden oluşan ekipler tarafından çalışmalar yürütülmüştür. 2005 yılı kazı çalışmaları Kültür Varlıkları ve Müzeler Genel Müdürlüğü, Döner Sermaye İşletmeleri Merkezi Genel Müdürlüğü ve TKİ Güney Ege Linyitleri İşletmesi Müessesesi Müdürlüğü tarafından maddî olarak desteklenmiştir. Ekipte Selçuk ve Pamukkale Üniversiteleri başta olmak üzere, 7 ayrı üniversiteden uzman ve öğrenci yer almıştır<sup>1</sup>.

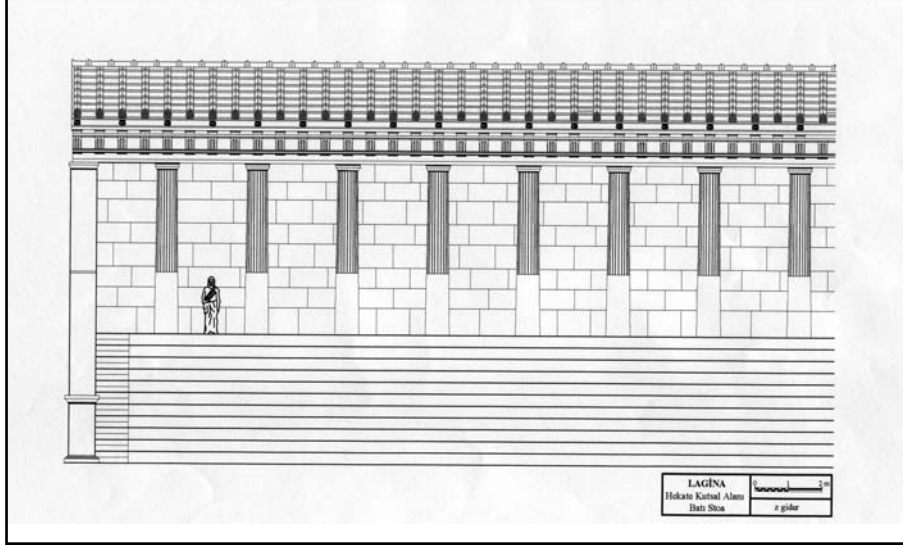
Resim 1: Lagina Hekate Kutsal Alanı Batı Stoa cephe görünüşü

Tüm bu çalışmalar sonucunda Lagina Hekate Kutsal Alanı'nı çevreleyen stoalardan Batı Stoa'nın I şekilli, tek nefli, tek katlı; birlikte planlanan Kuzey, Doğu ve Güney Stoa'nın, U şekilli, tek nefli, tek katlı plan tipinde inşa edildiği anlaşılmıştır. Batı Stoa'nın ön cephesinde, kutsal alanda düzenlenen törenler için oluşturulmuş 11 basamaklı, diğer cephelerde ise üç basamaklı bir alt yapı söz konusudur. Stoa'nın tüm cephelerinde Dor düzeni tercih edilmiştir<sup>5</sup>. Dorik mimarî elemanların tamamında Helenistik Dönemde Pergamonlu mimarlar tarafından yaygınlaştırılan İonik etki görülmektedir<sup>6</sup>.

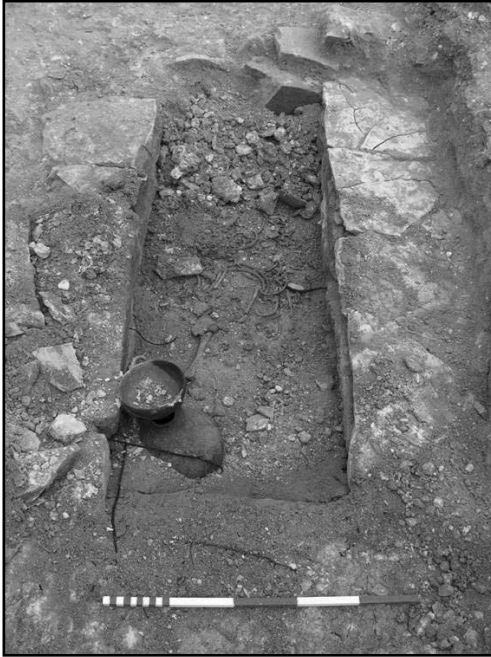
Resim 2: 05BM02 numaralı mezarın kapak açıldığı zamanki durumu

Bu yönde Klasik Döneme tarihlenen iki mezarın haricinde (Resim: 2-3), bazı mimarî kalıntılar ortaya çıkarıldı. Üst alanlarda muhtemelen su yapısı olan ve duvar kalıntılarının haricinde herhangi bir buluntu ele geçirilmemiş

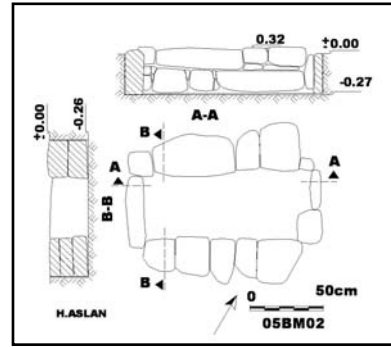
Resim 3: 05BM02 numaralı mezarın plan ve kesitleri

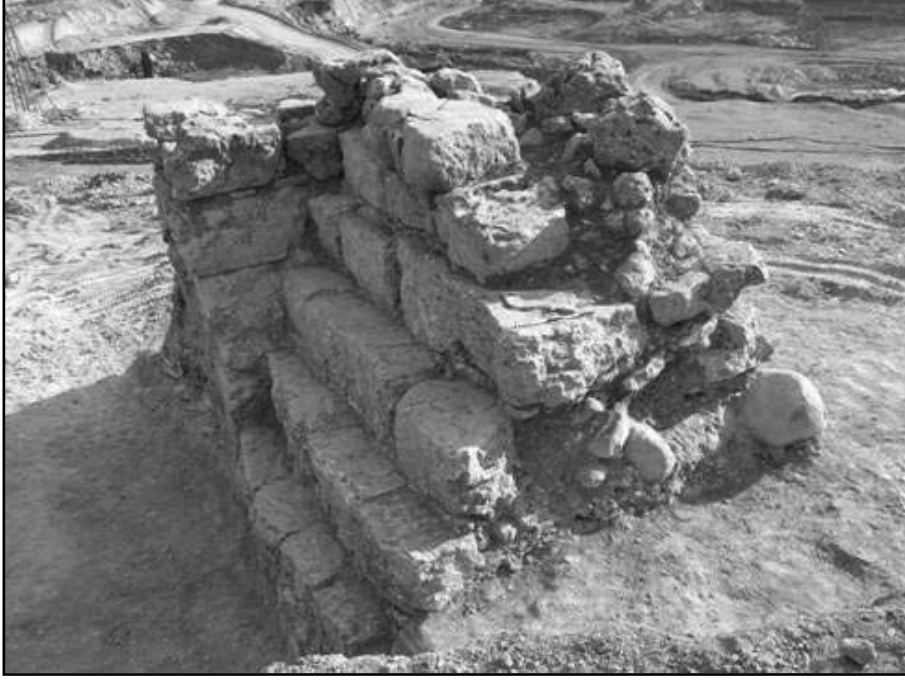
Resim 4: 05BS01 numaralı sondajda bulunan su yapısı kalıntısı

olmakla birlikte, duvar örgü tekniklerine göre Helenistik Dönem ve öncesine ait olabileceğini düşündüğümüz iki yapı kalıntısına (05BS01 ve 05BS02) rastlanmıştır. Bunların her ikisinin de eğimli olan doğu ve güney duvarlarının kalıntıları ortaya çıkarıldı. Bu duvarlar zemindeki beyaz toprak içinden yükselmekteydi. Özellikle iç kısmın düzenli yapılmış olması, yakın çevresinde başka bir yapı kalıntısına da rastlanmaması, bunların tekli yapılar olduğunu ve su deposu olarak kullanıldığını göstermektedir. Bu şekli ile kalıntıların her ikisi de suların toplandığı kaynak yapıları olmalıdır.

İki yapı arasında en güzel işçiliğin görüldüğü yer, 1 numaralı (05BS01) su yapısıdır. Daha fazla duvar kalıntılarının tespit edildiği bu su yapısında, duvarların yönleri takip edildiğinde, batı yönü doğal zemine yaslanmış olmalıydı. Duvar örgülerinin dış yüzlerinin işçiliklerinin kaba olması, duvar dış yüzlerinin toprak ile dolu olduğunu göstermektedir. İç yüzleri daha itinalı ve düzgün bir şekilde inşa edilmiş ve güneydeki duvarın kuzey yönü, zeminden yukarı doğru basamaklandırılmıştı (Resim: 4). Bu basamaklar normal insan ölçülerine göre biraz fazla olmakla birlikte, depodaki suyun alçalıp yükselmesine bağlı olarak yapının zeminine inip çıkmak için kullanılmış olmalıdır.

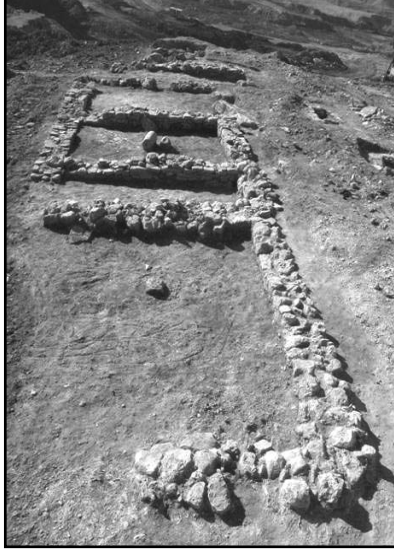
Resim 5: 05BS03 numaralı sondaj kazısında bulunan yapı

Kutsal yolun hemen üst terasında yapılan sondaj kazısında (05BS03) kuzey-güney yönünde, 5 odalı olarak inşa edilmiş bir yapı ortaya çıkarıldı (Resim: 5). Duvar kalıntılarında çok az taş malzeme bulunduğu için yapının taş döşek üzeri kerpiç duvar örgülü olduğu ve ancak günümüze sadece alttaki taş örgüsünün kaldığı düşünülmektedir. Yapı içinde bulunan yuvak taşı, yapının düz dam örtülü olduğunu göstermektedir. Yapının kuzey bölümünde yer alan A, B ve C odaları, gösterdikleri işçilikler ve buluntular doğrultusunda, esas yaşam alanları olmalıdır. Çünkü bu mekânlarda ele geçirilen buluntulardan, ahşap mimarî ile ilgili olanların haricindeki demir ve seramik malzemelerin tamamı, günlük kullanıma yönelik eşyalardır. Büyük bir ihtimalle güneyde kalan ve kış ayları için daha sıcak bir ortamın oluşturulduğu D ve E mekânları ise hayvan barınakları olarak kullanılmıştı. Bu şekli ile plan olarak, küçük bir çiftlik yerleşim alanı izlenimi veren yapının, mimarî, seramik ve demir eserlere göre Osmanlı Dönemine ait bir ev olduğu anlaşılmaktadır. Bu alandaki ev kalıntılarının son zamanlara kadar devam ettiği daha önceki yüzey incelemelerinde de tespit edilmişti.

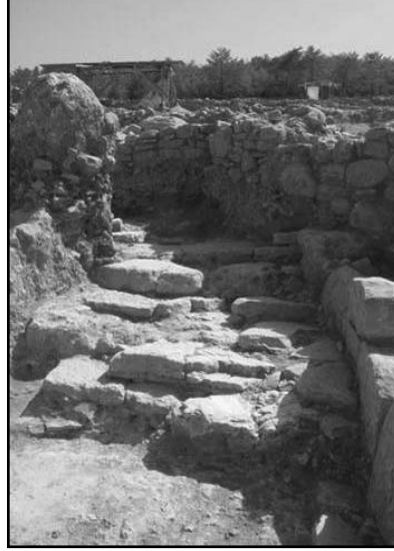
Resim 6: 1. yol ve basamaklar

Bu, doğu-batı yönünde, genişliği fazla olmayan ve dik rampaların olduğu kısımları basamaklandırılmış bir yoldur. Basamaklı ve genişliğinin az olması, yolun sadece yayalara hizmet veren geçişler olduğunu göstermektedir. Eğimli yamaçta dik rampaların basamaklarla çıkıldığı yol, 1,90 m. genişliğindedir (Resim: 6). Bugün çoğu kısımlarda sökülmiş olmakla birlikte, topografyanın dik olduğu 05BS06 numaralı sondaj alanının güneyinde, açık bir şekilde görüldüğü gibi, zeminleri taş döşelidir. Özellikle yolun güney kenarındaki duvarların altında kalan ve bazı yerlerde orta kısımlarda da görülen büyük boy döşeme blokları, yol döşemesini çok güzel bir şekilde ortaya koymaktadır. Basamak genişlikleri ve yükseklikleri, buldukları topografik duruma göre değiştiği için farklıdır. Basamaklar 0,08-0,23 m. yüksekliğinde ve 0,35-0,80 m. genişliğindedir.

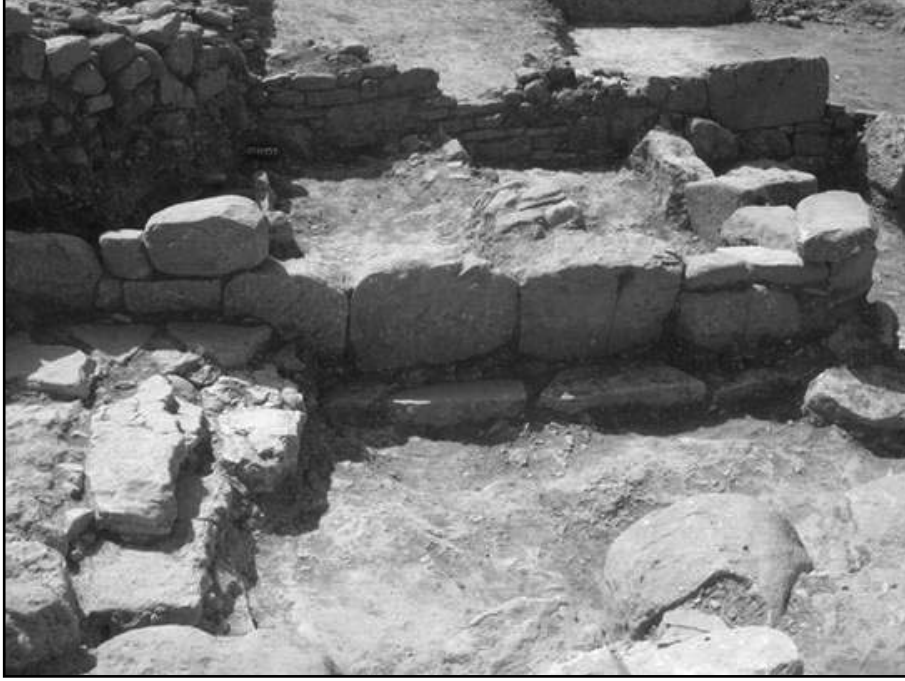
Resim 7: 1. yol kenarındaki mezarlık alanları

Yolun her iki kenarında orta ve büyük boy taşlardan örülen duvarlar devam etmektedir. Bu duvarların gerisinde ayrı ayrı bölümler olarak duvarlarla sınırlandırılmış mezar alanları bulunmaktadır (Resim: 7). Bu alanlardaki mezarların bazıları tek başına ve bir bebek mezarı büyüklüğünde, bazıları ise yetişkin bireylerin ölçülerine uygun ikiden fazla mezarlardır.

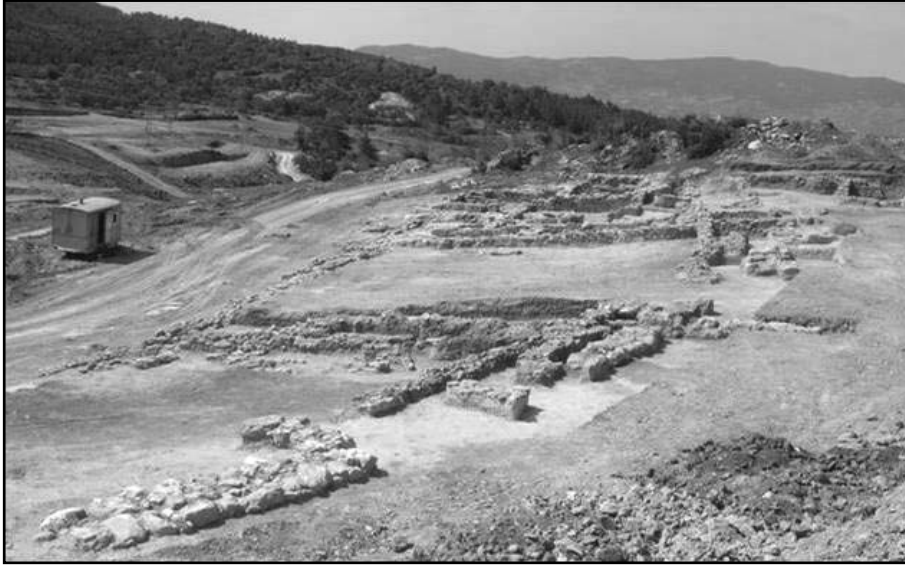
Resim 8: I. ve II. terasların güneydoğudan görünümü

işliğin güney bölümünde, muhtemelen işliğin bir avlusu olarak kullanılmış olan geniş bir alan vardır (Resim: 8). Bu alanda yapılan kazıda Klâsik Döneme tarihlenen bir mezar ve toprağa gömülü bir *pithos* alt kısmı bulundu<sup>9</sup>.

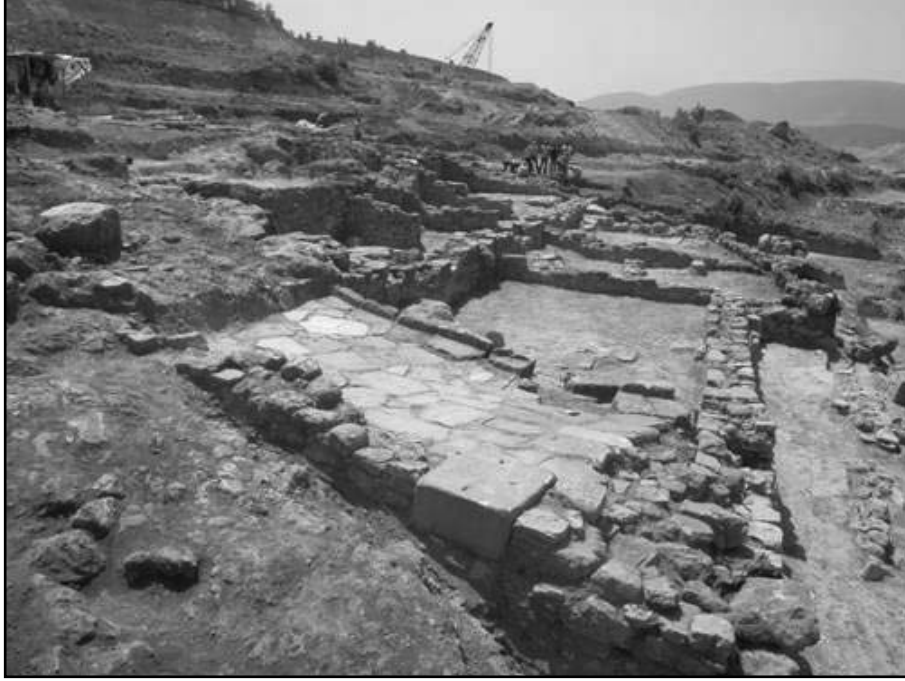
Resim 9: III. terasın kuzeybatıdan görünümü

Bu terasta iki yolun arasında kalan bu yapı kompleksinde, kuzey güney yönünde uzunlamasına yerleştirilmiş odalardan oluşan, yan yana iki bölüm bulunmaktadır (Resim: 9). Bu iki bölümün odaları arasında doğu-batı yönlü, birbirlerine geçişleri sağlayan kapılar bulunmaktadır. Burada Arkaik ve Klasik Döneme ait yapı kalıntıları tespit edilmiştir. Özellikle zeytin işliğinin bulunduğu kuzeydoğu kenara yakın yerde zeminde yapılan kazılarda tespit edilen doğu-batı yönü duvar seviyesinde Klâsik Döneme ait aralarında Attika ithal seramik parçalarının da olduğu malzeme ele geçirilmiştir.

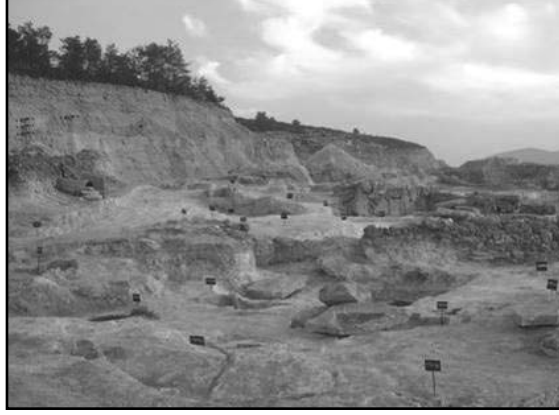
Resim 11: V. terasta bulunan mezarlar ve duvarlar

IV. terastan yaklaşık 2,60 m. yükseklikte olan V. teras, kendi içerisinde, farklı döneme ait duvarlarla ayrı ayrı teraslandırılmış olan tam bir mezarlık alanıdır. Bu yoğun mezarlık alanı güneybatı yönden çapraz olarak ince bir hat hâlinde gelmekte ve bu alana ulaştığında yoğun bir mezarlık alanına dönüşmektedir (Resim:11). Bu mezarlık alanının güneyine doğudan geniş bir koridor şeklinde gelen ve her iki kenarında duvarları olan bölüm vardır. Burası mezarlık alanına güneyden gelip ve mezarlık alanına doğudan giren bir yol olabilir. Bir alt terasta sadece Klâsik Döneme ait mezarlar görülmesine rağmen, bu alanda Arkaik, Klâsik ve Helenistik Dönemlere tarihlenen mezarlar bulunmuştur. Mezarlardan bu alanın çok uzun bir zaman süreci içerisinde nekropol olarak kullanılmış olduğu anlaşılmaktadır. Özellikle bazı duvarların tam mezarın üzerinde yükseldiği (Resim: 12) ve bazı duvarların dolgusunda mezarların bulunduğu, hatta bir bölümünün de teras yapıldıktan sonra inşa edildiği kesindir. Mezarlar örgü tekne, oygu tekne, örgü-oygu tekne, plâka tekne, kaya oyuklarına, çömlek tipinde yapılmıştır. Hatta bazı örgü tekne mezarların bölünüp küçültülerek tekrar kullanılmış olduğu tespit edilmiştir.

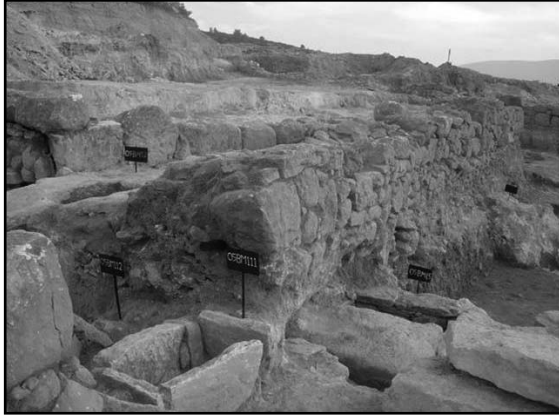
Resim 12: V. terasta üzerine duvarın inşa edildiği mezarlardan örnekler

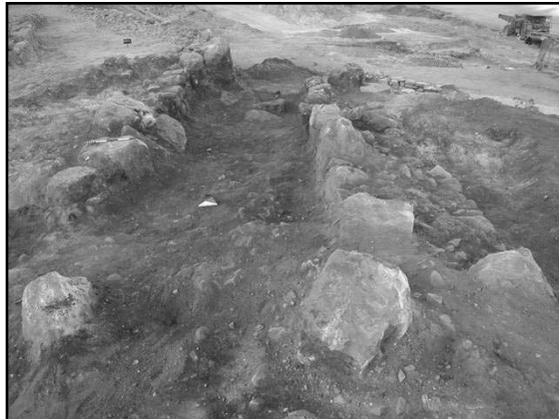
Resim 13: 1. ve 2. yolun V. terastaki devamı

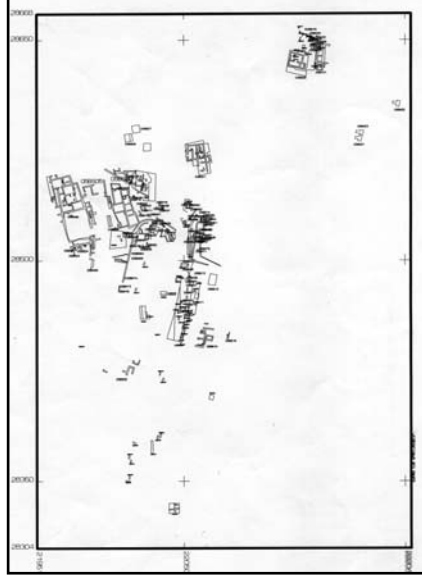
Resim 14: Doğu yamacında çalışma yapılan alanda yerleşim planı

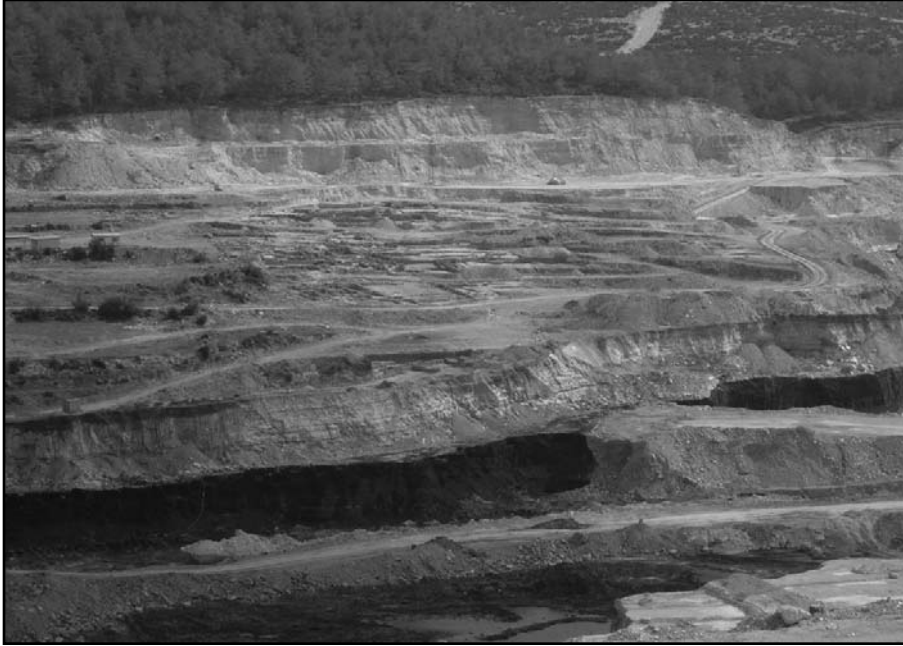
Resim 15: Doğu yamacında çalışma yapılan alanın batıdan görünümü
