LAGİNA HEKATE TEMENOSU 1999 YILI ÇALIŞMALARI

Lagina Hekate *temenosu* 1999 yılı kazı ve restorasyon çalışmaları 1 Temmuz-10 Eylül tarihleri arasında yapıldı¹. Bu sezon kazı, restorasyon ve katalog çalışmasını; tapınak, *propylon* ve tapınak ile altar arasındaki yol olarak üç ayrı bölümde gerçekleştirdik.

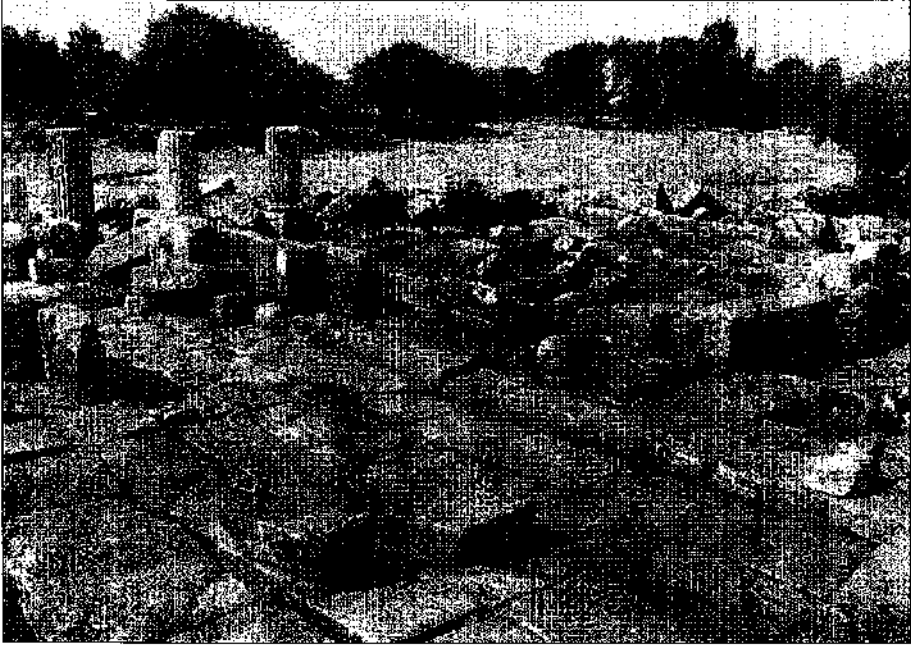
Resim 2: Tapınak stylobat ve naos kısmı

Batı *pteron*daki mimari bloklar kaldırıldıktan sonra bu kısımdaki stylobat bloklarının üst yapı elemanlarının düşmesinden dolayı kırık ve çökük olduğu ve ortalama 0.24 m. dışı doğru kaydığı belirlendi (Resim: 2). Çökmüş olan kısımların onarımı ve belirlenen kaymayı giderebilmek amacıyla batı anta kaidesinden kuzeye üç sıra (toplam 15) kırık stylobat bloku yerlerinden çıkarıldı. Orijinal stylobat kotuna ulaşmak için kaldırılan blokların ait kısımlarına toprak ve taşlardan dolgu yapıldı ve bloklar tekrar yerlerine yerleştirildi. Çıkarılan stylobat bloklarının altındaki toprak elendi ve toplam 15 adet sikke ile iki adet renkli fal taşı bulundu.

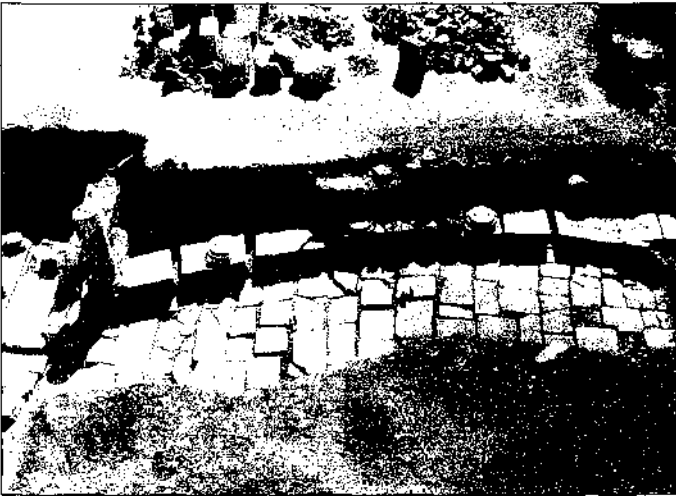
Resim 14: Tapınakla altar
arasındaki yol

Tapınak ile altar arasındaki çalışmalara, tapınağın güneyinde bulunan iki bahçe arasındaki sınırı oluşturan moloz ve mermer parçalarının temizliği ile başlandı. Temizlik esnasında bulunan profilli, profilsiz ve bezemeli mermer parçaları gruplarına göre ayrıldı. Taşların temizlenmesinden sonra tapınağın giriş yönüne doğru kazı çalışmasına başlandı. Kazılar sırasında farklı heykellere ait elbise kıvrımı parçaları, parmağında yüzük bulunan bir el parçası ile bir Dor arşitravı, üç adet sütun tamburu, *in situ* durumda olan iki adet sütun kaidesi, iki adet Dor başlığı açığa çıkarıldı. Toprak üst seviyesinden yaklaşık 1 m. derinlikte yol döşemesinin devam ettiği görüldü. Altarın kuzeyinden başlayıp tapınağın giriş yönüne doğru kuzeye devam eden yolun mermer döşemelerinin bazıları devşirme malzemedir. Yolun batısında yer alan ve yol üzerine sonradan yapıldığı, döşeme üzerine yapılmış temelden anlaşılan kısım, altarın önünden itibaren devam etmektedir. Yolun döşemeleri üzerine oturmakta ve bu temel üzerinde mermerden yapılmış stylobat döşeme blokları yer almaktadır. Stylobat blokları üzerinde *plinthoslu* sütun kaideleri ile bu kaideler üzerine yerleştirilen alt kısmı yivsiz sütun tamburları vardır. Dor başlıkları ve Dor arşitravları sağlam olarak bulundu. Portikli caddenin güneyden kuzeye doğru yükselerek devam etmesi altar ile yolun birleştiği yerde deprem esnasında bir çöküntünün olduğu izlenimini vermektedir. Altar yapısında da bu çöküntü görülmektedir. Bilhassa altarın doğu cephesinin açık bir şekilde depremde çöküntüye uğradığı ve döşeme bloklarının arasının açıldığı görülmektedir (Resim: 14).
