40.
KAZI SONUÇLARI
TOPLANTISI
1. CİLT

STRATONİKEİA VE LAGİNA 2017 YILI ÇALIŞMALARI

Bilal SÖĞÜT*
Zeliha GİDER BÜYÜKÖZER

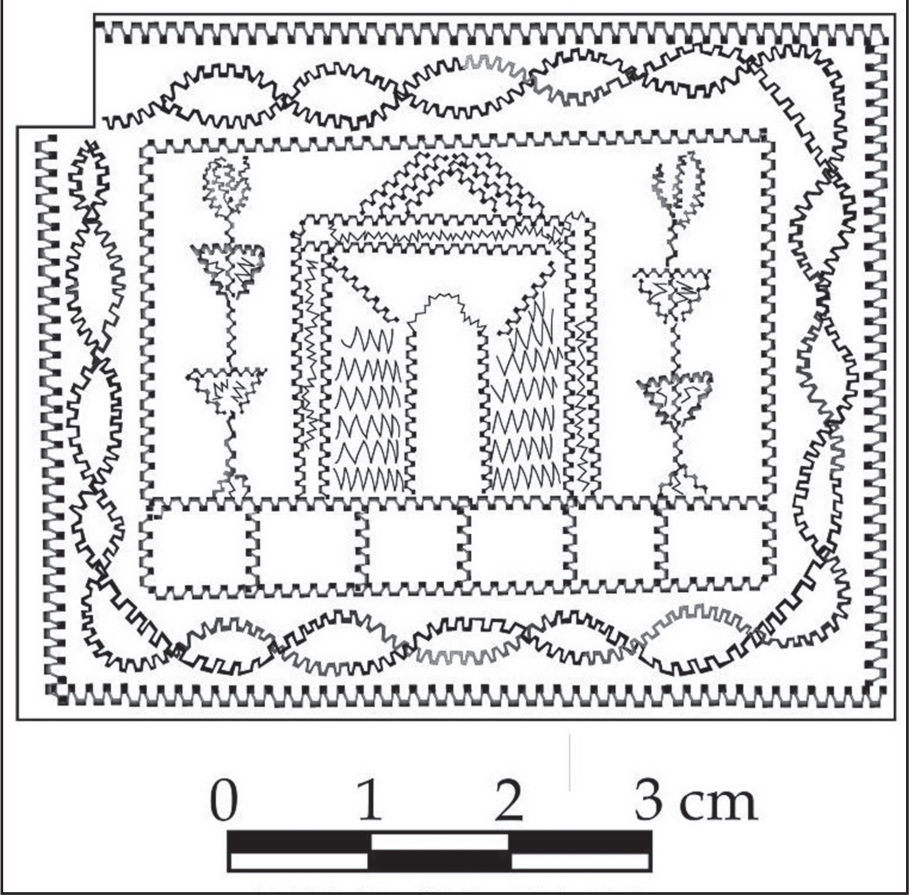
Çizim 1: Üçüncü köy meydanında bulunan bakır levhanın çizimi.

8 Seviye indirme çalışmaları sırasında güney duvarı üst seviyesinden 0,10 m derinlikte bir adet bakır levha (17SKM3-BK01) bulunmuştur. Dövme tekniđi ile yapılmış plaka üzerinde, kenarlarda birbirini sarmal olarak saran geometrik motif ve merkezde dikdörtgen içerisinde kubbeli mescit (?) ve iki tarafında da stilize edilmiş minareler görölmektedir. Dikdörtgen bölümün alt kısmında ise altı adet kare yer almaktadır.

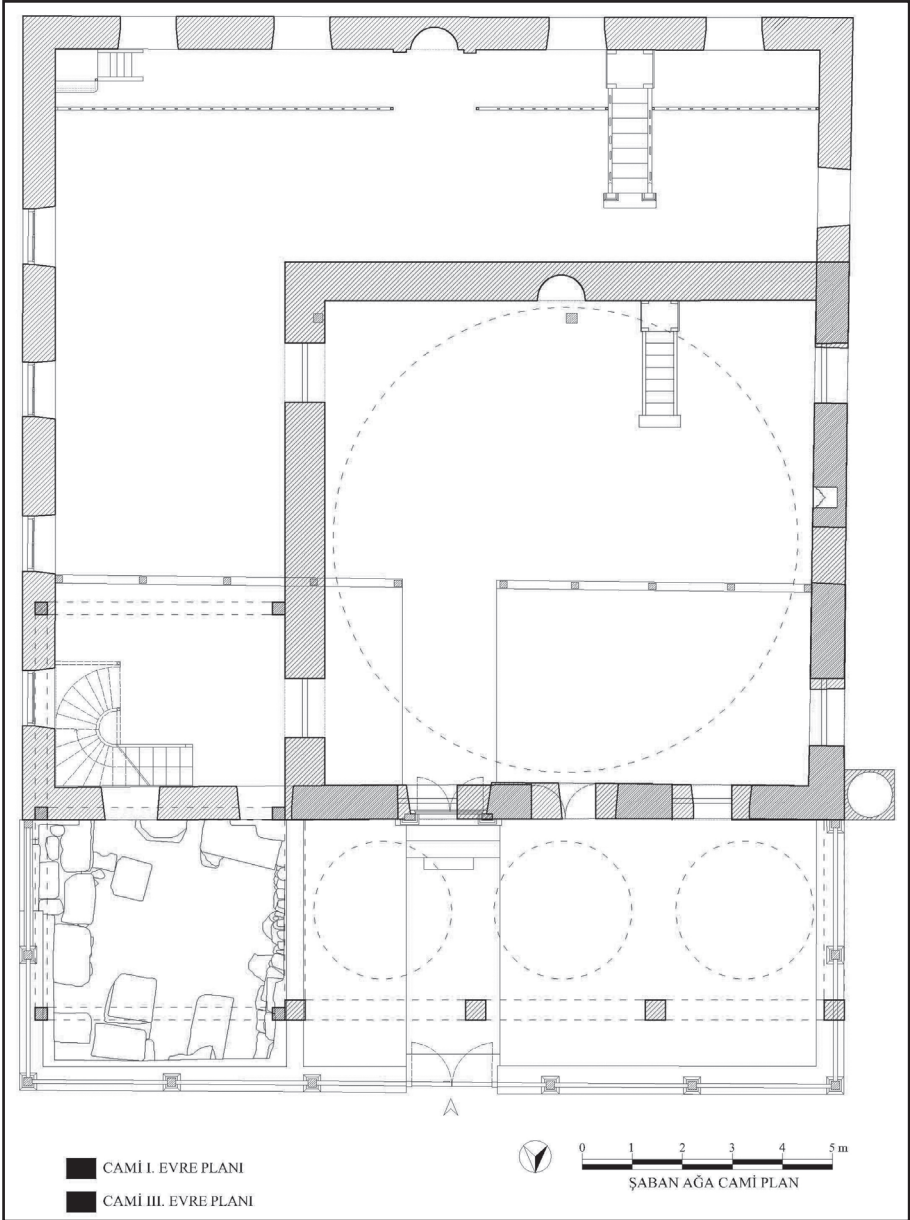
Çizim 2: Şaban Ağa Cami'nin ilk ve genişletilen halinin planları.

Harimin kuzeybatı köşesindeki mahfilin korkuluklarından başlayarak caminin güneyine doğru 6,50x 2,84 m. ölçülerindeki alanda çalışmalara devam edilmiştir. Burada da belirlediğimiz aynı kottan -0,85 m. aşağıya inilmiş ve ilk cami dönemine ait zeminin burada da devam ettiği görülmüştür. Camiye ait düzgün zemin, kuzey duvarından 9,57 m. güneye kadar devam etmektedir. Devamında toprak zemin yer almaktadır. Harçlı ve toprak zemin arasında 1x1 m.lik sondaj yapıldığında ilk camiye ait güney duvarının temeli bulundu. Güney duvarının ortaya çıkmasıyla ilk yapılan caminin günümüzdeki camiye oranla daha küçük boyutlarda olduğu kesinleştirilmiştir. Ayrıca zeminde olduğu gibi ilk camiye ait duvar sıvalarının da batı duvarı boyunca devam ettiği tespit edilmiştir. Böylece buraya inşa edilen ilk cami ve sonrasındaki tamiratlarla ilave olarak genişletilen son caminin planı kesinleştirilmiş oldu (Çizim: 2).

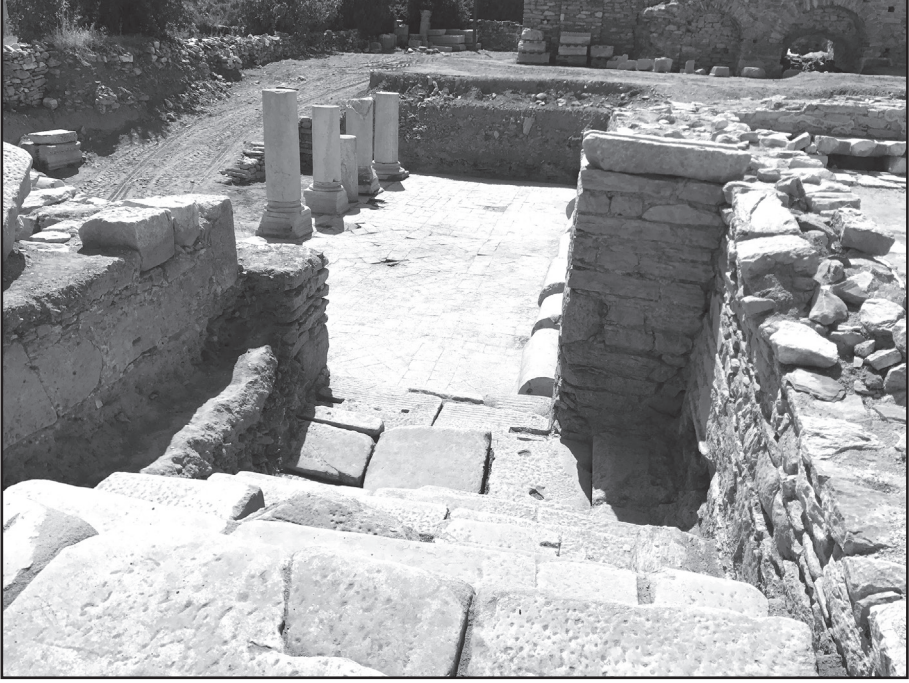
Resim 1: Roma Hamamı 1 ile latrina ve cadde arasındaki basamaklar.

6,40x14 m. ölçülerine sahip zemin döşemesinin kuzey yönde bittiği nokta ile *latrinanın* girişi arasında yapılan çalışmalar sırasında toplam 10 basamaklı merdiven tespit edilmiştir⁷ (Resim: 1). Tahribattan dolayı bozulmaların görüldüğü kuzey-güney doğrultulu merdivenlerden üstten üçüncü sırada yer alan basamak sırasında bulunması gereken bir basamak eksiktir.

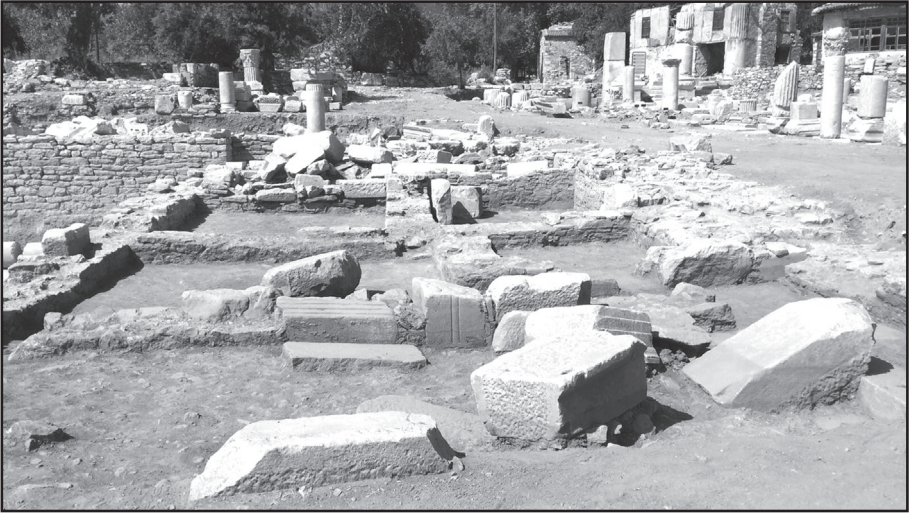
Resim 2: Batı Caddesi portik arka duvarı ile Roma Hamamı 1'in portiği arasındaki kalıntılar.

Üstte bulunan Geç Antik Çağ yapısının (1. Yapı), batıda iki ve doğuda üç mekanlı olduđu kesinleştirilmiştir (Resim: 2). Bu yapının alt seviyesinde iki mekanlı ayrı bir yapı vardır. Bunun mekanlarından doğudaki büyük ve doğu-batı yönlü bir salon, batıdaki ise daha küçük ve hamama iniş merdiveninin doğu kenarı boyunca uzanan kuzey-güney yönlü dikdörtgen bir oda seklindedir. Doğudaki büyük salonun kuzey duvarında, her iki kenarda yarım yuvarlak, ortasında dikdörtgen olmak üzere üç nişin üst bölümü tespit edilmiştir. Bu alandaki çalışmalarımız devam etmektedir.

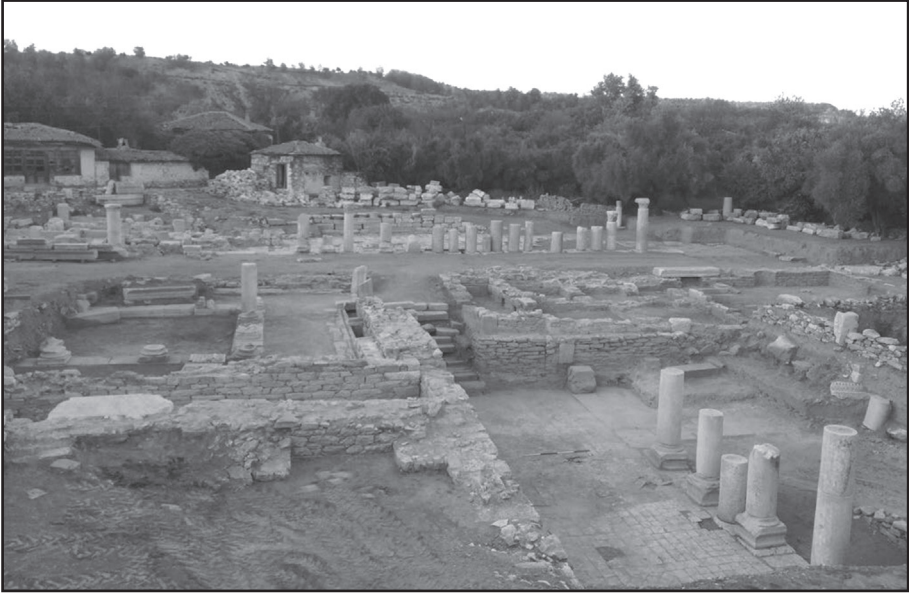
Resim 3: Roma Hamamı 1, latrina ve Batı Caddé'nin güneyden genel görünümü.

Bu yılki çalışmalarda Batı Cadde, *latrina* ve Roma Hamamı 1 arasındaki bağlantı ve yapıların ortak kullanımını sağlayan giriş ile basamaklar kesinleştirilmiştir (Resim: 3). *Palaestra* zemininde, basamaklar üzerinde ve mekanların bulunduğu bölümde yapılan çalışmalarda ele geçirilen sikkeler ışığında bu bölümlerin son kullanımının M.S. 5. yüzyılın sonları olduđu düşünülmektedir.

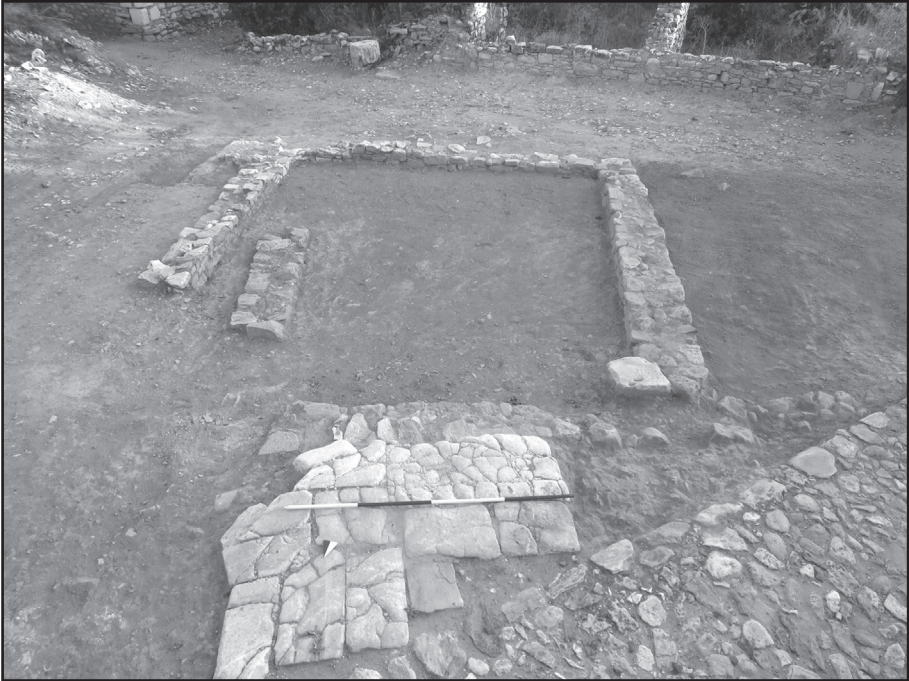
Resim 4: Üçüncü köy meydanı ortasında bulunan yapı kalıntısı.

3. Köy meydanının dokusu ve çevresindeki yerleşimin, yapı girişi ve yönü göz önüne alındığında, burada bir mescidin bulunma ihtimali yüksektir (Resim: 4). Tek mekanlı bu yapının yol ile ilişkisi, döşeme yolun hemen kenarında bulunması ve giriş kapısı önündeki döşemelere göre sıradan bir yapı olmadığı açıktır. Ancak geçen yıl yapılan çalışmalar sonucunda ortaya çıkarılmış olan 1 numaralı yapının Osmanlı Döneminde yapılmış mescit olabileceğini gösteren kesin bir mimari bulguya rastlanamamıştır. Osmanlı Dönemi ve sonraki dönemlerde kullanılan mescidin 2 numaralı yapı olma ihtimali daha yüksektir. İleriki yıllarda bu alanda yapılacak olan çalışmalarla bu yapıların hangi dönemde ve hangi işlevde kullanıldığına dair düşünceler netlik kazanacaktır.

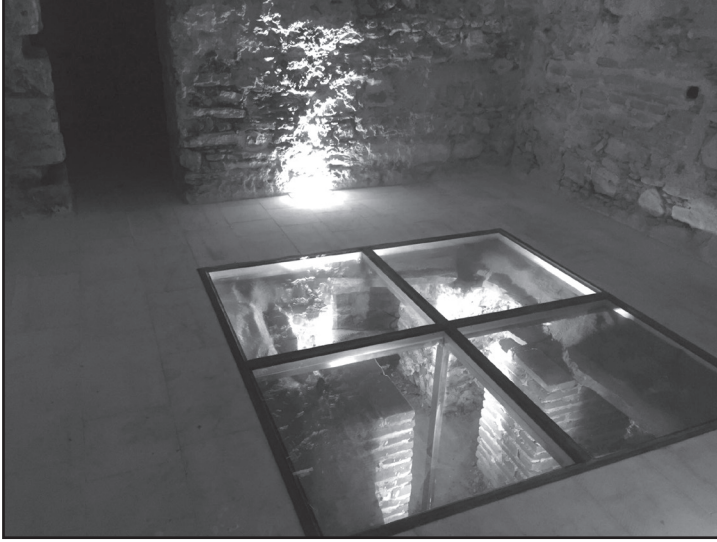
Resim 7: Selçuk Hamamı'nda cam ve mermer zemin düzenlemesi.

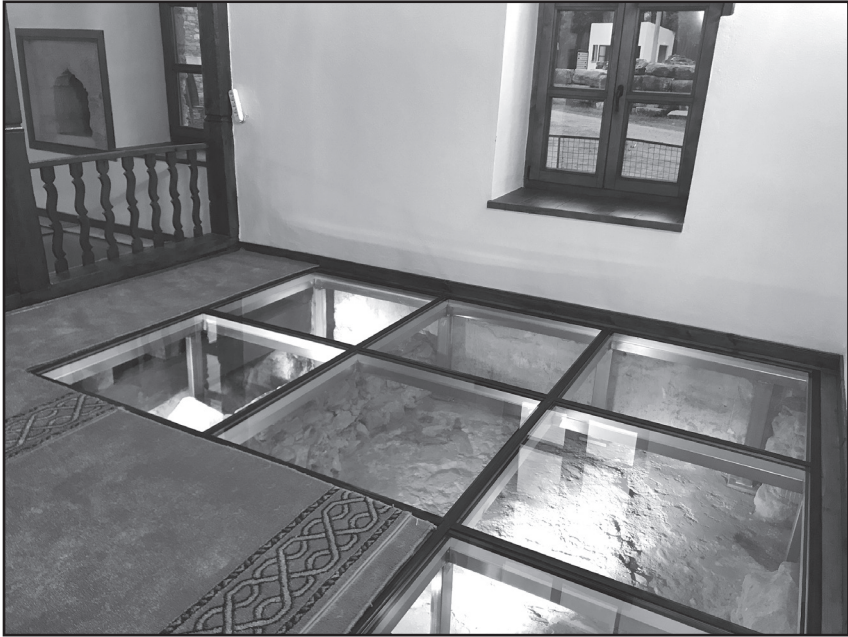
Resim 10: Şaban Ağa Cami içinde önceki evrelerin görüldüğü zemin düzenlemesi.

Kazı çalışmaları tamamlandıktan sonra, en az üç ana evrenin net bir şekilde görülebildiği camide, ilk camiden itibaren günümüze kadarki evrelerin zeminde cam altında ışıklandırılarak sergilenmesi gerçekleştirilmiştir. Cam altında sergileme yapılan yerlere sensörlü ışık sistemi takılmıştır (Resim: 10). Ayrıca zeminde yapılan cam sergileme bölümünün halıları ayrı parçalar halinde hazırlanmıştır. İstendiği zaman hem zeminde eski caminin evreleri görülebilecek hem de tamamı halı ile örtülebilecek şekilde düzenlenmiştir.

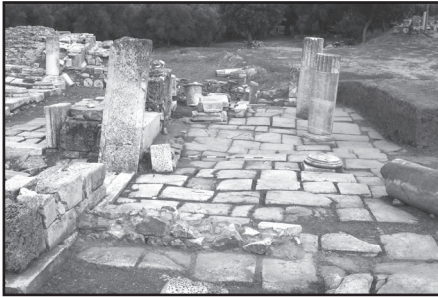
Resim 12: Kilisenin batısındaki bölüm ve zemin döşemesi.
