News Bulletin on Archaeology
from Mediterranean Anatolia

Olympos Excavations in 2017

B. Yelda OLCAY UÇKAN – Gökçen K. ÖZTAŞKIN

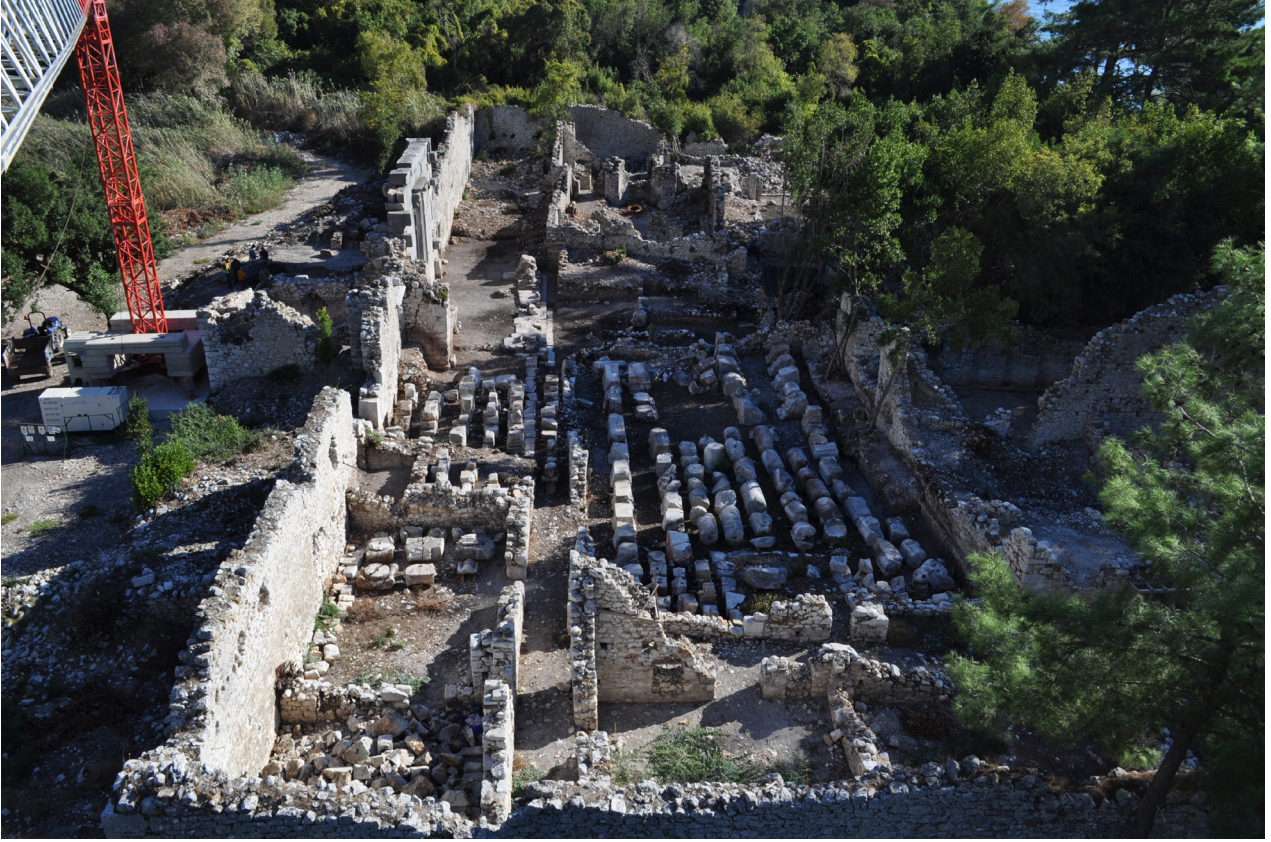
Fig. 2 Area for blocks from the temple pronaos

to their areas of use in the structure. Broken pieces not attributable to a certain part were placed in M10 and M11 (Fig. 2).

düzenlenen alana yerleştirilmiştir. Bloklar burada, yapıdaki kullanım alanlarına göre (arşitrav, sima, friz, sütun vb.) tasnif edilerek sıralanmış ve numaralanmıştır. Mimari düzenlemeye ait ancak hangi parçaya ait olduğu anlaşılamayan kırık durumdaki blok parçaları ise M10 ve M11 içerisine yerleştirilmiştir (Res. 2).

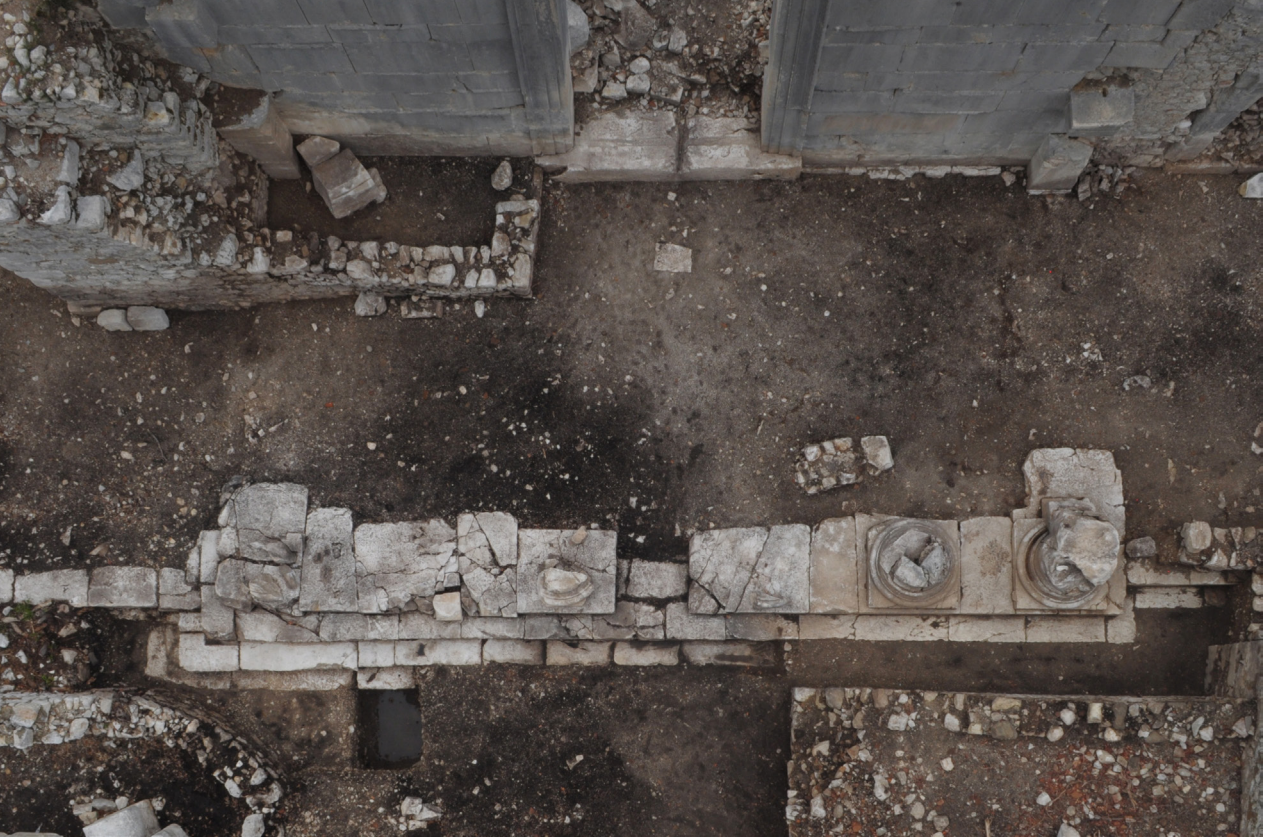
Fig. 3 View of temple from the south, after excavation

In the course of the excavations in the pronaos a filling about 30 cm thick was attested between the stylobate and fallen blocks. The stylobate was uncovered at the +540 cm level under the filling. A column base in the southwest corner of the cut-stone stylobate is preserved in part. In the southeast corner are two column bases

with a drum on their tops that have survived *in situ* (Fig. 3).

edilmiştir. Dolgu altında +540 kot seviyesindeki stylobat açığa çıkarılmıştır. Kesmetaş stylobat'ın güneybatı köşesinde bir sütun altlığı kısmen korunmuştur. Güneydoğu köşede ise iki sütun altlığı, üzerlerinde tambur parçalarıyla beraber *in situ* durumda tespit edilmiştir (Res. 3).

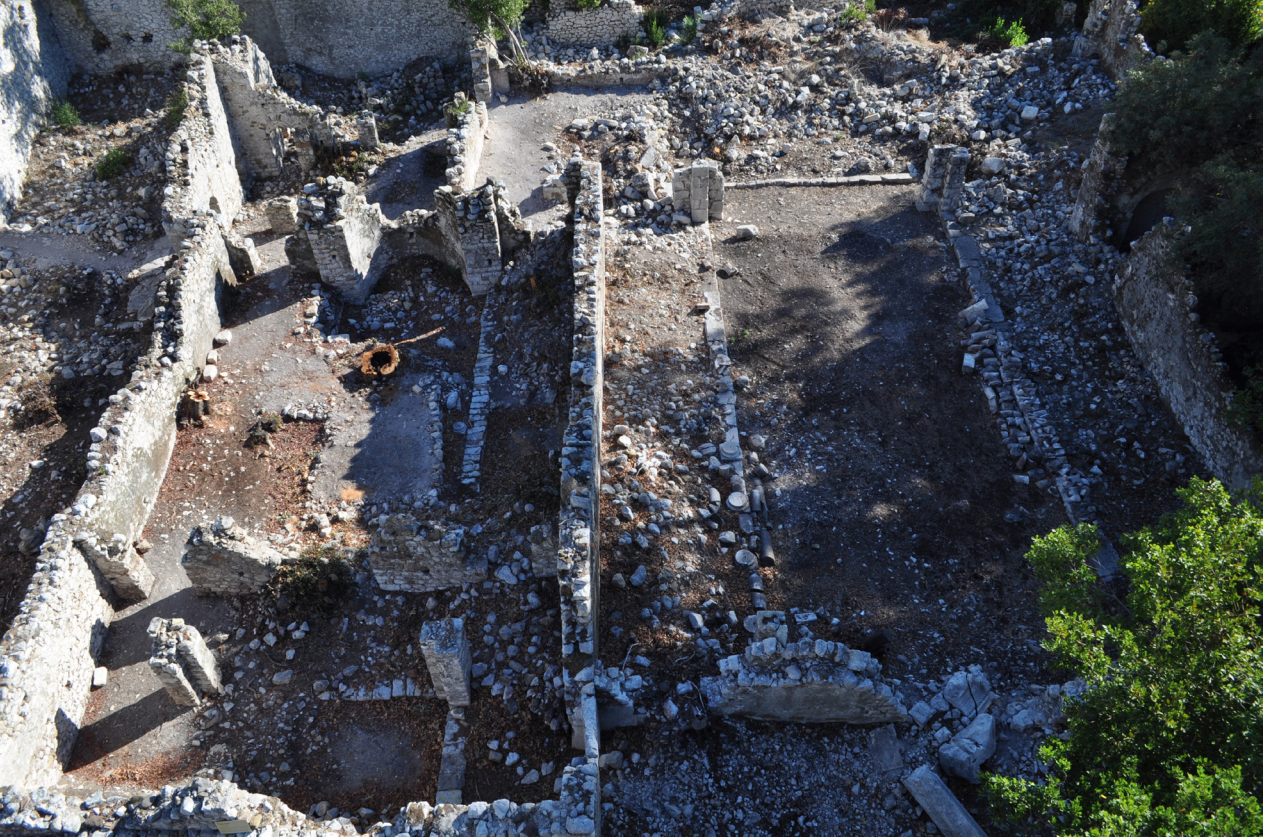
Fig. 4 Aerial view of Episcopal Church and Baptistery after excavation
Res. 4 Piskoposluk Kilisesi ve Vaftizhanesi, çalışma sonrası hava fotoğrafı

The earth excavated in the Episkopeion and baptistery was left in the naos and baptistery due to the inactive discharge lines. In 2017 this earth was removed, and vegetation and rubble were cleared to facilitate the movement of visitors inside (Fig. 4).

kazı toprağı yapıların dışına taşınmış, bitki ve moloz temizliği yapılmıştır (Res. 4).

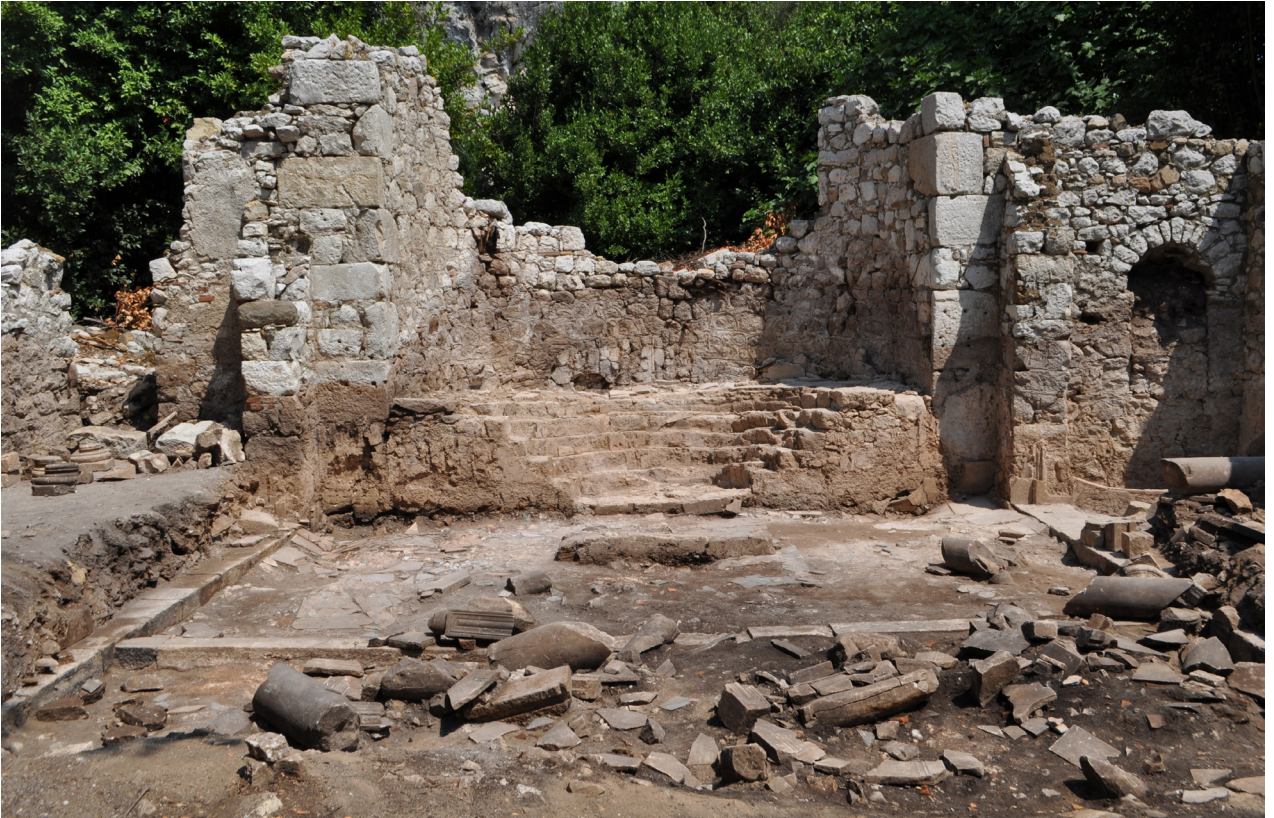
Fig. 5 Church III, general view of the bema after excavation

The bema was bounded on the west side with a low tempon of balusters and balustrades in between. The nave was separated from the north and south aisles with balusters and balustrades placed between the columns. The bema floor was reached at the +385 level on average. Bema floor is paved with triangles, hexagons, and rhombi in opus sectile technique. In the center of the bema is a rectangular platform for the altar that measures 189 x 96 cm and rises 17 cm from the bema floor. The work brought to light in the apse a five-stepped synthronon built with roughly cut stones and paved with white limestone plaques. The floor of the apse is at the +400 level (Fig. 5).

17 cm yüksek tutulmuş 189 x 96 cm ölçülerinde dikdörtgen biçimli altar platformu açığa çıkarılmıştır. Çalışmalar sonucunda kilise apsisinde beş basamaklı syntronon bulunduğu tespit edilmiştir. Kabayonu kesmetaştan örülmüş syntronon basamakları beyaz renkli kireçtaşı plakalarla kaplanmıştır. Apsis zemini +400 kotundadır (Res. 5).

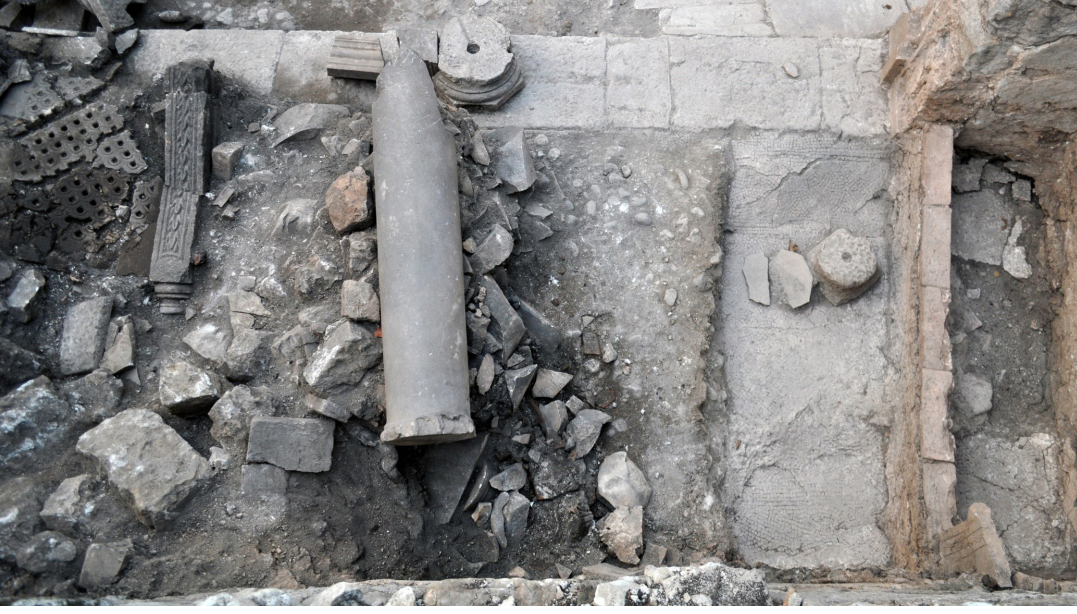
Fig. 6
Church III,
general view of
the south aisle
after excavation
Res. 6
III Nolu Kilise,
güney nefin kazı
sonrası genel
görünüşü

to the gallery floor. This indicated that the floor of the gallery over the south aisle was paved with mosaics. At the +378 level was the floor of the south aisle, which was paved with opus tessellatum mosaics depicting geometric compositions (Fig. 6).

Güney nefteki kazılarda ilk olarak +430/+460 kot seviyesi aralığında moloztaşın yanı sıra sütun, sütun başlığı, levha ve silme parçaları içeren bir tabakaya rastlanmıştır. Bu tabakanın altında ise çatıya ait kiremit yıkıntısı içeren bir katman tespit edilmiştir. Kiremitlerin altında; harçla bağlanmış dere taşlarından yapılmış bir blokaj ve yoğun tessera içeren bir katmanla karşılaşmıştır. Bu katman galeri katına ait olmalıdır. Bu sayede güney nef üzerindeki galeri katı zemininin mozaik döşemeli olduğu tespit edilmiştir. +378 kot seviyesinde ise nef zeminine ulaşılmıştır. Nef zemini, geometrik kompozisyonlar içeren opus tessellatum tekniğinde mozaikle kaplıdır (Res. 6).
