KAZI
SONUÇLARI
TOPLANTISI

3. CİLT

OLYMPOS, 2009

Olympos antik kenti 2009 yılı kazı sezonunda alanda yapılan araştırmalar Roma Dönemi kent dokusunun netleştirilmesine yönelik olarak özellikle güney kentte gerçekleştirilmiştir. Kuzey kentte ise Giriş Kompleksi, A Alanı ve Mozaikli yapıda kazı ve sondaj çalışmalarına devam edilmiş; kazı çalışmalarında ortaya çıkan küçük buluntular depo çalışmalarıyla değerlendirilmiştir¹.

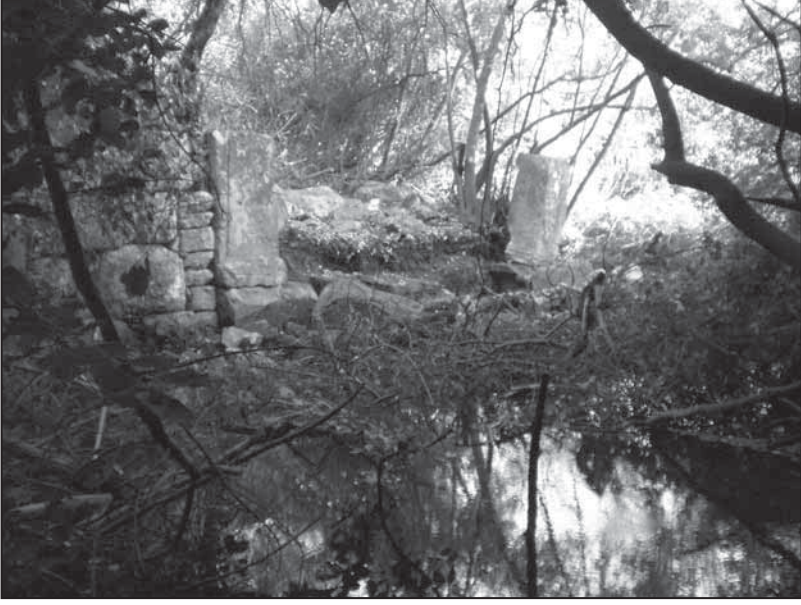
Resim 1: Liman Bazilikası alanında bulunan Roma Dönemi mimari kalıntıları.

Liman Bazilikası'nın güneydoğu köşesinde kazı ve temizlik çalışmaları sonucunda, bir köşe oluşturduğu anlaşılan, krepis ve üst yapısına ait *in situ* mimarî parçalarla karşılaşmıştır (Resim: 1). Alanın kenarındaki su kaynağı nedeniyle oluşan bataklıktan dolayı yapının temel bölümüne kadar belgelenmesi mümkün olmamıştır. Su içerisinde izlenebilen en alt kısım, güney köşede kuzeye doğru 0.52 m. ve 1.06 m. uzunluğunda iki bloğun oluşturduğu bir sıra ile kuzey köşede bu bloklarla aynı kot seviyesine sahip 2.50 m. uzunluğunda bir blokla oluşturulmuştur (Çizim: 1). Her iki düzlemdeki blokların yüksekliği 0.40 m. olarak tespit edilmiştir. Bloklar batıdaki toprak dolgu içine

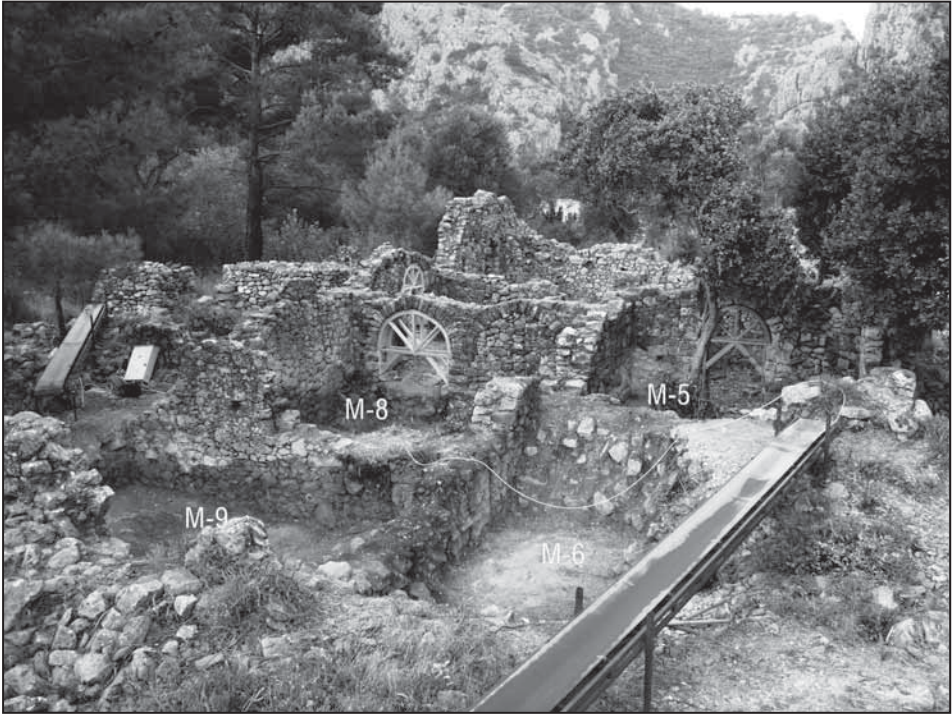
Resim 2: Giriş kompleksi, genel görünüş.

Kentin batı yönündeki girişinde, kuzey ve güney nekropol alanının arasında kalan kısımda iki yapı yer almaktadır. Bunlardan ilki “Yarım Bazilika” olarak tanımladığımız kilise olup bu yapının 15 m. kadar doğusunda işlevi belli olmayan ve kent girişine yakın olduğu için “Giriş Kompleksi” olarak adlandırdığımız, yaklaşık 27x35m.lik bir alanı kaplayan yapı topluluğu yer alır (Çizim: 3-4). Duvar malzeme-tekniki açısından bu yapı topluluğu antik kentin diğer Bizans Dönemi yapıları ile uyum göstermektedir. Giriş kompleksi moloz taş malzeme ile inşa edilmiş iki kısımdan oluşmaktadır. Bunlar çok odalı büyükçe bir konut görünümündeki esas yapı ve onun hemen kuzeybatısında yer alan, asimetrik planlı ve işlevi henüz bilinmeyen çok odalı diğer yapıdır (Resim: 2).

Kazı ve temizlik çalışmaları devam ederken bir yandan da koruma ve belgelemeye yönelik çalışmalar gerçekleştirilmiştir. Koruma çalışması kapsamında yapı kompleksinin tüm sağlam kemerlerine ahşap destek sistemi kurulmuştur (Resim: 2).

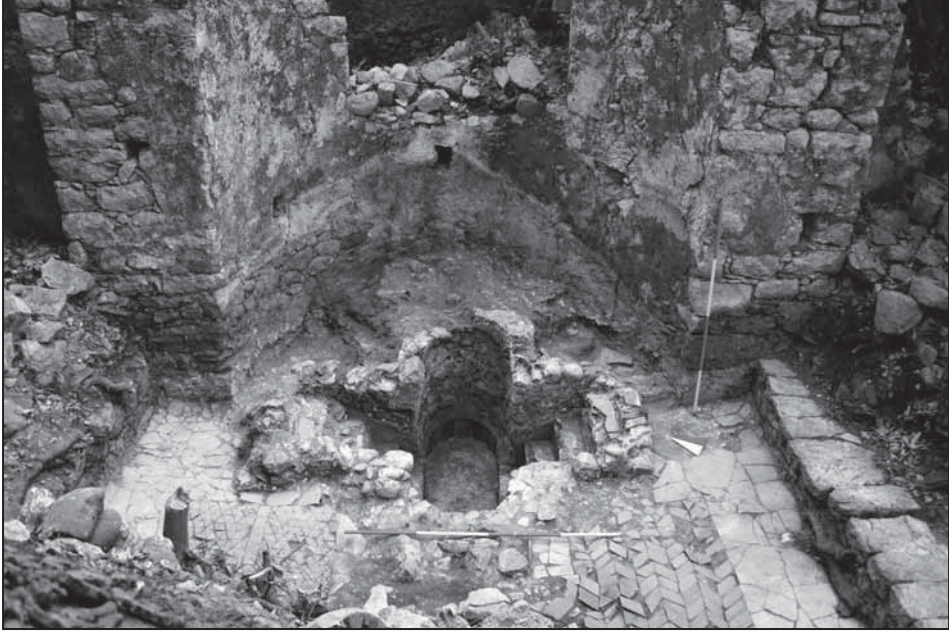
Resim 3: A Alanı, Vaftizhane, vaftiz havuzu.

Vaftizhane içerisindeki çalışmalar apsis önünde, güney nefte ve giriş mekânında gerçekleştirilmiştir. Apsis önünde 5x5 m.lik bir alanda yapılan çalışmalarda +4.91 m. kot seviyesinde stylobat tespit edilmiştir. İki stylobat arasında orta nef genişliğini veren 4.91 m.lik genişlik, çalışma alanının sınırı olarak kabul edilmiştir. Çalışmaların devamında haç planlı vaftiz havuzu açığa çıkarılmıştır.⁸ Kuzey ve güney haç kollarında beşer basamak bulunmaktadır. Doğu ve batı haç kolları yarım daire şeklinde sonlanmaktadır. Batı haç kolu içerisinde bir seki yer alır. Moloz taş kullanılarak oluşturulmuş vaftiz havuzunda tüm yüzeyler mermer kaplamalıdır. Doğu haç kolunda siyah ve sarı renkte mermer kullanımı dikkat çeker. Vaftizhane zemininde orta nefte *opus sectile* tekniğiyle döşemenin kullanıldığı tespit edilmiştir. Kısmen tahribat görmüş zemin döşemesinde eşkenar dörtgen, sekizgen ve üçgen şekilli; yeşil, mavi ve beyaz renkli kalker taşlarından oluşturulmuş bordürler ve zikzaklar görülmektedir (Resim: 3).

⁸ Nef zemininden bir kademe yüksek yapılmış vaftiz havuzunun korunan en yüksek noktası +4.87, taban seviyesi ise +3.47 m. kot seviyesindedir. Orta nef zemini ise +4.36 m. kot seviyesindedir. (Alandaki tüm kotlar deniz seviyesine göre alınmıştır.) Vaftiz havuzunun kuzey-güney doğrultusunda içten içe genişliği 2.50 m., doğu-batı doğrultusunda genişliği 2.10 m. dir.

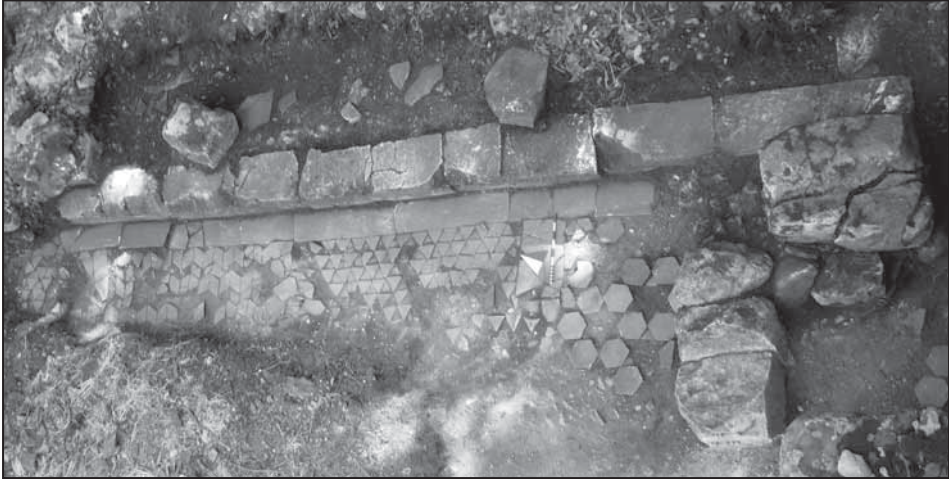
Resim 4: A Alanı, transeptli bazilika, zemin döşemesi.

A Alanı içerisindeki kazı çalışmalarına transeptli bazilikada devam edilmiştir. Bazilika içerisinde kuzey T paye ve kuzey L paye arasında kazı çalışmaları yapılmış, bu alanda iki paye arasında stylobat ile karşılaşılmış ve merkezde *in situ* sütun kaidesi saptanmıştır. Zemin döşemesinde kireç taşı kaplamalar kullanıldığı tespit edilmiştir. Transeptli bazilikanın *templon* düzenlemesinin konumuna ilişkin veriler elde etmek amacıyla yapılan çalışmalar ise T payeler arasında gerçekleştirilmiştir. Bu alanda *templonun* kesme taş basamağına rastlanmıştır. Bema, naos zemininden 0.23 m. yüksek tutulmuştur. *Templon* düzenlemesinin T payelerin batısında doğuya doğru yönelerek apsise doğru uzandığı saptanmıştır. *Templon* üzerinde *in situ* tespit edilen balüster kaidelerinin naosta görülen *opus sectile* döşemedeki kompozisyonları sınırlandıran bordürler ile örtüştüğü anlaşılmıştır. Naos zemininde bemaya yakın alandaki *opus sectile* döşeme, beş bölümden oluşmaktadır ve birbirlerinden beyaz bordürler ile ayrılmıştır. *Templon* üzerinde görülen üç balüster kaidesi naos zemininde *opus sectile* döşeme üzerinde görülen doğu-batı doğrultulu üç beyaz bordür ile aynı hizada yer almaktadır. Bu durum *templonun* batı yönünde beş bölümlü düzenlendiğini göstermektedir. Döşeme üzerindeki düzenlemeler vaftizhane zemini ile ortak özellikler göstermektedir. Zemin döşemesinde eşkenar dörtgen, altıgen ve üçgen şekilli; yeşil, mavi ve beyaz renkli kalker taşlarından oluşturulmuş bordürler ve zikzaklar görülmektedir (Resim: 4).

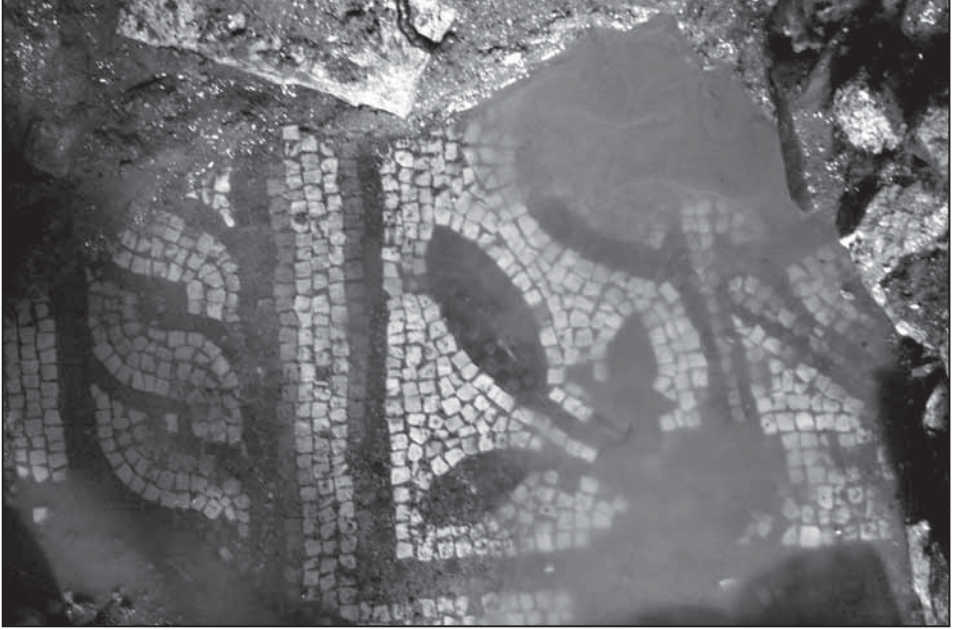
Resim 5: Mozaikli Yapı, G odası, mozaik.

Bu amaçla içerisinde daha önce kazı çalışması yapılmamış, örtü sistemi ve duvarları ayakta olan G Odası'nın dolgu seviyesi ve zemin tespitinin yapılabilmesi için 1.70x1.60 m. ölçülerinde bir sondaj açılması planlanmıştır. Mekân içerisinde +5.13 m. kotunda kazı çalışmalarına başlanmıştır. 0.30 m. derinleştikten sonra sondaj su ile dolmaya başlamıştır. Bu da alanda su seviyesinin hâlen yükselmekte olduğunu tekrar göstermiştir. Önceki yıllarda yapılan çalışmalarla alandaki moloz taş ve toprak dolgunun yaklaşık 0.60-0.80 m. arasında olduğu bilindiğinden, olası bir mozaik zemini tahrip etmemek amacıyla kazı çalışması oldukça temkinli yürütülmüştür. Sondaj alanında kaynayan suya rağmen yaklaşık 0.70 m. derinleştikten sonra mermer sütun parçalarına rastlanmıştır. Sütunların kaldırılmasının ardından mozaik zemine ulaşılmış ve sütunun hemen mozaik zemin üzerine düşmüş hâlde yer aldığı tespit edilmiştir. +4.33 m. kot seviyesinde mozaik zemin ortaya çıkarılmıştır. Mozaik döşeme üzerine düşen sütun yüzünden epeyce tahribat görmüştür. Suyun tahliye edilmesiyle mozaığın pano şeklinde düzenlenmiş ikili örgü motifli bordüre sahip, figürlü bir parça olduğu anlaşılmıştır. Ceylan figürüne ait olması muhtemel ayak ve gövdeye ait kısımlar ile figürün hemen önünde yer alan bitkisel motif tespit edilmiştir (Resim: 5). *Tesseralar* 1.5x1 cm. ölçülerindedir. Mozaikler stil olarak yapının ikinci kat mozaikleriyle benzerlik taşımaktadır ve 5. yüzyıl sonu-6. yüzyıl başına tarihlendirilmektedir. Alandaki diğer mozaik parçaların mekân içerisine istiflendiği takdirde su içerisindeki mozaik zemine yapacağı baskı, mozaığın tahribat görmesine neden olacağından yapıdaki mozaiklerin E ve G odaları içerisine istiflenmesi kararından

vazgeçilmiştir. Mozaik parçaların korunması amacıyla mozaikler, D, E, F ve G odalarının içerisine tek sıra hâlinde düzenli biçimde yerleştirilerek yapı duvarlarındaki pencere ve kapı açıklıkları ile yıkılan kısımlar demir profillerden yapılmış şebekelerle kapatılmıştır. Yapıdaki kubbelerde ve ikinci kat mozaiklerinden oluşan çatlaklar için de önlem alınarak demir strüktürle desteklenmiştir.

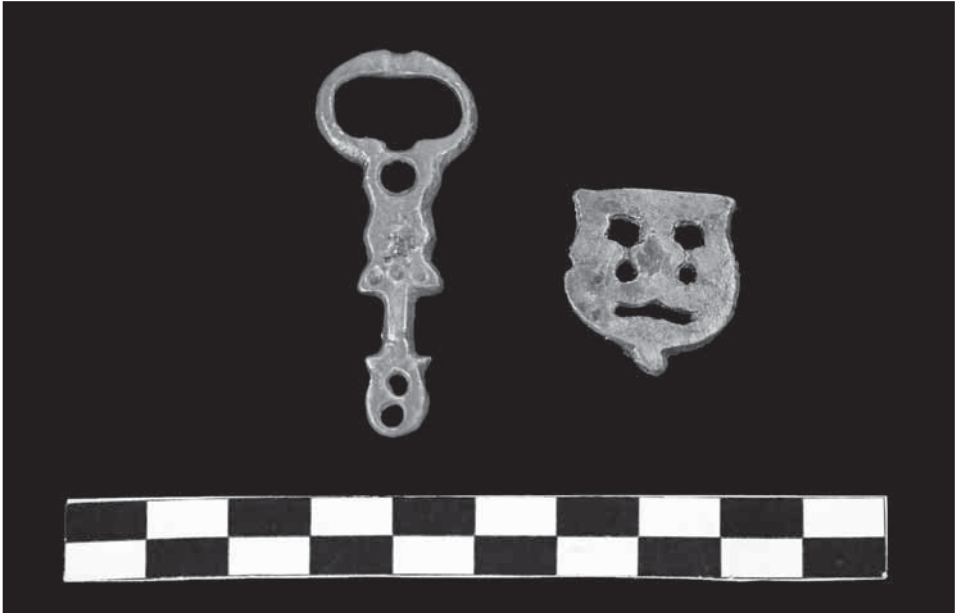
Resim 6: Olympos 2009 yılı maden kemer tokaları.

S5-IX sektör adresinde yer alan "Giriş Kompleksi" maden buluntuları açısından oldukça zengindir. +6.17 m. kotunda "mask tipi" olarak adlandırılan 1 adet bronz kemer tokası ile +6.17 m./+6.27 m. kodunda, oval toka kısmı ve bu kısımdan daralarak devam eden, çift kavisli bir uçla son bulan 1 adet bronz kemer tokası (Resim: 6) bulunmuştur. Her iki kemer tokası da benzer örnekleri ışığında Erken Bizans Dönemine (6-7. yüzyıllar) tarihlenmektedir.²¹ Buluntular içinde yine "Giriş Kompleksi" içerisinde 8 adet iğne ile bunlarla bir arada dokuma ve eğirme amaçlı kullanılmış olabilecek 1
