KAZI SONUÇLARI TOPLANTISI 3. CİLT

OLYMPOS KAZISI 2016 YILI ÇALIŞMALARI

B. Yelda OLCAY UÇKAN*
Gökçen Kurtuluş ÖZTAŞKIN
Seçkin EVCİM

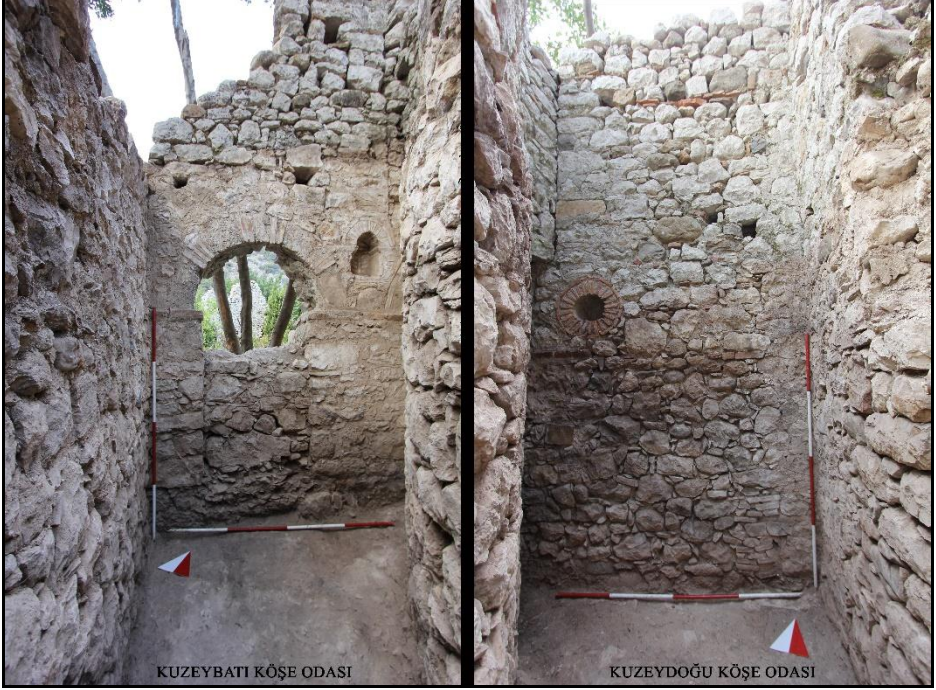
Resim 2: *Triklinium* köşe odaları.

Kazı çalışmalarında apsis duvarıyla oluşturulan köşe odalarının kazıları da tamamlanmıştır. Böylece yapının her iki evresine ait tüm mimari düzenlemelerin niteliği tespit edilmiştir. Kuzey batı köşe odasında +746 kot seviyesinden zemin tespit edilen +438 kotuna inilmiştir. Kuzeybatı köşe odasında kuzeye açılan bir kapı açıklığı bulunduğu ve daha sonra bu kapının kapatıldığı anlaşılmıştır. Kapının yuvarlak kemeri taş-tuğla alması düzendir. Kapı kemeri ile batıdan birinci niş kemeri arasında küçük bir kandil nişi yer alır. Dikdörtgen şekilli kandil nişi tuğladan yuvarlak kemerli düzenlenmiştir. Nişin iç yüzeyinde merkezdeki dikey tuğlanın iki yanına yerleştirilmiş diyagonal tuğlalarla stilize bitkisel bir motif oluşturulmuştur. Kuzey doğu köşe odasında +674 kotundan zemin tespit edilen +434 kotuna inilmiştir. Köşe odasının kuzey duvarında tuğladan yapılmış dairesel bir rozet görülür. Odanın doğu duvarında ise dikdörtgen planlı bir niş tespit edilmiştir. Niş içinden çıkan bir incir ağacı nedeniyle tahrip olmuştur. Ancak yuvarlak kemerli olduğu anlaşılmaktadır (Resim: 2).

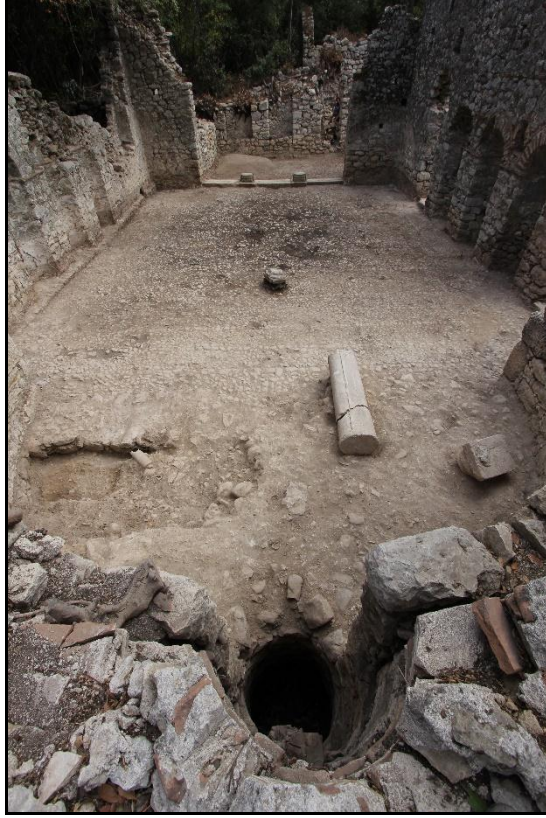
Resim 3: *Triklinium* kuzeyden genel görünüşü.

Kazı çalışmalarında apsis merkezindeki niş önünde 75 cm. çapında dairesel planlı bir kuyu bulunmuştur (Resim: 3). Moloztaştan örülmüş kuyu içerisinde +275 kotuna kadar derinleşilmiştir. Mekanın kuzey duvarının nişlerle hareketlendirilmiş bir çeşme olduğu anlaşılmaktadır. Tespit edilen kuyu, 2015 sezonunda *peristylin* kuzey portikosunda bulunan kuyu gibi, su drenajıyla ilişkili bir düzenlemedir. *Triklinium* çeşmesi nişli düzenlenmiş olması ve tuğla dekorasyonu ile *peristyl*deki ve vaftizhane *vestibulum*undaki çeşmeyle benzerdir.

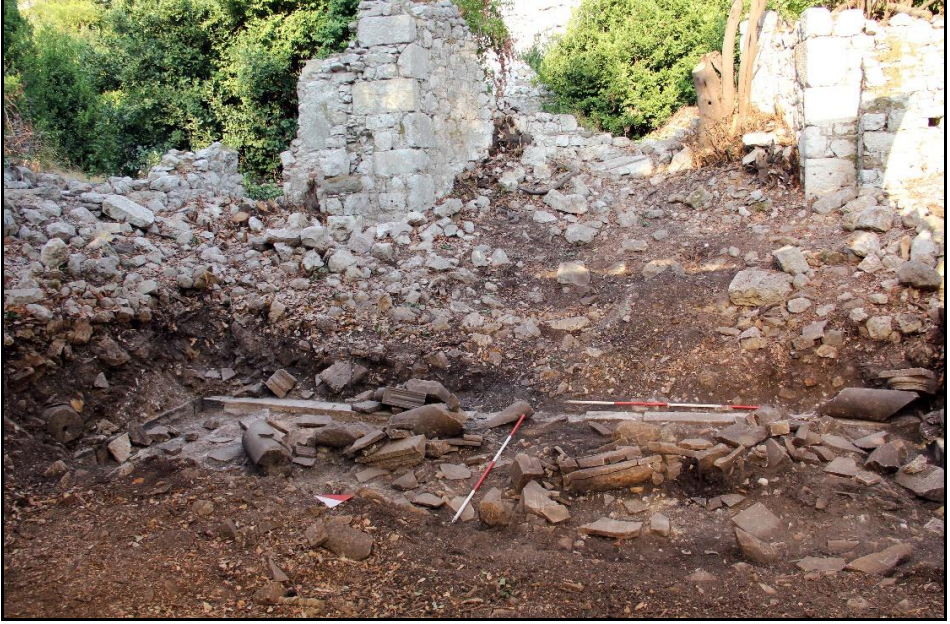
Resim 5: III No.lu Kilise *templon*un batısındaki kazı alanı.

İlk etapta tanımlanan alanın güney yarısı, ikinci etapta kuzey yarısı kazılmıştır (Resim: 5). +402 kotunda parçalanmış mermer sütun, +388 kotunda *templon stylobatı*, +384 kotunda *templon*un orta giriş açıklığı eşiği tespit edilmiştir. Ayrıca +407/+384 kotları arasında *templona* ait 5 cm. kalınlığında mermer levha parçaları, mermer balüster, mermer topuzlu balüster parçaları, kilisenin zeminine ait mermer (beyaz) ve renkli taş (koyu yeşil) döşeme parçaları ve *templon* giriş açıklığında kullanılmış olabileceğini düşündüğümüz 19 cm. çaplı mermer sütun parçası bulunmuştur. *Templon* apsis başlangıcının merkezinden 4.67 m. uzaklıktadır. *Templon stylobatı*nı oluşturan taşlarının genişliği 24 cm., giriş kısmındaki eşiğin genişliği ise 30 cm.dir. Bulunan parçalar arasında topuzlu balüsterler olması ve *templon* arşitravı olabilecek parçalara henüz rastlanmamış olması *templon*un alçak tipte olabileceğini göstermektedir.

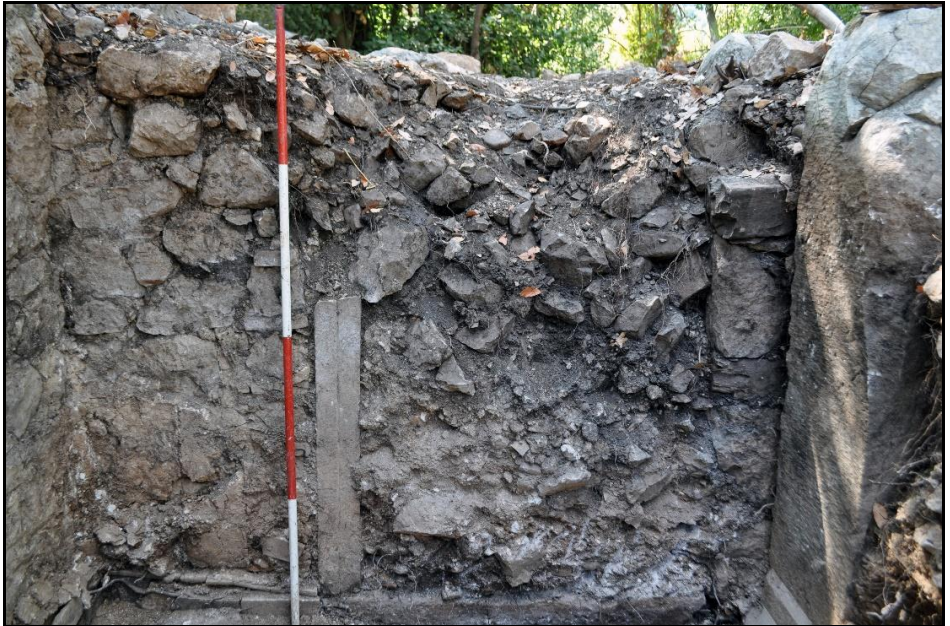
Resim 6: III No.lu Kilise *nartheks*in güneybatısındaki sondaj alanı.

Kilisedeki bir diğ er kazı alanı olarak *nartheks*in güneybatı köşesi belirlenmiş olup buradaki amaç duvar izlerinden varlığı anlaşılan, batıdaki işlevi belirsiz mekanla *nartheks* arasında bir açıklık olup olmadığını anlamak ve *nartheks*in zemin seviyesi ve özelliğinin belirlemektir. Bu alandaki kazı çalışmasında *nartheks*in batı duvarının güney kısmında, kuzey yanı moloztaş örgü, güney yanı ise kireçtaşından yapılmış profilli bir söve ile belirlenmiş olan 110 cm. genişliğinde kapı açıklığı tespit edilmiştir (Resim: 6). Yaklaşık +470 kotu civarında üç parçaya ayrılmış 150x40x30 cm. ölçülerinde büyük bir mimari blokla karşılaşılmış olup, bu blok olasılıkla kapının lentosu olarak kullanılmıştır. +490 ve +450 kotları arasında levha, paye başlığı, sütünce başlığı parçaları çıkarılmıştır. Parçaların kullanım alanları net olmamakla birlikte kapıda, kapının üzerinde yer alan bir pencerede ya da devşirme olarak duvar örgüsünde kullanılmış oldukları düşünülmektedir.

Alanda +410 kotu civarında mozaik parçaları gelmeye başlamıştır. Ancak yoğun moloz yıkıntı sebebiyle, kazılan alandaki mozaik tamamen tahrip olmuştur. Mozaik zeminin dere taşlarından ve kireç harçla yapılmış bir *statumen* üzerine yerleştirildiğ i anlaşılmıştır. Güneybatı köşede üst kotu yaklaşık +430 civarında bir bordür düzenlemesi ile karşılaşılmıştır. Zemin den sonra 7 cm. yüksekliğinde taş plakalar süpürgelik olarak duvara monte edilmiş olup, bu düzenlemenin üzerine 6 cm. genişliğinde ve 2 cm. kalınlığında mermer plakalar diklemesine yerleştirilmiştir. Bu plakaların dışta kalan kenarı yarım daire kesitlidir ve bu şekilde duvarda kaval silme görünü şü oluşturulmuştur. Bu örnek, bu tip bir uygulamanın Olympos'ta ilk kez *in-situ* olarak belgelenmesini sağlamıştır.

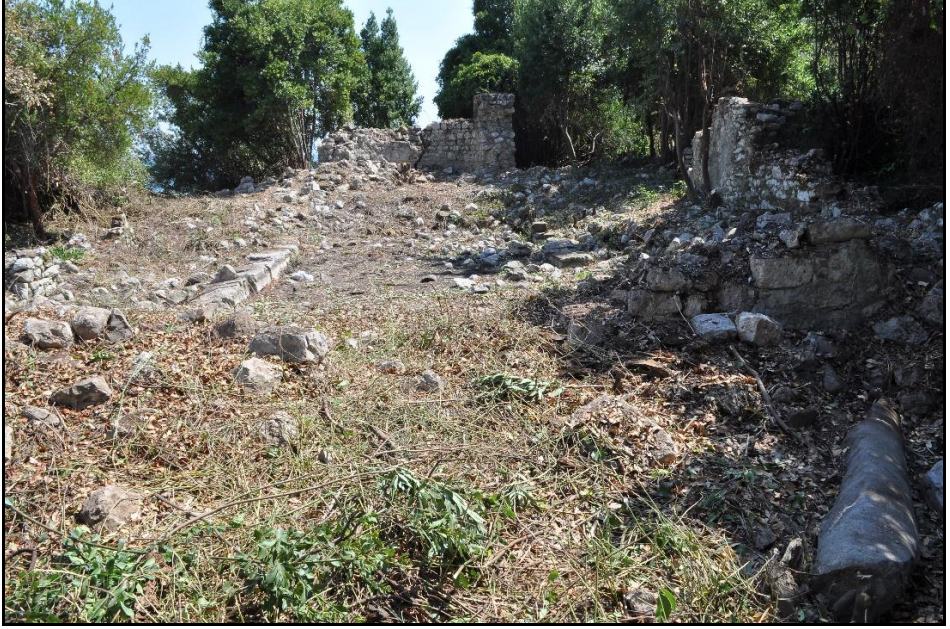
Resim 7: VII No.lu Kilise batıdan genel görünüş.

Kilise üç nefli ve tek apsislidir. Yaklaşık 3 m. yükseklikte korunmuş yarım daire planlı apsis duvarında üç sıra tuğladan yapılmış bir band görülür. Apsiste üç pencere açıklığı yer aldığı anlaşılmaktadır. Kilisenin batısında dikdörtgen planlı bir *nartheks* yer alır. *Nartheksten naosa* giriş her nef eksenindeki birer kapıyla sağlanmıştır. Kilisenin nef ayrımının *stylobatlar* üzerinde sütunlar ile sağlandığı anlaşılmaktadır. Yapının beden duvarlarında moloztaş, köşelerde kabayonu kesmetaşlar kullanılmıştır. *Stylobatlarda* ise devşirme malzemeler kullanılmıştır (Resim: 7). Kilisenin güneyinde kapıları güneye açılan mekanlar görülür. Bu durum yapının güneyinde Büyük Hamam ve liman arasında uzanan doğu-batı doğrultulu bir sokak bulunduğu na işaret eder.

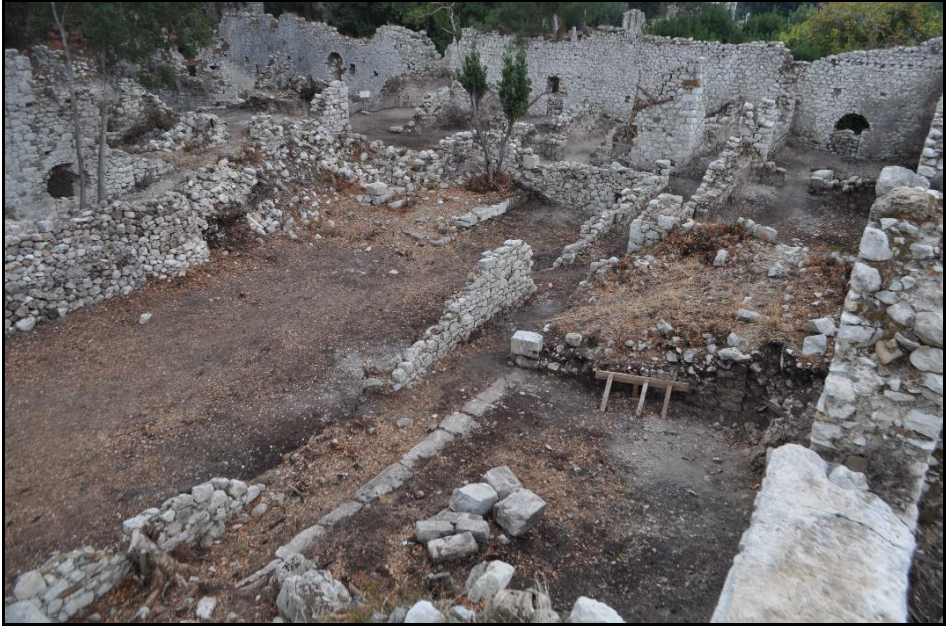
Resim 8: *Episkopeion*daki *viridarium* ve çevresindeki mekanlar.

Bu amaçla *episkopeion* içerisinde *viridarium* ve batısındaki M7-8 ve 9'da ayrıca kuzeyindeki M10-11 ve 12'de çalışılmıştır (Plan: 2). Mekanlar arasındaki geçişi sağlayan kuzey-güney ve doğu-batı doğrultulu iki koridorda da çalışılmıştır. Çalışmalara öncelikle bitki temizliğiyle başlanmıştır. Moloz temizliğinde arkeolojik katmanların zarar görmemesi için her mekan kendi içinde ele alınmış ve her mekanın gözlenen en alt seviyesine kadar moloz temizliği yapılmıştır. Bu duruma bağlı olarak her mekan farklı kot seviyesinde tesviyelenmiştir. Çalışmalar esnasında mekan içlerinde 40-90 cm. arasında moloz temizlenmiştir (Resim: 8).

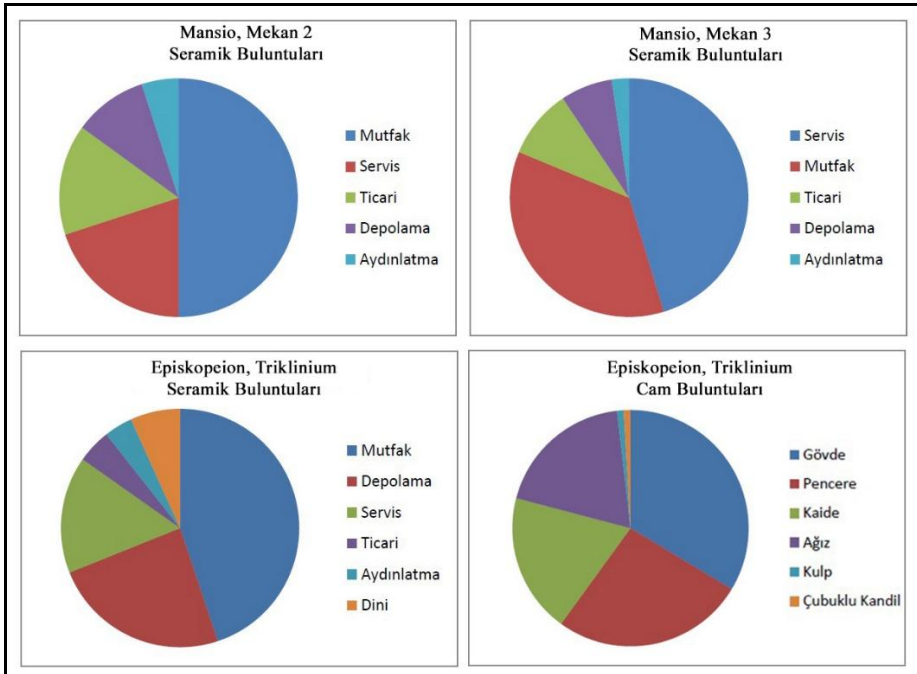
Şekil 1: Kazı çalışmalarında ele geçirilen seramik ve cam buluntuların türlerine göre dağılımı.

S6/IX sektöründeki *mansio* olarak adlandırılan yapı kompleksinde seramik buluntular ele geçmiştir. Kazı çalışması tamamlanan *triklinium*da bulunan parçaların 651 tanesi mutfak kaplarına, 359 tanesi depolama kaplarına, 230 tanesi servis kaplarına, 67 tanesi ticari kaplar olarak adlandırabileceğimiz *amphora* türü parçalara, 56 tanesi pişmiş toprak kandillere ve 98 tanesi de *unguentarium* türündeki ticari kaplara aittir (Çizim: 1). *Mansio* Mekân 2’de az sayıda seramik buluntuya rastlanmıştır. Bunlardan 4’ü servis, 10’u mutfak, 3’ü ticari, 2’si depolama kaplarına ait parçalardır. *Mansio* Mekân 3’te yapılan çalışmalarda seramik buluntular mekânın kullanım evresini daha kesin olarak göstermektedir. Burada 58 servis kabı, 46 mutfak kabı, 12 *amphora* ve 9 depolama kabı parçası bulunmuştur. Pişmiş toprak kandillere ait 3 parça mevcuttur. S7/VI sektöründeki kilisede yapılan çalışmalarda 8 adet *amphora* gövdesine ait seramik parçası bulunmuştur (Şekil: 1).
