OLYMPOS KAZISI 2015 YILI ÇALIŞMALARI

B. Yelda OLCAY UÇKAN*
Gökçen Kurtuluş ÖZTAŞKIN

Olympos Antik Kenti'nde 2015 sezonunda, Piskoposluk Sarayı (*episkopeion*) ve Köprü Caddesi'nde kazı çalışmaları yürütülmüş, acil müdahale gerektiren yerlerde koruma önlemleri alınmıştır. Ayrıca etüdürlük eserler üzerindeki çalışmalara, epigrafi araştırmalarına ve üç boyutlu kent modelleme çalışmalarına devam edilmiştir¹.

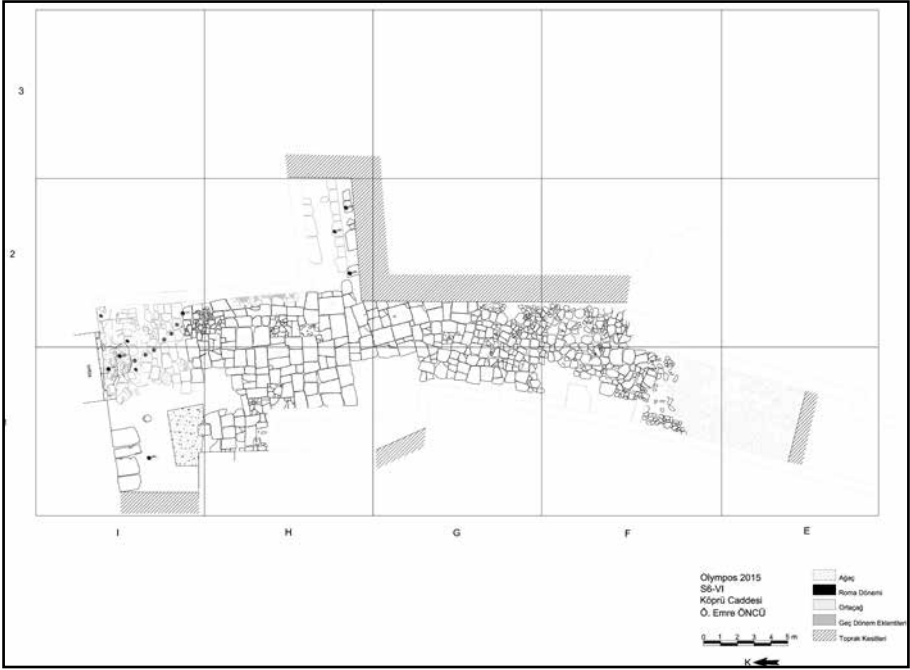
Çizim 3: Köprü caddesi.

Köprü Caddesi üzerindeki ilk çalışmalar 2011-2012 yıllarında yapılmıştır. 2015 dönemi çalışmaları caddenin güney kent içerisine ilerleyen bölümünde, E1 ve F1 plankarelerinde sürdürülmüştür (Çizim: 3). Çalışmalara alanın tü-

münü kaplayan bitki örtüsünün temizliğiyle başlanmıştır. Ardından Köprü Caddesi'nin güney kent içine ilerleyen bölümünde Ortaçağ yapıları arasında kalan F1 plankaresinde kazı çalışmalarına geçilmiştir. Yaklaşık 2.40-2.50 m. kotlarında caddenin taş döşeli zeminiyle karşılaşmıştır. Büyük boyutlu kireçtaşı levhalarla oluşturulmuş döşemenin büyük oranda tahrip olduğu görülmüştür. Döşeme taşları arasında 2.49 m. kotunda II. Constantius'a aittir (M.S. 337- 361) bir sikke bulunmuştur.

Çalışmaların yürütüldüğü bu bölümde moloz taş örgülü duvarlara sahip, 1.70x4.90 m. ölçülerinde küçük bir mekân tespit edilmiştir. Mekân tabanının tahrip olmuş kısımlarındaki derinleşme çalışmalarında büyük çoğunluğu M.S. 6. yüzyıla tarihlenen seramik parçaları, olasılıkla tüketim arttığı olan hayvan kemikleri, cam objelere ait küçük parçalar, demir çiviler tespit edilmiştir. F1 ve E1 plankarelerindeki kazılarda caddenin 11 m.lik kesimi kazılarak açığa çıkarılmıştır. Burada cadde tabanının dere taşlarıyla döşeli olduğu görülmüştür. Caddenin orta kesiminde kuzey-güney doğrultulu bir kanal yer aldığı anlaşılmıştır. Moloz taşların kireç harcı bağlayıcıyla birleştirilmesiyle oluşturulmuş kanal yaklaşık 0.60 m. genişliğinde ve yine 0.60 m. derinliğindedir. Kapak taşı olarak, Roma Dönemi caddesinin döşeme taşlarına ait parçaların kullanıldığı görülmektedir. Ayrıca caddenin doğu yarısında, Bizans Dönemi yapısıyla ilişkili bir platform açığa çıkarılmıştır. Ancak, mimariyle nasıl bir bağlantısı olduğu net olarak anlaşılamamıştır (Resim: 8).

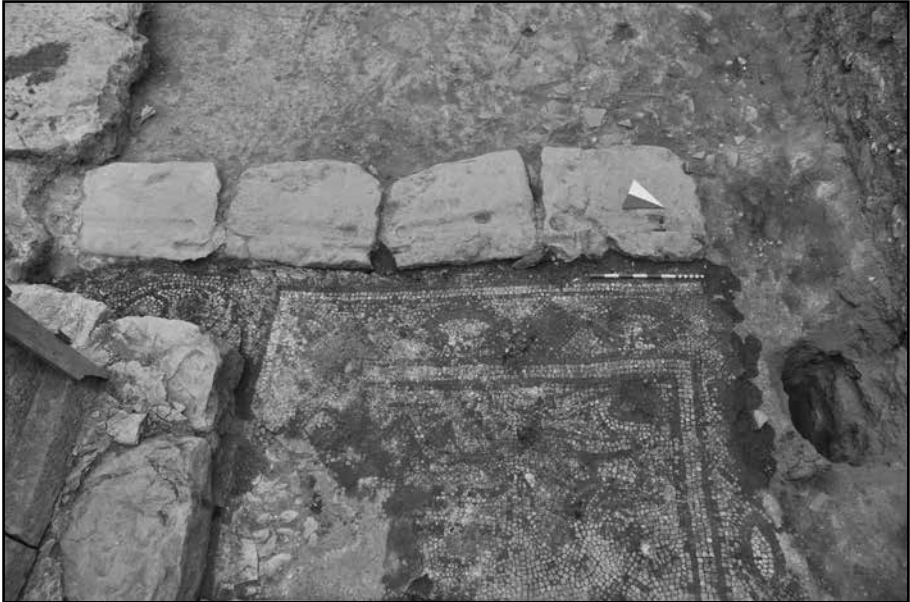
Resim 1: Peristyl kuzey portikonun doğu bölümü.

Kuzey *portiko*daki çalışmalarda, bir önceki sezonda moloz ve toprak taşımak için bırakılan rampa biçimindeki dolgu kazılmıştır. *Portikonun* doğu bölümünde +418 kotunda *opus tessellatum* tekniğinde mozaik pano tespit edilmiştir. 110 cm. genişliğindeki dikdörtgen panonun doğu bölümünde bir hur-

ma ağacının iki yanında tavus kuşları; batı bölümünde ise uzun boyunlu bir kap üzerinde horoz ve kabin iki yanında birer civciv görülür. Pano iç motifi ve eşkenar dörtgenlerden oluşan bir bordür ile sınırlanmıştır. Pano duvar ve *stylobat* hattında sarmaşık dallarından oluşan dış bordür ile sınırlanır. Mozaik batı yönde kabayonu dört adet kireç taşının kuzey-güney doğrultuda dizilmesiyle yapılmış eşik ile sınırlanmaktadır. +420 kotunda tespit edilen eşik taşları ortalama 52 cm. genişliğindedir. Eşik taşları üzerindeki izler ahşap bir kapı aksamının kullanıldığını gösterir. Kapı aksamına ait izler, tüm mekân boyunca yükselen bir kapıdan ziyade alçak bir düzenlemeye işaret eder. Mozaik panoyla ilişkisi ve taşların kenarlarındaki harç izleri, eşikin mozaik döşemeyle beraber planlandığını göstermektedir (Resim: 1).

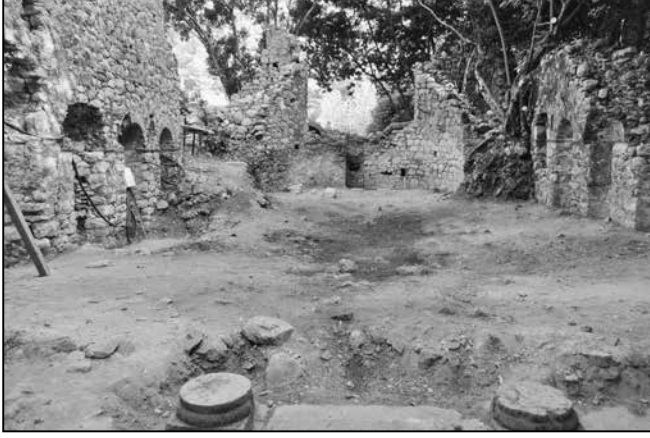
Resim 4: Triclinium güneyden bakış.

Triclinium kuzey-güney doğrultusunda 16.10x9.50 m. ölçülerinde dikdörtgen plânlıdır. Yapının ilk düzenlemesinde dikdörtgen plânlı olduğu, kuzey yöndeki apsisin yapıya sonradan eklendiği anlaşılmaktadır (Çizim: 2). Ahşap çatılı olduğu anlaşılan mekânın merkezinde mevcut kot seviyesi ortalama +445 ve +430 arasında değişmektedir. Çalışmalarda kuzey ve doğu yönlerde birikmiş durumda olan moloz yıkıntısının bu kot seviyesinde tesviye edilmesi planlanmıştır. Kuzey yönde apsis önünde ortalama +570 kotundan +440 kotuna, batı duvar önünde +540 kotundan +440 kot seviyesine inilmiştir. Çalışmalar sonucunda mekânın mimari düzenlemesi hakkında yeni bulgulara ula-

sılmıştır. Doğu duvarda toplam yedi niş yer aldığı anlaşılmıştır. Bu nişlerden merkezde yer alan üç tanesi yarım daire planlı ve zemine kadar uzanmaktadır. Kuzey ve güney yöndeki ikişer tanesi ise dikdörtgen planlıdır ve zeminden yüksek tutulmuşlardır. Kazı çalışmalarında apsis kemerinin alması düzende ve yarım kubbenin kum taşı kullanılarak örüldüğü anlaşılmıştır. Ele geçirilen tuğlalar üzerinde “T” (tau) ve “π” (pi) şeklinde işaretler görülmektedir (Resim: 3). Yapının apsis arkasında kalan erken evre duvarında üç niş yer alır. Niş kemerleri arasında tuğladan dairesel rozetler bulunur. Nişlerin üzerindeki iki çifte sütunla taşınan kemerlerle üçlü açıklık şeklinde yapılmış pencere düzenlemesi bulunduğu anlaşılmıştır. Yapıya apsis eklenirken erken evre duvarına ait olan merkez niş ve pencere düzenlemesinin izlenmesine olanak sağlayacak şekilde yapıldığı anlaşılmıştır (Resim: 4) Bu düzenleme *peristyl*deki çeşme için sunulan restitüsyon önerisiyle benzerlik göstermesi açısından önemlidir⁴.

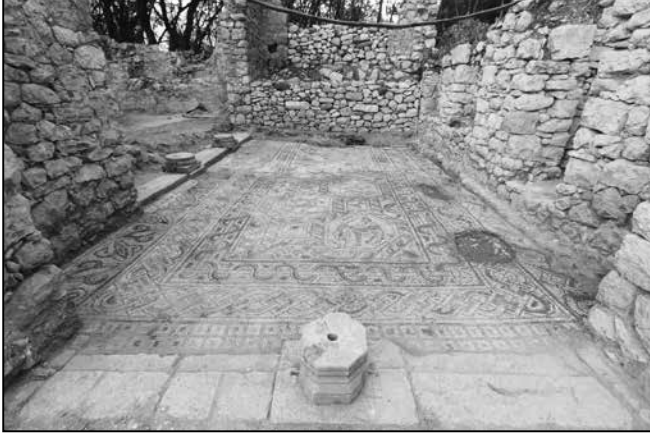
Resim 5: Vestibulum batıdan bakış.

Vestibulum 9.60x5 m. ölçülerinde dikdörtgen planlıdır. *Vestibulumun* ana girişi doğu yöndedir. Kuzeyinde iki sütunla taşınan üç kemerli bir açıklıkla *triclinium*la bağlantılıdır. Batısında ise tek sütunla ayrılmış iki kemerli bir açıklıkla *peristyle* geçilir. Güney yönde ise *peristyle* geçilen koridorla tek kapı ile bağlantılıdır (Çizim: 2). *Vestibulumda* ilk çalışmalar 2013 yılında yapılmıştır. Bu çalışmalarda *vestibulumdaki* moloz dolgu ortalama +460 kotuna kadar indirilmiştir. Doğu yönde kapının arkasındaki yoğun moloz dolgu sebebiyle, kapı önüne moloztaşlardan kuru duvar ile destek yapılmıştır. 2015 yılı çalışmalarında +405 kotunda opus *tesselatum* tekniğinde mozaik döşeme açığa çıkarılmıştır. Ortalama 1x1 cm. ölçülerindeki *tesseralar*, dere taşlarından blokaj üzerinde 5 cm. kalınlıktaki kireç katkılı harç üzerine yerleştirilmiştir. İki geniş panodan oluşan mozaikler geometrik bordürlerle çevrelenmiştir. Batı pano, üç büyük asimetrik sekizgen ve üç kareden oluşan altı parçaya bölünmüştür. Sekizgenler içerisinde geyik, köpek ve pars figürleri bulunur. Karelerden ikisinde tavuk, diğerinde ise *khalis* görülür. Sekizgen ve kareleri ikili örgü şeritleri çevreler. Aralarda kalan alanlarda nar, balık pulu, eşkenar dörtgen ve

iğ motifleri yer alır. Doğu panonun merkezinde ortasındaki dairesel madalyon ile düğümlü olarak birleşen büyük bir eşkenar dörtgen yer almaktadır. Madalyonda büyük bir düğüm motifi yer alır. Eşkenar dörtgen ve bordür arasında kalan üçgen formlu köşe boşluklarında sepet ve nar motifleri, bir *khantarostan* çıkan geniş asma yaprakları, bir kaptan çıkan *akanthus* yaprakları ve bir balıkçıl kuş figürü görülür (Resim: 5). *Vestibulum* çalışmalarında zemin üzerinden ele geçirilen okunabilir durumdaki bir sikke 6. yüzyıla tarihlenir (Resim: 10) Aynı döneme tarihlenen seramikler ve cam objeler *vestibulumun* 6. yüzyıl boyunca kullanıldığı göstermesi açısından önemlidir.

Vestibulumda tespit edilen zemin döşemesinin belgelenmesi için detaylı fotoğraf çekimi yapılmıştır. Ayrıca total station ile yapılan ölçümler Photoplan programı ile işlenerek tüm zemin döşemesinin orthografik fotoğrafı oluşturulmuştur. Zemin döşemesinin diğer mimari unsurlarla olan ilişkisinin ve mekân içerisindeki yerleşim düzeninin doğru belgelenmesi amacıyla, *peristylin* 3B Lazer Tarayıcı ile ölçümü yapılmıştır. Belgeleme çalışmalarının ardından mozaik zeminde tahrip olmuş alanlarda destek dolguları yapılmış ve bitki kökleri ilaçlanmıştır. Çalışmaların tamamlanmasının ardından tüm zemin jeomembran, ince kum ve üzerinde bayır taşı ile örtülmüştür.

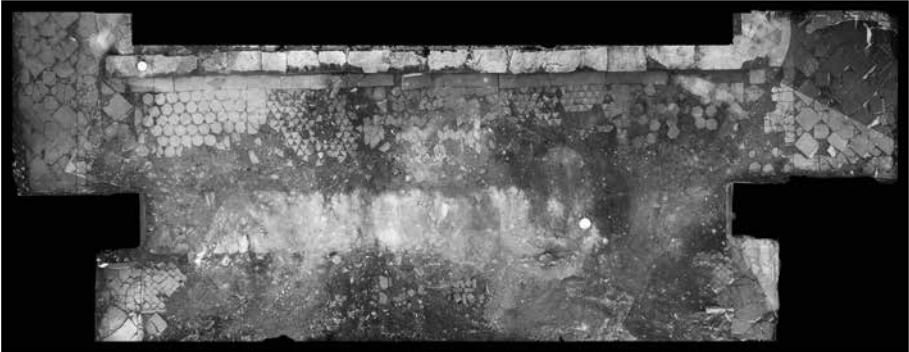
Resim 6: Piskoposluk Kilisesi zemin döşemesi orthografik fotoğrafı.

Transept planlı Piskoposluk Kilisesi'nde daha önce 2009 ve 2011 sezonlarında kazı çalışmaları yapılmıştır. 2015 yılı çalışmaları, *templon* önünde tespit edilen zemin döşemesinin hangi nitelikte devam ettiğinin ve kilisenin nef ayırımında nasıl bir düzenleme yer aldığı için yapılmıştır. Bu amaçla *templonun* batısında daha önceki sezonlarda açığa çıkartılan zemin temizlenmiş, kuzey ve güney yönde ikişer metre genişletilerek kazı çalışmaları yapılmıştır. Kazı çalışmalarında kuzey yönde +490, güneyde ise +515 kotundan zemin bulunan +445 kotuna inilmiştir. Yapılan çalışmalarda *opus sectile* zemin döşemesinin devamı açığa çıkarılmıştır. Zemin, *templonun* batısında beyaz bordürler ile beş panoya ayrılmıştır. Merkezdeki panoda şevron motifi yer alır. Kuzey ve güneydeki panolar simetrik düzenlenmiştir. Bu panolarda birbirini arasına yerleşecek şekilde ters yönlü sıralar halinde yerleştirilmiş üçgenler ve altı kollu yıldız motifleri bulunur. *Templonun* kuzey ve güneyindeki alanların da simetrik düzenlendiği tespit edilmiştir. Bur alanlarda, kare şe-

killi büyük boyutlu *sectile* parçaları, köşeleri kesişecek biçimde yerleştirilmiştir. Aralarda kalan boşluklarda ise daha küçük boyutlu kare ve üçgen şekilli *sectile* parçaları yerleştirilerek oluşturulmuş geometrik bir düzenleme tespit edilmiştir (Resim: 6).

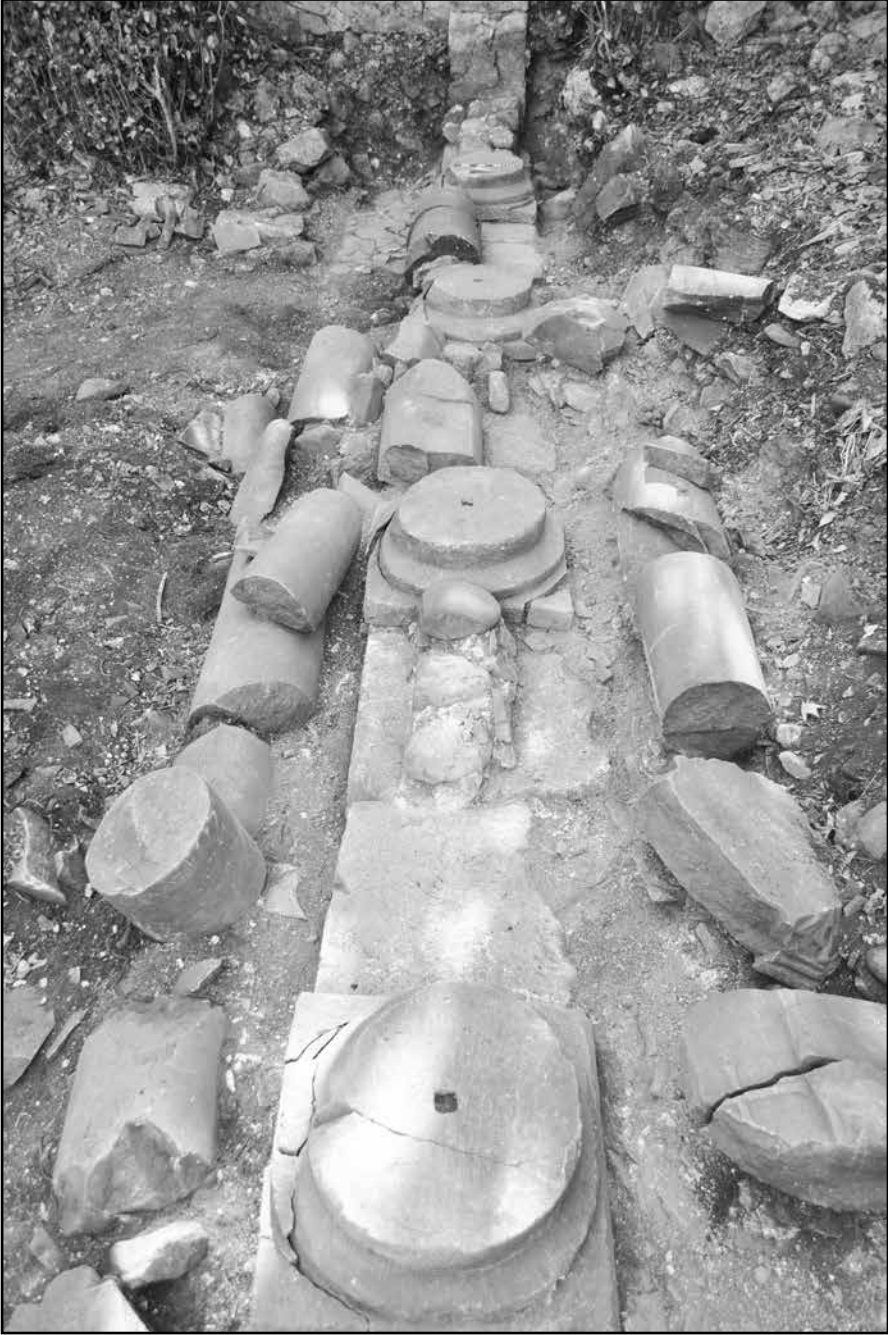
Resim 7: Piskoposluk Kilisesi kuzey stylobatın batı bölümü.

Kilisenin kuzey *stylobatın* batı ucunda, moloz dolgu altında kalmış alanda, nef ayrımını sağlayan *stylobat* düzeni hakkında bilgi veren sonuçlara ulaşılmıştır. Kazı çalışmalarında ortalama +549 kotunda bulunan moloz dolgu kaldırılmıştır. +476 kotunda bulunan *stylobat* açığa çıkarılmıştır. *Stylobat* üzerinde +506 üst kotunda Attika B tipinde dört *in situ* sütun kaidesi tespit edilmiştir. Yapılan çalışmalarda sütun kaidelerinin arasının moloztaş duvar ile kapatılmış olduğu anlaşılmıştır (Resim: 7). Yapılan çalışmalarda levha, levha kaidesi ve levha üstü parçaları da ele geçirilmiştir⁵. Bu sayede kilisede nef ayrımının yüksek olarak düzenlendiği anlaşılmıştır⁶. Çalışmalarda bulunan sütun başlıklarının Korint ve *Ion-impost* tipte iki farklı tipte oluşu, kilisenin alt kat ve galeri katında farklı başlıkların kullanıldığını göstermektedir. *Stylobatın* kuzey ve güneyinde +469 kot seviyesinde beyaz renkli kireç taşı kaplamalar tespit edilmiştir. Kilisede açığa çıkartılan alanlar 3B Lazer Tarayıcı ile belgelenmiştir. Belgeleme çalışmalarının ardından *opus sectile* döşemelerin üzeri jeomembran ile örtülmüş ve üzerine ince kum dökülerek koruma altına alınmıştır.

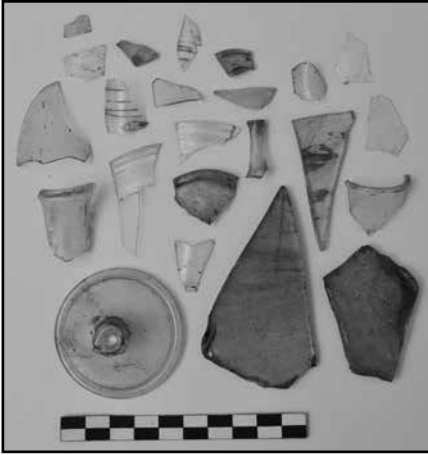
Resim 9: Cam buluntulardan örnekler.

2015 yılı çalışmalarında toplam 286 adet cam parçası ele geçmiştir. Buluntular şişe, kandil ve pencere camı parçaları olarak gruplanabilir. Gövde parçaları çoğunlukta olmakla beraber, kaide ve ağız kenarı parçaları da ele geçirilmiştir. Tercih edilen renklerde mavi, açık mavi, yeşil, açık yeşil, sarı, beyaz kullanılmıştır (Resim: 9).

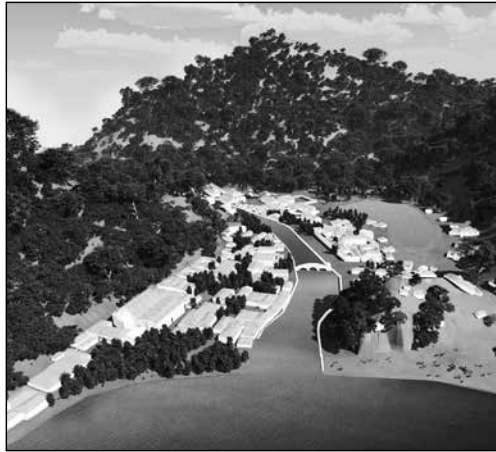
Resim 11: Üç boyutlu kent modellemesi.

Olympos'ta kentsel kurgunun ne şekilde olduğunun daha rahat anlaşılabilmesi ve az önce değinilen dönüşümün nasıl olduğunun daha rahat kavranabilmesi amacıyla bütüncül bir kent modellemesi çalışması da yürütülmektedir. Böylece lokal merkezlerdeki kazı çalışmalarının ortaya koyduğu verilerin bir bütün olarak değerlendirilebilmesi ve kentsel kurgu açısından öngörü sağlanması amaçlanmaktadır. Yapı bakıyelerindeki ölçüm çalışmaları 3B lazer tarayıcılarla yapılmaktadır. Elde edilen veriler sayısal temelli kent planı üzerine applike edilmektedir. Modelleme çalışmaları sayesinde, cadde ve sokak dokuları, yapıların birbirleriyle ve sokaklarla olan ilişkileri daha rahat kavranabilmektedir (Resim: 11). Çalışmalar ilerledikçe daha detaylı veriler sağlanan yapıların modellemeleri güncellenmekte ve Olympos Kazısı web sitesinde yayınlanmaktadır.⁸
