35.
KAZI
SONUÇLARI
TOPLANTISI
3. CİLT

STRATONİKEİA 2012 YILI ÇALIŞMALARI

Bilal SÖĞÜT*

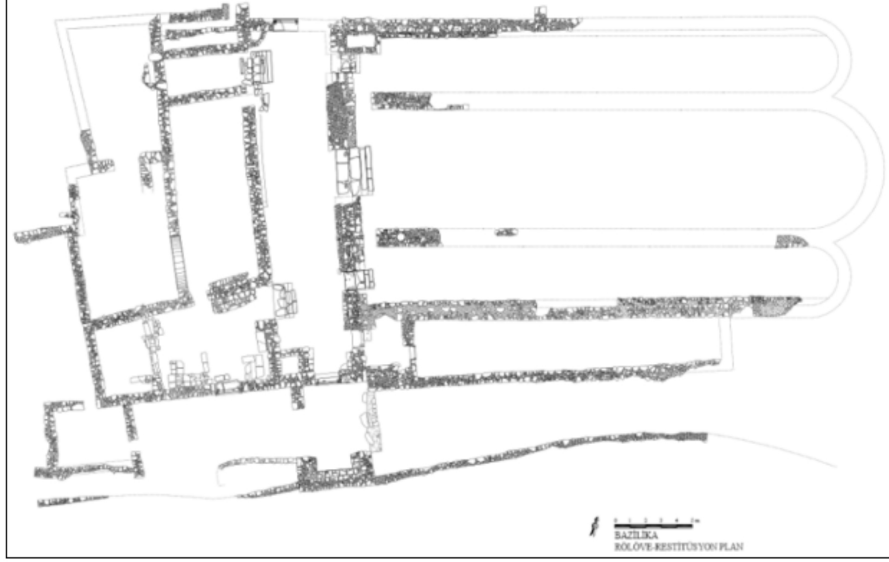
Çizim 1: Kilise'nin rölöve ve restitüsyon planı.

Buradaki çalışmalarda doğu-batı yönünde bir kilise kalıntısı tespit edilmiştir (Çizim:1). Kilisenin batıdaki giriş bölümü ve bu yöndeki mekânların tam planı belirlenebilmektedir. Yapının girişi, batıdaki mekânların güney bölümünden gelmekte ve

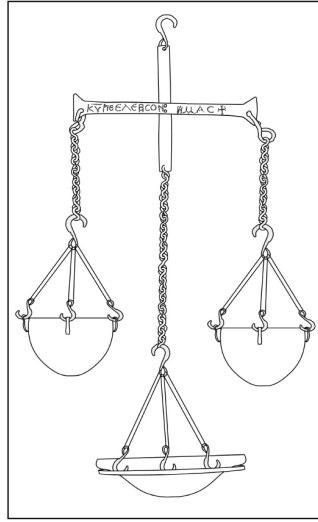
Çizim 2: Kilisede bulunan yazıtlı çoklu kandil taşıyıcısının çizim önerisi.

Diğer buluntuların yanı sıra, kilisesinin aydınlatması ile ilişkili objeler tespit edilmiştir. Bunlar arasında bronz kancalar, zincirler, halkalar ile demir zincirler, duvara applike edildiği düşünülen eserler bulunmaktadır. Bunlardan 11ES17-E-B22 envanter numaralı haçın üzerinde Grekçe “Tanrım bize merhamet et” yazması³ ve her iki kolunda olasılıkla zincirlerle asılacak demir kancaların bulunması, bize bunun görülen bir yerde kullanıldığını, uçlarındaki demir kancalara da konveks dipli, kulplu kandillerin bağlanabileceğini düşündürmüştür⁴. 11ES17-E-B03 ve 11ES17-E-B11 numaralı kandil taşıyıcıları çoklu kandillere ait askı kısımlarıdır⁵ (Çizim:2). 11ES17-E-D26 numaralı eser olasılıkla duvara applike edilmiştir. Buluntular ışığında, tutamak kısımlarına da içi boş saplı kandil konularak kullanıldığı düşünülmektedir⁶. Kilisenin buluntularına göre en çok kullanılan alanlardan birisi⁷ çoklu kandillerle aydınlatılmış olmalıdır.

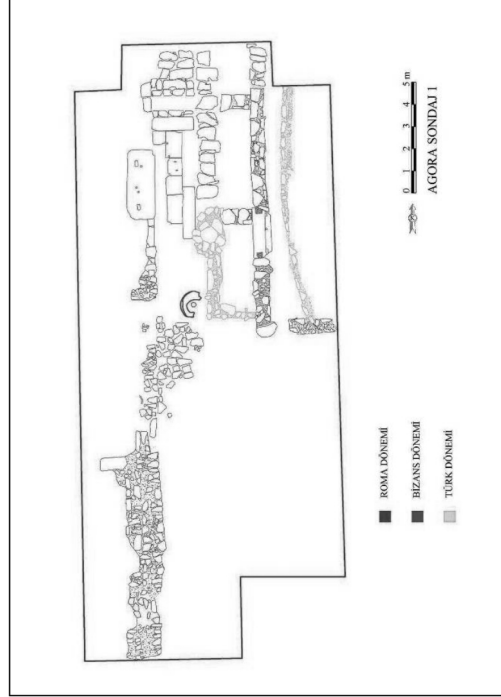
Çizim 3: Sondaj 1’de bulunan kalıntılar.

Yapılan çalışmalar sonucunda Roma, Bizans ve Türk Dönemlerine ait yapı kalıntıları tespit edilmiştir (Çizim:3). Alanda çıkan bu yapı kalıntılarının genelde sivil yapılara ait olduğu düşünülmekle birlikte, henüz işlevi kesin olarak belirlenememiştir. Burada elde edilen verilerden, şimdilik farklı dönemlere ait kullanımın varlığı kesindir.

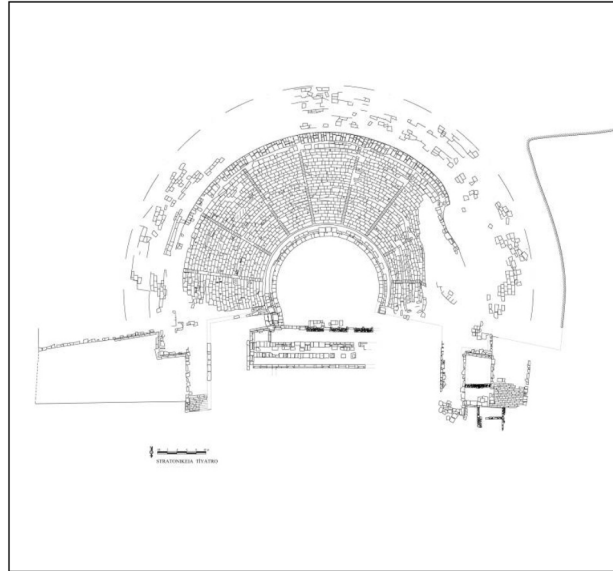
Çizim 4: Tiyatro’nun rölöve planı.

Bu yıl tiyatrodaki sahne binası ile caveanın doğu ve batı bölümlerinin kuzeyinde çalışmalar gerçekleştirilmiştir. Daha önceki yıllarda bir kısmı açılmış bu bölümlerde çalışmalar yoğunlaştırılmış tiyatronun sahne binasının zemin katı, doğu parodos ile doğu ve batı teras duvarları kazılarak genel hatları ile yapının planı belirlenmiştir. Böylece tiyatro için daha önceki çalışmalarda önerilen sahne binası ve caveanın plan denemelerinin²⁷ farklı olduğu ve genel özellikleri ile yapının özgün bir plana sahip olduğu ortaya çıkarılmıştır (Çizim:4).

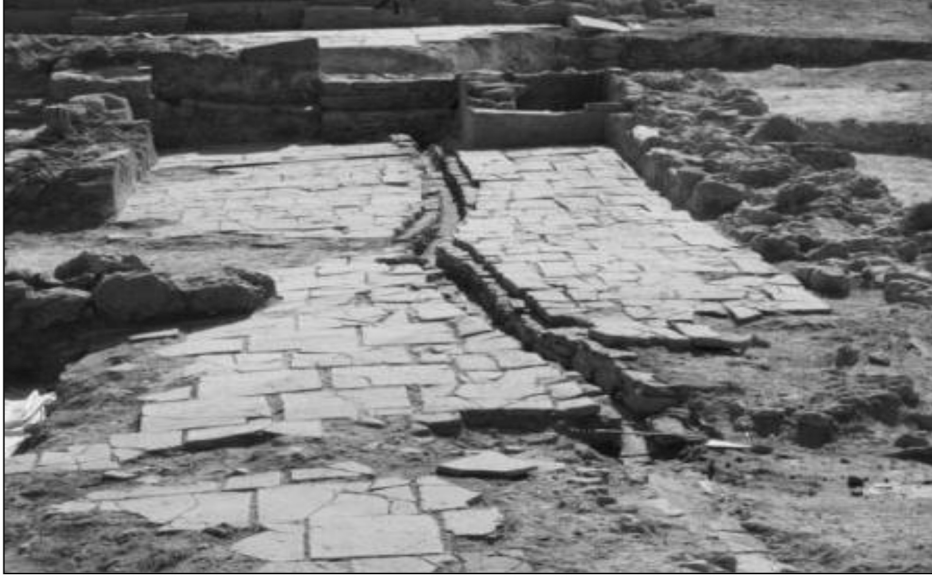
Resim 1: Kilise'nin kuzey nefindeki, havuz, kanal ve tuğla döşeme, doğudan.

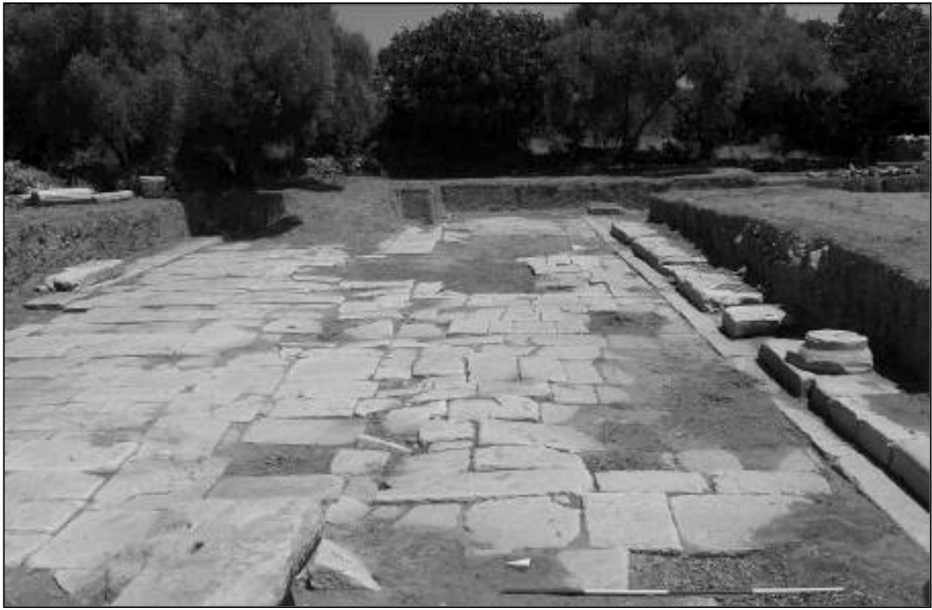
Resim 2: Batı Cadde'nin batı bölümü

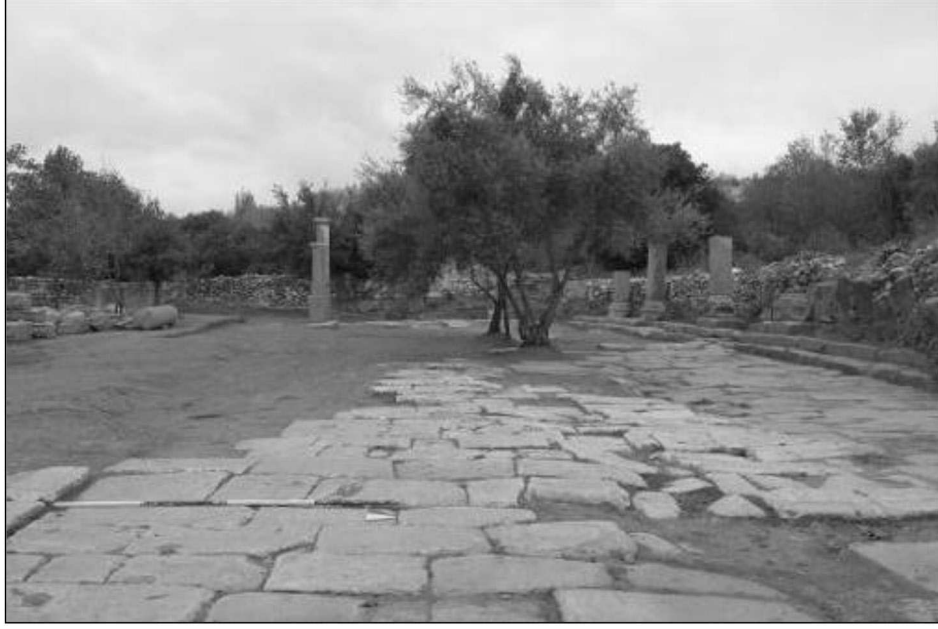
Resim 3: Batı Cadde'nin doğudaki devamı.

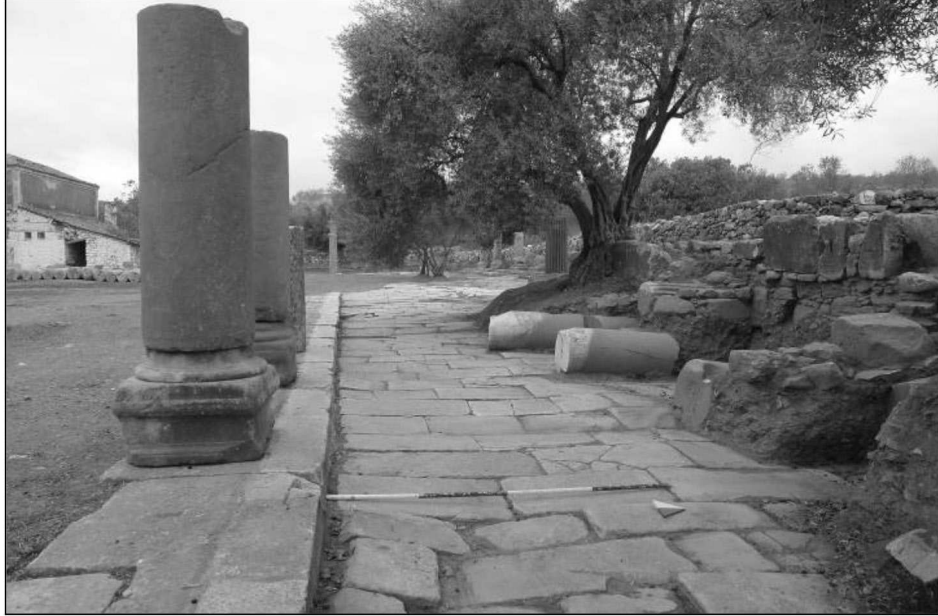
Resim 4: Batı Cadde doğu kısımda, yolun güney kenarı ve içindeki sütunlar.

Caddenin doğu yönünde yapılan çalışmalar sırasında güney stylobatın üzerine düşmüş hâlde bulunan 6 adet sütun tamburu ve 2 adet Dor başlığının anastylosisi yapılmıştır. Yapılan anastylosise göre iki sütun arası mesafe 1.30 m. olarak tespit edilmiştir. Benzer bir düzenleme batı yönde de yapılmış olmalıdır.

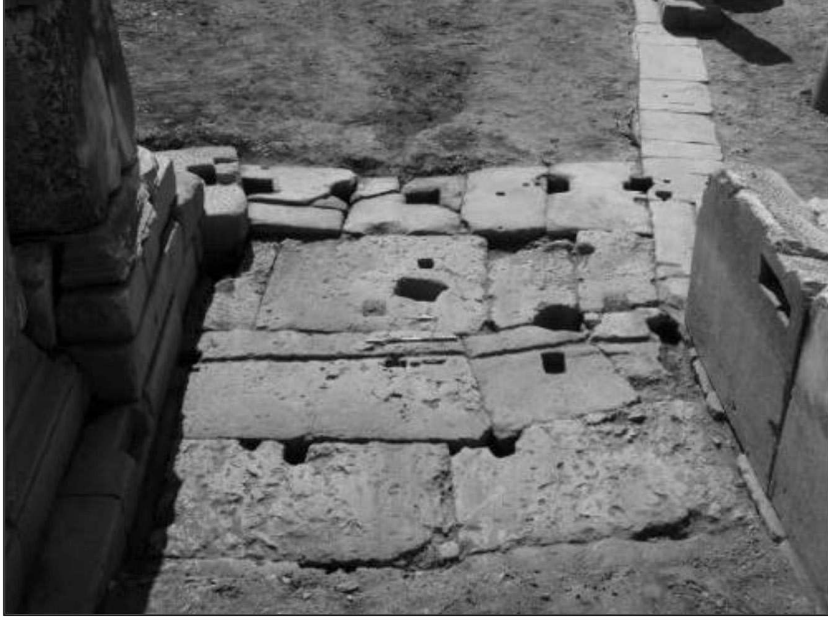
Resim 7: Tiyatro'nun dođu parodosu giriři.

Önemli bir diğer çalışma ise doğuda diazomaya çıkışı sağlayan merdiven basamaklarının batısında, seyircilerin orkestra kısmına girişini sağlayan “L” biçimli koridor şeklindeki parodosta yapılmıştır³³. Hellenistik geleneğe uygun olarak üzeri açık olan parodosta önemli bulgular elde edilmiştir. Parodosta açılan bölümün zemininin düz kenarlı, düz yüzeyli, çokgen ve dikdörtgen kireçtaşı bloklarla yapıldığı görülmüştür. Burada orkestraya geçişi sağlayan kısmın zeminindeki bloklara kanalizasyona su akması için oyuklar açılmıştır (Resim:7). Sahne binası kısa yan kenarını oluşturan alt sırası bosajlı mermer duvarın doğu bitişiğinde, hemen zeminin üzerinde aynı tiyatro oturma basamakları gibi yapılmış bir sıra oturma yeri olduğu tespit edilmiştir³⁴. Sahne binası kısa yan duvarı alt tarafının bosajlı üst kısmının ise pseudo sütunların yer aldığı Dorik Düzen’de yapıldığı, bulunan taşıyıcı ve üst yapı elemanlarından anlaşılmıştır³⁵. Bu duvarın triglif-metop bloklarının metop kısmında ise maskların işlenmiş olduğu görülmüştür³⁶. Kazısı yapılan alanda bugüne kadar ele geçirilen 11 adet kabartmalı

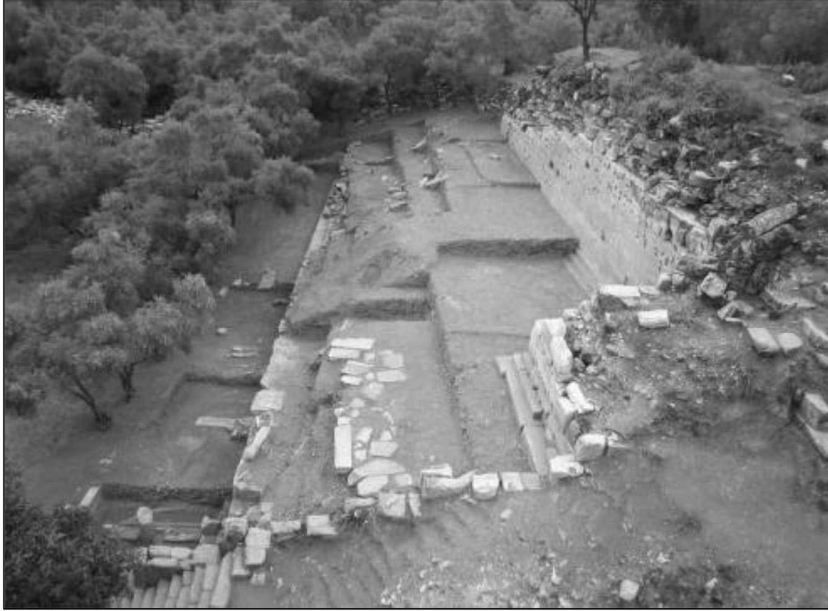
Resim 8: Tiyatro dođu terasın genel görünümü.

Altta bir podyum ve üst kısımda büyük bir teras duvarından oluşan doğu teras olarak adlandırdığımız alanda, bu yıl da çalışmalara devam edilmiştir. Doğu-batı yönünde yapılan podyum duvarında ve hemen kuzeyinde yapılan çalışmalarda duvarın doğu sınırı tespit edilmiştir (Resim:8). Podyum duvarının 31,10 m. uzunluğunda olduğu ve en doğuda duvarın taç kısmının Dorik profilli plaster başlığı ile sonlandığı görülmüştür. Podyum'un üst kısmının doğu bölümünde Geç Roma Dönemine ait bir bekletme havuzu ortaya çıkarılmıştır.

Podyumun üst kısmındaki büyük teras duvarının tamamı ortaya çıkarılarak, diazomaya çıkışı sağlayan sahanlık köşesinden itibaren 25,36 m. uzunluğunda olduğu tespit edilmiştir. Duvar, düz kenarlı, düz yüzeyli, ince yonulu, kare ve dikdörtgen bloklarla oluşturulmuş pseudo-isodomik örgüye sahiptir. Büyük teras duvarı en doğuda plaster yaparak sonlanmıştır. Podyum ile teras duvarı arasında kalan alanın sahanlık kuzey cephesi toikhobas seviyesinden itibaren güneyden kuzeye doğru eğimli bir şekilde yapıldığı tespit edilmiştir. Bu eğim, diazomaya çıkışı sağlayan merdiven sınırını oluşturan blokların terasa bakan doğu dış yüzünün güneyden kuzeye doğru belli bir açıda alt tarafın kaba yonu üst kısmın ince yonu bırakılmasından da anlaşılmaktadır⁴⁰. Bu alışık olunmayan her iki terasta görülen eğimli toprak düzenlemesindeki yeşil alanlı peyzaj planlaması, tiyatronun sadece mermer kütle şeklinde algılanmaması için yapılmış olmalıdır.

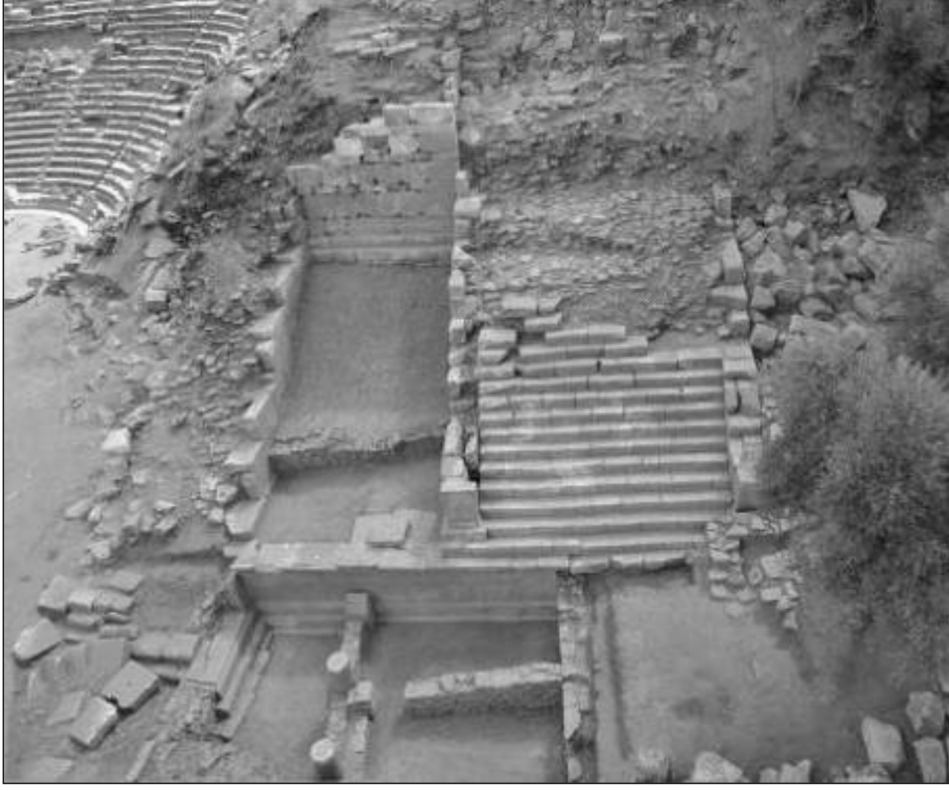
Resim 9: Tiyatro batı teras ve basamaklar.

Doğu teras düzenlemesi ile ilgili bulguların yapının simetriği olan batı tarafta da olup olmadığını anlamak için bu bölümde de çalışmalar yapılmıştır. Doğu parodosun hemen doğusundaki diazomaya çıkışı sağlayan sahanlıklı merdiven düzenlemesinin⁴¹ simetriğinin batıda da uygulandığı görülmüştür⁴². Doğuda olduğu gibi diazomaya çıkanların kullandığı sahanlık duvarı teras duvarıyla aynı biçimde yapılabildiği bir görünüm kazanmaktadır. Batıya doğru yapılan çalışmalarda doğu terasın benzerinin farklı ölçülerde de olsa batıda da uygulandığı tespit edilmiştir (Resim:9). Batı terasın
