DİVRİĞİ YAKINLARINDAKİ “BURMAHAN” ÜZERİNE BİR DEĞERLENDİRME

An Assessment On “Burmahan” Caravanserai In The Vicinity Of Divriği

Mehmet Kutlu*

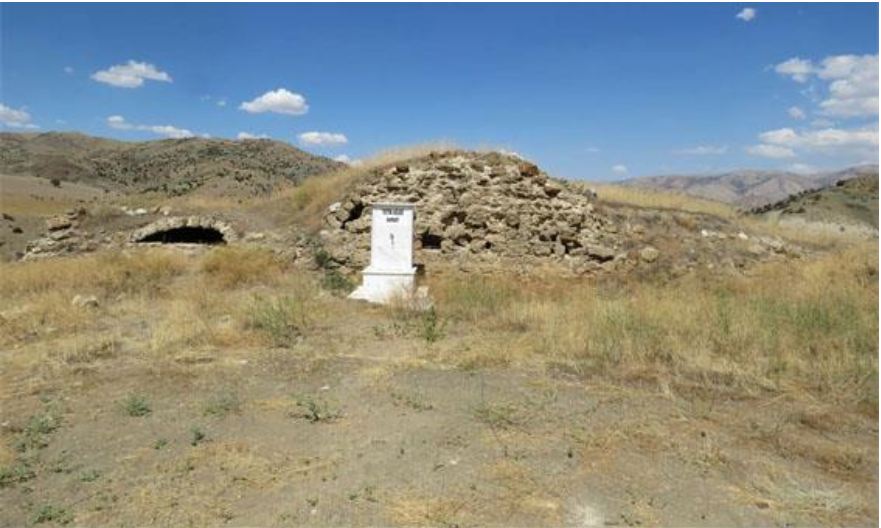
Fotoğraf 3: Burmahan Barınak Bölümü Batı Cephesi (M. Kutlu Arşivi, 2018)

Karayolu ile Burmahan mezrasına ulaşıldığında yapının batı ucunun tepeye gömülü ve ancak üst örtüsünün görülebildiği durumla karşılaşılır. (Foto. 3) Son yıllarda buraya bir çeşme hayratı yapılmıştır. Kervansarayın doğu kanadında avlu bölümü ve barınak bölümü ise yapının batı kanadında yer almaktadır. Kervansarayın kuzeybatı köşesinde yapının temellerine doğru devam ettiği belirtilen kesme taş duvar örgü tekniğine sahip daha erken tarihli bir yapı kalıntısı olduğu ileri sürülmektedir (Yavuz, 1984, 348).

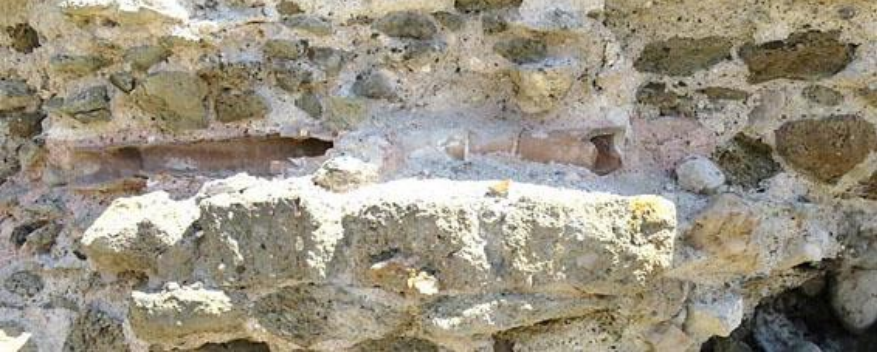
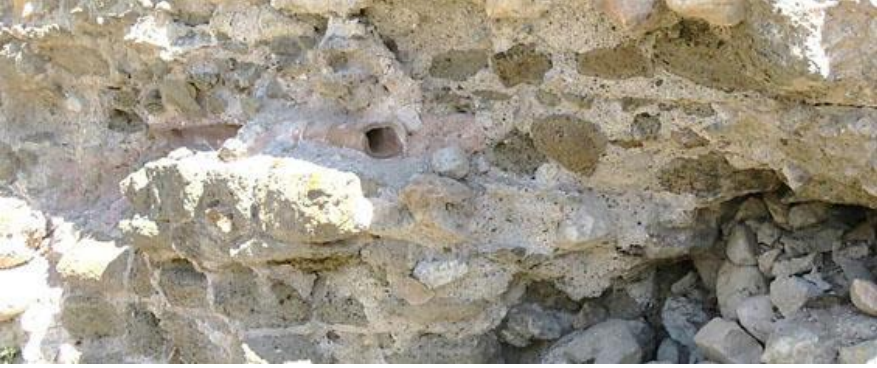
Fotoğraf 4: Kuzey Cephe Duvarı Üzerinde Su Künkleri (M. Kutlu Arşivi, 2018)

Fotoğraf 5: Kuzey Cephe Duvarı Üzerinde Su Künkleri (M. Kutlu Arşivi, 2018)

Kervansarayın batı cephesinden sonra oldukça tahrip olmuş kuzey cephesi boyunca ilerlerken yer yer su künklerini duvar üzerinde *in situ* görmek mümkündür. (Foto. 4, 5) Bu su künkleri suya bağlı bir takım servislerin kervansarayda düzenlenmiş olduğuna işaret etmektedir. Kervansarayın avlu taçkapısını andıran herhangi bir unsur günümüze ulaşmamıştır. Burmahan'a giriş yapının kuzey cephesi boyunca yürüdüktan sonra kuzeydoğu uca yakın bir noktada ve kuzey cephe duvarı üzerinde bir yıkılma sonucu meydana gelen gedik veya açıklıktan sağlanmaktadır. (Foto. 6, 7) Yavuz'un belirttiği gibi doğu cephesi üzerinde bir giriş görülmemektedir. Yavuz (1984, 348) 1981 yılında gerçekleştirdiği inceleme ziyaretinde yapının doğu cephesini kaplayan iki evin arasında bir açıklık bulunduğunu ve barınak girişiyle aynı aksta bulunması nedeniyle de yapının özgün taçkapısının doğu cephesi üzerinde olması gerektiğini yazmaktadır. (Plan 3) Güreşsever Cantay (2016, 170) ise tepenin eğim durumuna da bakarak avlunun güney cephesi üzerinde bir avlu taçkapısı öngörmüştür. Yavuz'un önerisi olan doğu cephesinin çok dik oluşu nedeniyle Güreşsever Cantay'ın önerisinin daha güçlü bir olasılığa sahip olmasına rağmen günümüzdeki bilgi ve bulgular taçkapının konumunu kesin olarak tayin etmeyi güçleştirmektedir. (Foto. 8)

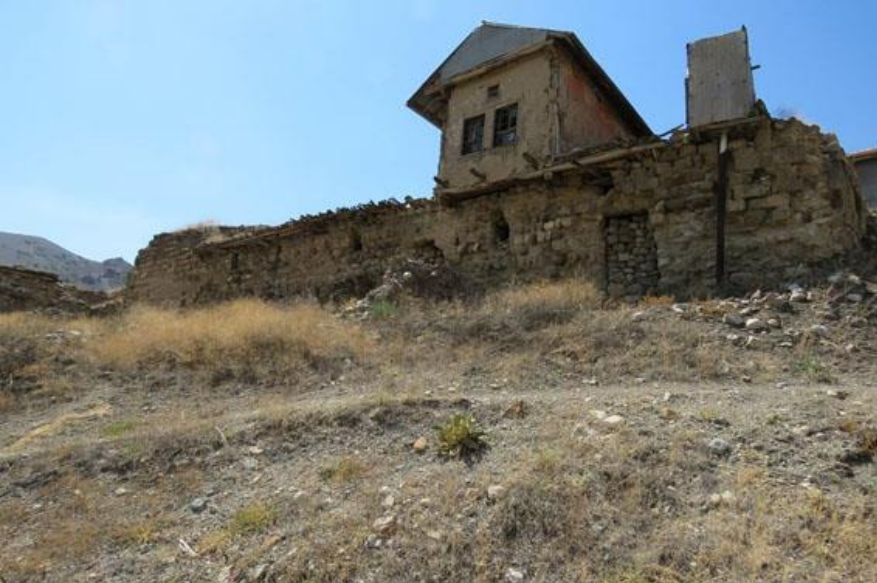
Fotoğraf 8: Burmahan Avlu Bölümü Doğu Cephesi (M. Kutlu Arşivi, 2018)

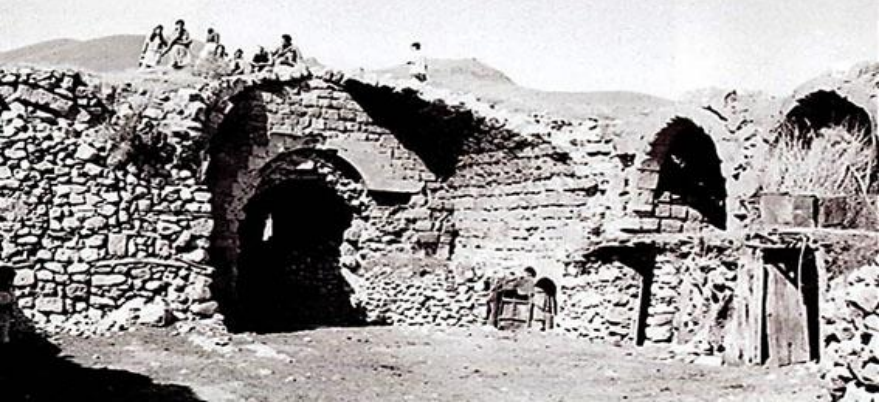
Fotoğraf 10: Avlunun batı kanadı ve Barınak bölümü giriş cephesi (Güreşsever Cantay, 2016)

dan (Sakaoğlu, 2005, 433) ve Güreşsever Cantay'ın (2016, 170) 1972 yılındaki incelemelerine ait fotoğraflardan kuzey kanattaki beş açıklığın bir revak dizisi olduğu anlaşılmaktadır. (Foto. 10, 11, 12) Güreşsever Cantay, (2016, 170, 668) bu revak dizisi şeklindeki mekânlardan birinde ocak nişinin varlığını belirtmiş ve fotoğrafını yayınlamıştır. (Foto. 13) Yavuz ise (1984, 349) ocağın varlığına buna dayanak olabilecek baca benzeri bir özelliğe rastlamamıştır. Güreşsever Cantay'ın yayınladığı fotoğrafta ocak nişini andıran bir duvar özelliği görülse de Yavuz'un da belirttiği gibi bacaya dair bir iz görülmemektedir. Bununla birlikte bu ocak nişinin özgün yapıya ait olmayıp Burmahan'ın avlu mekânları ve barınağının gerek depo, odunluk veya ahıra dönüştürülmesi süreçlerinde yapıya eklenmiş olması büyük olasılıklardır. 2018 Temmuz'unda yapılan incelemede avlunun kuzey kanadındaki revak dizisi şeklindeki mekânların yıkılmış olduğunu yalnızca barınak bölümü giriş eyvanına açılan ve kuzeyinde yer alan mekânın korunabildiği görülmüştür.

Avlunun batı kanadında barınak bölümüne girişi sağlayan eyvan ile kuzey ve güneyindeki mekânlar bulunmaktadır. (Foto. 9, 10) Yavuz (1984, 348), giriş eyvanının 6. 75 x 7. 45 m ölçülerinde ve sivri beşik tonozlu olduğunu belirtmektedir. (Foto. 14) Güreşsever Cantay (2016, 170) ise giriş eyvanını 6. 70 x 7. 30 m olarak ölçmüştür. Yavuz'un ölçüleri daha doğru görülmektedir. Eyvanın batı duvarı üzerinde bulunması gereken taçkapı tahrip edilmiştir. (Foto. 14) Ancak duvardaki taş bloklardan anlaşıldığına göre yuvarlak kemerli olduğuna dair izleri kalan taçkapının bütün blokları sökülmüştür. Barınak bölümüne geçişi sağlayan 2. 37 m genişliğinde bir giriş açıklığı olduğu kaydedilmektedir (Yavuz, 1984, 349). Ancak günümüzde bu açıklık çok fazla genişletilmiş görünmektedir

Giriş eyvanının güneyinde ise 4. 08 x 6,75 m ölçülerinde (Yavuz, 1984, 349) ve doğu batı doğrultuşumda dikdörtgen planlı bir eyvan bulunmaktadır. (Foto. 10, 25, 26) Giriş eyvanından daha küçük olan bu eyvanın önüne kaba yonu taşlar ve ahşap malzemeden öbir duvar örülerek bir ahır benzeri bir mekâna çevrilmiştir. (Foto. 10, 25) Necdet Sakaoğlu'nun (2005, 433) yayınladığı planda ise küçük eyvanın önü örülerek kapatıldığı için dikdörtgen planlı bir mekân olarak gösterilmektedir. (Plan 1, 2)

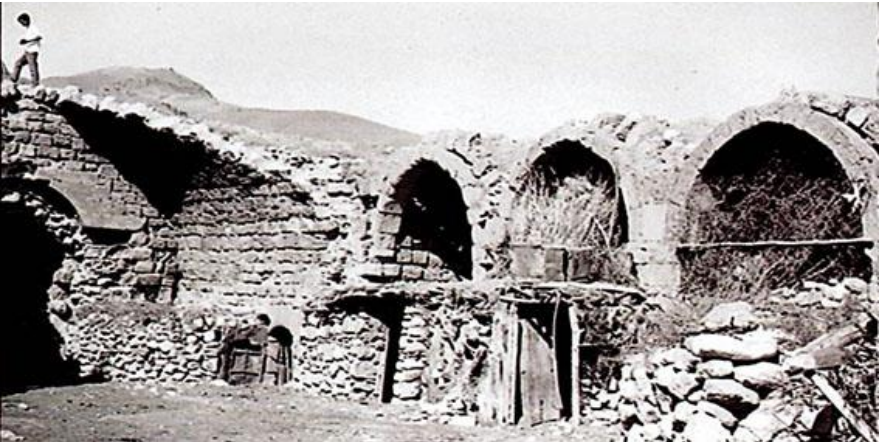
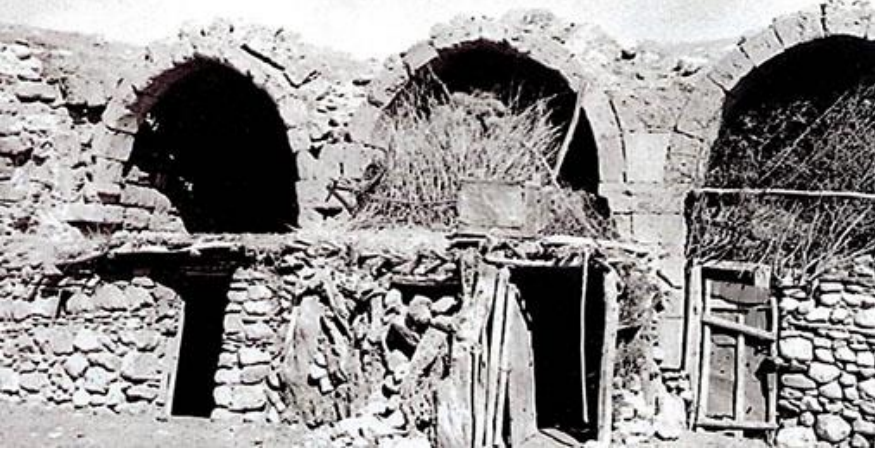
Fotoğraf 11: Avlunun kuzey kanadındaki revak ve mekânlar (Güreşsever Cantay, 2016)

Fotoğraf 12: Avlunun kuzey kanadındaki revaklar (Güreşsever Cantay, 2016)

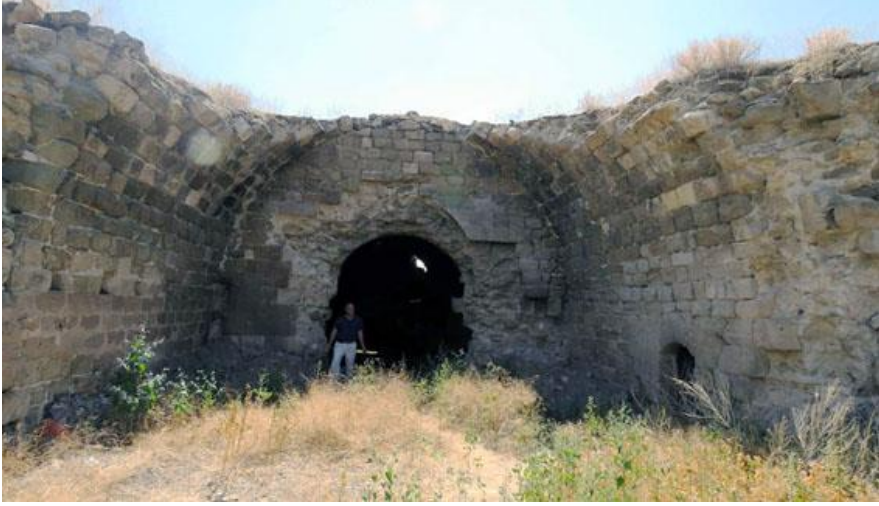
Fotoğraf 14: Barınak bölümü giriş eyvanı (M. Kutlu Arşivi, 2018)

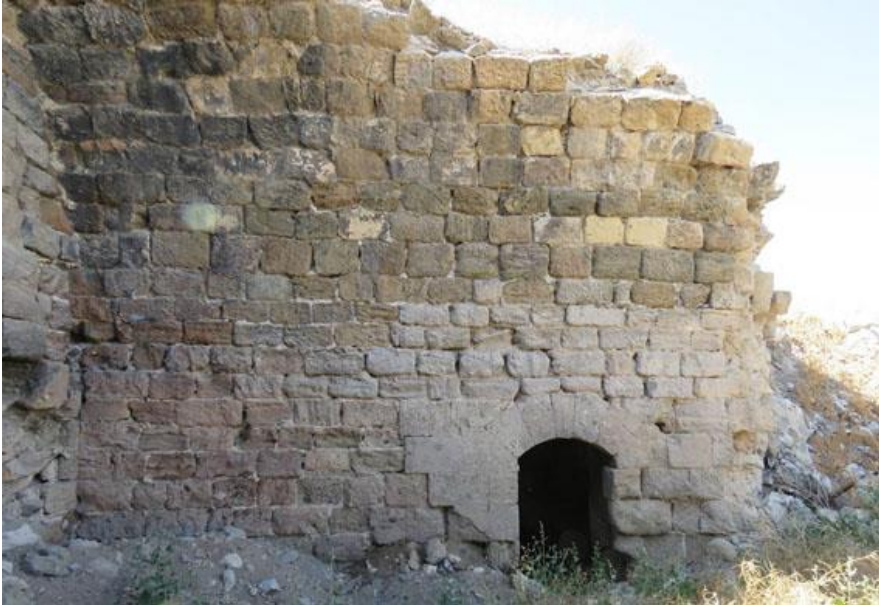
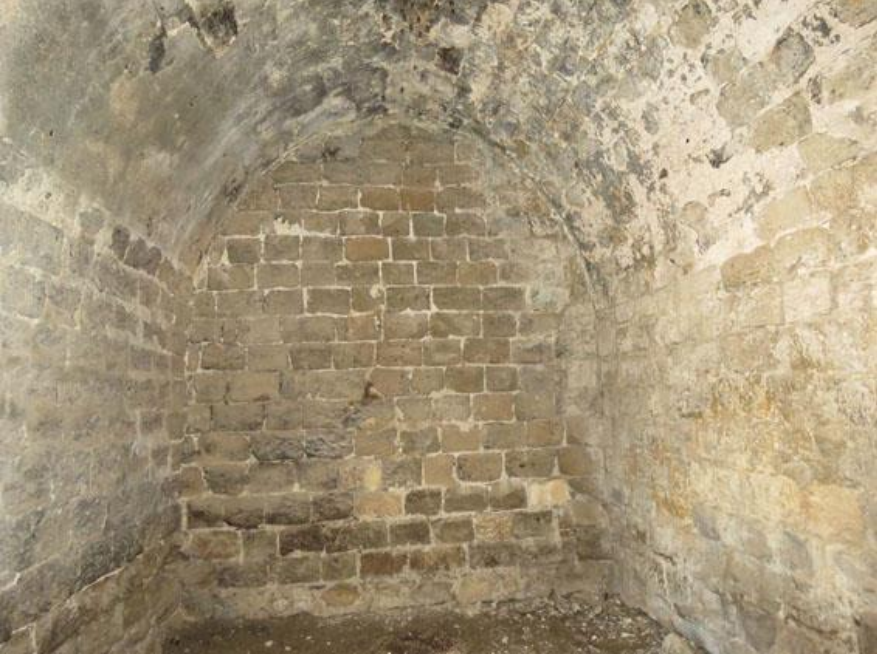
Fotoğraf 15: Giriş eyvanının kuzeyindeki mekânın girişi (M. Kutlu Arşivi, 2018)

Fotoğraf 16: Giriş eyvanının kuzeyindeki mekân (M. Kutlu Arşivi, 2018)

Giriş eyvanının kuzey duvarı üzerindeki yay kemerli giriş açıklığı dikdörtgen planlı bir mekâna açılmaktadır. (Foto. 15, 16) Sivri beşik tonoz örtülü ve tonoz ortasında bir ışıklığı bulunduğu belirtilen mekân yaklaşık 4. 08 x 5. 75m ölçülerindedir (Yavuz, 1984, 349). Sakaoğlu'nun (2005, 433) yayınladığı planda bu mekân barınak bölümün kuzeydeki yan sahnunun

bir uzantısı şeklinde gösterilmektedir. Ancak yapılan incelemelerde bu mekânın barınağa açılmadığı yerinde görülmüştür. (Foto. 16)

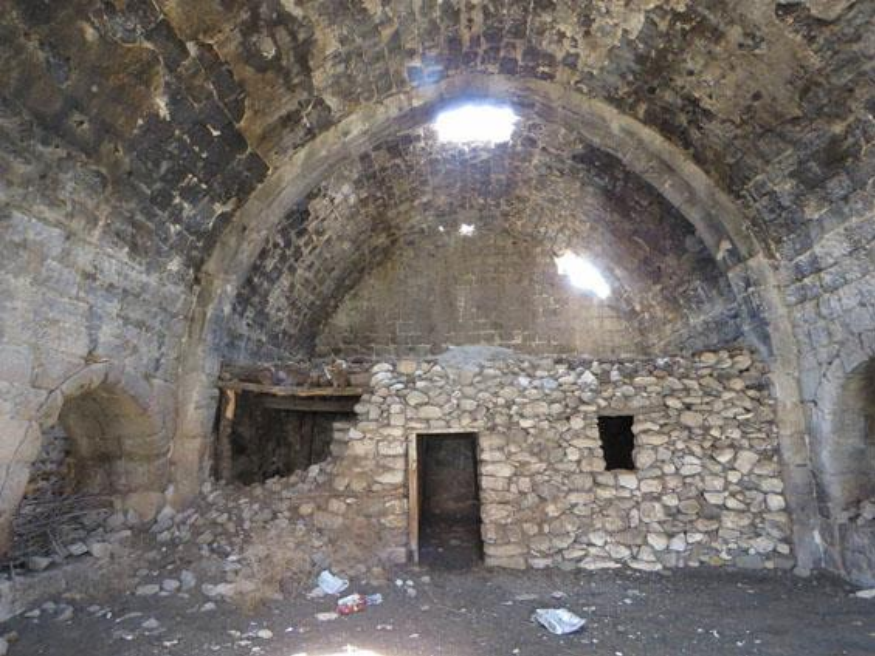
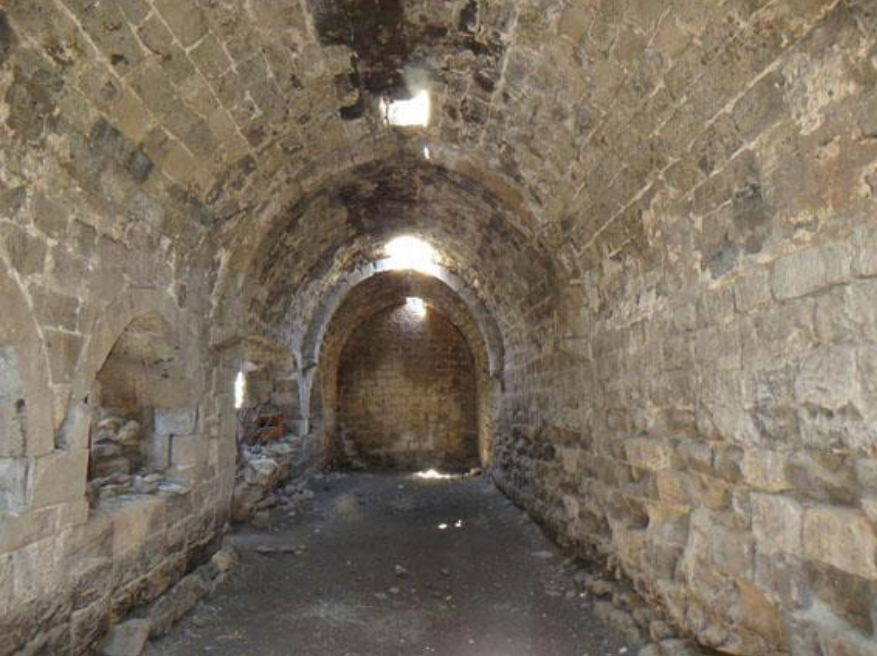
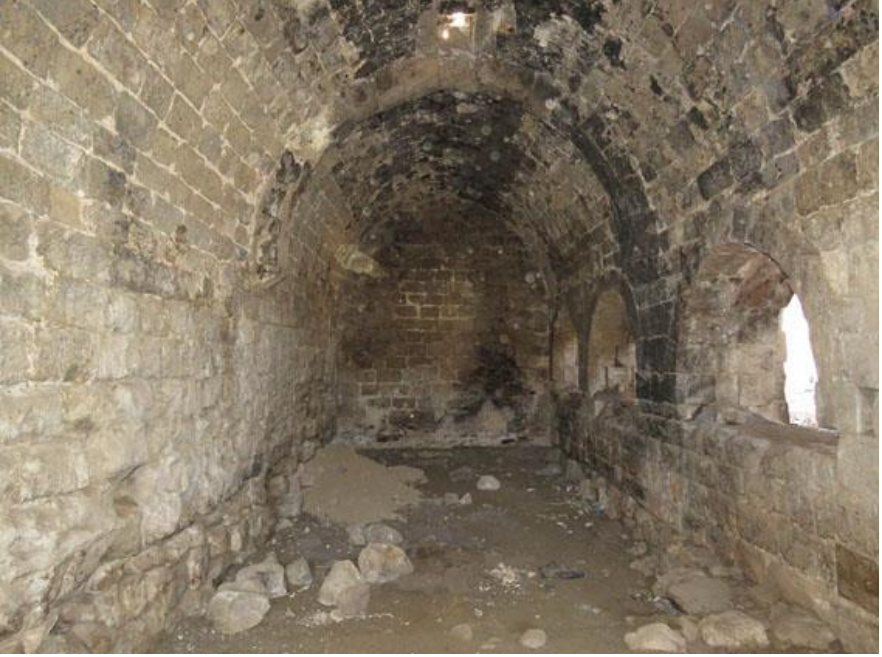
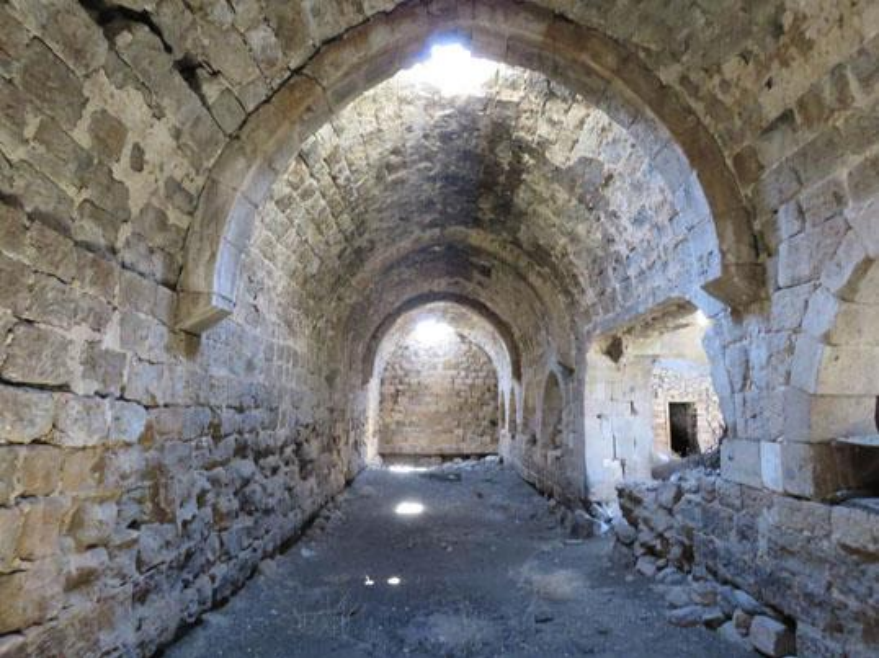
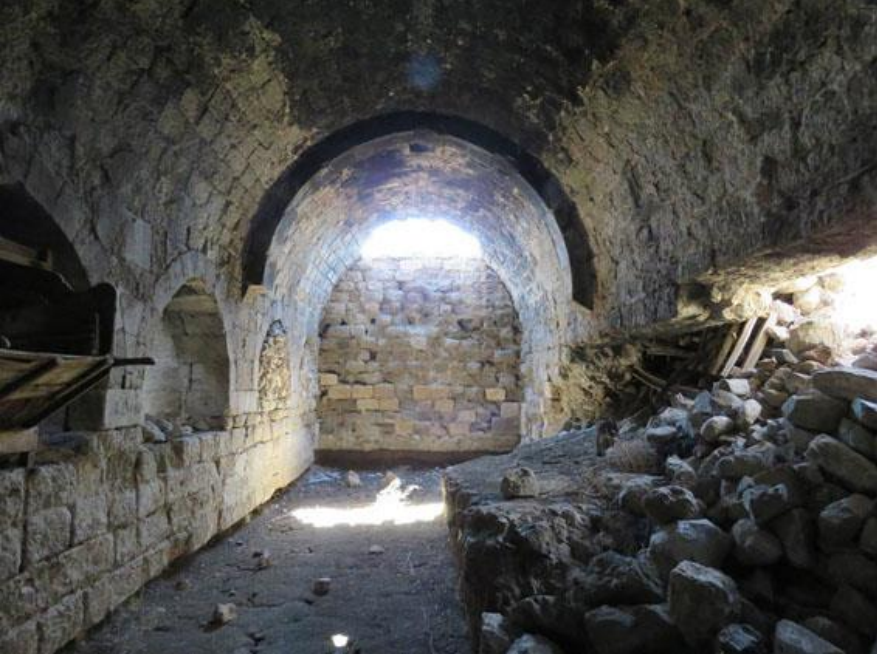
Fotoğraf 18: Orta sahnın (M. Kutlu Arşivi, 2018)

Fotoğraf 19: Orta Sahnın batı ucu (M. Kutlu Arşivi, 2018)

Fotoğraf 21: Kuzeydeki yan sahn (doğudan) (M. Kutlu Arşivi, 2018)

Fotoğraf 22: Kuzeydeki yan sahn (batıdan) (M. Kutlu Arşivi, 2018)

Fotoğraf 23: Güneydeki yan sahn (M. Kutlu Arşivi, 2018)

Fotoğraf 24: Güneydeki yan sahnın (M. Kutlu Arşivi, 2018)

Birçok Selçuklu dönemi kervansarayında olduğu gibi barınak üç sahna ayrılmıştır ve orta sahnın, yan sahnılardan daha geniş ve daha yüksek inşa edilmiştir. (Foto. 18, 19, 21, 22, 23, 24) Yavuz'a (1984, 350) göre orta sahnın 7. 05 m genişlikte iken yan sahnılar ise 4. 30 m genişliğe sahiptir. Güreşsever Cantay (2016, 170) ise orta sahnı 6. 70 m genişlikte ölçmüştür. Yapılan incelemelerde Yavuz'un ölçülerinin doğru olduğu tespit edilmiştir. Barınak bölümünde hatta yüksekte konumlandırılan mazgal pencere dâhil hiçbir pencere görülmemektedir. Ayrıca barınak bölümü sivri kemerli beşik tonoz örtülü iken sadece orta sahnın tonoz sırtına üç adet havalandırma ve ışık için açıklığa yer verilmiştir. (Sakaoğlu (2005, 433) ise söz konusu havalandırma ve aydınlatma açıklıklarını birer baca olarak değerlendirmekte ve restitüsyon planında göstermektedir. (Plan 6) Saka-

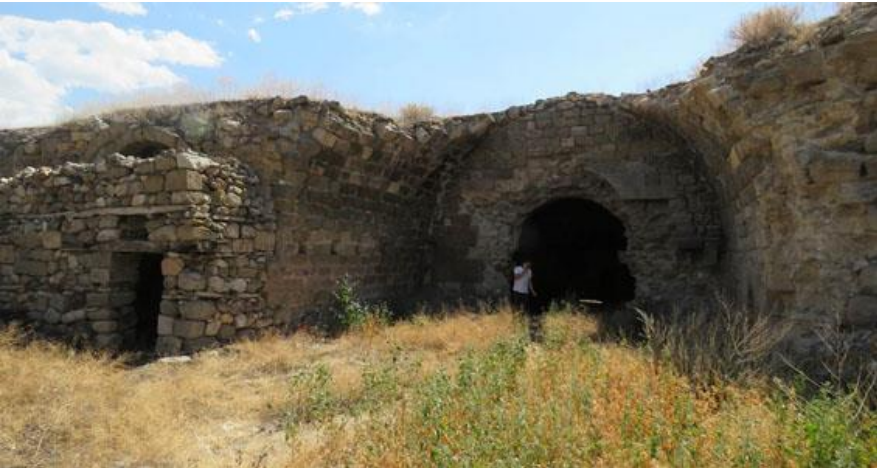
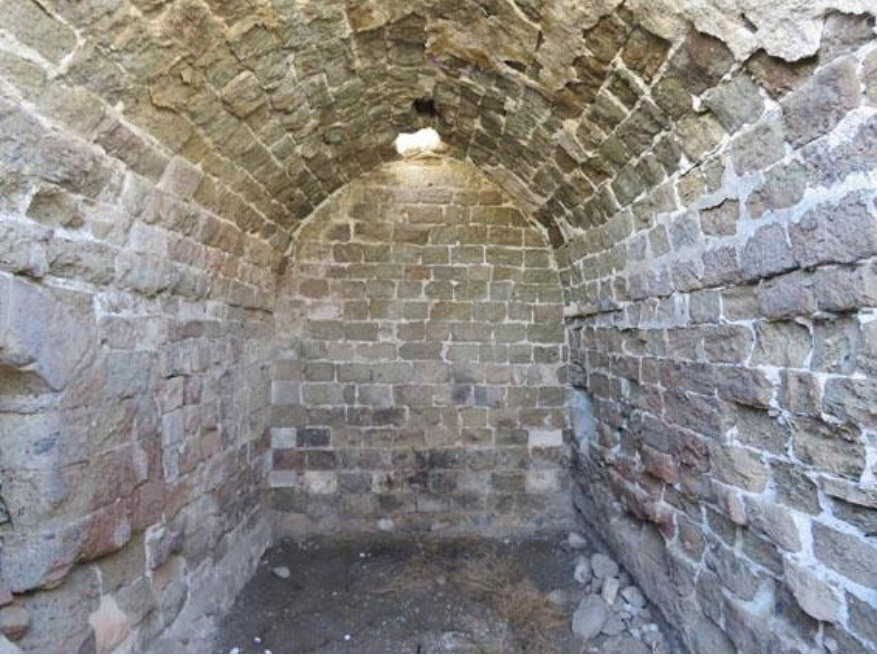
Fotoğraf 25: Giriş eyvanı ve güneyindeki eyvan (M. Kutlu Arşivi, 2018)

Fotoğraf 26: Giriş eyvanının güneyindeki eyvan (M. Kutlu Arşivi, 2018)

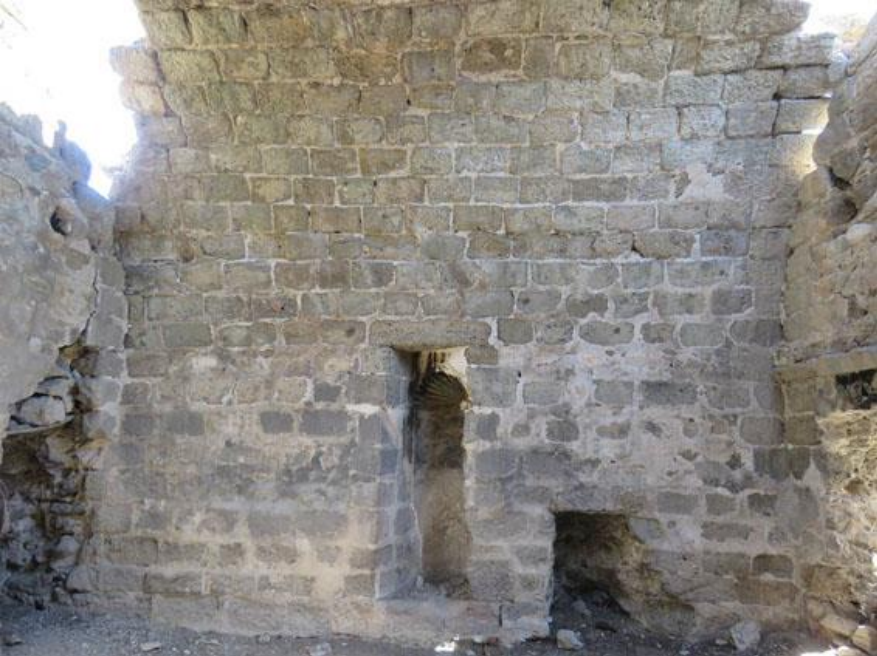
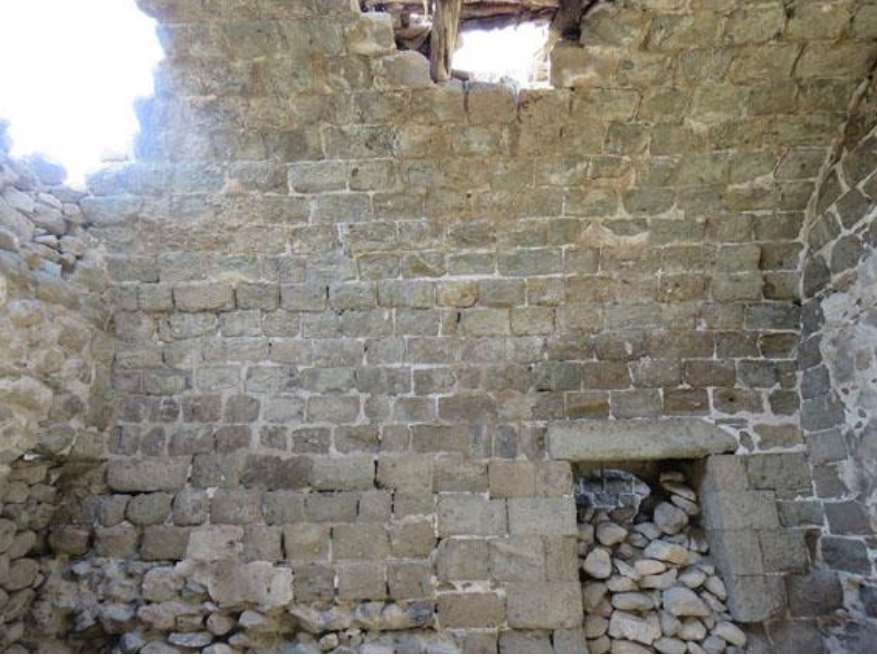
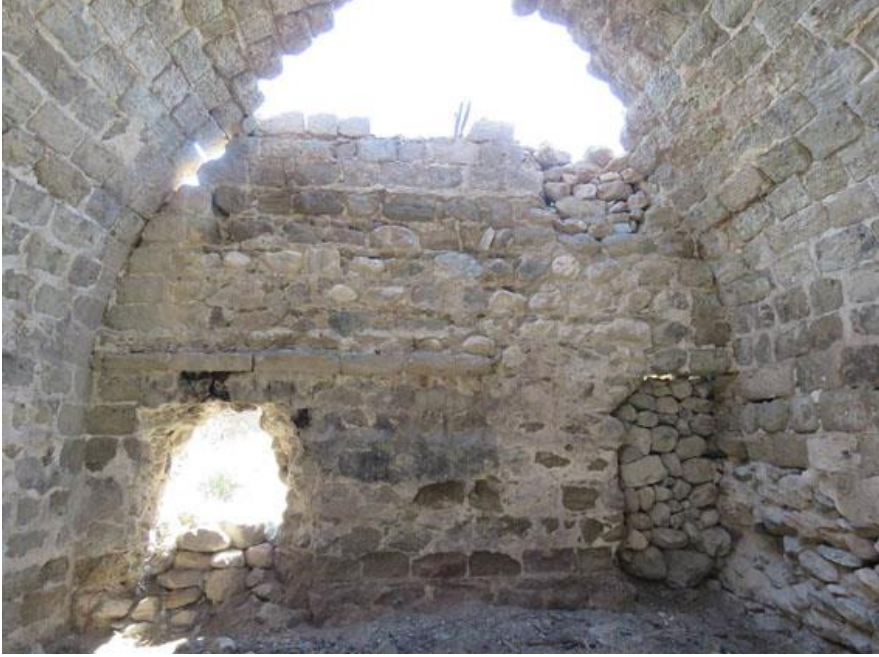
Fotoğraf 27: Mescidin güney duvarı ve mihrap (M. Kutlu Arşivi, 2018)

Fotoğraf 28: Mescidin kuzey duvarı (M. Kutlu Arşivi, 2018)

Fotoğraf 30: Mescidin batı duvarı (M. Kutlu Arşivi, 2018)

Bu eyvanın güney duvarı üzerindeki bir açıklıktan dikdörtgen planlı ve beşik tonoz örtülü bir mekâna ulaşılır. (Foto. 27, 28, 30) Bu mekânın güney duvarı ile kible yönü arasındaki fark nedeniyle açılı olarak yerleştirilmiş ve alçı malzemeden yapılmış istiridye kabuğu formunda kavsaralı bir mihrap nişi görülmektedir. (Foto. 29) Yavuz (1984, 349) bu mescidi yayınladığı planda (Plan 3) kare planlı ve kubbe örtülü olarak gösterirken mekânın girişinin de yan taraftaki eyvandan değil avludan olduğunu göstermektedir. Yavuz'un ziyareti sırasında bu mekânın kilitli olması nedeniyle inceleyememesi söz konusu farklılık ve yanlışlıkların ortaya çıkmasına neden olmuş olmalıdır. Güreşsever Cantay (2016, 170) ise mescidin giriş eyvanının güneyindeki eyvanda olduğu belirtmekte ancak yayınladığı planda giriş eyvanının güneyindeki eyvanın da güneyindeki dikdörtgen planlı bir mekânın batı duvarı üzerindeki kapıyla ulaşılan konumda göstermiştir. (Plan 4) Yapılan yerinde inceleme sırasında bu mekânın dikdörtgen planlı ve beşik tonozlu olduğu yine mekâna girişinin de kuzeyindeki eyvanın güney duvarı üzerindeki giriş açıklığından sağlandığını gözlemlenmiştir. Bu noktada Necdet Sakaoğlu'nun (2005, 433) yayınladığı planın detaylarının daha doğru olduğu söylenebilir. Güreşsever Cantay'ın mescidi giriş eyvanının güneyindeki ikinci mekânın batısında konumlandırması yanlıştır ve diğer araştırmacıların yayınladıkları planlar ve yapılan yerinde incelemeler sonucunda bu durum netleşmiştir. Ayrıca mihrap nişi de giriş eyvanının güneyindeki bir eyvanın güney duvarı üzerinde değildir. Ayrıca Güreşsever Cantay (2016, 170) mescidin mihrap duvarı üzerinde sonradan müdahaleye uğrayan bir pencerenin bulunduğunu belirtmesine rağmen yapıdaki incelemeler sırasında ne bir pencereye ne de bir pencere izine rastlanmıştır.

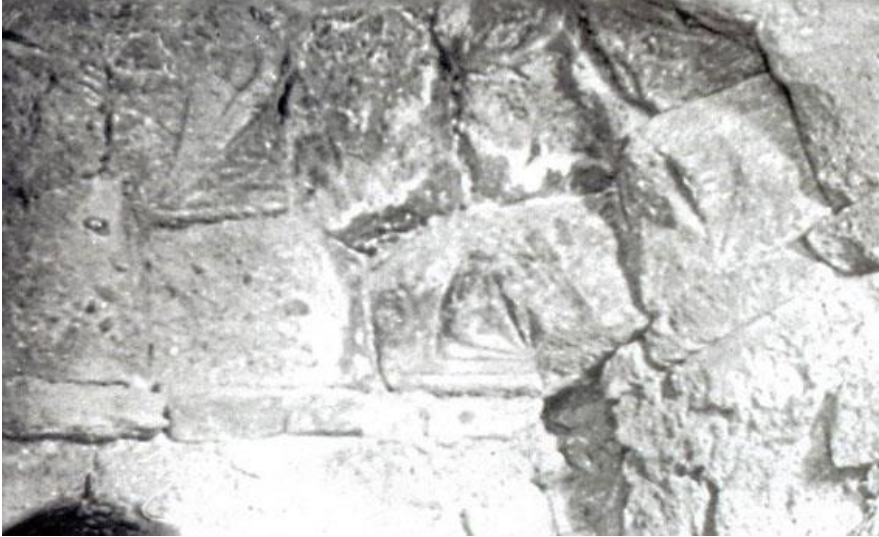
Fotoğraf 31: Mescide bitişik birinci mekânın mukarnaslı tonoz örtüsü (Güreşsever Cantay, 2016)

Yavuz (1984, 349, 360-361) ayrıca ilk mekânın "mukarnaslı tonoz-kubbe" olduğu (Foto. 31) ve alt sıralarının korunabildiğini belirttiikten sonra mekânın kuzeydoğu köşesinde iki ağızlı bir su künkünün varlığını tespit etmiştir. Yine bu mekânda künklerin yanı sıra tütekliklerin tespiti yapılmıştır. Ancak yıkılmış olduğu belirtilen bir kapıdan ikinci mekâna geçildiği kaydedilmektedir. Yavuz (1984, 349), ikinci mekânın çapraz tonoz örtülü olduğu ancak yıkıldığını açıkladıktan sonra iki mekânın birbirleriyle ve su ile ilgili işlevlerinin gerekliliği nedeniyle her iki mekânın da hamam olduğu
