SELÇUKLU TARİHİ VE TARİHÇİLİĞİNİN TEMEL MESELELERİ

AKŞEHİR ULU CAMİİ'DE TUĞLA MALZEME KULLANIMI ÜZERİNE BİR DEĞERLENDİRME

AN ASSESSMENT ON THE USE OF BRICK MATERIAL AT THE GREAT MOSQUE OF AKŞEHİR

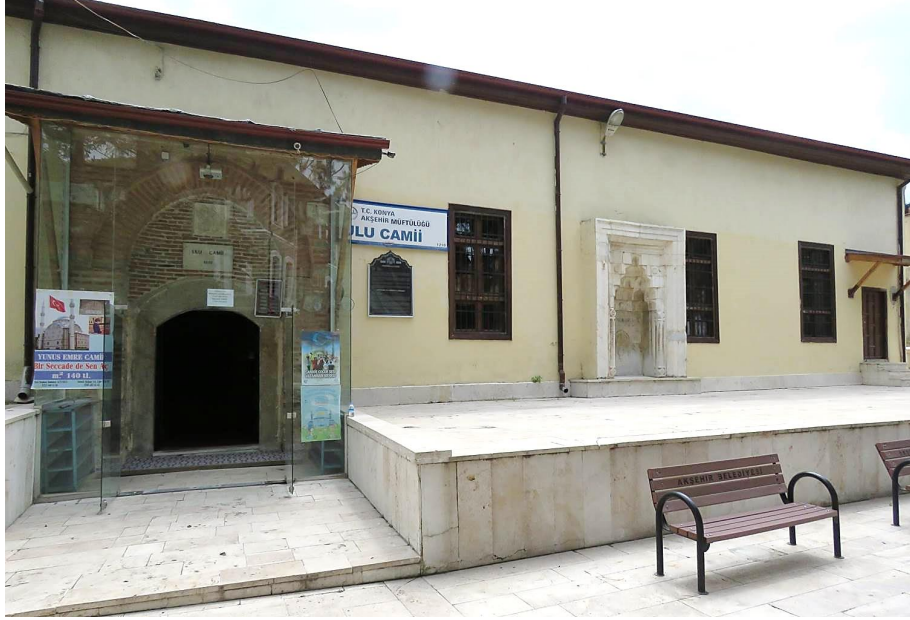
Fotoğraf 3: Avlu ve Şadırvan (M. Kutlu Arşivi, Temmuz 2018)

yerindeki 13.-14. Yüzyllara ait olduğunu düşündüğü taş mihraptan hareketle son cemaat yerinin daha eski olduğunu kaydetmektedir.²² Bu mihrap, Gönül Öney tarafından 15. Yüzyıla tarihlenirken²³ Ömür Bakırer tarafından ise 13. Yüzyılın sonu veya 14. Yüzyılın başına tarihlendirilmiştir.²⁴ Ancak en son yapılan onarımlar sırasında son cemaat yerinin örtüsü kaldırıldığı ve üzeri açık bir namazgah gibi bir platform şeklinde düzenlendiği görülmektedir. (Foto. 3)

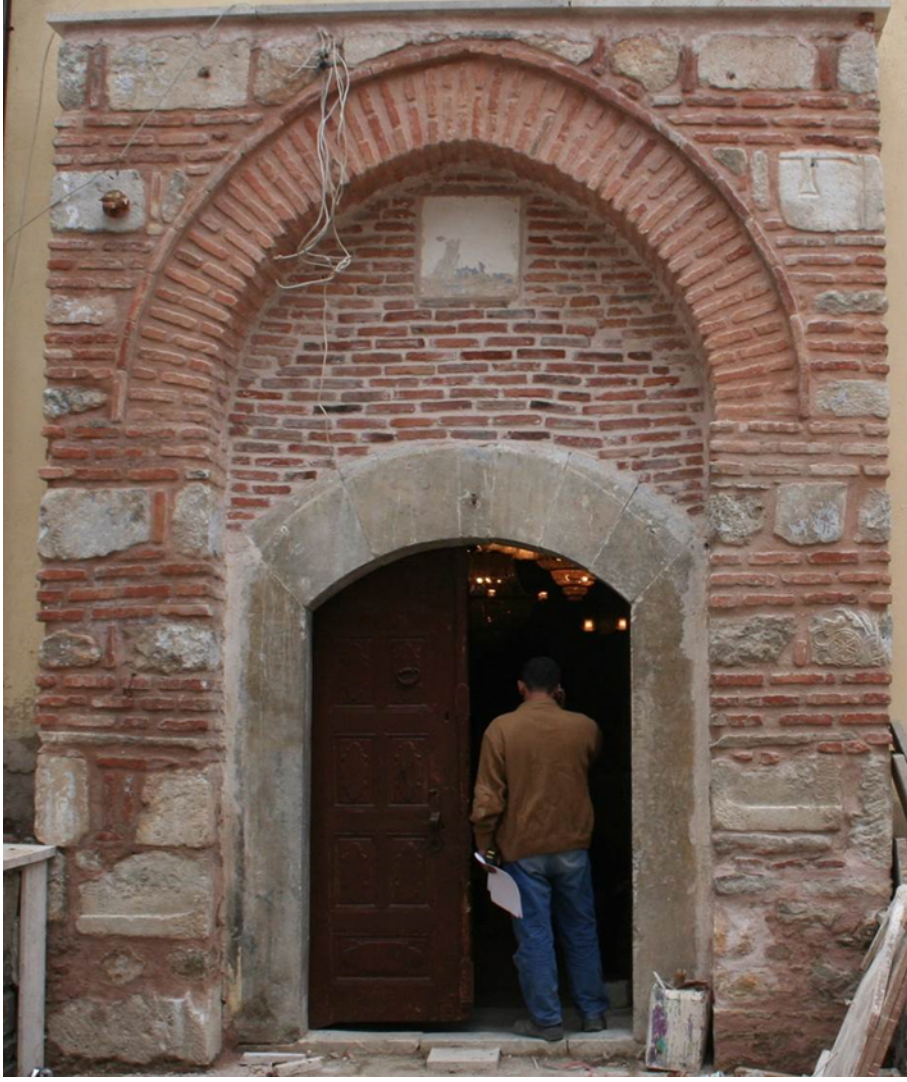
Fotoğraf 4: Ana Taçkapı ve almaşık örgü (Konya Vakıflar B. M. Arşivinden)

Ulu Camiye ana giriş, kuzeydeki avludan açılan bir kapıyla sağlanmaktadır. Buradaki anıtsal özelliklerden uzak olan kapıya dışa taşıntı verilerek oldukça mütevazı bir taçkapı rolü yüklenmiştir. (Foto. 4) Sivri kemerli taçkapıda basık kemerli bir giriş açıklığı bulunmaktadır. 2.00 x 1. 75 m ölçülerindedir.²⁵ Ancak bu basık kemerli giriş açıklığı ve sövelerinin özgün olmadığı restorasyon sürecini gösteren fotoğraflardan anlaşılmaktadır. Özgün giriş açıklığının da sivri kemerli olduğu anlaşılmaktadır. Bu taçkapının en dikkat çeken özelliği ise üç sıra tuğla ve bir sıra taş sıralarından oluşan almaşık örgü sistemine sahip olmasıdır. Genellikle devşirme taş malzemenin aralarında birer dikine tuğla kullanılarak kasetleme tekniğinin uygulanması söz konusudur. Ayrıca devşirme mermer blokların birinin üzerinde kırılmış bir haç işareti görülmektedir. (Foto. 4)

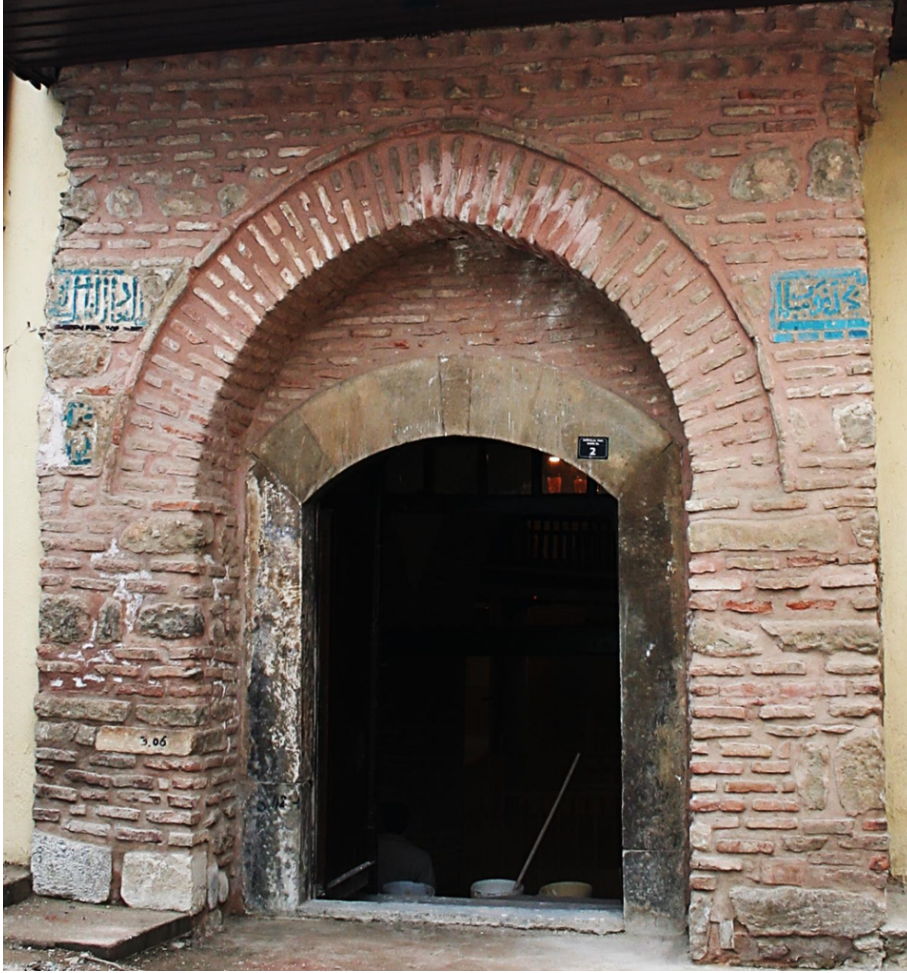
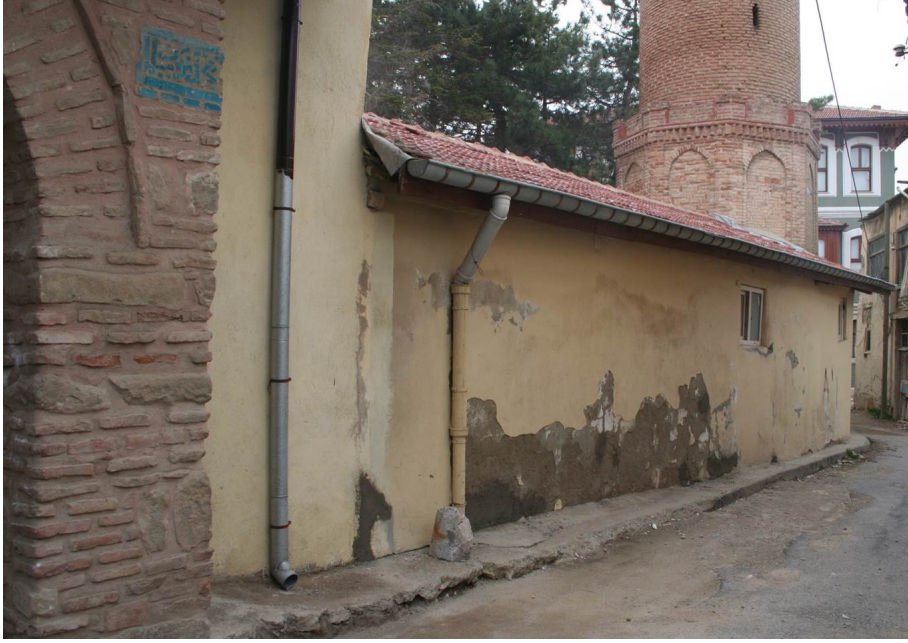
Fotoğraf 5: Doğu Taçkapısı (Konya Vakıflar B. M. Arşivinden)

Fotoğraf 6: Doğu Taçkapı ve Minare (Konya Vakıflar B. M. Arşivinden)

Ulu Caminin diğer girişi ise ibadet mekânın kuzeydoğu köşesinde bulunan ve Nadir Sokak ile Yeşil Kapı Sokağın birleştiği noktaya açılan bir mütevazı kapıdır. (Foto. 5, 6) Dönemin taçkapıları gibi anıtsal özelliklere sahip olmasa da 0.40 m dışa taşıntı yapmaktadır.²⁶ Tuğladan örülmüş hafif sivri bir kemerli olan bu mütevazı taçkapının yay kemerli bir giriş açıklığı bulunmaktadır. Tuğla kemerin her iki yanında birer adet turkuaz renkli çinilerle mozaik tekniğinde yapılmış Kuffi yazı kartuşları yer almaktadır. “Mehmet Nevbilen” ve “el-adil el-nail” olarak okunmuş ve sahte çini mozaik tekniğiyle yapıldığı belirtilmiştir.²⁷ 1960-61 yıllarındaki restorasyon sürecinde sıvaların kazınmasıyla çini mozaik yazı kartuşları ortaya çıkarılmıştır.²⁸ Eksik olduğu belirtilen bu metinlerin bir onarım veya değişime maruz kaldığı hatta başka bir yapıdan taşınmış olabileceği düşünülmüştür.²⁹ Bu mütevazı taçkapının malzeme özelliklerine bakıldığında zeminden yaklaşık 0.30 m yükseklikteki seviyeden sonra üç sıra tuğla bir sıra taş malzemeyle gerçekleştirilen almaşık örgü özelliği görülmektedir. İbadet mekanına giriş kapı seviyesindeki beş basamaklı bir merdivenle inilerek sağlanmaktadır. (Foto. 7) Duvar dokusunda dış cephede olduğu gibi ibadet mekanına bakan iç cephede de yer yer tuğla-taş almaşık örgü özellikleri görülmektedir. (Foto 7)

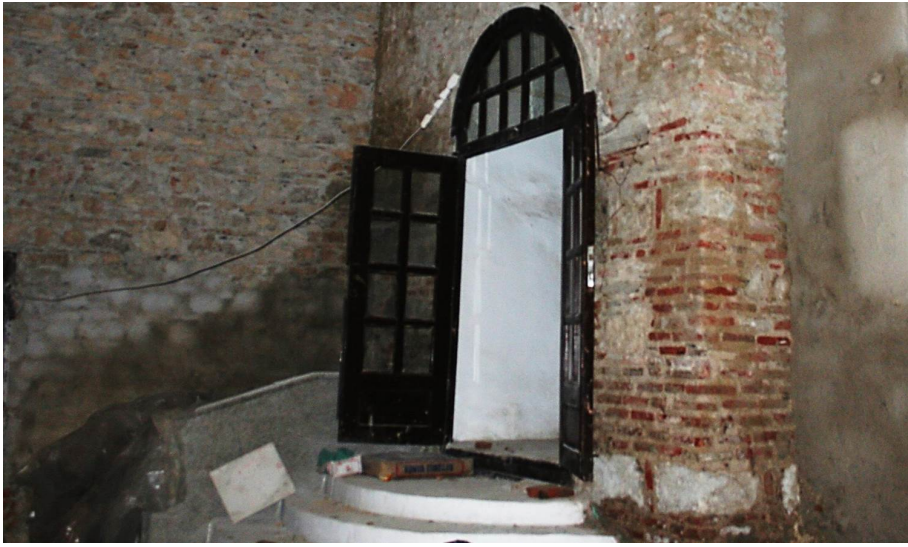
Fotoğraf 7: Doğu Taçkapısı içeriden (Konya Vakıflar B. M. Arşivinden)

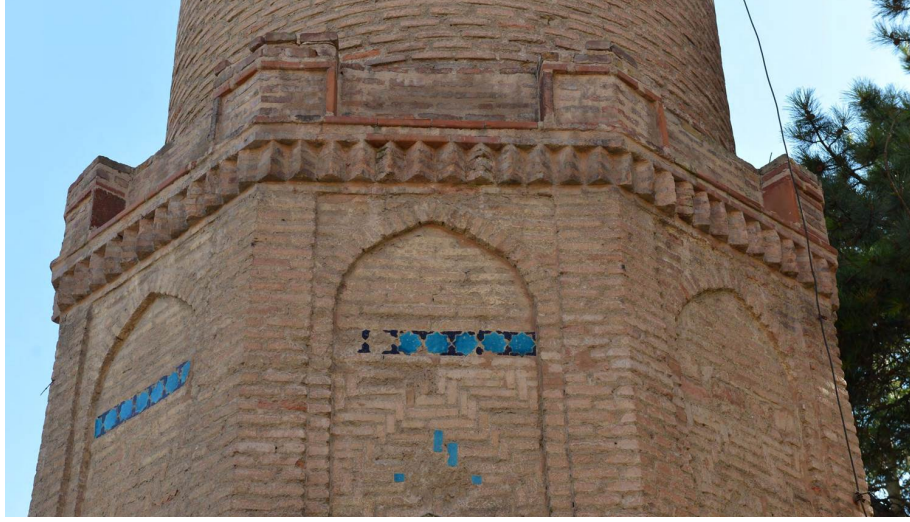
Fotoğraf 8: Minare Pabucundaki çini ve tuğla süslemeler (www.akmb.gov.tr)

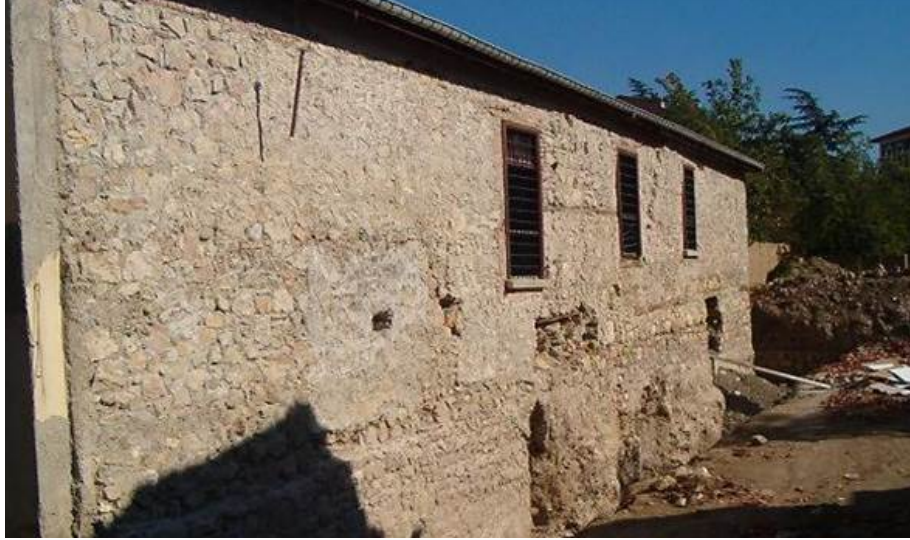
Fotoğraf 9: Batı Cephesi (Konya Vakıflar B. M. Arşivinden)

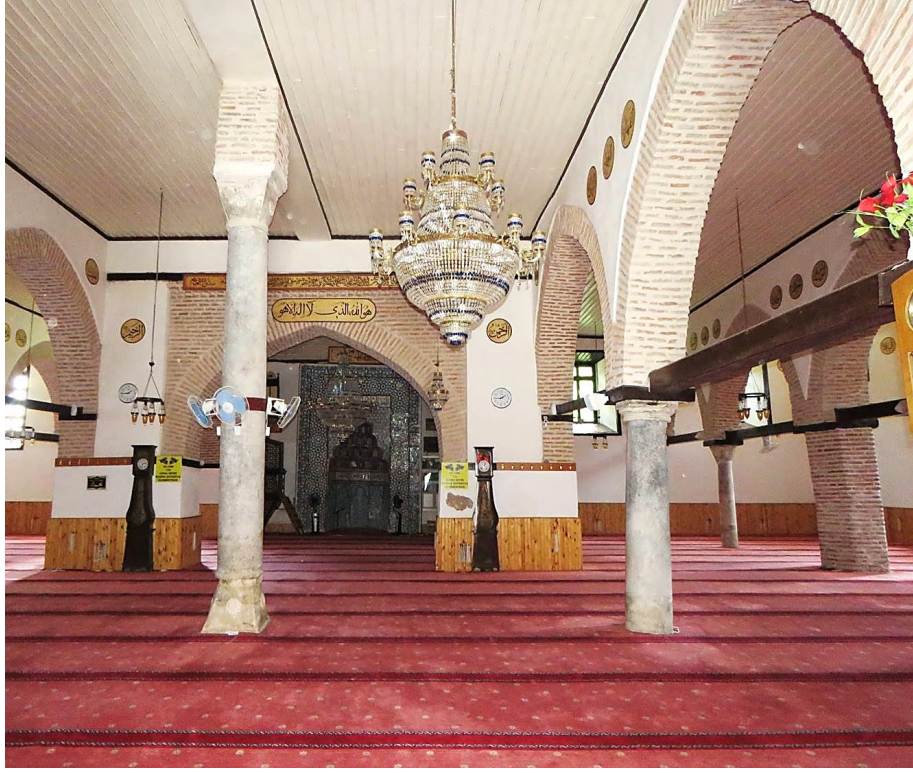
Fotoğraf 10: İbadet Mekanı (Harim) (M. Kutlu Arşivi Temmuz 2018)

Bununla birlikte ibadet mekânının (Foto. 10) zaman içinde büyük değişikliklere maruz kaldığı anlaşılmaktadır. İbadet mekânı içten içe güney duvarı 29, 43 m, batı duvarı 24. 70 m, doğu duvarı 20.20 m ve kuzey duvarı 32.00 m ölçülerine sahiptir.⁴⁴ İlk yapının ibadet mekânının avlunun kuzeydoğu köşesindeki minare ile bitişik inşa edildiği düşünülmektedir. Daha sonra yapının güneye doğru genişletildiği ve çini mozaik süslemeli mihrap duvarının eklediği anlaşılmaktadır. Bu genişletmenin I. Alaeddin Keykubad zamanında olduğu çini mozaik mihrabın süsleme özellikleriyle ilişkilendirilerek açıklanmaktadır.⁴⁵ Daha sonra ibadet mekânının kuzey taraftan daraltıldığı ve tuğla taş alması duvar özellikleri gösteren kuzey ve doğu cephelerdeki mütevazı taçkapıların eklendiği tahmin edilmektedir. Daha sonra ibadet mekânının batıya doğru genişletildiği ancak bir süre sonra batı cephe duvarının tahrip olduğu anlaşılmaktadır. Bu durum yıkıcı bir doğal afet ile ilişkili olabilir. Bu tahribat sonrası batı duvarı güneyden kuzey doğru açılan bir açı ile örülmüş ve yamuk şeklinde bir plan özelliği sonuçta ortaya çıkmıştır. kareye yakın dikdörtgen planlı iken yapının güneybatı köşesinden başlayarak batı cephesi boyunca gözlemlenen sorun ve onarımların sonucunda yamuk planlı hale dönüştüğü anlaşılmaktadır. İbadet mekânının batı kanadındaki sahnelerin bazılarının aralarındaki değişken mesafe de batı cephesi duvarındaki sorunlarla ilişkilidir.

Mihrap duvarına dik uzanan yedi sahınlı ibadet mekânında mihrap önünde kubbe örtülü bir maksureli bölüm bulunmaktadır. (Foto. 10) Günümüze korunarak ulaşamamış olsa bile kubbenin yüzeylerinin özgün halinde sırlı tuğlalar ile ve çini mozaik bezeme unsurlarıyla süslenmiş olması beklenmektedir.⁴⁹ Akşehir'deki 1235 tarihli Küçük Ayasofya mescidinin kubbesindeki çini mozaik süslemeler bu düşünceyi akıllara getirmektedir. Geçişleri Türk üçgenleriyle sağlanan mihrap önü kubbesini taşıyan maksurenin dört adet L ayağından güneyde bulunan ikisi kısmen güneydeki mihrap duvarına yedirilmiştir. Onarımlar sonucunda yapının daha fazla ışık alması için kubbe üzerinde dört adet büyük pencere açılmıştır.⁵⁰

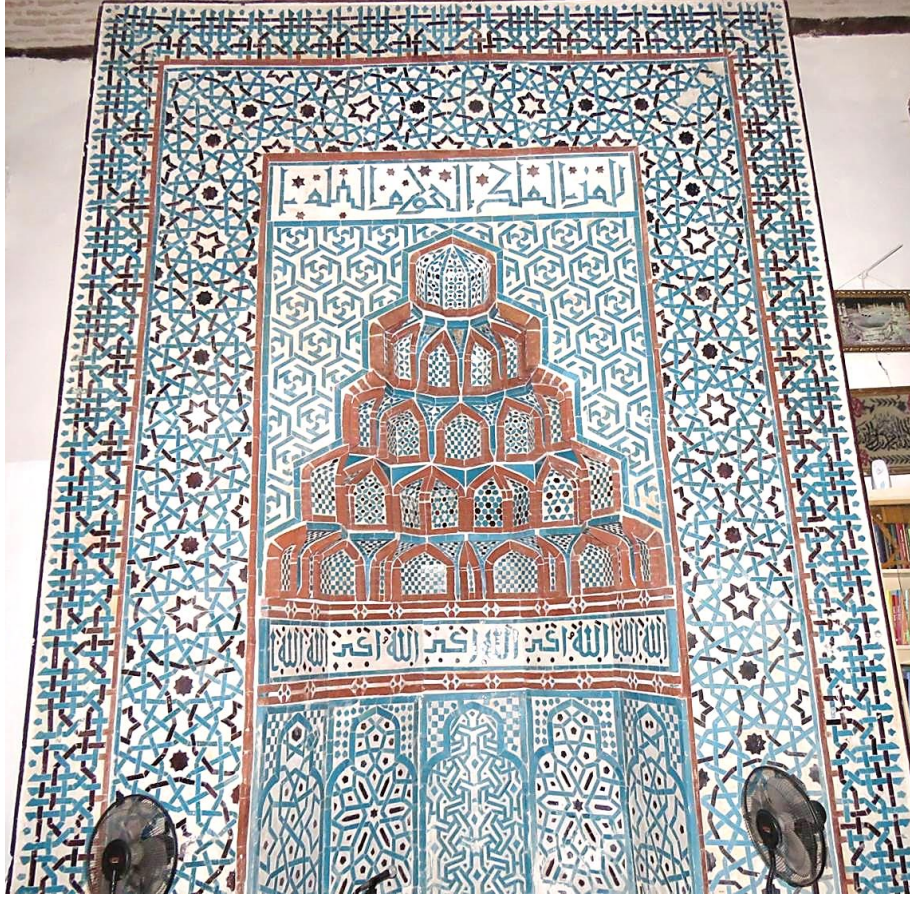
Fotoğraf 11: Mihrap genel görünüm (M. Kutlu Arşivi Temmuz 2018)

Maksure içinde en dikkat çeken unsur ise Akşehir Ulu Caminin mozaik çini tekniğiyle yapılmış muhteşem bir mihrabıdır. (Foto. 11) 0.25 m dışa taşıntı yapan çini mihrap yaklaşık 5.00 m yükseklik ve 4.00 m genişliğe sahiptir.⁵¹ 2.00 m yüksekliğe sahip mihrap nişi ise 0.90 m derinlikte ve beş sıra mukarnalıdır.⁵² 1960-61 yıllarındaki restorasyon sırasında geç dönemlere ait bir alçı mihrabın altından olduğu tespit edilerek ortaya çıkarılmıştır.⁵³ Anadolu Selçuklu Dönemine ait çini mozaik tekniğinin uygulandığı en iyi mihraplarından biridir. Geometrik geçmeli kompozisyonların kendine has bir sadelik ile birlikte manevi derinlik ve estetik ustalığa yansıttığı söylenebilir. Mozaik çini tekniği maharetle uygulandığı bu mihrapta turkuaz ve lacivert çiniler ile beyazımsı alçı zemin arasında karşıtlık etkisi oluşturan kahverengiye yakın renkteki tuğlaların bordürlerin sınırlanmasında kullanımı da oldukça başarılıdır. Maksure bölümünde çini mozaik mihrabın bir yanında bir vaaz kürsüsü ve diğer yanında ise bir yer verilmiştir. Her ikisi de ahşap malzemeden inşa edilen vaaz kürsüsü ve minber yapıya ait özgün unsurlar değildir.

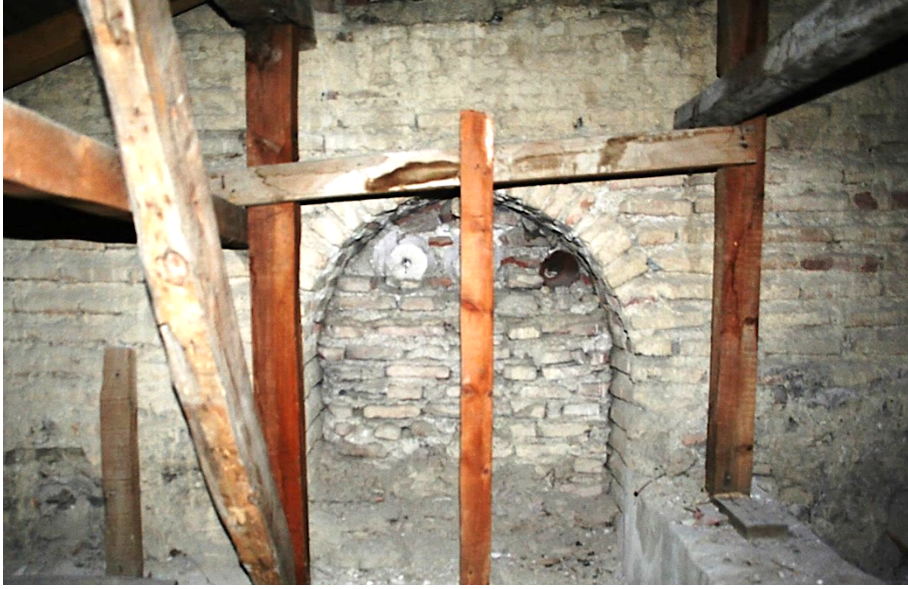
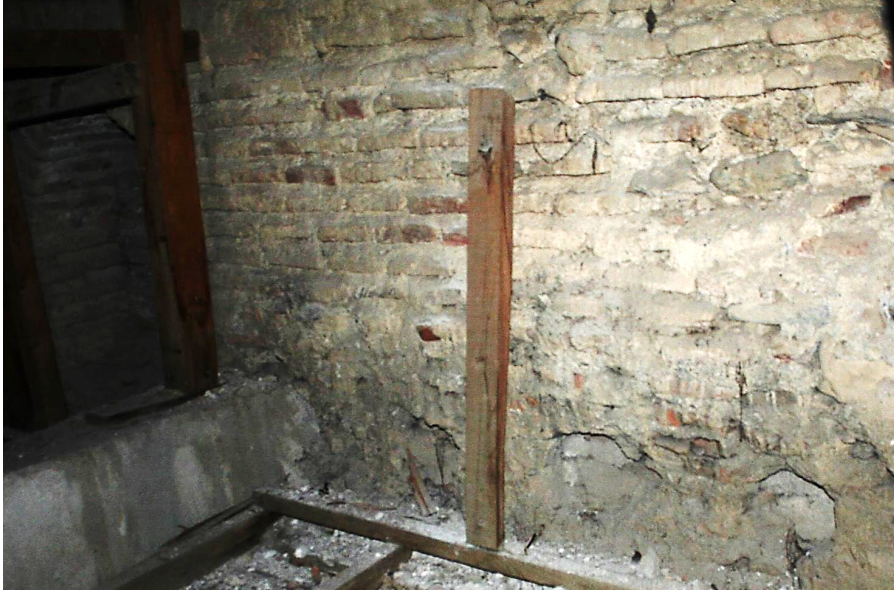
Fotoğraf 12: Özgün tuğla duvar dokusu (Konya Vakıflar B. M. Arşivinden)

Fotoğraf 13: Özgün tuğla duvar dokusu (Konya Vakıflar B. M. Arşivinden)

Bununla birlikte Akşehir Ulu Camii'de özgün duvar örgülerinin ilk inşasında temel ve zemine yakın alt sıralarda devşirme bloklar ve moloz taş malzeme kullanılmış sonra asıl inşa malzemesi olarak beden duvarlarında tuğla malzeme kullanıldığı anlaşılmaktadır. (Foto 12, 13) Yapının geçirdiği birçok onarım, genişletme ve daraltma gibi mimari faaliyetler sonucunda birçok özellik gibi duvar dokusu da düzensizlik ve farklılıklar göstermektedir. Yapılan yanıtıcı ve yanlış restorasyon çalışmalarında tuğla sütunların eklenmesi, ahşap özgün örtünün düz ahşap tavana dönüştürülmesi gibi uygulamalarla yapının karakteristik özellikleri büyük ölçüde yok edilmiştir.

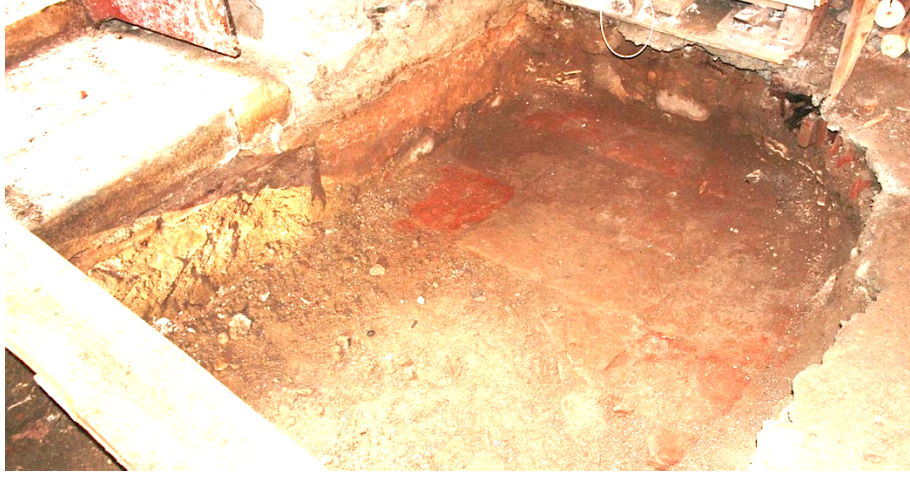
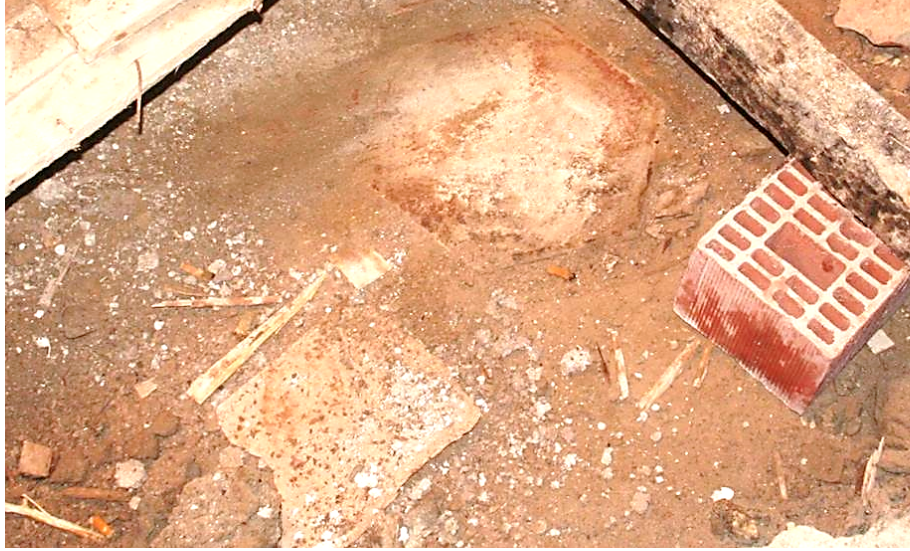
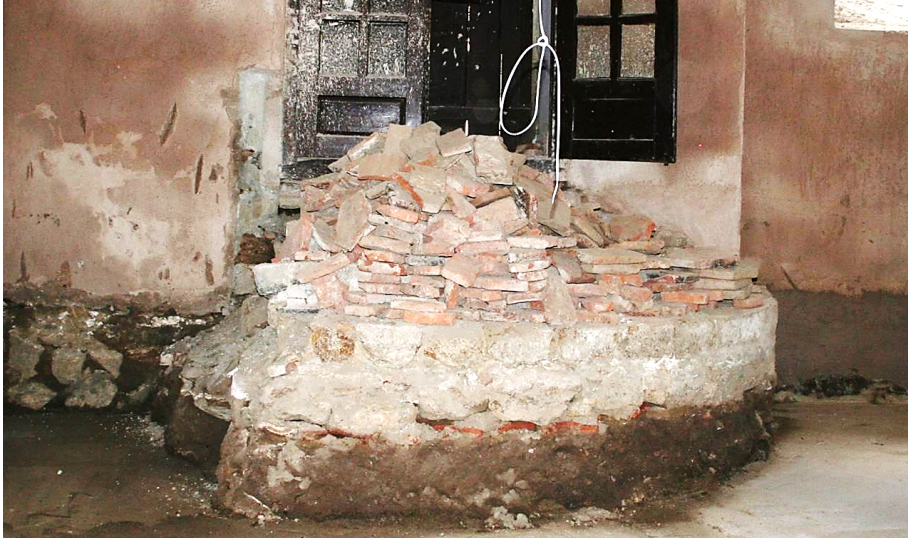
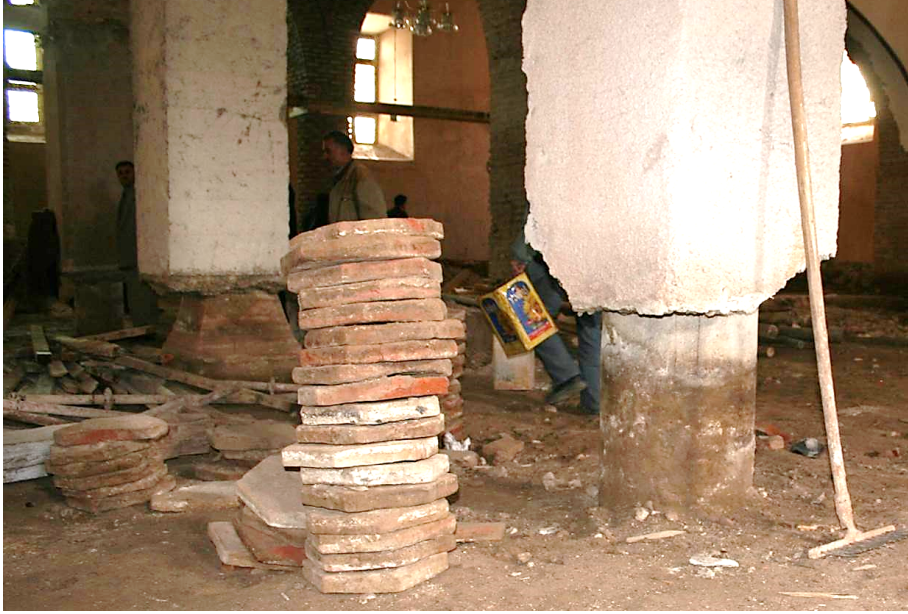
Fotoğraf 14: Tuğla zemin döşemesi (Konya Vakıflar B. M. Arşivinden)

Fotoğraf 15: Tuğla zemin döşemesi (Konya Vakıflar B. M. Arşivinden)

Fotoğraf 16: Tuğla zemin döşemesi (Konya Vakıflar B. M. Arşivinden)

Fotoğraf 17: Tuğla zemin döşemesi (Konya Vakıflar B. M. Arşivinden)

Ayrıca Akşehir Ulu Camii'de tuğlanın duvar örgüsü yanı sıra zemin döşemeleri ve süslemelerde kullanımı da gözlenmektedir. Örneğin altıgen kesitli yer döşemeleri restorasyon çalışmaları sırasında tespit edilmiştir (Foto. 14, 15, 16, 17) Son olarak tuğla malzeme çok az miktarda da olsa süsleme amacıyla kullanılmıştır. Özellikle çini mozaik mihrabın mukarnas ve süsleme hatlarını belirginleştiren kahverengiye yakın renkte özel tuğlalar kullanılmıştır. Yine maksurenin cephelerinde testere dişi ve minarede pabucunda sırlı tuğla ve testere dişi örgü kullanımı da tespit edilmiştir.
