**UŐAK ULUBEY'DE GEÇ OSMANLI VE
ERKEN CUMHURİYET DÖNEMİ DÜKKANLARI**

**Pamukkale Üniversitesi
Sosyal Bilimler Enstitüsü
Yüksek Lisans Tezi
Sanat Tarihi Anabilim Dalı
Sanat Tarihi Programı**

Dükkanlar ticaretin yoğun olarak görüldüğü yerlerdir. Uşak ili sınırları içerisinde yer alan Ulubey'de incelenen 19 adet dükkan halkın yoğun olarak alışveriş için gittiği Çarşı Mevkiinde yer almaktadır. Bu dükkanlardan 11. Dükkan (H. 1340 / M. 1921-1922) - (R. 1340 / M. 1924) ve 18. Dükkan (H. 1321 / M. 1903) hariç diğerlerinde kitabe bulunmamakla beraber genel olarak plan, mekan, yapı malzemesi-teknigi, yapı elemanları ve süsleme özellikleri birbirine benzerlikler göstermektedir.

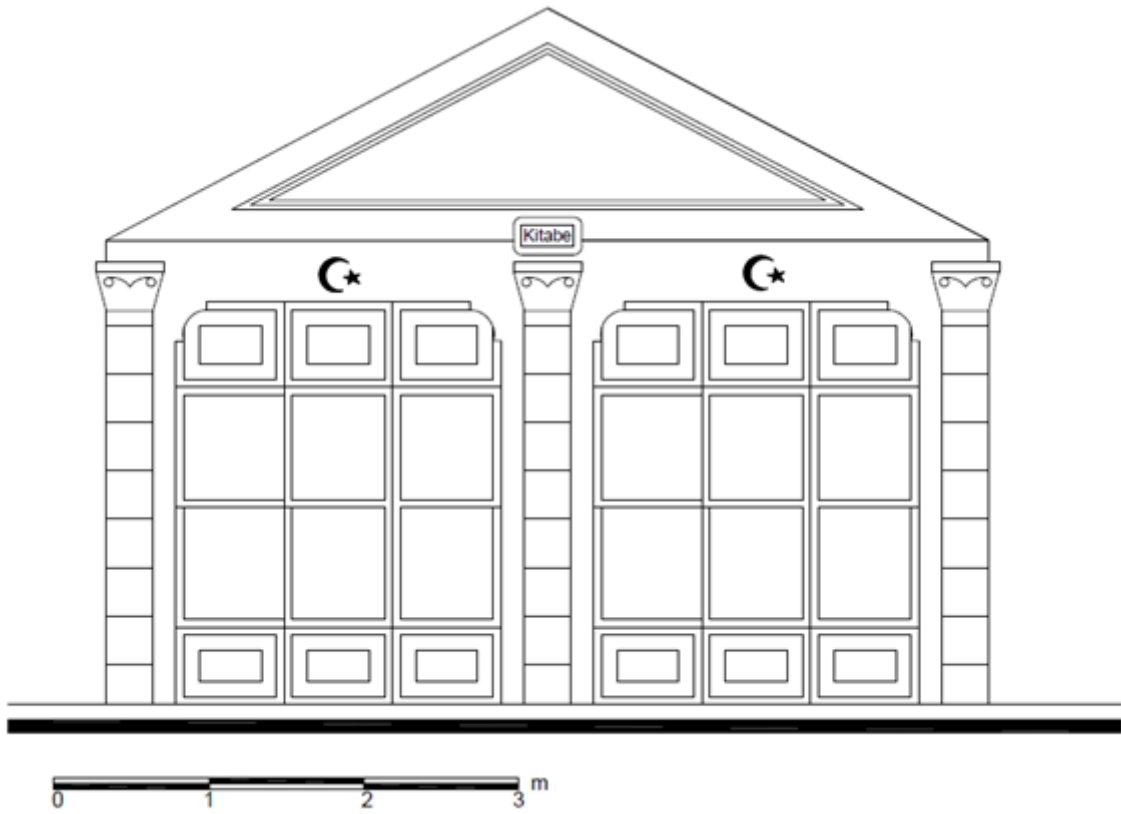
Şekil 15: Uşak/ Ulubey 11. Dükkan Röleve Planı (2018).

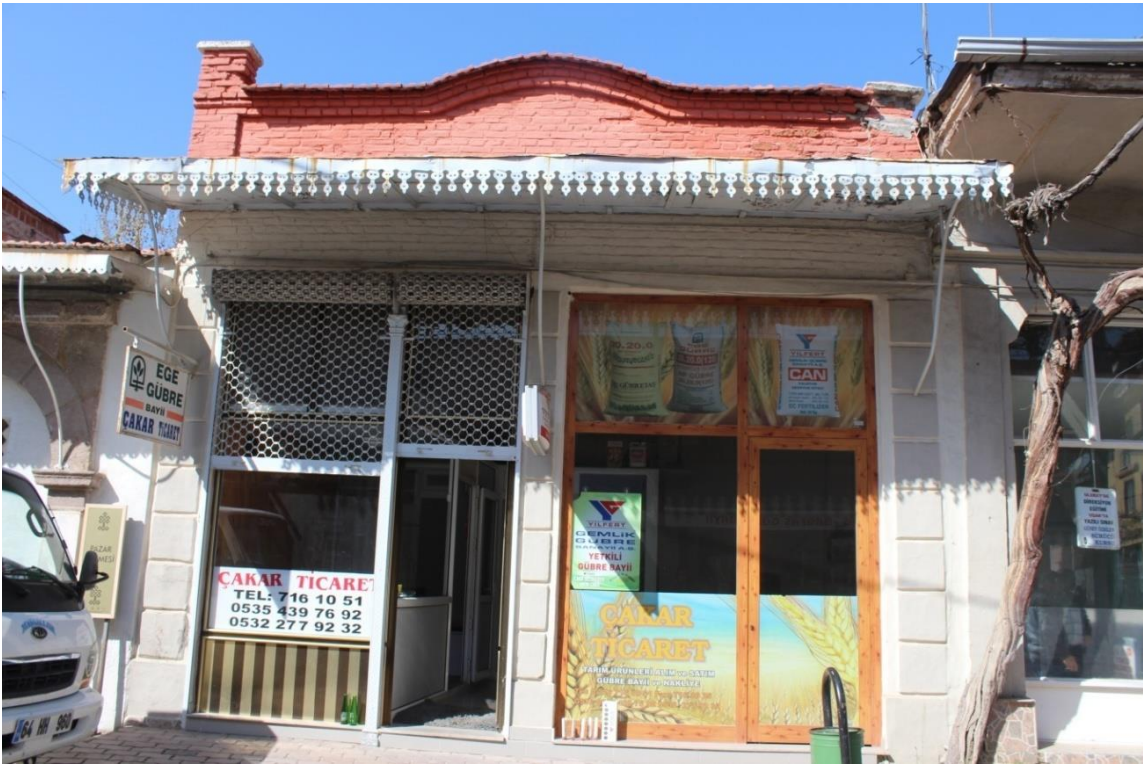
Fotoğraf 3: 1. Dükkan Doğu Cephe Demir Sütun Detayı (K.K.V.K.K- 2013).

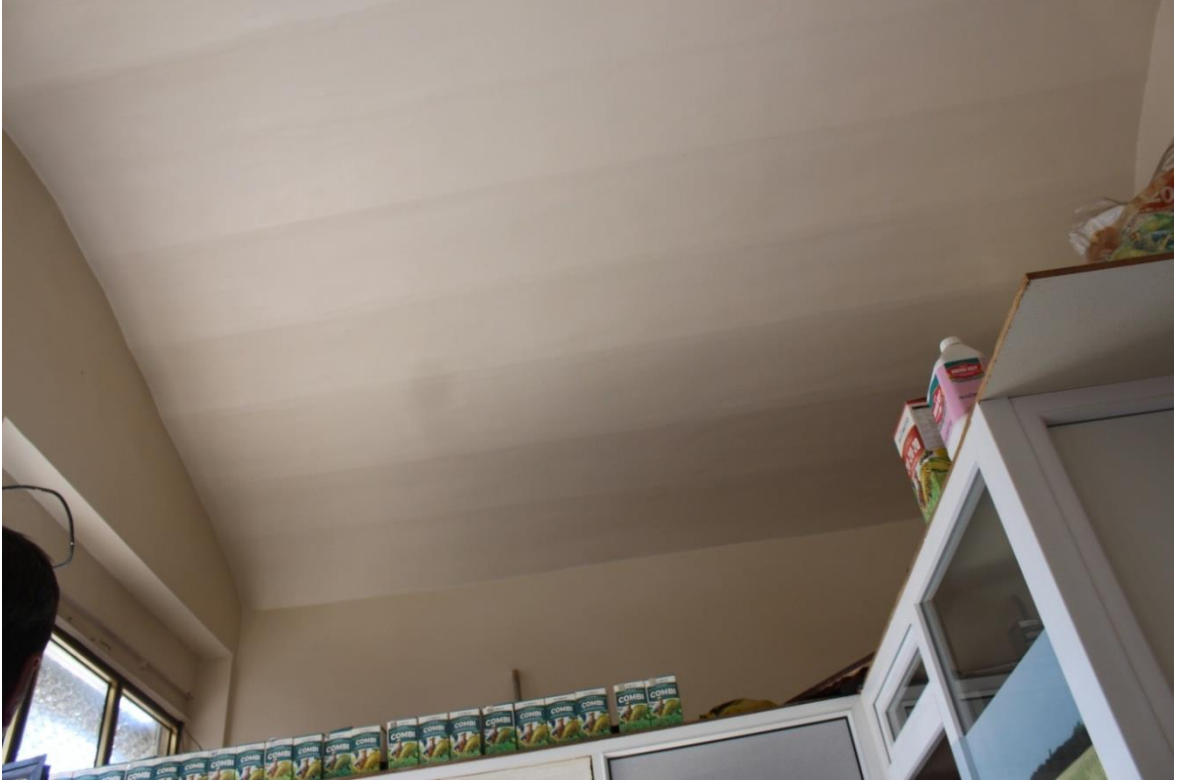
Fotoğraf 5: 1. Dükkan İç Mekan Tavan Örtüsü (2018).

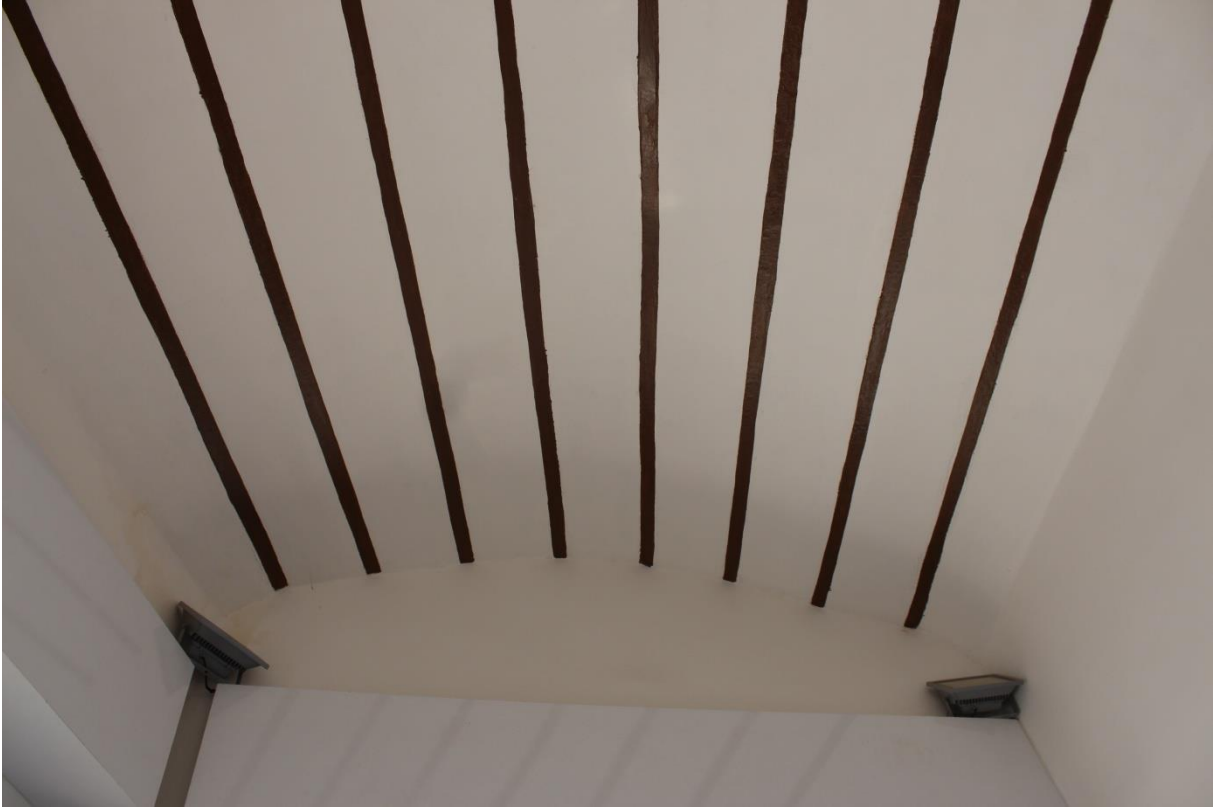
Fotoğraf 34: 5. Dükkan İçten Görünüşü (2018).

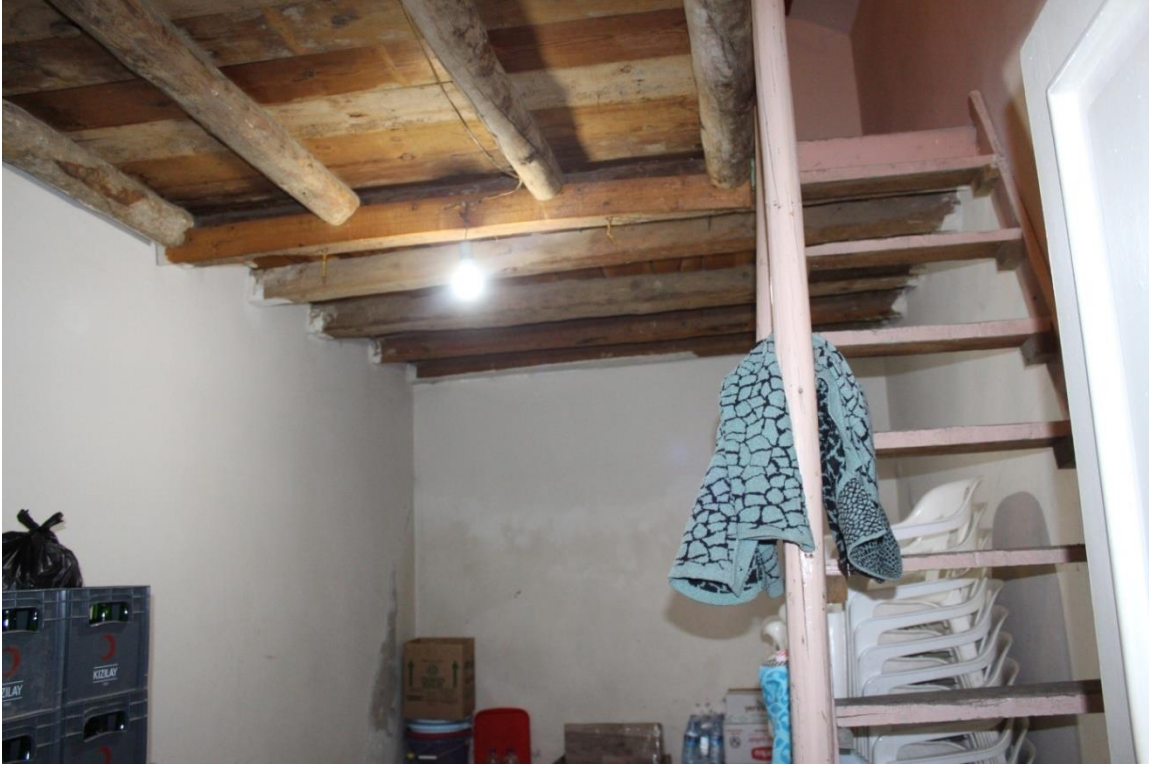
Fotoğraf 70: 11. Dükkan Güney Biriminin İçten Görünüşü (2018).

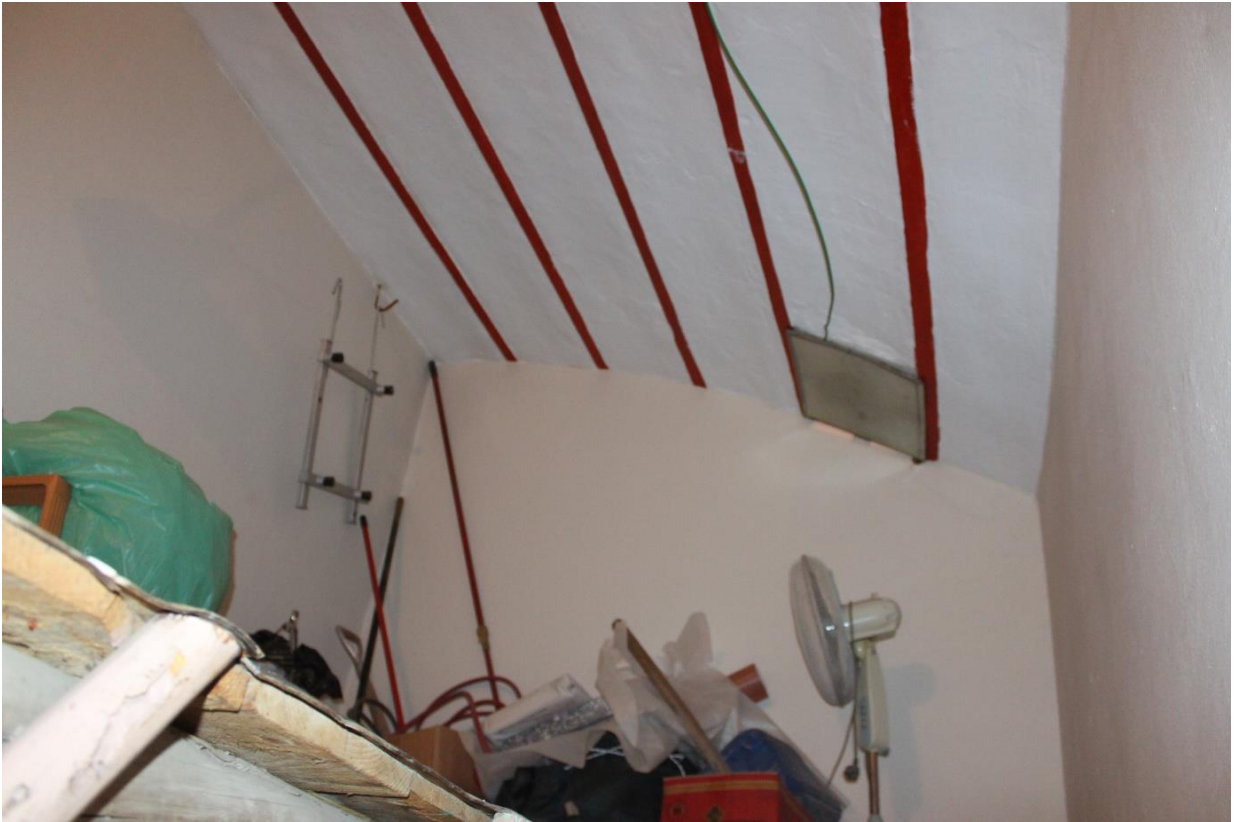
Fotoğraf 71: 11. Dükkan Güney Biriminin Asma Kat Merdiveni (2018).

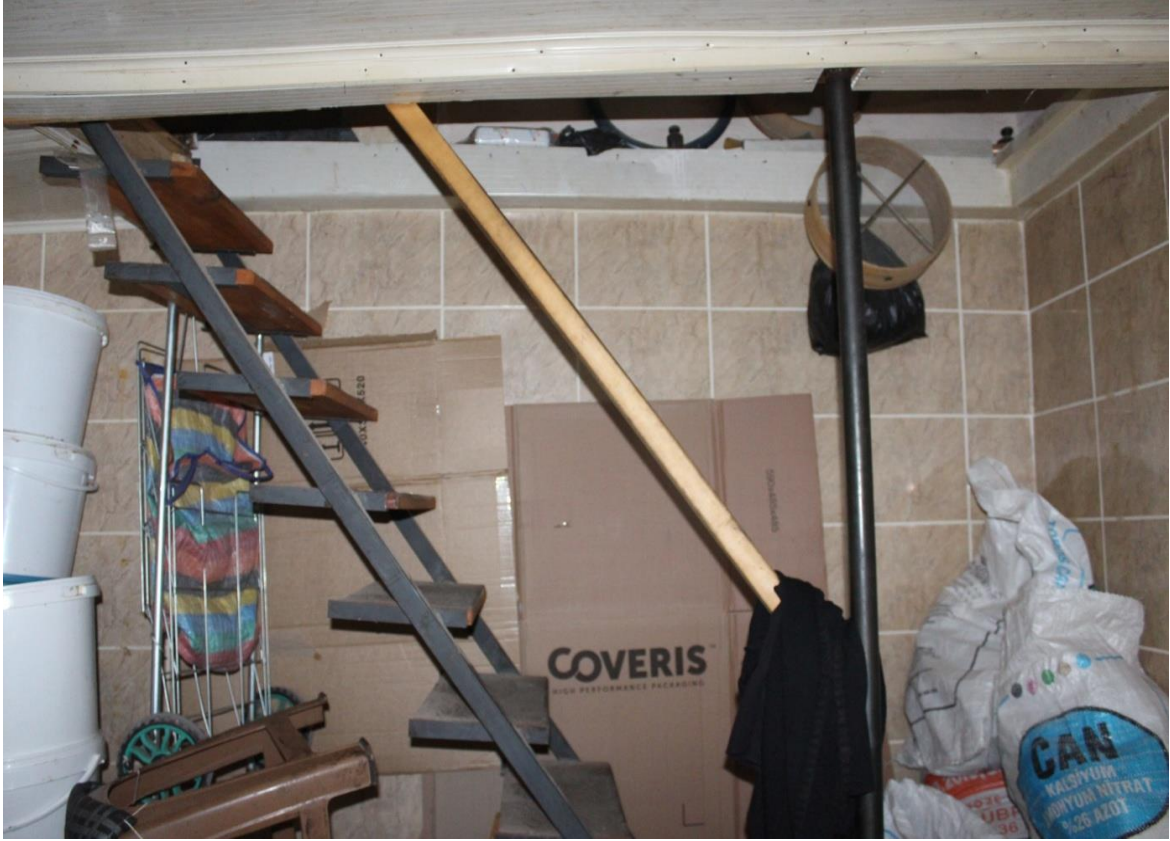
Fotoğraf 108: 18. Dükkan Kuzey Biriminin Sonradan Yapılan Kısma Geçişi Sağlayan Kapı Açıklığı (2018).

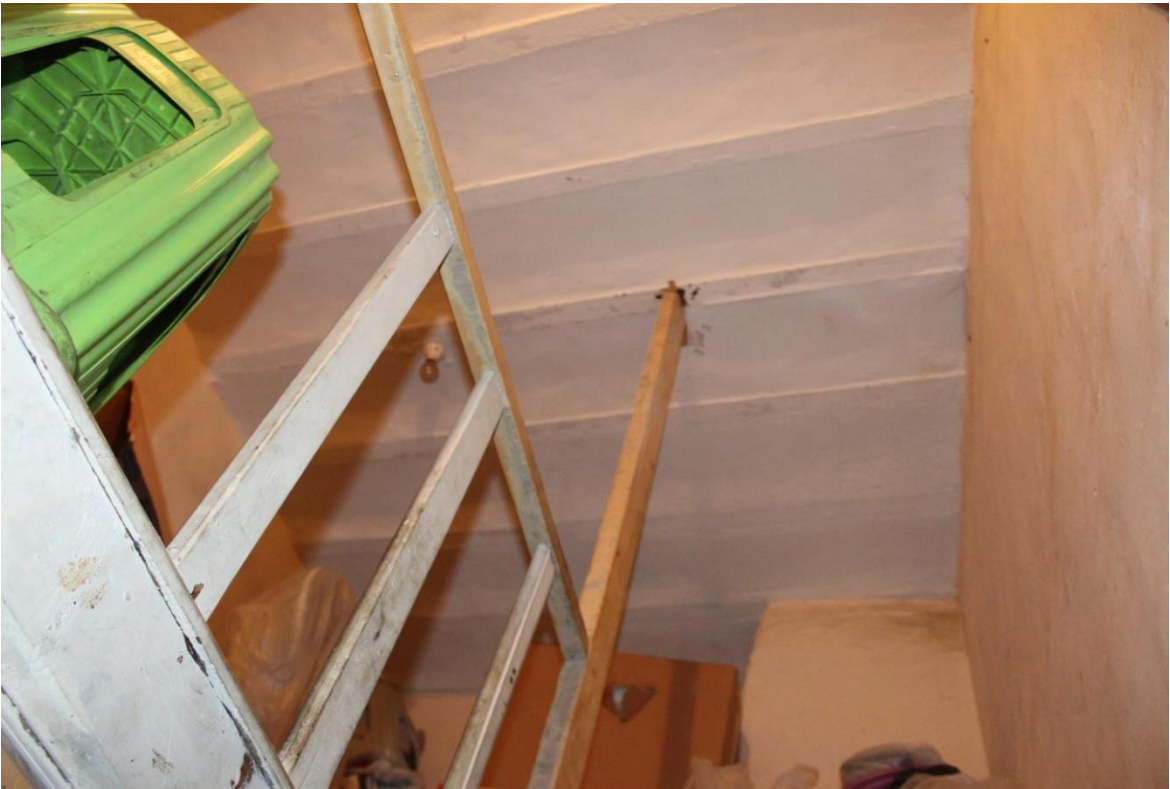
Fotoğraf 109: 18. Dükkan Kuzey Biriminin Asma Kata Çıkışı Sağlayan Merdiveni (2018).

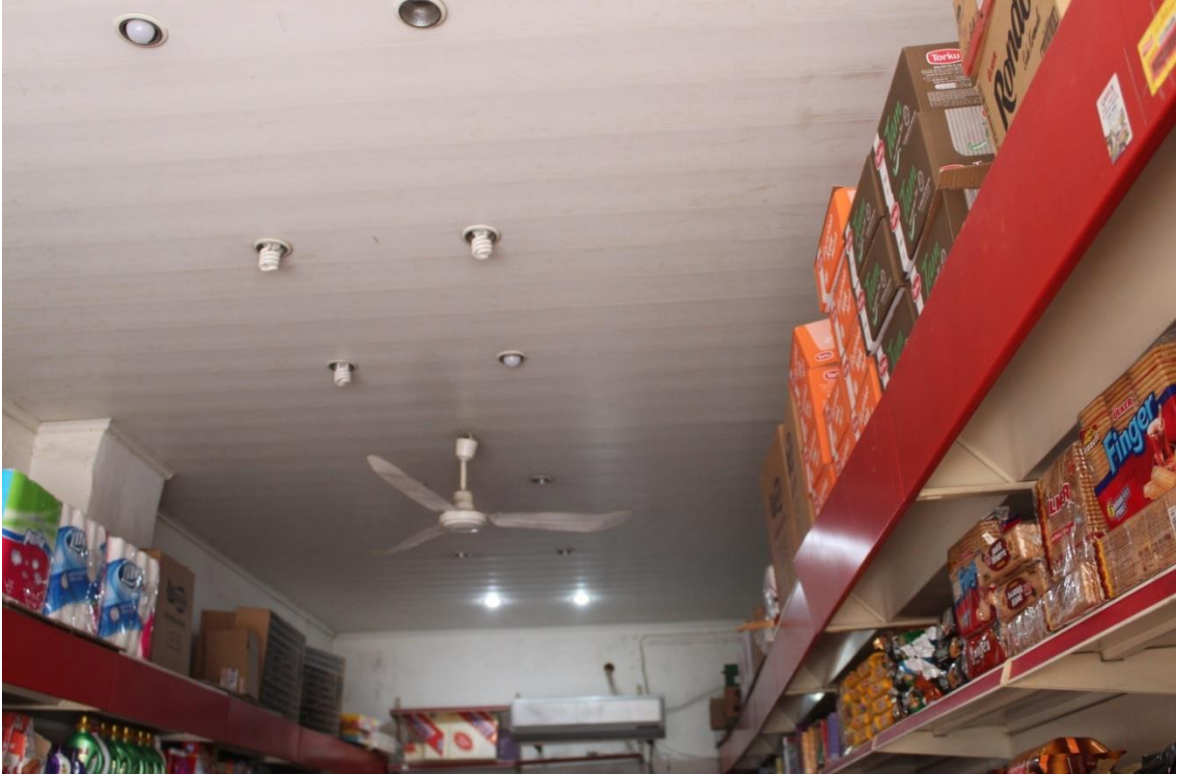
Fotoğraf 112: 19. Dükkan Batı Cephe (2018).

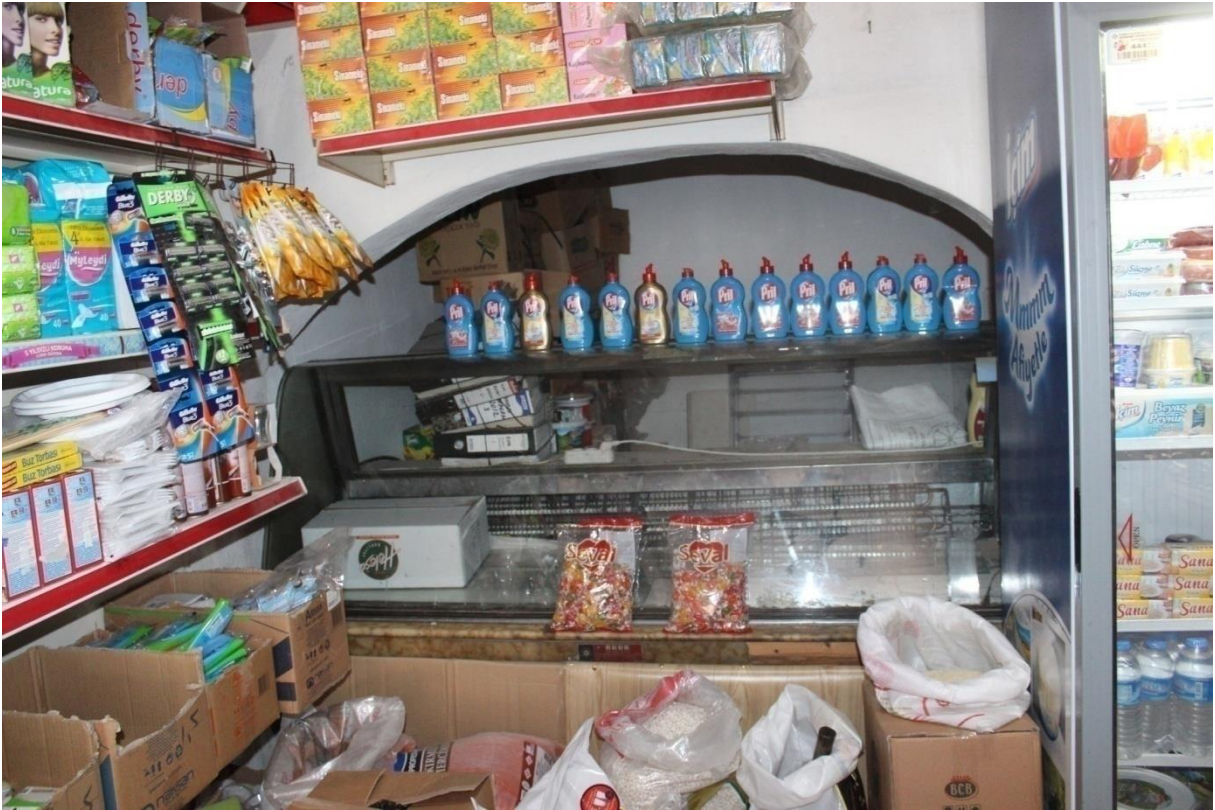
Fotoğraf 113: 19. Dükkanın İçten Görünüşü ve Plastik Asma Tavan Örtüsü (2018).
