BURDUR MERKEZDE YER ALAN CAMİLER

**Pamukkale Üniversitesi
Sosyal Bilimler Enstitüsü
Yüksek Lisans Tezi
Sanat Tarihi Anabilim Dalı
Tezli Yüksek Lisans Programı**

BURDUR MERKEZ'DE YER ALAN CAMİLER

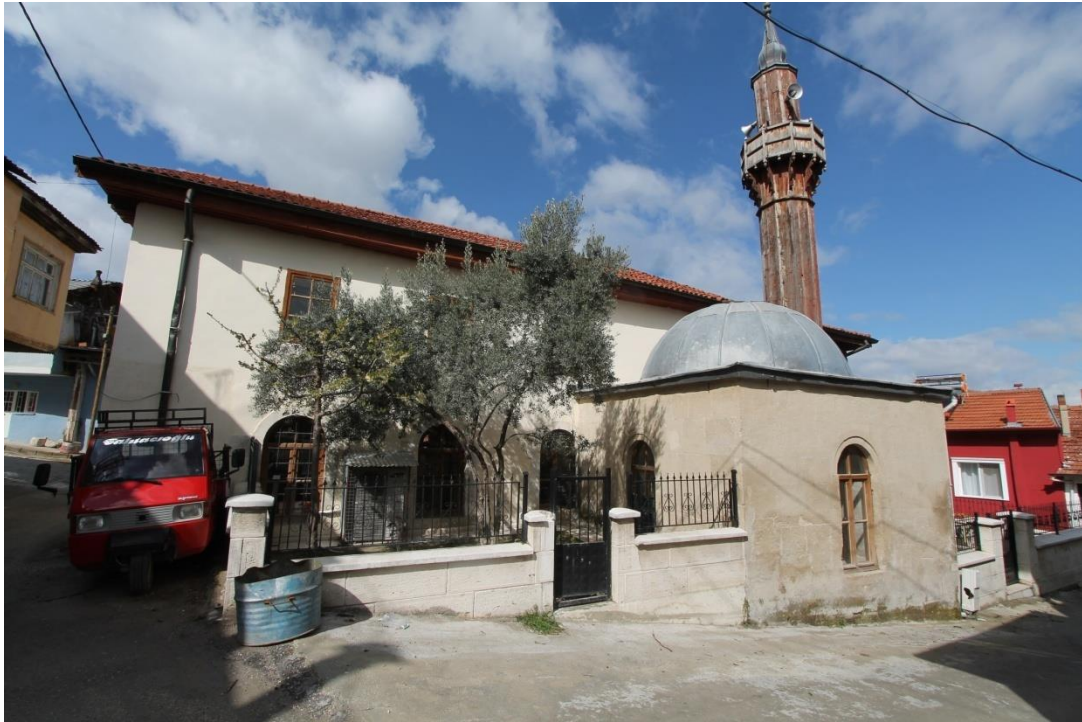
Fot. 4: Cami Doğu Cephesinden Görünüm

Caminin kuzeydoğu köşesindeki minarede, kare taş kaideden, ahşap çokgen gövdeye geçiş köşeleri pahlanmış pabuçla sağlanmıştır (Fot. 4). Doğu cepheye alta 1.07 m. genişliğinde demir parmaklıklarla kapalı üç, üstte iki pencere açıklığı bulunmaktadır.

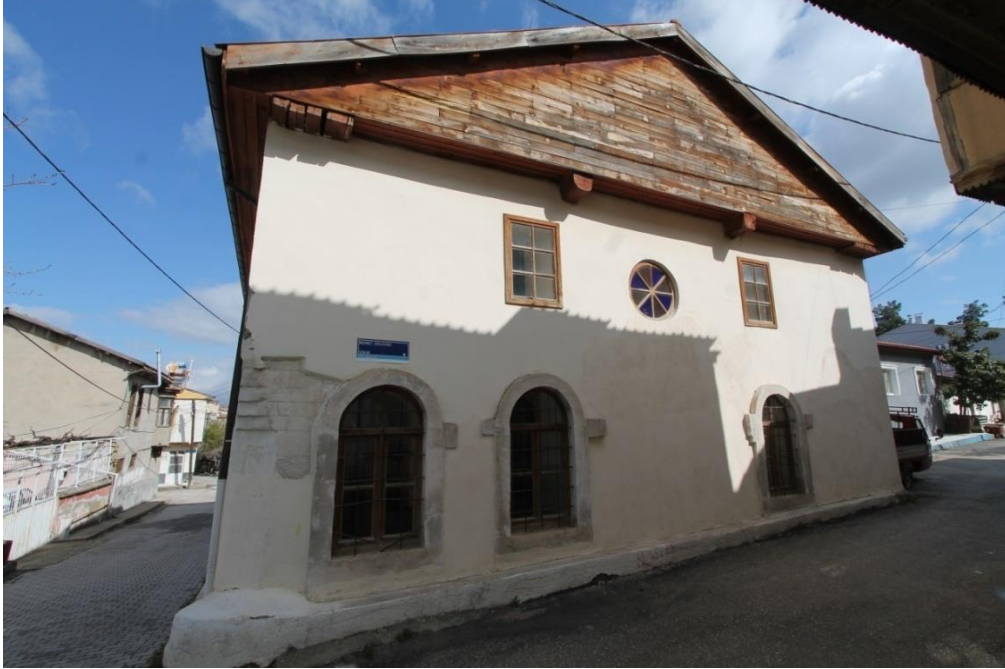
Fot. 5: Güney Cepheden Görünüm

Güney cephede 1.07 m. genişliğinde yuvarlak kemerli üç pencere açıklığı mevcuttur (Fot. 5). Üstte ortada yuvarlak yan kısımlarda iki dikey dikdörtgen pencere açıklığı vardır. Güneybatı köşenin üst kısmı kademelendirilmiştir.

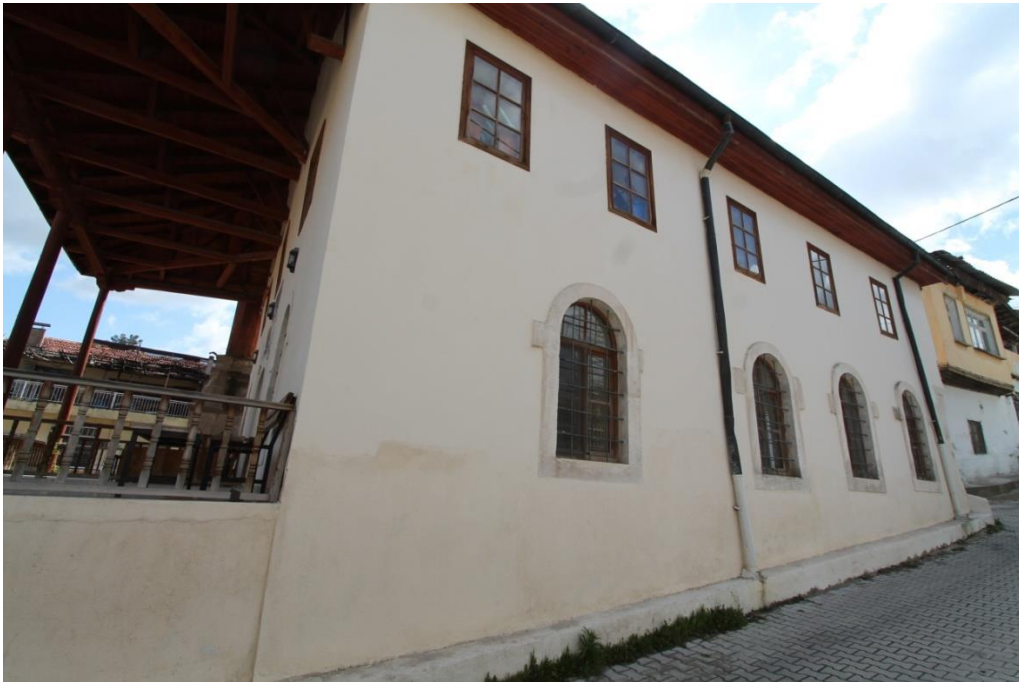
Fot. 6: Batı Cepheden Görünüm

Batı cephede altta 1.07 m. genişliğinde dört, üstte beş pencere açıklığı bulunmaktadır (Fot. 6).

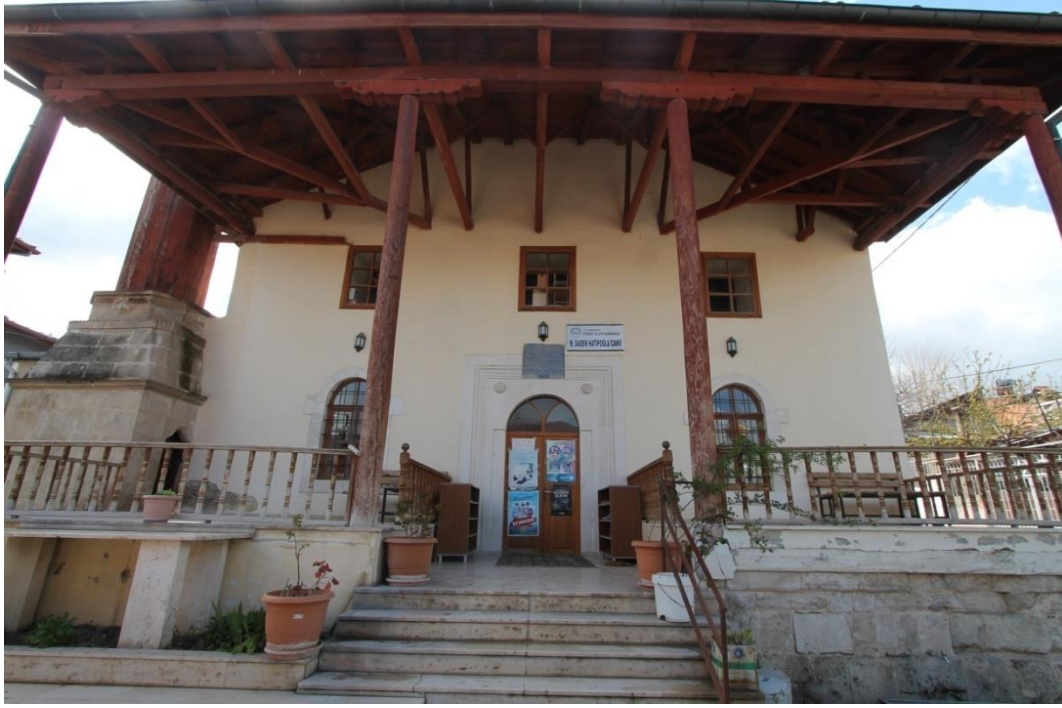
Fot. 7: Cami Kuzey Cepheden Grnm

Kuzey cephede dört basamaklı merdivenle ulařılan son cemaat yerinde dört ahřap direklerle desteklenen atının alt kısmındaki kiriřler grlmektedir (Fot. 7). Cephede altta 1.07 m. geniřlięinde iki, stte  pencere aıklıęı yer verilmiřtir. Harime 1.39 m. geniřlięindeki ahřap kapıdan ulařılmaktadır.

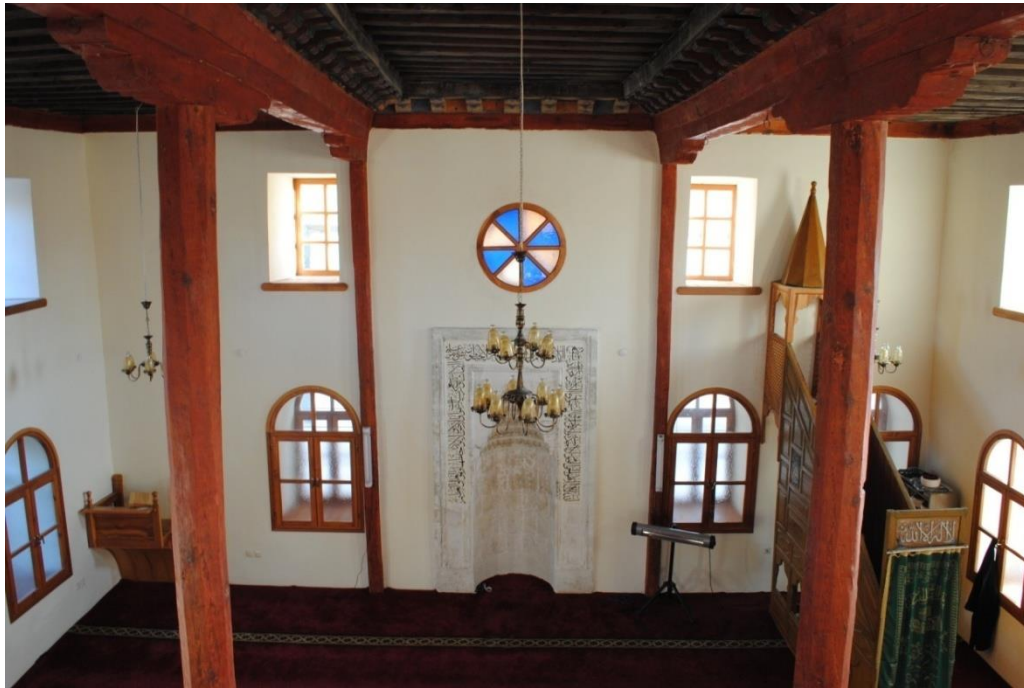
Fot. 8: Harim Meknından Genel Grnm

 saħına ayrılmıř harim meknı 12.05×9.90 m. ebatlarındadır (Fot. 8). Orta saħın dięerlerine gre daha geniř ve yksek tutulmuřtur.

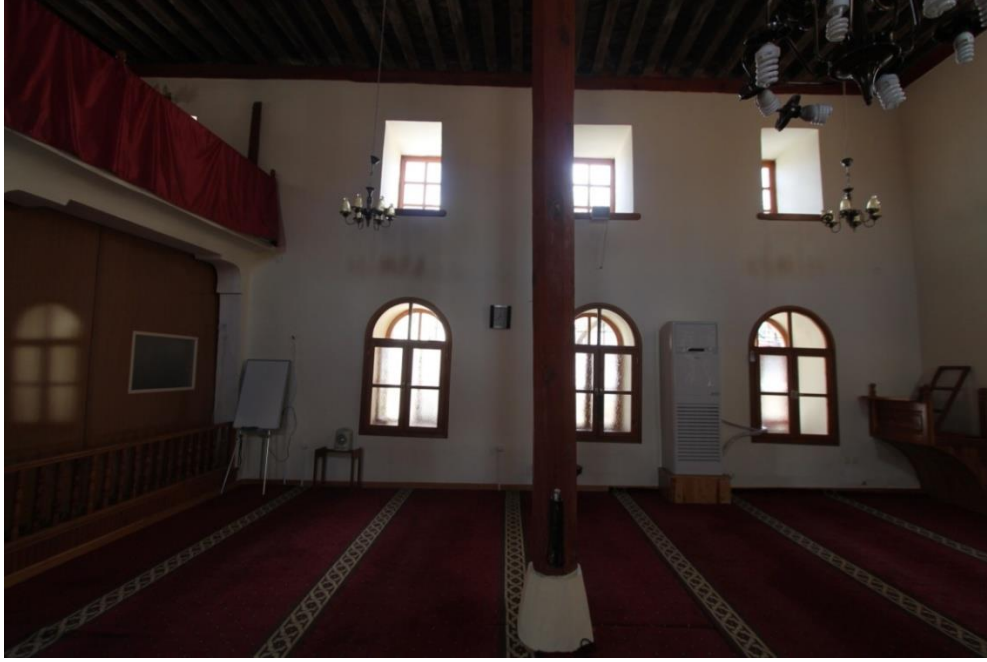
Fot. 9: Harim Dođu Duvarından Görünüm

Harim dođu duvarında altta yuvarlak kemerli 1.14 m. ebadında üç, üstte boyuna dikdörtgen üç pencere açıklığı bulunmaktadır (Fot. 9). Pencere açıklıkları dıştan içe dođru 0.07 m. genişletilmiştir.

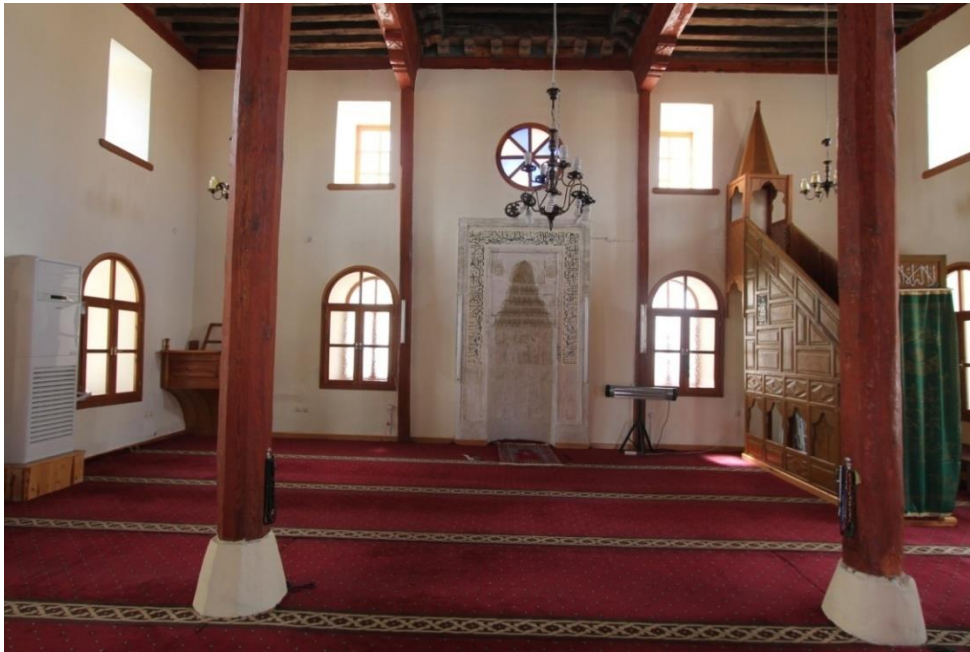
Fot. 10: Harim Güney Duvarından Görünüm

Güney duvarında altta 1.14 m. genişliğinde üç, üstte ortada yuvarlak yanlarda dikdörtgen formlu üç pencere açıklığı mevcuttur (Fot. 10). Güneydođu köşede kaide kısmı iç bükey formunda 0.76×0.83 m. ebatlarında ahşap vaaz kürsüsü vardır.

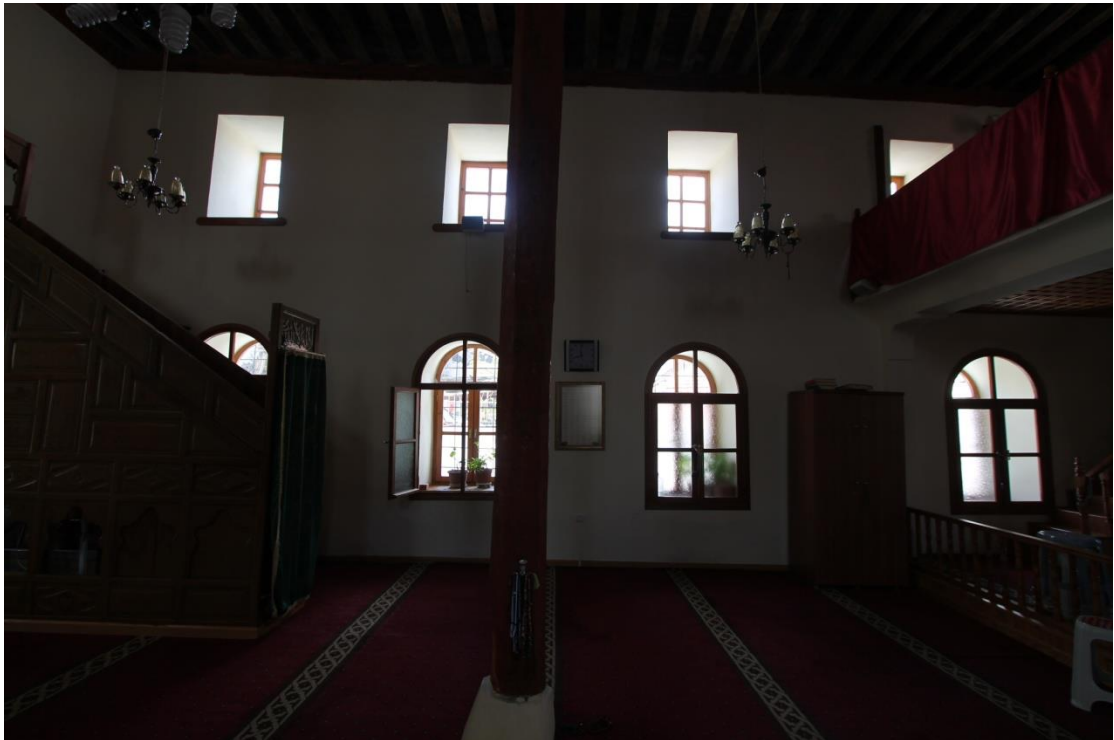
Fot. 11: Harim Batı Duvarından Görünüm

Batı duvarında altta 1.14 m. genişliğinde dört, üstte beş pencere açıklığı bulunmaktadır (Fot. 11).

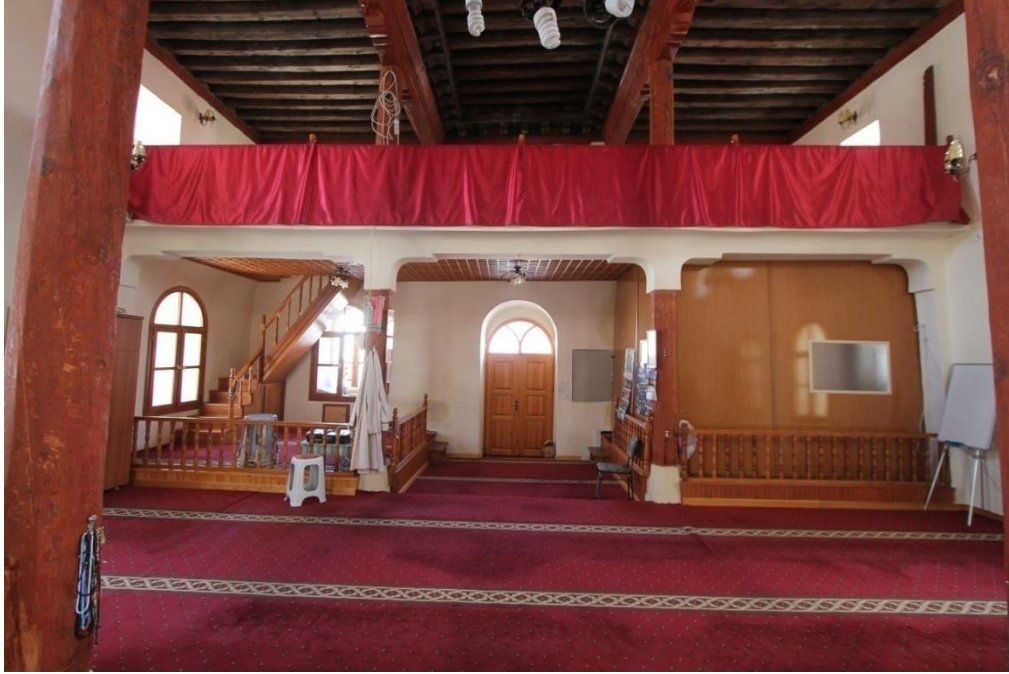
Fot. 12: Harim Kuzeyden Grnm

Kuzeyde dođu ve batıda sekiler mevcuttur (Fot. 12). Batıdaki sekiden tař kaideli ahřap direklerle desteklenen mahfile ulařılmaktadır. Ahřap direkler sepet kulplu kemer ile birbirine bađlanmaktadır.

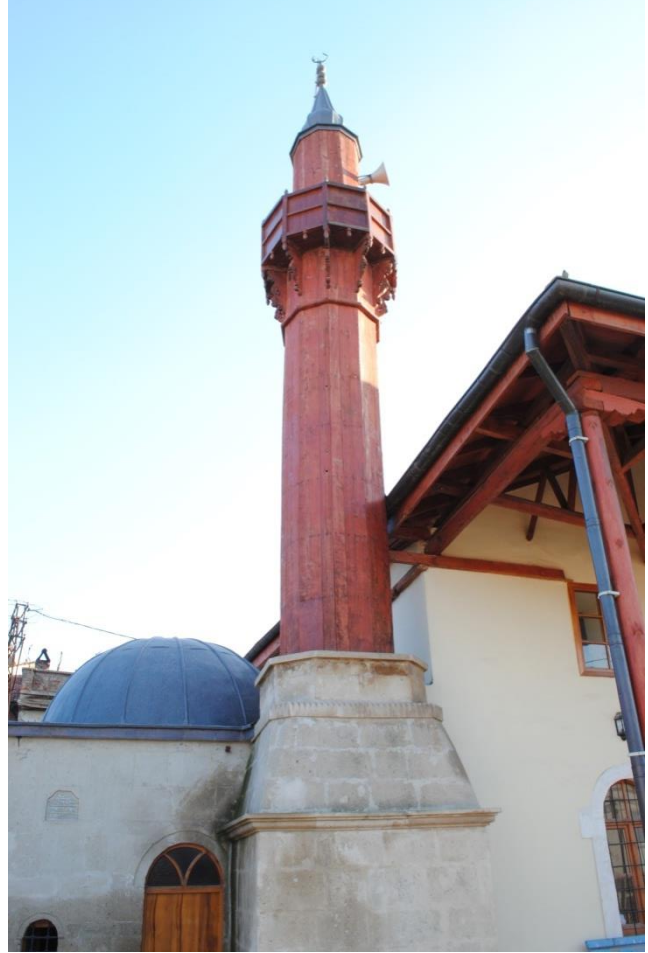
Fot. 14: Kuzeydoğudaki Minareden Genel Görünüm

Ahşap süsleme kuzeydoğudaki minarede karşımıza çıkmaktadır (Fot. 14). Ahşap çokgen gövdeye sahip minarenin şerefe altı uçları volüd formunda "S" kıvrımlar vardır (Fot. 15). Ortasında üç yapraklı çiçek motifi bulunmaktadır. Minare kurşun kaplı külahla sonlandırılmıştır.

Taş süsleme yapının kuzeydoğu köşesindeki minarede karşımıza çıkmaktadır (Bk. Fot. 14). Minare taş kaide bitiminde testere dişlerine yer verilmiştir (Fot. 23). Çokgen ahşap gövdeye geçiş köşeleri pahlanmış taş malzemeli pabuçla sağlanmıştır.

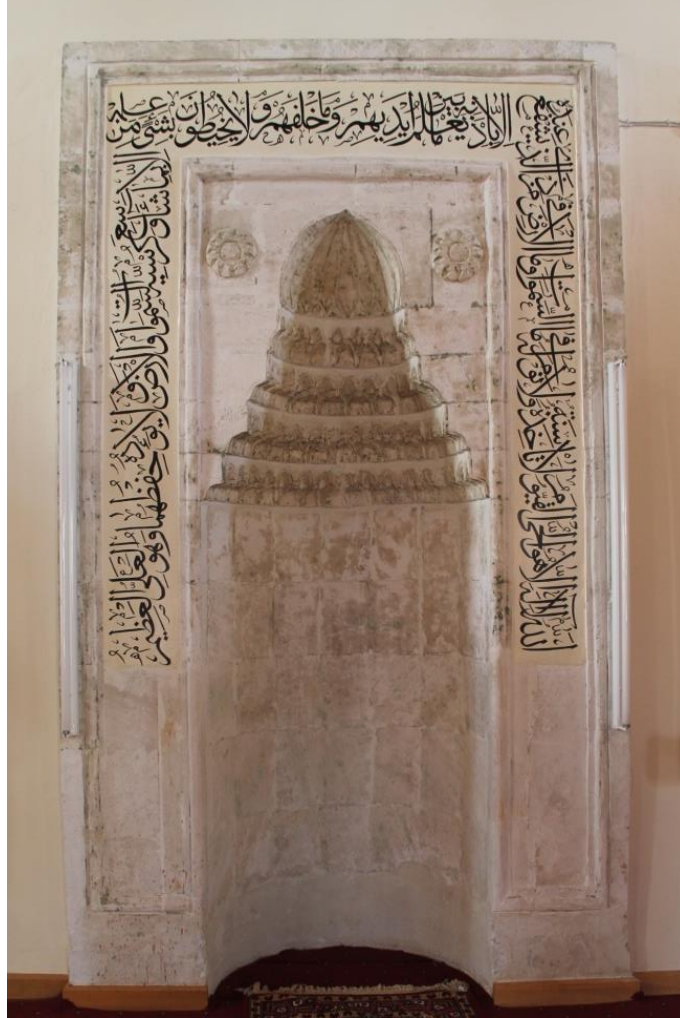
Fot. 25: Mihraptan Görünüm

Harim mekânında güney duvarı aksındaki mukarnas kavsaralı taş mihrabın köşeliklerinde kabartma geometrik motif vardır (Fot. 25-26- Çiz. 1). Çerçeve kısmında yazıya yer verilmiştir.

Güney duvarı aksındaki 2.00 m. genişliğindeki mihrap 0.12 m. ileriye (kuzeye) ve yukarıya taşını yapılmıştır. 0.89 m. genişliğindeki yarım daire formlu mihrap nişi mukarnas kavsaralıdır. Köşeliklerde geometrik süslemeler bulunmaktadır. Mihrap çerçevesinde yazıya yer verilmiştir.

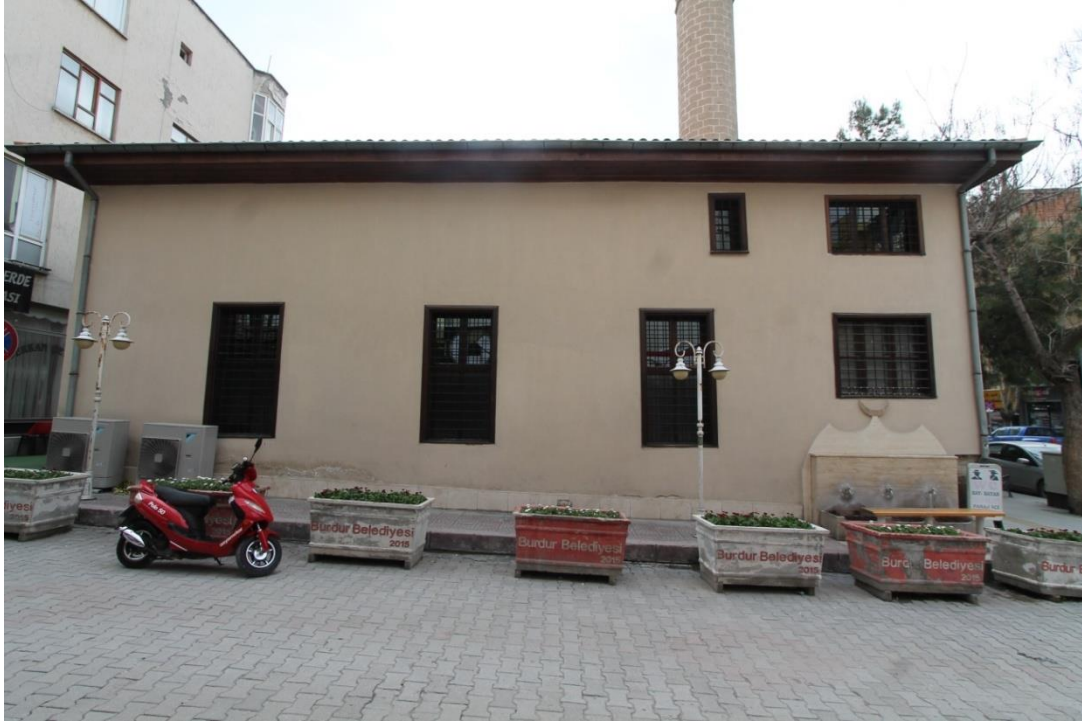
Fot. 28: Doğu Cepheden Görünüm

Yapının 14.5 m. uzunluğundaki doğu cephesinin kuzey kısmına denk gelen noktada 1.60 m. genişliğinde yatay dikdörtgen pencereler son cemaat yerini

aydınlatmaktadır. Alt sırada 1.15 m. ölçülerinde dikey dikdörtgen formlu pencere açıklıkları vardır. Üstte ise mahfili aydınlatan demir parmaklıklarla kapatılmış dikey dikdörtgen pencere açıklığı bulunmaktadır (Fot. 28).

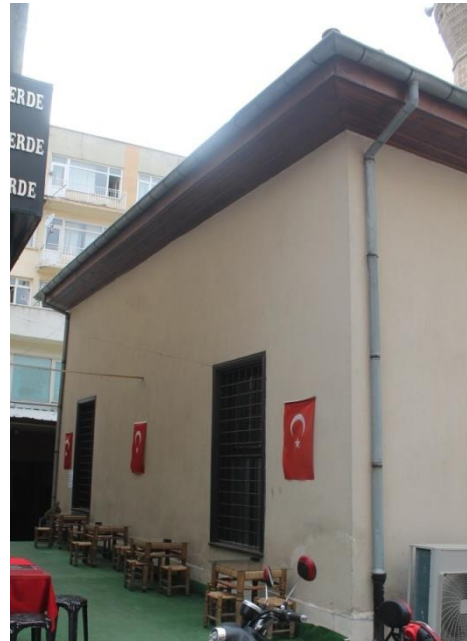
Fot. 29: Güney (Kible) Cephesinden Görünüm

9.33 m. ebadındaki güney cephede 1.17 m. genişliğinde dikey dikdörtgen formlu iki pencere açıklığına yer verilmiştir (Fot. 29).

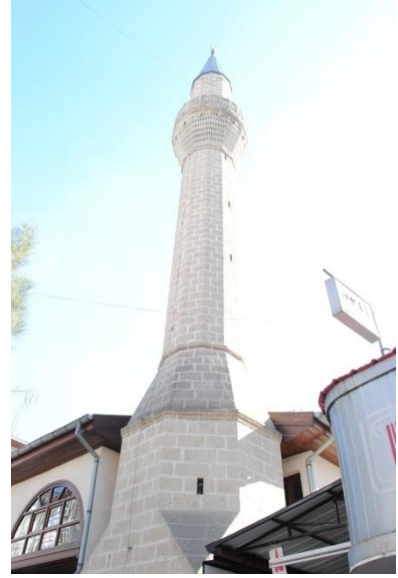
Fot. 30: Minareden Genel Görünüm

Batı cephede üstte kare formlu, altta 1.02 m. genişliğinde iki adet dikey dikdörtgen pencere açıklıkları bulunmaktadır¹²⁷. Kuzeybatı köşeye yerleştirilmiş tek şerefeli bir minaresi vardır (Fot. 30). Köşeleri pahlı iki kademeli kare kaideden çokgen gövdeye geçiş pabuçla sağlanmaktadır. Şerefe altı süslemeli olan minare kurşun kaplı külahla sonlandırılmıştır.

Taş süslemeyle yapıda minare karşılaşılmaktadır (Bk., Fot. 30). Kuzeybatı köşede yer alan minarede, kare kaideden çokgen gövdeye geçiş çokgen pabuç ile sağlanmıştır (Fot. 46). Kademeli olarak yükselen şerefe altının ilk sırasında iç içe geçmiş yuvarlak kemer formları vardır (Fot. 47). Beş sıra mukarnastan sonra küçük silindirik formlar şerefe altını dolaşmaktadır. Yedinci sırada aralara elips formlar gelecek şekilde sarkıtlar yerleştirilmiştir. Son bölümde dış sırasına benzer formlar mevcuttur. Şerefe korkuluklarında dikdörtgen panolar yüzeyinde kabartma tekniğinde çiçek rozetleri vardır (Fot. 48). Minare çokgen petek üzerine kurşun .Fot. 46: Minare Kaidesinden Görünüm külahla sonlandırılmıştır.

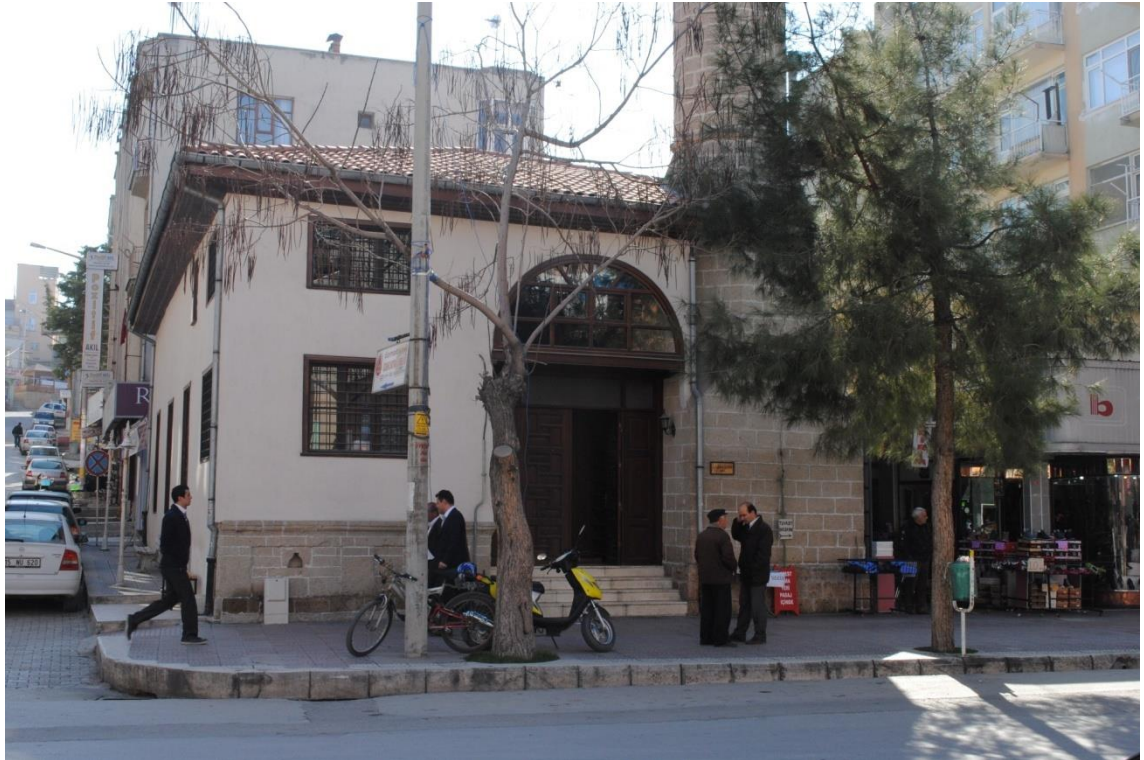
Fot. 31: Kuzey Cepheden Görünüm

Kuzey cephede kapı açıklığının doğusunda alt ve üst kat sırasında birer pencere açıklığına yer verilmiştir (Fot. 31). Kapı açıklığının kemerin üzengi hattından aşağı kısmında iki kanatlı kapı açıklığı bulunmaktadır. Mahfile denk gelen kemer yatay ve dikey ahşap çitalarla bölünmüş ve bu alana pencereler yerleştirilmiştir. Kapı açıklığının yüzeyi kare, yatay ve dikey dikdörtgen formlu panolara ayrılmıştır.

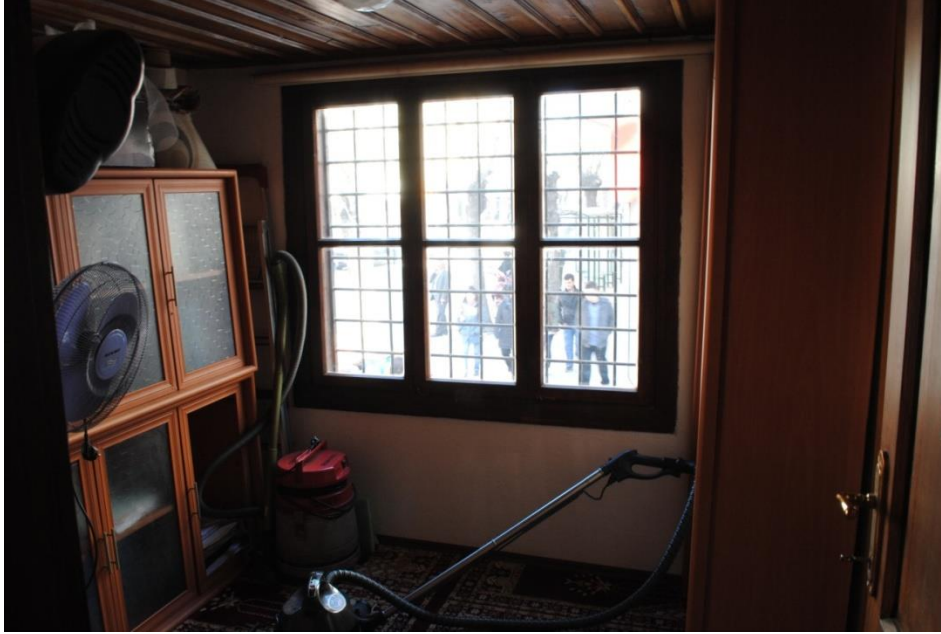
Fot. 32: Günümüzde Görevli Odası Olarak Kullanılan Mekândan Görünüm

Caminin çift kanatlı ahşap kapısından geçiş sağlandığında doğuda üç basamaklı merdivenle sonradan yapılmış 2.62×3.20 m. ebatlarındaki mekân kuzeyden, güneyden ve doğudan birer pencere açıklığı ile aydınlatılmaktadır (Fot. 32). Bu mekânın kuzeyinden merdivenlerle mahfile ulaşılmaktadır.

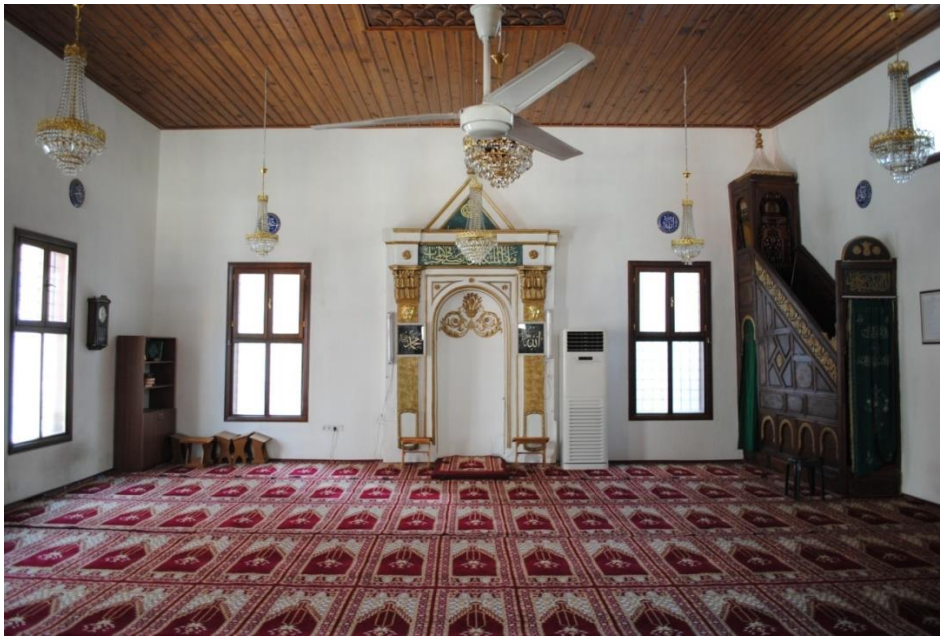
Fot. 34: Harim Güney (Kible) Duvarından Görünüm

Güney duvarının aksında 2.35 m. ebadındaki alçı mihrap duvardan ileriye ve yukarıya 0.24 m. taşıntı yapmıştır (Fot. 34). 0.97 m. genişliğindeki yarım daire formlu mihrap nişinin kavsarası yuvarlak kemerli yapılmıştır. Niş yüzeyi ve köşelikleri süslemelidir. Mihrabın taç kısmı yatay olarak iki bölüme ayrılmıştır. İlk bölümde dikdörtgen pano yüzeyinde bir ayet yazmakta ve her iki yanında süslemeler bulunmaktadır. Kendi içerisinde profillendirilen ikinci kısım boş bırakılmıştır. Tepelik kısmı iç içe geçmiş üçgen alınlıkla sonlandırılmıştır. Mihrabın doğu ve batısında 1.16 m. genişliğinde iki pencere açıklığı bulunmaktadır.

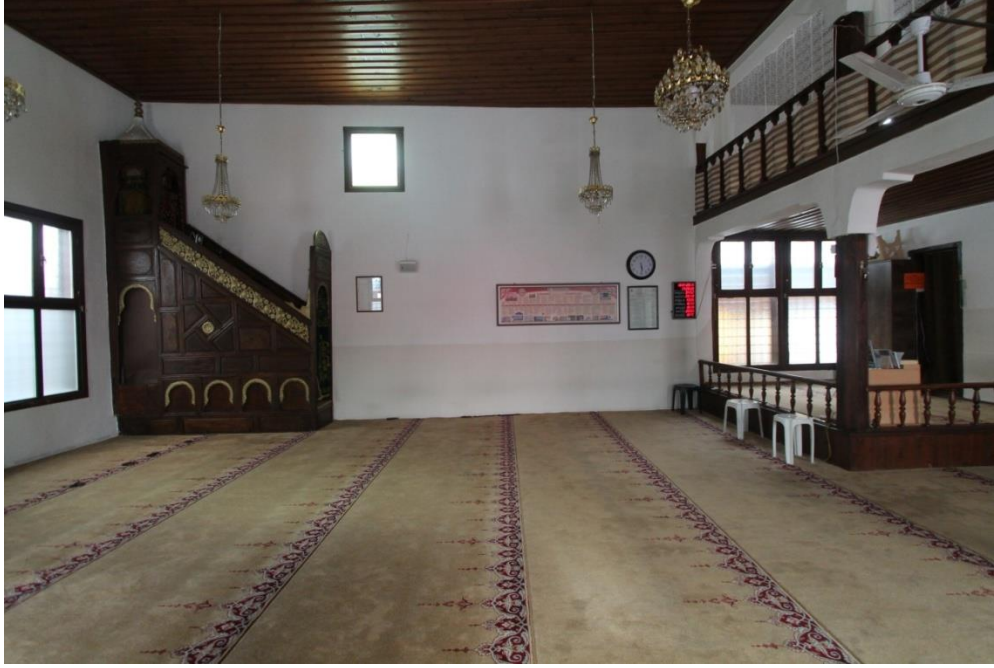
Fot. 35: Harim Batı Duvarında Görünüm

Batı duvarında, güneybatı köşeden 2.79 m. uzaklıkta 0.52 m. genişliğinde pencere açıklığı bulunmaktadır (Fot. 35).

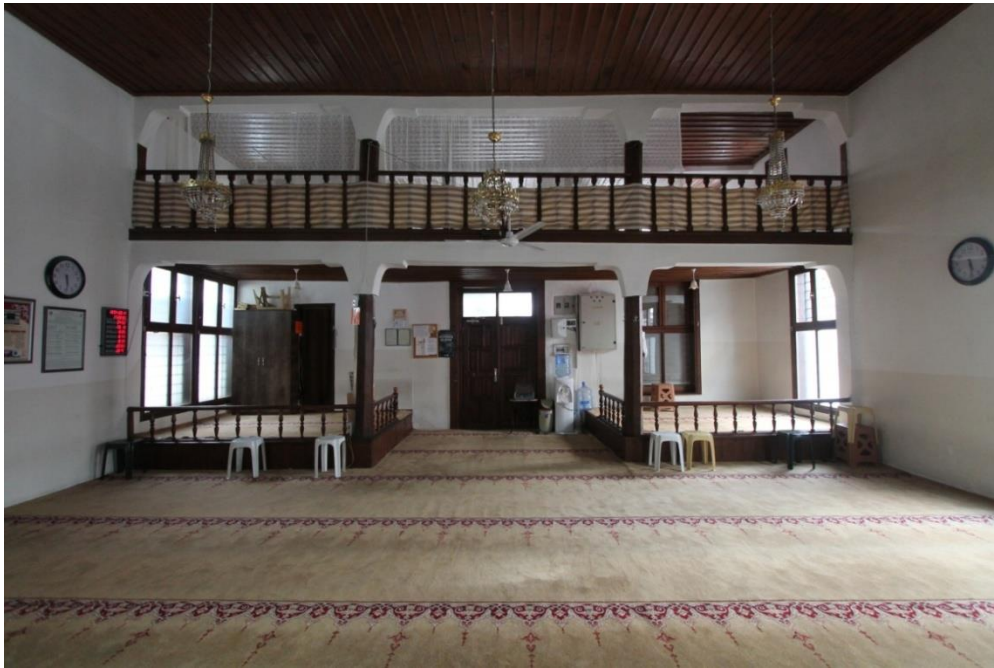
Fot. 36: Harim Kuzeyinden Görünüm

Kuzeyde alt katın doğu ve batı bölümleri seki şeklinde düzenlenmiştir (Fot. 36). Batıdaki sekinin kuzeyinde 0.74 m. genişliğindeki kapı açıklığından minareye ulaşılmaktadır. Batıdaki sekide, batıdan 1.05 m. genişliğinde iki pencere açıklığı varken, doğudaki sekide 1.15 m. genişliğinde bir pencere açıklığına yer verilmiştir. Mahfil ise ahşap direklerle desteklenmektedir. Ahşap direkler sepet kulplu kemer formuyla birbirine bağlanmaktadır.

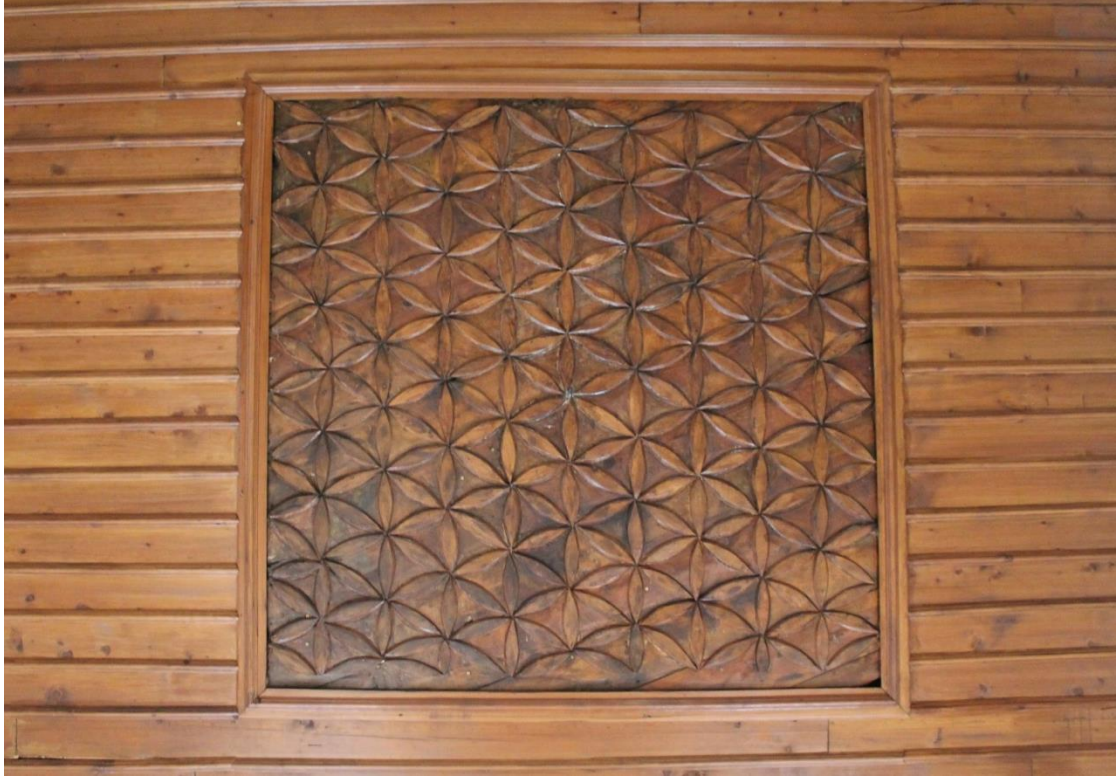
Fot. 37: Harim Ahşap Tavan Göbeğinden Görünüm

Harim, ahşap ters tavanla örtülüdür (Fot. 37). Kare tavan göbeği yüzeyinde bitkisel süslemelere yer verilmiştir.

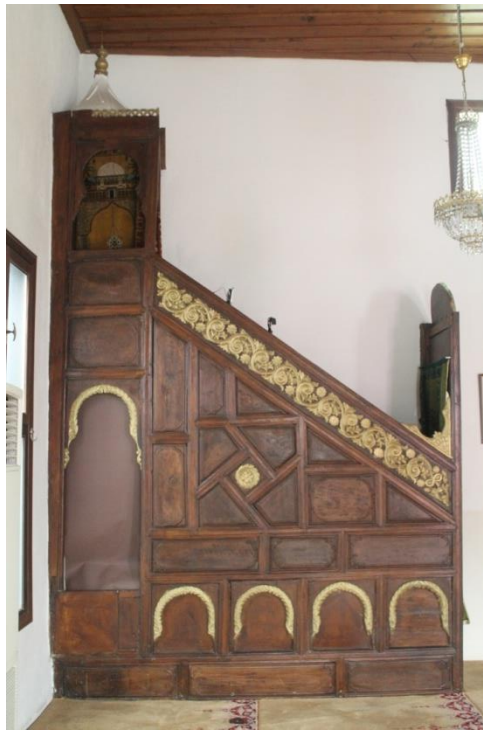
Fot. 41: Minberden Görünüm

Ahşap malzeme yapıda güneybatı köşedeki minberde karşımıza çıkmaktadır (Fot. 41). Minberde enine düzenlenmiş süpürgerlik bölümü dört panoya ayrılmıştır. Panolarda altın yaldız rengiyle boyanmış stilize edilmiş bitkisel bezemelerle dört kemer

Güneybatı köşeye yerleştirilmiş 2.72 m. ebadındaki ahşap minberin, kaide kısmı yatay dikdörtgen panolara ayrılmıştır. Süpürgelik kısmında dört kare pano içerisinde süslemeli yuvarlak kemer formları oluşturulmuştur. Aynalık kısmı kare, yatay ve dikey dikdörtgen panolara ayrılmış olup merkezinde bitkisel süslemeye yer verilmiştir. Korkuluğun yüzeyi bitkisel süslemelidir. Geçit kısmındaki kemer ile süpürgelik kısmındaki kemerler benzer özellikler göstermektedir. Minber kapı alınlığının yüzeyinde yazıya yer verilmiştir. Taç kısmı yarım daire formunda yapılmış ve yüzeyi bitkisel süslemelidir. Köşk kısmı sade tutulmuş ve alçı bir külahla sonlandırılmıştır.

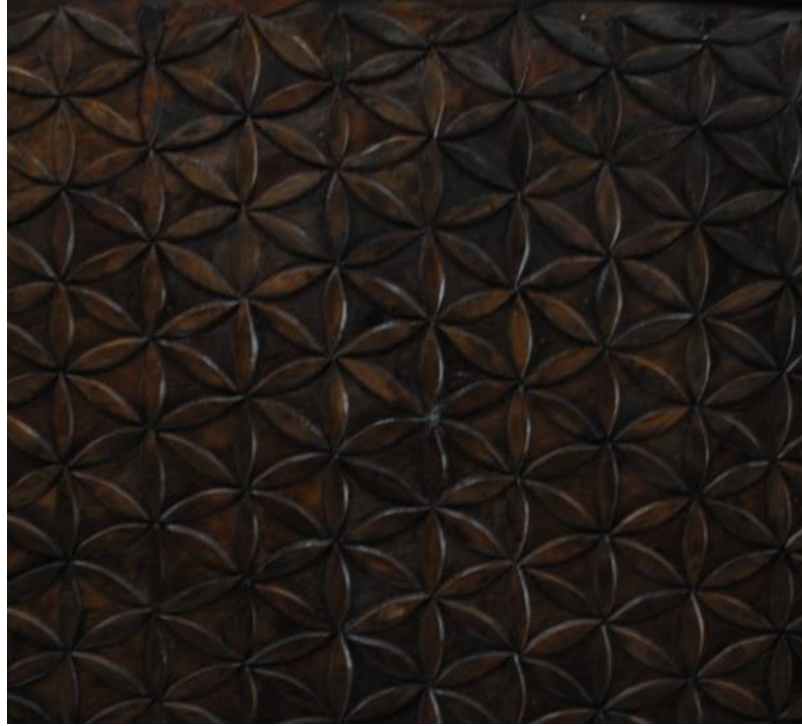
Fot. 45: Harim Tavan Göbeğinden Detay Görünüm

Harimin kare tavan göbeğinde, altı yapraklı çiçek ile onların etrafını çevreleyen ve diğer çiçekleri birbirine bağlayan yapraklara yer verilmiştir (Fot. 45-Çiz. 3).

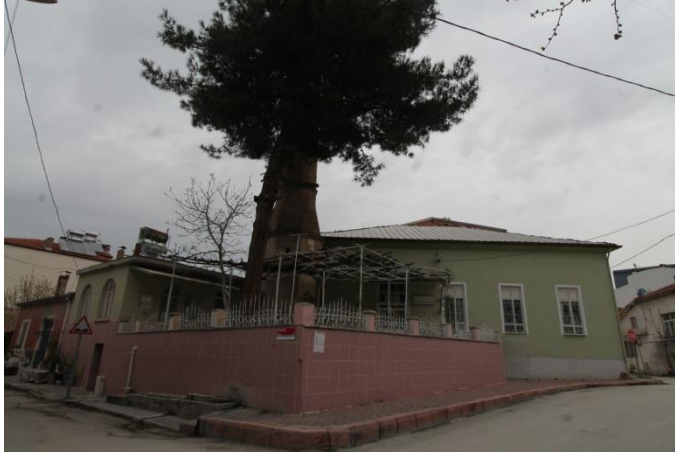
Fot. 50: Selimoğlu Camii'den Genel Görünüm

Çevre duvarı içerisindeki caminin, kuzeybatısında altıgen bir şadırvan ile kuzeydoğusunda tuvaletler vardır (Fot. 50).

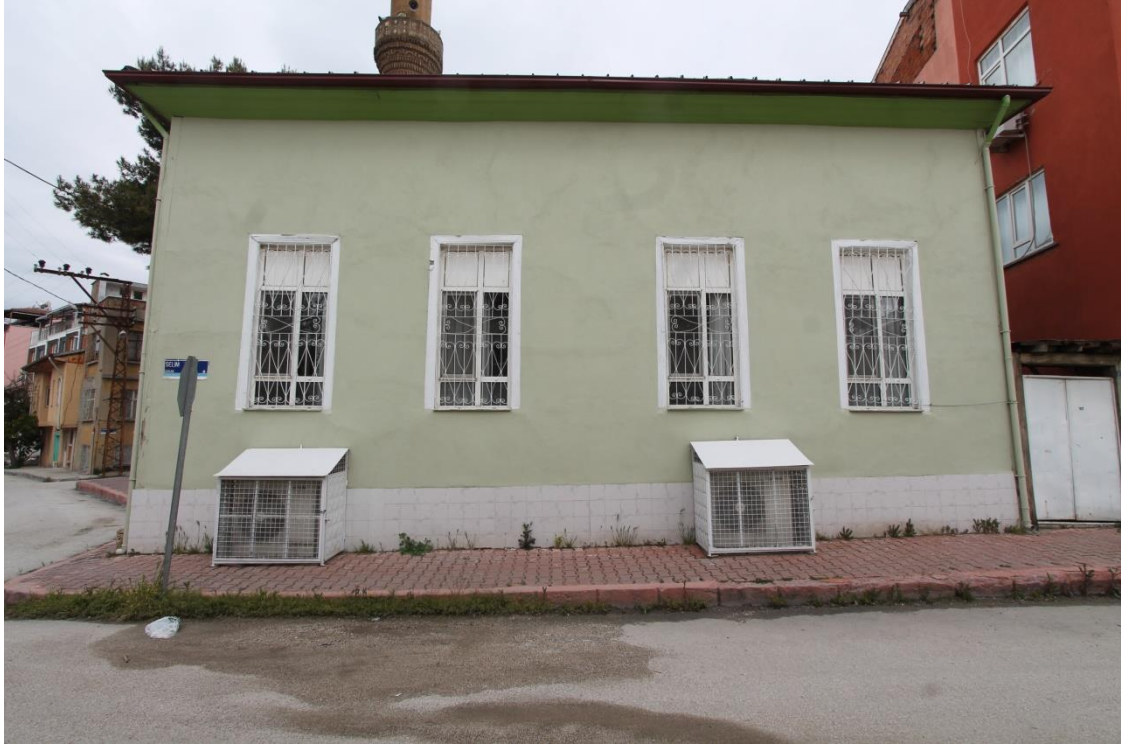
Fot. 51: Cami Güney Cepheden Görünüm

Güney cephede 1.04 m. genişliğinde dört pencere açıklığı yer almaktadır (Fot. 51).

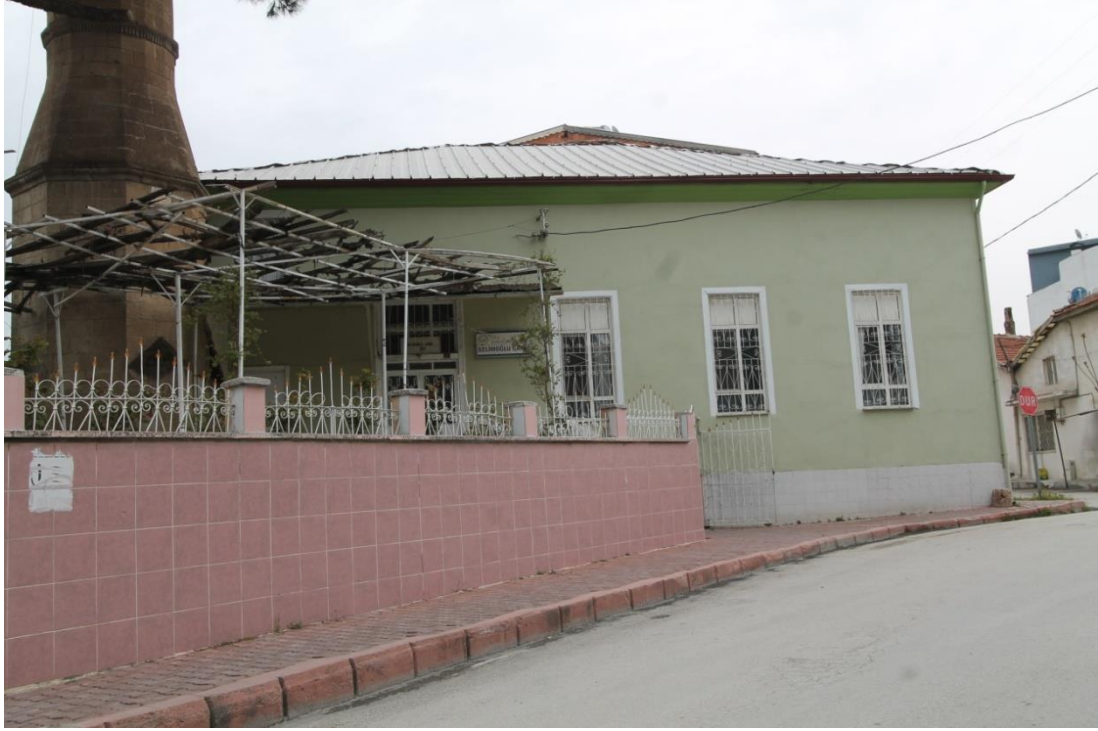
Fot. 52: Caminin Batı Cephesinden Görünüm

Batı cephede 1.04 m. genişliğinde üç pencere açıklığı mevcuttur (Fot. 52). Harim kapı açıklığı 1.40 m. 'dir. Harim kapı açıklığının kuzeyindeki 1.10 m. ebadındaki kapı açıklığından mahfile ulaşılmaktadır. Kuzeybatı köşede günümüze yakın bir zamanda inşa edilen tek şerefeli minarede, iki kademeli kaideden çokgen gövdeye geçiş pabuçla sağlanmıştır. Şerefe altı süslemeli olan minare cam külahla sonlandırılmıştır.

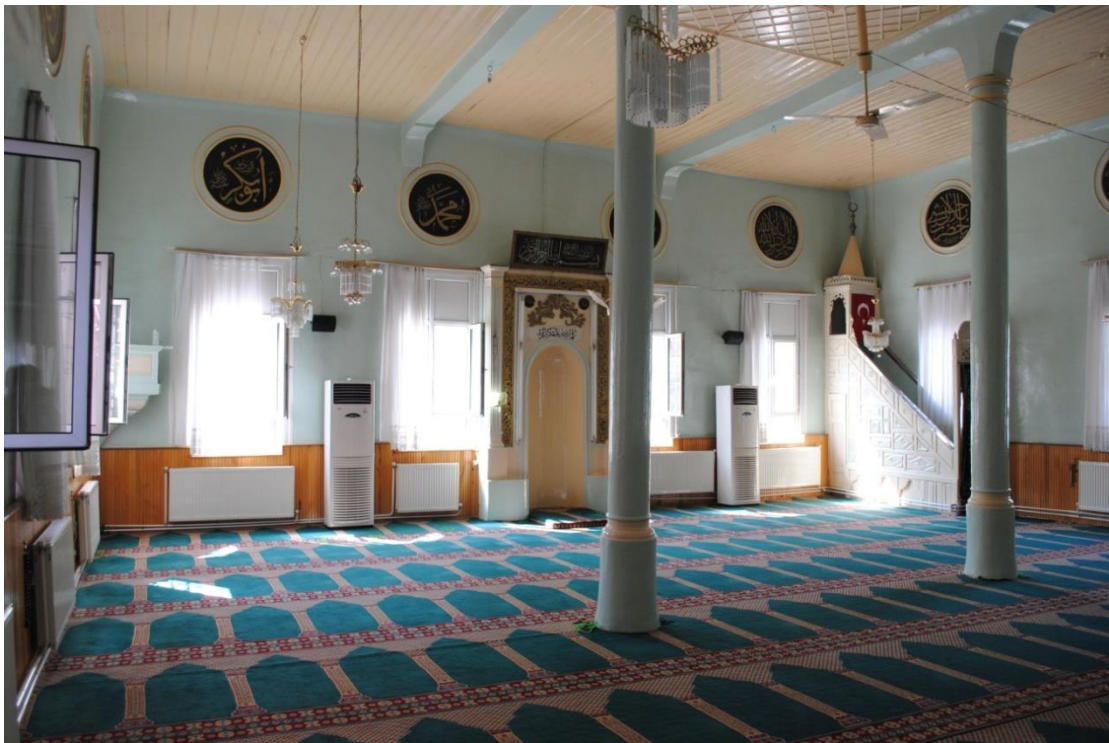
Fot. 53: Harim Mekânında Kuzeydoğu Köşeden Güneybatı Köşeye Bakış

Batı cephedeki kapı açıklığından 14.93×10.25 m. ebatlarındaki üç sahnınlı harim mekânına ulaşılmaktadır (Fot. 53).

Güney (kıble) duvarındaki pencere açıklıklarının üzerinde dört daire pano yüzeyinde yazı mevcuttur (Bk. Fot. 53).

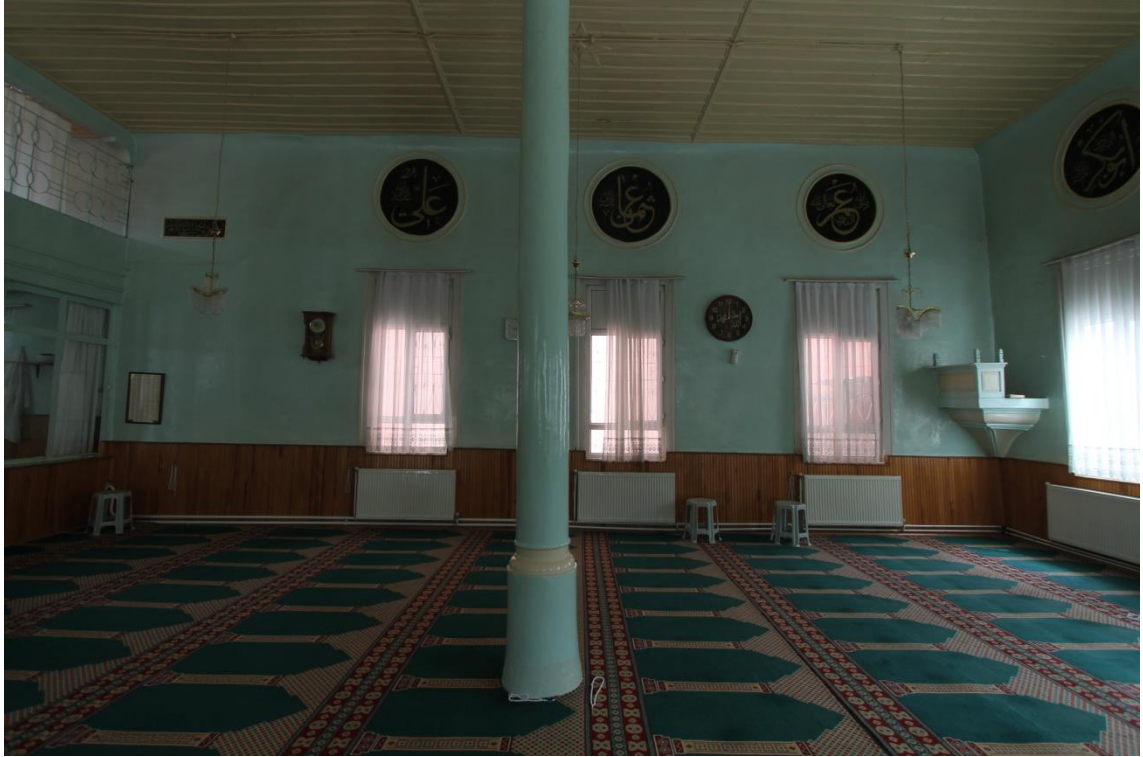
Fot. 54: Harim Doğu Duvarından Görünüm

Harim doğu duvarındaki pencere açıklıklarının üst kısmında üç daire pano ile yatay dikdörtgen pano yüzeyinde yazıya yer verilmiştir (Fot. 54).

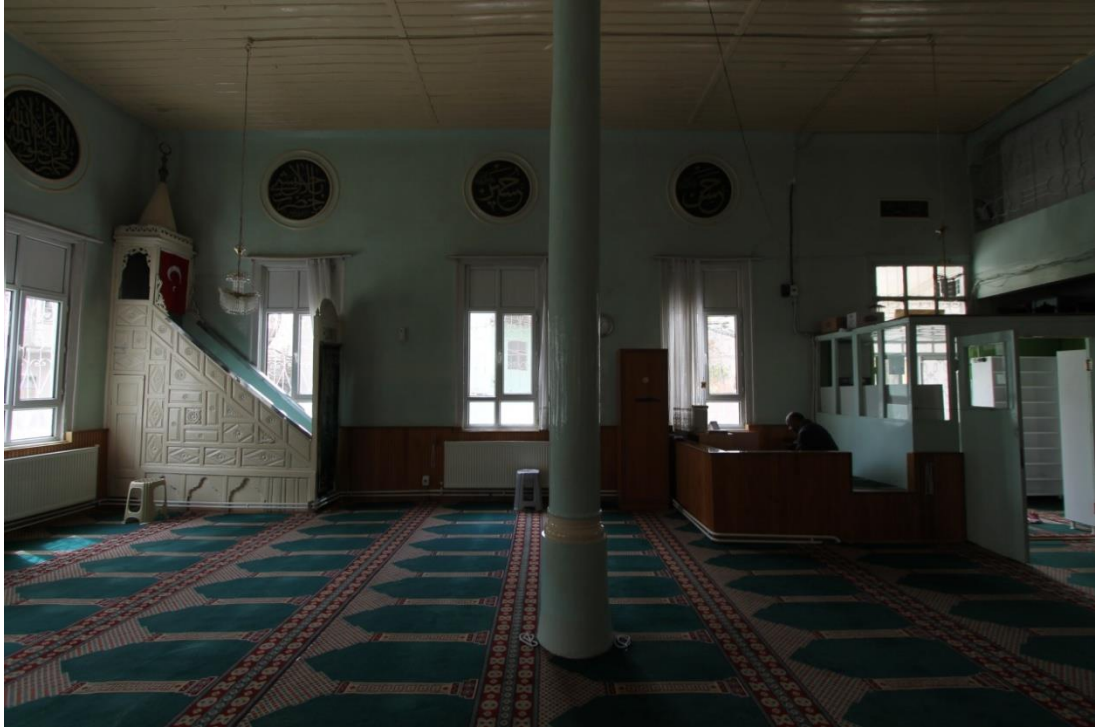
Fot. 55: Harim Batı Duvarından Görünüm

Harim batı duvarı, doğu duvarıyla simetriktir (Fot. 55).

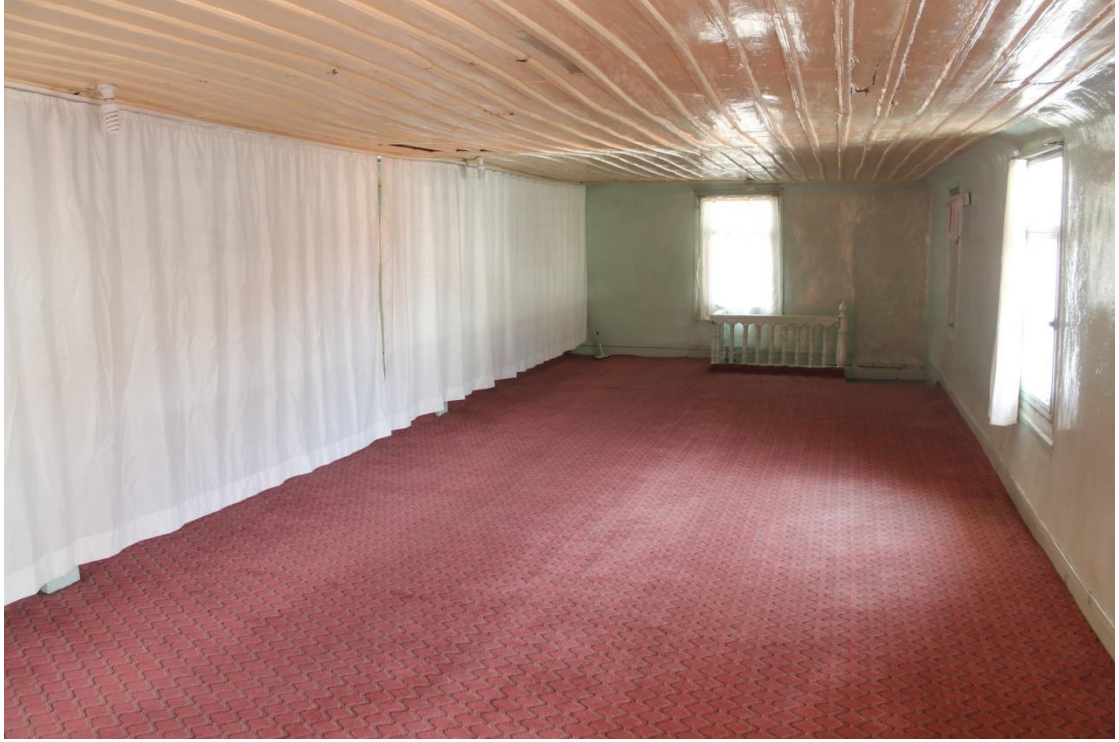
Fot. 57: Kadınlar Mahfiline Dođudan Batıya Bakış

İki pencere açıklığı bulunan kuzey duvarı sonradan demir doğramalarla kapatılmıştır (Fot. 56). Kadınlar mahfili demir parmaklıklarla kapatılmıştır (Fot. 57).

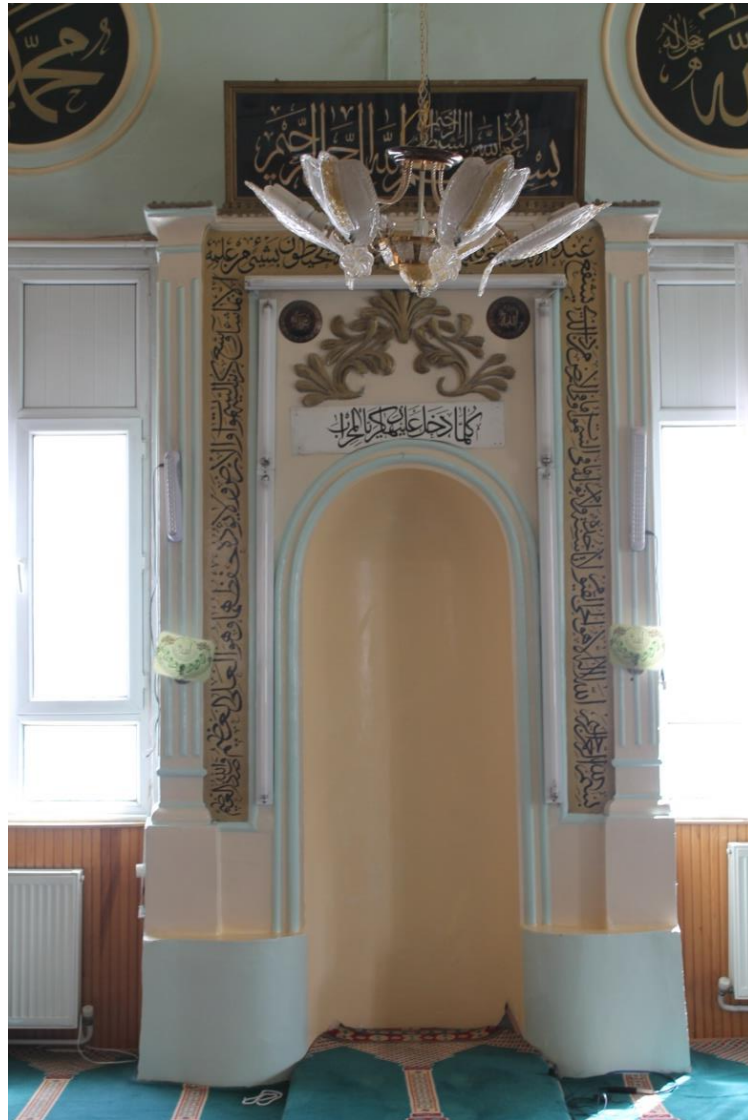
Fot. 59: Mihraptan Genel Görünüm

Harim güney aksındaki mihrap plasterlarla sınırlandırılmıştır (Fot. 59-Çiz.4). Mihrap nişinin etrafı iki sıra silmeyle kuşatılmıştır. Mihrap alınlığında simetrik olarak yapılmış stilize edilmiş "S" ve "C" kıvrımlı yaprak motifi mevcuttur (Fot. 60).
