BURDUR MERKEZDE YER ALAN CAMİLER

**Pamukkale Üniversitesi
Sosyal Bilimler Enstitüsü
Yüksek Lisans Tezi
Sanat Tarihi Anabilim Dalı
Tezli Yüksek Lisans Programı**

BURDUR MERKEZ'DE YER ALAN CAMİLER

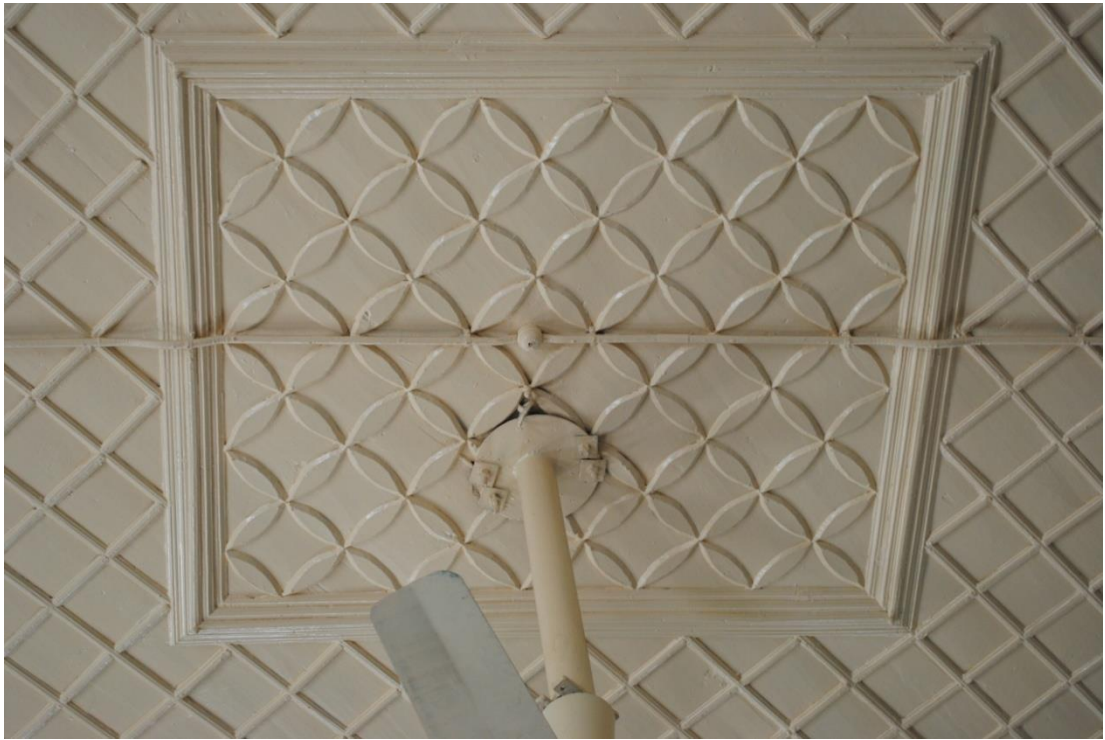
Fot. 68: Harim Kare Tavan Göbeğinden Görünüm

Harimin orta sahnındaki kare tavan göbeğinde yaprak motifleri birbiriyle bağlanarak kare oluşturulmuştur (Fot. 68-Çiz.5). Doğu ve batı sahnının tavan göbeklerinde ise iç içe geçmiş sekiz kollu yıldız motifleri vardır (Fot. 69-Çiz. 6).

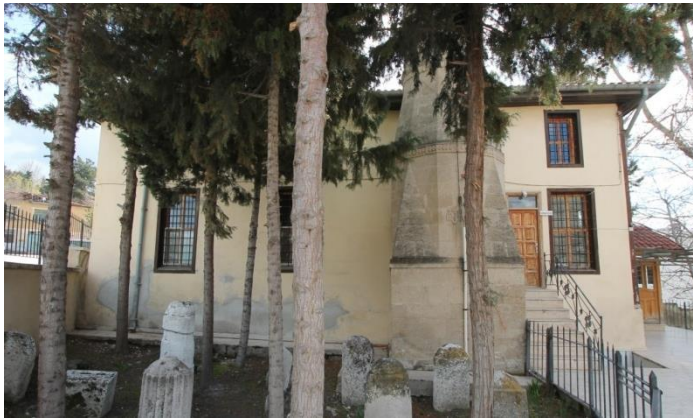
Fot. 72: Caminin Doğu Cephesinden Görünüm

Caminin doğusunda altta 1.18 m. genişliğinde üç, üstte ise mahfile denk gelen yerde demir parmaklılarla kapatılmış bir pencere açıklığı vardır (Fot. 72). Kuzeydoğuda 0.60 m. genişliğindeki kapı açıklığından kadınlar mahfiline ulaşılmaktadır.

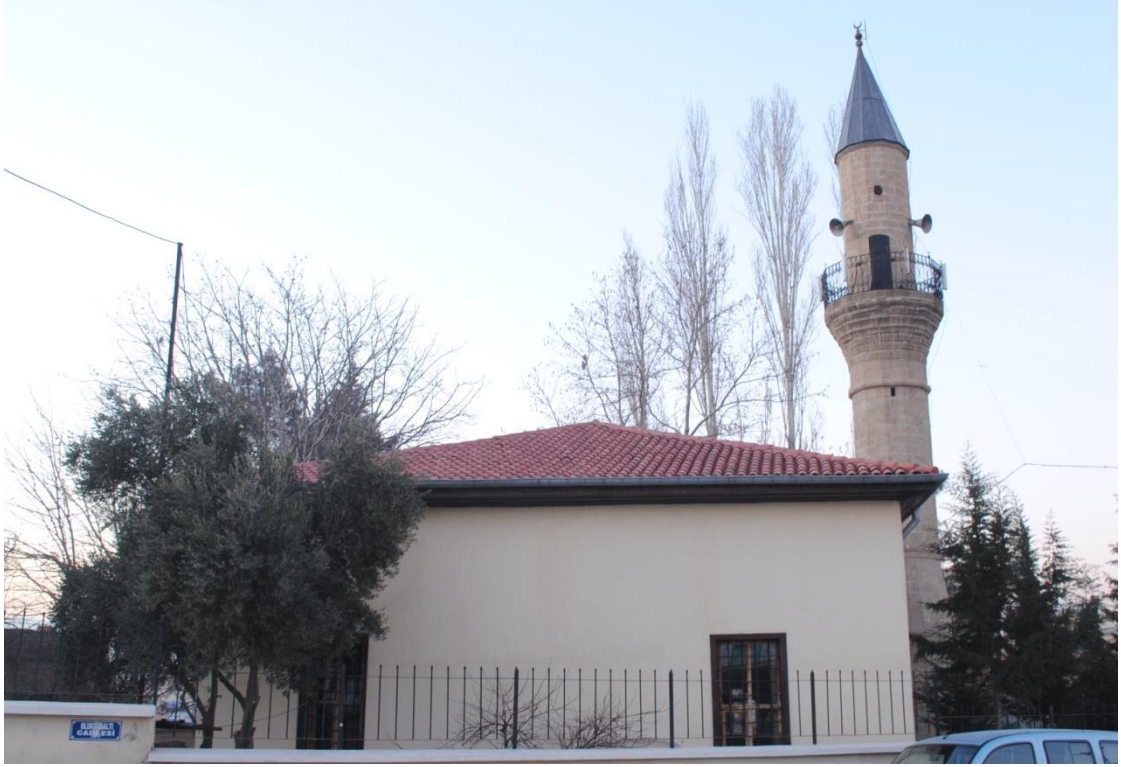
Fot. 73: Güney Cepheden Görünüm (M. Ekmekci/2011)

Güney cephede 1.18 m. genişliğinde demir parmaklıkla kapatılmış iki pencere açıklığı vardır (Fot. 73).

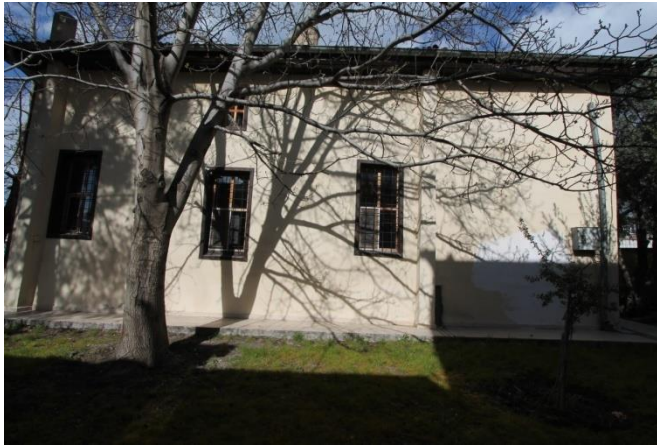
Fot. 74: Caminin Batı Cephesinden Görünüm

Batı cephede 1.16 m. genişliğinde üç pencere açıklığı mevcuttur (Fot. 74). Üst kısmında bir pencere açıklığı vardır.

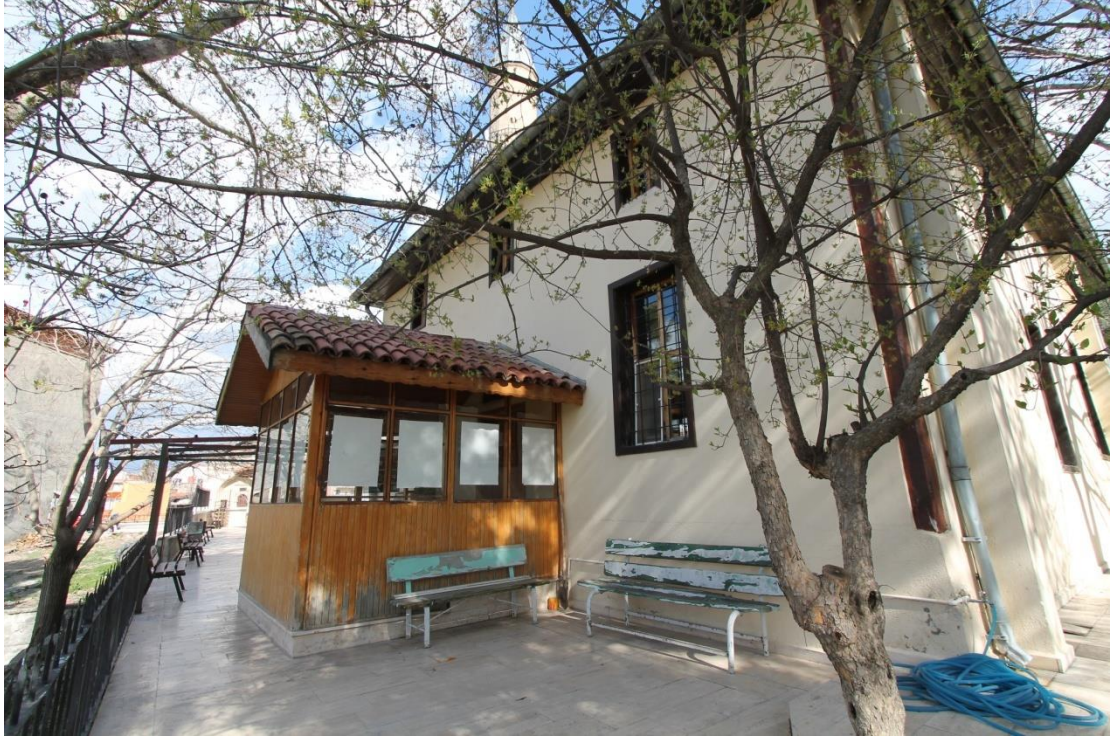
Fot. 75: Kuzey Cepheye Kuzeybatıdan Bakış

Kuzey cephede altta 1.14 m. genişliğinde iki, üstte üç pencere açıklığı bulunmaktadır (Fot. 75). 2.80×2.90 m. ölçülerindeki ayakkabılık bölümünün güneyinde yer alan 1.24 m. genişliğindeki ahşap kapı açıklığından 12×9.88 m. ebatlarındaki harim mekânına ulaşılmaktadır.

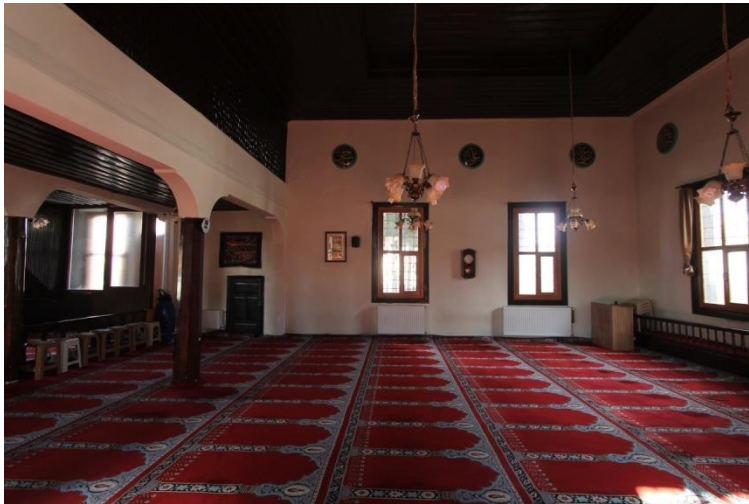
Fot. 76: Harim Doğu Duvarından Görünüm

Harim doğu duvarında 1.18 m. genişliğinde üç pencere açıklığı yer almaktadır (Fot. 76). Doğu duvarında yer alan 80 m. kapı açıklığından minareye ulaşılmaktadır.

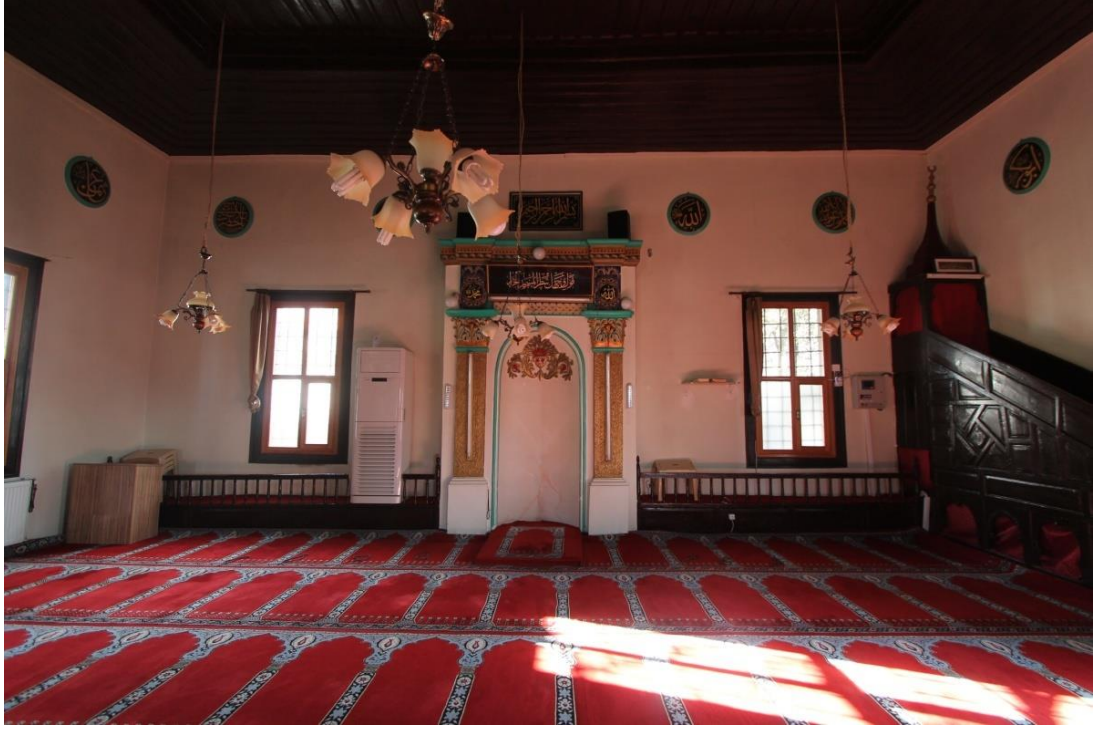
Fot. 77: Harim Güney Duvarından Görünüm

Güney duvarında 1.18 m. genişliğinde iki pencere açıklığı mevcuttur (Fot. 77). Güney duvarı aksındaki 2.18 m. genişliğinde plasterlarla sınırlandırılmış mihrap 0.27 m. ileriye ve yukarıya taşıntı yapmıştır. Mihrap nişinin kavsara kısmında bitkisel süslemeler vardır. Taç kısmı iki bölüme ayrılmıştır. Birinci kısımda ortada yüzeyinde yazı bulunan pano¹⁴⁵ ile yan kısımlarda bitkisel motifler bulunmaktadır. Kartuşun alt kısmında geometrik süslemeye yer verilmiştir. İkinci bölümde duvar kağıdı vardır.

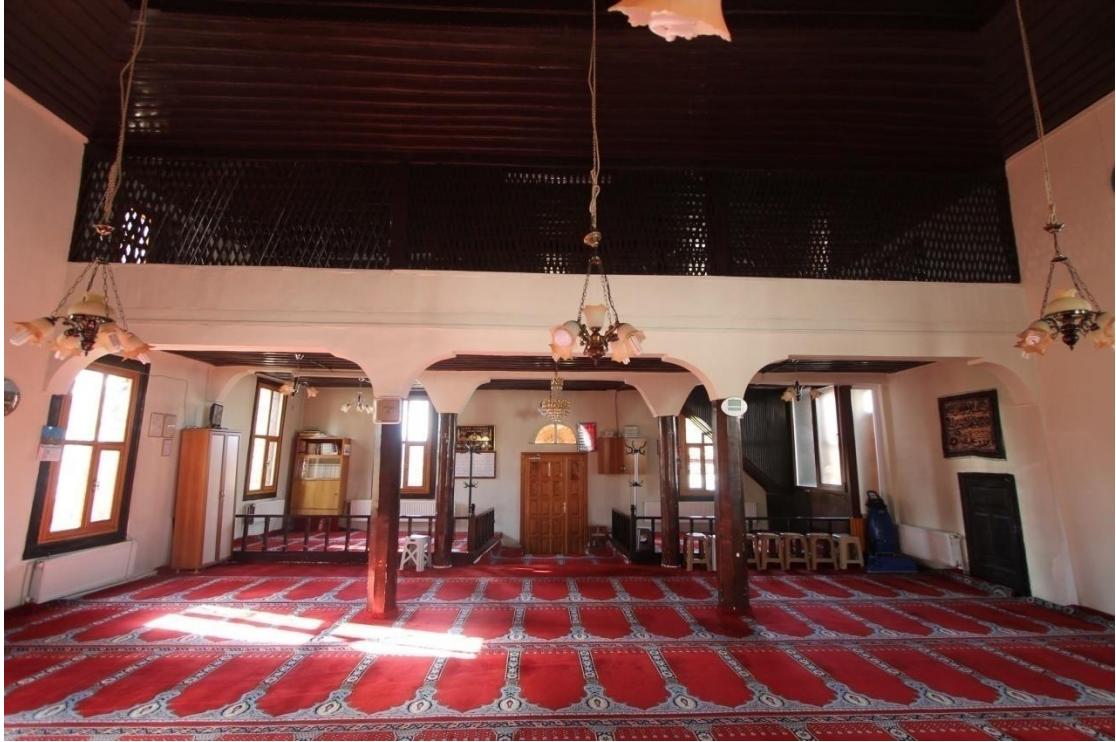
Fot. 79: Harim Kuzeyinden Görünüm

Kuzeyde 1.14 m. genişliğinde iki pencere açıklığı mevcuttur (Fot. 79). Doğu ve batıda sekiler yer almaktadır. Dört ahşap direkle desteklenen mahfil, ahşap kafesle kapatılmıştır (Fot. 80).

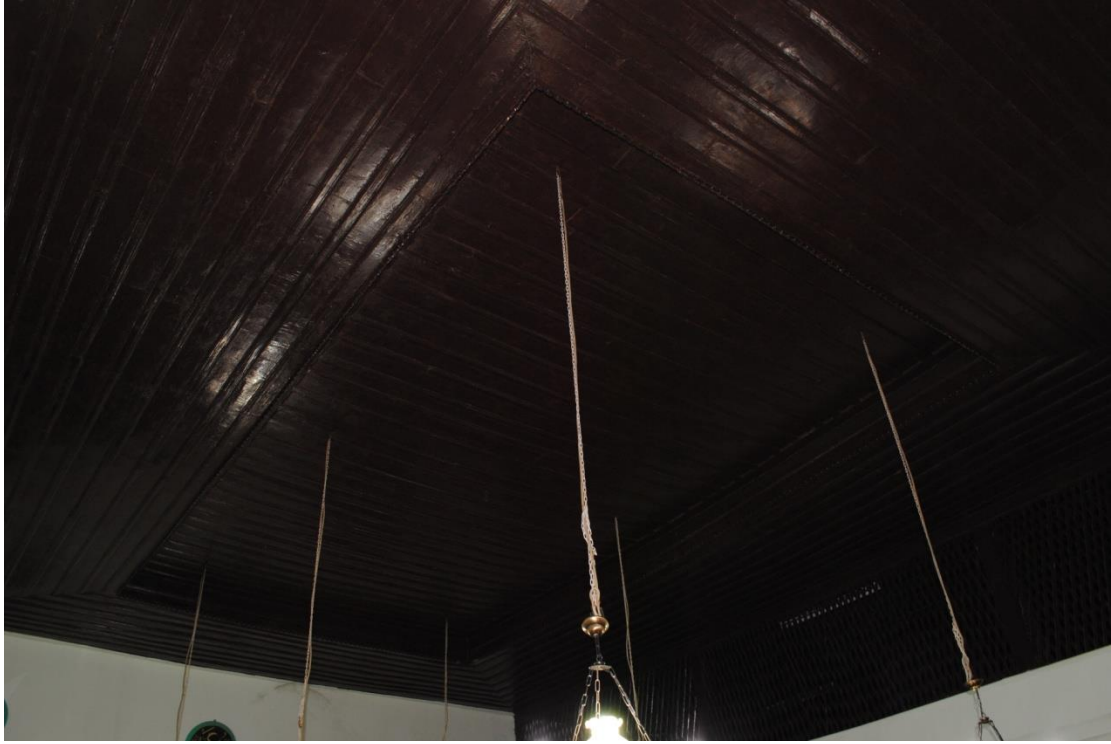
Fot. 81: Harim Çökertme Tavandan Görünüm

Harim mekânı çökertme tavanla örtülüdür (Fot. 81).

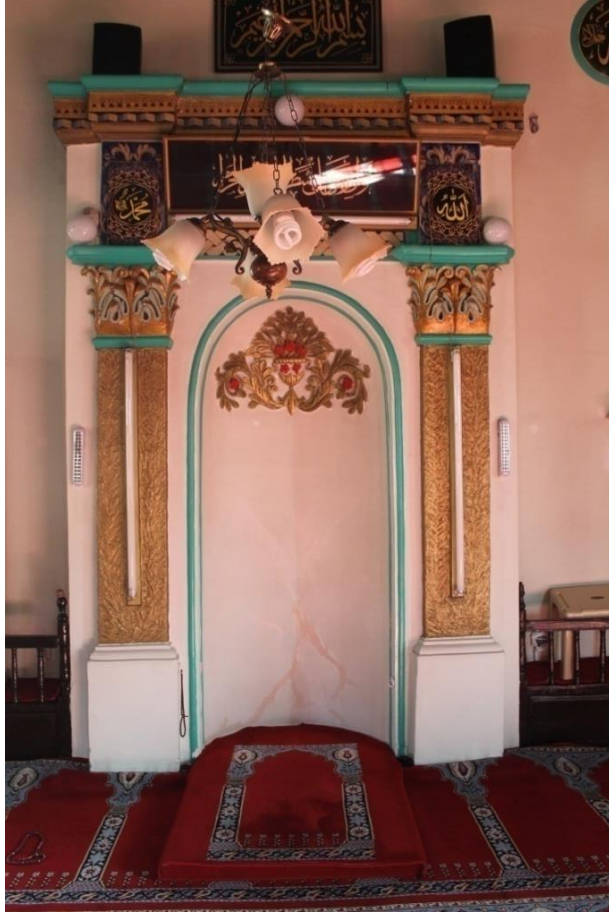
Fot. 82: Mihraptan Genel Görünüm

Camide alçı süsleme yalnızca mihrapta karşımıza çıkmaktadır (Fot. 82-Çiz. 7). Güney duvarı aksındaki mihrap akantus başlıklı plasterlarla sınırlandırılmıştır. Mihrap nişinin üst kısmının yüzeyinde kırmızıya boyanmış beş yapraklı iki çiçek motifi ile stilize edilmiş bitkisel motiflerden oluşan vazodan çıkmaktadır (Fot. 83). Vazodan çıkan yapraklar üzerinde kırmızı renkli beş yapraklı üç çiçek motifi vardır. Vazonun altında ters kabartma çiçek motifinden sağa ve sola çıkan kıvrım dallar ve dalların uç kısmında kırmızı renge boyanmış yedi yapraklı çiçek motifi mevcuttur. Taç kısmının ortasındaki üzerinde yazı olan panonun altında siyah zemin üzerine beyaz renkli zencerek motifi yer almaktadır (Fot. 84). Yan kısımlarında ise simetrik olarak yapılmış stilize edilmiş çiçek motifleri bulunmaktadır. İkinci kısmında sanki mukarnas dizisi varmış gibi duvar kağıdı vardır.

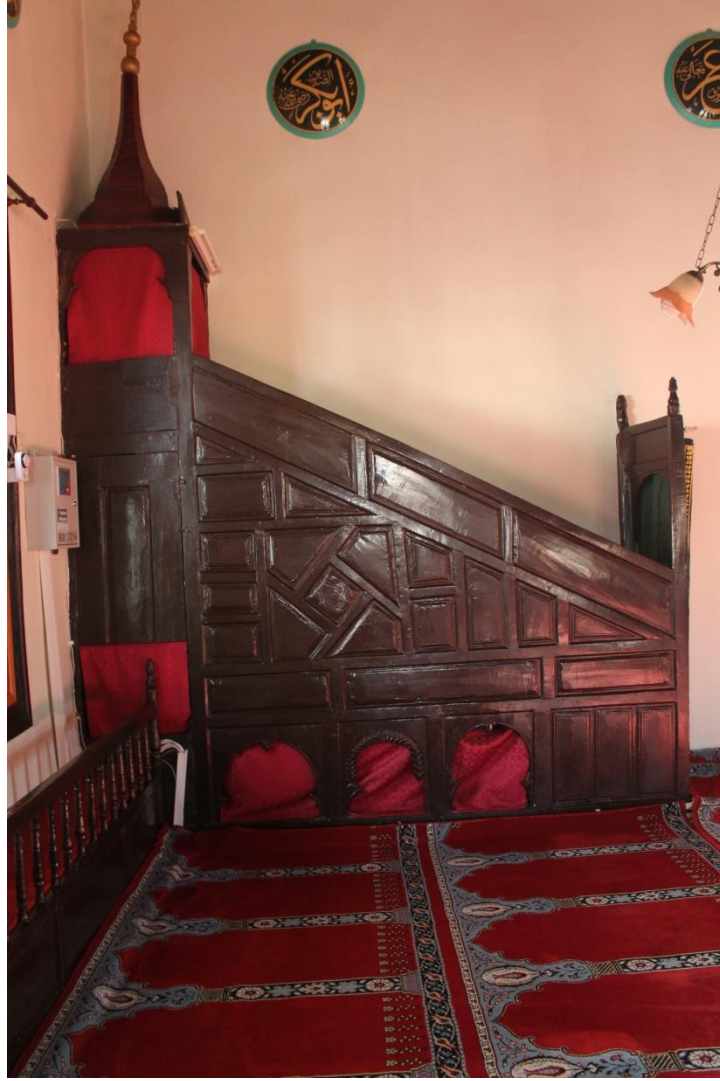
Fot. 85: Minberden Görünüm

Ahşap süsleme olarak harim mekânının güneybatı köşesindeki minber karşımıza çıkmaktadır (Fot. 85). Minberde süsleme unsuru olarak süpürgeliğin ortasındaki yuvarlak kemer formuna uygun olarak yaprak motiflerine yer verilmiştir (Fot. 86). Aynalık bölümünde ise köşelerinde üçgenlere yer verilmiş merkezdeki eşkenar dörtgen panonun merkezinde iç içe geçmiş daireler mevcuttur (Fot. 87).

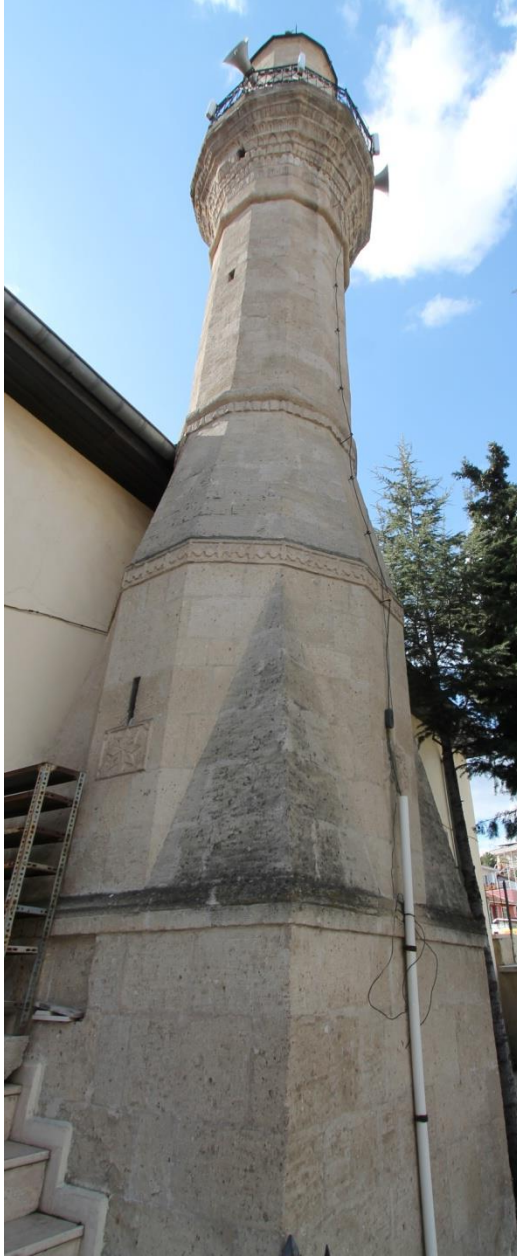
Fot. 88: Minareden Genel Görünüm

Caminin doğu cephesinde Burdur'a özgü taşla inşa edilen tek şerefeli minaresi vardır (Fot. 88). Minarenin iki kademeli kaide bitiminde birbirine takip eden oval formlar yer almaktadır. Kaidenin kuzey cephesinde dikdörtgen bir pano yüzeyinde sekiz eşkenar dörtgen bir araya getirilerek yıldız formu oluşturulmuştur (Fot. 89). Doğu cephesinde simetrik ve stilize edilmiş kıvrım dallar vardır (Fot. 90). Güney cephesinde ise merkezde dört daireden çıkan stilize kıvrım dallar bulunmaktadır (Fot. 91). Gövde başlangıcındaki bileziğin altında bir ters bir düz yerleştirilmiş üçgenler bulunmaktadır. Süslemeler kazıma tekniğinde yapılmıştır.

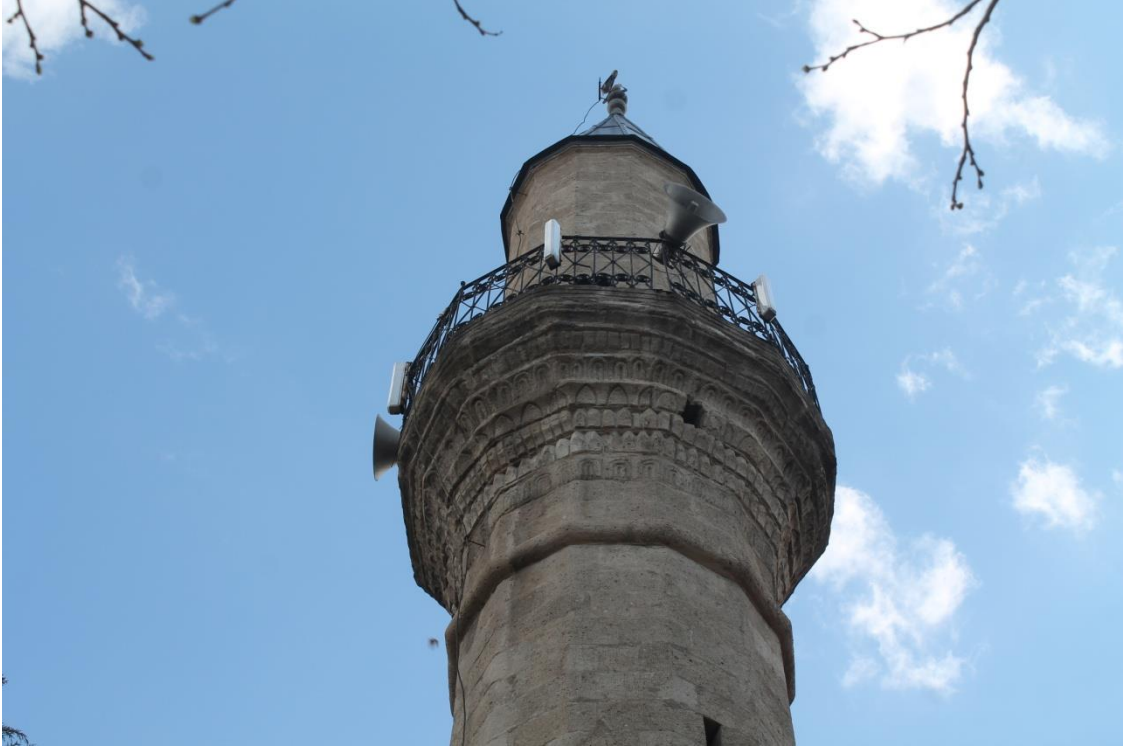
Fot. 92: Minare Şerefe Altından Görünüm

Şerefe altının birinci bölümünde iç içe geçmiş üst kısımları yuvarlak kemer formlarına yer verilmiştir (Fot. 92). İkinci ve üçüncü bölümde mukarnas çeşitleri mevcuttur. Dördüncü sırada uç kısımları sivri kemer formlar yer almaktadır. Beşinci bölüm birinciyle aynı süslemeye sahiptir. Son bölümde ise dikey dikdörtgen formlar şerefe altını dolaşmaktadır. Metal şerefe korkuluğunun uçları volüd şeklinde yapılmıştır. Minare kurşun kaplı külahla sonlandırılmıştır.

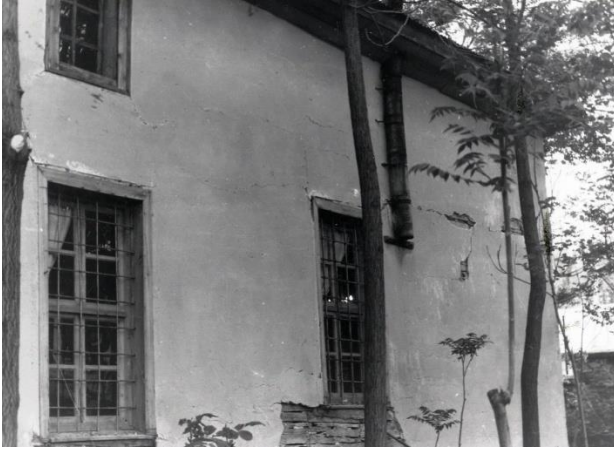
Fot. 93: Caminin Batı Cephesinden Yapının İnşa Tekniğini Gösteren Görünüm (VGM.'den)

Cami, su basman seviyesine kadar taş sonrasında bağdadi tekniğinde inşa edilmiştir (Fot. 93). Yapı, içten ve dıştan sıvalıdır. Kiremitle kaplı dört yöne pahlı kırma çatıyla örtülü caminin, saçak altı ahşapla kaplıdır. Doğu cephedeki tek şerefeli minaresi Burdur'a özgü taşla inşa edilmiştir. Yüzeyinde yer alan süslemeler kazıma tekniğinde yapılmıştır. Mihrapta alçı, minberde ahşap malzeme kullanılmıştır.

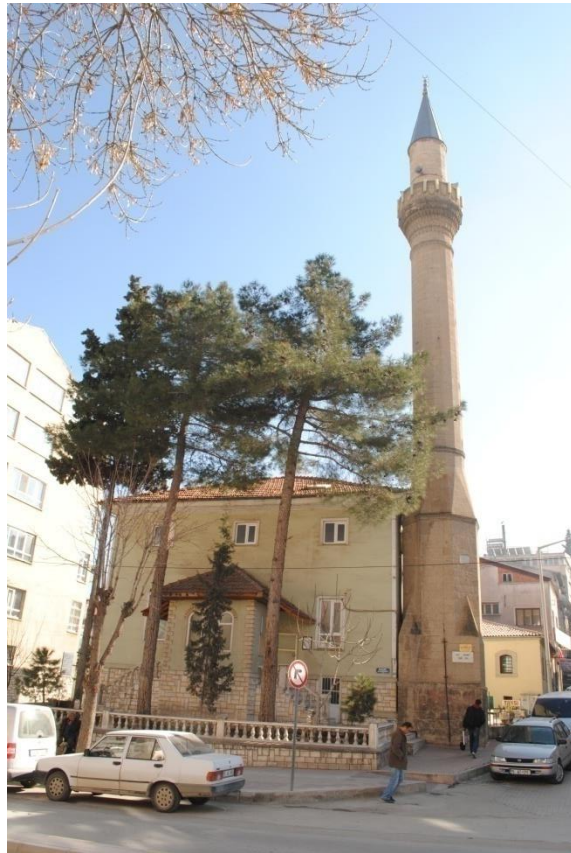
Fot. 95: Hacı Mahmut Camii Genel Görünüm

Arazinin eğimli yapısına uygun olarak inşa edilen cami, kuzeybatı-güneydoğu doğrultusunda 15.73×12.23 m. ölçülerinde iki katlı olup dikdörtgen bir plâna sahiptir (Plân 5-Fot. 95).

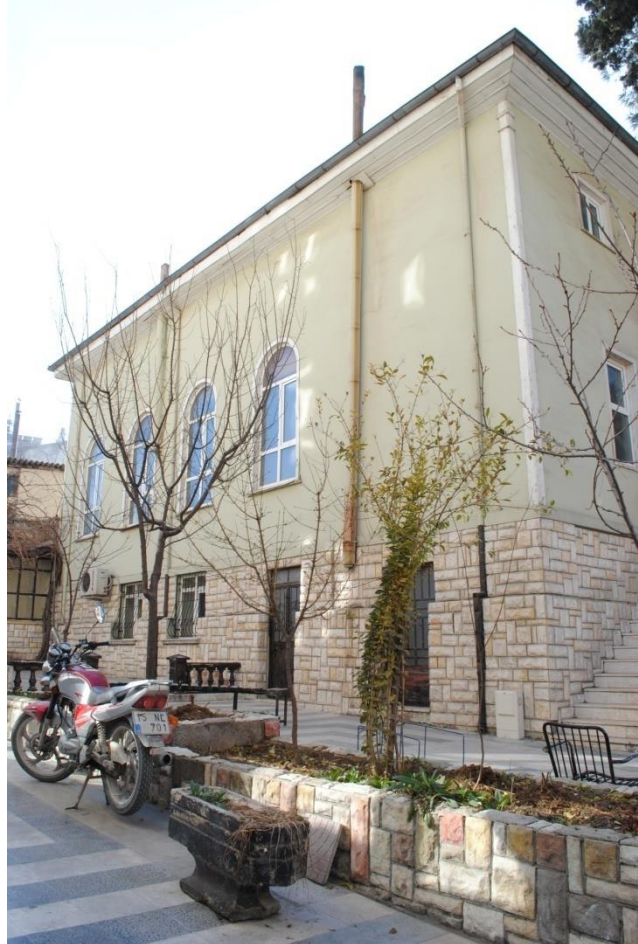
Fot. 96: Dođu Cepheden Görünüm

Yapının dođu cephesinde zemin katta iki kapı açıklığı ile iki pencere açıklığına yer verilmiştir (Fot. 96). Pencere ve kapı açıklıklarının üst seviyesine kadar bosajlı taş¹⁵¹ uygulanması mevcuttur. Birinci katta 1.48 m. ölçülerinde dikdörtgen formlu yuvarlak kemerli dört pencere açıklığı bulunmaktadır.

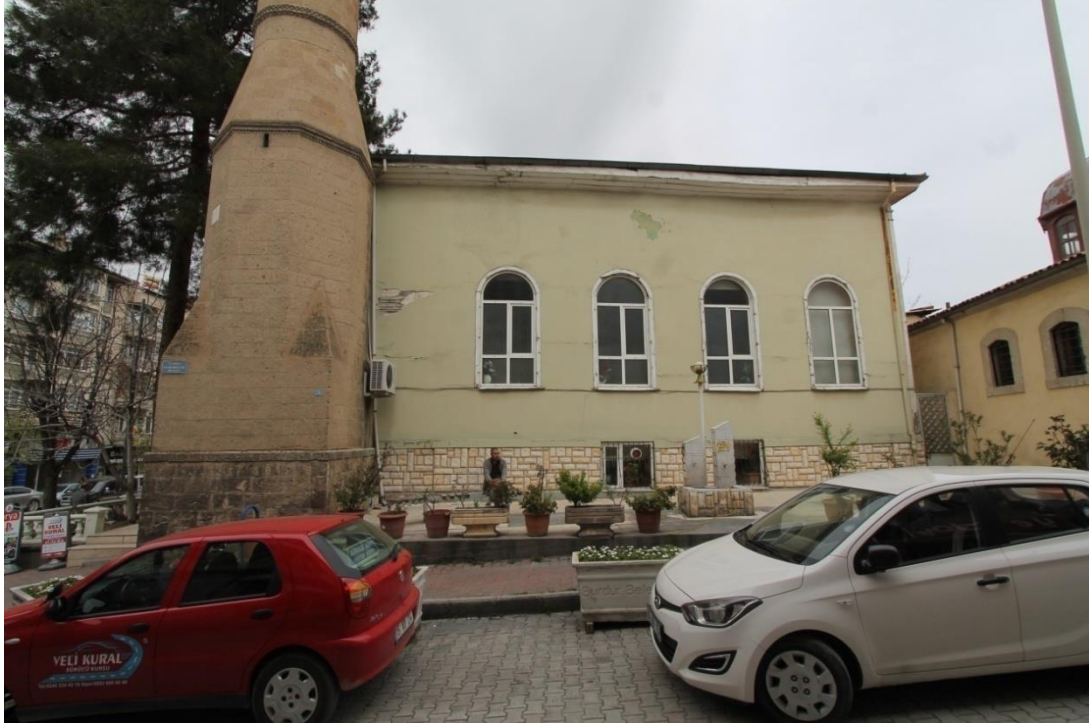
Fot. 97: Batı Cepheden Görünüm

Batı cephede zemin kat seviyesinde iki kare formlu, birinci kat seviyesinde 1.27 m. ve 1.48 m. genişliğinde dört pencere açıklığı bulunmaktadır (Fot. 97). Kuzeydođu köşeye konumlandırılan minarede, kare kaide belli bir seviyeden sonra köşeleri pahlanarak çokgen bir form almıştır. Kaideden çokgen gövdeye geçiş pabuçla sağlanmıştır. Gövde başlangıç ve bitişindeki bilezik süslemelidir. Şerefe altı süslemeli olan minare, kurşun bir külahla sonlandırılmıştır.

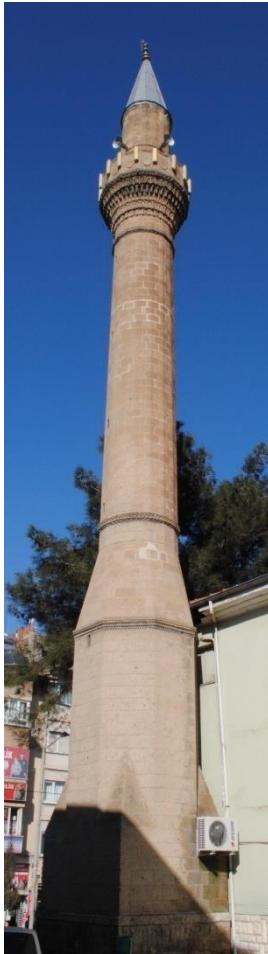
Fot. 98:Minareden Görünüm

Kuzeydoğu köşeye konumlandırılan Burdur'a özgü taşla inşa edilen minarede, iki kademeli kaideden çokgen gövdeye geçiş çokgen pabuçla sağlanmıştır (Fot. 98). Gövde başlangıcındaki ve bitimindeki bilezik geometrik süslemelidir. Şerefe altı geometrik süslemeli minare kurşun kaplı külahla sonlandırılmıştır.

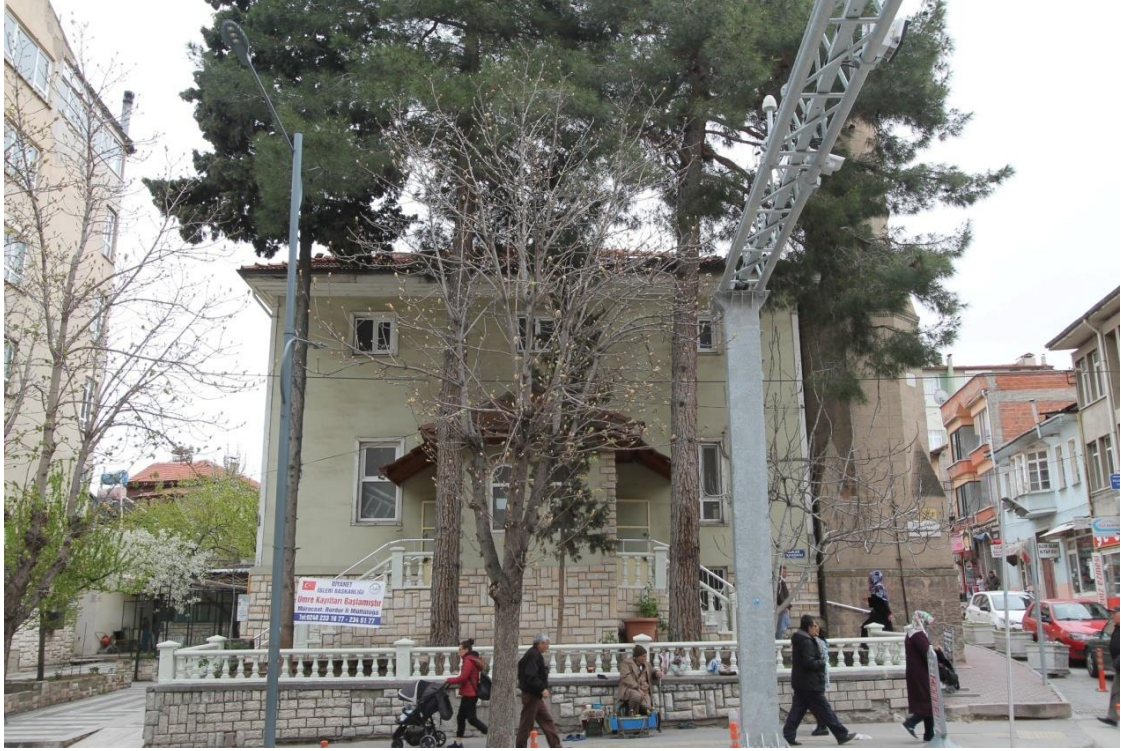
Fot. 99: Kuzey Cepheden Görünüm

Kuzey cephede üstte mahfile denk gelen yerde üç alta dikdörtgen formlu 0.90 m. genişliğinde iki pencere açıklığı bulunmaktadır (Fot. 99).Doğu ve batıdan merdivenle 2.48×3.24 m. ölçülerindeki ayakkabılık bölümüne ulaşılmaktadır (Fot. 100). Ayakkabılığın kuzey duvarında 0.69 m. genişliğinde yuvarlak kemerli iki pencere açıklığı bulunmaktadır. Güneyinden 1.49 m. genişliğindeki çift kanatlı ahşap kapı açıklığından 15.21×11.71 m. ebatlarındaki harim mekânına ulaşılmaktadır.

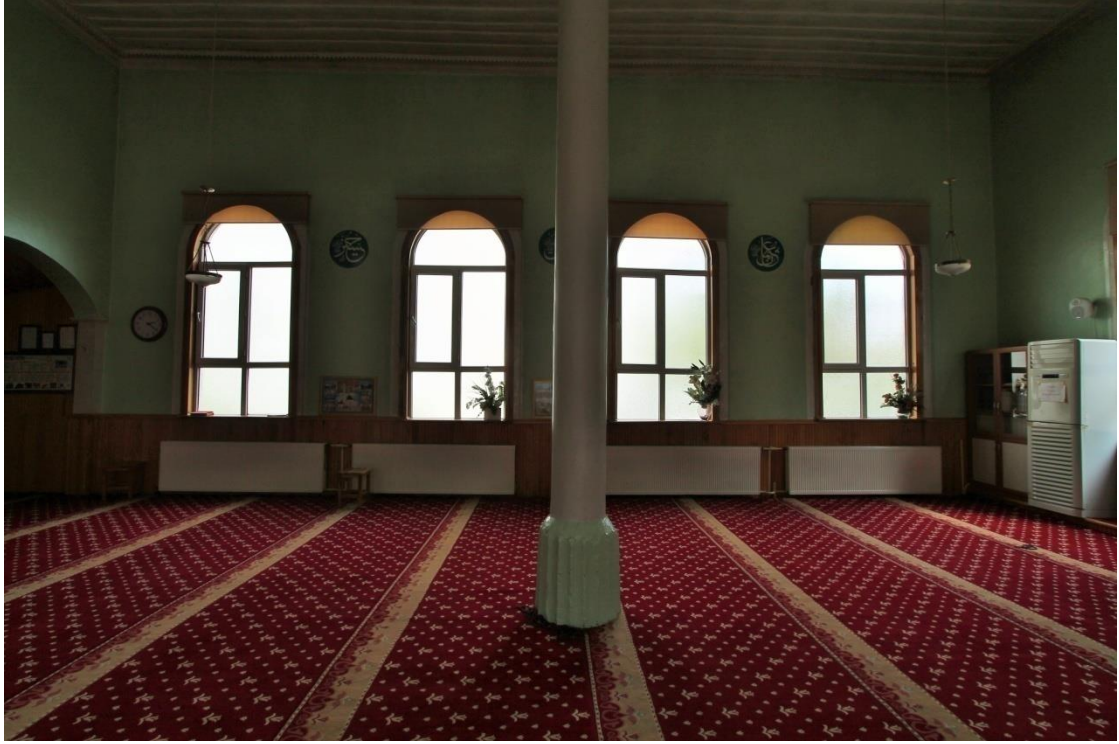
Fot. 101:Harim Doğu Duvarından Görünüm

Harim mekânının doğu duvarında yuvarlak kemerli dört pencere açıklığı yer verilmiştir (Fot. 101).

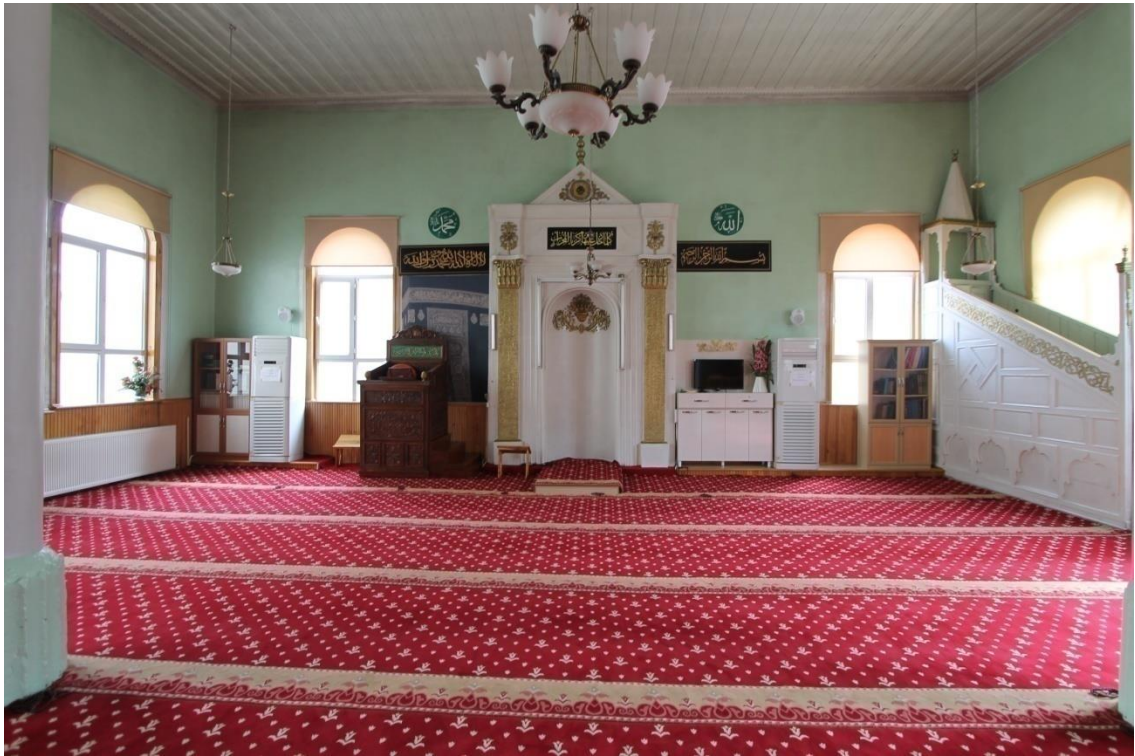
Fot. 102: Güney Duvarından Görünüm

Güney duvarında yuvarlak kemerli iki pencere açıklığı mevcuttur (Fot. 102). Mihrabın batısında batısından iki basamaklı merdivenle ulaşılan yüzeyi panolara ayrılmış süslemeli ahşap vaaz kürsüsü vardır.

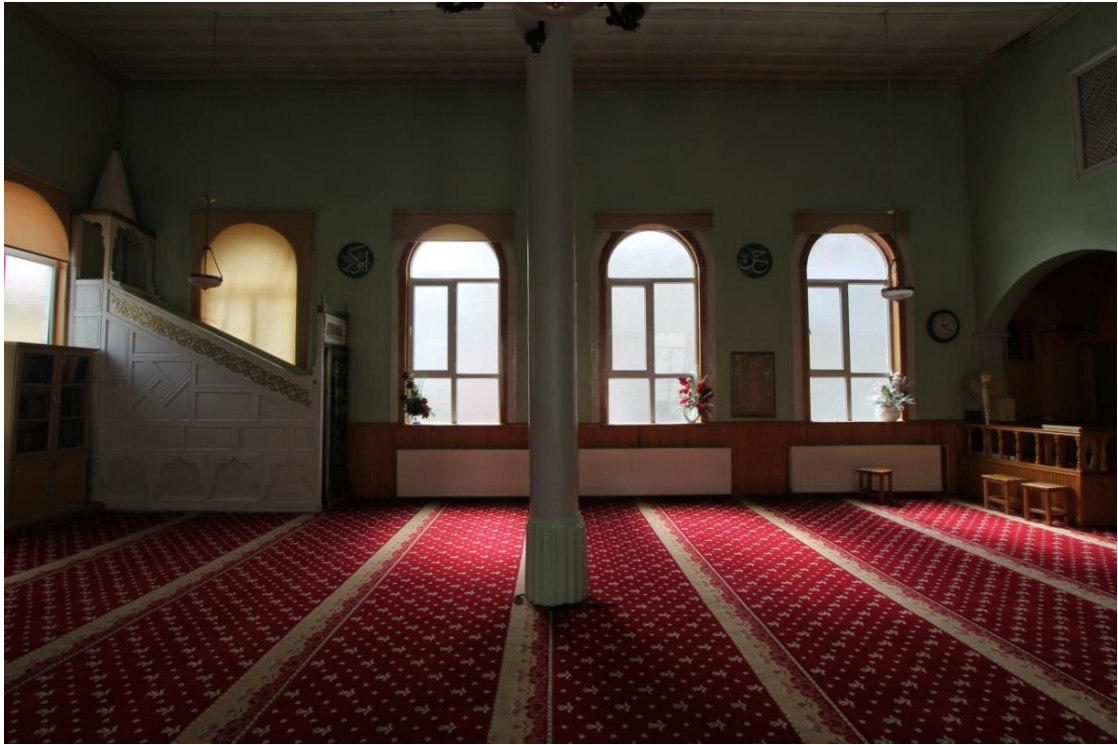
Fot. 103: Harim Batı Duvarından Görünüm

Batı duvarı doğu duvarıyla simetrikdir (Fot. 103). Farklı olarak kuzeybatıya yerleştirilmiş ahşap müezzin mahfili yerleştirilmiştir.

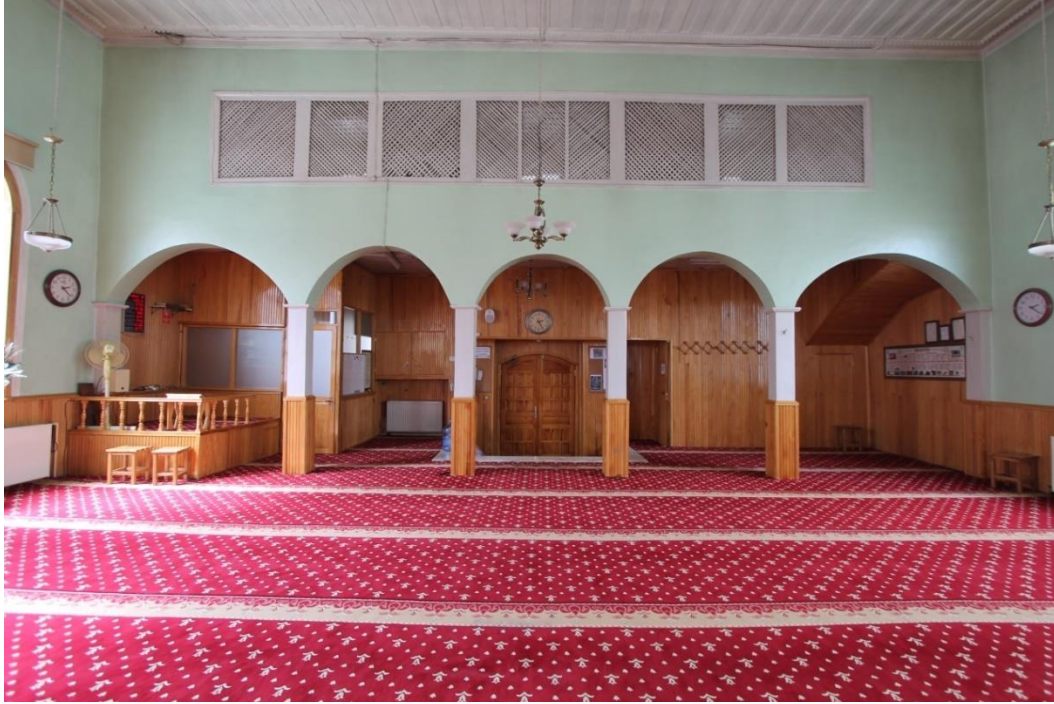
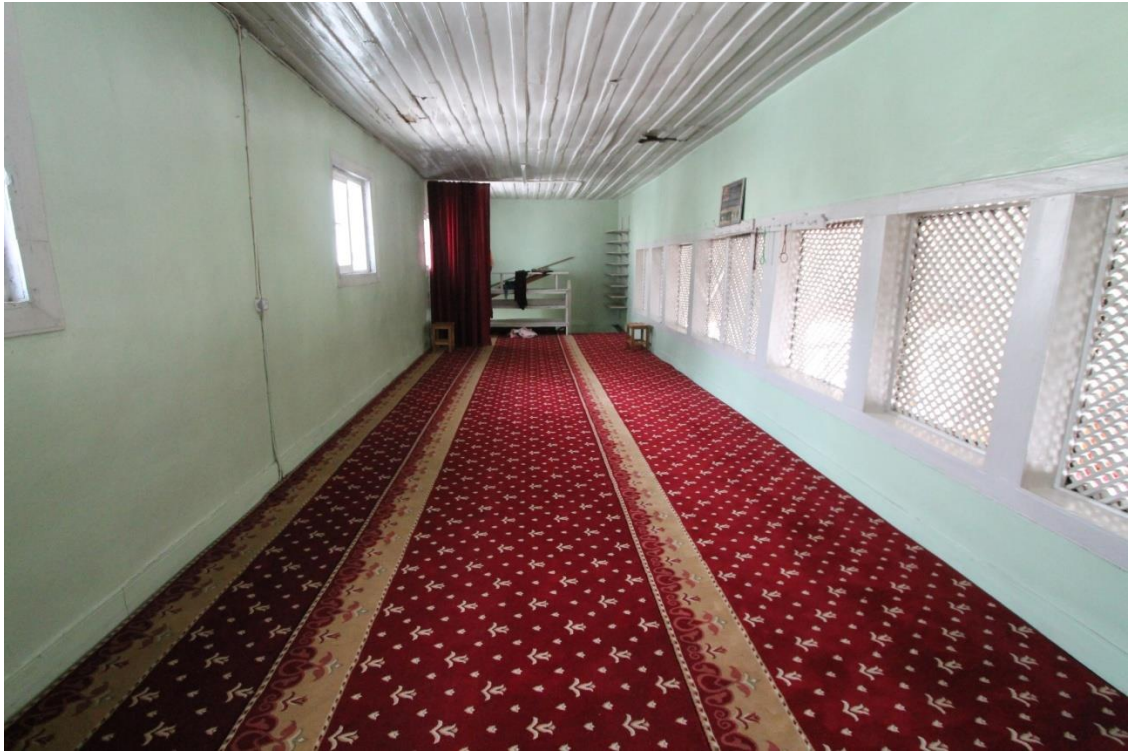
Fot. 104: Harim Kuzeyden Görünüm

Kuzeyde kadınlar mahfiline harim kapı açıklığının doğusundan ulaşılmaktadır (Fot. 104-105). Mahfil, dört ayağı birbirine bağlayan farklı ebatlardaki yuvarlak kemerlerle taşınmaktadır. Mahfil ahşap kafesle kapatılmıştır.

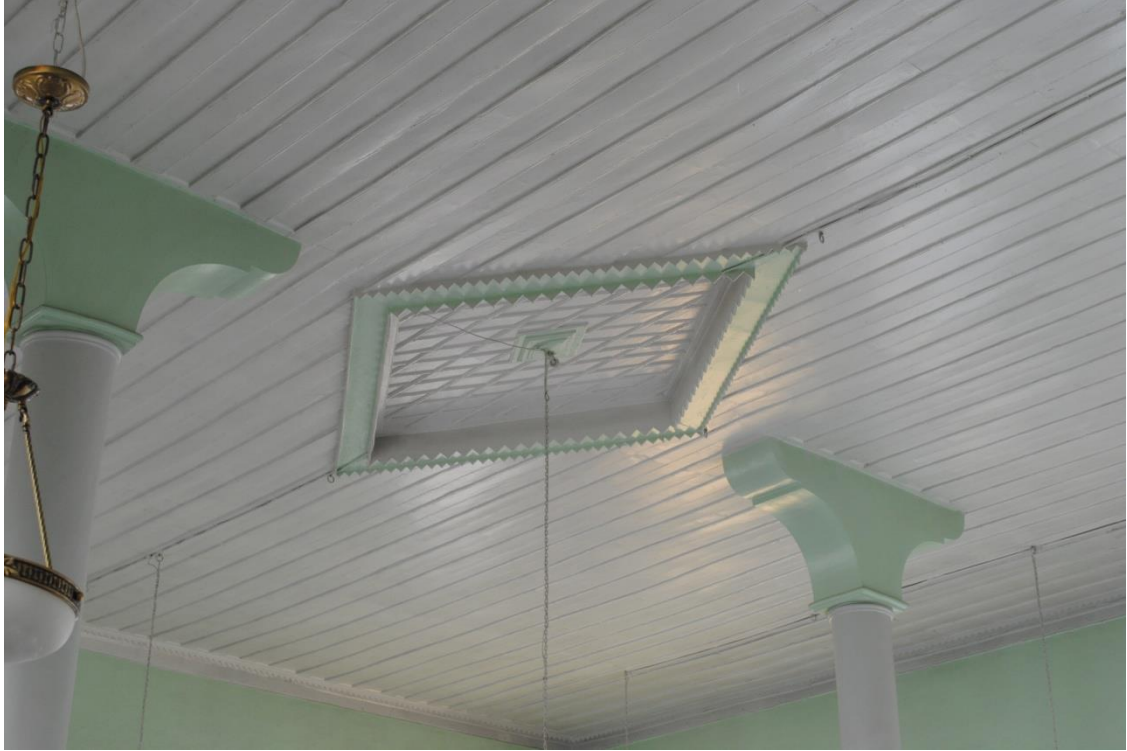
Fot. 106: Harim Ahşap Tavandan Görünüm

Harim tavanı iki ahşap direkle desteklenmektedir. Harim çökertmeli tavan göbeği eşkenar dörtgen formunda olup yüzeyi geometrik süslemelidir (Fot. 106).

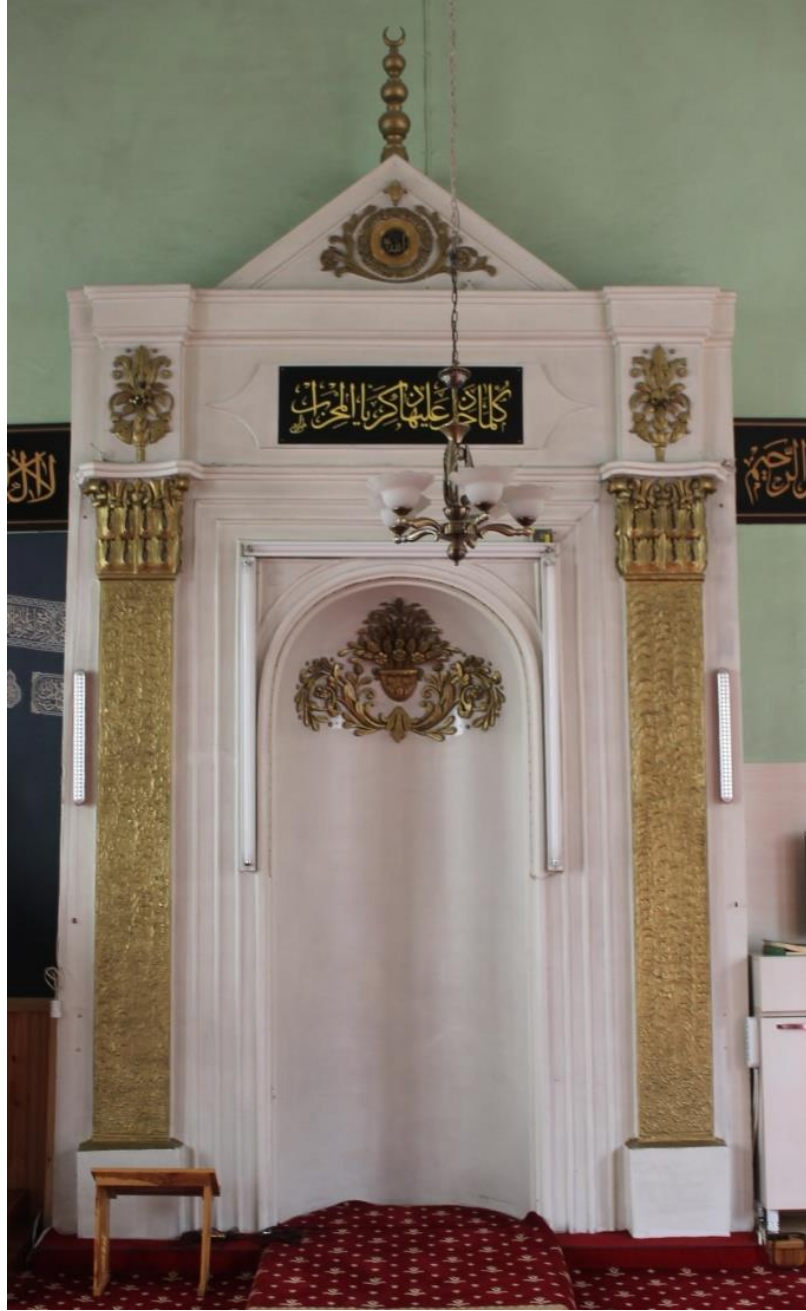
Fot. 107: Mihraptan Görünüm

Güney duvarı aksında yer alan mihrap akantus başlıklı plasterlarla sınırlandırılmıştır (Fot. 107-Çiz. 8). Mihrap nişinin kavsara kısmında yüzeyinde kabartma tekniğinde stilize edilmiş bitkisel motif ile sekiz yapraklı çiçek motifi bulunan vazo yer almaktadır (Fot. 108). Vazodan çıkan yaprakların yüzeyinde altı yapraklı üç çiçek motifi ile üzüm salkımları vardır. Vazonun altında ters kabartma çiçek motifinden her iki yana çıkan kıvrım dalların uç kısmında altı yapraklı çiçek motifi mevcuttur. Yapraklar arasına üzüm salkımları yerleştirilmiştir. Mihrap taç kısmı iki bölüme ayrılmıştır. İlk bölümde ortada köşeleri iç bükey form oluşturan yatay dikdörtgen pano yüzeyinde yazı bulunmaktadır. Yan kısımlarda ise stilize edilmiş bitkisel motifi ile üzüm salkımları vardır (Fot. 109). Motiflerin yanında ise sekiz yapraklı çiçek motifi yer almaktadır. Taç kısmının ikinci bölümü kendi içerisinde profillendirilmiştir. Üçgen alınlığın yüzeyinde stilize edilmiş bitkisel motiflerinden oluşan dairenin alt kısmında simetrik olarak yapılmış kıvrım dallar mevcuttur (Fot.

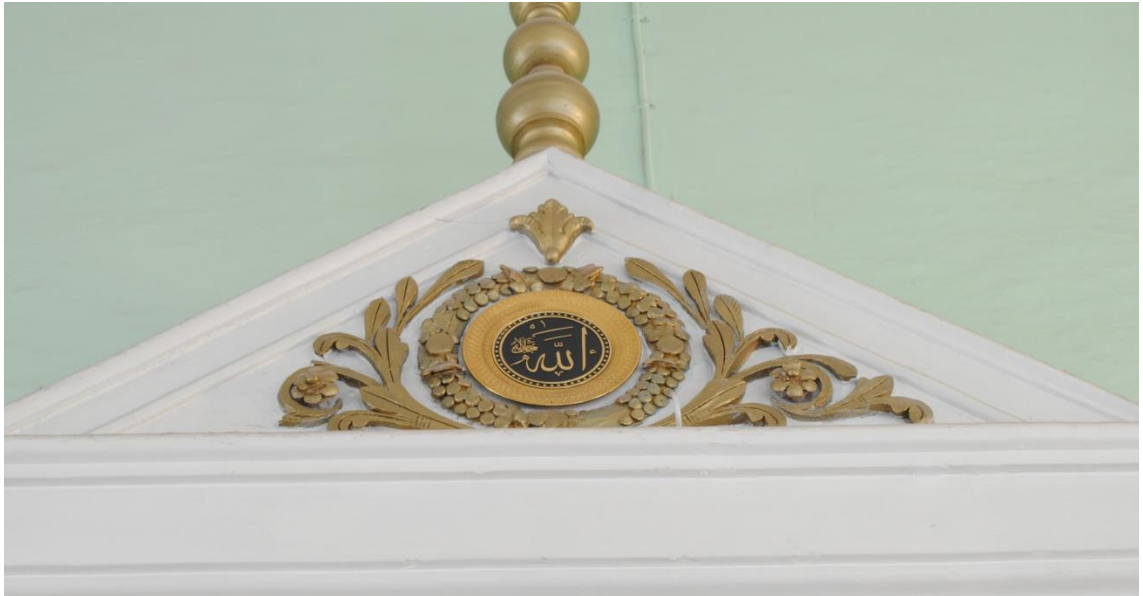
Fot. 110: Mihrap Üçgen Alınlıktan Görünüm

110). Dalların uç kısımlarına altı yapraklı çiçek motifi yerleştirilmiştir. Bitkisel motiflerden oluşan dairenin üst kısmında kabartma çiçek motifi vardır.

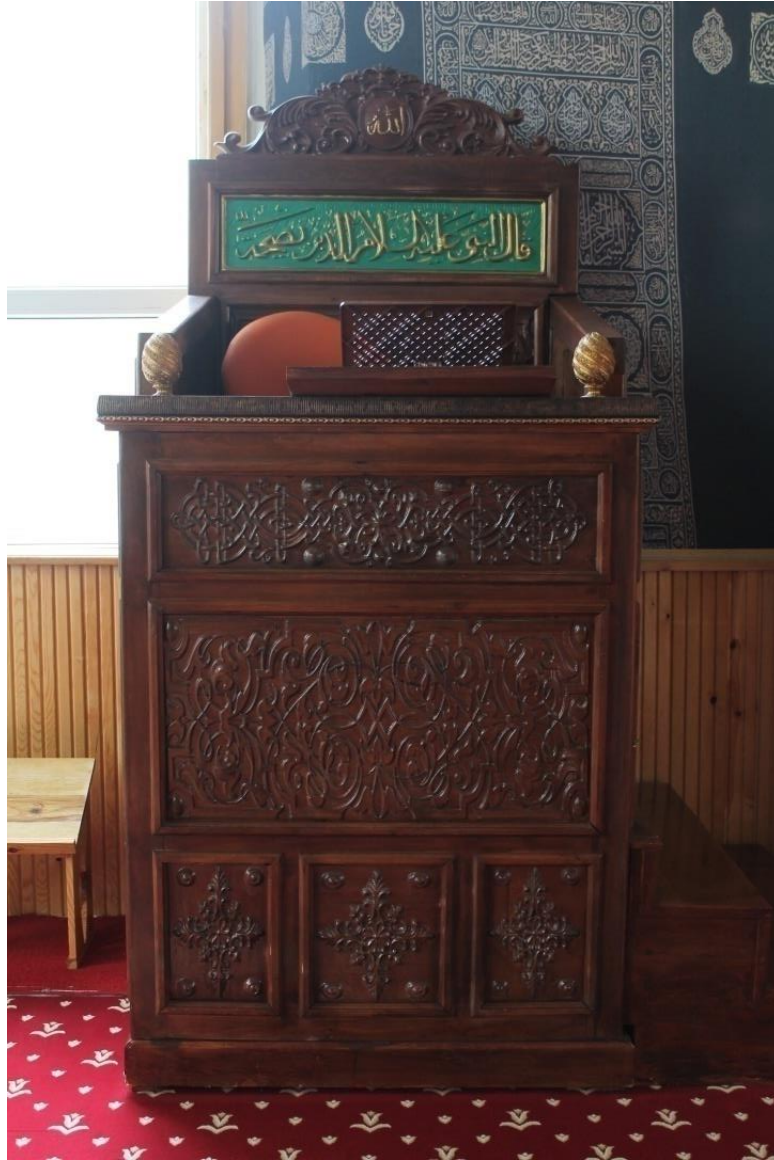
Fot. 111: Vaaz Kürsüsünden Görünüm

Ahşap malzeme olarak harim mekânında mihrabın doğusundaki vaaz kürsüsü karşımıza çıkmaktadır (Fot. 111). Vaaz kürsüsünün kaide kısmındaki dikey dikdörtgen panolar yüzeyinde oyma tekniğinde simetrik olarak yapılmış ve stilize edilmiş bitkisel süslemelerin merkezinde sekiz yapraklı çiçek motifi vardır. Gövde bölümünün

yüzeyinde stilize edilmiş bitkisel motifler ve kıvrım dallar simetrik olarak yapılmıştır. Korkuluk yüzeyinde birbirine bağ ile bağlı simetrik kıvrım dallar mevcuttur. Arkalık kısmında yatay dikdörtgen pano yüzeyinde yazıya yer verilmiştir. Taç bölümünde ortada daire içinde yazı, etrafında ise simetrik uçları volütle sonlanan kıvrım dallar bulunmaktadır.
