BURDUR MERKEZDE YER ALAN CAMİLER

**Pamukkale Üniversitesi
Sosyal Bilimler Enstitüsü
Yüksek Lisans Tezi
Sanat Tarihi Anabilim Dalı
Tezli Yüksek Lisans Programı**

BURDUR MERKEZ'DE YER ALAN CAMİLER

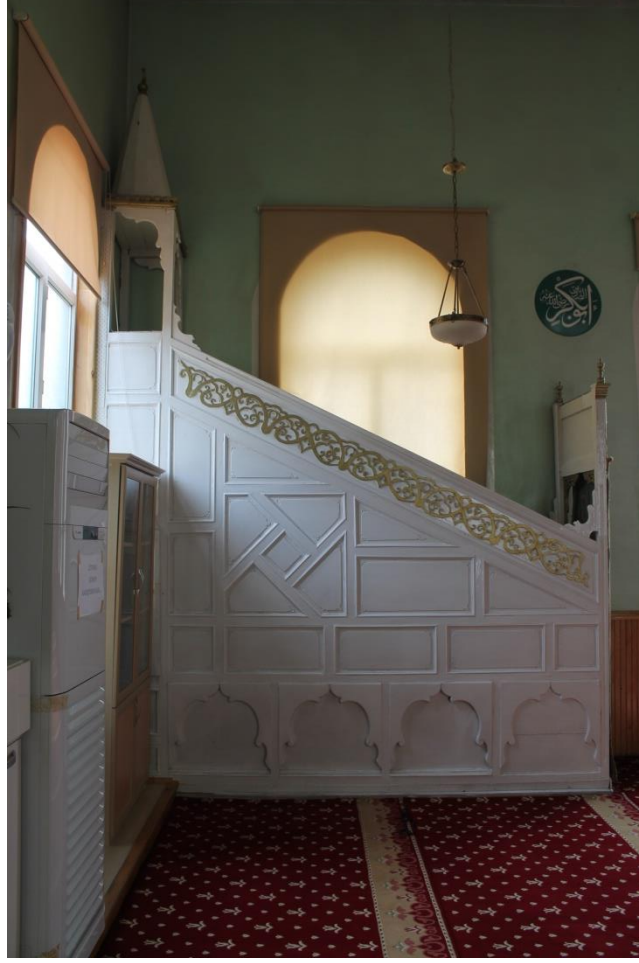
Fot. 112: Minberden Görünüm

Güneybatı köşede yer alan ahşap minberin enine düzenlenmiş süpürgelik kısmında dört kemer formuna yer verilmiştir (Fot. 112). Bordür ve aynalık kare, üçgen, dikey ve yatay dikdörtgen panolara ayrılmıştır. Korkuluk yüzeyinde stilize edilmiş bitkisel motiflere yer verilmiştir (Fot. 113). Minber kapı alınlığında yatay dikdörtgen pano yüzeyinde yazı mevcuttur (Fot. 114). Yazının yan kısımlarında stilize edilmiş bitkisel motifler vardır.

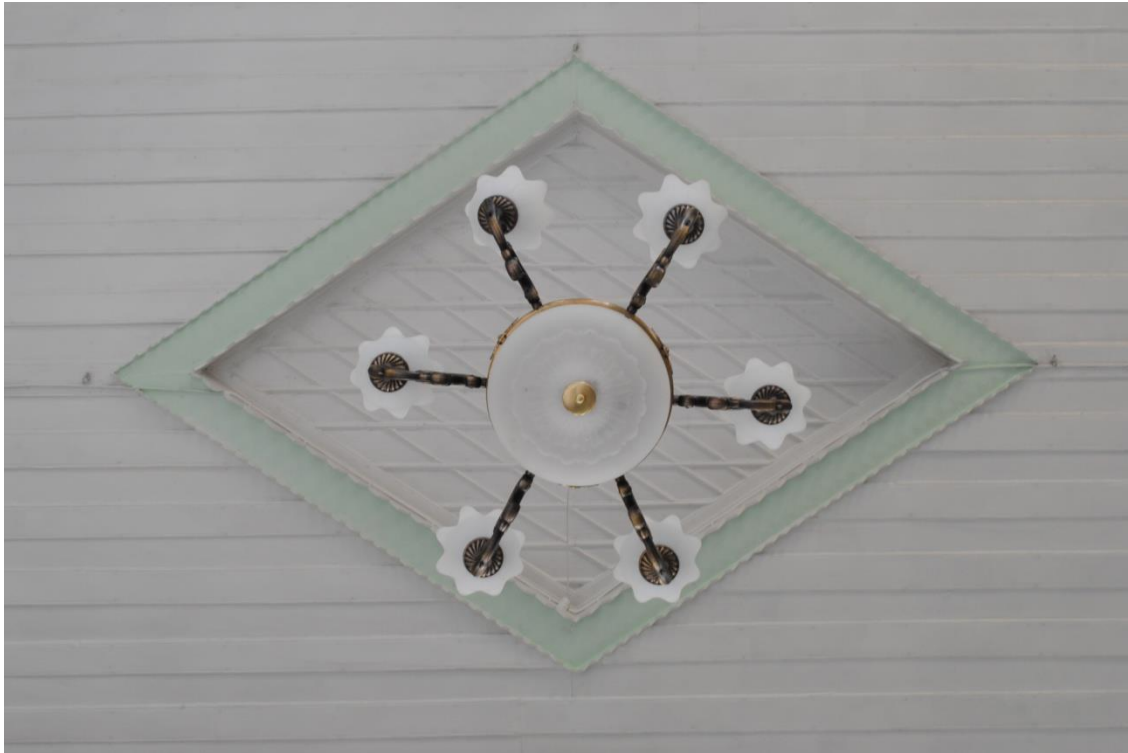
Fot. 115: Harim Tavan Göbeğinden Görünüm

Harim tavan göbeği iç içe geçmiş eşkenar dörtgenlerden oluşmaktadır (Fot. 115). Yüzeyinde ise çıtaların yatay ve dikey konumlandırılmasıyla eşkenar dörtgenlere yer verilmiştir.

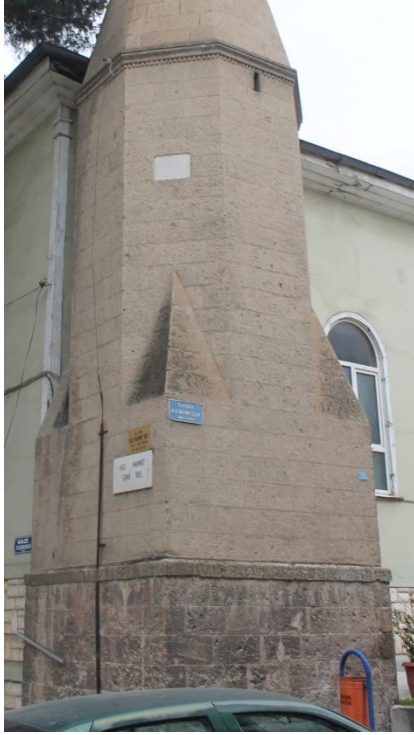
Fot. 116: Minare Kaidesinden Görünüm

Yapıda taş malzeme olarak kuzeybatı köşede yer alan minare karşımıza çıkmaktadır. Köşeleri pahlanmış iki kademeli kaideden çokgen gövdeye geçiş pabuçla sağlanmıştır (Fot. 116). Gövde başlangıcındaki ve bitimindeki bileziğin yüzeyinde zencirek düğümü ile altında mukarnas sırası vardır (Fot. 117).

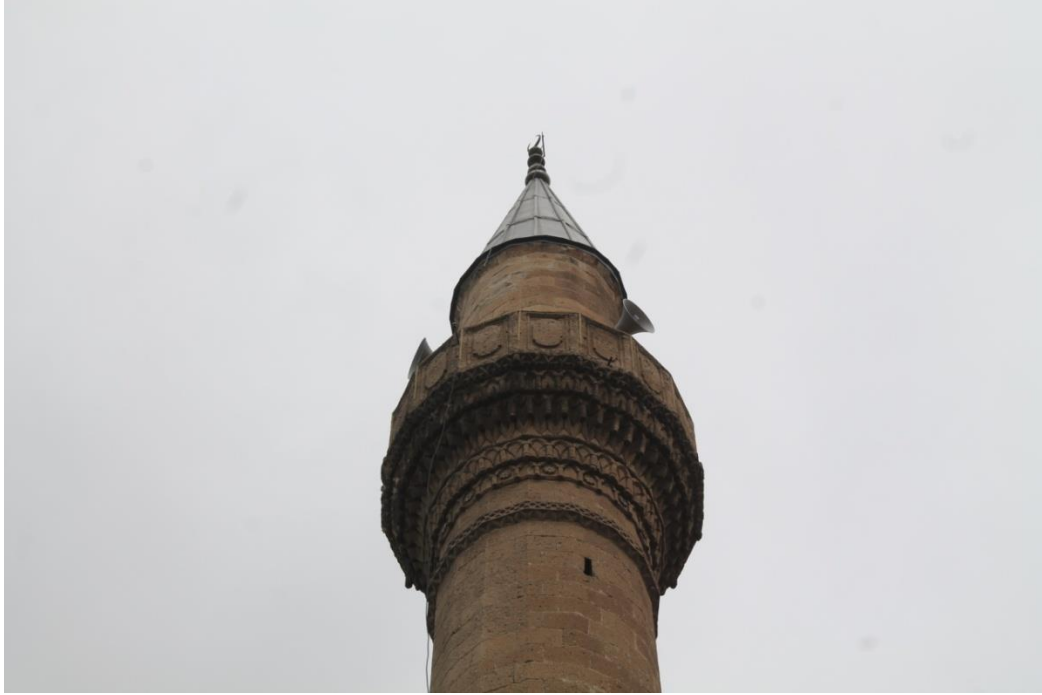
Fot. 118: Şerefeden Görünüm

Şerefe altı birinci sırada yuvarlak kemerlerin yüzeyinde bir sıra atlayarak kabartma çiçek motifleri yer almaktadır (Fot. 118). İkinci sırada yuvarlak kemerlerin yüzeyinde geometrik motifler mevcuttur. Üçüncü sıradan altıncı sıraya kadar mukarnas çeşitlemeleri şerefe altını dolaşmaktadır. Şerefe korkuluğu dikey dikdörtgen levhalara ayrılmıştır. Levhalar yüzeyinde uç kısımları dairesel formlar bulunmaktadır. Çokgen peteğe sahip olan minare kurşun kaplı külahla sonlandırılmıştır.

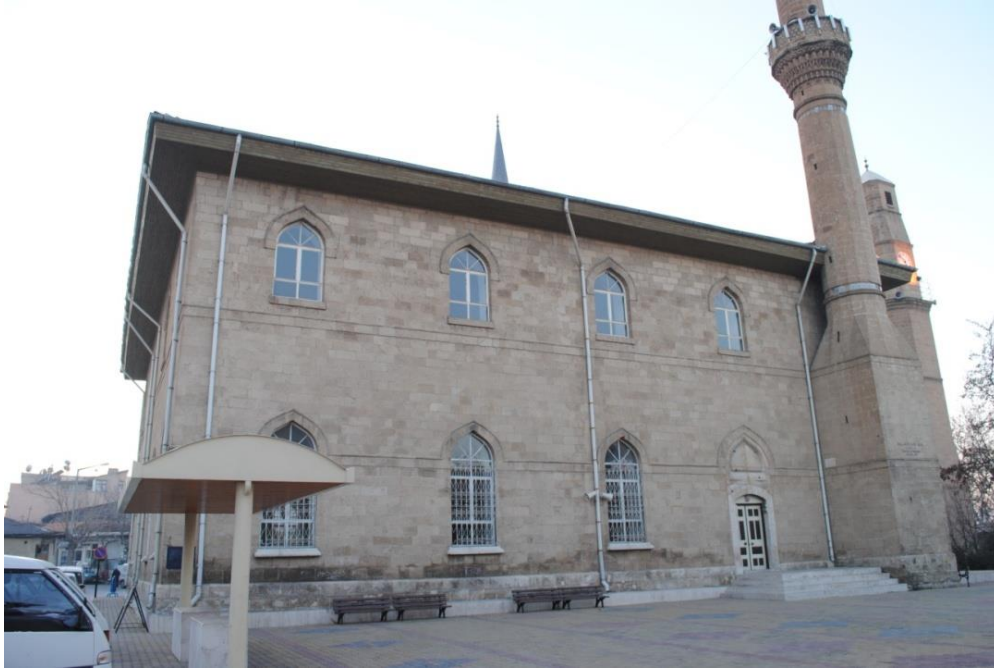
Fot. 122: Doğu Cepheden Görünüm (M. Ekmekci/2011)

26.43 m. uzunluğundaki doğu cephede beden duvarları üzerinde iki sıra halinde yer alan 3.66 m. aralıklarla yerleştirilen 1.53 m. genişliğindeki pencereler sivri kemerlidir (Fot. 122). Alt kat pencereleri üst kat pencerelerine oranla daha büyüktür. Kuzeydoğu köşeden 7.39 m. uzaklıkta bulunan kapı açıklığına dört basamaklı merdivenle ulaşılır. Yapıda cepheleri hareketlendirmek için üst kat pencerelerinin alt kısmında, alt kat pencerelerinin ise sivri kemerlerinin üzengi hizasından başlayacak şekilde kemerleri ve tüm cepheyi dolaşan kaval silmelere yer verilmiştir. 1.41 m. genişliğindeki çift kanatlı ahşap kapı kare, dikey ve yatay dikdörtgen panolara ayrılmıştır. Her bir pano yüzeyinde yazılara ve süslemelere yer verilmiştir. Kapının üst kısmı kendi içerisinde kademelendirilmiştir. Kuzeydoğu köşede camiye bitişik olarak

yapılan tek şerefeli minarede iki kademeli kare kaideden çokgen gövdeye geçiş pabuçla saplanmıştır. Gövde başlangıç ve bitiminde yüzeyi süslemeli bileziklere yer verilmiştir. Minarenin şerife altı geometrik ve bitkisel süslemeli olup külahı kurşun kaplıdır.

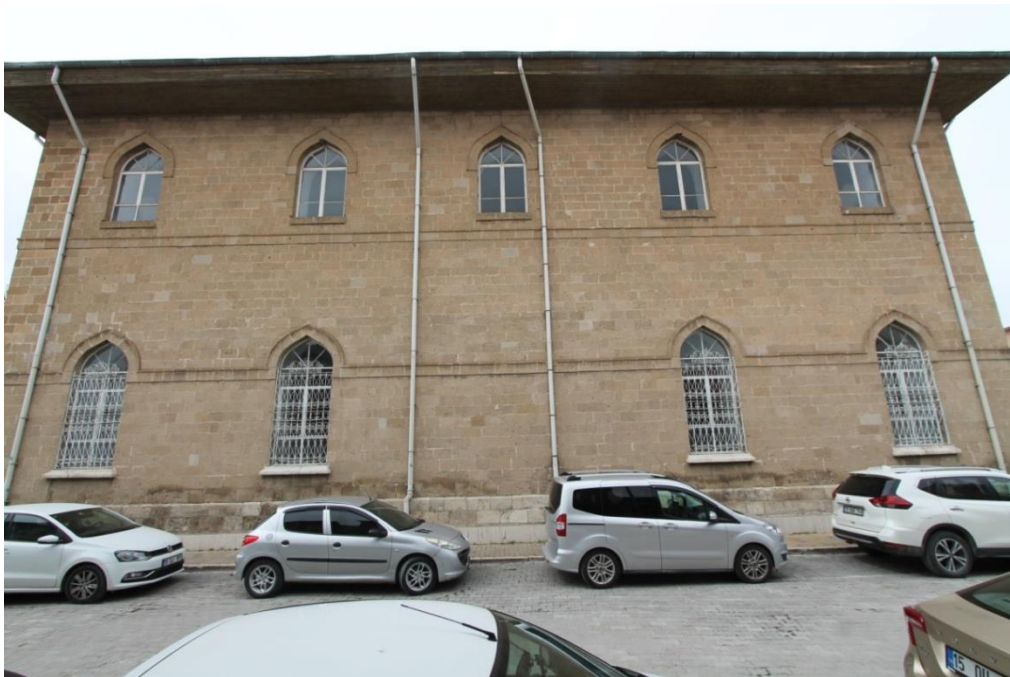
Fot. 123: Güney Cephesi'nden Görünüm

Güney cephede yer alan üst kat pencereleri beş adet iken alt kat pencereleri ortada mihrabın olmasından dolayı dört adettir (Fot. 123).

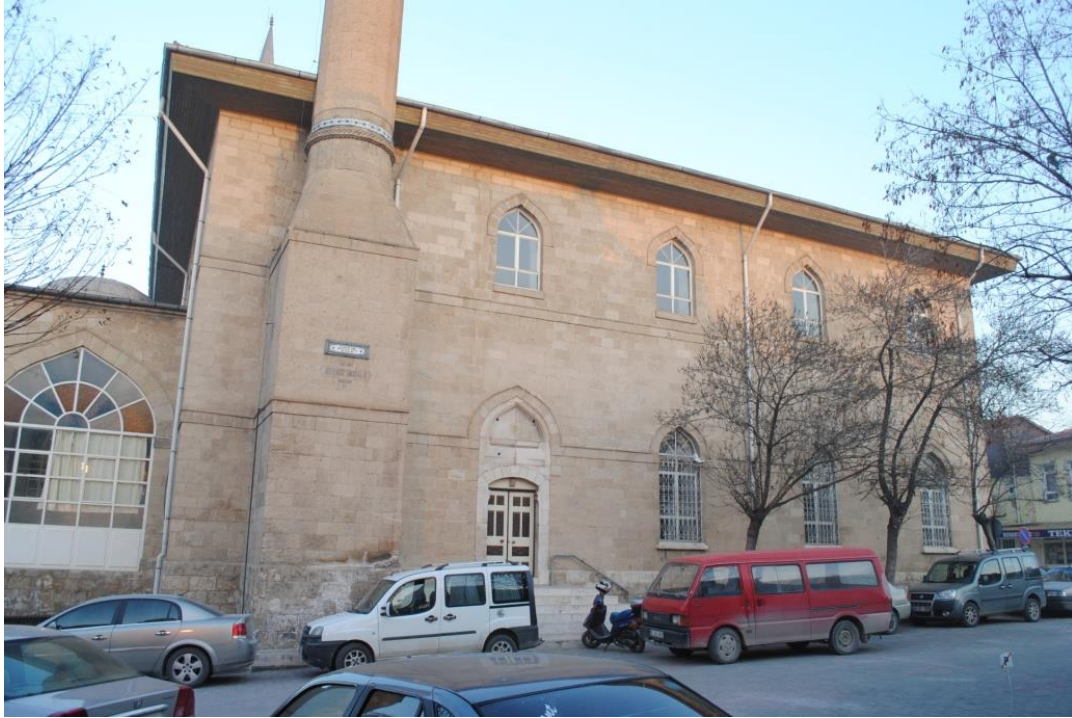
Fot. 124: Batı Cepheden Görünüm

Batı cephe, doğu cepheyle simetrik olarak yapılmıştır (Fot. 124). Doğu cepheden farkı, cami eğimli bir arazi üzerine inşa edildiği için kot seviyesinden kaynaklı kapı açıklığına beş basamaklı merdivenle ulaşılır. Kuzeybatı köşede camiye bitişik olarak yapılan tek şerefeli minarede iki kademeli kare kaideden çokgen gövdeye geçiş pabuçla saplanmıştır. Gövde başlangıç ve bitiminde yüzeyi süslemeli bileziklere yer verilmiştir. Minarenin şerefe altı geometrik ve bitkisel süslemeli olup külahı kurşun kaplıdır.

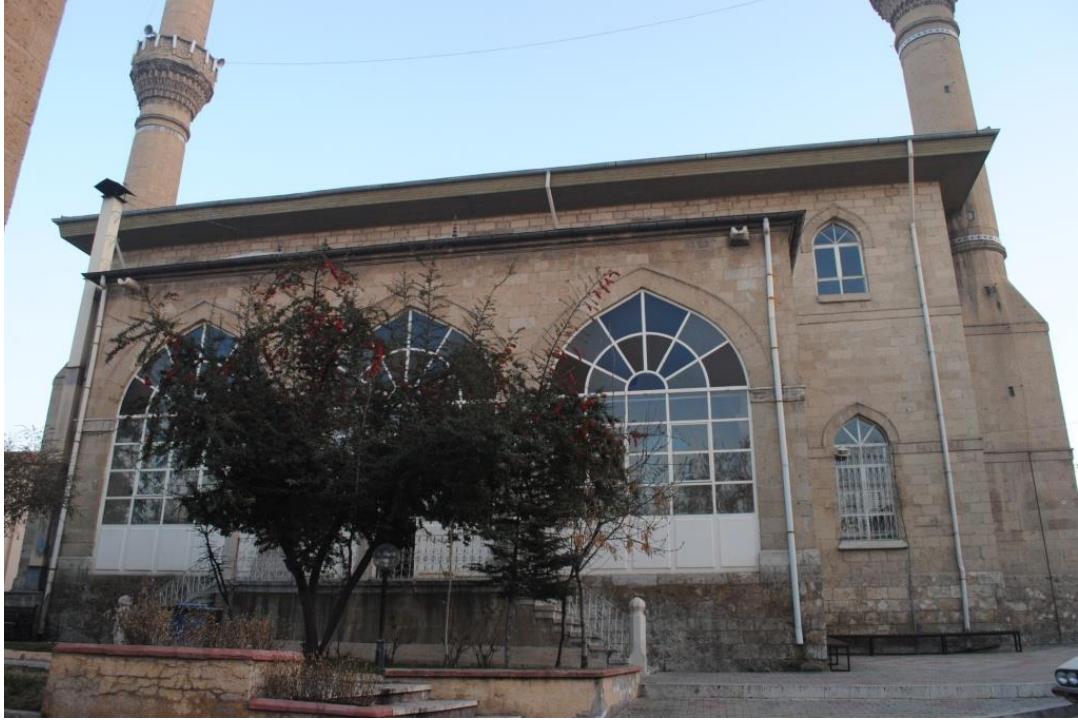
Fot. 125: Kuzey Cepheden Görünüm

Kuzeyde üç gözlü son cemaat yeri, sivri kemerlerle birbirine bağlı, dört sütun üzerine oturan pandantif geçişli üç kubbeyle örtülüdür (Fot. 125). Son cemaat yeri renkli camlarla kapatılmıştır. Son cemaat yerinin doğu ve batısında 4.73 m. ölçülerinde sivri kemerli açıklıklar yer alır. Açıklıkların doğu ve batısında iki kat sırası halinde pencere açıklıkları mevcuttur.

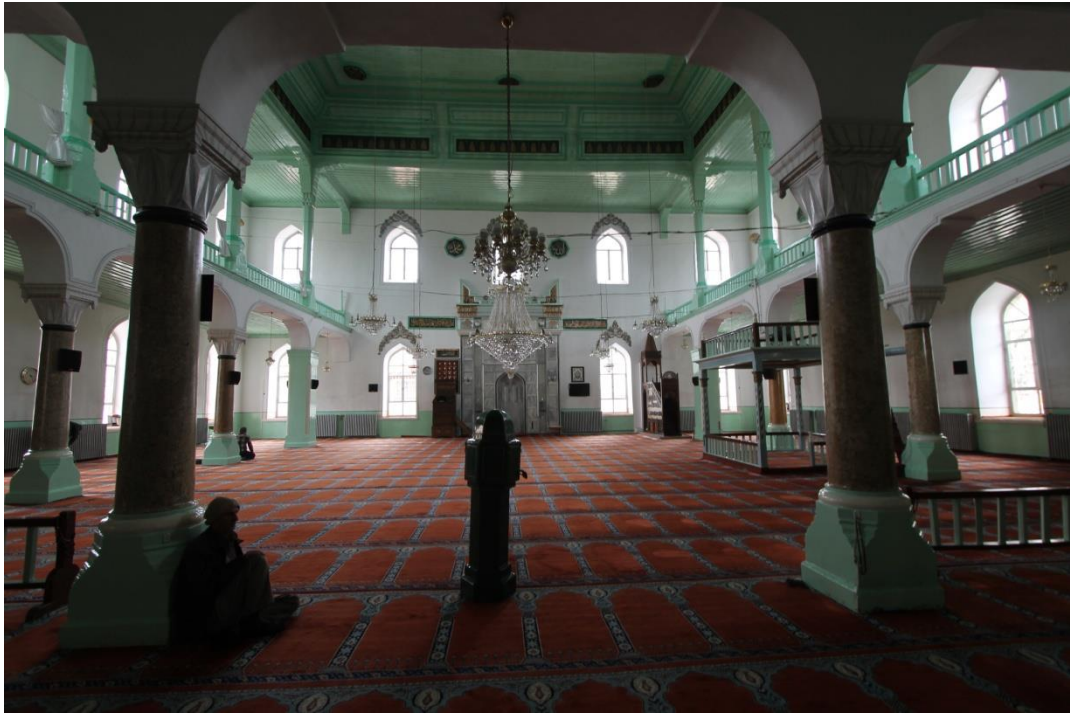
Fot. 126: Harimden Genel Görünüm

Harime doğu, batı ve son cemaat yerinde bulunan kapı açıklıkları ile ulaşılmaktadır. Ancak son cemaat yerinden doğrudan, doğu ve batıda önce ayakkabılık kısmına daha sonra 24.35 m. x 24.35 m. ölçülerindeki harime geçiş sağlanmaktadır (Fot. 126).

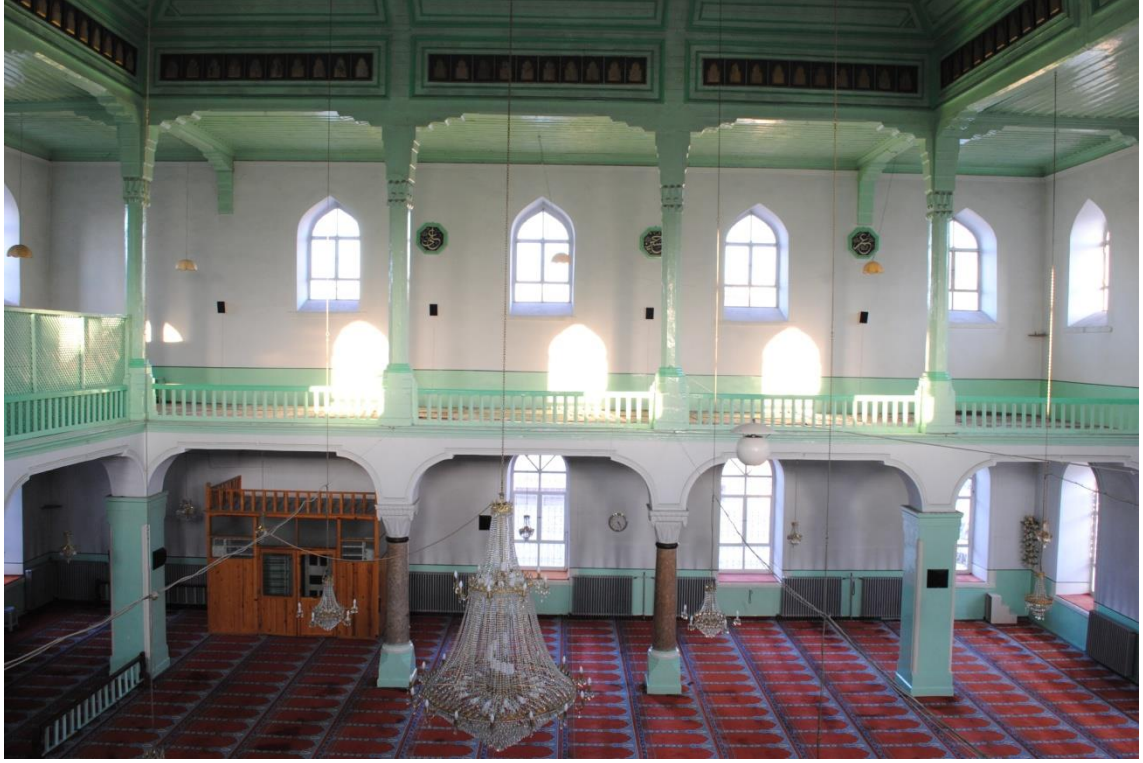
Fot. 127: Harim Doęu Duvarından Görünüm

Harimin doęu duvarında sivri kemerli altta üç üstte dört pencere açıklığı vardır (Fot. 127). Kadınlar mahfili, yaklaşık 4.5 m. çapında iki sütun ve iki paye ile taşınmaktadır. Kadınlar mahfilinde pencere açıklıklarının aralarında yüzeyinde yazı bulunan altıgen panolara yer verilmiştir.

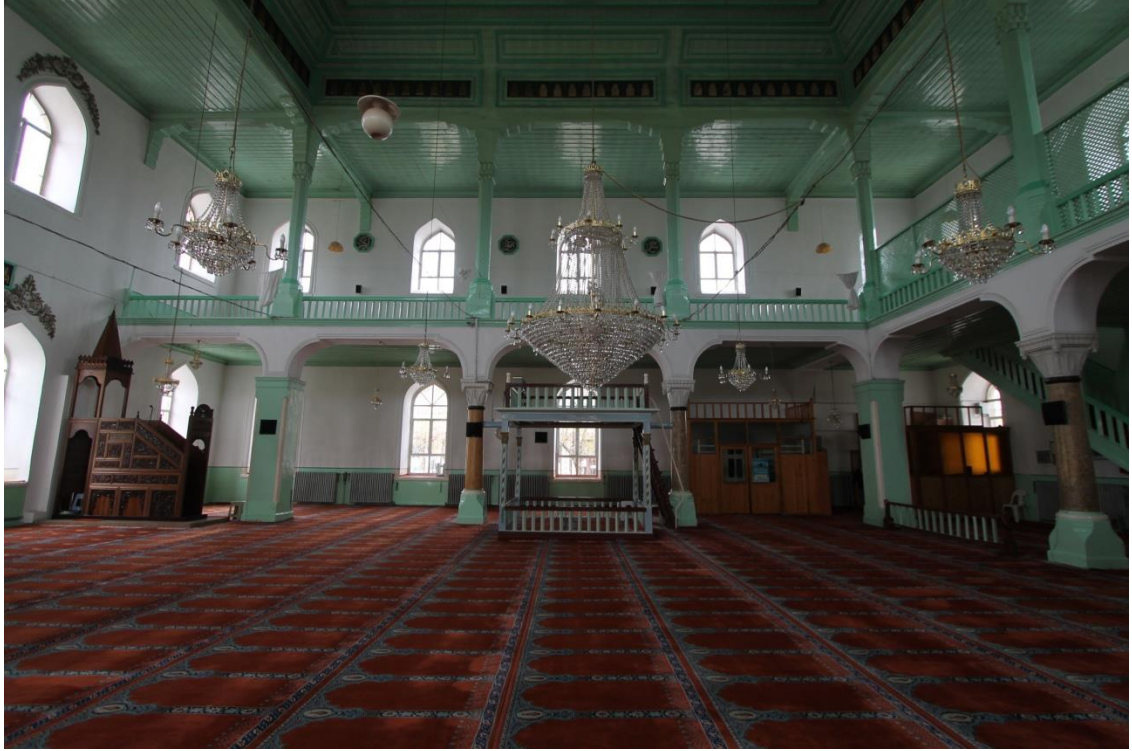
Fot. 130: Harim Batı Duvarından Görünüm

Batı duvarı doğu duvarıyla simetriktir (Fot. 130). Ancak batı cephede iki sütun arasında 2.27×2.24 m. ölçülerinde ahşap, iki katlı müezzin mahfili yer alır. Zeminde sade ahşap korkuluklarla bir alan oluşturulmuş ve kuzeydoğudan boşluk bırakılarak geçiş sağlanmıştır. İkinci kata yüzeyi süslemeli ahşap sütunlarla bağlanılmaktadır. İkinci kata kuzeybatıdan sekiz basamaklı ahşap bir merdivenle ulaşılmaktadır. Merdiven basamaklarının yan yüzeyleri süslemelidir.

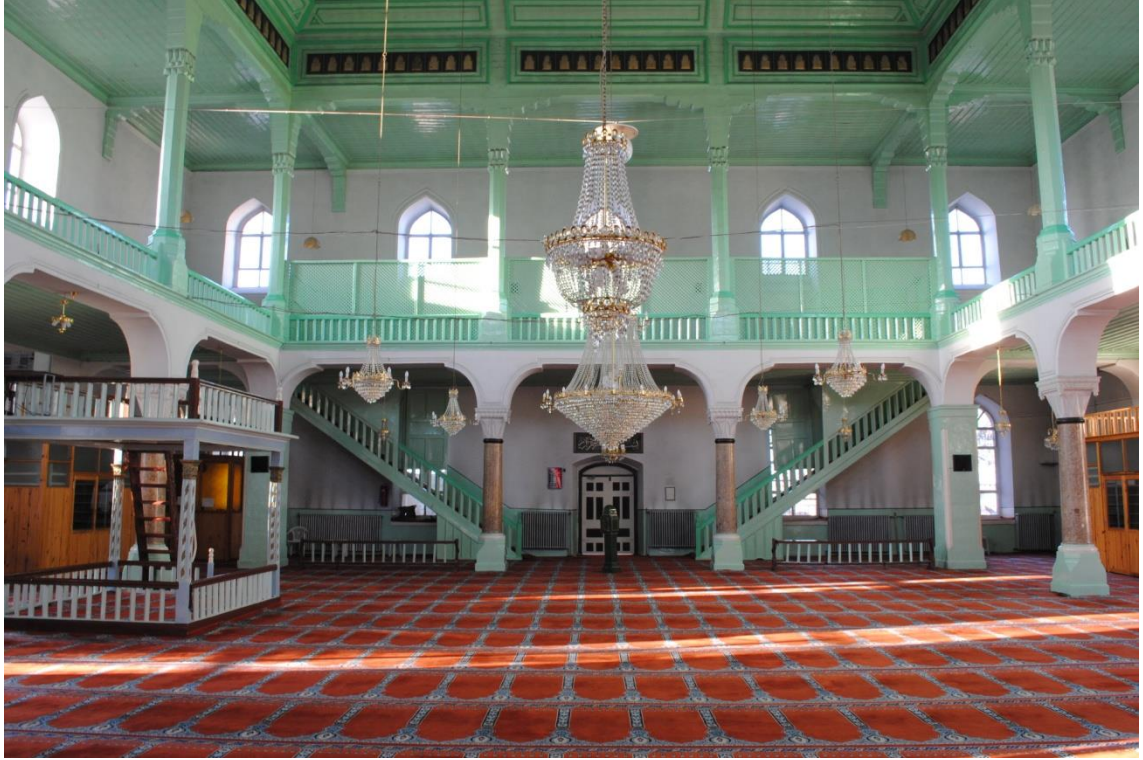
Fot. 131: Harim Kuzeyden Görünüm

Kuzeyde duvar yüzeyindeki pencereler son cemaat yerine açılmaktadır (Fot. 131). Kuzey cephe duvar yüzeyinde alt katta dört pencere açıklığına yer verilmiştir. İkinci kat sırasında beş pencere açıklığı bulunmaktadır. Kapı açıklığının doğu ile batısından ahşap merdivenlerle mahfile ulaşılmaktadır. Mahfil köşelerde kare formlu paye ve payeler arasına yerleştirilen sütunlarla taşınmaktadır. Harimi "U" şeklinde saran mahfili taşıyan sütun ve payeler birbirine Bursa kemeri ile bağlanmıştır. Kemerler payeler üzerine doğrudan otururken, sütunların baklava dilimli başlıkları üzerine oturtulmuştur. Kuzeydeki mahfilin harime bakan kısmı ahşap kafesli düzenlenirken, doğu ve batı bölümlerde düz ahşap korkuluklarla çevrelenmiştir.

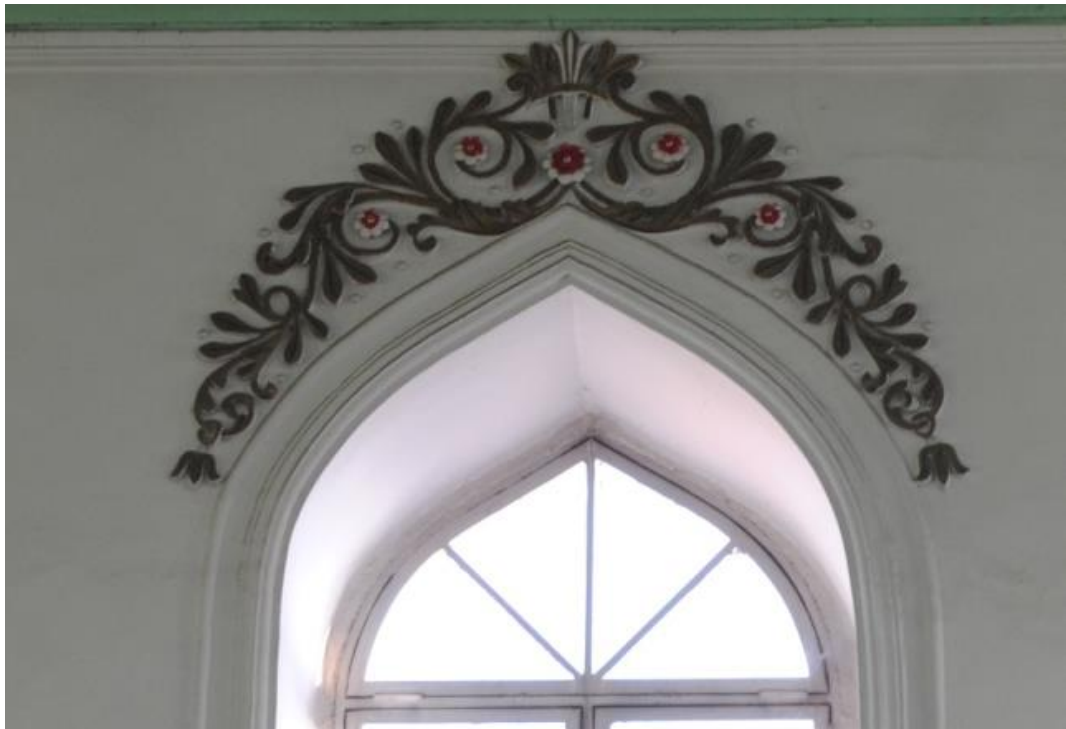
Fot. 133: Güney Duvarındaki Pencere Açıklıklarının Üzerindeki Süslemeden Görünüm

Camide alçı süsleme ile harim pencere açıklıklarının üzerindeki süslemelerde ve mihrap, müezzin mahfili tavan ve harim tavan süslemelerinde karşılaşılmaktadır. Harim mekânının güney (kıble) duvarında sivri kemerli pencerelerin formuna uygun olarak üst kısmında simetrik kıvrım dallar mevcuttur (Fot. 133). Kıvrım dalların uç kısımlarında dokuz yapraklı çiçek motifleri bulunmaktadır.

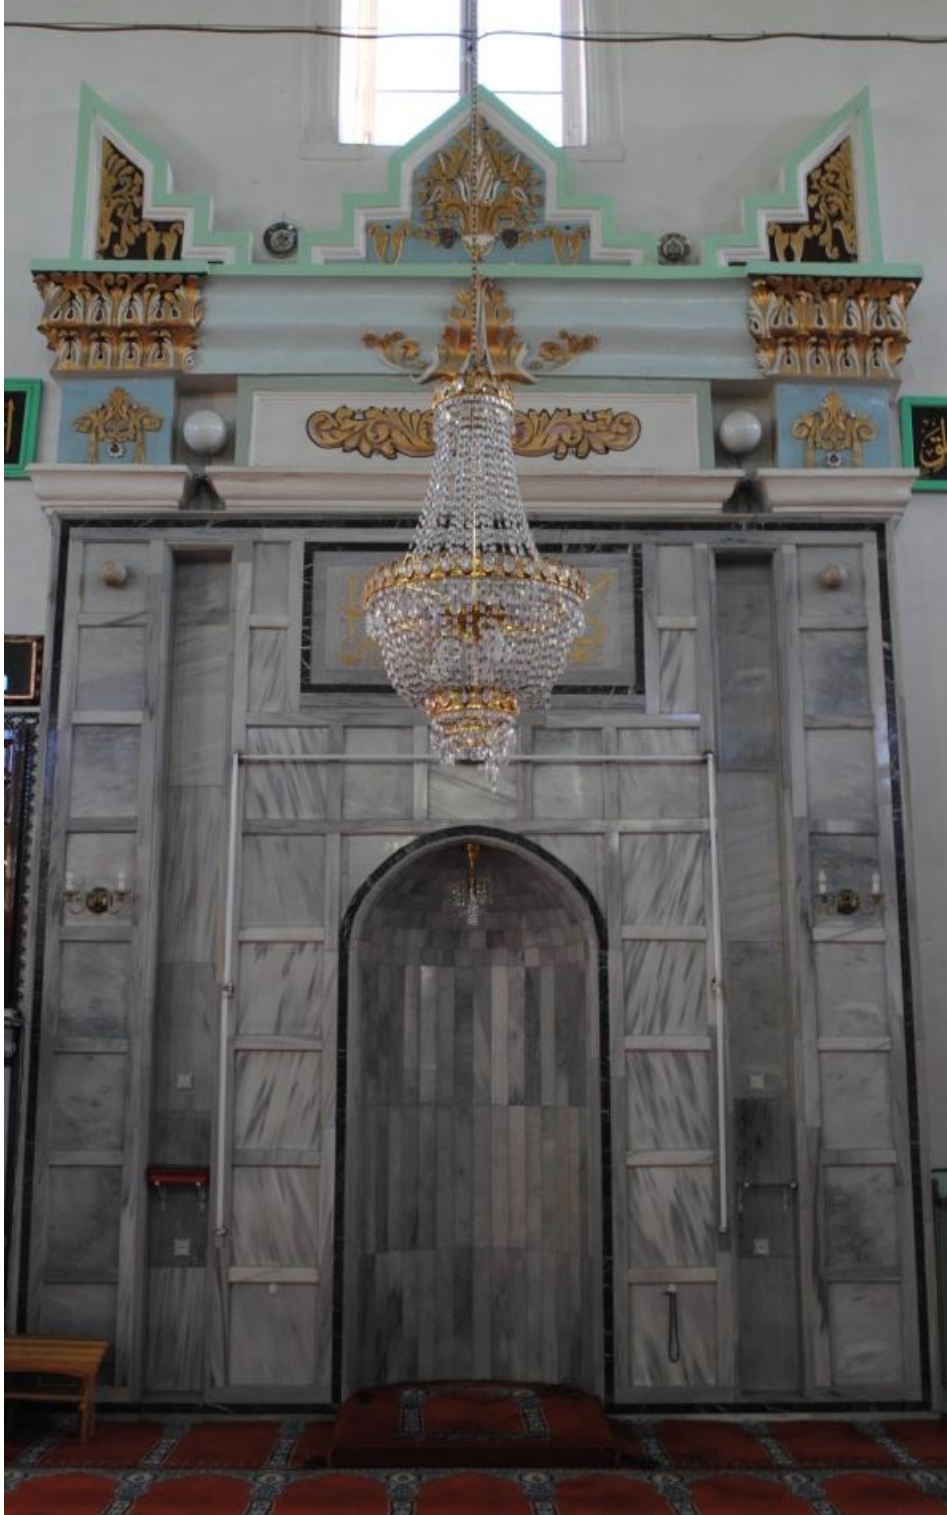
Fot.134: Mihraptan Genel Görünüm

Güney duvarının aksındaki mihrabın taç kısmında alçı süslemeler vardır (Fot. 134-Çiz. 10). Mihrap taç kısmı iki bölüme ayrılmıştır (Fot. 135). Süslemeler alçı malzeme ile kabartma tekniğinde yapılmış ve altın yaldızlı boya ile boyalıdır. Taç kısmının ilk bölümde ortada bulunan dikdörtgen alçı pano yüzeyinde birbirine simetrik yapılmış kıvrım dallara yer verilmiştir. Yan kısımlar ise simetrik olarak stilize edilmiş bitkisel bezemelerden oluşmaktadır (Fot 136). Profilendirilmiş ikinci bölümde merkezde akantus yaprağı motifi vardır. Yan kısımlar akantus yapraklarının bulunduğu sütun başlığına benzer şekilde yapılmıştır. Dendanlarla sonlandırılan tepelik kısmında

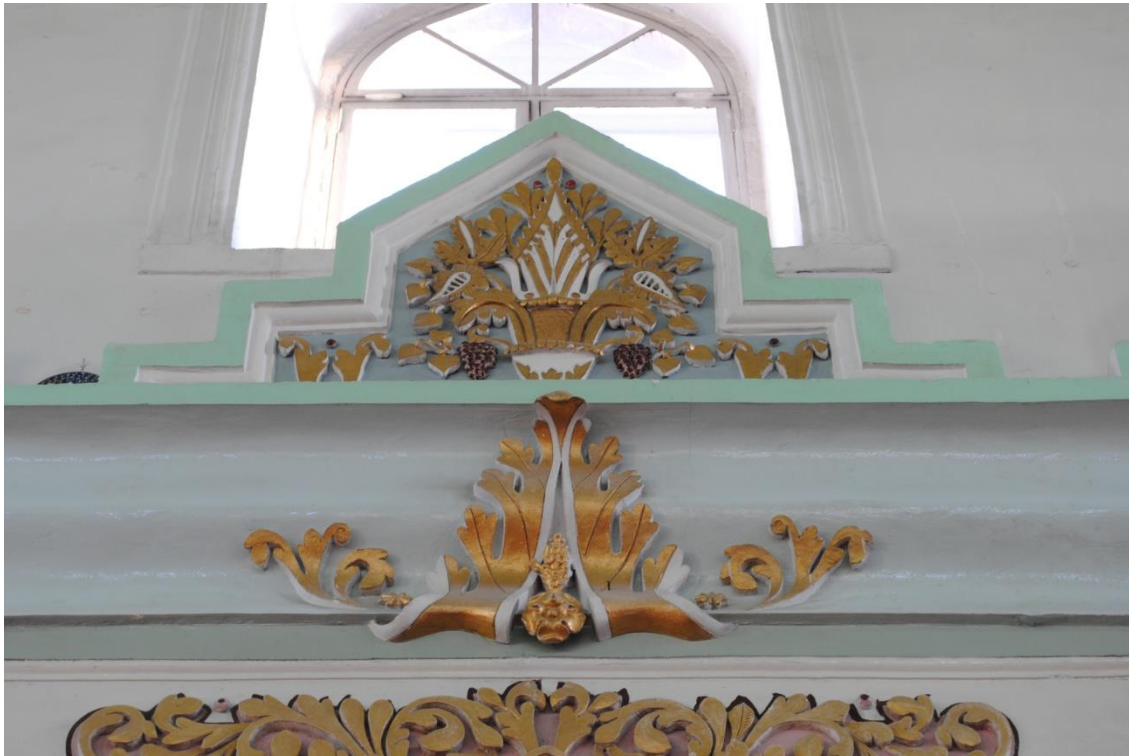
Fot. 137: Taç ve Tepelik Kısımından Detay Görünüm

ise köşelerde stilize edilmiş bitkisel motifler yer alırken ortada simetrik, vazodan çıkan stilize edilmiş bitkisel motifler ile üzüm salkımları mevcuttur (Fot. 137).

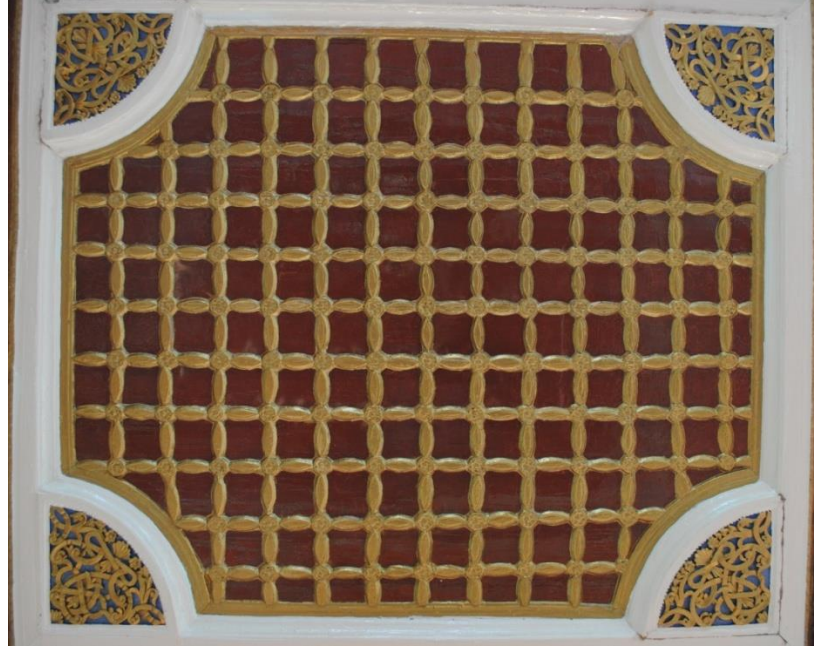
Fot. 138: Müezzin Mahfilinin Tavanından Görünüm

Harimin batısında iki sütun arasında yerleştirilmiş müezzin mahfilinin dıştan ahşap bir bordürle çevrelenmiş tavanı yatay ve dikey olarak birbirini kesen yaprak formu verilmiş silmelerle çitakâri bir düzenlemeye sahiptir (Fot. 138-Çiz. 11). Kesişen

noktalara altı yapraklı çiçek motifleri yerleştirilmiştir.Köşeler çeyrek daire formunda mavi zemin üzerine altın yıldız boyayla yapılmış kıvrımlı dallar ile stilize edilmiş bitkisel motiflere yer verilmiştir.

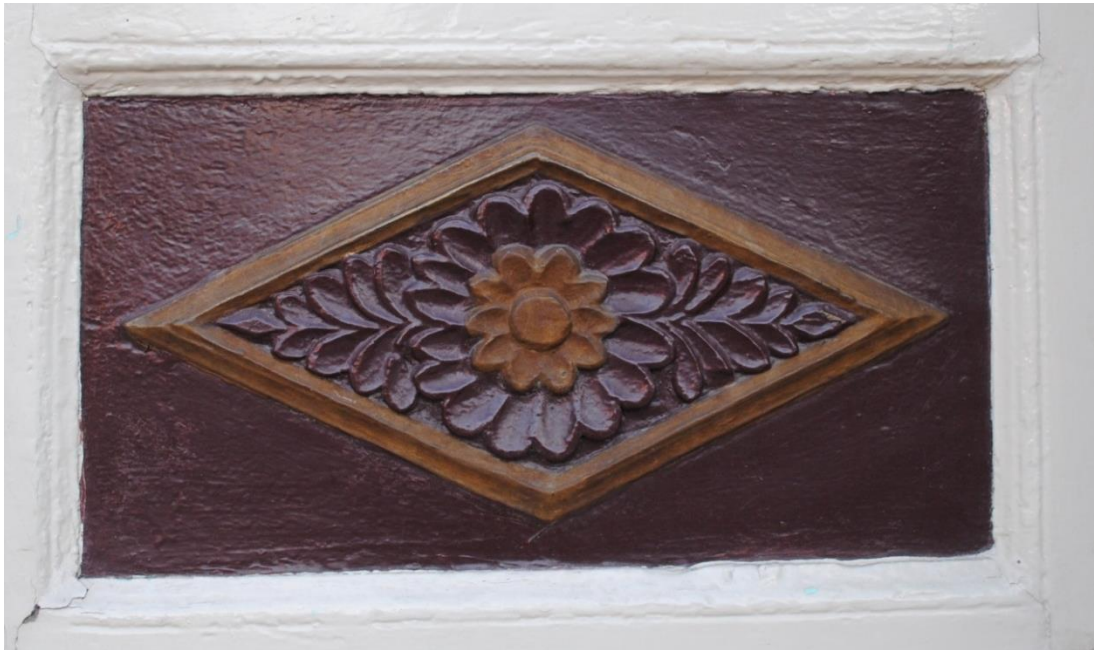
Fot. 146: Kapı Yüzeyinde Üçüncü Sırada Yer Alan Süslemeyi Detay Görünüm

Batı cephedeki harim kapı düzenlemesi doğudaki kapı ile benzerlik göstermektedir (Fot. 145-Çiz. 13). Üçüncü sıradaki yatay dikdörtgen pano yüzeyinde eşkenar dörtgenin formuna uygun çiçek motifi ve yapraklar bulunmaktadır (Fot. 146).

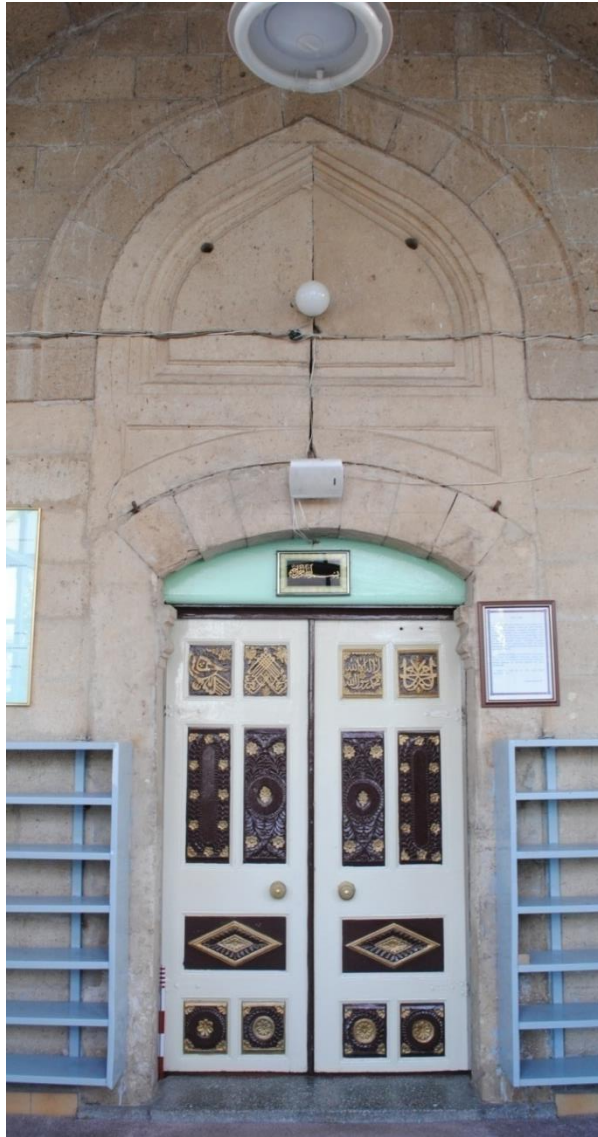
Fot. 147: Kuzey Harim Kapısından Görünüm

Kuzeydeki ahşap kapı iki kanatlı olup, doğu ve batıdaki kapılarla şekil ve süsleme açısından aynı özellikleri yansıtmaktadır (Fot. 147-Çiz. 14). İlk sırada yer alan yazılar, üçüncü ve dördüncü sıradaki panoların biri farklı olarak yapılmıştır. Üçüncü sırada yer alan yatay dikdörtgen panolarda iç içe geçmiş eşkenar dörtgenlerin yüzeyinde on beş yapraklı çiçek motifi ile yaprak motiflerine yer verilmiştir (Fot. 148). Dördüncü sıradaki kare panoların merkezinde dokuz yapraklı çiçek motifi bulunan daire etrafında iki sıra halinde yaprak motifleri vardır. Köşelerde ise üç yapraklı çiçek motifi mevcuttur (Fot. 149).

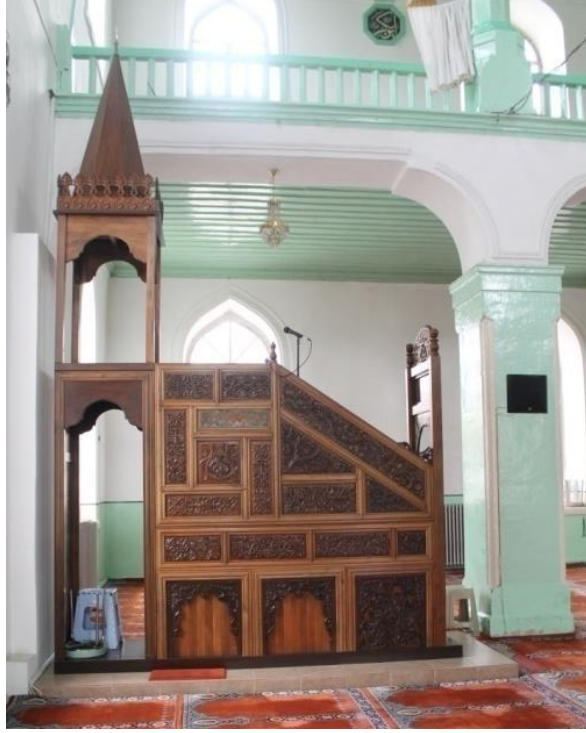
Fot. 150: Minberden Genel Görünüm

Harim mekânında mihrabın batısındaki minberin üç panoya ayrılmış süpürgelik bölümünde uçları volütle sonlanan kıvrım dallardan oluşan kemer formları yer almaktadır (Fot. 150). Panoların birinin yüzeyinde vazodan çıkan kıvrım dallar mevcuttur (Fot. 151). Bordürdeki yatay dikdörtgen panoların merkezinde dokuz yapraklı çiçek motifi etrafında kıvrım dallar ve yaprak motifleri vardır (Fot. 152). Aynalık bölümündeki panolar yüzeyinde ise simetrik olarak yapılmış sekiz-dokuz yapraklı çiçek motifleri, kıvrım dallar ve stilize edilmiş bitkisel motifler bulunmaktadır (Fot. 153-154). Kıvrım dallar birbirine bir bağ ile bağlanmıştır. Minber aynalığında orijinal minberin bir parçası mevcuttur (Fot. 155). Pano yüzeyinde yazı yer almaktadır. Minberin korkuluk kısmında kıvrım dallar arasında yaprak motifleri ve on iki yapraklı çiçek motifleri vardır. Minberin batı yüzeyi doğu yüzeyi ile simetrik olarak yapılmıştır.

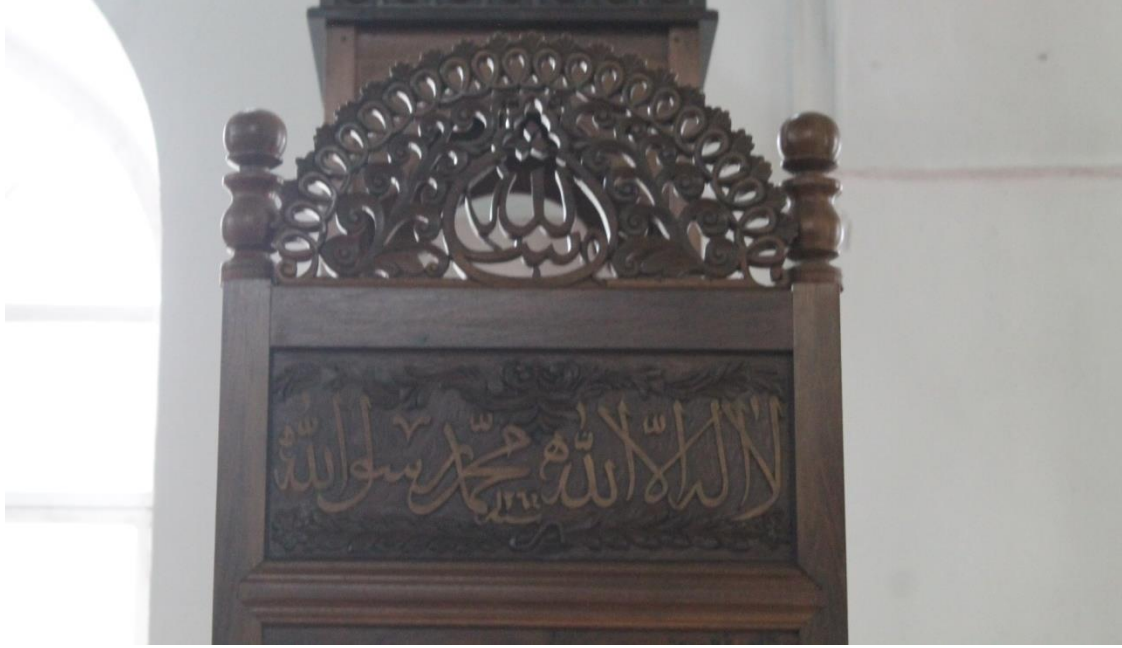
Fot. 156: Minber Alınlık ve Taç Kısmından Görünüm

Minber alınlığında yazı etrafında uçları volüdle sonlanan stilize edilmiş bitkisel motiflere yer verilmiştir (Fot. 156). Taç kısmında ise merkezde yazı etrafında uçları volüdle sonlanan yapraklar ve yarım daire formuna uygun olarak yapılmış elips formlar arasında yaprak motifleri bulunmaktadır.

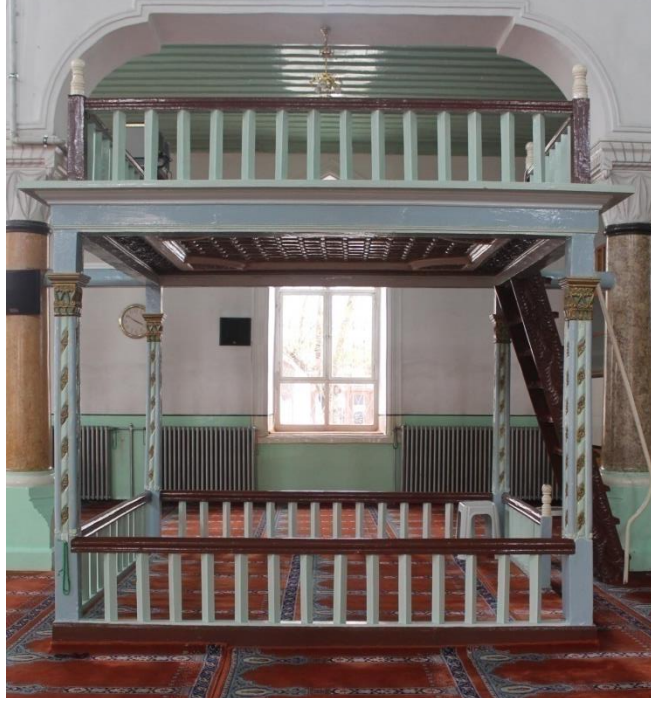
Fot. 157: Muezzin Mahfili Genel Görünüm

Harimin batısında iki sütun arasına yerleştirilmiş müezzin mahfilinin ikinci katını taşıyan sütunların köşeleri silmelerle yumuşatılmış ve silmeler arasında kalan kısımları eşkenar dörtgen ve beş yapraklı çiçek motifi ile bezenmiştir (Fot. 157). Sütunların başlıklarında birbirine bakan uçları volüdle sonlanan S kıvrımlar vardır (Fot. 158). İkinci katın alt kat tavanını dıştan çevreleyen bordür ahşaptan oyma tekniğinde yapılmış ve yüzeyinde uçları volüdle sonlanan kıvrım dallar arasında altı yapraklı çiçek motifi mevcuttur. İkinci kata ulaşımı sağlayan merdivenin yan kısımları oyma tekniğinde uçları volüdle sonlanan kıvrım dallar bulunmaktadır (Fot. 159).

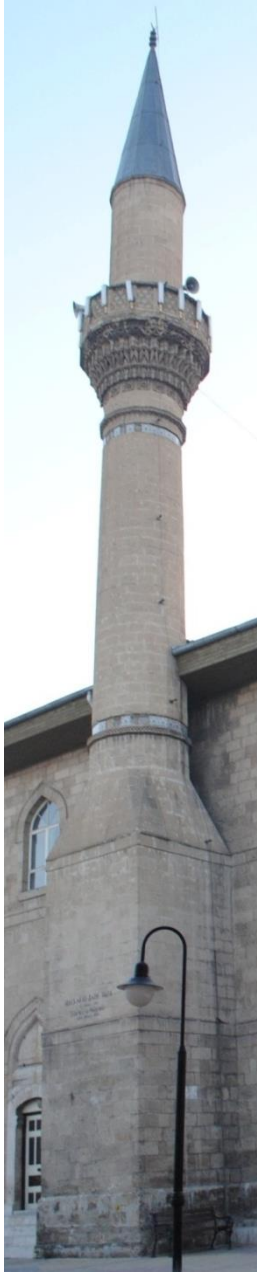
Fot. 160: Minareden Genel Görünüm

Yapıda taş malzeme minarelerde karşımıza çıkmaktadır. Kuzeydoğu köşedeki minarede iki kademeli kare kaideden çokgen gövdeye geçiş pabuçla sağlanmıştır (Fot. 160). Gövde başlangıç ve bitimindeki bileziklerin yüzeyinde zencerek motifi ve hemen altında mukarnas dizisi yer almaktadır (Fot. 161). Gövde başlangıcındaki bileziğin üst kısmında, gövde bitimindeki bileziğin alt kısmında çini panolar yüzeyinde kırmızı, mavi ve sarı renkli çiçek motifleri vardır. Kademeli olarak yükselen şerefe altının birinci sırasında biri küçük biri büyük boyutlu sivri kemerler mevcuttur (Fot. 162). Büyük boyutlu olanların yüzeyinde kabartma çiçek motifleri bulunmaktadır. İkinci sıradan beşinci sıraya kadar mukarnas çeşitlemeleri şerefe altını dolaşmaktadır. Şerefe korkuluğu ise ajur tekniğinde geometrik kompozisyonlar oluşturacak şekilde meydana getirilmiştir.

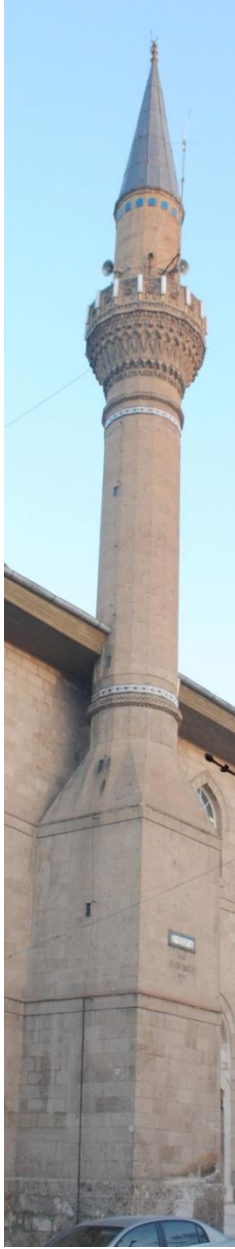
Fot. 163 :Minareden Genel Görünüm

Kuzeybatı köşedeki minare ile kuzeydoğu köşede yer alan minare benzer düzenlemeye sahiptir (Fot. 163). Farklı olarak çini yüzeylerinde beyaz zemin üzerine lacivert, sarı ve yeşil renkli olup yüzeyinde stilize edilmiş bitkisel bezemeler vardır (Fot. 164). Şerife altında ise birinci sırada kemere benzer bir form içerisinde kabartma altı yapraklı çiçek motifleri yer almaktadır (Fot. 165). İkinci ve üçüncü sırada mukarnas çeşitlemeleri şerife altını dolaşmaktadır. Dördüncü sırada belirli aralıklarla küçük konsol şeklinde formlar bulunmaktadır. Üst sırada ise silindirik formlar arasına

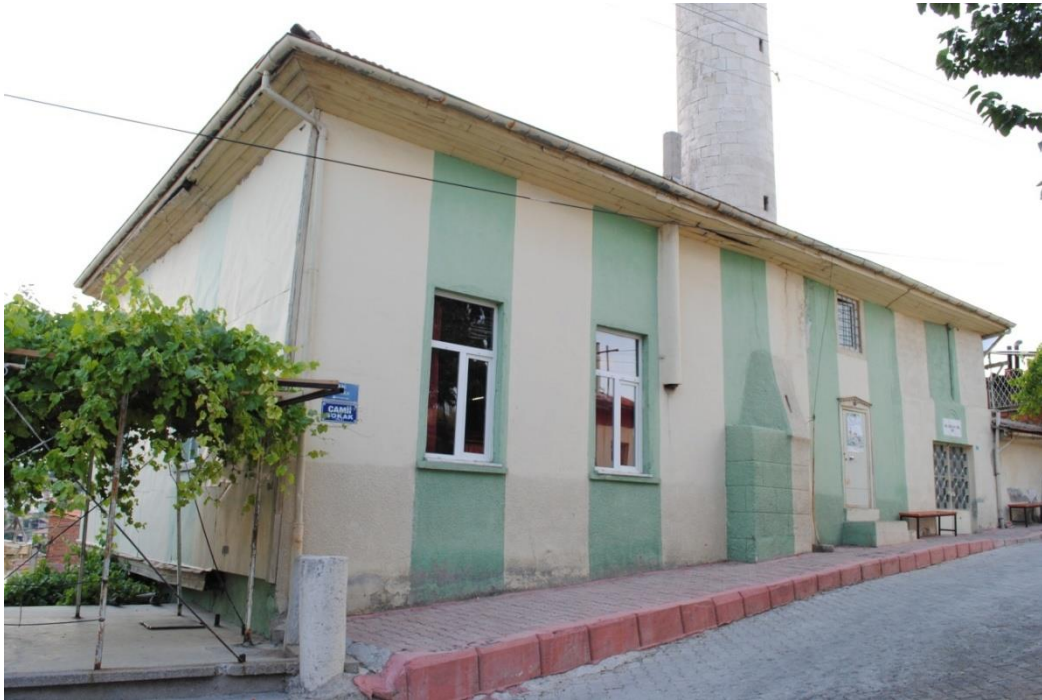
Fot. 168: Onarımlar Öncesi Doğu Cepheden Görünüm (M.Ekmekci/2011)

Yapının doğu cephesinde, ikinci kat hizasında kadınlar mahfiline denk gelen kısımda küçük ölçekli dikdörtgen formlu bir pencere açıklığına yer verilmiştir. Birinci kat seviyesinde ise 1.00 m. genişliğinde üç adet dikey dikdörtgen formlu pencere açıklıkları mevcuttur (Fot. 167). Pencerelerin alınlıkları hafif sivriltilmiş ve bu özellik tüm cephelerdeki pencereler aynı formda yapılmıştır. Güneydoğu köşede sadaka taşı vardır. Onarımlardan önce birinci kat hizasında kuzeydoğudaki pencere açıklığının yerinde kapı açıklığı bulunmaktadır (Fot. 168). Cephede bir kısmı yapı bünyesine dahil

Kuzey cephede, son cemaat yerine arazinin kod seviyesinden kaynaklı olarak kuzeydoğudan üç basamaklı onarımlardan sonra açılmıştır (Bk. Fot. 168). Son cemaat yerinin kuzeydoğusuna sonradan bir oda¹⁹⁰ yapılmıştır (Fot. 173-174-175). Son cemaat yerinin ahşap tavan göbeği eşkenar dörtgen formunda ve geometrik süslemelidir (Fot. 176). Kapı açıklığının doğu ve batısında birinci kat seviyesinde dikey dikdörtgen formu ikinci kat hizasında küçük ölçekli üç pencere açıklığı bulunmaktadır. Harime çift kanatlı, yüzeyi panoları ayrılmış ahşap kapı açıklığından ulaşılmaktadır.

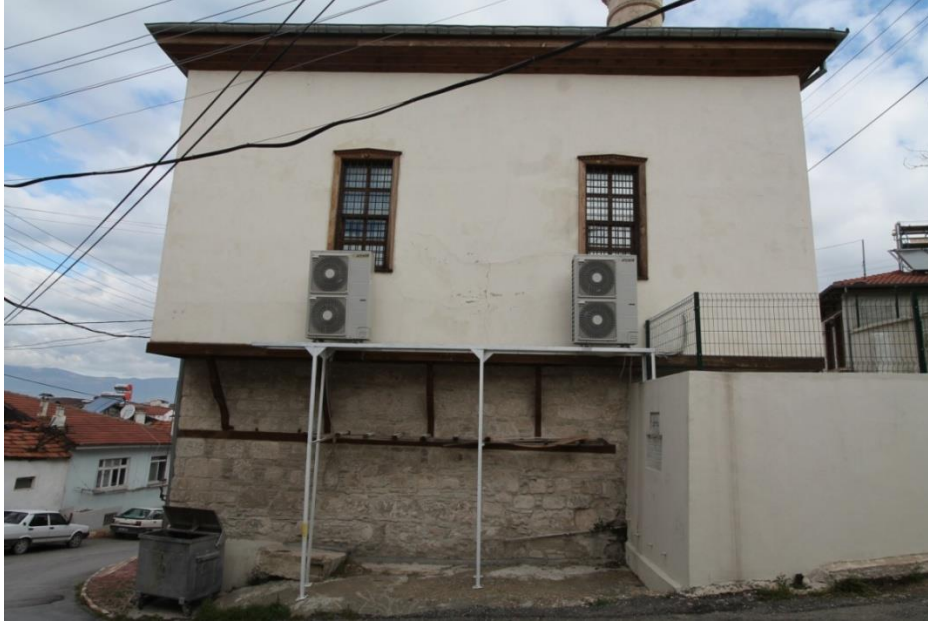
Fot. 169: Güney Cepheden Görünüm

Arazinin konumundan dolayı yükseltilmiş olan güney cephe eli böğründe üzerine çıkma yapmıştır (Fot. 169). Cephede dikey dikdörtgen 1.00 m. genişliğinde iki adet pencere açıklığına yer verilmiştir. Cephenin güneydoğu köşesinde H. 1279 /M. 1862-1863 tarihli depolu çeşme bulunmaktadır¹⁸⁹ (Fot. 170).

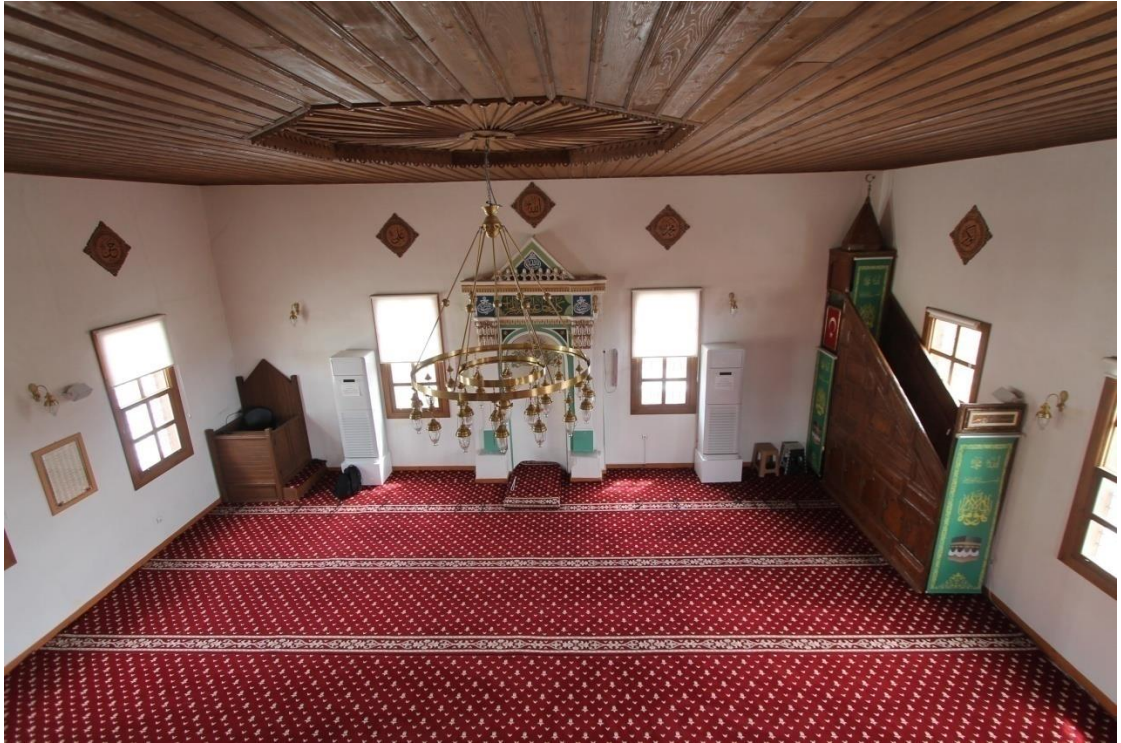
Fot. 177: Harimden Genel Görünüm

Harim 10.63×11.47 ölçülerindedir (Fot. 177).

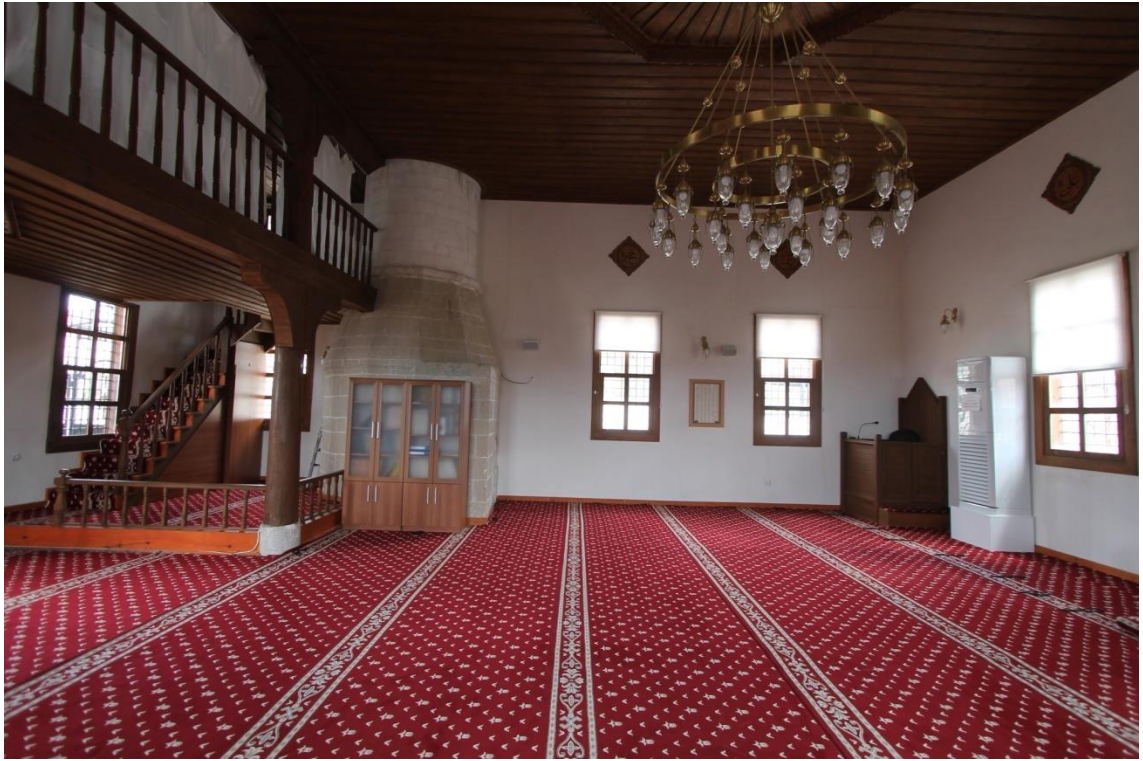
Fot. 178: Harim Doğu Duvarından Görünüm

Harim doğu duvarında bir kısmı yapıya dahil edilmiş minare ve dikey dikdörtgen üç pencere açıklığına yer verilmiştir¹⁹¹ (Fot. 178).

¹⁹¹ Açıklıkların üst kısmında iki ahşap levha yüzeyinde yazı mevcuttur. Bu levhalar güney ve batı duvarında da mevcuttur. Ancak herhangi bir sanat değeri içermemektedir.
