BURDUR MERKEZDE YER ALAN CAMİLER

**Pamukkale Üniversitesi
Sosyal Bilimler Enstitüsü
Yüksek Lisans Tezi
Sanat Tarihi Anabilim Dalı
Tezli Yüksek Lisans Programı**

BURDUR MERKEZ'DE YER ALAN CAMİLER

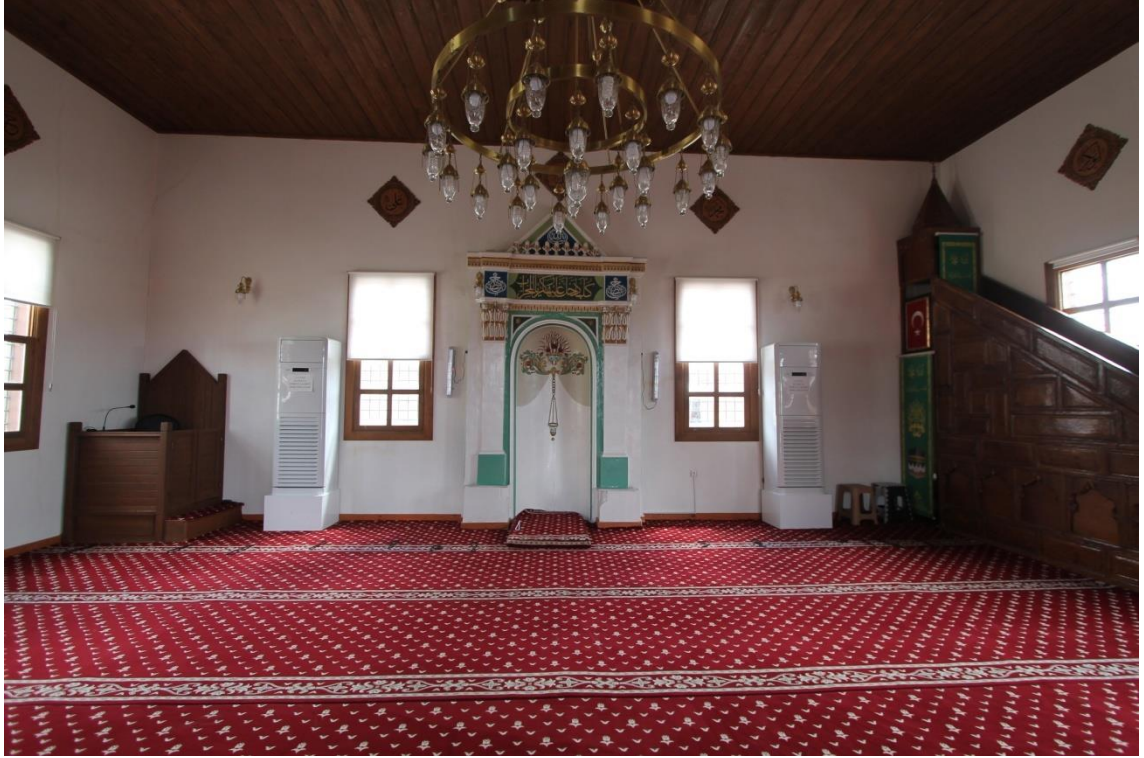
Fot. 179: Harim Güney Duvarının Görünüm

Güneydoğu köşede bir basamakla yükseltilem ahşap vaaz kürsüsünün arkalık kısmı üçgen formda sonlandırılmıştır (Fot. 179). Onarım öncesi kürsüsünün gövdesi 45° lik açı ile iç bükey formda yapılmıştır.

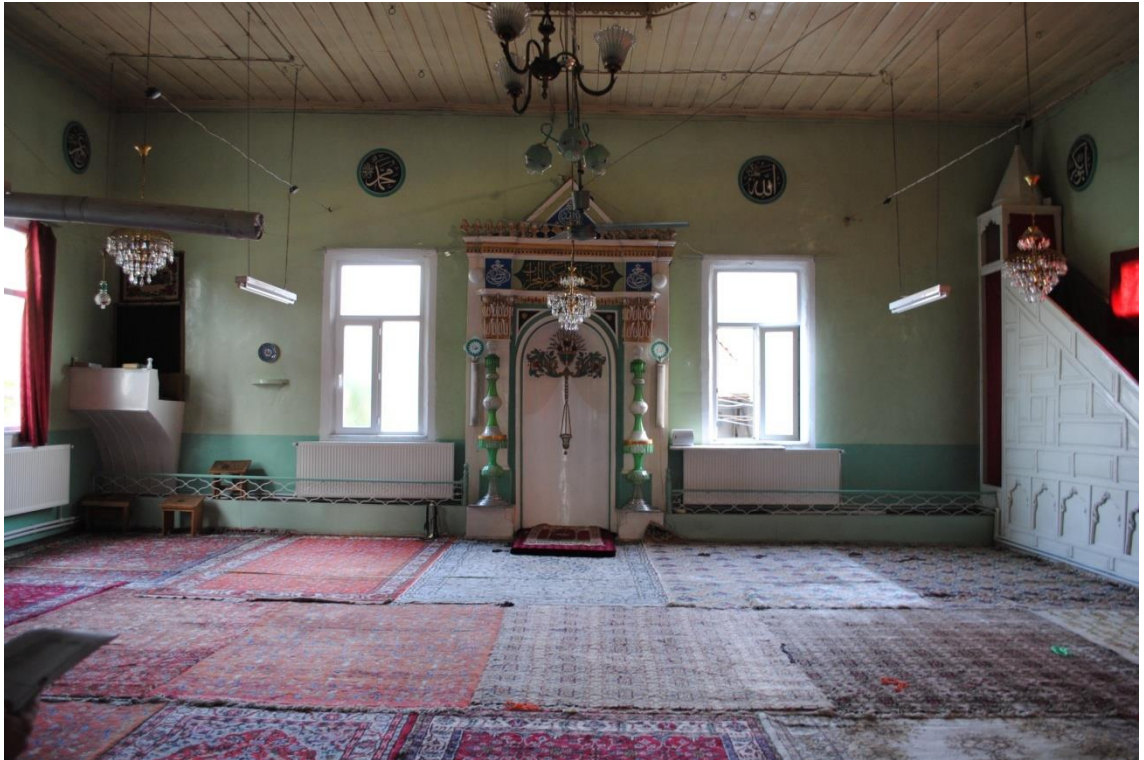
Fot. 180: Onarım Öncesi Güney Duvarından Görünüm (M. Ekmekci/2011)

Onarım öncesinde bu çiçek motifleri alınlığın ön yüzeyini tamamen kaplamaktadır (Bk. Fot. 180).

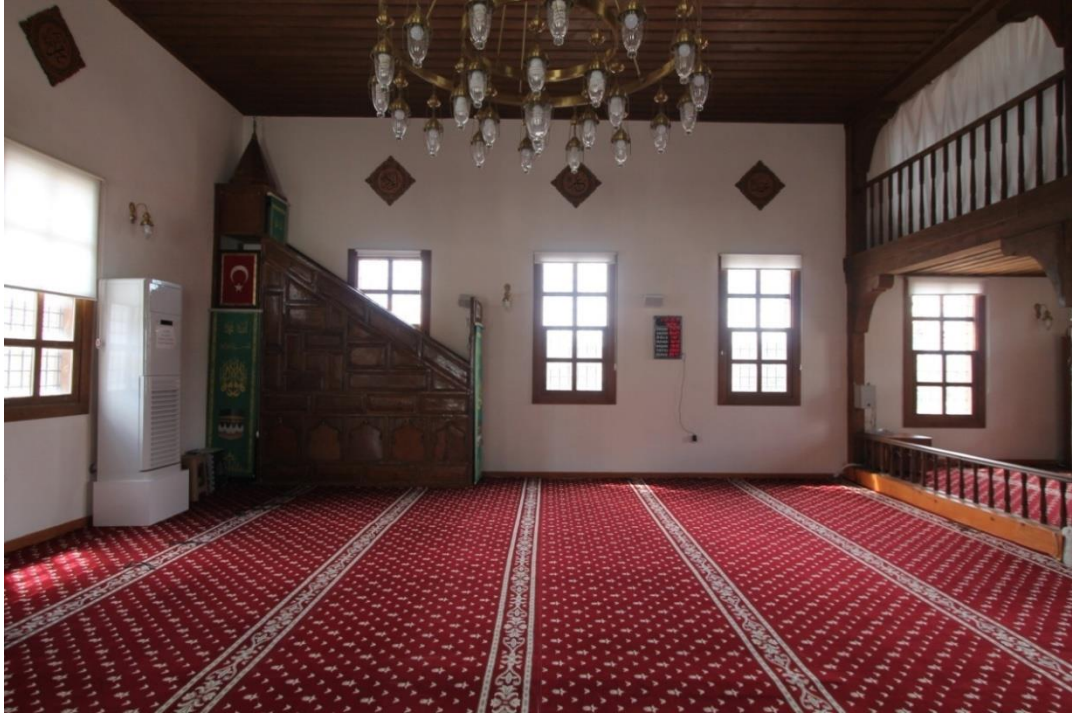
Fot. 181: Harim Batı Duvarından Görünüm

Batı duvarında dört pencere açıklığı bulunmaktadır (Fot. 181).

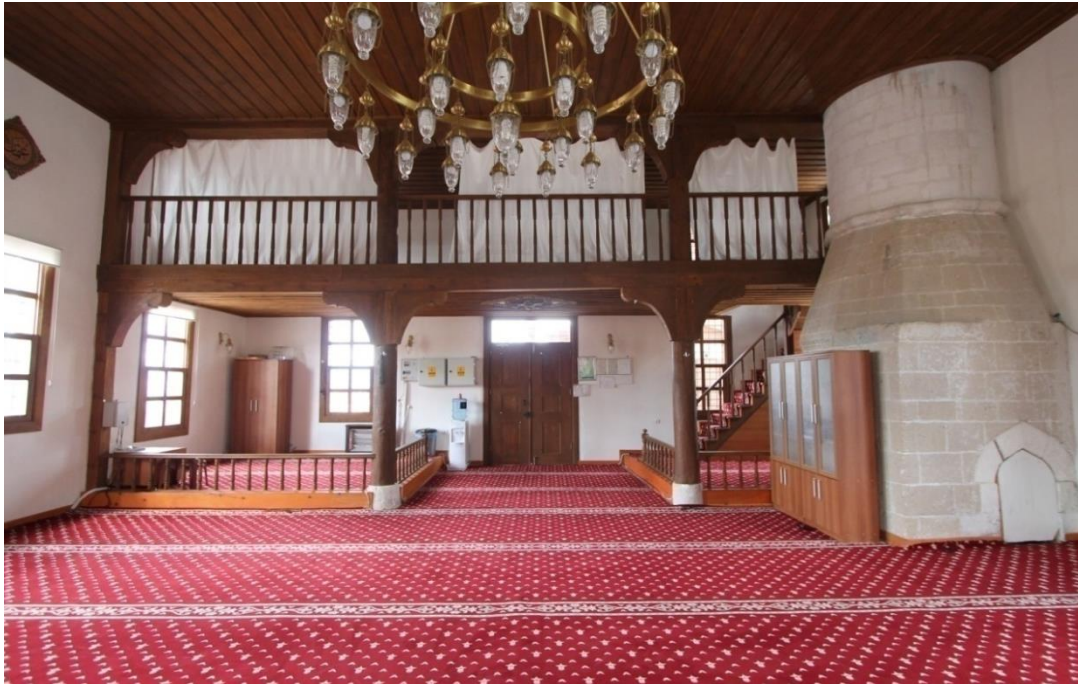
Fot. 182: Harim Kuzey Duvarından Görünüm

Kuzeyde doğu ve batı seki şeklinde düzenlenmiştir (Fot. 182). Doğudaki sekinin kuzeyinden merdivenlerle ahşap direklerle desteklenen mahfile ulaşılmaktadır (Fot. 183). Mahfil dikdörtgen formlu doğu ve batıda birer kuzeyde üç pencere açıklığı ile aydınlatılmaktadır. Çift kanatlı ahşap kapının doğu ve batısında dikey dikdörtgen iki pencere açıklığı bulunmaktadır.

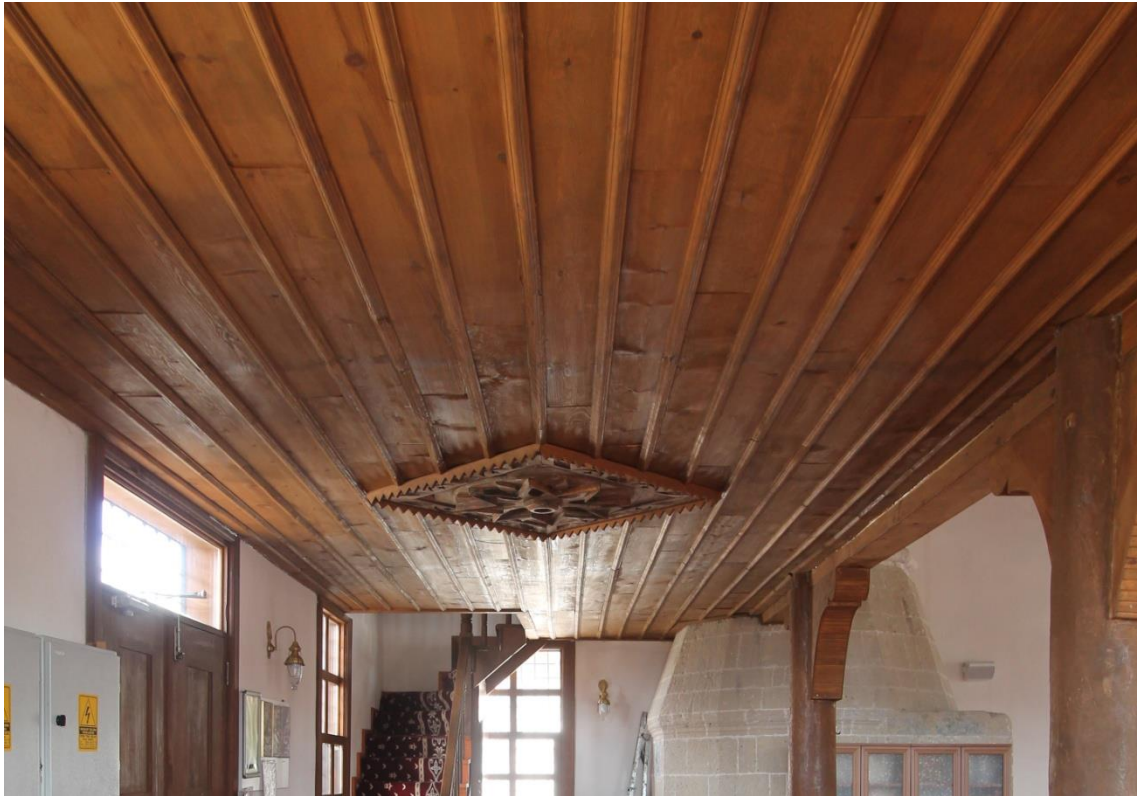
Fot. 184: Mahfil Altındaki Tavandan Genel Görünüm

Kuzeyde mahfilin altına denk gelen kısımda eşkenar dörtgen formundaki tavan göbeği geometrik süslemelidir (Fot. 184).

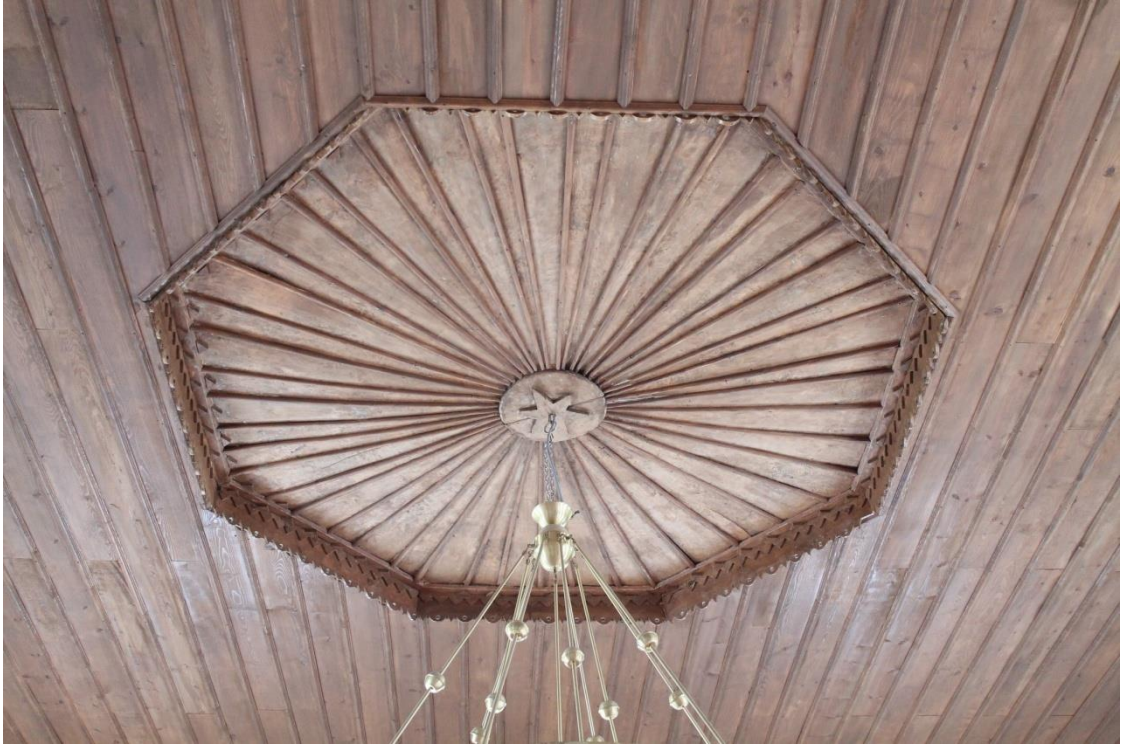
Fot. 185: Harim Tavanından Genel Görünüm

Harim ters tavanının ortasında sekizgen tavan göbeği mevcuttur (Fot. 185).

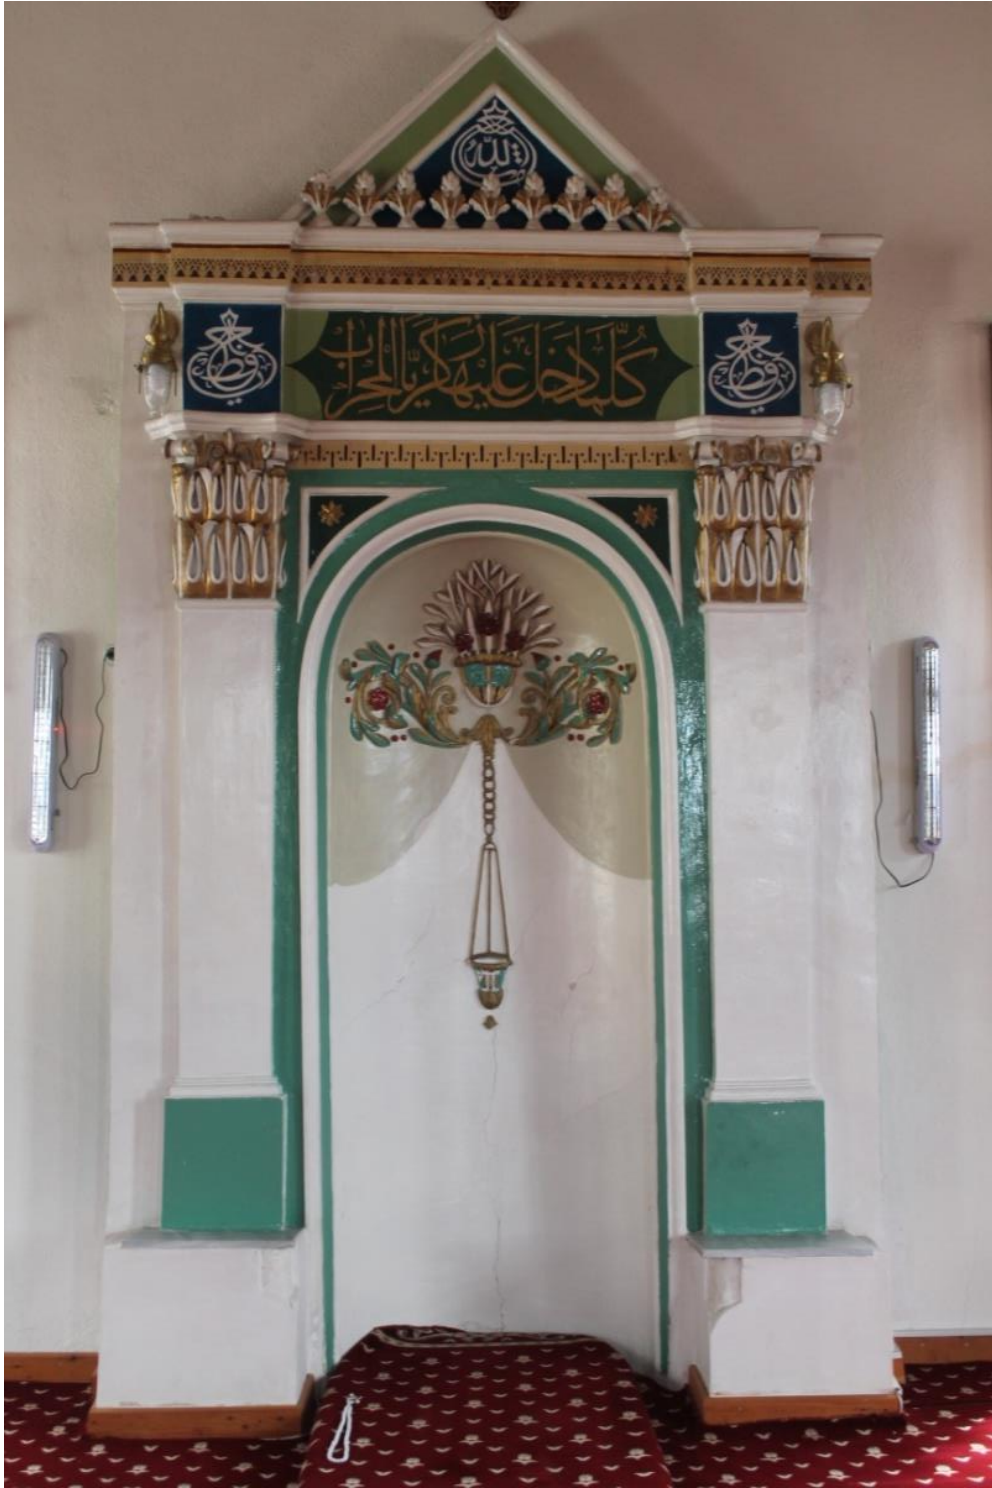
Fot. 186: Mihraptan Görünüm

Güney duvarının aksında bulunan mihrap, akantus yapraklı başlığa sahip plasterlarla sınırlandırılmıştır (Fot. 186-Çiz. 15). Mihrap nişinin üst kısmının yüzeyinde vazodan çıkan kıvrım dalların üzerinde altı ve sekiz yapraklı çiçekler bulunmaktadır (Fot. 187). Vazonun hemen altında ortada kabartma çiçek motifi vardır. Çiçek motifinin her iki yanında simetrik yapılmışkıvrım dallar ile dalların uç kısımlarındaki C kıvrımının merkezinde kırmızıya boyanmış yedi yapraklı çiçek motifi mevcuttur. Vazonun altındaki kabartma çiçek motifinin ortasından kandil motifi sarkıtılmıştır¹⁹². Aynı zamanda mihrabın üst kısmında perde motifi bulunmaktadır¹⁹³. Mihrabın köşeliklerinde sekiz kollu yıldız motifi vardır. Taç kısmının birinci bölümünde yanlarda ve ortada yazıya yer verilmiştir (Fot. 188). Alınlık yüzeyinde yazı mevcuttur. Ön kısmında ise üç tepelikli palmet formunda stilize edilmiş çiçekler bulunmaktadır.

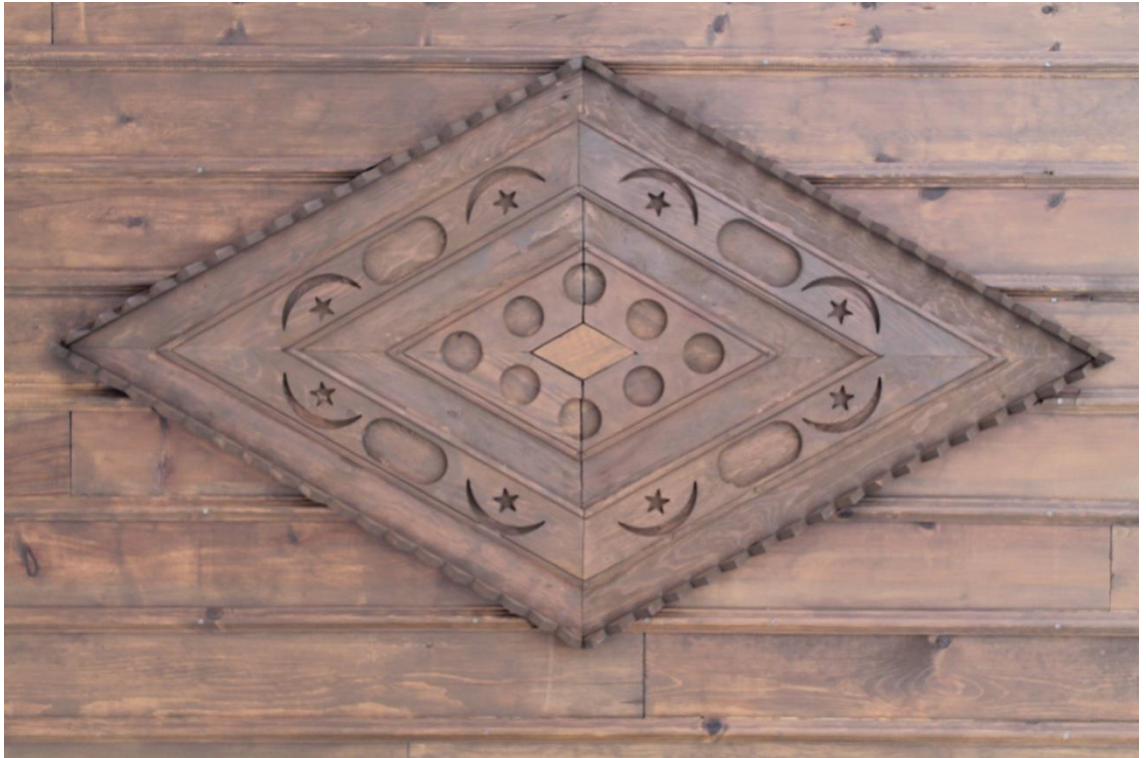
Fot. 190: Son Cemaat Yeri Tavan Göbeği

Kuzeyde son cemaat yerinin tavan göbeği, eşkenar dörtgen şeklinde olup bu forma uygun olarak dıştan içe doğru beş panoya ayrılmıştır (Fot. 190-Çiz. 16). Bir, üç ve beşinci panonun yüzeyi boş bırakılmıştır. İkinci panoda beş kollu ay-yıldız motiflerinin aralarına köşeleri elips forma sahip dikdörtgen panolar yerleştirilmiştir. Dördüncü panoda ise içi boş sekiz daire formu mevcuttur.

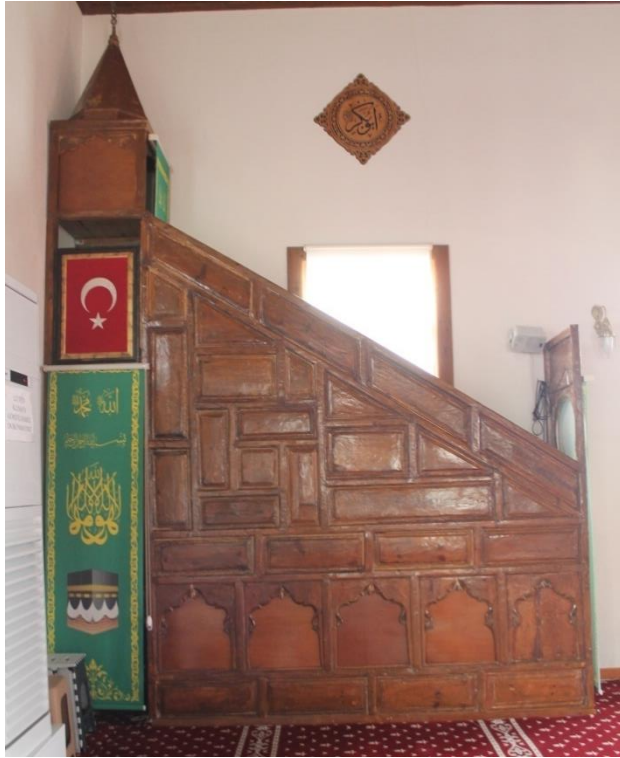
Fot. 191: Minberden Görünüm

Güneybatı köşeye yerleştirilmiş minberin yüzeyi panolara ayrılmıştır (Fot. 191). Süpürgelik kısmında dilimli kemer formunun etrafında bitkisel süslemelerle yer verilmiştir (Fot. 192).

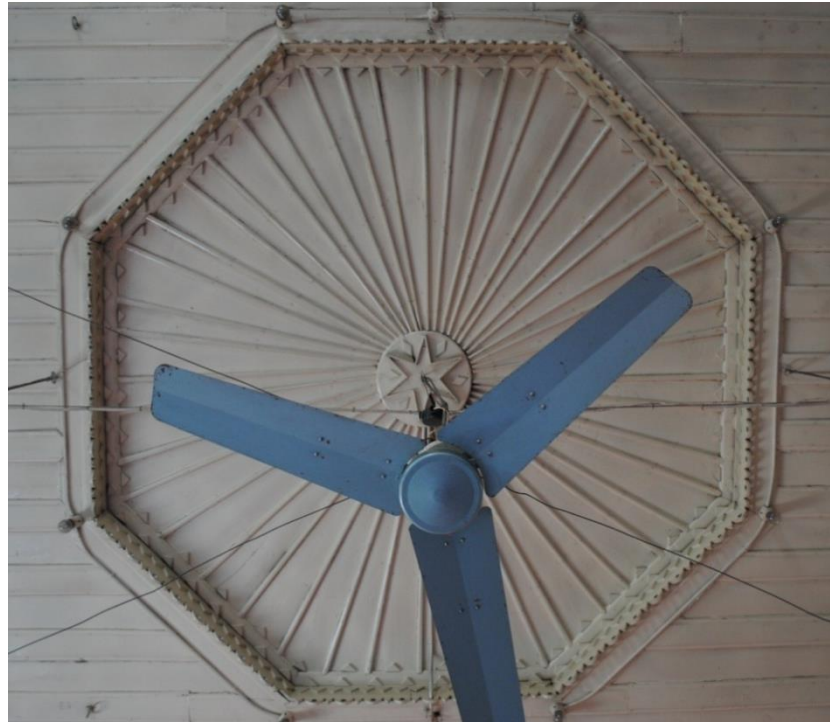
Fot. 193: Onarım Öncesi Tavan Göbeğinden Görünüm (M. Ekmekci/2011)

Harimin sekizgen tavan göbeğinin merkezindeki dairenin yüzeyinde altı kollu yıldız motifi vardır. Onarım öncesinde yıldız motifinin kolları arasında eşkenar dörtgen mevcuttur (Fot. 193). Merkezdeki daireden açılırları genişleyerek çıkan çıtalar ışık hüzmeleri şeklinde verilmiştir. Çıtaların geniş kısımlarında küçük ölçekli üçgen formlar vardır. Göbek tavan etekleri geometrik motiftir (Fot. 194-Çiz. 17).

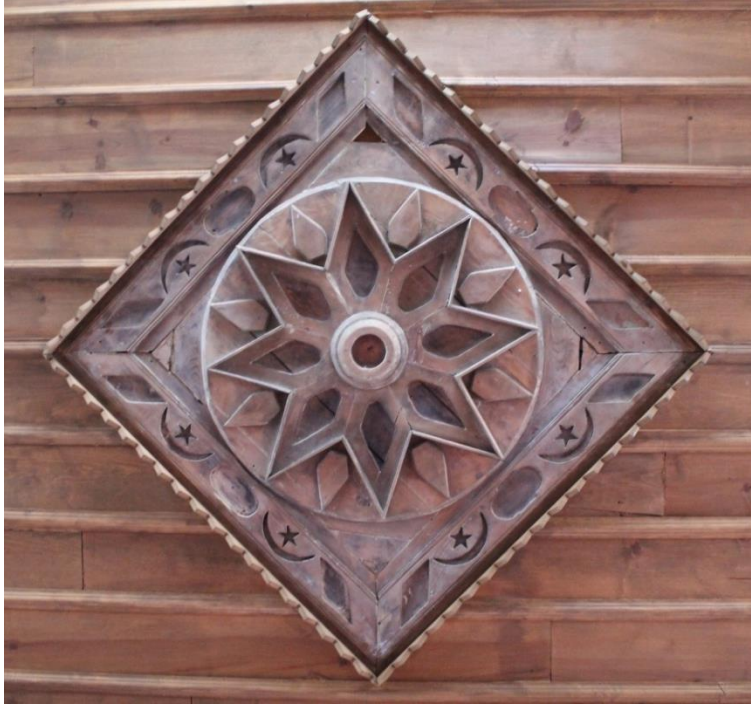
Fot. 195: Kuzeydeki Tavan Göbeğinden Görünüm

Kuzeyde mahfilin hemen altındaki tavan göbeği dıştan içe doğru panolara ayrılmıştır (Fot. 195-Çiz. 18). İlk sırada ay-yıldız motiflerinin aralarında eşkenar dörtgen ve köşeleri oval olarak yapılmış motifler mevcuttur. İkinci kısımda eşkenar dörtgenin köşeleri boş kalacak şekilde bir daire yerleştirilmiş ve bu dairenin merkezinde sekiz kollu yıldız motifi bulunmaktadır. Motifin köşelerinde küçük ölçekli geometrik süslemeler yer almaktadır.

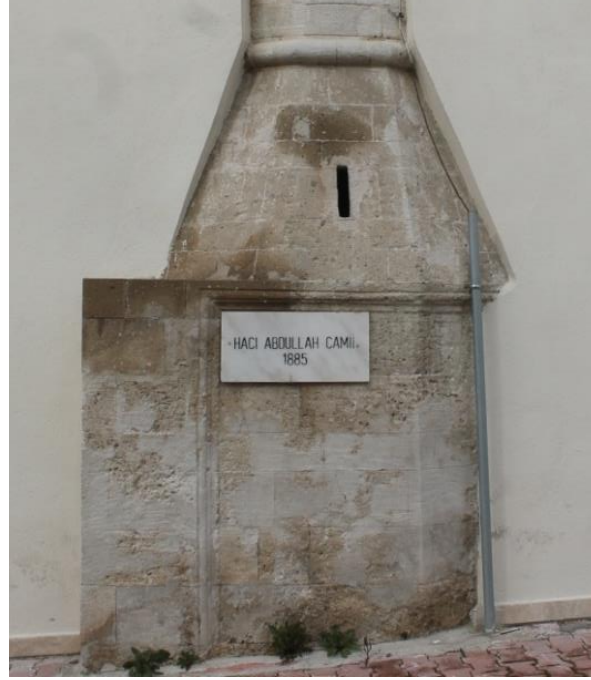
Fot. 197: Minare Kaidesine Doğudan Bakış

Doğuda bir bölümü yapının bünyesine dahil edilen minare kaidesinin güneyi kare, kuzeyi çokgen bir formda düzenlenmiştir (Fot. 196). Kaideden gövdeye geçiş ise çokgen pabuç ile sağlanmıştır (Fot. 197).

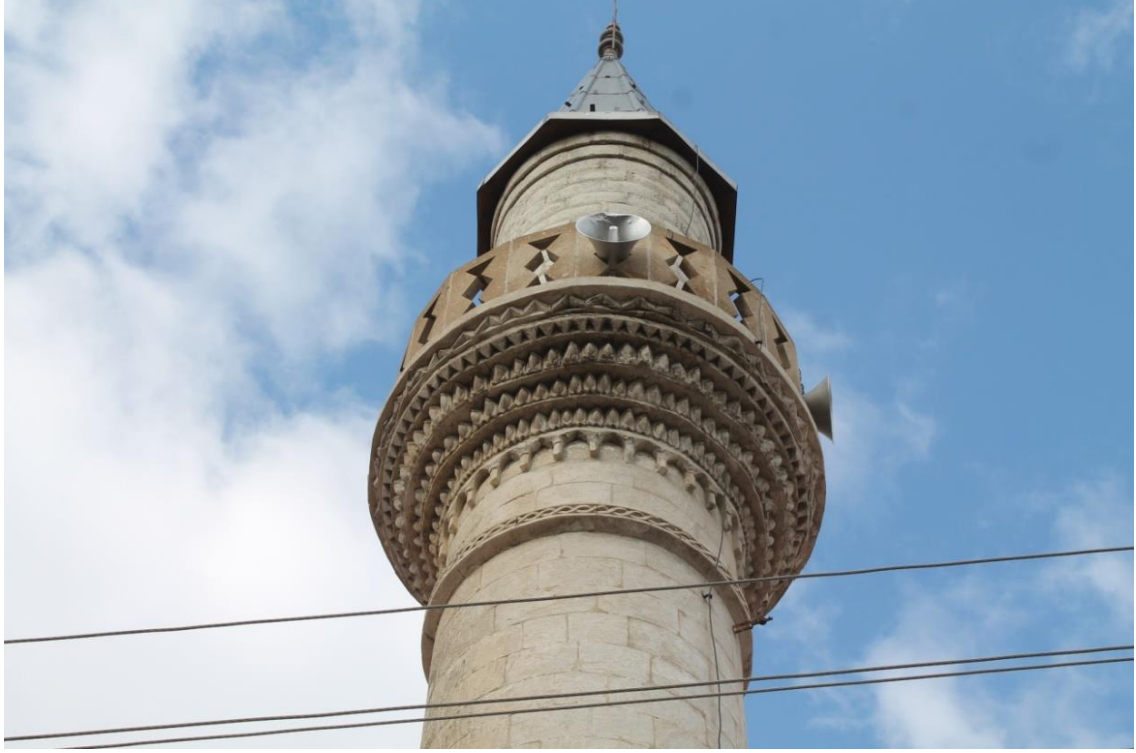
Fot. 199: Minare Şerefesinden Görünüm

Gövde bitiminde yer alan bileziğin yüzeyi zencerek motifiyle bezenmiştir. Şerefe altında ilk sırada sivri kemerler bulunmaktadır (Fot. 199). İki, üç ve dördüncü sıradaki badem formları ile beşinci sıradaki üçgen diziler şerefe altını dolaşmaktadır. Son satırda ise mukarnas sırasına yer verilmiştir. Günümüzdeki şerefe korkuluklarında geometrik motifler mevcutken onarım öncesi sade tutulmuştur (Bk. Fot. 168).

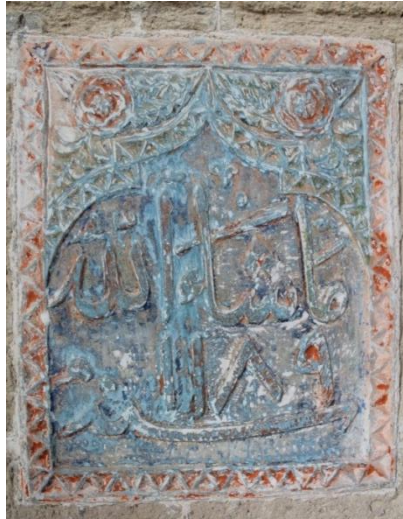
Fot. 200: Minare Kaidesinin Kuzeyindeki Yazı Panosundan Görünüm

Minare kaidesinin kuzeyinde "Maşallah" yazısı yer almaktadır (Fot. 200).

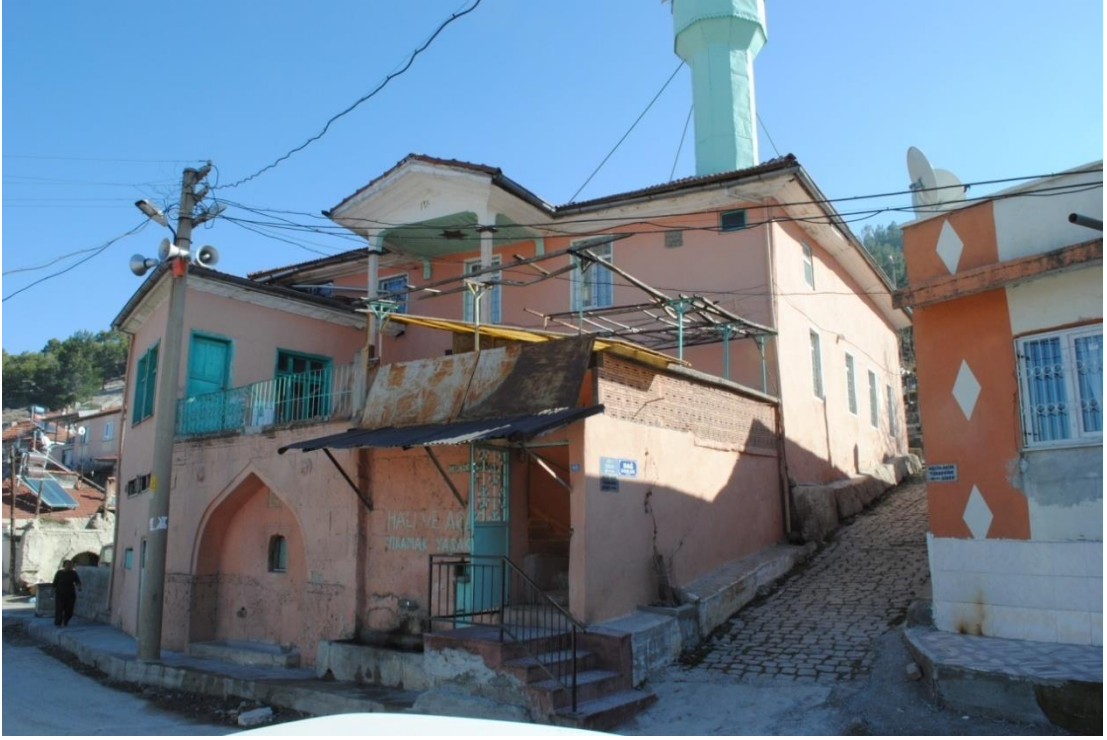
Fot. 202: Hecin Dede Camii Kuzeybatıdan Genel Görünüm

Cami, kuzeydoğu-güneybatı doğrultusunda 13.05×12.22 m. ebatlarında kareye yakın dikdörtgen plânlıdır (Plân. 8). Yapı, kuzey-güney doğrultusunda arazinin eğimine göre inşa edilmiştir (Fot. 202). Eserin kuzeydoğusunda depolu çeşme mevcuttur²⁰¹.

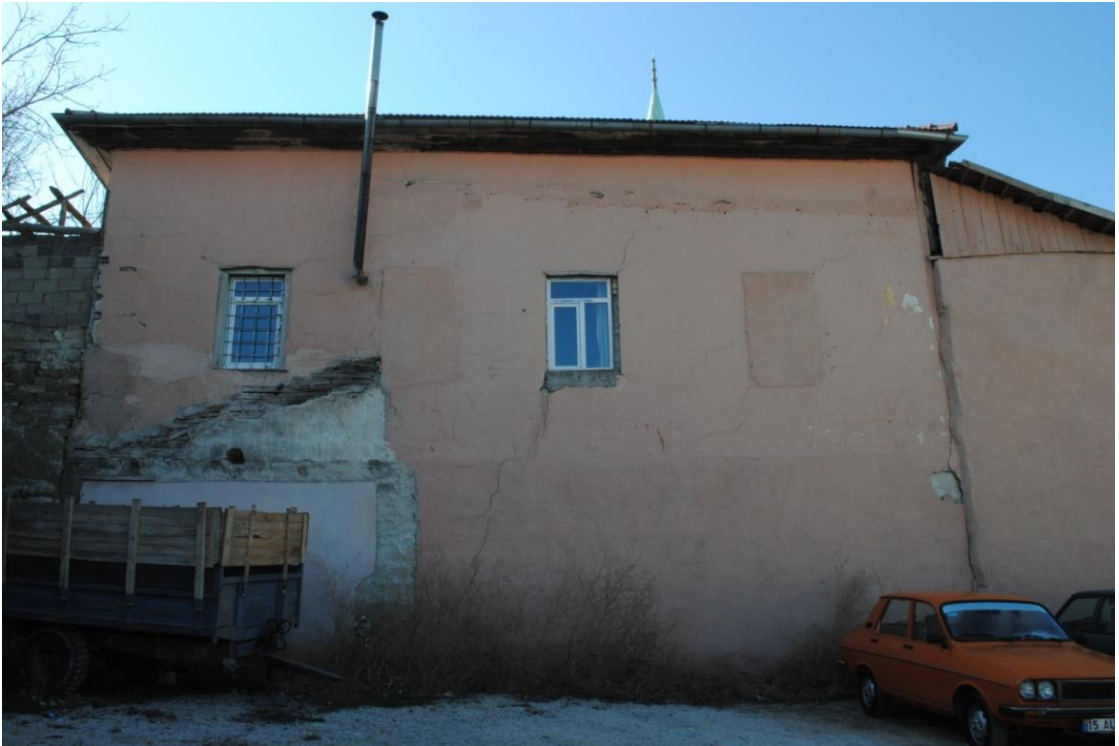
Fot. 203: Caminin Doğu Cephesinden Görünüm (M. Ekmekci/2011)

Caminin doğu cephesinde 1.02 m. genişliğinde dikdörtgen formlu dört pencere açıklığı bulunmaktadır (Fot. 203). Ancak iki pencere açıklığı zamanı belli olmayan bir tarihte kapatılmıştır. Pencere açıklıklarından biri demir parmaklıkla kapalıdır.

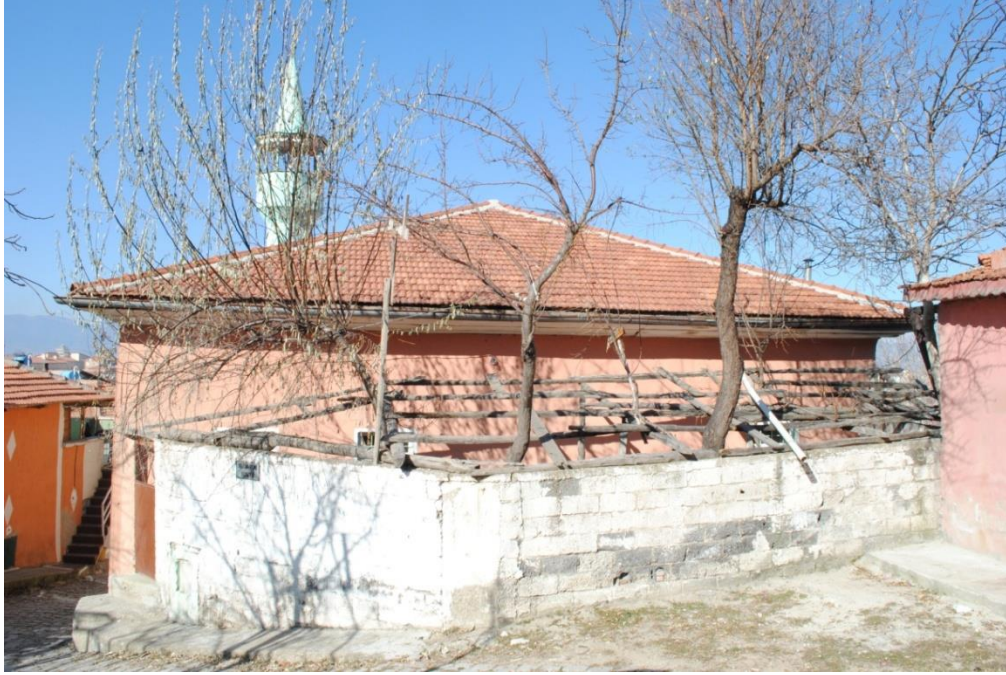
Fot. 204: Caminin Güney Cephesinden Görünüm

Güney cephede 1.01 m. genişliğinde demir parmaklıkla kapatılmış iki pencere açıklığı vardır (Fot. 204).

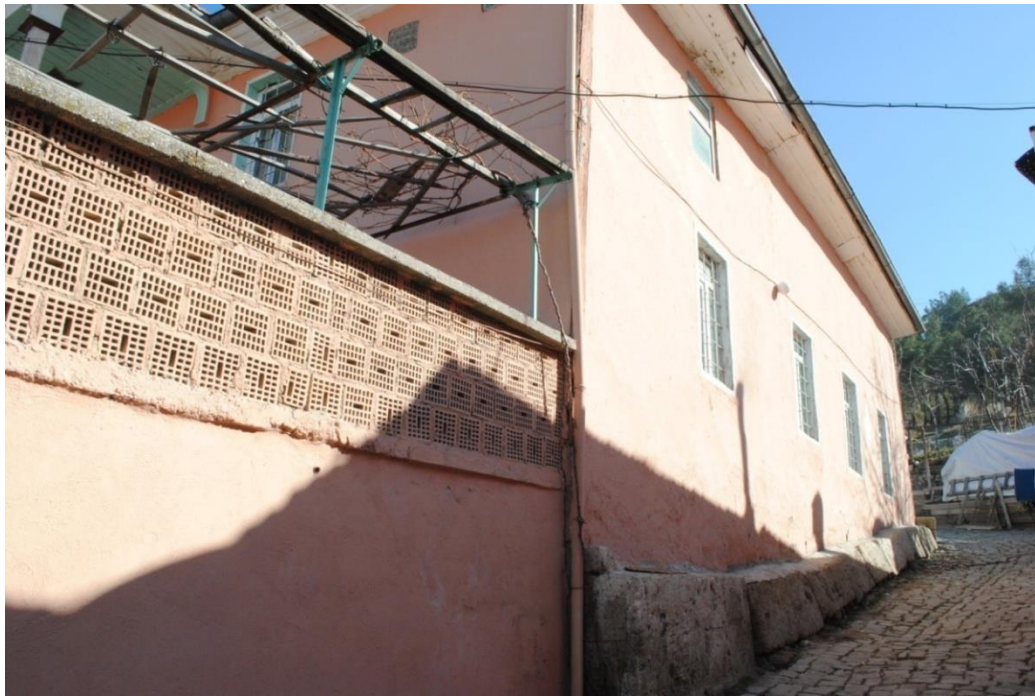
Fot. 205: Caminin Batı Cephesinden Görünüm

Batı cephesinde altta 1.01 m. ebadında dört pencere açıklığı demir parmaklıklarla kapatılmıştır (Fot. 205). Üstte kuzeybatıda mahfile denk gelen kısımda bir pencere açıklığı bulunmaktadır.

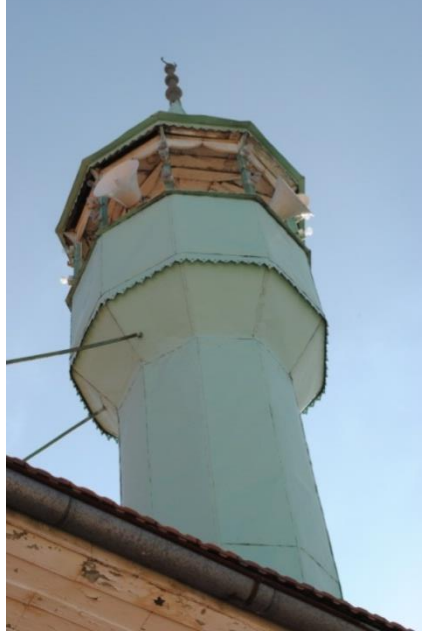
Fot. 206: Kuzeybatı Köşedeki Minareden Görünüm

Kuzeybatı köşede çatının üzerinde ahşap, çokgen gövdeli köşk minaresi bulunmaktadır (Fot. 206). Ahşap minare metal plakalarla kaplanmıştır.

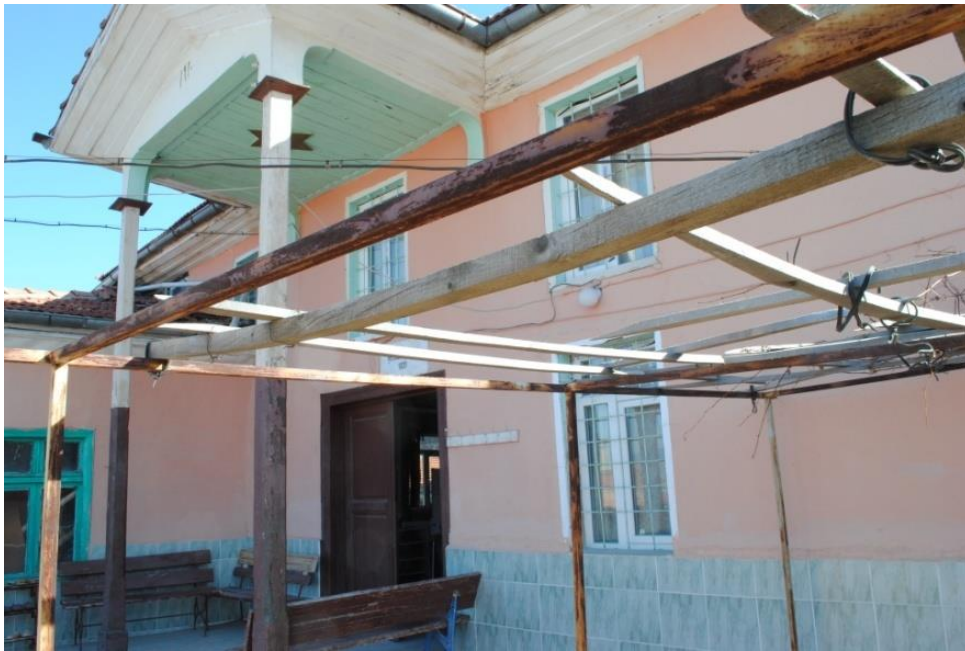
Fot. 207: Kuzey Cepheden Görünüm

Kuzey cephede altta 1.02 m. genişliğinde üç, mahfile denk gelen kısımda dört pencere açıklığı vardır (Fot. 207). Kuzeydoğu köşede kare bir mekân yer almaktadır. Kuzeyde iki ahşap direkle desteklenen üçgen alınlıklı sundurma mevcuttur. 1.47 m. genişliğindeki çift kanatlı ahşap kapı açıklığından harime ulaşılmaktadır.

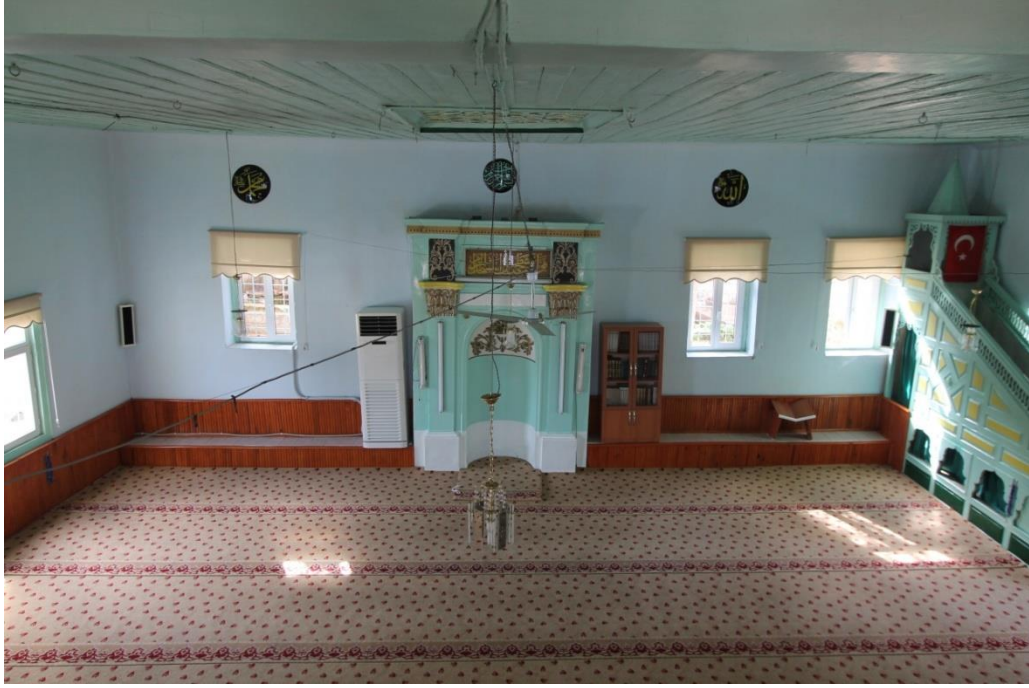
Fot. 208: Harimden Genel Görünüm

Harim 12.46×11.56 m. ebatlarındadır (Fot. 208).

Harim ters tavan göbeğinde bitkisel motifler kullanılarak geometrik form oluşturulmuştur (Bk. Fot. 208).

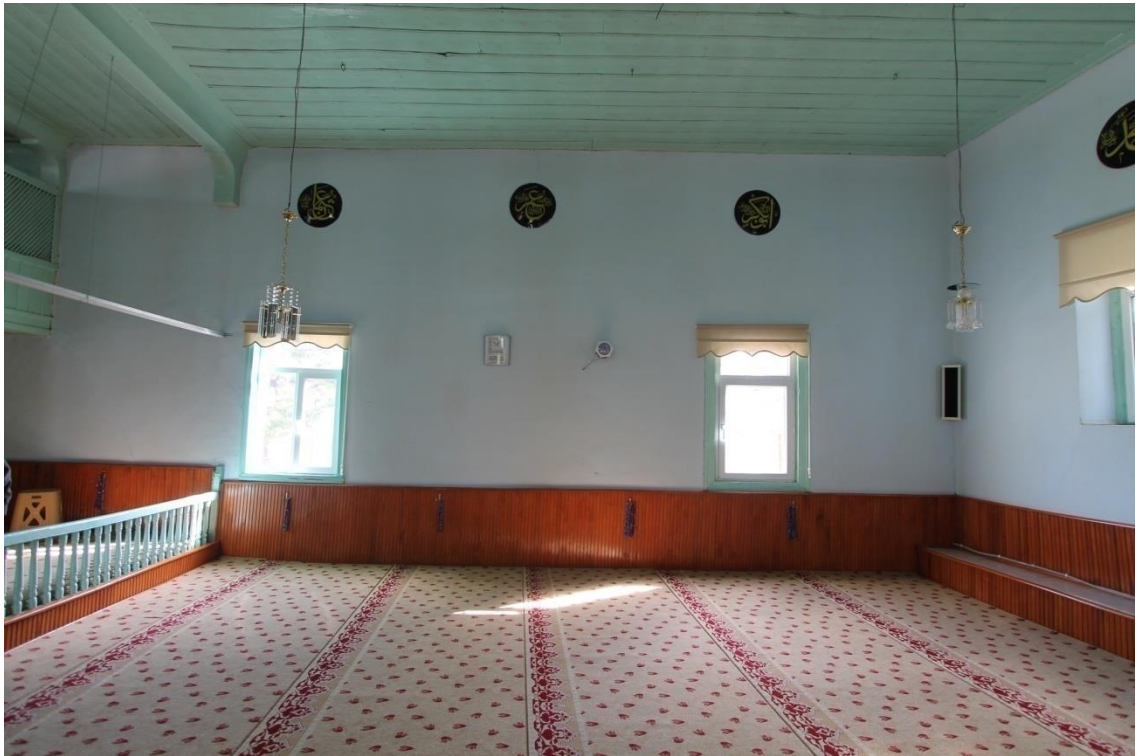
Fot. 209: Harim Doğu Duvarından Görünüm

Doğu duvarında iki pencere açıklığı vardır (Fot. 209).

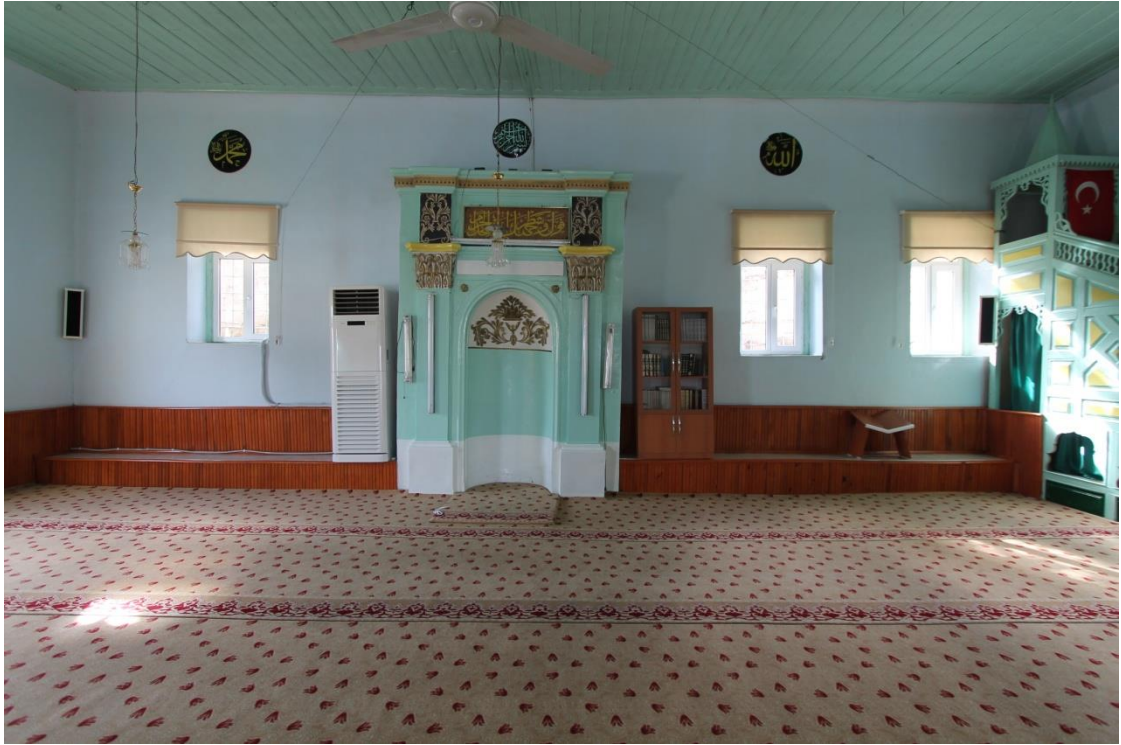
Fot. 210: Güney (Kible) Duvarından Görünüm

Güney duvarında üç pencere açıklığı bulunmaktadır (Fot. 210). Güney duvarı aksındaki 1.99 m. genişliğindeki mihrap 0.11 m. ileriye ve yukarıya taşını yapmıştır. Mihrap plasterlarla sınırlandırılmıştır. Mihrap nişinin kavsara kısmında ve köşeliklerde bitkisel süslemeler mevcuttur. Taç kısmının ortasında yatay dikdörtgen pano yüzeyinde yazı vardır. Köşelerde bitkisel süslemeler yer almaktadır.

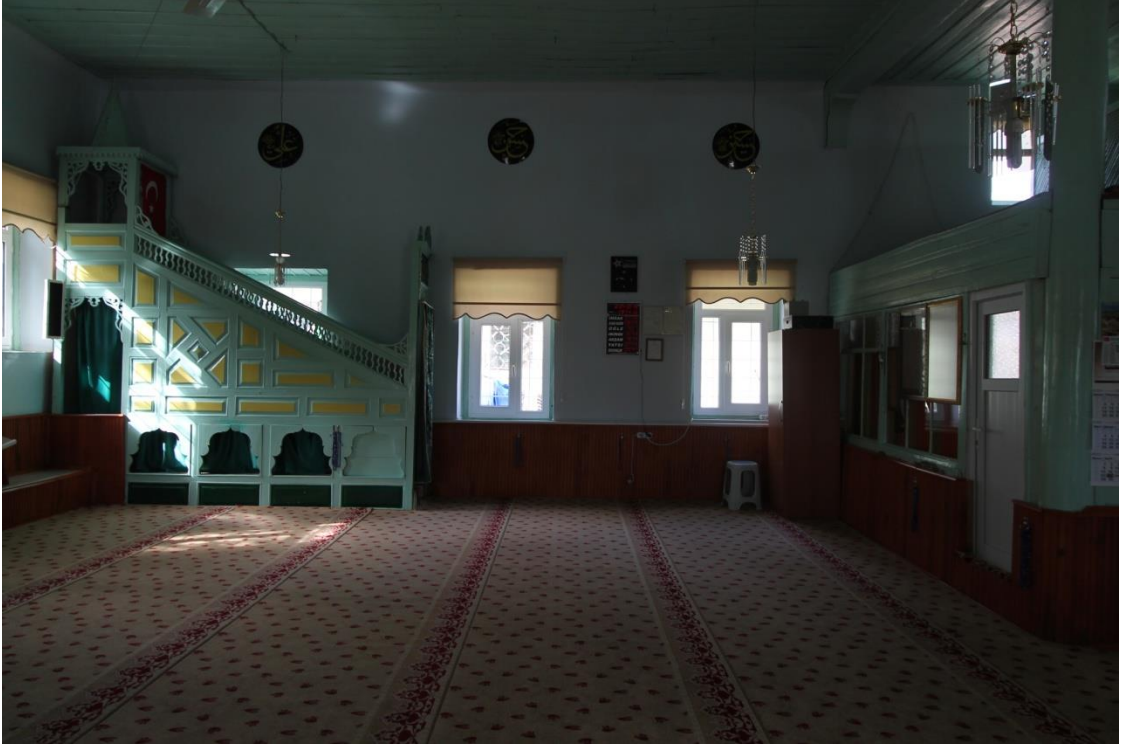
Fot. 211: Harim Batı Duvardan Görünüm

Batı duvarında üç pencere açıklığı bulunmaktadır (Fot. 211).

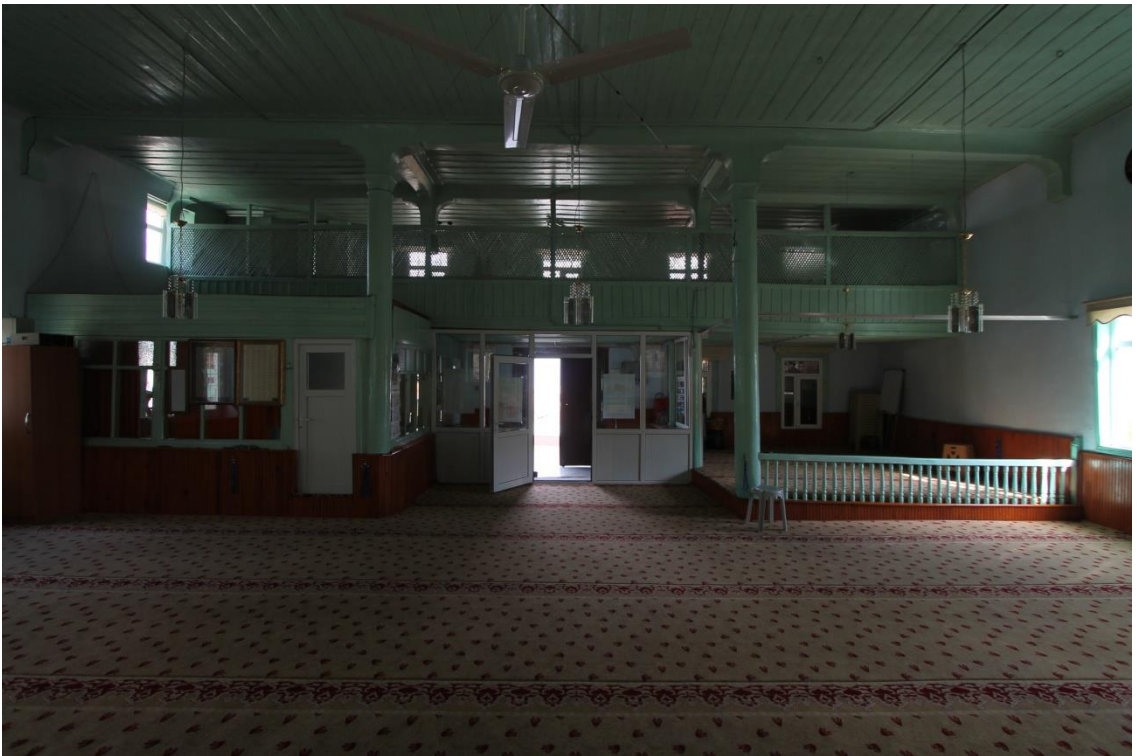
Fot. 212: Harim Kuzeyden Görünüm

Kuzeyde doğu ve batıda sekiler bulunmaktadır. Kuzeybatıdaki sekiden merdivenle ahşap kafesle kapatılan mahfile ulaşılmaktadır (Fot. 212).

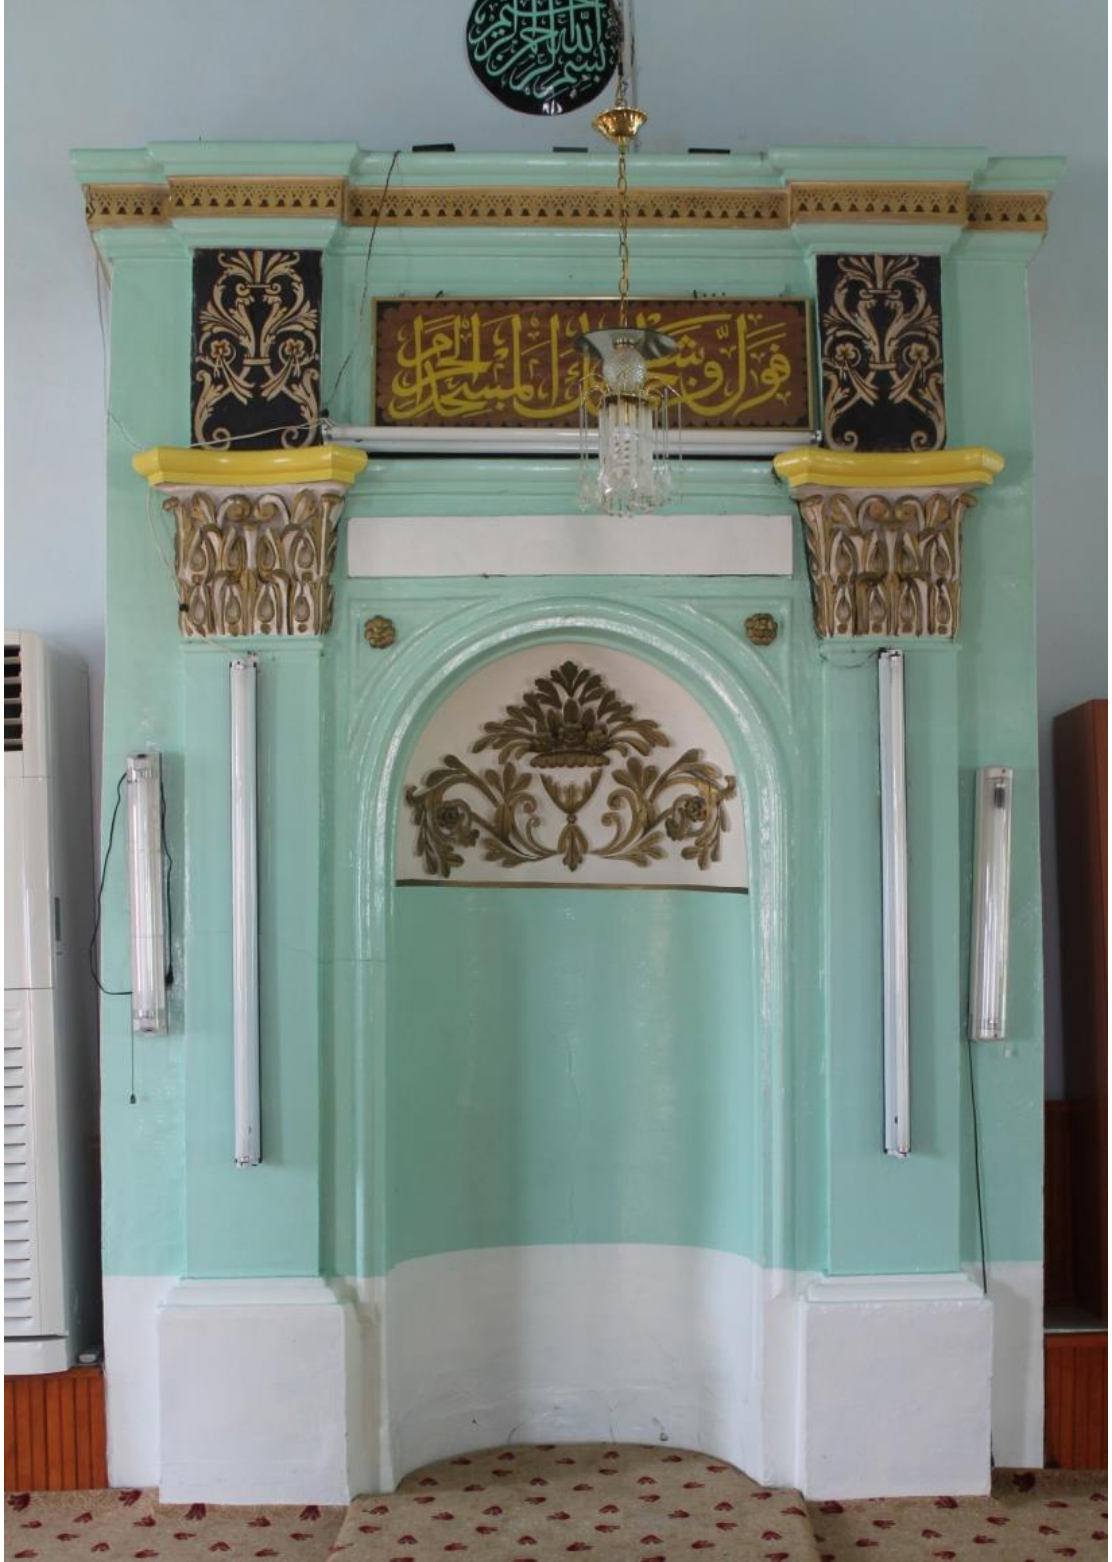
Fot. 214: Mihraptan Genel Görünüm

Güney duvarı aksında bulunan alçı mihrap akantus başlıklı plasterla sınırlandırılmıştır (Fot. 214-Çiz.19). Mihrap nişinin kavsara kısmında stilize edilmiş yapraklardan oluşan vazodan çıkan yaprak üzerinde altı ve yedi yapraklı çiçek motifi vardır (Fot. 215). Vazonun altında ters kabartma çiçek motifinden çıkan stilize edilmiş kıvrım dallar mevcuttur. Kıvrım dalların uç kısmında alt, köşeliklerde sekiz yapraklı çiçek motifi yer almaktadır. Taç iki bölüme ayrılmıştır (Fot. 216). Birinci bölümde yatay dikdörtgen pano yüzeyinde yazıya yer verilmiştir. Yan kısımlarında siyah zemin üzerine sarı renkli simetrik olarak yapılmış uçları volütle sonlanan kıvrım dallar ve
