BURDUR MERKEZDE YER ALAN CAMİLER

**Pamukkale Üniversitesi
Sosyal Bilimler Enstitüsü
Yüksek Lisans Tezi
Sanat Tarihi Anabilim Dalı
Tezli Yüksek Lisans Programı**

BURDUR MERKEZ'DE YER ALAN CAMİLER

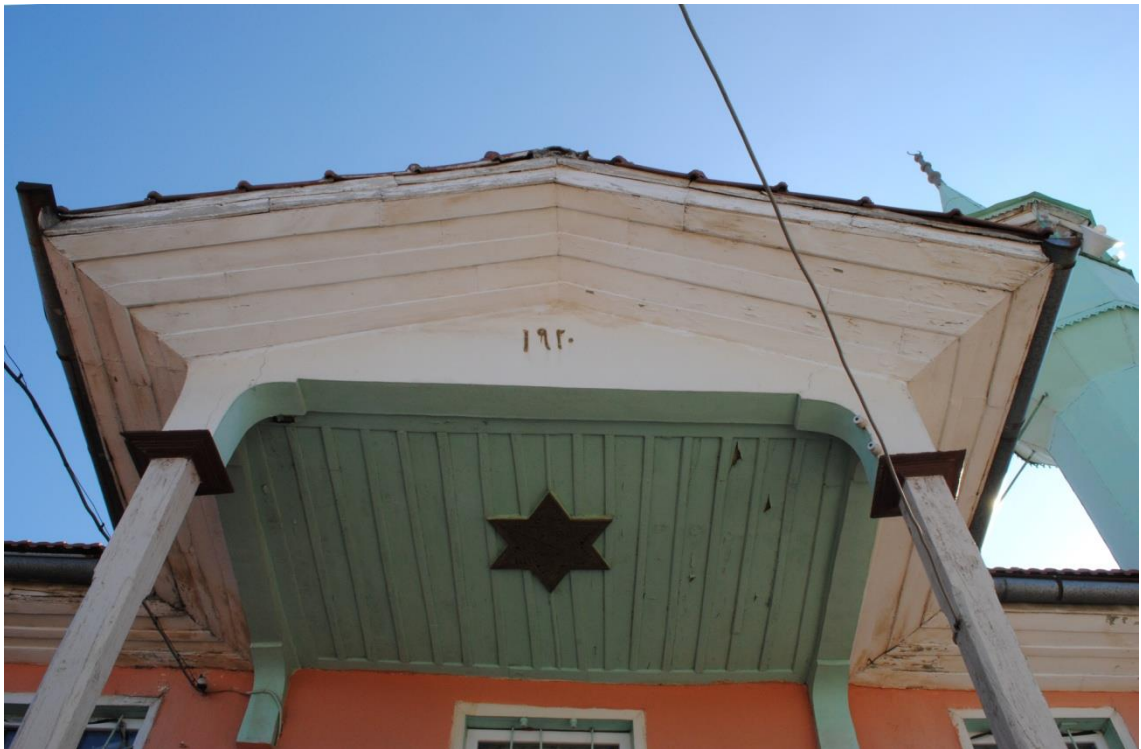
Fot. 217: Sundurmadan Genel Görünüm

Caminin kuzey cephesinde ahşap iki direk desteklenen sundurmanın alınlık kısmında bir tarih yazılıdır (Fot. 217). Sundurmanın tavan göbeğinde iki parçanın birleştirilmesiyle oluşturulmuş altı kollu yıldız motifi vardır (Fot. 218). Motifin yüzeyinde simetrik olarak yapılmış uç kısımları volütle sonlanan yaprak motiflerine yer verilmiştir.

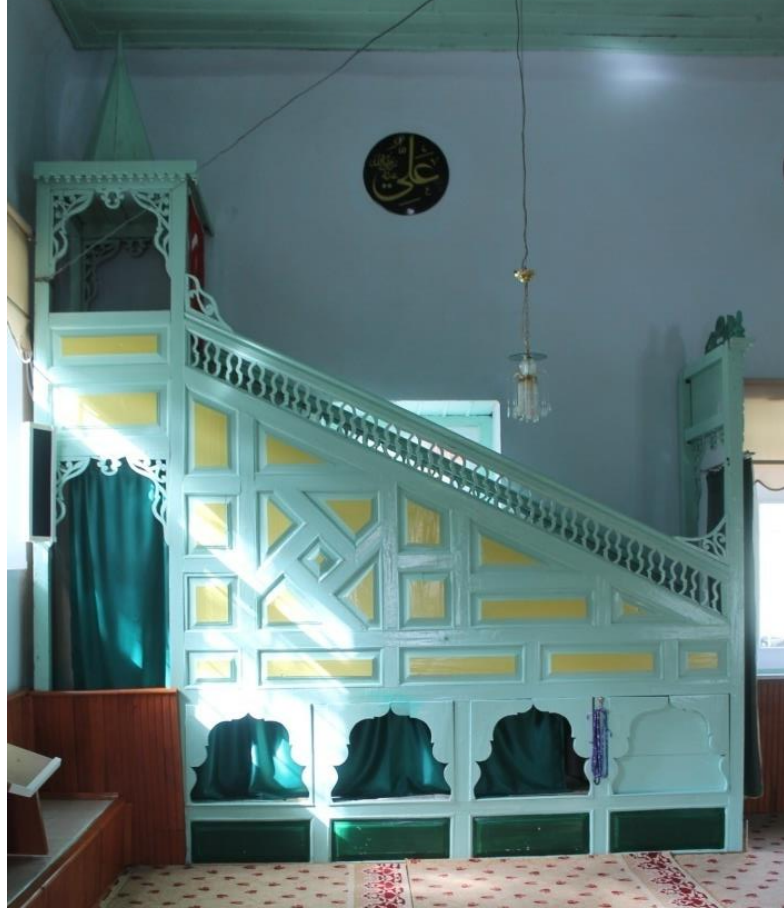
Fot. 219: Minberden Genel Görünüm

Harim mekânın güneybatı köşesindeki minberin kaide kısmı yatay dikdörtgen panolara ayrılmıştır (Fot. 219). Enine dikdörtgen ahşap süpürgelik kısmının yüzeylerinde birbiriyle aynı formda dilimli kemer formlarıyla şekillendirilmiş dört panoya yer verilmiştir. Aynalık kısmında kare, üçgen, yatay ve dikey dikdörtgen yüzeyi boş bırakılmış panolar bulunmaktadır. Panolar oyma tekniğinde yapılmıştır. Dolap kısmında stilize edilmiş, uçları volütle sonlanan "S"- "C" kıvrım dallarla kemer formu oluşturulmuştur (Fot. 220). Korkulukta "S" kıvrım dallar belirli aralıklarla yerleştirilmiştir. Korkuluk ile köşkün ve korkuluk ile kapının kesiştiği noktalarda uçları volütle sonlanan kıvrım dallar vardır. Dolap bölümünde oluşturulan kemer formu, kapı açıklığında, taç kısmında ve külahta da mevcuttur (Fot. 221). Kapı alınlığında yazıya yer verilmiştir. Taç kısmında simetrik stilize edilmiş kıvrım dallar ve yaprak motifi bulunmaktadır.

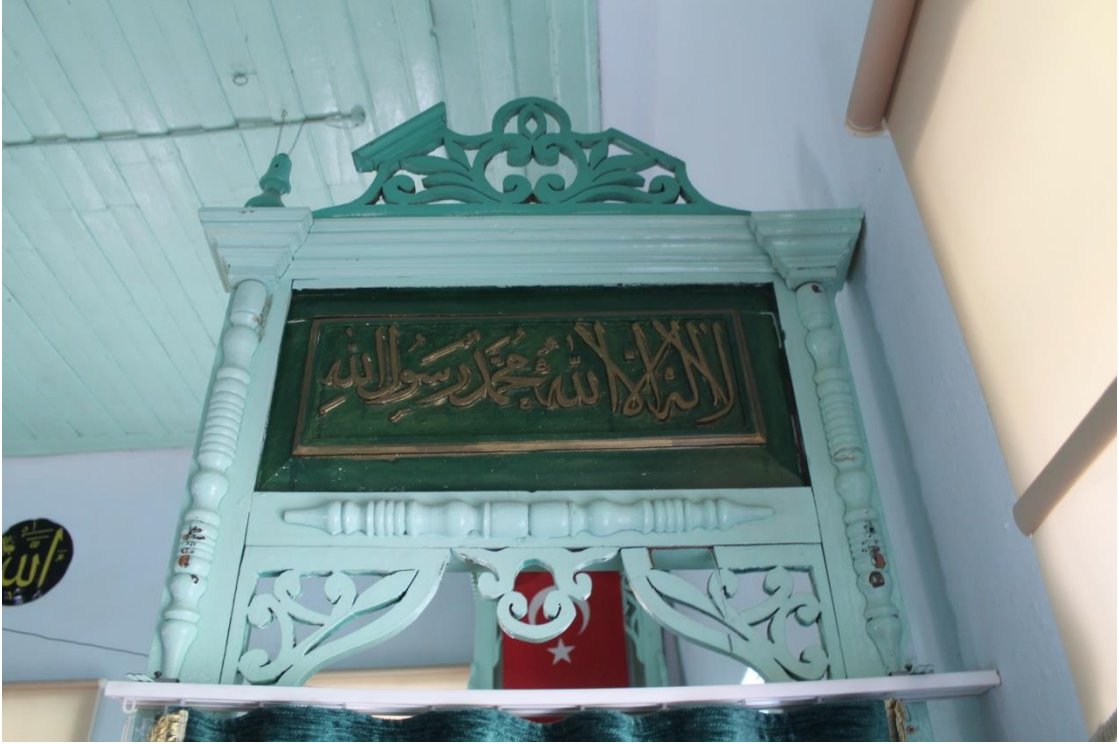
Fot. 221: Minber Alınlığından Görünüm

Minber alınlığında sülüs karakterle yazılmış Kelime-i Tevhid bulunmaktadır (Bk. Fot. 221).

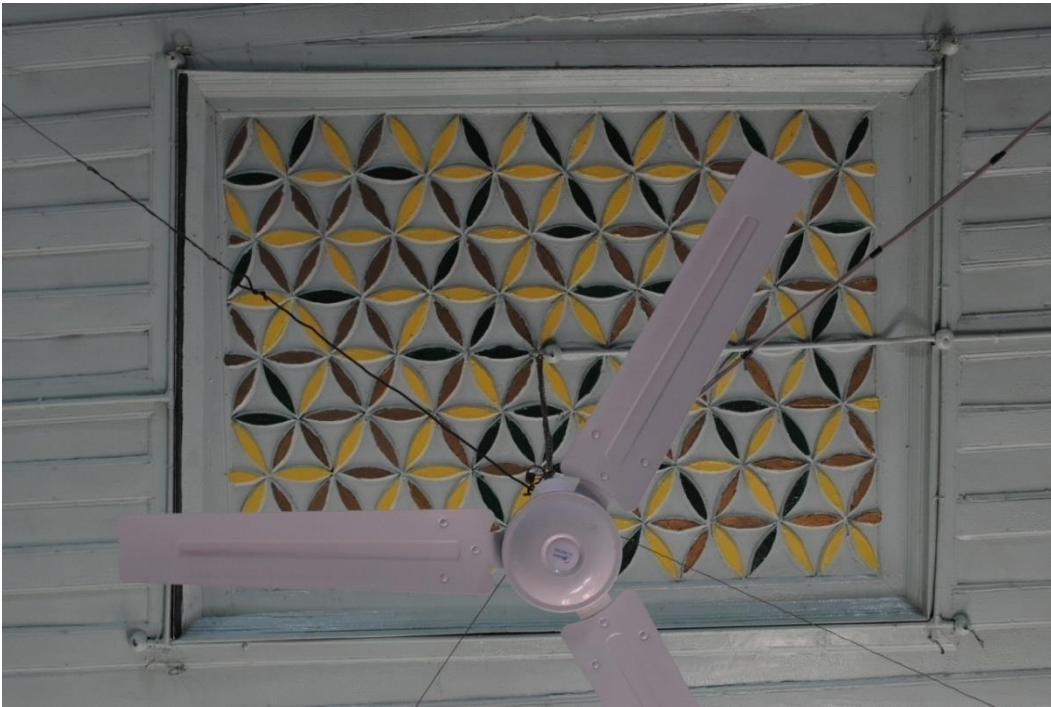
Fot. 222: Harim Tavan Göbeğinden Görünüm

Harim tavan göbeğinde sarı, kahverengi, siyah renkli altı yapraklı çiçek ile onların etrafını çevreleyen ve diğer çiçekleri birbirine bağlayan yapraklara yer verilmiştir (Fot. 222-Çiz. 20).

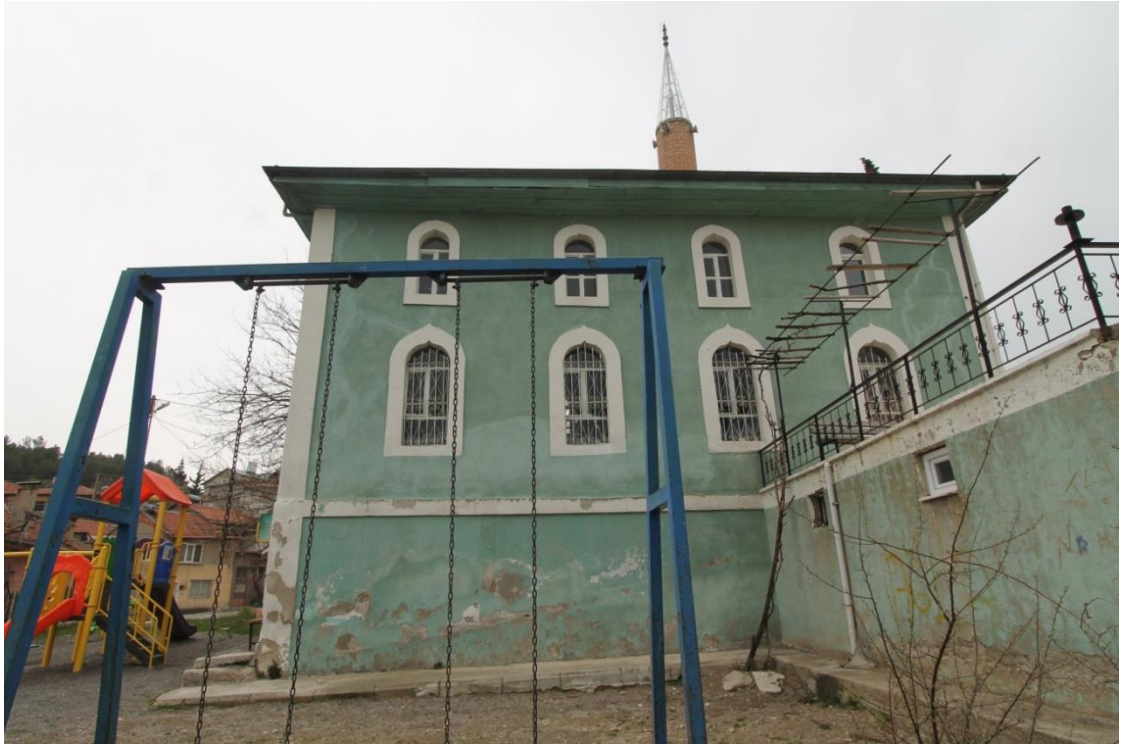
Fot. 224: Doğu Cepheden Görünüm

Doğu cephede iki sıra halinde altta dikey dikdörtgen formlu 0.83 m. genişliğinde sivri kemerli dört, üstte yuvarlak kemerli dört pencere açıklığı vardır (Fot. 224). Alt kat pencereleri üst kat pencerelerine göre daha büyük ölçeklidir. Alt kat pencereleri demir parmaklıklıdır. Pencere özellikleri tüm cephede aynıdır.

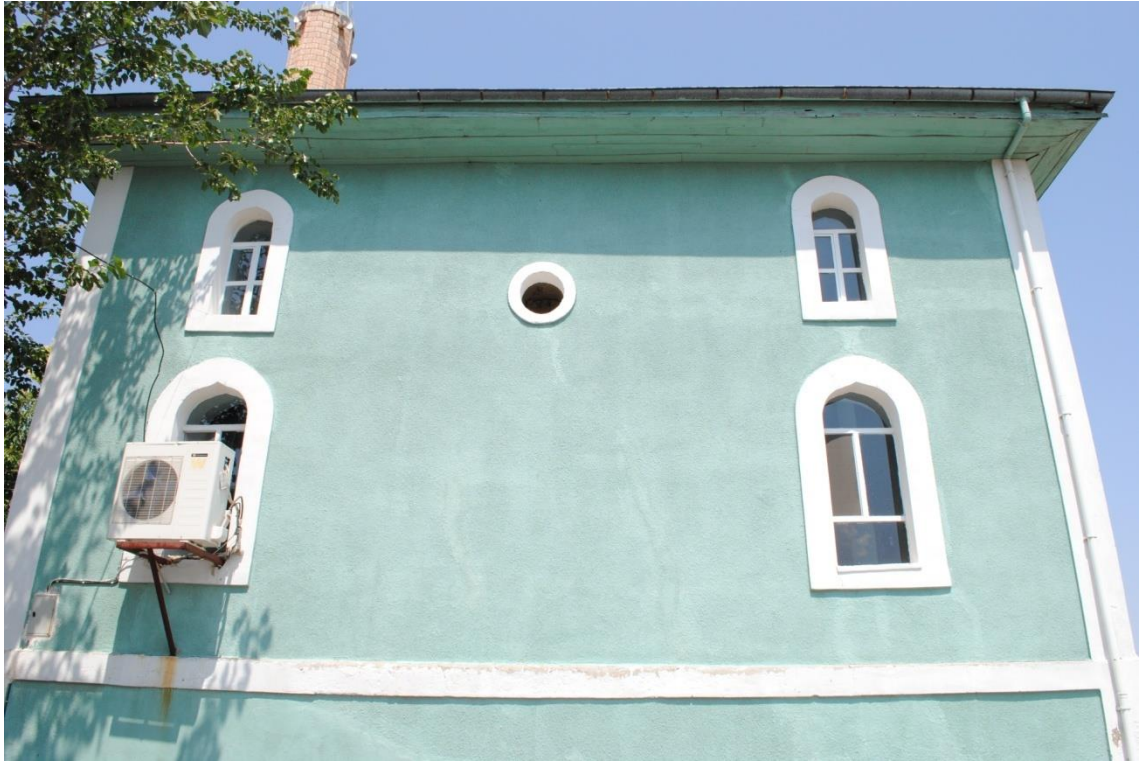
Fot. 225: Güney Cepheden Görünüm

Güney cephede birinci kat seviyesinde iki, ikinci kat hizasında ise ortada yuvarlak, doğu ve batısında iki yuvarlak kemerli pencere açıklığı bulunmaktadır (Fot. 225).

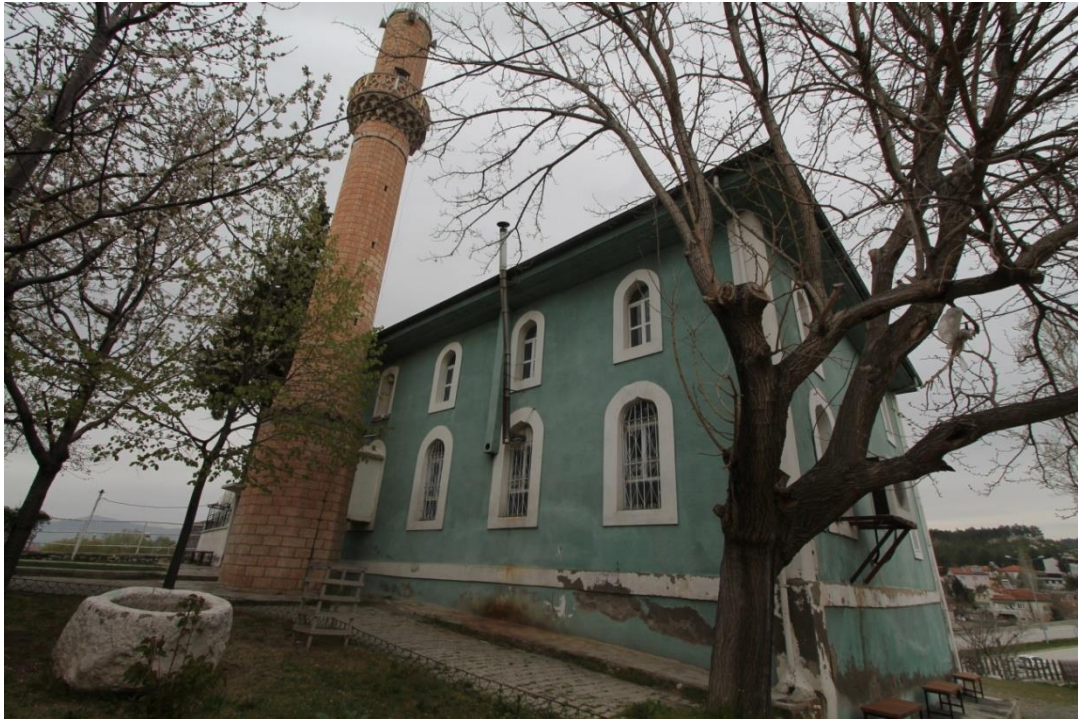
Fot. 226: Batı Cepheden Görünüm

Batı cephede altta üç, üstte dört pencere açıklığı mevcuttur (Fot. 226). Kuzeybatıda yapıdan ayrı konumlandırılan tek şerefeli minaresi bulunmaktadır.

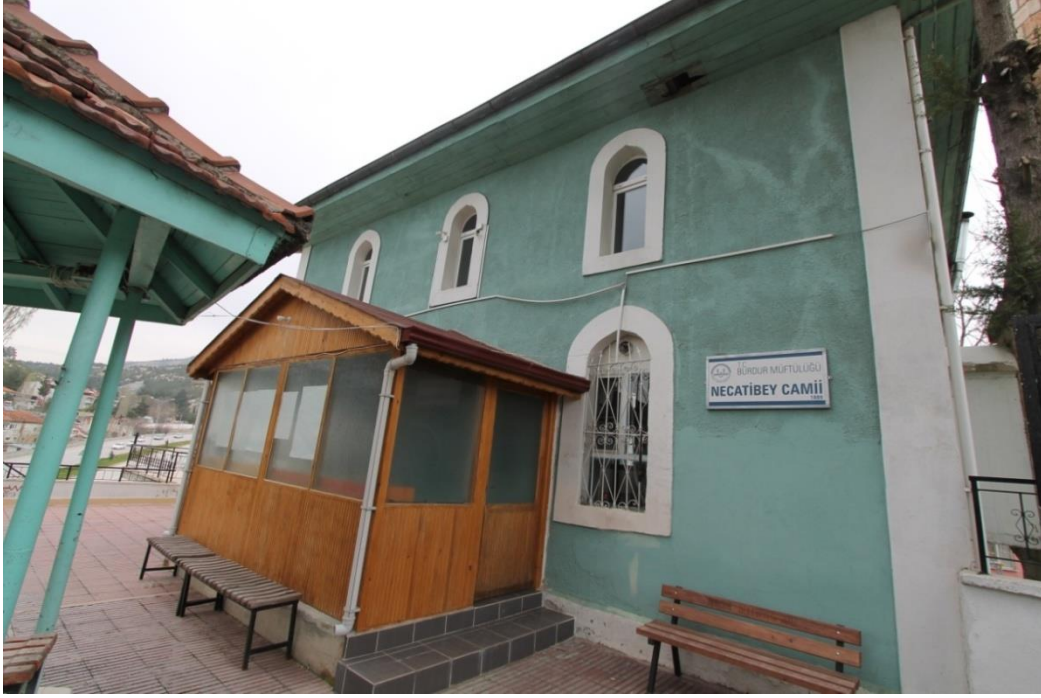
Fot. 227: Kuzey Cepheden Görünüm

Kuzey cephenin üst kat hizasında küçük ölçekli üç, alt kat seviyesinde doğu ve batıda iki pencere açıklığı vardır (Fot. 227). Cepheye sonradan kırma çatılı 2.16×4 m. ebatlarında ayakkabılık bölümü eklenmiştir (Fot.228). Ayakkabılık bölümünün güneyinden 1.24 m. genişliğindeki kapı açıklığından harime ulaşılmaktadır.

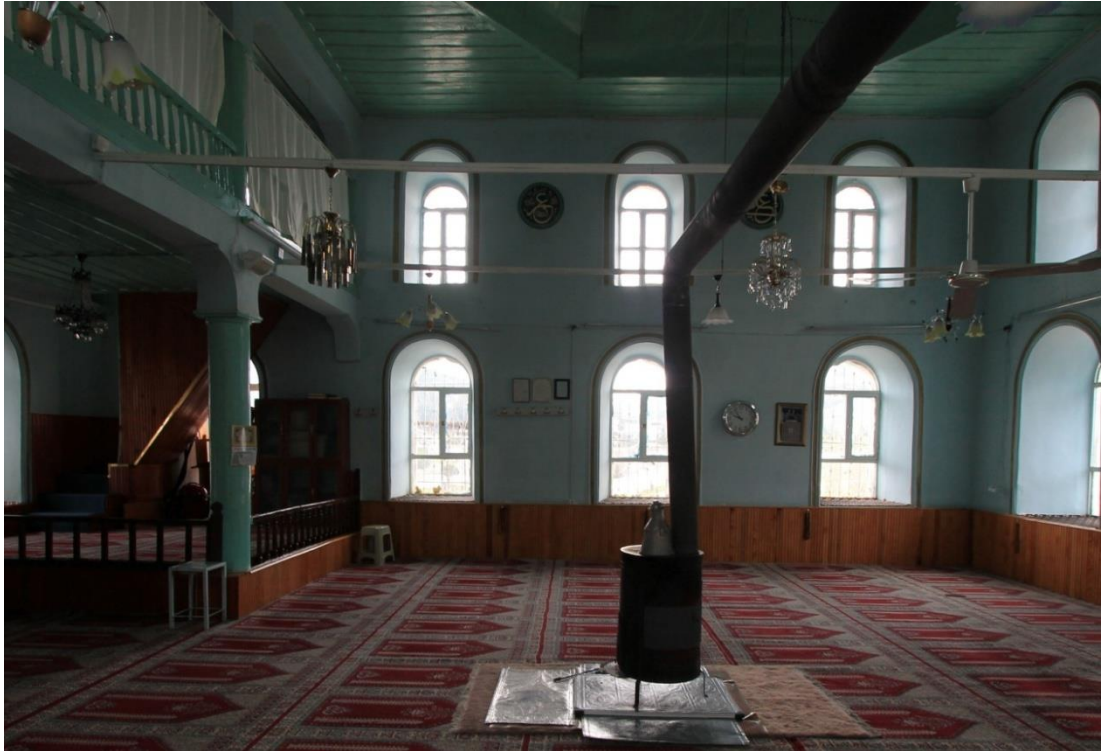
Fot. 229: Harim Doğu Duvarından Görünüm

11.33×10.25 m. ölçülerindeki harimin, doğu duvarında alt ve üst kat pencere açıklıkları dikey dikdörtgen formlu yuvarlak kemerlidir (Fot. 229). Pencere açıklıklarının etrafını dolaşan iki sıra silme mevcuttur. 1.07 m. genişliğindeki alt kat pencereleri üst kat pencerelerine göre büyük ölçekli yapılmıştır.

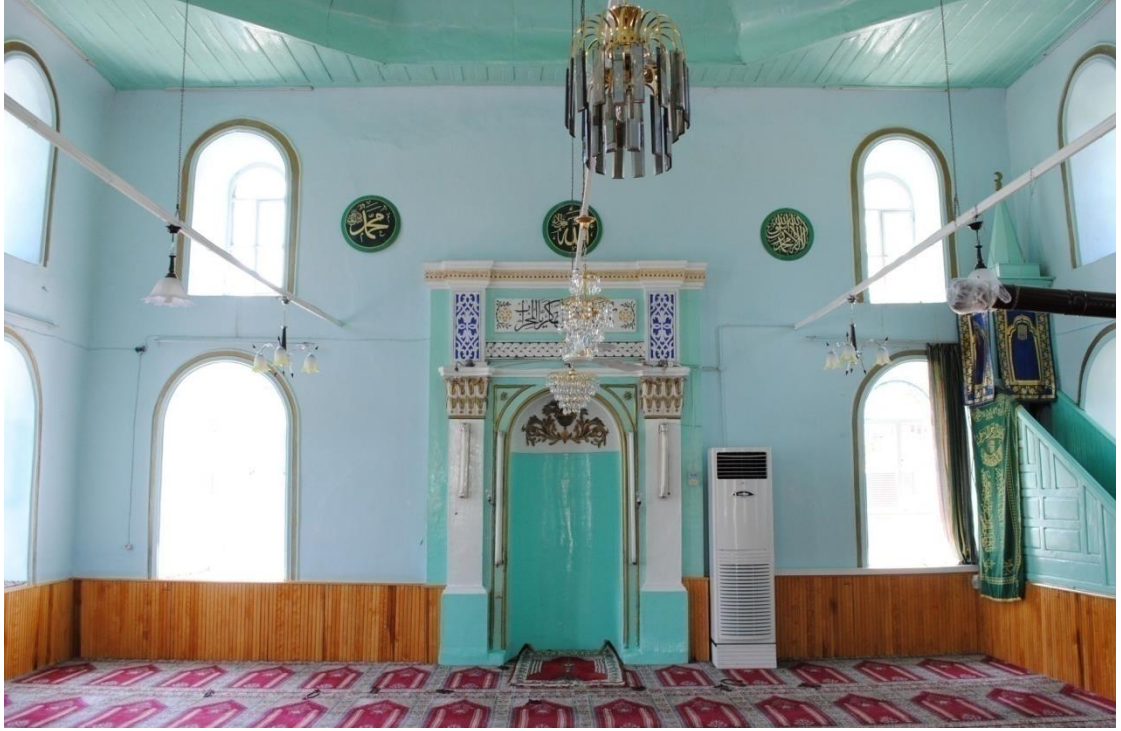
Fot. 230: Güney (Kible) Duvarından Görünüm

Güney duvarının ortasında plasterlarla sınırlandırılmış 2.57 m. genişliğindeki mihrap ileriye ve yukarıya 0.26 m. taşıntı yapmaktadır (Fot. 230). 1.07 m. genişliğindeki yuvarlak kemerli yarım daire formlu mihrap nişinin yüzeyinde ve köşeliklerde süslemeler vardır. Taç kısmının ortasında dikdörtgen pano yüzeyinde yazıya ve süslemeye yer verilmiştir.

Güneybatı köşede yer alan 2.73 m. uzunluğundaki minberin süpürgelik kısmı sonradan kapatılmıştır. Aynalık kısmı dikey ve yatay dikdörtgen panolara ayrılan minberin köşk kısmı külahla örtülmüştür.

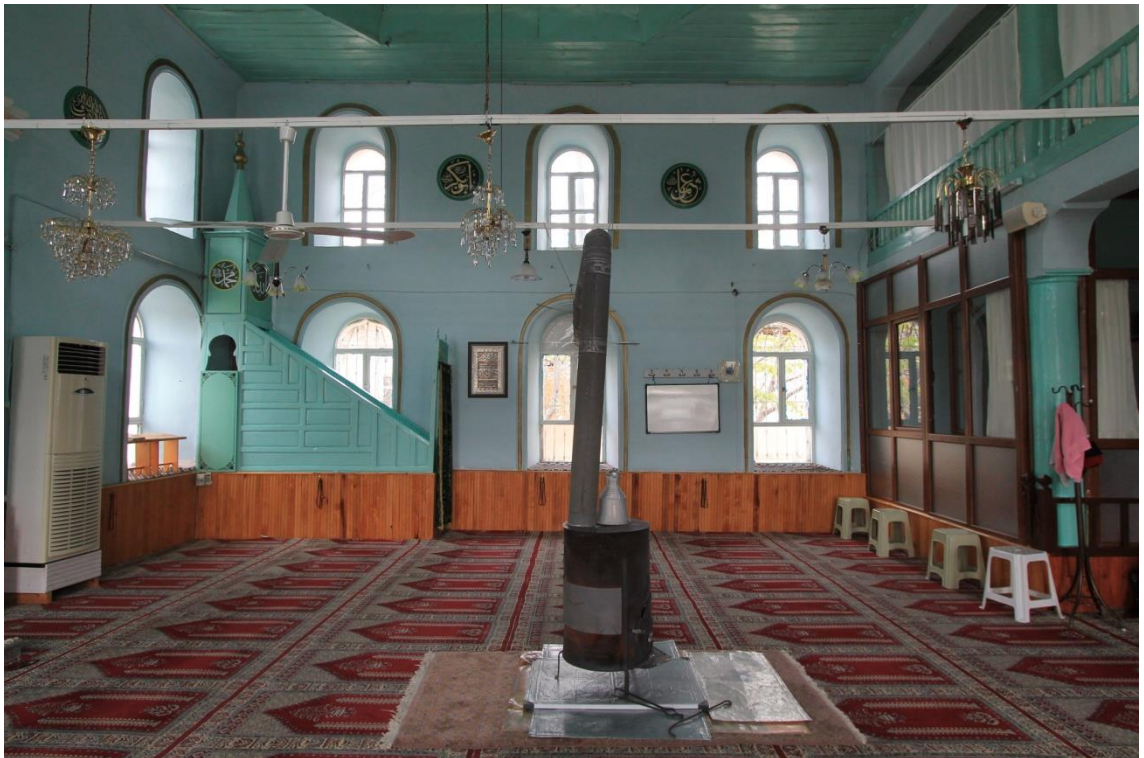
Fot. 231: Harim Batı Duvarından Görünüm

Batı duvarı doğu duvarıyla simetriktir (Fot. 231).

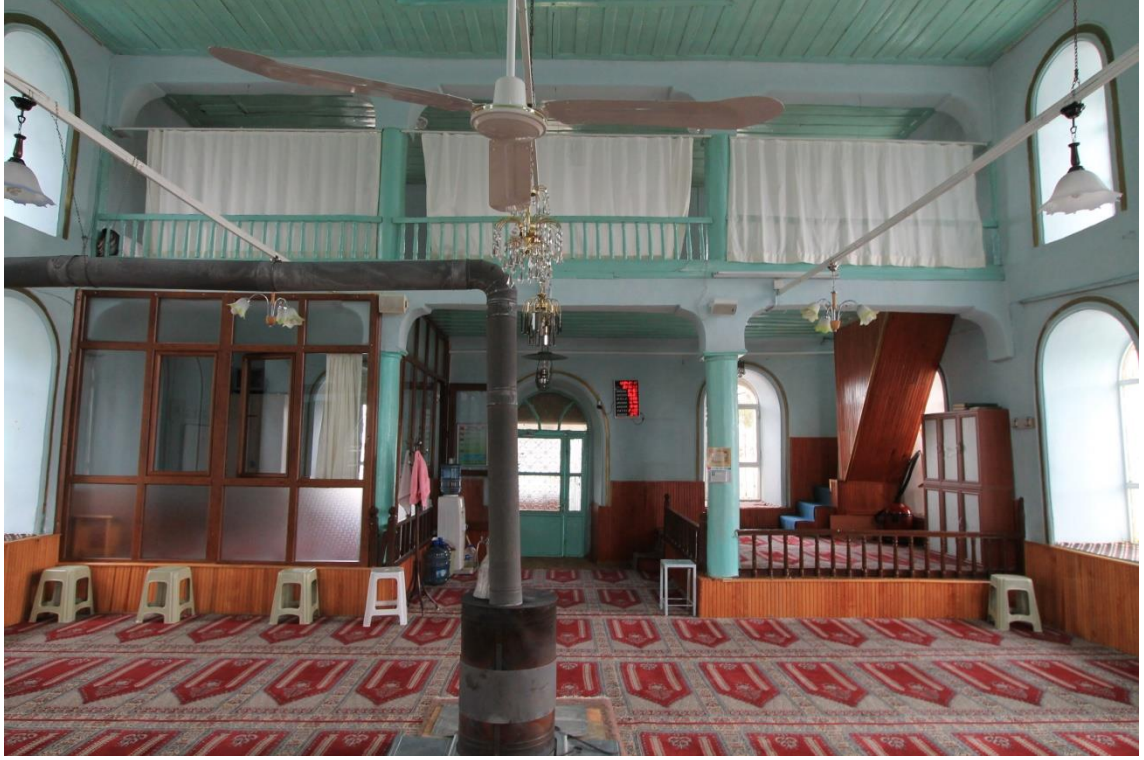
Fot. 232: Harim Kuzeyden Görünüm

Kuzeyde doğu ve batı seki şeklinde düzenlenmiştir (Fot. 232). Kuzeydoğudaki sekiden ahşap merdivenle iki sütunla desteklenen mahfile ulaşılmaktadır (Fot. 233).

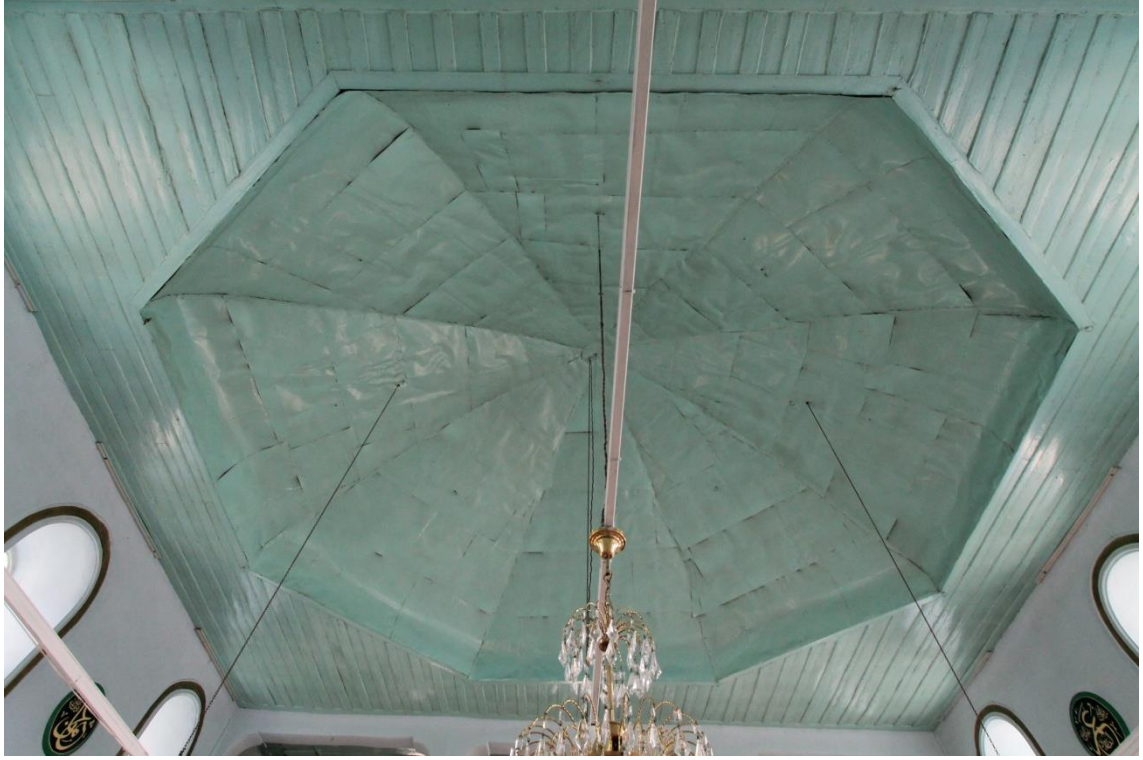
Fot. 234: Harim Tavanından Görünüm

Harim ters tavan ortası metal plakalarla kaplanmış yalancı kubbe ile örtülüdür(Fot. 234).

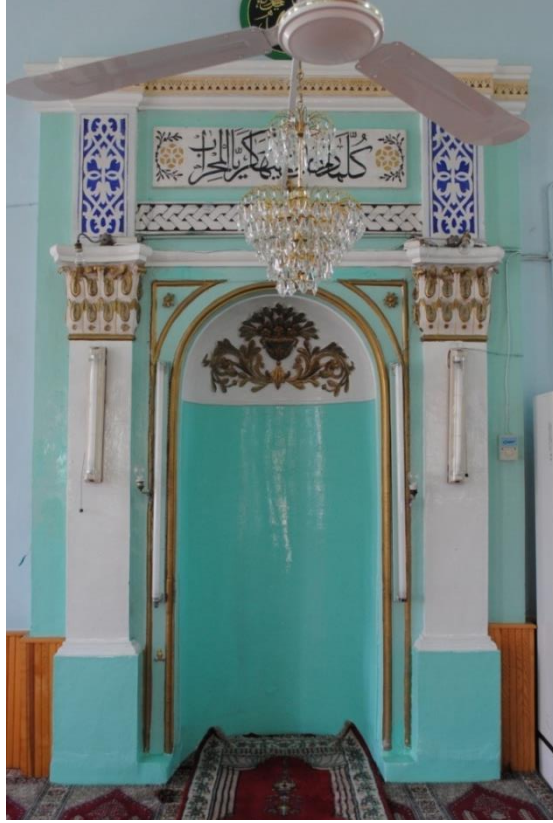
Fot.235: Mihraptan Genel Görünüm

Alçı malzemeden yapılmış olan harim güney duvarı aksındaki mihrap, akantus başlığa sahip plasterlarla sınırlandırılmıştır (Fot.235-Çiz. 21). Yuvarlak kemerli nişin üst kısmında simetrik olarak yapılmış vazodan çıkan yapraklar üzerinde beş yapraklı üç adet çiçek motifi vardır. Vazonun altında stilize edilmiş iri yaprak motifi ve bu yapraktan çıkan simetrik kıvrım dallar mevcuttur. Kıvrım dalların uç kısmındaki "C" kıvrımının merkezinde altı yapraklı çiçek motifleri bulunmaktadır (Fot.236). Mihrap nişinin köşeliklerinde dokuz yapraklı çiçek motifi mevcuttur (Fot. 237). Taç kısmının merkezinde yatay dikdörtgen formlu pano yüzeyinde yazıya yer verilmiştir. Panonun köşelerinde, merkezinde altı yapraktan oluşturulmuş çiçek motifi ve bu motifi çevreleyen altıgen geometrik form ile kıvrım dallar bulunmaktadır(Fot. 238). Panonun alt yüzeyinde siyah zemin üzerinde beyaz renkli zencerek motifi vardır. Taç kısmının yan yüzeylerinde ise simetrik olarak stilize edilmiş kıvrım dallar ve çiçek motifleri yer almaktadır.

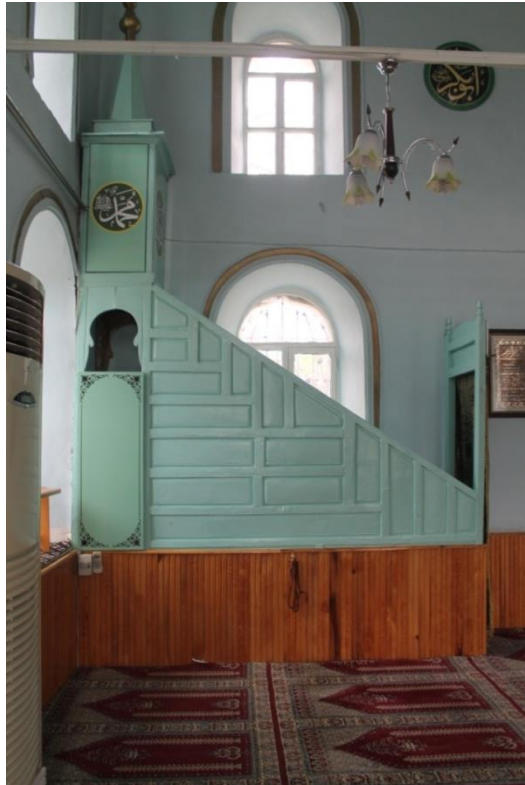
Fot. 239: Minberin Doğu Yüzeyine Bakış

Güneybatı köşeye yerleştirilmiş minberin aynalık kısmı dikey ve yatay dikdörtgen panolara ayrılmıştır (Fot. 239). Geçitin kapatıldığı metal plakanın köşelerinde simetrik yapılmış kıvrım dallar mevcuttur. Köşk kısmının doğu ve kuzey açıklığı sonradan üzerinde yazı bulunan metal plakalarla kapatılmıştır.

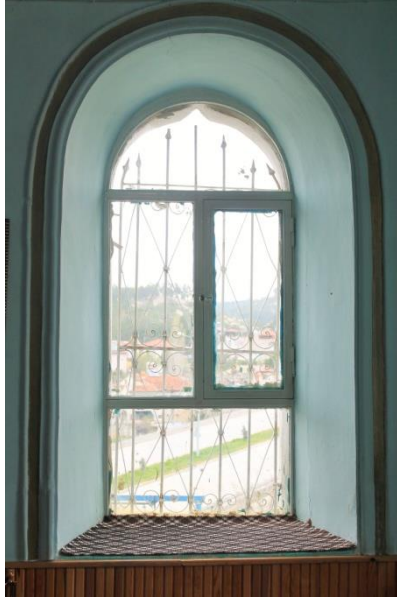
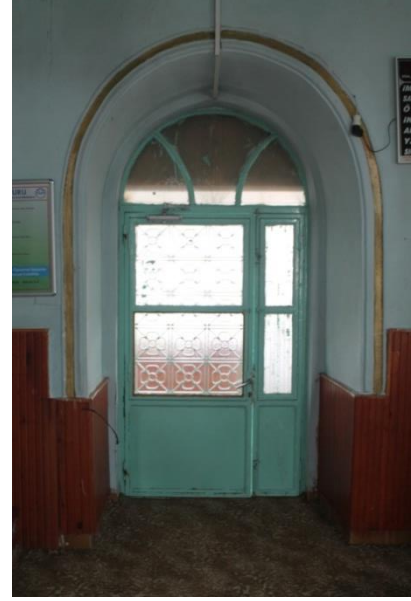
Harimde pencerelere ve kapı açıklıklarının formuna uygun olarak yapılan iç bükey-dış bükey silmelerin arası boyanmıştır (Fot. 240-241).

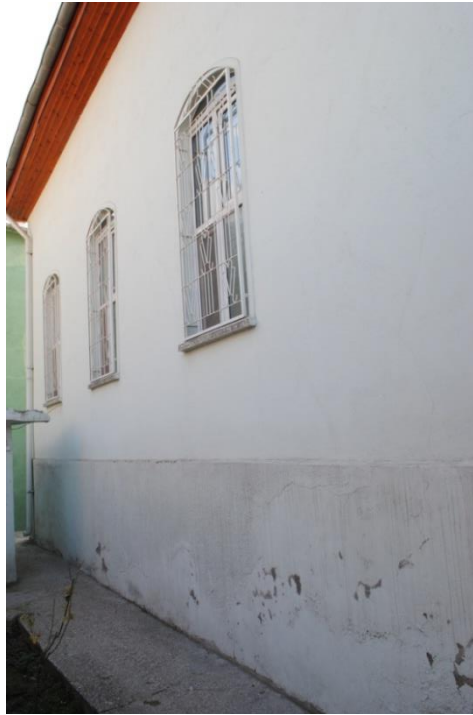
Fot. 244: Caminin Doğu Cephesinden Görünüm

Caminin doğu cephesinde 1.09 m. genişliğinde, demir parmaklı üç pencere açıklığı mevcuttur (Fot. 244).

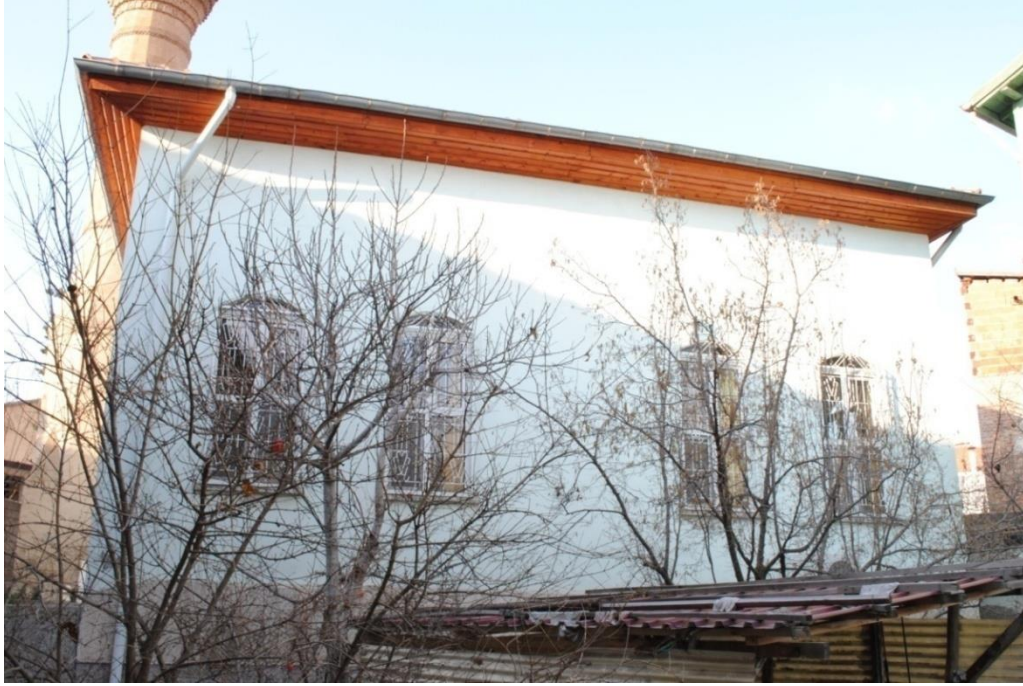
Fot. 245: Güney (Kible) Cephesinden Görünüm (M. Ekmekci/2011)

Güney cephesinde 1.08 m. genişliğinde dört pencere açıklığı bulunmaktadır (Fot. 245).

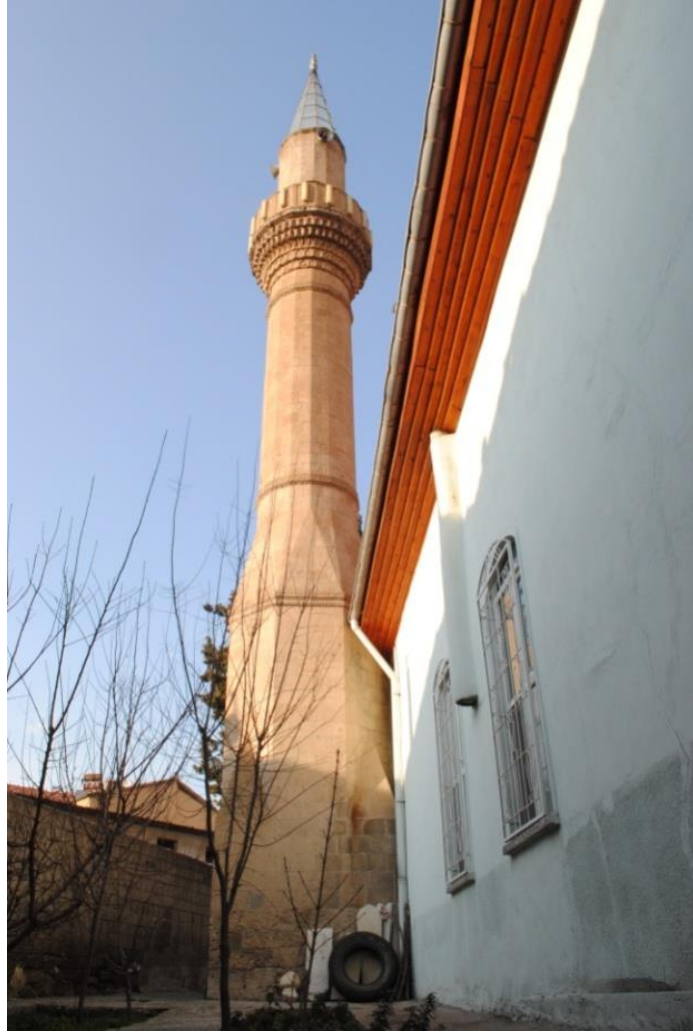
Fot. 246: Caminin Batı Cephesinden Görünüm

Batı cephesinde 1.05 m. ebadında iki pencere açıklığı mevcuttur (Fot. 246). Kuzeybatı köşede Burdur'a özgün taş ile yapılan tek şerefeli minaresi vardır. Köşeleri pahlanmış iki kademeli kaideden çokgen gövdeye geçiş pabuçla sağlanmıştır. Gövde başlangıcında ve bitiminde yer alan bilezikler geometrik süslemelidir. Şerefe altı geometrik ve bitkisel süslemeli olarak yapılmıştır. Minare cam külahla sonlandırılmıştır.

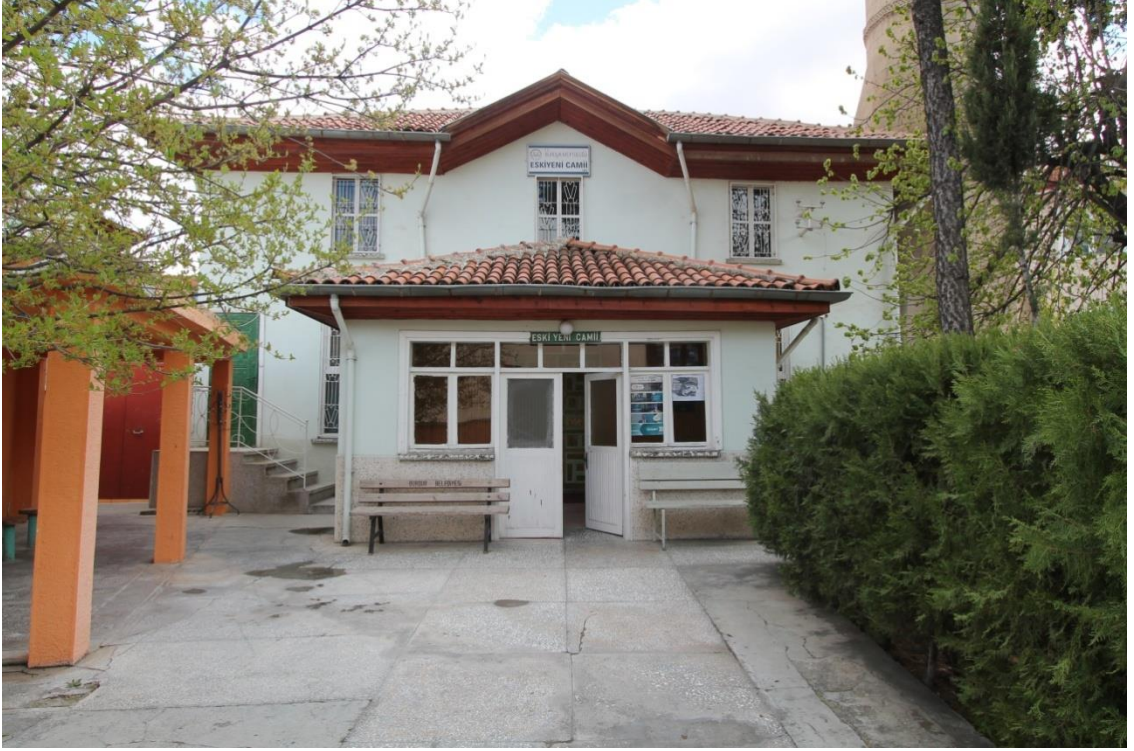
Fot. 247: Kuzey Cepheden Görünüm

Kuzey cephede altta 1.09 m. genişliğinde iki üstte üç pencere açıklığı bulunmaktadır (Fot. 247). Çatının orta kısmında üçgen alınlığa yer verilmesi cepheye hareketlilik kazandırmıştır. Kuzeydoğu köşeden 1.11 m. genişliğindeki kapı açıklığından kadınlar mahfiline ulaşılmaktadır. Cephenin doğu ve batı köşesinden 3.12 m. mesafesinde 3×4.91 m. ebatlarında ayakkabılık bölümü vardır. Ayakkabılık bölümünden 1.42 m. kapı açıklığından harim mekânına ulaşılmaktadır (Fot. 248).

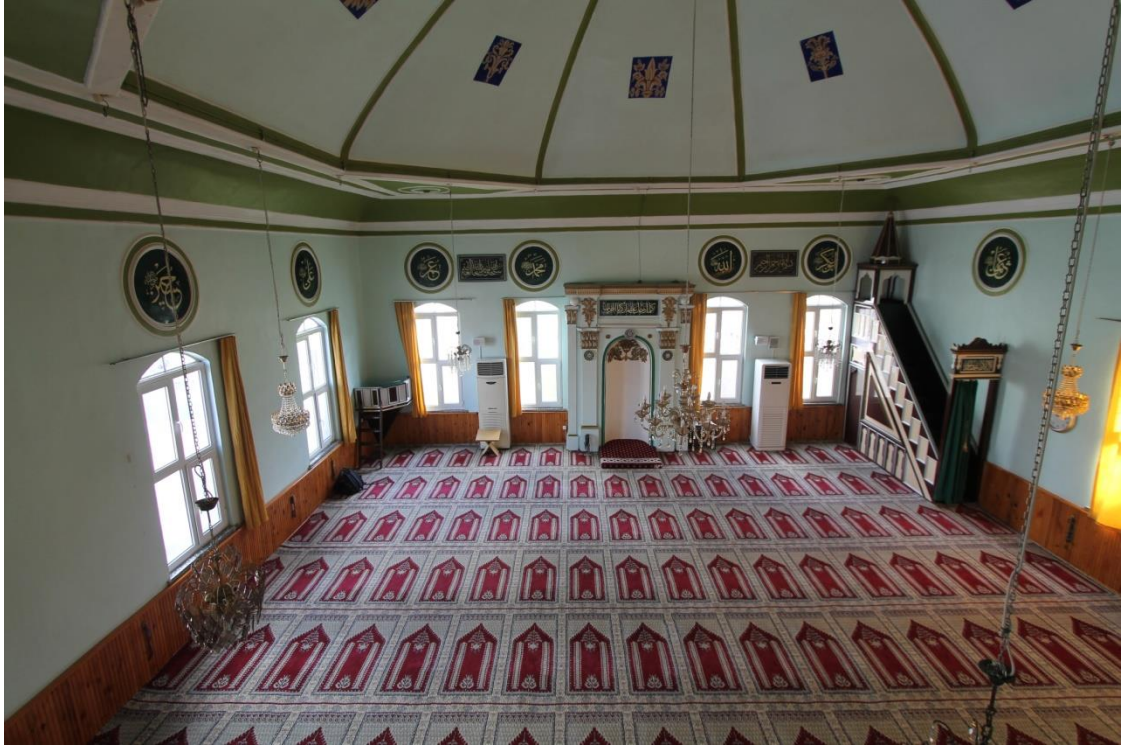
Fot. 249: Harimden Genel Görünüm

Harim 14.70×10.74 m. ebatlarındadır(Fot. 249).

Harim doğu duvarında üç pencere açıklığı bulunmaktadır (Bk. Fot. 249). Açıklıkların üst kısımlarında yuvarlak alçı panolar yüzeyinde yazıya yer verilmiştir.

Güney duvarında dört pencere açıklığı bulunmaktadır (Bk. Fot.249). Açıklıkların üst kısımlarında alçı panolar vardır.

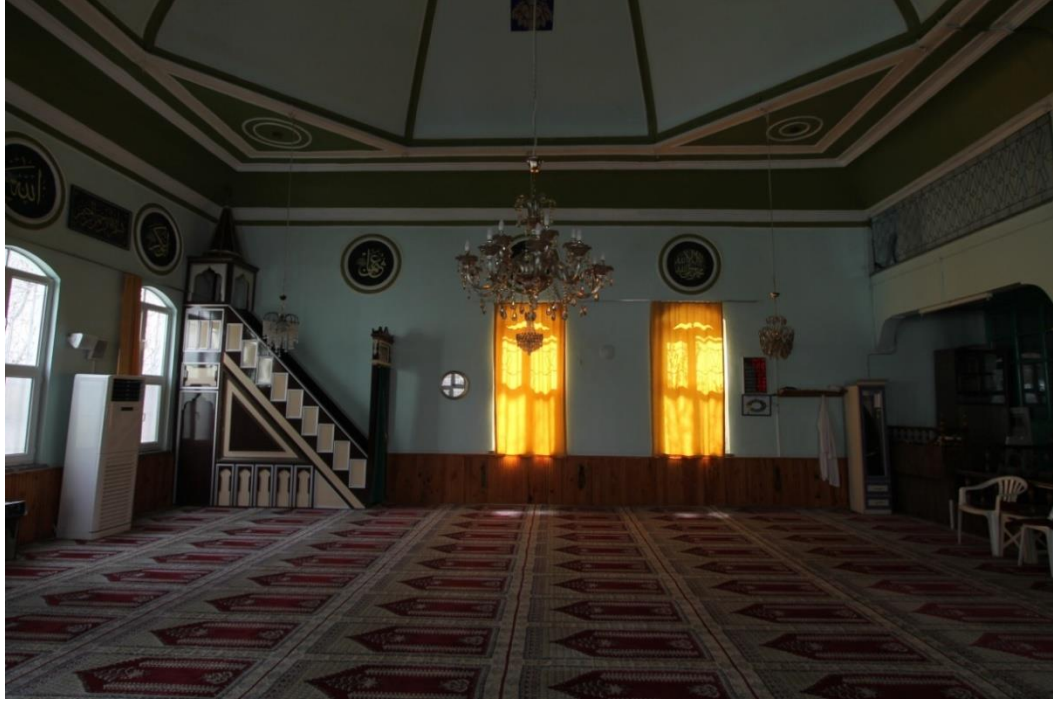
Fot. 250: Harim Batı Duvarından Görünüm

Batı duvarında iki pencere açıklığı bulunmaktadır (Fot. 250). Açıklıkların üst kısmında üç yuvarlak alçı pano yüzeyinde yazı mevcuttur.

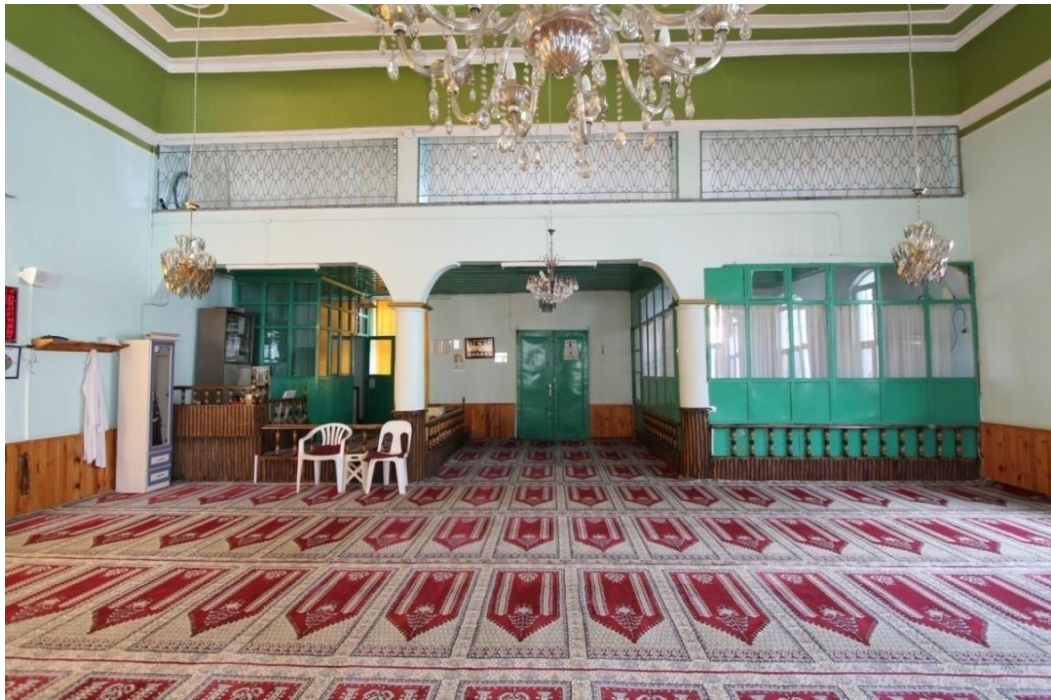
Fot. 251: Harim Kuzeyden Görünüm.

Kuzeyde doğu ve batıda sekiler mevcuttur (Fot. 251). Batıdaki sekiden minareye ulaşmak için kapı açıklığına yer verilmiştir. Mahfil sonradan metal parmaklıklarla kapatılmıştır.

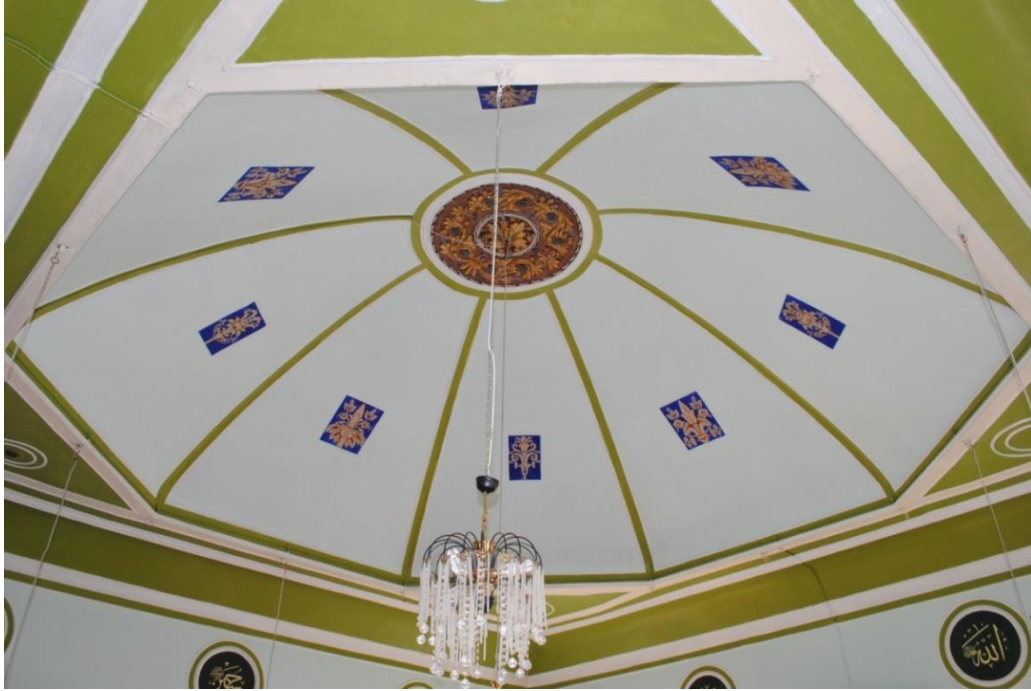
Fot. 252: Harim Yalancı Kubbeden Genel Görünüm

Harim sekiz dilimli imitasyon kubbe ile örtülüdür (Fot. 252). İç bükey kavisli dilimlerin her biri kubbe göbeğinde birleşmektedir. Sekiz dilimin yüzeyinde ve kubbe göbeğinde bitkisel süslemeye yer verilmiştir. Dikdörtgen mekâna sekiz dilimli imitasyon kubbe yerleştirilmesiyle köşelerde üçgen alanlar oluşturulmuştur. Bu üçgen alanların merkezinde bitkisel süsleme bulunmaktadır.

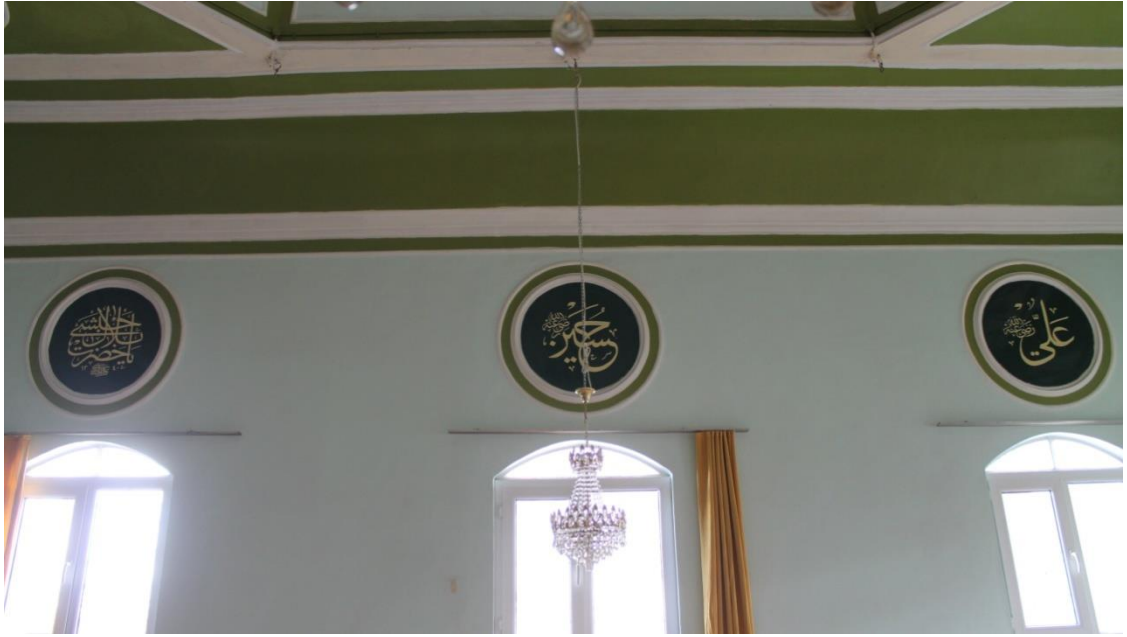
Fot. 253: Doğu Duvarındaki Merkezi Yazılı Alçı Panolardan Görünüm

Harim doğu duvarında pencere açıklıklarının üst kısmında iç içe geçmiş dairevi panoların merkezinde yazıya yer verilmiştir (Fot. 253). Bu panolar harim güney ve batı duvarında da bulunmaktadır.

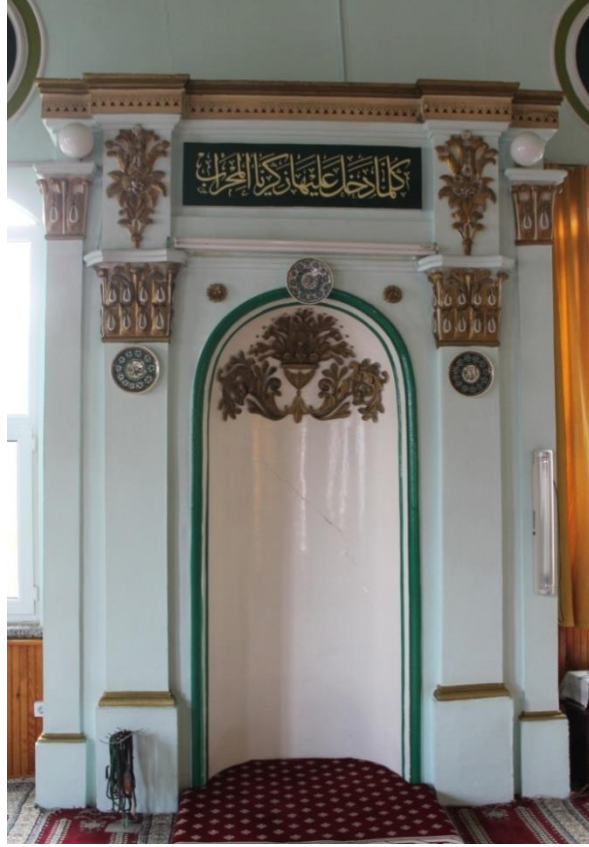
Fot. 254: Mihraptan Görünüm

Güney duvarı aksında yer alan mihrap iki akantus başlığa sahip plaster ile sınırlandırılmıştır (Fot. 254-Çiz. 22). Mihrap nişinin kavsara kısmında yüzeyinde stilize edilmiş bitkisel süslemeli vazodan çıkan yapraklar bulunmaktadır. Yüzeyinde ise altı yapraklı çiçek motifi vardır (Fot. 255). Vazonun altında ters stilize edilmiş bitkisel süslemeden iki yana çıkan kıvrım dallar ve uç kısmındaki "C" formlu kıvrım dalların merkezinde yedi yapraklı çiçek motifleri mevcuttur. Mihrap köşeliklerinde on bir yapraklı çiçek motifi bulunmaktadır (Fot. 256). Taç kısmının ortasında yatay dikdörtgen pano yüzeyinde siyah zemin üzerinde yazıya yer verilmiştir (Fot. 257). Panonun yan kısımlarında ise vazodan çıkan stilize edilmiş bitkisel süslemelerin yüzeyinde beş ve yedi yapraklı çiçek motifleri vardır. Taç kısmının ikinci bölümünde duvar kâğıdıyla sanki tek sıra mukarnas varmış gibi görünüm verilmiştir.

Güney duvarı aksındaki mihrap 0.22 m. ileriye ve yukarıya taşını yapmıştır. Mihrap 0.23 m. ve 0.37 m. ebatlarında iki plasterlarla sınırlandırılmıştır. 0.95 m. genişliğindeki mihrap nişi yuvarlak kemerli olup yüzeyinde ve köşeliklerinde bitkisel süslemeler vardır. Taç kısmının ortasında yatay dikdörtgen formlu pano yüzeyinde yazı bulunmaktadır. Köşeler ise bitkisel süslemelidir.

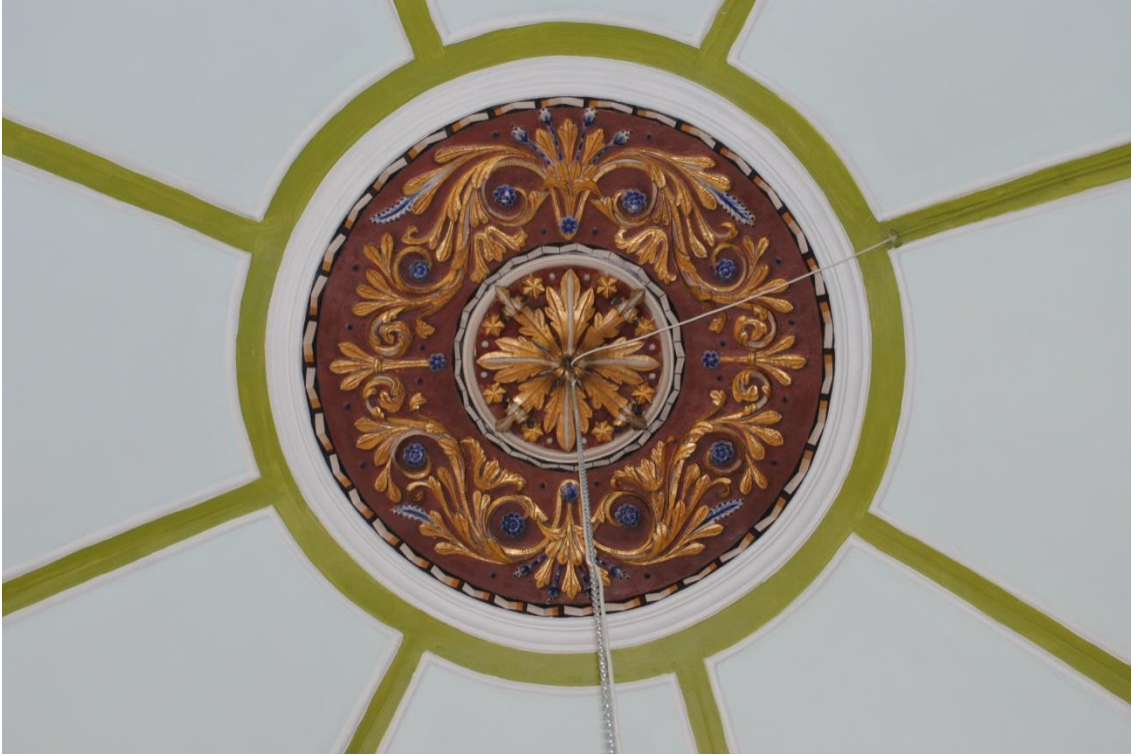
Fot. 258: Yalancı Kubbe Göbeğinden Görünüm

Harim ters tavanının merkezi sekiz dilimli yalancı kubbe ile örtülüdür. Kubbenin göbeğinde alçıdan iç içe geçmiş daire panolar vardır (Fot. 258). Panoların etrafında siyah zemin üzerine beyaz renkli iç bükey ve dış bükey formlar bulunmaktadır. Merkezdeki dairede uçları volüd şeklinde sonlanan akantus yaprakları ve aralarında altı kollu yıldız motifi yer almaktadır (Fot. 259). Merkezdeki dairenin etrafında stilize edilmiş kıvrım dallar ve uç kısımlarında "C" formlu kıvrım dalların merkezinde beş ile yedi yapraklı çiçek motifi mevcuttur (Fot. 260). Çiçek motifleri maviye boyanmıştır. Kubbedeki sekiz dilimin yüzeylerinde mavi zemin üzerine sarı renkli stilize edilmiş bitkisel süslemeler ile vazodan çıkan stilize bitkisel süslemeler ile asma yaprağı ve üzüm salkımları vardır (Fot. 261). Dikdörtgen mekâna oturtulan kubbenin köşeleri üçgen yapacak şekilde bırakılmış ve merkezinde iç içe geçmiş daire bulunmaktadır (Fot. 262). Dairenin ortasına kabartma çiçek motifi yerleştirilmiştir.
